NOTA TÉCNICA APV/GP/060/2024

PRESTAÇÃO DE SERVIÇOS DE GERENCIAMENTO, FISCALIZAÇÃO, MEDIÇÃO E ACOMPANHAMENTO TÉCNICO DE SERVIÇOS E OBRAS VINCULADAS AO PROGRAMA DE CONSERVAÇÃO DE ÁGUA NA BACIA HIDROGRÁFICA DO RIO PARÁ (MINAS GERAIS)

4- Ocorrências identificadas nas obras

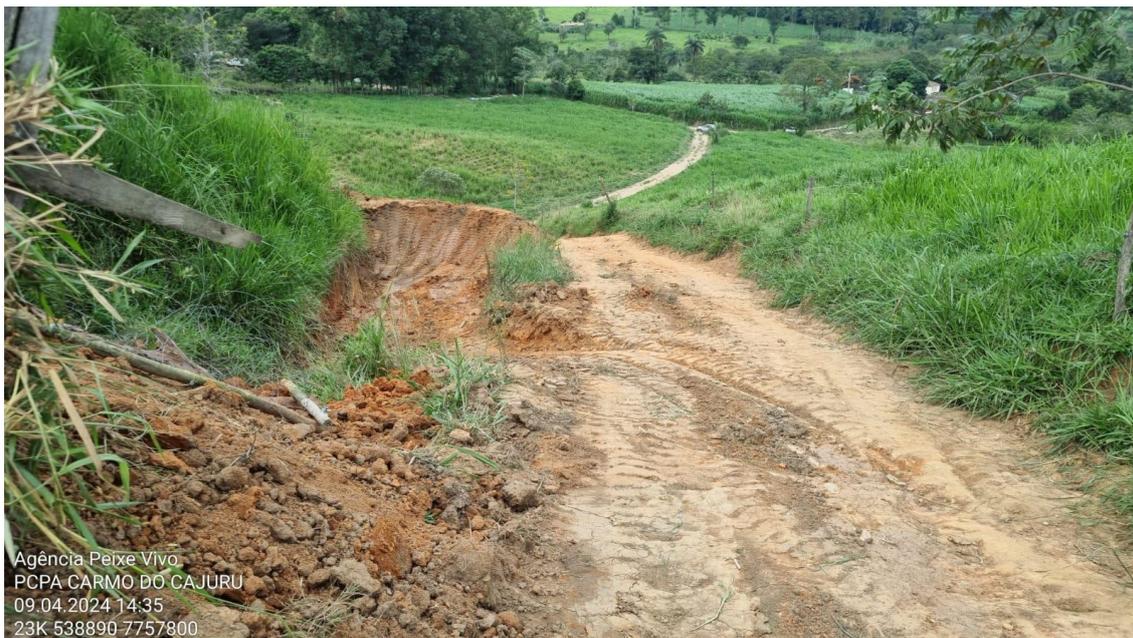
Na área do PIP n.º 73 (Sr. Elísio Vilela de Oliveira) foram analisadas duas barraginhas em instalação na margem de um caminho de serviço da propriedade. A estrada está em um trecho em rampa, possui greide rebaixado, com direcionamento das águas superficiais para o sopé de uma encosta, enquanto a declividade do terreno ocorre para o sentido contrário.

As barraginhas estão sendo instaladas seguindo o direcionamento do greide, contudo a encosta existente impede a instalação do vertedouro em terreno natural (*Figura 2*). Além disso, observou-se que foi realizada a remoção de material da base do terreno, ampliando a largura da pista e criando o espaço necessário para as barraginhas. Observa-se no perfil do solo a ocorrência de elevada umidade, conforme demonstrado na *Figura 3*.

Figura 2 - Vista do trecho em rampa onde estão sendo instaladas as barraginhas

Avaliou-se que as estruturas em instalação são susceptíveis ao rompimento e à formação de erosões, pela ausência de local apropriado para a descarga das águas captadas em excesso. O talude formado no pé da encosta está sujeito a deslizamentos, considerando a elevada inclinação e a elevada umidade do terreno, além da possibilidade de solapamento pelo escoamento das águas pluviais no local. Dessa forma, são necessárias medidas corretivas imediatas para minimizar os potenciais impactos ambientais pela instalação das barraginhas em local inapropriado.

2 - Os vertedouros das barraginhas/cacimbas, devem possuir cota inferior à da base das leiras de proteção, para evitar o rompimento das leiras por saturação (sendo admitidos ajustes conforme a inclinação do terreno, desde que previamente acordado com a fiscalização).

- Na propriedade n.º 73 (Elizão Vilela) foram vistoriadas duas barraginhas em construção ao longo de trecho de estrada em declive. Avaliou-se que a geometria do terreno impede a redução do volume de escoamento, bem como a descarga em terreno natural, o que torna as estruturas susceptíveis ao rompimento. Será solicitada uma vistoria pela equipe da empresa gerenciadora para avaliar uma solução para a área.

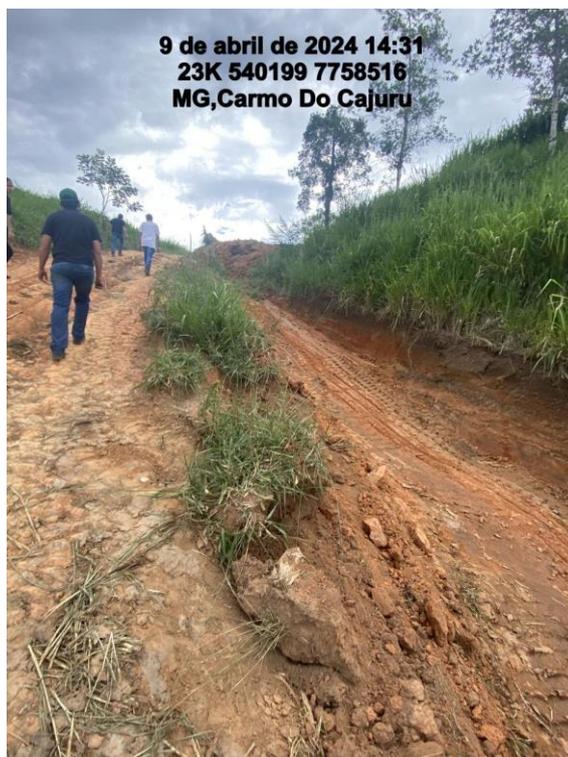
Figura 3 - Vista da intervenção feita no sopé da encosta

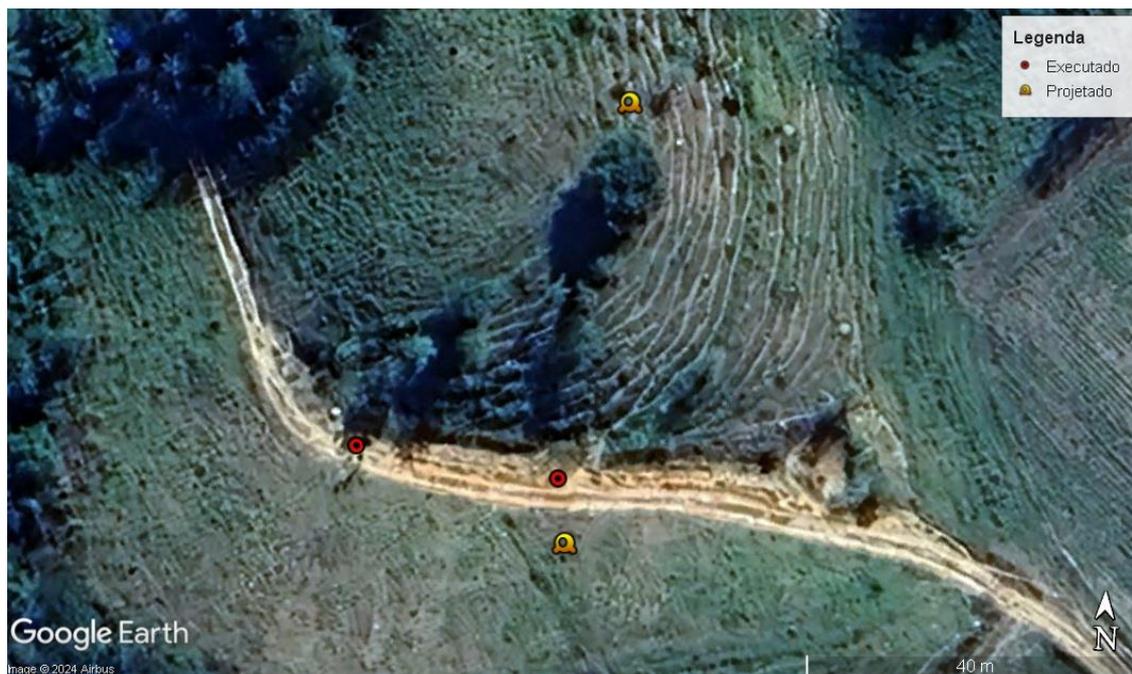
No escritório foi observado que a locação da barraginha foi realizada em local diferente do projetado, conforme apresentado na *Figura 4*. Além disso, em desacordo com as diretrizes do projeto que apontam para necessidade de instalação dessas estruturas com situação em relação à pendente natural do terreno.

Apesar de serem permitidos ajustes na localização proposta para as barraginhas, conforme observações de campo, restrições naturais e demandas do proprietário do terreno, as recomendações gerais que constam no projeto para tais alterações não foram seguidas.

Figura 4 - Diferença entre a localização das barraginhas construídas e a locação de projeto

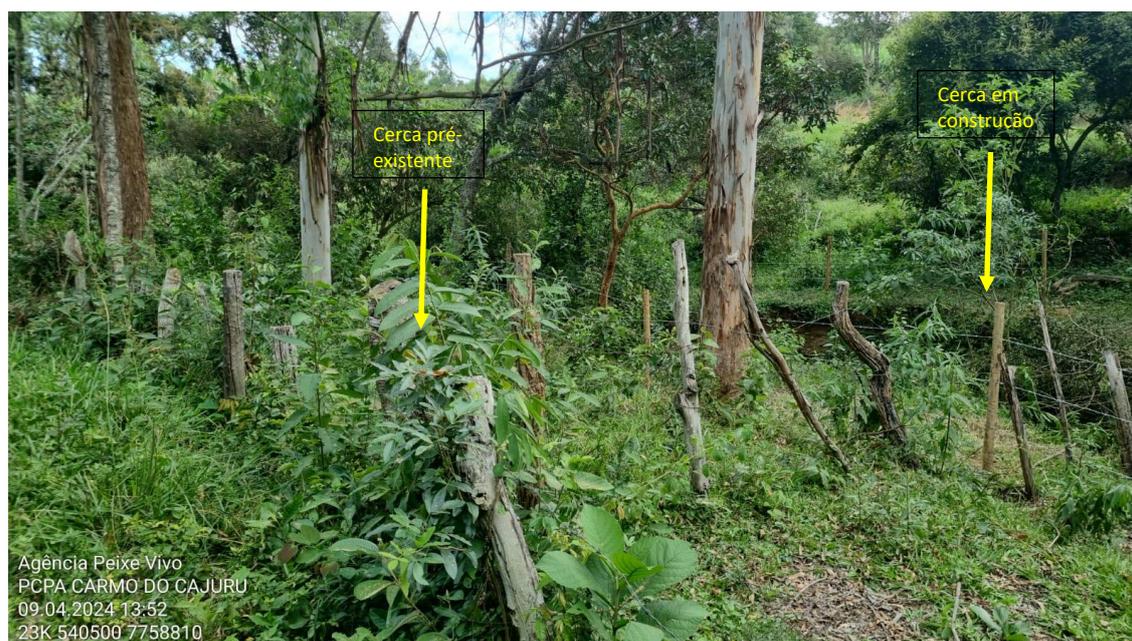
Na propriedade n.º 25 (Sr. Vicente Martines da Silva Santos) foi verificada a instalação de cerca em área de preservação permanente que já se encontrava cercada, inclusive dentro do perímetro cercado, conforme apresentado na *Figura 5*. Constatou-se ainda que não havia indicação para o cercamento do local no projeto da propriedade n.º 25, segundo ilustrado na *Figura 6*.

Figura 5 - Execução de cercamento de APP que já se encontra cercada

- Deve-se evitar a instalação de cercas em substituição de cercamentos pré-existentes.

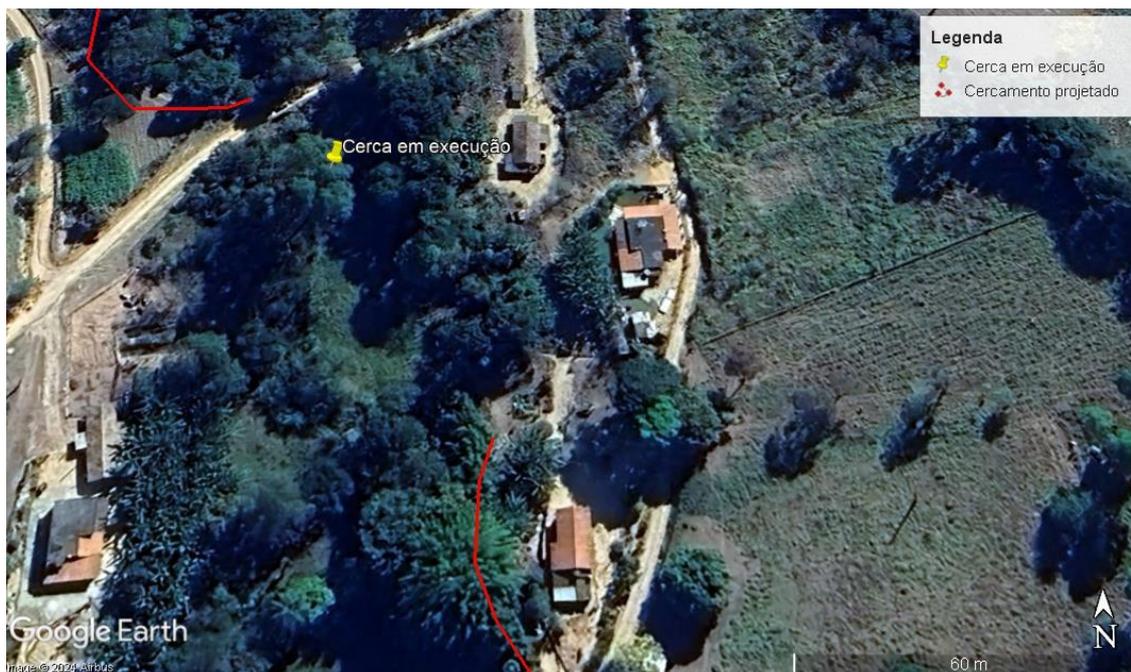
Figura 6 - Diferença entre a localização da cerca em construção e a cerca projetada
