**Diagnóstico das Nascentes Urbanas na
Bacia Hidrográfica do Ribeirão Onça
Relatório Final
Tomo III – Fichas Individuais de
Nascentes**

Elaboração de Diagnóstico de
Nascentes Urbanas na Bacia
Hidrográfica do **Ribeirão Onça**
em Belo Horizonte / MG

**CONTRATO DE GESTÃO IGAM
Nº 003/2017**

OUTUBRO/2018

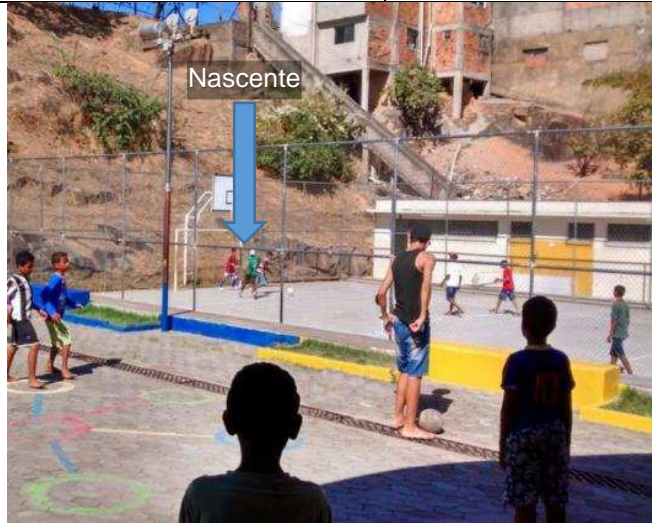
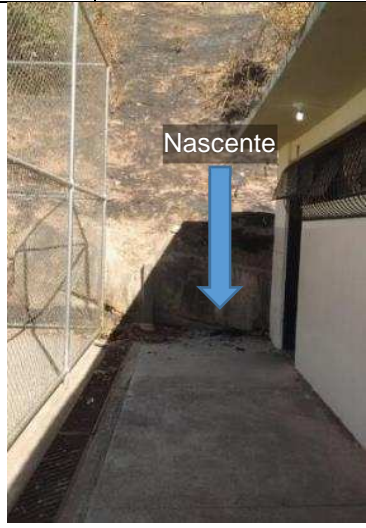
Vista do pátio da Escola Municipal Dr. José Xavier Nogueira com a identificação do local onde a nascente exfiltra		Local onde a nascente exfiltra, segundo indicação dada pelos moradores do entorno
Descrição da nascente e das condições de entorno		
Essa nascente perene também foi aterrada para construção da Escola Municipal Dr. José Xavier Nogueira no bairro Jardim dos Comercíarios. A localização dessa nascente foi indicada por moradores. Até o fechamento dos cadastros de nascentes, não foi localizado o ponto para onde essa nascente migrou. Deve-se realizar estudo de recuperação de áreas degradadas com foco na contenção dos processos erosivos identificados na área. Essa nascente foi categorizada como nascente intensamente antropizada, com função ambiental e grau de proteção ótimo ou bom.

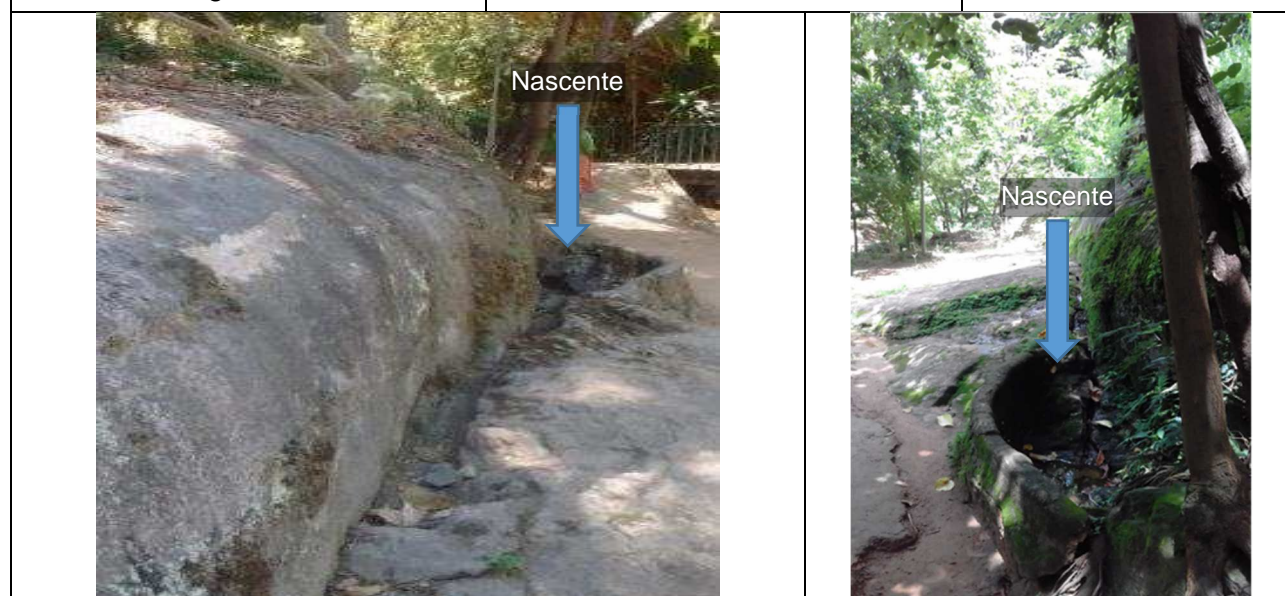
Local de exfiltração dessa nascente, com destaque para a estrutura de concreto instalada para direcionamento da nascente

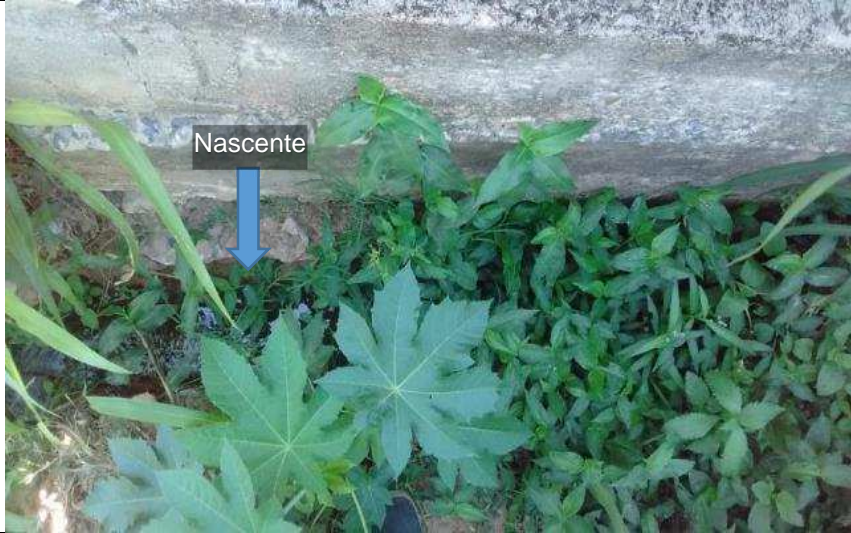
Vista do entorno da nascente	Ponto de exfiltração da nascente	
Descrição da nascente e das condições de entorno		
<p>Essa nascente natural antropizada, perene está localizada na divisa de um lote, às margens do córrego Piratininga, um afluente do Córrego Capão. Apresenta apenas vegetação herbácea, com predominância de gramíneas e pequenos arbustos. No entorno é possível detectar edificações e muros. Observou-se ainda que no Córrego Piratininga não há presença de lançamento de esgotos, podendo ser encontradas algumas espécies de peixes. Essa nascente foi categorizada como nascente natural antropizada, com função ambiental e grau de proteção ótimo ou bom.</p>		
Proposição de ações para recuperação, conservação ou proteção

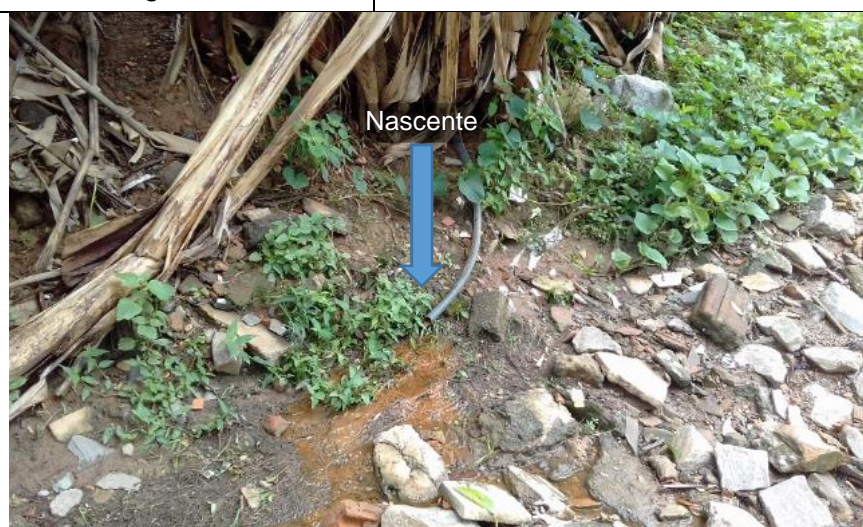
Ponto de exfiltração da nascente

Essa nascente natural antropizada é perene e está localizada às margens do curso d'água denominado de Brejo do Quaresma no Bairro Maria Helena. Assim como as nascentes vizinhas as características se assemelham. Observa-se maior degradação e interferência antrópica em seu entorno, depósito de detritos e resíduos sólidos carregados pelas chuvas, baixa vazão e ausência de esgoto. Essa nascente foi categorizada como nascente natural antropizada, com função ambiental e grau de proteção razoável, ruim ou péssimo.

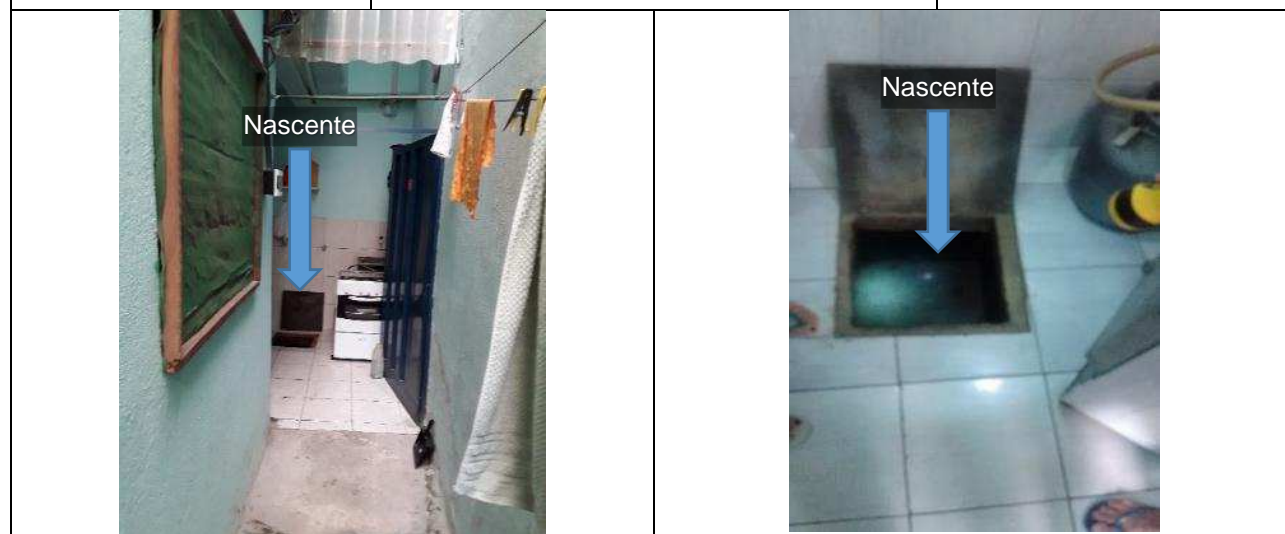
Poço de confinamento da água da nascente no interior da residência

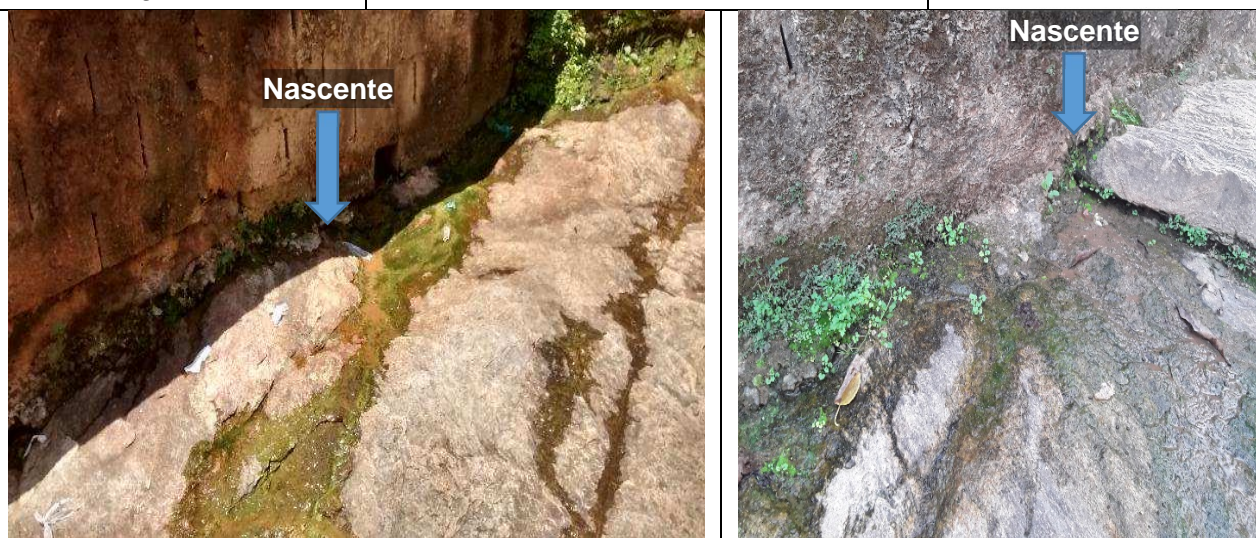
Local de exfiltração da nascente, com destaque a surgência sobre leito rochoso.

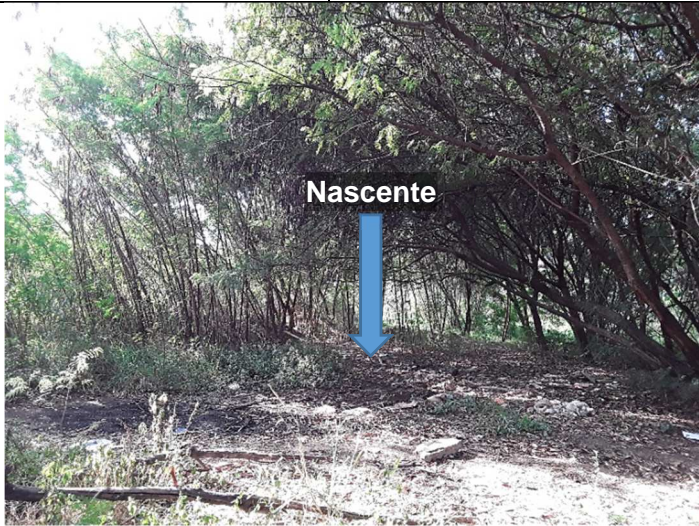
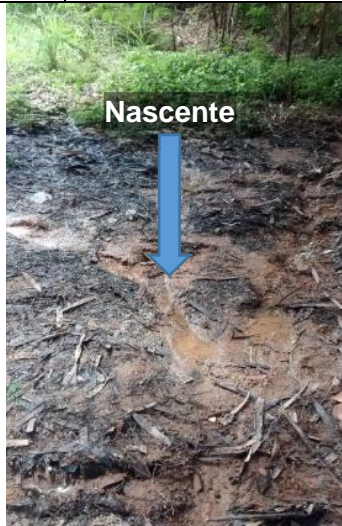
Vista do contexto da nascente.		Local de exfiltração em terreno natural no Parque Telê Santana.
Descrição da nascente e das condições de entorno		
<p>Nascente natural antropizada com característica de temporalidade intermitente. Uma das primeiras nascentes encontradas da cabeceira do Córrego Várzea da Palma. Está localizada no entorno do Parque Telê Santana, numa área aberta com permeabilidade de solo boa. Devido a percepção olfativa e visual, aparentemente, a água da nascente aparenta ser de boa qualidade, entretanto, análises químicas e microbiológica devem ser feitas na água para corroborar a observação. Essa nascente foi categorizada como nascente natural antropizada, com função ambiental e grau de proteção ótimo ou bom.</p>

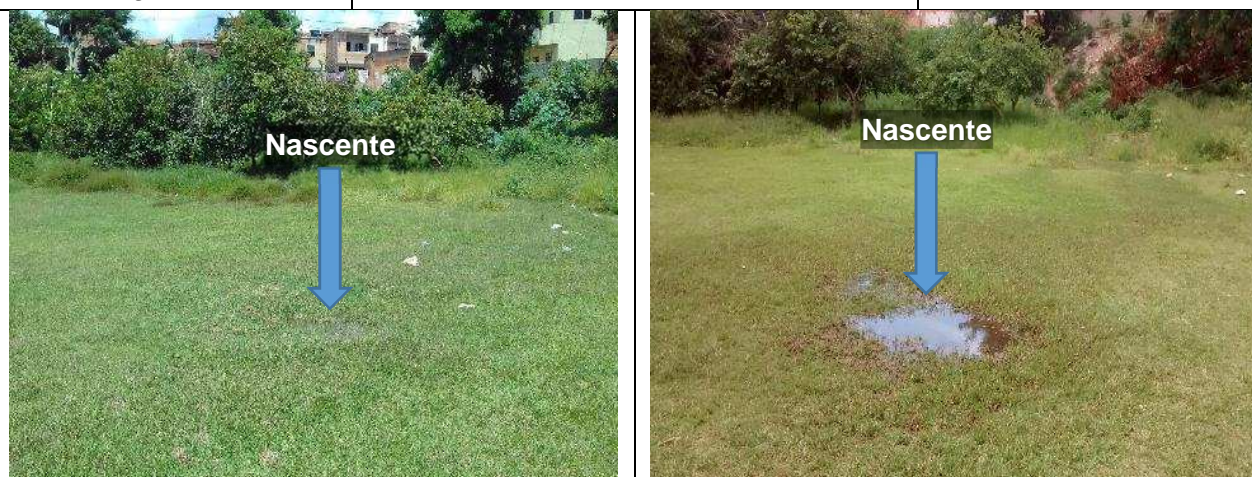
Local de surgimento da nascente no Parque Habitacional Lagoa, em destaque o ponto de exfiltração em terreno natural.

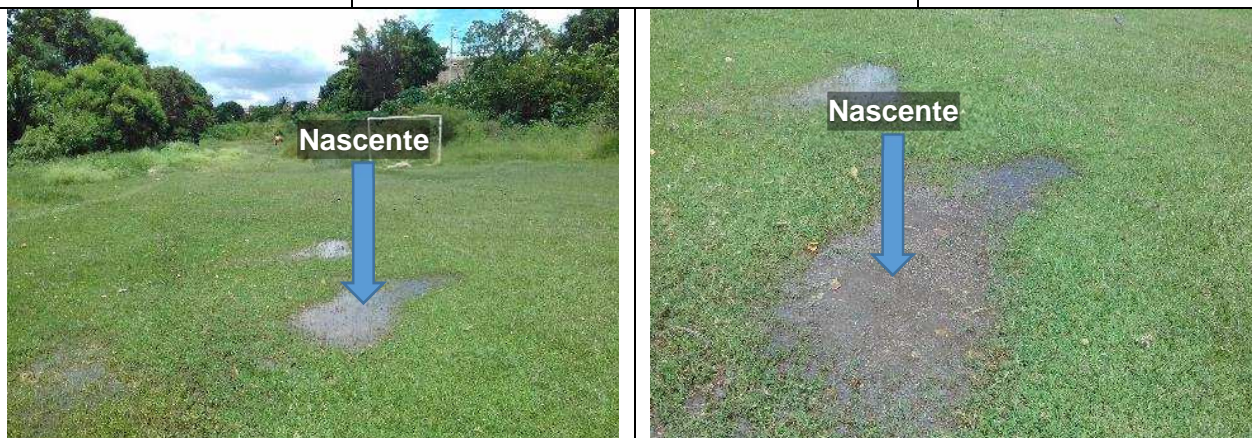
Ponto de surgimento da nascente no Parque Habitacional Lagoa, em destaque a exfiltração em terreno natural.

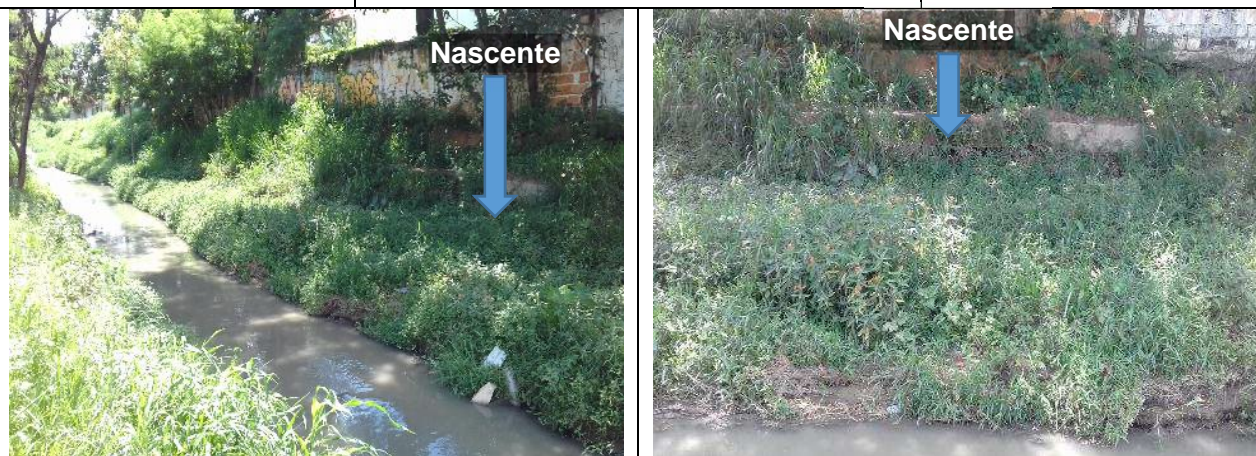
Ponto de surgimento da nascente próximo ao muro. Em destaque o curso d'água que passa ao lado.

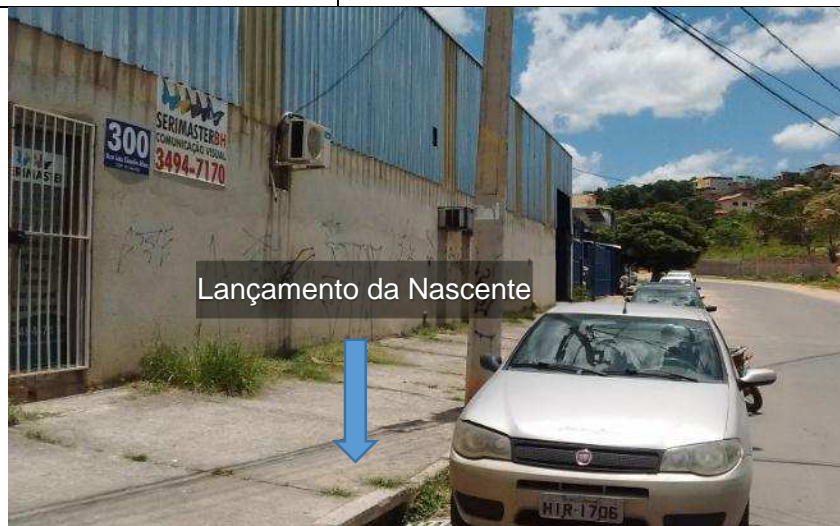
Contexto do local da nascente, com seta indicando a boca de lobo para onde a nascente é drenada.

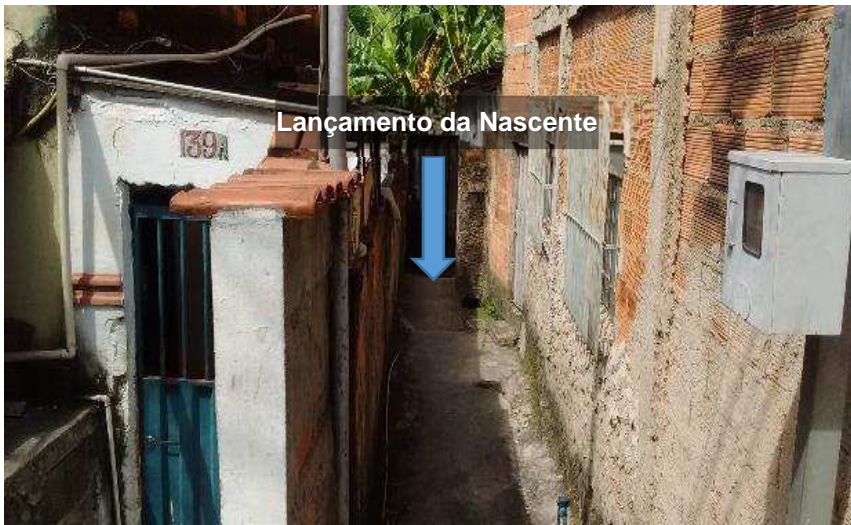
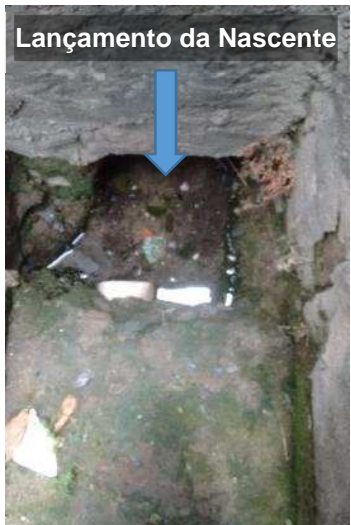
Beco onde se localiza a nascente		Ponto para onde a água da nascente foi drenada
Descrição da nascente e das condições de entorno		
<p>Nascente perene, drenada, localizada entre uma moradia e um pequeno beco. O entorno apresenta altas taxas de impermeabilização e rede coletora de esgoto deficiente. A função atual da nascente é de manutenção hídrica do Córrego Embira, para onde um volume expressivo de esgoto também é direcionado. Ressalta-se que a área de entorno apresenta inúmeras deficiências habitacionais e urbanas, além de infraestrutura de saneamento ambiental deficitários. Essa nascente foi categorizada como nascente intensamente antropizada, com função ambiental e grau de proteção razoável, ruim ou péssimo.</p>

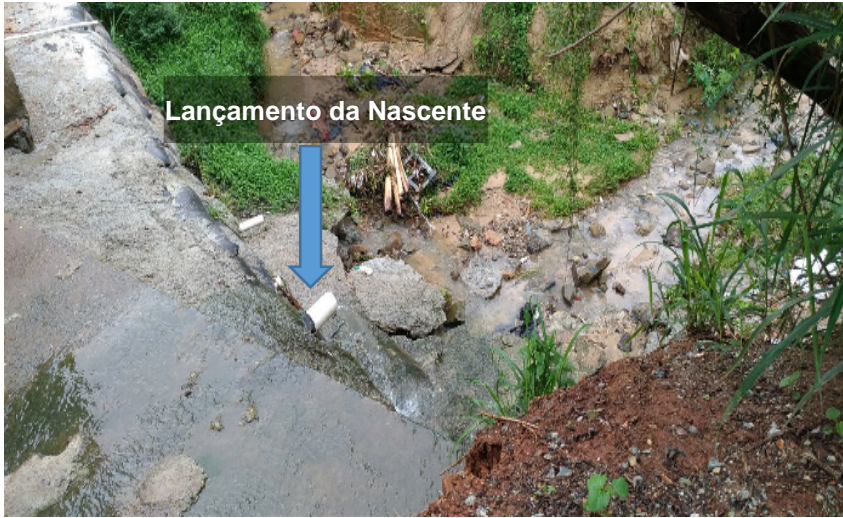
Entorno imediato da nascente drenada em direção ao córrego Terra Vermelha.		Ponto para onde a água da nascente foi drenada.
Descrição da nascente e das condições de entorno		
<p>Conforme relato de moradores, a nascente apresenta uma vazão significativa. A nascente perene foi drenada para o córrego Terra Vermelha para construção de uma moradia. No fundo de vale do córrego Terra Vermelha, foram verificados entulhos e lixo, além de uma quantidade expressiva de sedimentos depositados no leito, indicando processo de assoreamento acelerado. Essa nascente foi categorizada como nascente intensamente antropizada com função ambiental e grau de proteção razoável, ruim ou péssimo.</p>

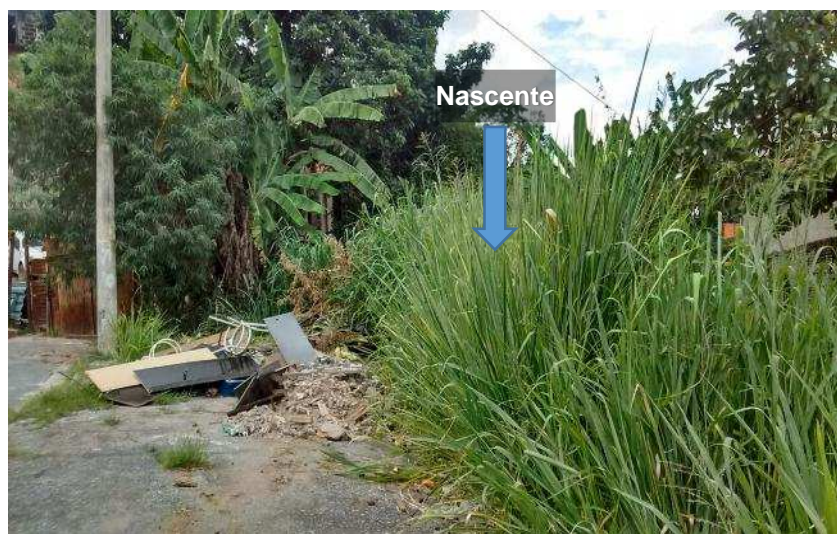
Contexto onde se localiza a nascente, com seta indicando o fundo de vale do Córrego Embira

Nascente intermitente, drenada e aterrada, localizada em área urbana / residencial, nas margens do córrego Embira. O referido córrego apresenta-se contaminado pelo lançamento de esgoto e suas margens apresentam pontos com solo exposto, que aumentam sua suscetibilidade à erosão, e resíduos dispostos inadequadamente. Assim como o córrego Embira, a nascente encontra-se degradada por esgoto, entulho e lixo. Essa nascente foi categorizada como nascente intensamente antropizada, com função ambiental e grau de proteção razoável, ruim ou péssimo.

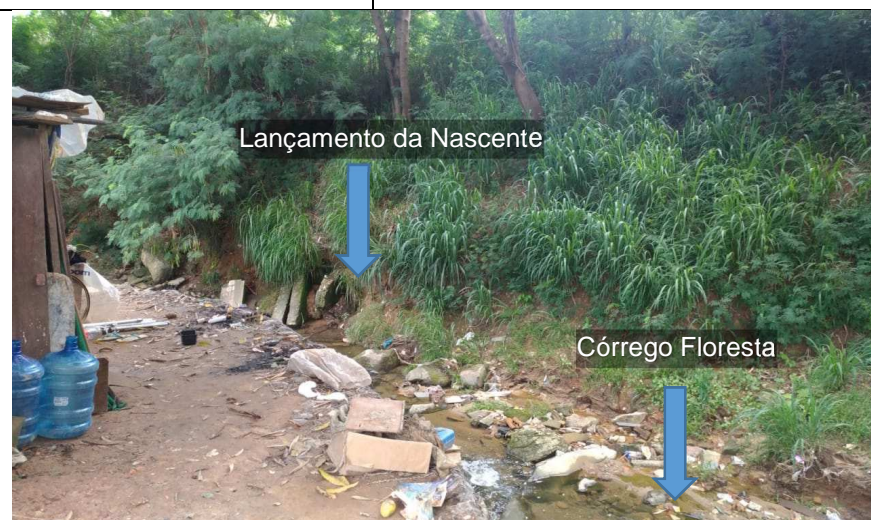
Contexto da nascente, com seta indicando seu local. Nota-se a grande quantidade de resíduos sólidos nas margens do Córrego Floresta

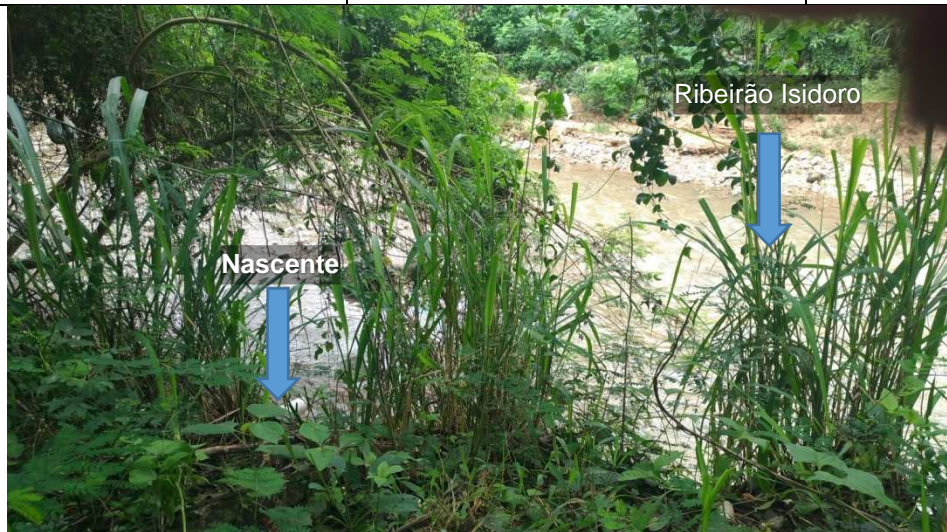
Contexto da nascente. Ao fundo, observa-se o Ribeirão Isidoro		Ponto de deságue da nascente
Descrição da nascente e das condições de entorno		
<p>Essa nascente natural antropizada, localiza-se em terreno privado, em área urbana residencial, próximo ao Ribeirão Isidoro. A água da nascente foi direcionada para viabilizar a construção de uma moradia no local e seu dreno está na margem direita do Ribeirão Isidoro, que apresenta uma vegetação mista no entorno. A nascente apresenta aspecto límpido e sua vazão é perene. Essa nascente foi categorizada como nascente natural antropizada, com função ambiental e grau de proteção ótimo ou bom.</p>		
Proposição de ações para recuperação, conservação ou proteção

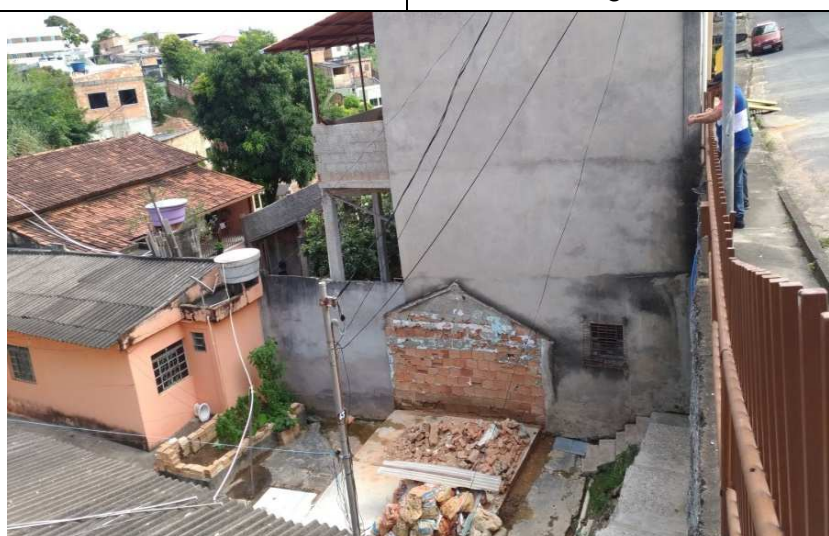
Contexto da nascente drenada e confinada.

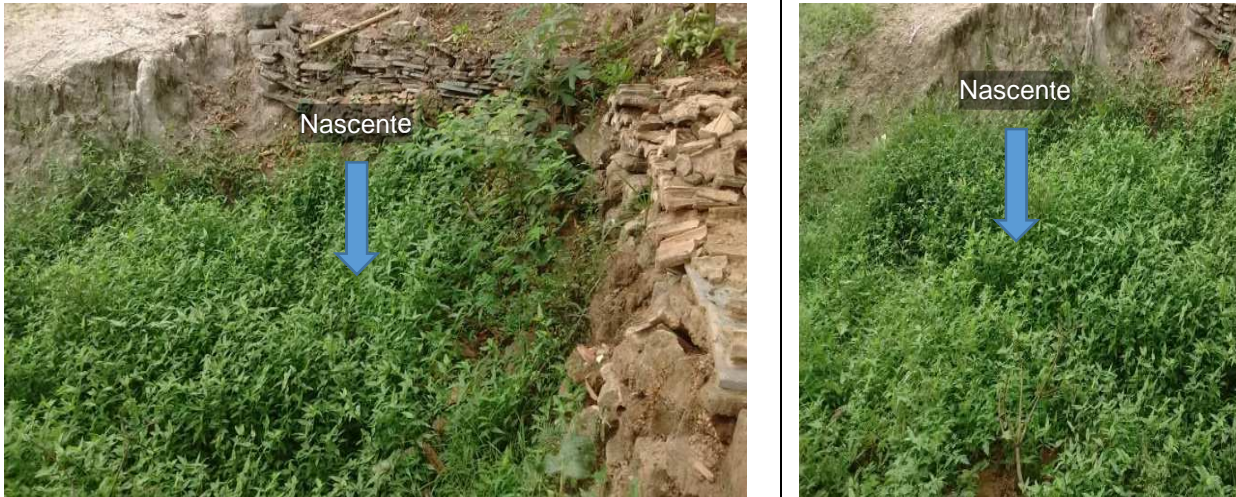
Contexto onde se localiza a nascente		Local de exfiltração da nascente, com seta indicando seu ponto de exfiltração
Descrição da nascente e das condições de entorno		
<p>Nascente natural antropizada, perene, localizada em terreno particular. O grau de impermeabilização no entorno da nascente é considerado baixo. A área apresenta vegetação alterada com presença de entulhos e solo exposto favorecendo a ocorrência de processos erosivos. Conforme relato do morador, a nascente não está sendo cuidada por ele devido as dificuldades decorrentes de sua idade avançada e condições físicas inapropriadas. Além disso, o morador relatou que não há outra pessoa que poderia cuidar para ele. Essa nascente foi categorizada como nascente natural antropizada, com função ambiental e grau de proteção razoável, ruim ou péssimo.</p>

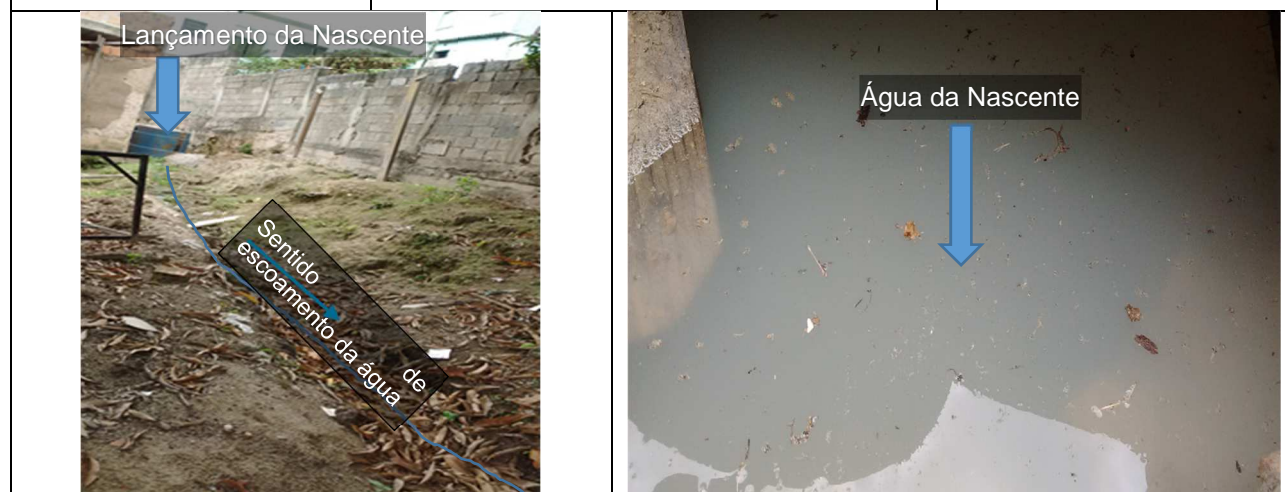
Seta indicando a caixa d'água onde a água da nascente está armazenada

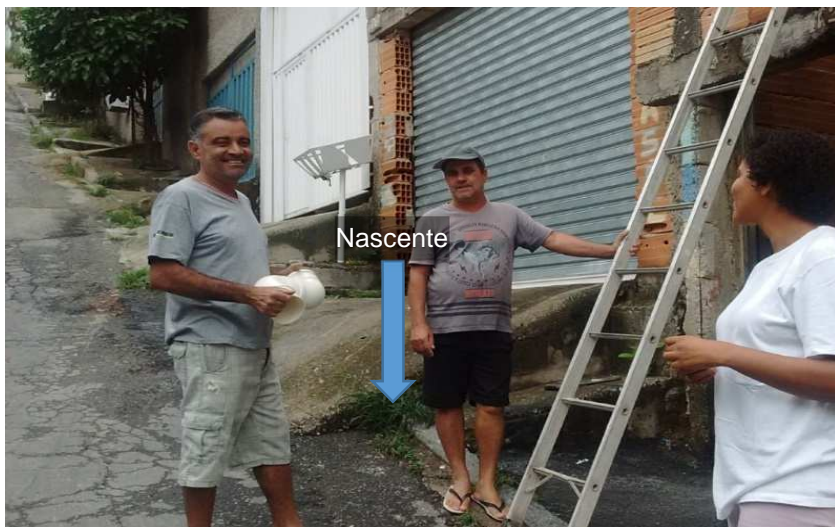
Vista da via onde se localizada a nascente aterrada.	Nascente aterrada, com setas indicando o seu ponto de exfiltração.	
Descrição da nascente e das condições de entorno		
Nascente perene aterrada, localizada em área urbana / residencial, com altas taxas de impermeabilização. A nascente foi aterrada devido ao asfaltamento da via de acesso. A água que escorre pelo asfalto segue em direção à rede pluvial. Essa nascente foi categorizada como nascente intensamente antropizada, com função ambiental e grau de proteção razoável, ruim ou péssimo.		
Proposição de ações para recuperação, conservação ou proteção		
Propõe-se que sejam realizadas ações de educação ambiental, com foco na sensibilização da população do entorno, sobre a importância da preservação e proteção de nascentes urbanas. Ainda, propõe a implantação de sarjeta de drenagem para condução da água da nascente.

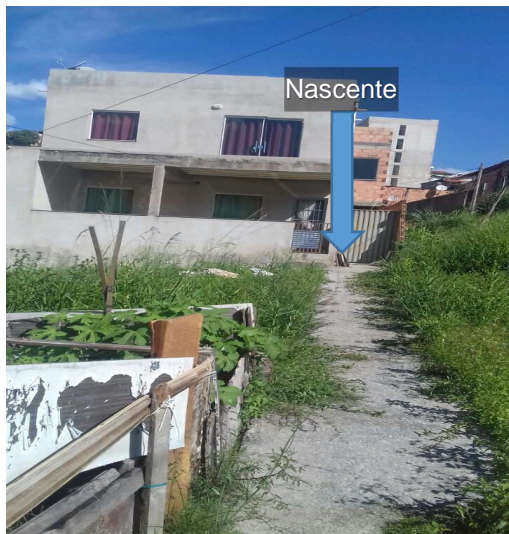
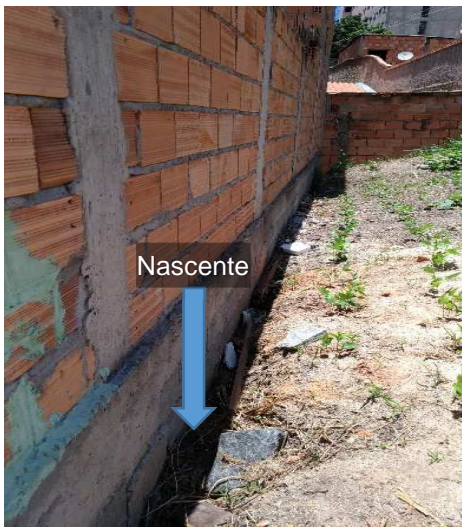
Contexto onde se localiza a nascente, com seta indicando seu local de exfiltração		Nascente em terreno residencial, com seta indicando o ponto de exfiltração
Descrição da nascente e das condições de entorno		
<p>Nascente natural antropizada, intermitente, localizada em terreno residencial. Também foram identificadas outras nascentes no lote (NAS305, NAS307 e NAS308), pois o terreno é brejoso. O morador relatou que pretende drenar essa nascente para evitar problemas de infiltração em sua moradia. Essa nascente foi categorizada como nascente natural antropizada, com função ambiental e grau de proteção razoável, ruim ou péssimo.</p>		
Proposição de ações para recuperação, conservação ou proteção

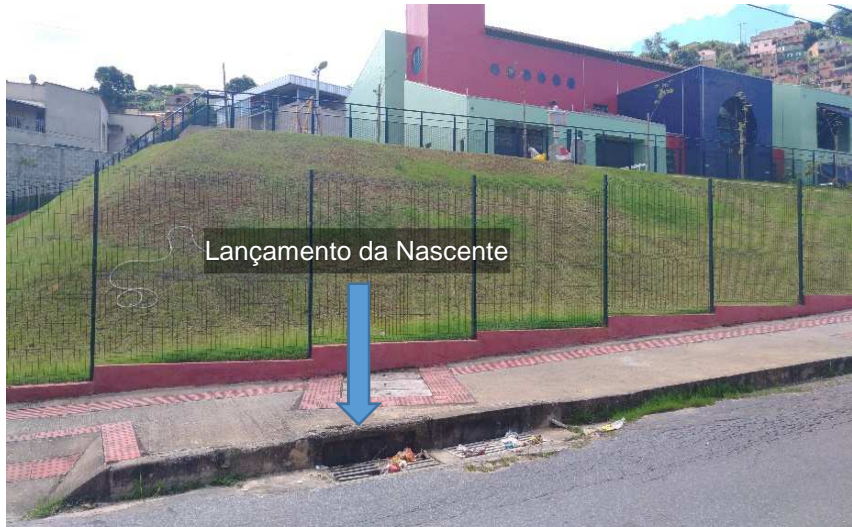
Localização da nascente drenada, com seta indicando seu local. Ao fundo, uma Unidade Municipal Educação Infantil (UMEI)		Boca de lobo para onde a água da nascente deságua
Descrição da nascente e das condições de entorno		
<p>Nascente perene, drenada, localizada em terreno público. O uso do solo no entorno é urbano/residencial. A área de entorno apresenta altas taxas de impermeabilização. A nascente foi drenada para a construção de uma Unidade Municipal Educação Infantil (UMEI). A água da nascente deságua em uma boca de lobo. Ressalta-se que a região apresenta infraestrutura de saneamento básico deficitária. Essa nascente foi categorizada como nascente intensamente antropizada, com função ambiental e grau de proteção razoável, ruim ou péssimo.</p>

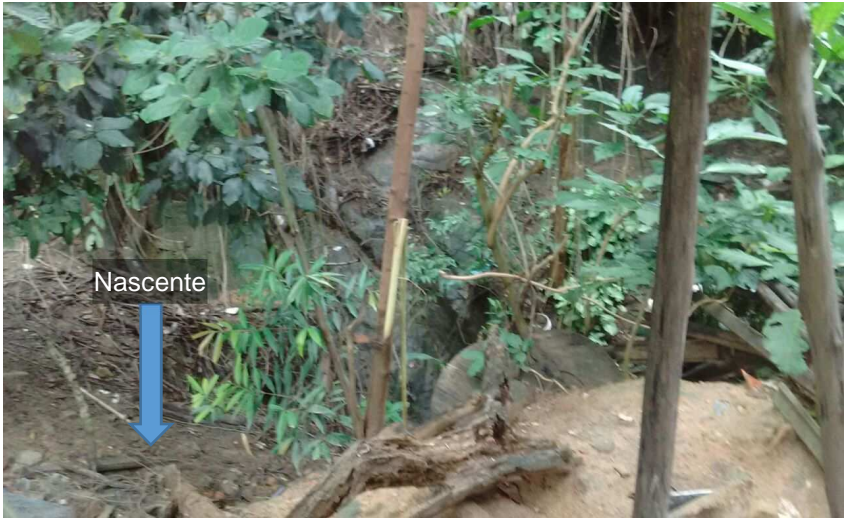
Nascente em afloramento rochoso, com seta indicando seu ponto de exfiltração		Ponto de exfiltração nascente
Descrição da nascente e das condições de entorno		
<p>Nascente natural antropizada, perene, situada em afloramento rochoso. O uso do solo no entorno é urbano / residencial. No entorno da nascente há presença de vegetação, formada especialmente por espécies herbáceas e arbustivas. O grau de impermeabilização do entorno é considerado baixo. Ressalta-se que a região apresenta infraestrutura de saneamento básico deficitária. Essa nascente foi categorizada como nascente natural antropizada, com função ambiental e grau de proteção razoável, ruim ou péssimo.</p>		
Proposição de ações para recuperação, conservação ou proteção

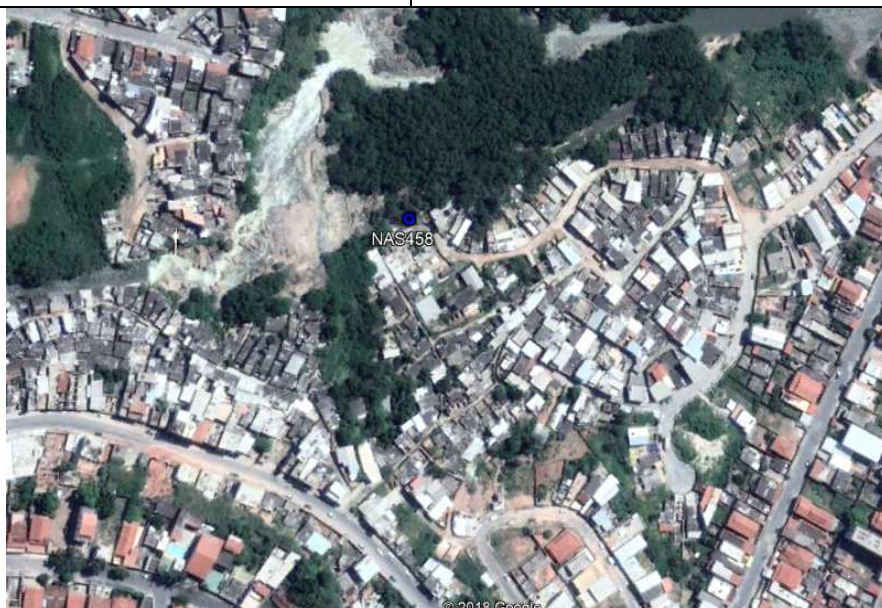
Nascente exfiltra em afloramento rochoso. Verifica-se a presença de entulhos no local

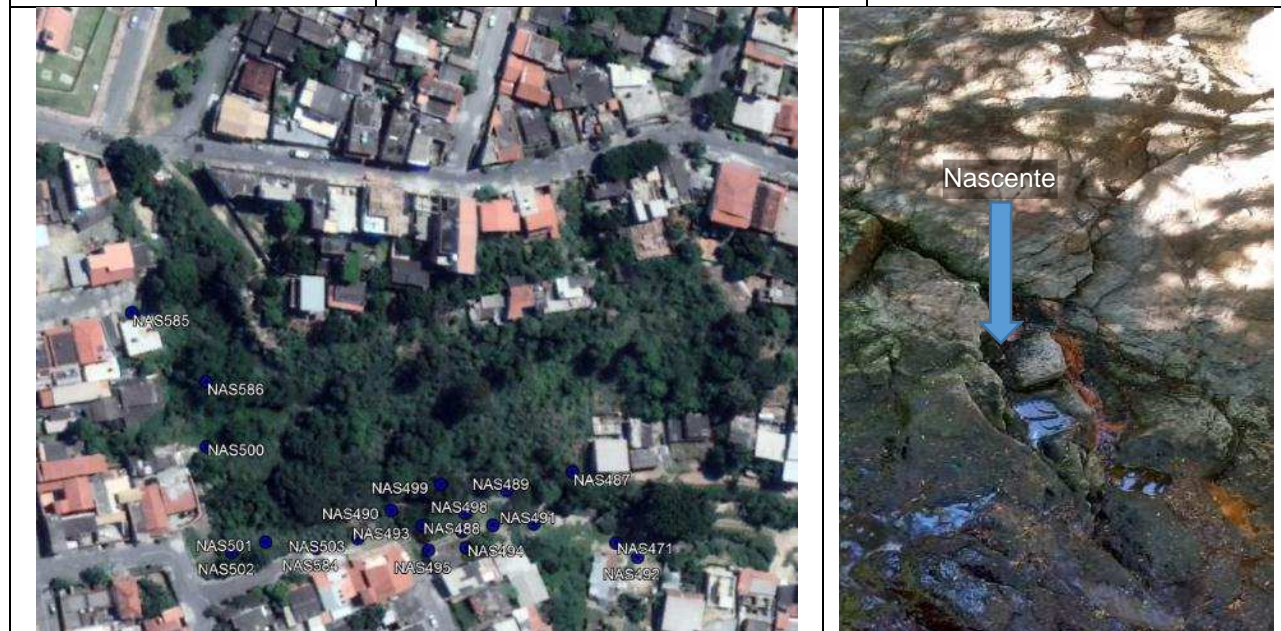
Imagem de satélite com a localização da nascente identificada na área	Ponto de exfiltração da nascente em afloramento rochoso, onde é possível notar a migração de ferro
---	--
