ANEXO I – TERMO DE REFERÊNCIA
ATO CONVOCATÓRIO Nº 018/2019
CONTRATO DE GESTÃO Nº 014/ANA/2010

“CONTRATAÇÃO DE PESSOA JURÍDICA PARA EXECUÇÃO DAS OBRAS E SERVIÇOS DE REQUALIFICAÇÃO AMBIENTAL NA BACIA HIDROGRÁFICA DO CÓRREGO PASTO DOS BOIS, URUANA DE MINAS - MG”

JUNHO DE 2019

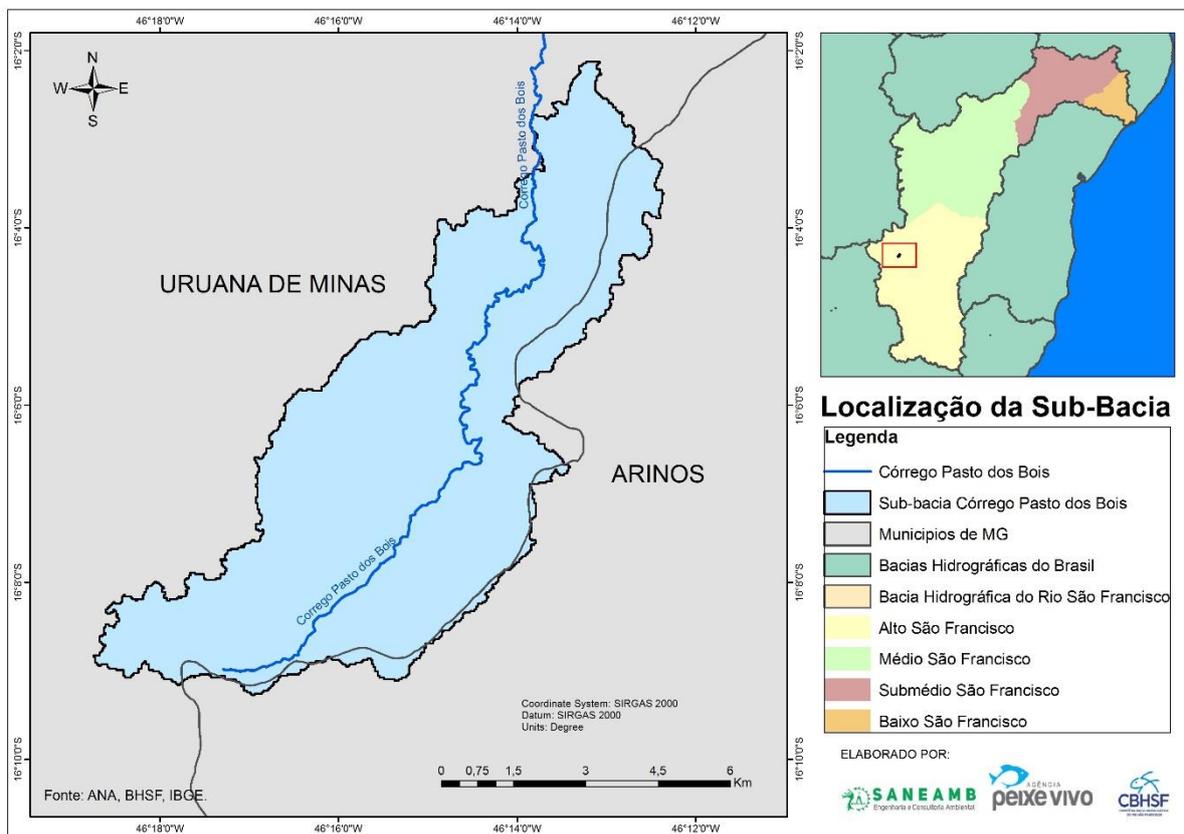
Figura 1- Localização da Sub-bacia Hidrográfica Córrego Pasto dos Bois
Fonte: ANA (2010). SANEAMB Engenharia, 2019

O presente projeto irá atuar no curso d'água denominado Córrego Pasto dos Bois, localizado nas Mesorregiões Oeste e Noroeste de Minas e na Microrregião de Unaí. Abrange dois municípios mineiros: Uruana de Minas e Arinos (Figura 1).

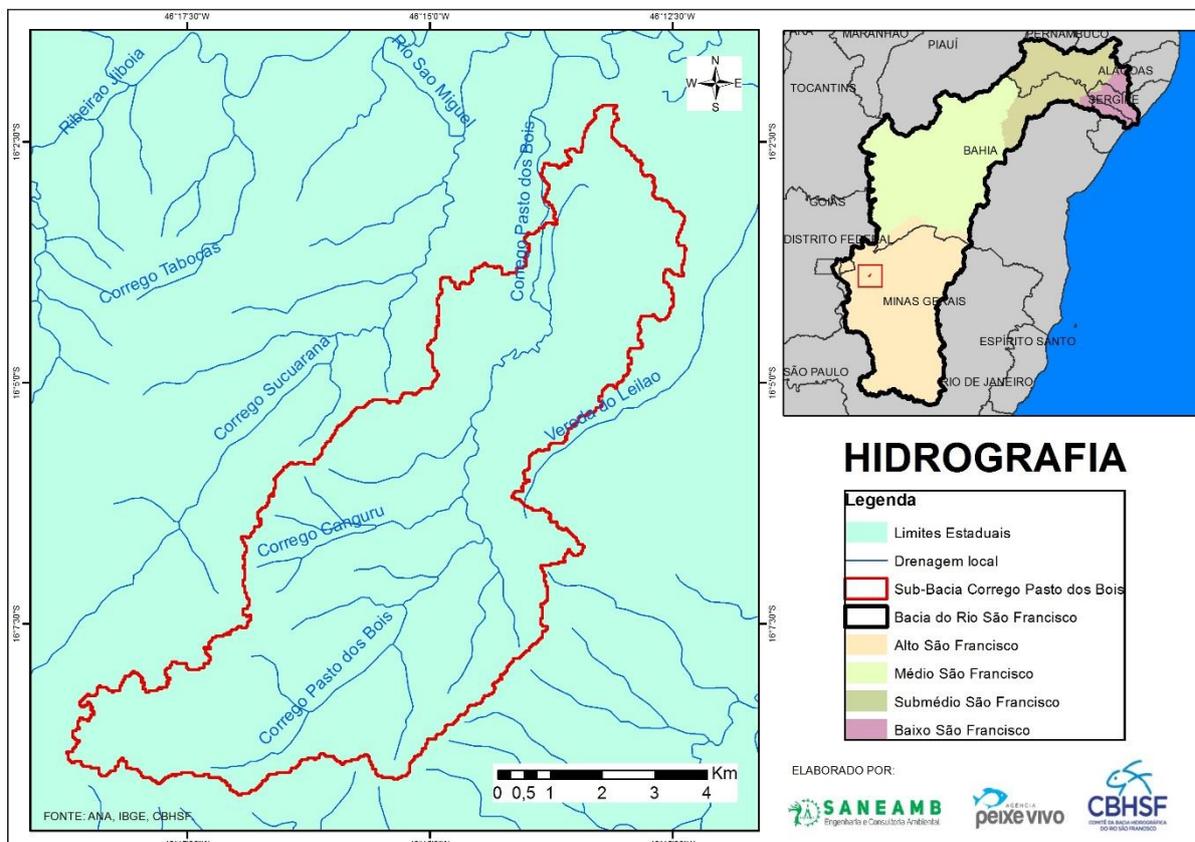
Figura 2- Hidrografia da Sub-bacia Córrego Pasto dos Bois
Fonte: ANA (2010). SANEAMB Engenharia, 2019

O córrego Pastos dos Bois, afluente da margem direita do rio São Miguel (Figura 2), possui um curso d'água principal com uma extensão total de aproximadamente 13,4 km, sendo a área de drenagem de sua bacia igual a 55,9 km² e perímetro de 74 km.

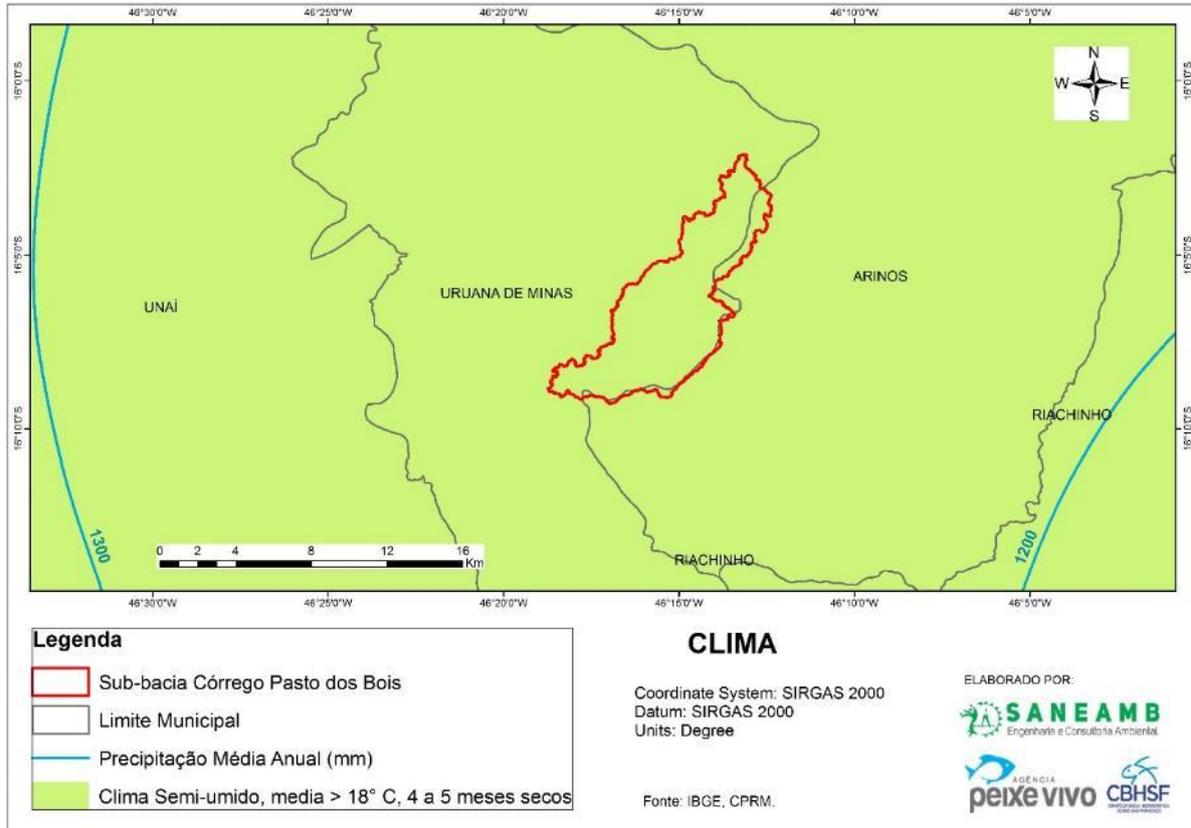
Figura 3: Mapa de clima da Sub-Bacia Córrego dos Bois
Fonte: Base Cartográfica (IBGE, 2006), CPRM (2011). SANEAMB Engenharia 2019.

O clima predominante na sub-bacia Córrego Pasto dos Bois é o semiúmido, cuja temperatura média é maior que 18° C, com estação seca durando de 4 a 5 meses. Em relação a precipitação média anual, esta varia de 1200 a 1300 mm/ano, conforme observa-se no mapa da figura 3.

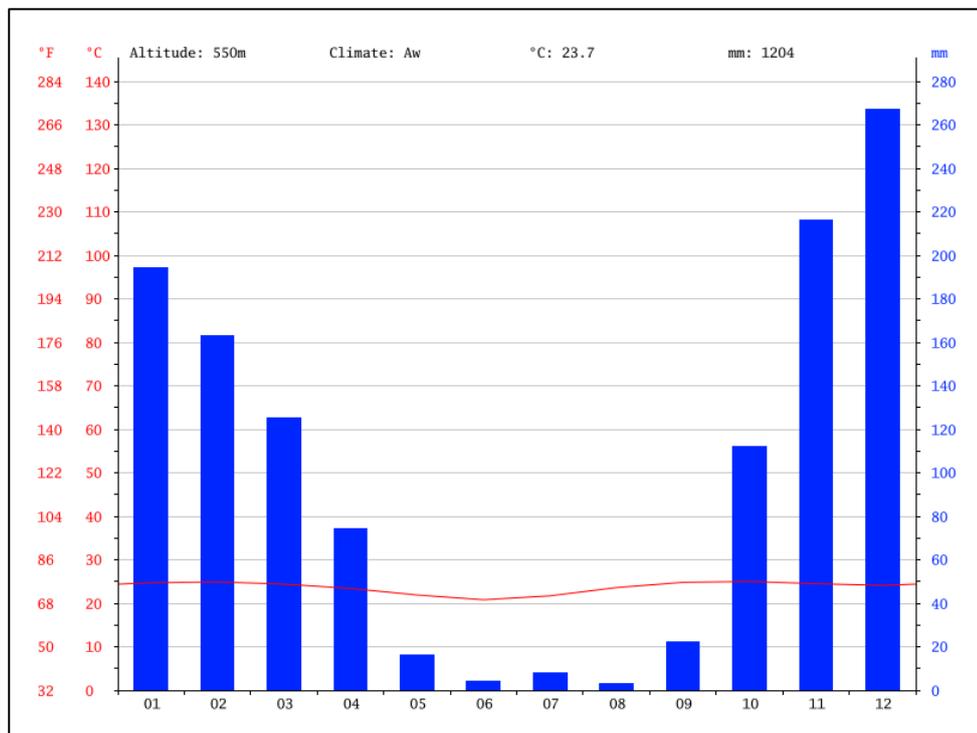
Figura 4- Clima no município de Uruana de Minas
Fonte: Climate-data

No município de Uruana de Minas, mais especificadamente, o clima é caracterizado, de acordo com a classificação de Köppen e Geiger, com Aw (clima tropical com estação seca de Inverno), em que chove muito menos no inverno que no verão. A temperatura média anual é de 23.7 °C, com pluviosidade média anual de 1204 mm. O mês mais quente do ano é outubro, com uma temperatura média de 25.0 °C, enquanto o mais frio é o mês de junho, com temperatura média de 20.8 °C (Figura 4).

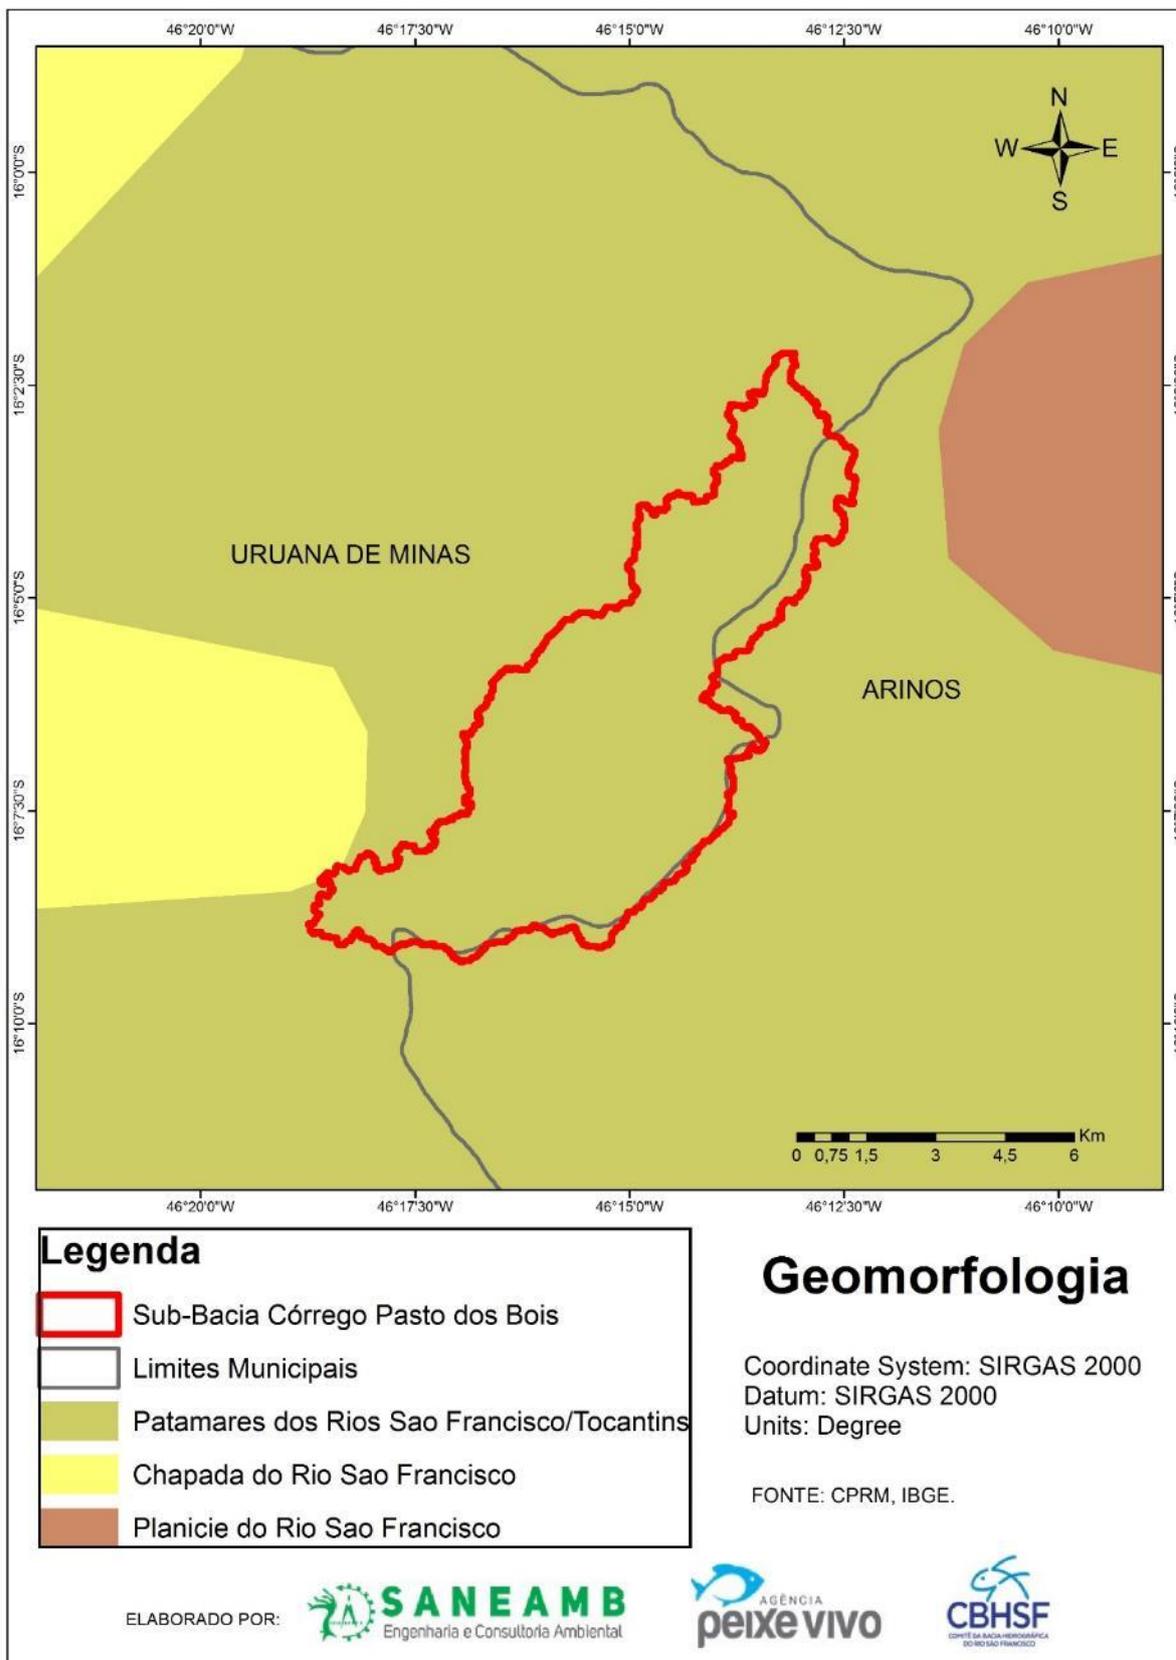
Figura 5: Geomorfologia da Sub- Bacia Córrego Pasto dos Bois.
Fonte: Base Cartográfica (IBGE, 2006), CPRM (2011). SANEAMB Engenharia, 2019.

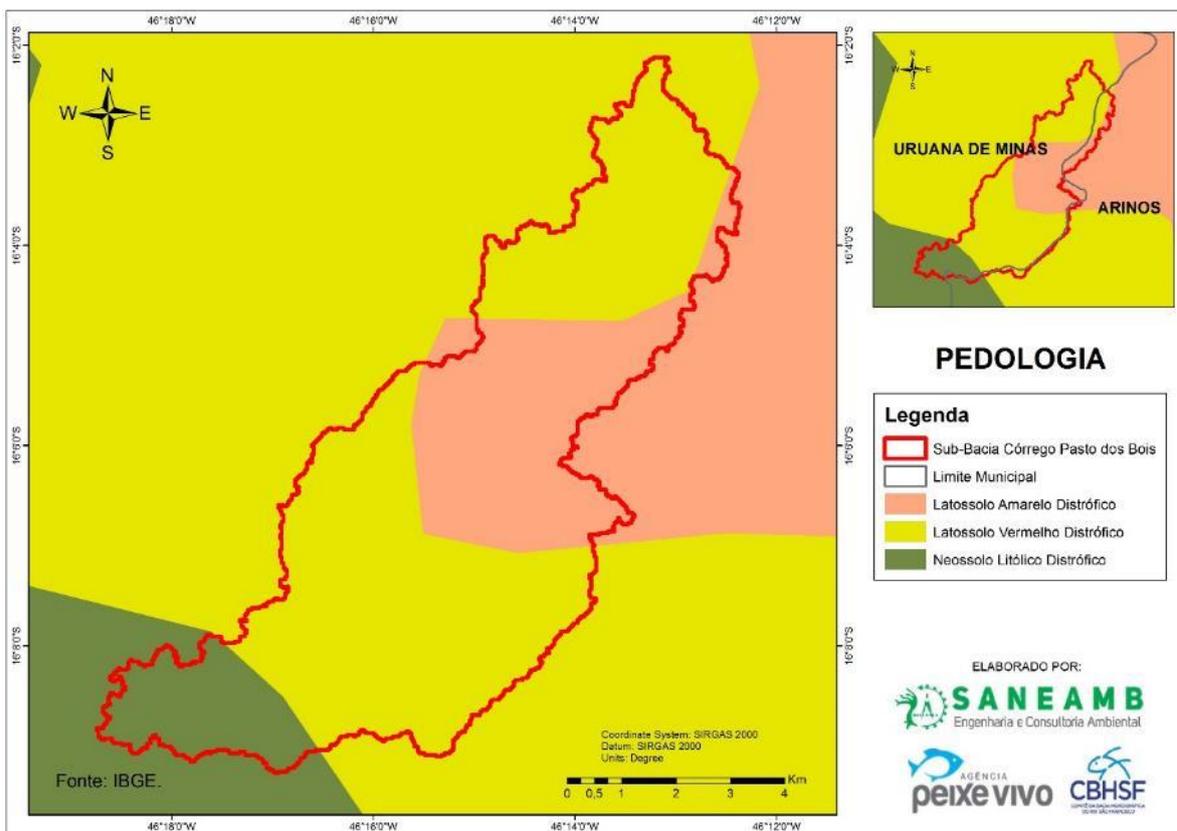
Figura 6: Caracterização Pedológica da Sub-Bacia Córrego Pasto dos Bois.
Fonte: Base Cartográfica (IBGE, 2006), CPRM (2011). SANEAMB Engenharia, 2019.

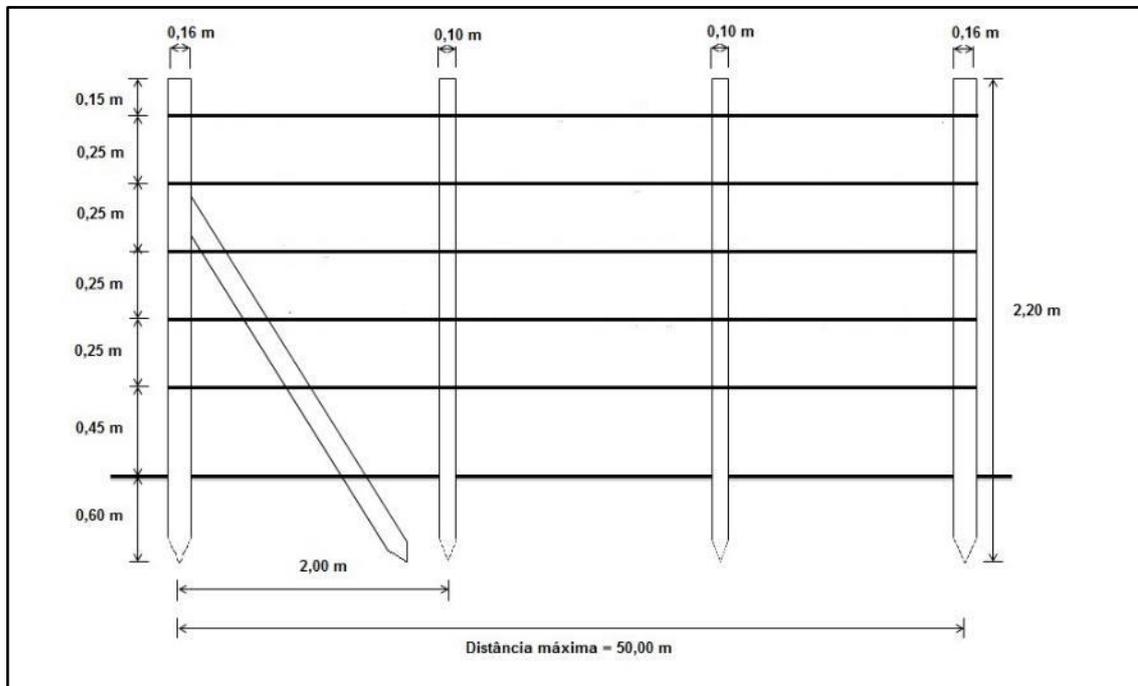
que se encontram no entorno. Isso contribui para o transporte de sementes e demais propágulos que podem auxiliar e tornar mais rápida a recuperação da vegetação na Área de Preservação Permanente. Já os 4 fios superiores terão uma distância entre si de 0,25 m e uma distância de 0,15 m entre o fio superior e a parte superior do mourão (Figura 9).

Figura 9: Desenho esquemático da cerca - Perfil Longitudinal
Fonte: Elaboração SANEAMB Engenharia, 2019.

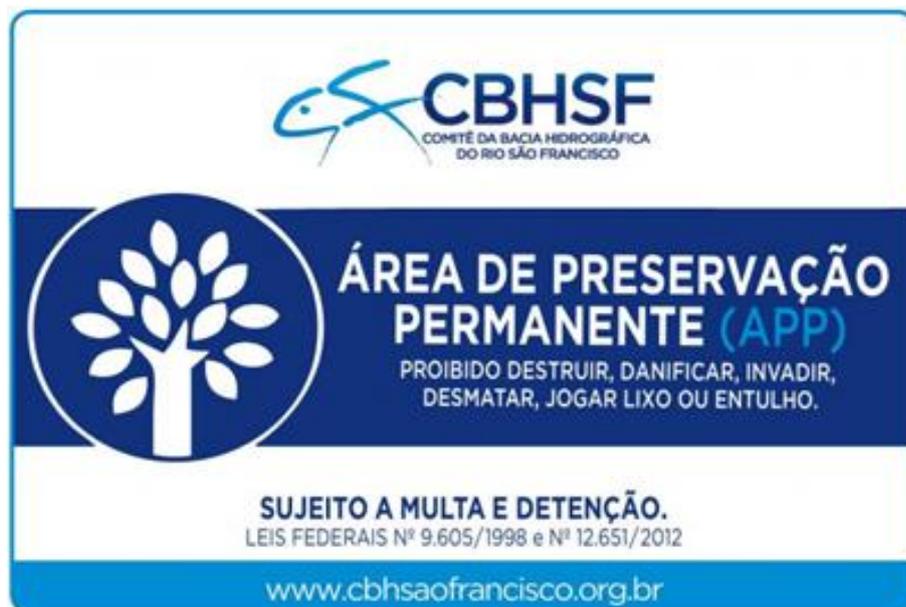
As placas de alumínio serão fixadas a cada 200 m de cerca para fins de identificação da Área de Preservação Permanente, conforme modelo explicitado na figura 11.

Figura 11- Modelo de placa de identificação de APP
Fonte: Agência Peixe Vivo, CBHSF.

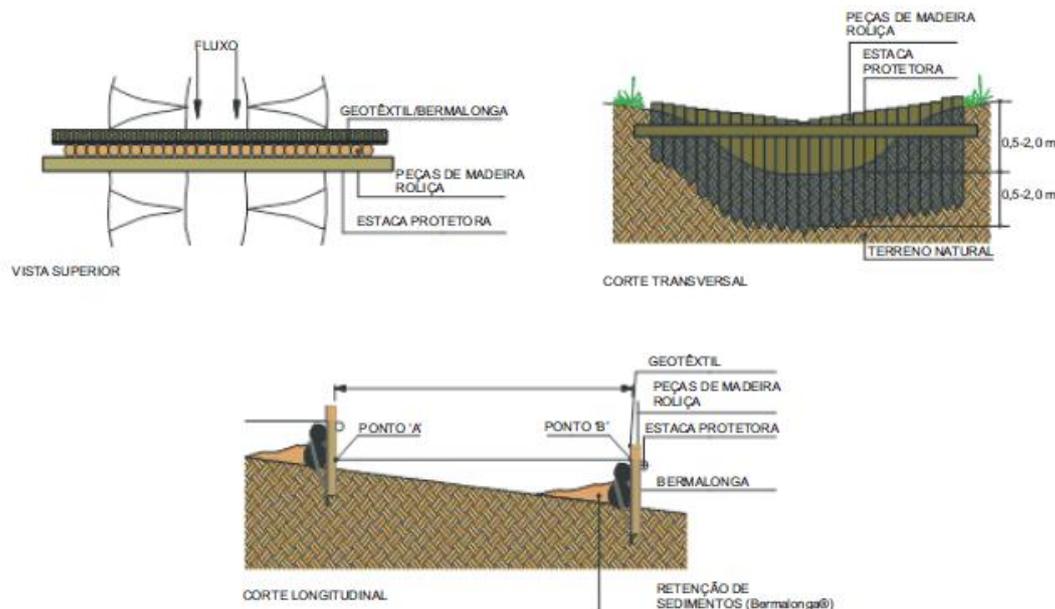
A amarração e engastamento das paliçadas nas ombreiras de fluxo devem ser feitas com madeiras dispostas horizontalmente. A interface da paliçada com o solo deve ser revestida pela disposição de retentores de sedimentos (bermalongas) umas sobre as outras do pé ao topo da estrutura para evitar a fuga de sedimentos, conforme Figura 13.

Figura 13- Modelo de visada em planta e corte da construção de paliçadas de madeira

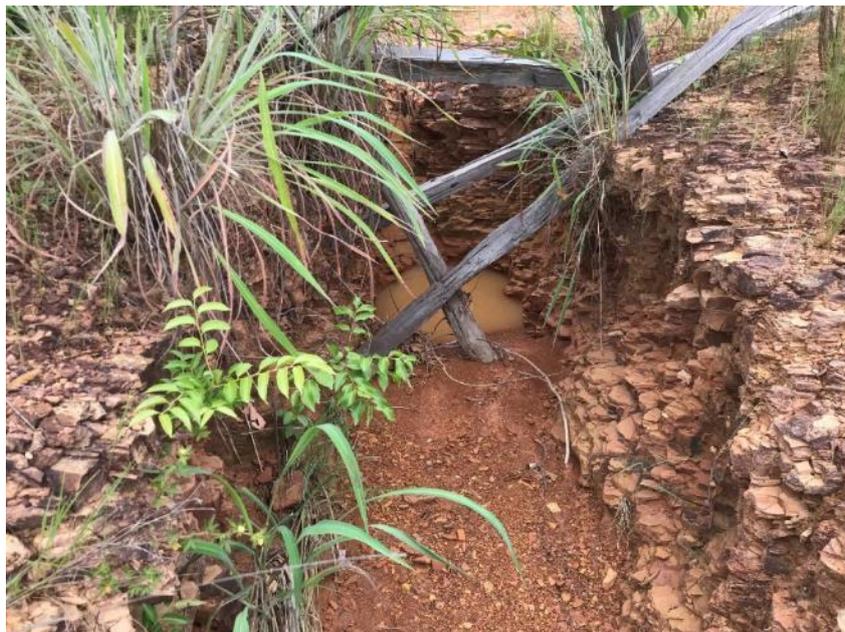
Características: Erosão com 83m de extensão. Ravina em área de rocha e saprolito.

Figura 14- Ravina na propriedade do Sr. Irineu.

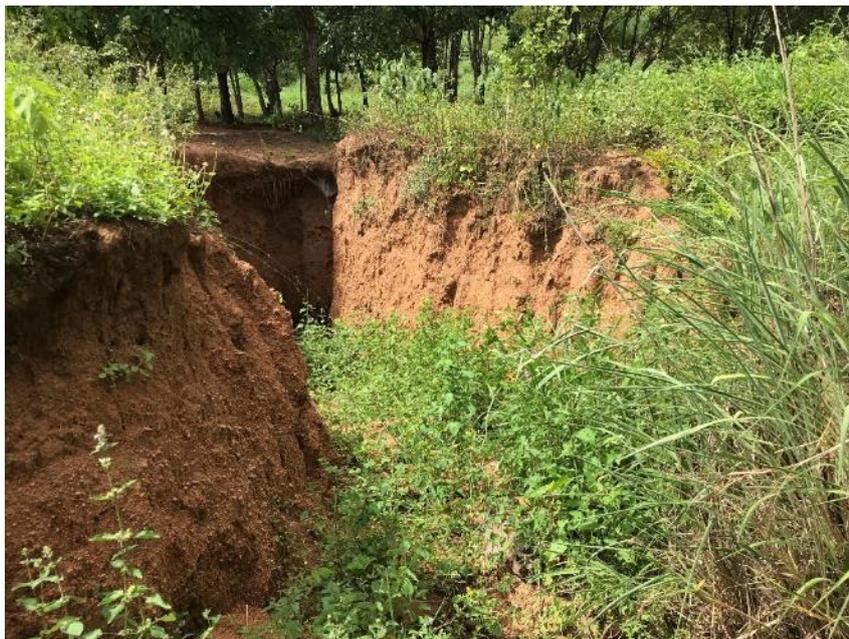
Características: Voçoroca estreita, profunda e extensa.

Figura 15- Voçoroca na propriedade do Sr. Alair.

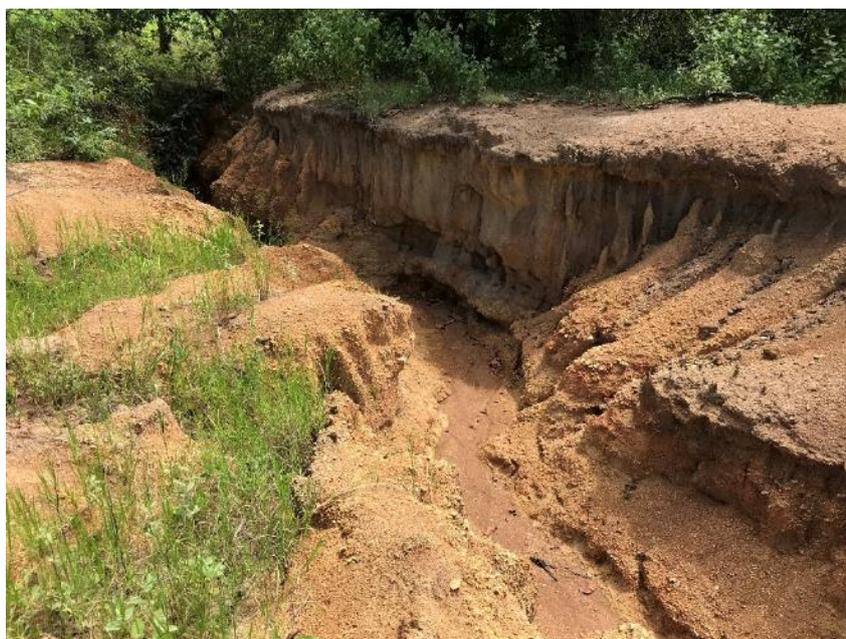
Figura 16- Extensão da voçoroca.

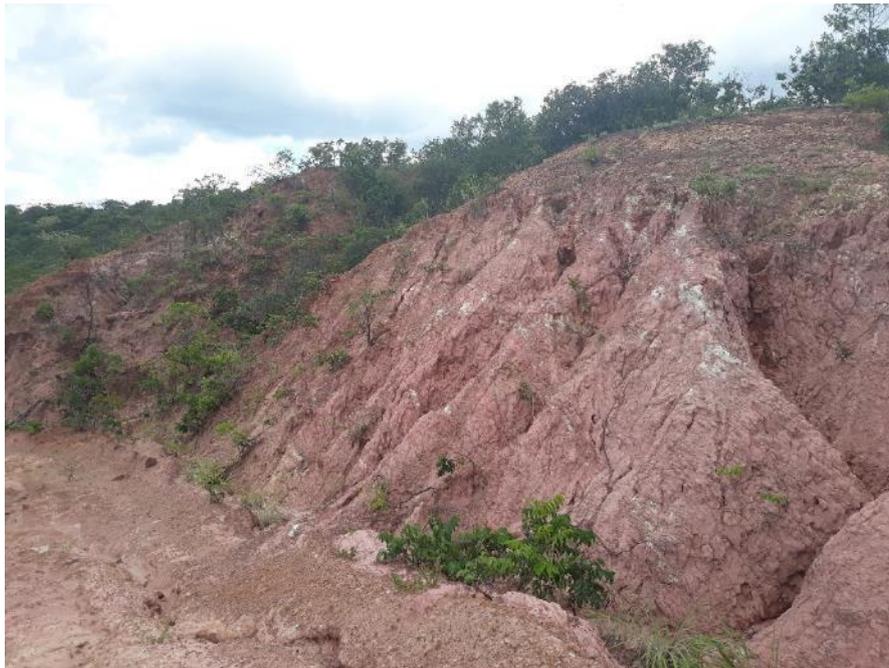
Características: Extensa área degradada que situa-se no extremo da propriedade que tem início no divisor de águas da bacia. Além de solo degradado a área contempla outros tipos de erosão como sulcos erosivos e ravinas de menor porte.

Figura 17- Talude com solo exposto na propriedade do Sr. Miltão.

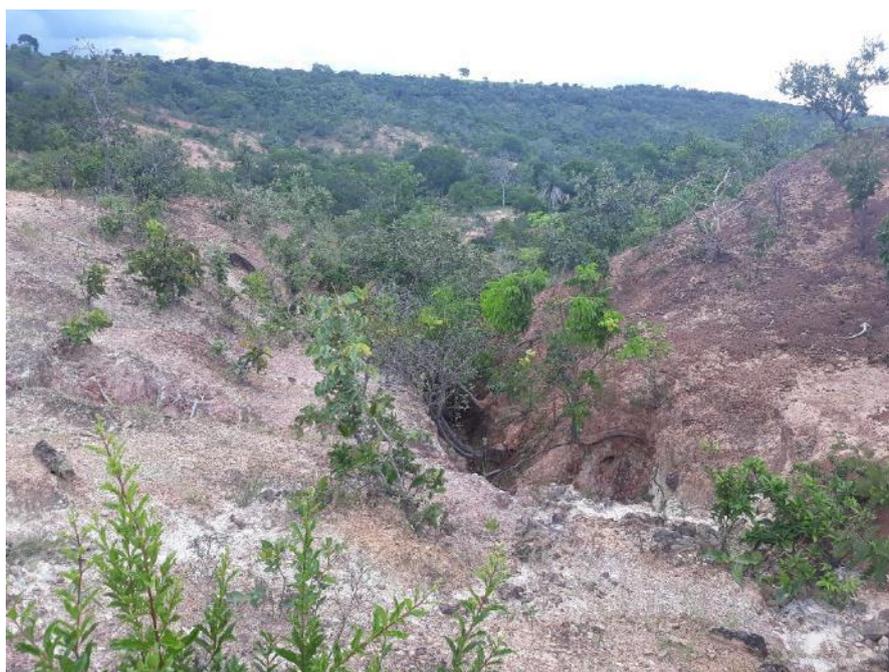
Figura 18- Ravina presente na propriedade.

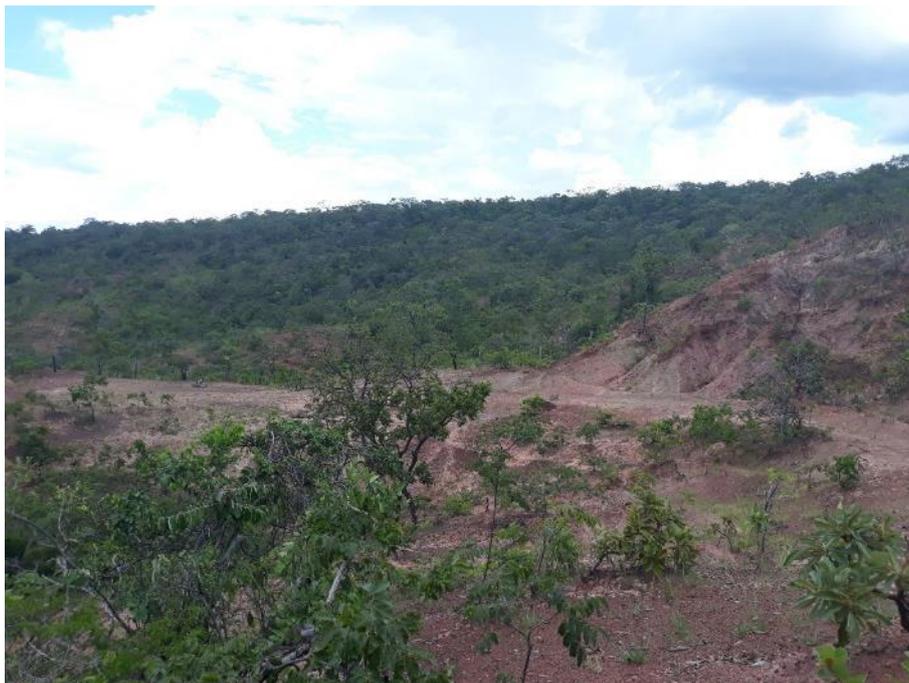
Figura 19- Extensão da área erodida.

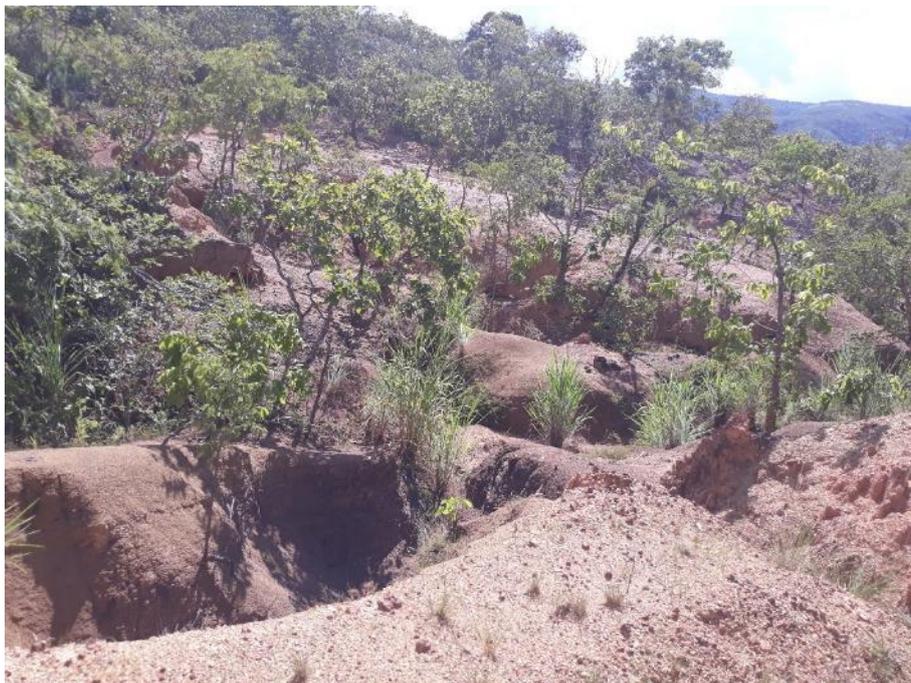
Características: Ravina ramificada de intensidade moderada.

Figura 20- Ravina ramificada na propriedade da Sra. Maria Ferreira

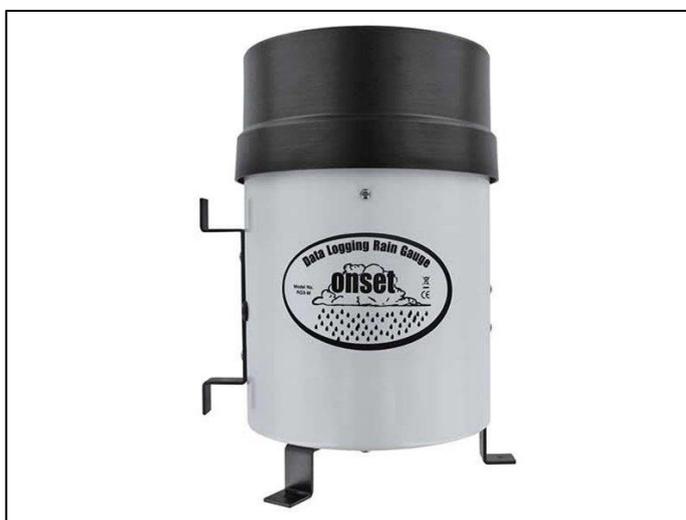
A precipitação será medida por meio de um pluviômetro digital (exemplo na Figura 21), que registra dados de precipitação e temperatura, armazenando o histórico de chuva em seu datalogger interno e possibilitando descarregar os dados no computador por USB. O pluviômetro grava dados automaticamente de até 3.200 milímetros de chuva, onde esses dados podem determinar com precisão as taxas de precipitação, o horário em que ocorreu, a duração e o gráfico da chuva durante todo o período que ficou coletando os dados.

Figura 21- Pluviômetro Digital para medição de chuva

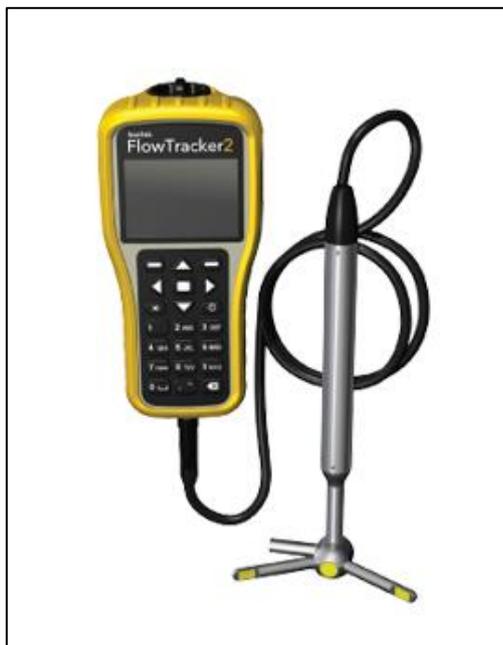
A vazão será medida no curso d'água principal de cada propriedade escolhida, com o auxílio de medidor portátil de vazão (exemplo na Figura 22) pelo método Doppler Acústico de Velocidade (ADCP) tipo FlowTracker 2 ou de configuração igual ou superior a este equipamento exemplo (<https://www.clean.com.br/Arquivos/Produto/catalogo-104627.pdf>).

O aparelho orienta o processo de medição passo a passo, além de emitir alertas visuais e sonoros no caso de algo importante requerer a atenção. Inclui resultados em tempo real dos pontos de medição e parâmetros de controle de qualidade e medições verticais.

Figura 22- Medidor de vazão portátil.

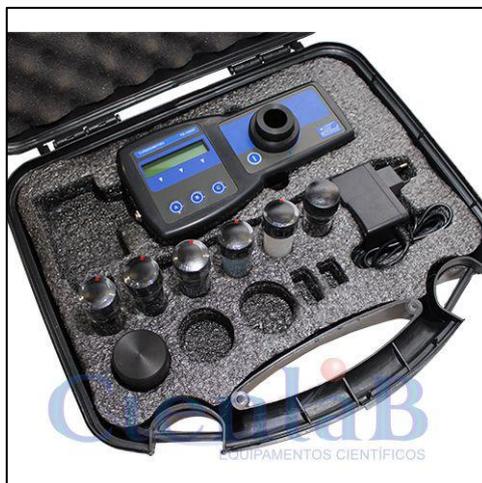
A turbidez é um parâmetro usado no controle da qualidade da água. Para isso será utilizado um turbidímetro digital Portátil (exemplo na Figura 23).

O turbidímetro é um instrumento usado para fazer análises de turvação da água, usando comparações entre o feixe de luz emitido e o que foi recebido pelo sensor. Com

esse processo, é possível fazer um levantamento da quantidade de partículas no líquido analisado e determinar o quanto é puro. As medidas usadas na avaliação de turbidez com o turbidímetro é o NTU (Unidade de Turbidez Nefelométrica), ou uT (Unidade de Turbidez).

Figura 23 - Turbidímetro Portátil Digital Microprocessado

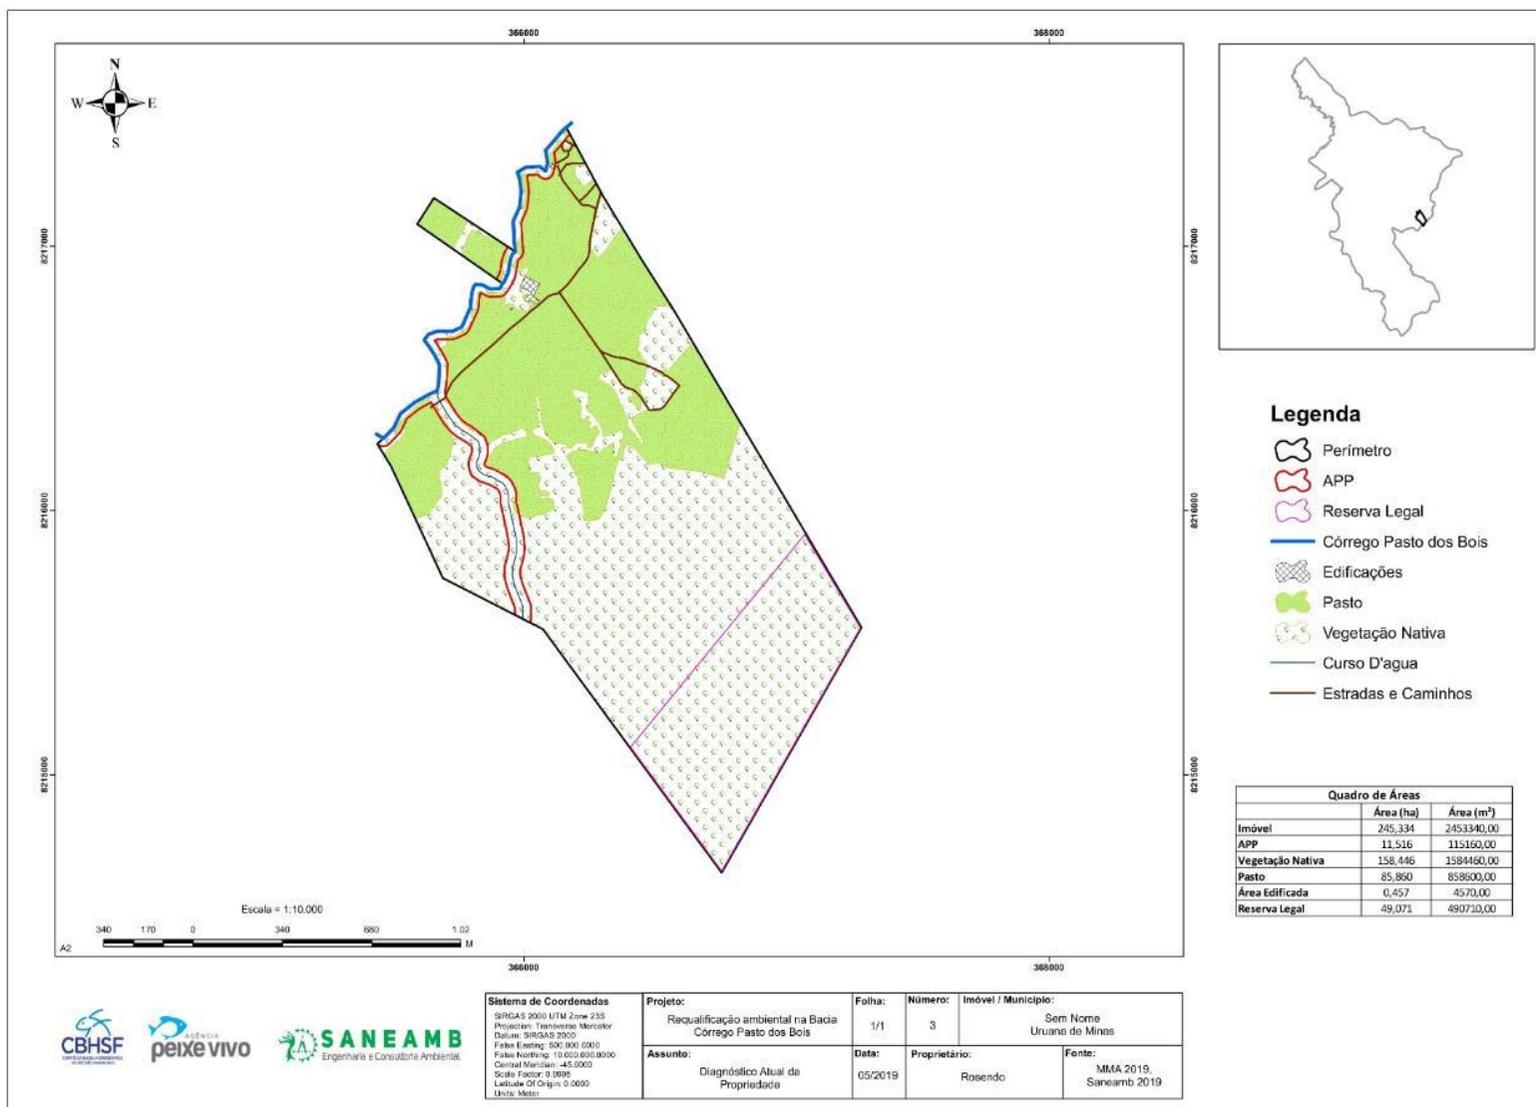
Figura 27- Croqui de uso e ocupação da propriedade do Sr. Roseano.
