**A NAVEGAÇÃO DE LONGO CURSO NO
TRECHO BAIXO DO RIO SÃO FRANCISCO EM
REGIME DE REDUÇÃO DE VAZÕES DE
DEFLUÊNCIA A PARTIR DE SOBRADINHO**

Brejo Grande 2014

© 2014 | **Canoa de Tolda – Sociedade Socioambiental do Baixo São Francisco**

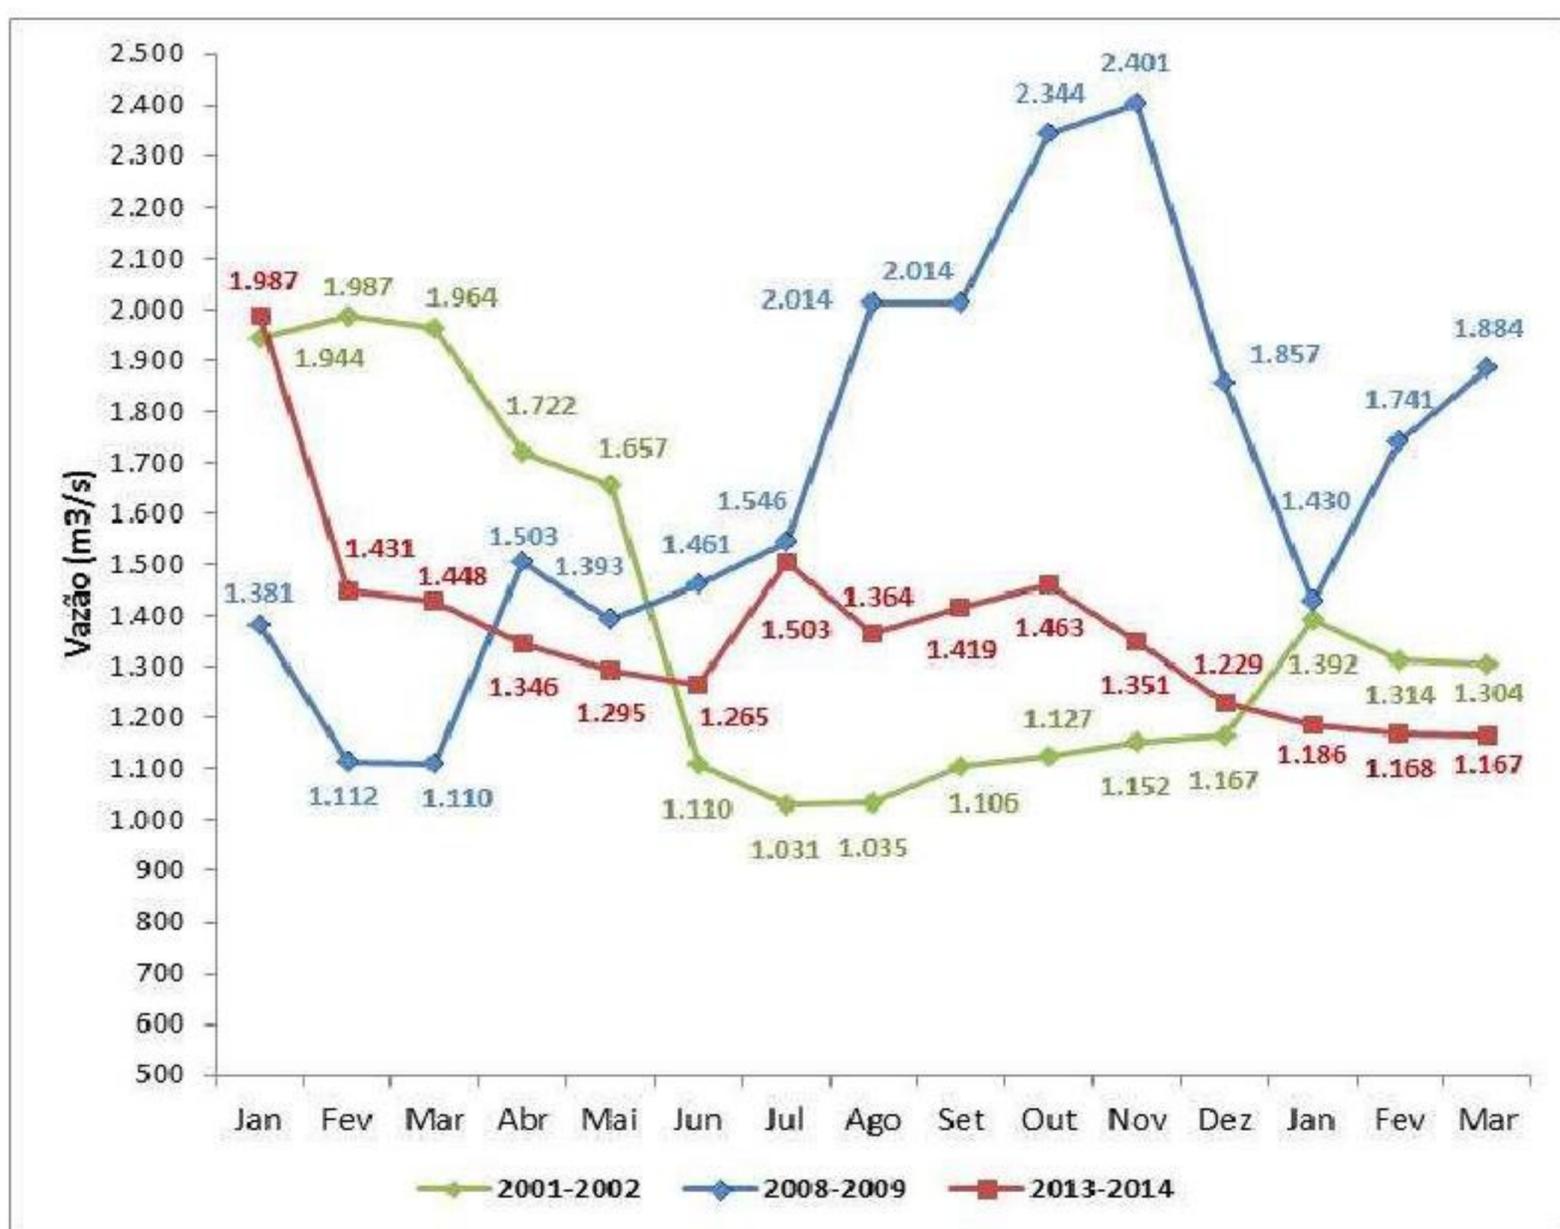
Figura 3 - Vazão média mensal em anos de redução de vazão. Estação Propriá. Fonte: ANA, 2014. Adaptado pelos autores.

A partir do mês de dezembro, as vazões de 2001 e 2013 são praticamente igualadas (diferença de 3,7%) e de janeiro a março de 2014 percebe-se patamares menores que no mesmo período de 2002. Os dados apresentados revelam que o atual regime de redução de vazão já pode ser considerado como o pior na história do Baixo São Francisco.

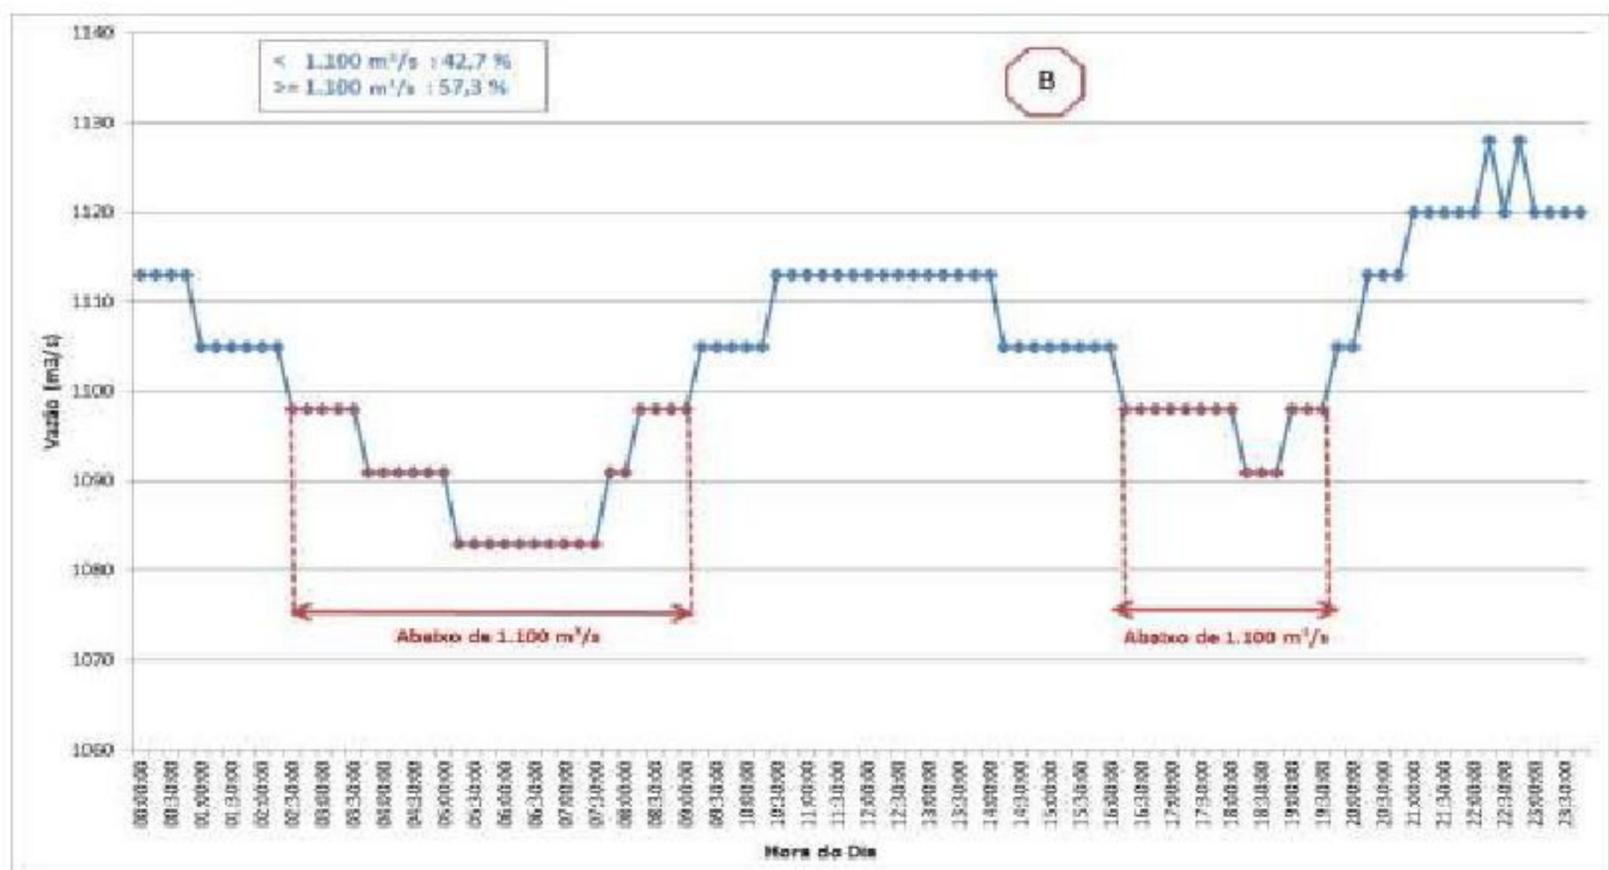
Figura 5 - Vazão horária para o dia 01/01/2014, estação fluviométrica de Propriá. Fonte: ANA, 2014. Adaptado pelos autores.

fator de elevada preocupação: além da redução média de 76 % em relação ao mesmo dia do ano anterior, Figura 4, em aproximadamente 43 % do tempo a vazão encontra-se abaixo do patamar então estipulado de 1.100 m³/s (Figura 5). Este dado ressalta o controle de vazão associado à curva de demanda do setor elétrico, ao percebermos a redução da mesma em horários de pouca utilização de energia por seus consumidores.

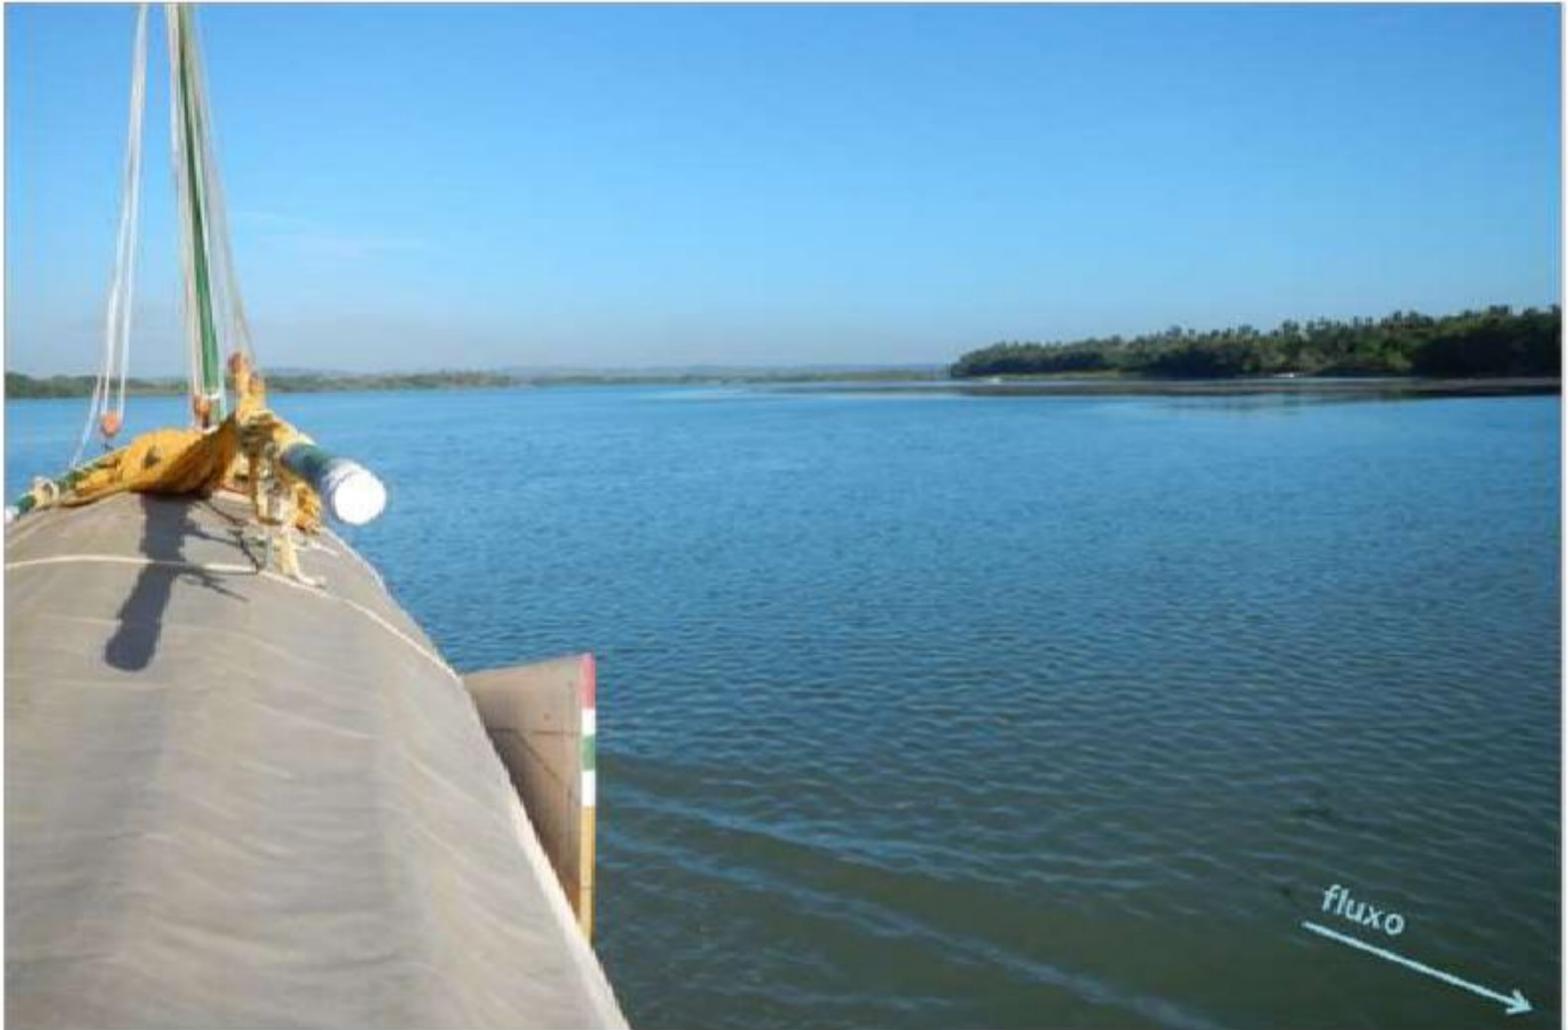
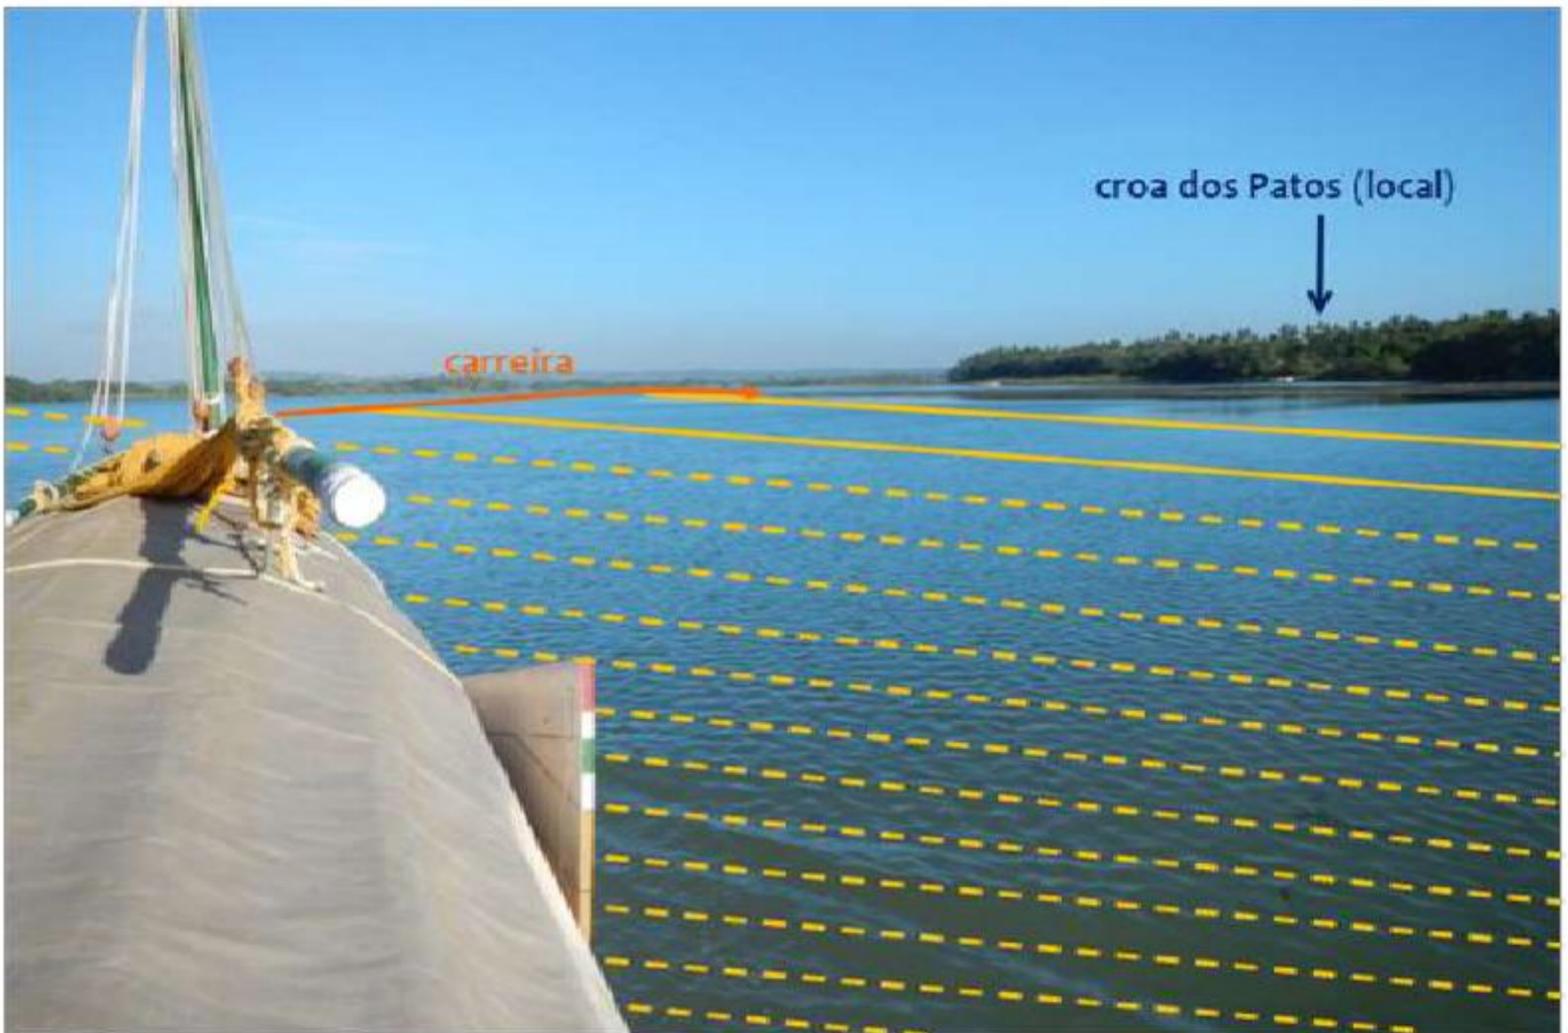
Foto 001

Foto 001-b - Sobre a croa central, atravessando para o canal do sul. Ao fundo, Penedo, AL.

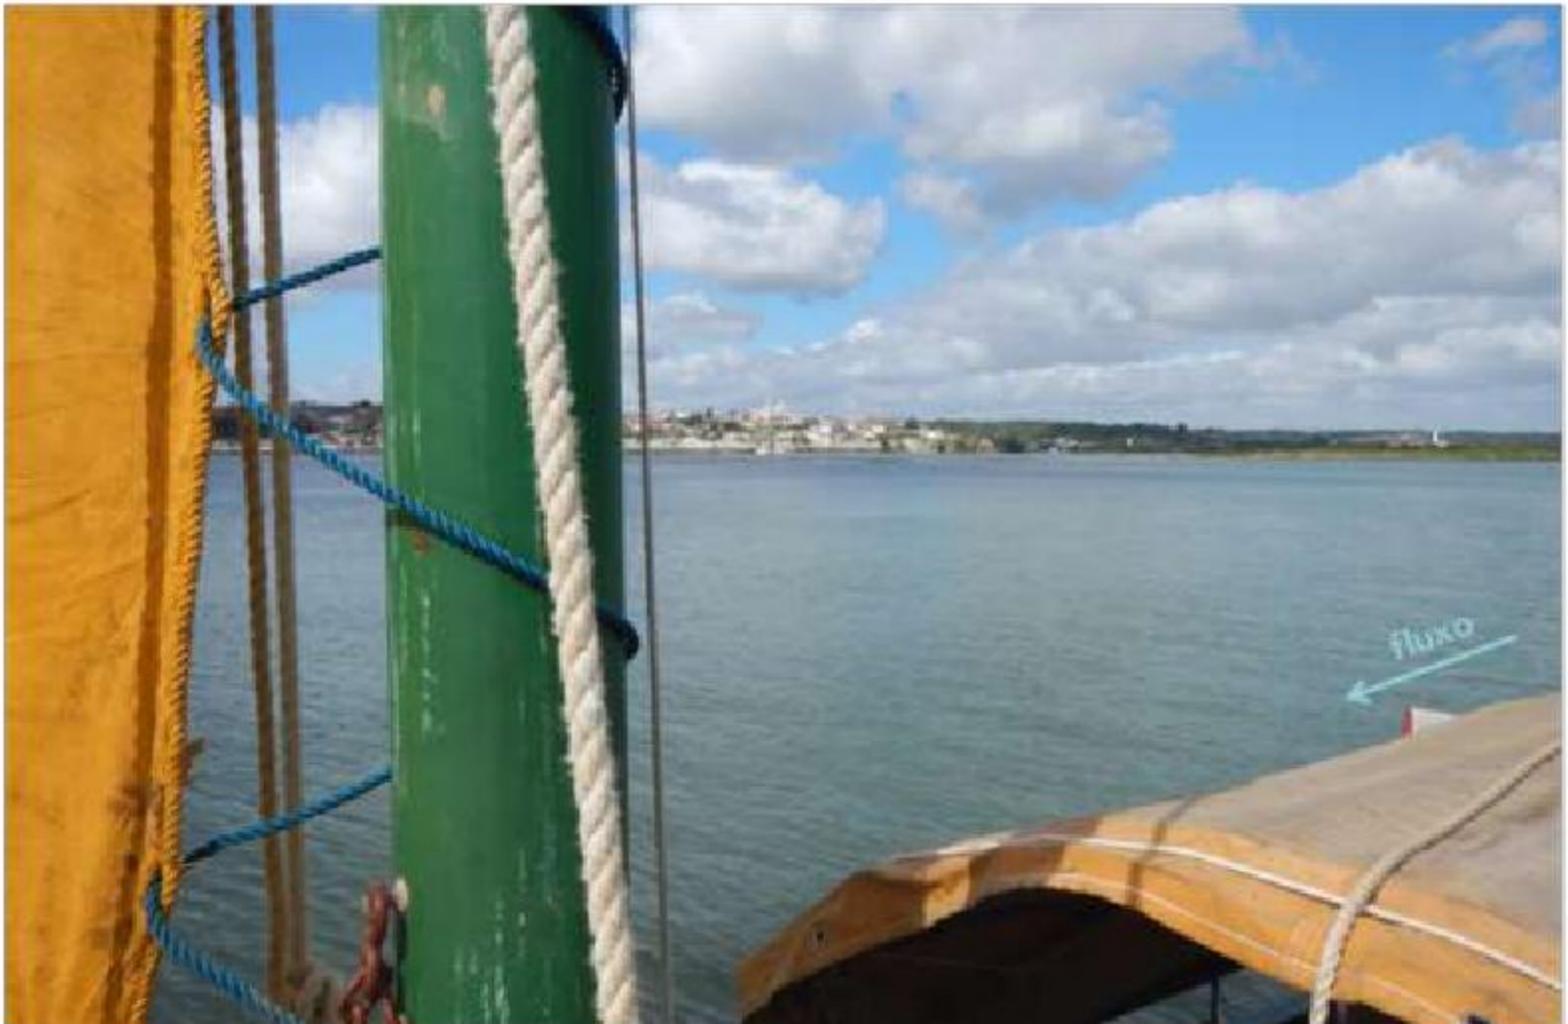
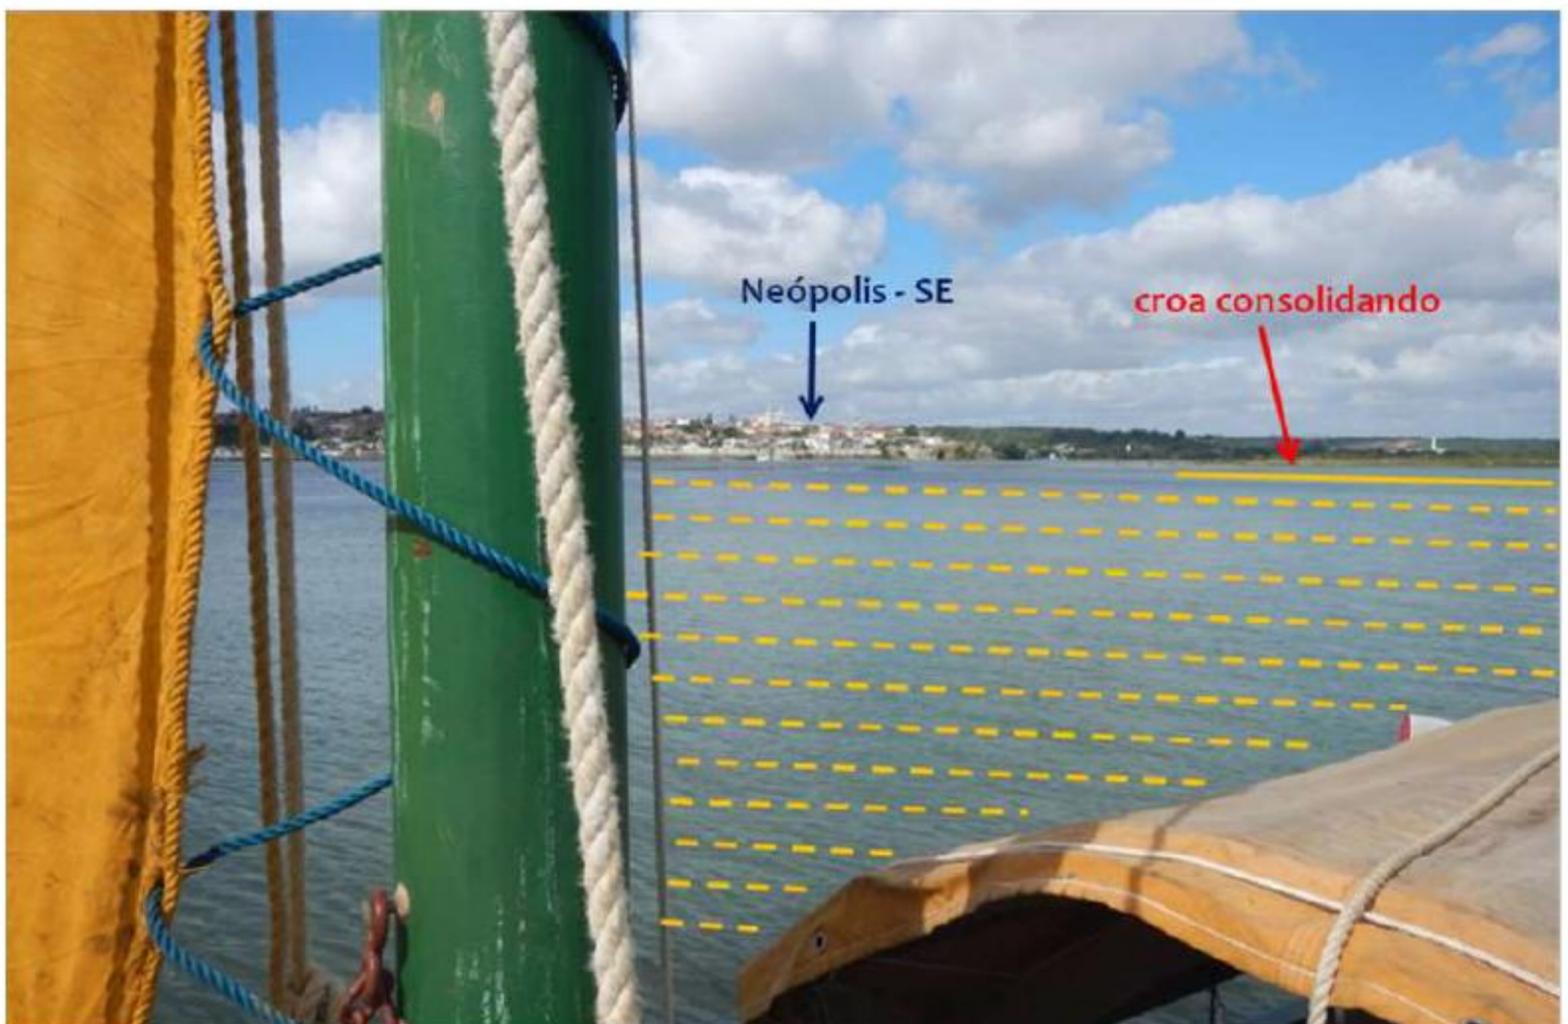
Foto 002

Foto 002-b- Través da cidade de Neópolis, SE, seguindo pelo canal norte. O eixo do rio se encontra obstruído a partir do través da cidade sergipana, até o través de Penedo, em Alagoas.

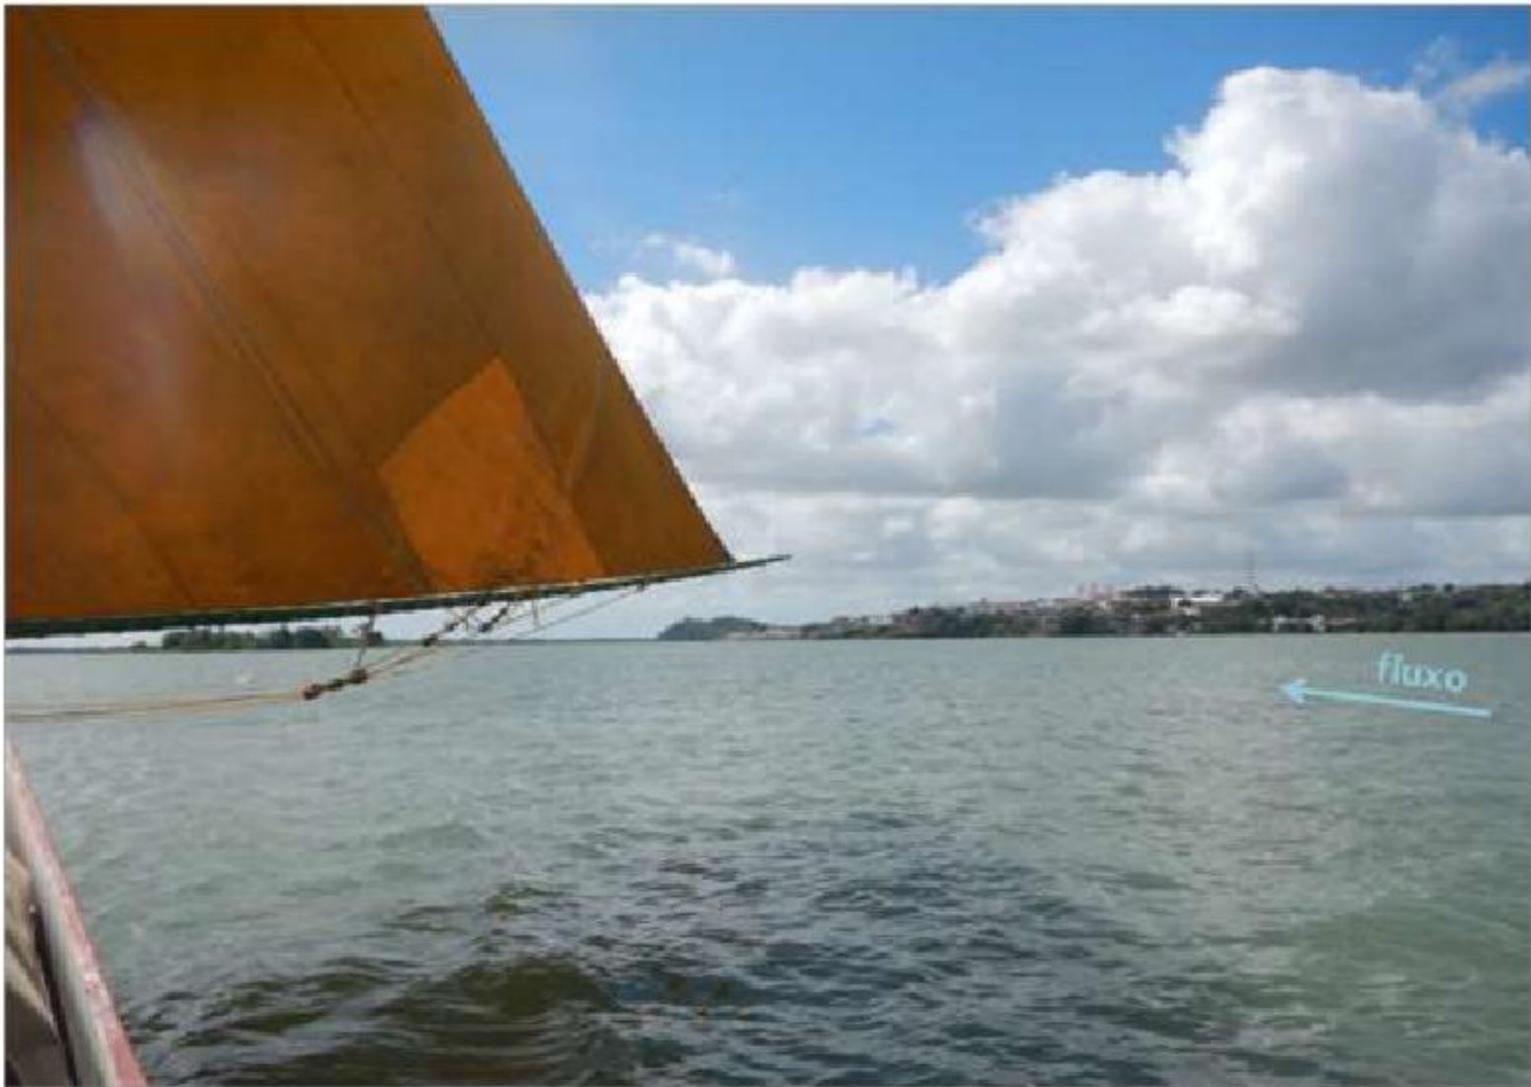
Foto 003

Foto 003-b - Través de Neópolis, SE e a jusante de Penedo, AL, a Luzitânia navegando sobre a croa para demandar o canal do sul.

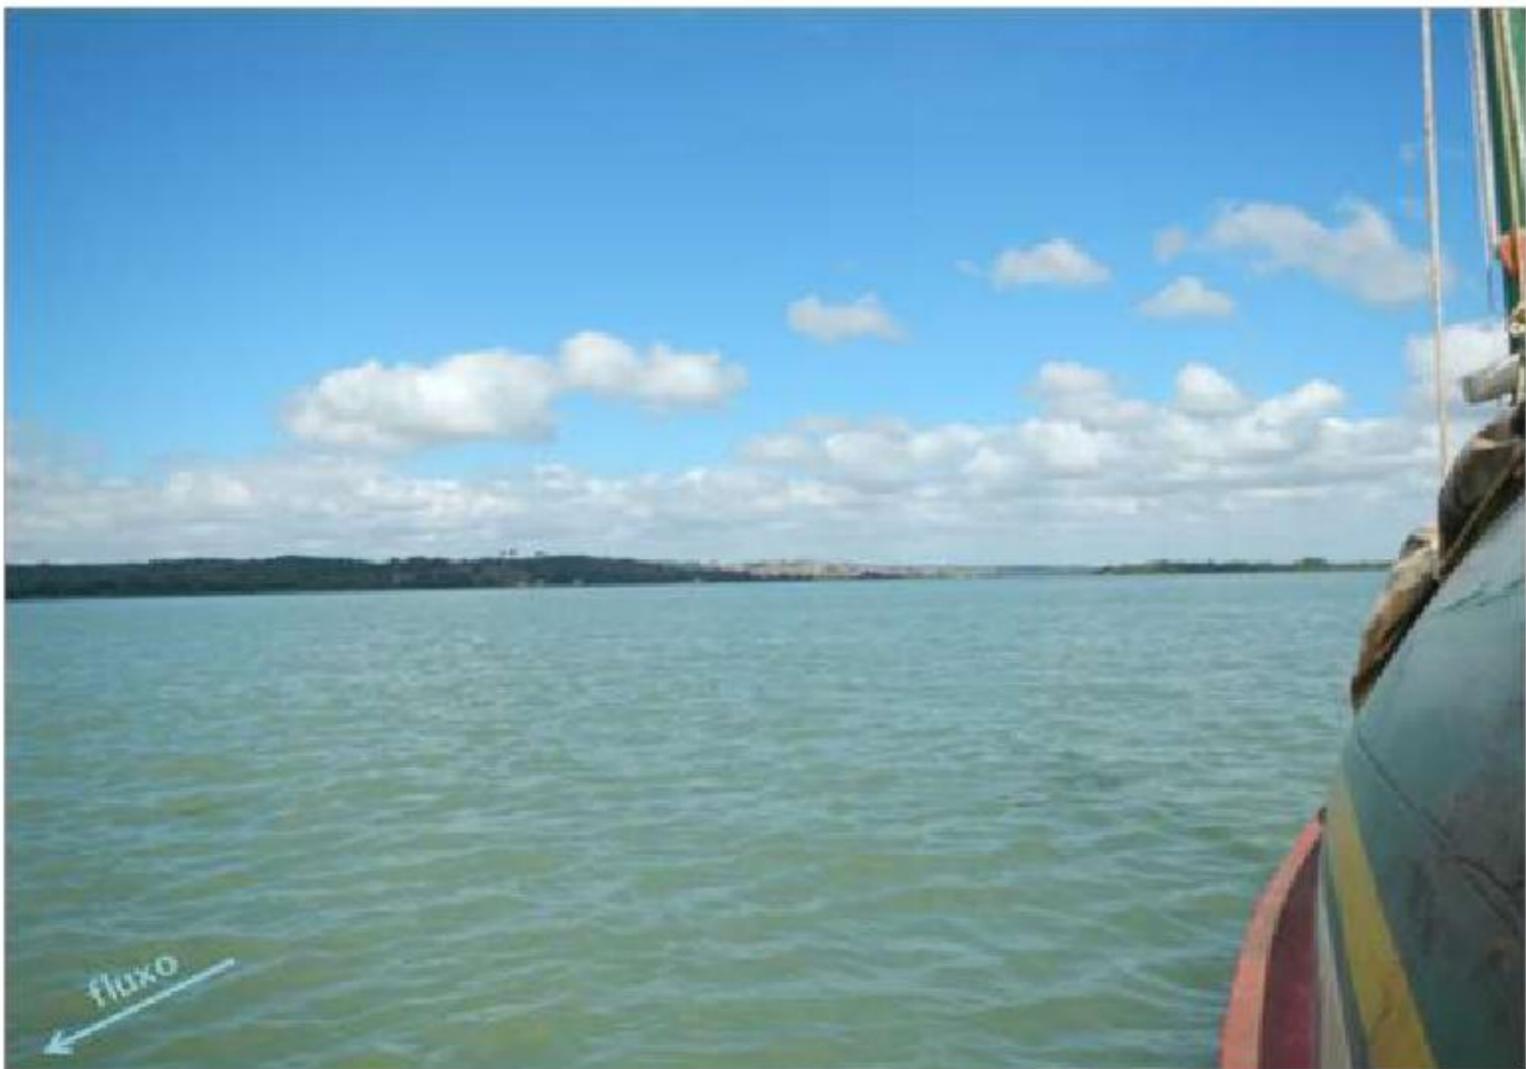
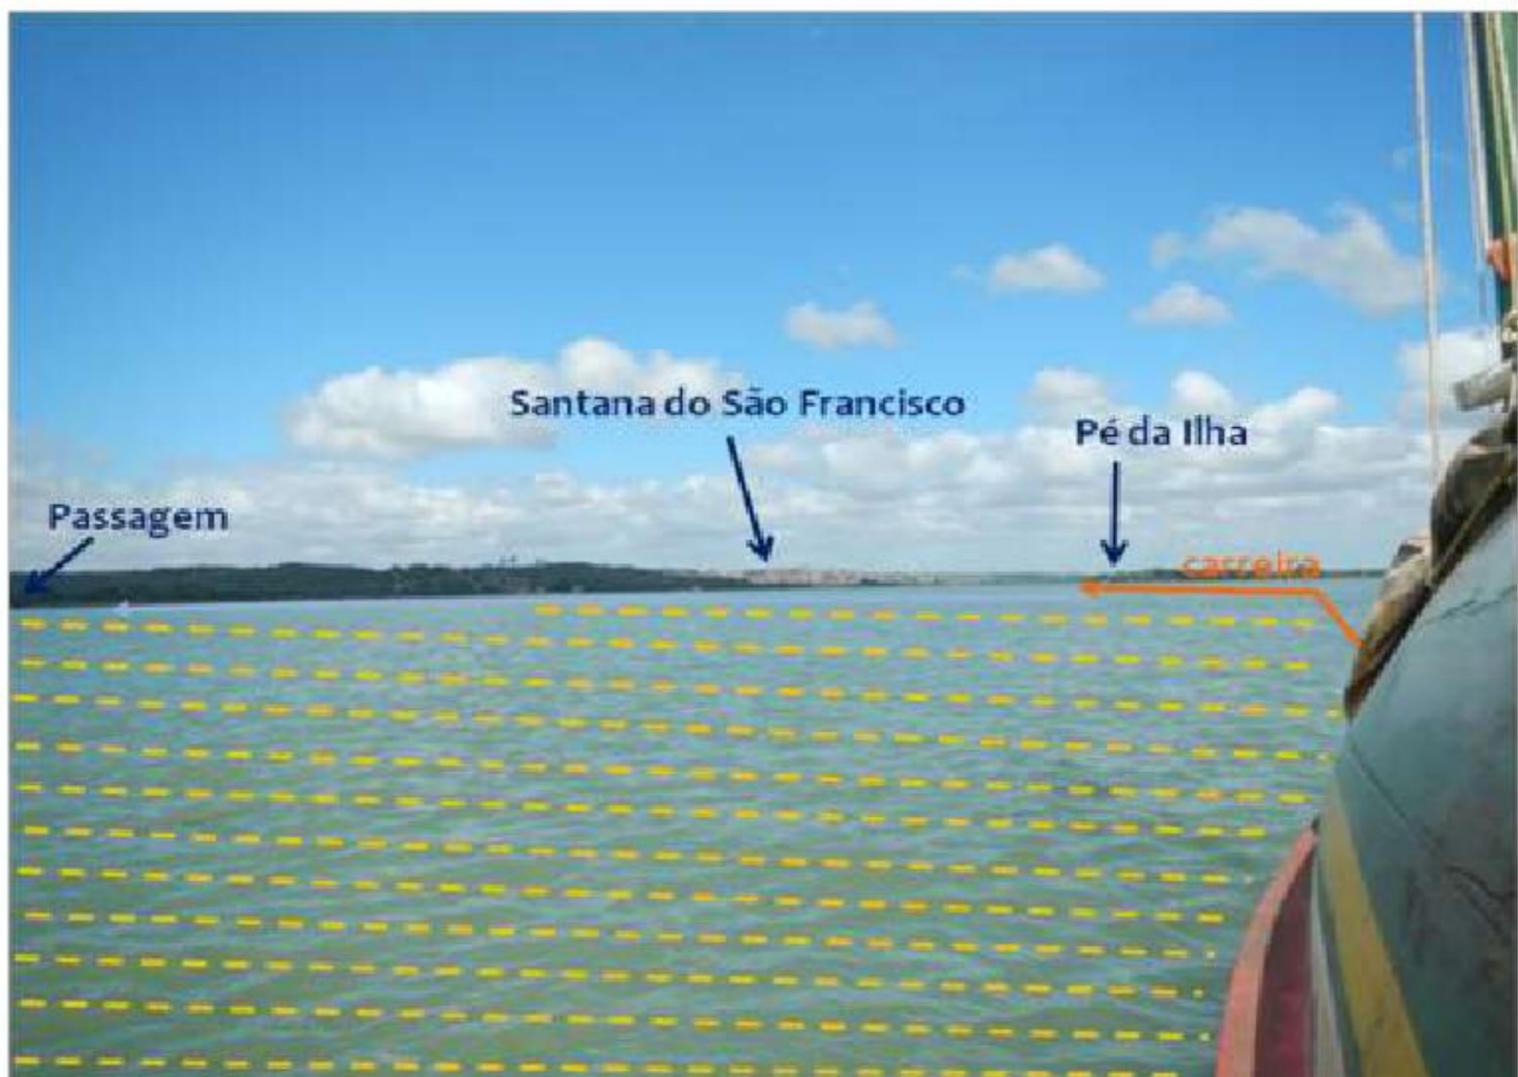
Foto 004

Foto 004-b – Sobre a croa central a jusante de Penedo e través de Neópolis. Ao fundo, Santana do São Francisco.

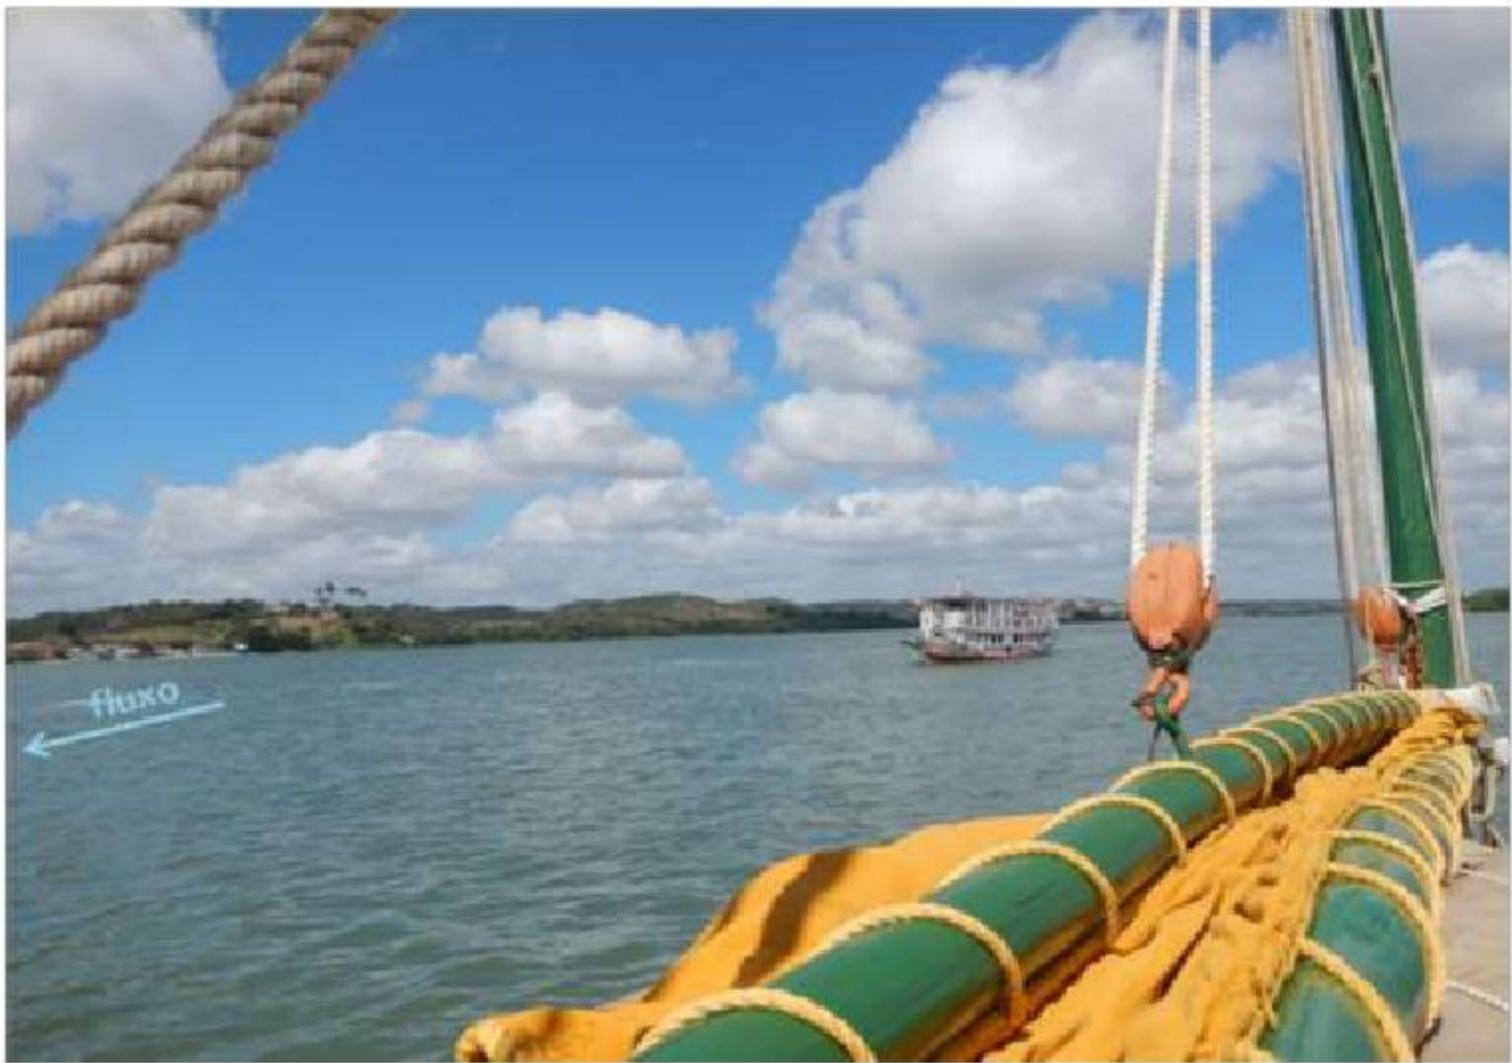
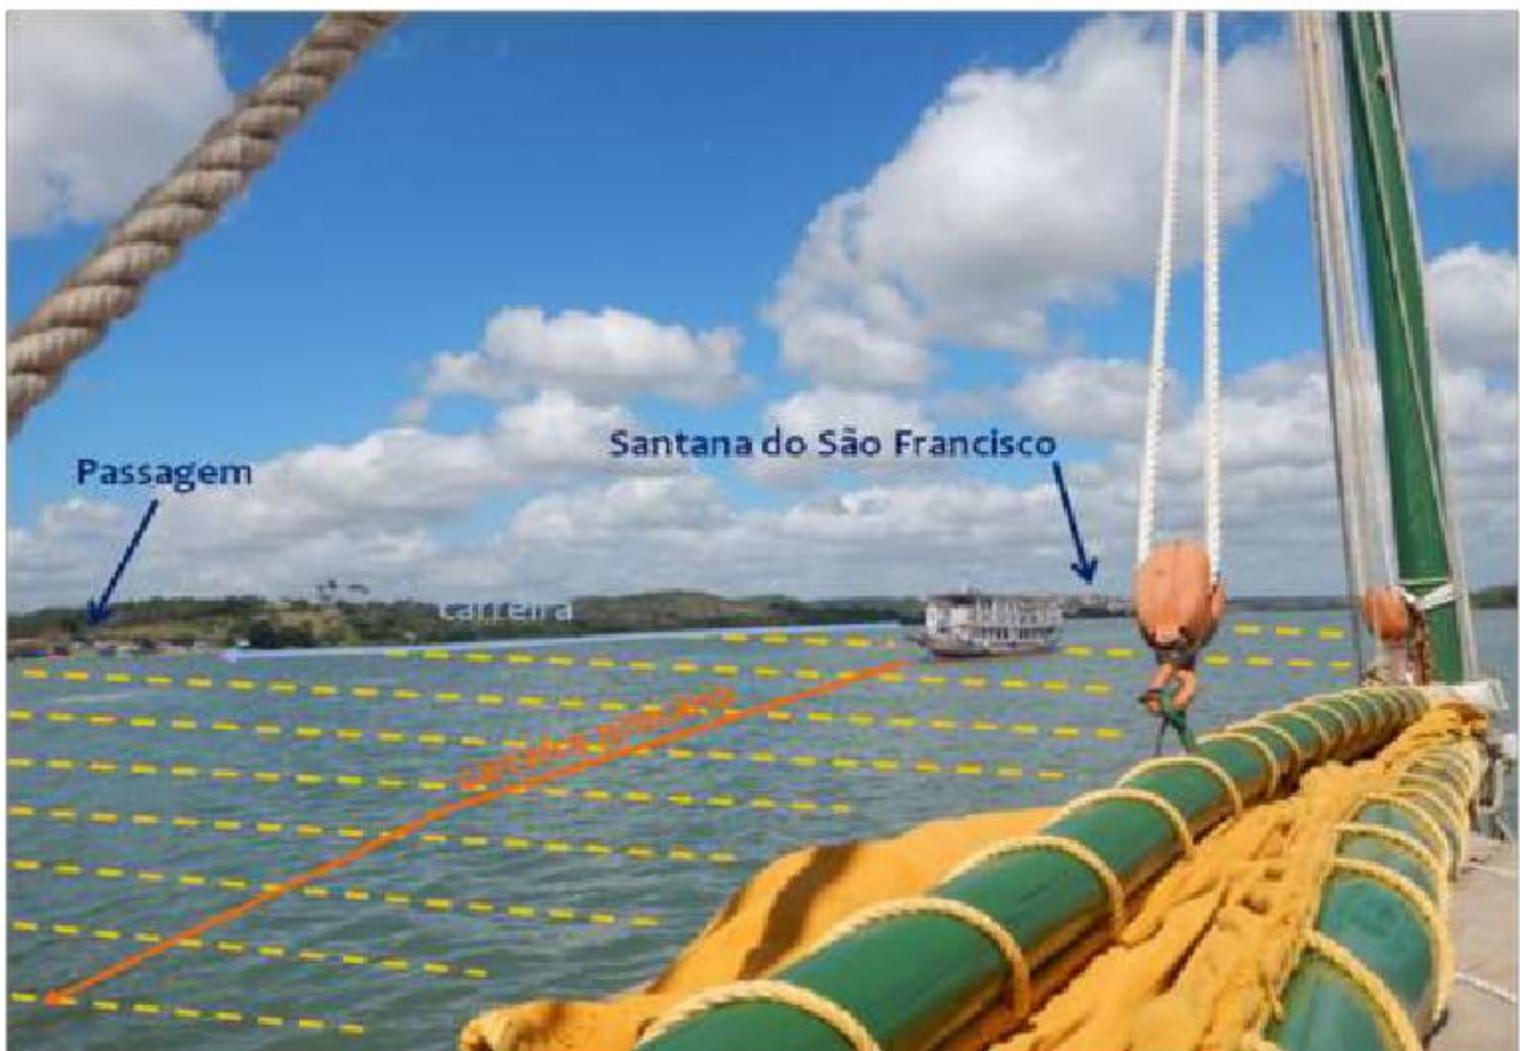
Foto 005

Foto 005-b - Través da Passagem, em Neópolis, SE. A navegação transversal está seriamente comprometida.

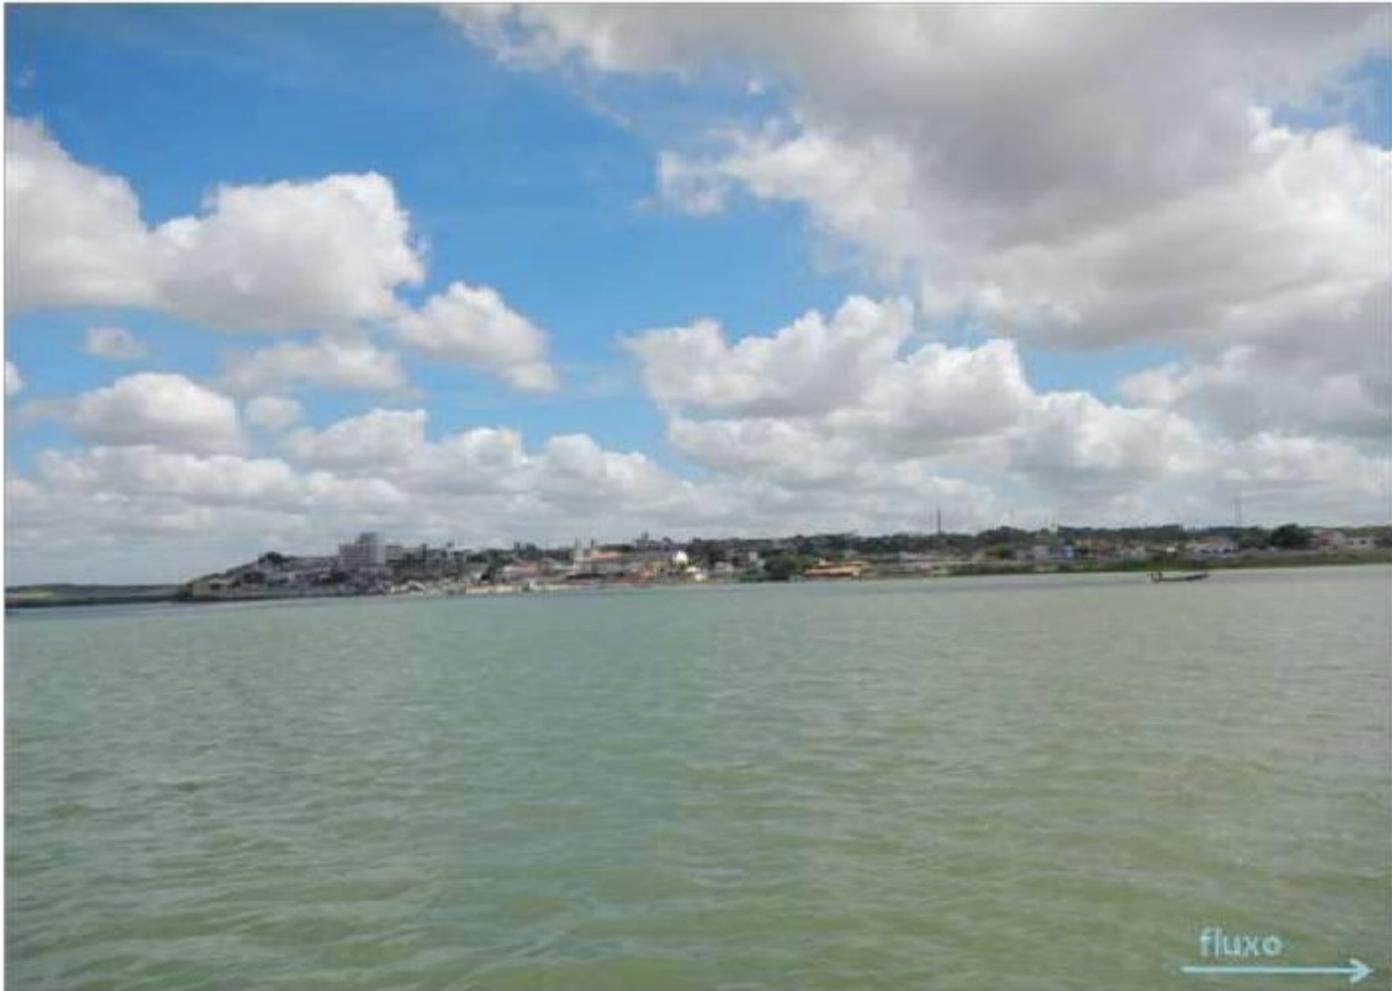
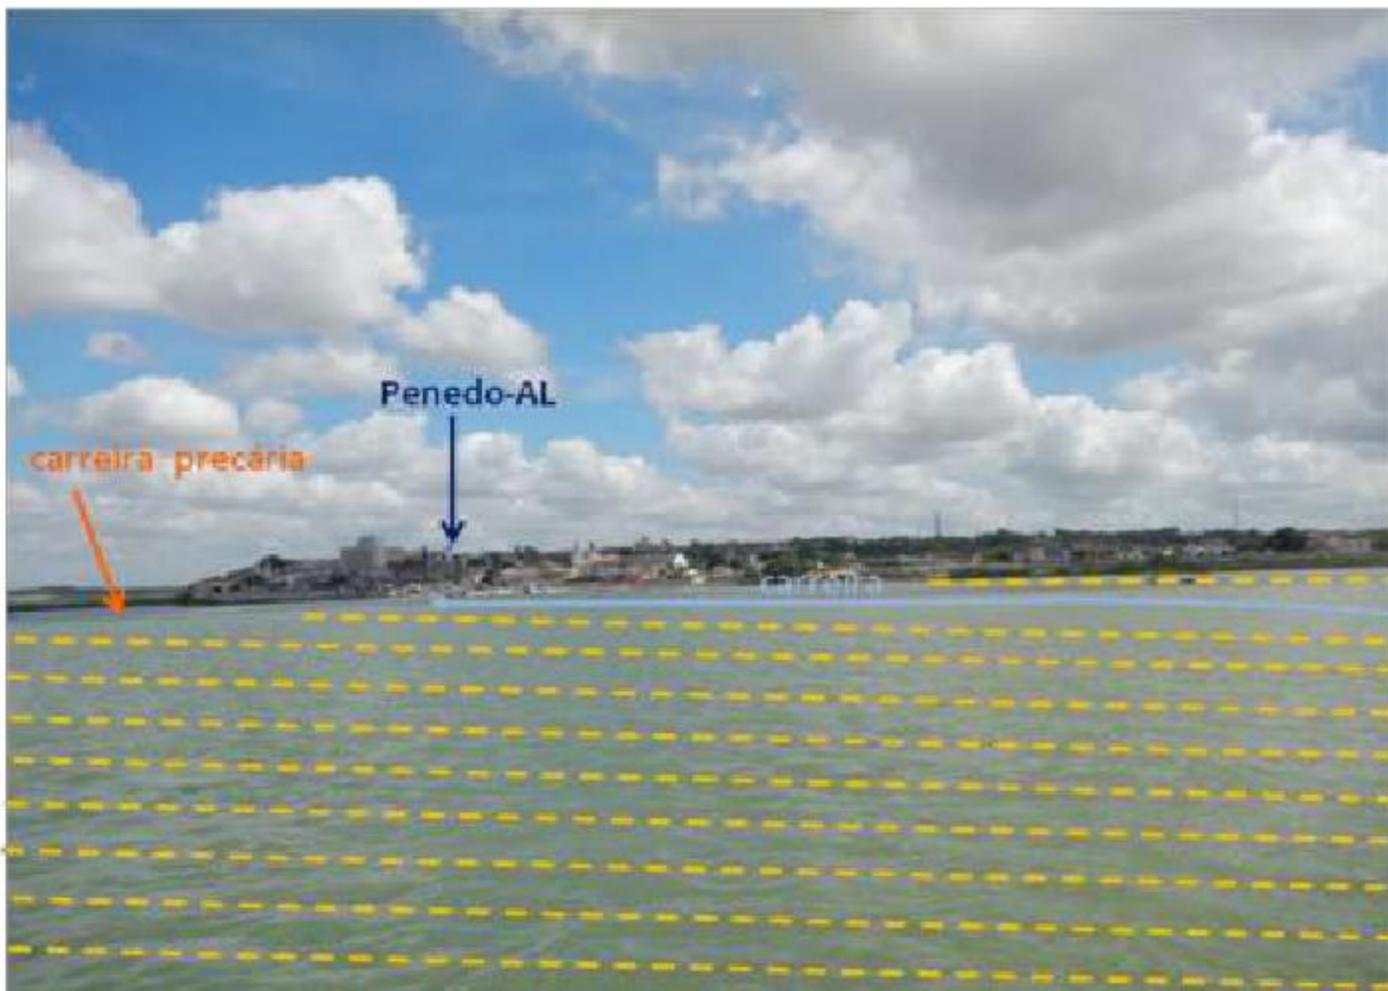
Foto 006

Foto 006-b – Sobre a croa central, atravessando para o canal do sul. Ao fundo, Penedo, AL.

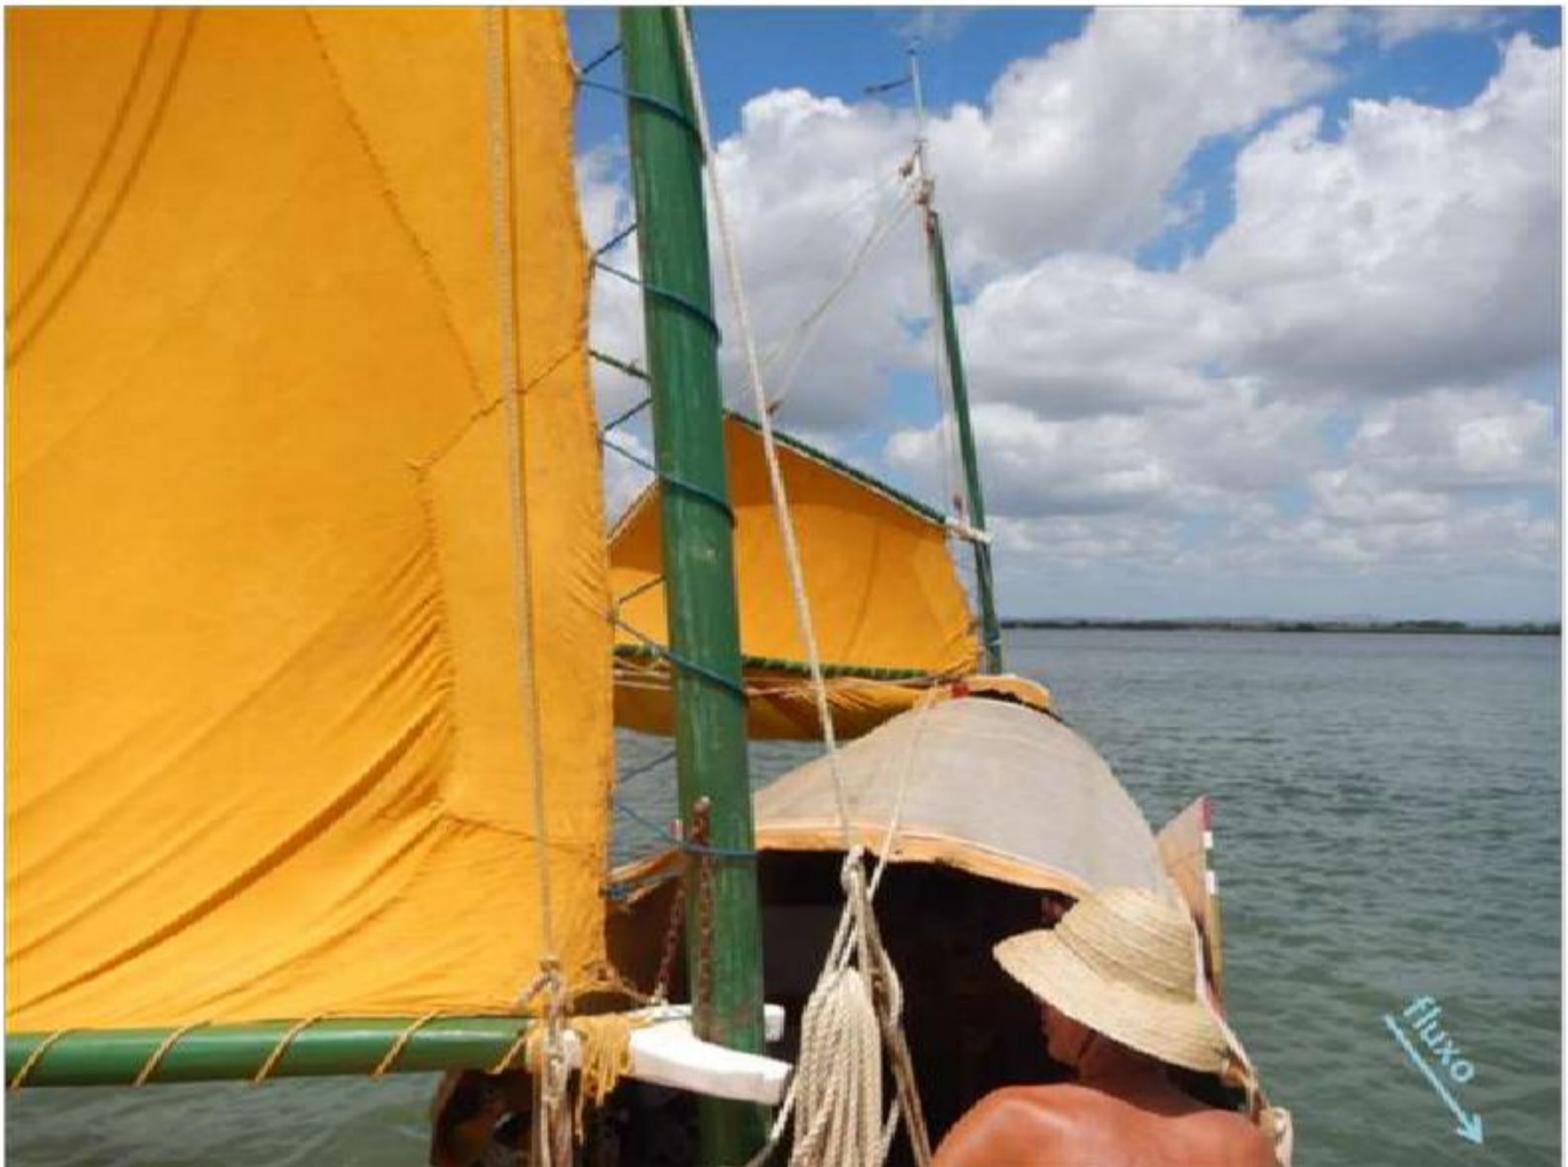
Foto 007 - A montante de Santana do São Francisco, SE, no través do povoado Saúde.
