**A NAVEGAÇÃO DE LONGO CURSO NO
TRECHO BAIXO DO RIO SÃO FRANCISCO EM
REGIME DE REDUÇÃO DE VAZÕES DE
DEFLUÊNCIA A PARTIR DE SOBRADINHO**

Brejo Grande 2014

© 2014 | **Canoa de Tolda – Sociedade Socioambiental do Baixo São Francisco**

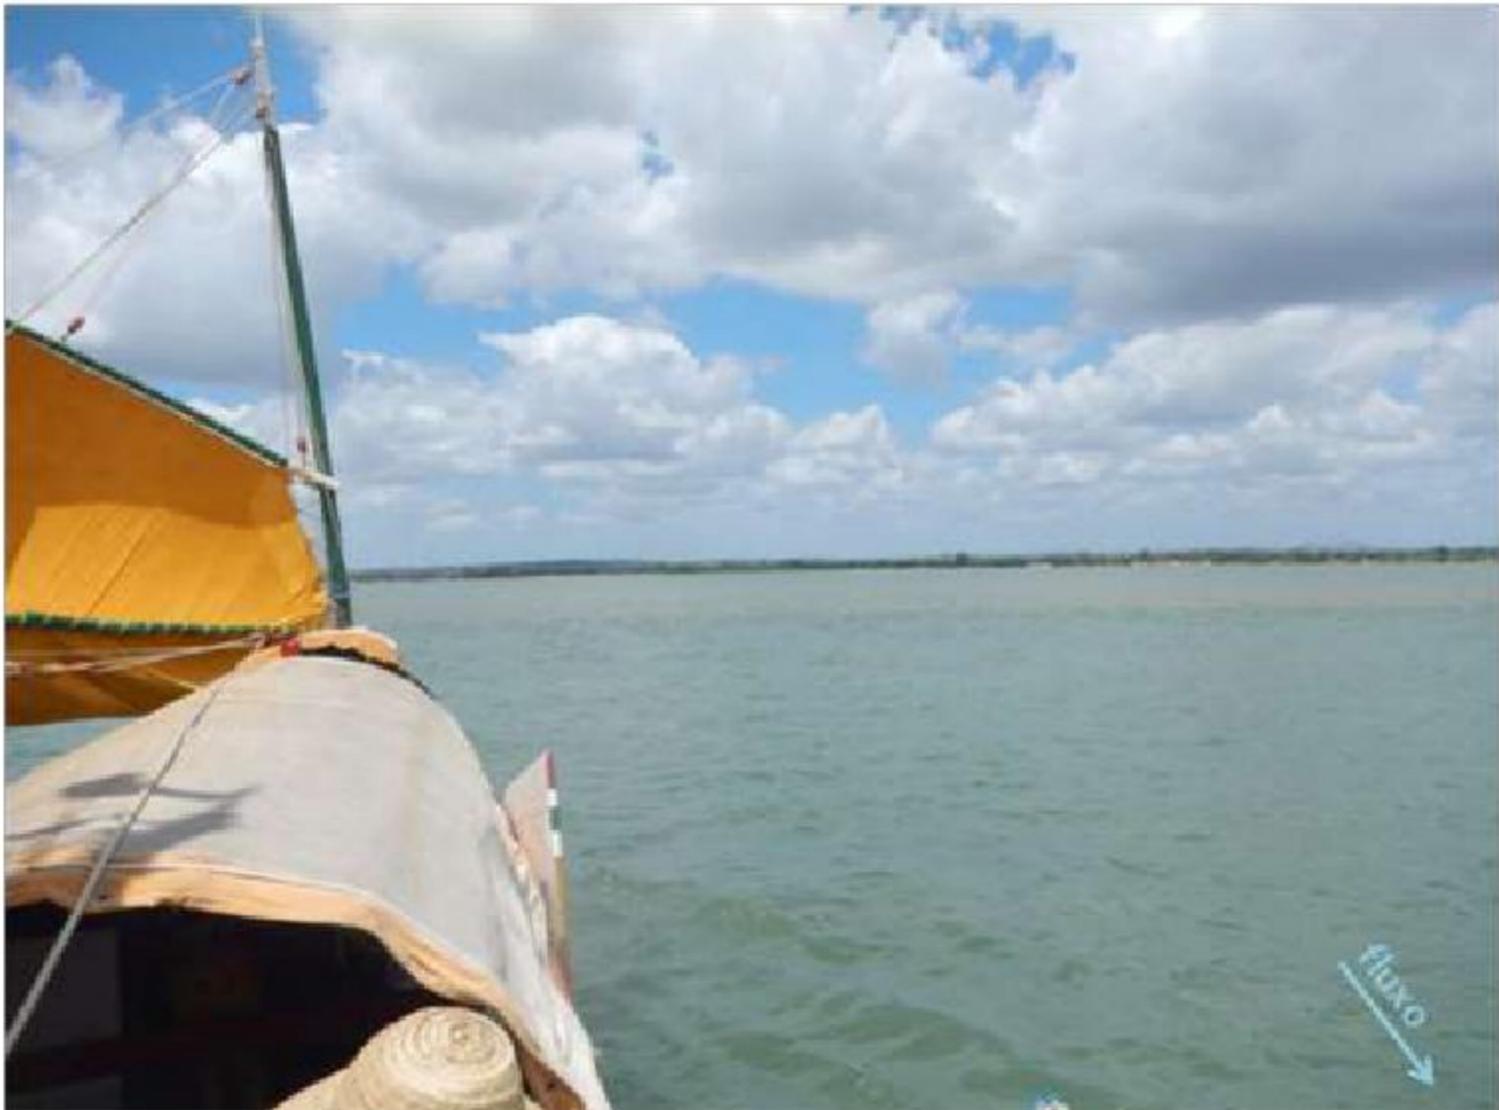
Foto 008

Foto008-b- No través do povoado Saúde, pano reduzido para reduzir risco de encalhe e danos por impactos em alta velocidade.

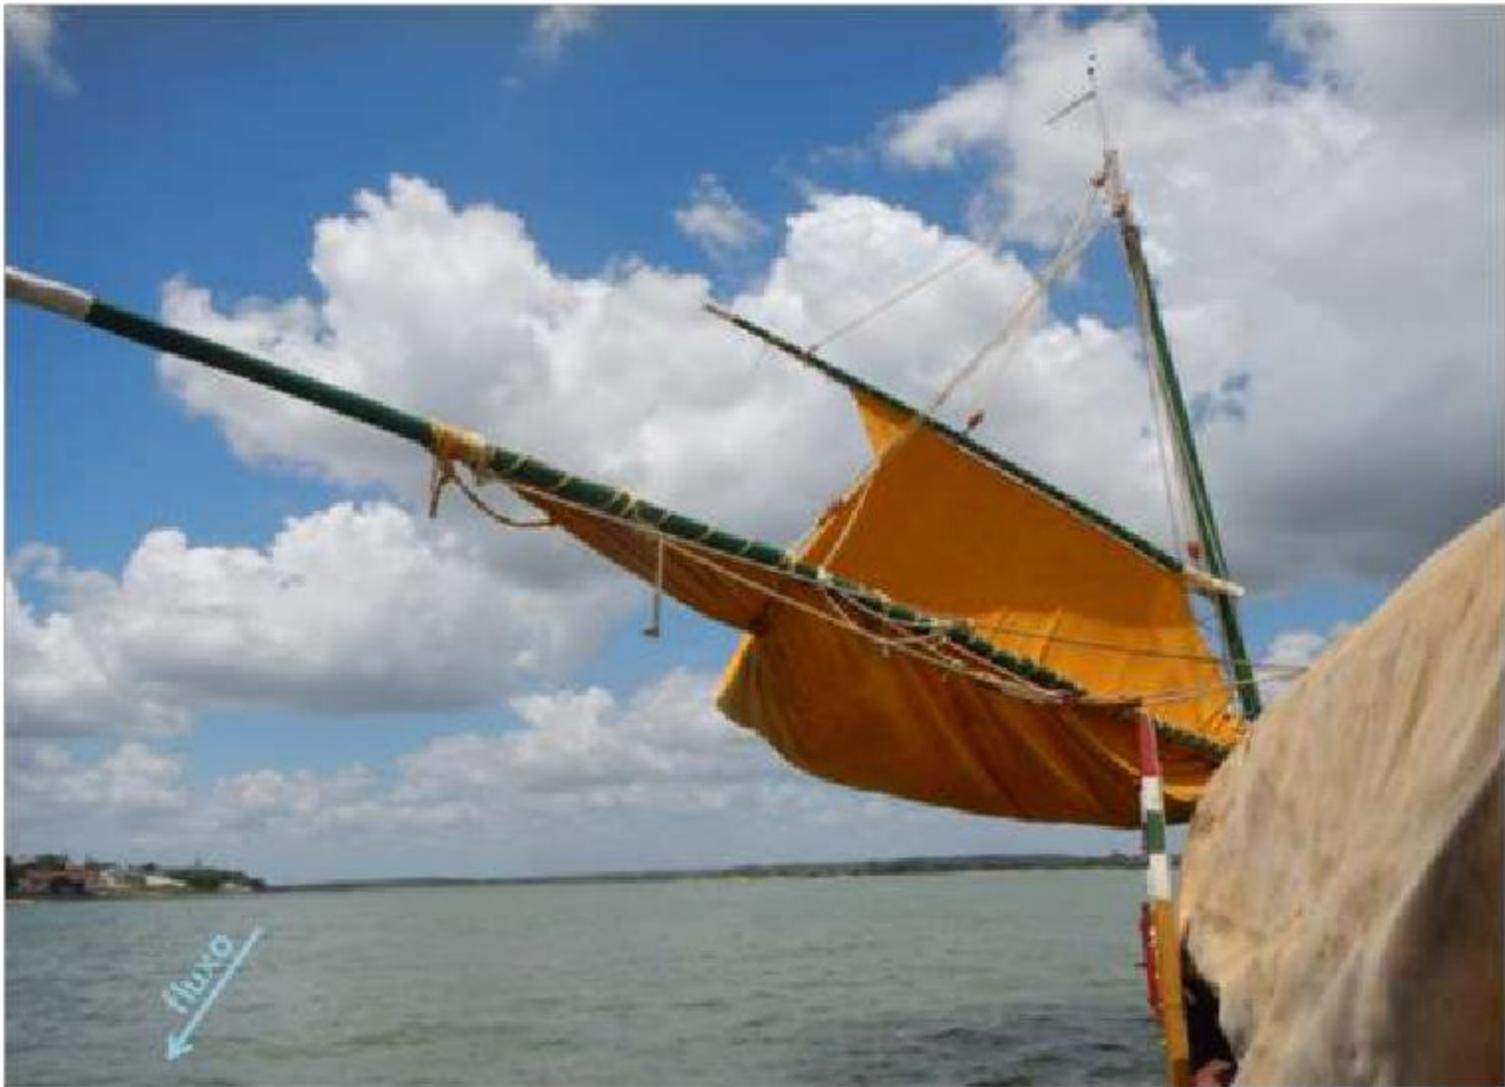
Foto 010 – No través do povoado Saúde, onde o assoreamento é de grande extensão.

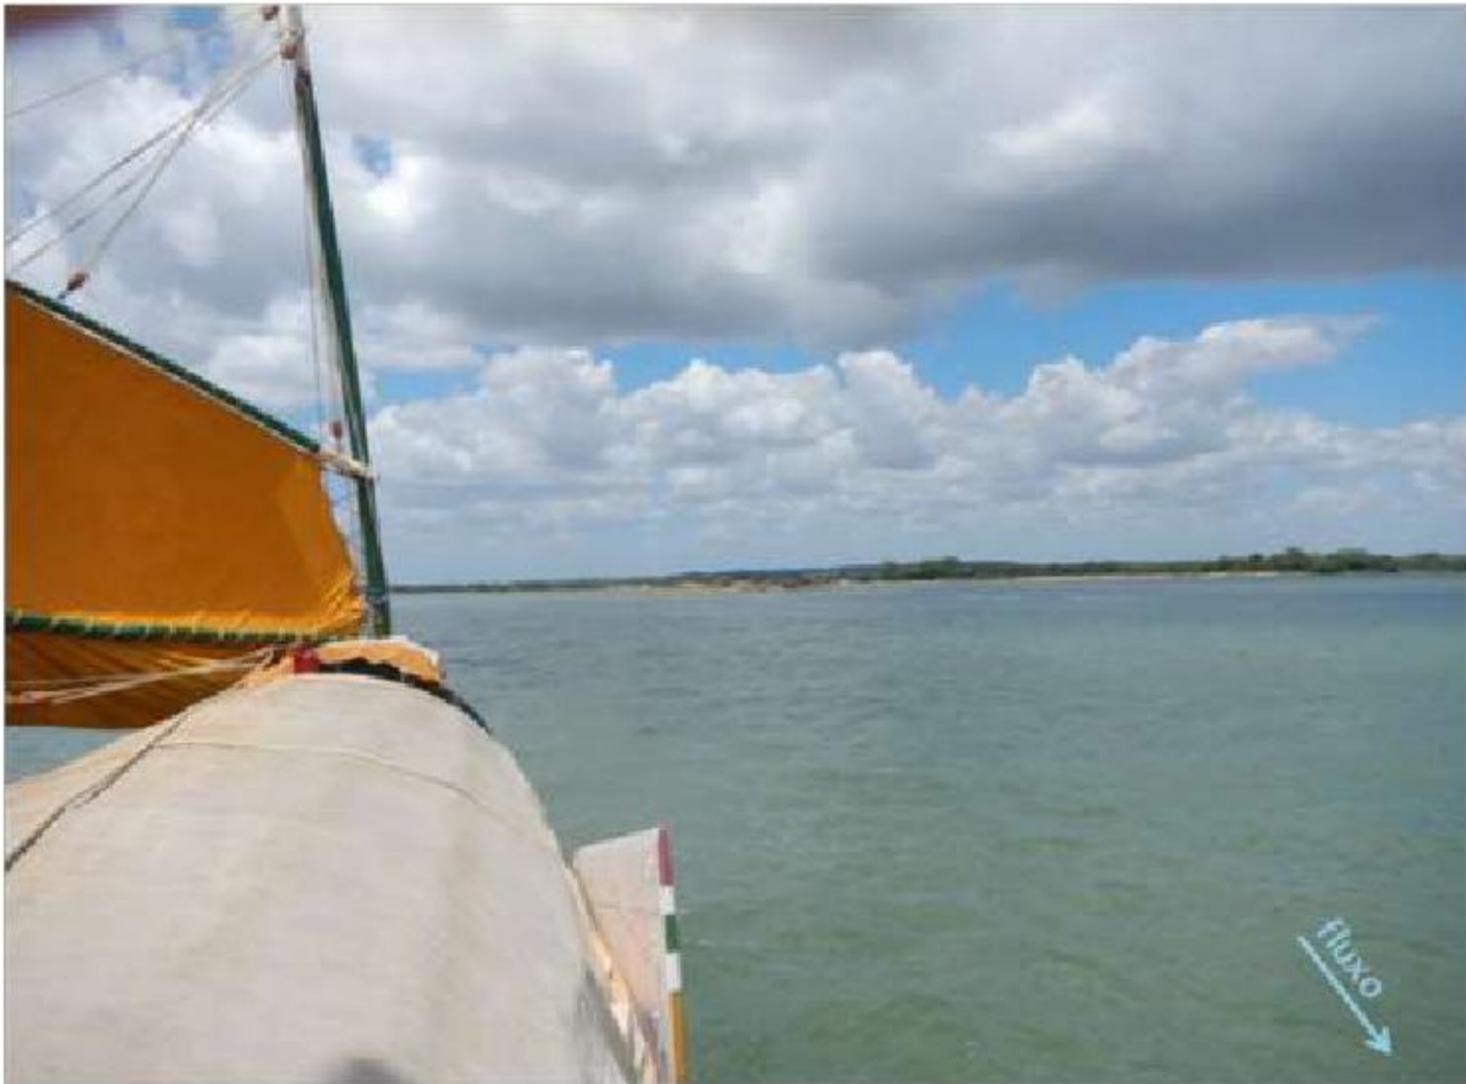
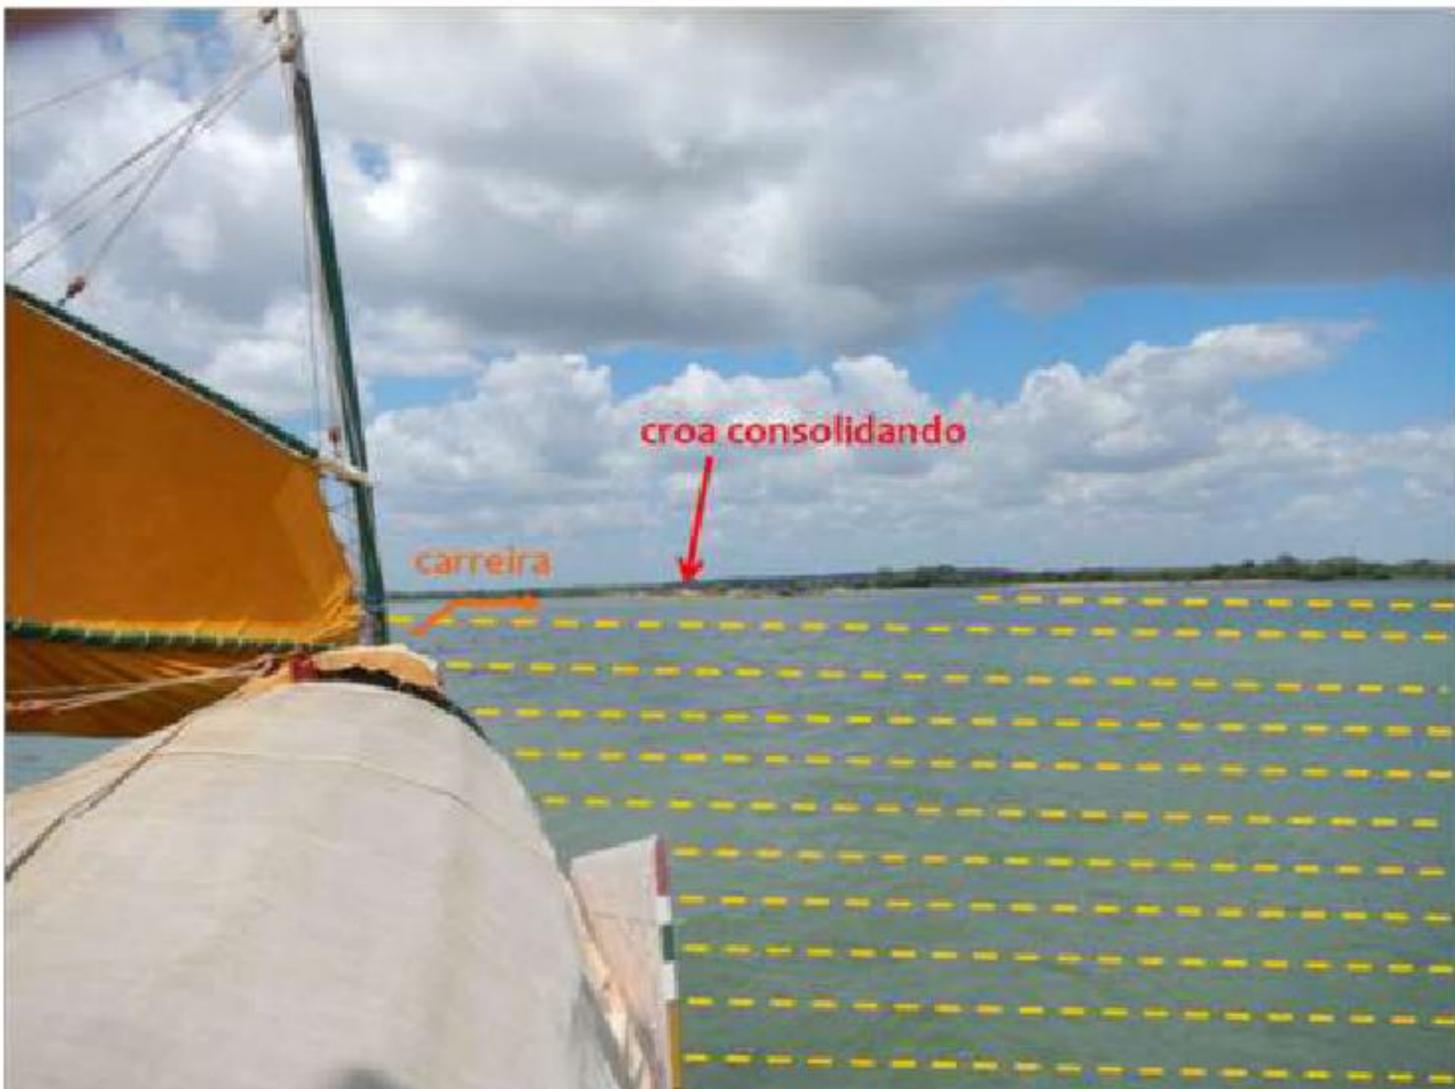
Foto 011

Foto 011-b – A montante da fazenda Mãe Natureza, no povoado Saúde, avistando a margem do Xinaré, em Penedo, AL.

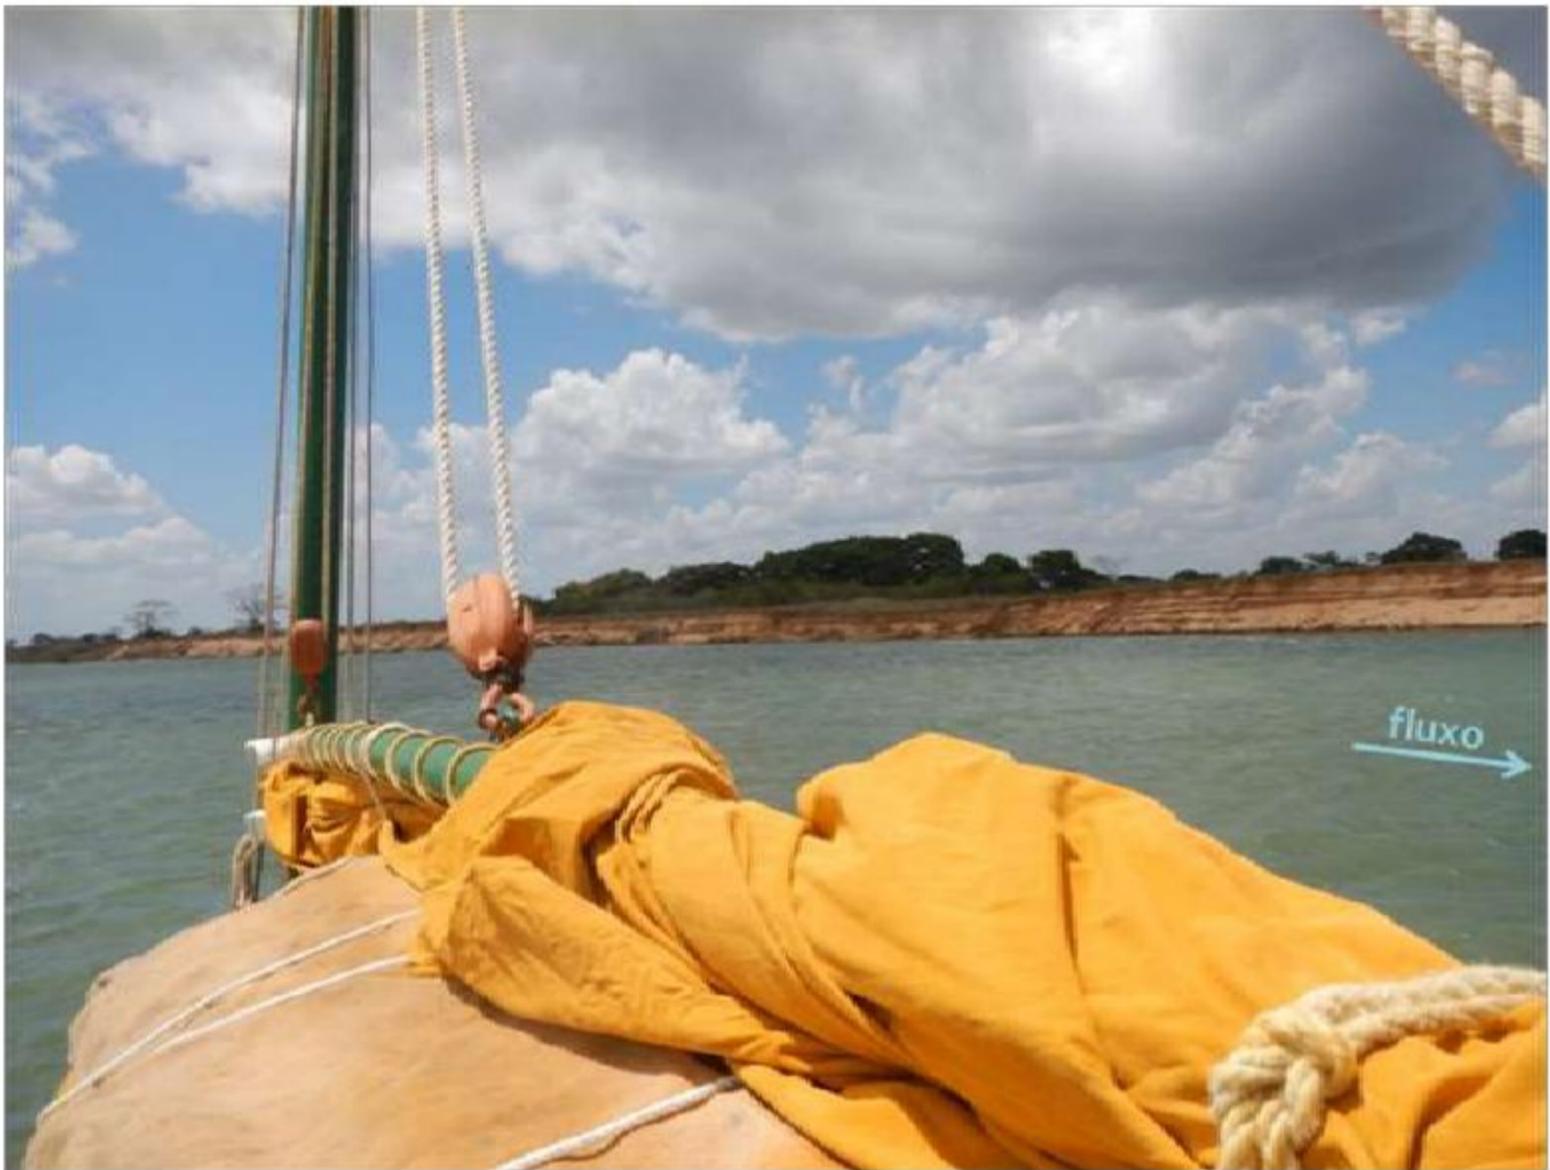
Foto 013 – No do Xinaré, em Penedo, AL, zona em processo de erosão e assoreamento acelerado e de grande monta.

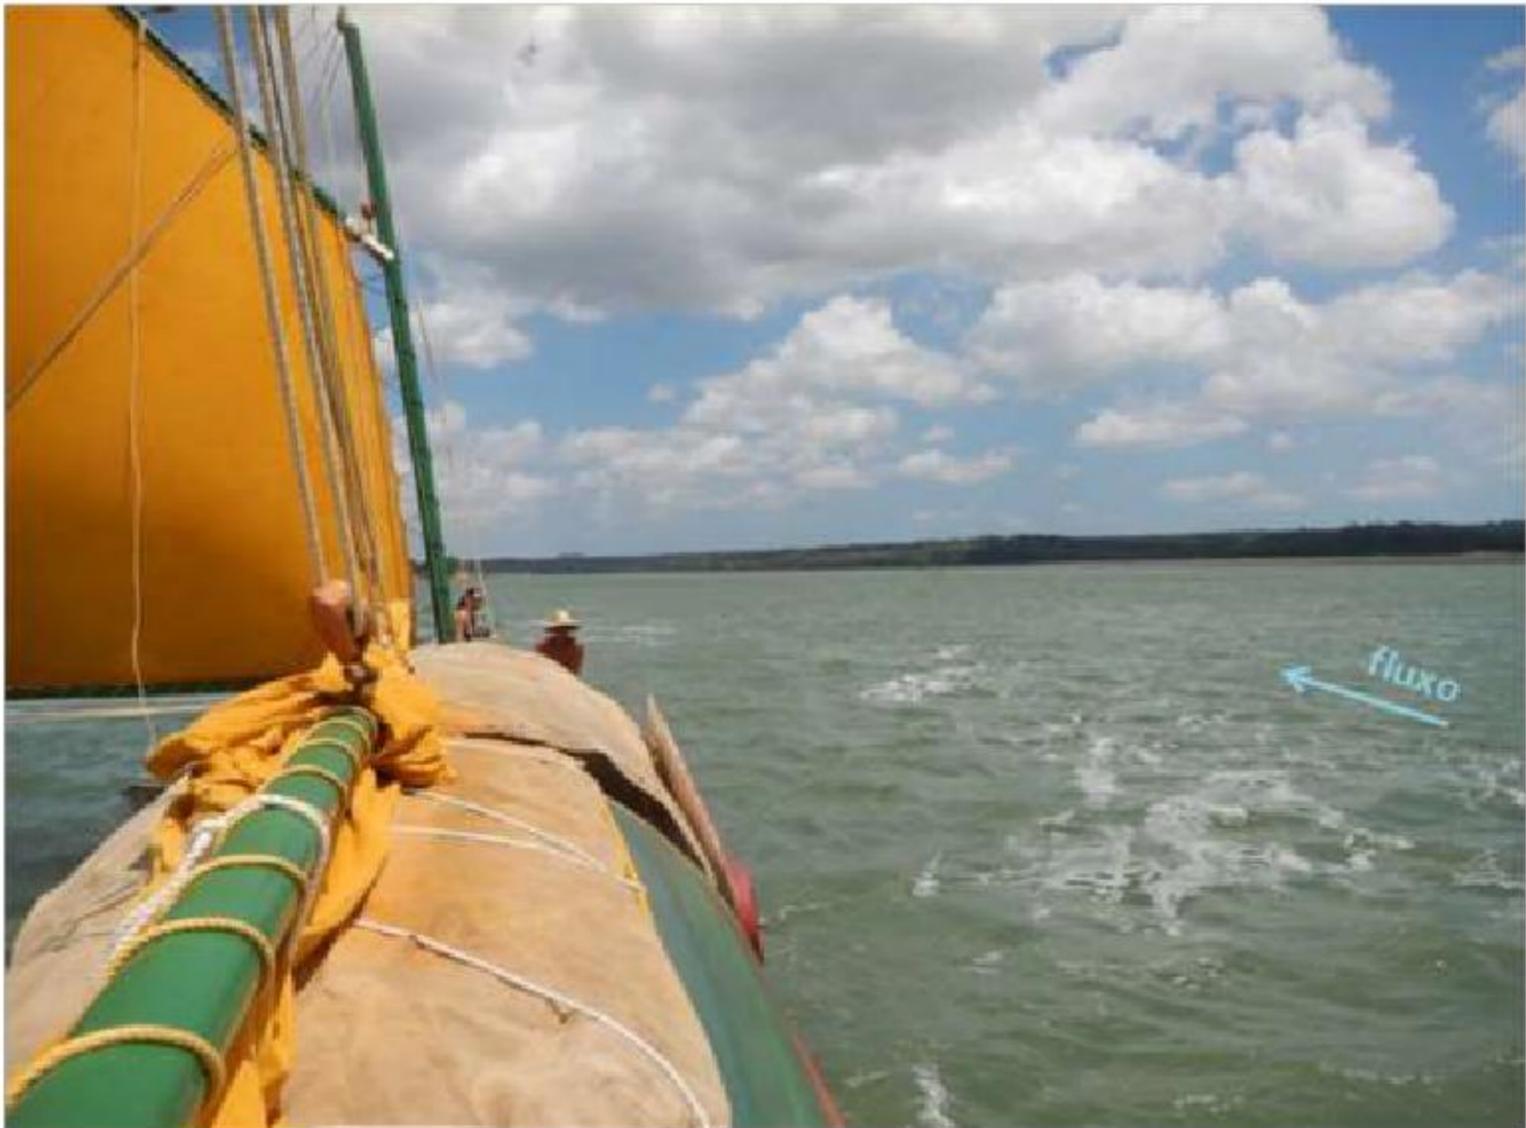
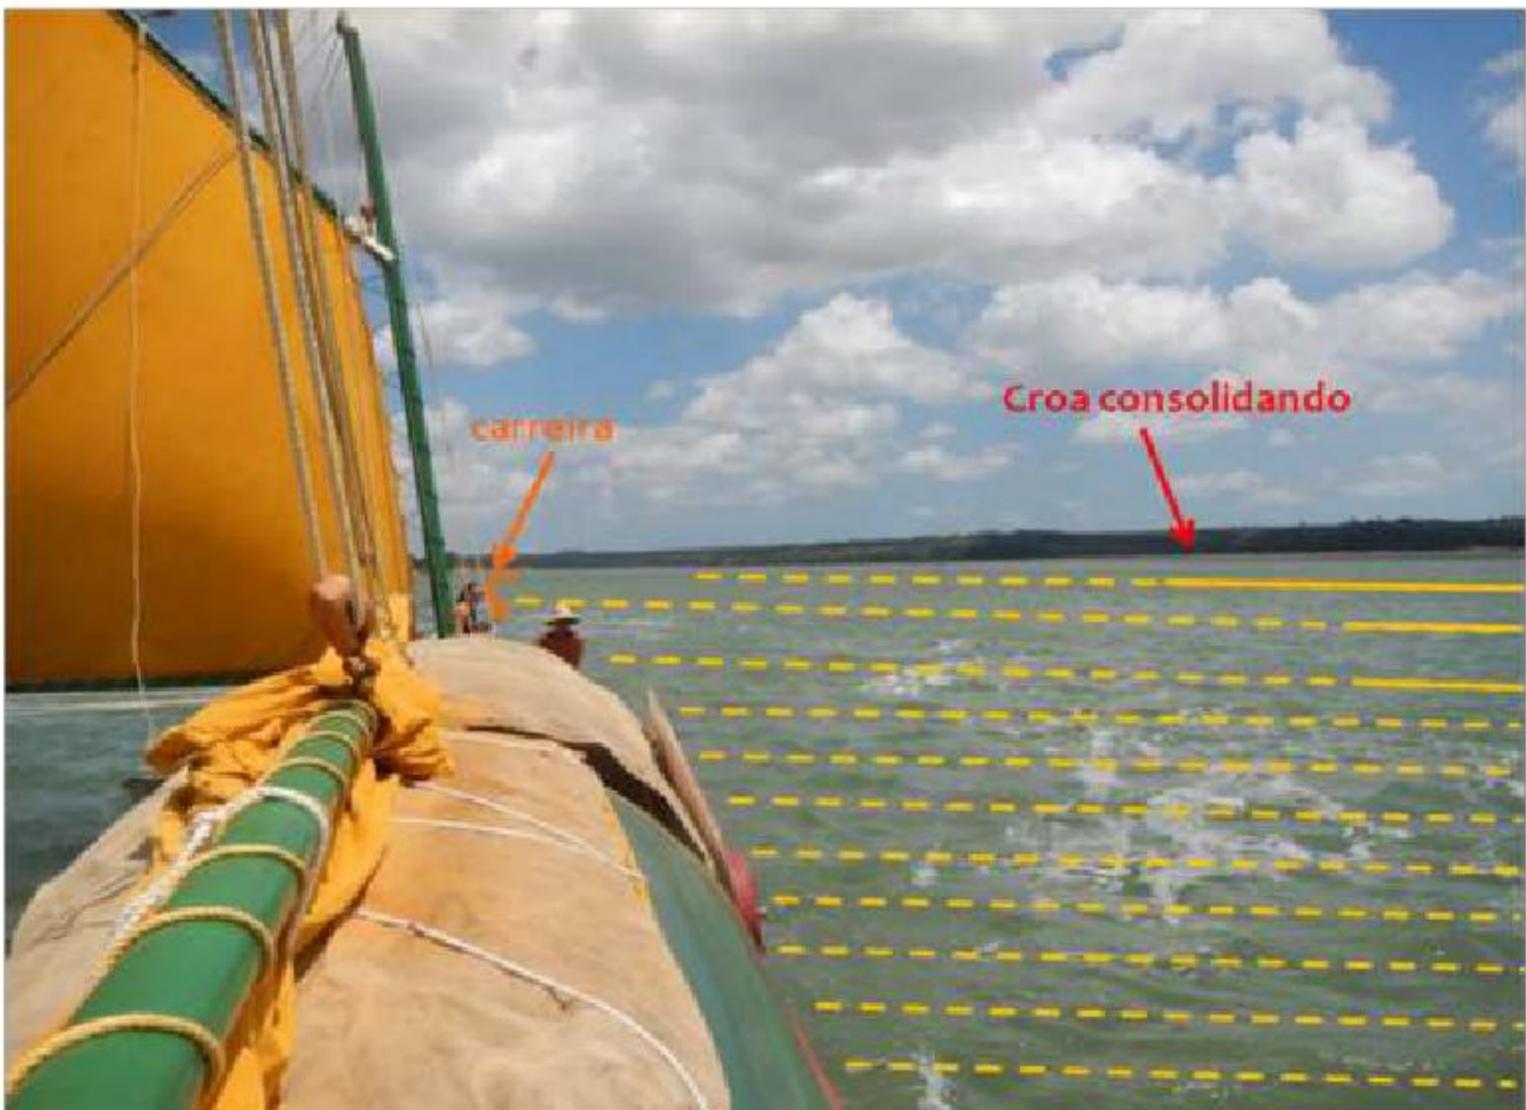
Foto 014

Foto 014-b – No través do Xinaré, em Penedo, AL. Ao fundo, a Bomba, em SE. Área de navegação muito restrita.

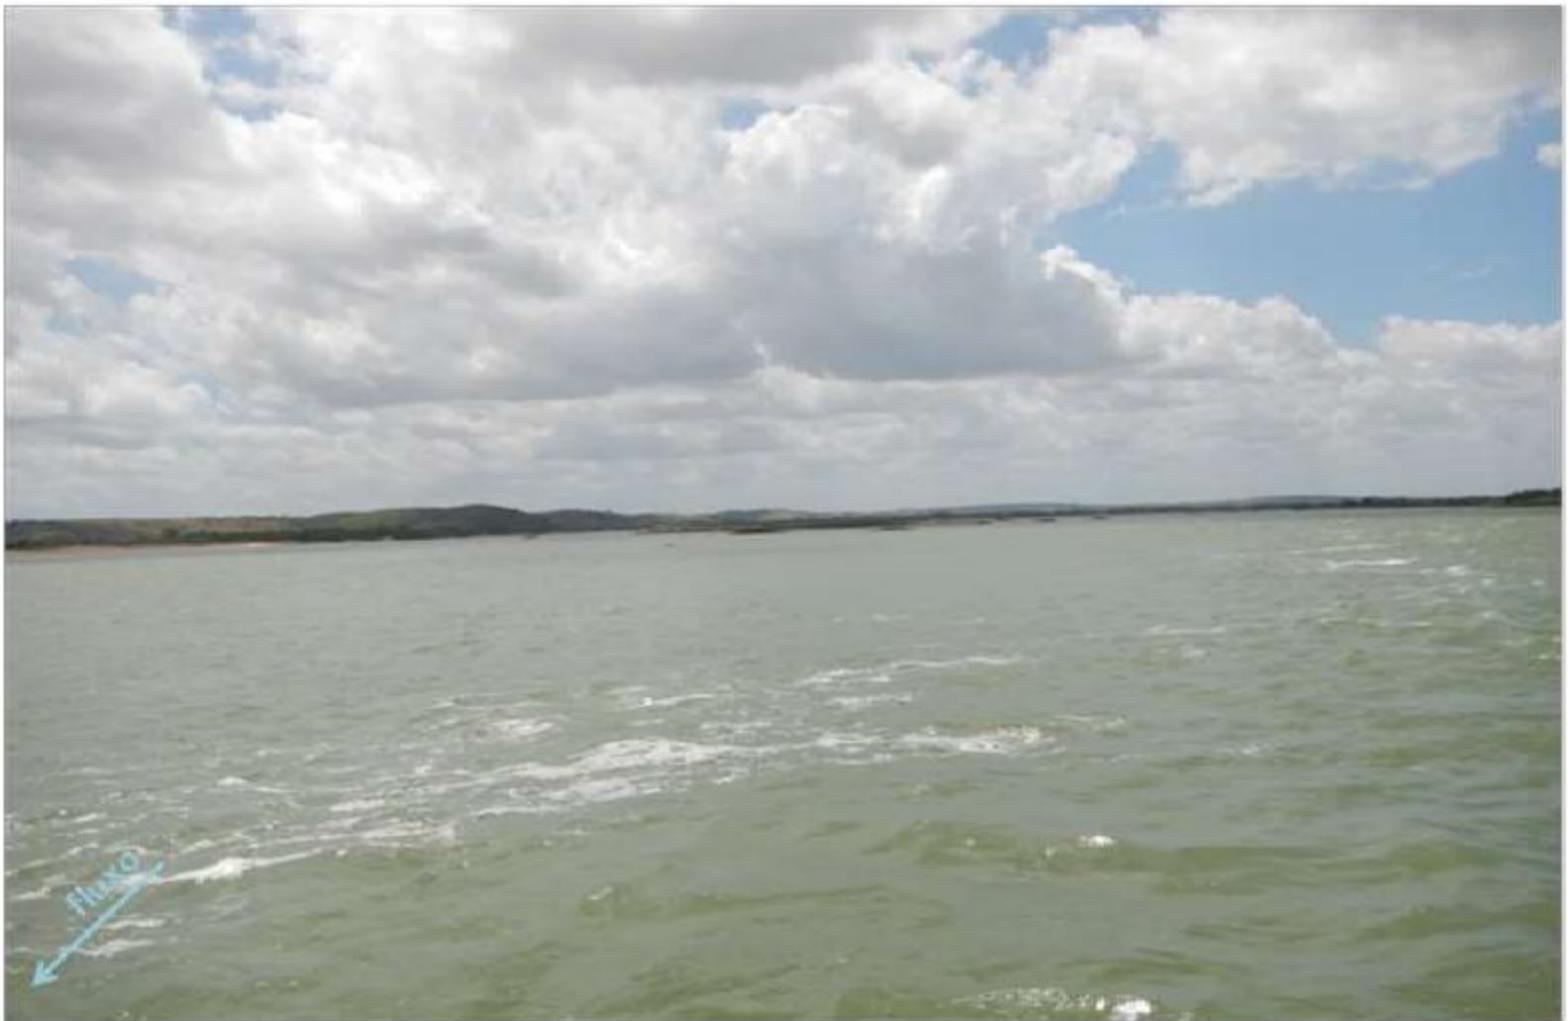
Foto 015

Foto 015-b A montante do través do Xinaré. Ao fundo, morros acima da Pindoba, SE. Navegação muito comprometida até o Morro Vermelho.

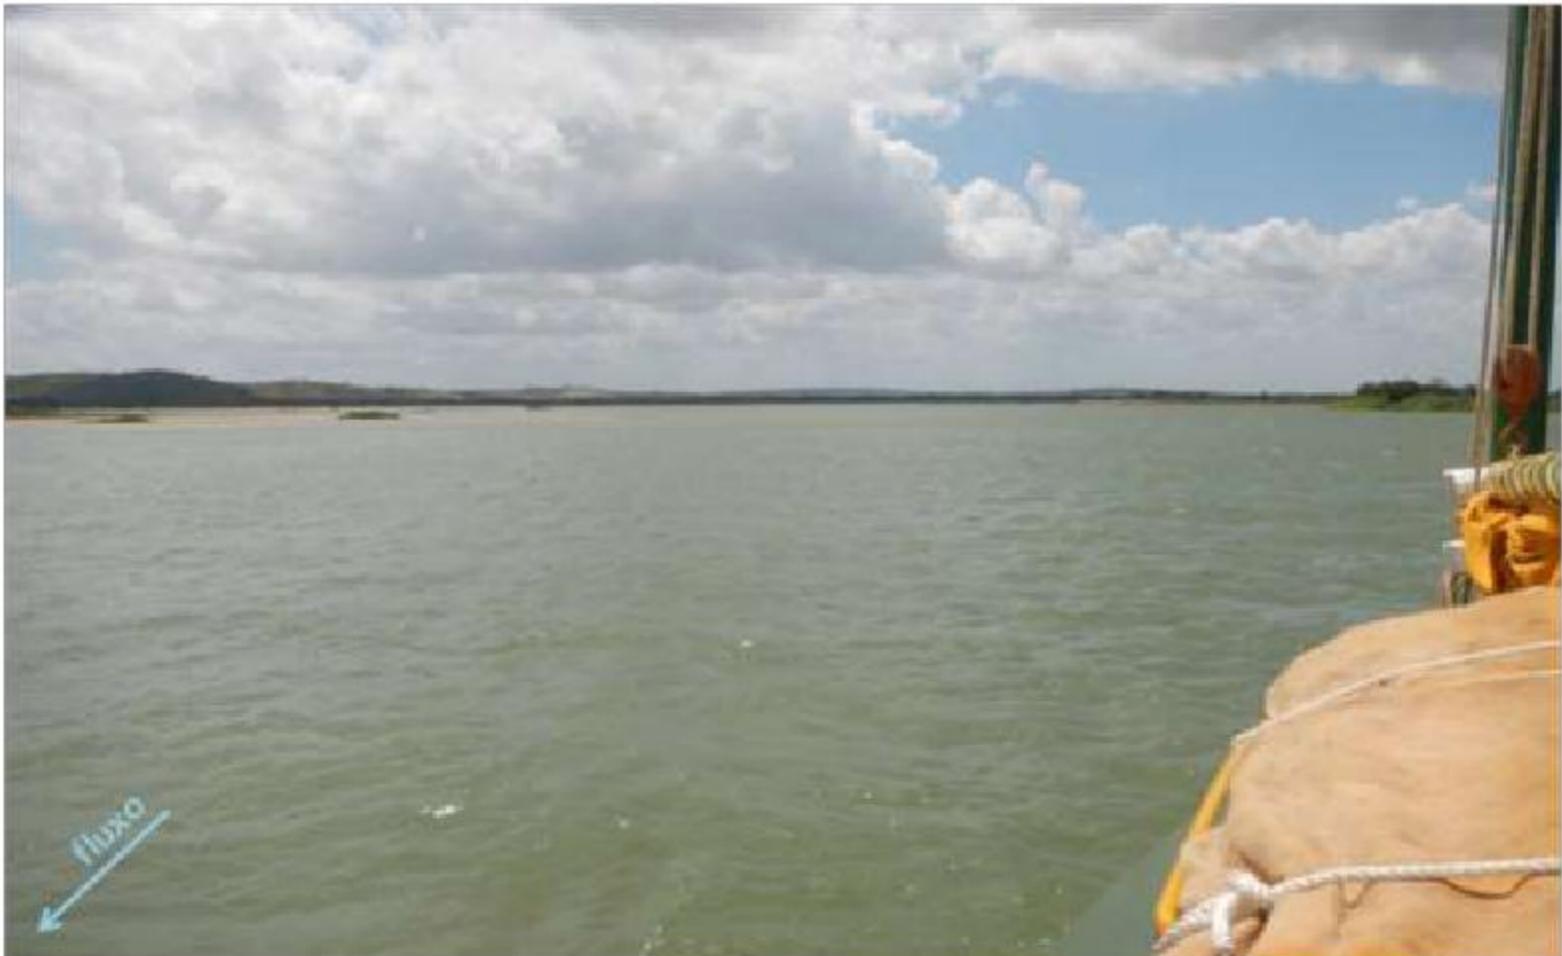
Foto 016

Foto 016-b - Passagem no través da Pindoba, SE, a jusante do Morro Vermelho, em AL. Navegação muito comprometida e agravada pela situação de assoreamento consolidada a partir das enxurradas desde 2008.

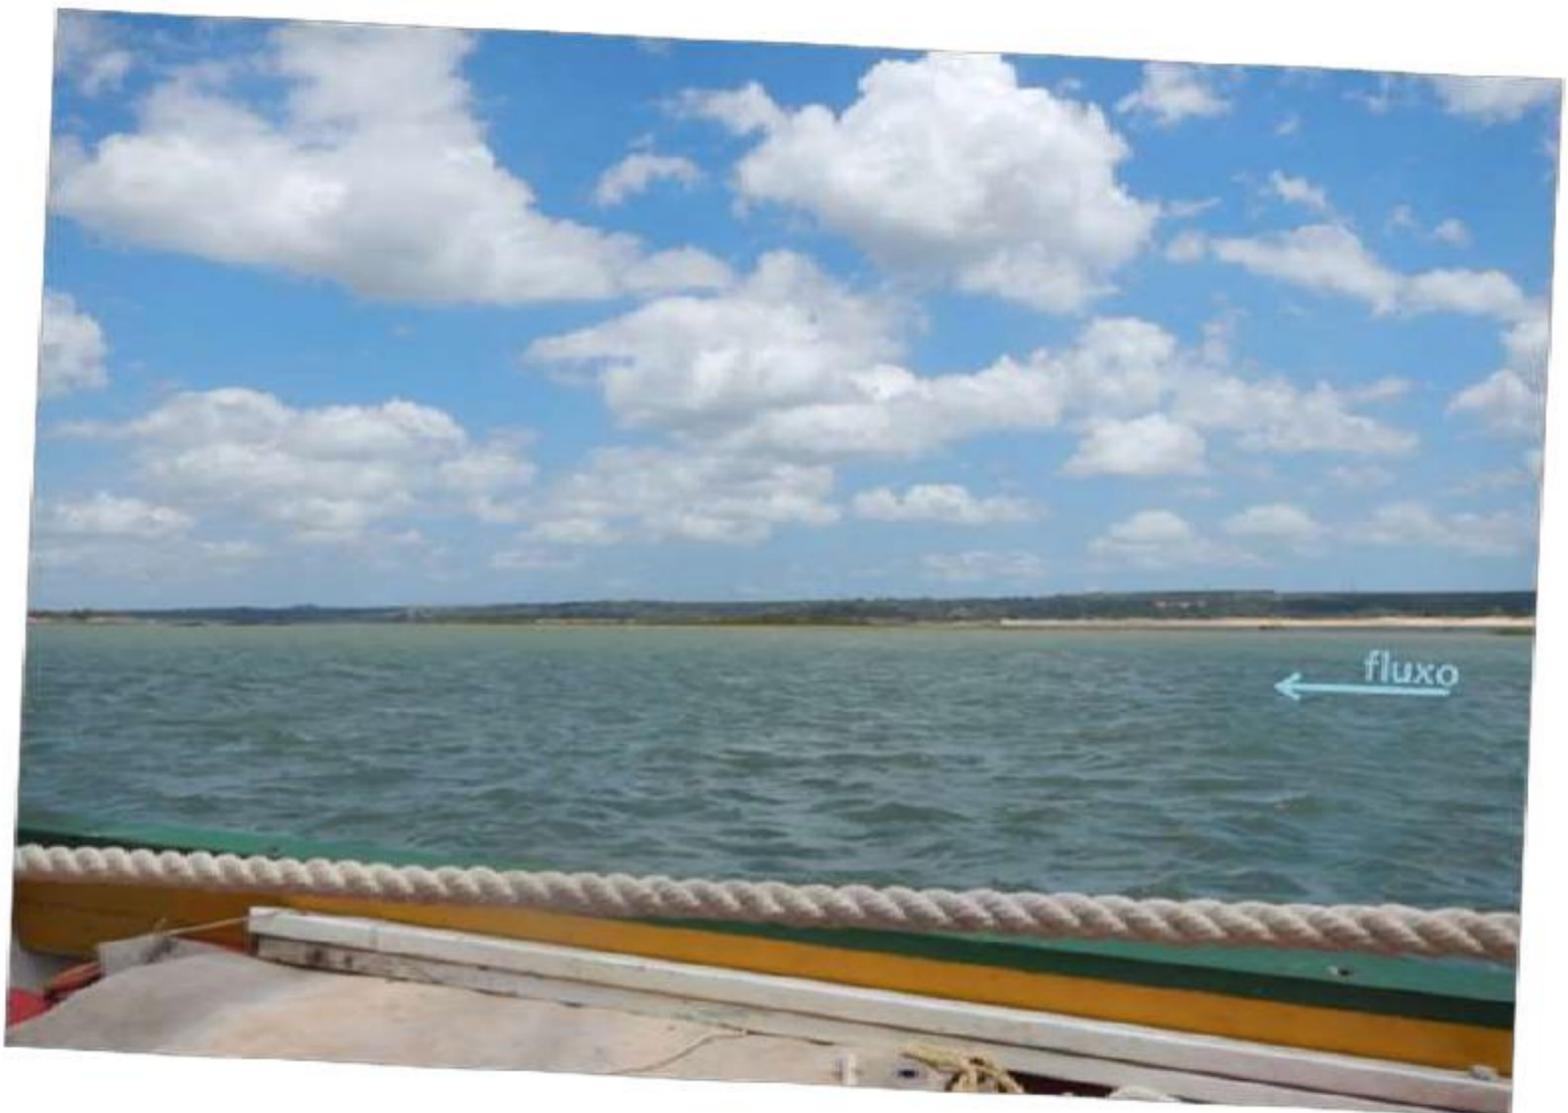
Foto 017

Foto 017-b - A montante do través do Xinaré, vista pela popa. Ao fundo, morros abaixo da Pindoba, SE. Navegação muito comprometida.

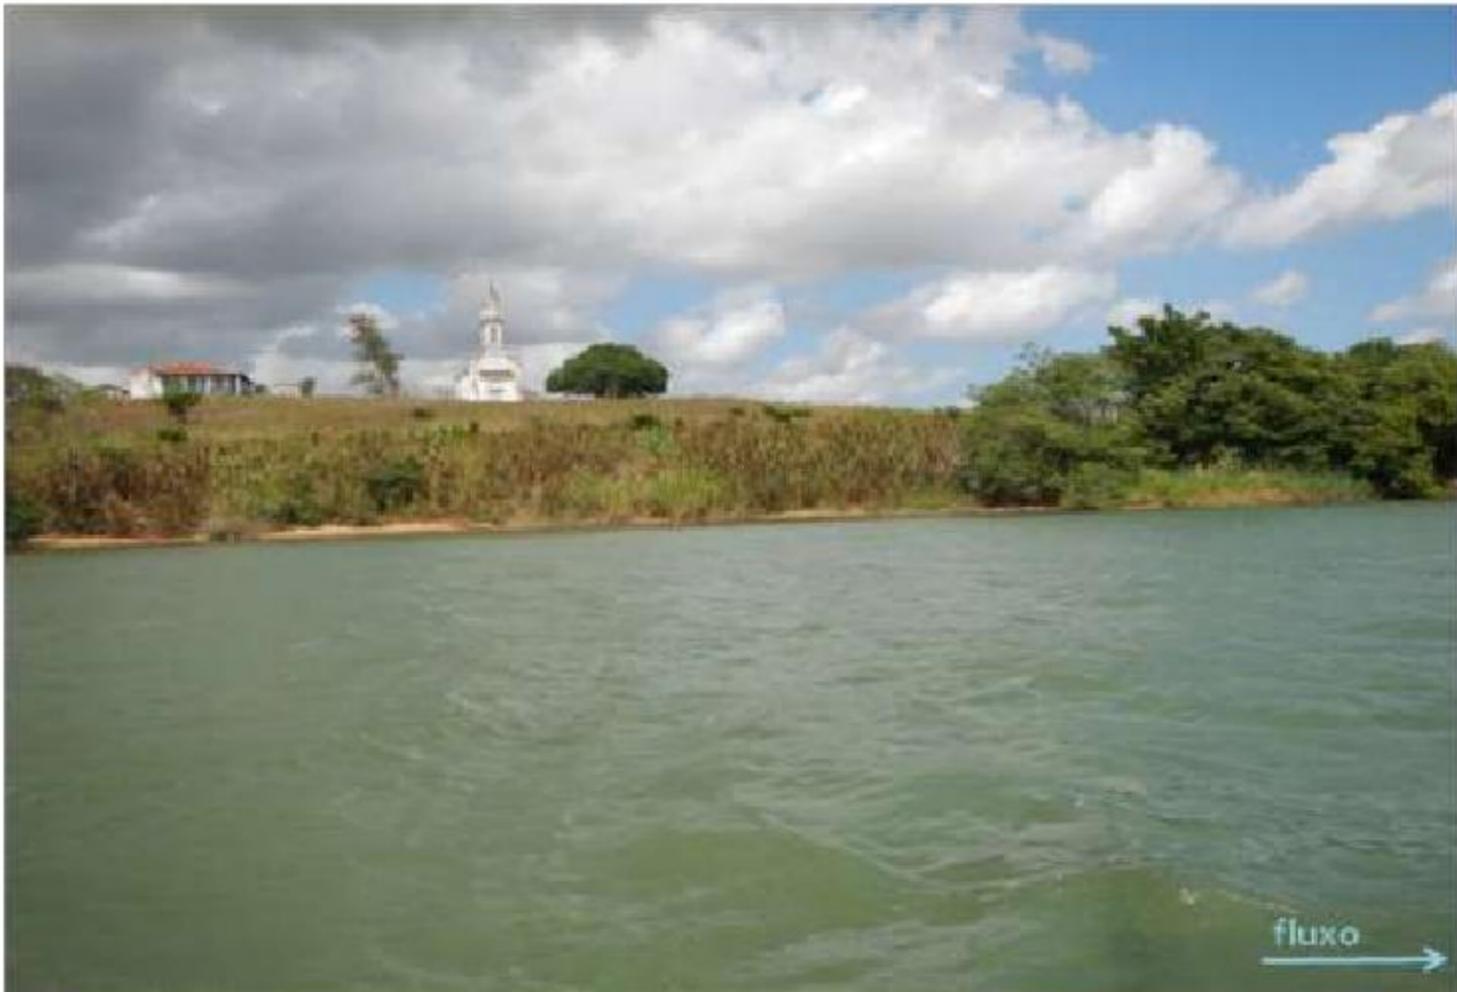
Foto 018 – A montante do Morro Vermelho, em Alagoas. O permanente problema de ausência de mata ripária.

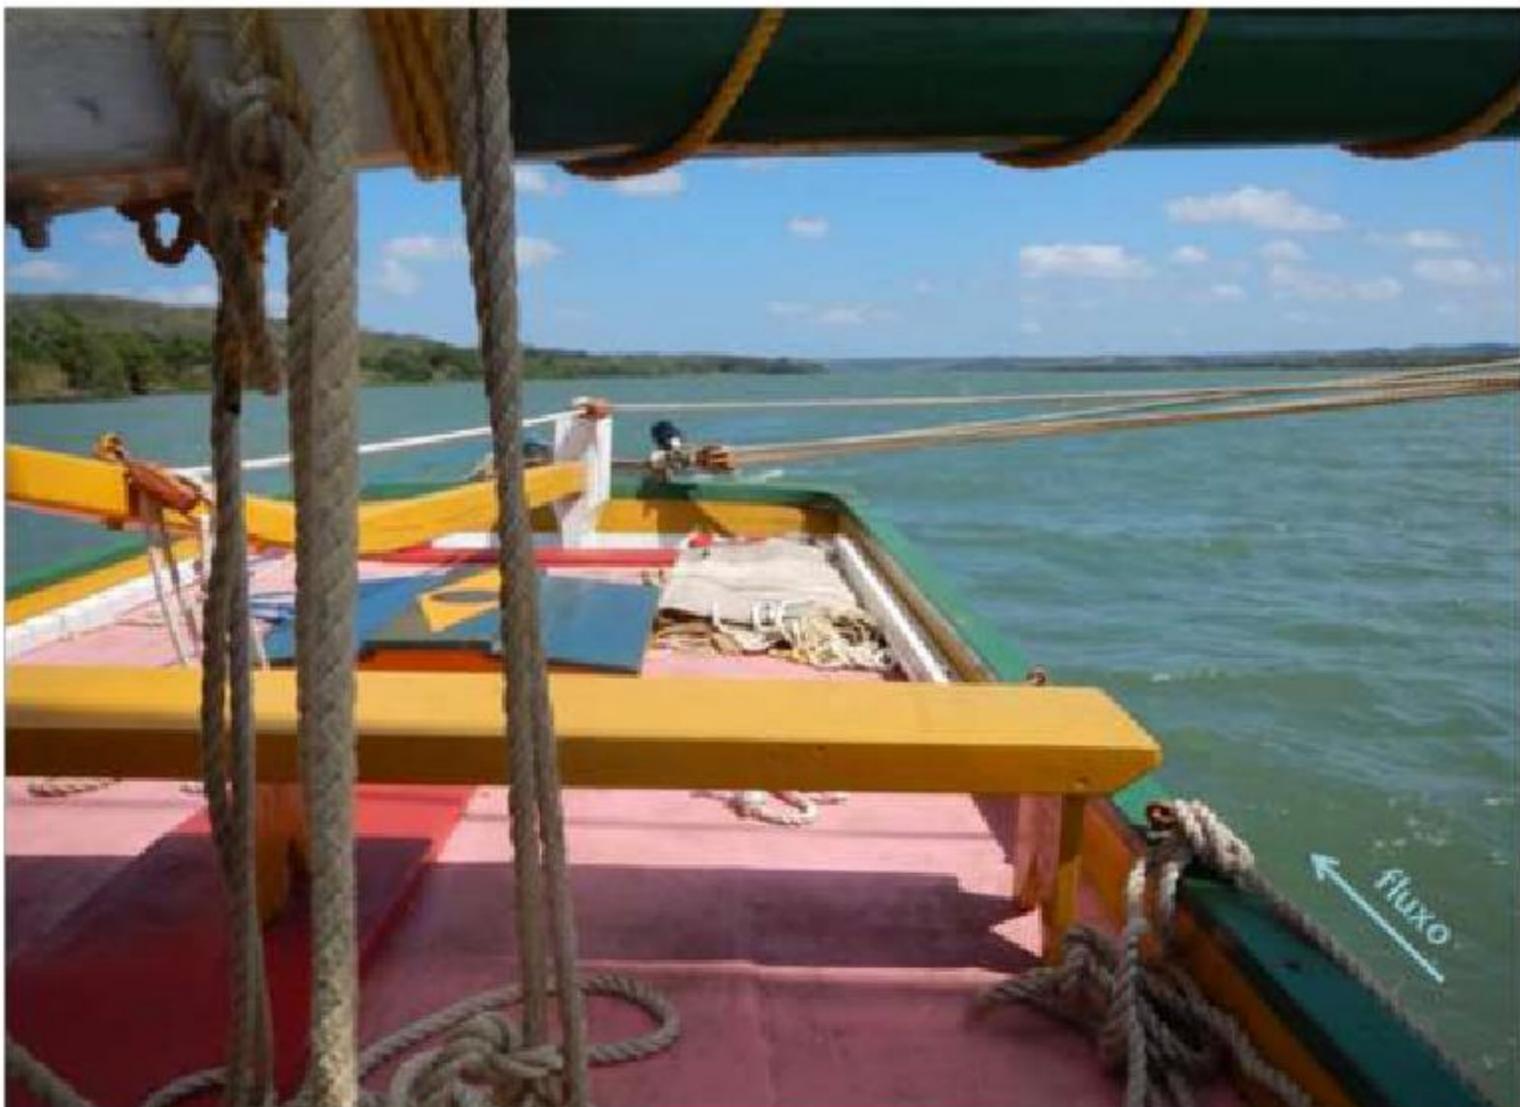
Foto 019 – A montante do Morro Vermelho, través do Sobrado, AL. Pela popa, ao fundo, morros abaixo da Pindoba, SE. Neste trecho, os assoreamentos são mais temporários – provavelmente uma particularidade da dinâmica local, porém carregados para a Pindoba e Xinaré.
