**A NAVEGAÇÃO DE LONGO CURSO NO
TRECHO BAIXO DO RIO SÃO FRANCISCO EM
REGIME DE REDUÇÃO DE VAZÕES DE
DEFLUÊNCIA A PARTIR DE SOBRADINHO**

Brejo Grande 2014

© 2014 | **Canoa de Tolda – Sociedade Socioambiental do Baixo São Francisco**

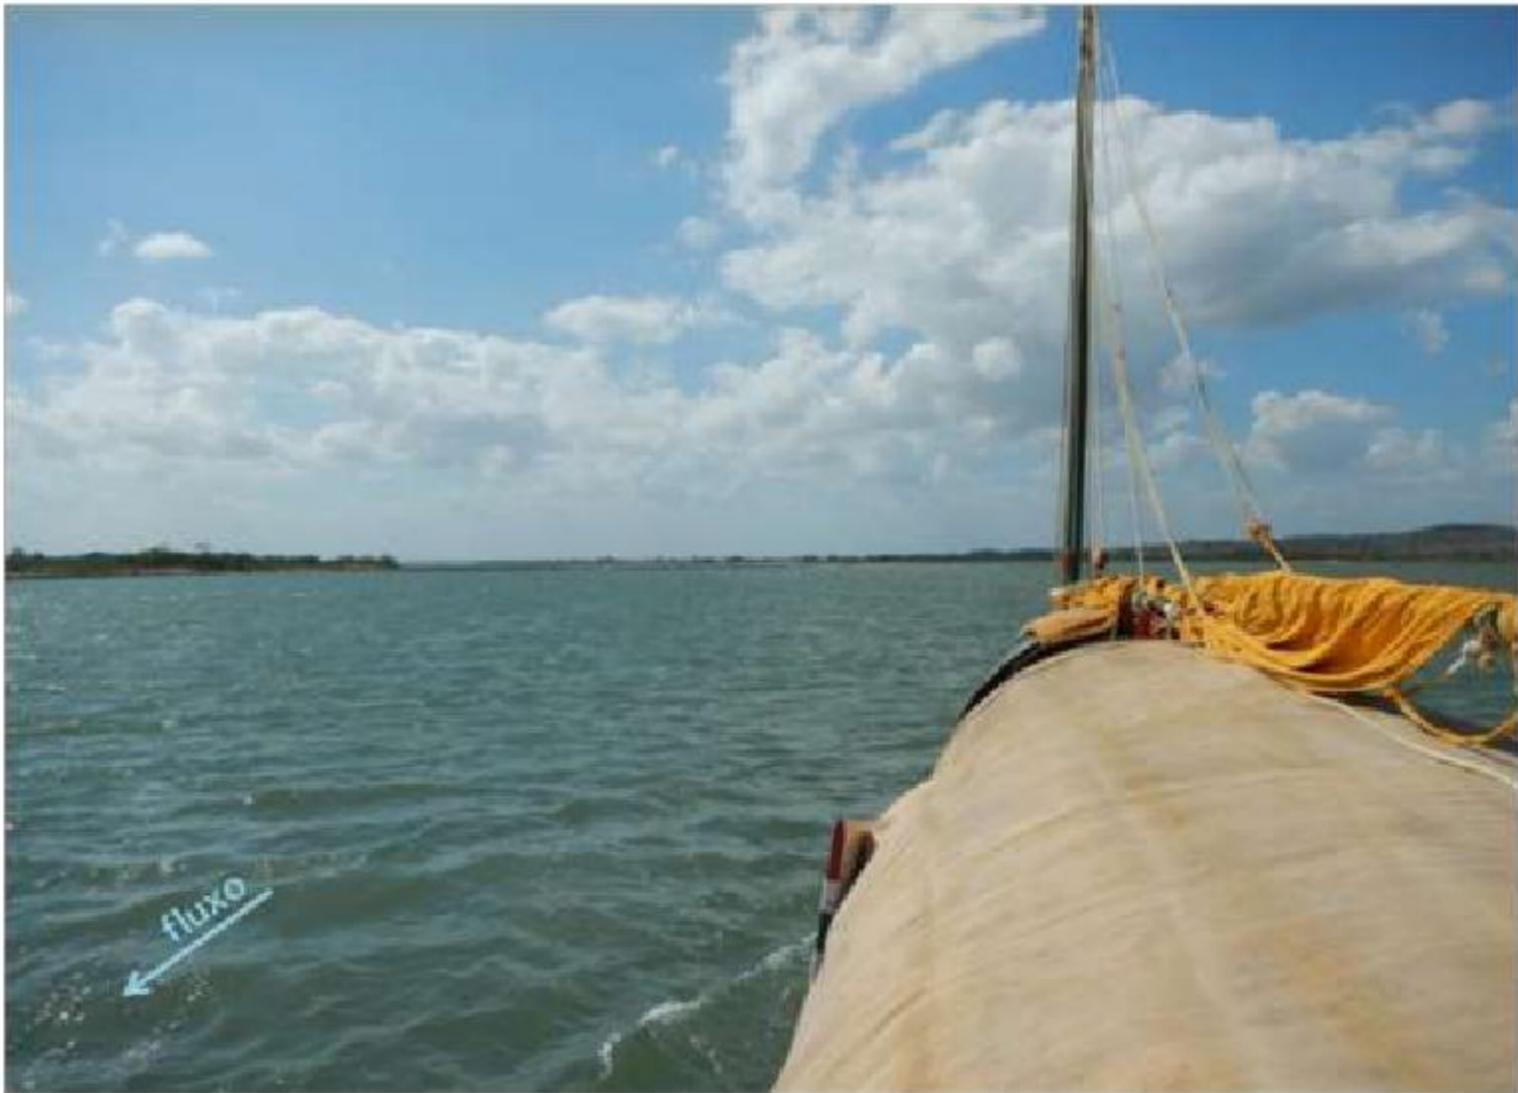
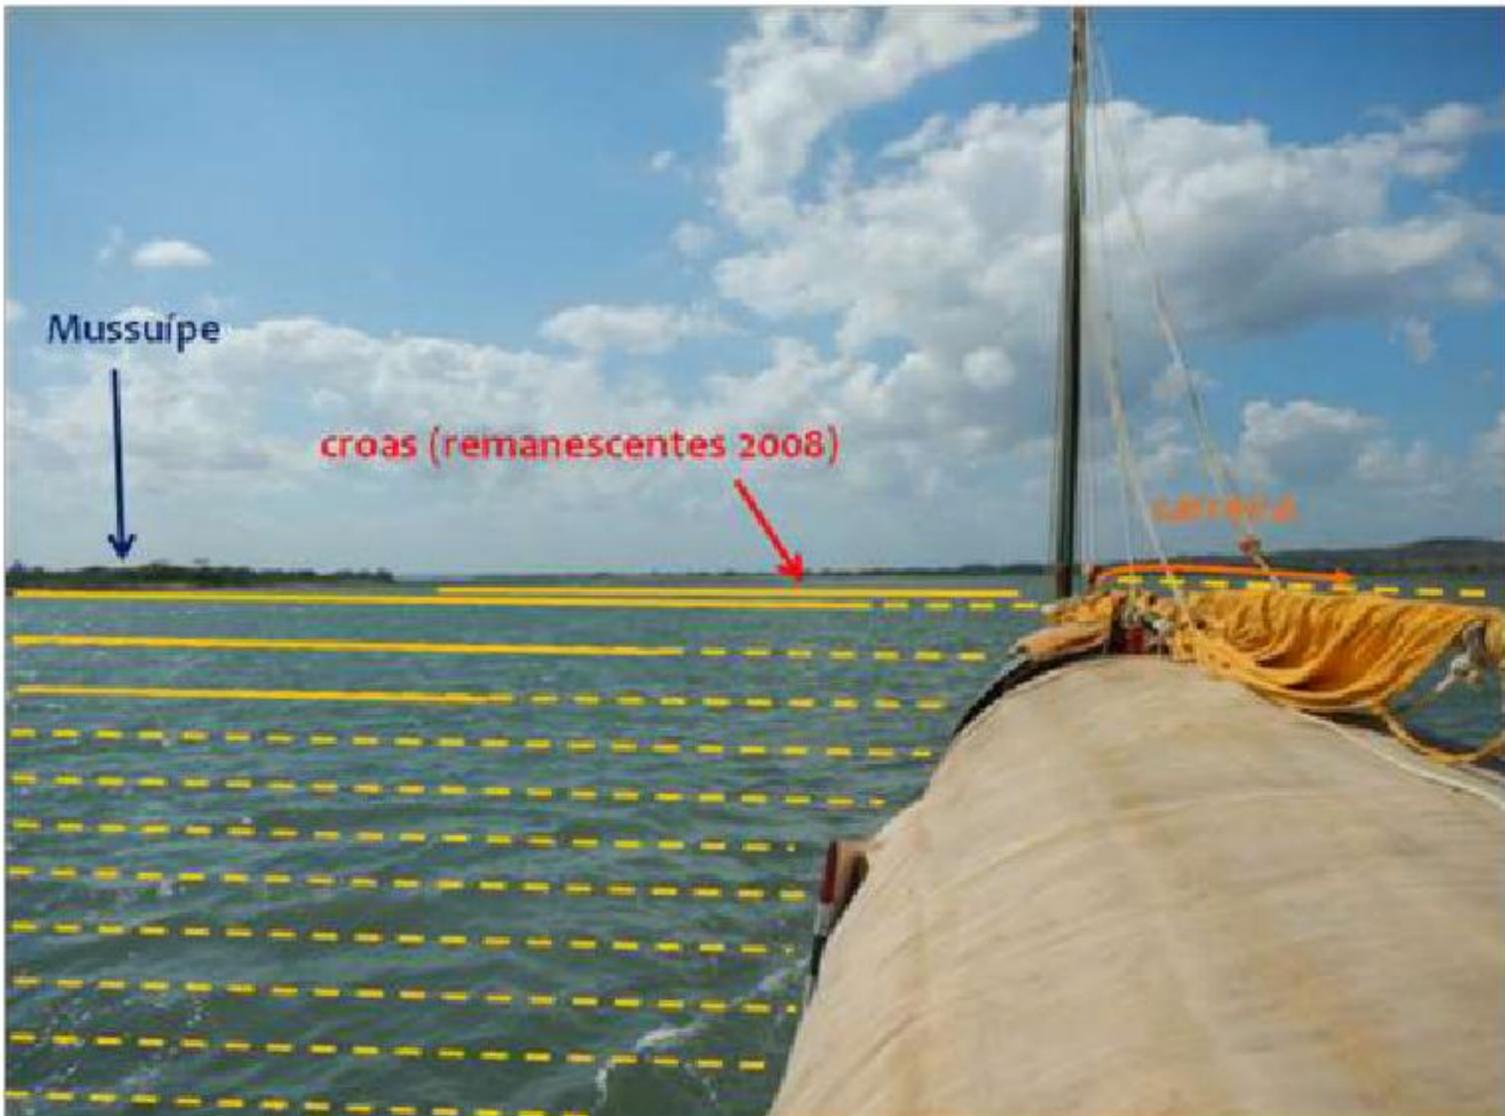
Foto 020

Foto 020-b – Após a virada para oeste, a montante do Sobrado, o difícil trecho até Propriá. Pela esquerda, a ponta do Mussuípe, em Sergipe. Pela direita, elevações acima da barra do Itiúba, em Porto Real do Colégio, AL.

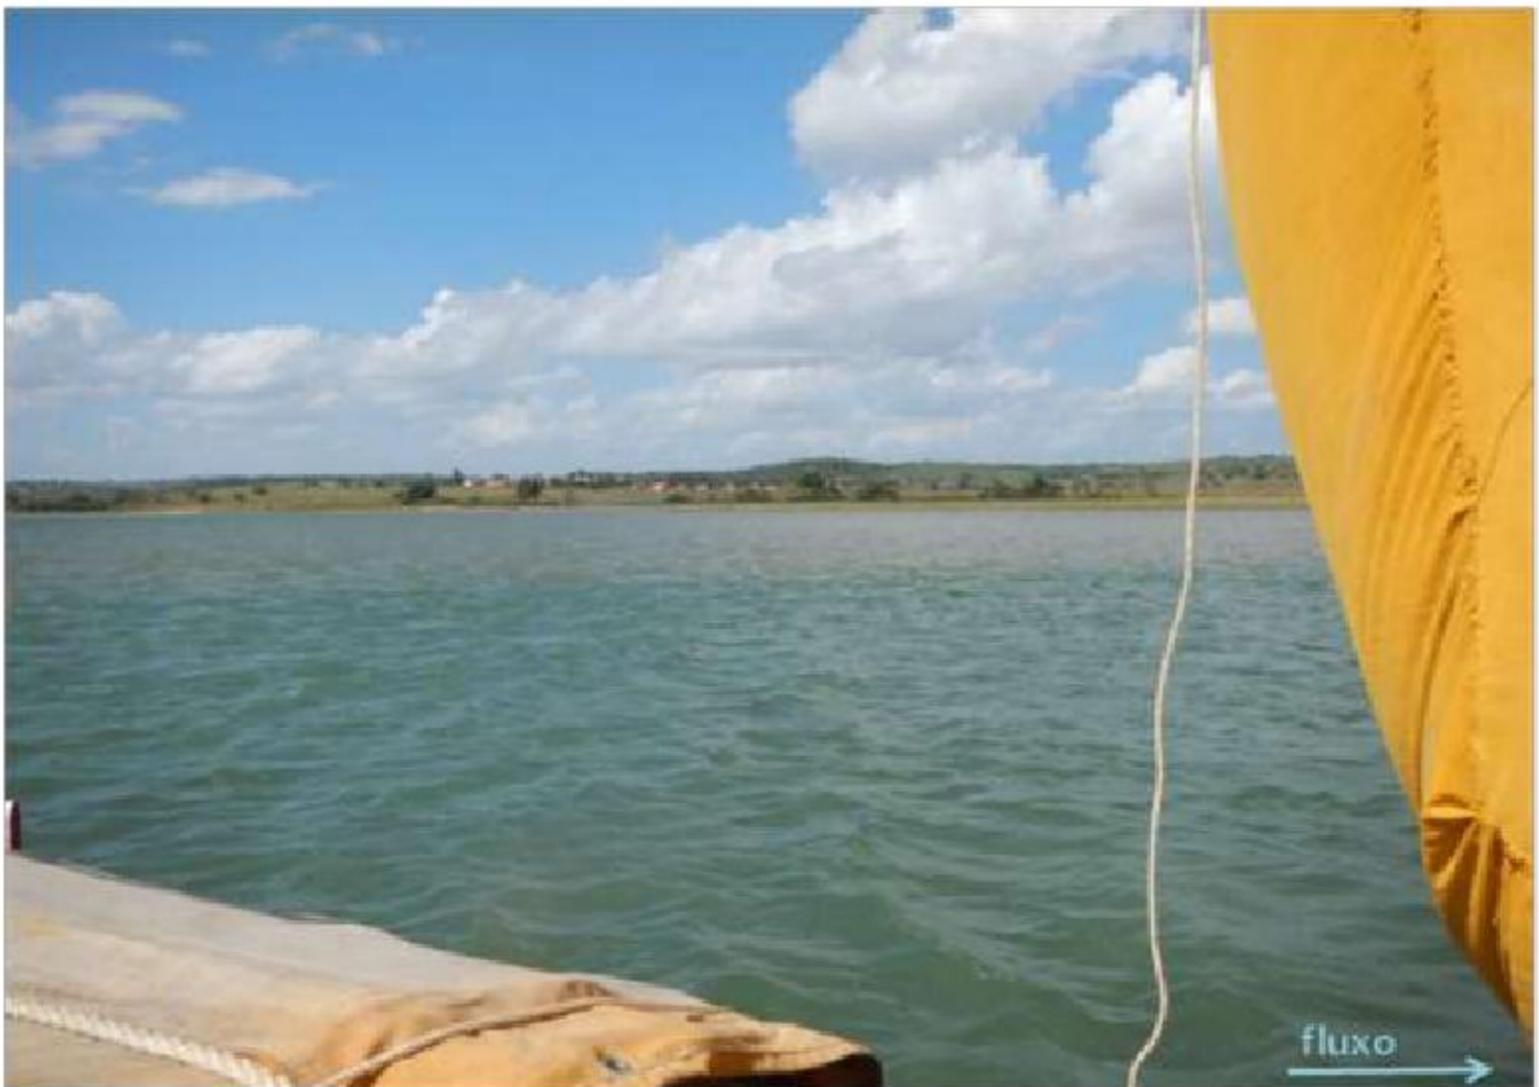
Foto 021

Foto 021-b - No través do Mussuípe, a passagem é difícil, mesmo com o pequeno calado da Luzitânia.

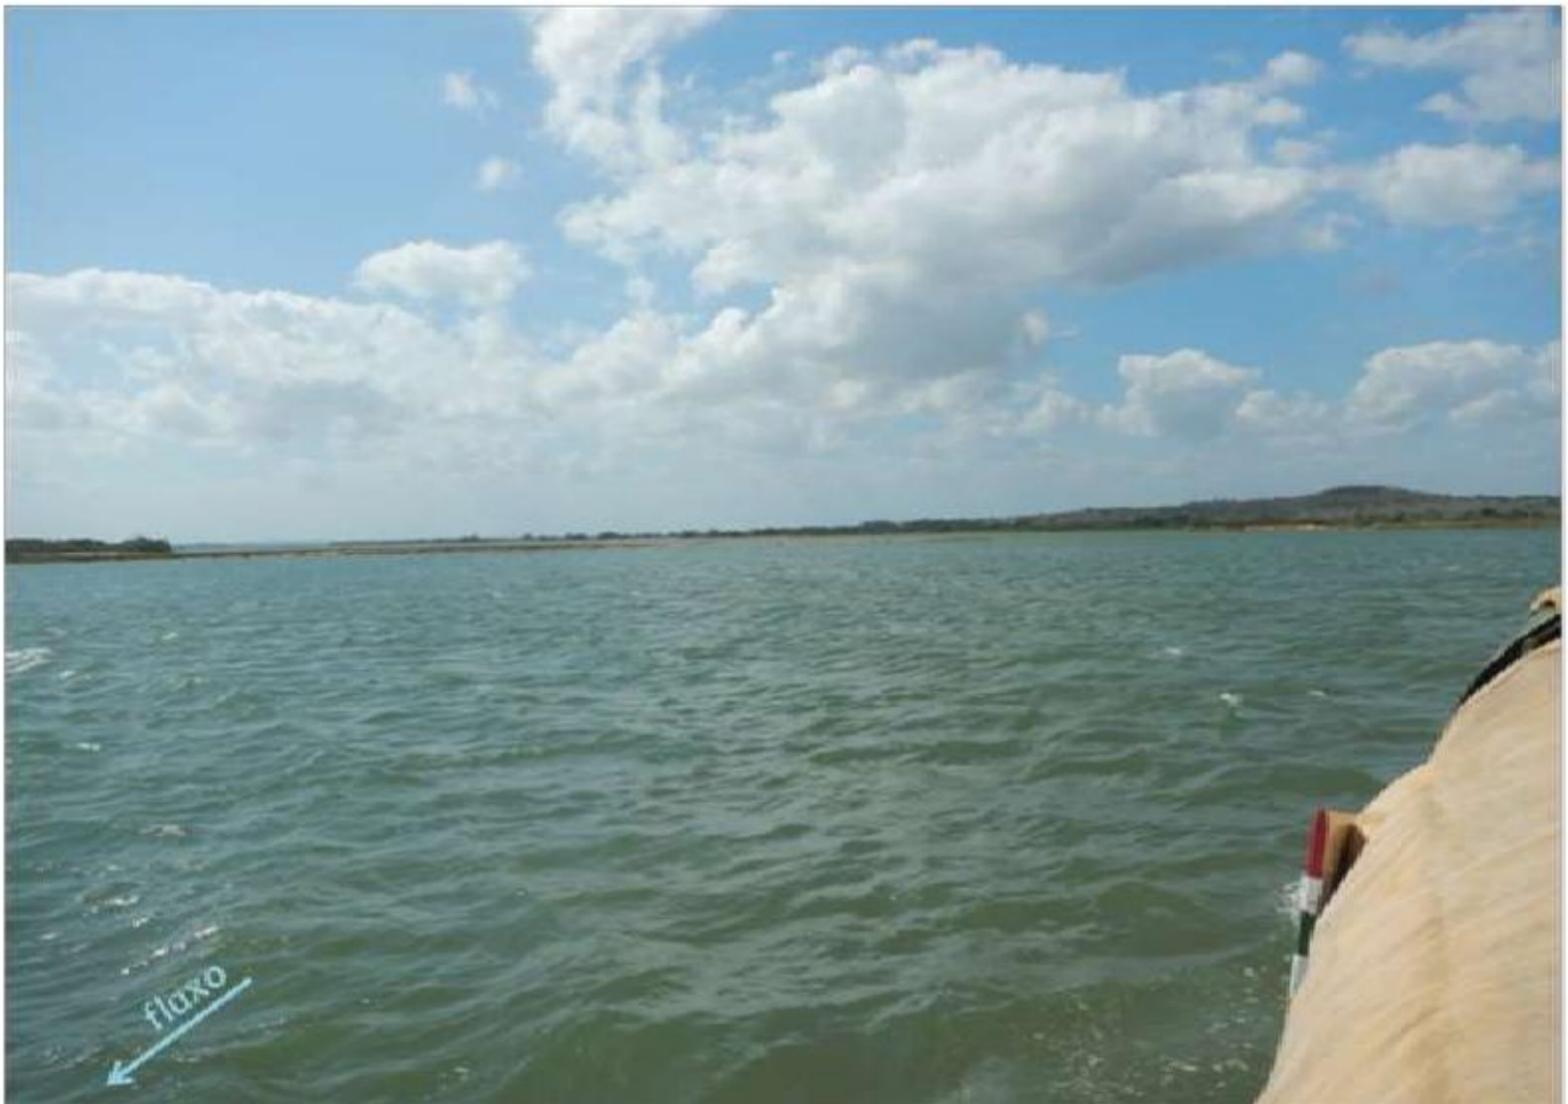
Foto 022

Foto 022-b – O trecho entre o Sobrado, AL e Propriá está quase impraticável para embarcações com calado acima de 0,50 m. Para a passagem com a canoa Luzitânia (ocorreu um encalhe), foram necessários vários desvios sobre as croas.

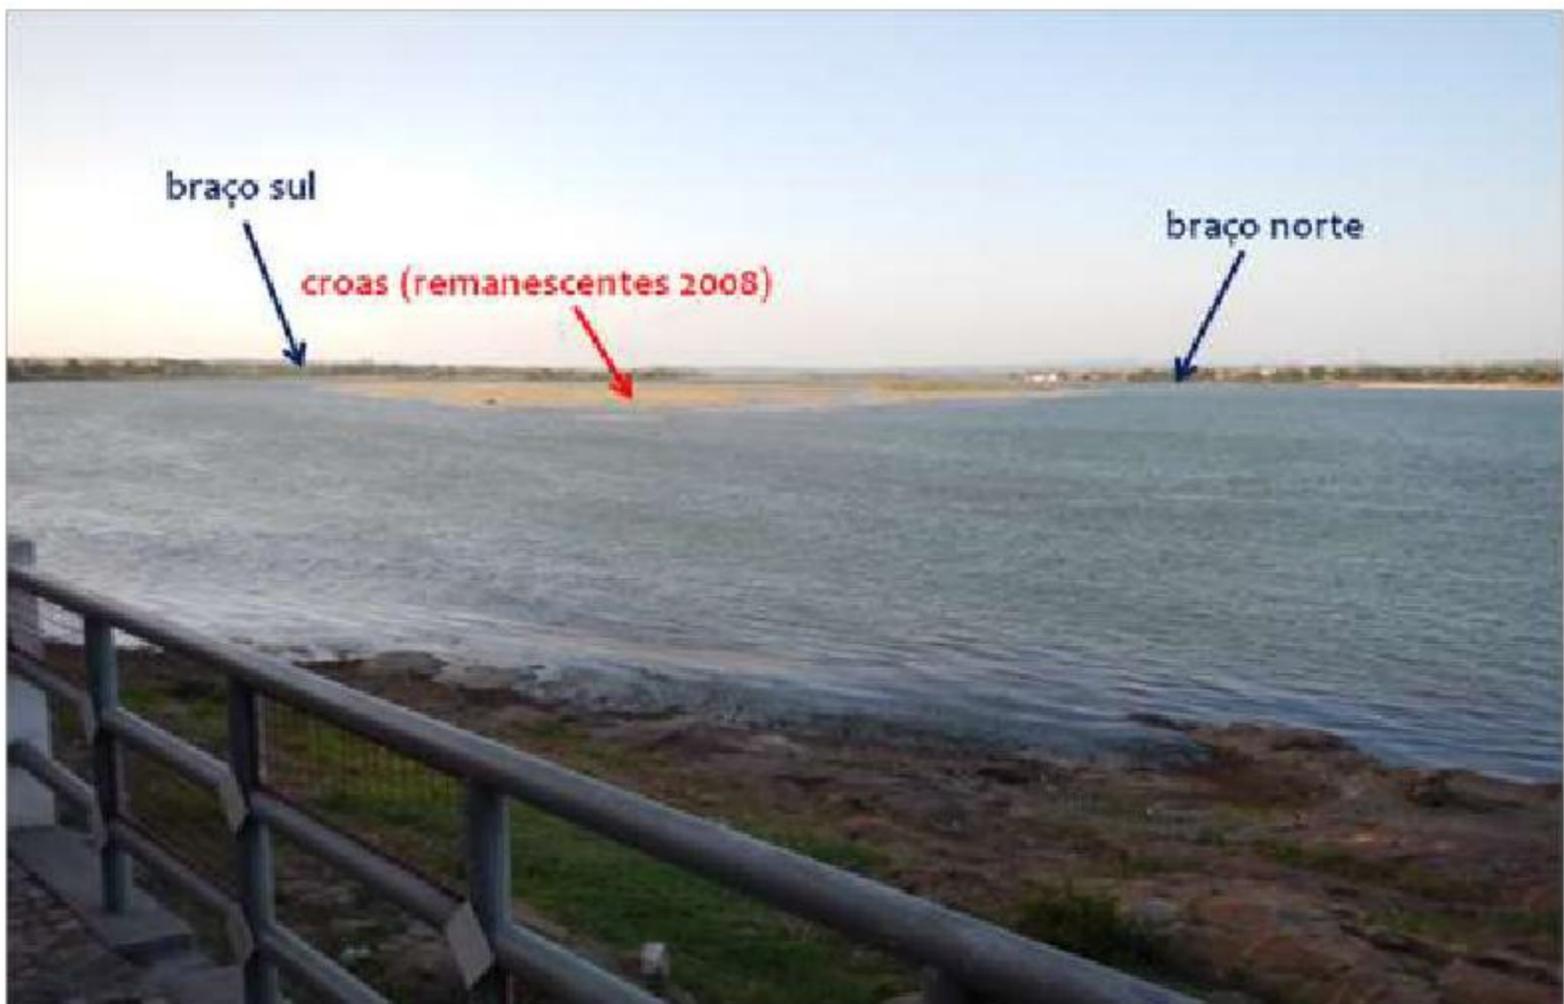
Foto 023 – De Propriá, SE, a visão do extenso assoreamento a descoberto entre esta cidade e Porto Real do Colégio, em AL. O braço sul a esquerda do banco de areia encontra-se fechado.

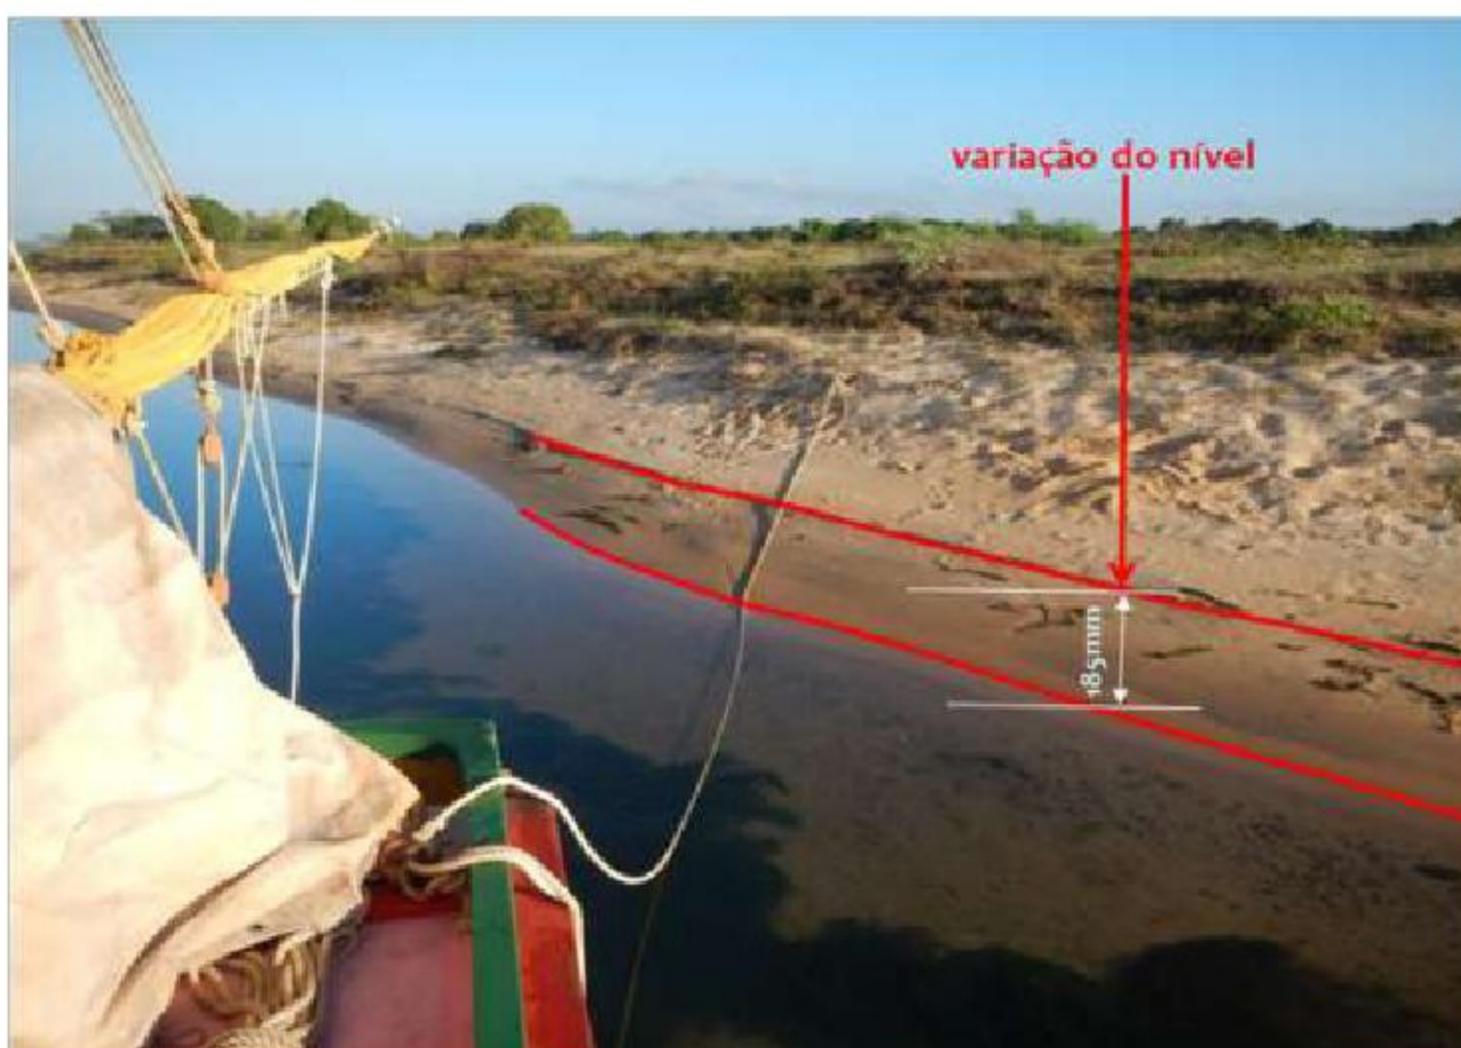
Foto 026 – No local de fundeio, a constatação das “marés” de Xingó. As operações de barragem impactam o ambiente e todos os seres vivos, inclusive os humanos. A situação da eutrofização das águas é grave e em processo crescente.

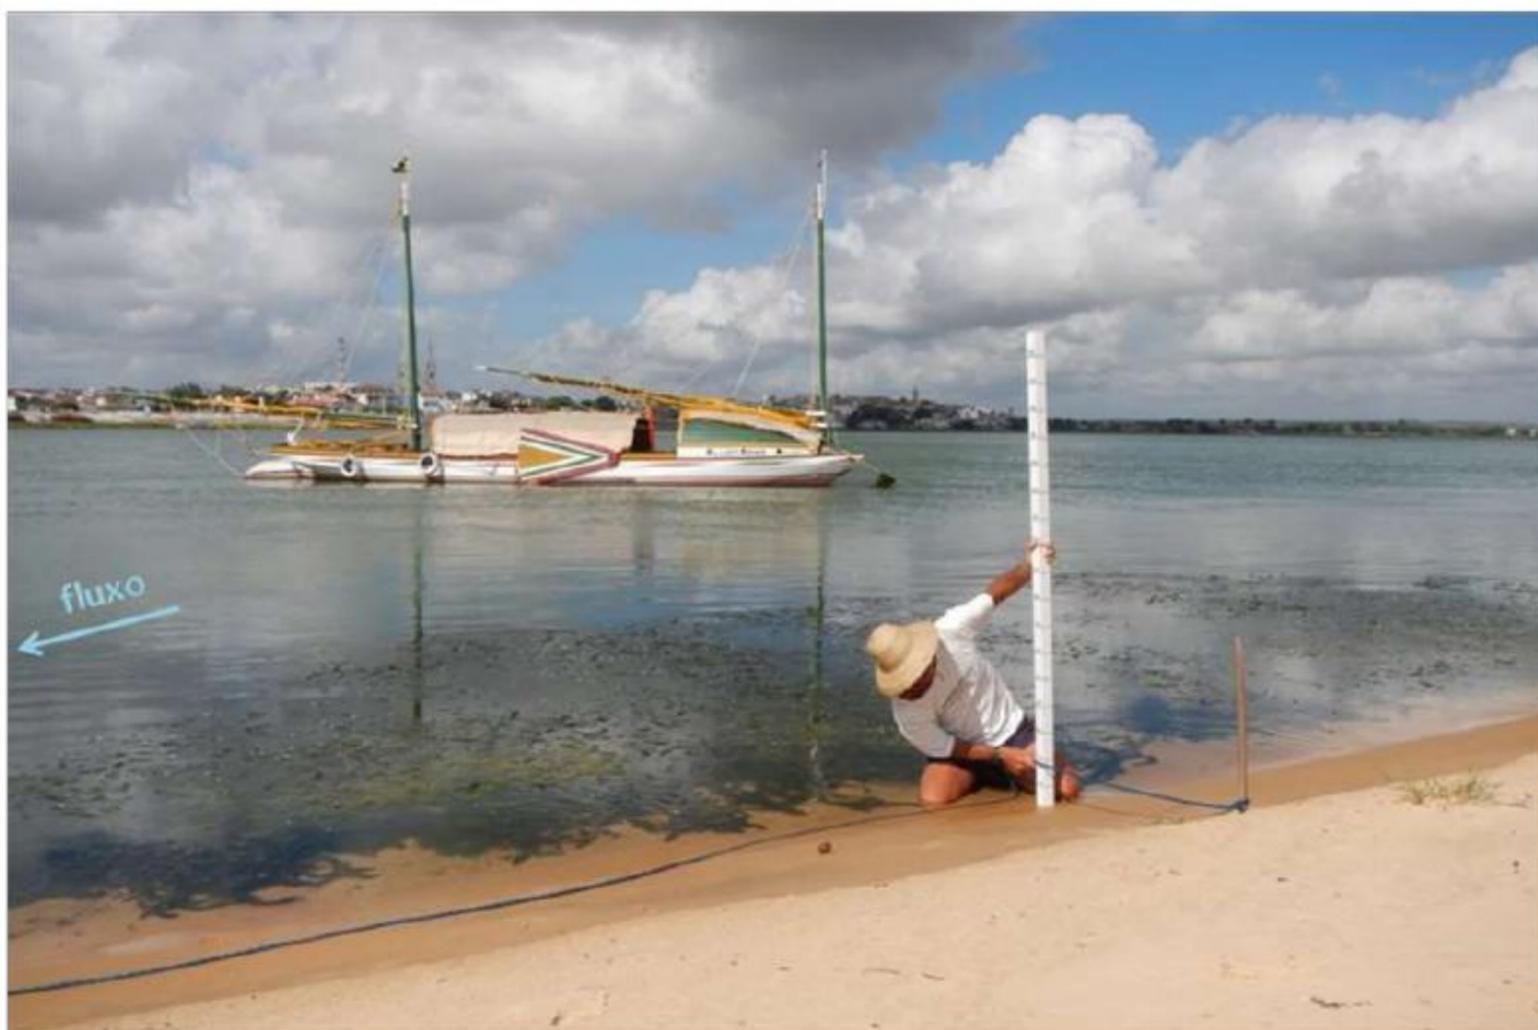
Foto 027 – Medição da variação (nível local) da lâmina d'água em função da operação de Xingó. A régua é graduada de 100 em 100 milímetros – 1,70 m de altura. Valor obtido nesta tomada: cerca de -185 mm (valor negativo).

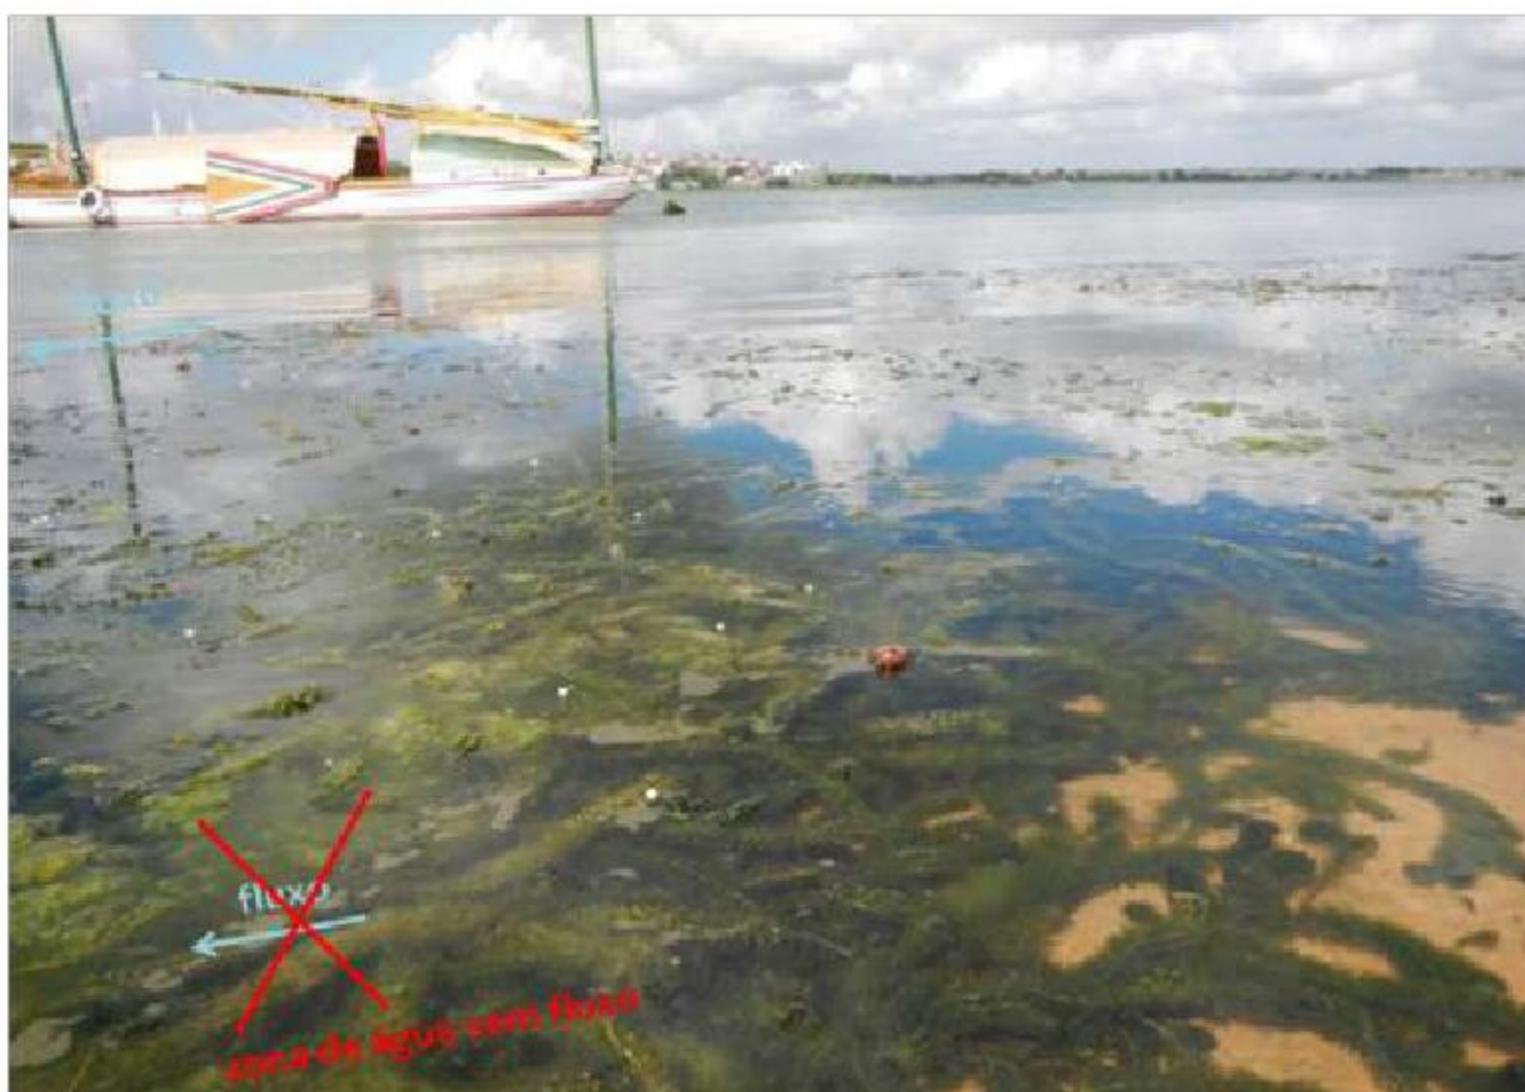
Foto 028 – A expansão de flora aquática facilitada pela ausência de sedimentos (água sem turbidez) é um grave problema que indica a situação preocupante dos ecossistemas no Baixo São Francisco.

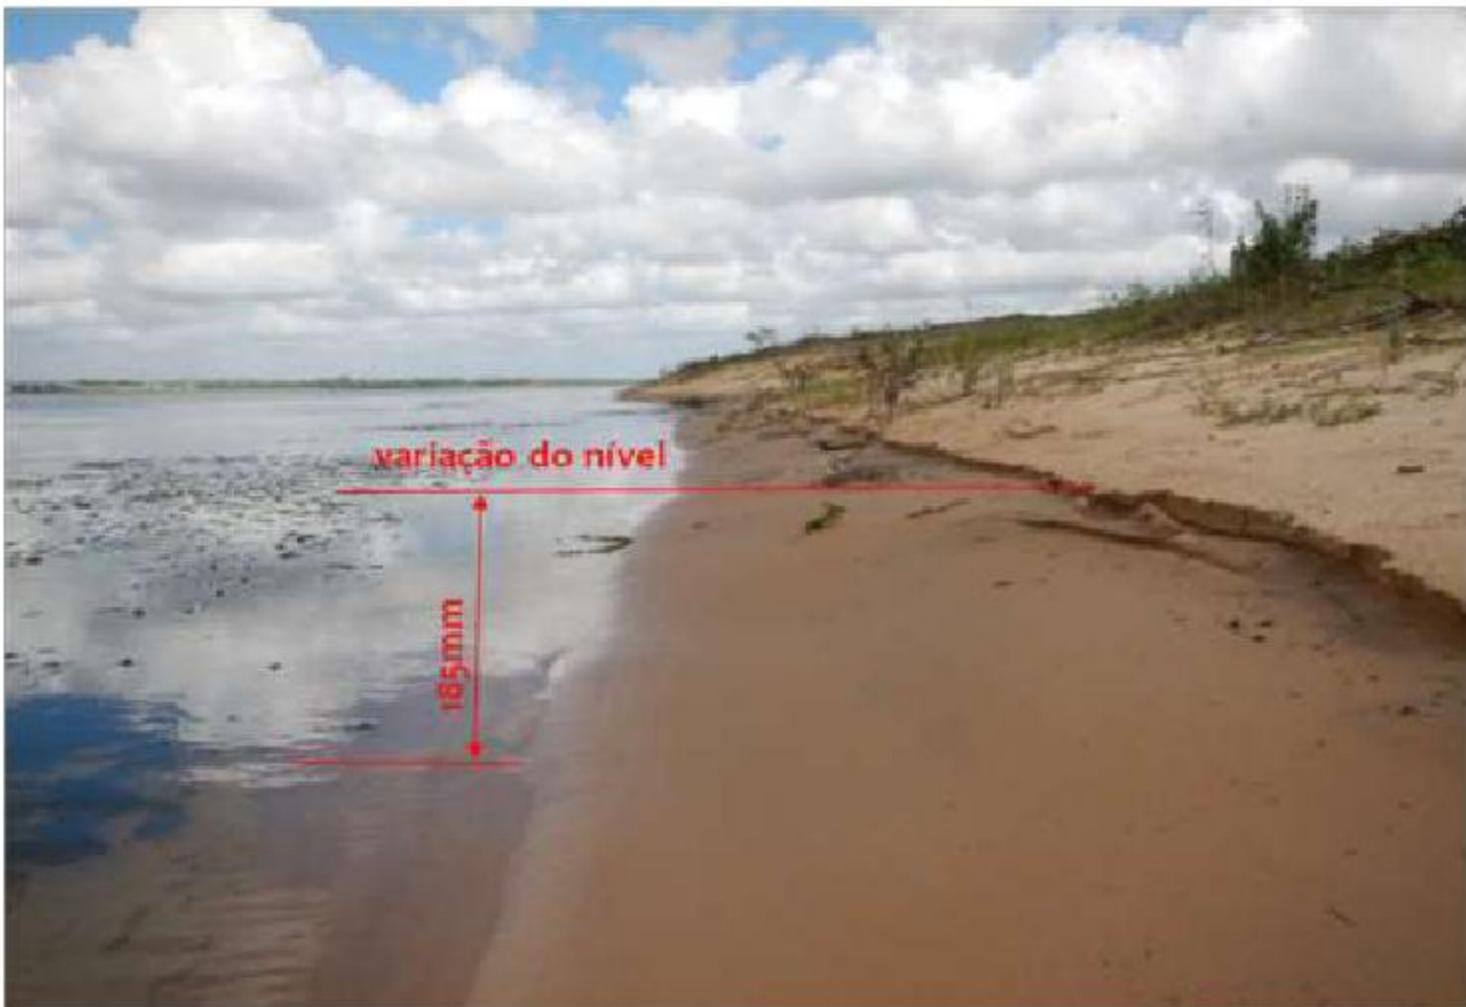
Foto 029 – O “degrau” verificado no dia 25 de dezembro atesta o efeito das operações de barragens no Baixo São Francisco, que se estende de Piranhas até a região do Mussuípe, a jusante de Propriá.

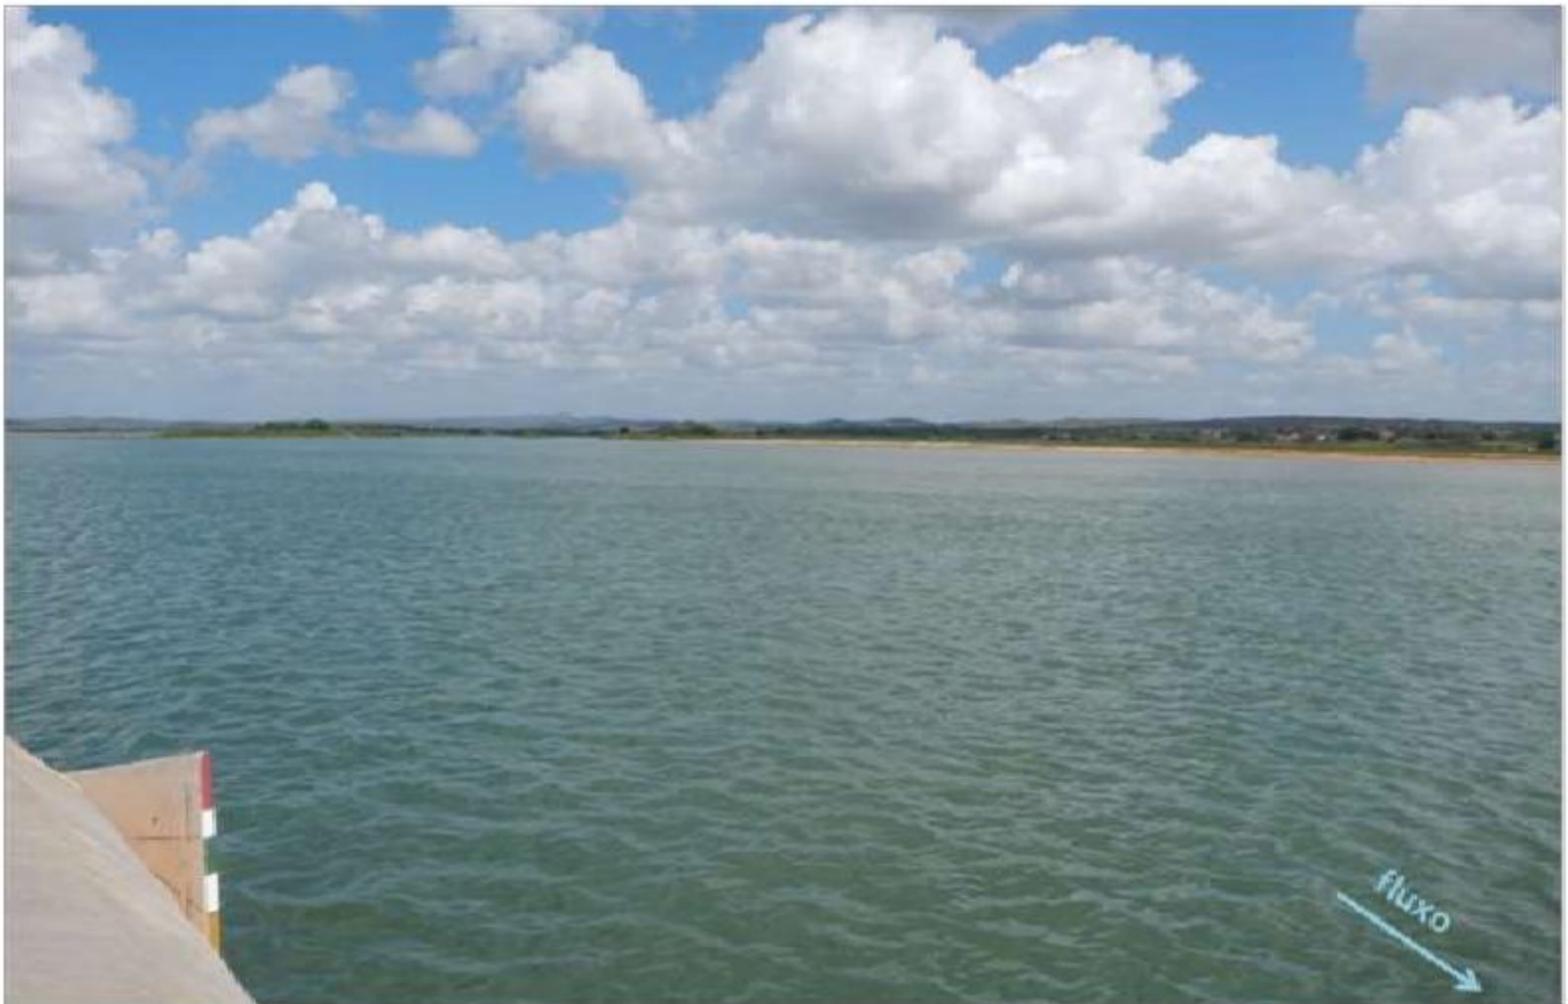
Foto 034-b – Croas e ilhas consolidadas que separam os canais norte (vendo-se o Tibiri, em São Brás) em Alagoas e sul, em Sergipe.

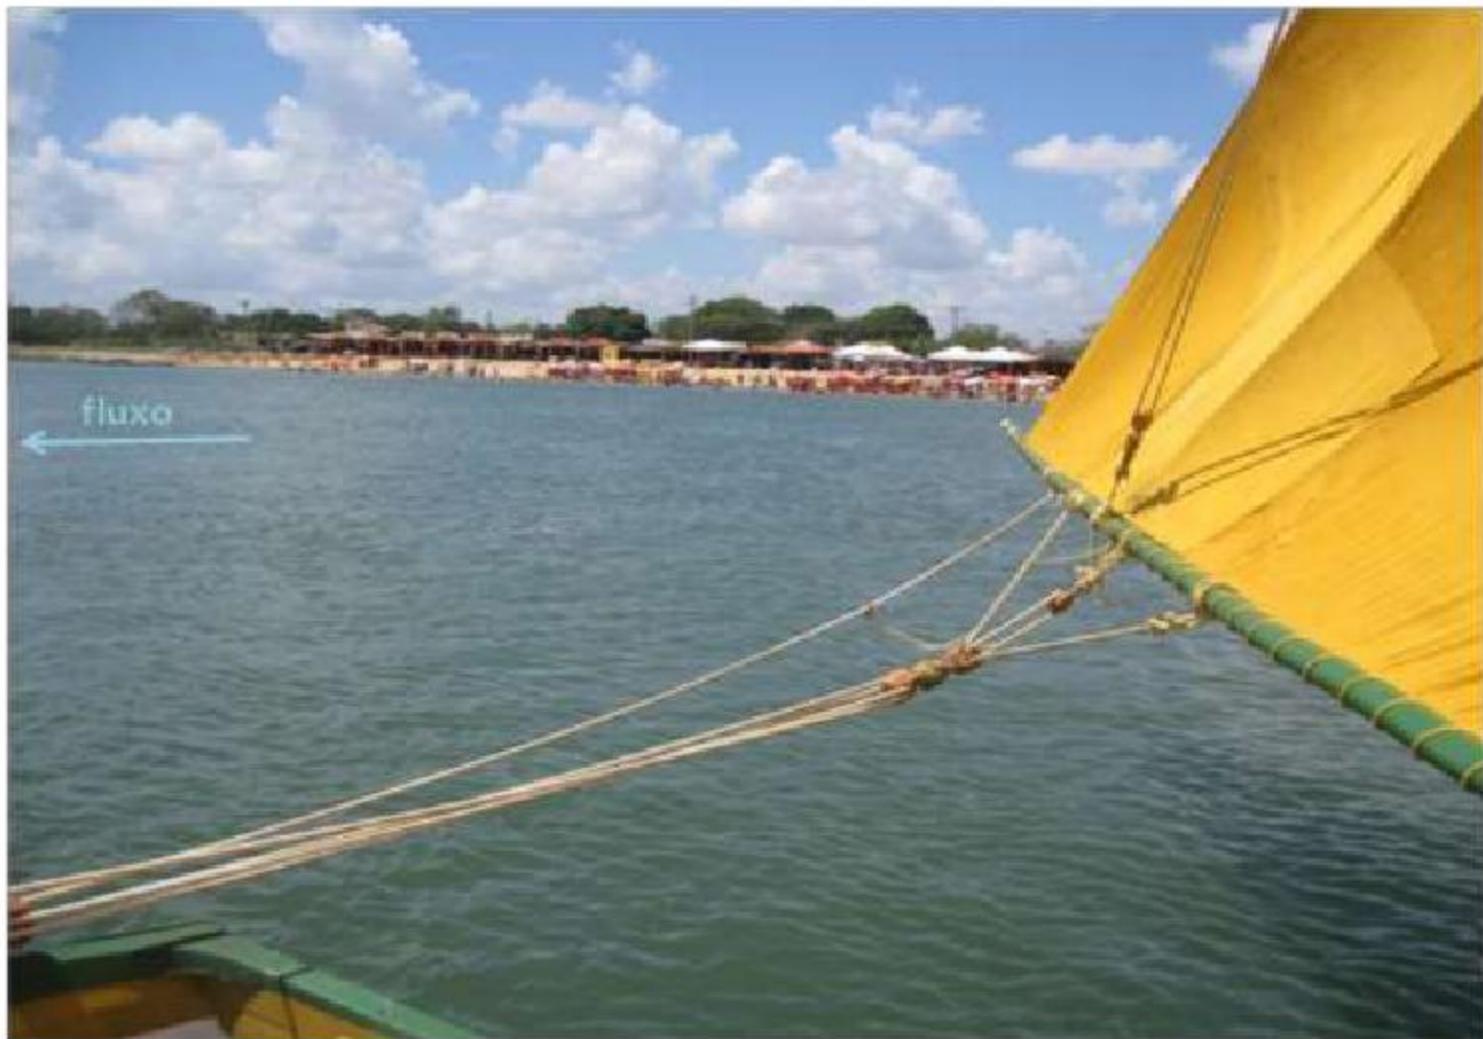
Foto 035 – A praia da adutora, em Sergipe, considerada um “produto turístico” é um dos muitos exemplos de ocupação desordenada da planície de inundação e margens do rio São Francisco em seu trecho baixo.

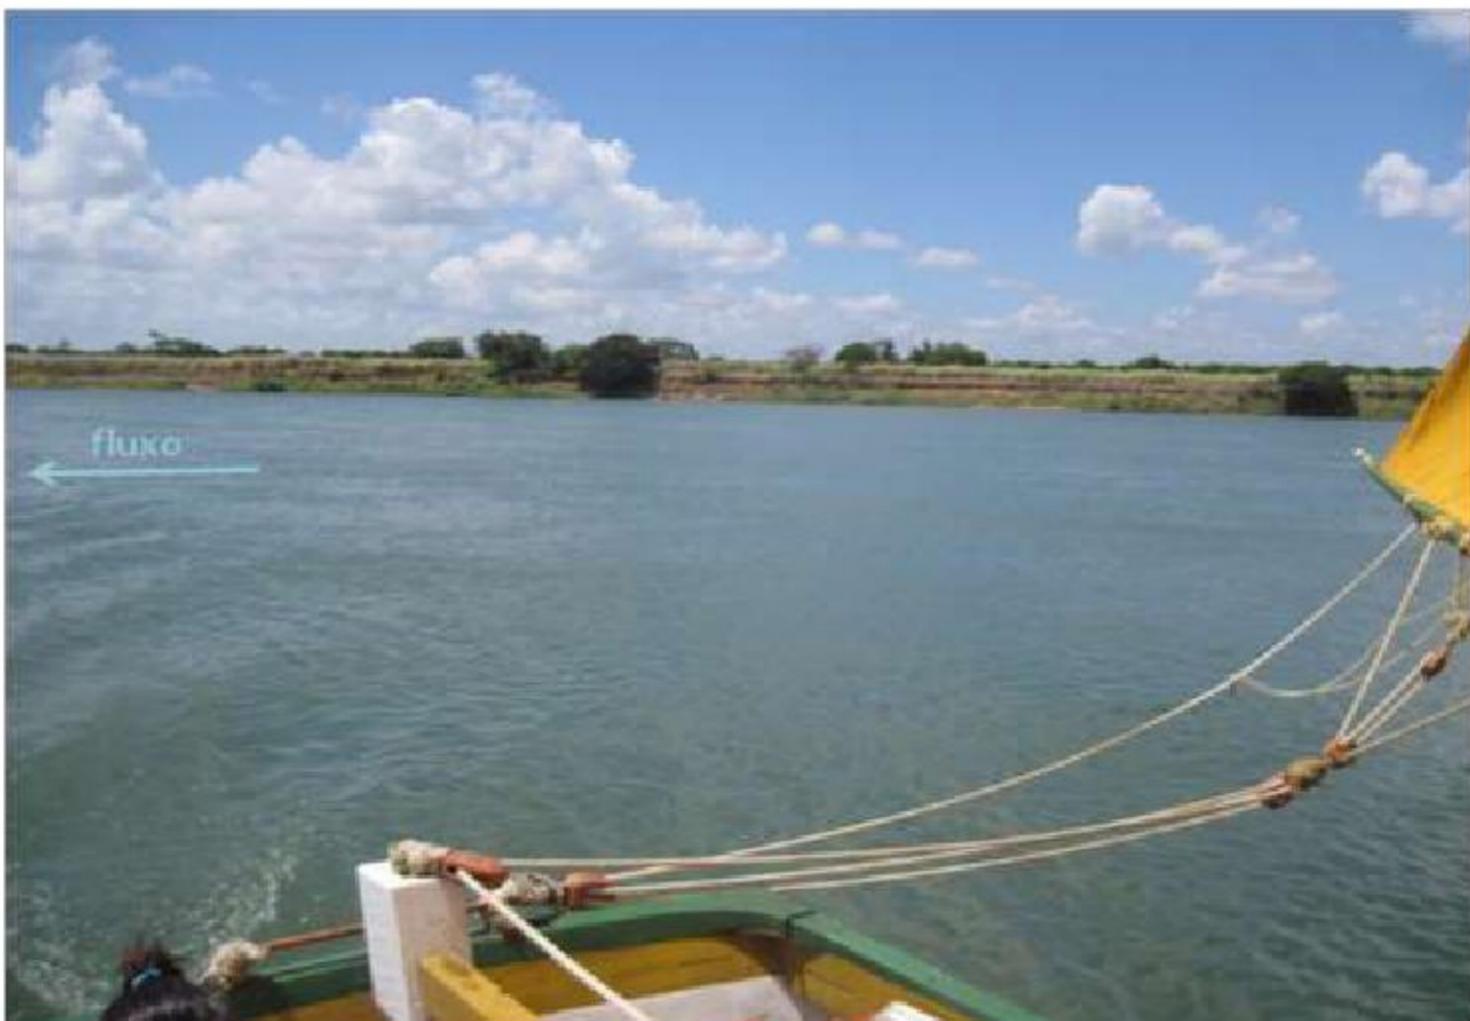
Foto 036 – A agressiva ocupação das margens pelos canaviais, tranquila, impune, não é privilégio de terras alagoanas. Logo a jusante da fazenda Jundiáí, a cana de açúcar vai até o último palmo de terra.

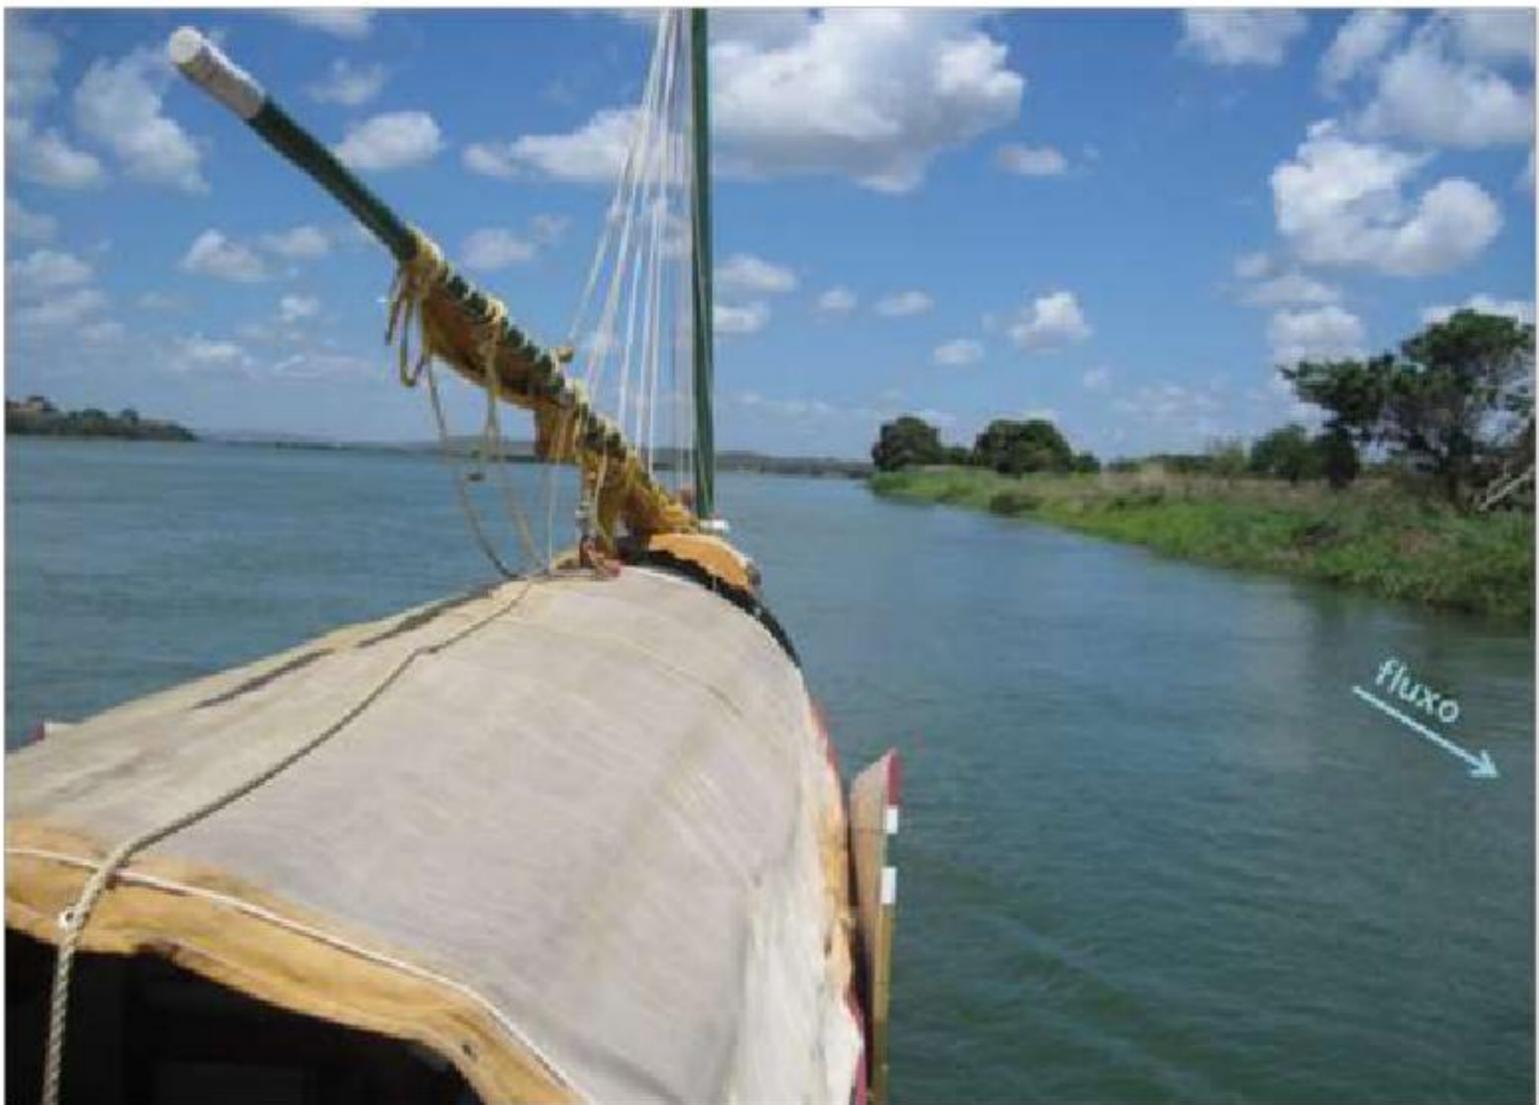
Foto 038

Foto 038-b – A jusante da Jundiaí, a única passagem é rompendo pela borda da principal croa-ilha no eixo central da calha do São Francisco.

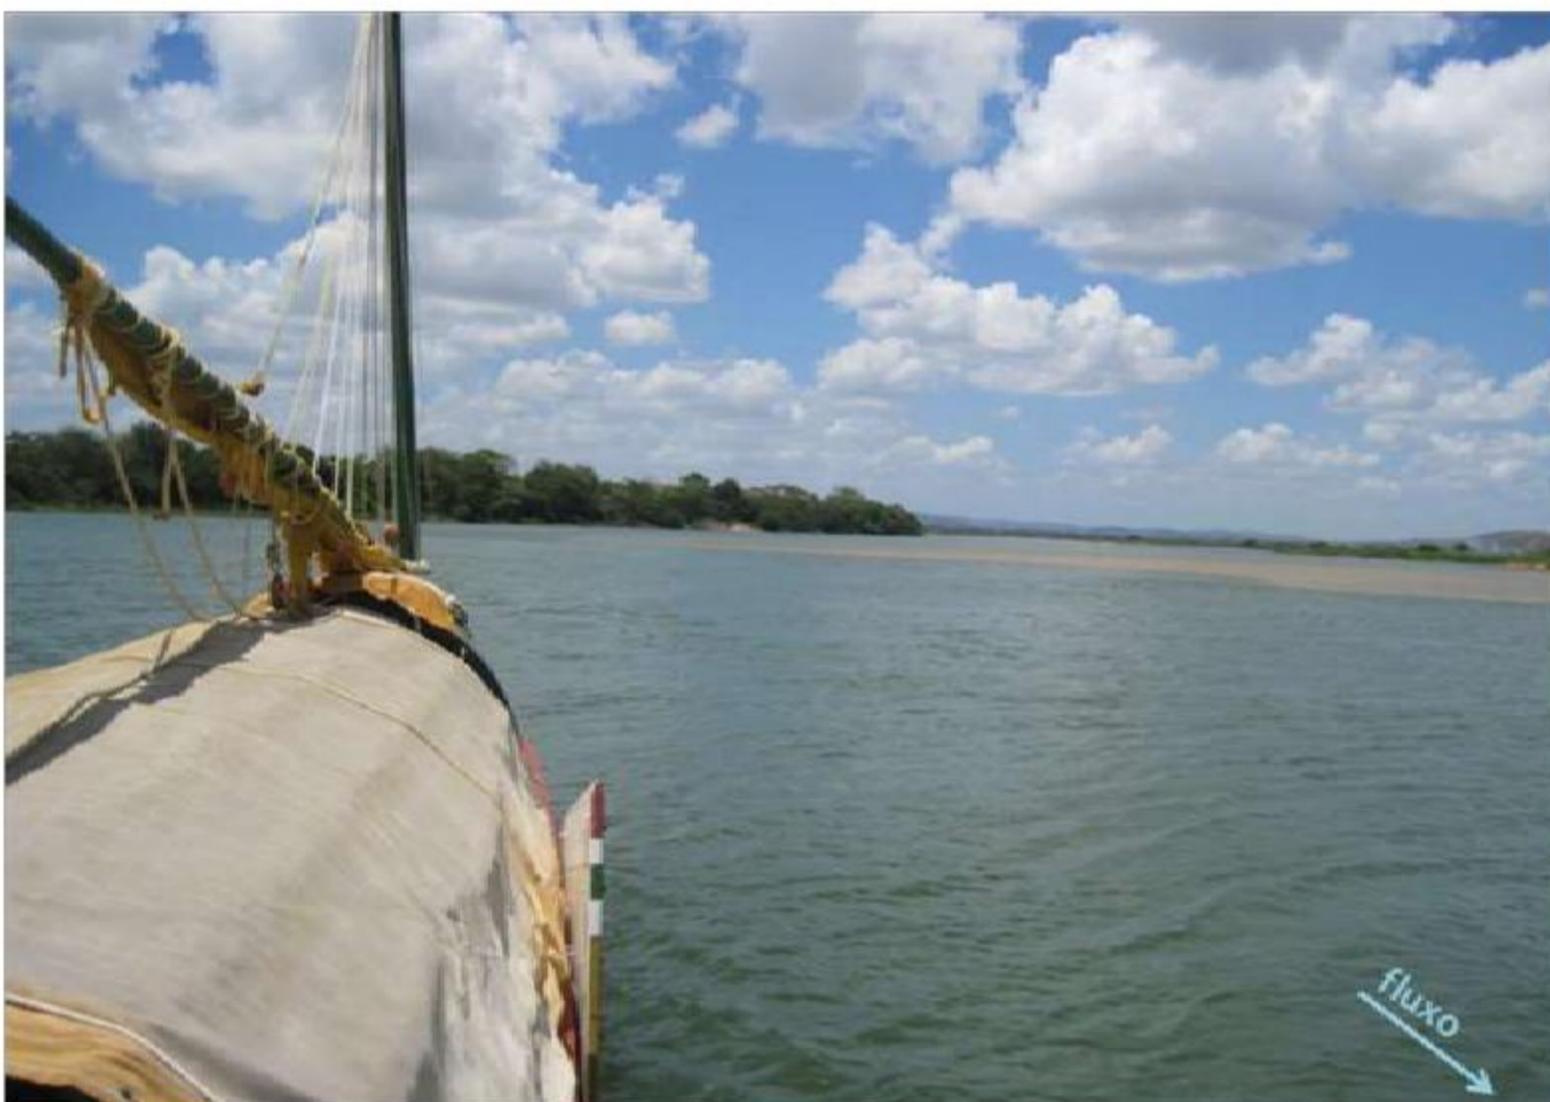
Foto 039

Foto 039-b - A partir da croa/ilha no eixo central da calha, o caminho possível é uma passagem menos rasa para a margem sul do São Francisco, a jusante da Jundiáí.
