**A NAVEGAÇÃO DE LONGO CURSO NO
TRECHO BAIXO DO RIO SÃO FRANCISCO EM
REGIME DE REDUÇÃO DE VAZÕES DE
DEFLUÊNCIA A PARTIR DE SOBRADINHO**

Brejo Grande 2014

© 2014 | **Canoa de Tolda – Sociedade Socioambiental do Baixo São Francisco**

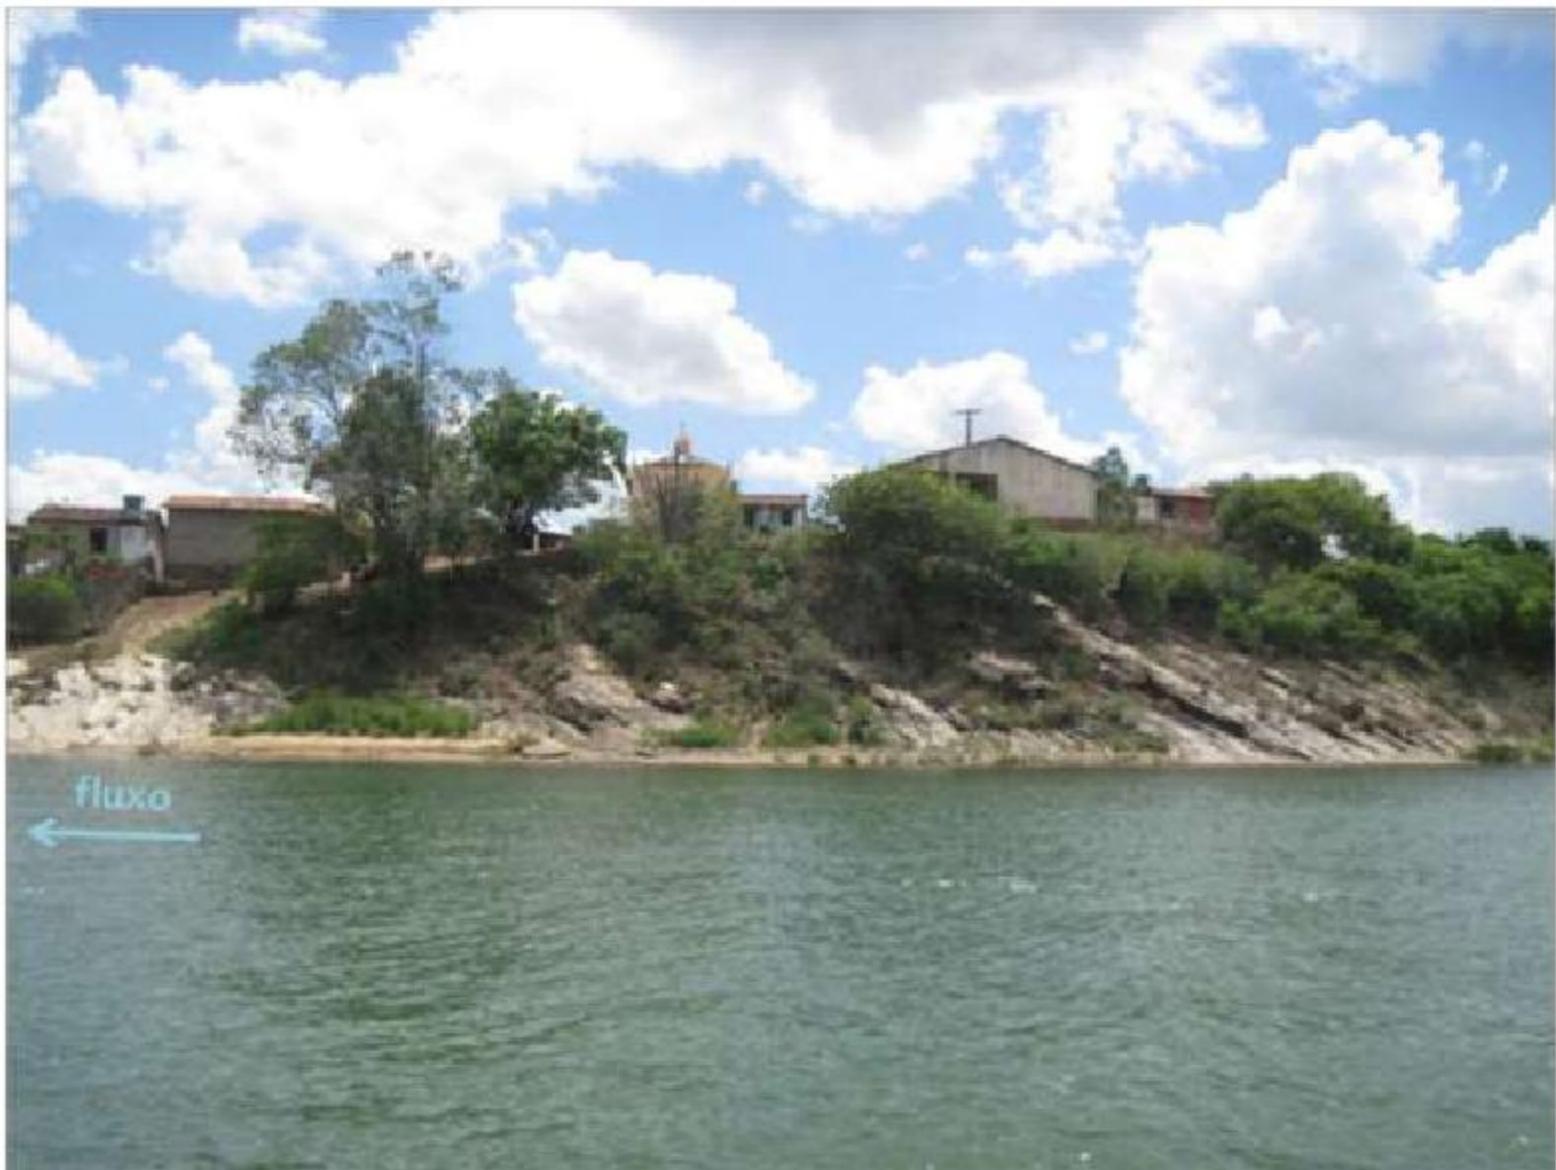
Foto 041 – Seguindo pelo canal sul, estreito, e a jusante da Jundiá , corre-se com dificuldade pelos povoados Crioulo e Cruzeiro, em SE.

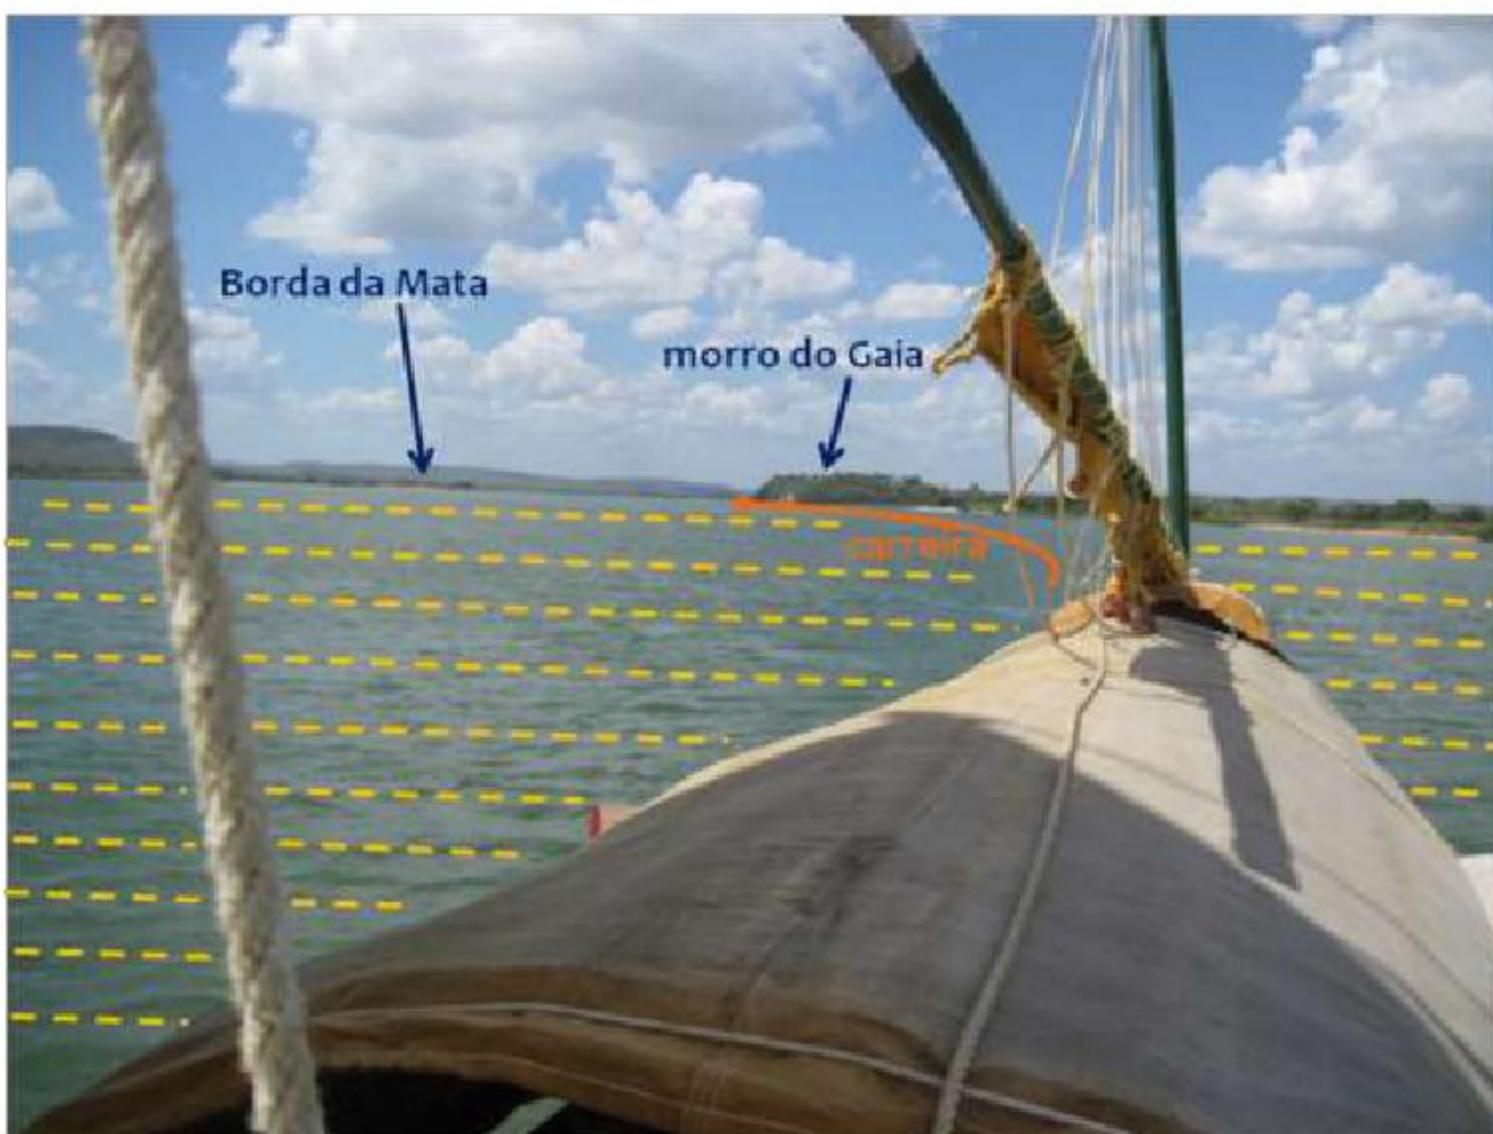
Foto 042-b - Para se demandar o morro do Gaia, navega-se pelo través do Amparo de São Francisco, em SE, em cujo través a navegação se dá por sobre os bancos de areia.

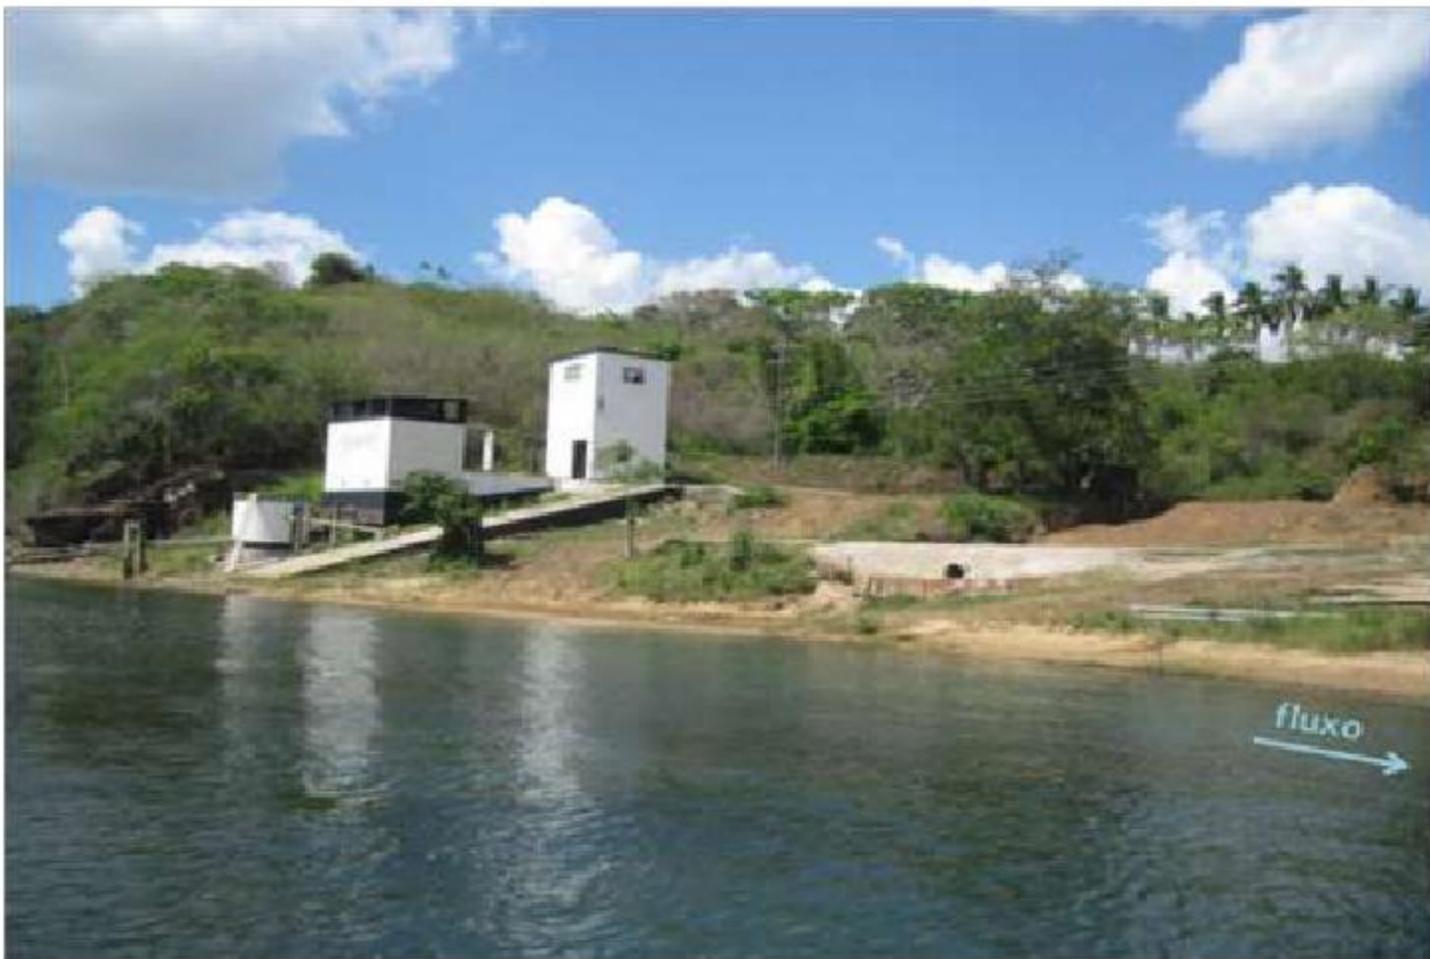
Foto 043 - Logo abaixo do morro do Gaia, onde há captação da CASAL, intervenções às margens do São Francisco, que não são exceção. Uso e ocupações das margens, Áreas de Preservação Permanente, em Alagoas ou Sergipe, desordenado, não são adequadamente fiscalizados.

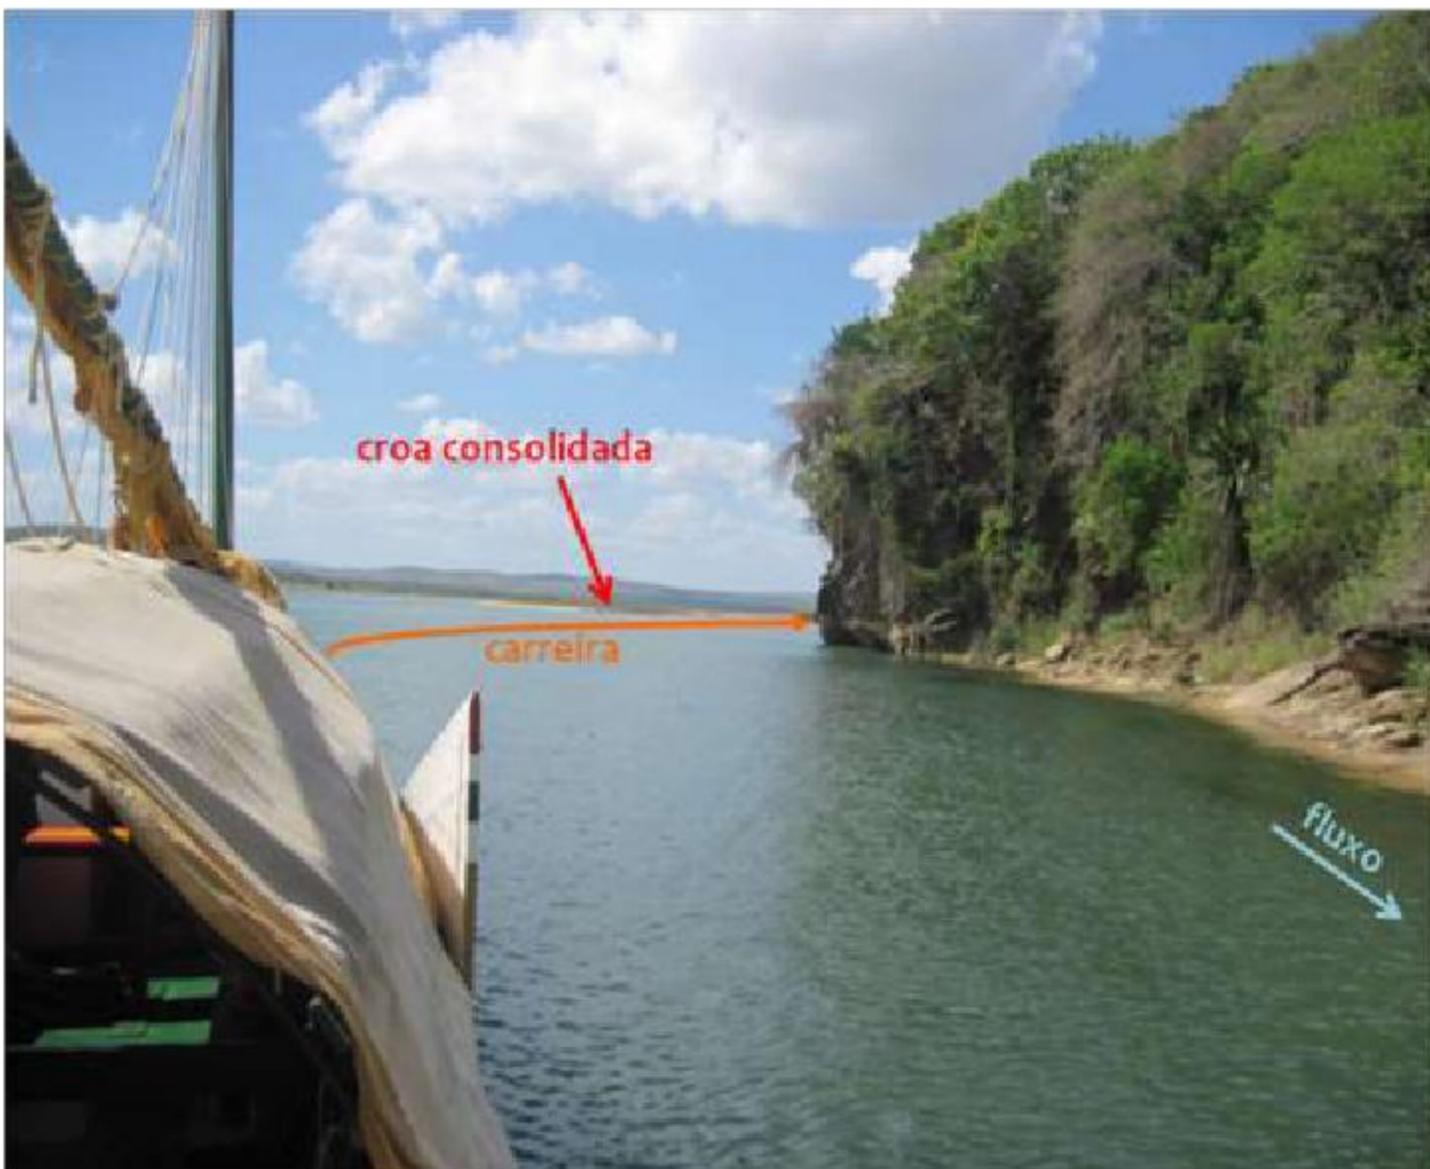
Foto 044 - A carreira possível, existente (até final de 2010) ao longo da margem norte, pelo morro do Gaia hoje é apenas uma lembrança do passado . Do eixo da calha para a banda do norte, o assoreamento é lei.

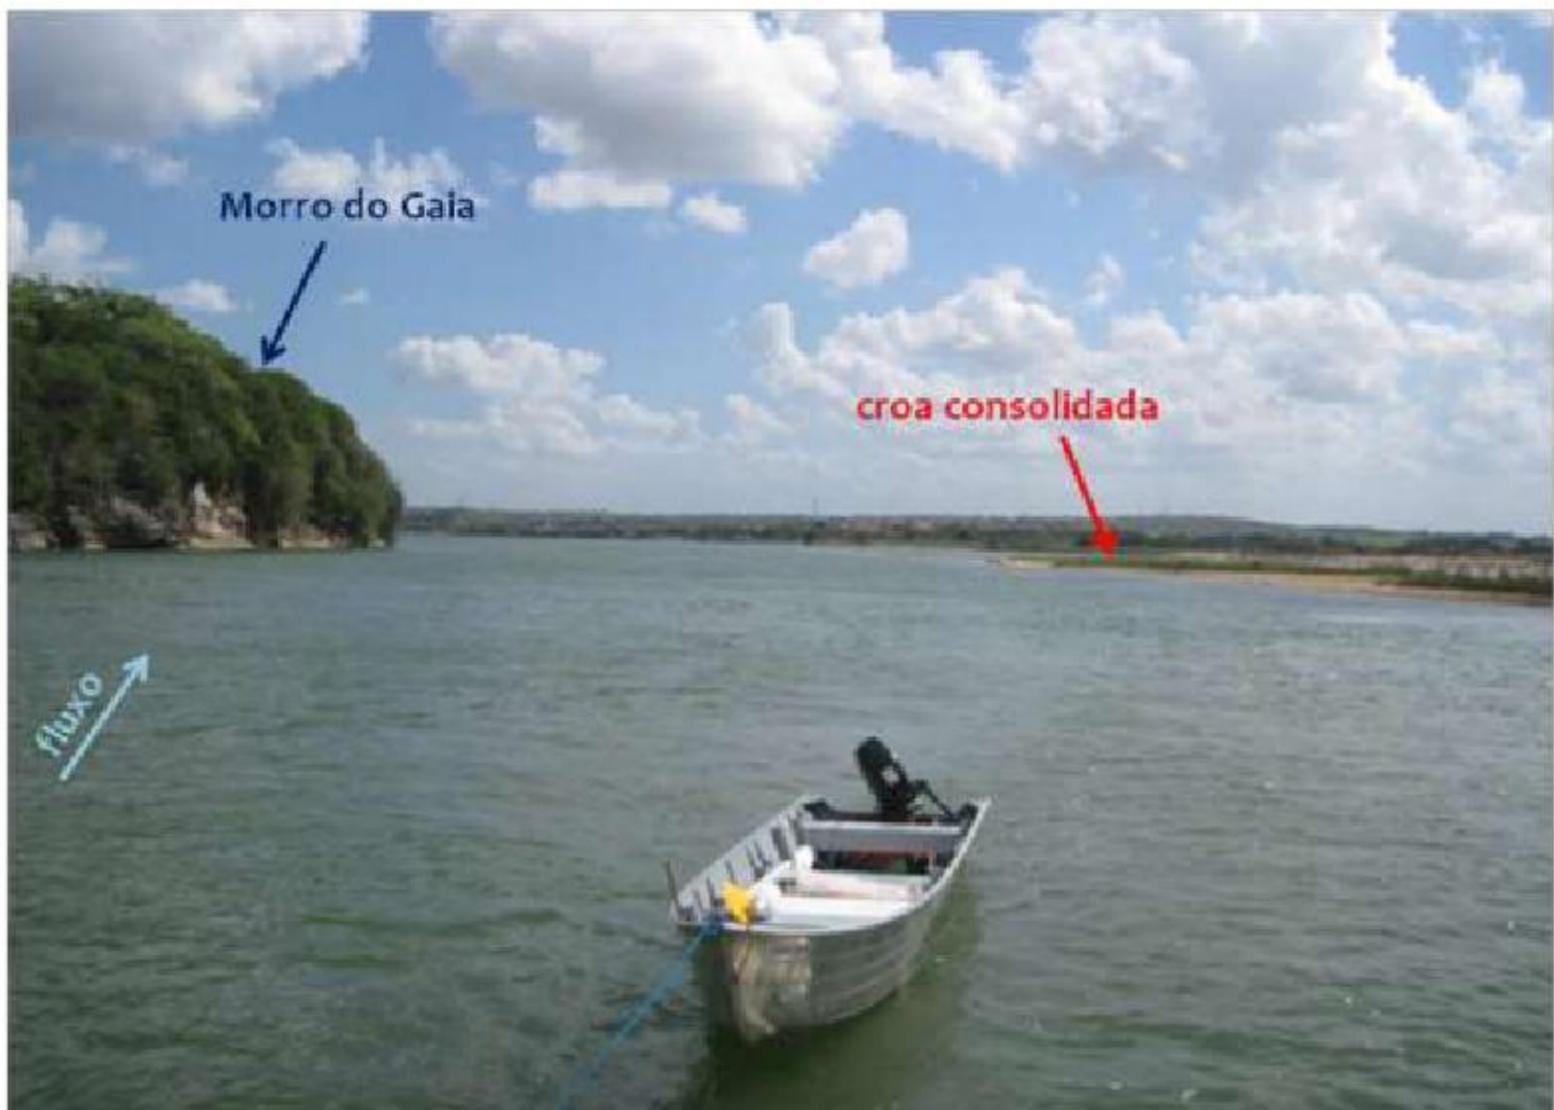
Foto 045 – Mesmo junto ao paredão do morro do Gaia, as profundidades se verificam muito reduzidas.

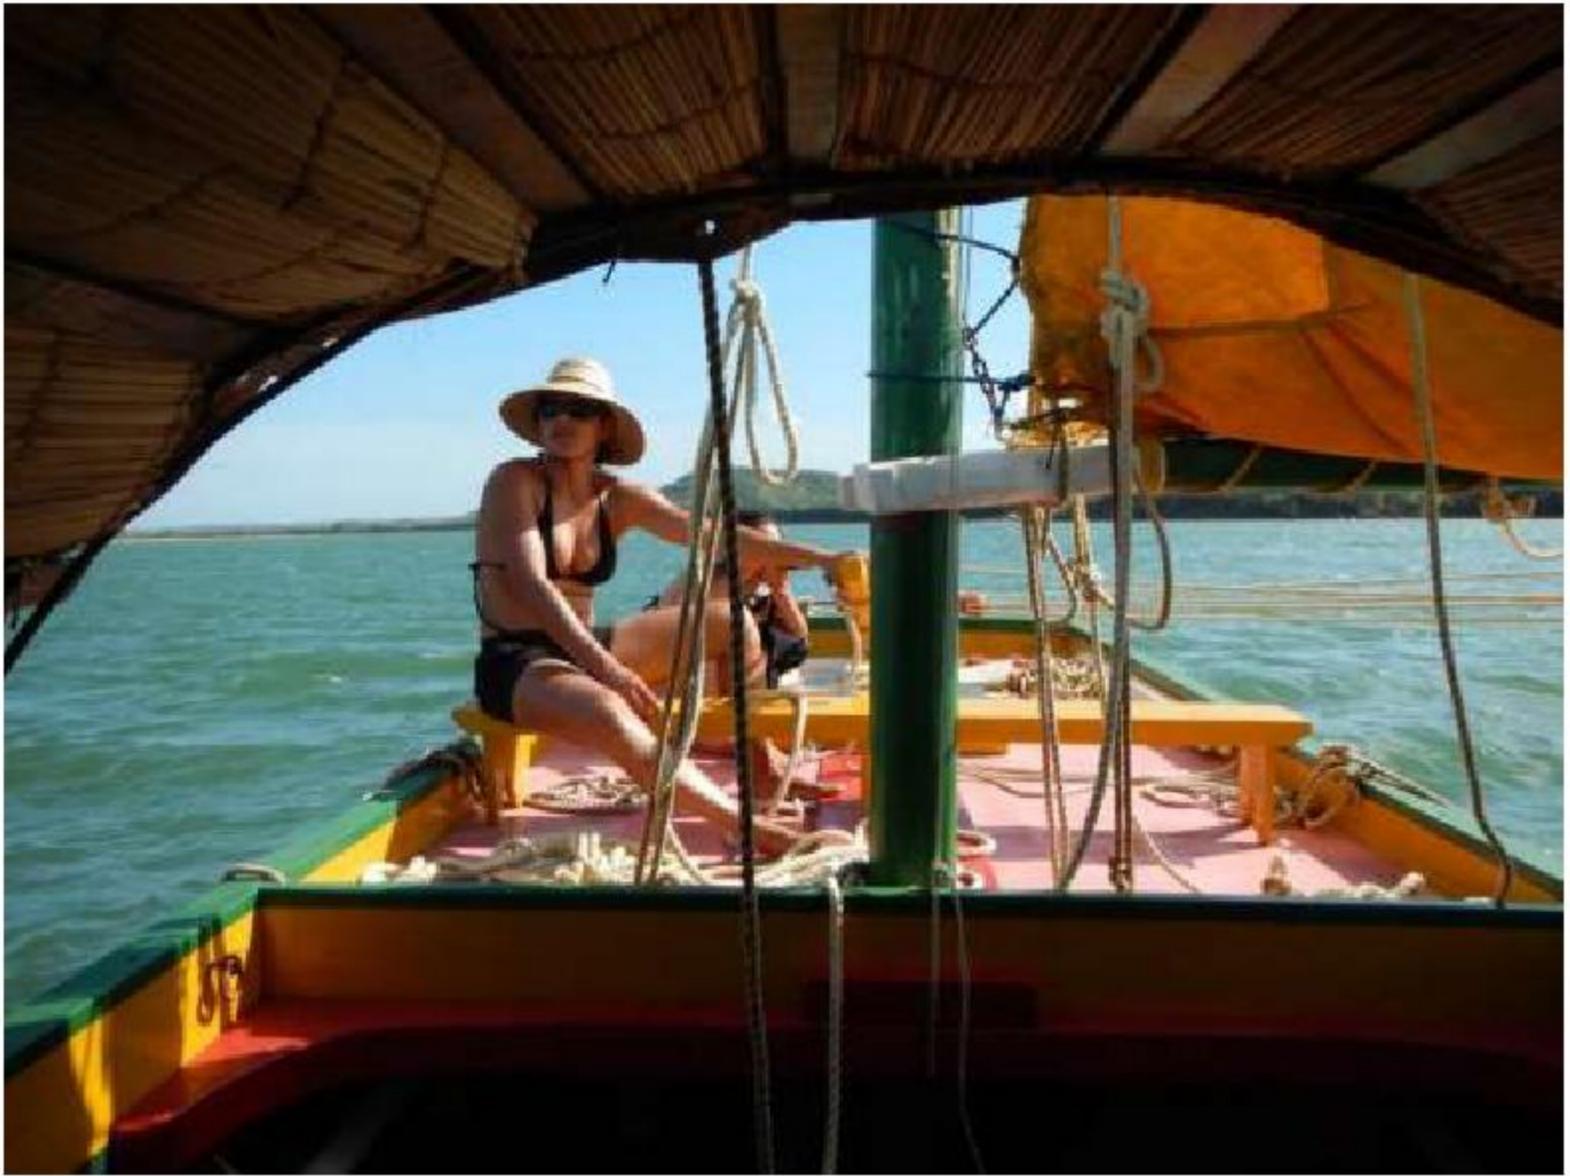
Foto 047 – Após a estreita passagem (o que restou) entre o pé da croa da Lagoa Comprida e a Borda da Mata, a carreira melhor é pelo sul, correndo pelas Aningas e Pedro Chaves, em Nossa Senhora De Lourdes, SE.

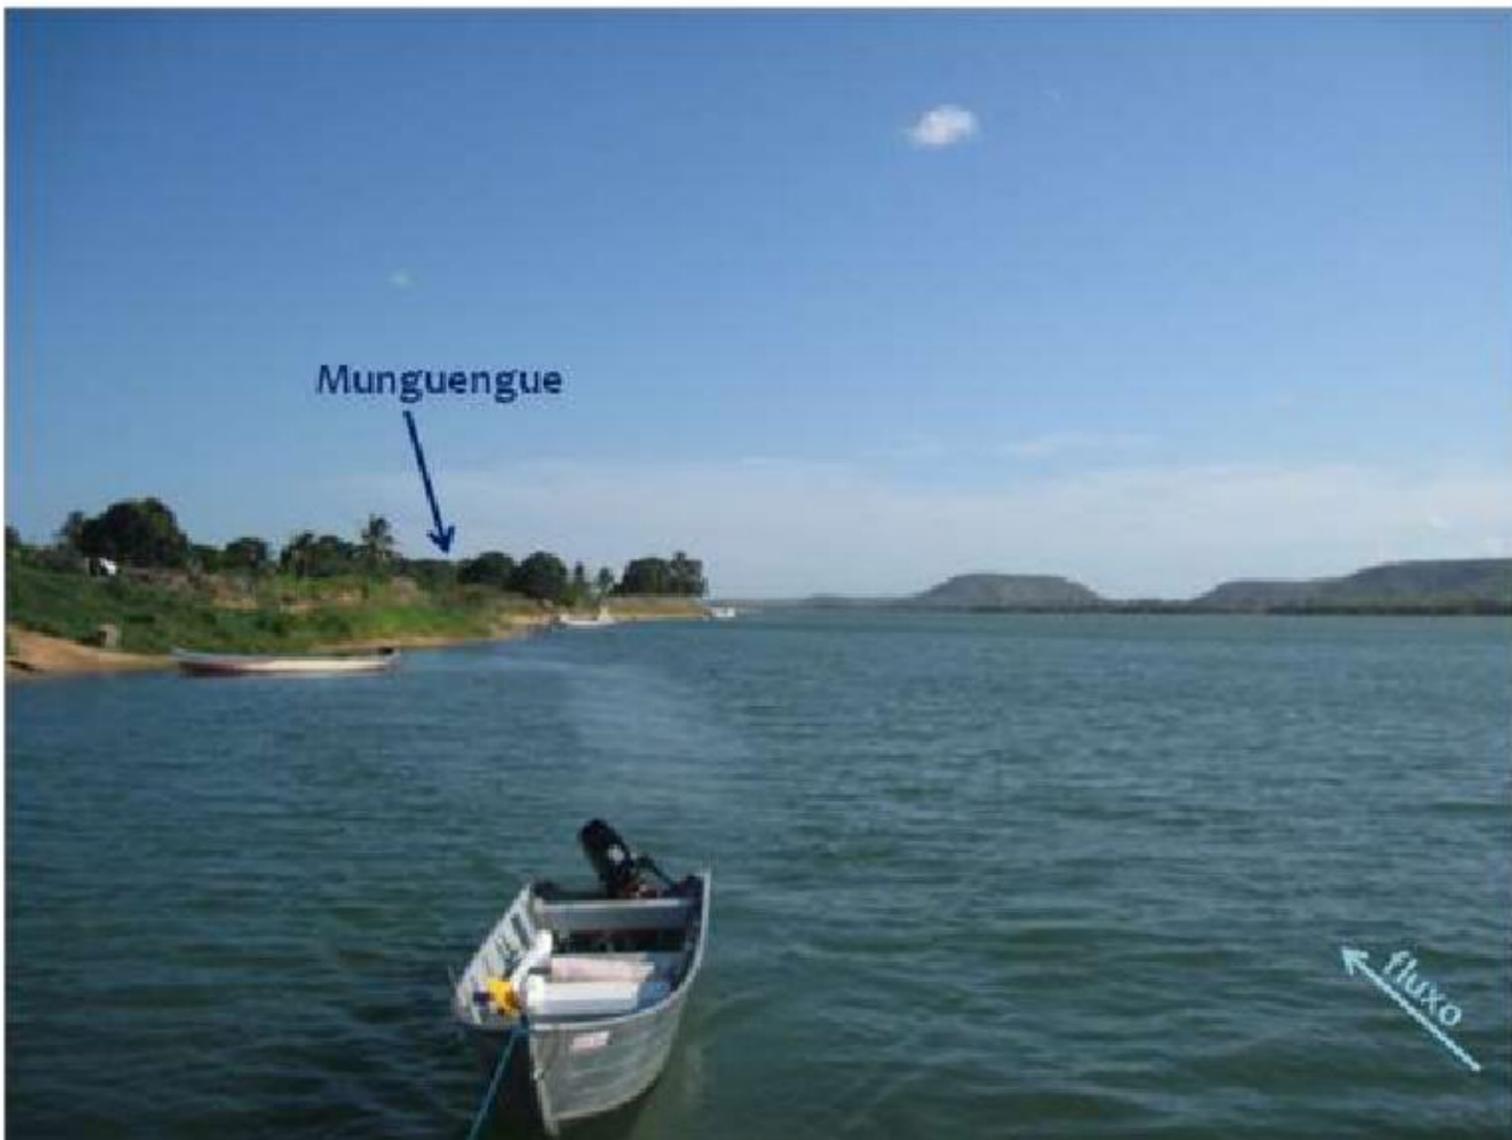
Foto 049 – A erosão no Munguengue e o assoreamento a montante, indo até o Uricuri, são de grande magnitude. Com a fixação das croas pela vegetação, as mesmas estão sendo ocupadas.

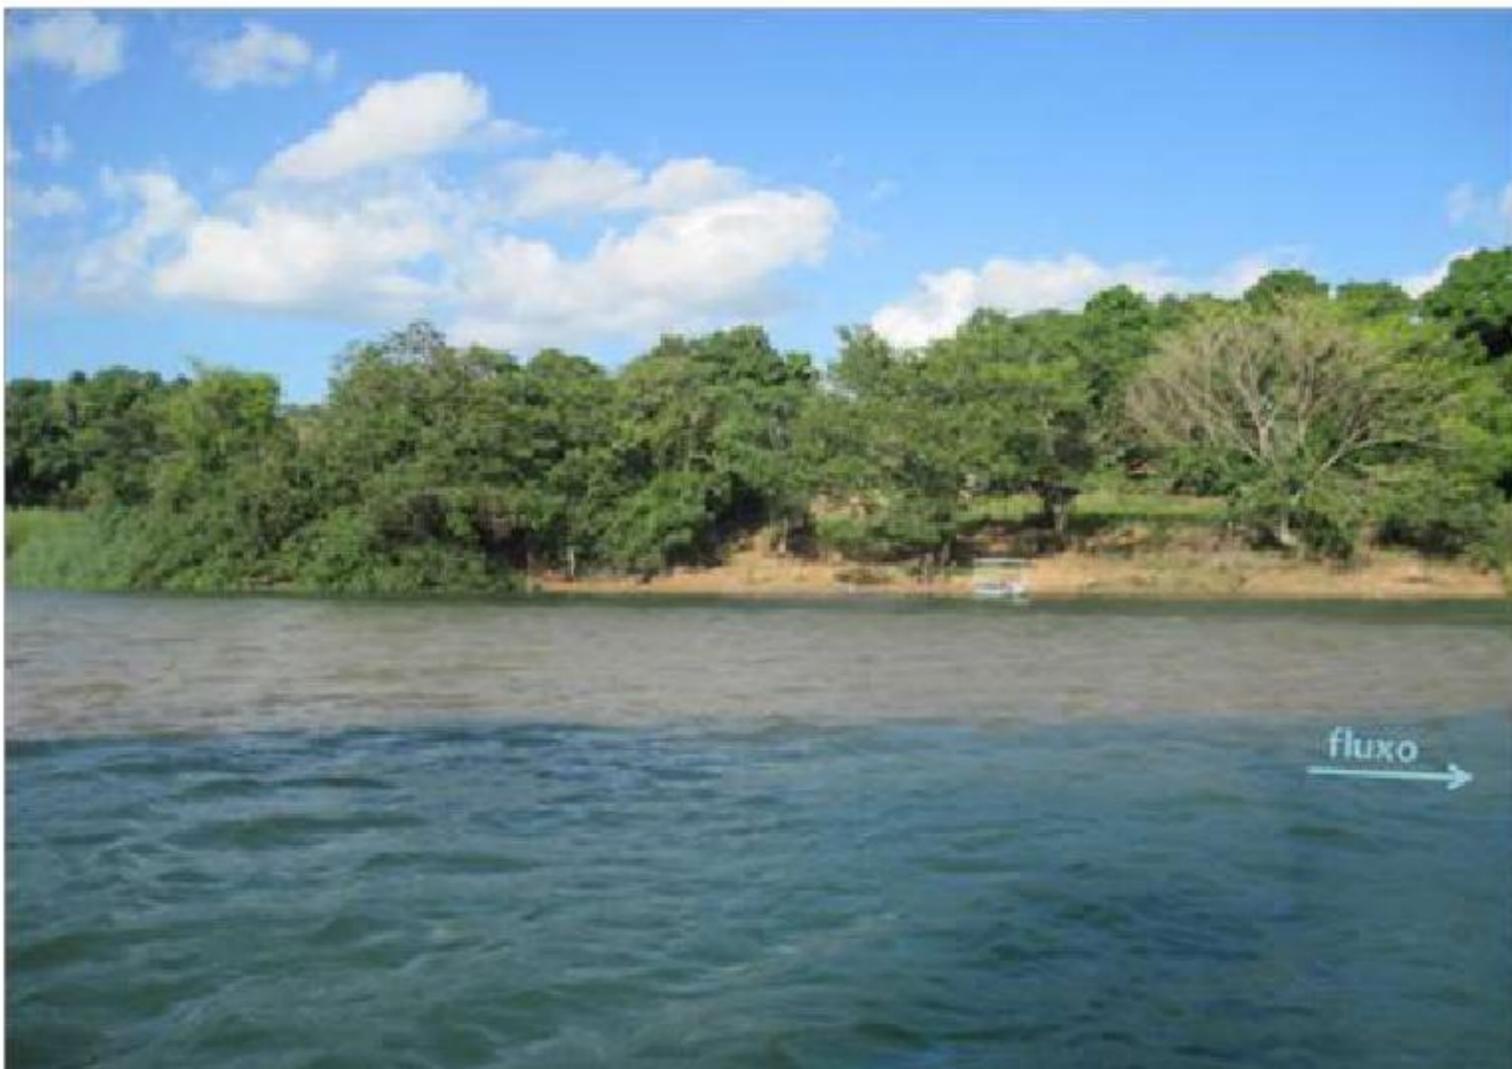
Foto 050 – O impensável: no Uricuri, a montante do Munguengue, AL, não há mais passagem adequada. A canoa Luzitânia rompeu por sobre as croas, o casco arrastando no lodo e na areia.

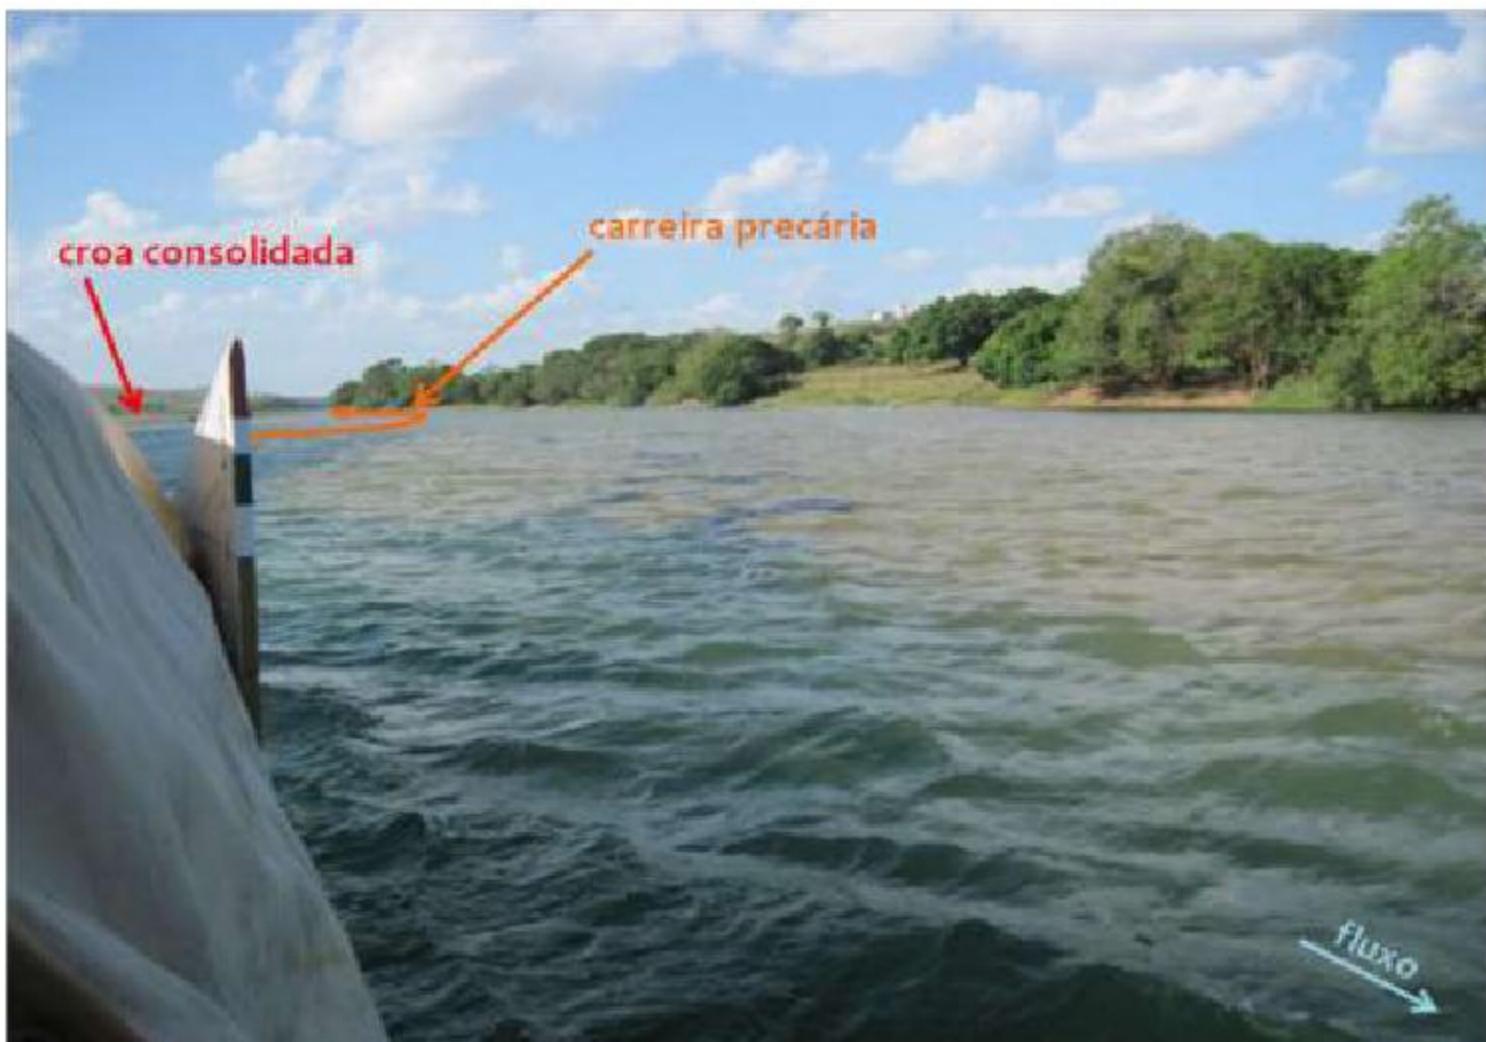
Foto 051 – Com o crescimento da flora aquática, e permanecendo um regime inadequado de operações de barragens, dentro de pouco tempo este local poderá se transformar em “terra firme”.

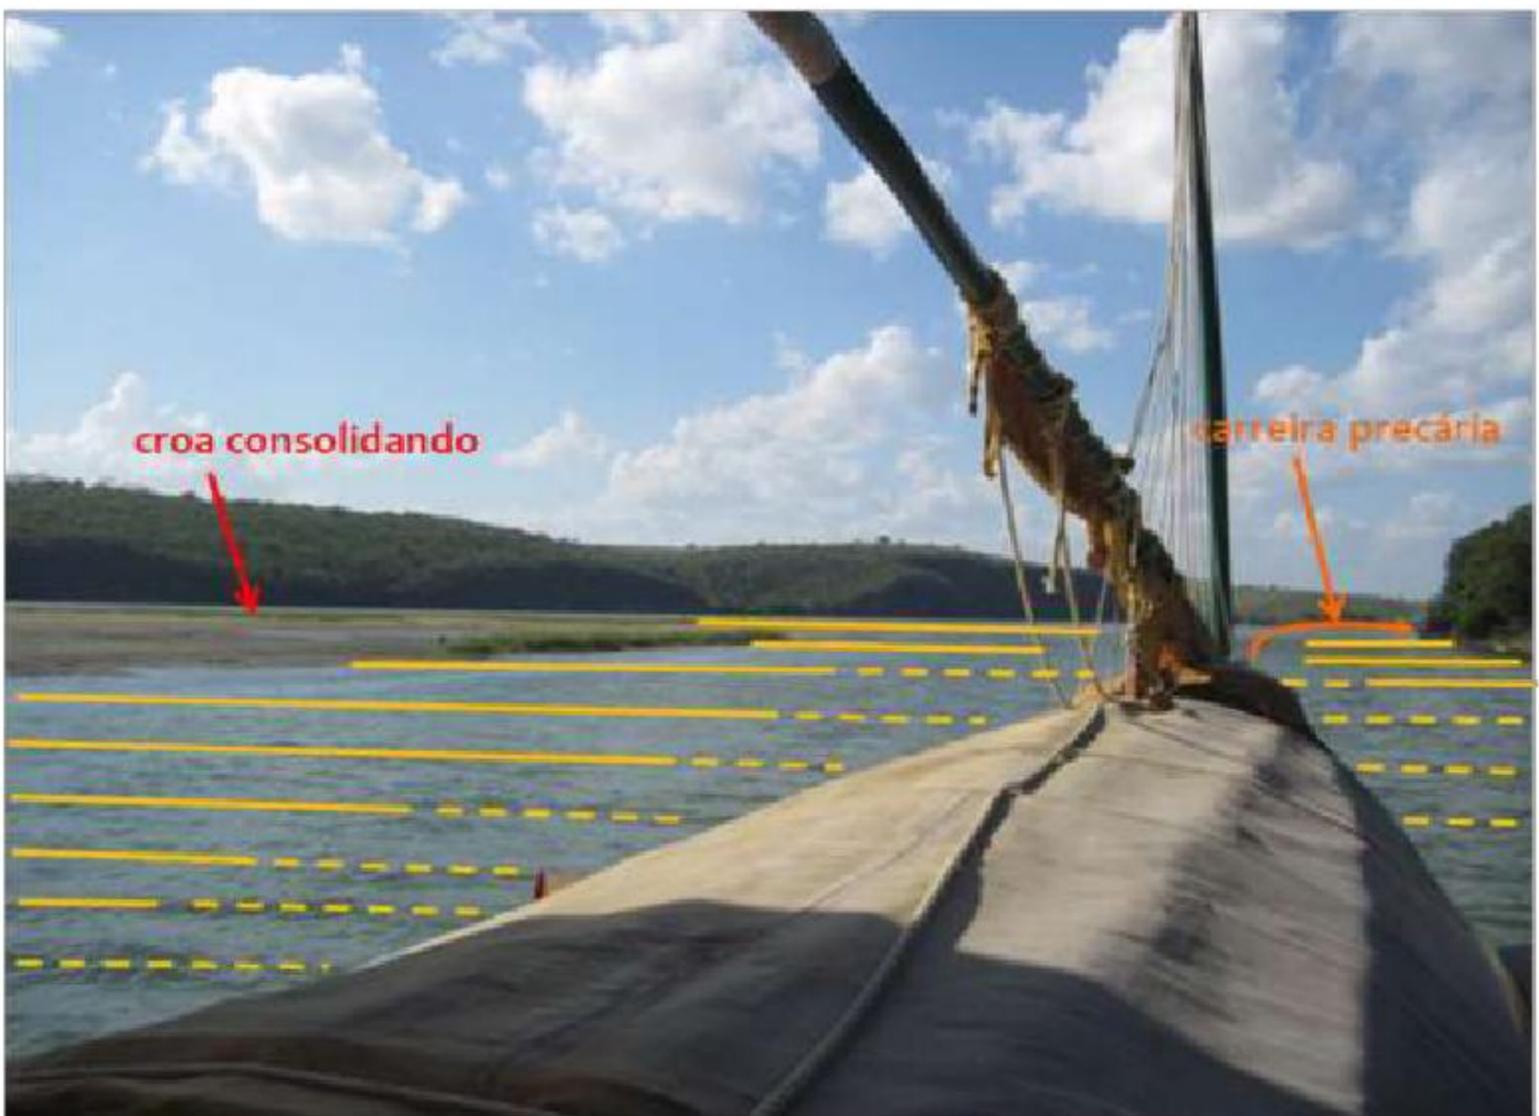
Foto 053-b – Sem vazões incrementadas para a “limpeza” e manutenção do canal fluvial, dentre outras atribuições – como as cheias do ciclo natural do rio, o futuro do Baixo é preocupante.

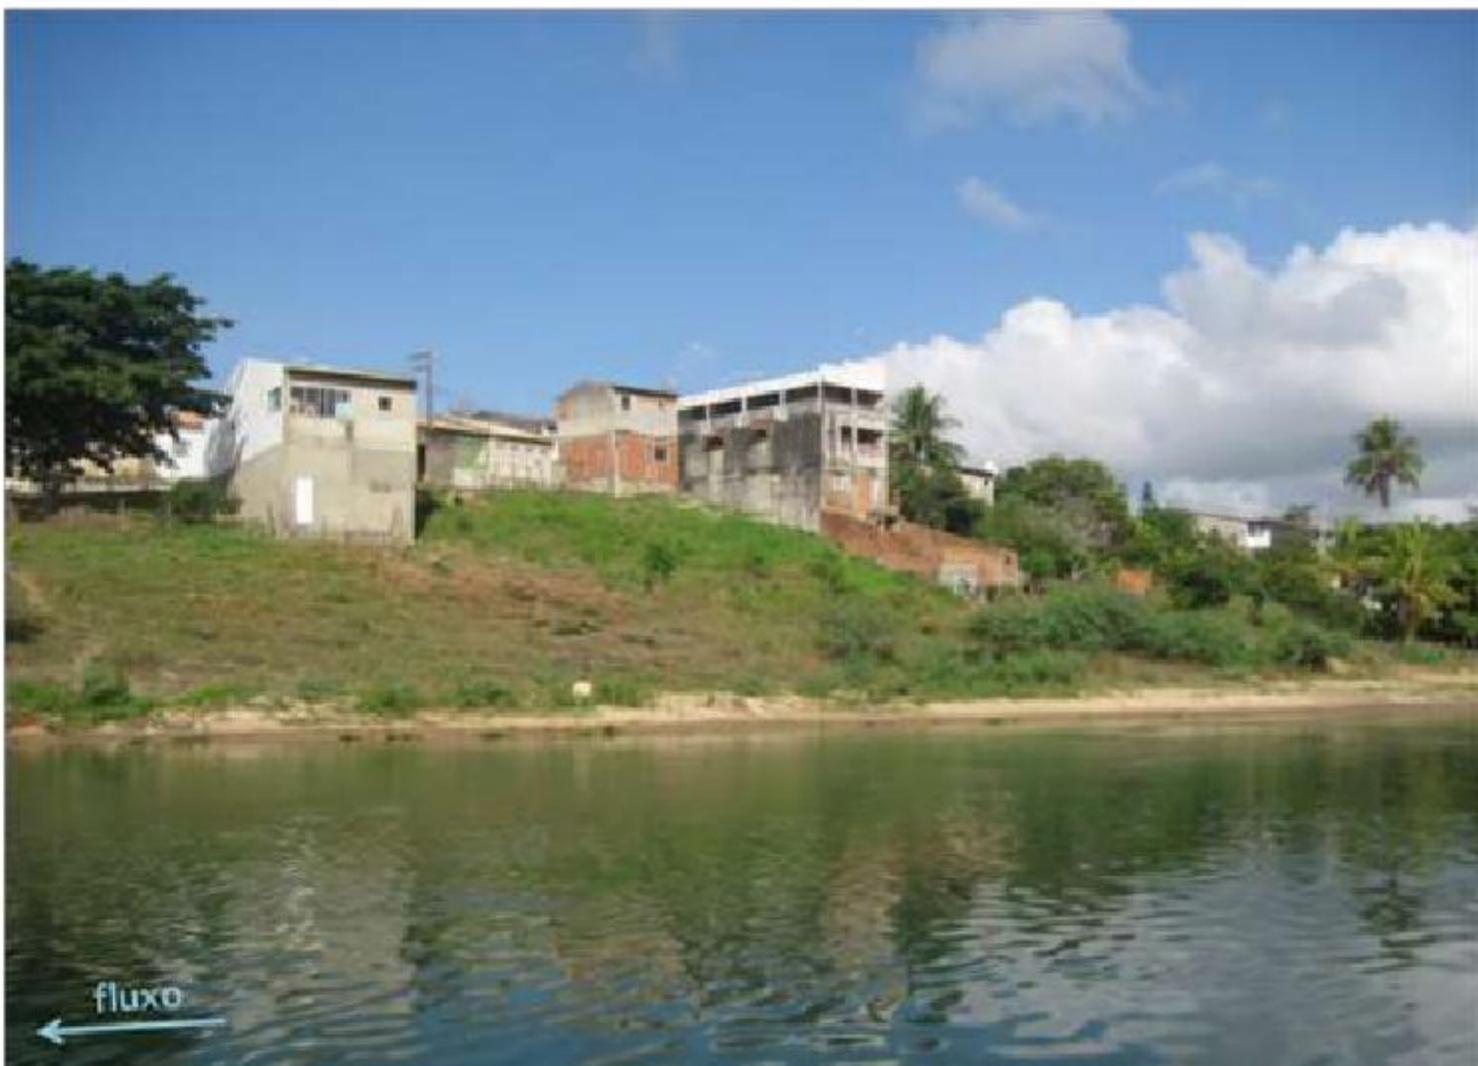
Foto 060 – Com a quebra do ciclo natural, sem as cheias, as pessoas vão “descendo”, “esticando” suas ocupações ao longo de ambas as margens para dentro do rio. Aqui, construções na Lagoa Funda, SE.

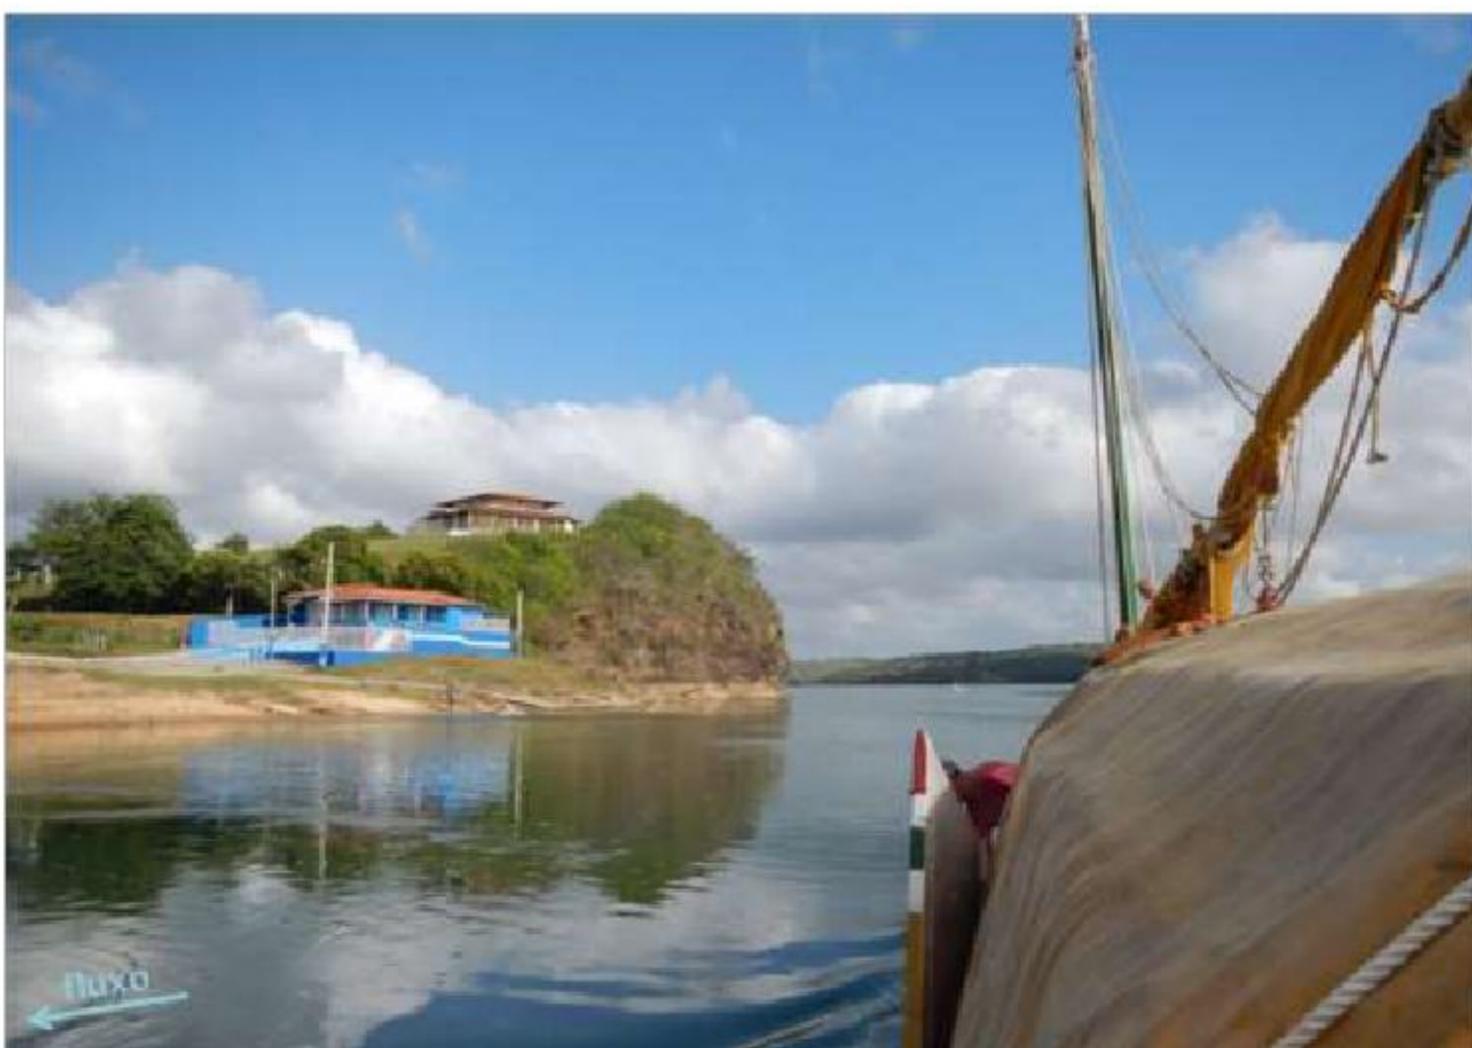
Foto 061 – No povoado Lagoa Funda, em Sergipe, construções inteiramente localizadas dentro da calha do rio, ainda que sem água, criando situação de risco e do comprometimento de discussões e negociações de vazões ambientais.

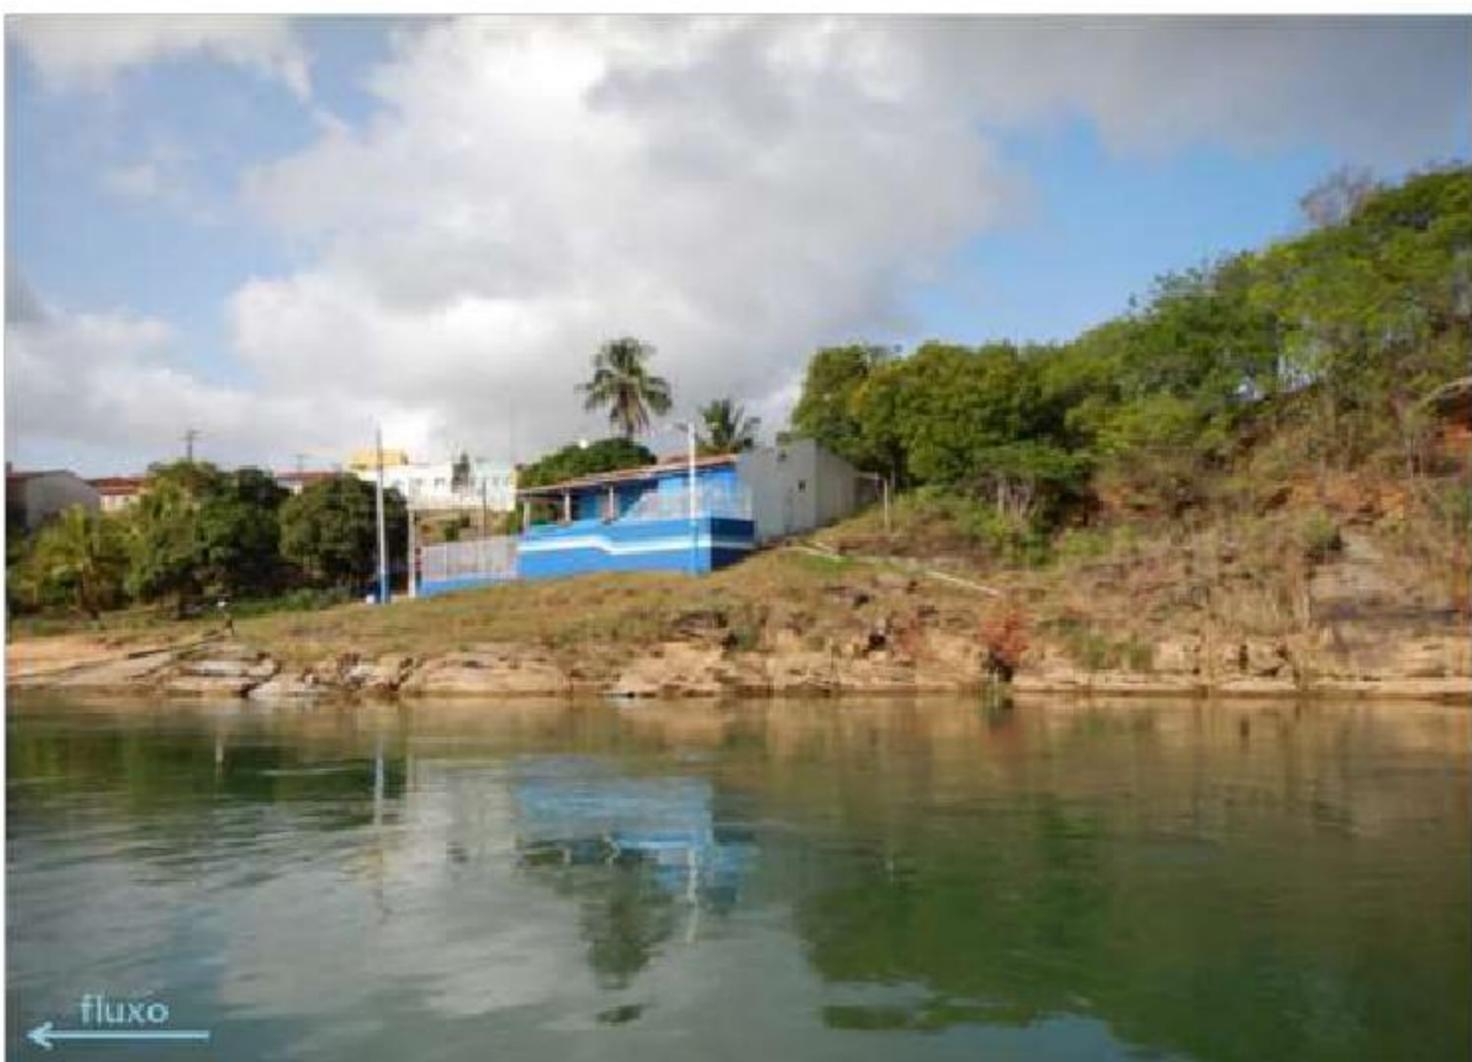
Foto 062 – Além da ocupação, o lançamento de efluentes diretamente dentro do rio. Sem fiscalização e o fazer valer as leis específicas, o Baixo segue sem a adequada gestão do uso do território.
