**A NAVEGAÇÃO DE LONGO CURSO NO
TRECHO BAIXO DO RIO SÃO FRANCISCO EM
REGIME DE REDUÇÃO DE VAZÕES DE
DEFLUÊNCIA A PARTIR DE SOBRADINHO**

Brejo Grande 2014

© 2014 | **Canoa de Tolda – Sociedade Socioambiental do Baixo São Francisco**

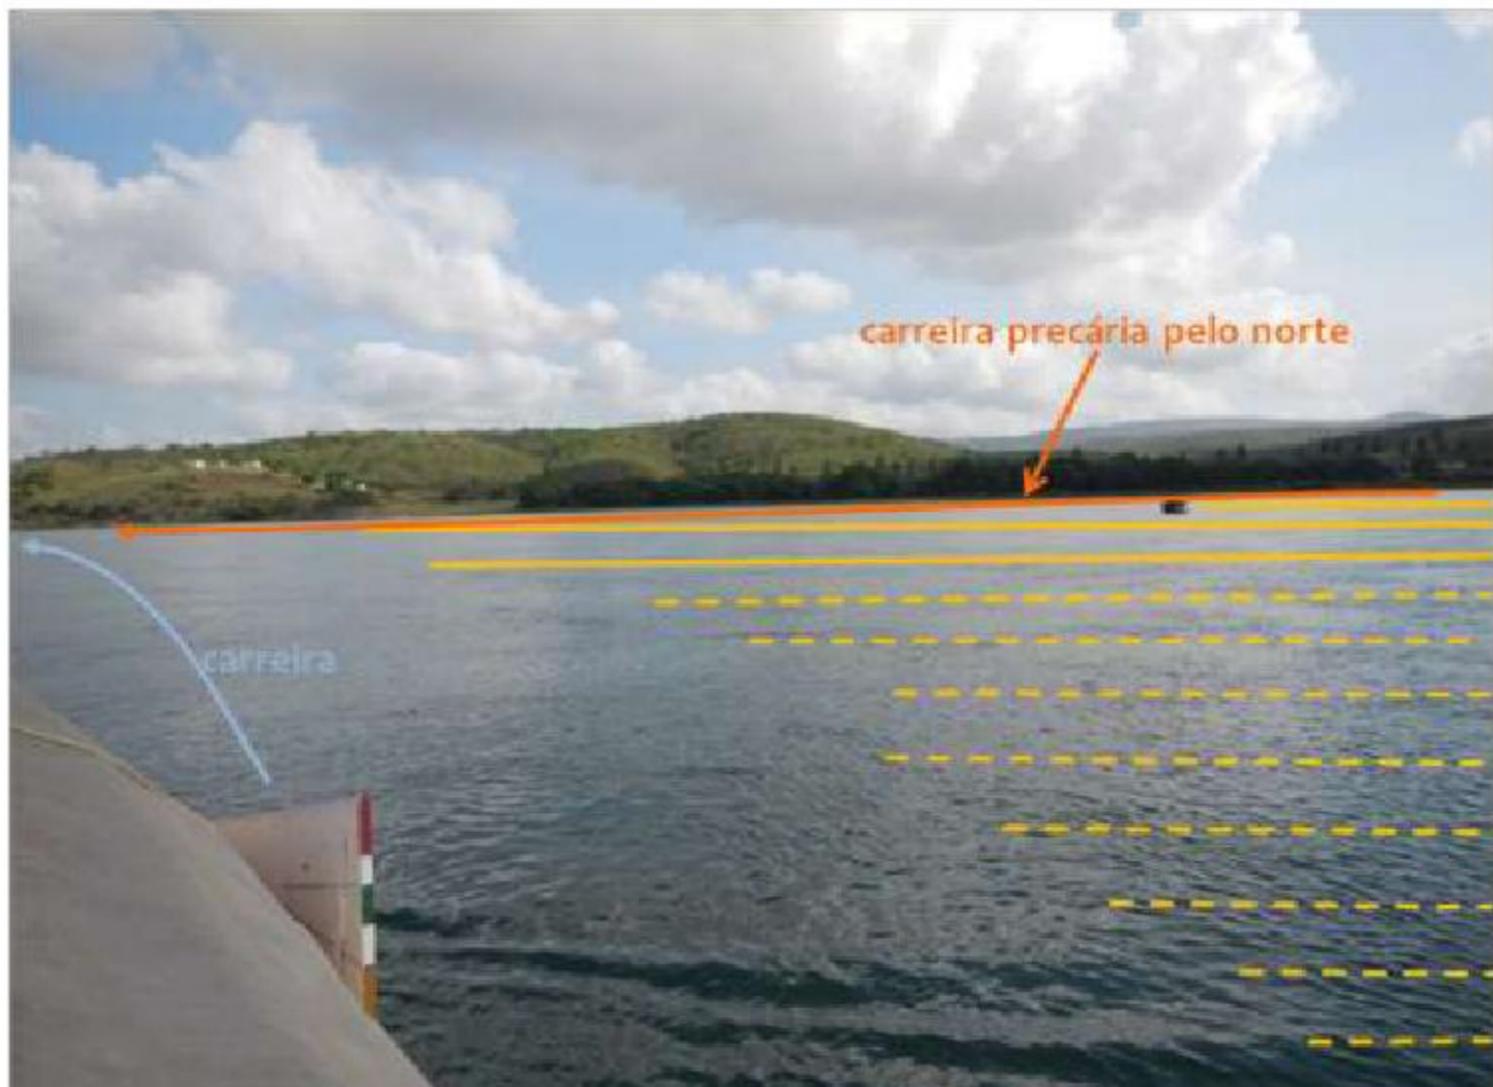
Foto 065-b - Na travessia para o Cuscuz, na margem alagoana, a situação do eixo da calha do rio, tomado pelos barramentos de areia, que vêm se agravando desde a redução de vazão de 2008.

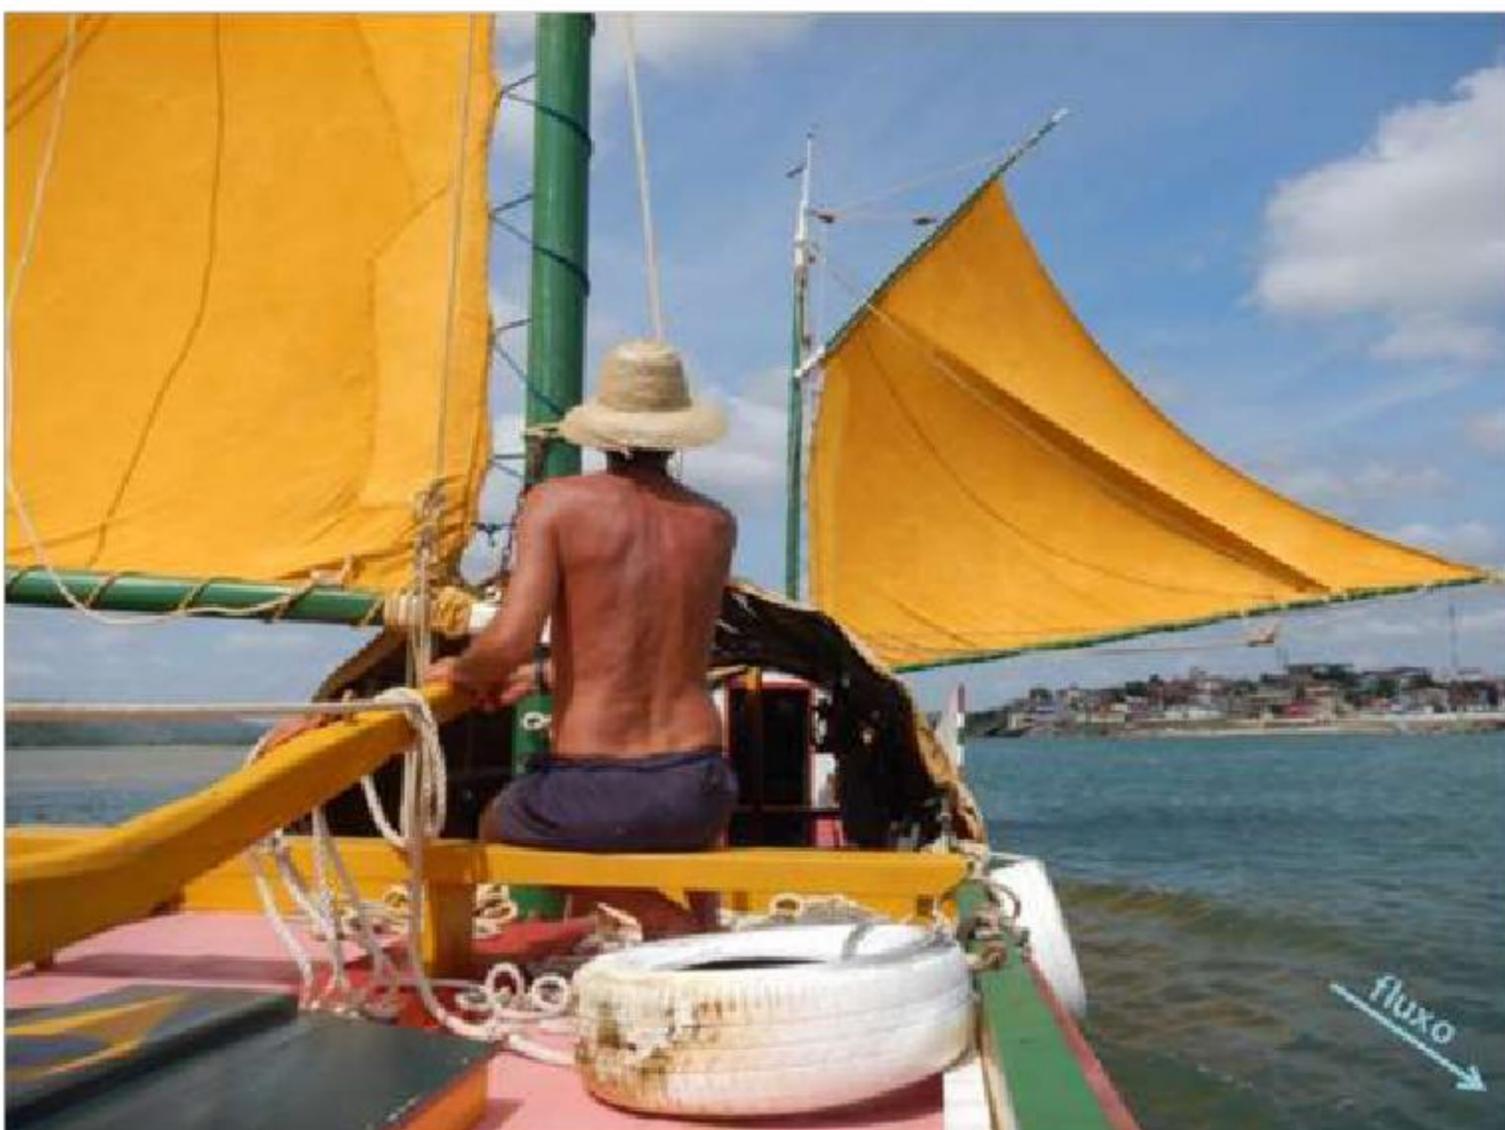
Foto 067 – A passagem por Traipu, para embarcações de porte médio e grande se resume a um estreito canal próximo à cidade e correndo até mais a montante, onde novas áreas de calado reduzido obrigam o retorno ao eixo do rio.

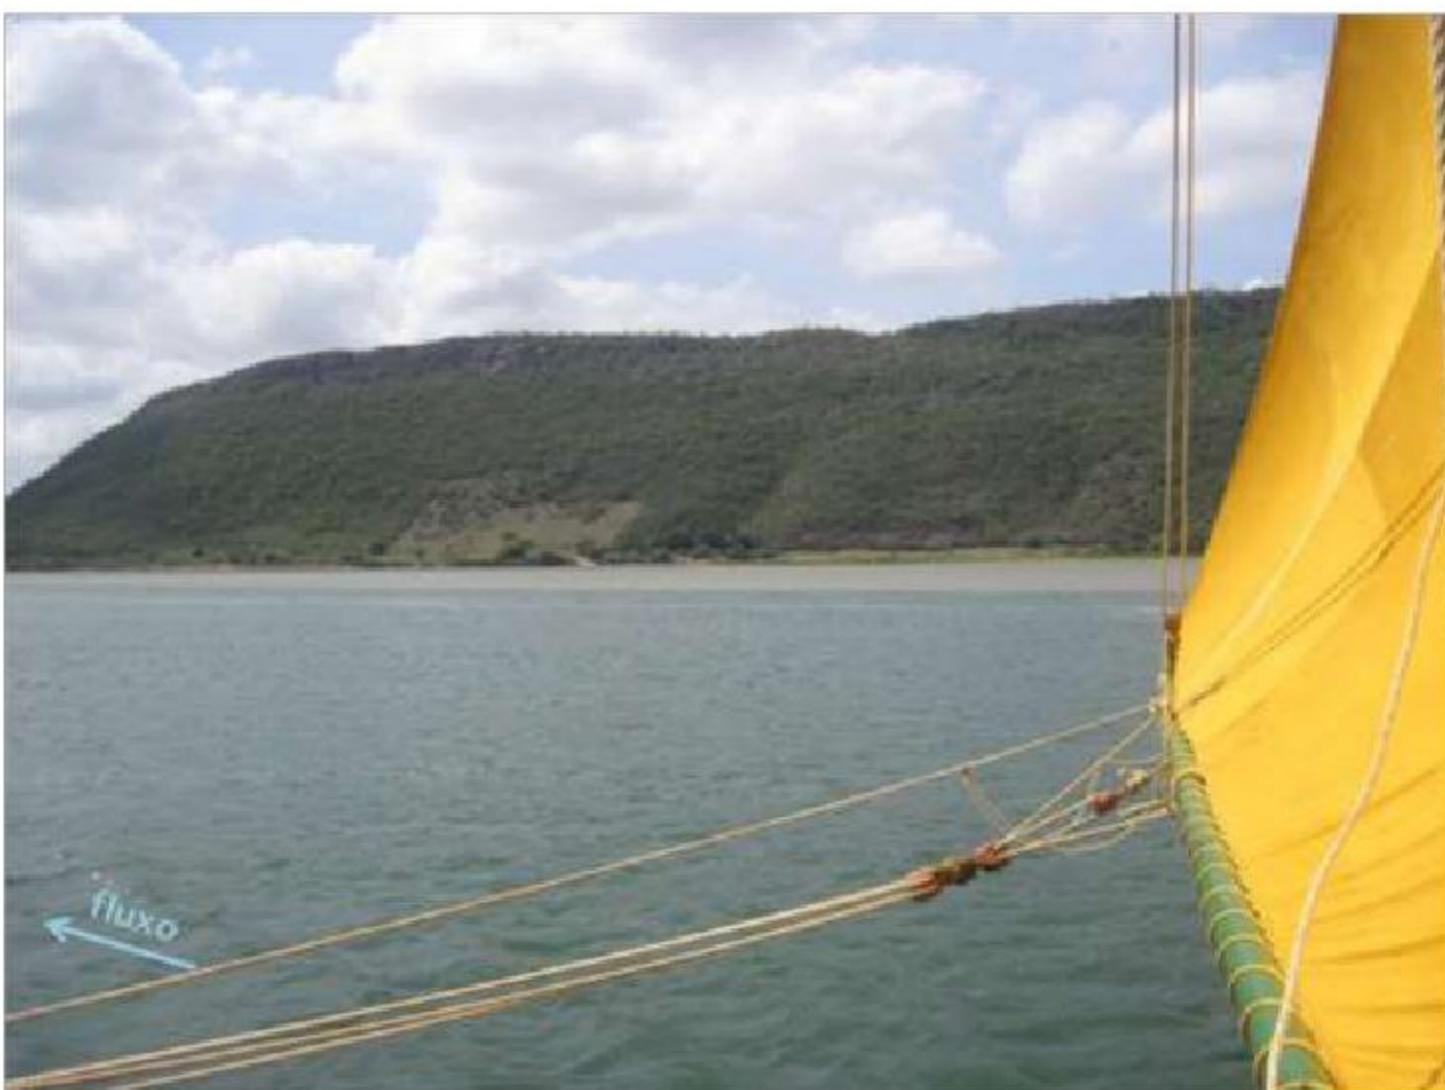
Foto 068 - A Tabanga. Acidente geográfico mítico desde os primórdios das navegações que simbolizava um dos pontos mais difíceis na carreira para o sertão. Naufrágios de canoas, chatas e outras embarcações foram freqüentes.

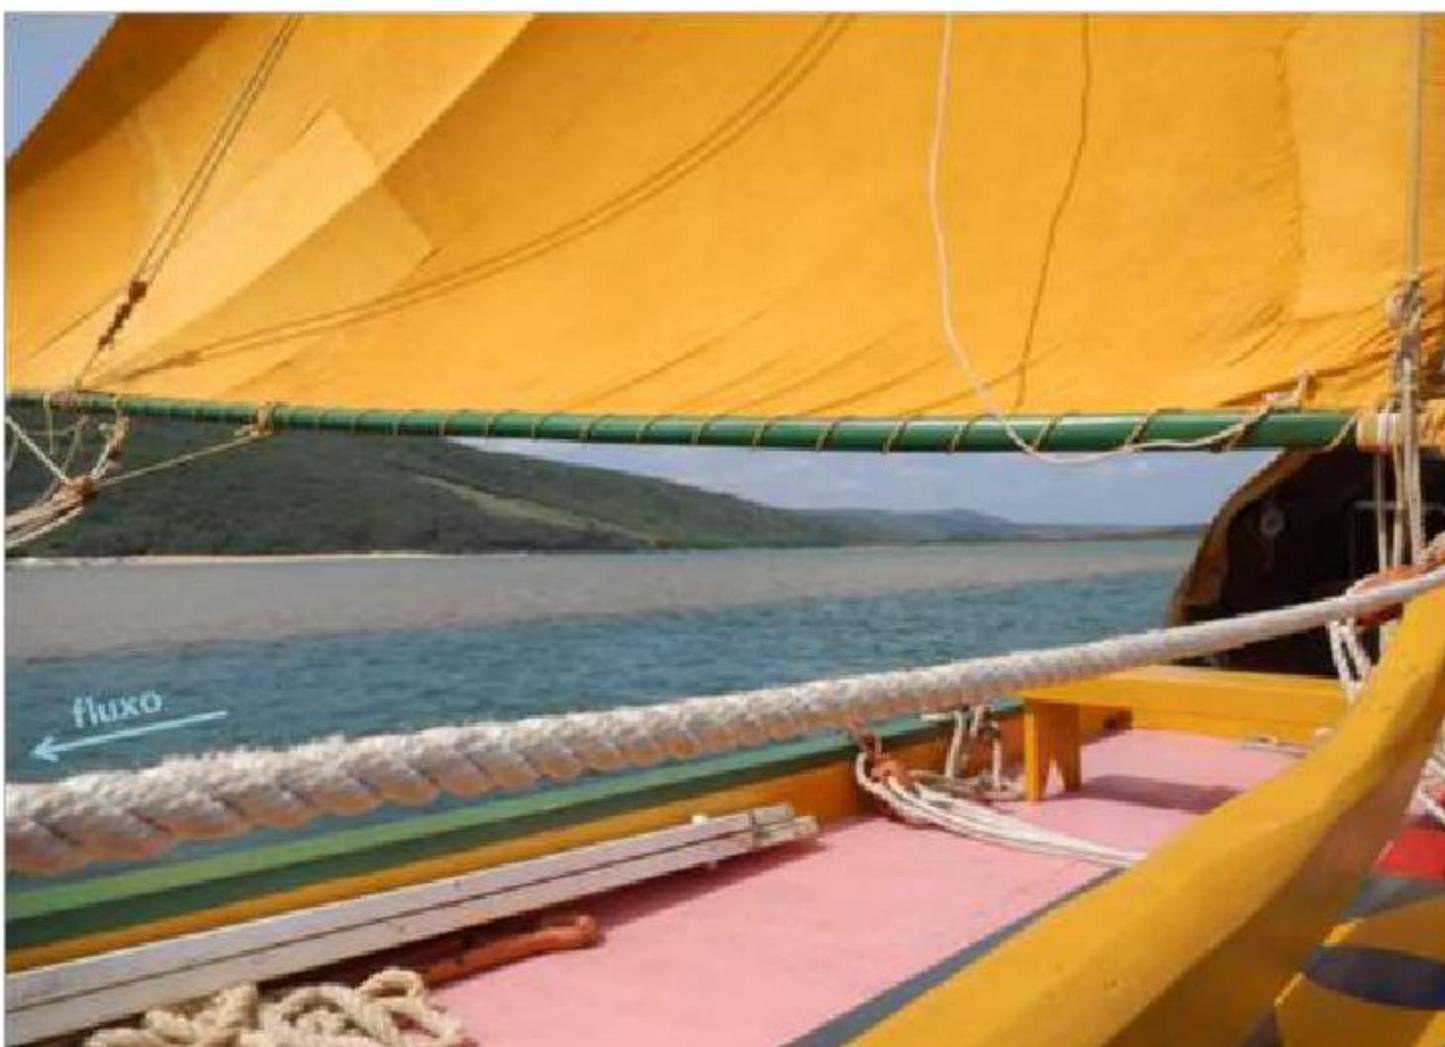
Foto 069 - Para prosseguir para riba de Traipu, o arroteio obrigatório das croas pelo norte, pelo eixo do rio e pelo sul. São poucas as alternativas de uma navegação adequada, segura.

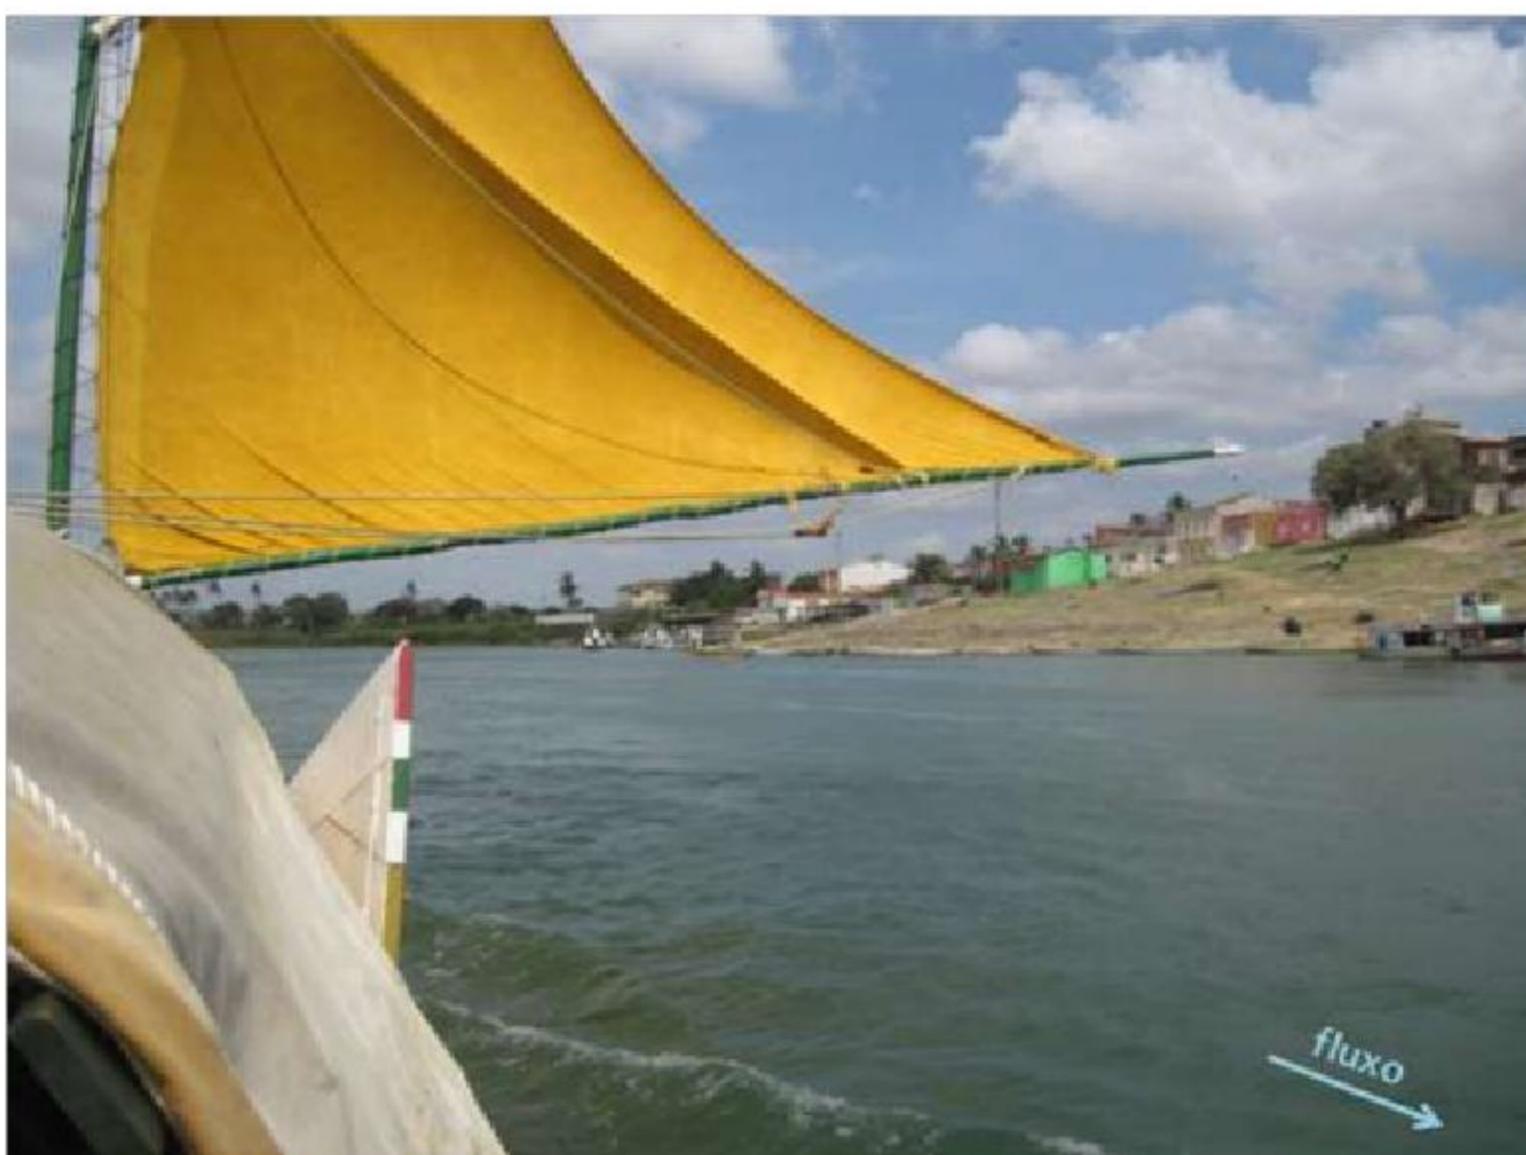
Foto 071 – Em Traipu também é verificada a descida das ocupações para às áreas de inundação. Uma situação corriqueira em todo o Baixo.

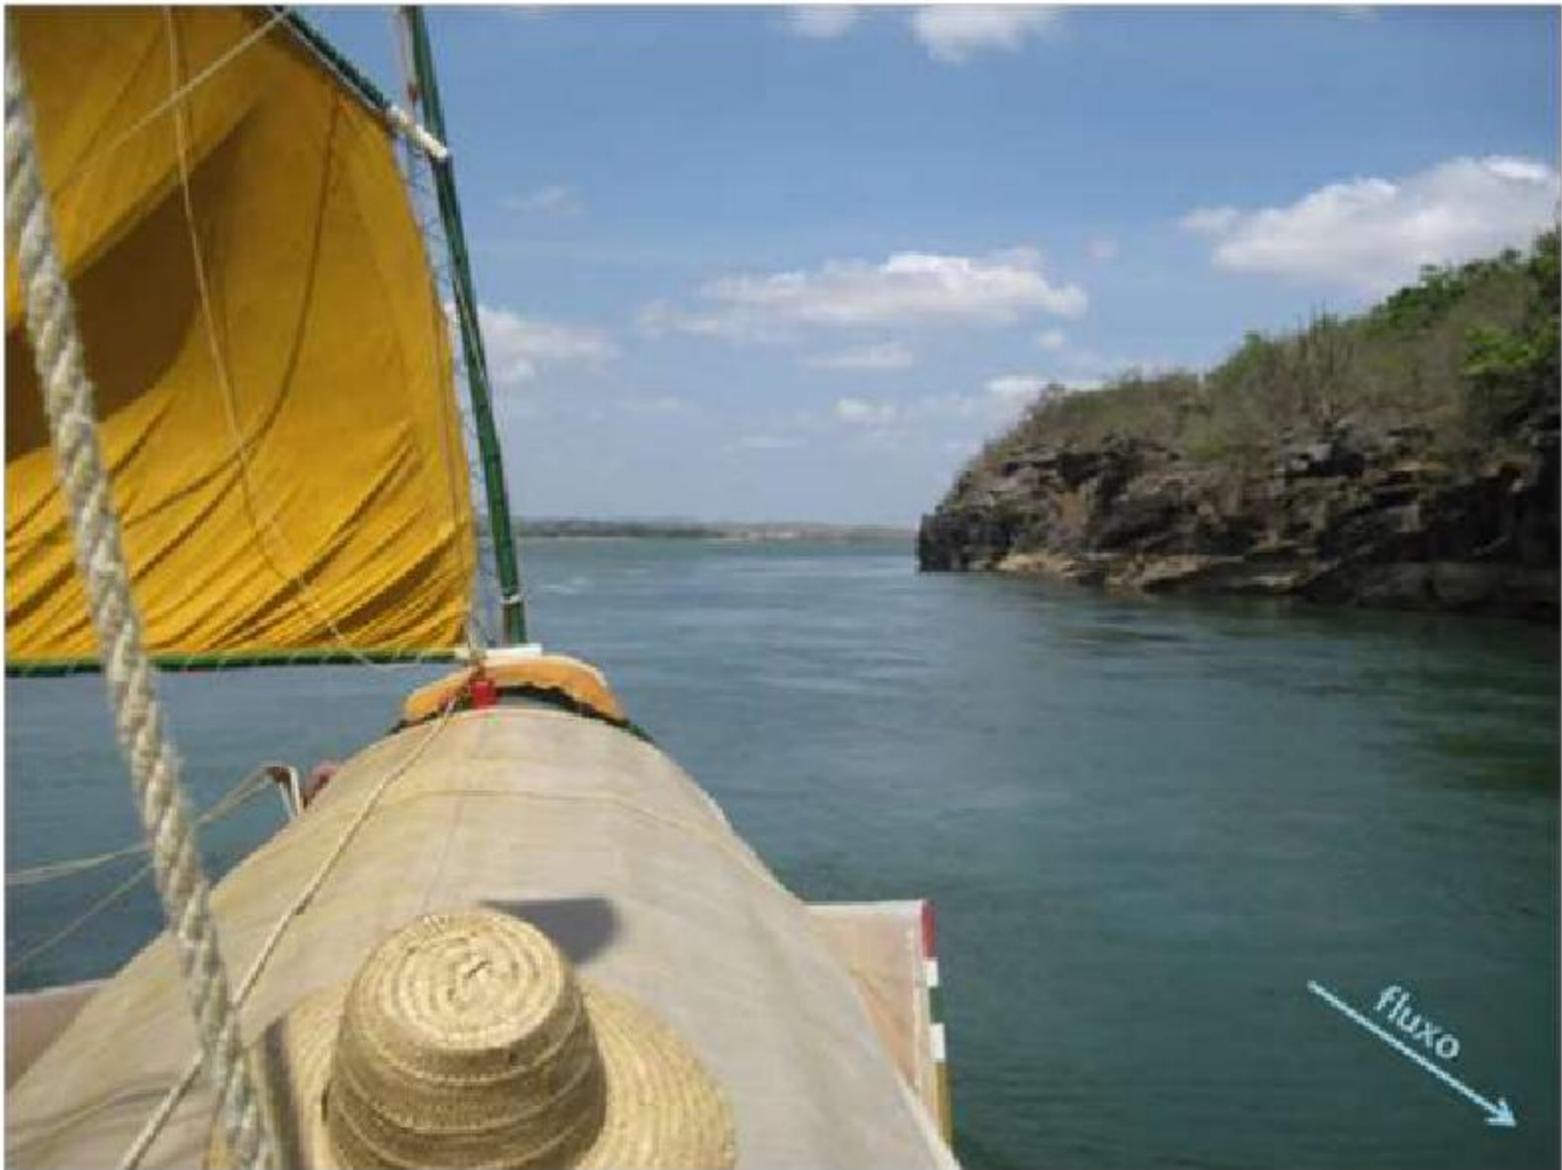
Foto 073 - Acima da Maria Pereira, correndo pelo norte, a jusante dos Patos, em Alagoas, e de Gararu (ao fundo) em Sergipe. Outro ponto de fácil visão dos efeitos da regularização do São Francisco.

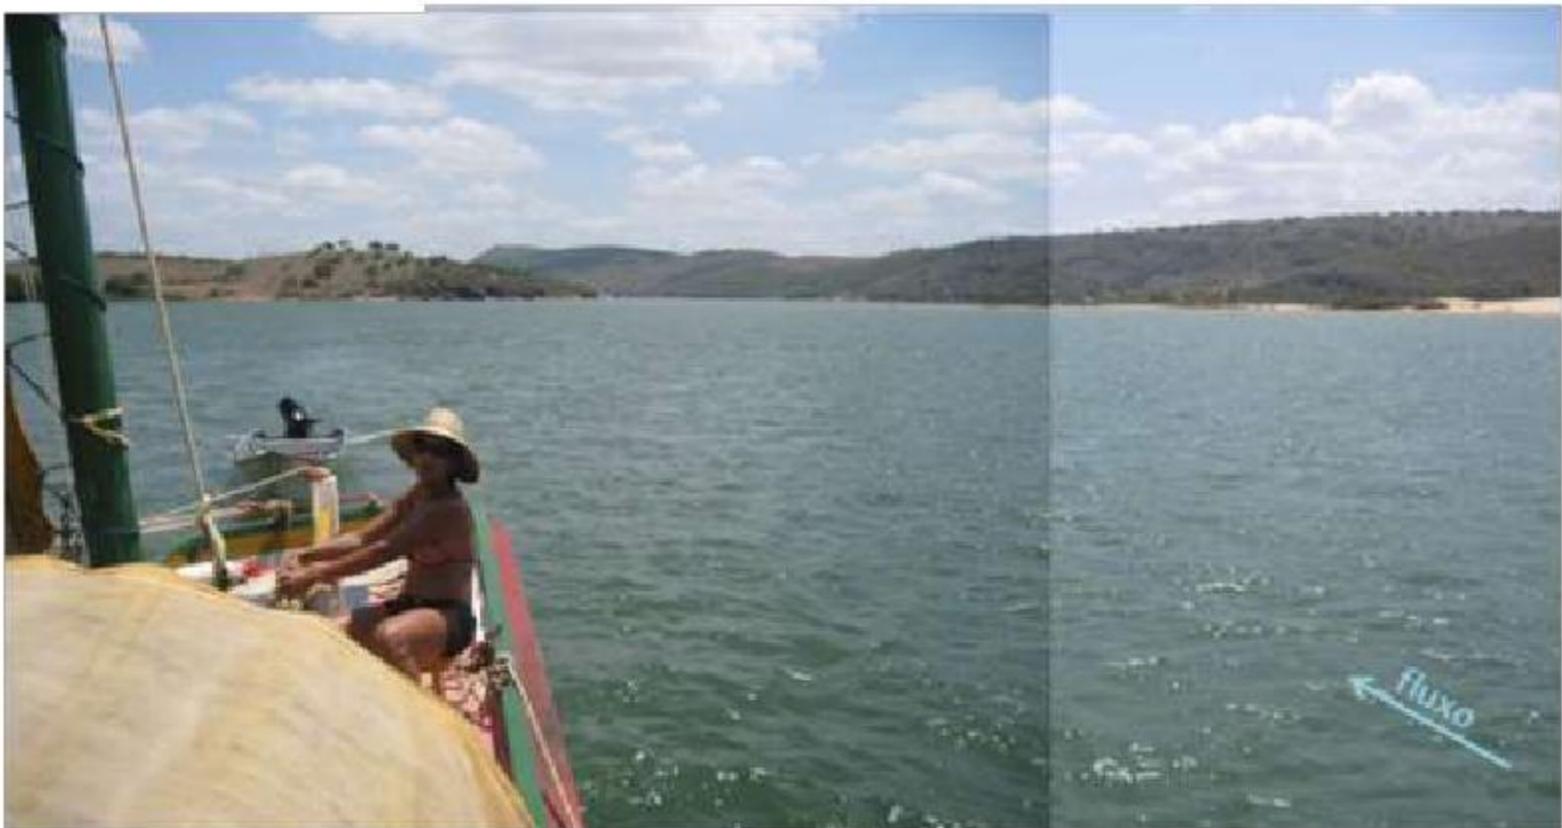
Foto 074 - A Tabanga ficando ao longe, no través da Lagoa Primeira, povoado gararuense. Início de uma das mais graves zonas de processo acelerado de assoreamento na carreira para o sertão.

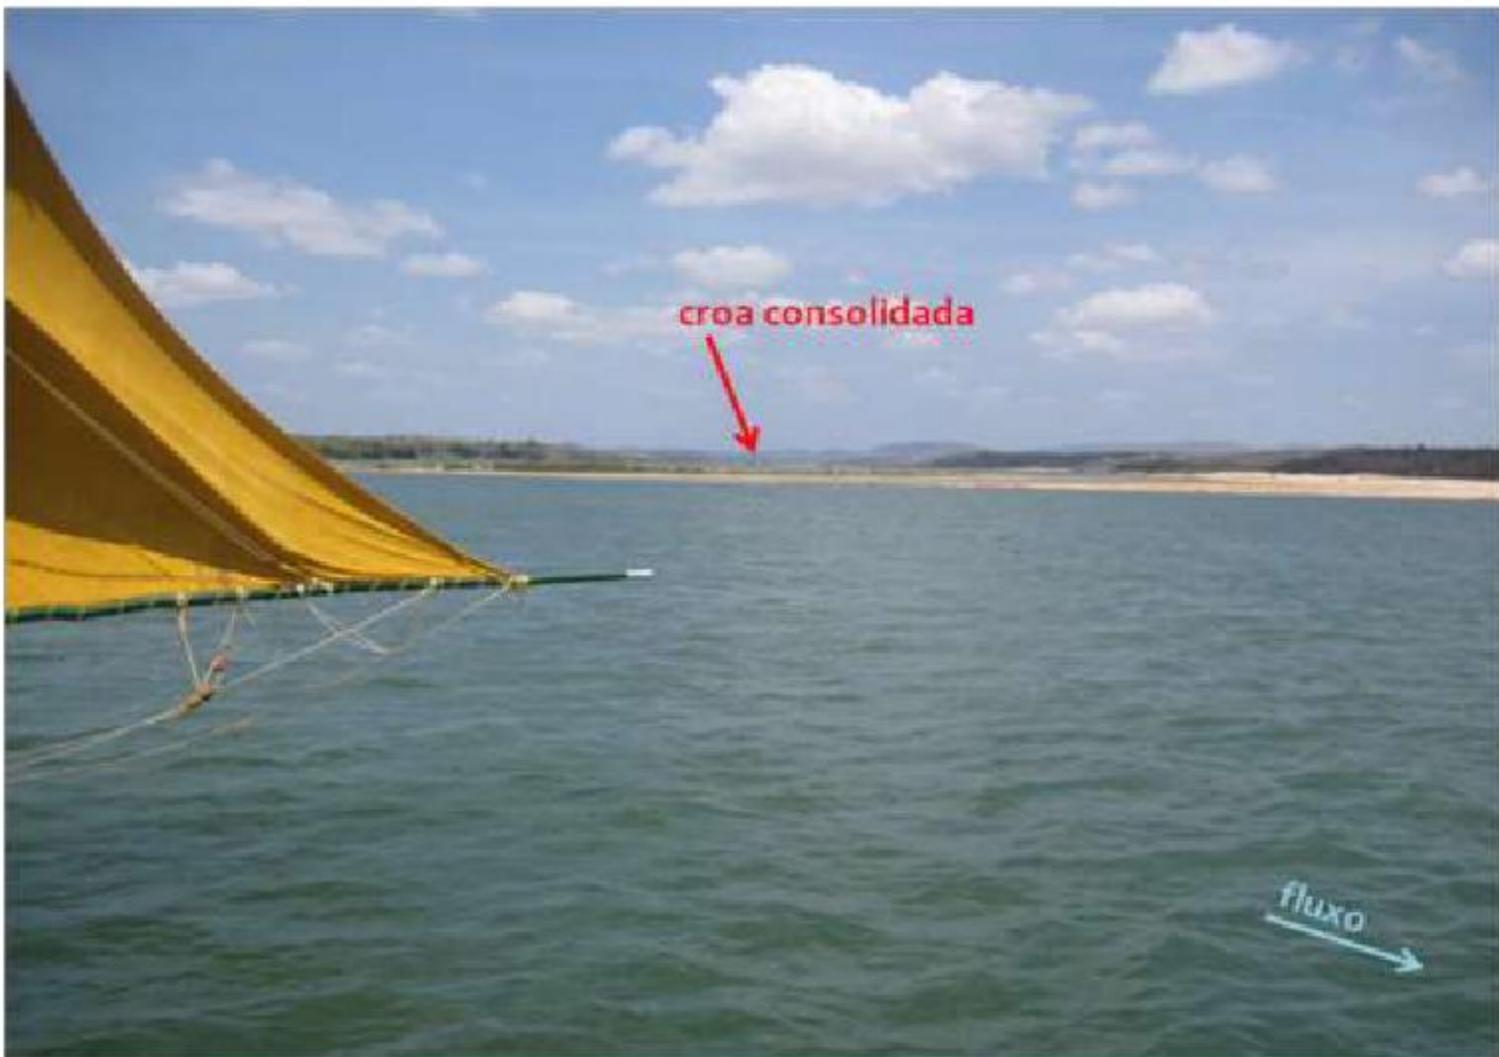
Foto 075 – De jusante dos Patos até a Jacobina, bem mais a montante (serras baixas ao fundo), os ziguezagues de uma margem a outra, em busca de água para navegar é a constante da navegação atrofiada.

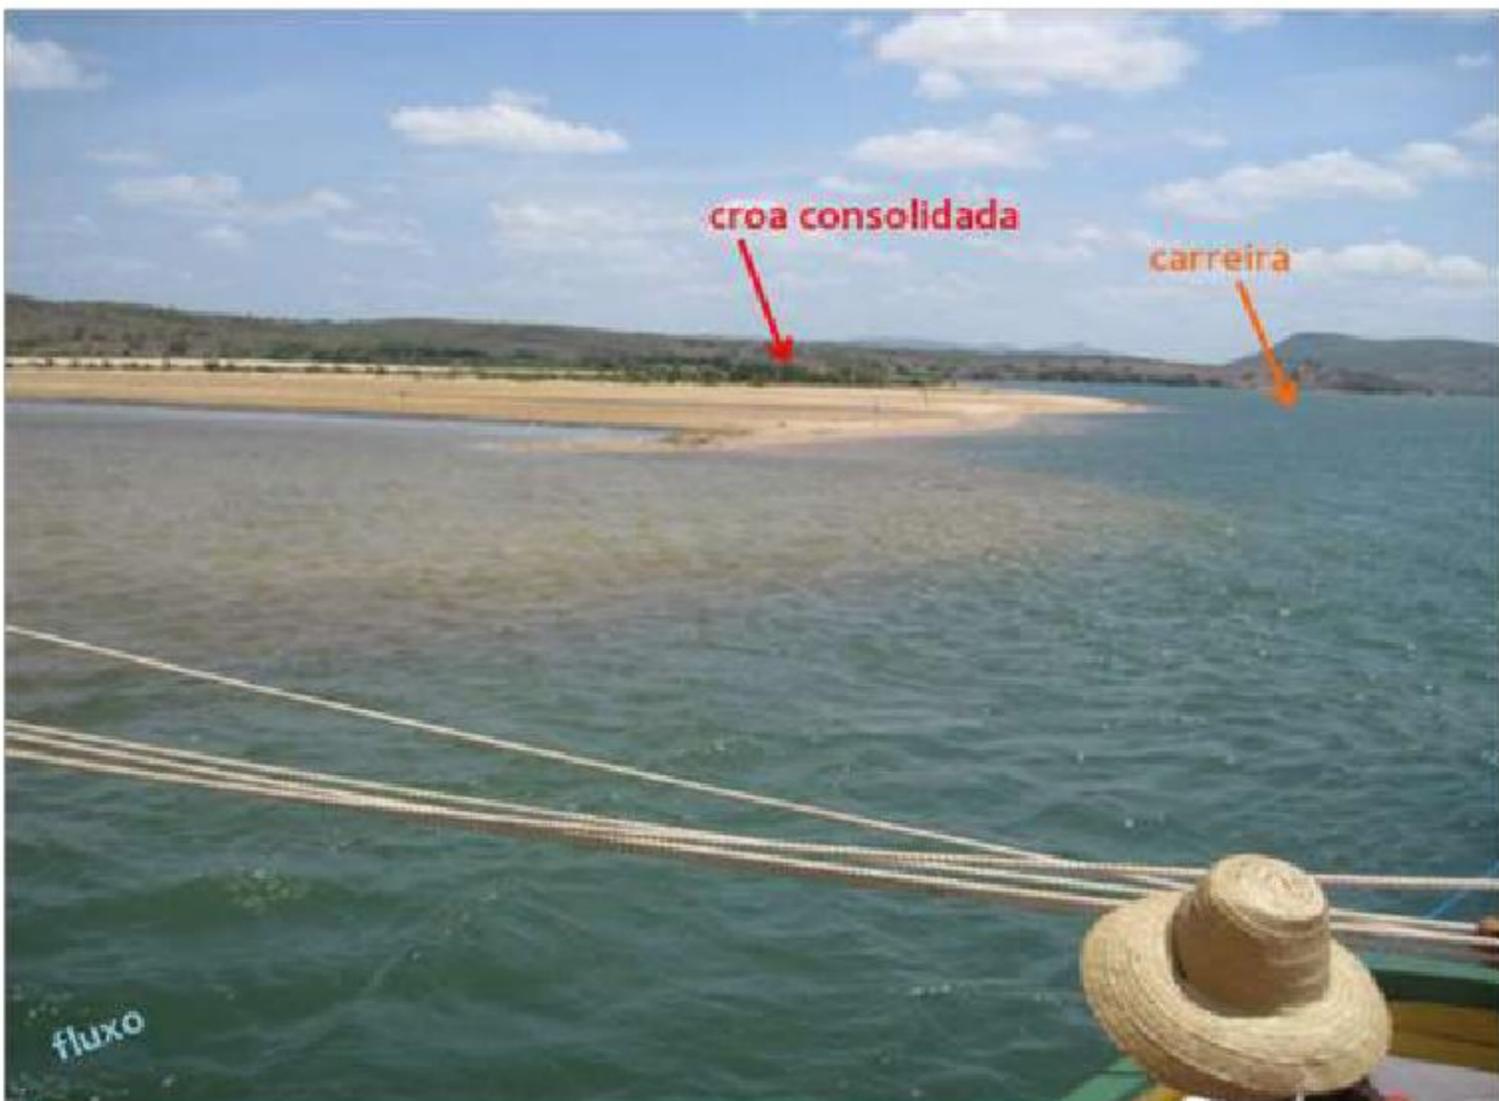
Foto 076 – No través da Lagoa Primeira, pelo sul, a passagem se resume a um estreito canal cercado de barramentos de areia.

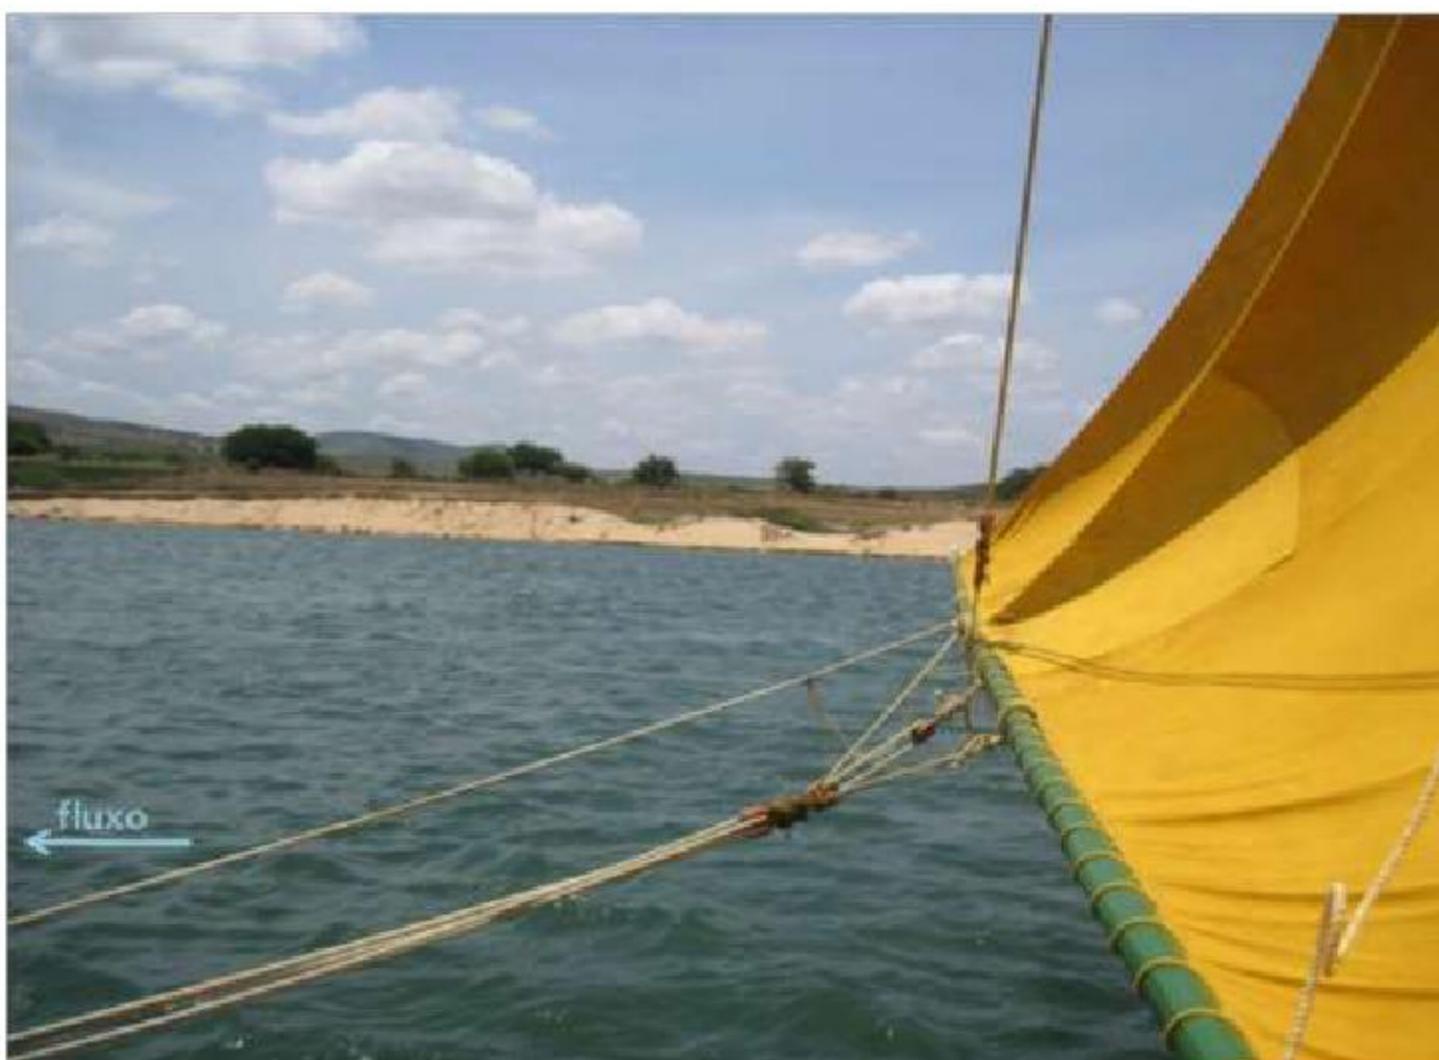
Foto 077 - O processo erosivo a montante da Lagoa Primeira já atingiu as proximidades do povoado. Não há qualquer controle.

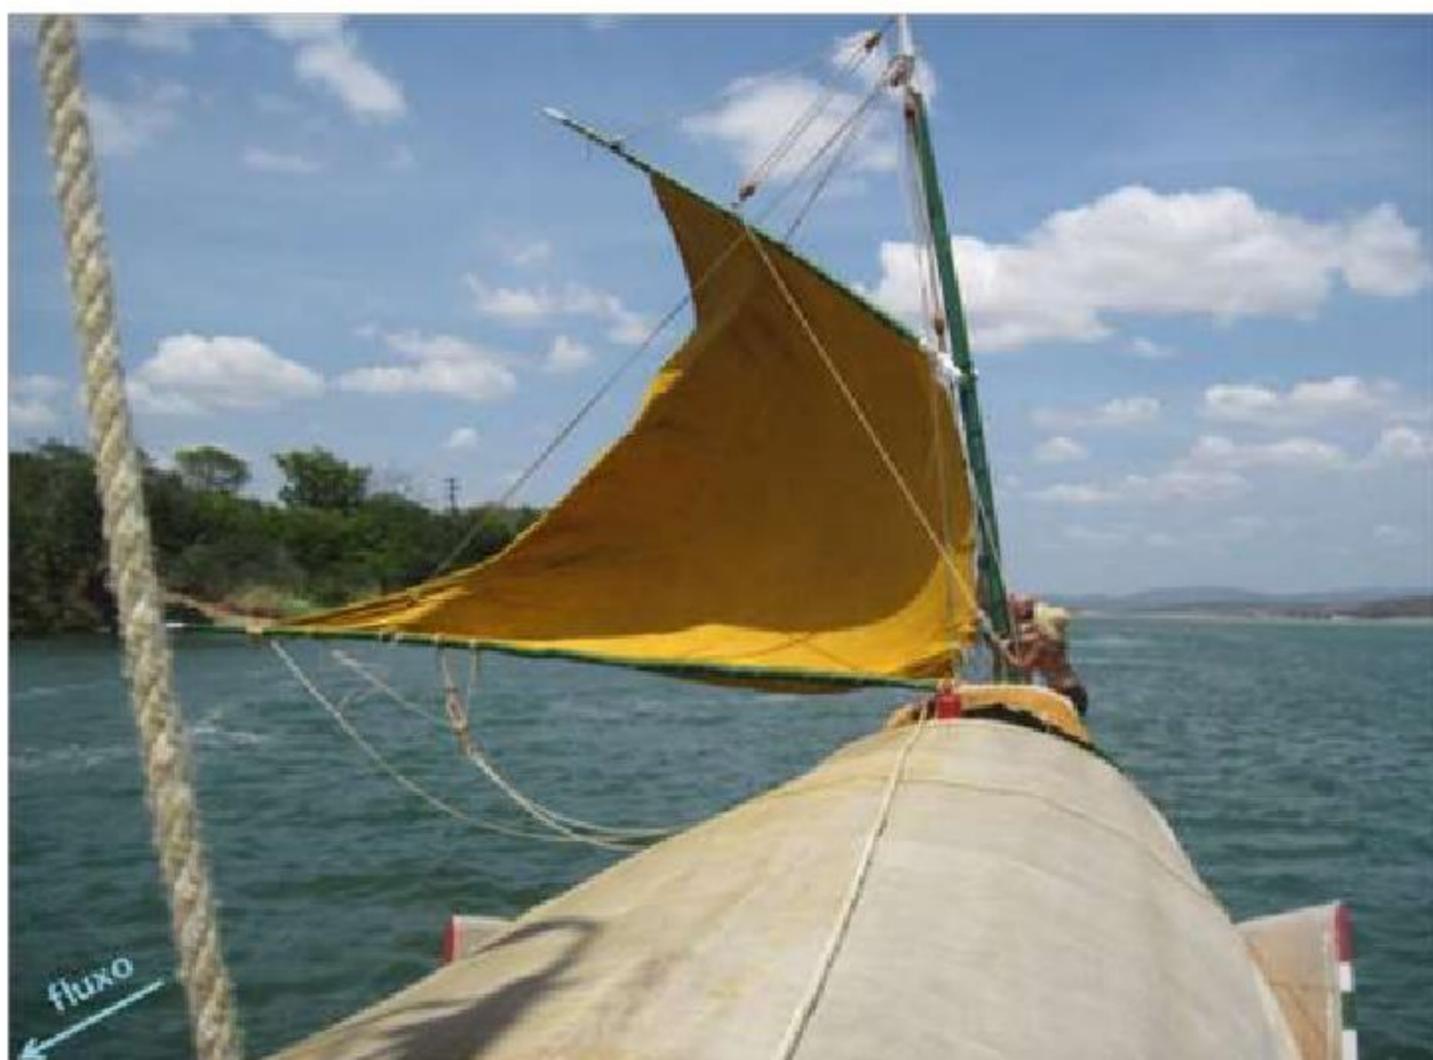
Foto 078 - No través da Fazenda Esperança, a jusante de Gararu, o abafamento do traquete de proa para redução da velocidade e diminuição de riscos de impacto em croas. A canoa Luzitânia não é segurada.

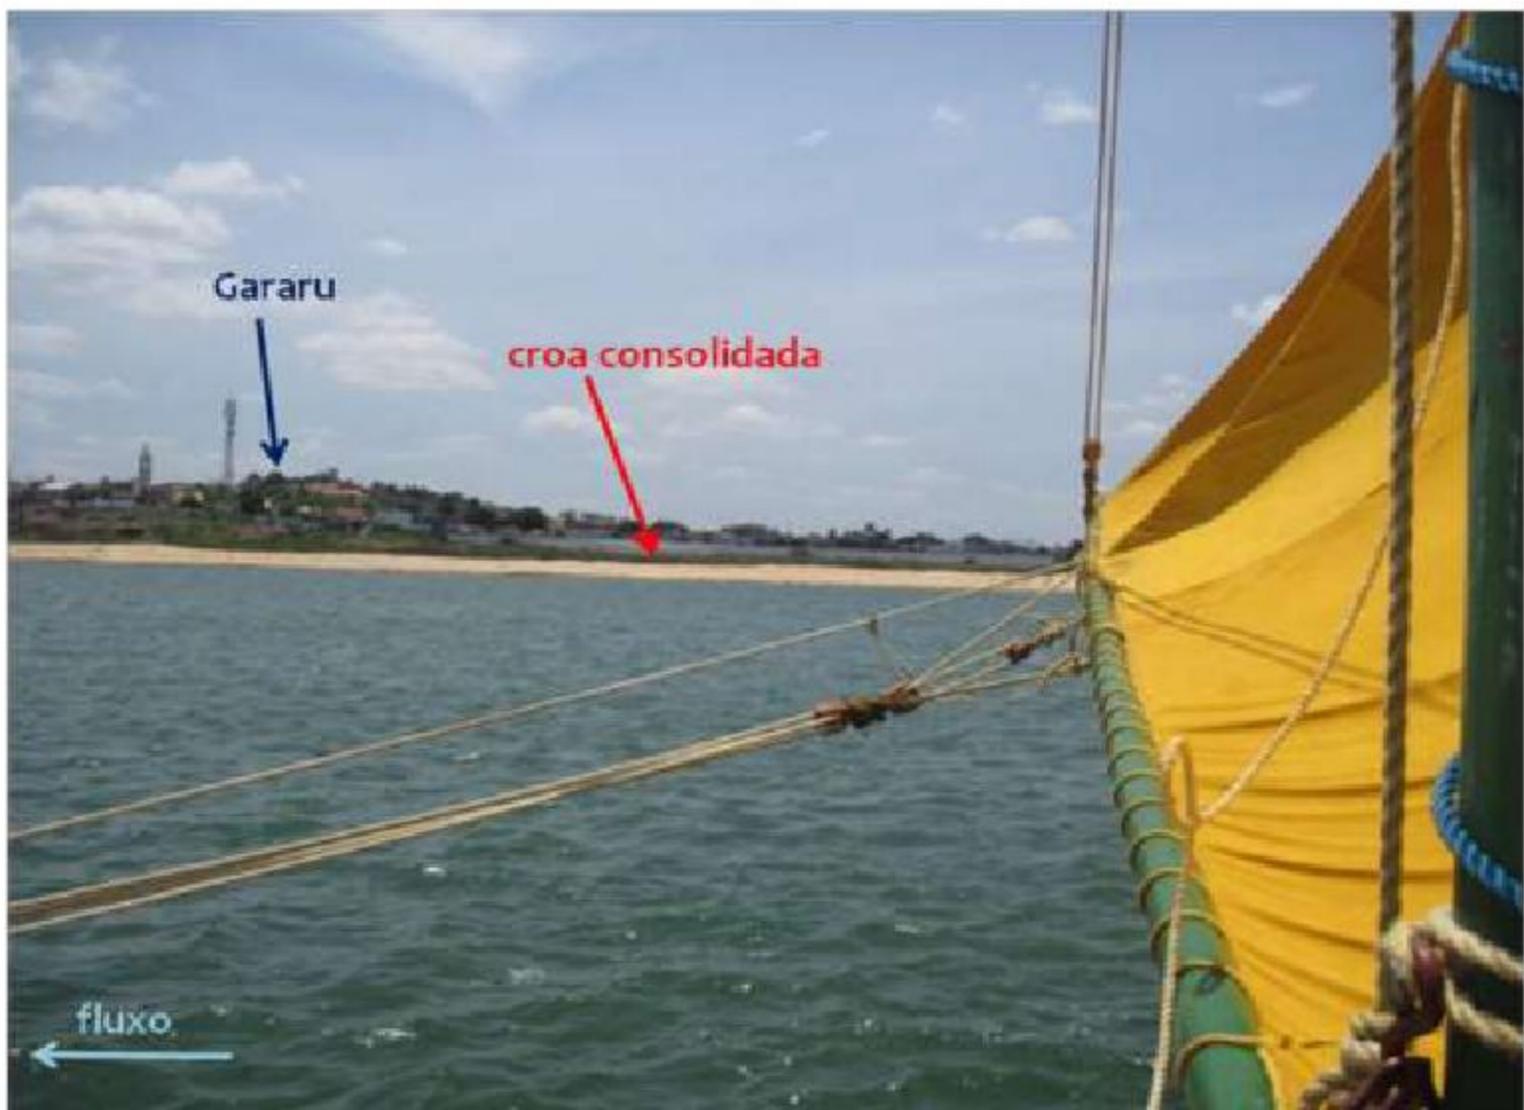
Foto 082 – Com o assoreamento acelerado defronte a Gararu, a cidade tem seu acesso por água cada vez mais comprometido.

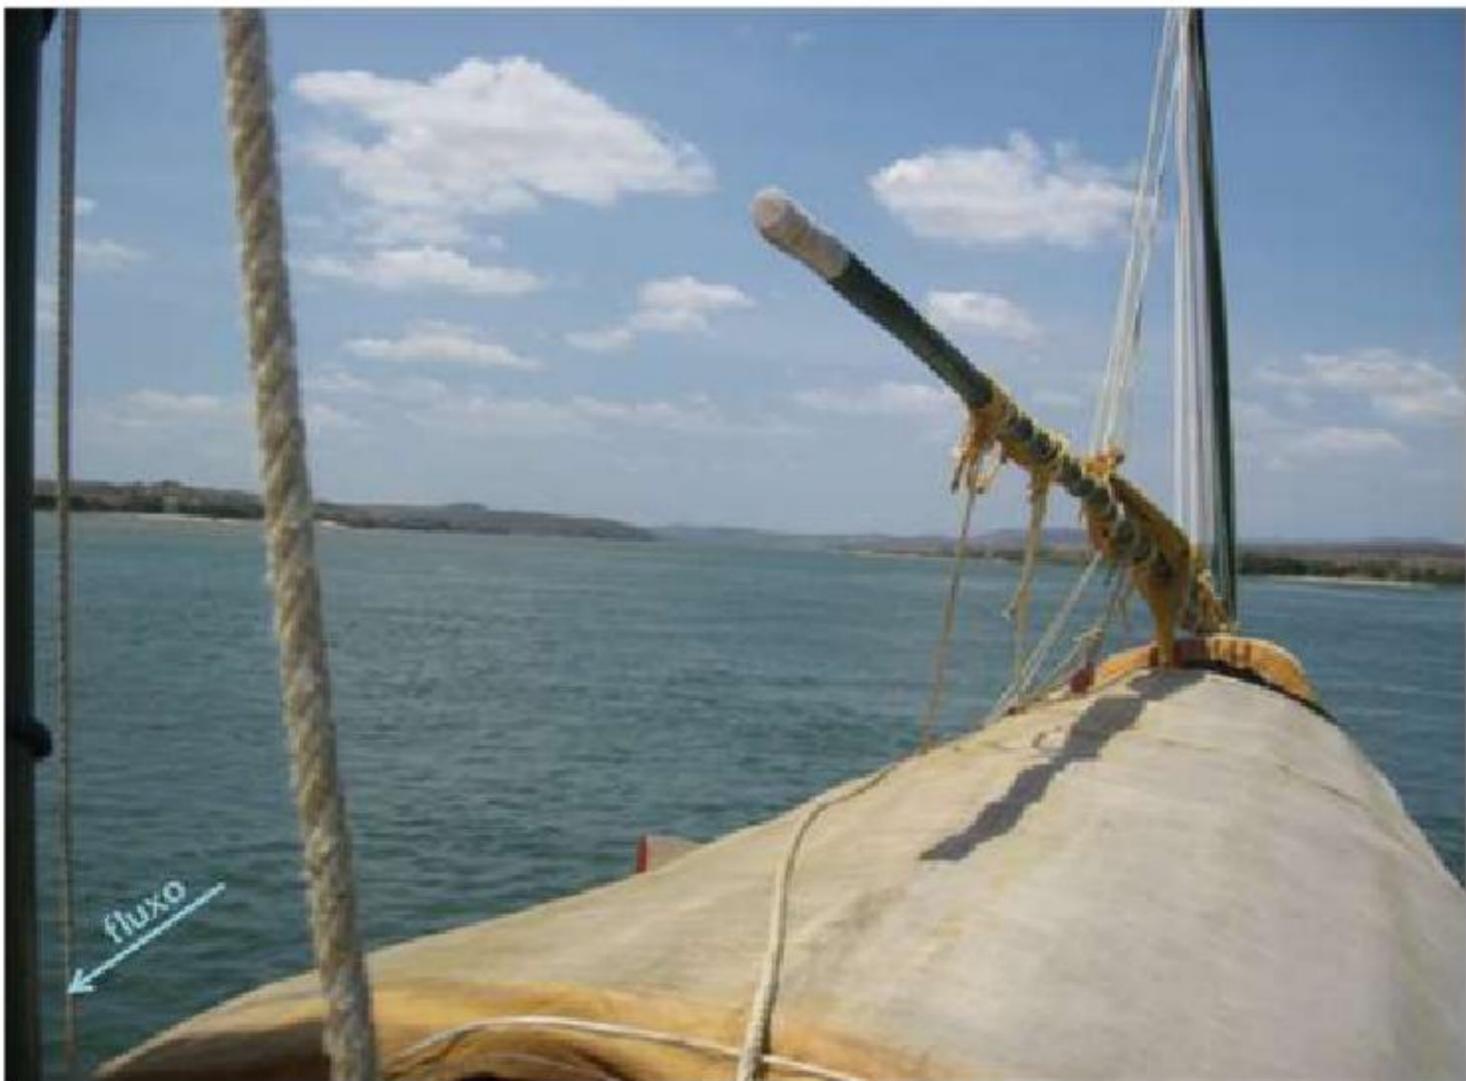
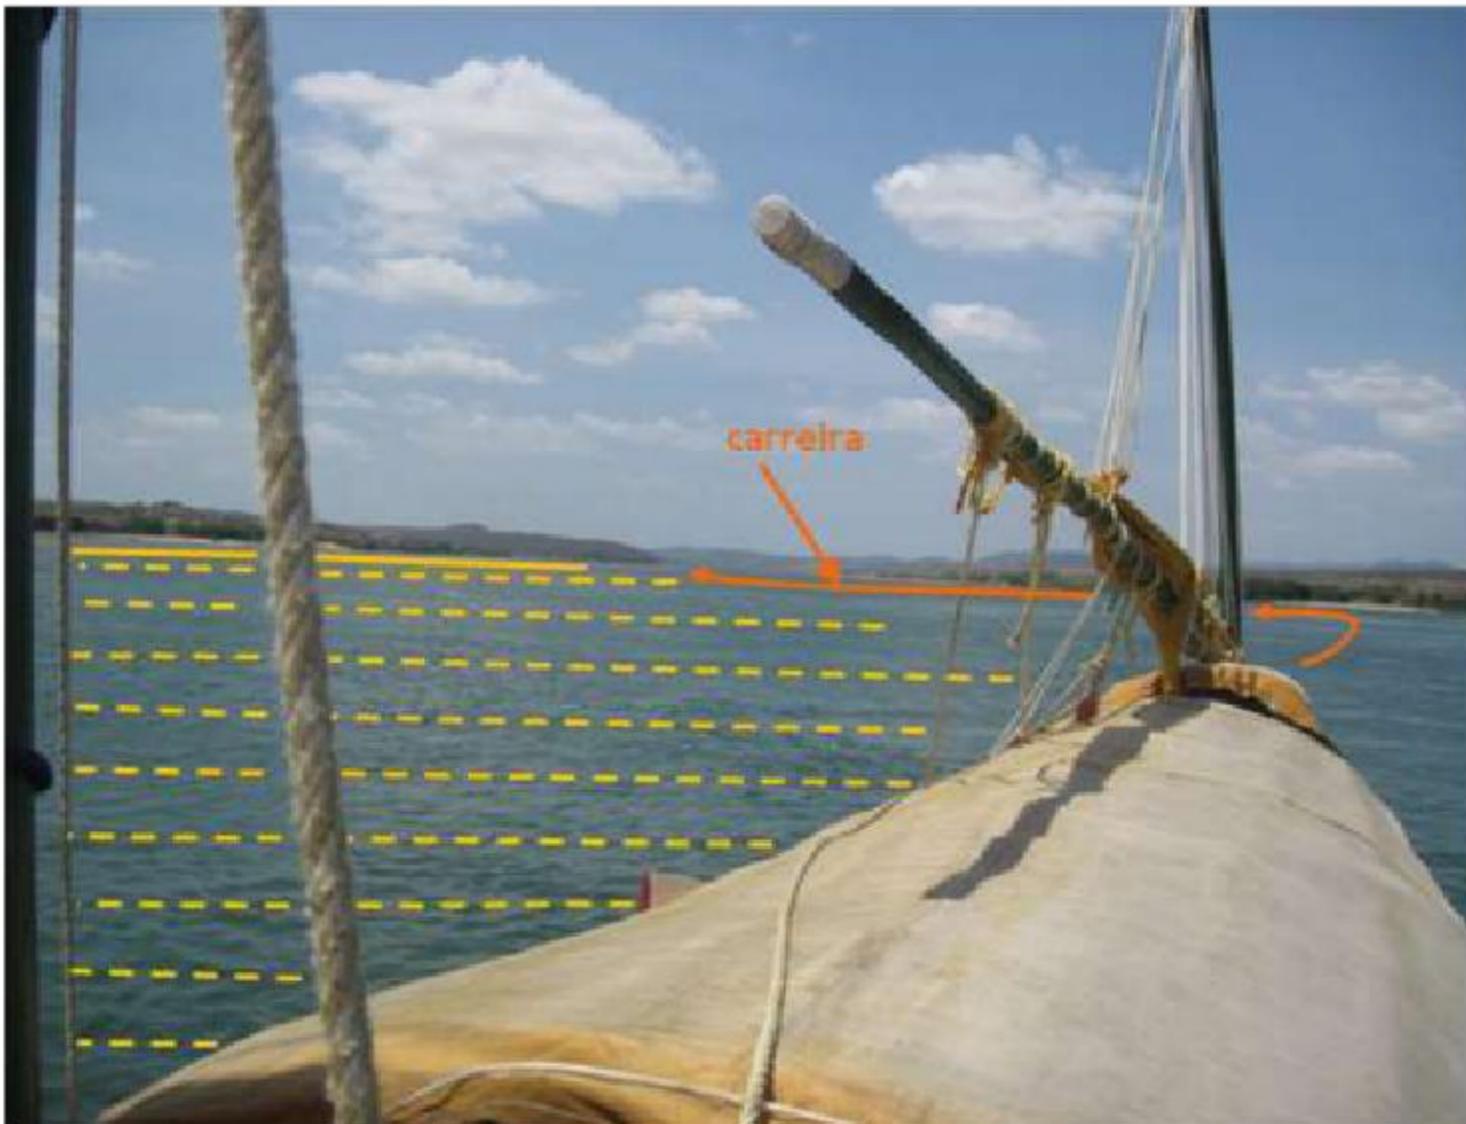
Foto 083

Foto 083-b – A navegação em todo o trecho entre os Patos e a Jacobina exige cuidado e muita paciência. É inviável durante a noite para embarcações do porte ou maiores do que a Luzitânia.
