**A NAVEGAÇÃO DE LONGO CURSO NO
TRECHO BAIXO DO RIO SÃO FRANCISCO EM
REGIME DE REDUÇÃO DE VAZÕES DE
DEFLUÊNCIA A PARTIR DE SOBRADINHO**

Brejo Grande 2014

© 2014 | **Canoa de Tolda – Sociedade Socioambiental do Baixo São Francisco**

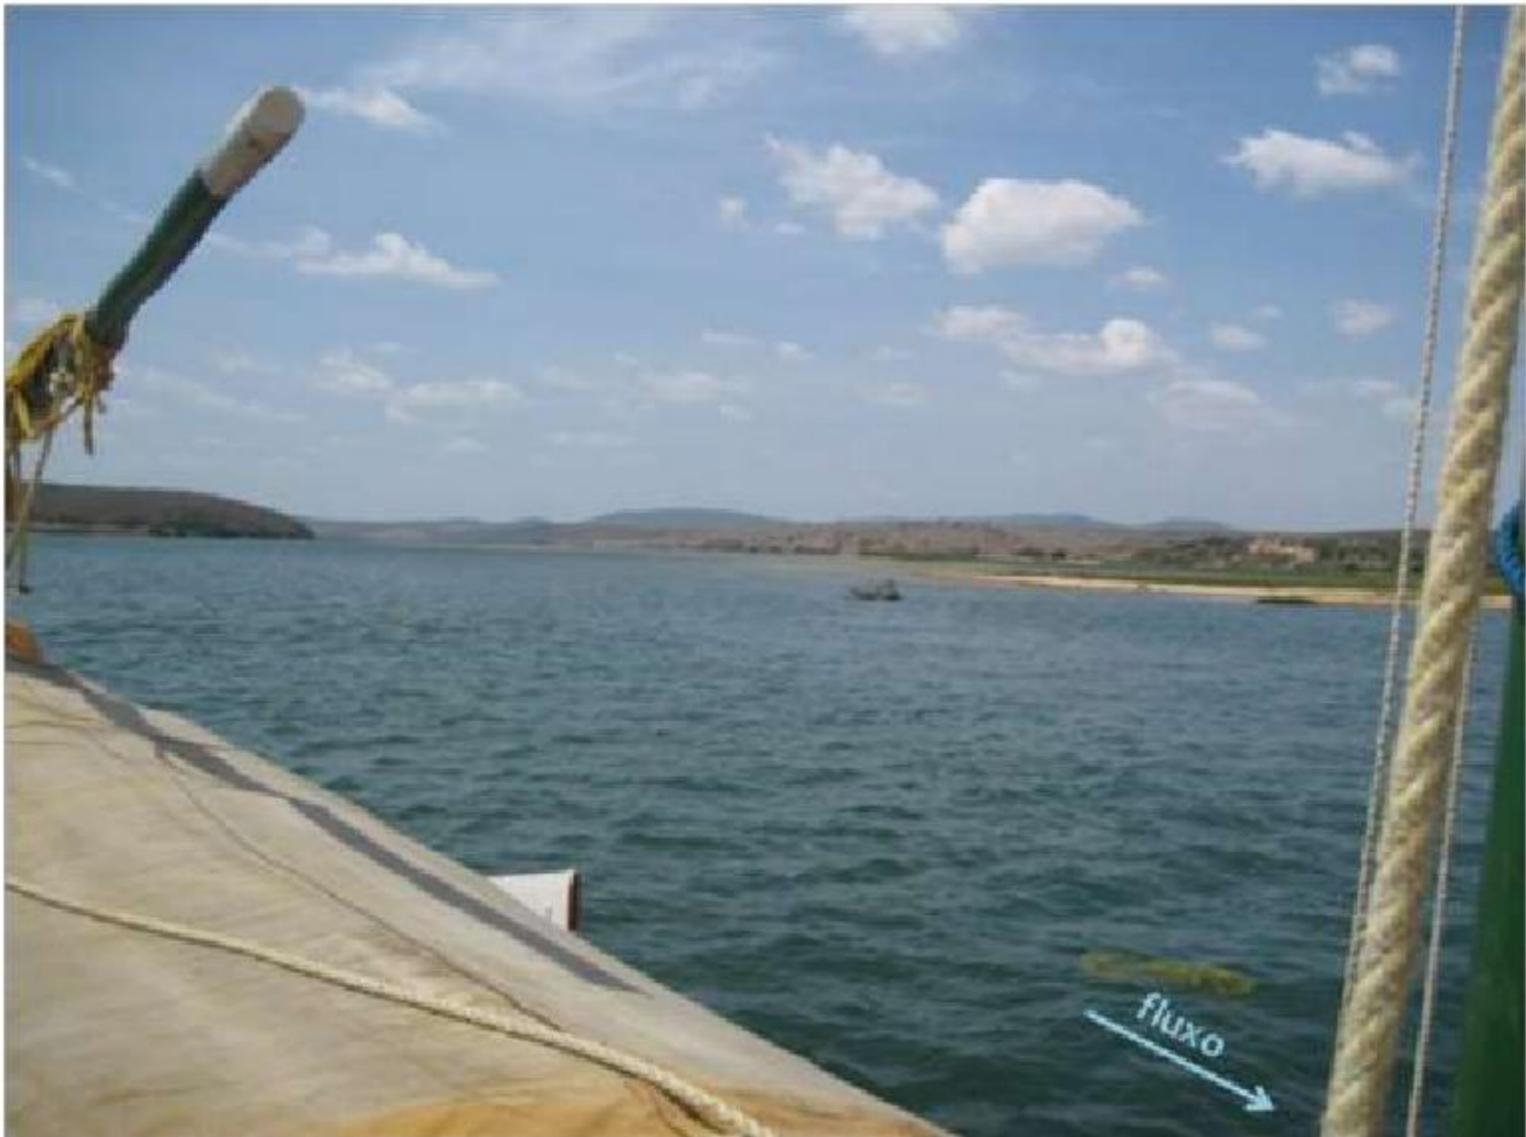
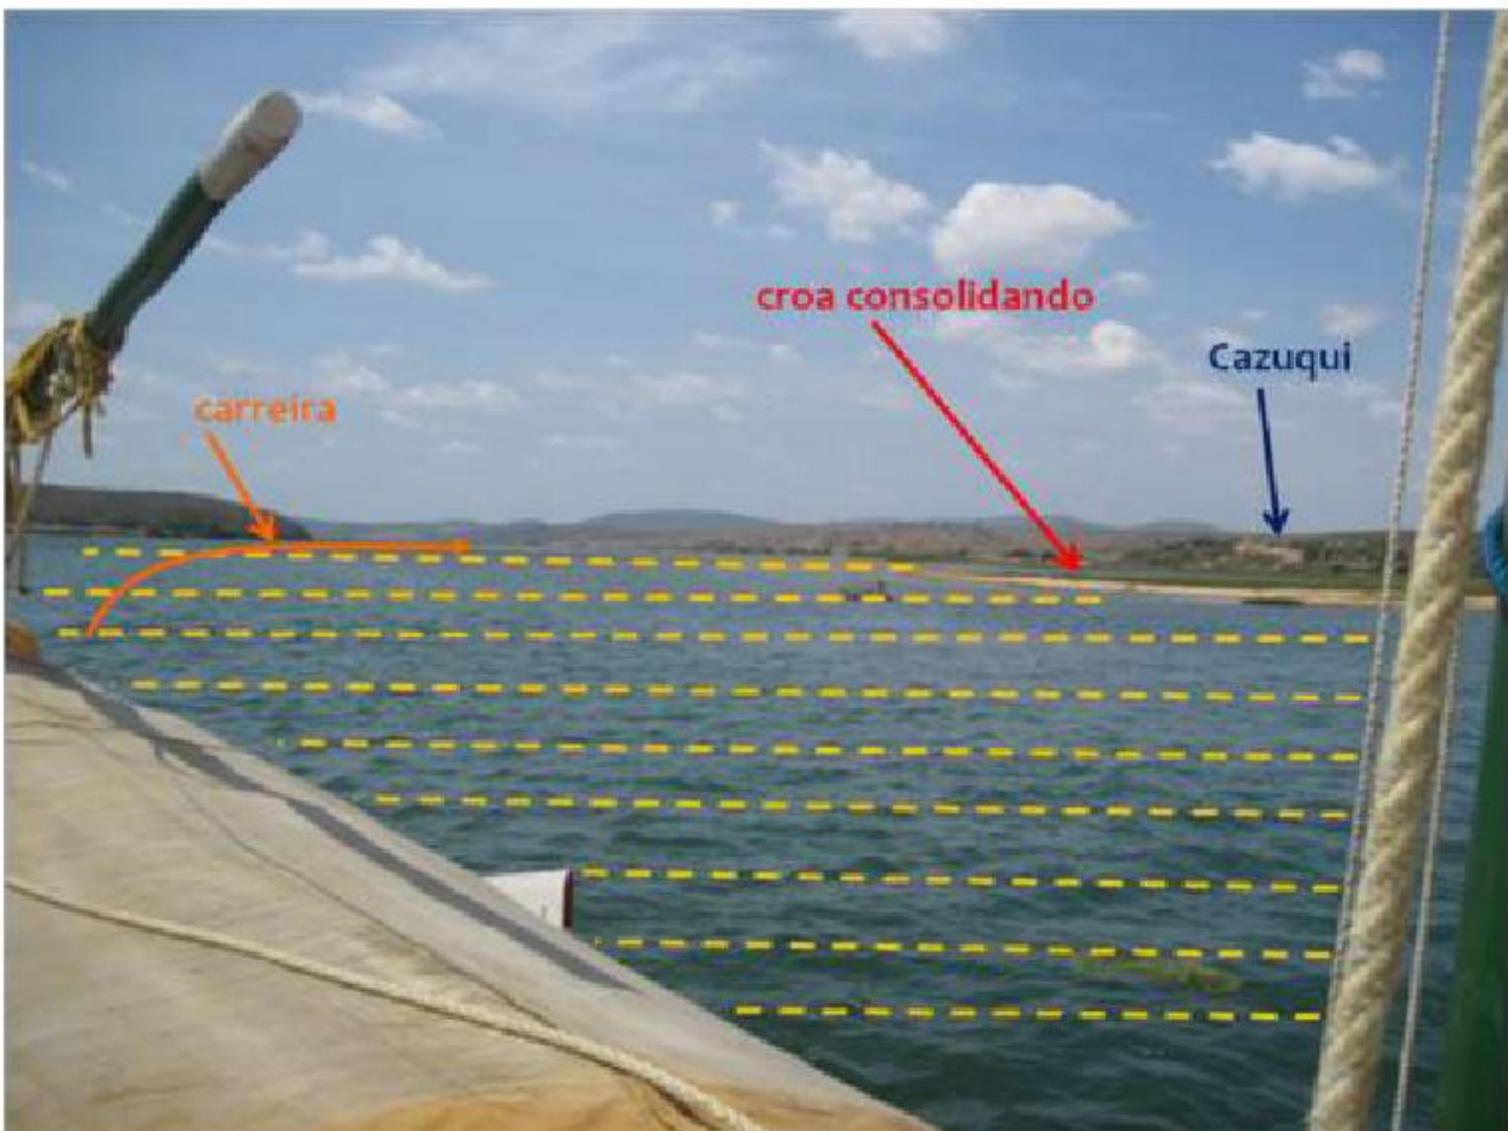
Foto 085

Foto 085-b – O povoado Cazuqui, que sempre ofereceu um porto razoável, também tem o acesso cada vez mais difícil para embarcações iguais ou maiores do que a Luzitânia.

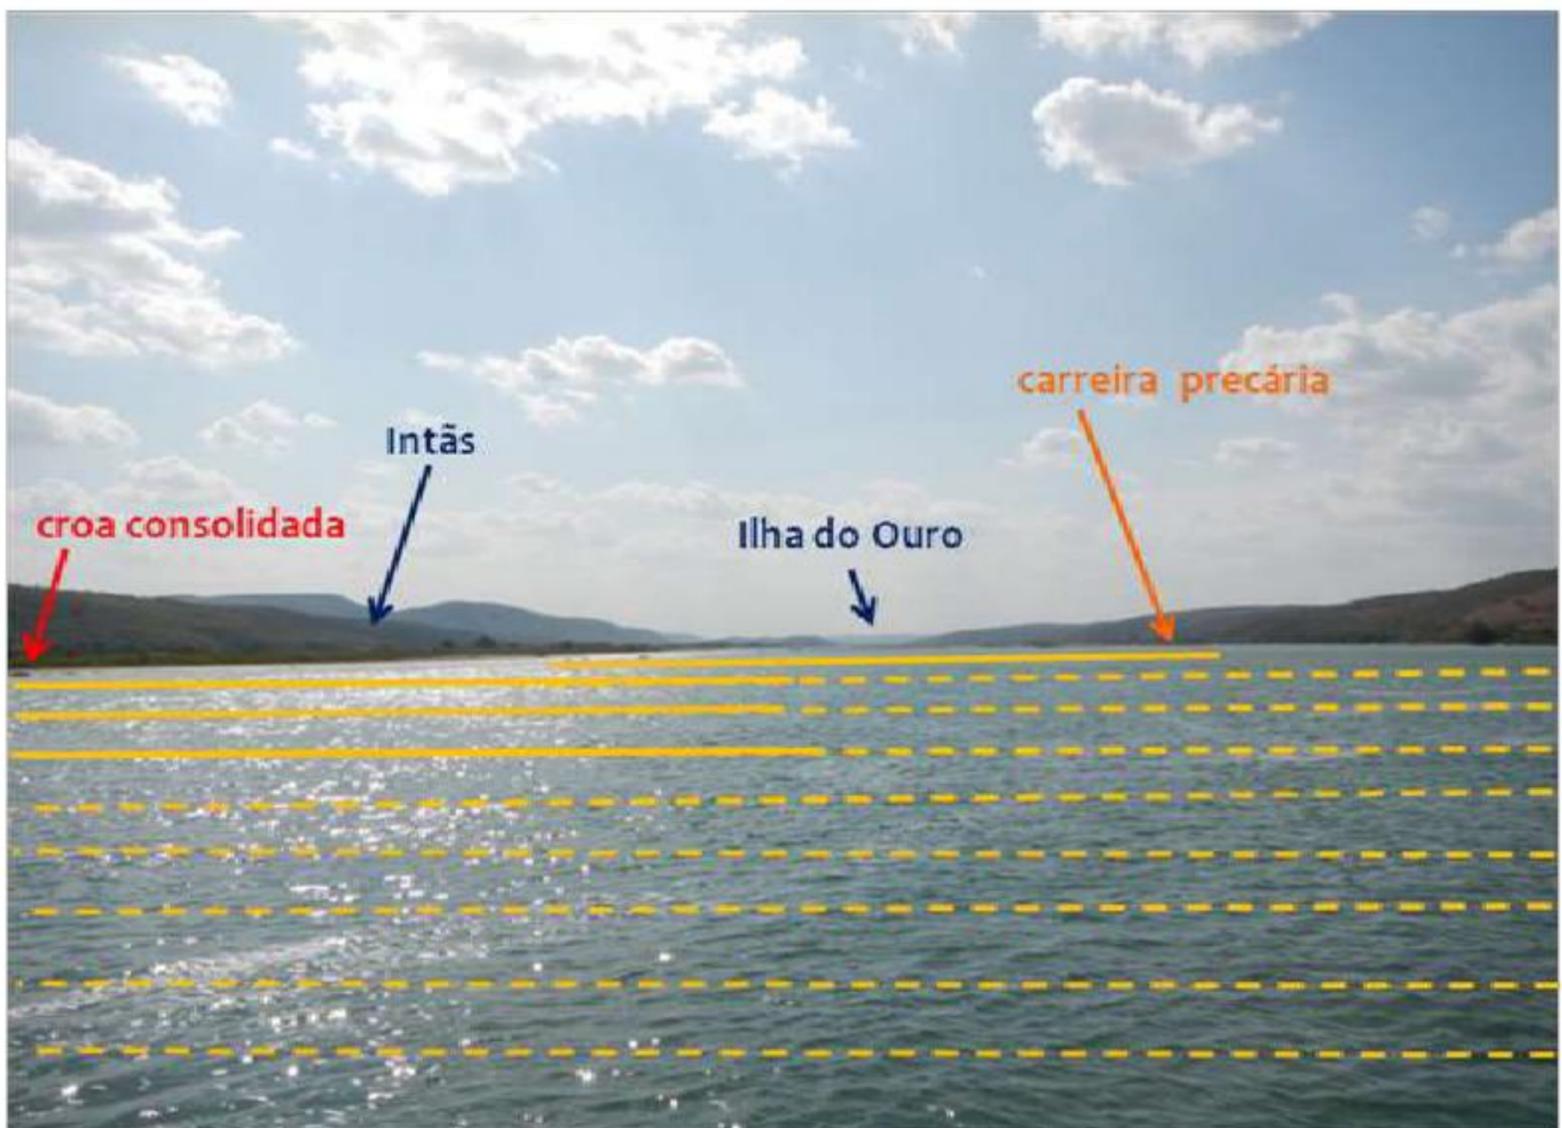
Foto 092-b - Com o sol pela proa, a identificação das carreiras possíveis é apoiada na prática de visualização e percepção dos sinais sobre a água, sobretudo. Exige prática prolongada.

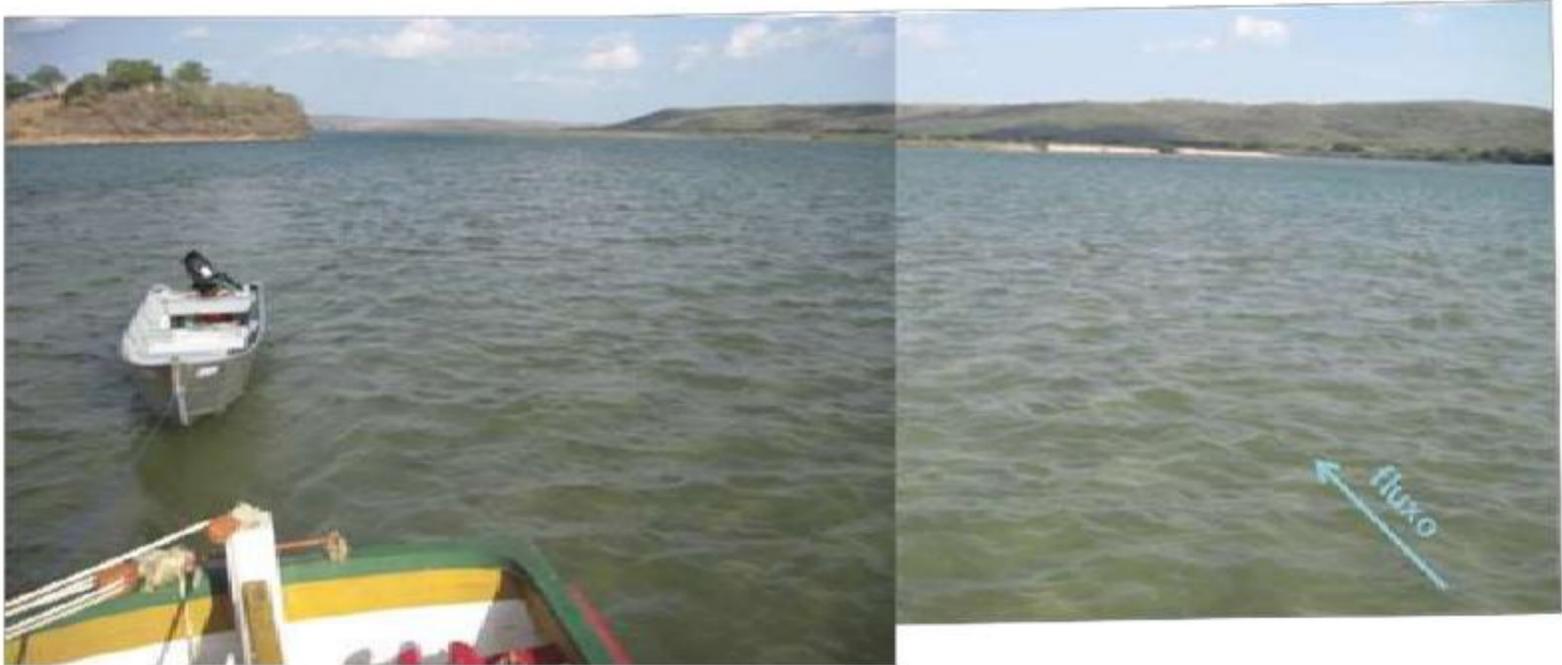
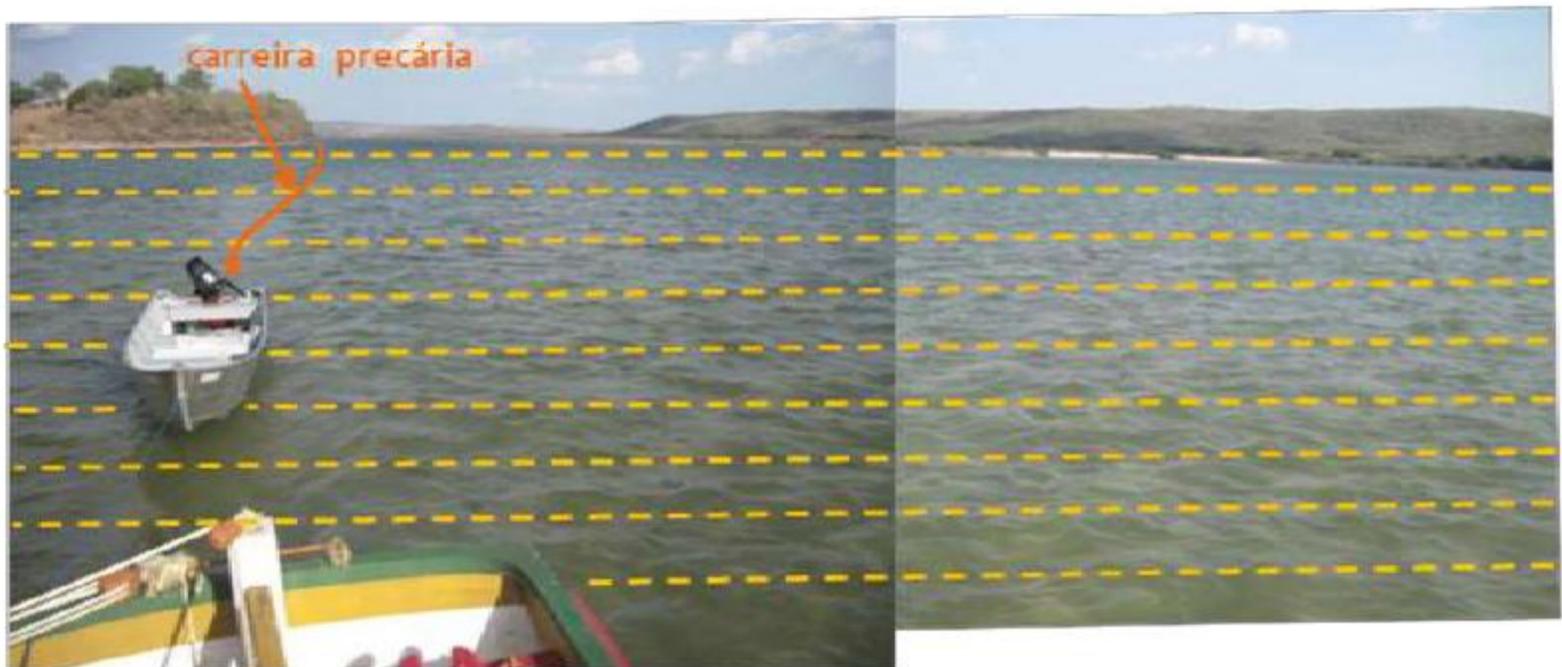
Foto 094

Foto 094-b - Pouco acima da Mundo Novo, segue a dificuldade de travessia sobre as croas espreiadas.

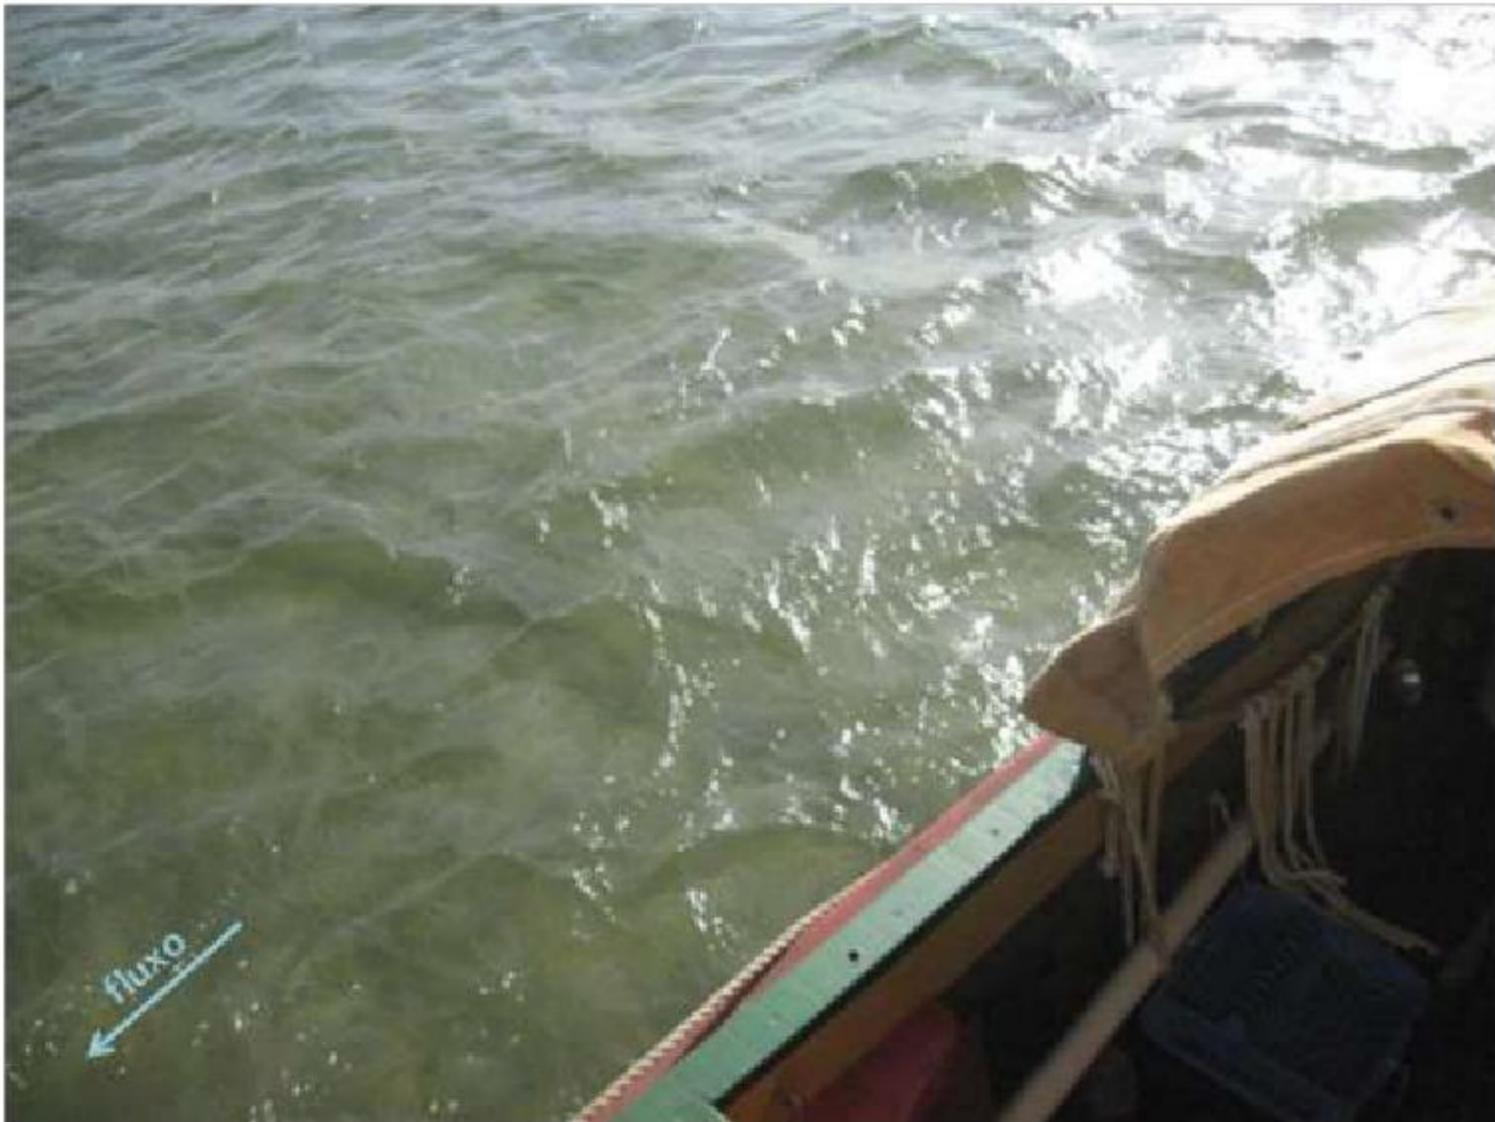
Foto 095 – A navegação em todo o trecho entre os Patos e a Jacobina exige cuidado e muita paciência. É inviável durante a noite para embarcações do porte ou maiores do que a Luzitânia.

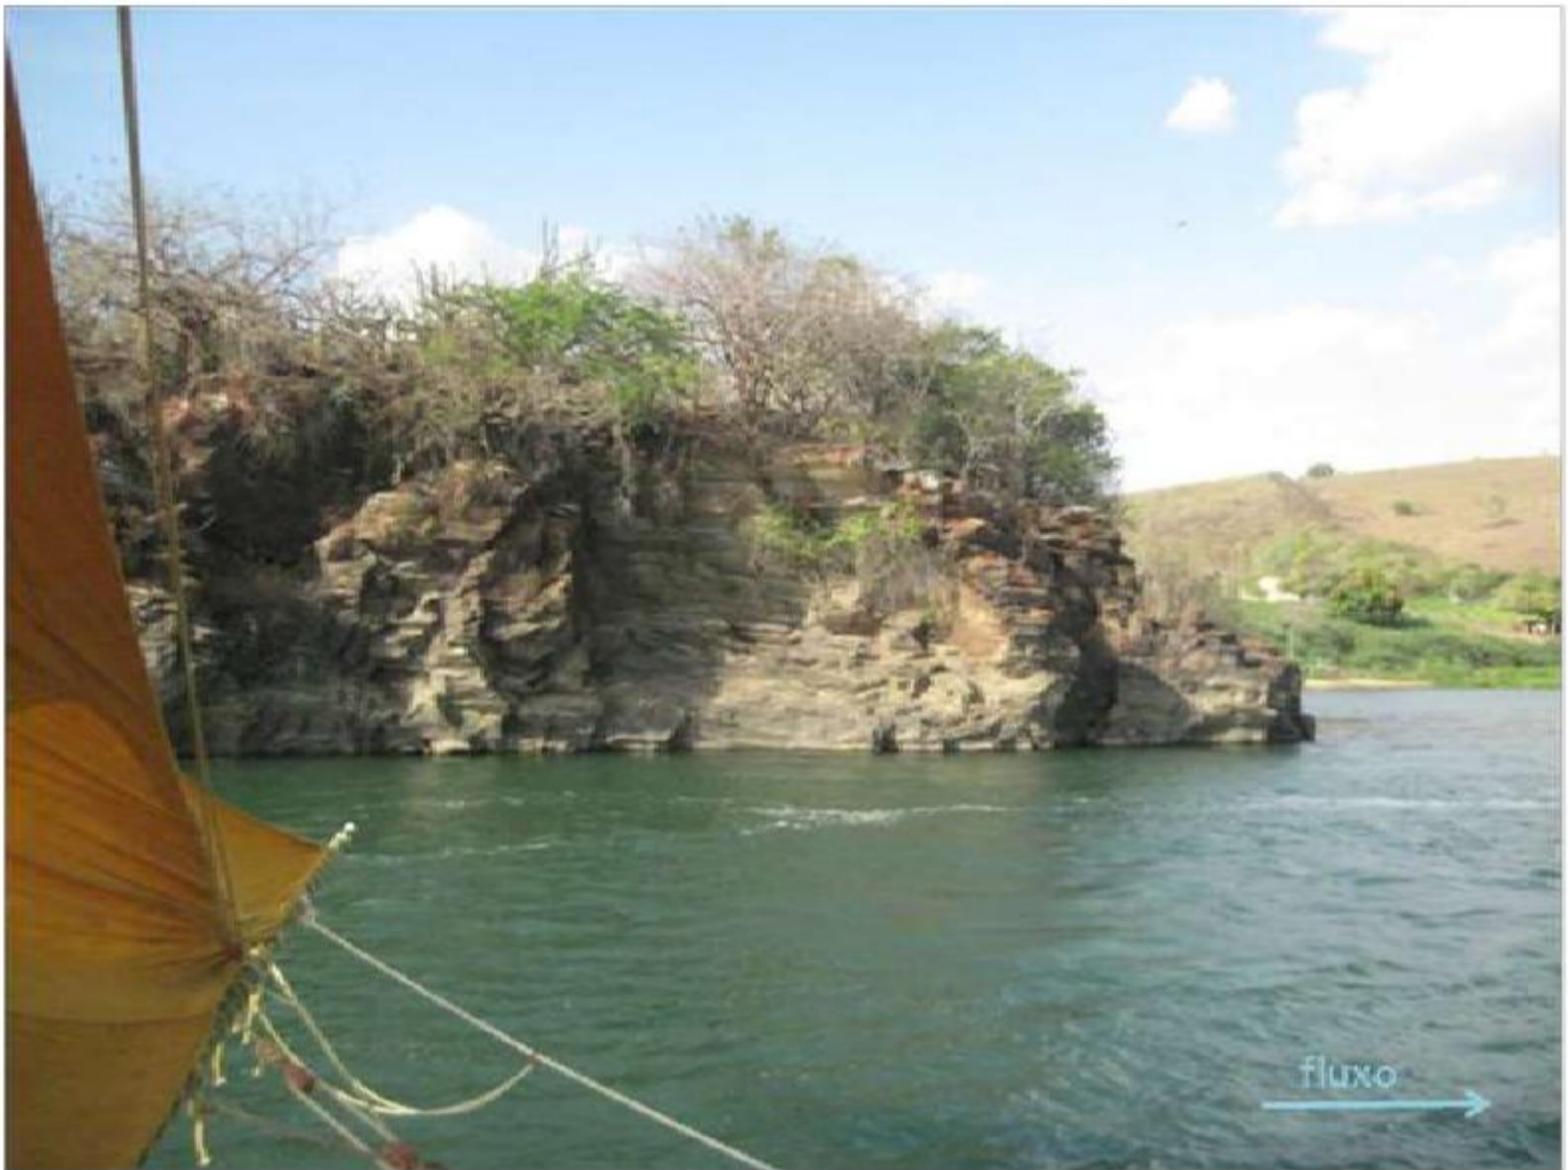
Foto 098 – No trecho mais a jusante dos paredões do Aió, a marca da regularização do rio. Agravada, nesta navegação, pela redução das vazões em período de rio cheio.

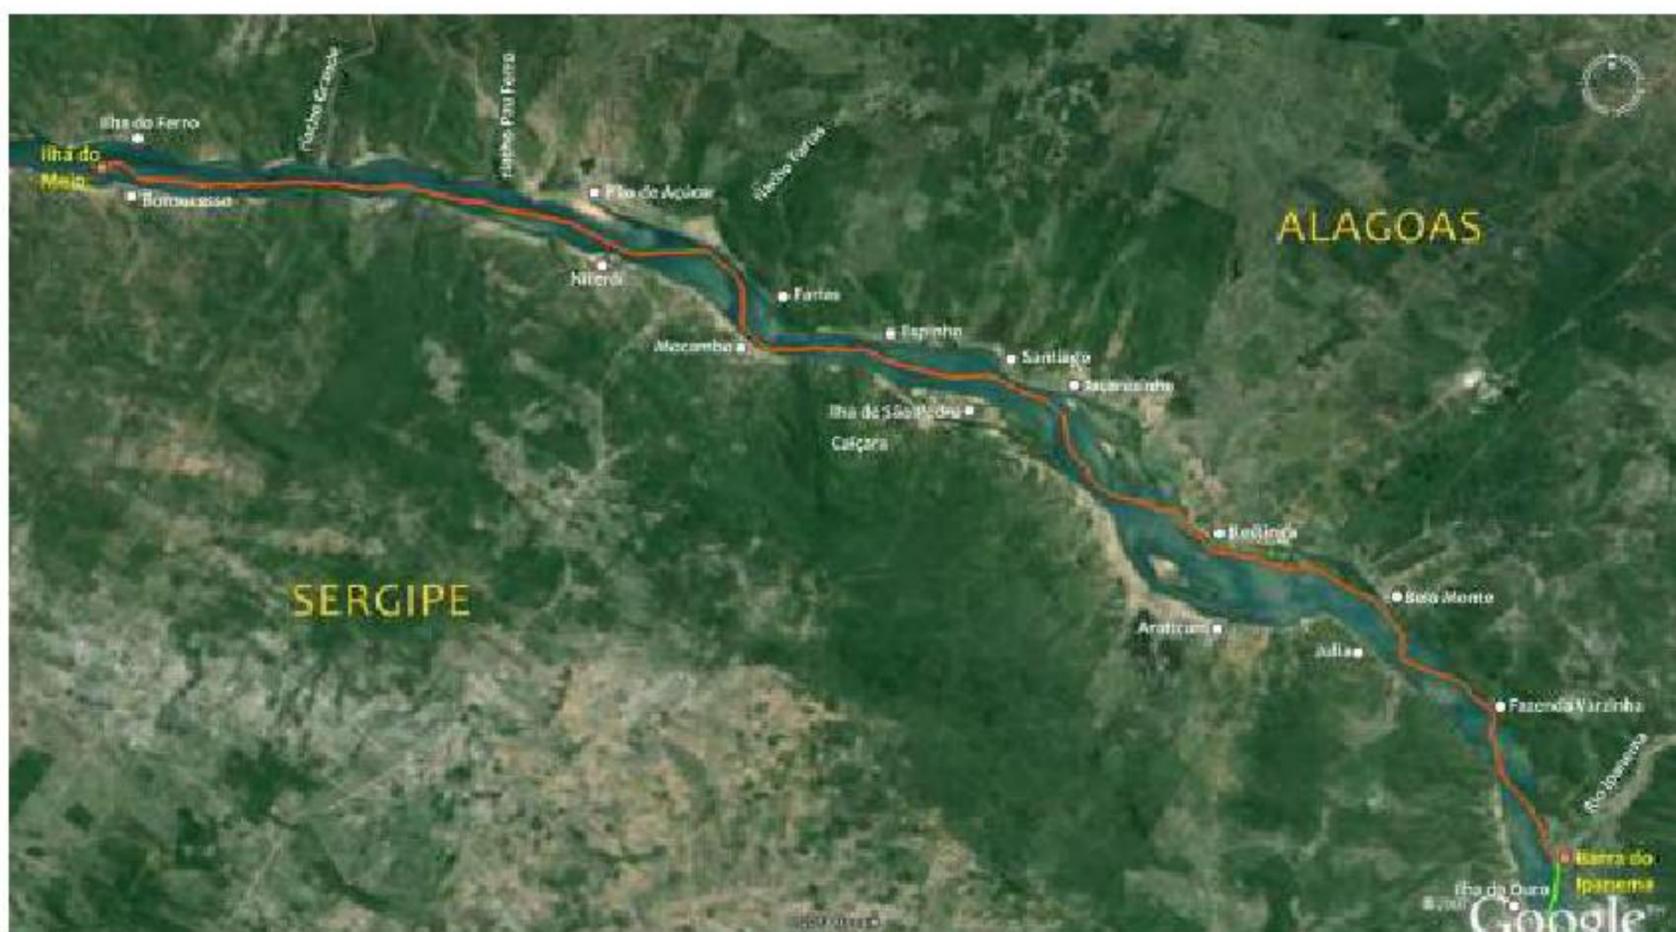
Mapa 005 – Trecho no. 04 – Da Barra do Ipanema, AL, ao Bonsucesso, SE

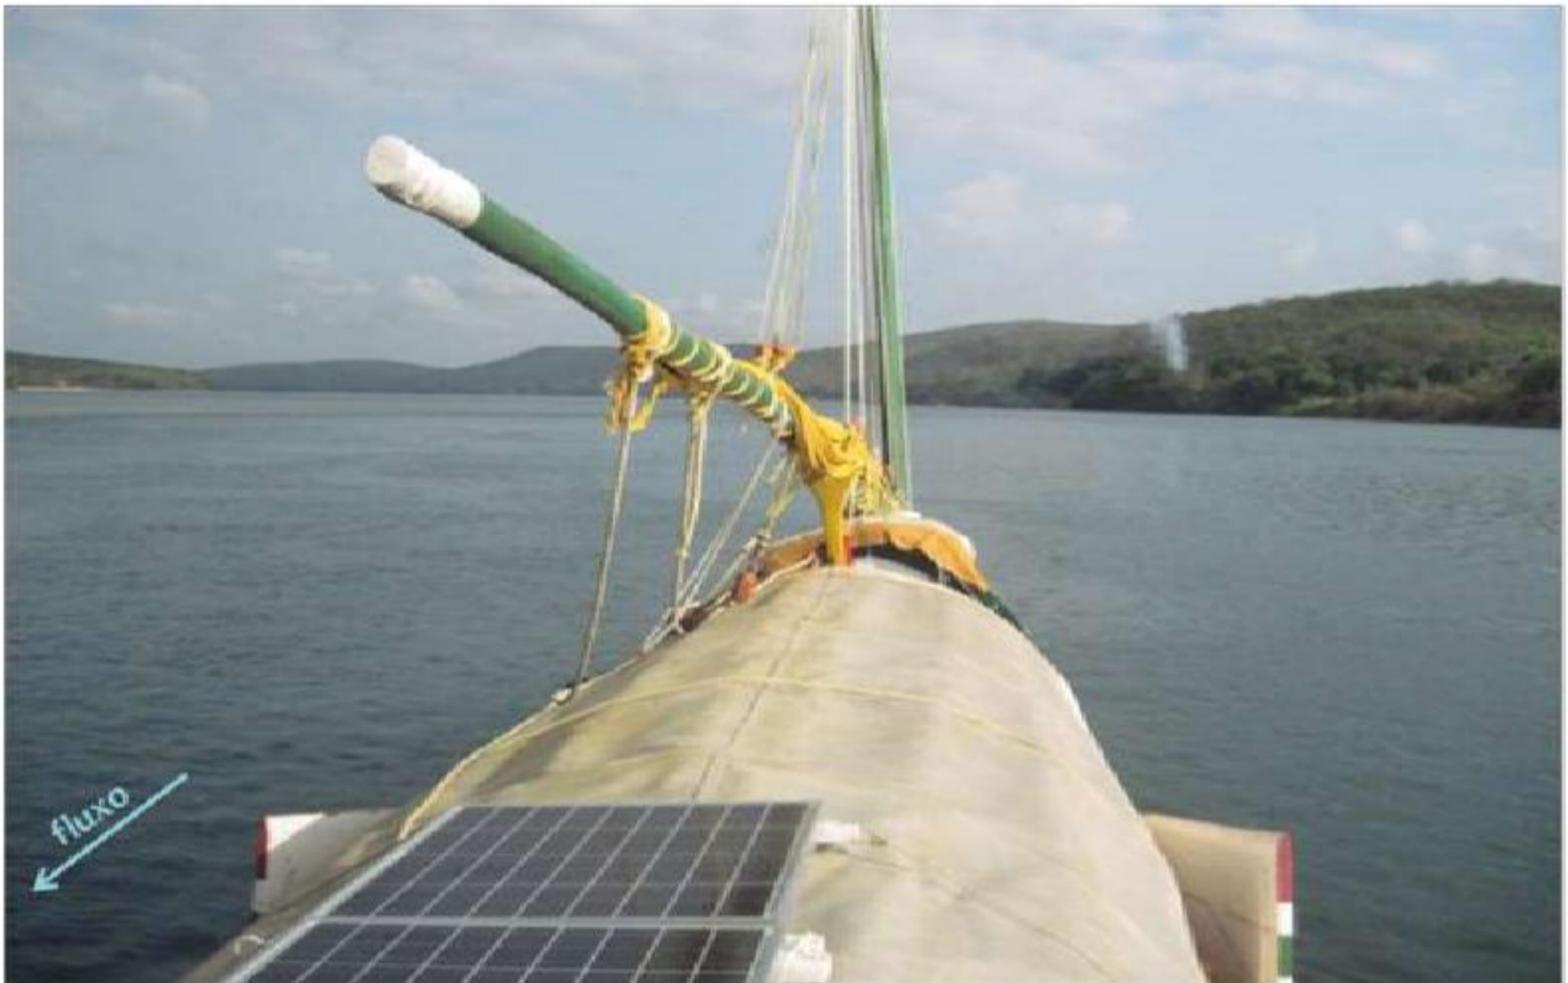
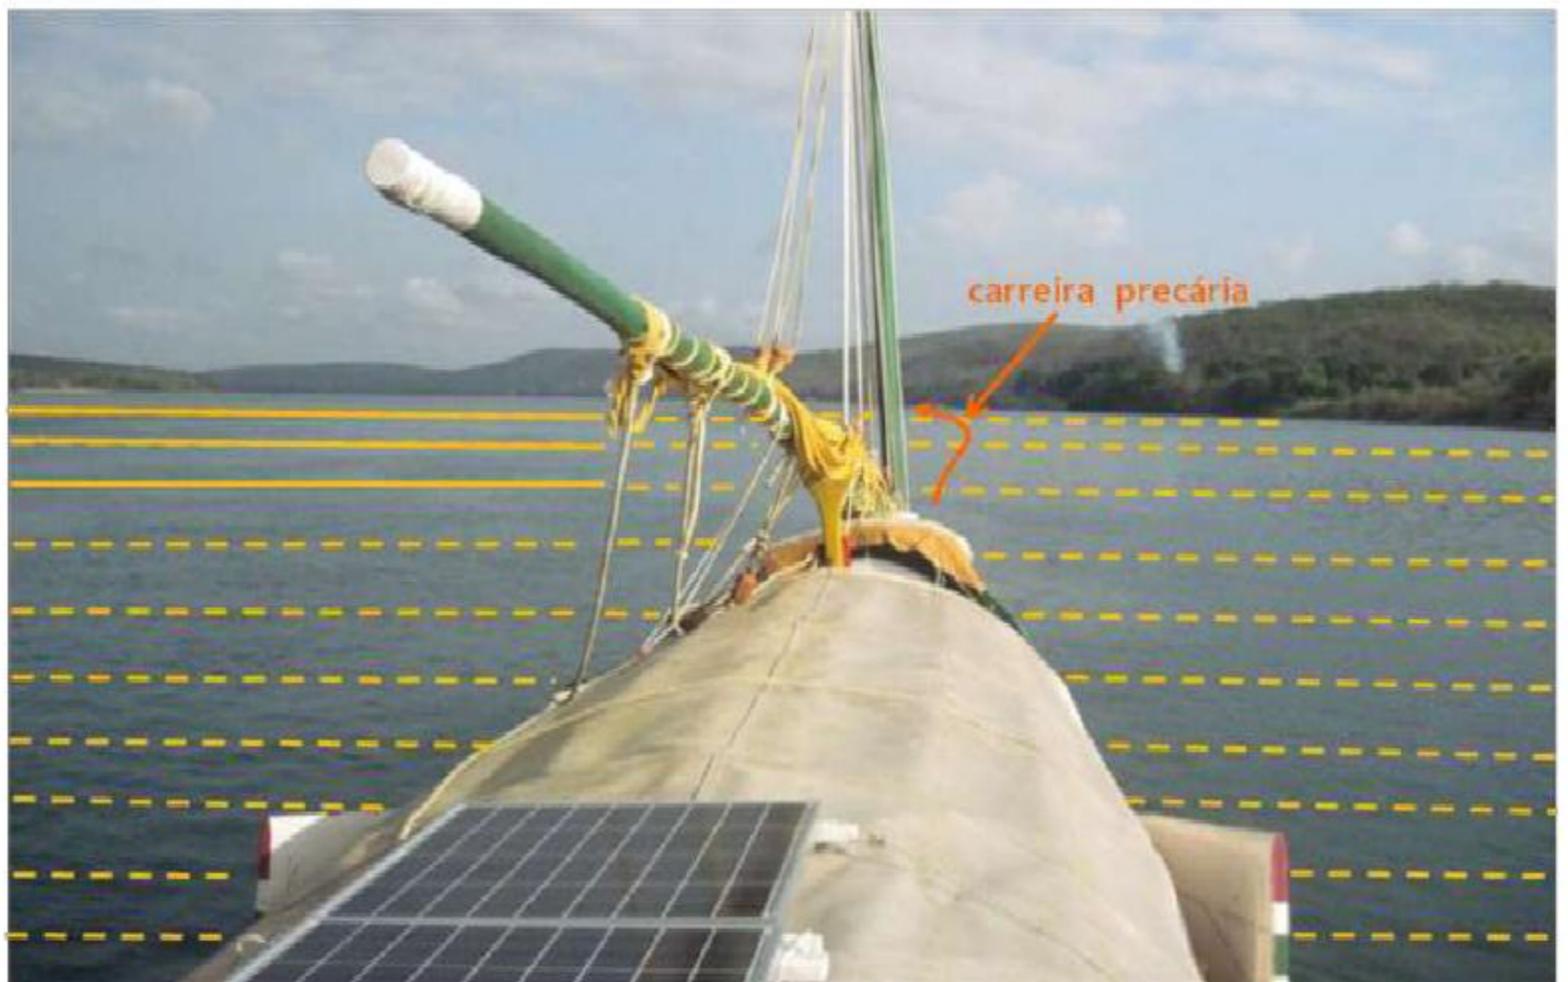
Foto 101

Foto 101-b – Da Barra do Ipanema até a cidade de Belomonte, mais um trecho completamente assoreado, sem canal fluvial e obrigando aos rotineiros ziguezagues.

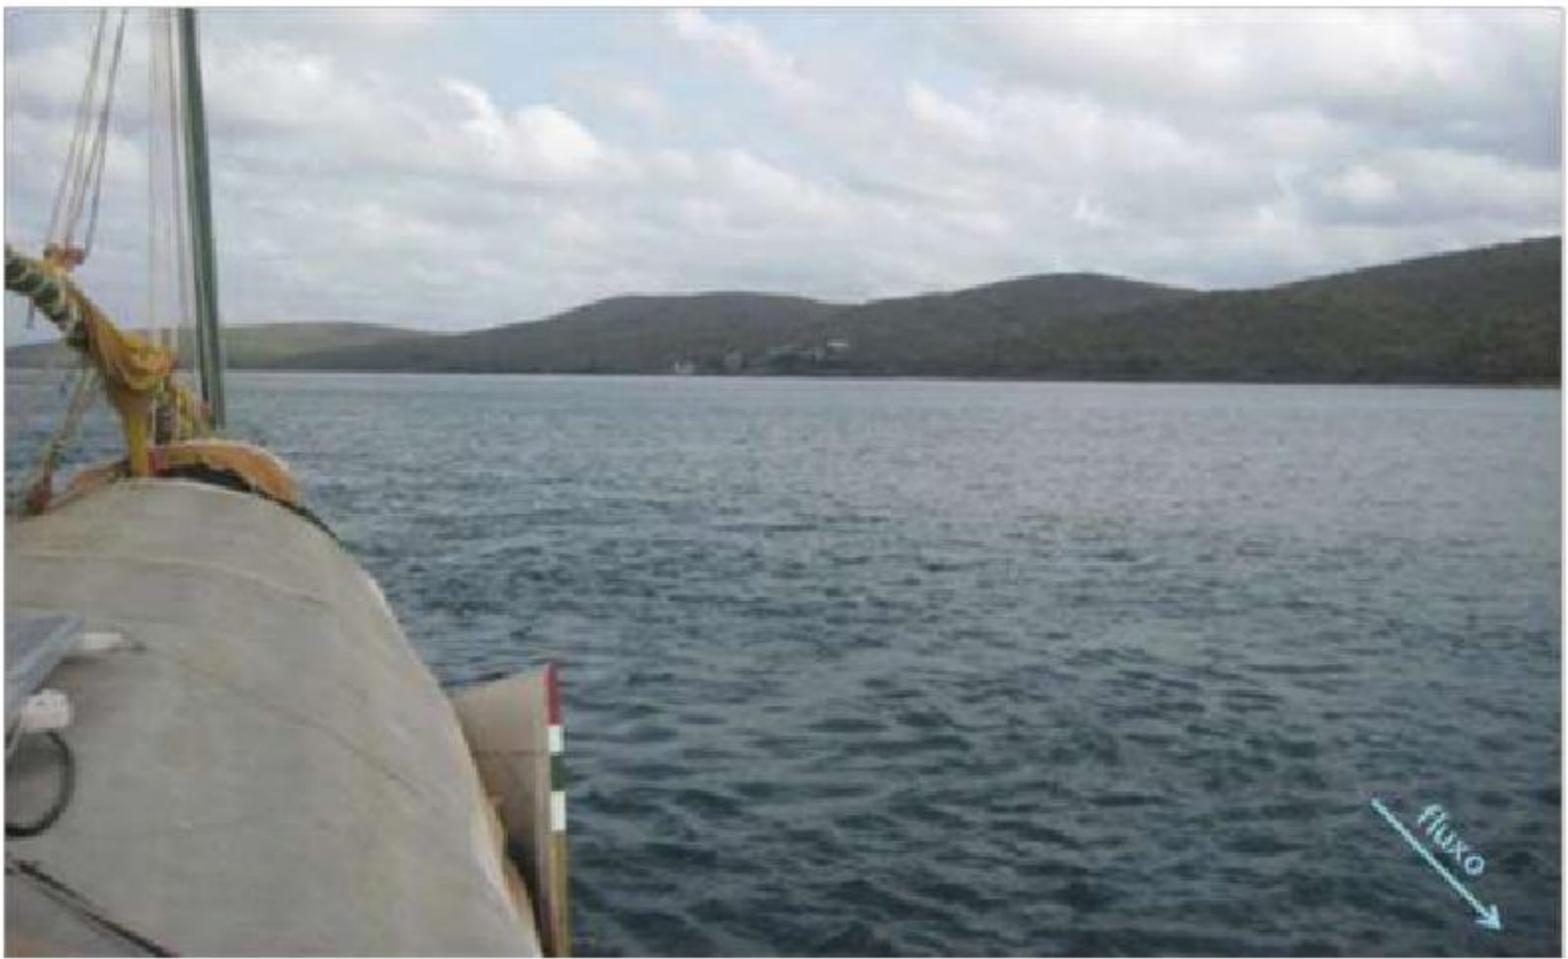
Foto 103

Foto 103-b – Mais próximo da Varzinha, a croa maior, consolidada em ilha, pelo sul, divide o que já foi um canal sadio. A passagem pela Júlia, pelo sul, apenas para embarcações miúdas. A alternativa é correr para o norte.

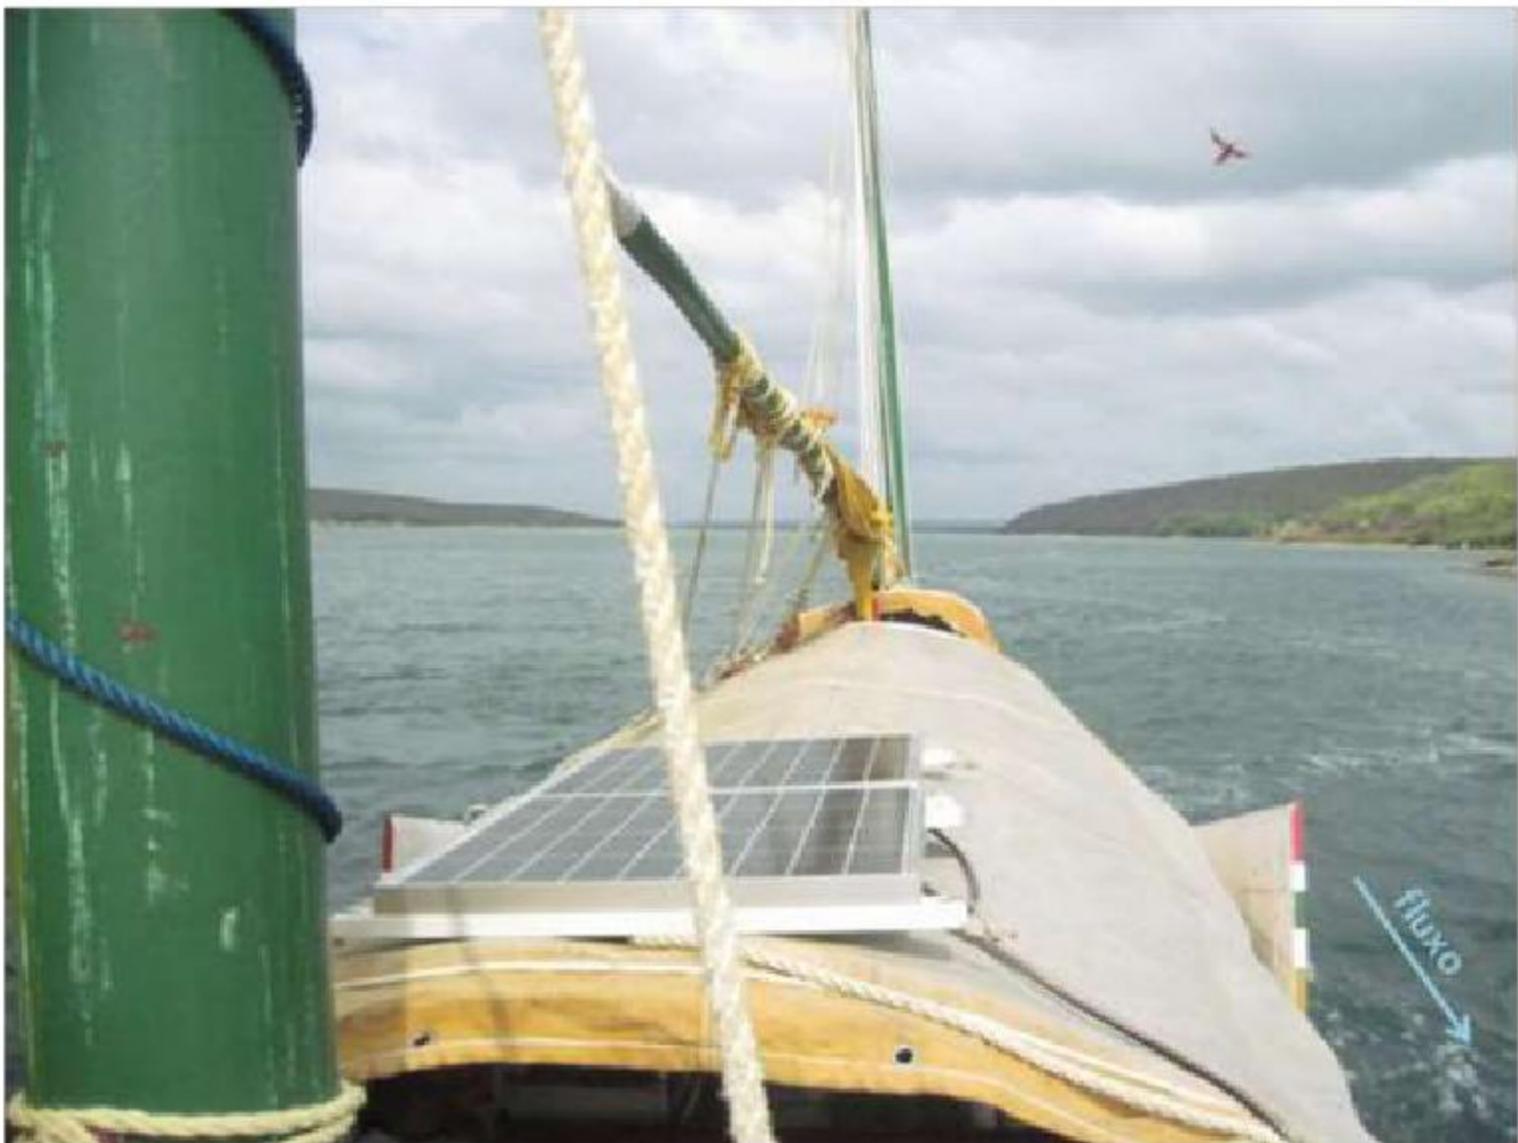
Foto 104

Foto 104-b - Seguindo pelo norte, no través da Fazenda Varzinha, mas já percebendo a necessidade de nova corrida para o sul, antes de retornar para o canal pela banda de Alagoas.

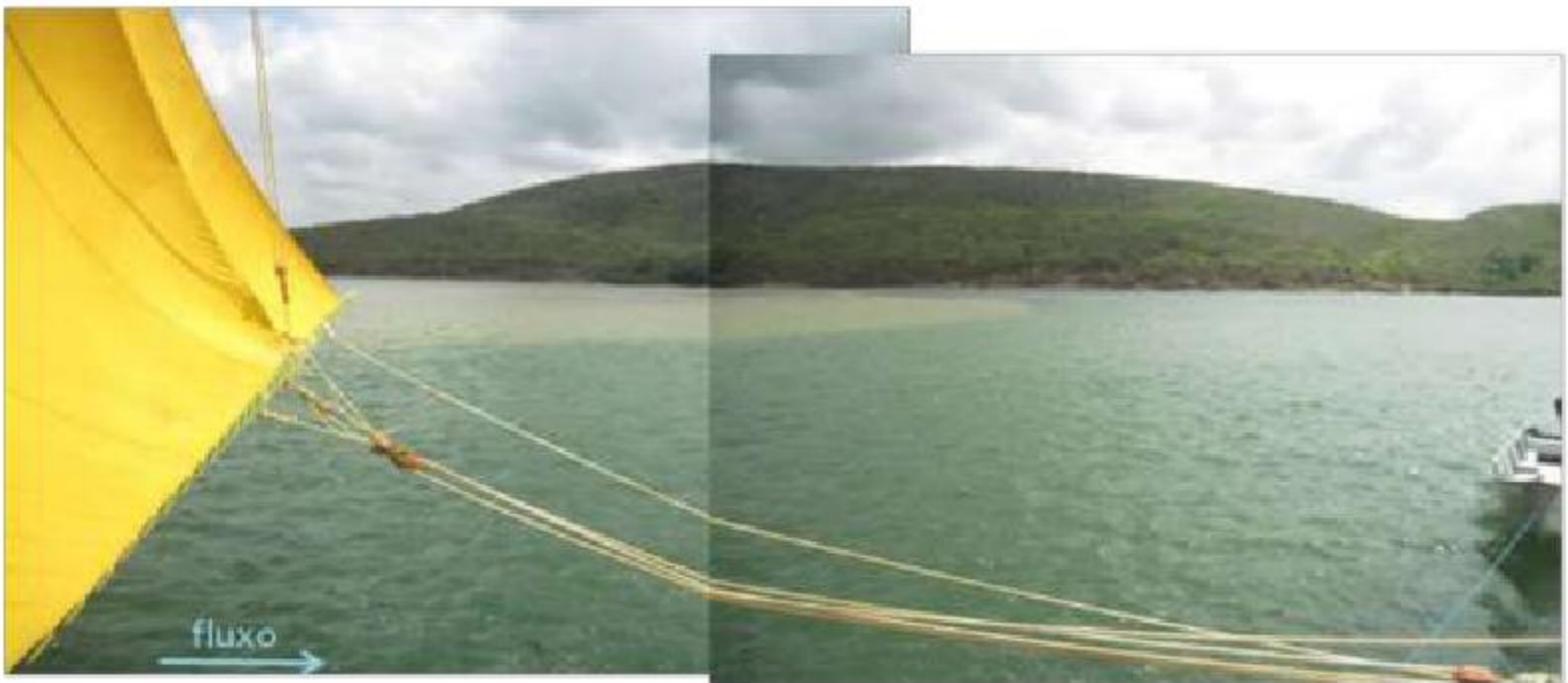
Foto 105

Foto 105-b – Também neste trecho, Barra do Ipanema a Belo Monte, a navegação não é possível, com embarcações como a Luzitânia ou maiores, pela noite.

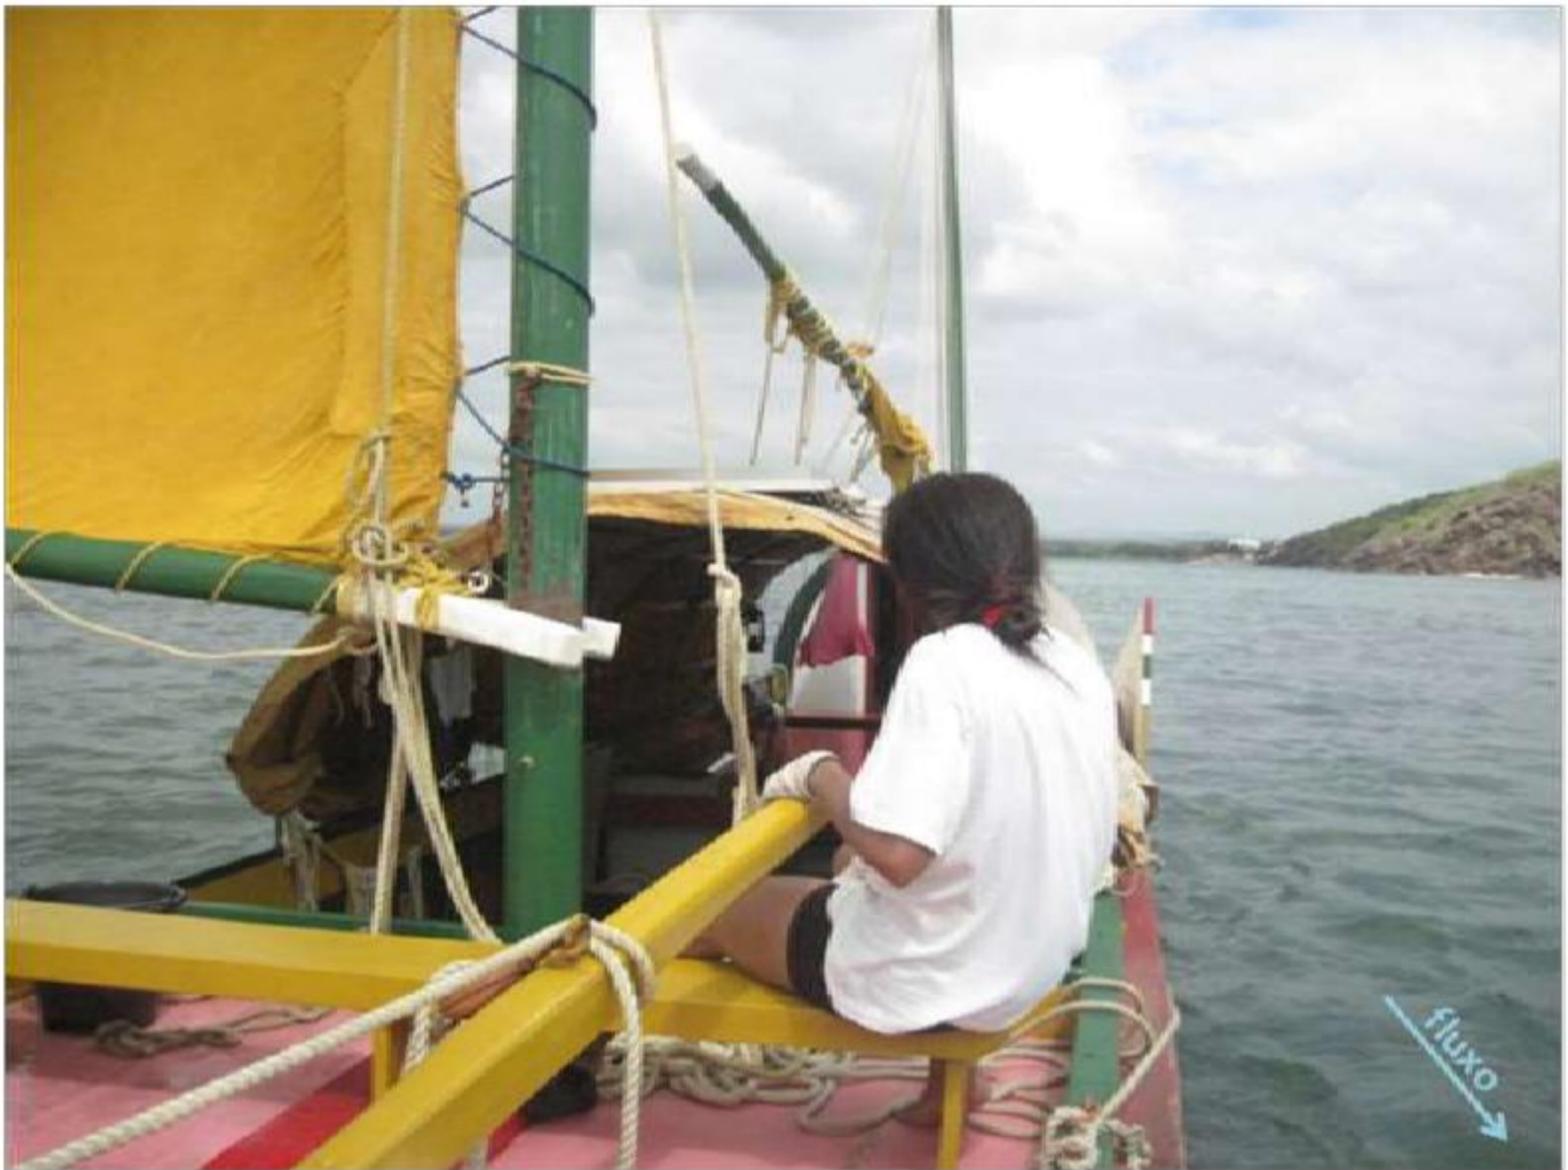
Foto 107 - Chegando ao Belo Monte, a canoa colando pela margem do norte, para seguir pela única carreira possível, mas não profunda, para uma embarcação deste porte.
