**A NAVEGAÇÃO DE LONGO CURSO NO
TRECHO BAIXO DO RIO SÃO FRANCISCO EM
REGIME DE REDUÇÃO DE VAZÕES DE
DEFLUÊNCIA A PARTIR DE SOBRADINHO**

Brejo Grande 2014

© 2014 | **Canoa de Tolda – Sociedade Socioambiental do Baixo São Francisco**

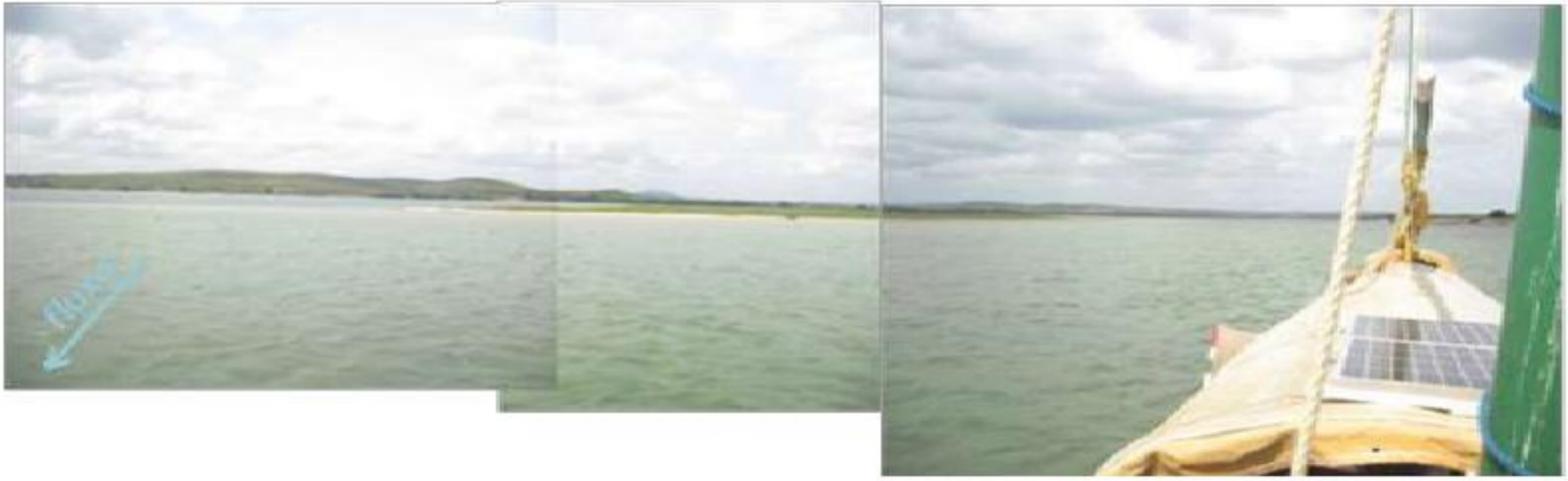
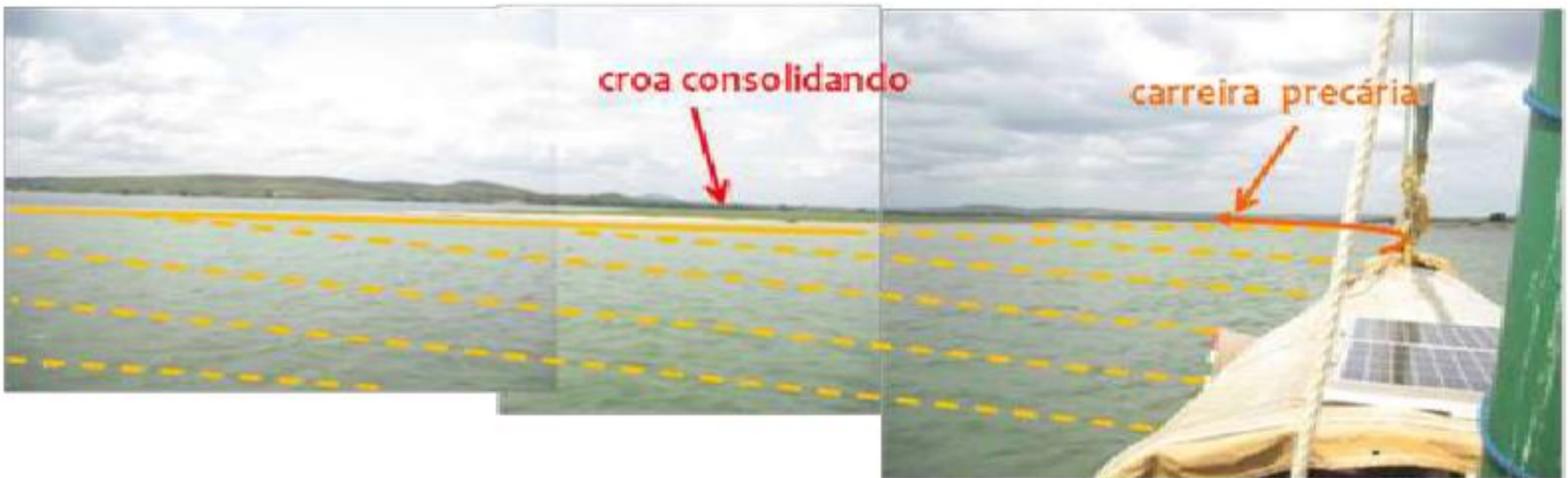
Foto 108

Foto 108-b - A montante de Belo Monte, e correndo até Pão de Açúcar, mais um trecho do São Francisco completamente comprometido por assoreamento em quase toda a largura. Navegação impossível pela noite.

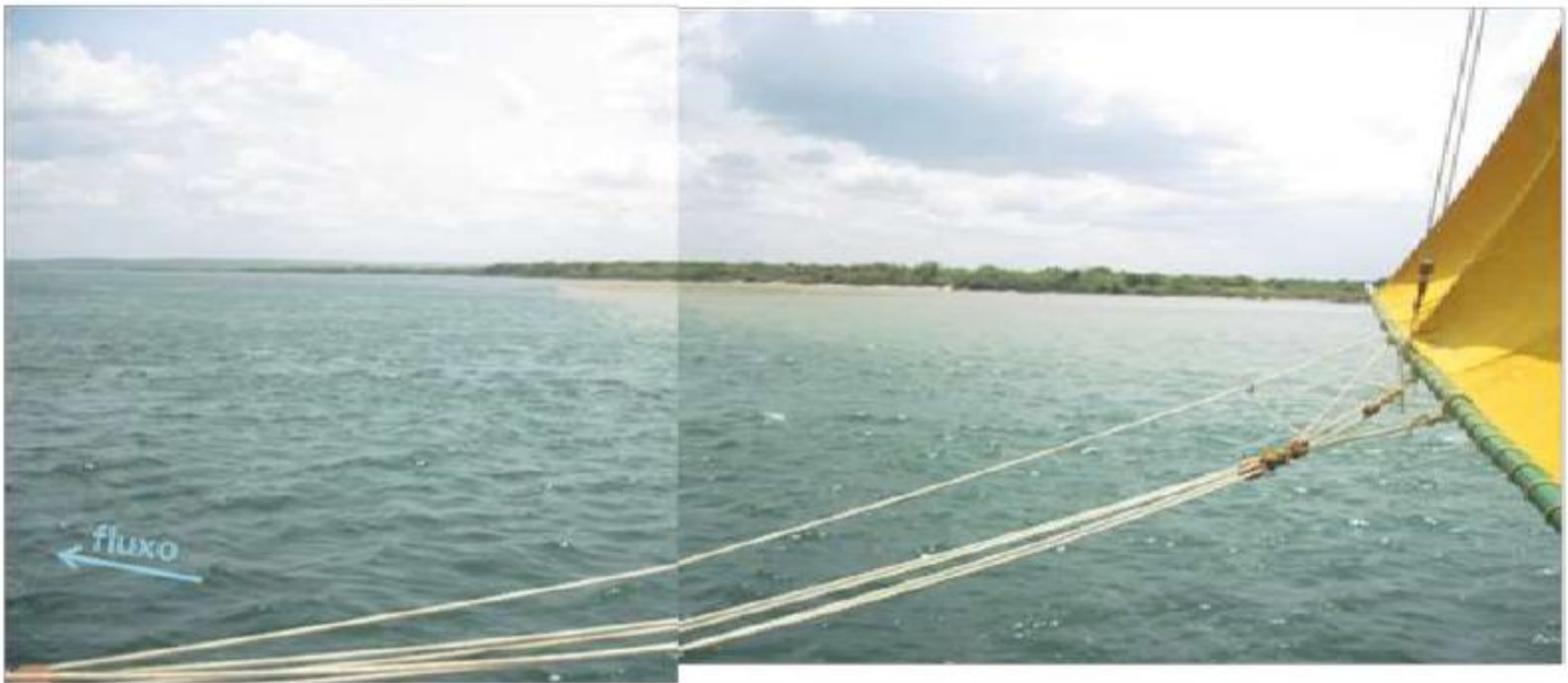
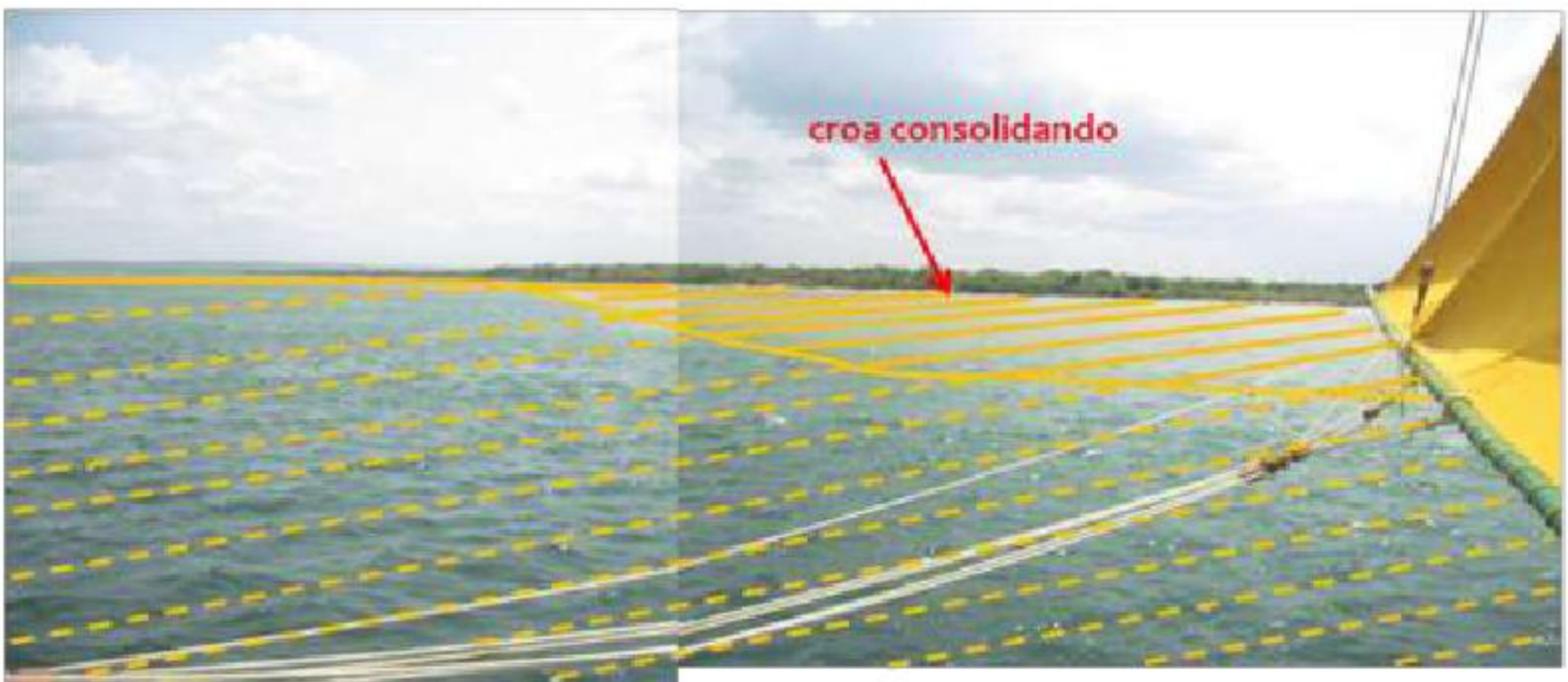
Foto 111

Foto 111-b – No través do pé da ilha de São Pedro, as croas são extensas e ora afloram, ora submergem. É a “maré” de Xingó.

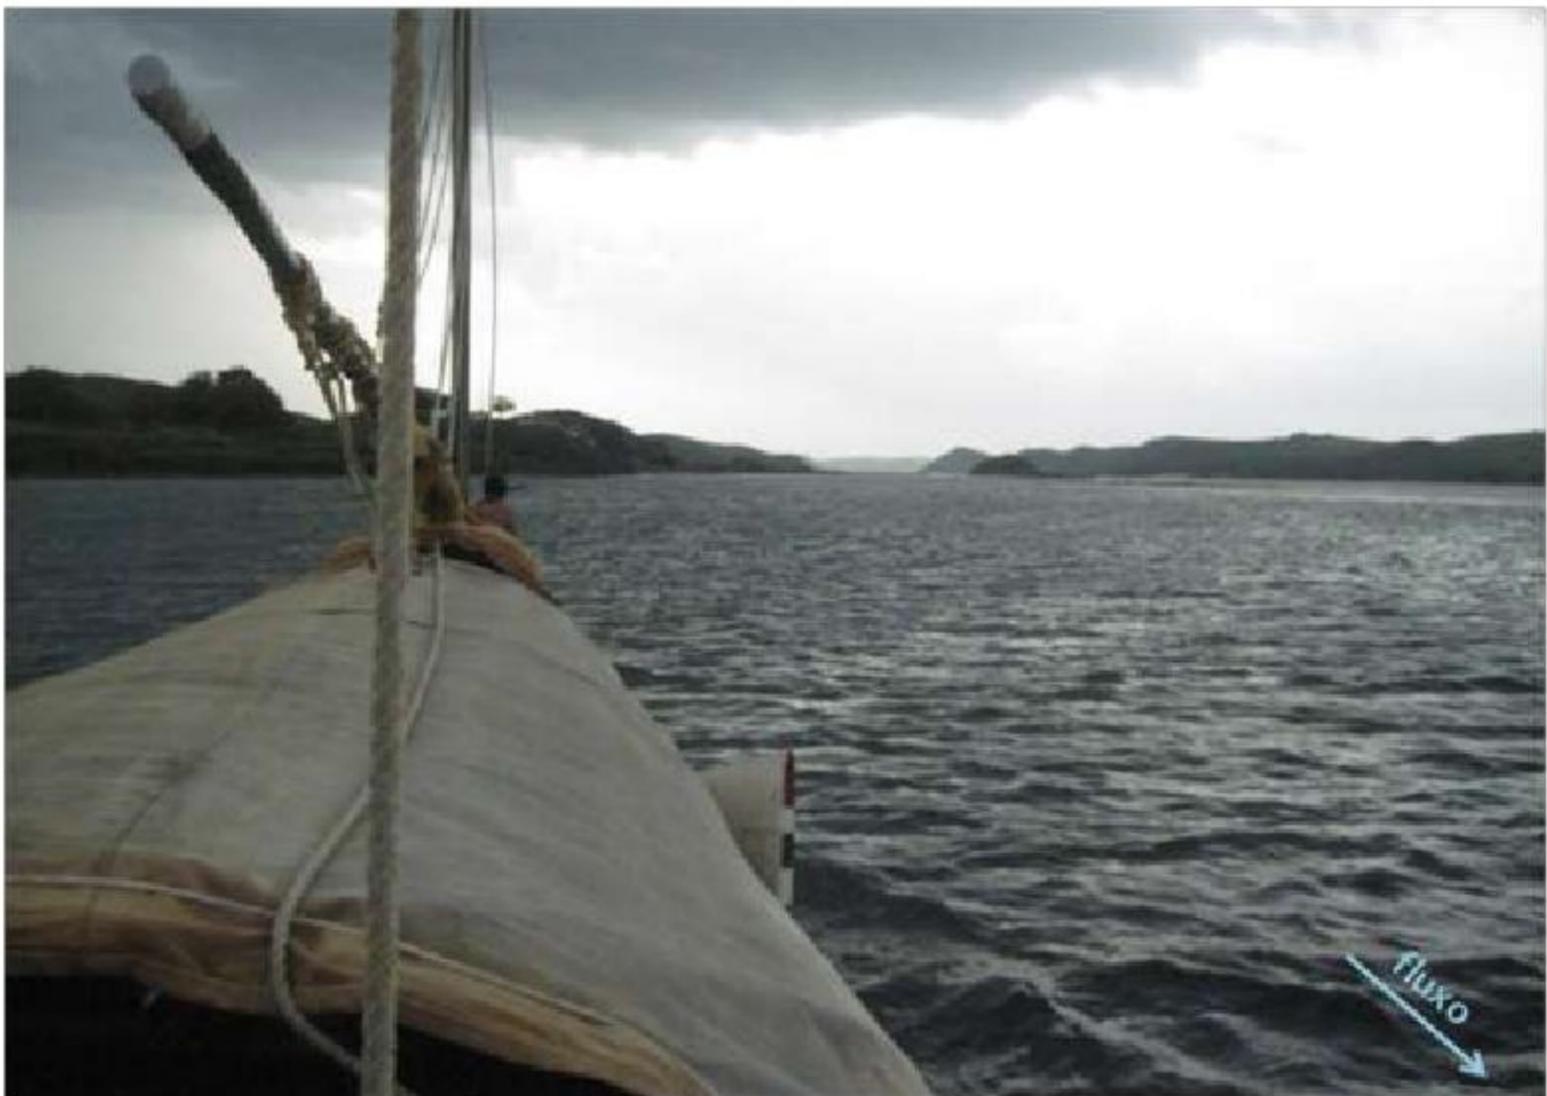
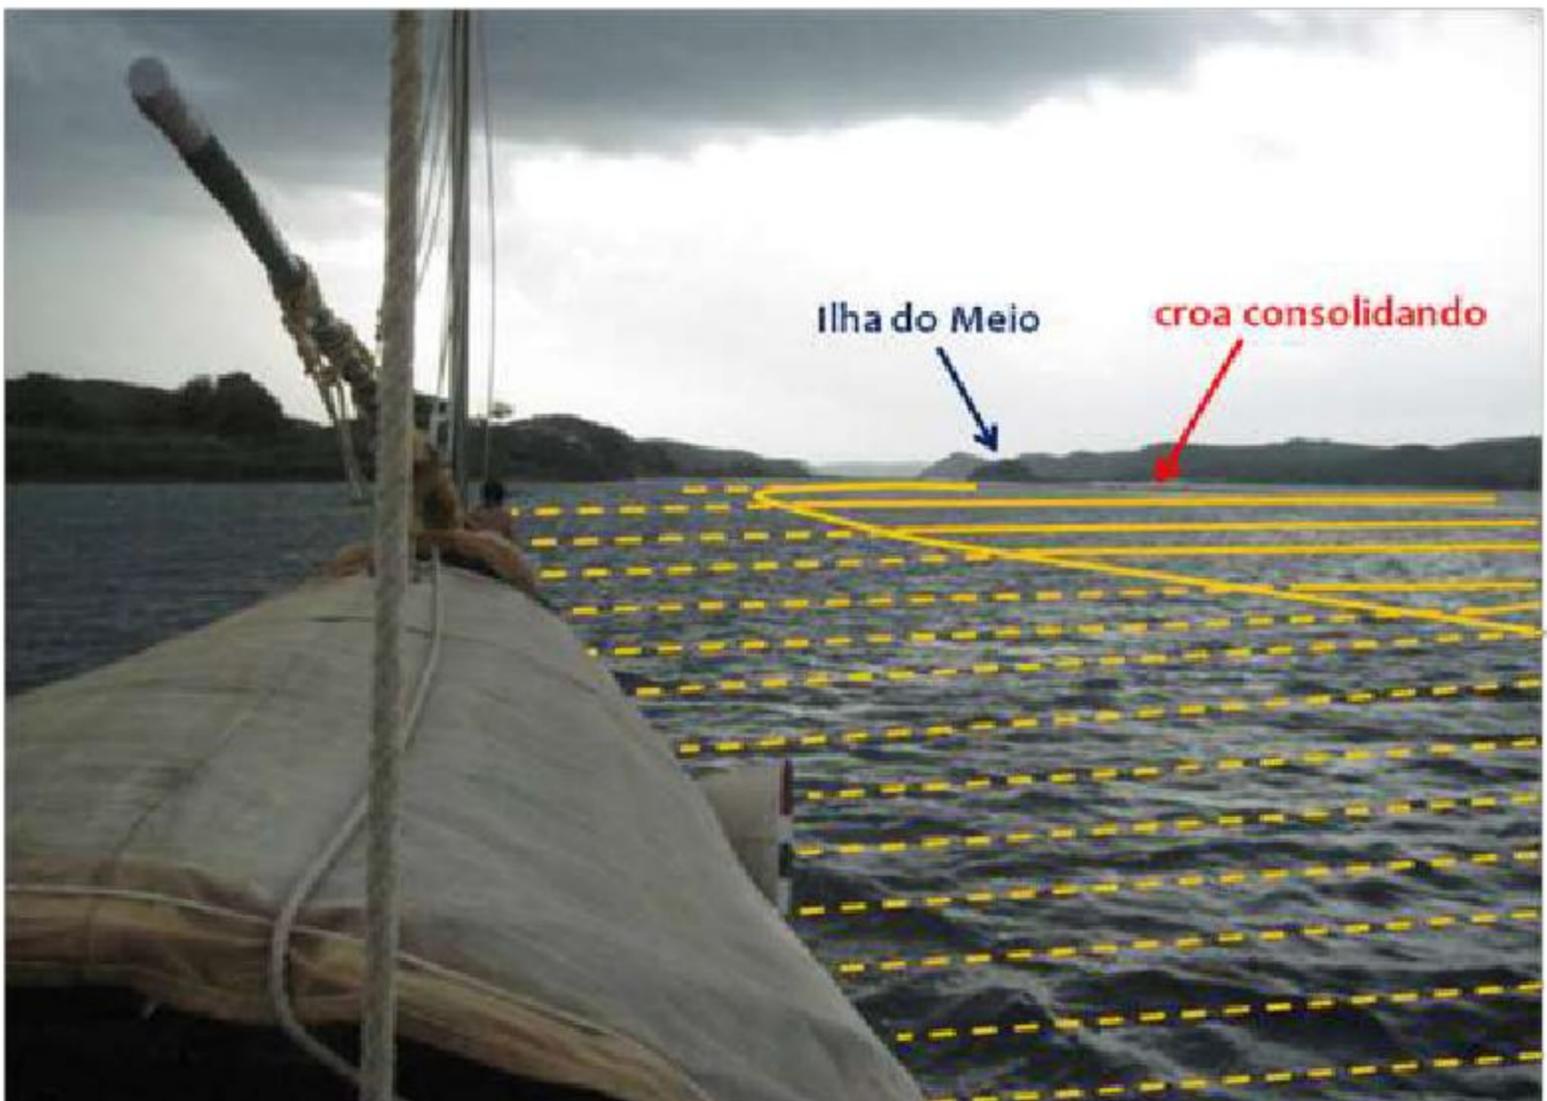
Foto 114

Foto 114-b – A partir de Pão de Açúcar, o tempo fecha, armando trovoada, com o vento forte pelo sul. Na chegada ao Bonsucesso, os panos abaixados e a Luzitânia sendo empurrada pela lancha Água Nova, por segurança.

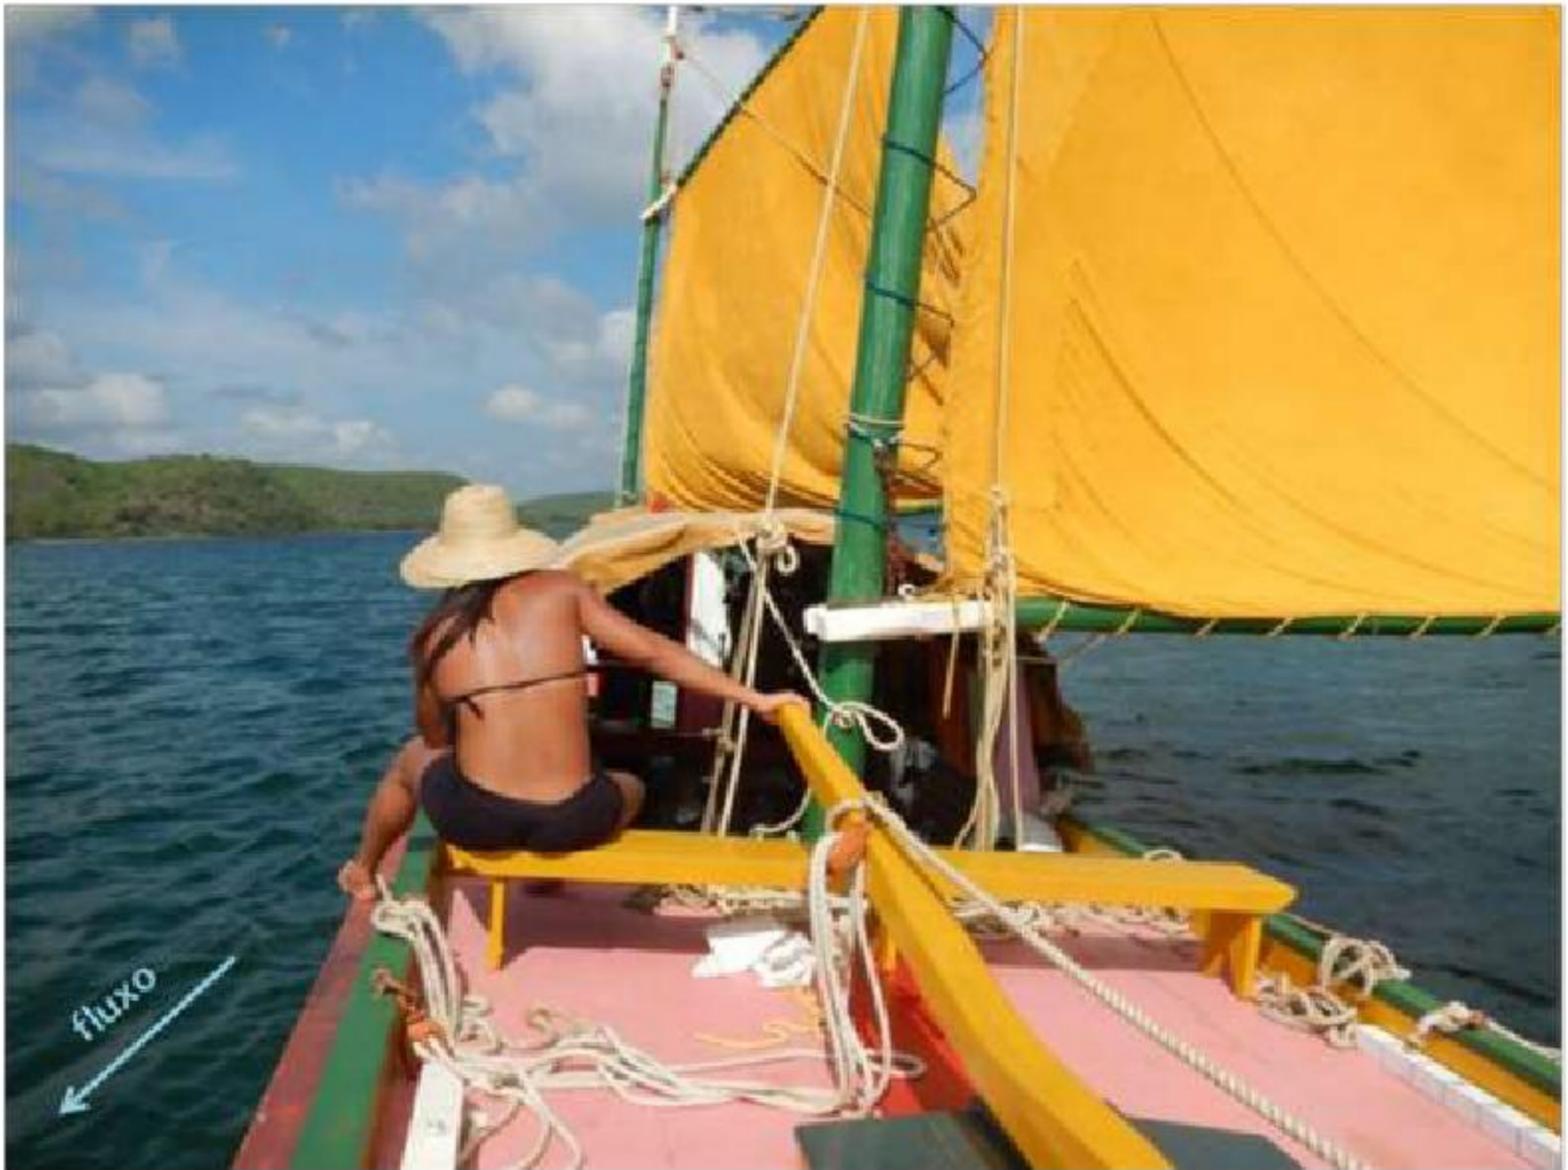
Foto 119 – As derradeiras manobras para dar o porto no Mato da Onça. Em casa.

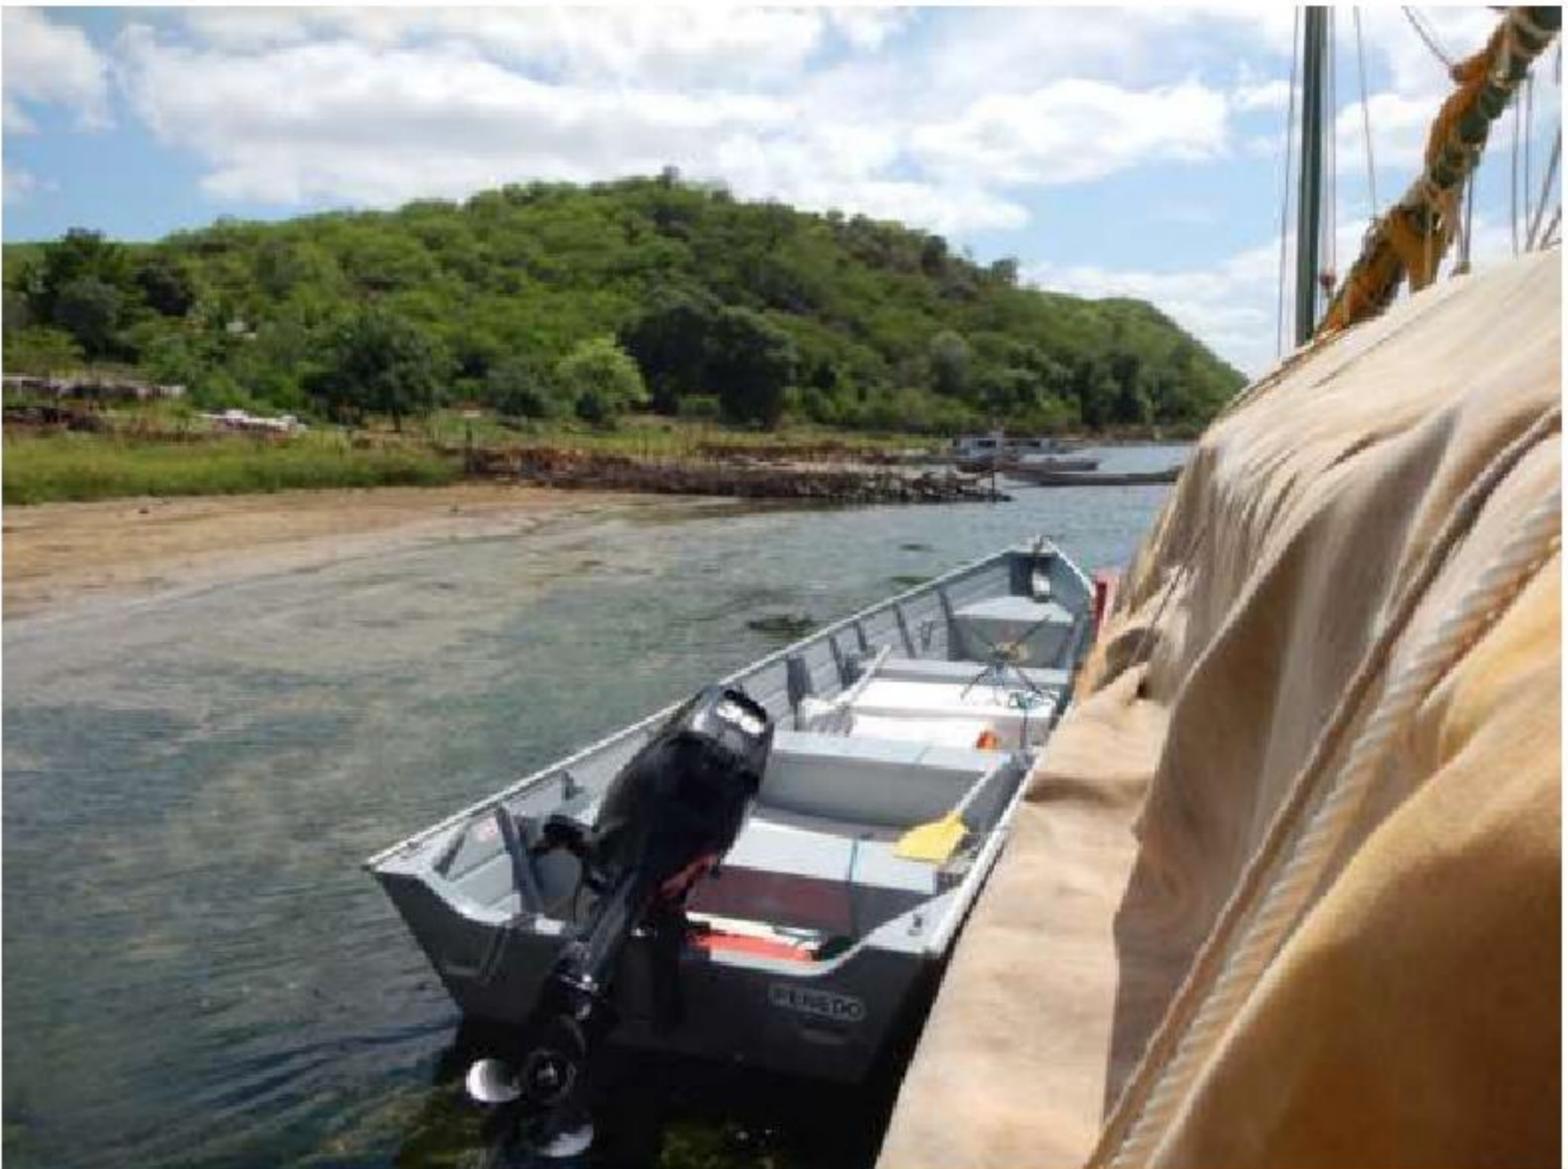
Foto 122 – A Luzitânia em seu porto de origem. Rio secado, porto raso, água cristalina, leito repleto de vegetação. Rio vivo?

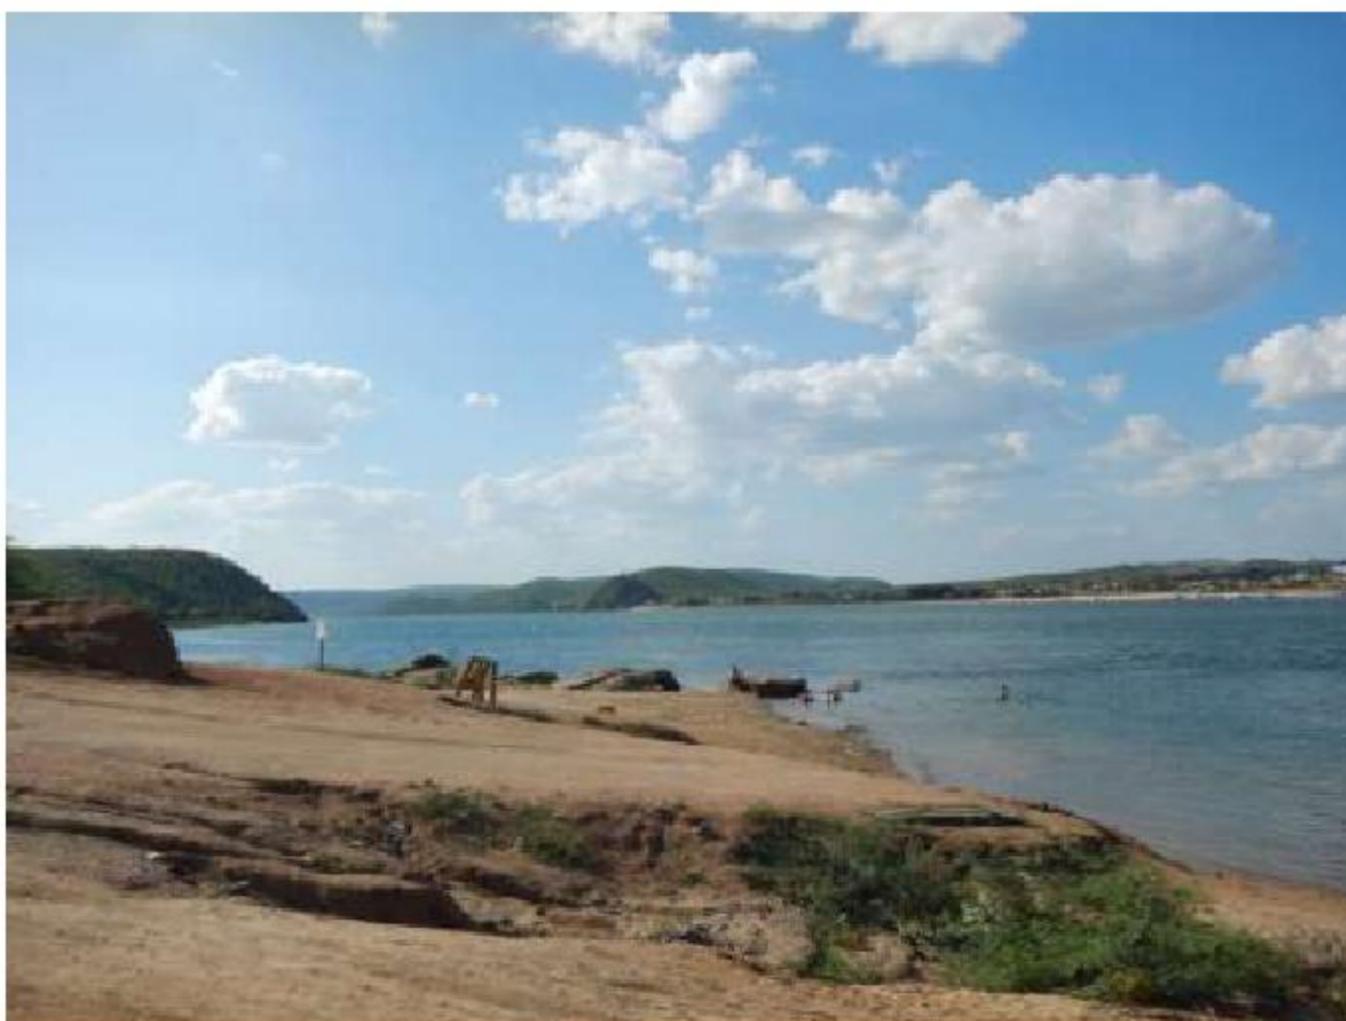
Foto 124 – O aumento da circulação de veículos e pessoas degrada cada vez mais o povoado e sua margem. O lixo vai ficando, águas servidas vão correndo. Já foi, antes do fornecimento de água e do asfalto, dos lugares mais limpos.

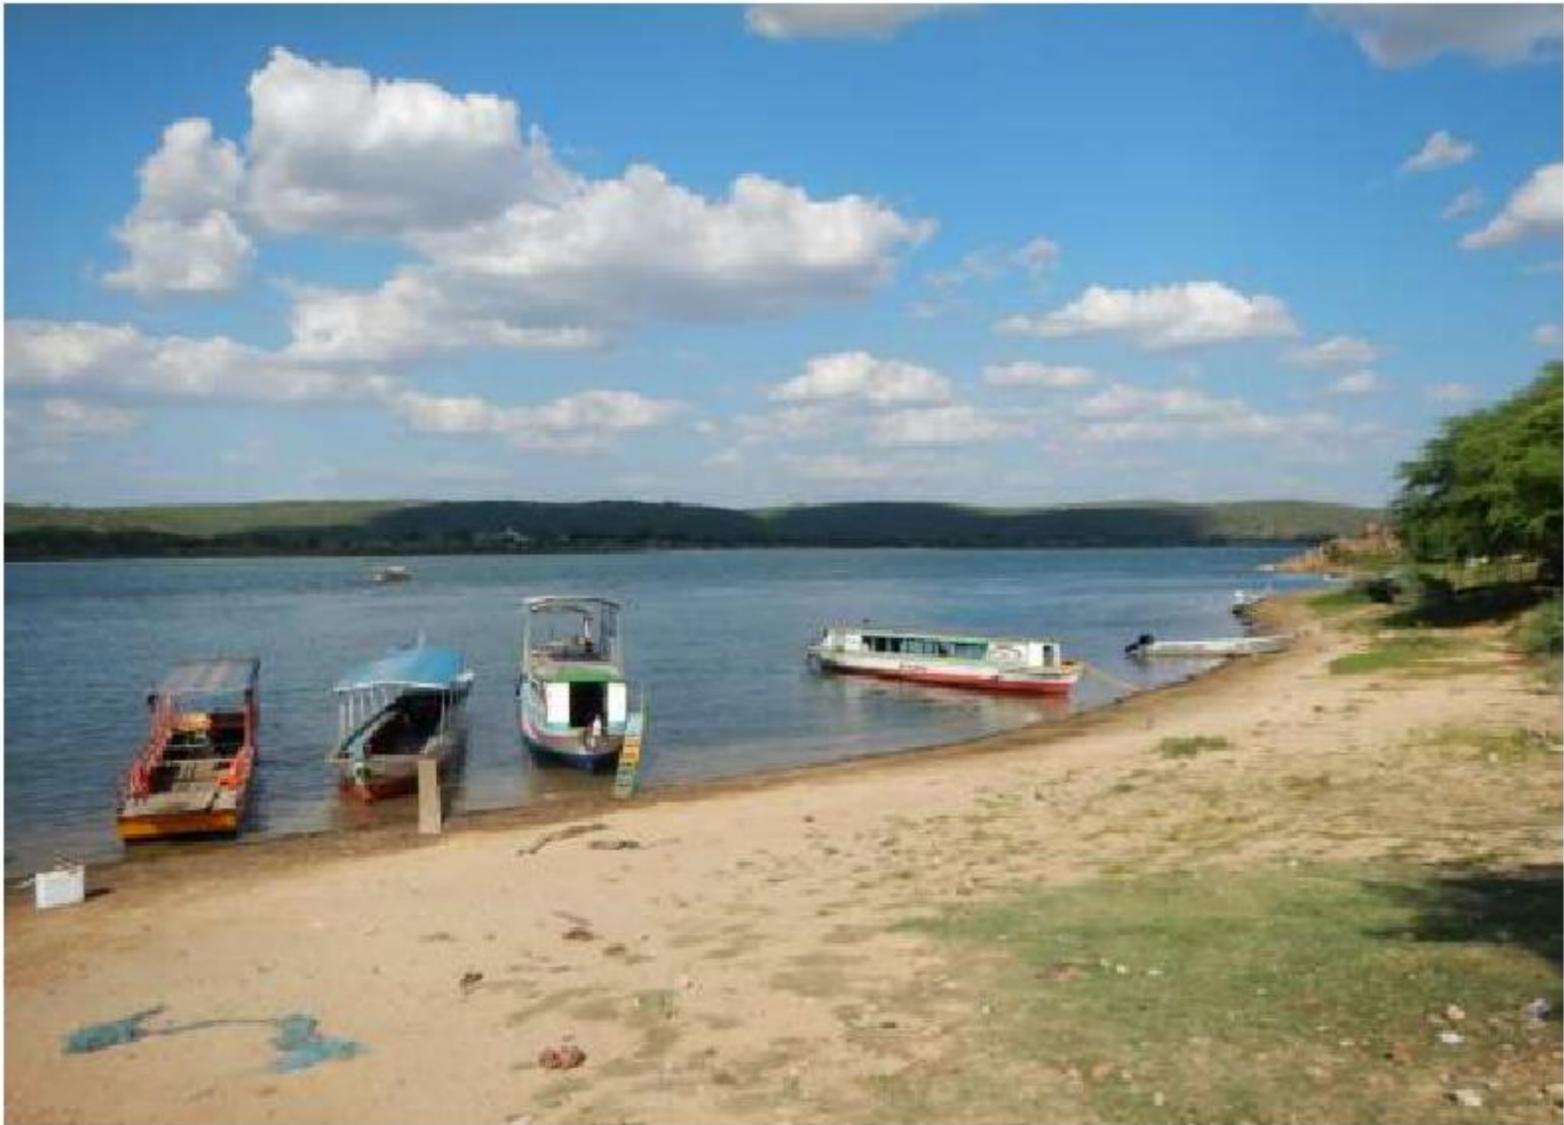
Foto 125 – A baixa do nível do rio em época de cheias – situação de rio com ciclo natural invertido - é significativa na região do sertão: há uma visível redução do espelho d’água, da largura do rio.

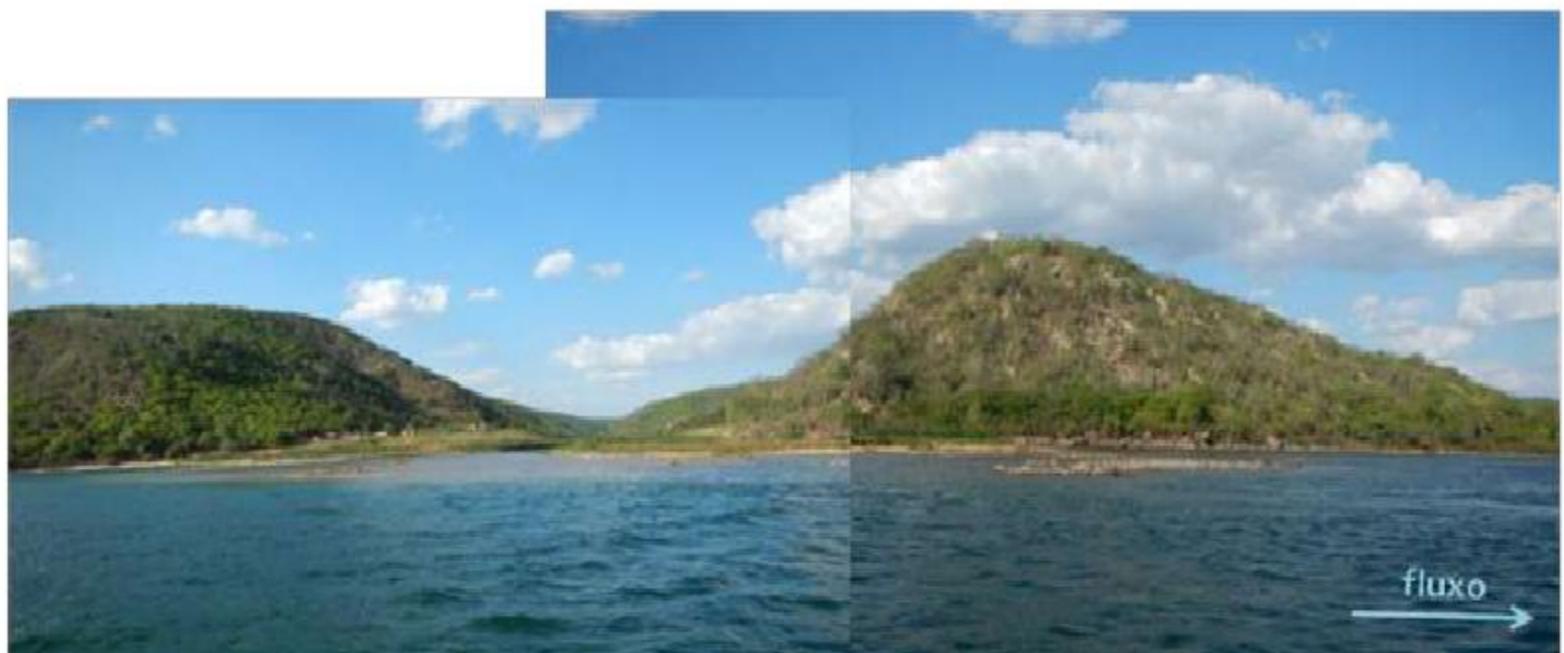
Foto 126 – O volume de sedimentos na barra do riacho Grande forma um “esporão” semi submerso que toma cerca de um terço da largura do São Francisco neste trecho.

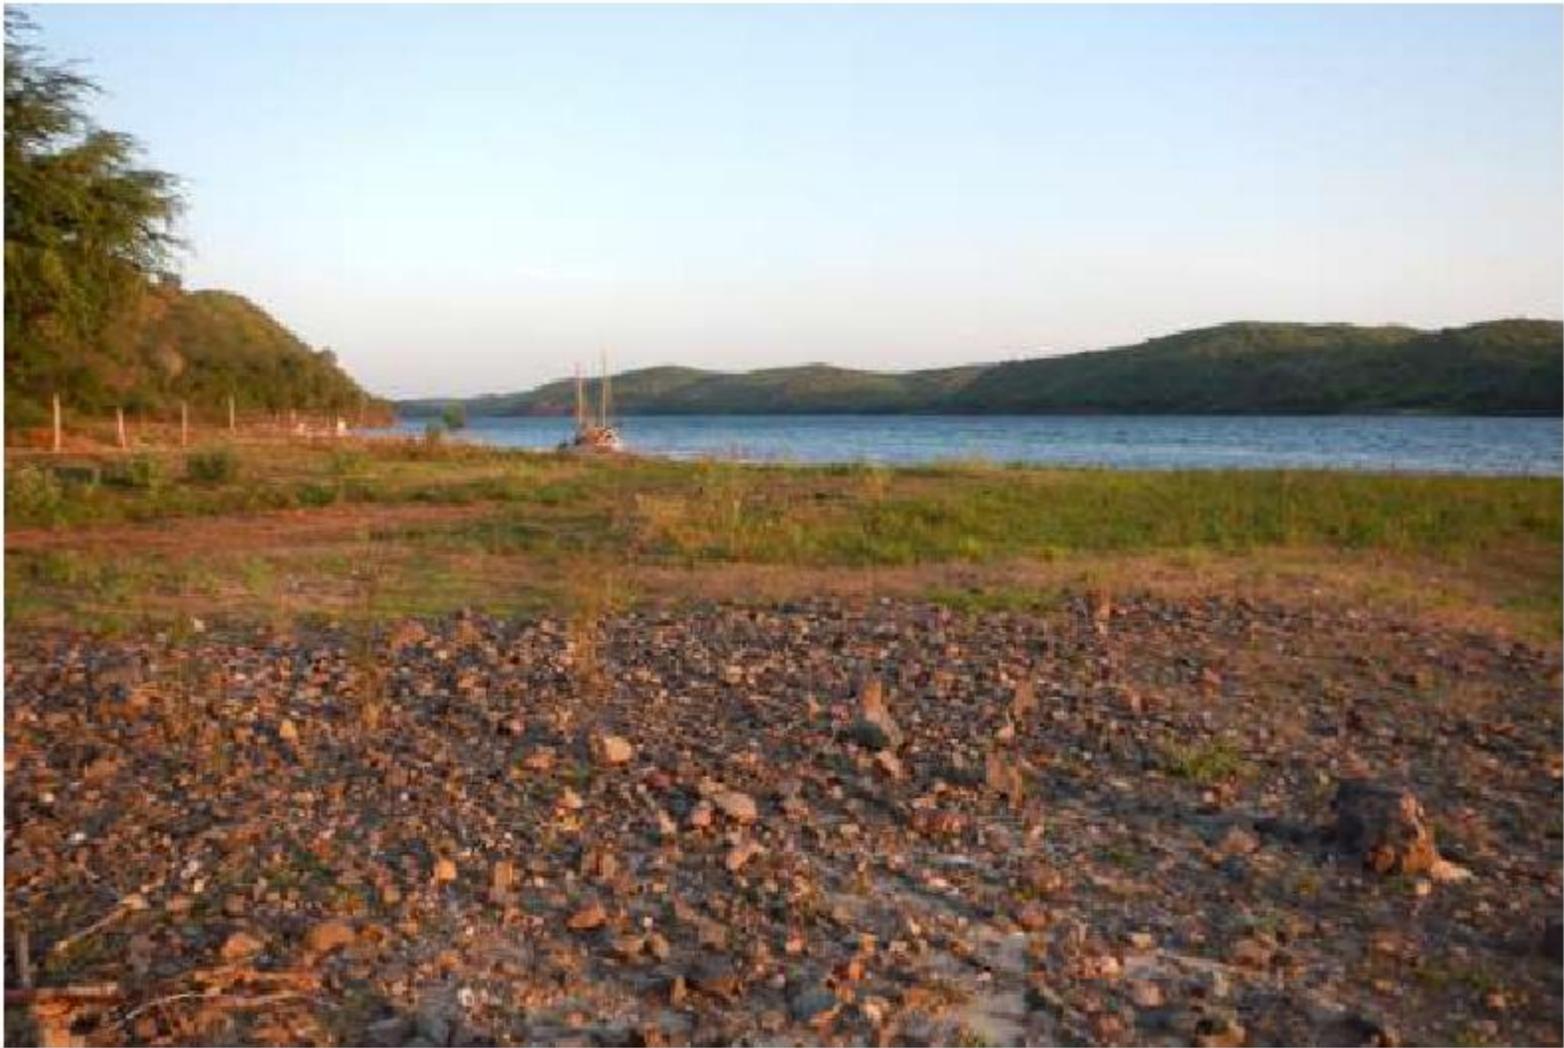
Foto 131 – Na margem “secada” do Mato da Onça, a consolidação do árido areal/cascalho da barra do riacho, que deveria ser rio, submerso nesta época do ano.

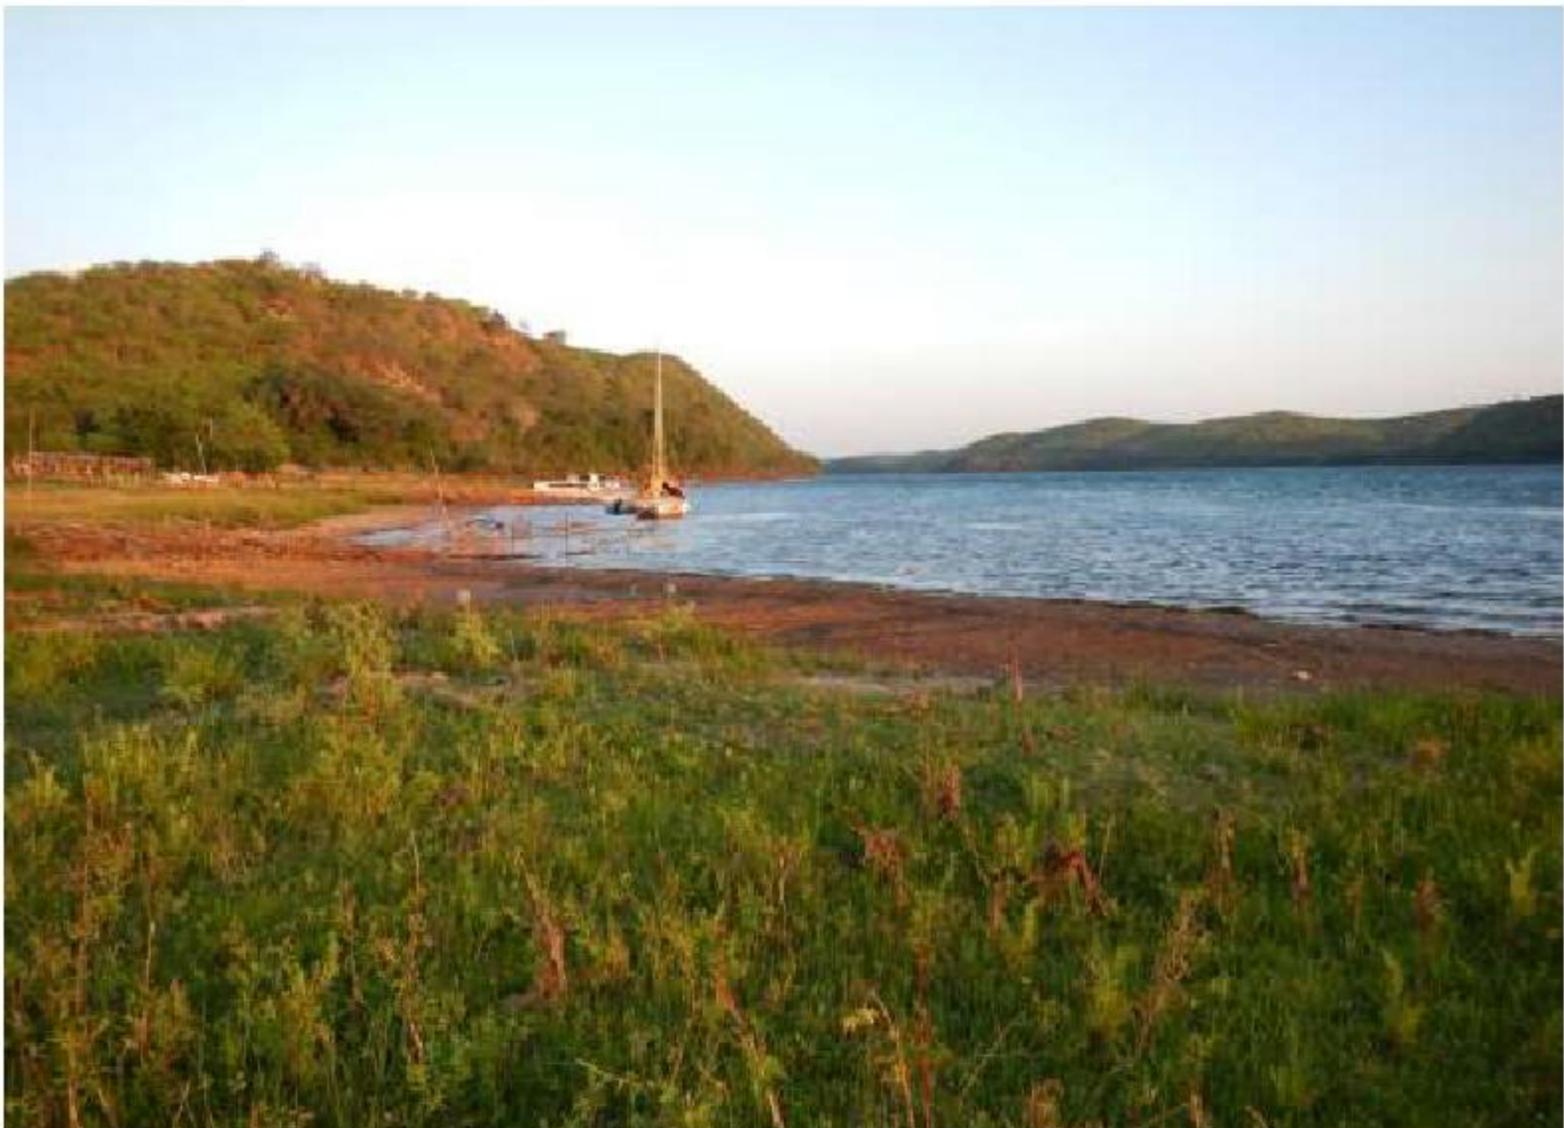
Foto 132 – Agora com a memória do secamento de 2008, o porto do Mato da Onça é o exemplo de que tudo está fora da ordem natural. A começar pela vida nas margens, cada vez mais vazias.

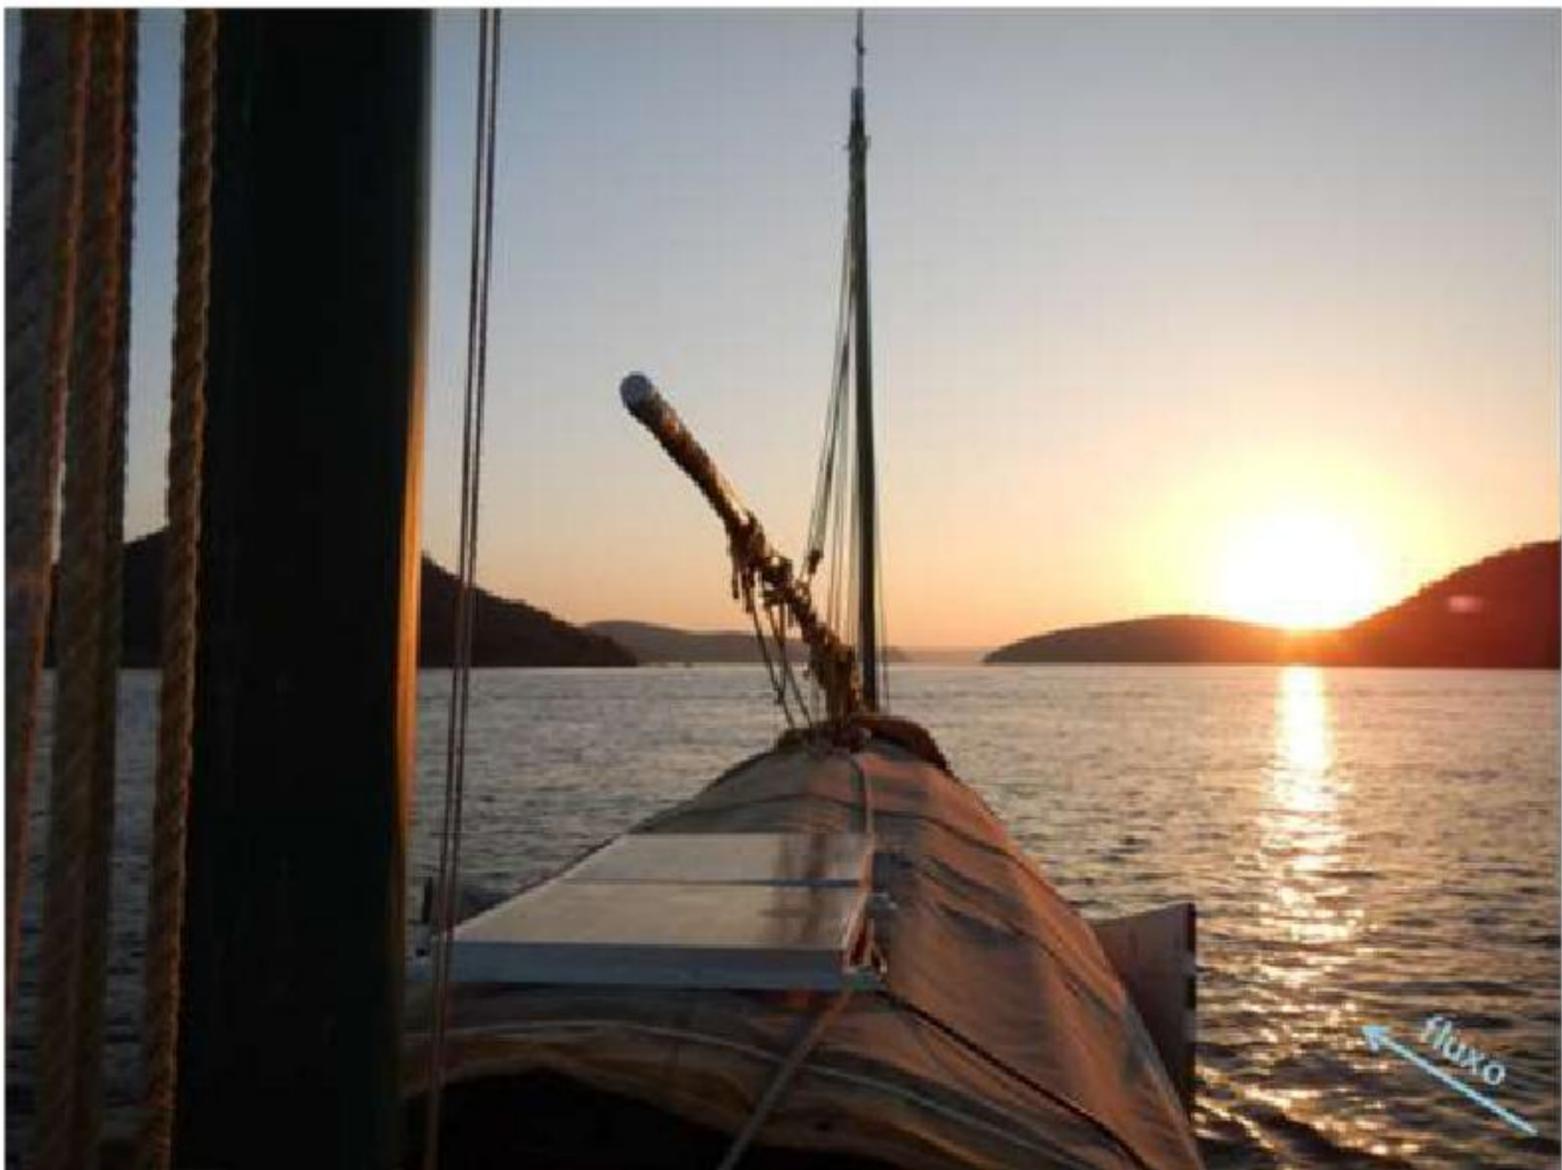
Foto 135 - Chegando às proximidades da barra do riacho Grande, é necessário correr pelo sul, pois os sedimentos tomam boa parte da calha do rio.

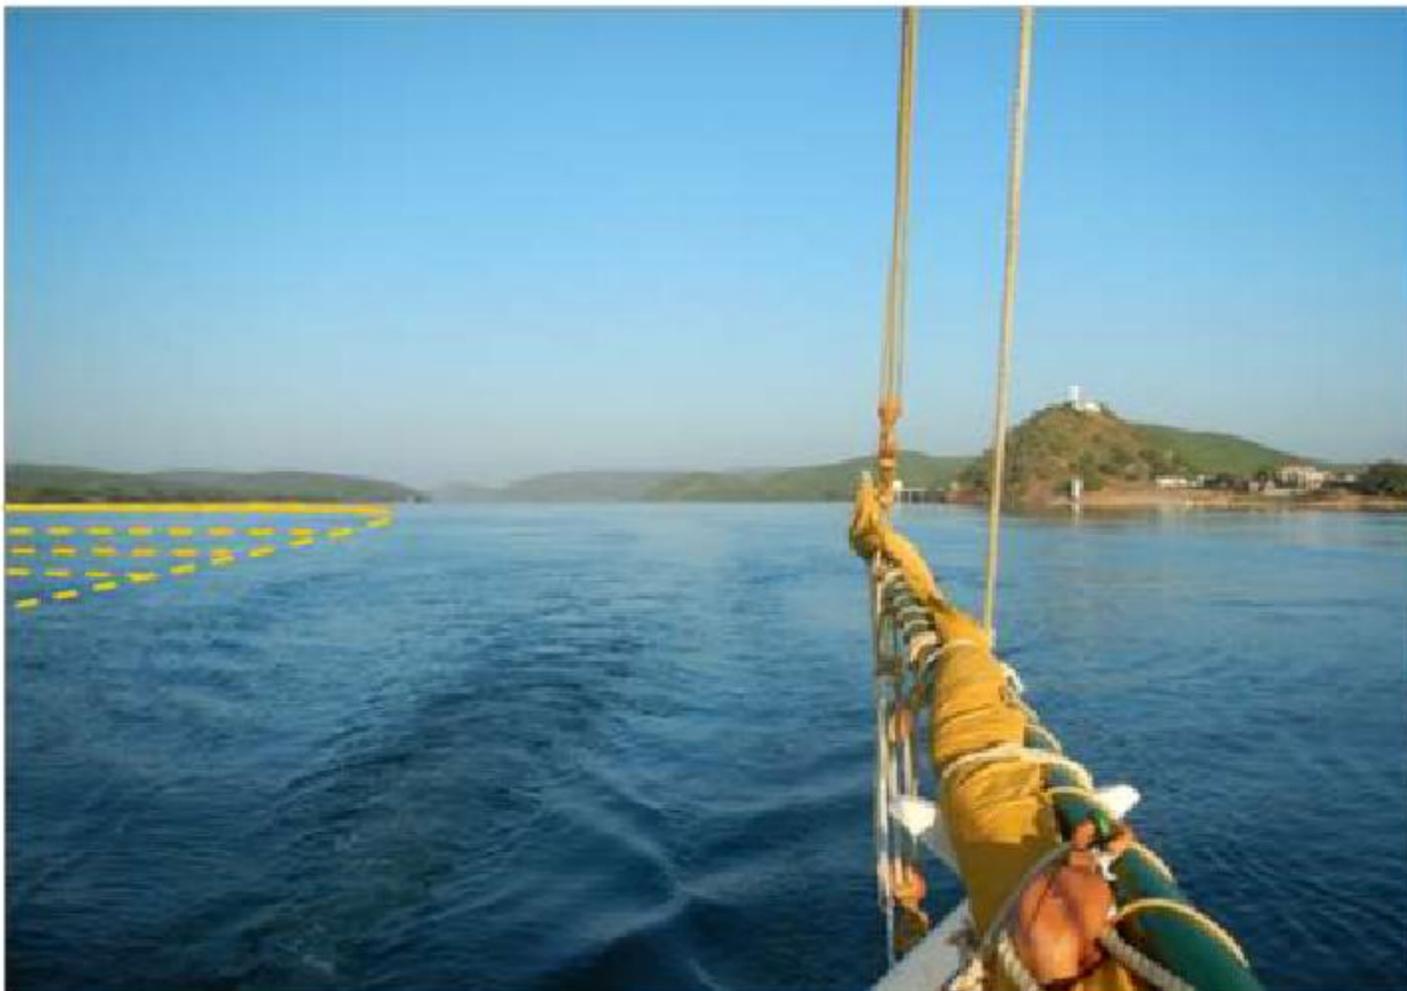
Foto 138-b – O morro do Cavalete, em Pão de Açúcar, com o Cristo. Pelo sul, o Saco Grande se encontra assoreado. A passagem é pelo norte até pouco a montante de Niterói, quando a única passagem é pelo sul.
