**A NAVEGAÇÃO DE LONGO CURSO NO
TRECHO BAIXO DO RIO SÃO FRANCISCO EM
REGIME DE REDUÇÃO DE VAZÕES DE
DEFLUÊNCIA A PARTIR DE SOBRADINHO**

Brejo Grande 2014

© 2014 | **Canoa de Tolda – Sociedade Socioambiental do Baixo São Francisco**

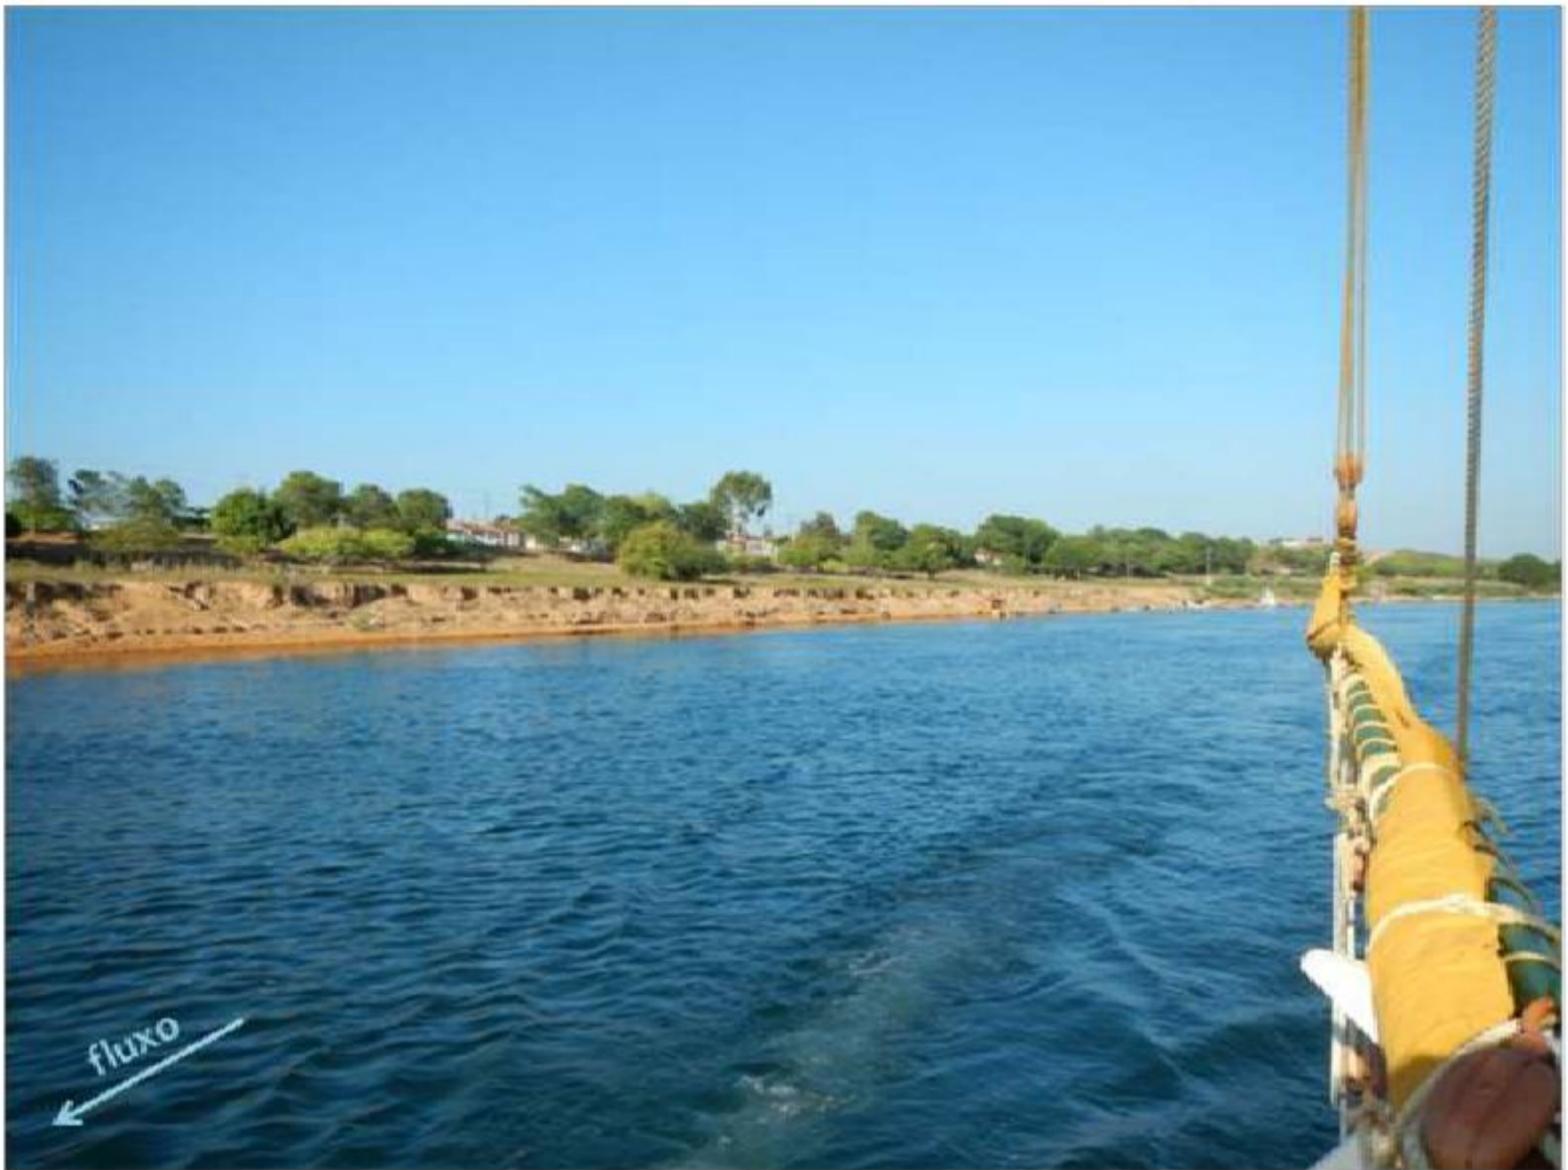
Foto 140 – Nova passagem pela beirada do Mocambo, já evidenciado pela erosão acelerada e de grande amplitude.

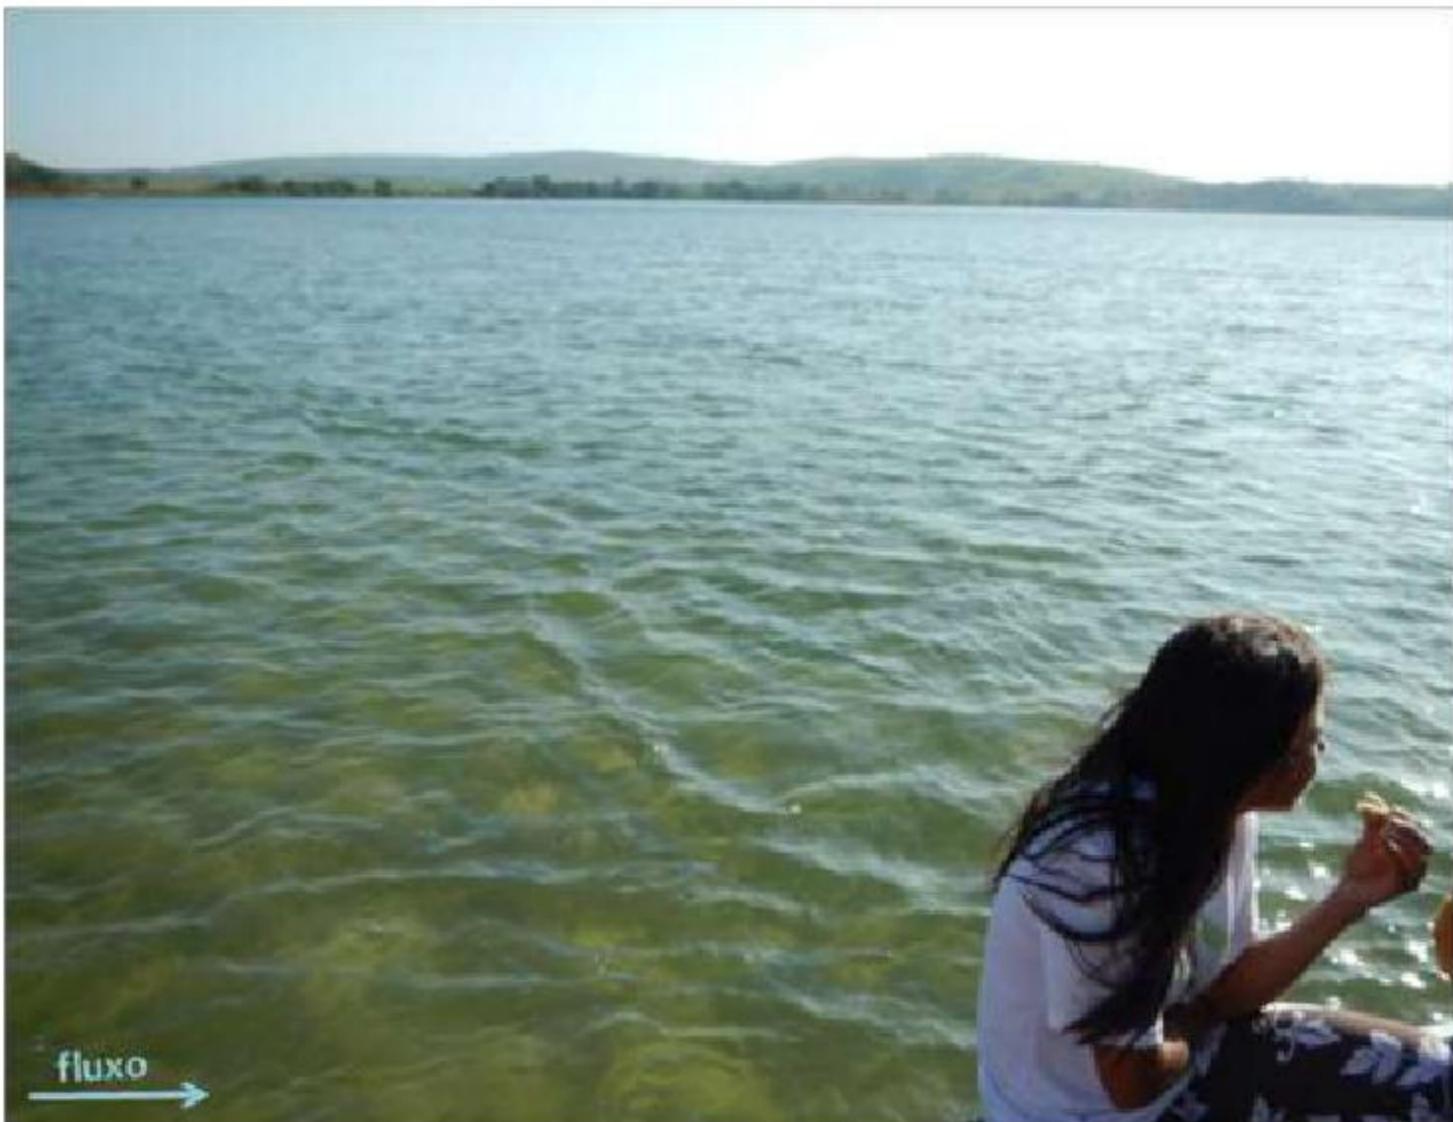
Foto 141

Foto 141-b – No través do Espinho, já próximos do Santiago, sem melhor opção, a passagem por sobre a croa com poucos centímetros de calado.

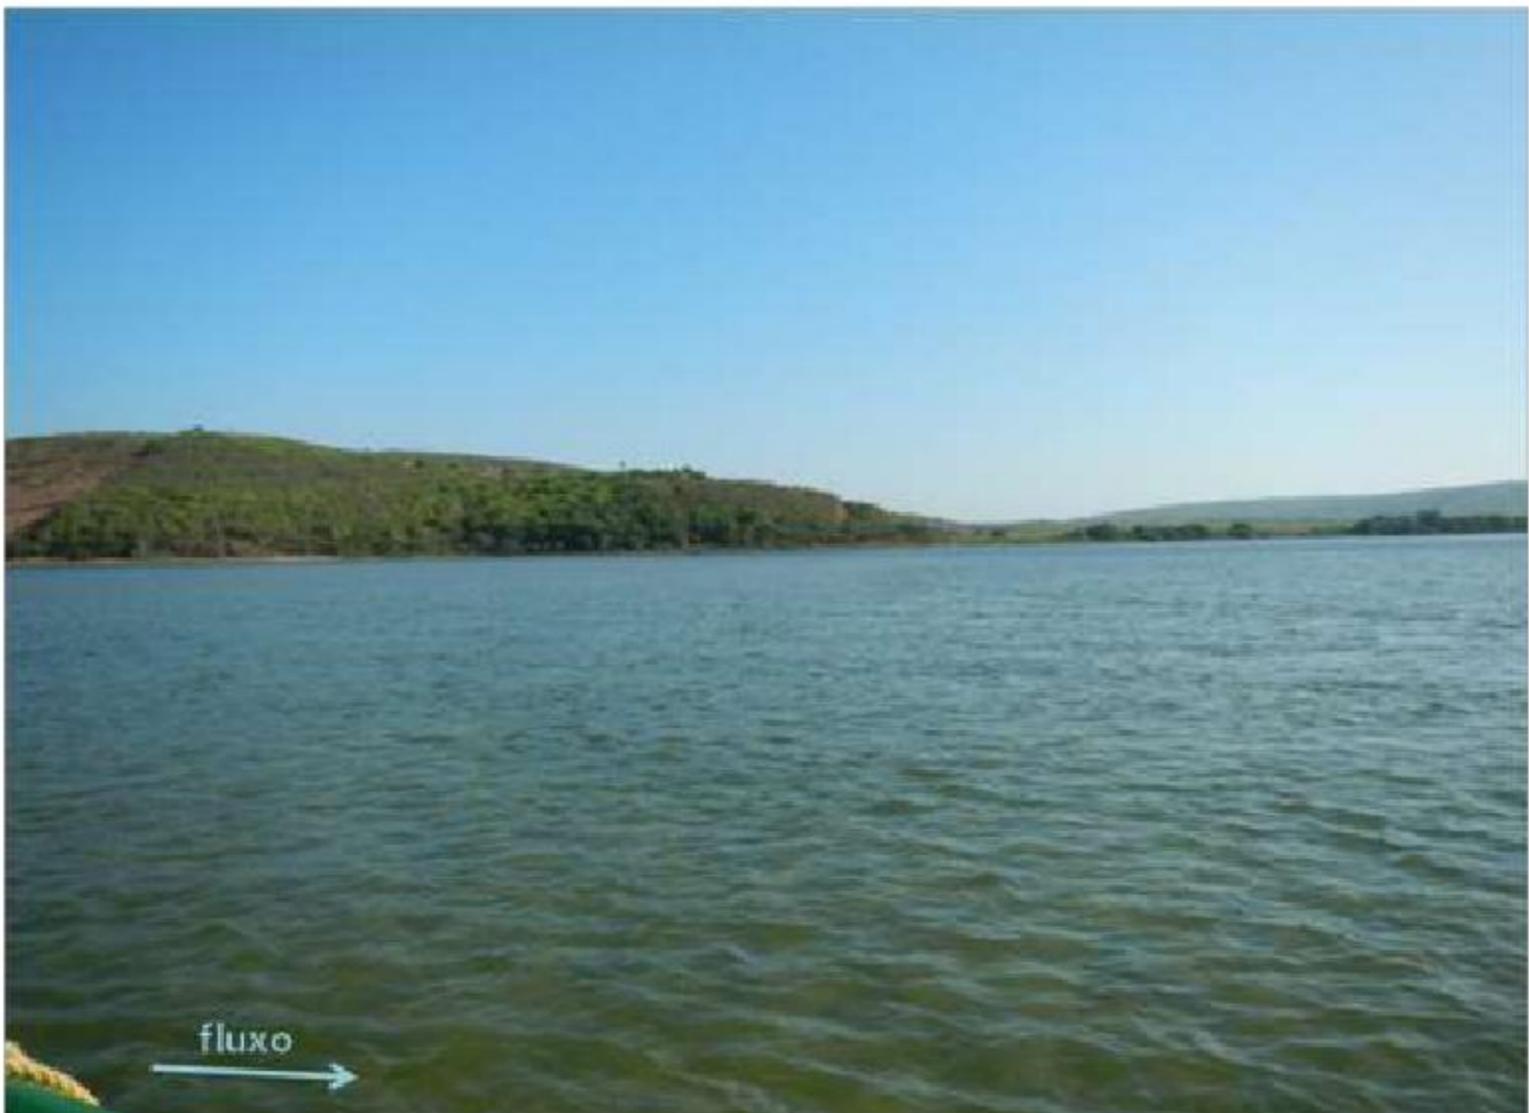
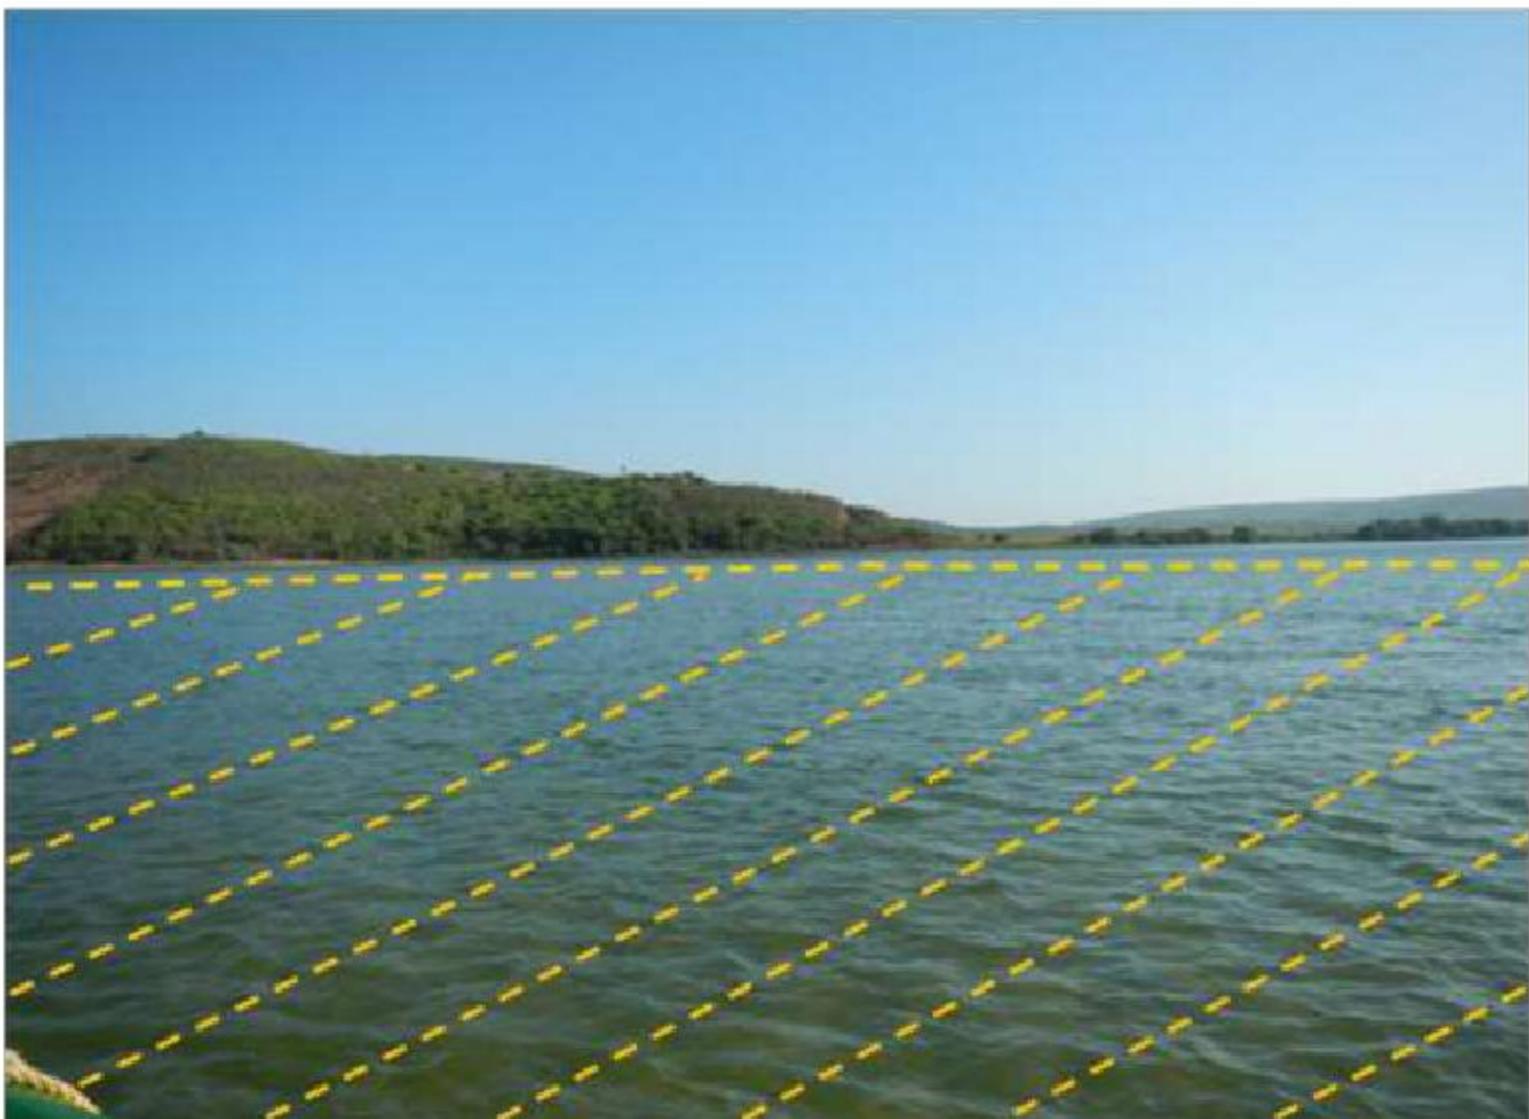
Foto 142

Foto 142-b - Também neste trecho, houve um profundo aumento das áreas assoreadas e redução do calado desde 2008.

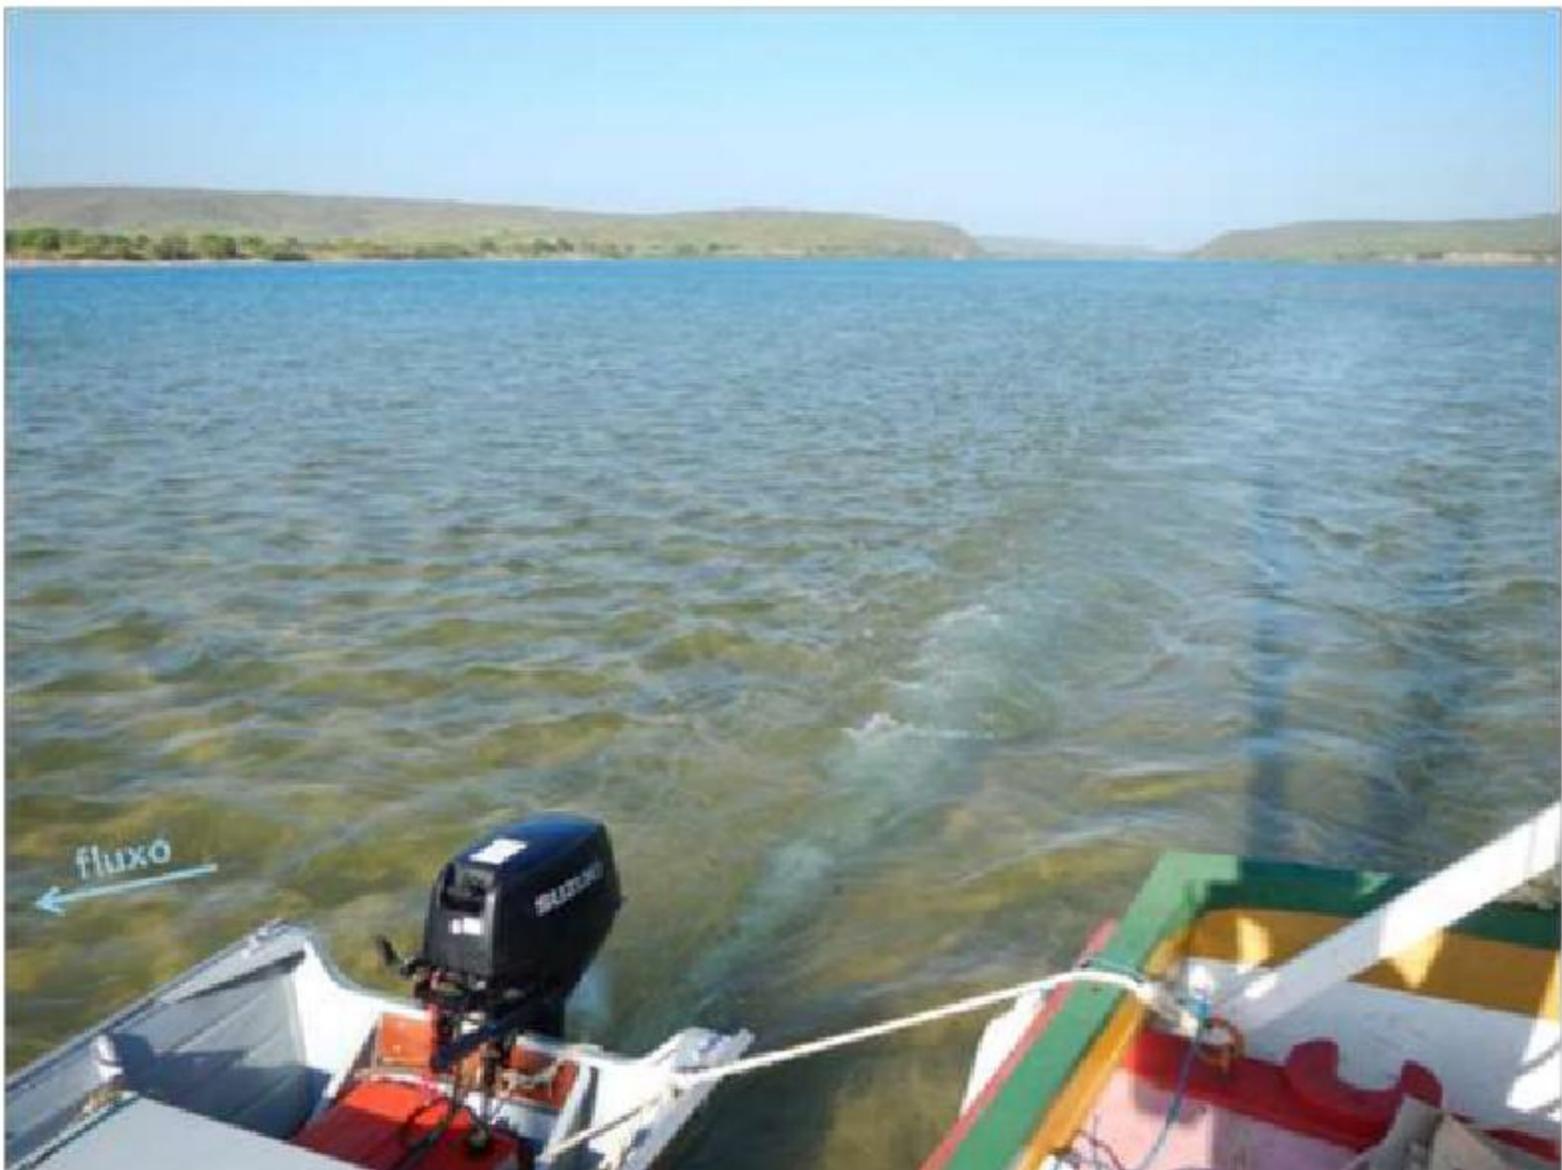
Foto 145 – A rabeta do motor da embarcação de reboque – cala cerca de 50 cm – tem uma margem de folga mínima até o fundo do rio. É a comprovação da impossibilidade de navegações de longo curso por embarcações maiores. Por onde passaram vapores e grandes canoas.

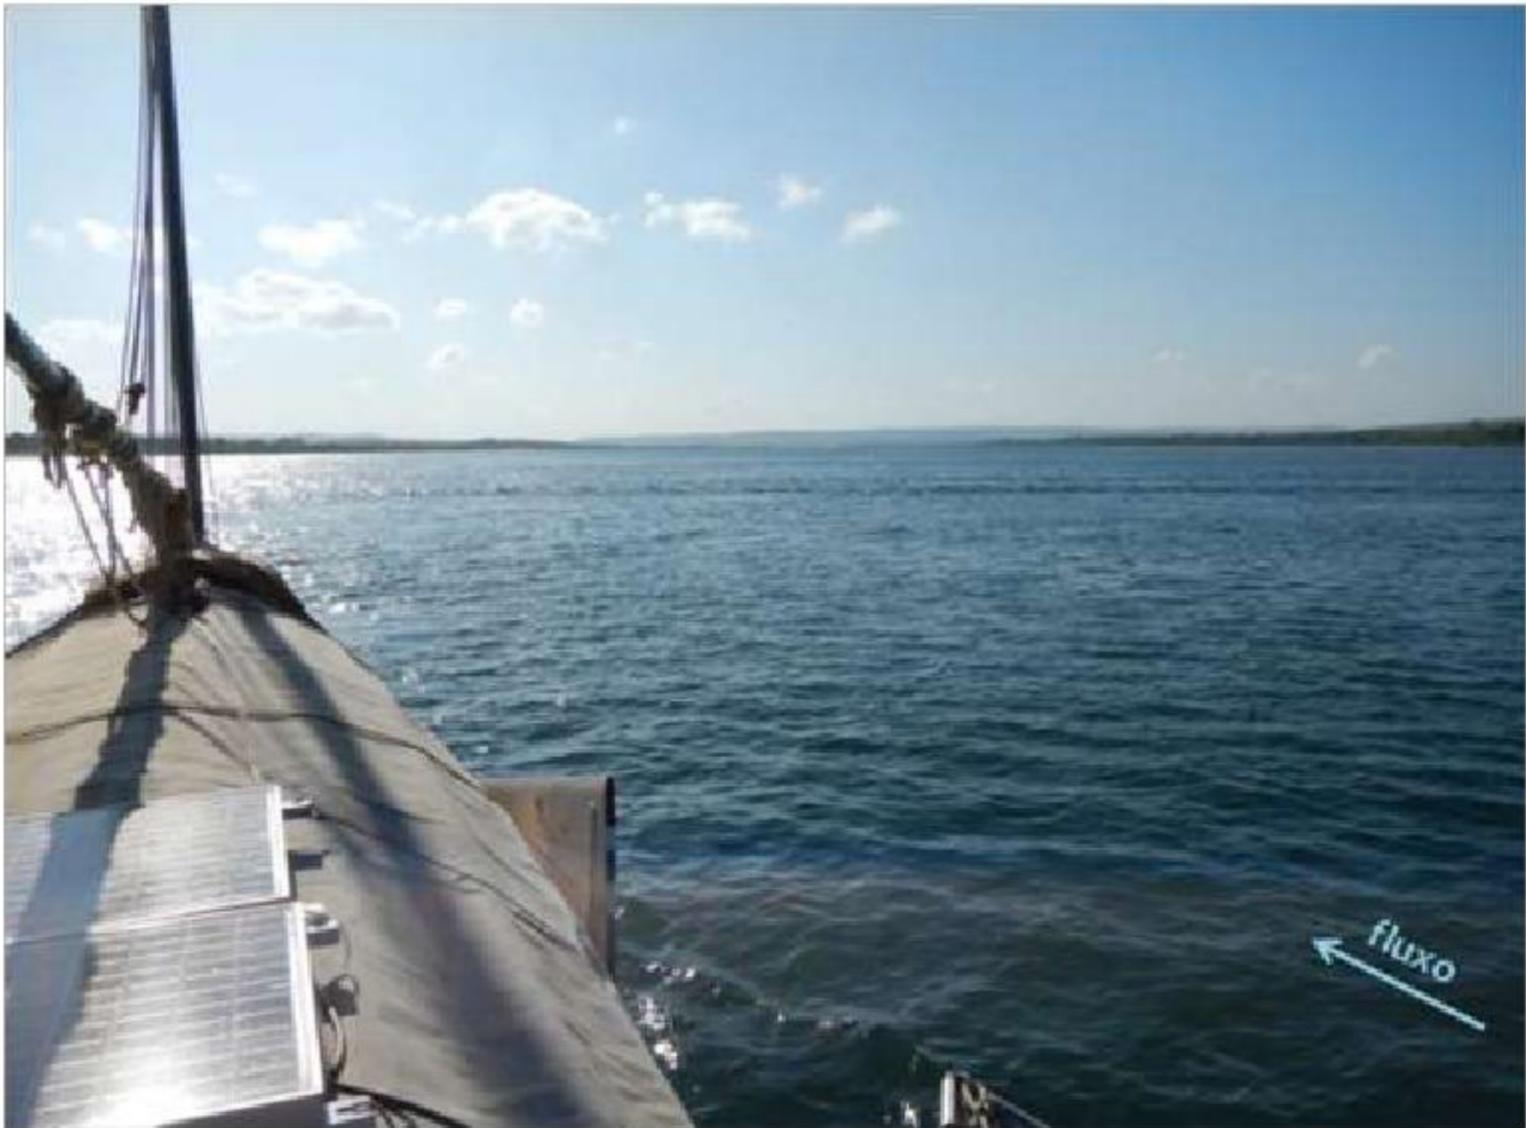
Foto 146

Foto 146-b - A passagem pelo través do pé da ilha de São Pedro tem que ser obrigatoriamente sobre bancos de areia que se escalonam um após o outro.

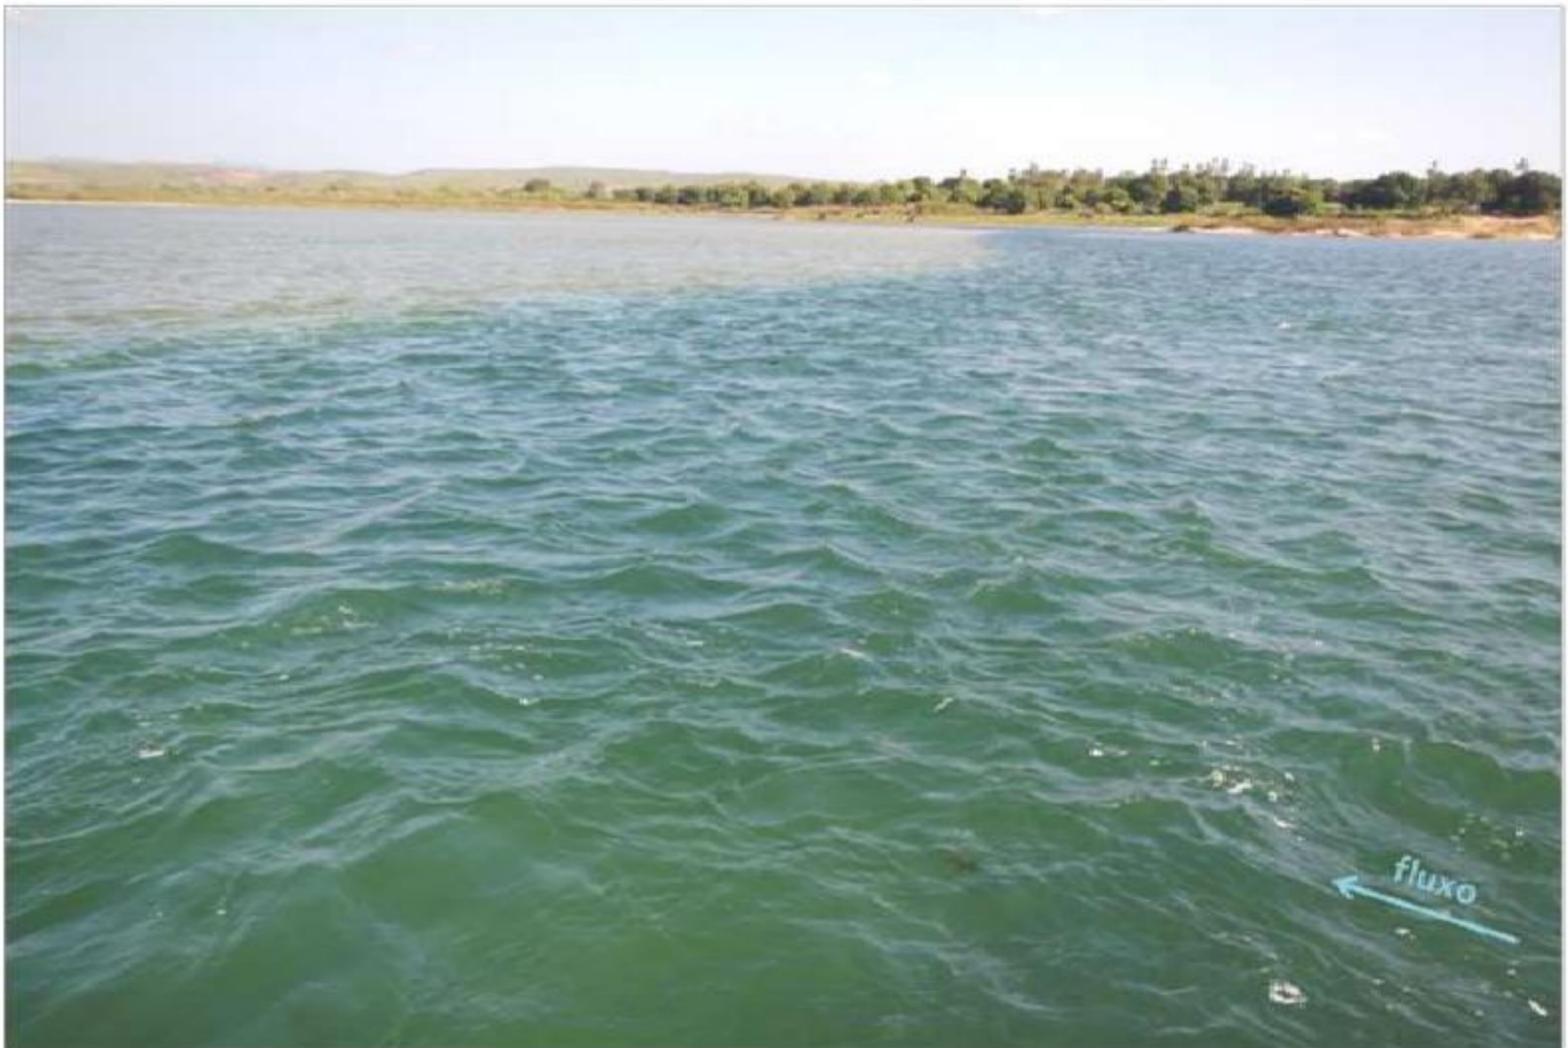
Foto 147 – Próximo ao Jacarezinho, prossegue a “raspagem” das croas. Qualquer navegação com embarcações de calado acima de 50 cm é inviável de forma tranquila, segura, regular.

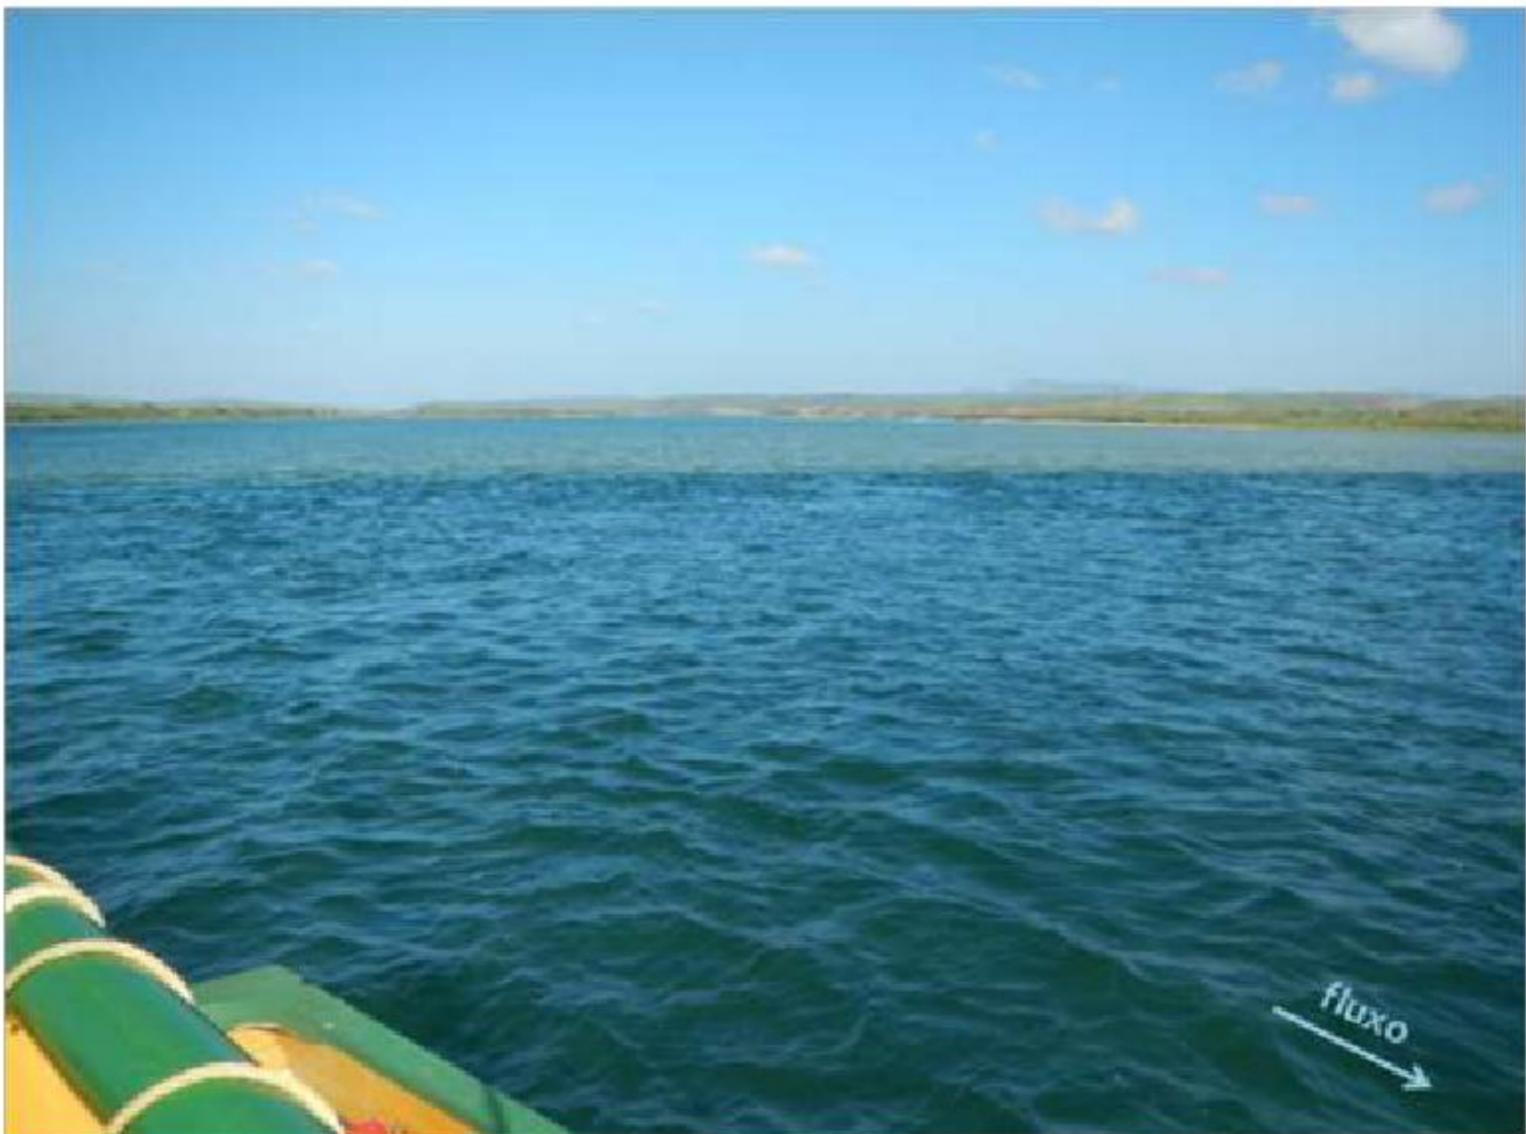
Foto 148

Foto 148-b - A aparente carreira deixada pela popa, pelo sul, não garante navegação adequada para embarcações de calado maior do que o da canoa Luzitânia.

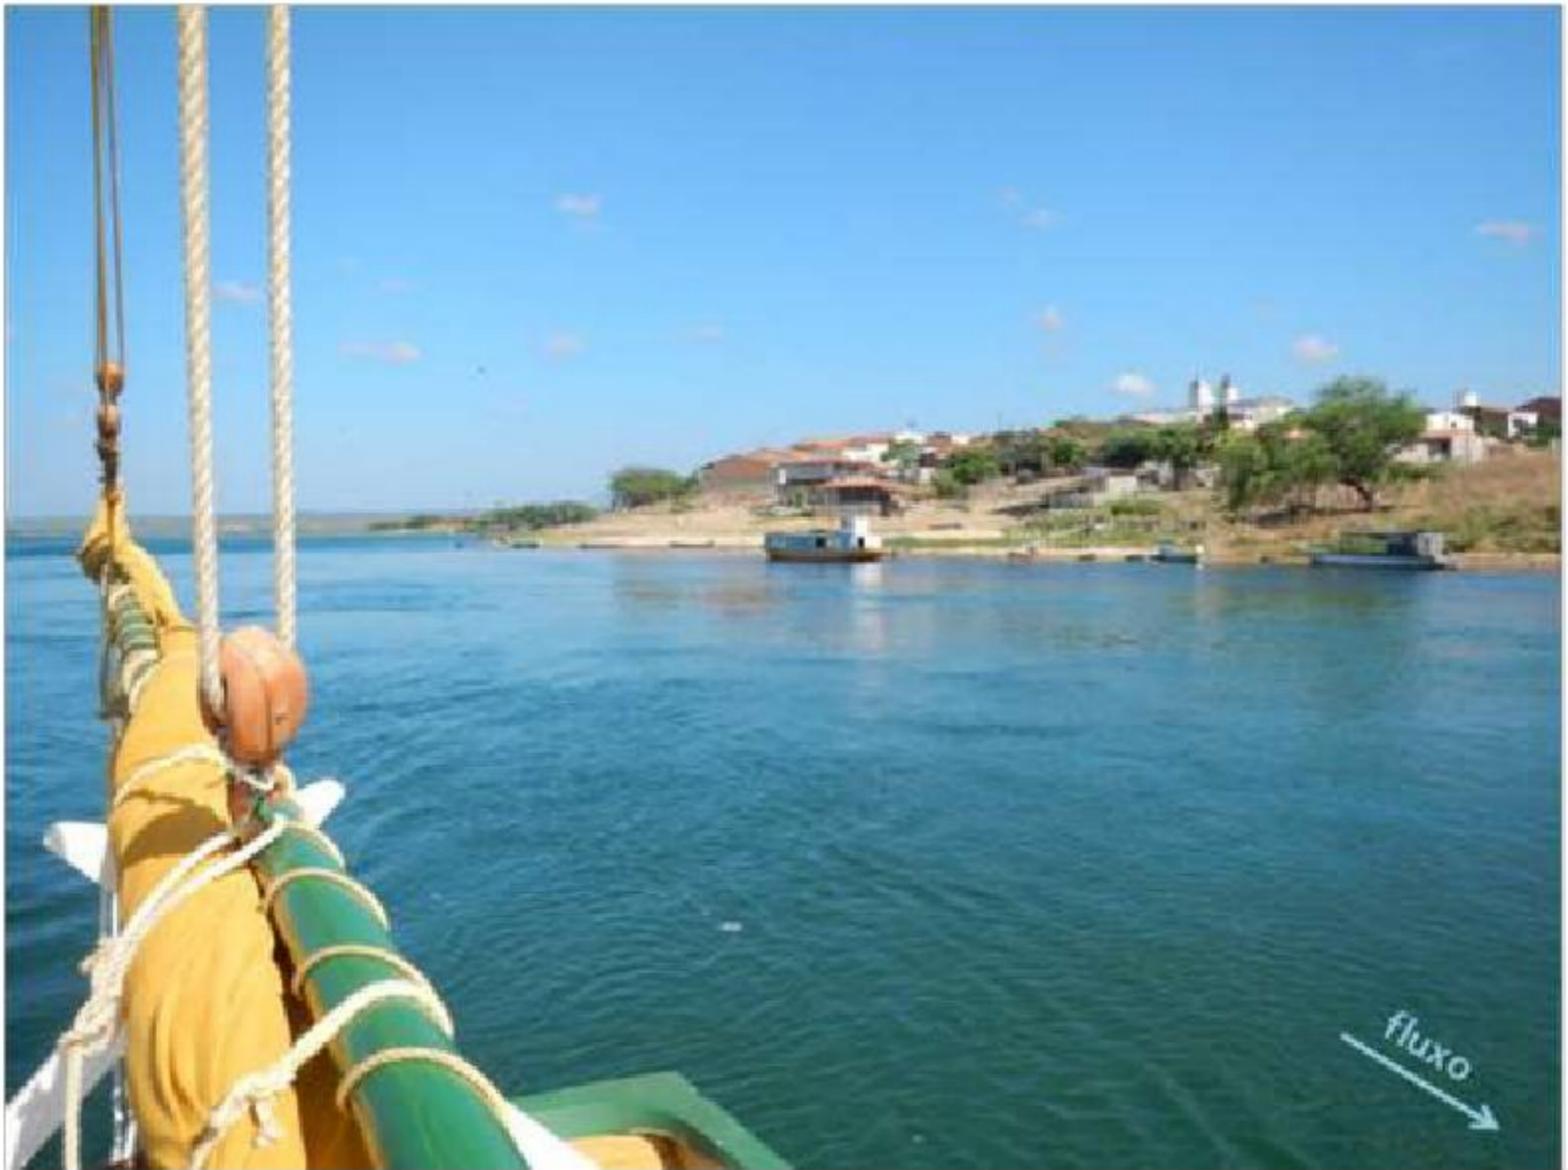
Foto 149 - A ponta rochosa onde está a vila Limoeiro, ainda em Pão de Açúcar, sempre foi conhecida pelo seu profundo canal. Coisa do passado recente.

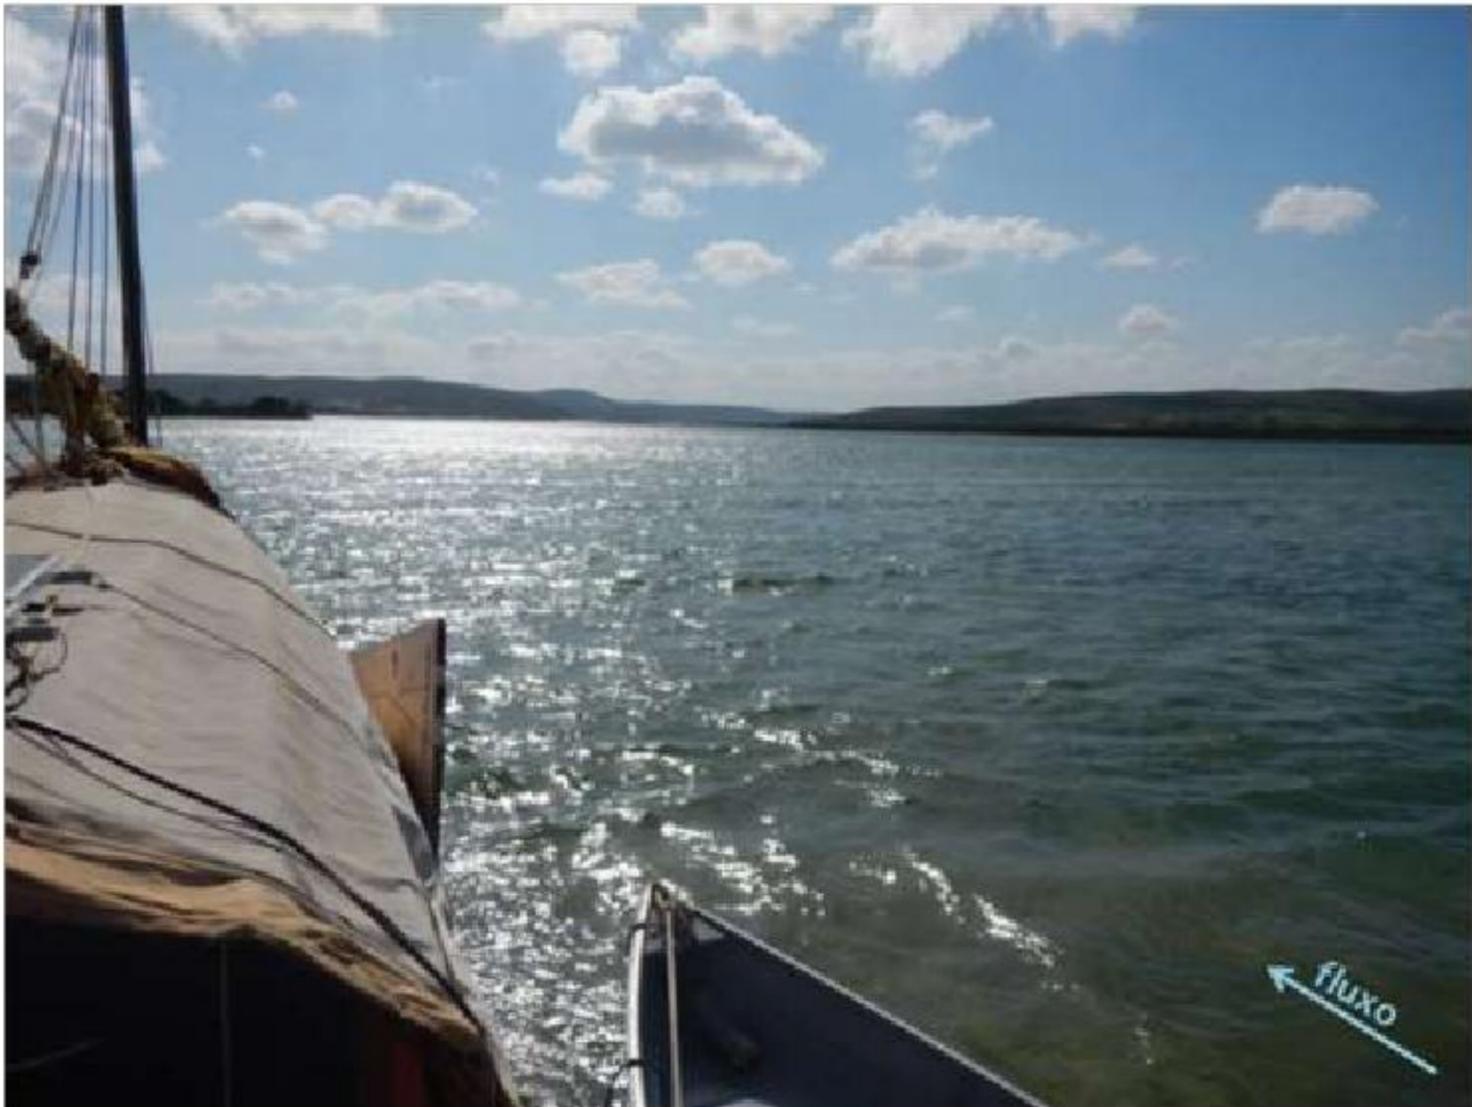
Foto 150

Foto 150-b – Descendo pelo norte, sempre com o fundo da canoa a poucos centímetros do leito – o leme topando volta e meia – no través da Restinga. Ao fundo, Belo Monte e a Júlia.

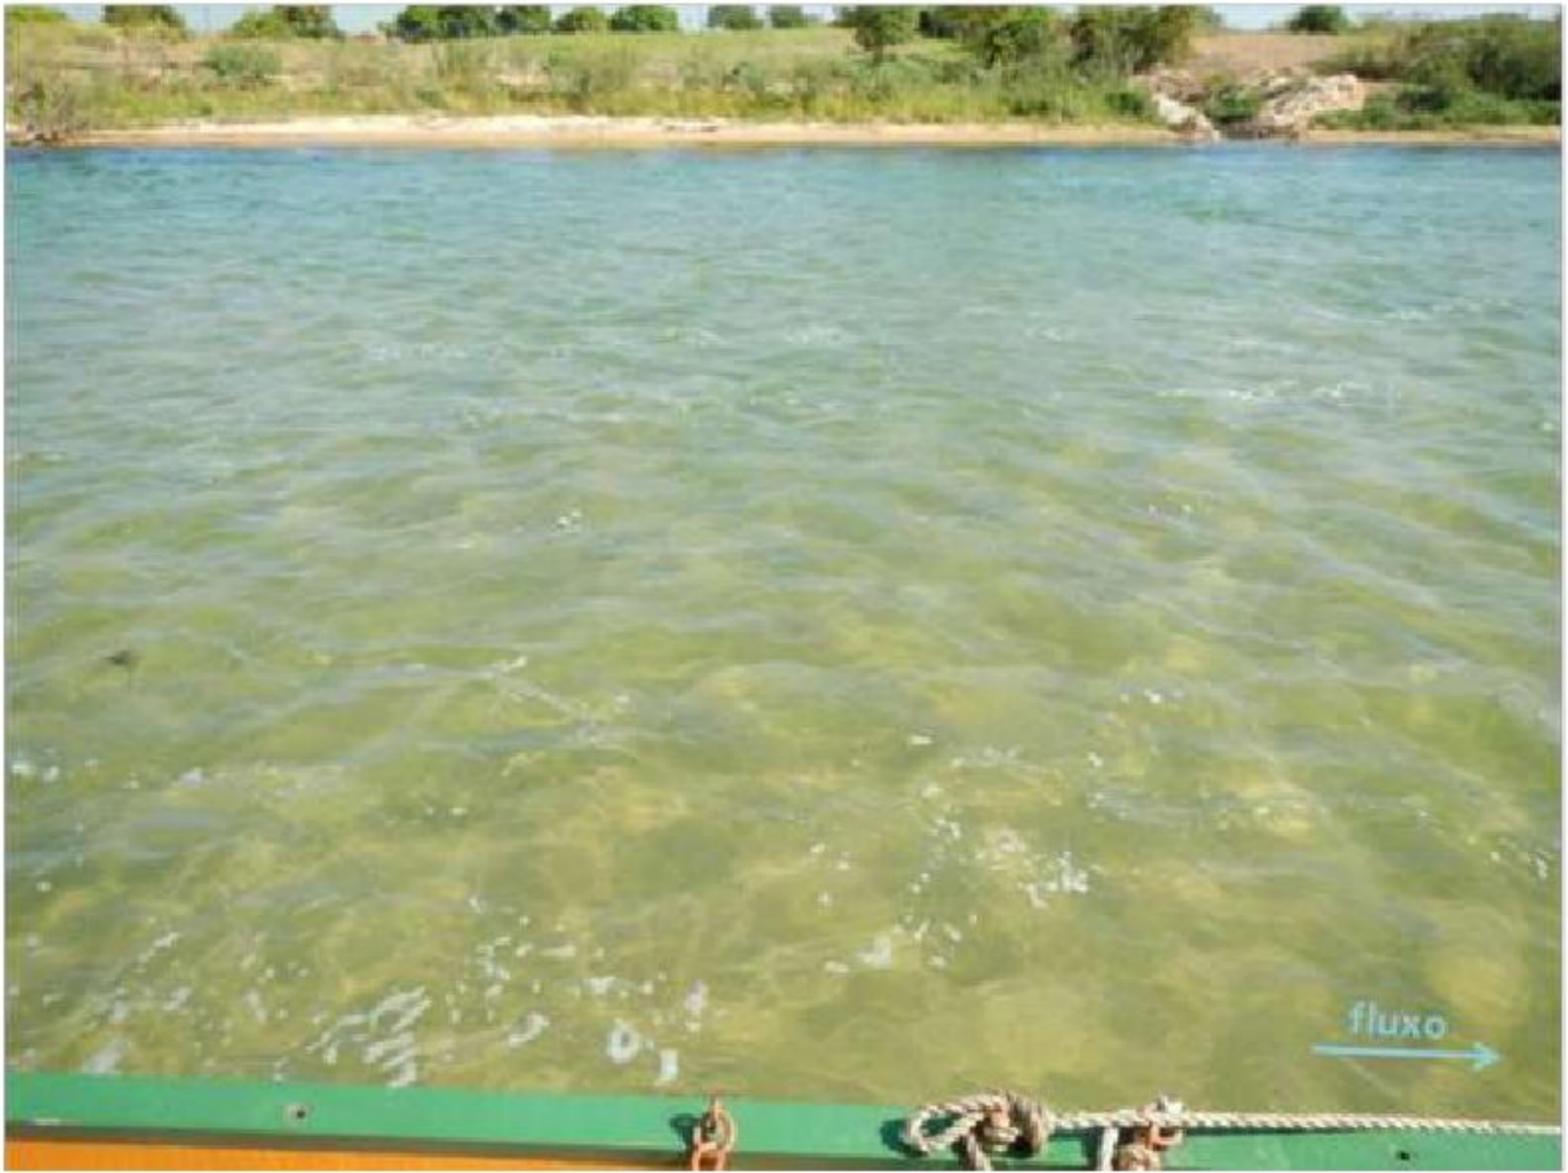
Foto 151 – Do través da Restinga ao Belo Monte, a situação de assoreamento é crítica.

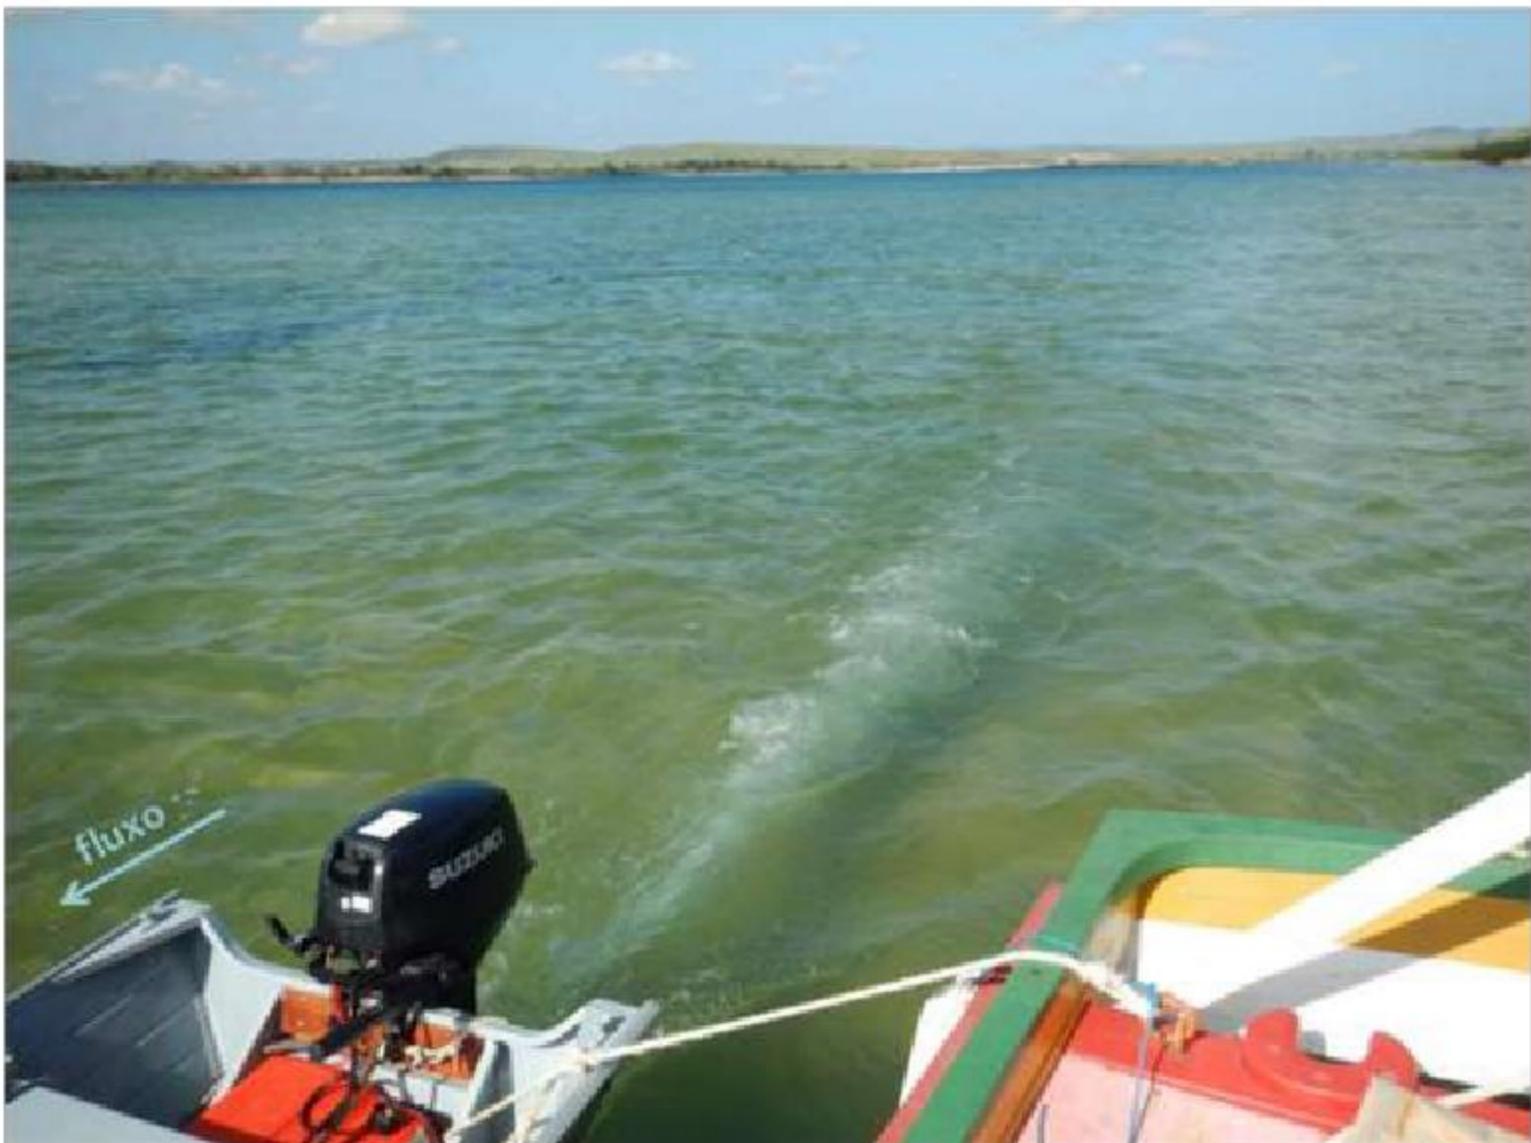
Foto 152

Foto 152-b – Abaixo do través da Restinga. Neste longo trecho, tão pouca água, tão limpa, que a espuma produzida pelo hélice faz sombra no leito do rio.

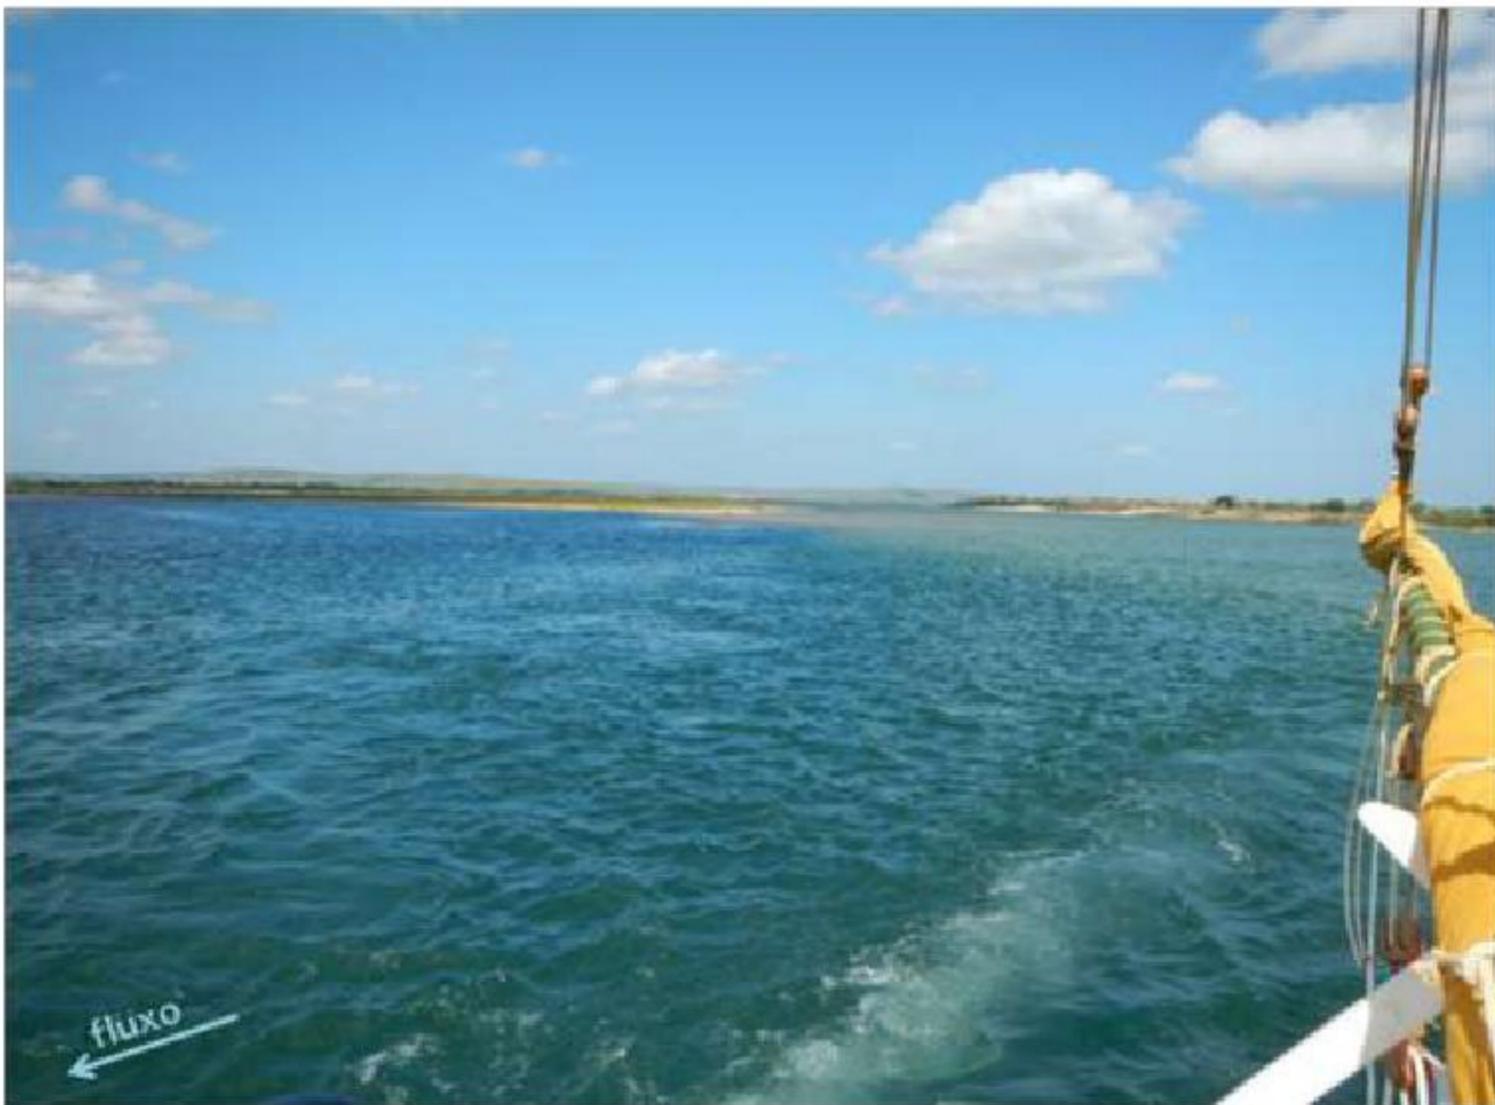
Foto 153

Foto 153-b - Este “largo” acima do Belo Monte, já foi fundo, permitindo a navegação livre, segura, mesmo pela noite, com vento forte, mar formado. Hoje, ainda que pelo dia, a navegação é comprometida.
