**A NAVEGAÇÃO DE LONGO CURSO NO
TRECHO BAIXO DO RIO SÃO FRANCISCO EM
REGIME DE REDUÇÃO DE VAZÕES DE
DEFLUÊNCIA A PARTIR DE SOBRADINHO**

Brejo Grande 2014

© 2014 | **Canoa de Tolda – Sociedade Socioambiental do Baixo São Francisco**

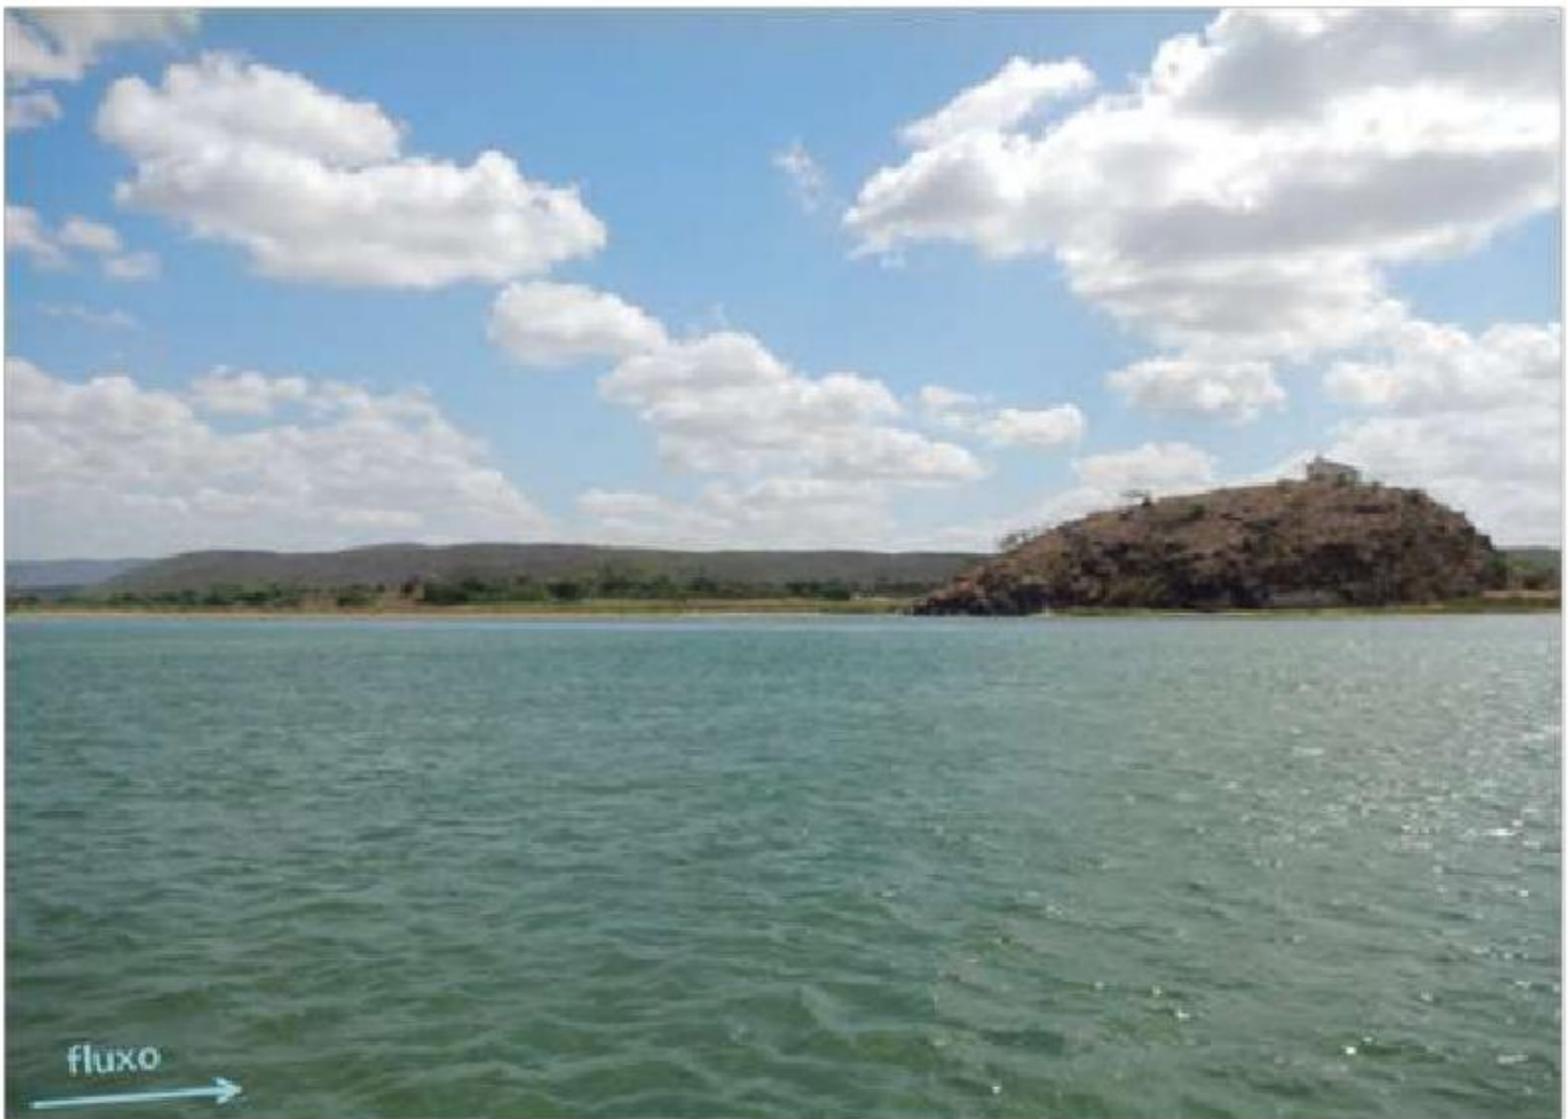
Foto 155

Foto 155-b – A barra do rio Ipanema é a prova da também gravíssima situação de degradação a que tão importante afluente do São Francisco é submetido.

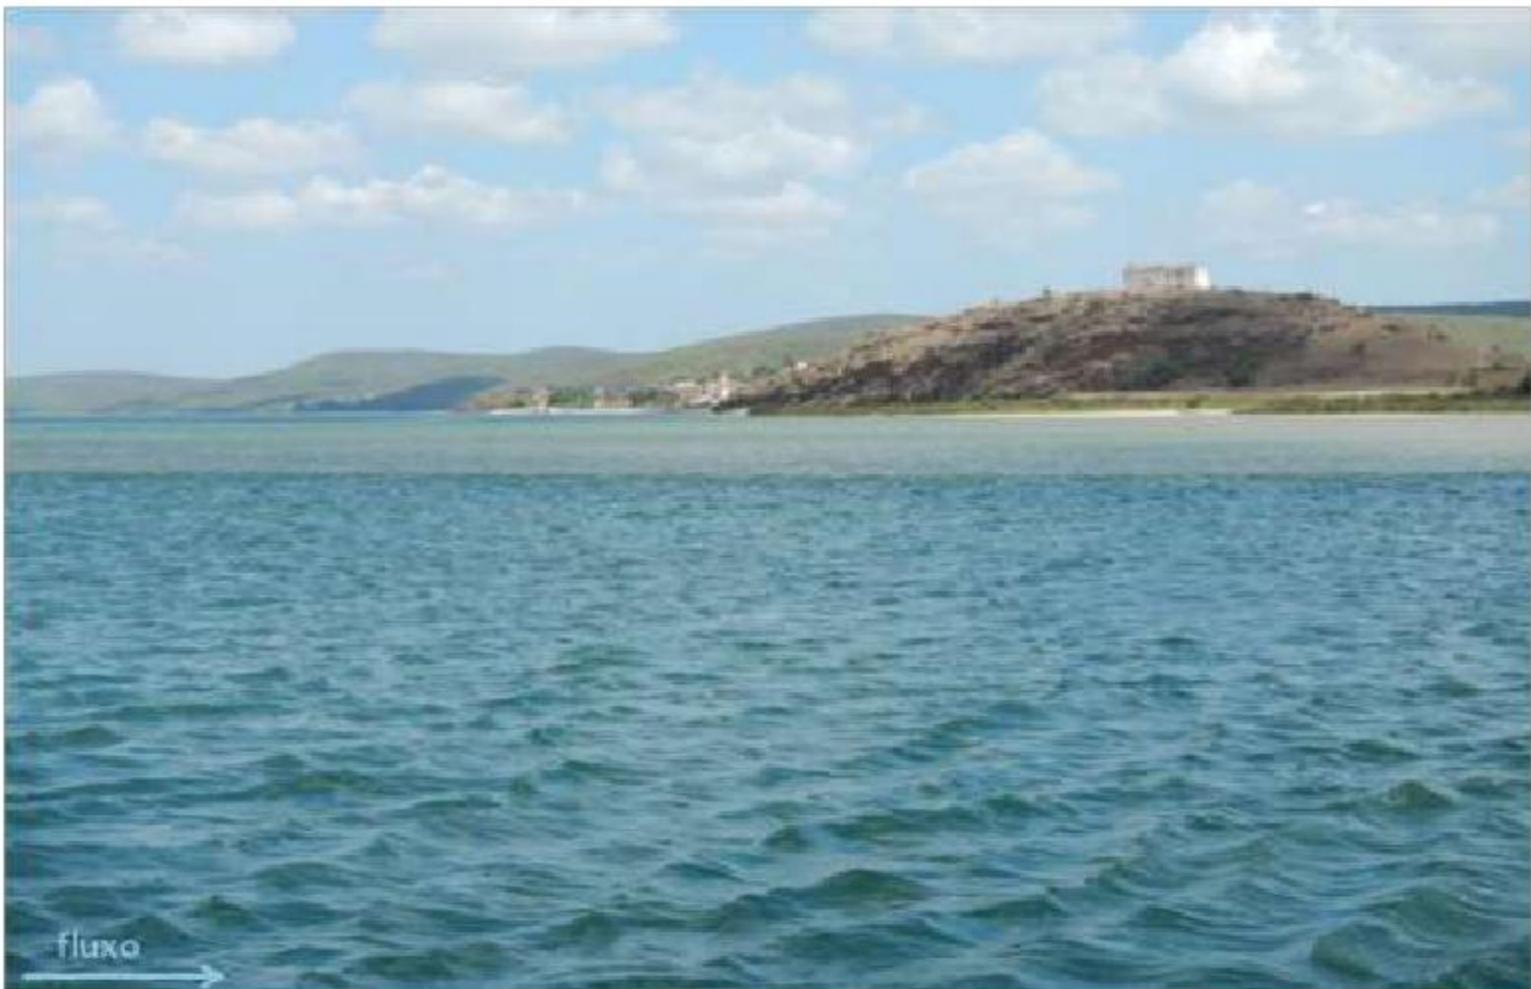
Foto 156 – No través da Ilha do Ouro, em Sergipe, a visão para a banda de Alagoas proporciona a constatação dos imensos barramentos de areia no entorno da ilha dos Prazeres.

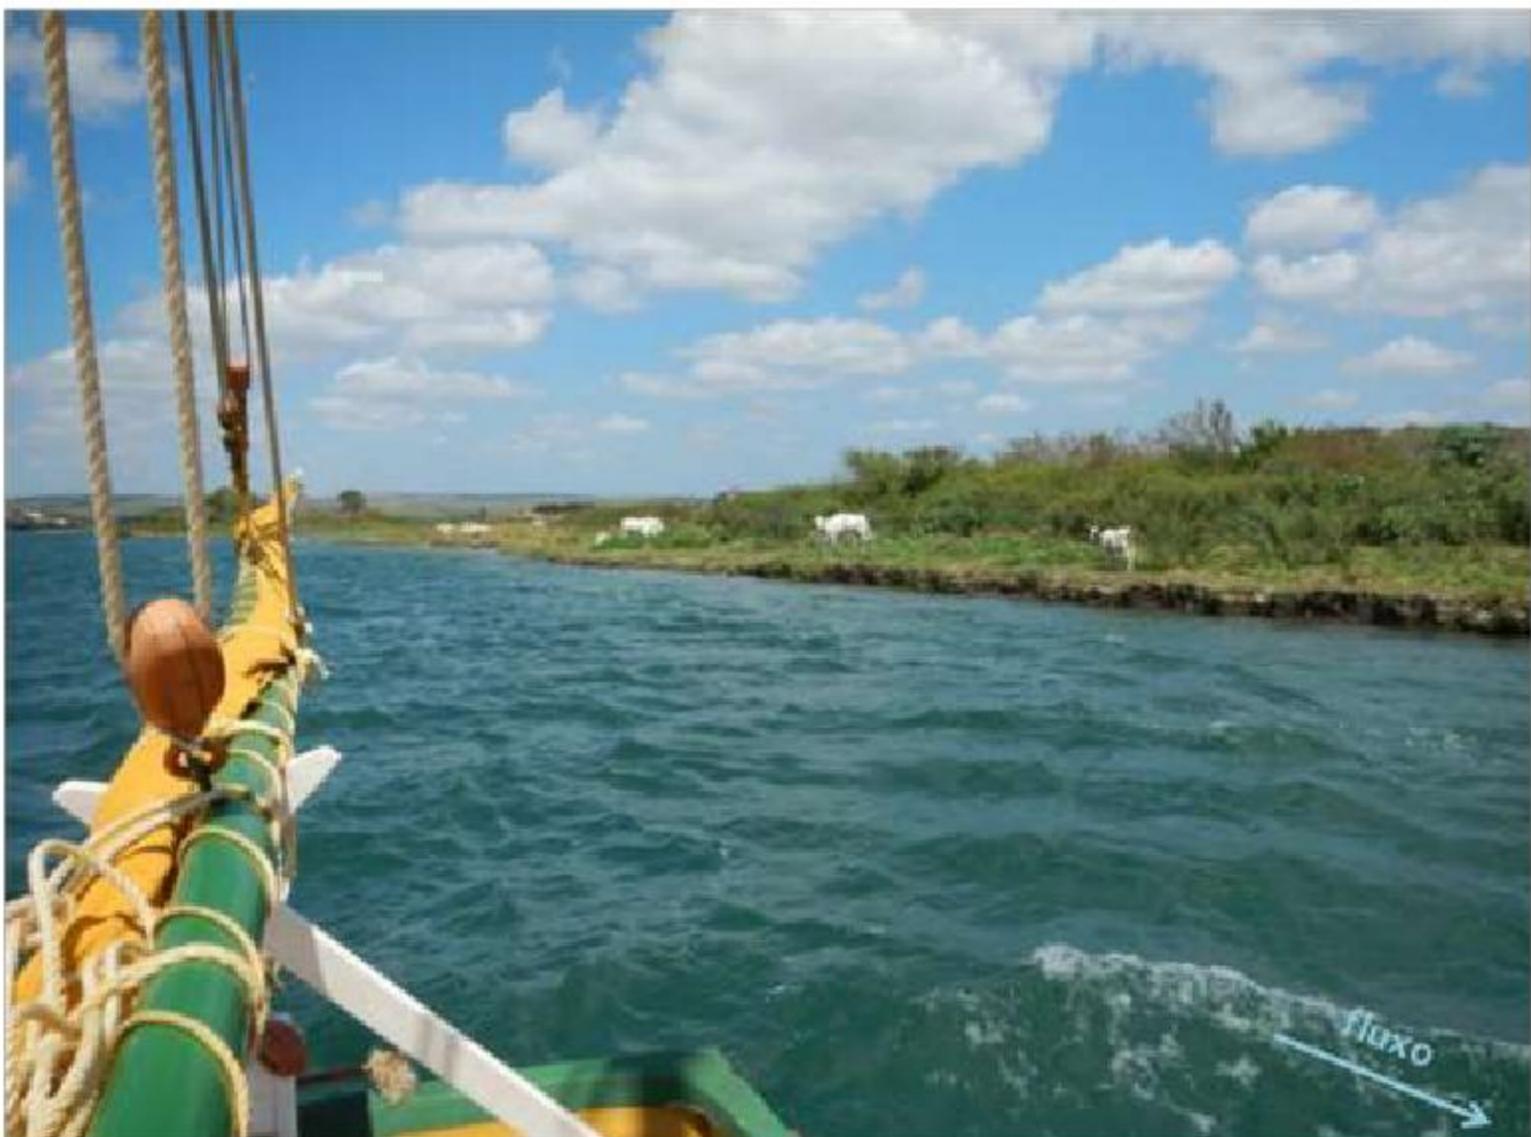
Foto 157 – O desequilíbrio da dinâmica do rio, regularizado, encanado, agora secado, é comprovado pela erosão de uma croa ocupada irregularmente pela pecuária. Não se conhece fiscalização dos usos destas terras da União.

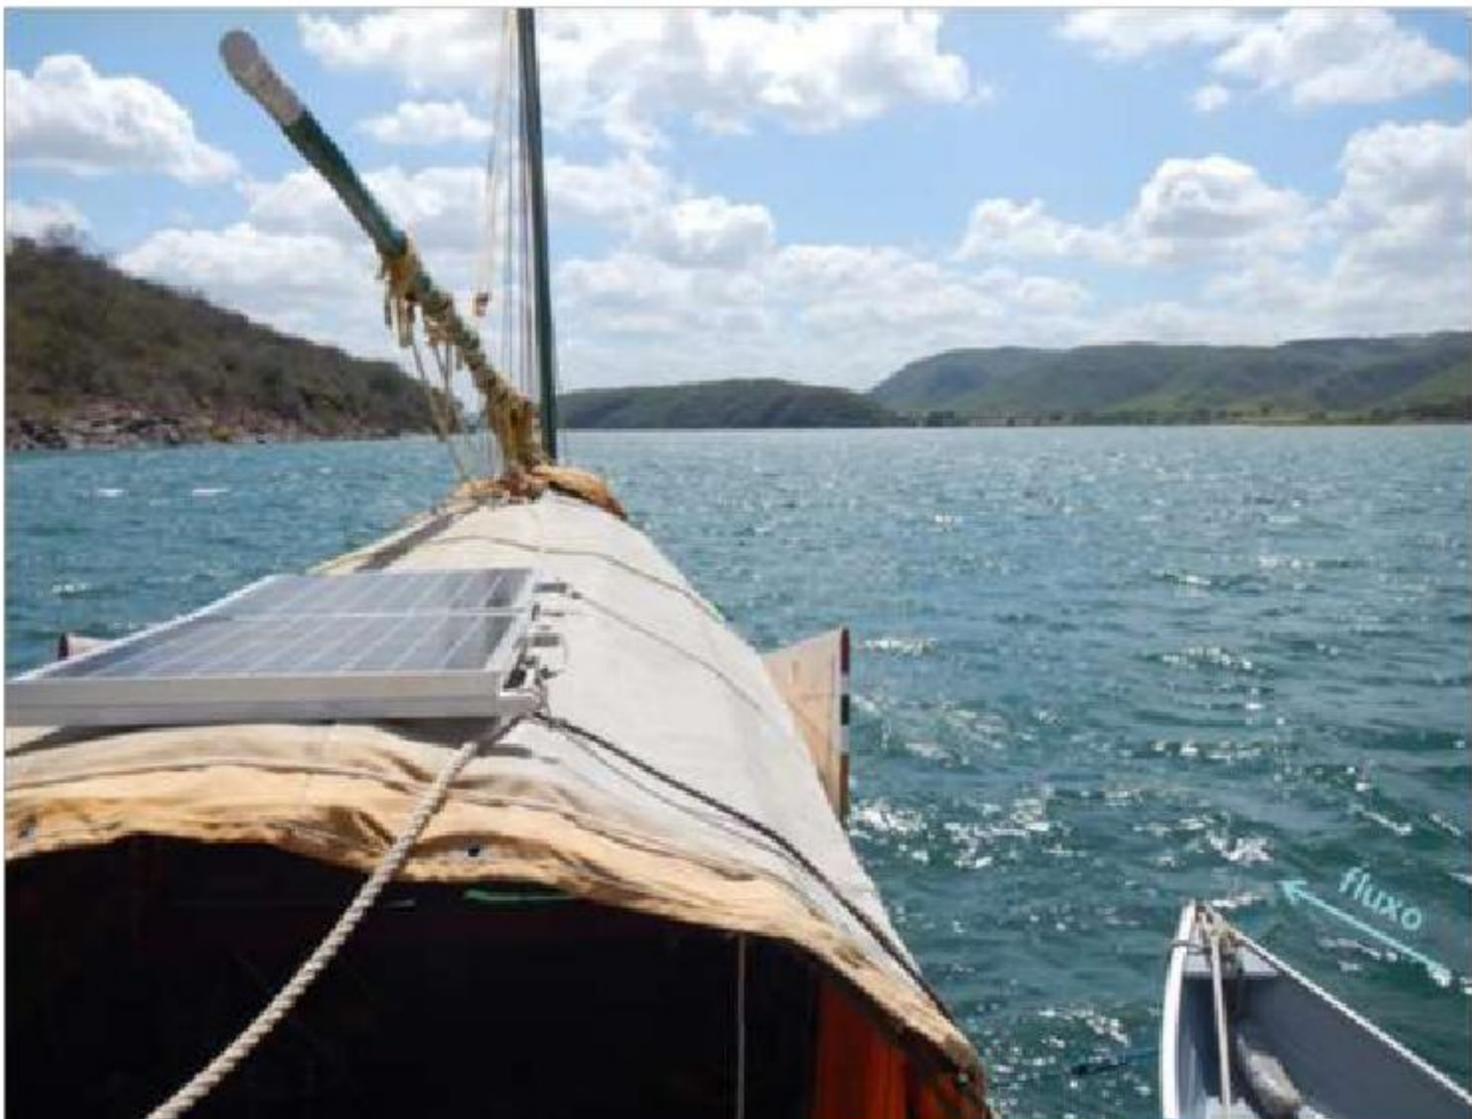
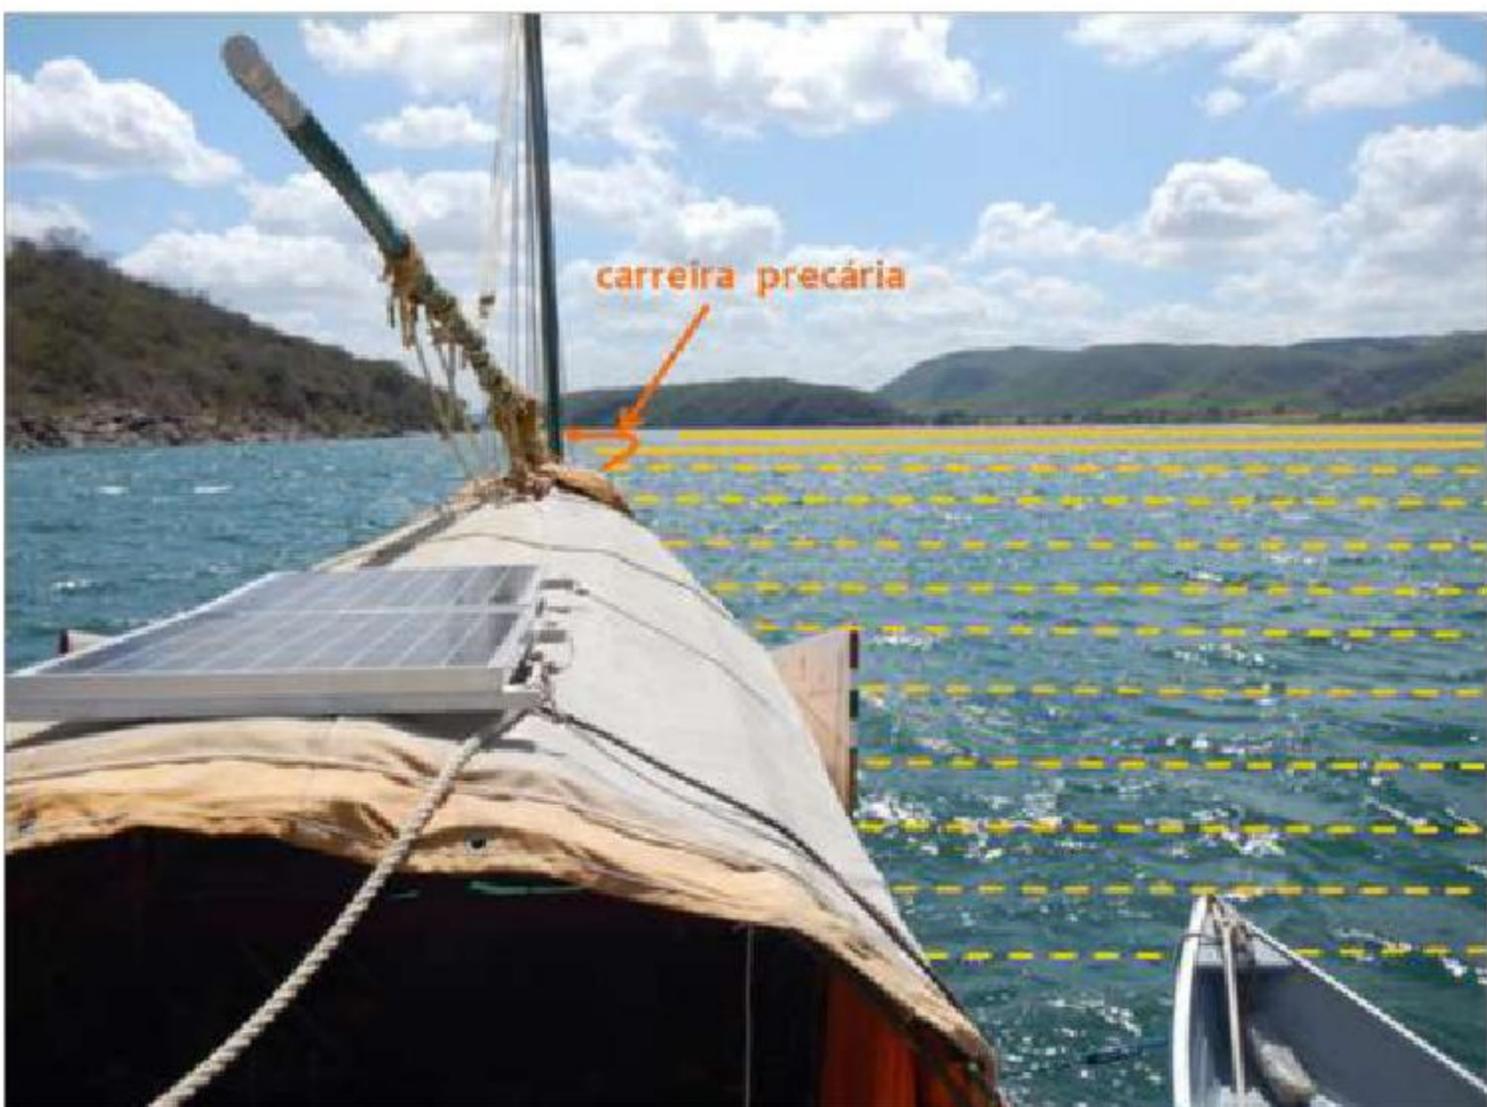
Foto 158

Foto 158-b - A chegada ao Aió, antes uma tranquilidade, pela “fundura” na reta que desce até a Jacobina, hoje provoca receio, pelo “areial” que domina o leito do rio.

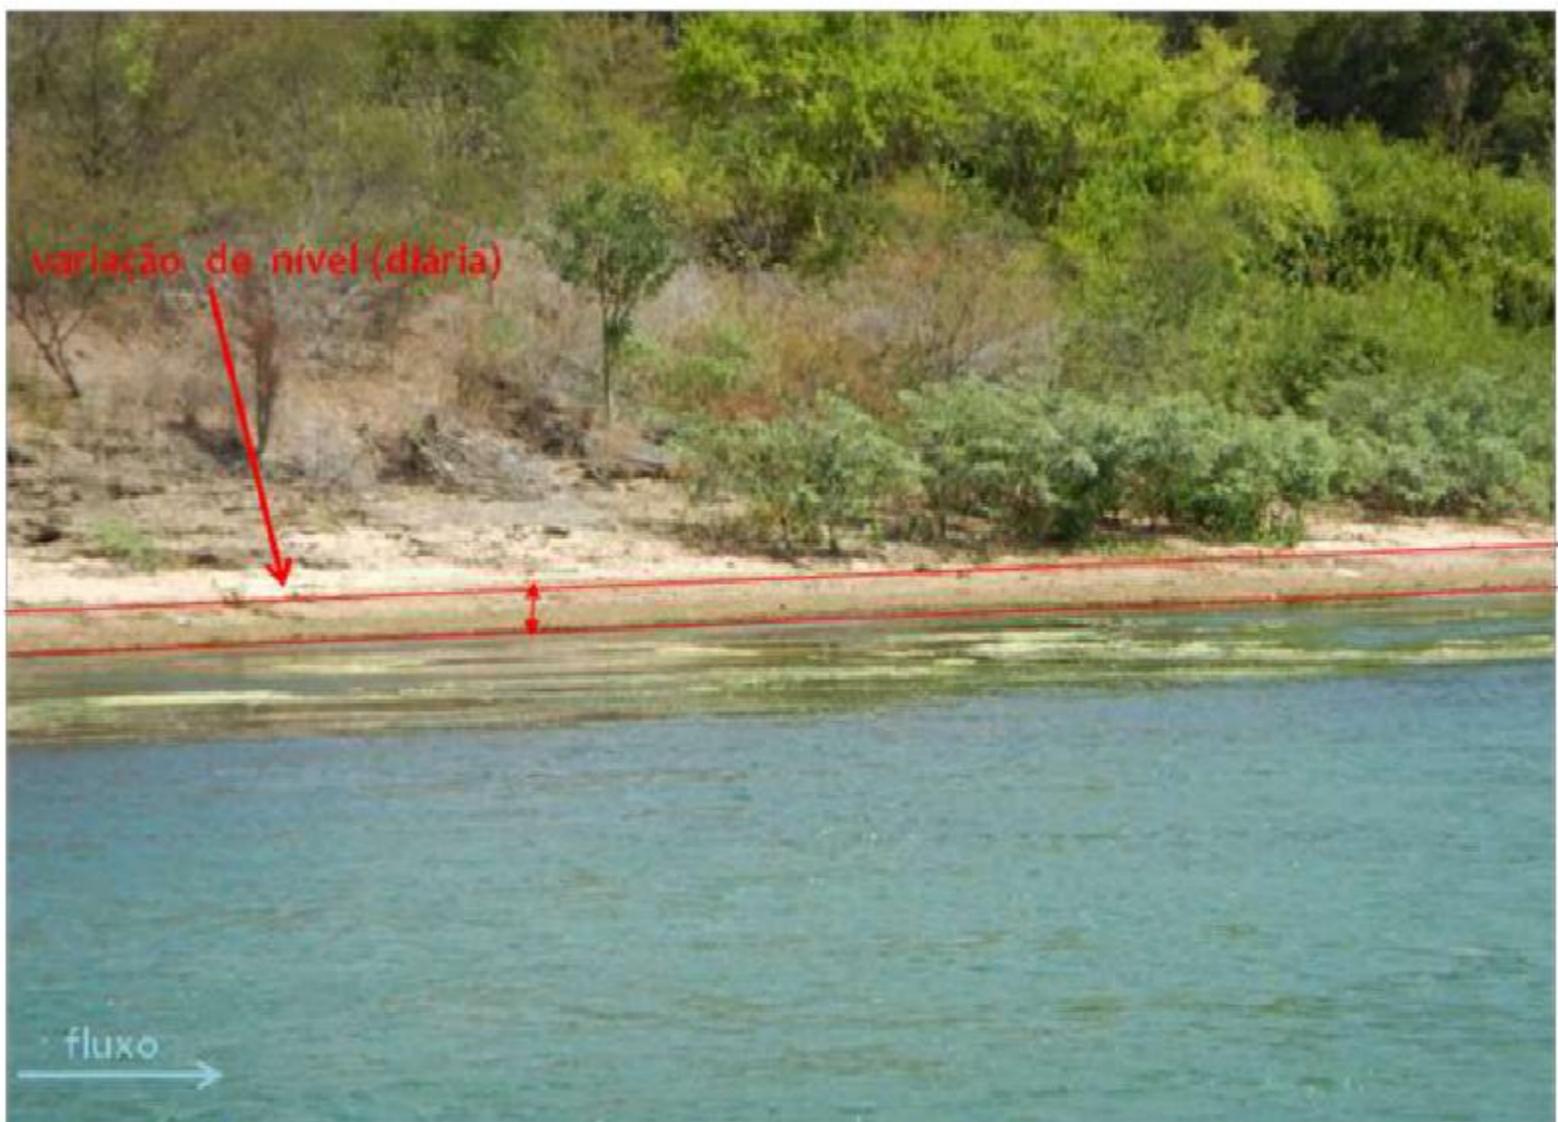
Foto 159 – Na boca do Aió, pelo norte, uma marca da “maré” de Xingó, e a decomposição das plantas aquáticas, na água parada e eutrofizada.

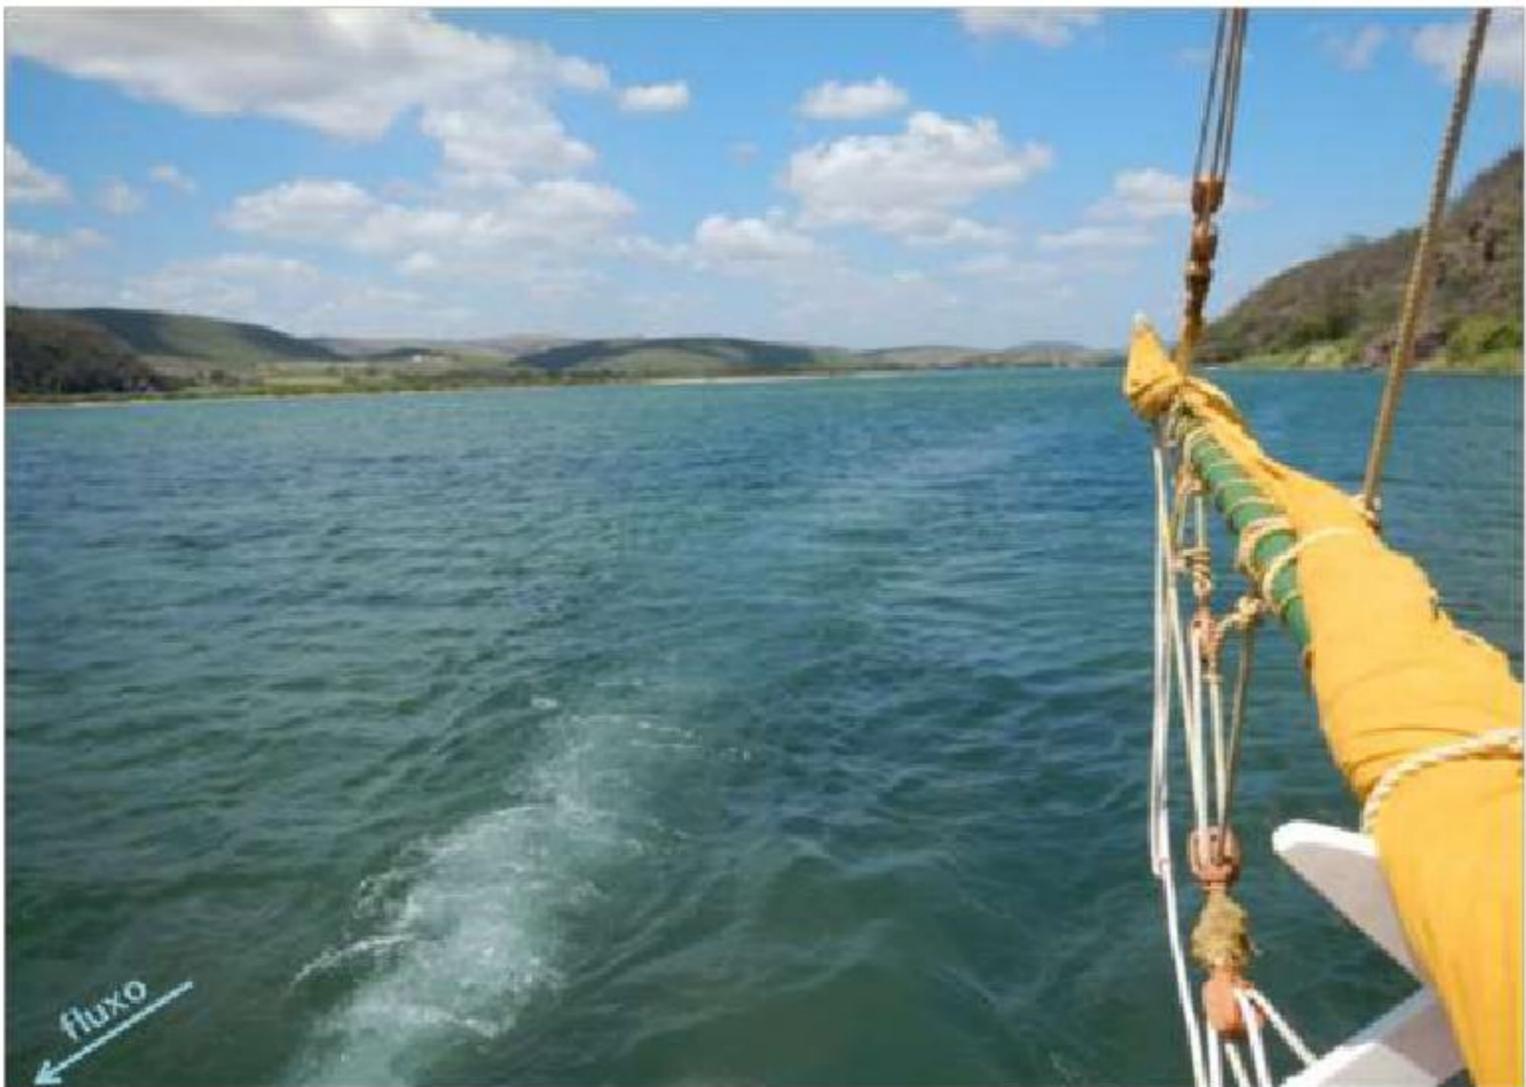
Foto 160

Foto 160-b – A boca do Aió, antes ancha, agora dividida por uma croa consolidada (herança da redução de vazão de 2008).

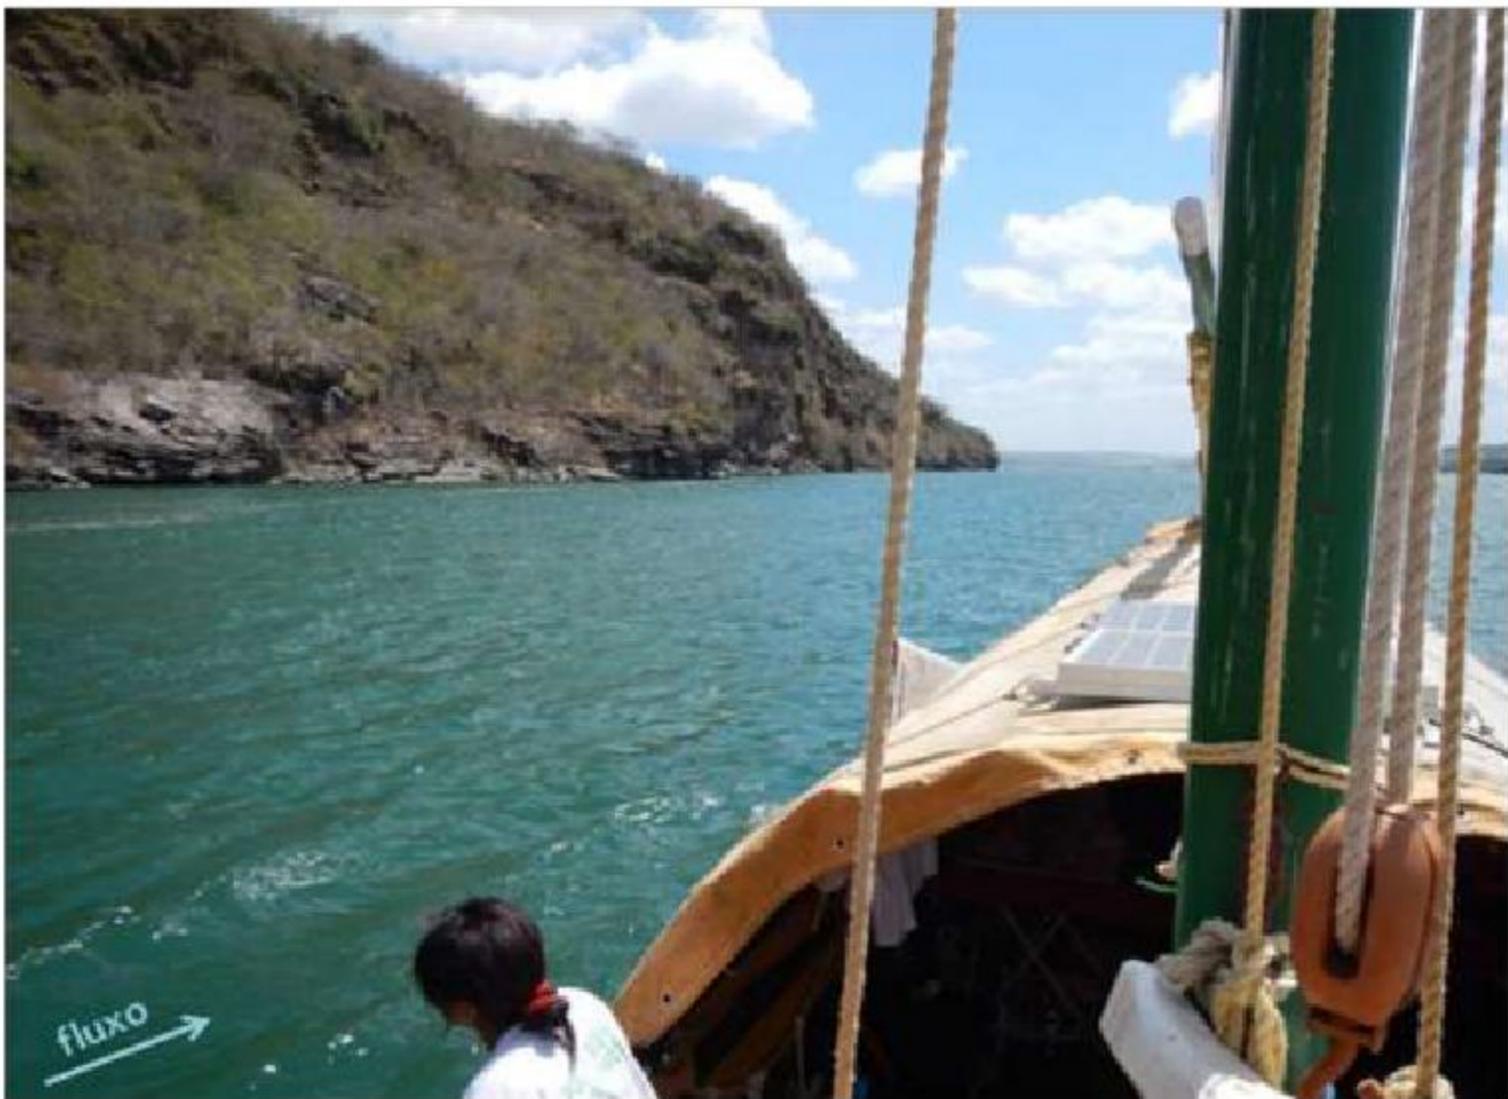
Foto 161 – Correndo pelo norte, pelas águas rasas próximas ao paredão de rochas do Aió. Sempre impressiona.

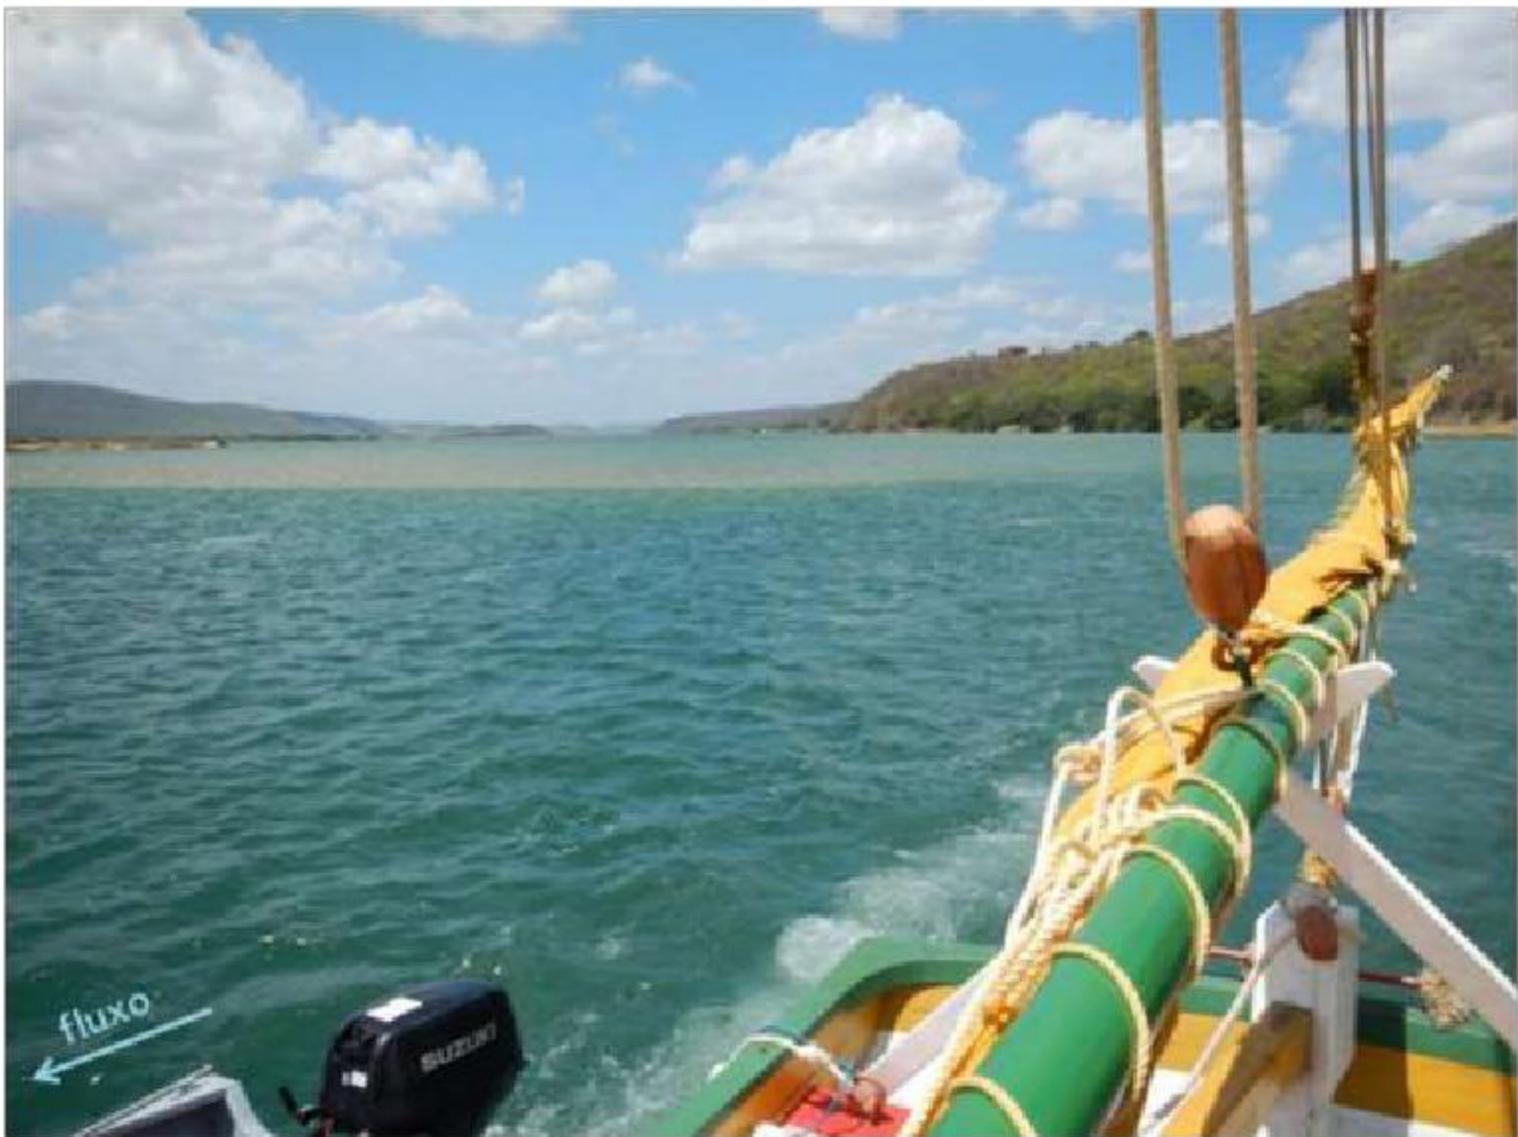
Foto 163

Foto 163-b - De rio abaixo, é como se fosse descer uma “escada” de croas, umas sobre as outras.

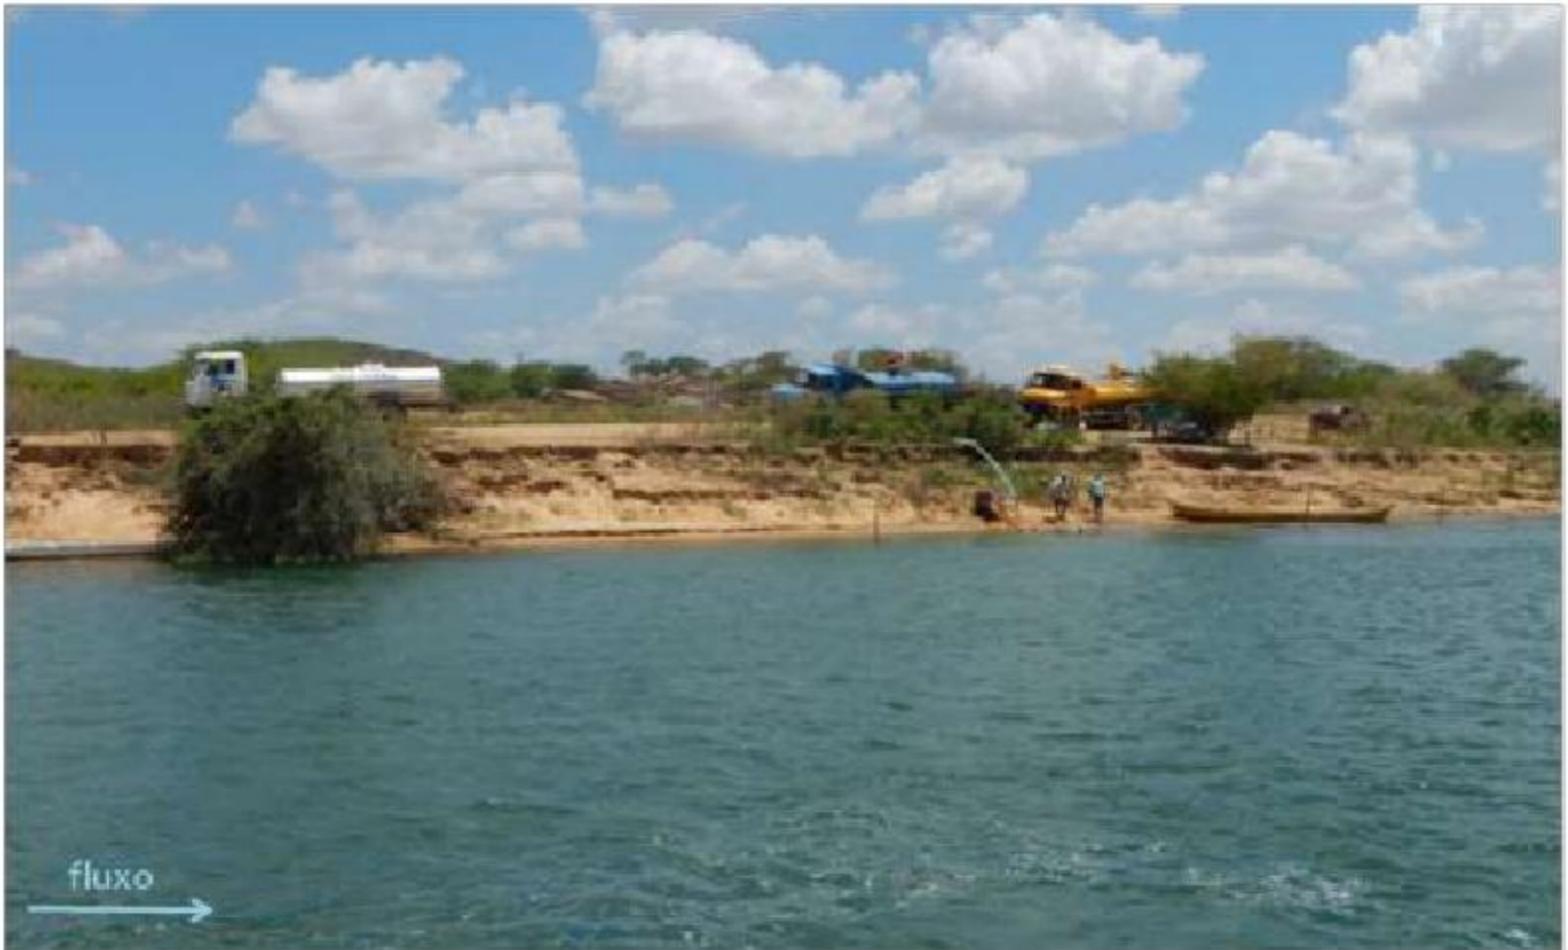
Foto 165 – Caminhões pipa se abastecem nas margens peladas e erodidas da Jacobina.

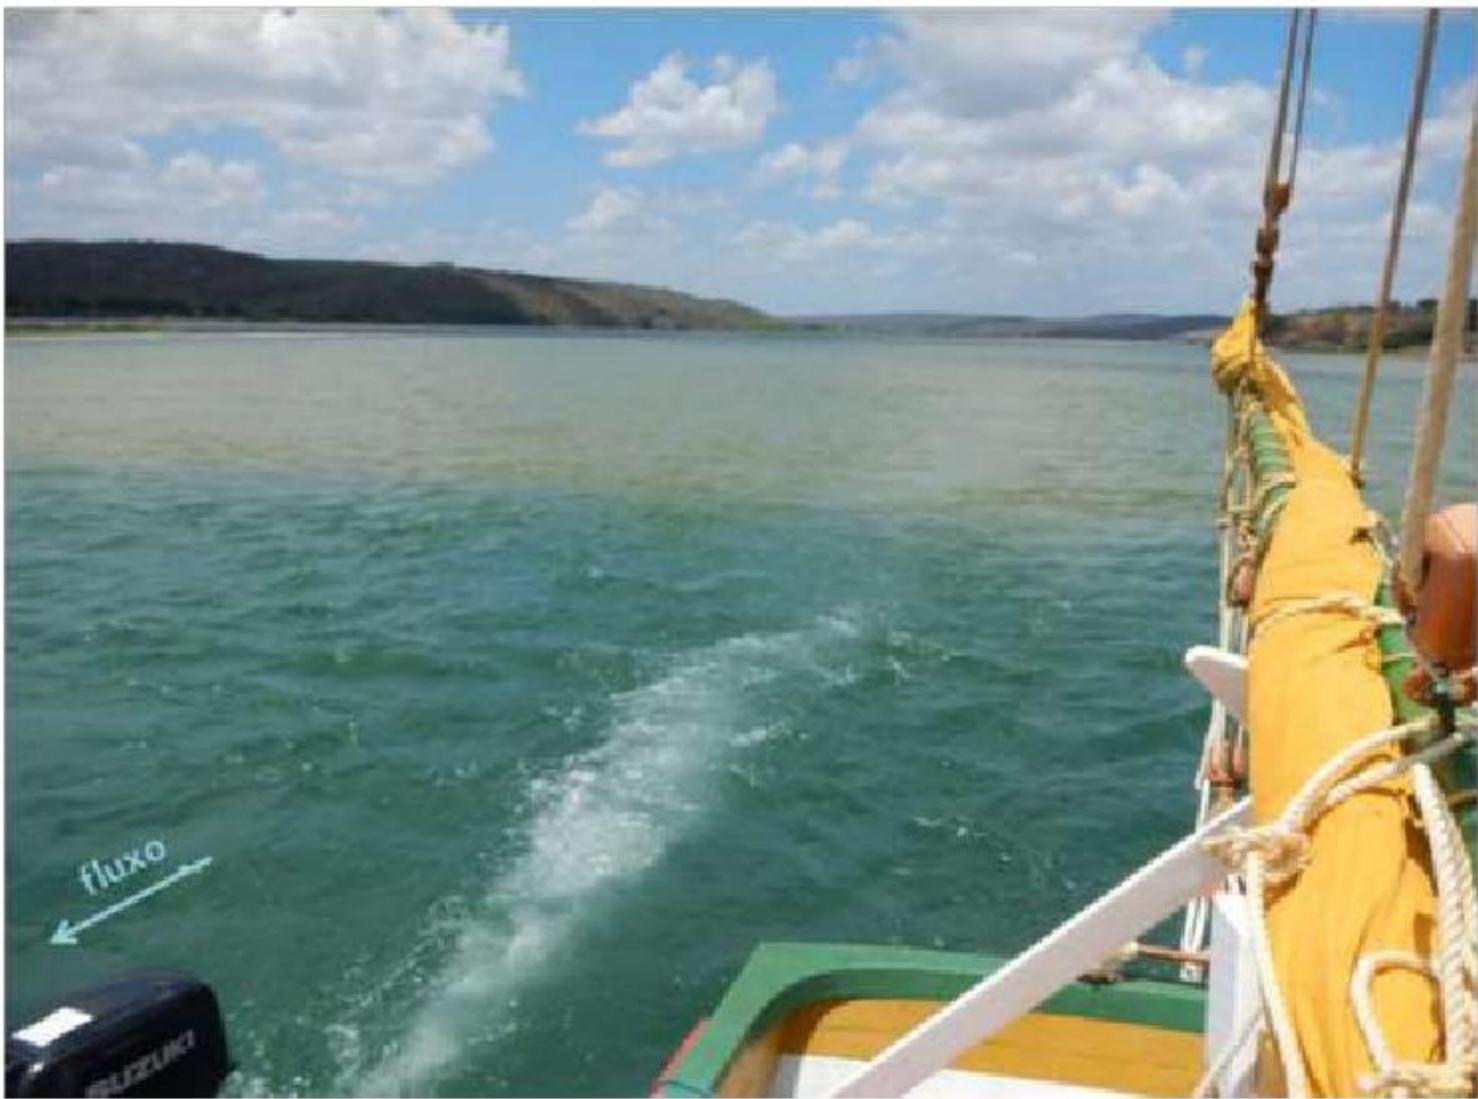
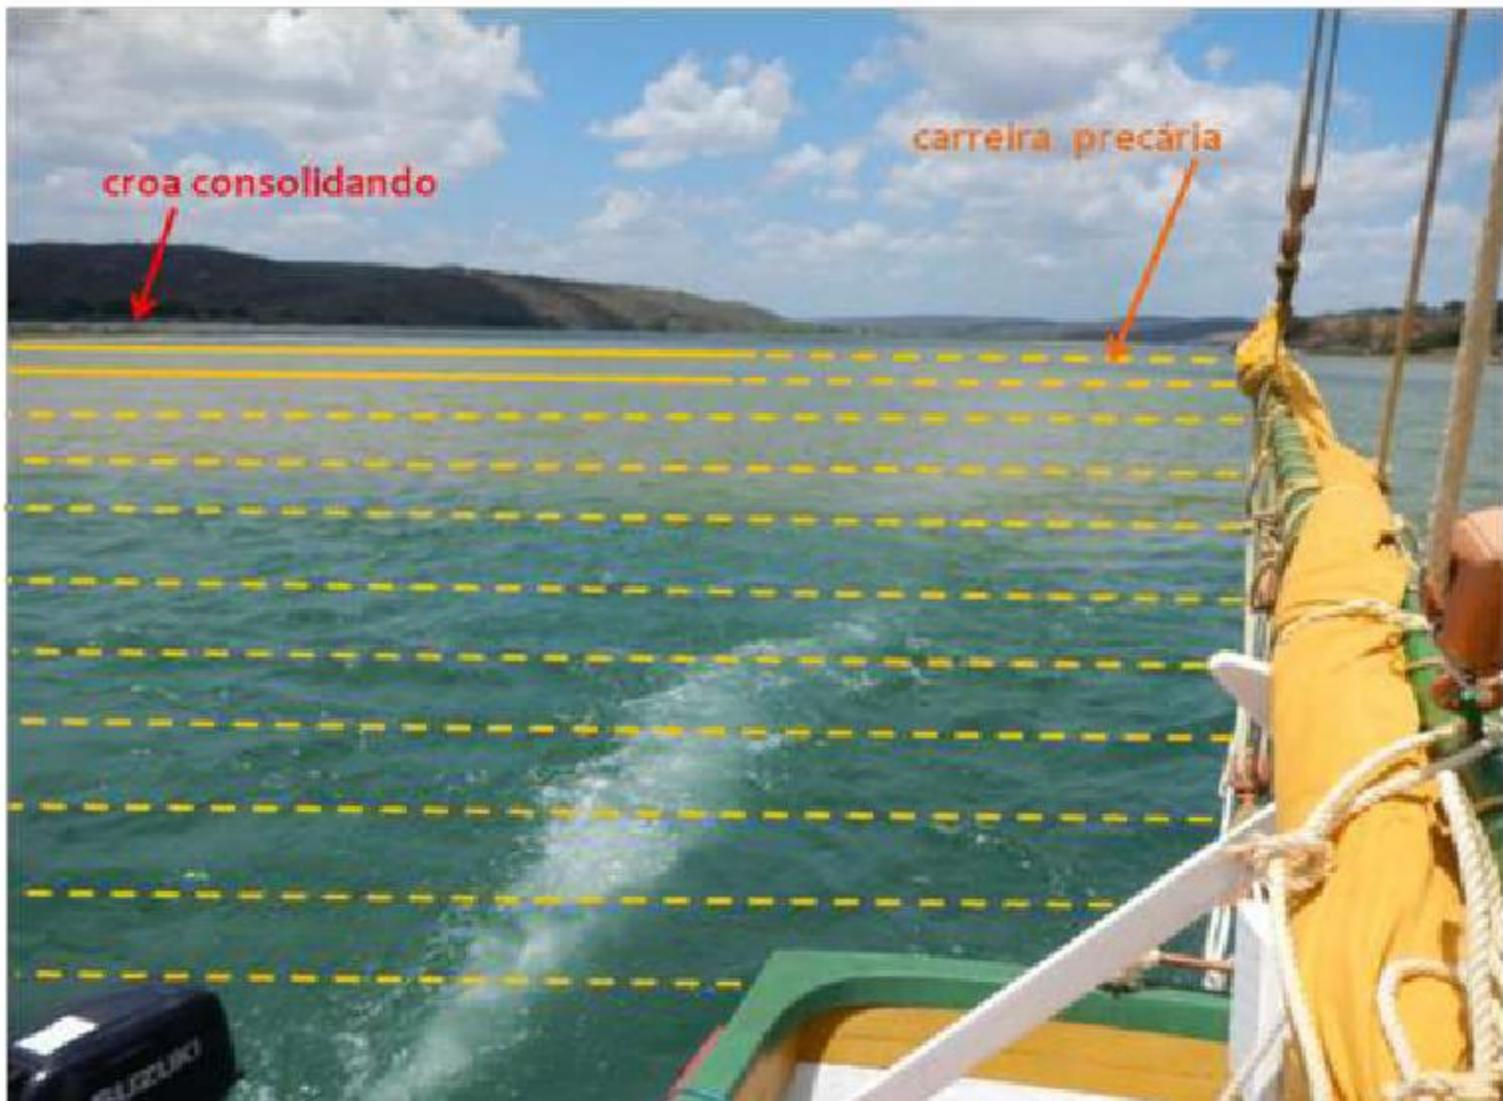
Foto 167

Foto 167-b - O tempo calmo favorece a navegação com a empurrada do motor. Com o rio tão assoreado, se o mar estivesse cavado, seria necessária parada para esperar tempo mais favorável.

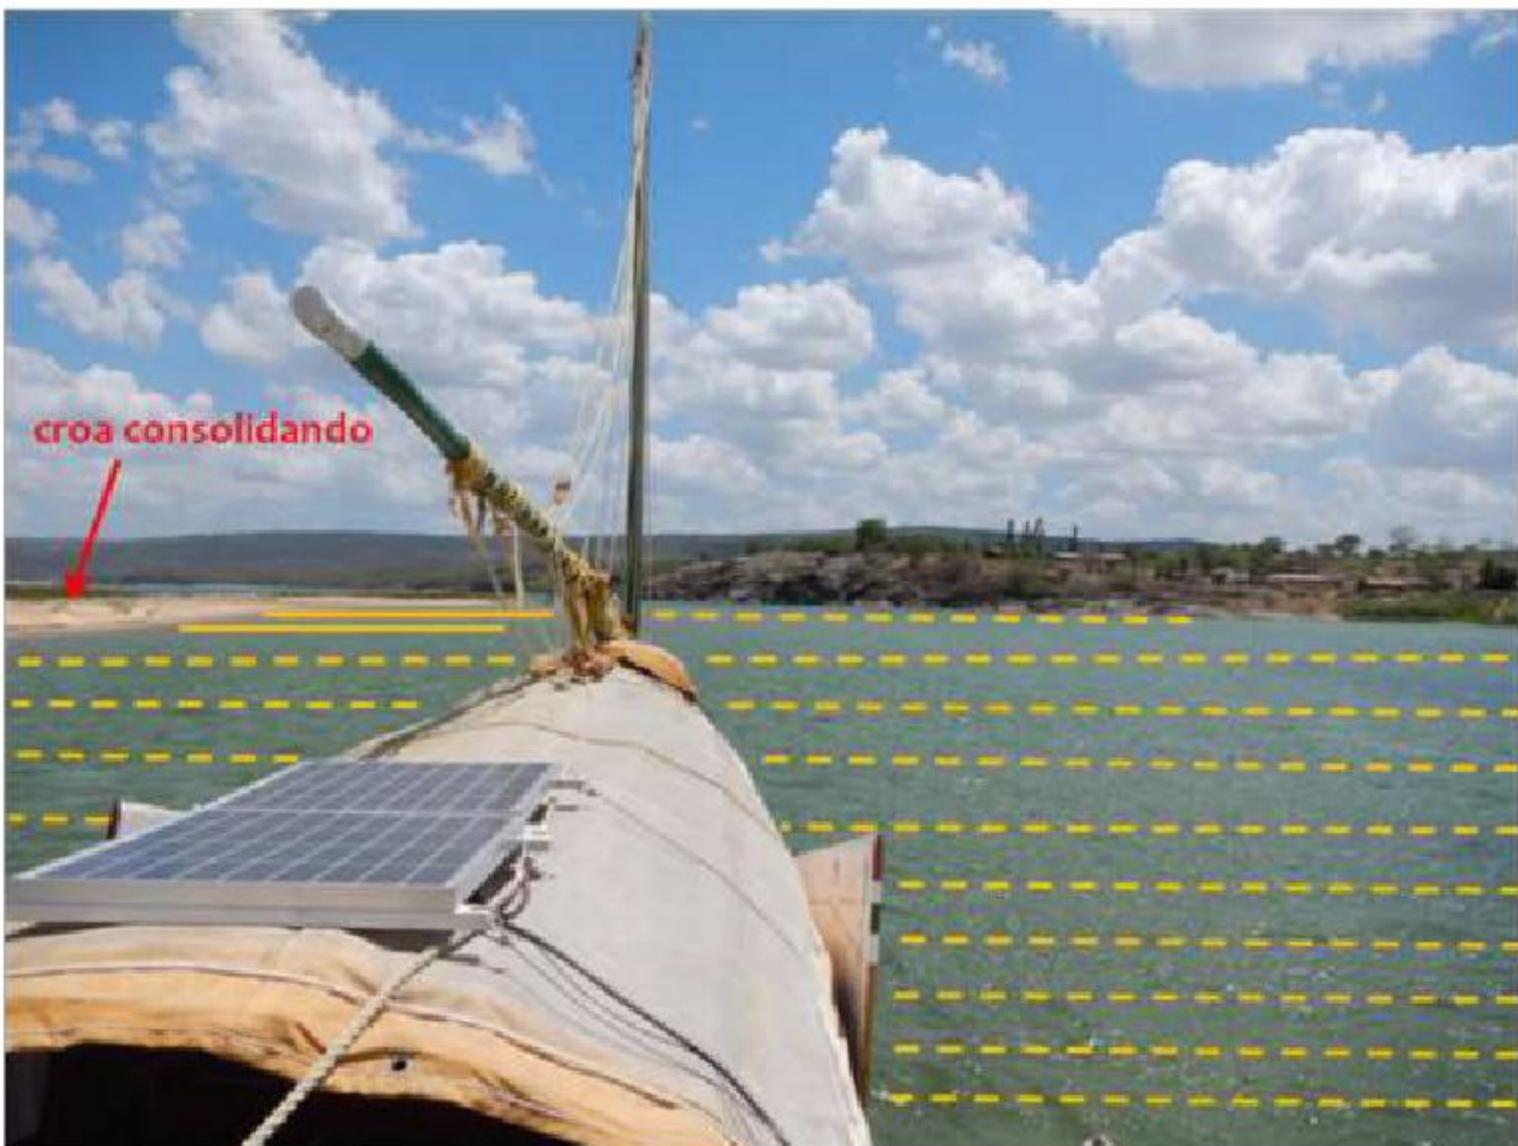
Foto 169-b – No través da fazenda Esperança a passagem principal é estreita, pelo sul.
