**A NAVEGAÇÃO DE LONGO CURSO NO
TRECHO BAIXO DO RIO SÃO FRANCISCO EM
REGIME DE REDUÇÃO DE VAZÕES DE
DEFLUÊNCIA A PARTIR DE SOBRADINHO**

Brejo Grande 2014

© 2014 | **Canoa de Tolda – Sociedade Socioambiental do Baixo São Francisco**

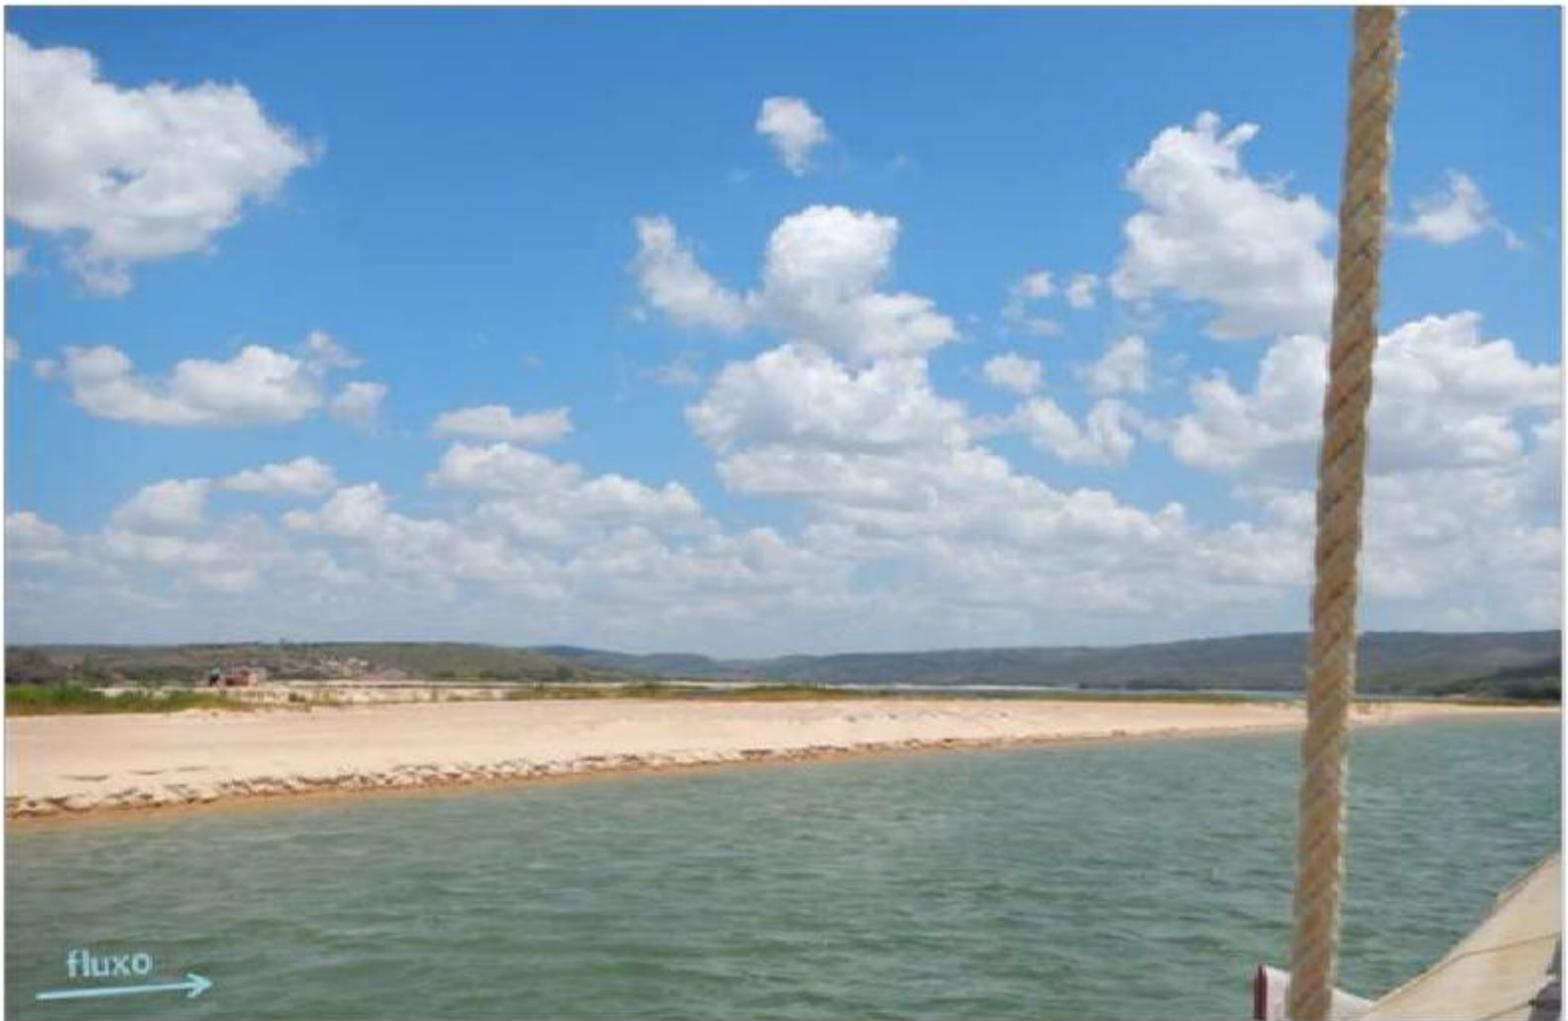
Foto 170

Foto 170-b - No través da fazenda Esperança, abaixo de Gararu, o areal no eixo da calha do rio.

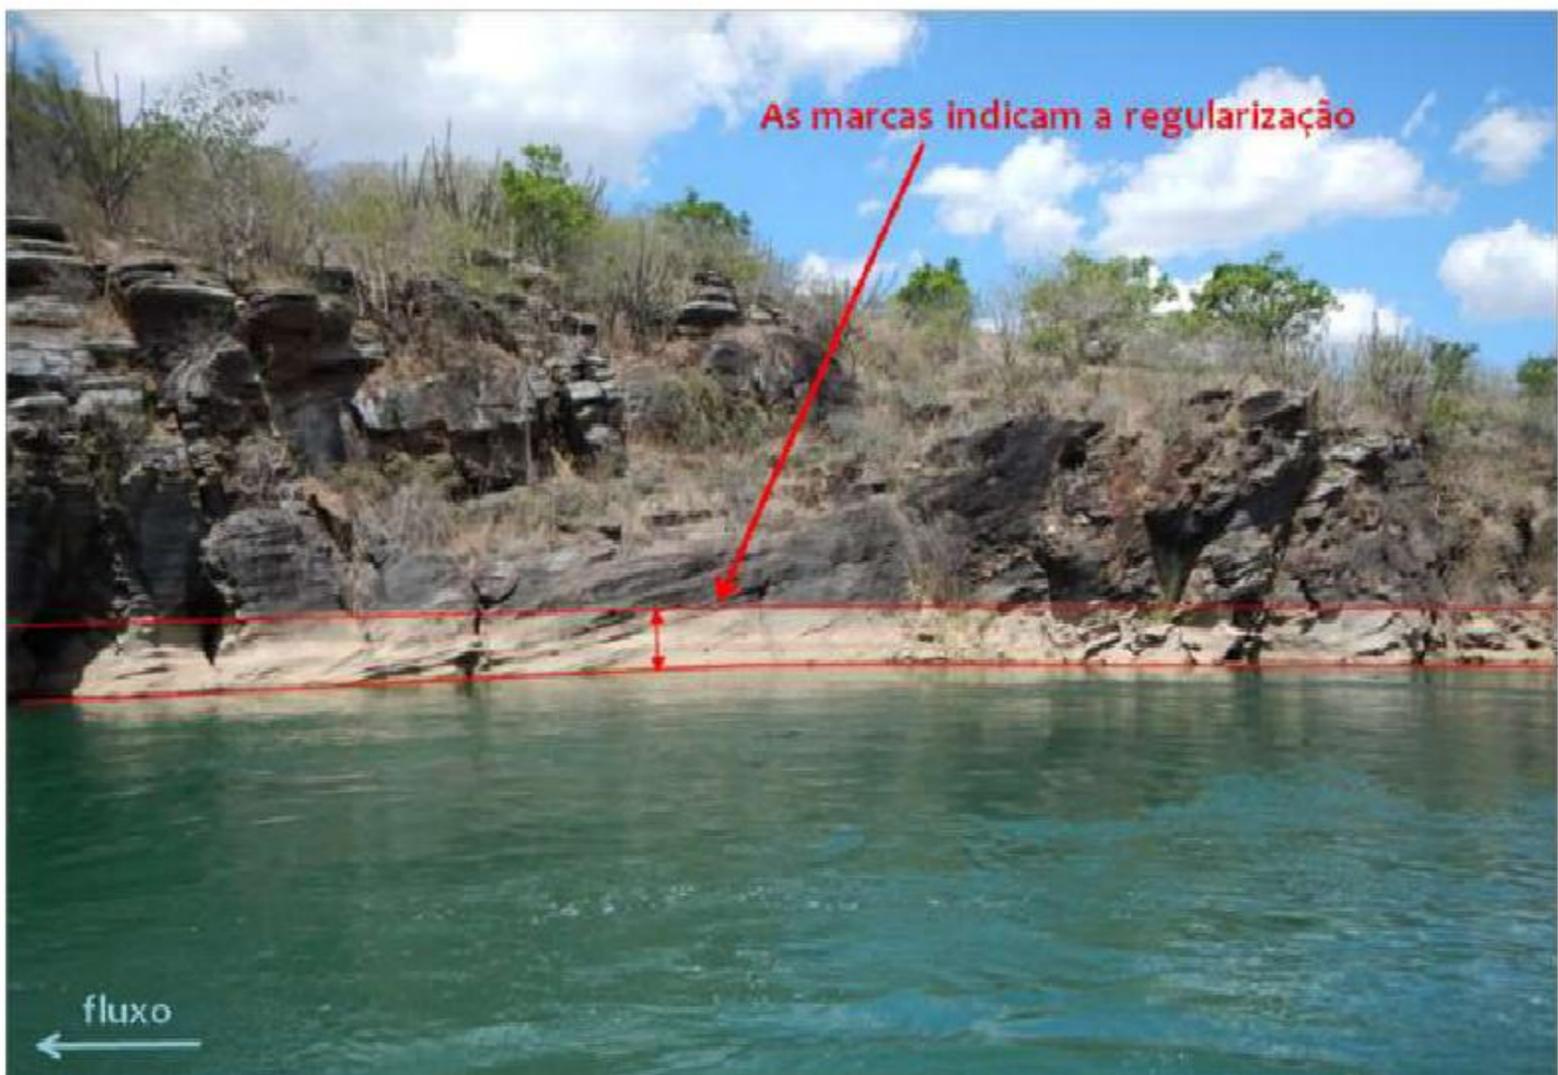
Foto 172 – Após a Lagoa Primeira, nova travessia para o sul, onde as marcas da regularização testemunham que o que era ruim ficou ainda pior.

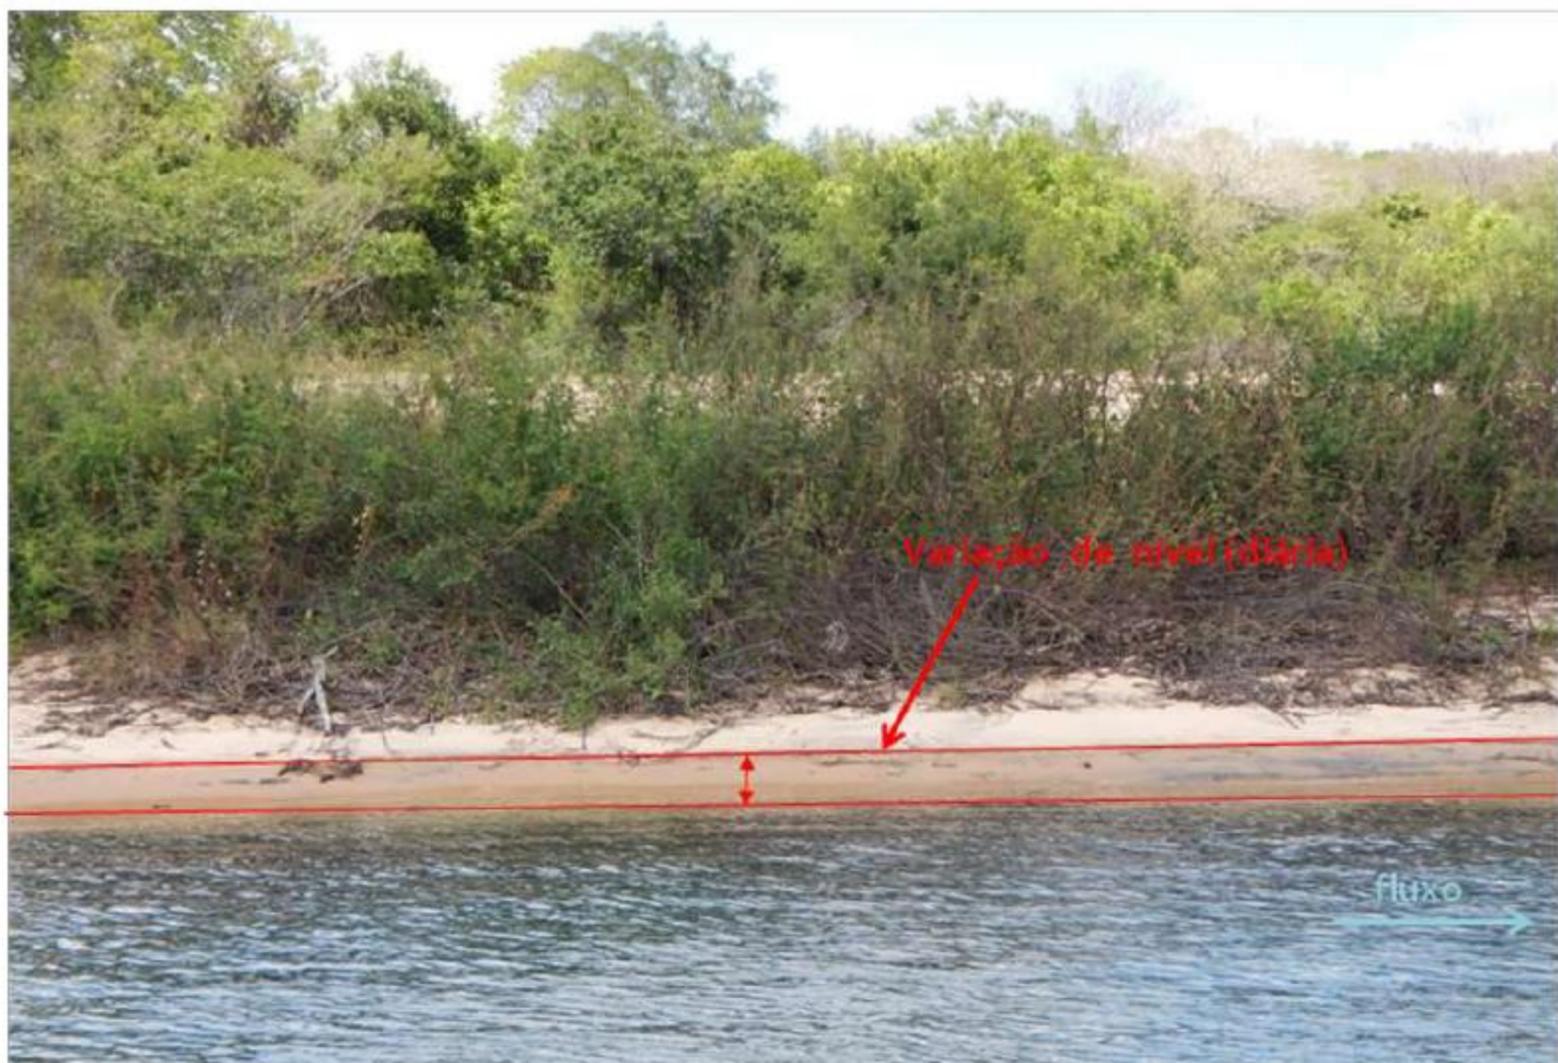
Foto 173 – No través da Maria Pereira, mas correndo pela margem alagoana, outra amostra da variação da “maré” de Xingó.

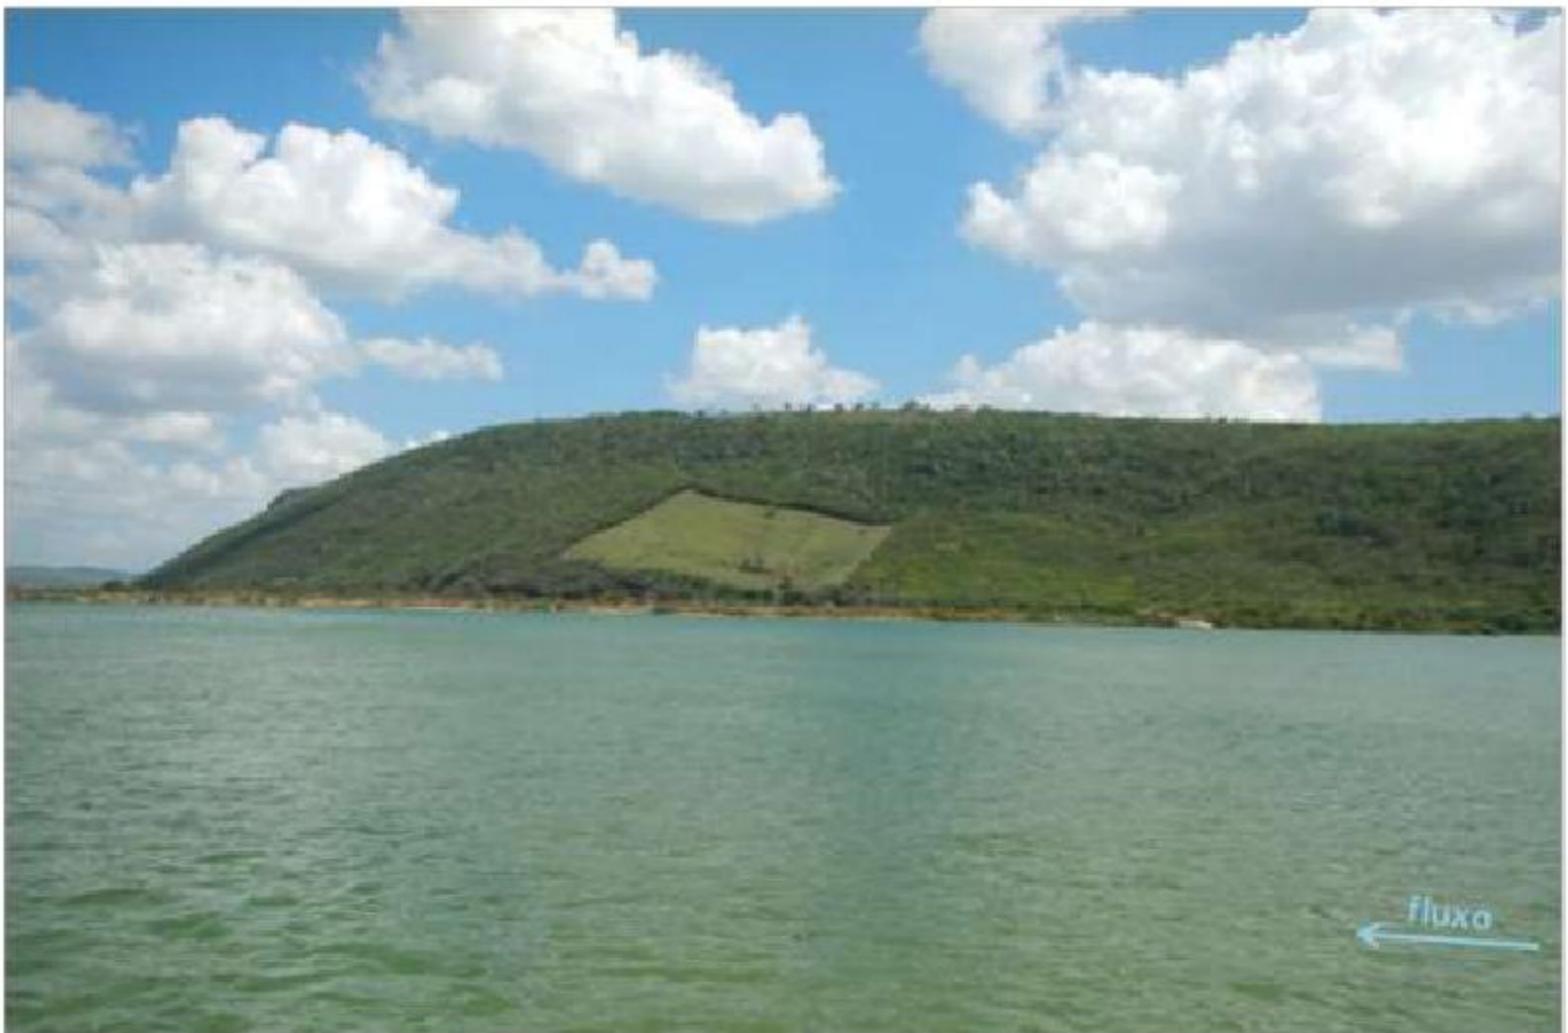
Foto 174

Foto 174-b - A Tabanga com as marcas da devastação - que permanece por vários anos - visíveis de qualquer ângulo. Não são conhecidas ações de fiscalização e recuperação da encosta.

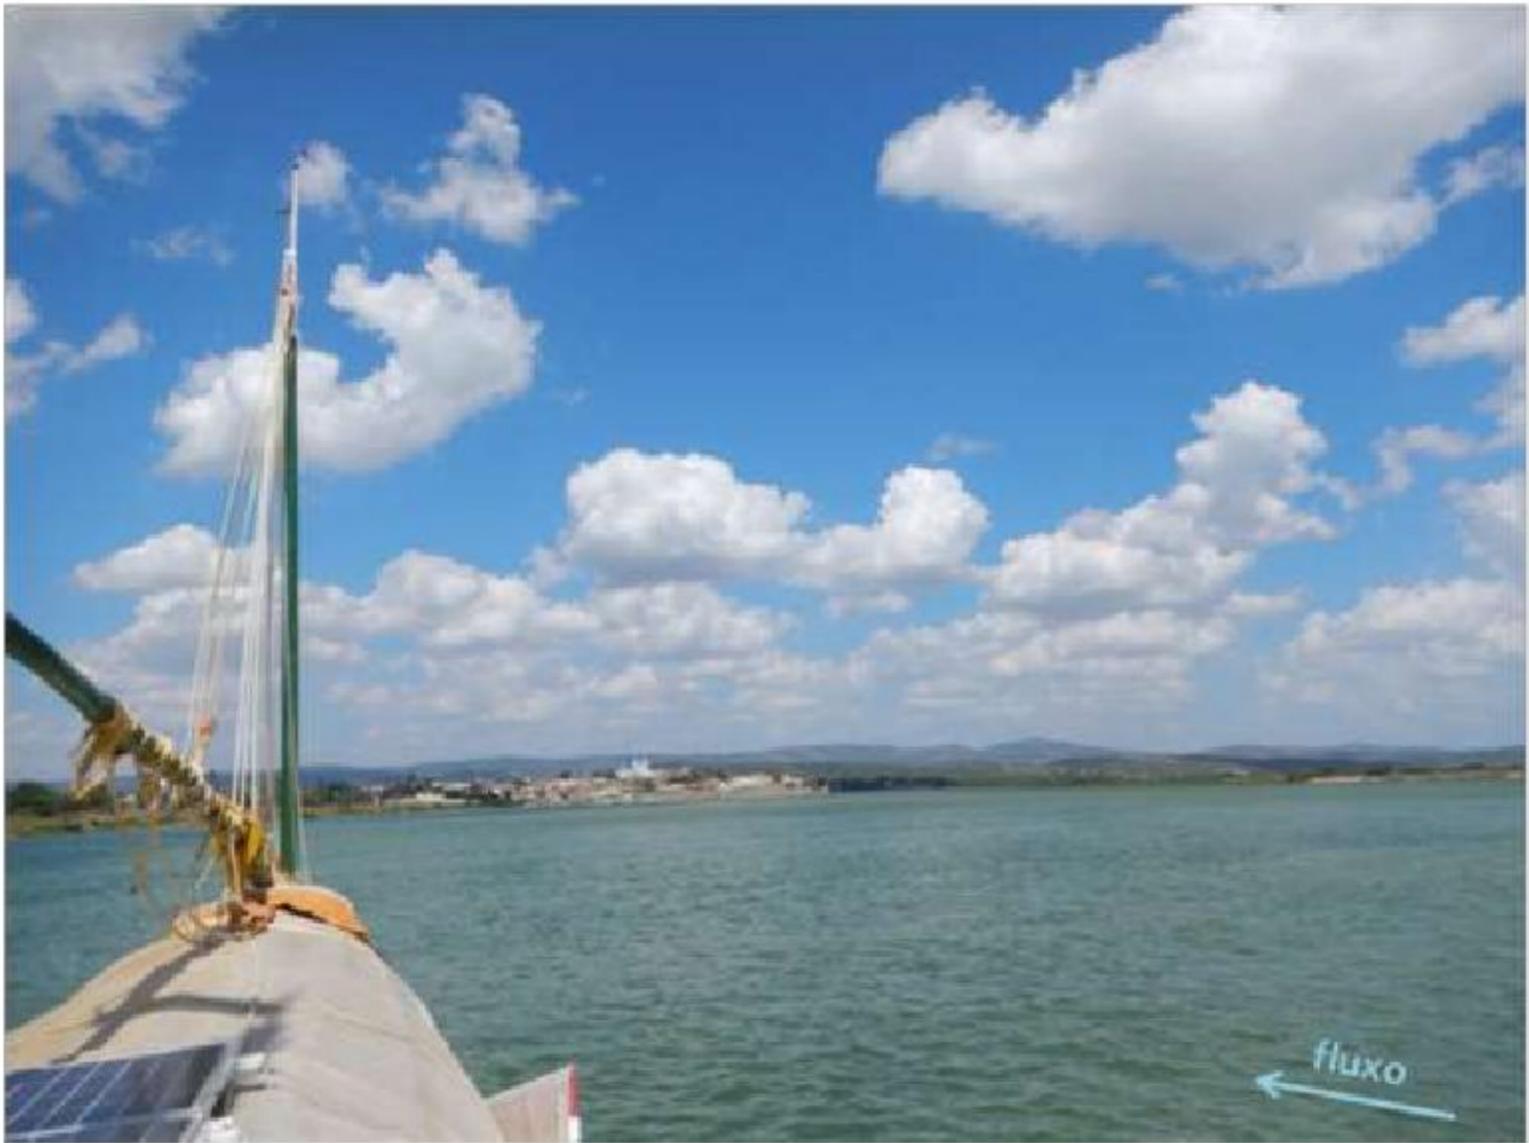
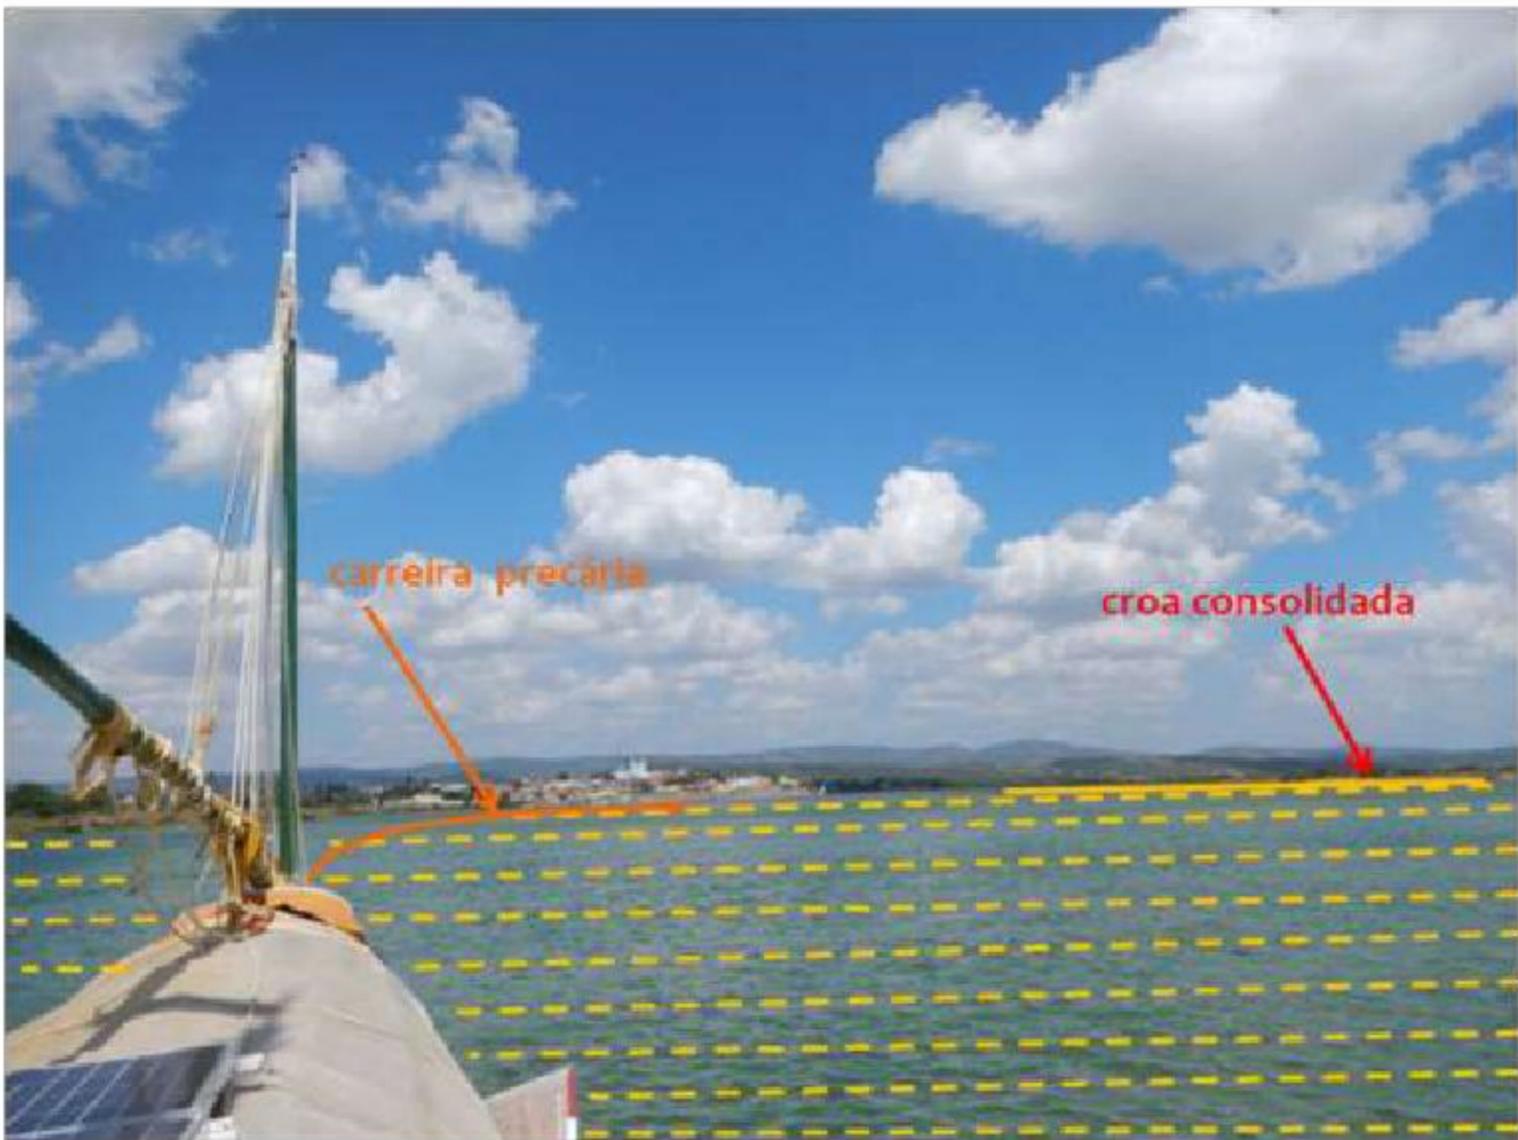
Foto 175

Foto 175-b - A grande curva do rio em frente à Traipu é hoje uma grande piscina rasa.

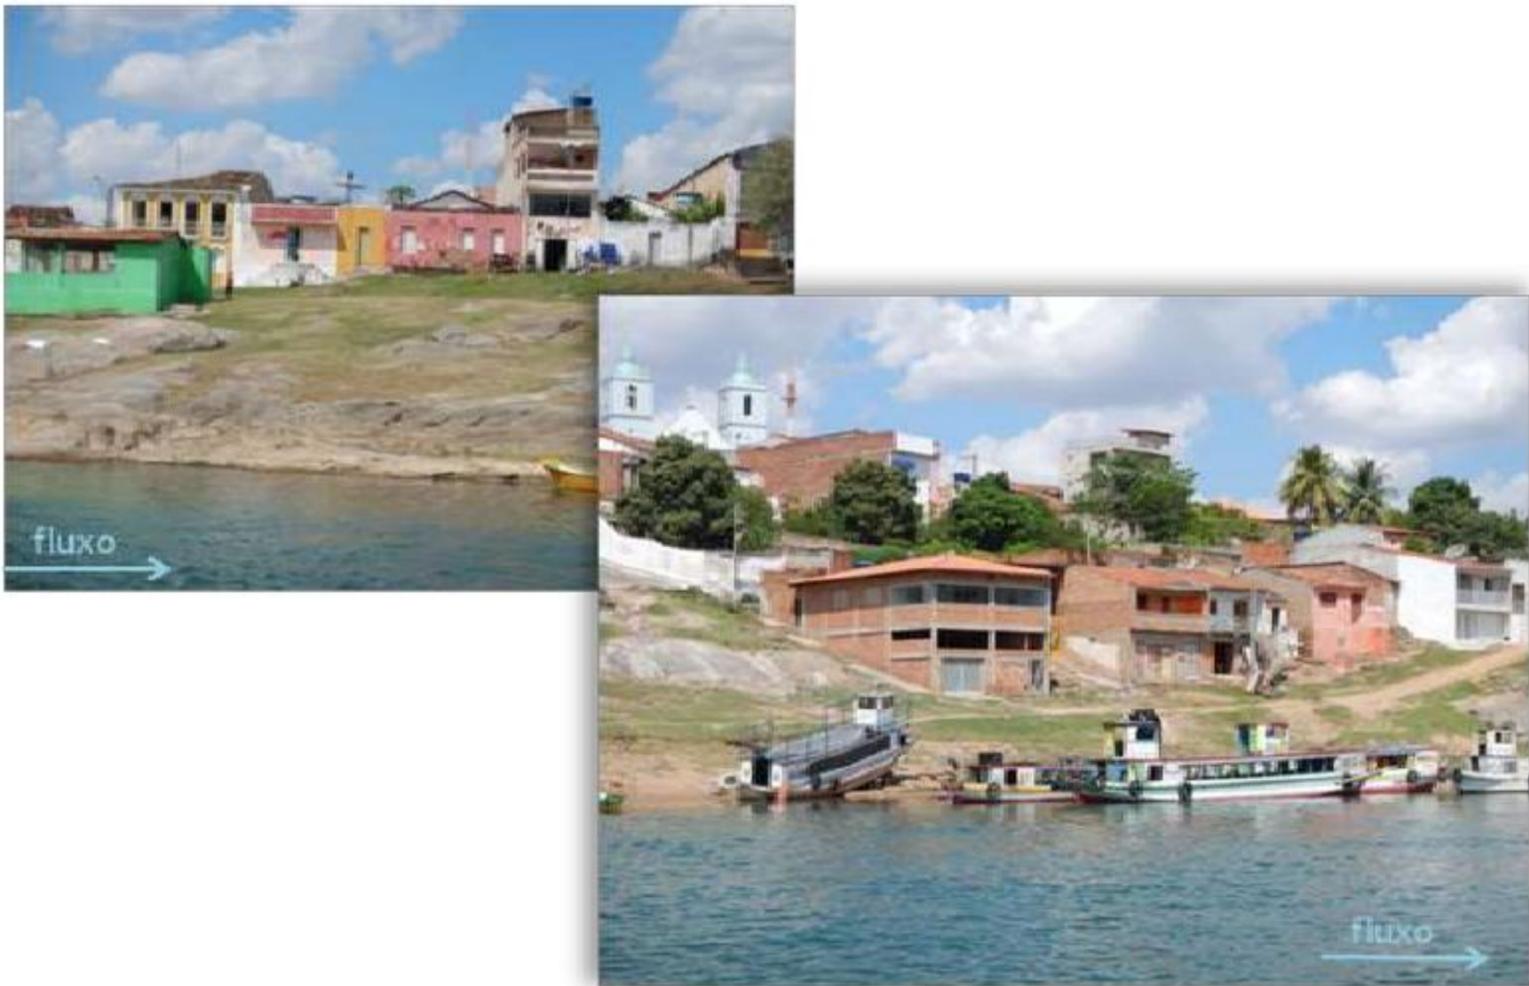
Foto 176 – Como em todo o Baixo, em Traipu ocorre a “descida” das ocupações para a margem do rio. Tudo normal.

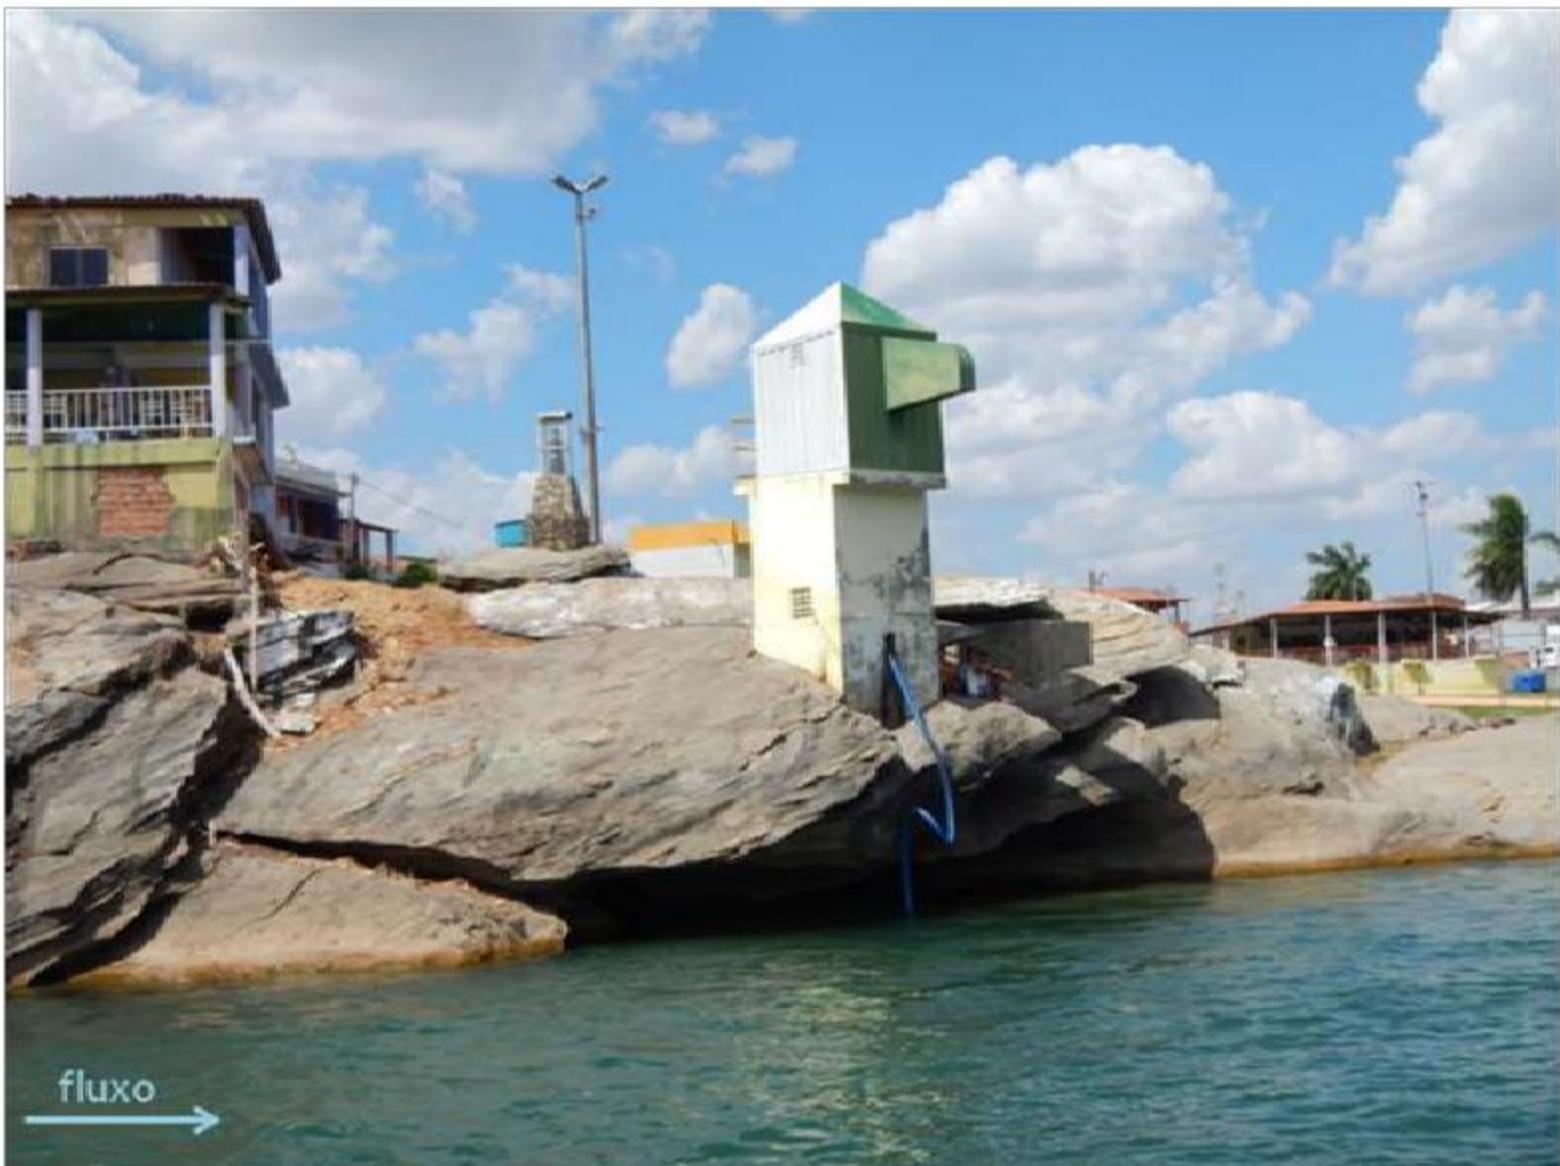
Foto 177 – Um dos postos de medição de vazão sem qualquer identificação. Ainda ativo? Não se sabe.

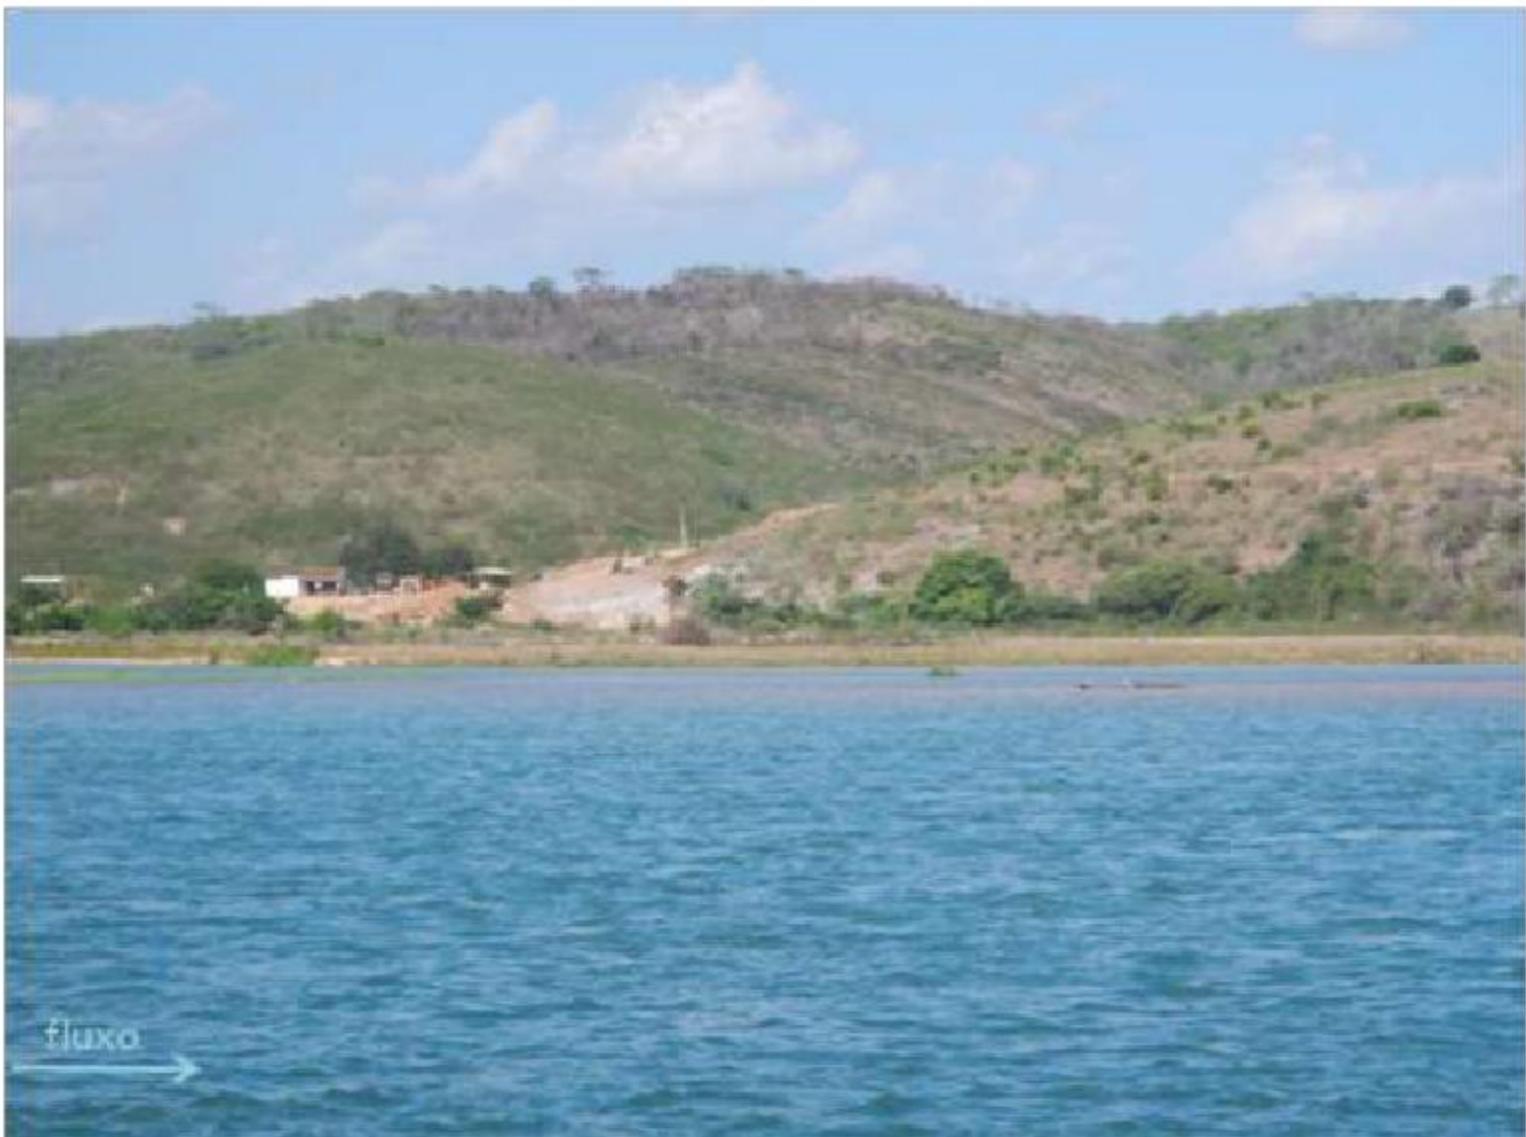
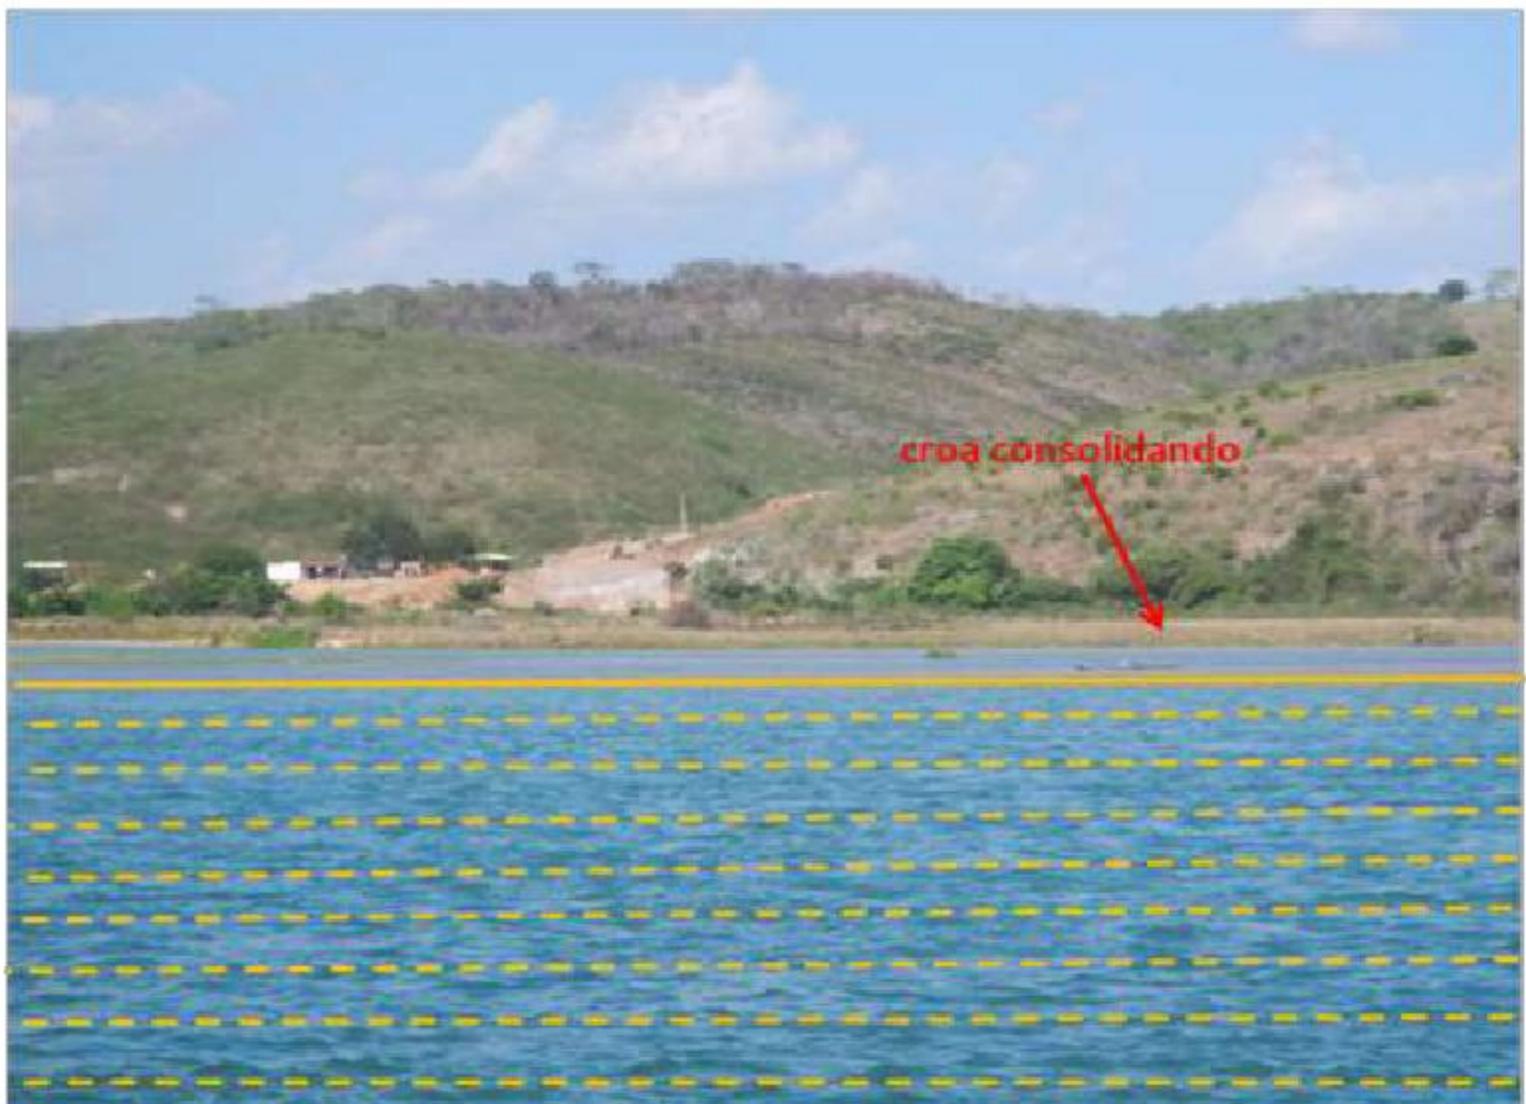
Foto 178

Foto 178-b – Abaixo de Traipu, obras de grande porte na margem alagoana, com supressão de vegetação e intervenção na beirada do rio.

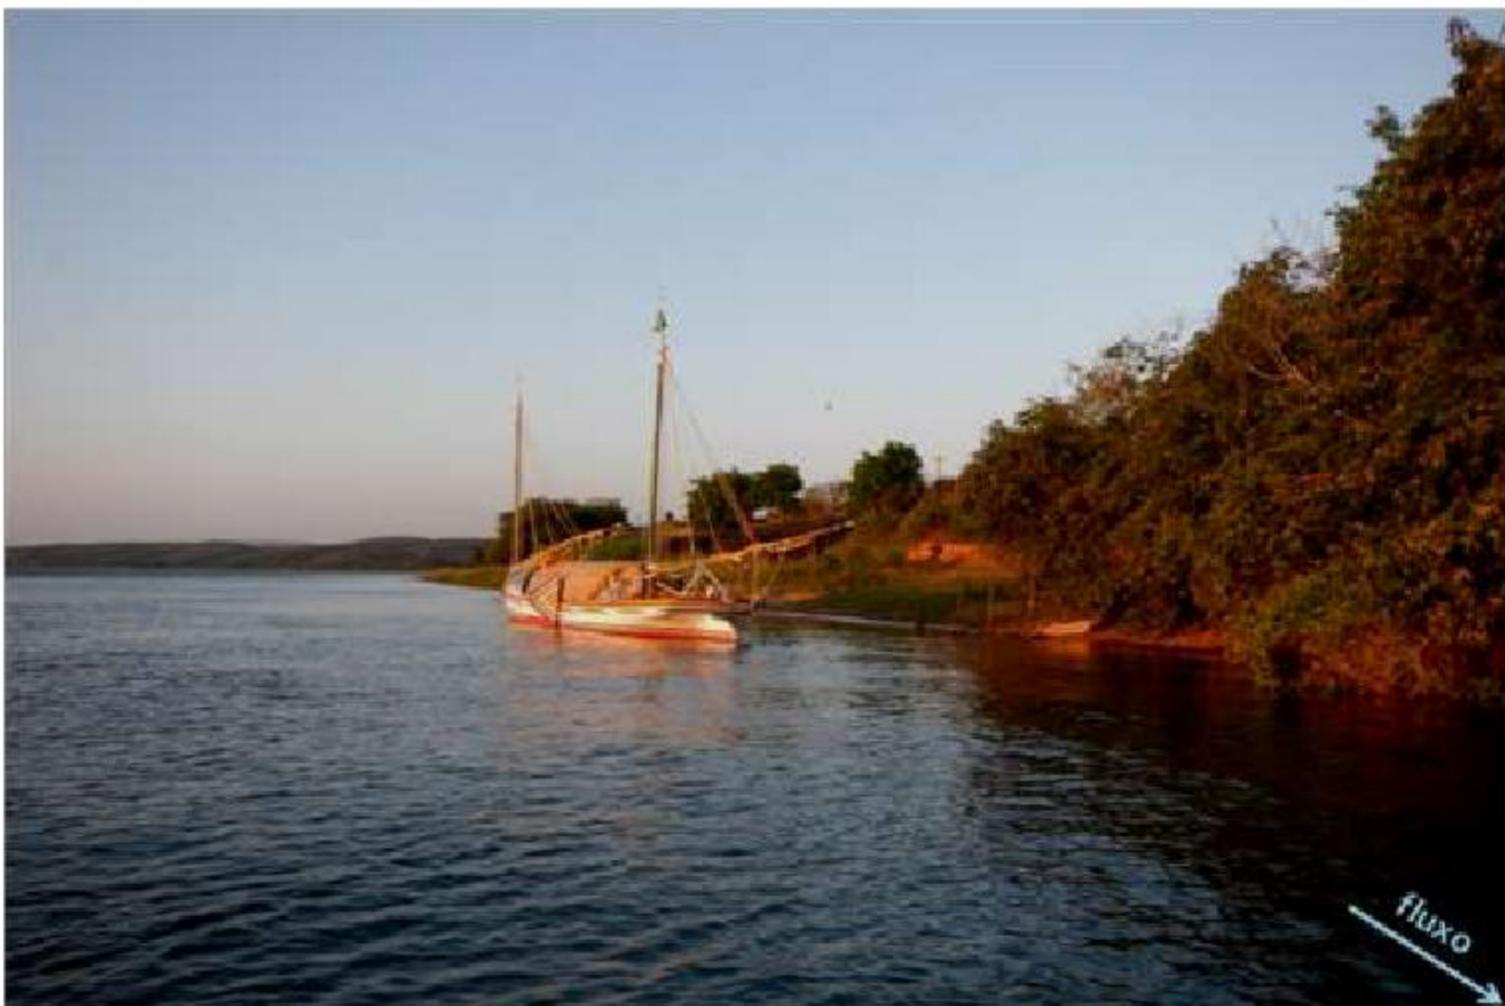
Foto 180 – Mesmo no Bode, onde há uma certa profundidade, as águas limpas, dentre diversas condicionantes, favorecem a invasão da flora aquática.

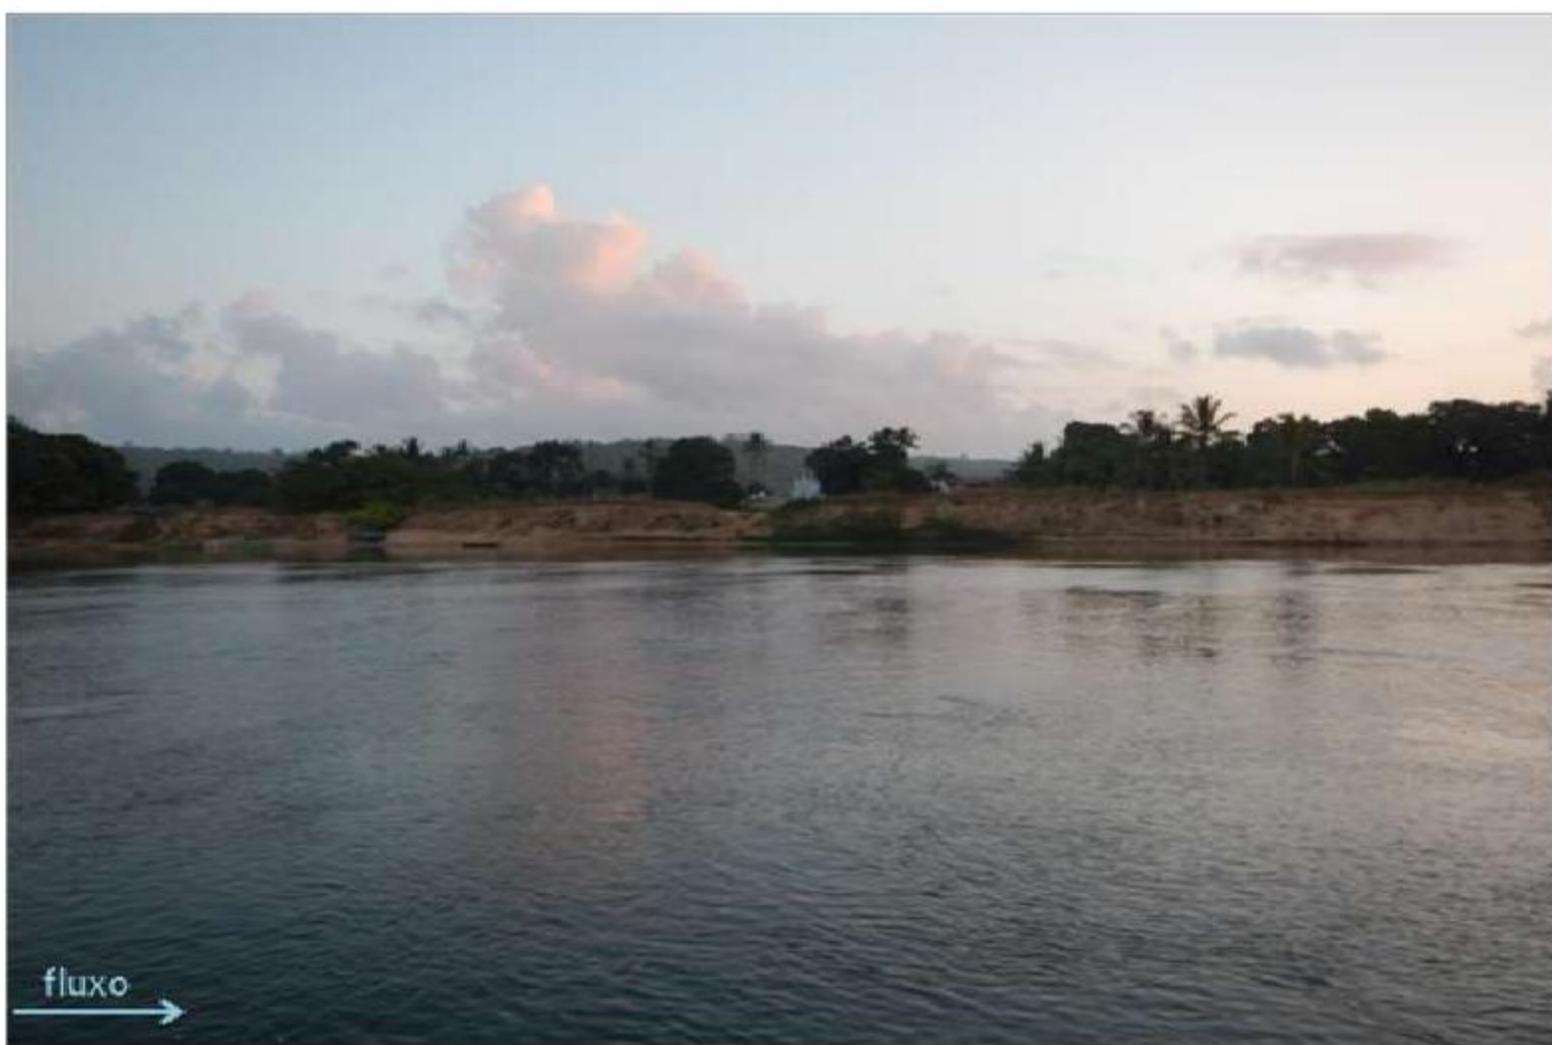
Foto 181 – Na madrugada do segundo dia de descida, a passagem pelo través do Munguengue, que sofre os efeitos da grande erosão.

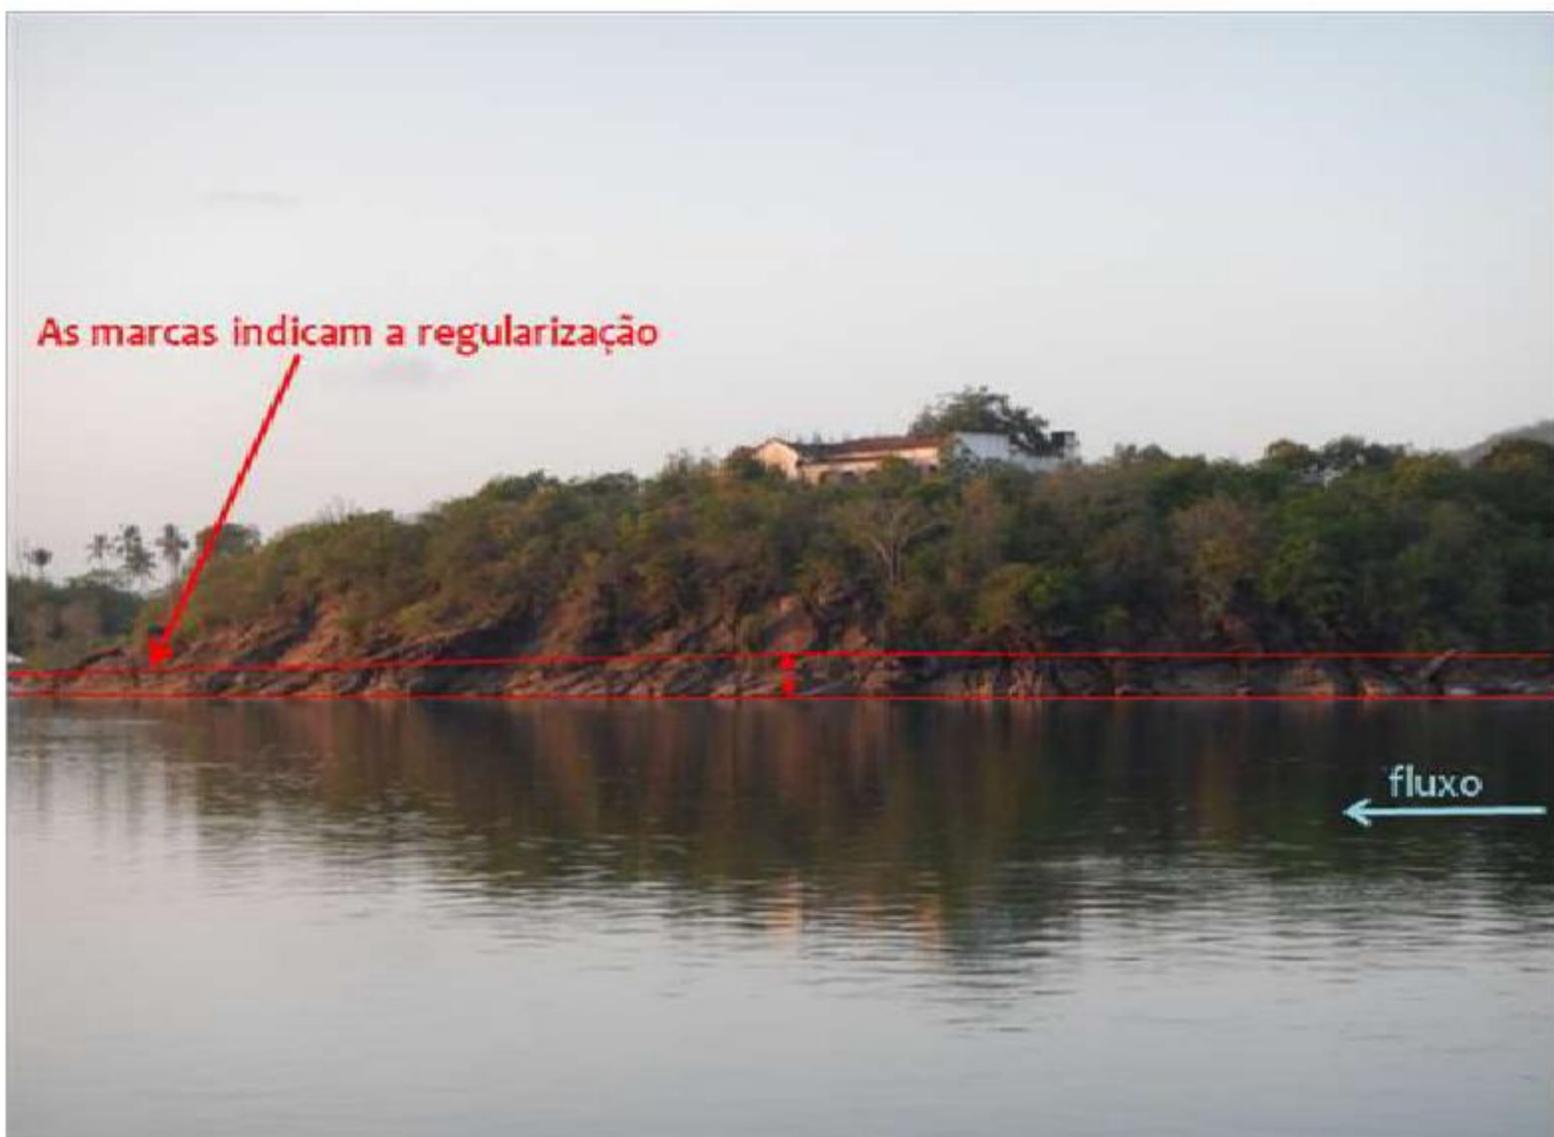
Foto 183 – Como na subida, abaixo do Munguengue a passagem se dá pelo sul, pela Borda da Mata, onde é percebida a marca da regularização.
