**A NAVEGAÇÃO DE LONGO CURSO NO
TRECHO BAIXO DO RIO SÃO FRANCISCO EM
REGIME DE REDUÇÃO DE VAZÕES DE
DEFLUÊNCIA A PARTIR DE SOBRADINHO**

Brejo Grande 2014

© 2014 | **Canoa de Tolda – Sociedade Socioambiental do Baixo São Francisco**

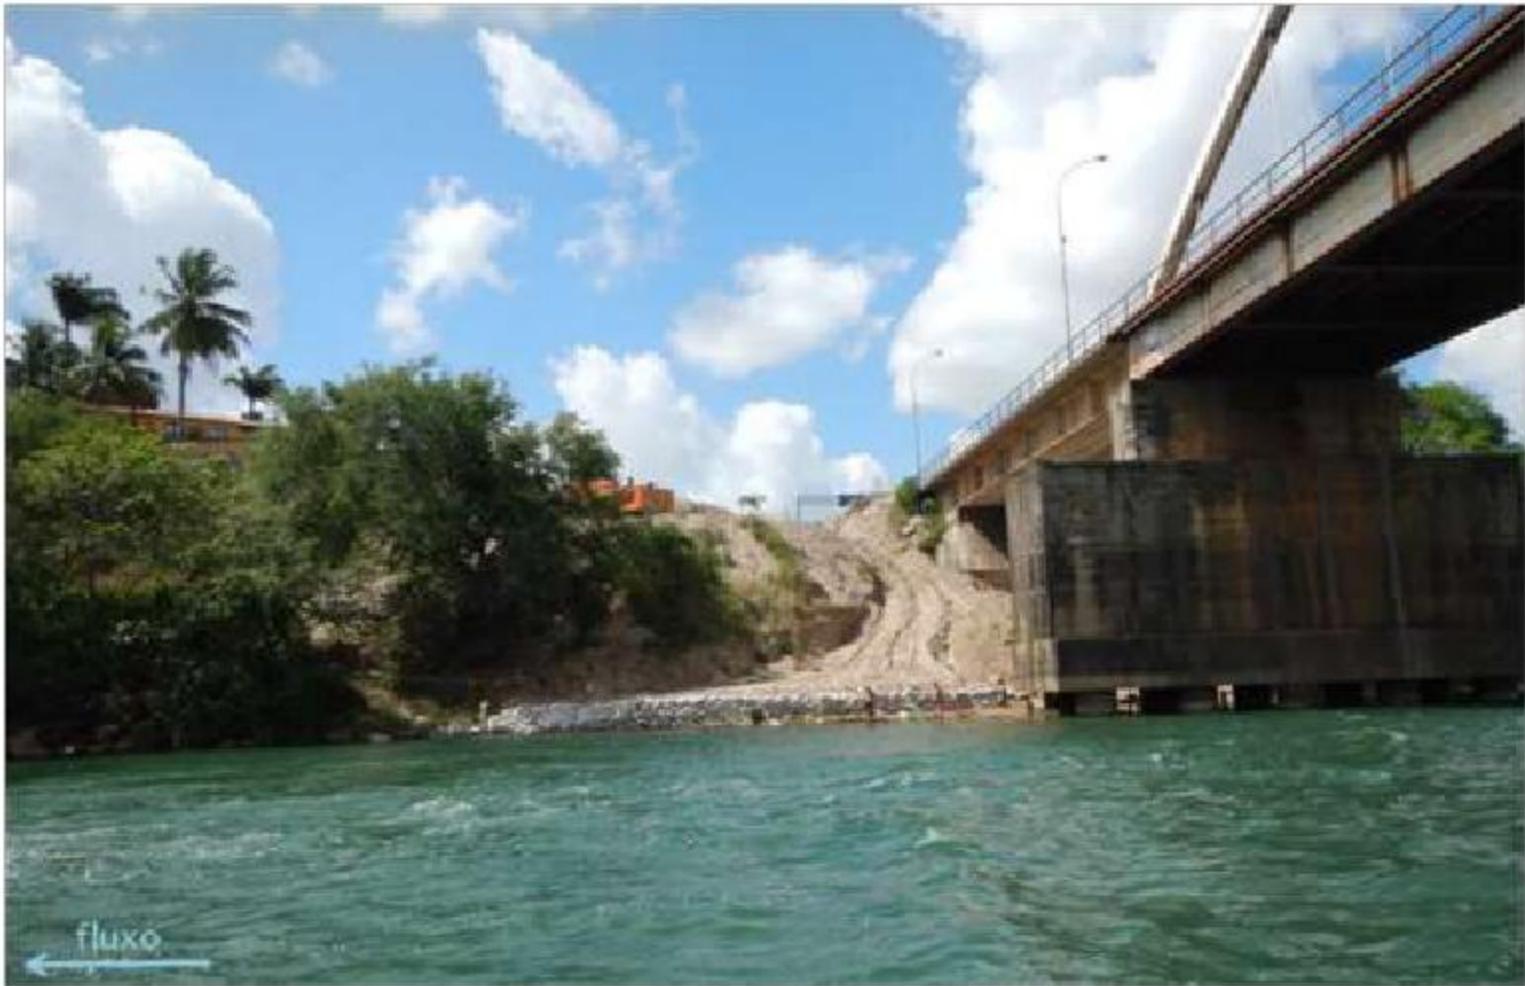
Foto 186 – Na ponte de Propriá, obras da duplicação que movimentam muito material. Adequadamente contido?

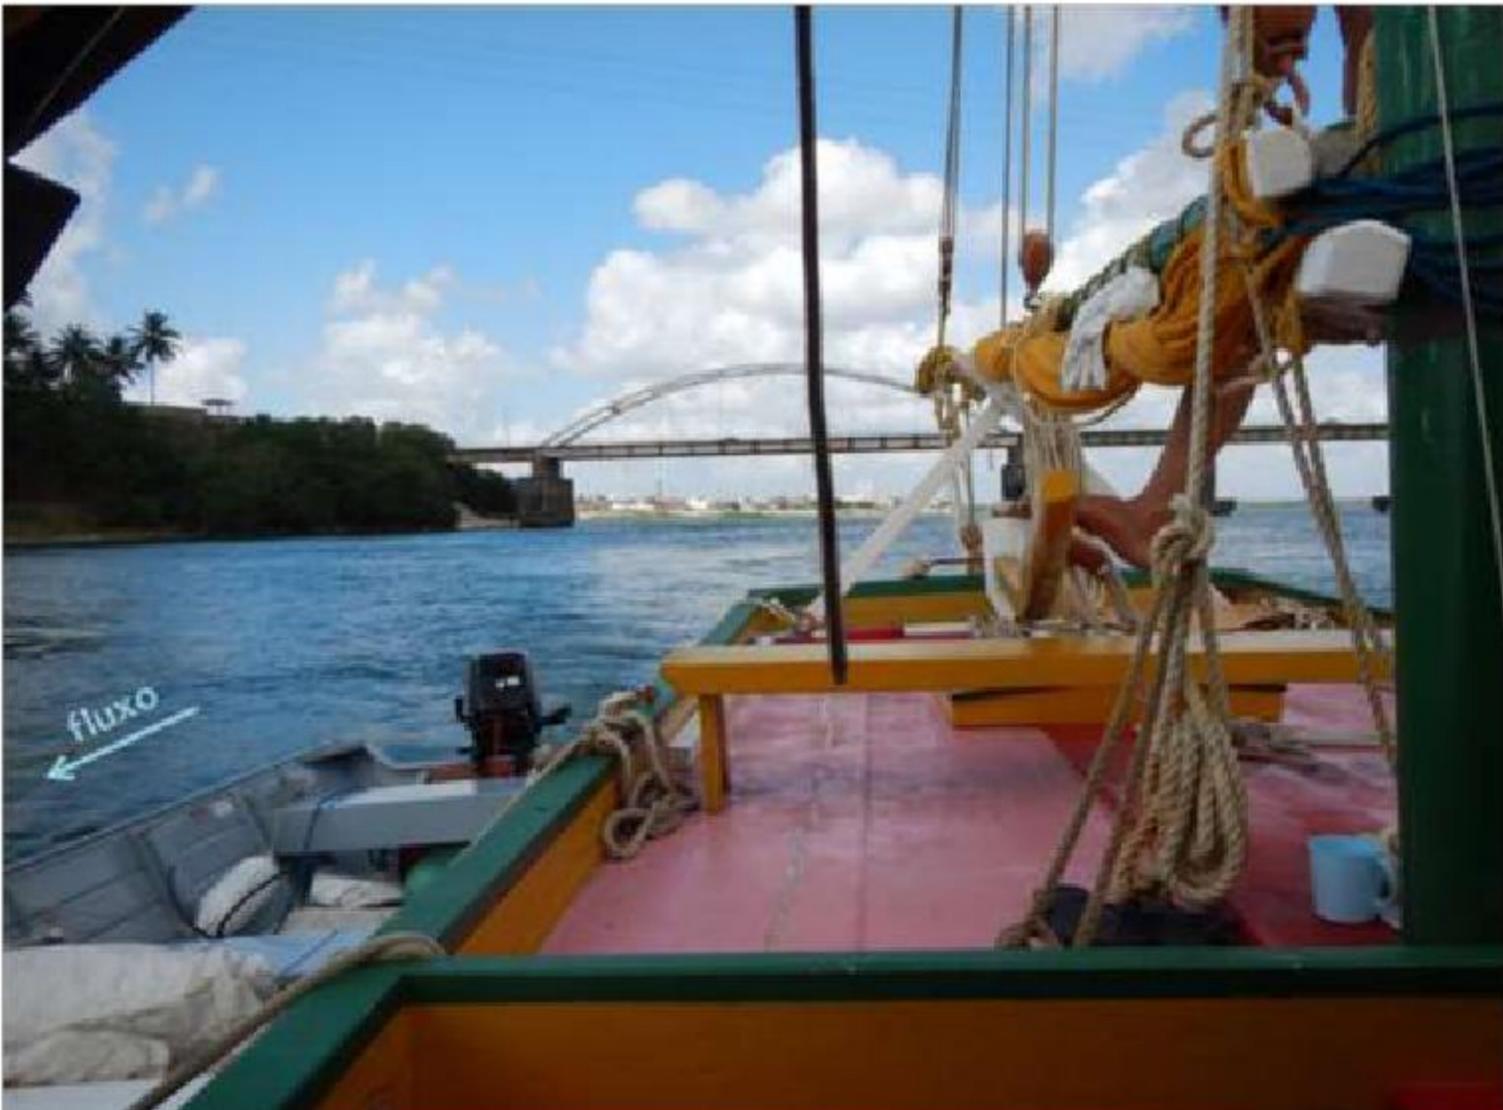
Foto 187 – A ponte de Propriá, um dos pontos de referência nas viagens de longo curso no Baixo. Sua construção prejudicou a navegação tradicional: várias canoas tiveram seus mastros cortados para permitir a passagem sob o vão.

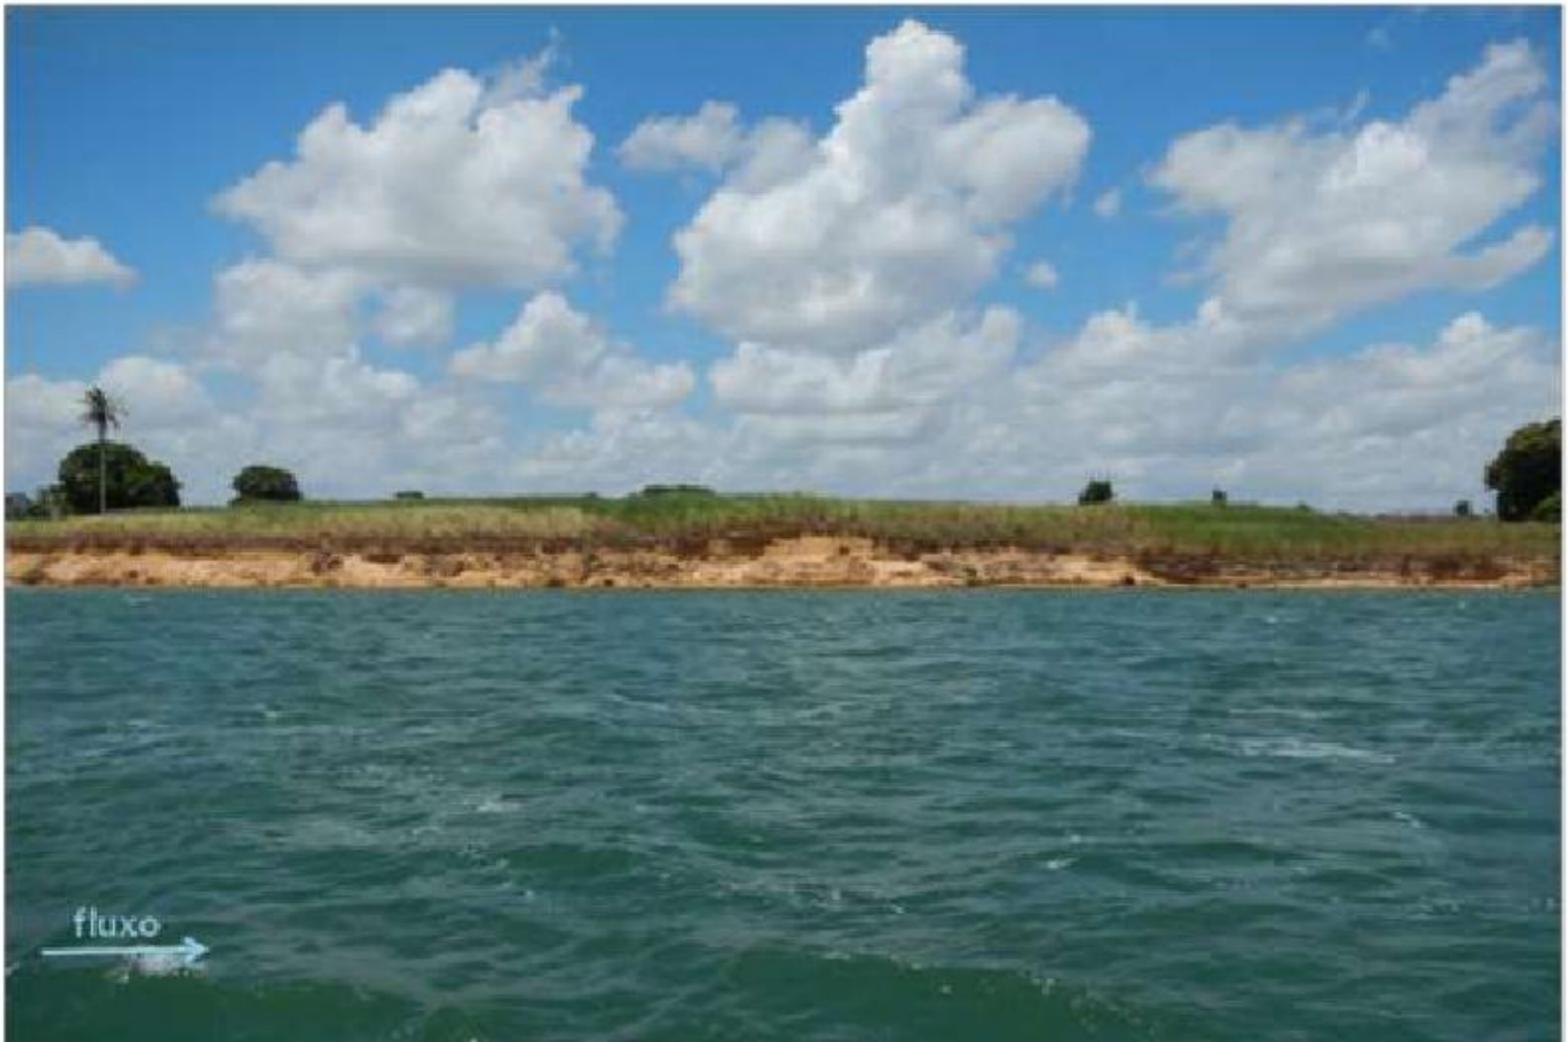
Foto 188 – A passagem pelo Xinaré, pelo norte, sempre causa tristeza pela degradação das margens no trecho.

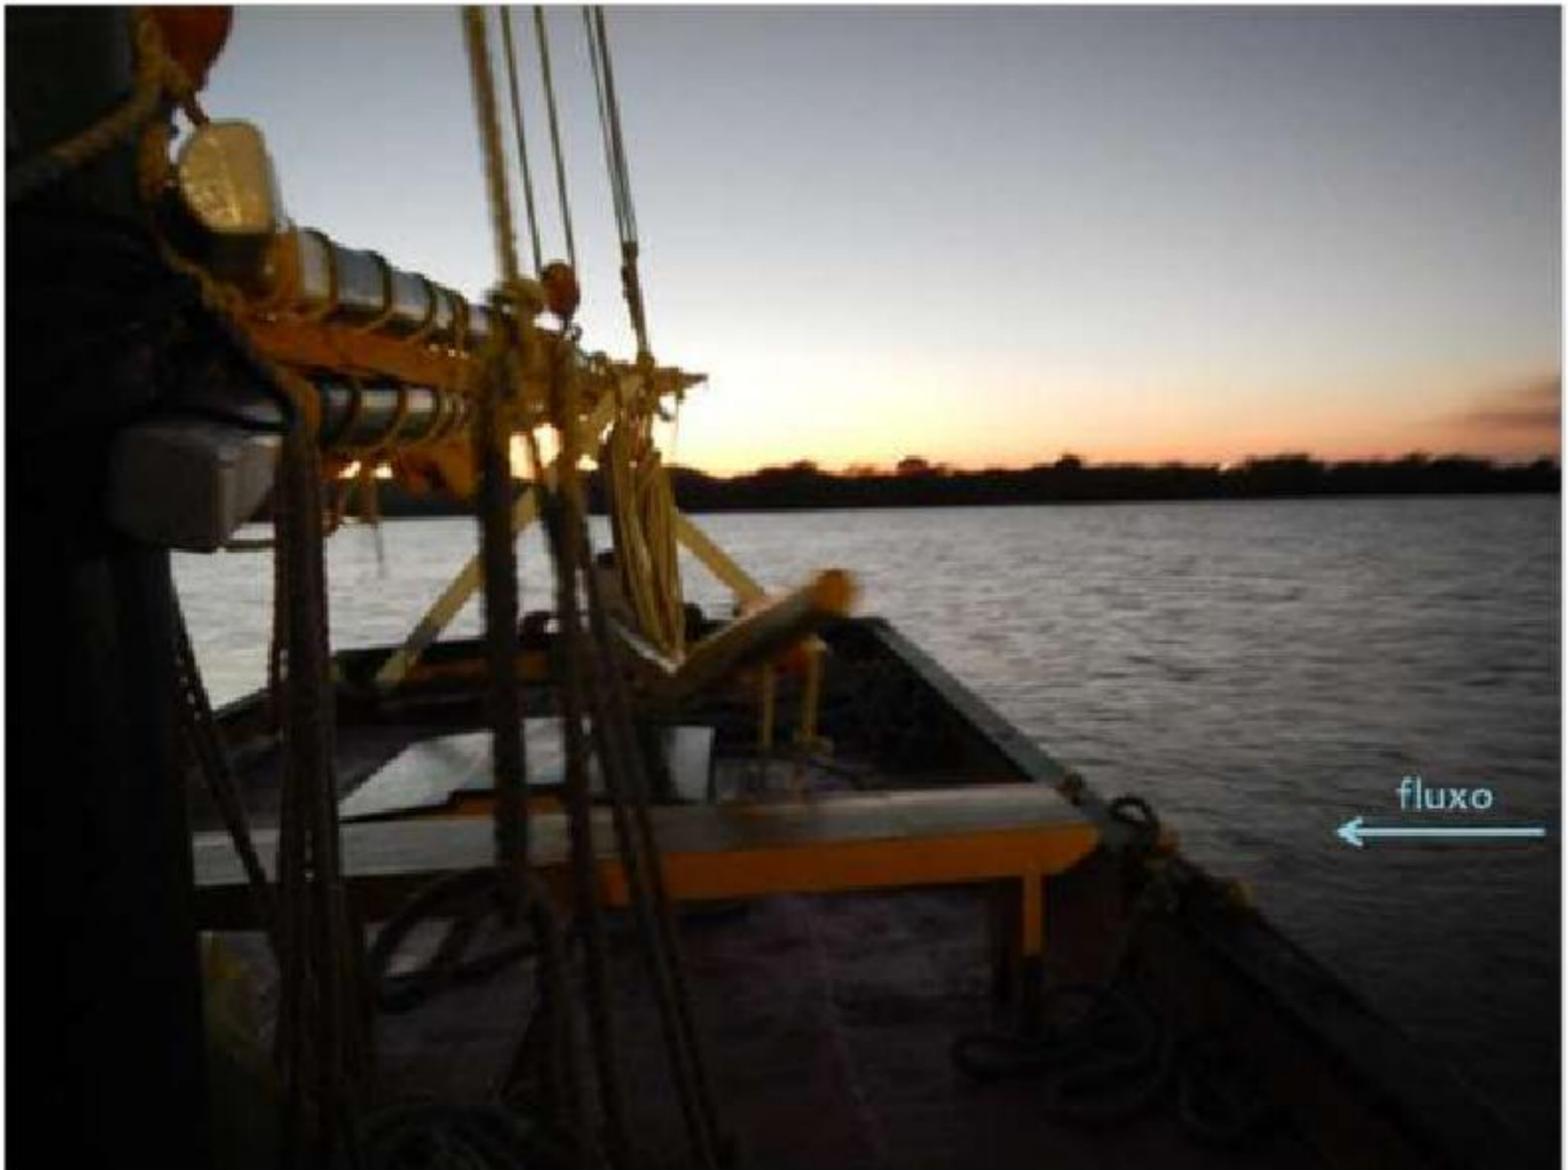
Foto 191 – Mais um dia de navegação é fechado, com a chegada da boca da noite em frente ao Penedo.

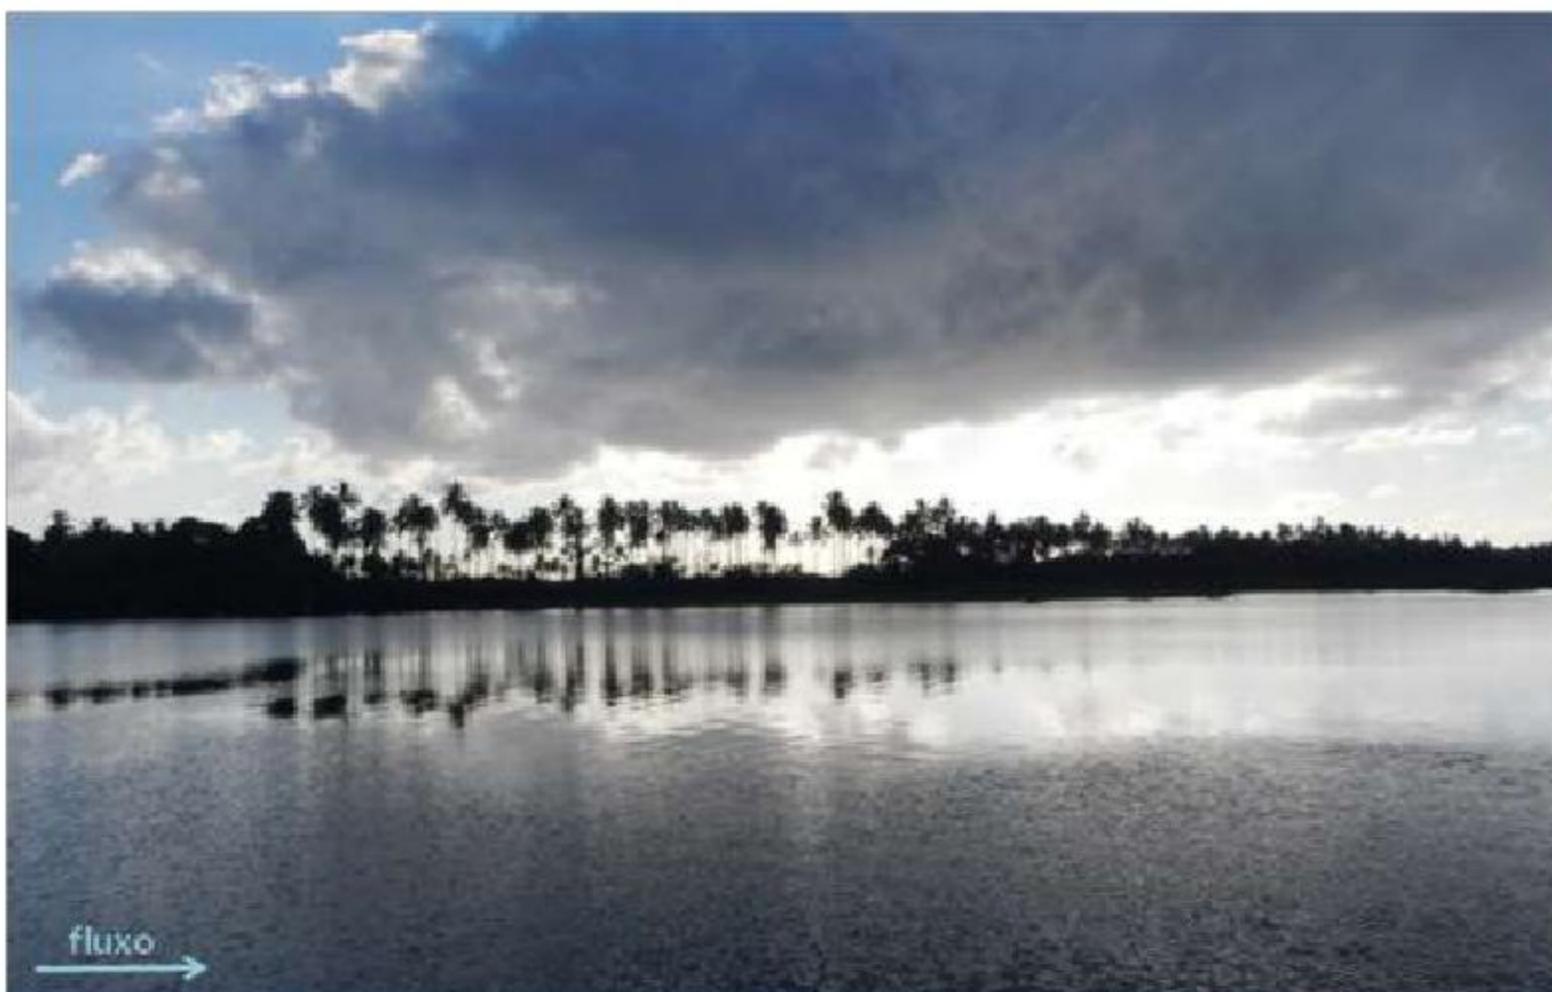
Foto 192 – A manhã vem correndo, e a Luzitânia passando pelos Patos, já próximo de Piaçabuçu.

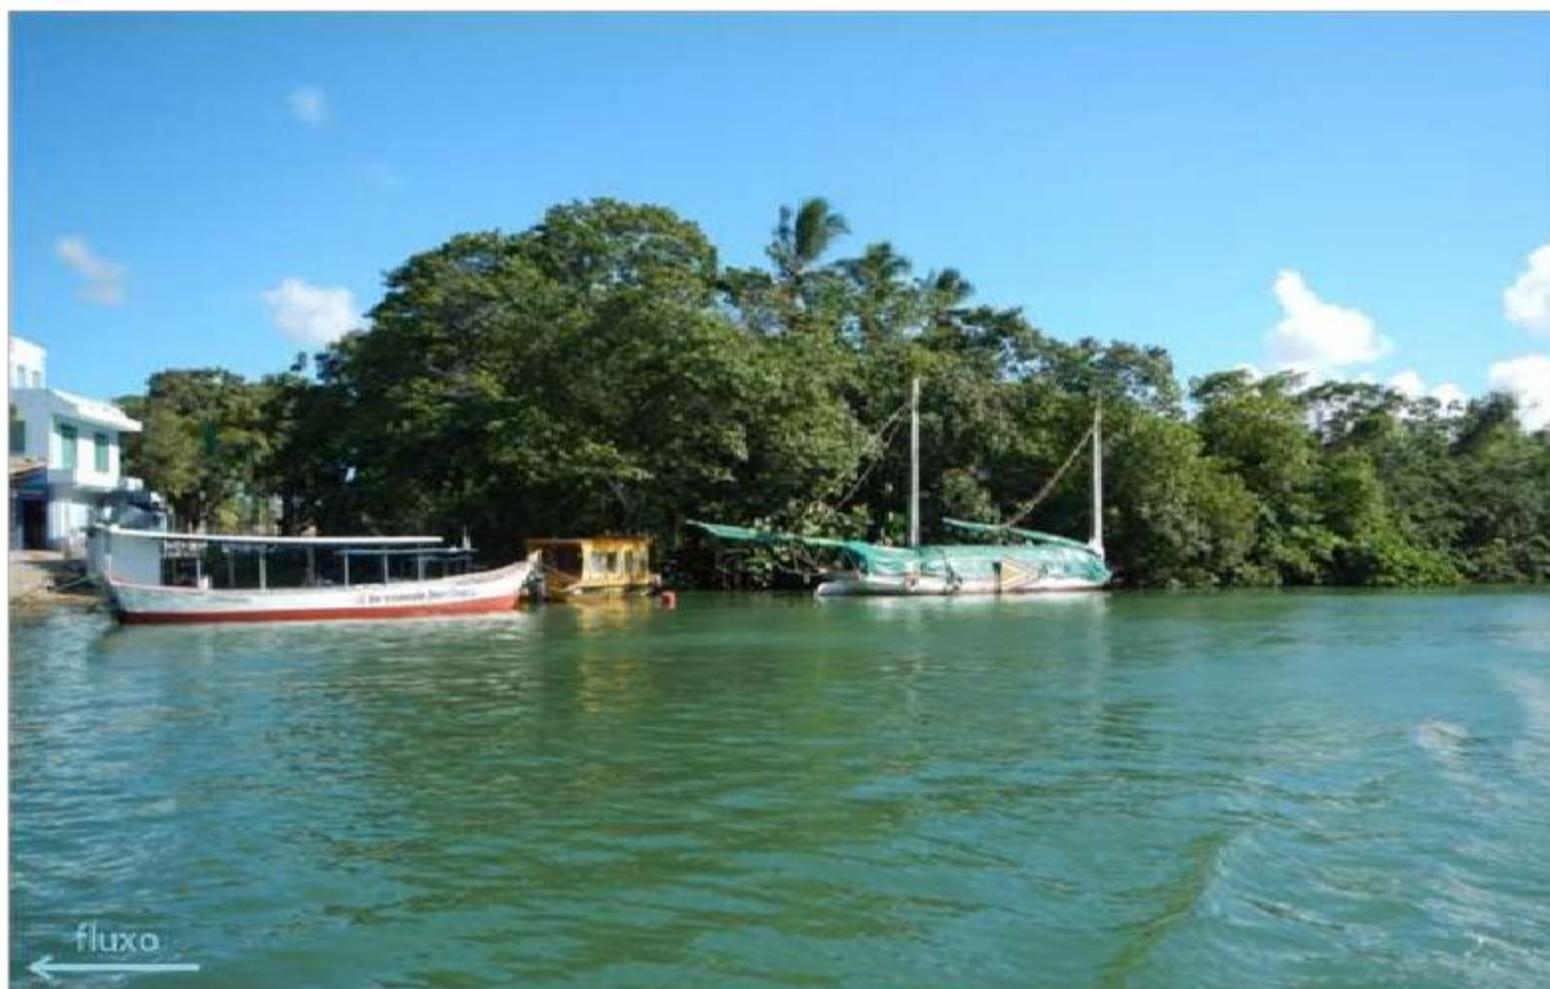
Foto 193 – Após uma bela navegação, uma boa campanha, a Luzitânia em seu porto de Brejo Grande aguarda a subida para terra, para manutenção e preparo para nova subida ao sertão no início de 2014.

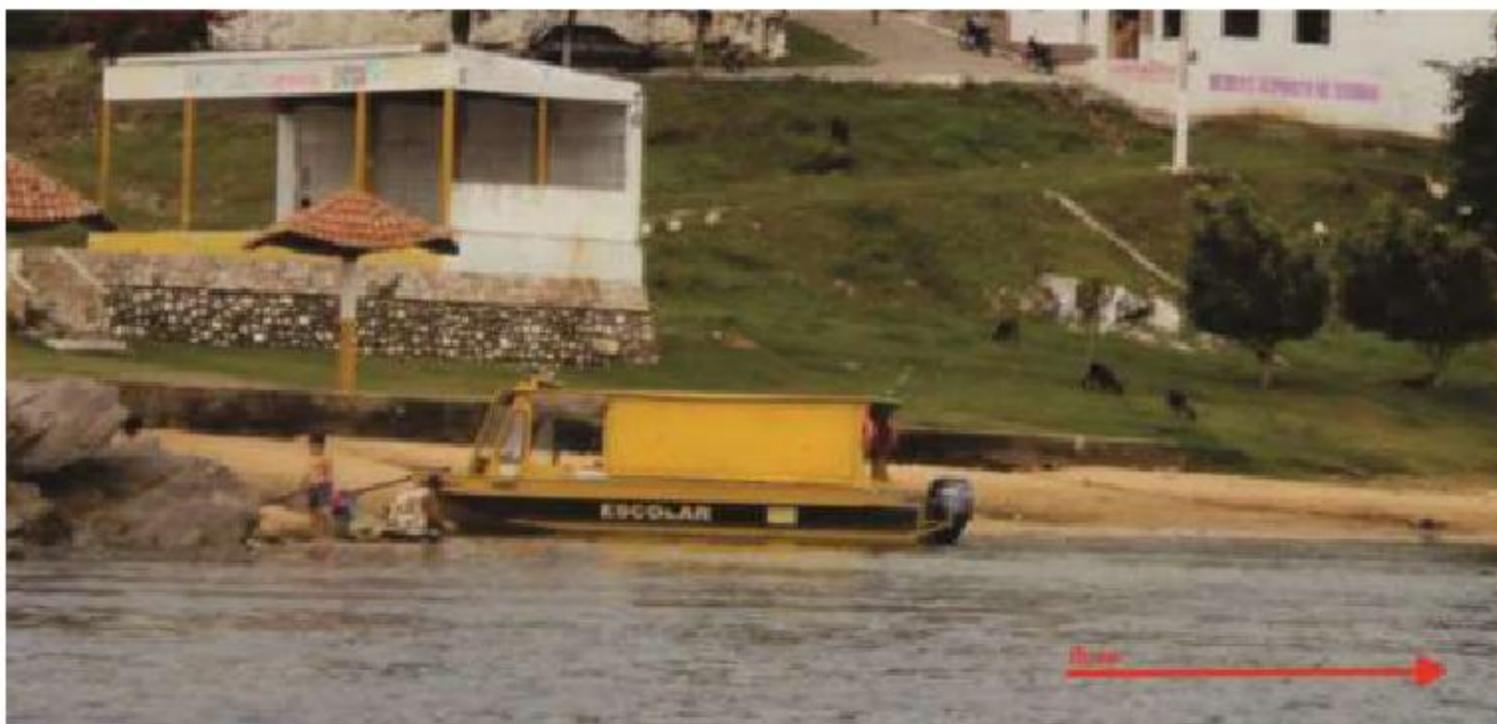
Figura A18 – Lancha escolar em Belo Monte, AL.

estaleiro da base naval do Aratu, na Bahia. São embarcações mais confortáveis e seguras (Figuras A18 e A19) que as até então utilizadas, porém de operação mais cara (equipadas

com motores de popa a gasolina) e com diversas restrições de operação em rios assoreados e eutrofizados, como no caso de regiões do Baixo São Francisco.

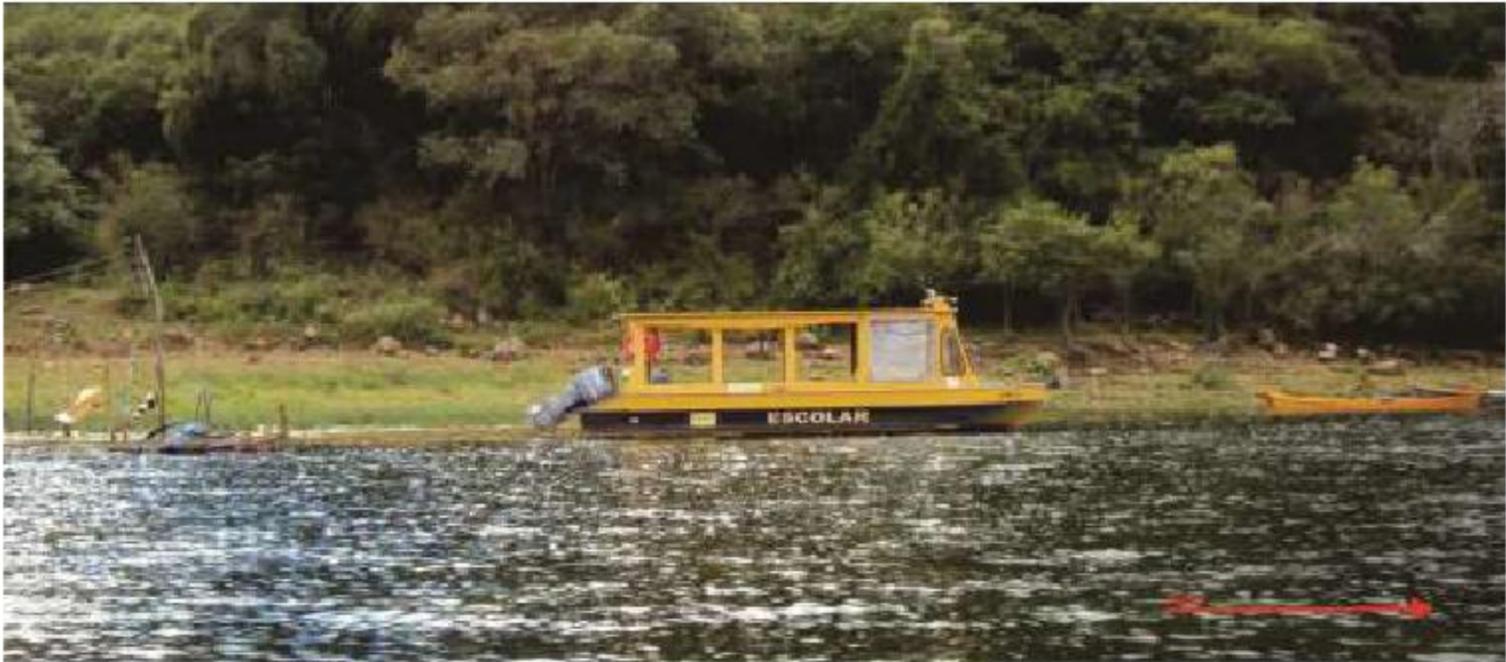
Figura A19 – Lancha escolar no Mato da Onça, AL.

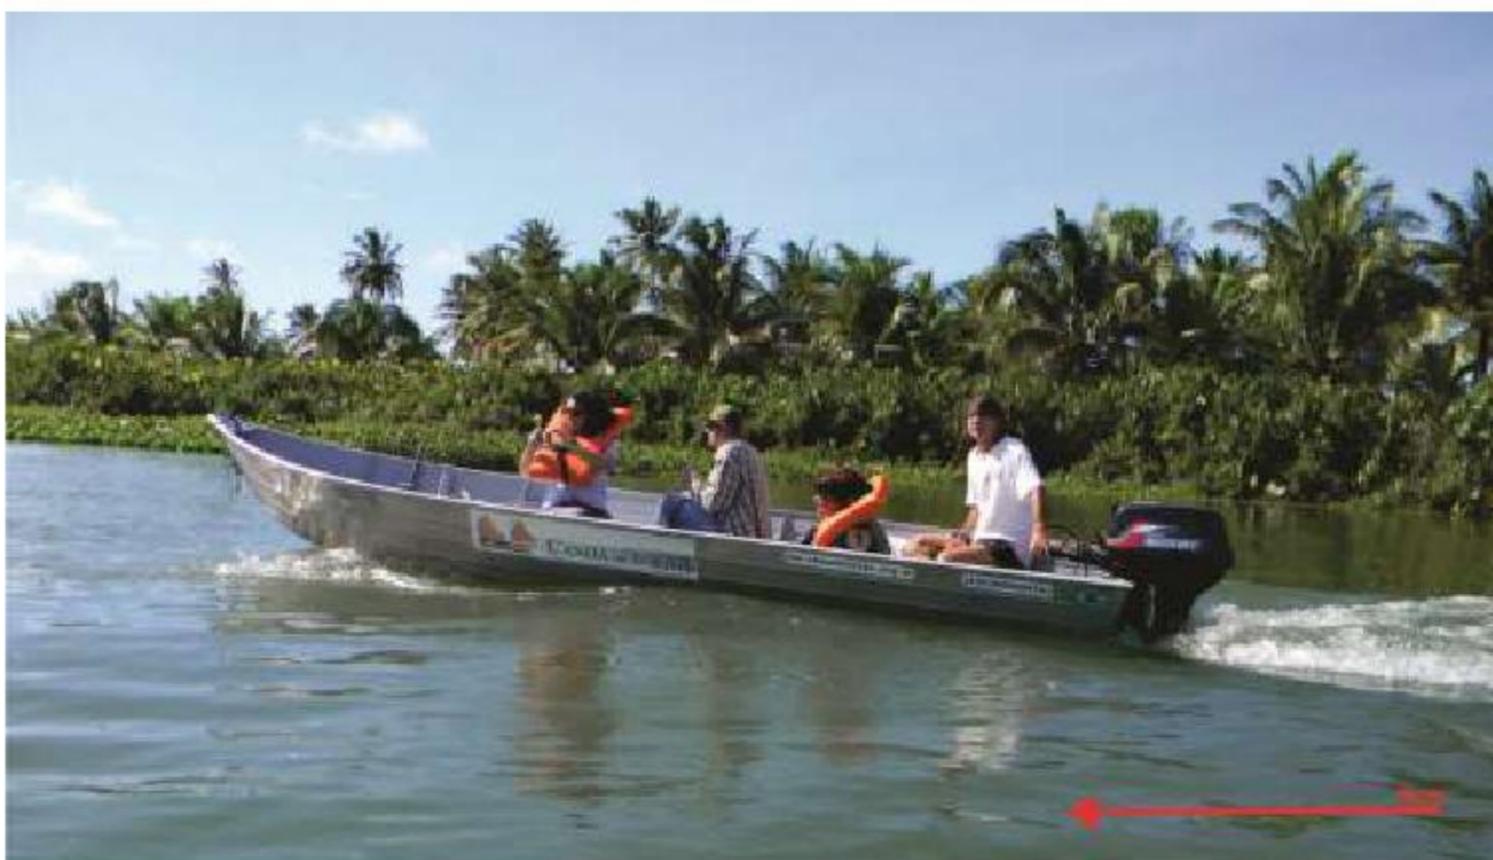
Foto A20 – Uma das lanchas utilizadas na campanha de avaliação

A navegação na Primeira Campanha de Avaliação do Quadro Socioambiental no Baixo São Francisco foi realizada a bordo de duas embarcações novas de alumínio, cascos com 6 m (seis metros) de comprimento por 1,44 (um metro e quarenta e quatro) de boca (largura máxima), equipadas, cada uma delas com motores de popa de 30 HP (trinta cavalos força), também novos (**Foto A20**). Cada lancha tem a capacidade máxima de embarque, regulamentada pela Marinha do Brasil, de 5 (cinco) pessoas, incluindo o tripulante/piloto.

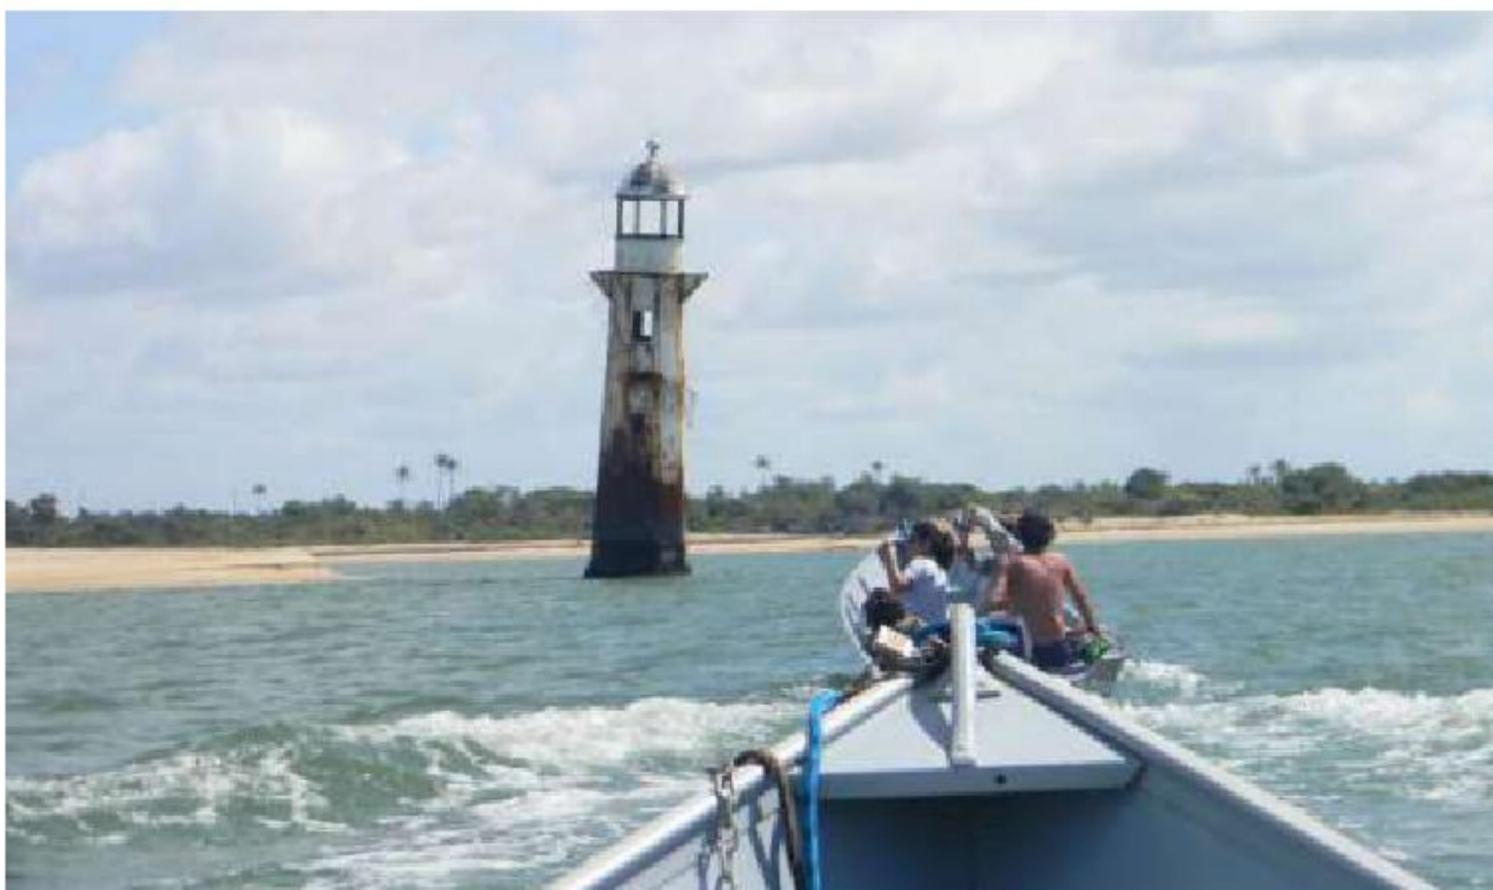
A foz do São Francisco hoje se encontra dividida em duas barras. A barra sul, entre a ilha do Arambipe e uma croa – não estável – formada a sudoeste do local do farol do Cabeço (**Foto A21**), e a barra dita “norte”, entre a citada croa, a leste da mesma, e ao sul do pontal norte, margem alagoana, que se projeta em direção sul. A barra sul só é praticada por pequenas embarcações, com condições de mar calmo e ventos de NE, e por embarcações de pesca, em condições muito favoráveis de mar e na preamar. A barra dita “norte” é considerada pelos pescadores como a única de fato praticável e, ainda assim, apenas na preamar e em condições de mar calmo.

Foto A21 – A caminho do farol do Cabeço, na foz do São Francisco.

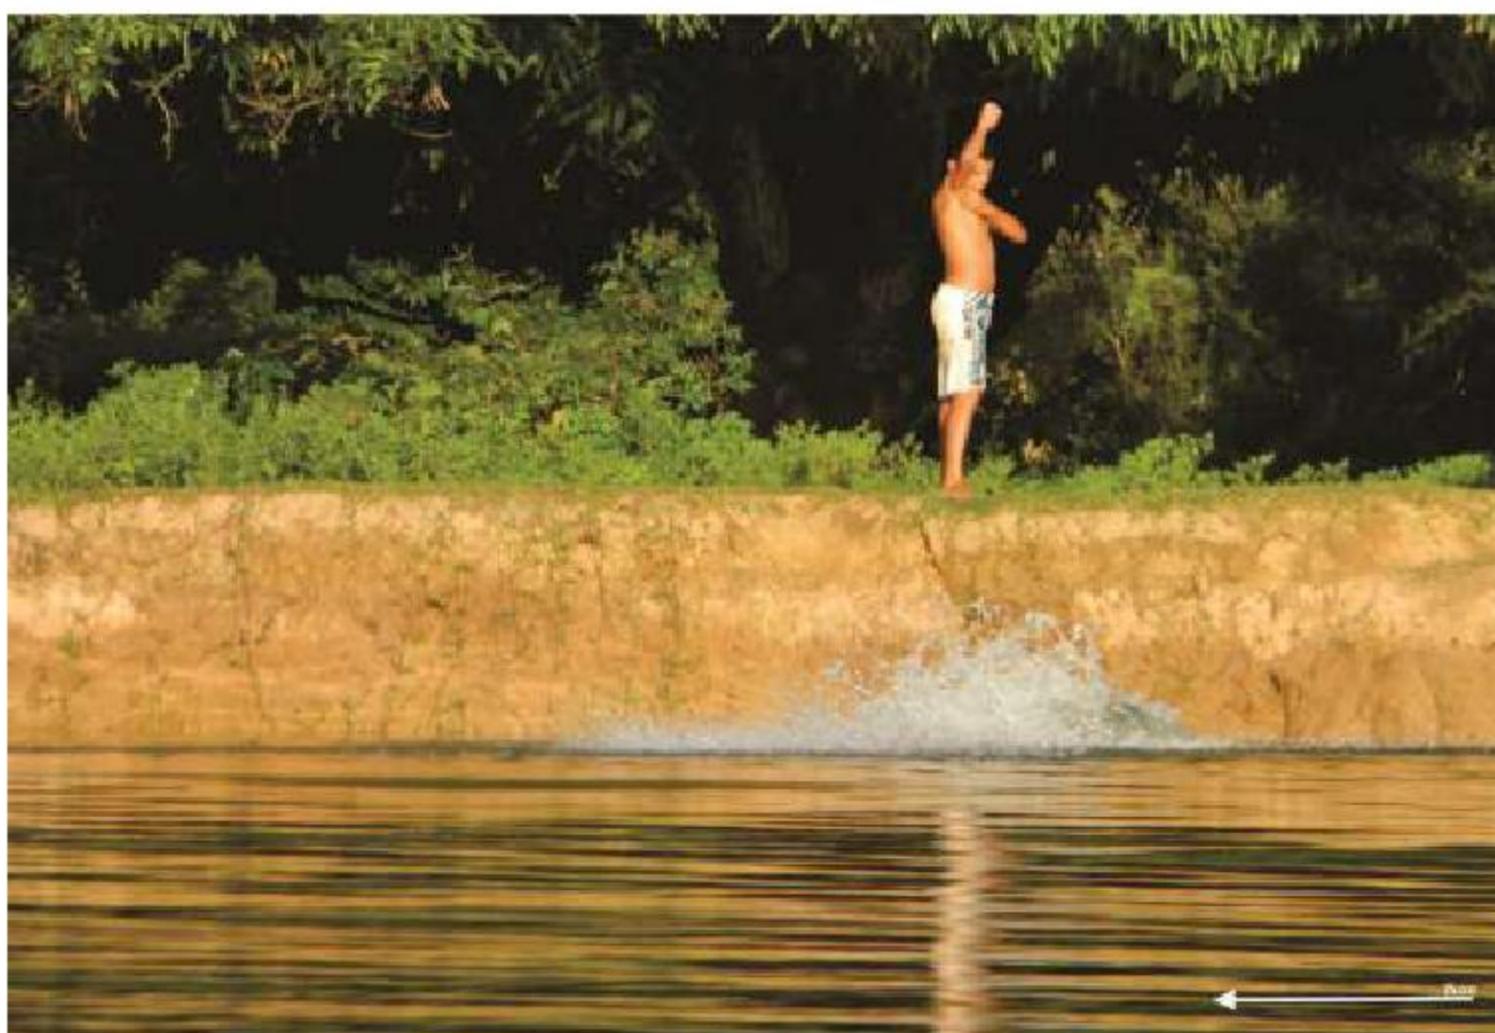
Foto A22 – Erosão em Brejo Grande. Degradação ambiental e lazer: convivência tranquila. Até quando?

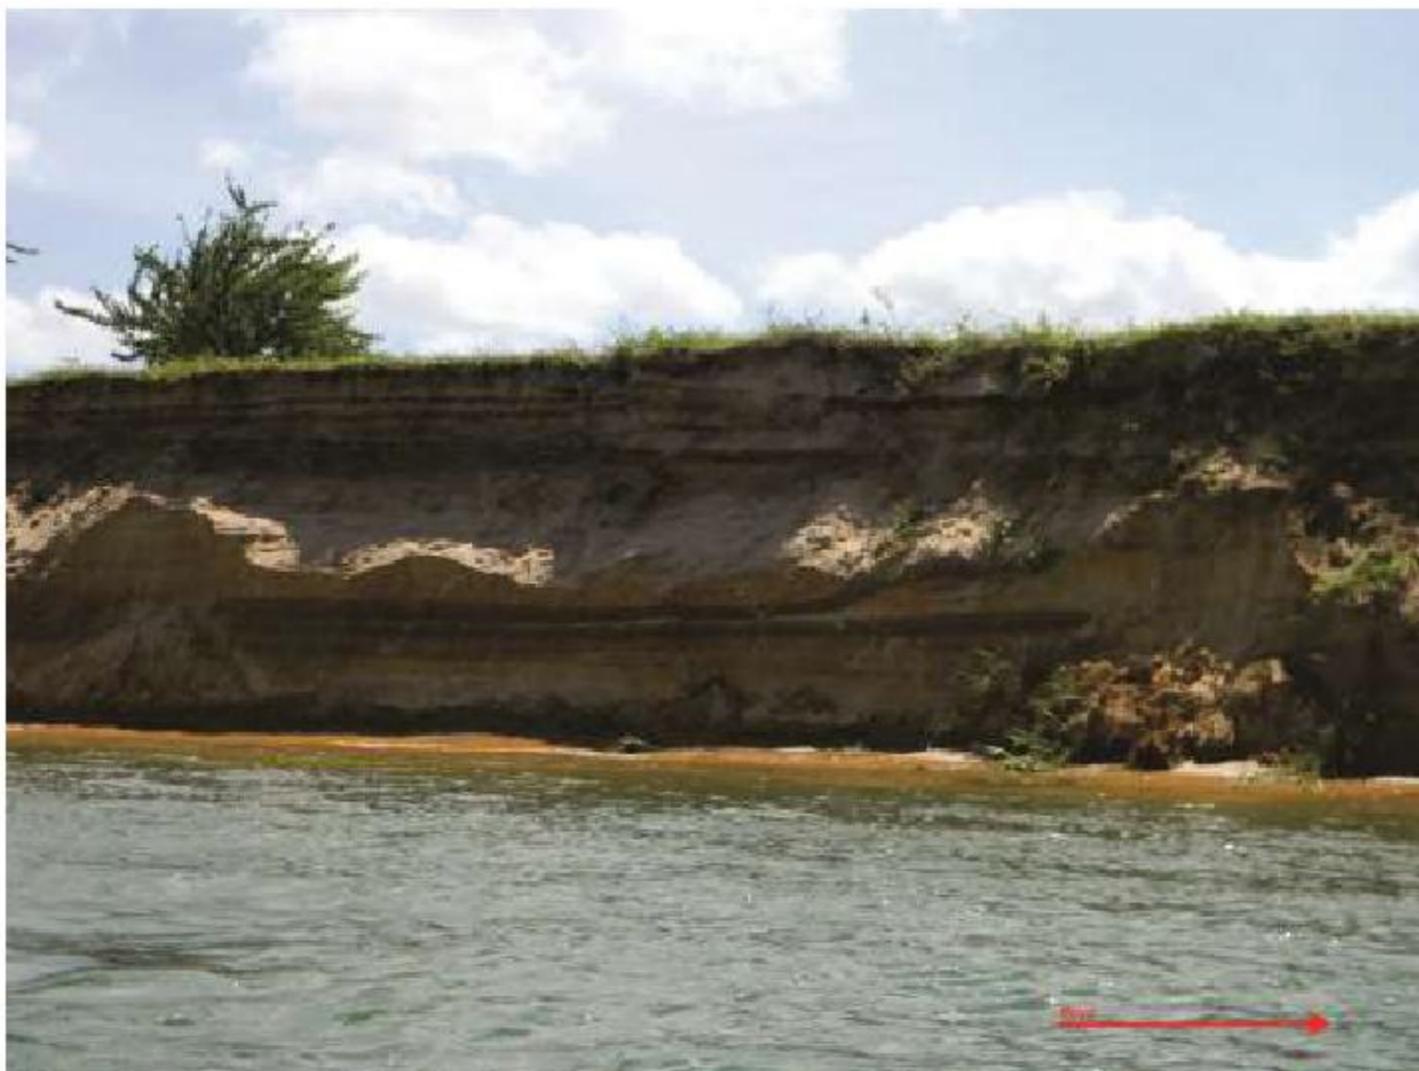
Foto A23 – No Xinaré, uma dos processos erosivos mais violentos no Baixo.

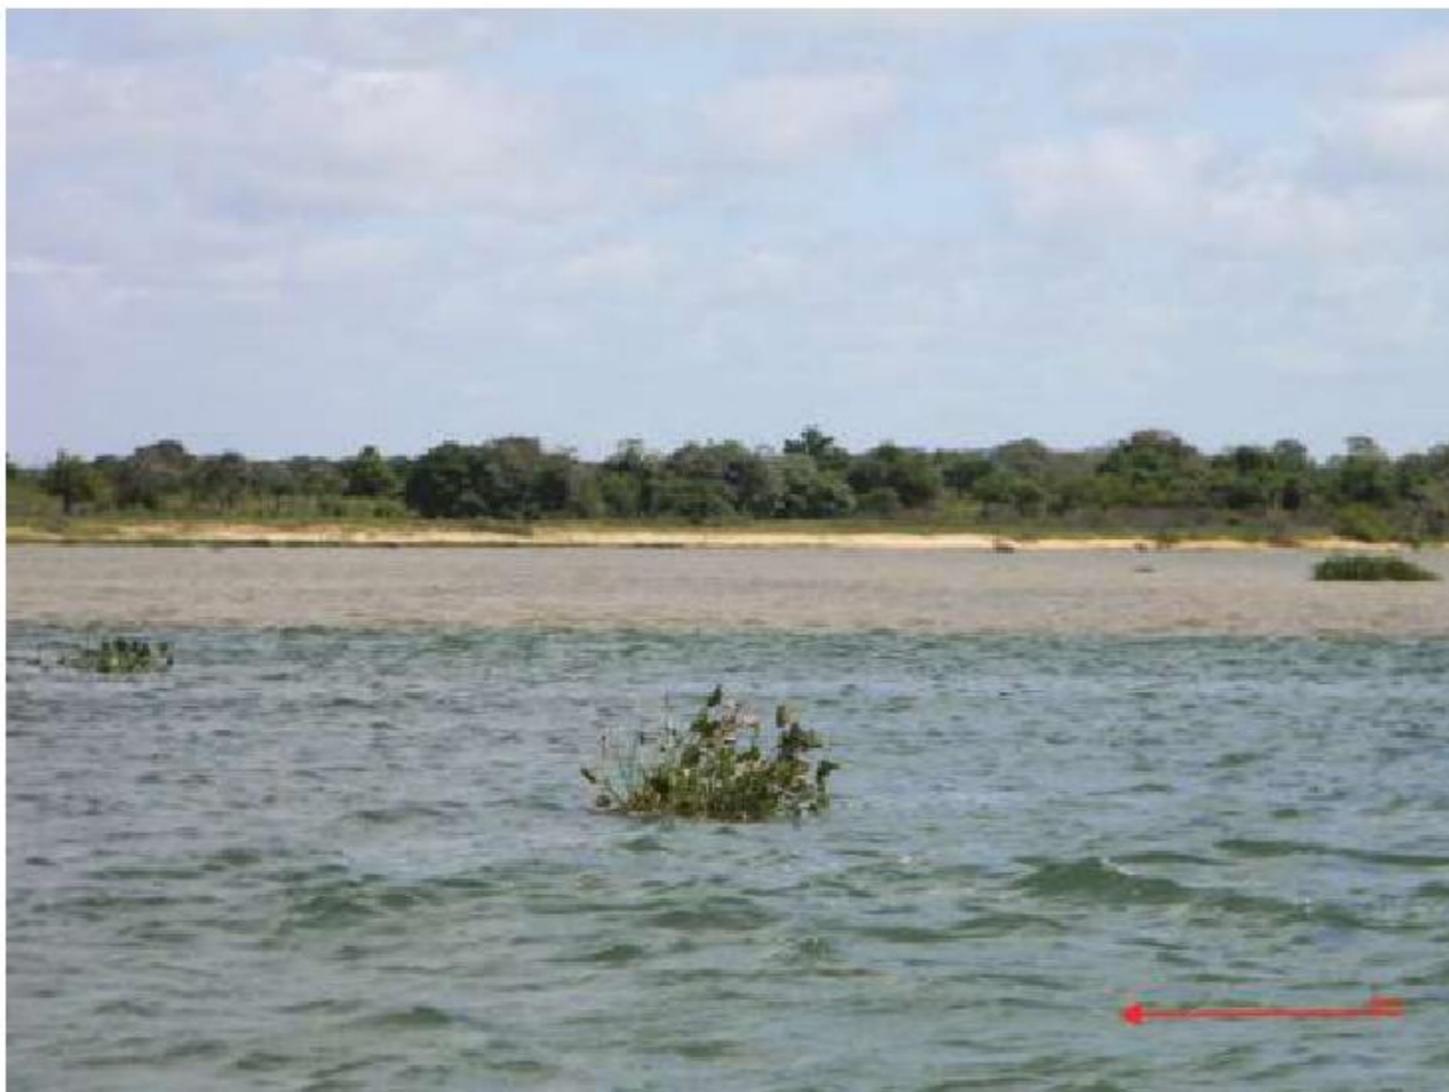
No trecho do Morro Vermelho a Propriá (praia da Aduora), acima do Sobrado, povoado alagoano no município de Igreja Nova, já correndo pelo través do Mussuípe, restam apenas dois pequenos canais, estreitos, de passagem difícil, próximos à margem norte. Entre o eixo do rio e a margem sergipana, os bancos de areia se sucedem. Logo acima do Mussuípe, pela margem sergipana que faz parte de perímetro de irrigação da Codevasf

(onde foi feita contenção com enrocamento e espigões emergenciais para minimizar a erosão acelerada), um já navegado canal sul não mais permite sua prática. Com o eixo do rio tomado por grande banco de areia que desce de ponto acima do través da barra do

Foto A24 – No través do Mussuípe, e até a barra do Itiúba: navegação quase que impossível.

Itiúba (entrada do perímetro irrigado da Codevasf e foz do rio do mesmo nome no Porto Real do Colégio, município de Alagoas) (**Foto A24**), resta apenas, como passagem, a travessia a partir do espigão mais a montante, em direção à outra margem, tendo como ponto de aterramento a entrada do Itiúba. Trata-se de passagem que, com toda a segurança, é comprometida para embarcações maiores em dias de redução de vazão

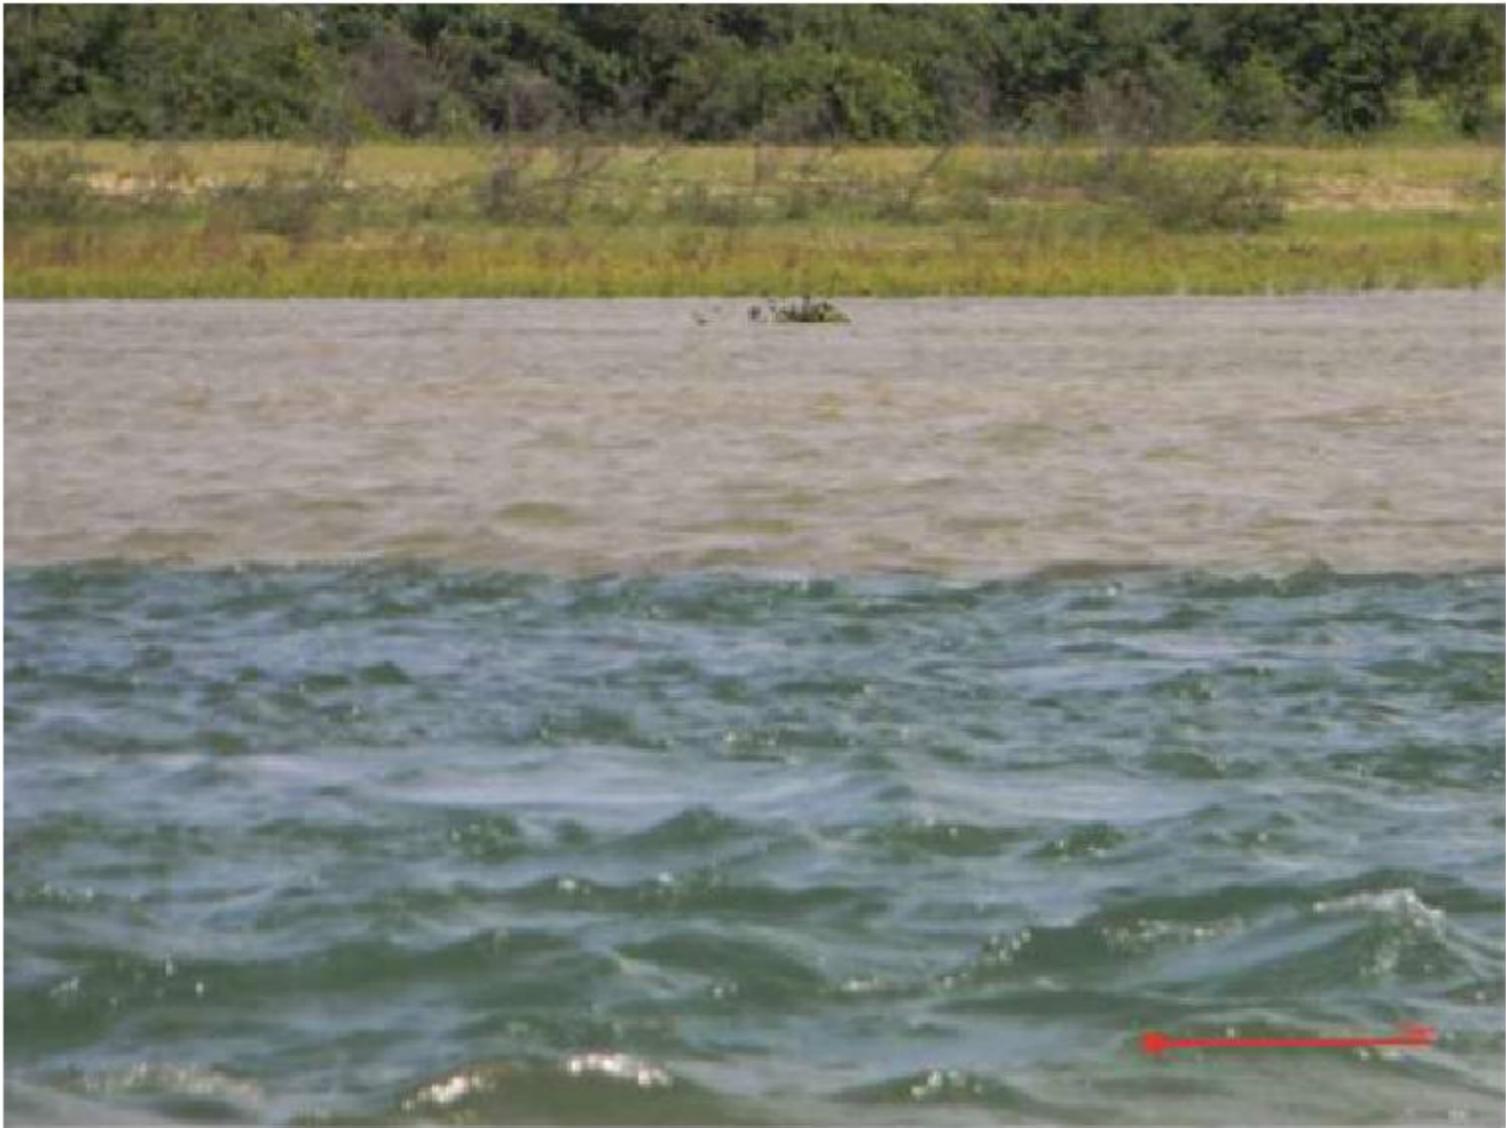
Foto A25 – Na região do Mussuípe, embarcações de maior porte navegam com extrema dificuldade com a vazão praticada em 11/07/13.
