**A NAVEGAÇÃO DE LONGO CURSO NO
TRECHO BAIXO DO RIO SÃO FRANCISCO EM
REGIME DE REDUÇÃO DE VAZÕES DE
DEFLUÊNCIA A PARTIR DE SOBRADINHO**

Brejo Grande 2014

© 2014 | **Canoa de Tolda – Sociedade Socioambiental do Baixo São Francisco**

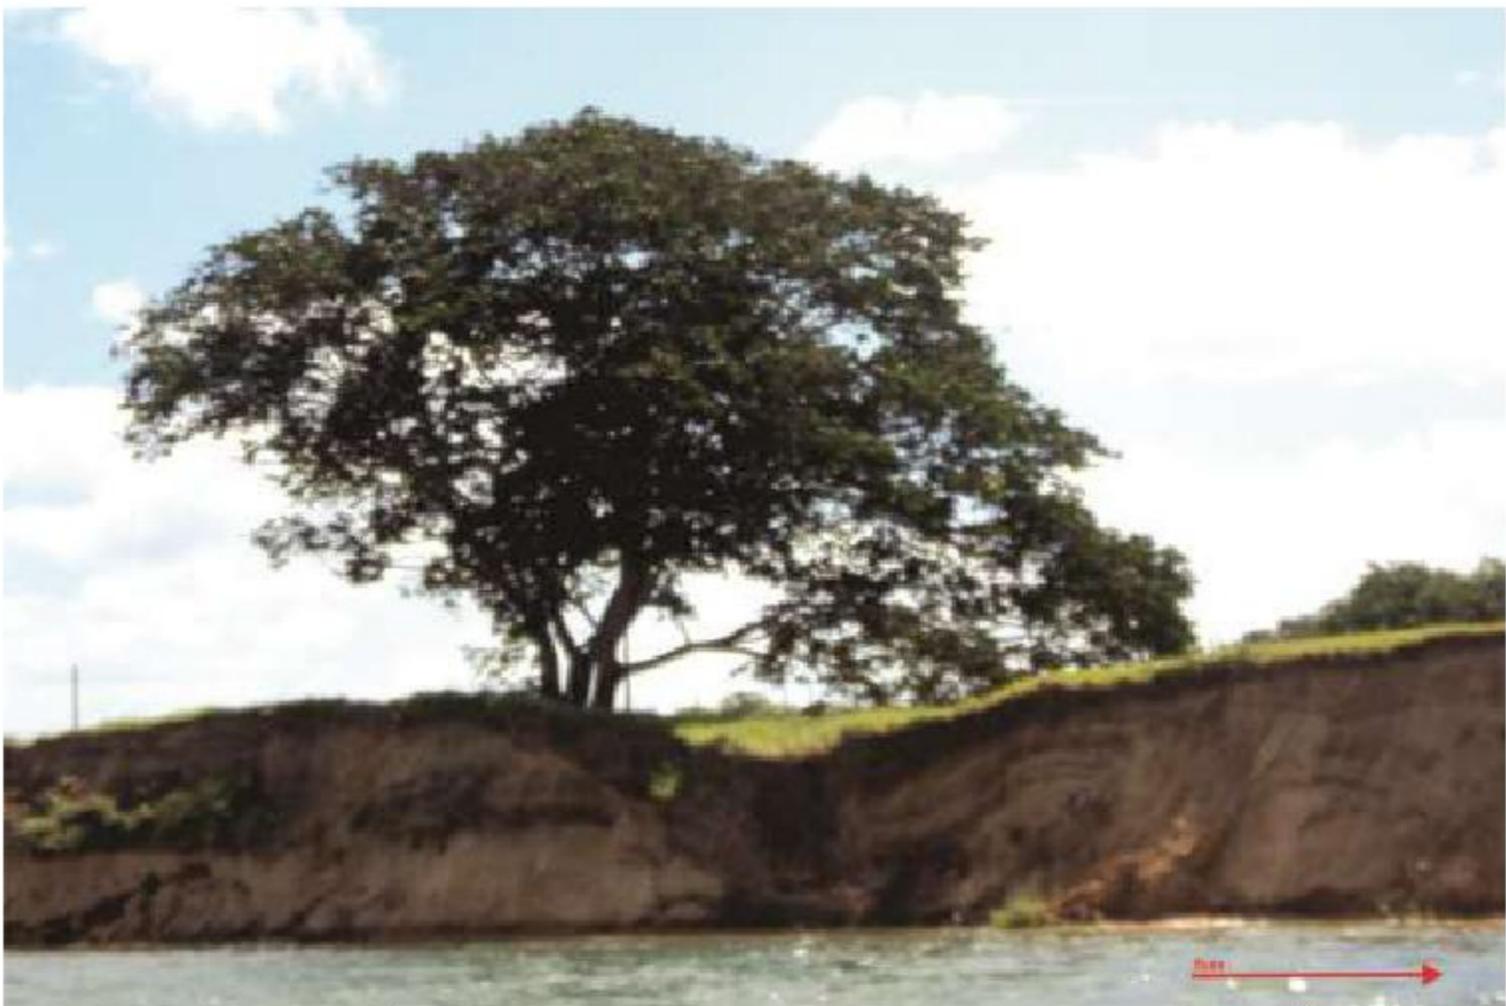
Foto A26 – Erosão acelerada na margem alagoana a montante da barra do Itiúba.

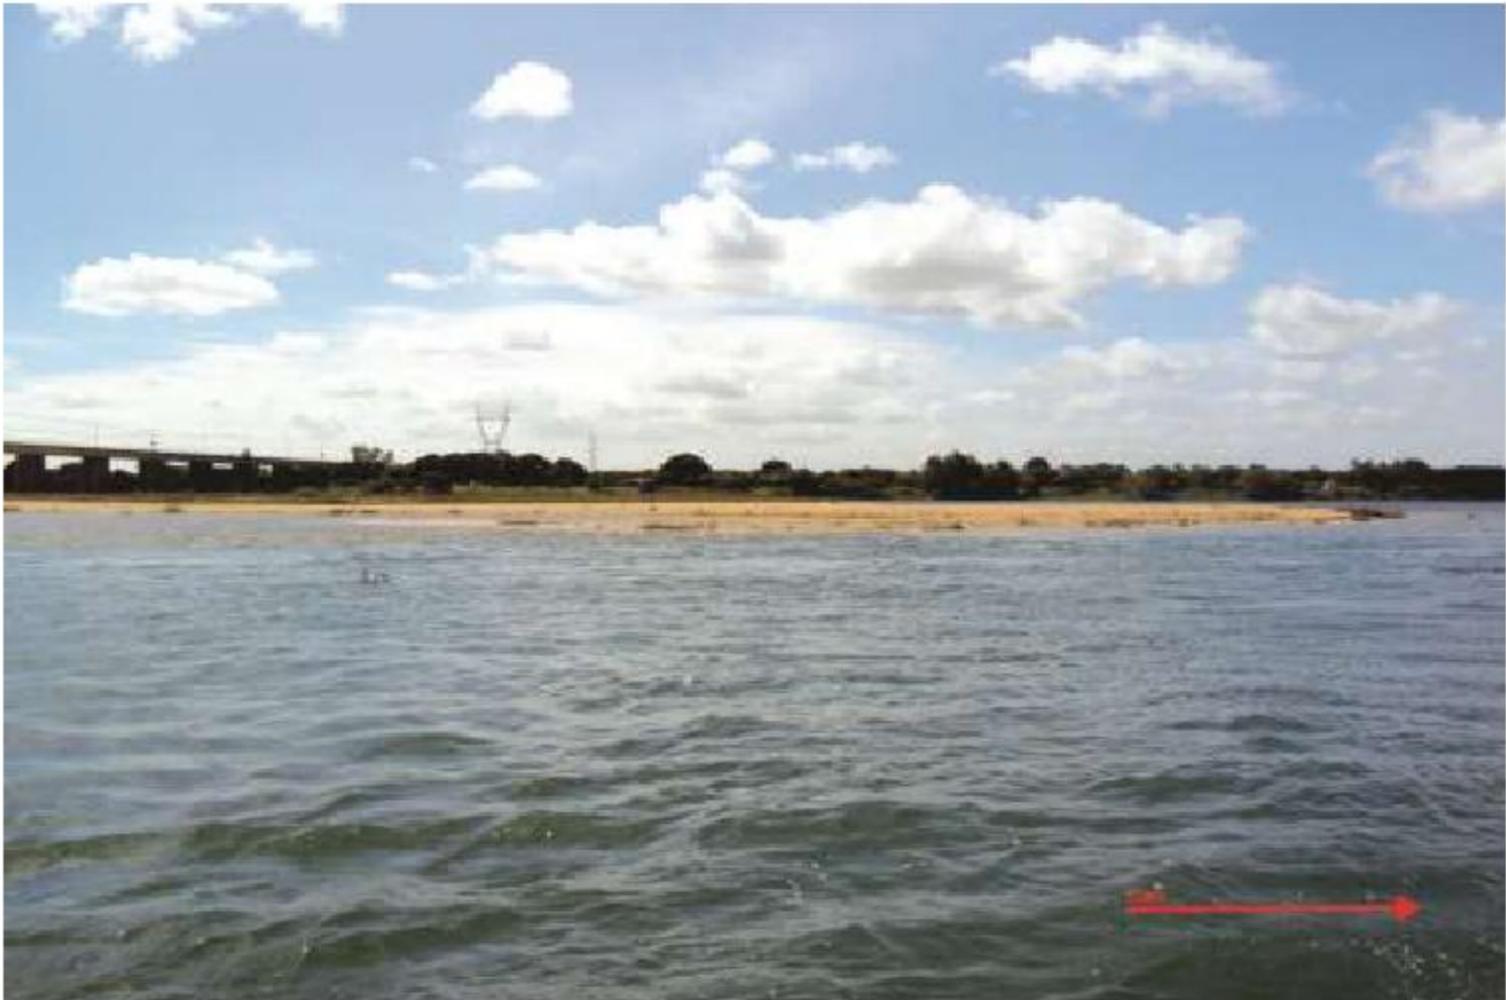
Foto A27 – Bancos de areia a jusante da ponte de Propriá, do eixo do rio em direção à margem alagoana.

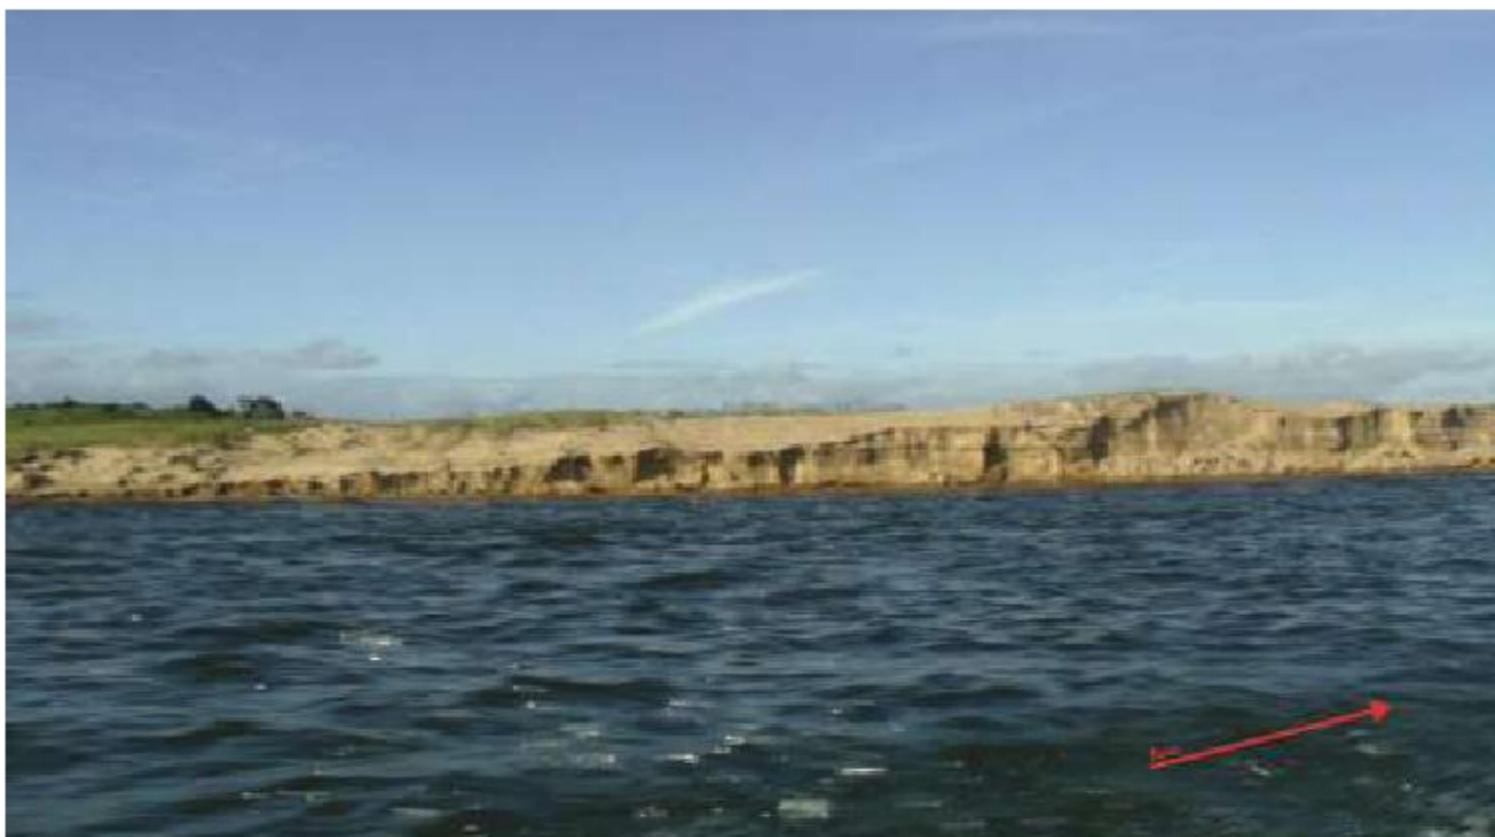
Foto A28 – Entre a Jundiá (SE) e o Tibiri (AL), as inúmeras ilhas e croas sob processo descontrolado de erosão e assoreamento.

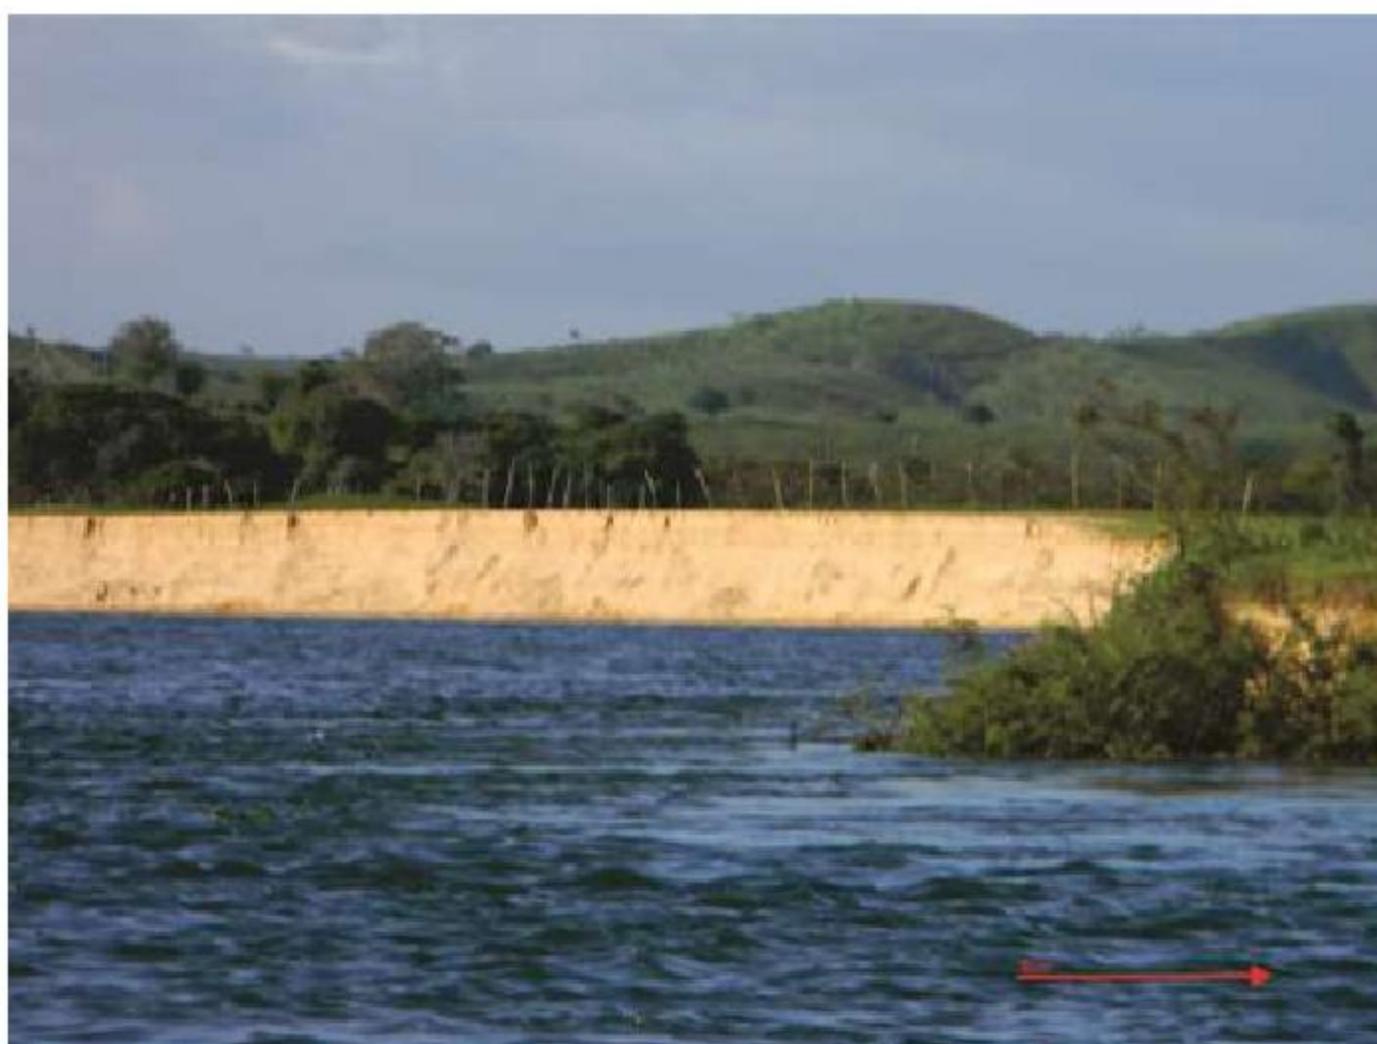
Foto A29 – No través do São Caetano (AL), prosseguem os diversos pontos de erosão descontrolada. São poucas as opções de via navegável.

duas, apenas, para embarcações de calado restrito: ou toma-se o canal do sul, que se bifurca na altura de São Caetano (localidade de São Brás a montante do povoado do Tibiri, também em São Brás – **Foto A29**), correndo pelos povoados sergipanos do Cruzeiro e do Crioulo, para depois atravessar para Alagoas, ou se corre pelo norte, até perto da antiga entrada da bocada de São Brás, para voltar para Sergipe, no Crioulo, e fazer o caminho acima descrito. O local está completamente comprometido pelos bancos de areia e ausência de canal fluvial adequado. Neste trecho da campanha a escolha recaiu sobre a carreira do sul, margeando Sergipe. Porém, o canal descrito não oferece calado razoável para embarcações de maior porte.

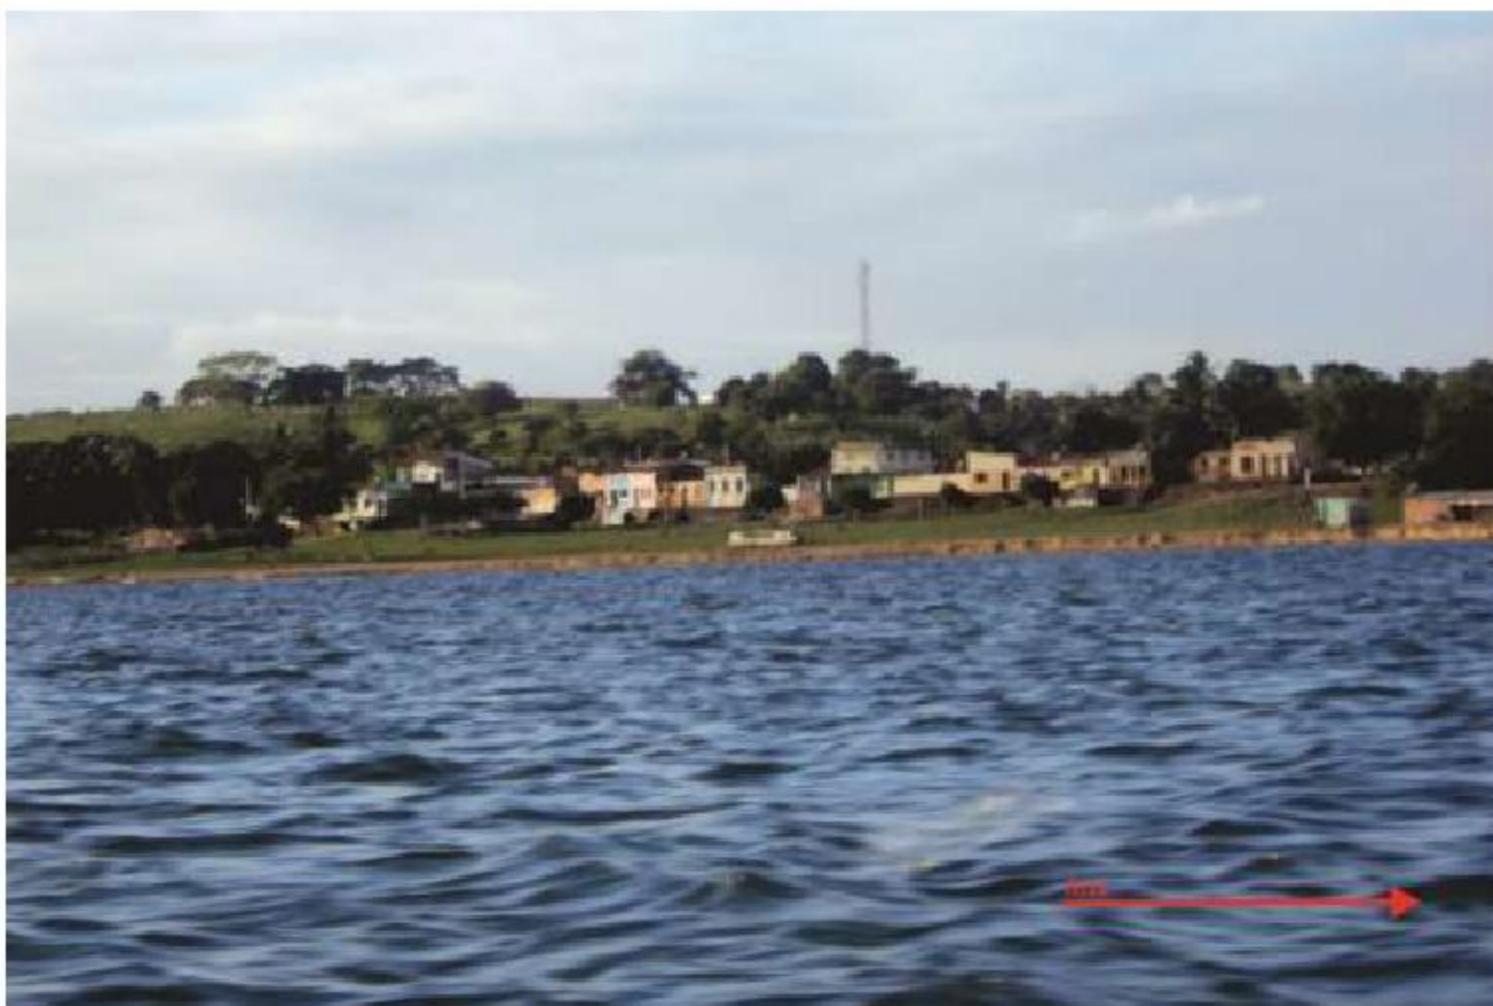
Foto A30 – O povoado Lagoa Comprida-AL, também sofre o descontrole da erosão já próxima do casario.

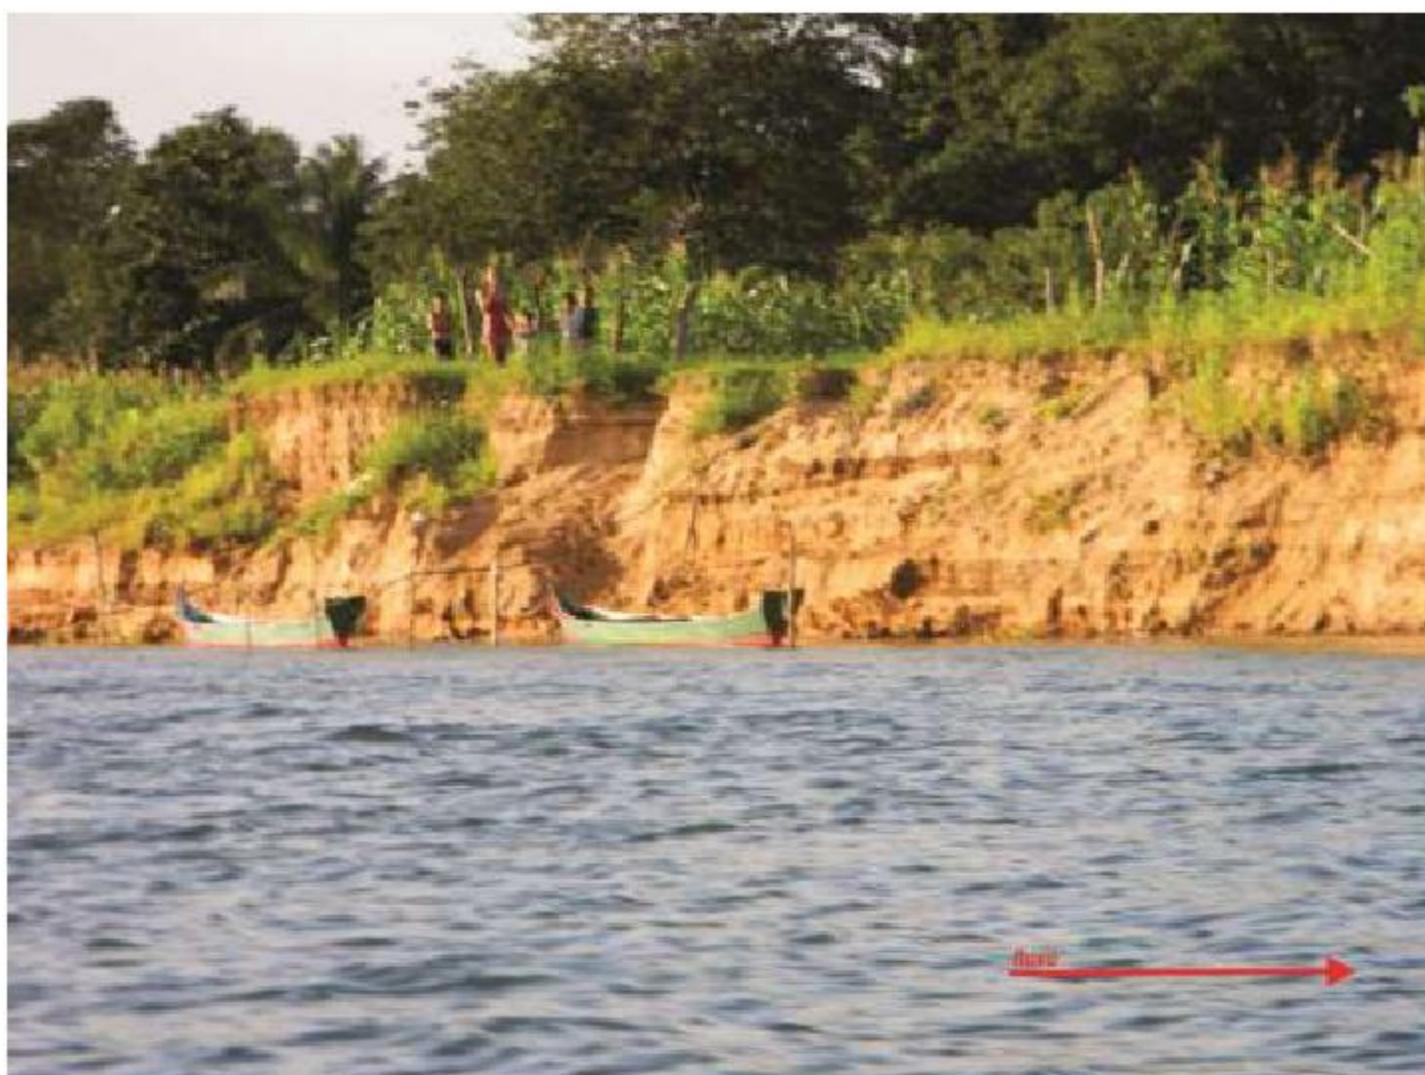
Foto A31 – O povoado Munguengue-AL, a erosão avançou consideravelmente nos últimos anos.

No trecho do Munguengue (Bom Jardim) a Traipu, é digno de nota a situação de erosão violenta e acelerada em toda a margem alagoana no trecho entre a ponta da Lagoa Comprida e o extremo norte do povoado Munguengue. Este processo erosivo, de acordo com observações *in loco*, vem sendo constatado desde 1997, porém com grande recuo da margem a partir de 2008. No mesmo trecho, e se prolongando mais a montante, na

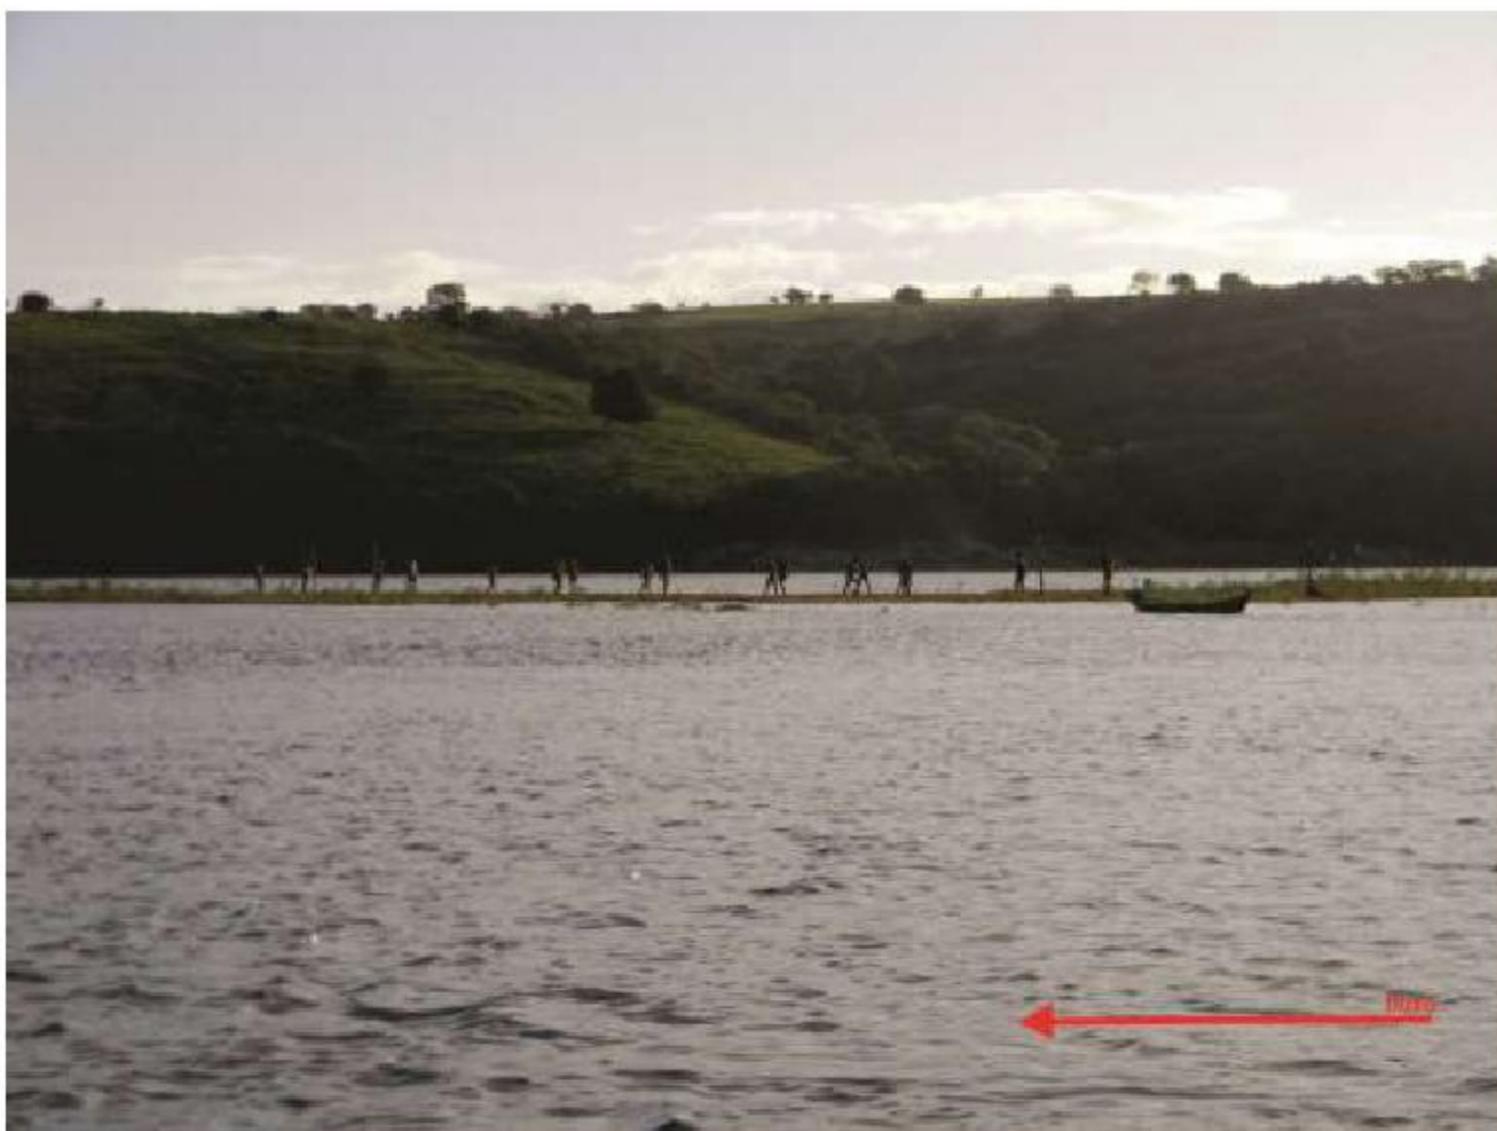
Foto A32 – Entre o través da Lagoa Comprida (AL) e os Escuriais (SE), o rio se encontra dividido. Resta praticável o canal sul (por Sergipe).

braço norte, alagoano, a partir do través da igreja do limite do Munguengue com o Oiti, completamente assoreado, já o braço sul, sergipano, com mais calado, ao longo das localidades de Pedro Chaves, Aningas, porém sem possibilidades de navegação adequada a partir da antiga rampa da balsa no povoado Escuriais. O antigo porto, perto do posto de fiscalização da DEAGRO, do governo de Sergipe, hoje se encontra num braço de rio morto, de água estagnada, situação que é agravada pelo lançamento de esgotos das casas do povoado Escuriais.

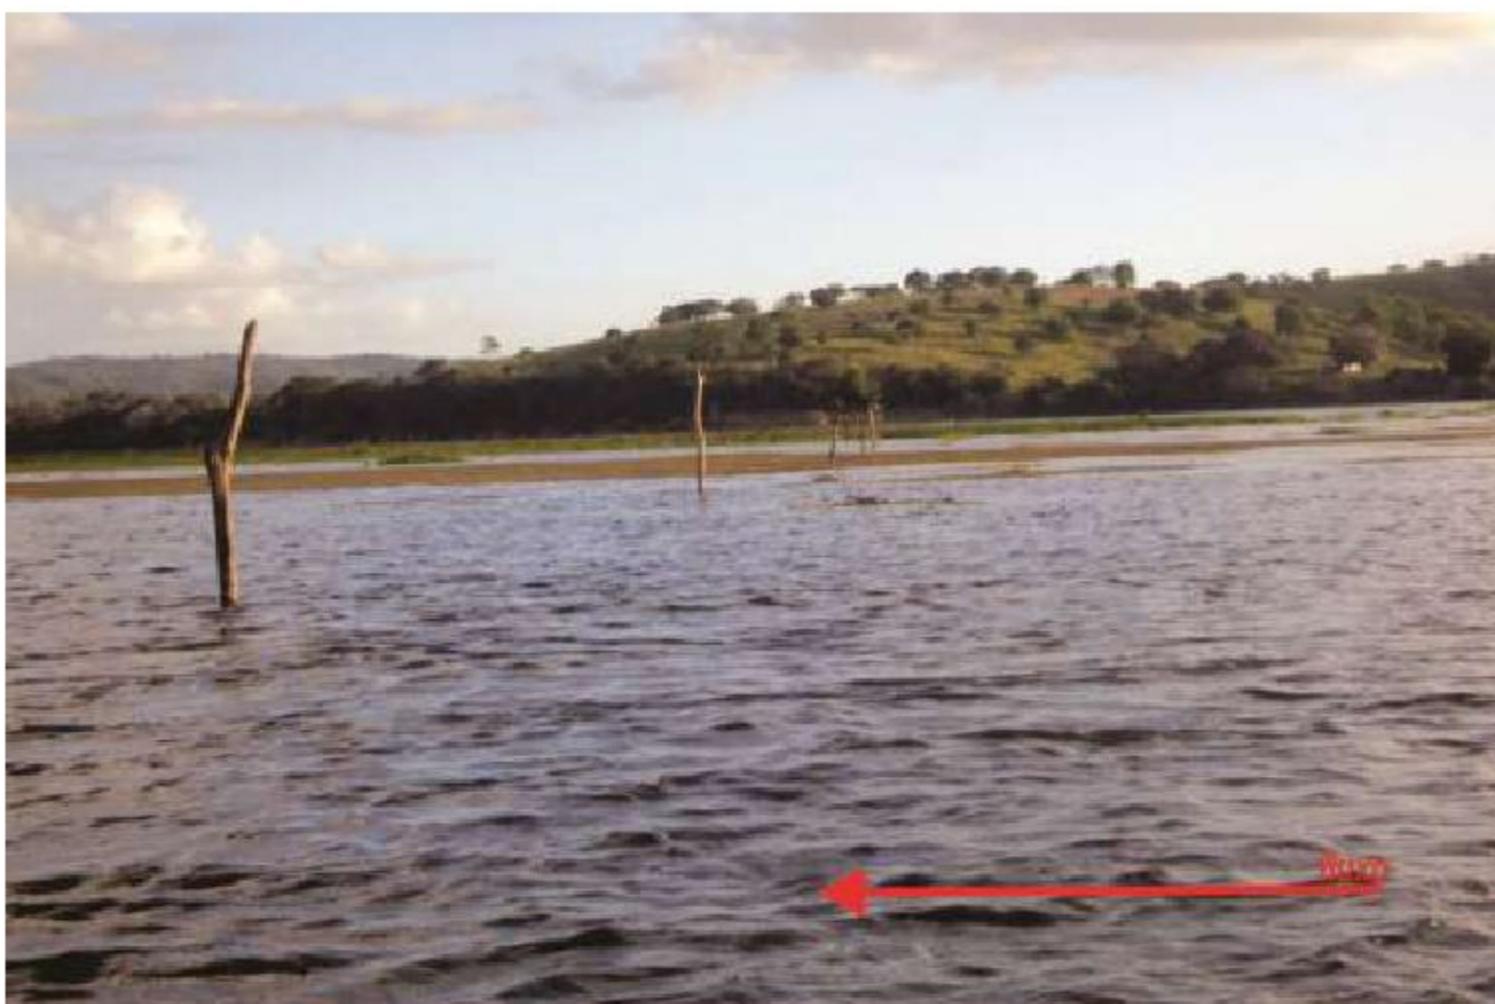
Foto A33 – No través do Oiti (AL), há início de ocupação de croa que se estabiliza.

Ainda que com grande dificuldade, foi possível acessar o braço norte e constatar que a croa seca destacada na (Foto A33) encontra-se tão estável que a comunidade local tem utilizado como campo de futebol. Além disso, também observou a instalação irregular de cerca de arame farpado ao longo das “ilhas” criadas pelo assoreamento do São Francisco. Não é um caso isolado.

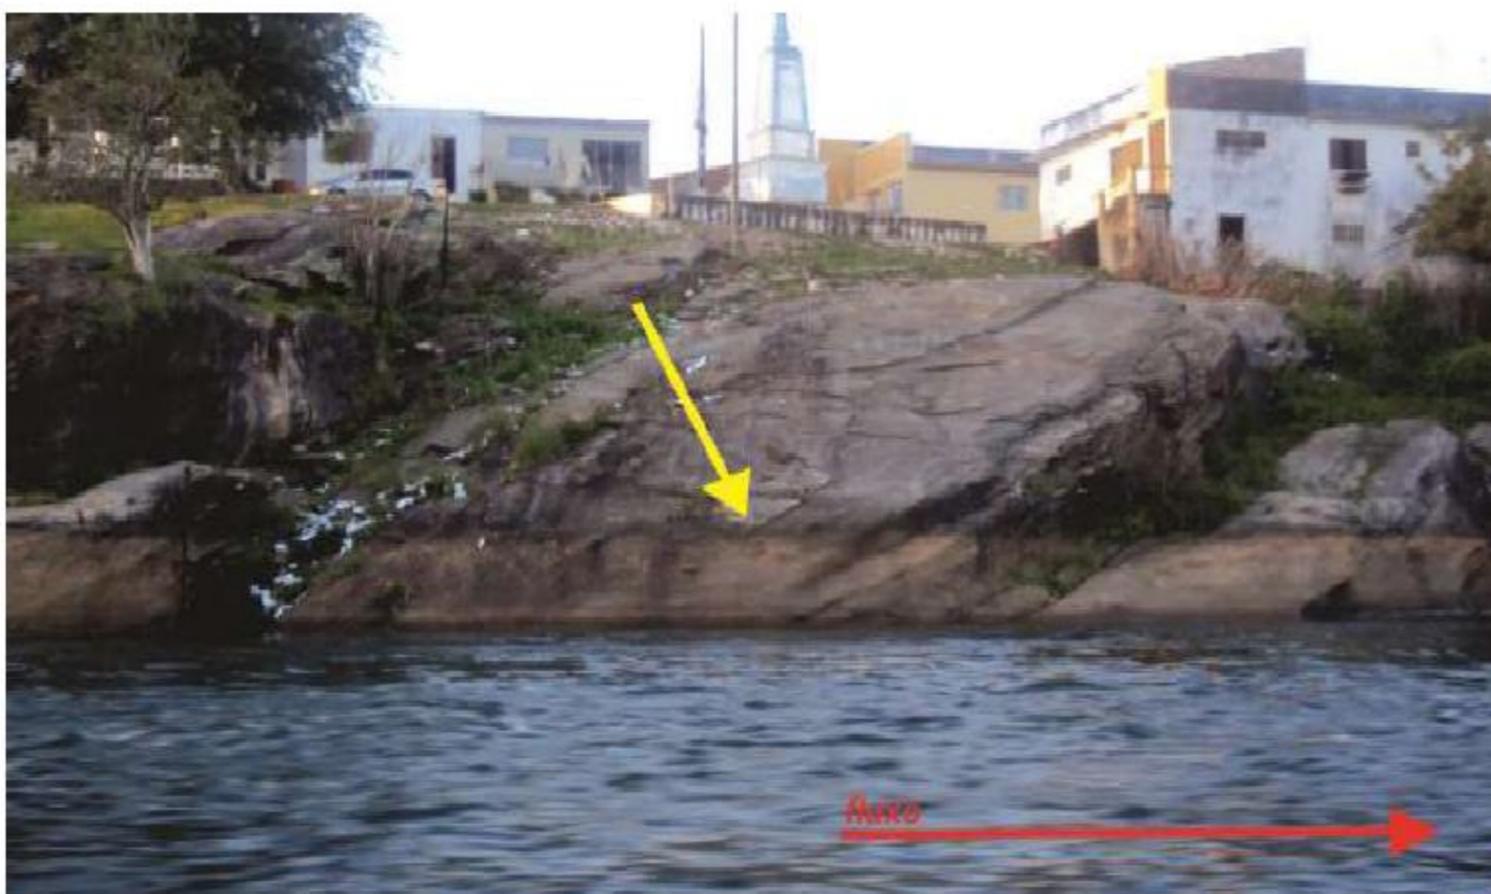
Foto A35 – Em Traipu, também o testemunho de níveis de água da regularização.

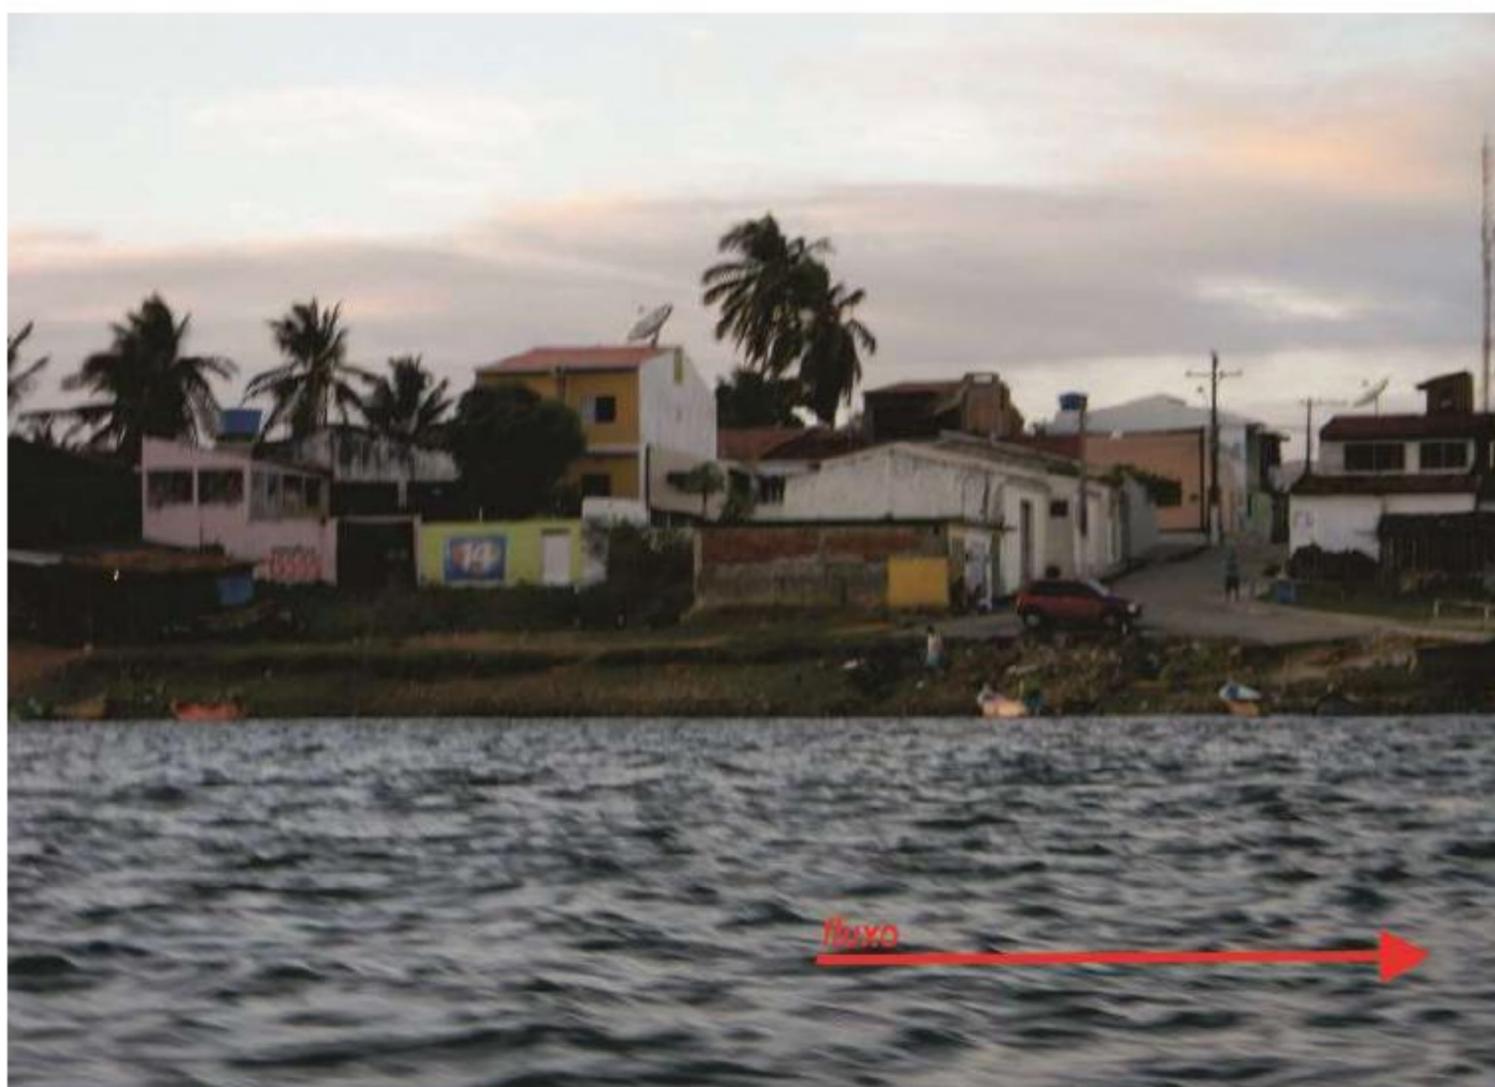
Foto A36 – Em Traipu, a erosão atinge a zona urbana.

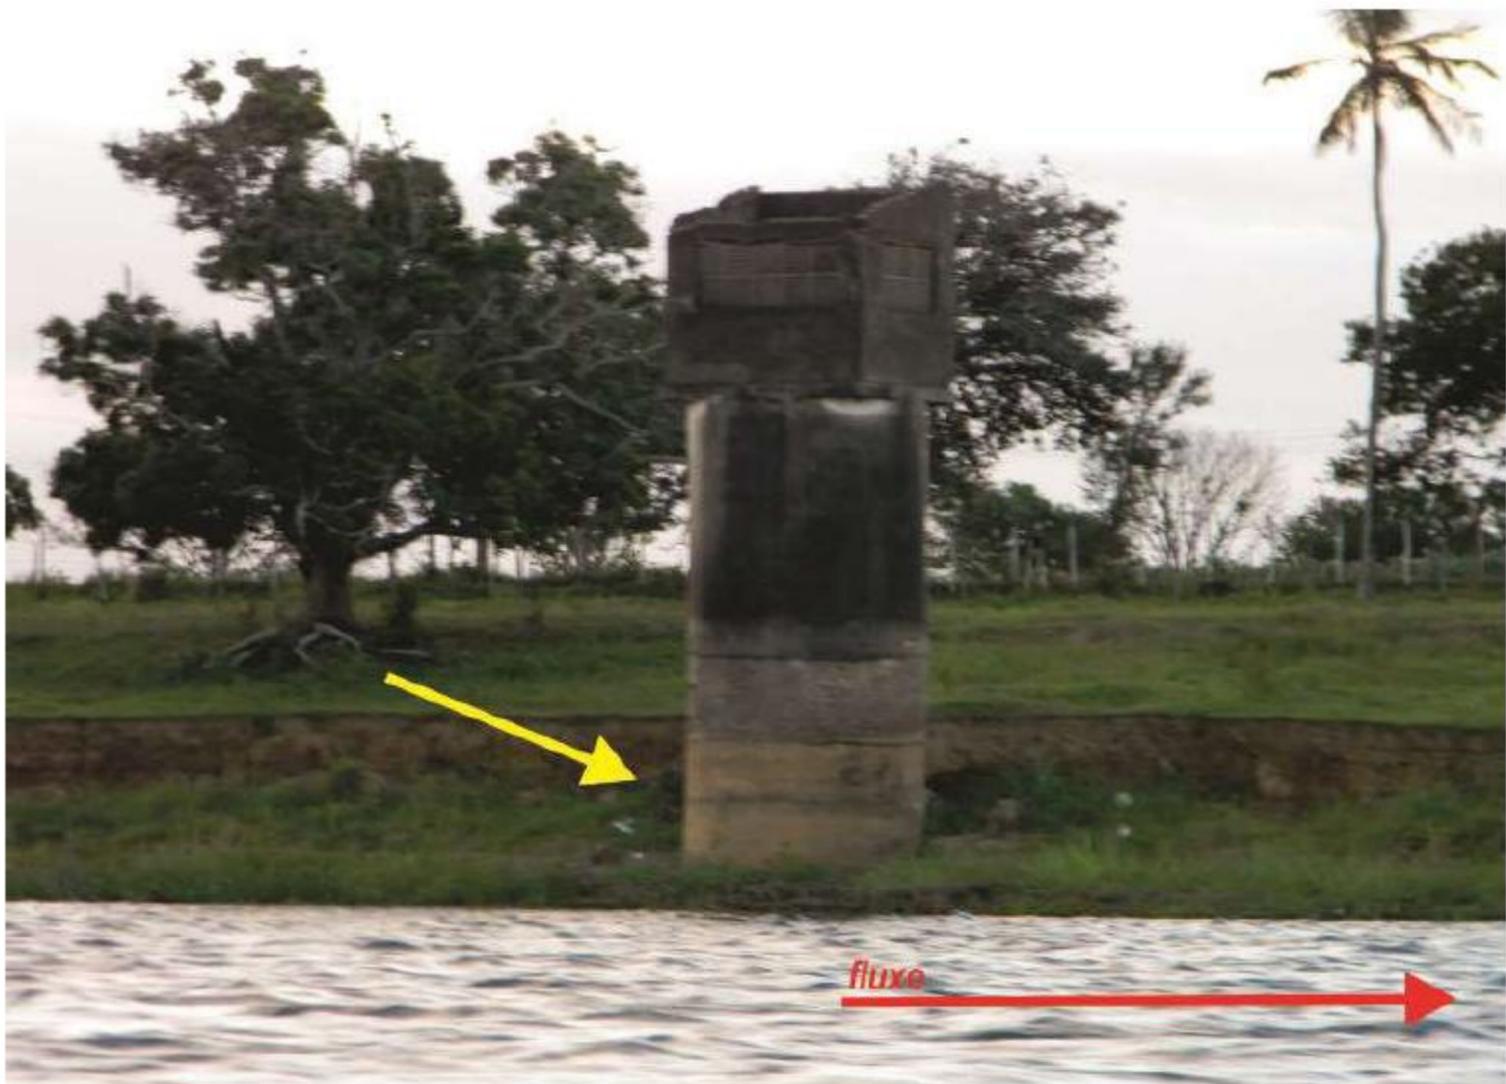
Foto A37 – A antiga captação de água em Traipu, testemunho da regularização do rio.

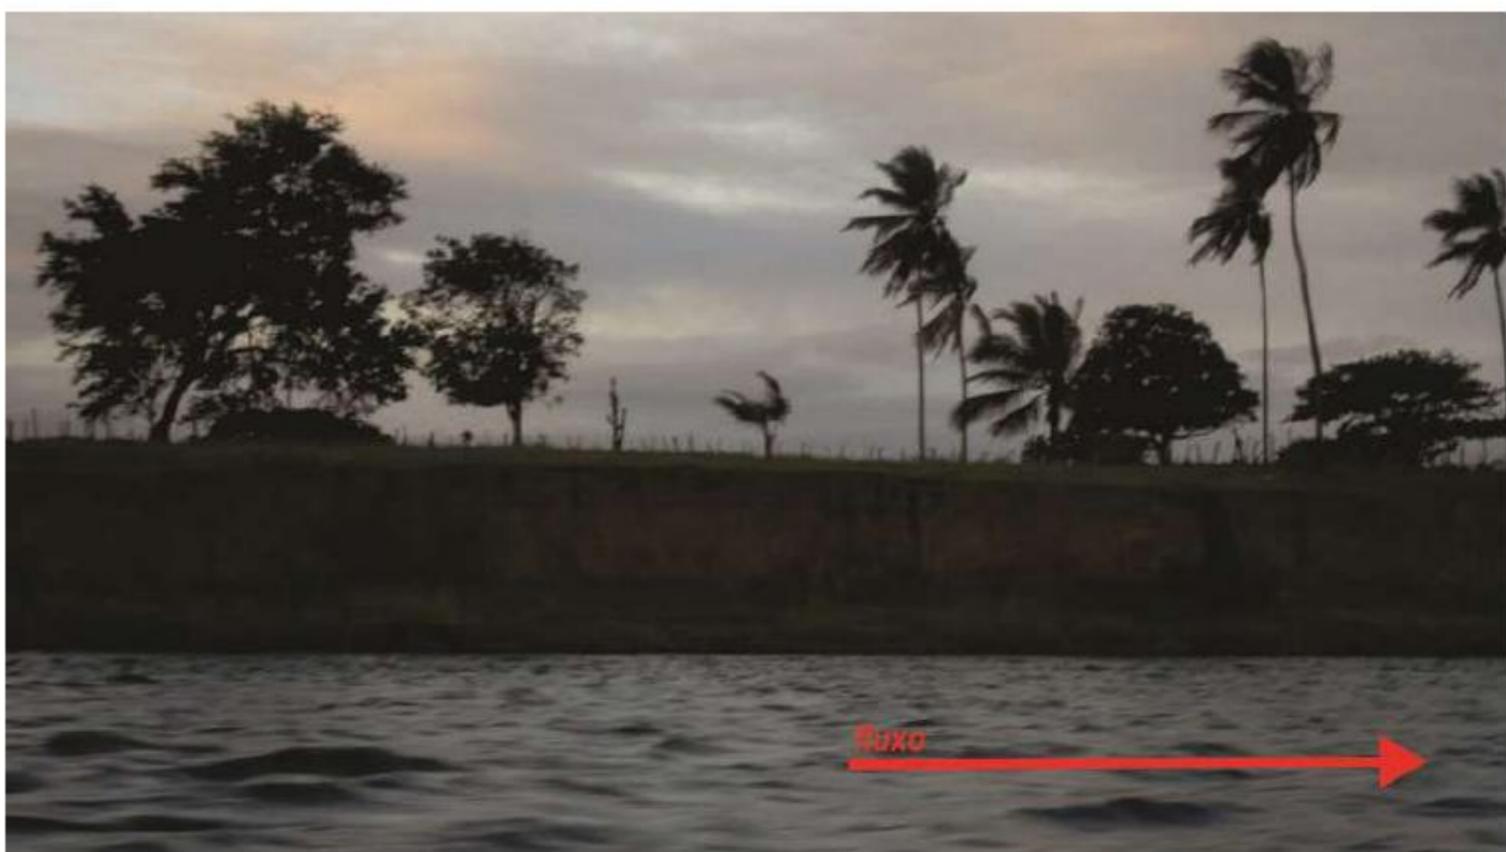
Foto A38 – A montante de Traipu, outro ponto de erosão acelerada.

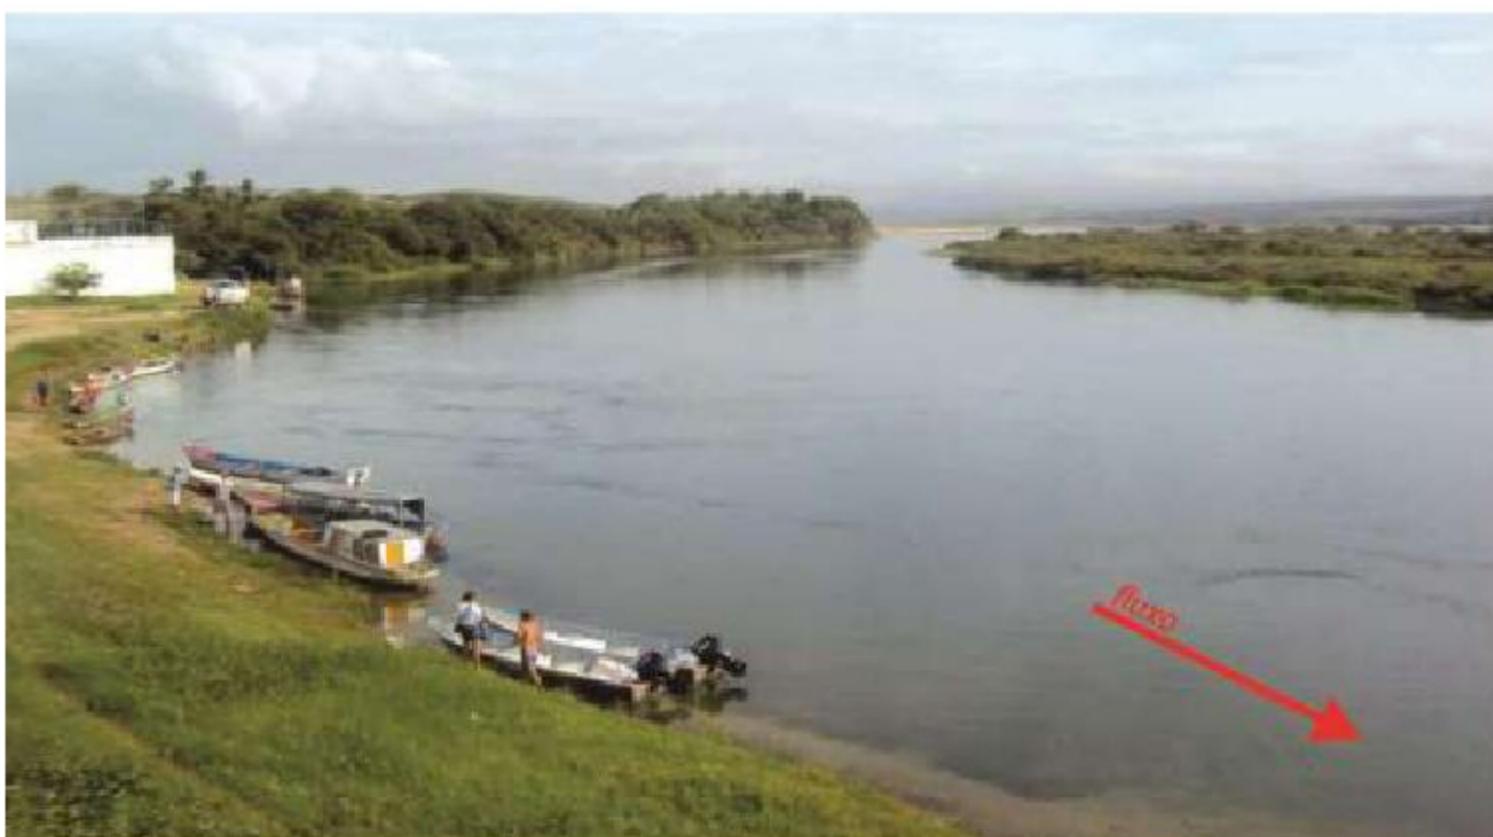
Foto A39 – Em Gararu, apenas o canal sul (margem sergipana) é praticável por embarcações de maior porte.

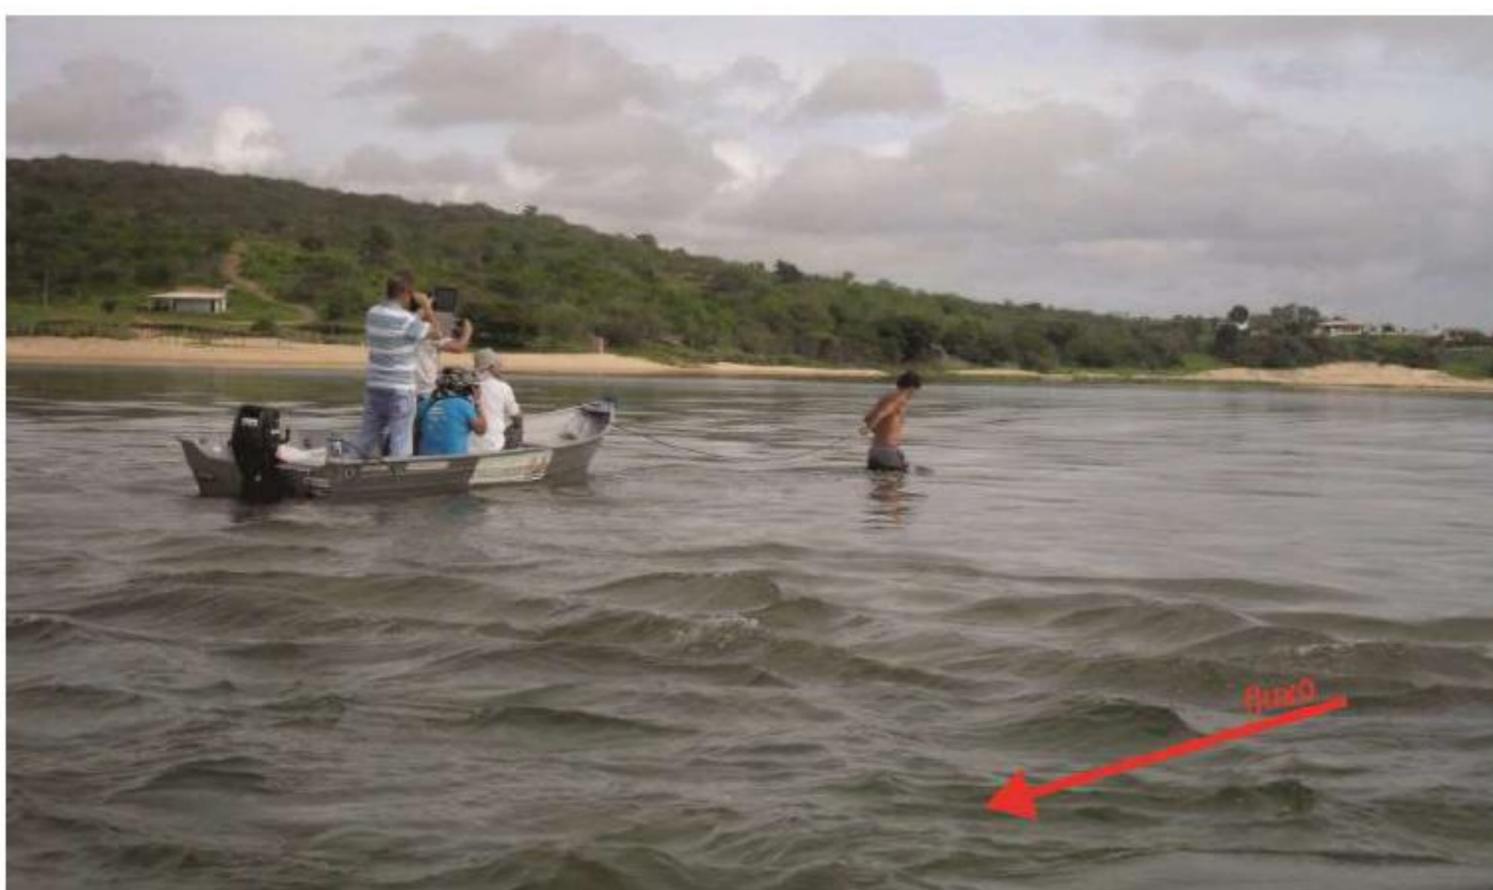
Foto A40 – Logo a montante de Gararu, no través do Oiteiro, navegação precária.

O trecho entre a Lagoa Primeira – Gararu – e o través do Cazuqui se mostra um dos mais problemáticos da região, com passagens muito obstruídas e toda a calha ocupada por grandes e sucessivos bancos de areia. Como nossas embarcações são de calado reduzido, forçamos passagem pela margem sergipana (**Foto A40**), para evitar um longo e demorado contorno por Alagoas. Ainda assim tivemos trechos de navegação difícil, que seria impossível com a vazão a $1.100 \text{ m}^3/\text{s}$.

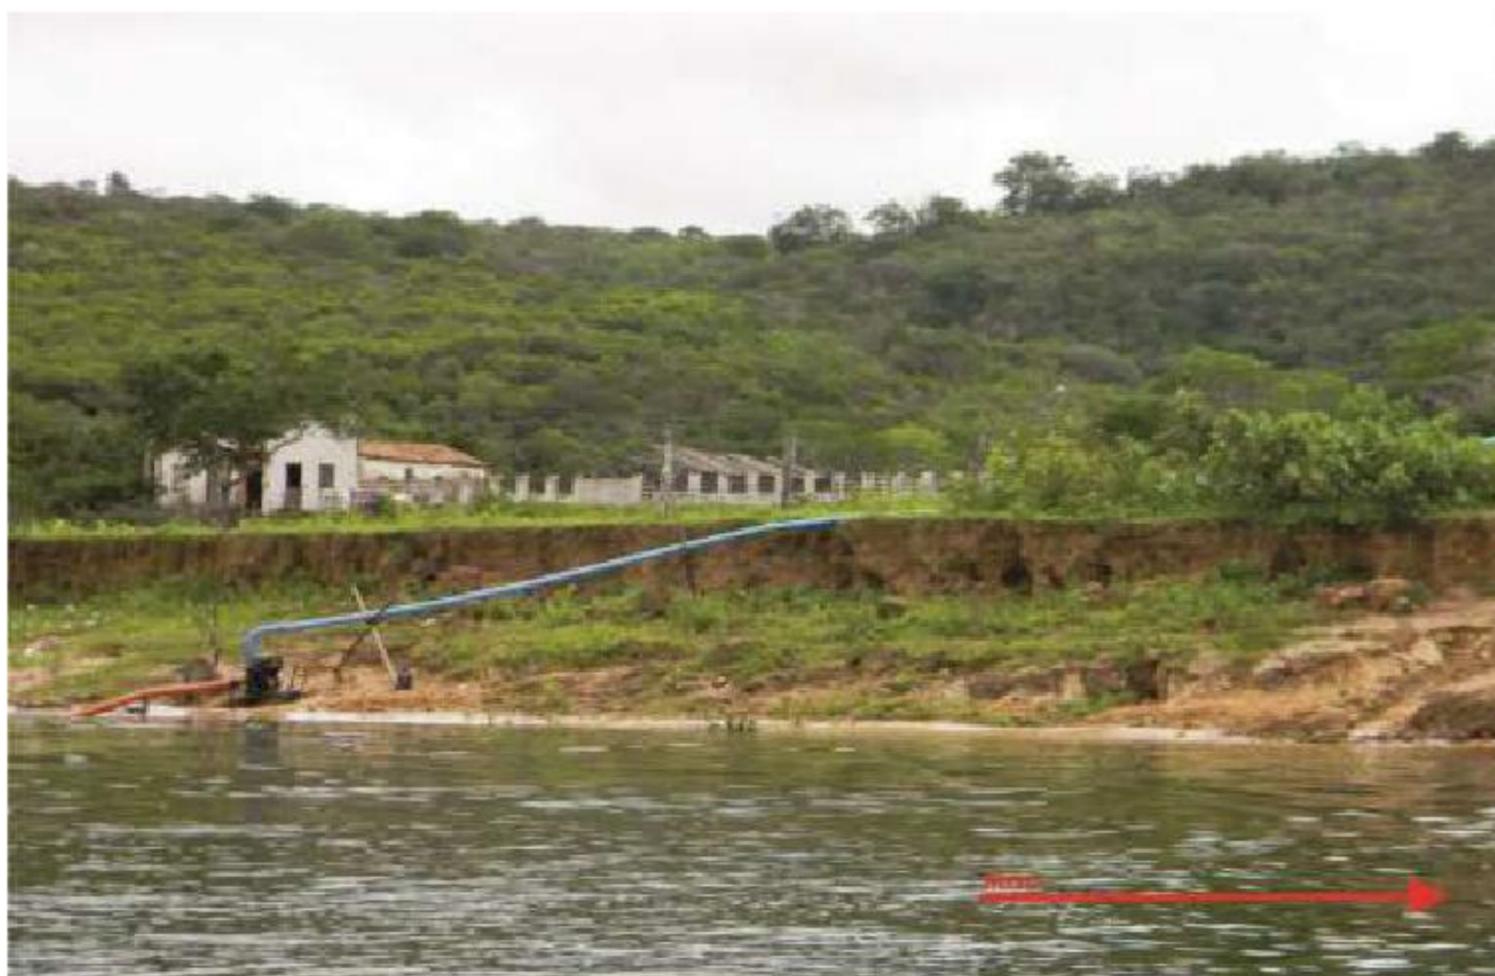
Foto A41 – Na Jacobina, o material erodido se acumula e se consolida à medida que o rio recua.
