**A NAVEGAÇÃO DE LONGO CURSO NO
TRECHO BAIXO DO RIO SÃO FRANCISCO EM
REGIME DE REDUÇÃO DE VAZÕES DE
DEFLUÊNCIA A PARTIR DE SOBRADINHO**

Brejo Grande 2014

© 2014 | **Canoa de Tolda – Sociedade Socioambiental do Baixo São Francisco**

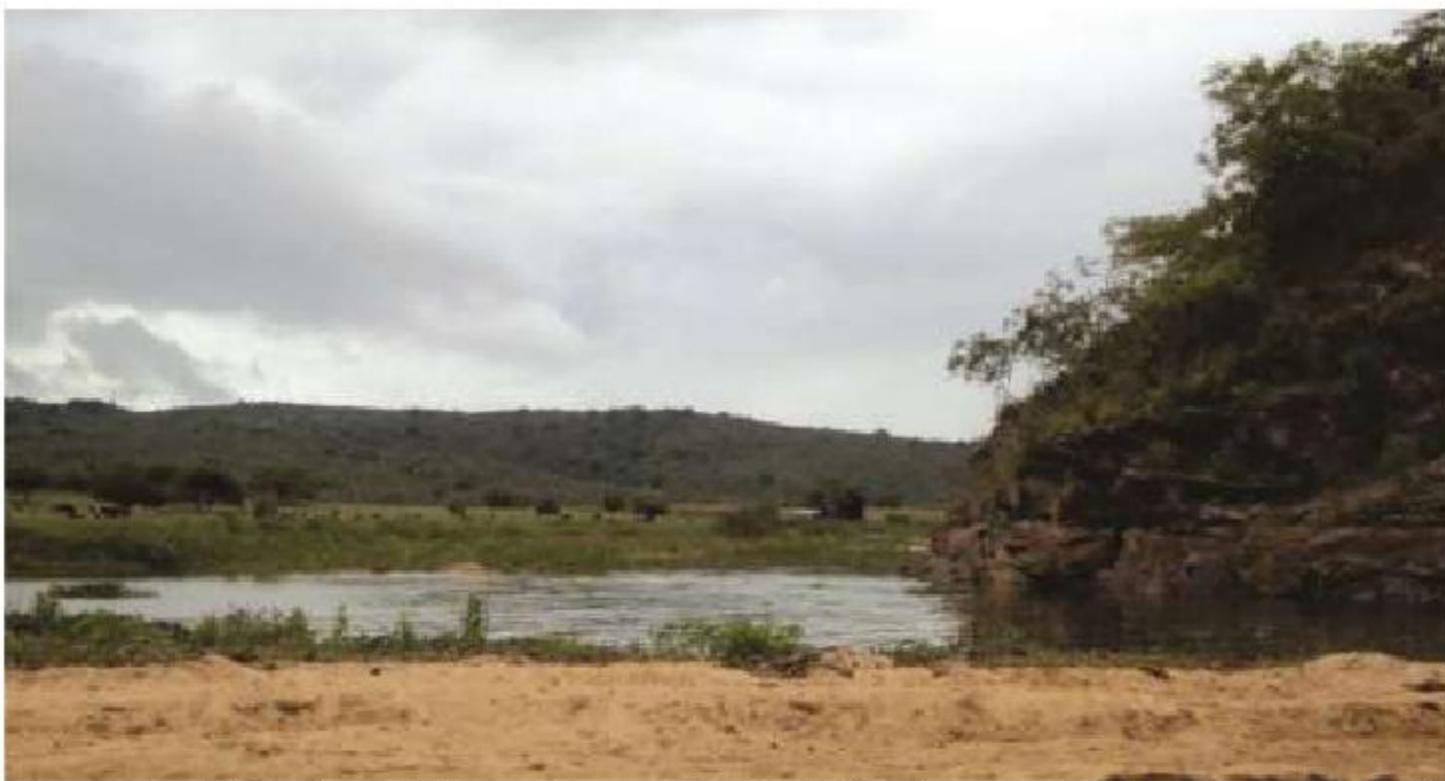
Foto A42 – Não é mais possível navegar no contorno da ilha dos Prazeres. Agora, apenas terra firme e ocupações da área onde antes corria o rio.

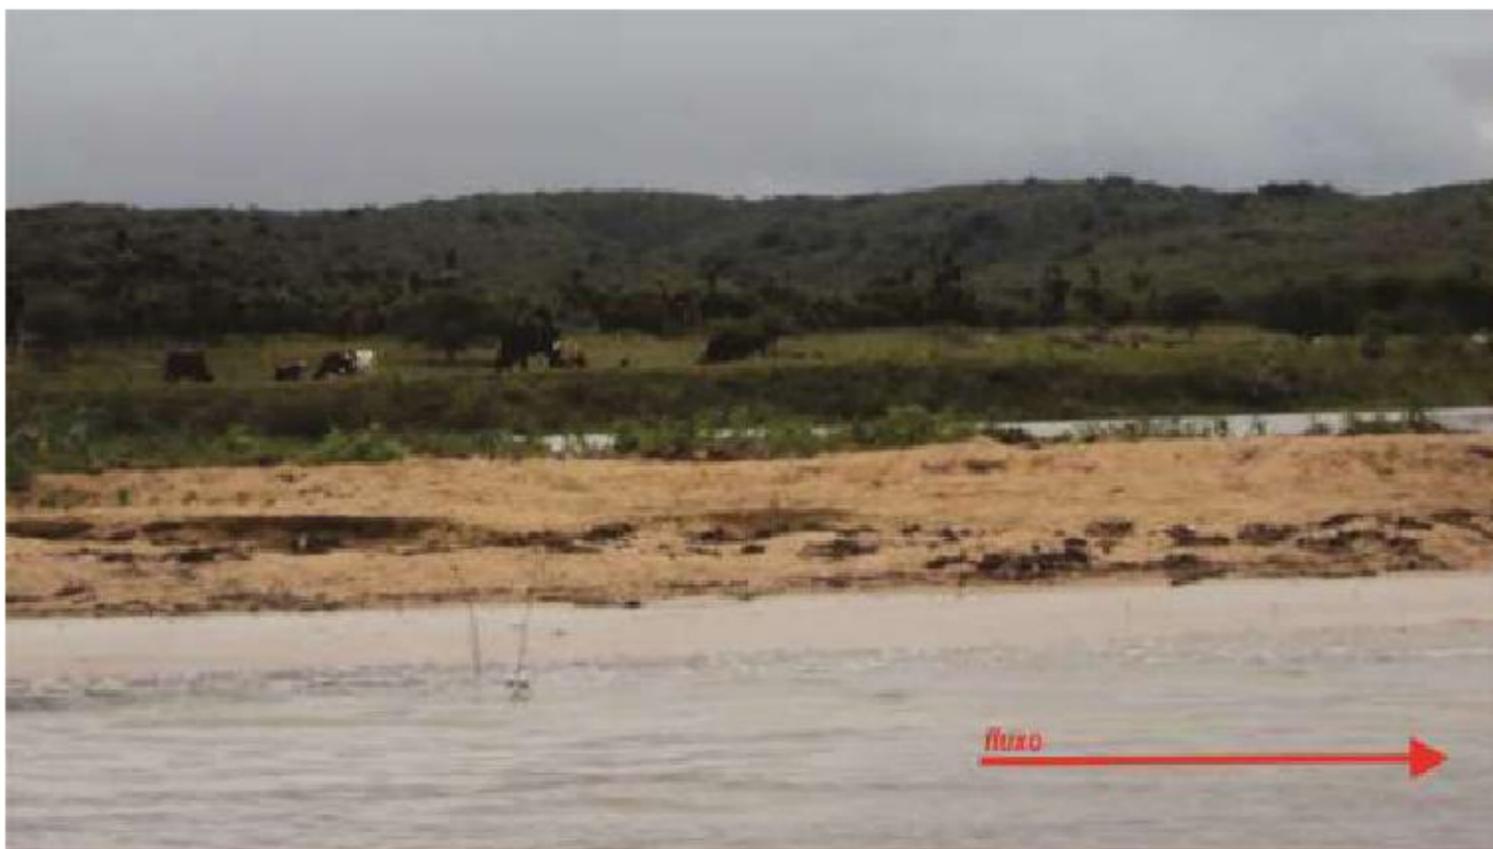
Foto A43 – O banco de areia que se projeta a partir da ilha dos Prazeres, consolidado em sua área descoberta, com vegetação estável e ocupações irregulares.

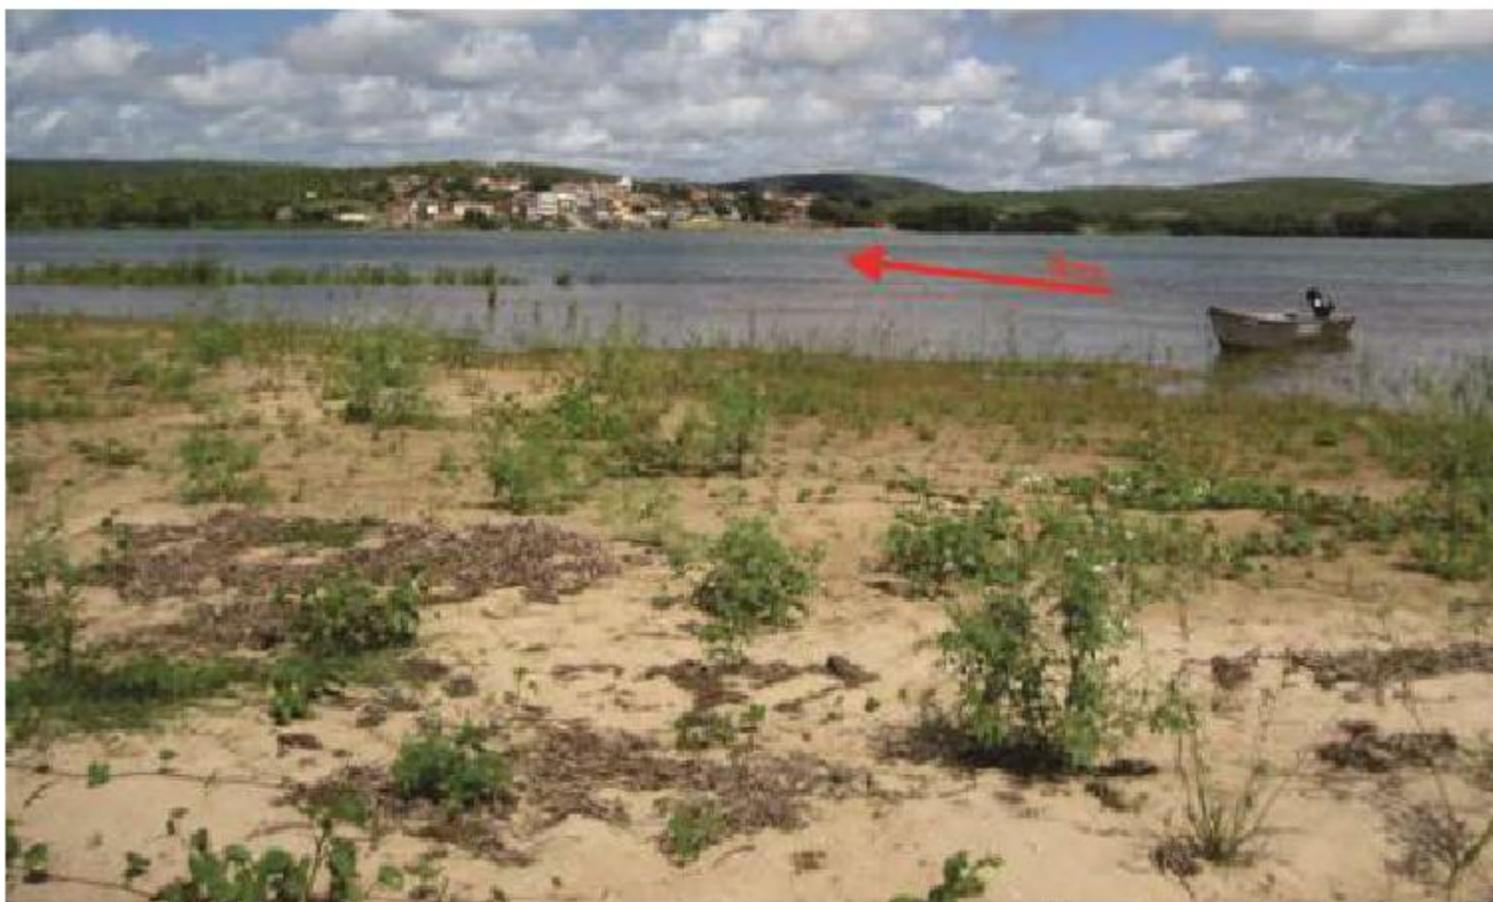
Foto A45 – Um grande banco de areia se projeta da ilha dos Prazeres em direção ao povoado sergipano da Ilha do Ouro, comprometendo a navegação.

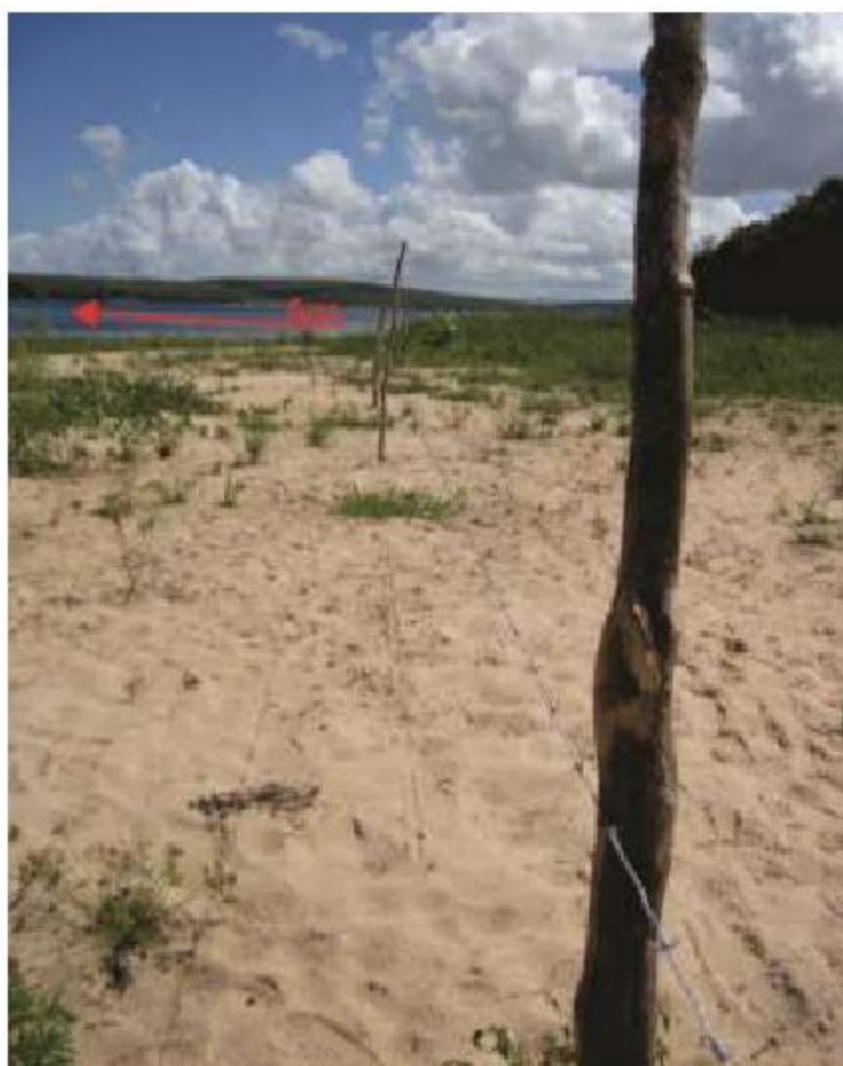
Foto A46 – Com o recuo do rio as áreas assoreadas se consolidam e são ocupadas de forma irregular, comprometendo, a cada dia, a recuperação ambiental.

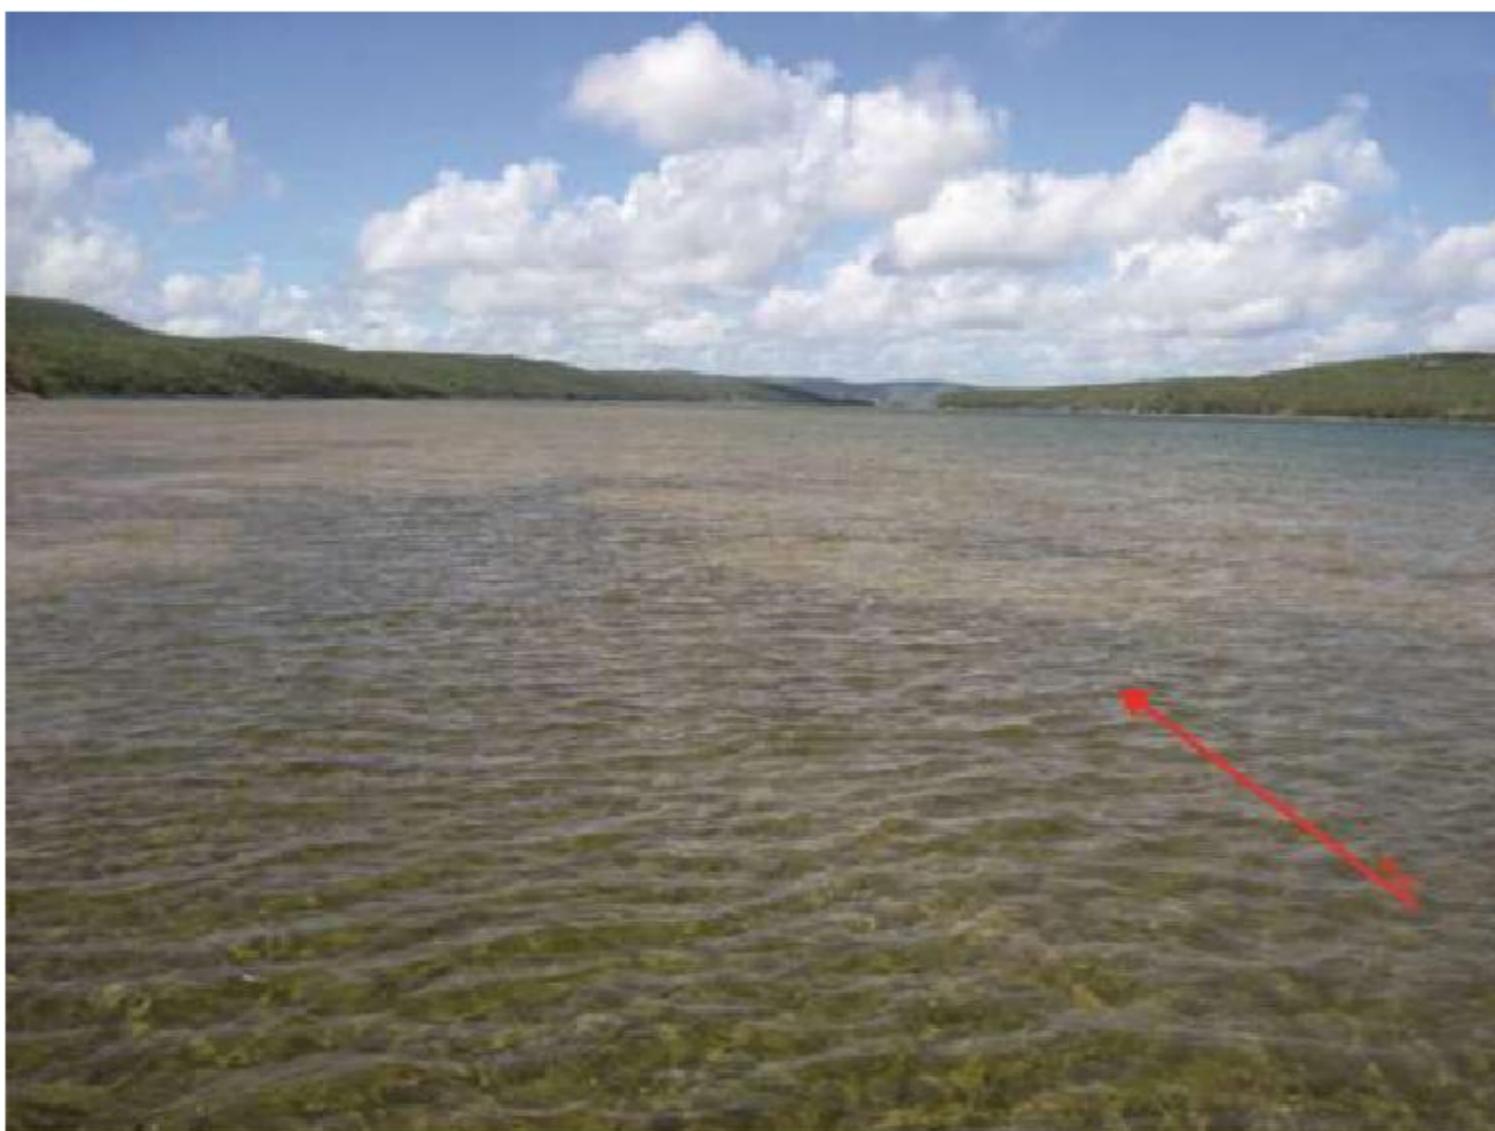
Foto A48 – A jusante de Belo Monte, grandes bancos de areia partem da margem alagoana para além do eixo da calha e para pontos mais abaixo.

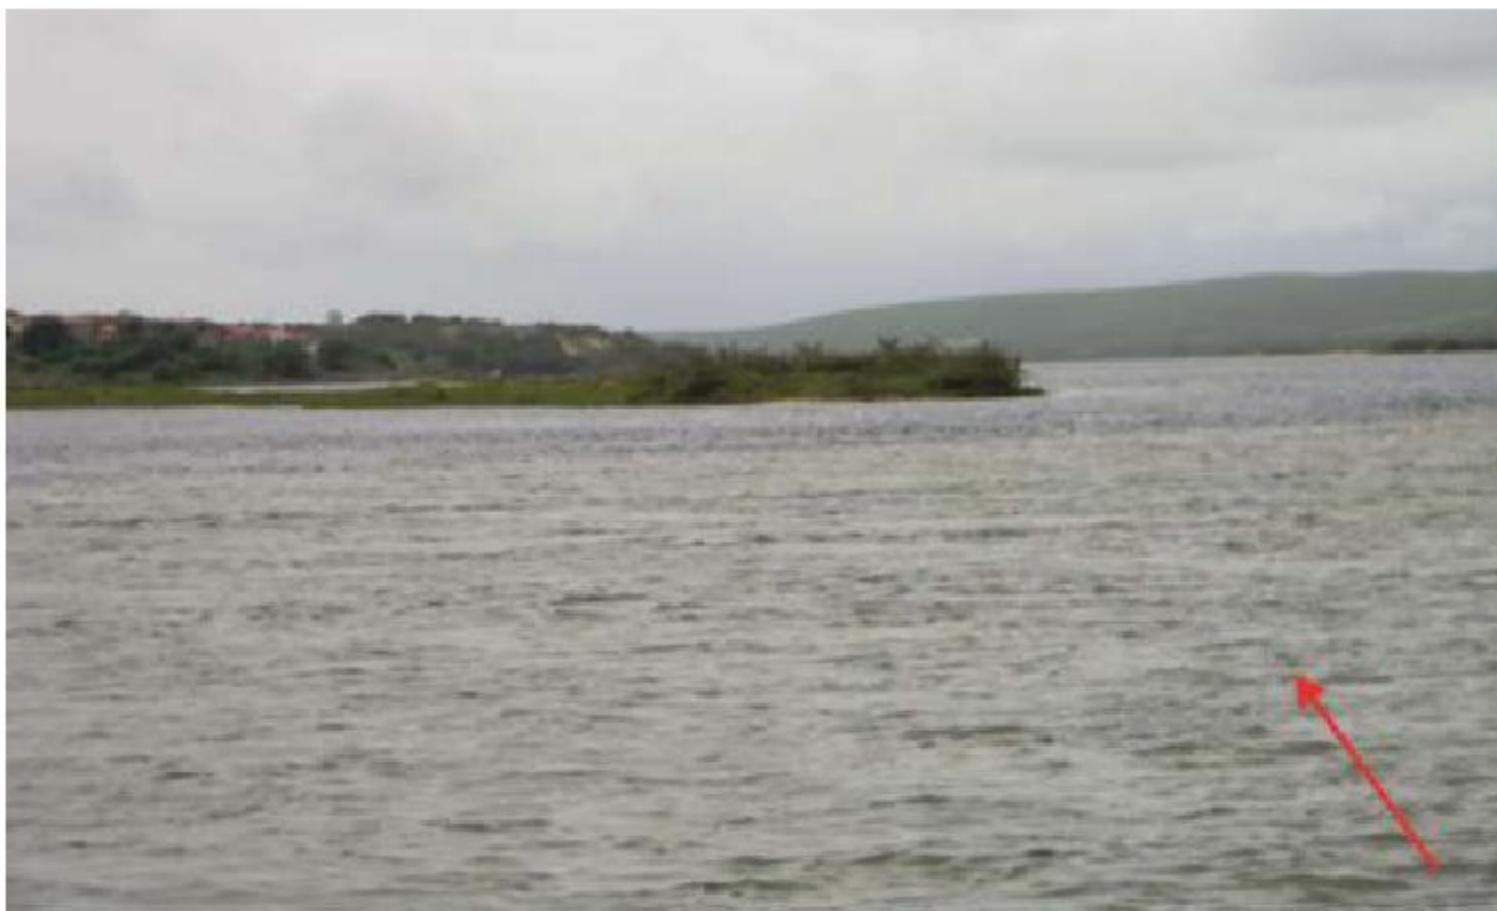
Foto A49 – A montante da Vila Limoeiro (AL), navegação difícil mesmo para embarcações miúdas, pelo grande assoreamento em toda a região até a jusante do Santiago (AL)

notadas – as marcas, os “degraus” provocados pelas “marés” dos ciclos de operação da barragem de Xingó, e as quebras dos barrancos, consequência destas variações rápidas e contínuas.

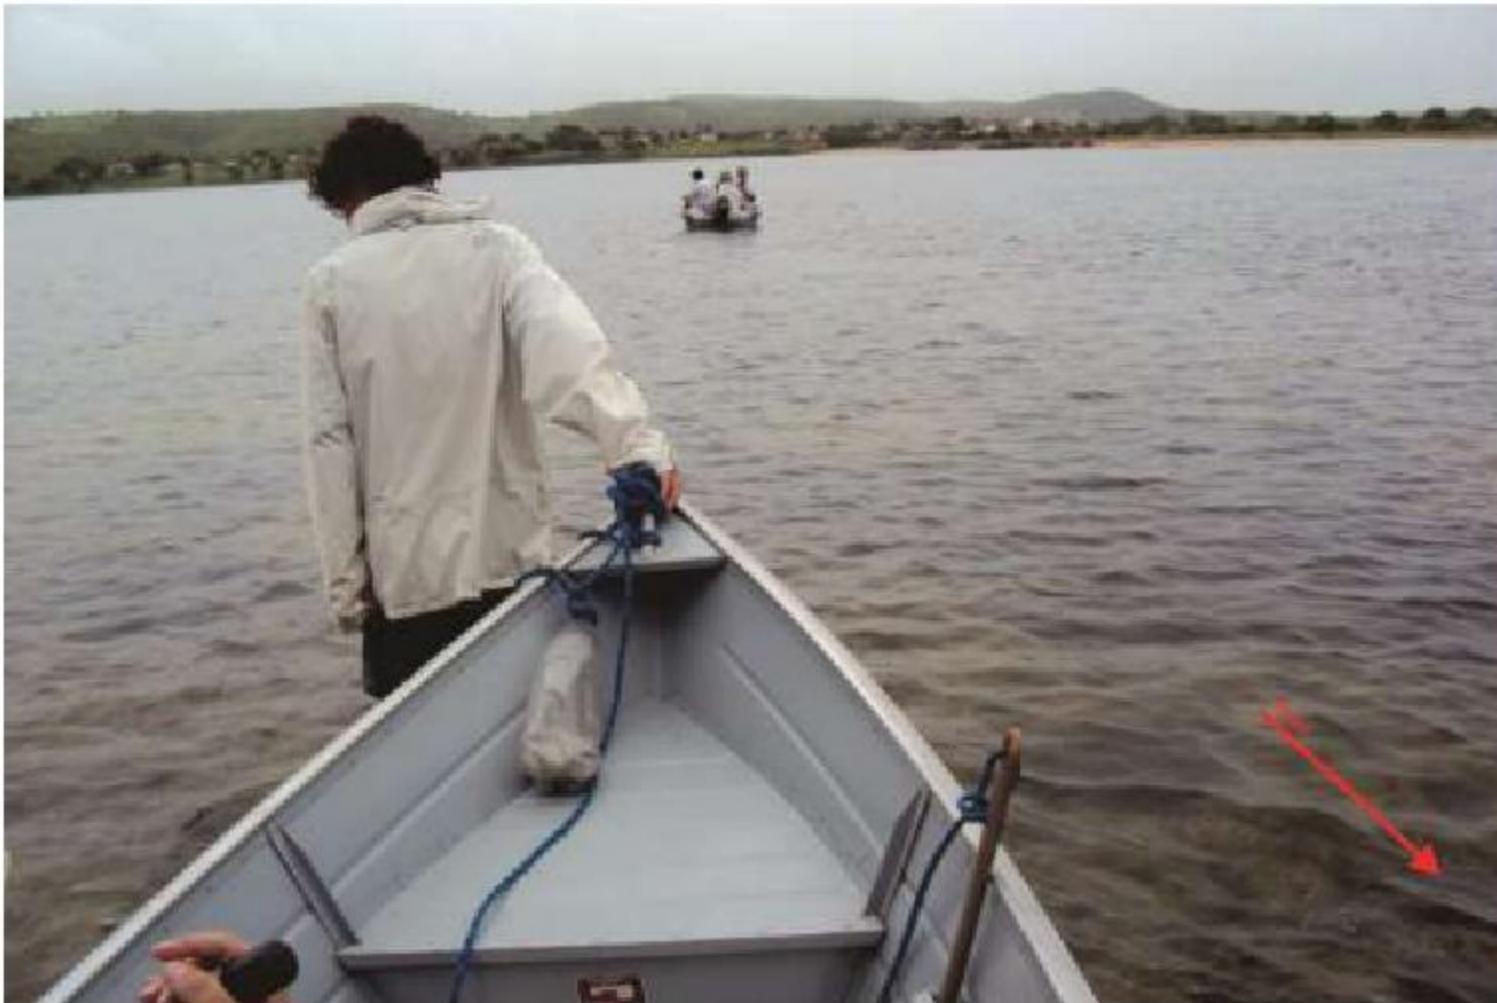
Foto A50 – No través a jusante da Ilha de São Pedro, navegação impossível. Busca de canal pela margem norte.

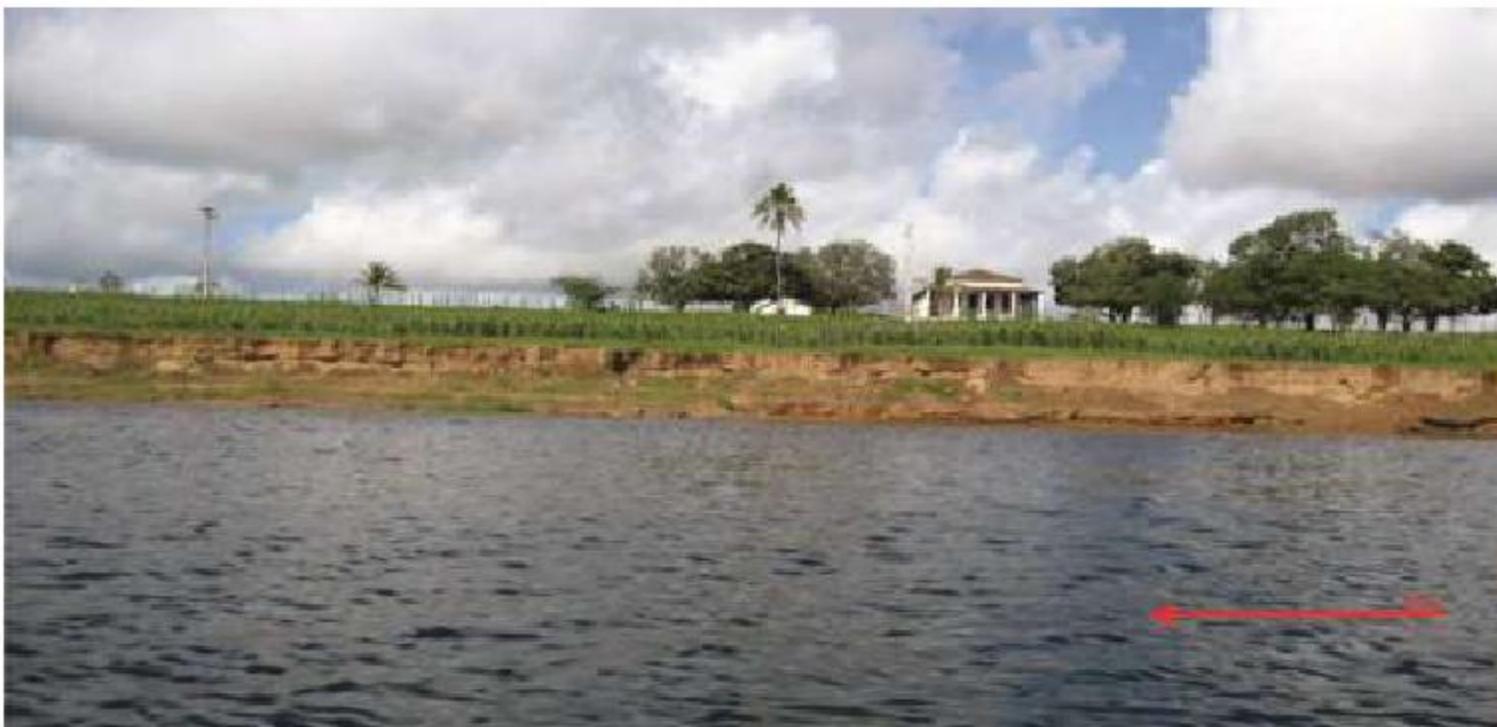
Foto A51 – A margem do povoado Mocambo (SE) está sendo rapidamente eliminada e o rio chegando rapidamente ao casario.

gritante o avanço da erosão da margem: o povoado está com os dias contados, sem sombra de dúvida, se não forem aplicadas ações imediatas de contenção. Em cerca de dez anos o recuo da linha da margem foi considerável, sem que fossem tomadas quaisquer medidas para conter ou reduzir a velocidade do processo erosivo (**Foto A51**). Agora, talvez seja tarde para qualquer ação.

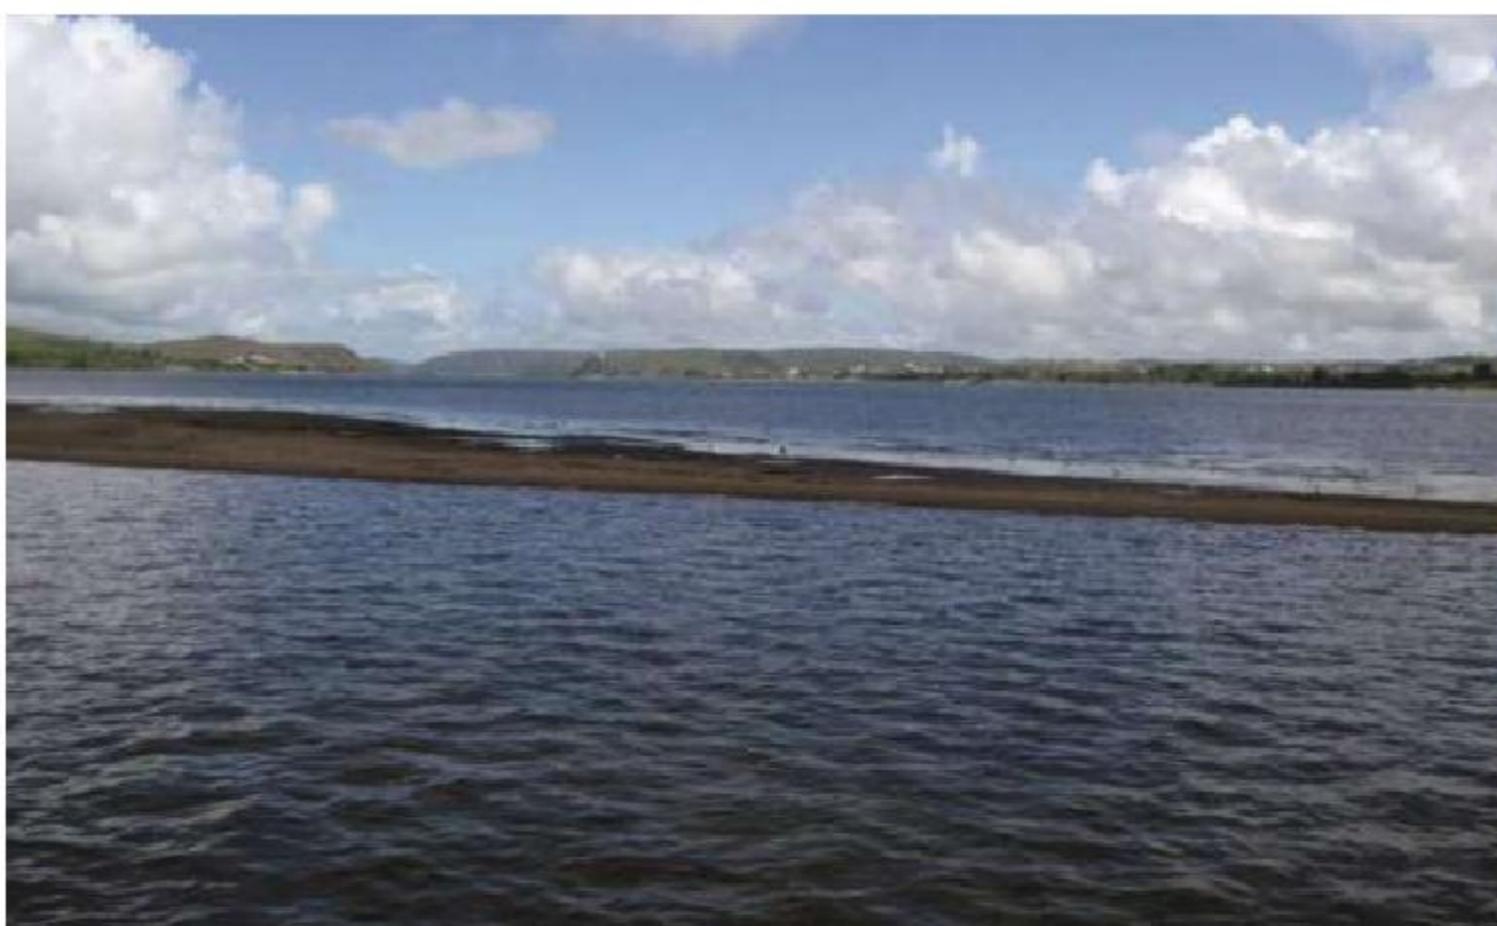
Na região do Mocambo, tendo em frente, em Alagoas, a foz do riacho Farias, a situação também não é positiva (**Fotos A52 a A55**). Há um enorme banco (quase ilha) de areia, alto,

Foto A52 – Os bancos descobrem com vazões a 1.304 m³/s, no través do Mocambo. Imagem em 14/07/13.

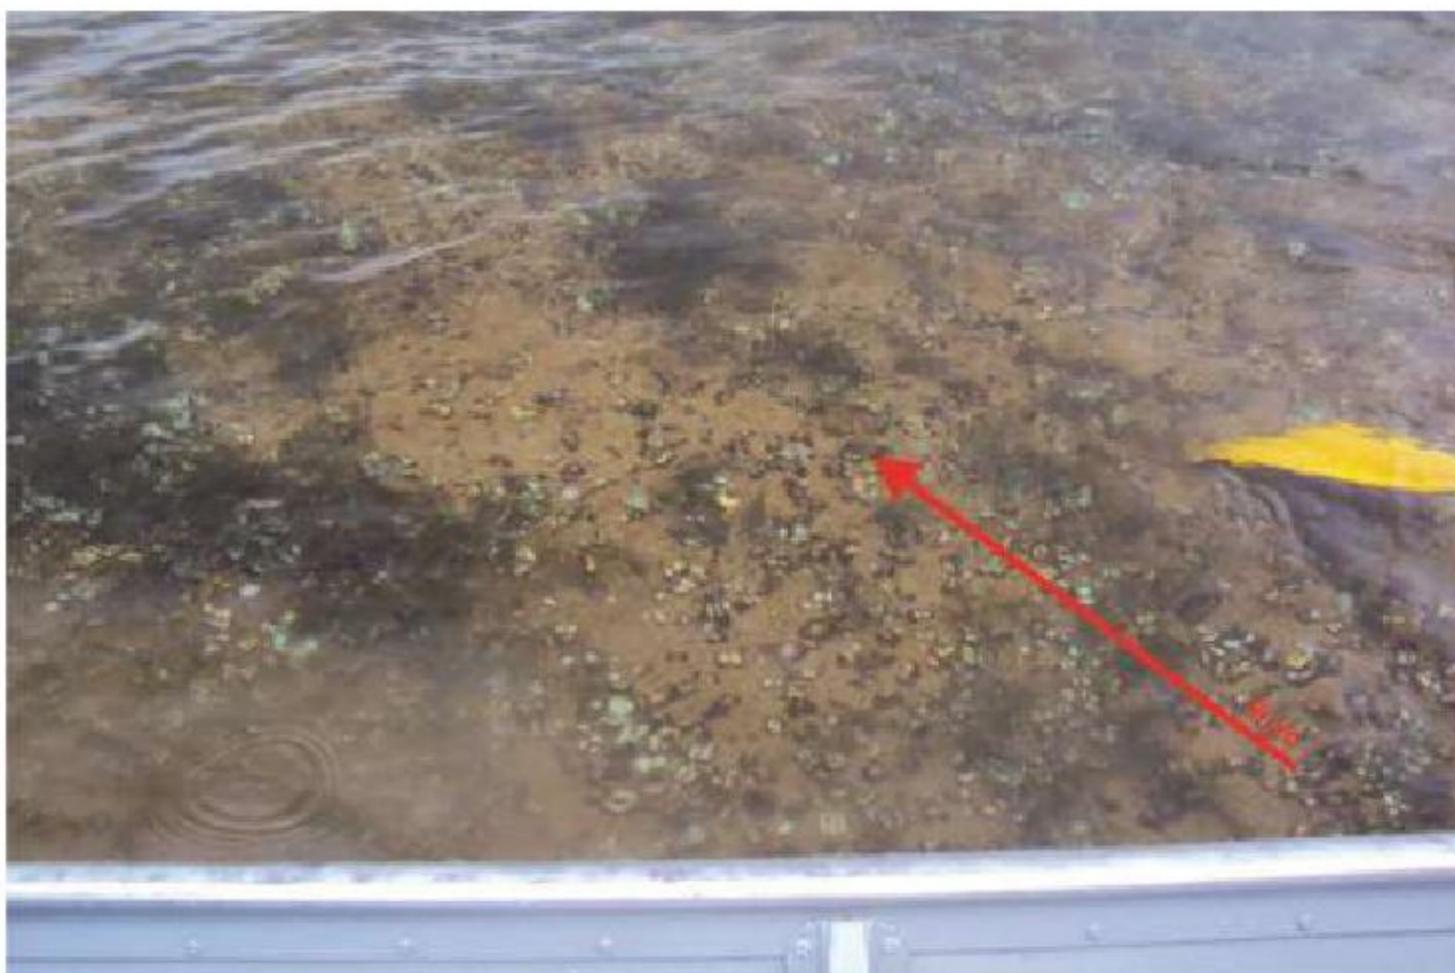
Foto A53 – A estrutura dos bancos apresenta indícios de consolidação. Imagem em 14/07/13 no través do Mocambo e foz do riacho Farias.

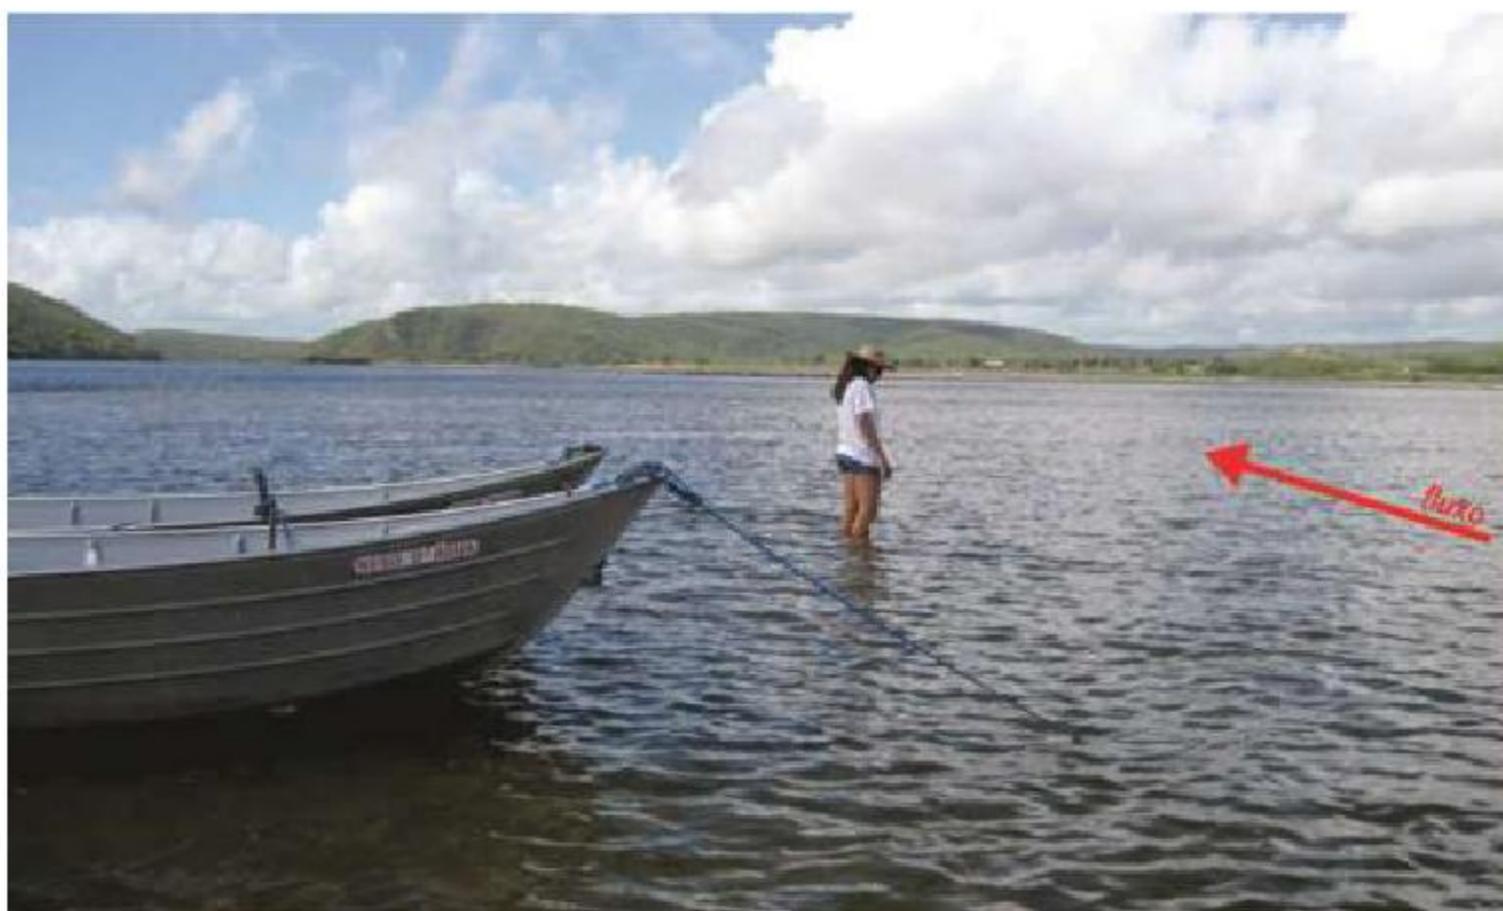
Foto A54 – No través a montante do Mocambo a navegação está restrita a um canal pelo sul (SE). Imagem em 14/07/13.

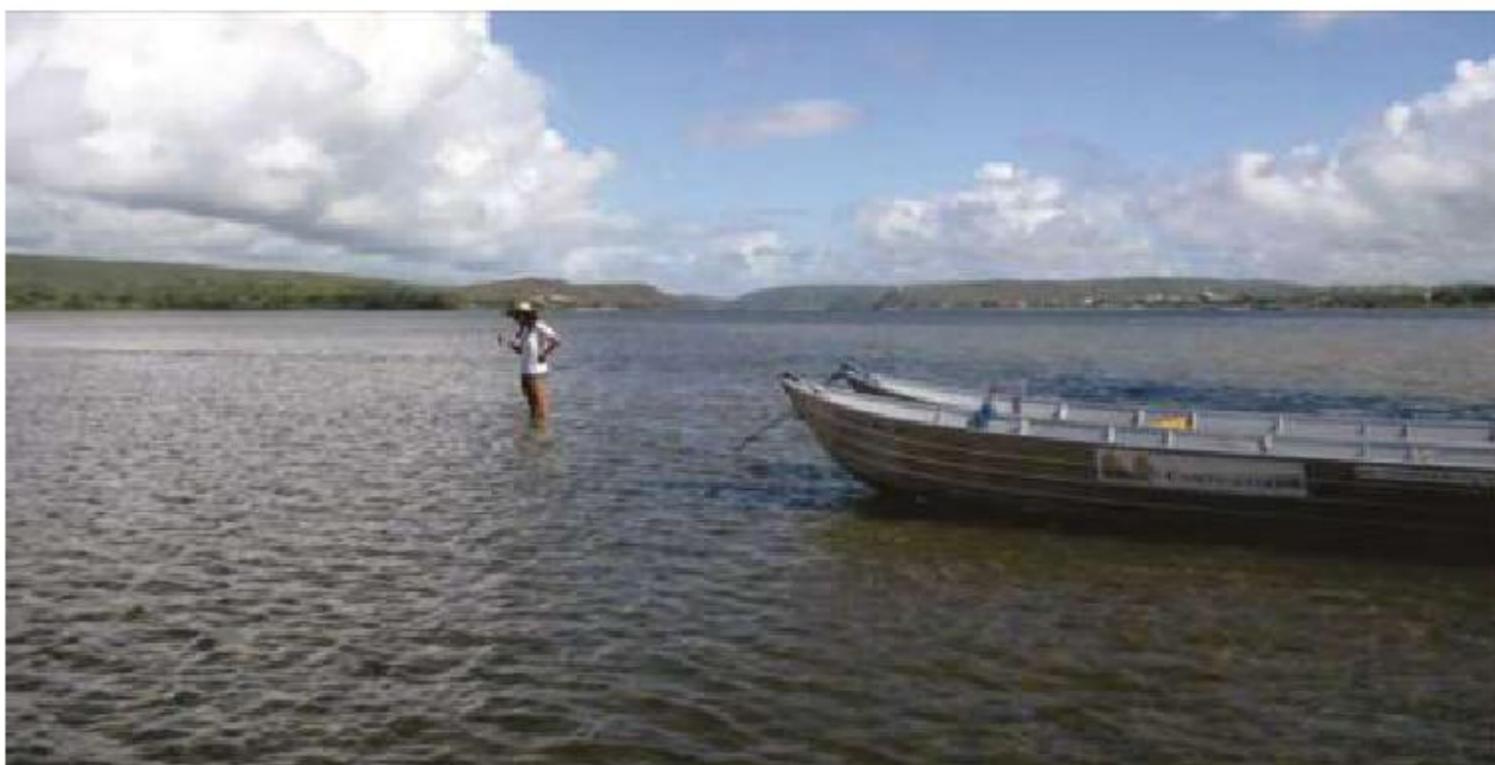
Foto A55 – Mesmo local da foto A54, com vista para montante, Pão de Açúcar ao fundo.

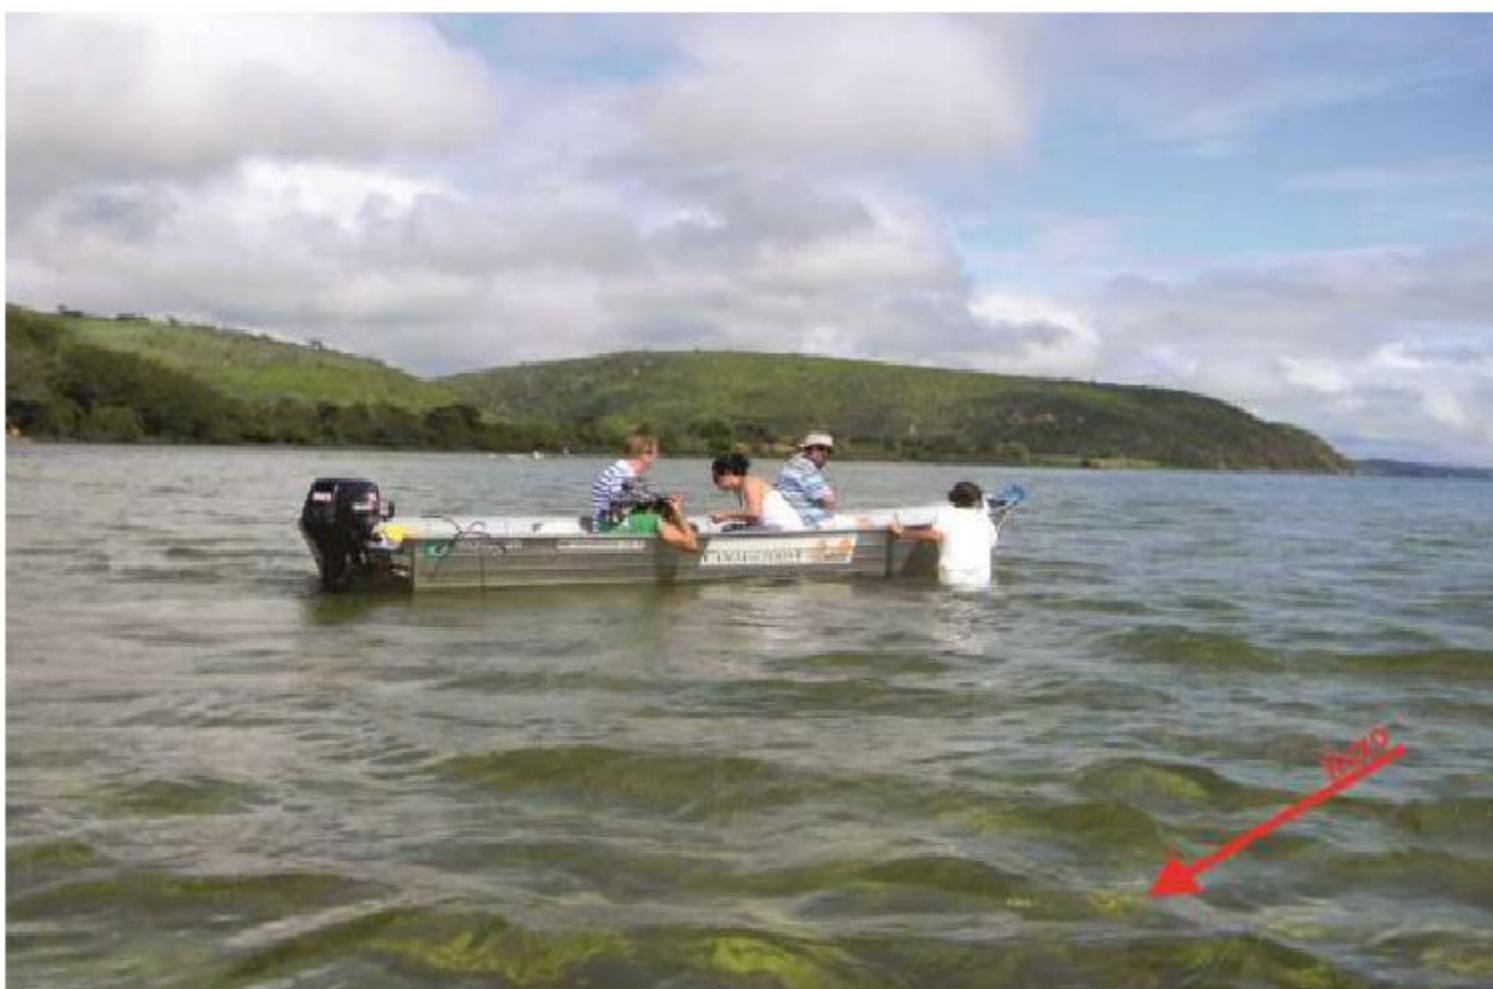
Foto A57 – Verificação de croa próxima das Traíras, a montante de Pão de Açúcar.

Na navegação originada de Niterói para montante, já ocorrem bancos de areia (**Foto A57**) com área razoável, entre o eixo do rio e a margem sergipana, no morro abaixo do Saco Grande, exatamente defronte ao morro do Cavalete, em Pão de Açúcar, onde está a estátua do Cristo, ponto de referência na navegação, e visível, para quem vem de jusante, a partir das imediações da vila Limoeiro. No través do Cavalete, as embarcações atravessaram para Alagoas, para verificação das imediações do riacho do Pau Ferro, cerca de 400 metros a montante. Na boca do riacho Pau Ferro, genuinamente alagoano, há um acúmulo de detritos carregados pelo riacho durante as chuvas torrenciais de trovoadas no verão.

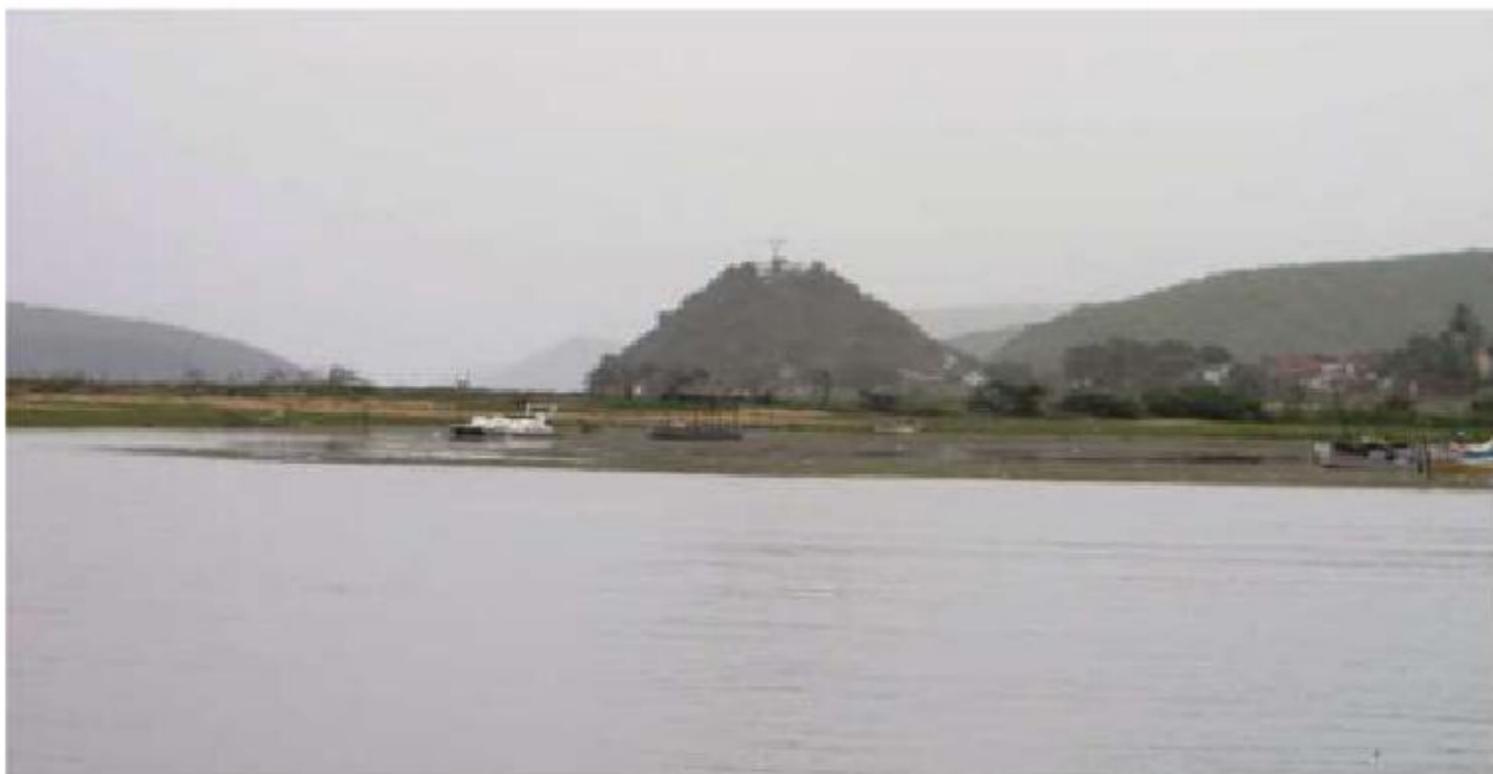
Foto A58 – Entrada do porto de baixo de Pão de Açúcar. Situação de degradação avançada.

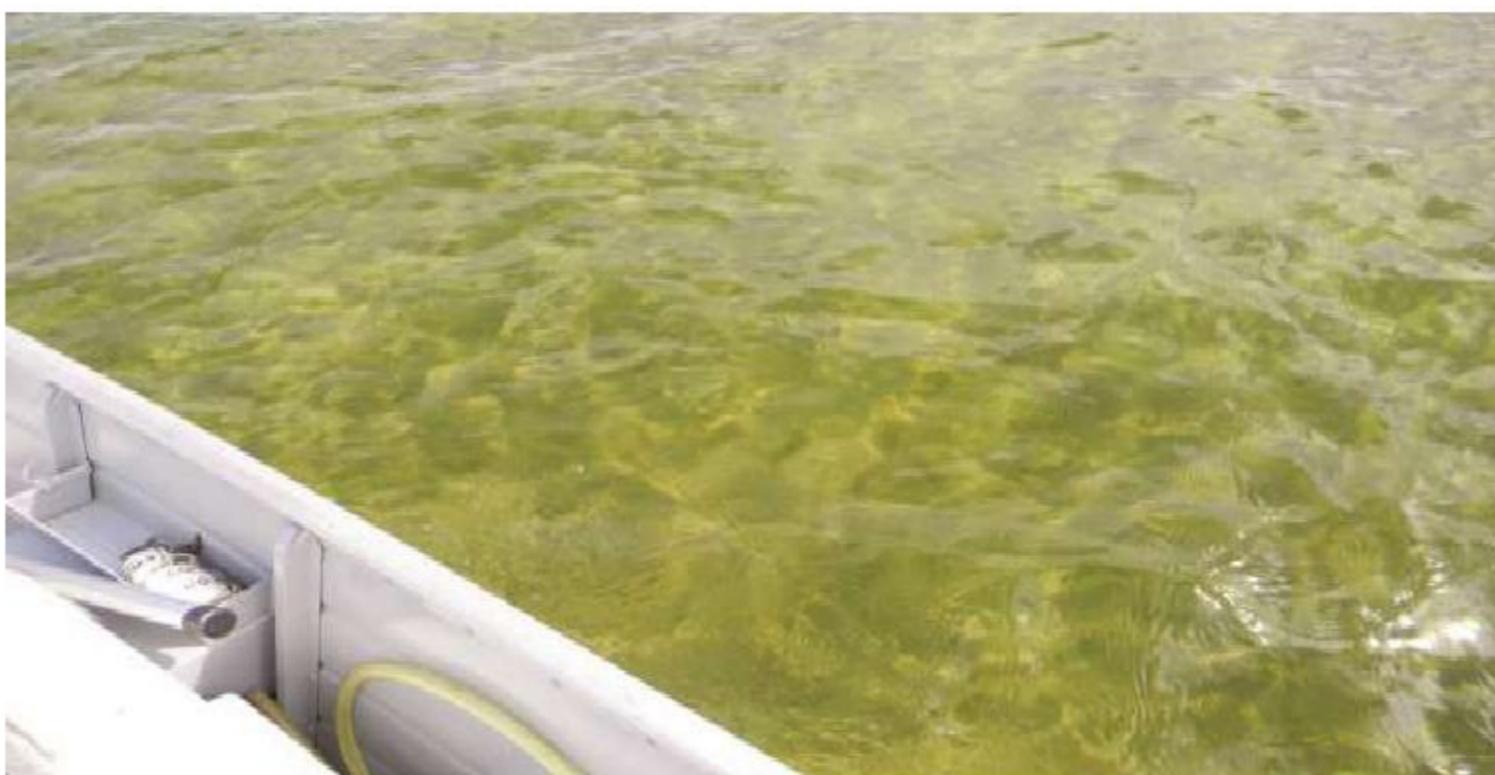
Foto A59 – Situação de calado reduzido sobre as croas de areias.

Com a viagem seguindo, vários bancos de areia, de calado muito reduzido, prejudicam a passagem ao se espalharem por toda a calha (**Foto A59**). Já na altura dos Patos, em Sergipe, abaixo do povoado sergipano do Bonsucesso, no município do Poço Redondo, a situação é comprovada pela possibilidade de se caminhar pelo eixo do rio sem problemas.

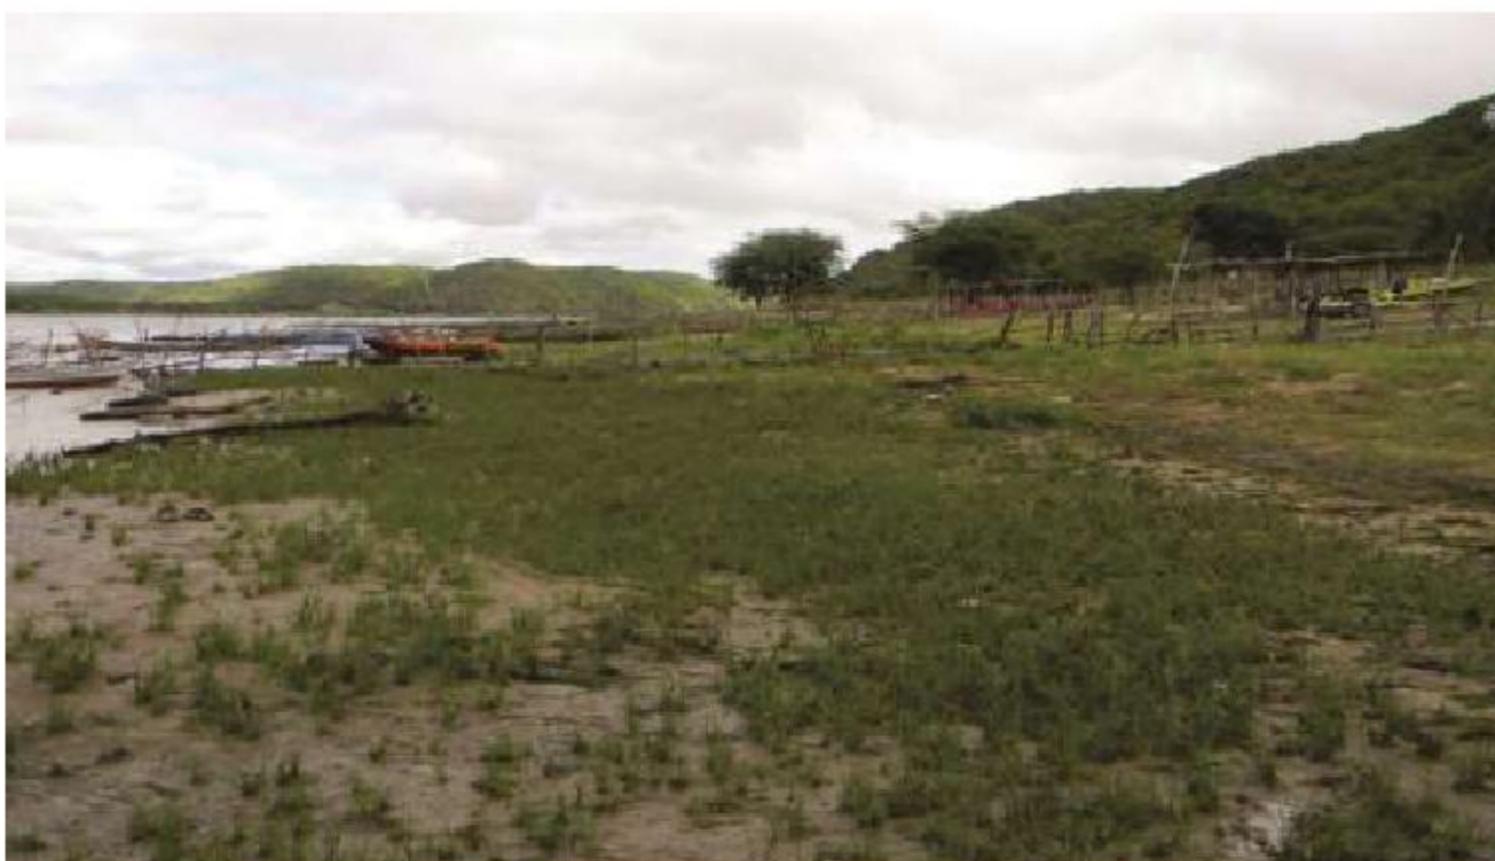
Foto A60– A faixa das “marés” da operação de Xingó. Povoado Mato da Onça.

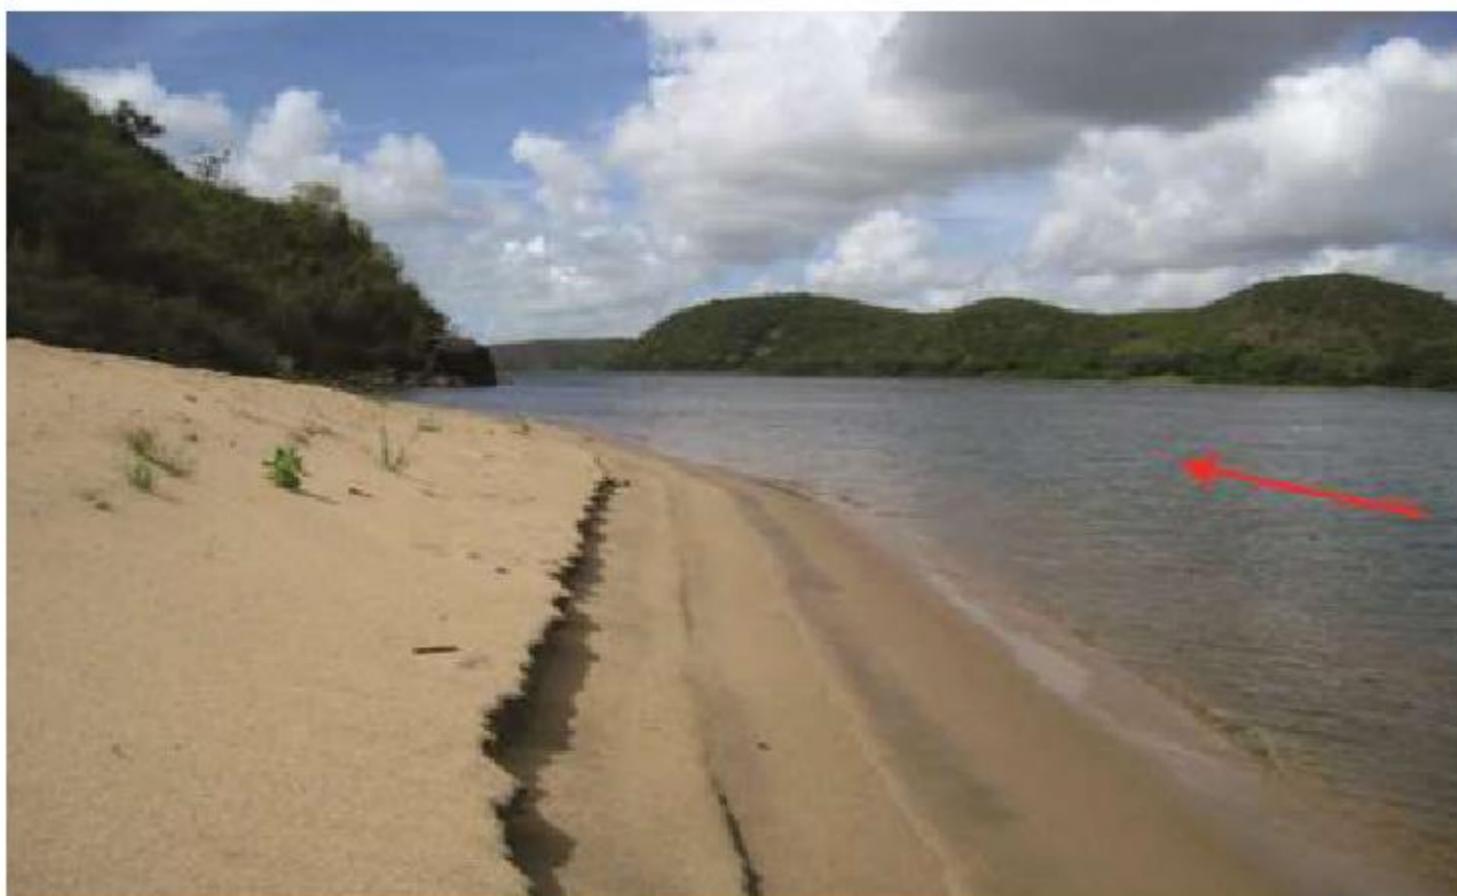
No trecho do Mato da Onça a Boca do Saco (**Foto A61**), a montante do Mato da Onça, um grande banco de areia, que não descobre, identificado no través do sítio Morro Vermelho, na margem alagoana, se estende até as proximidades do Bonito, na mesma margem, a partir de onde começa a ocorrência de inúmeros cabeços de pedra. “As Pedras”, como é conhecida esta região, é uma zona que historicamente oferece perigo à navegação, sobretudo em períodos de estiagem de vazão menor. Para além do Bonito, a navegação deve ser praticada somente com perfeito conhecimento local, que possibilite o uso das carreiras muito precisas por sobre e entre cabeços rochosos. Não com raras exceções, pedaços de varas fincados, qualquer tipo de balizamento.

Foto A61– A “escada”, na Boca do Saco, provocada pelas “marés” de Xingó. Imagem em 14/07/13.
