**A NAVEGAÇÃO DE LONGO CURSO NO
TRECHO BAIXO DO RIO SÃO FRANCISCO EM
REGIME DE REDUÇÃO DE VAZÕES DE
DEFLUÊNCIA A PARTIR DE SOBRADINHO**

Brejo Grande 2014

© 2014 | **Canoa de Tolda – Sociedade Socioambiental do Baixo São Francisco**

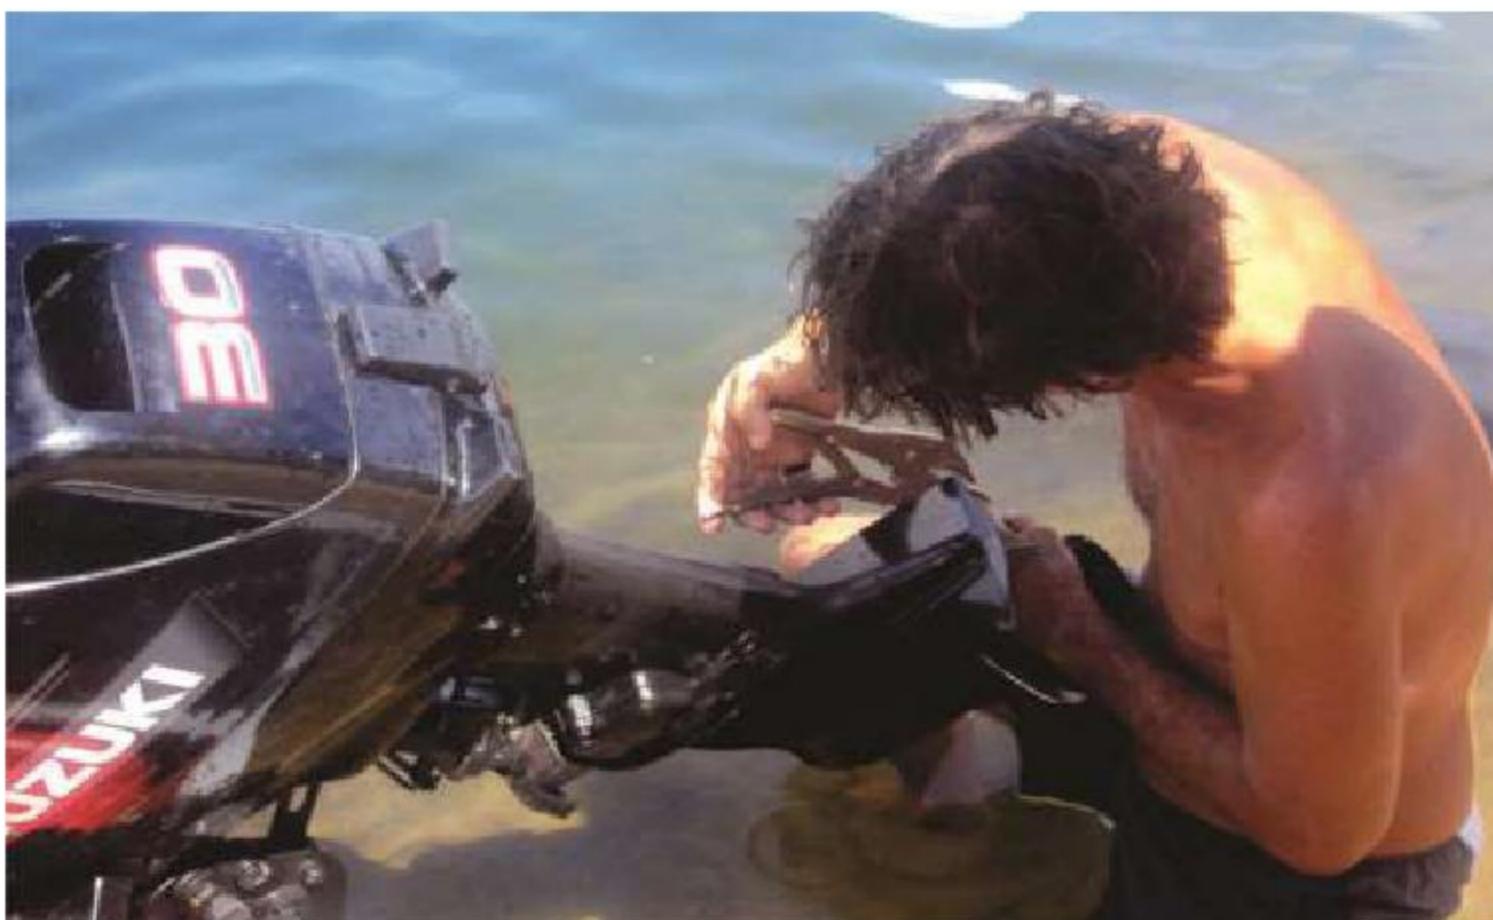
da pedra submersa, sem calado, e pôde passar por perto sem danos. No entanto, foi necessária uma parada na prainha, a jusante do Bonito, para um reparo (troca do hélice) que permitisse o prosseguimento da viagem até Piranhas (**Foto A62**).

Foto A62– Reparo de hélice após impacto em pedra.

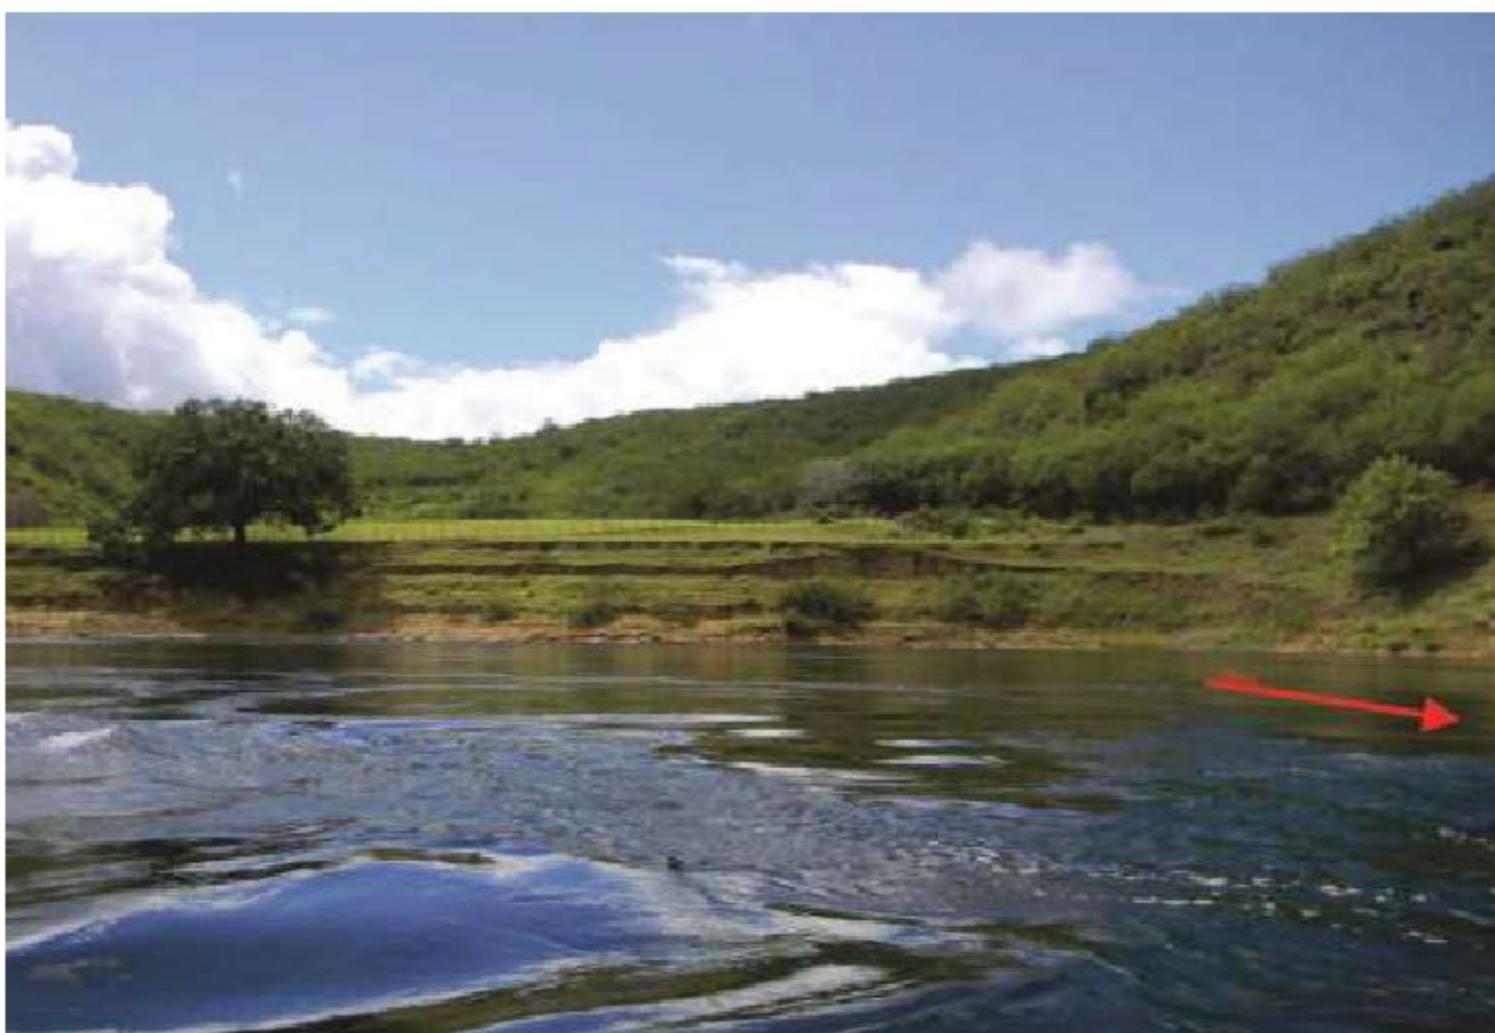
Foto A63 – Seguindo pela carreira do Beiradão, mesmo na zona “das pedras”, a erosão é persistente, carreando material para a calha.

Prosseguindo nossa viagem de avaliação, corremos pela carreira conhecida como Beiradão (**Foto A63**), ao longo da margem alagoana, com muita calma, pois o calado ficou muito restrito e nas condições do dia 13, havia o risco de impactos com pedras e cascalhos.

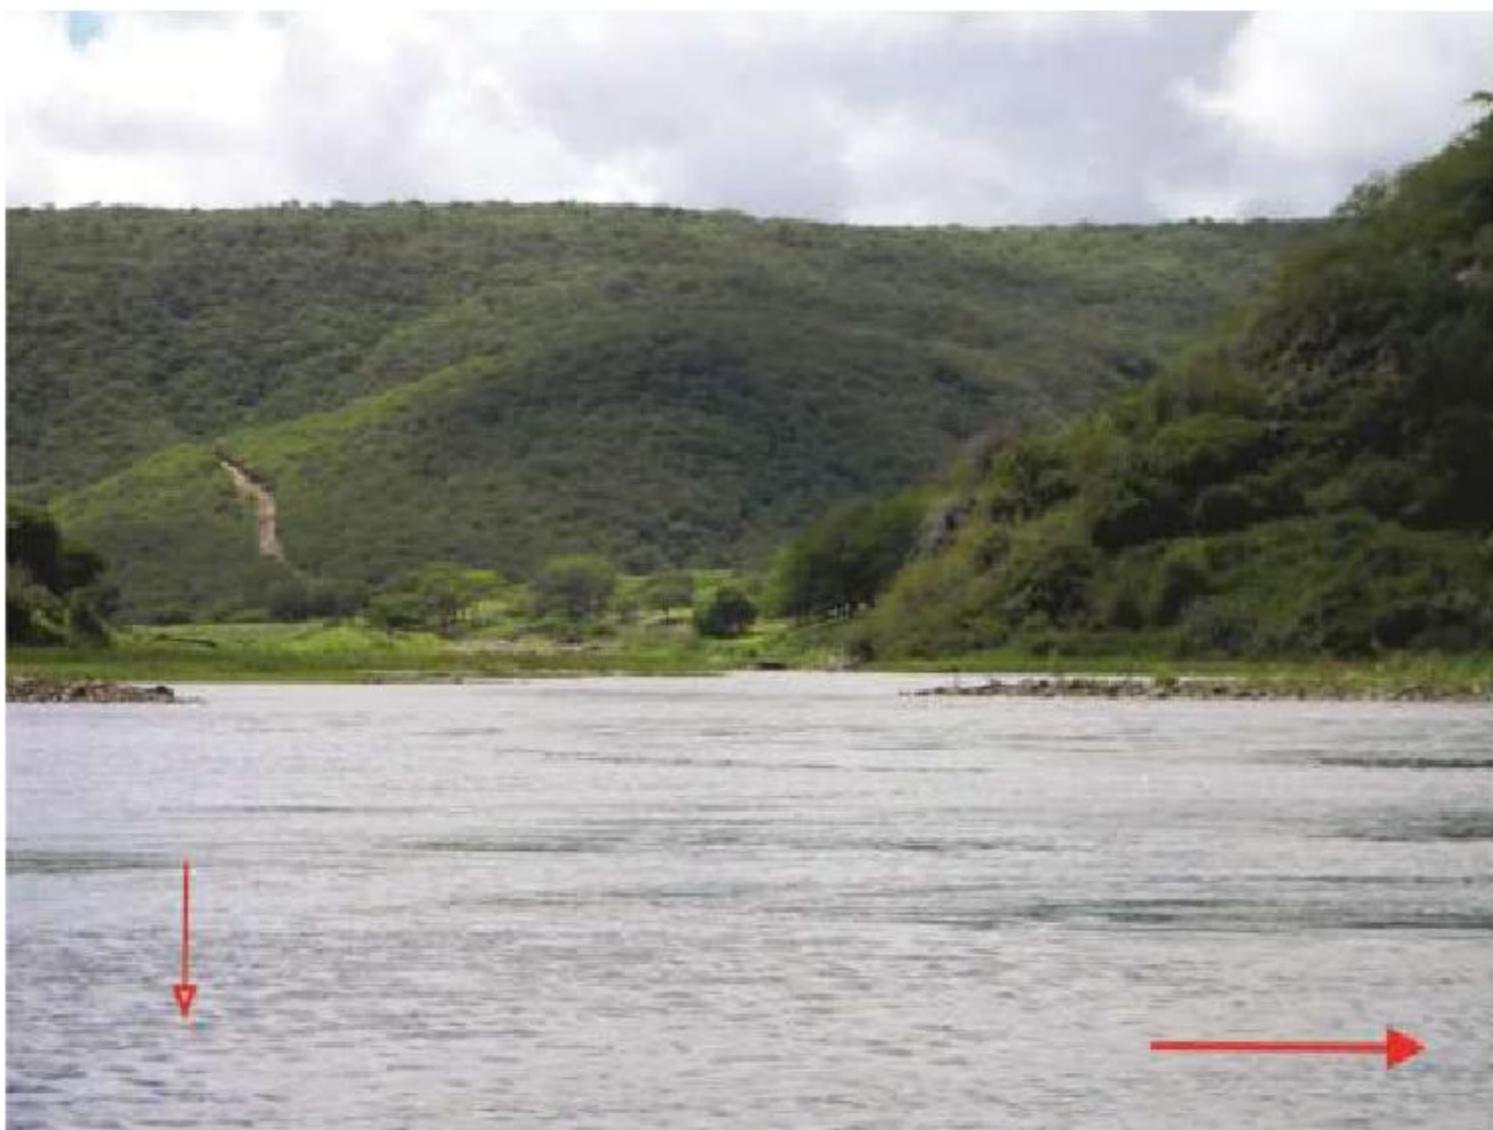
Foto A64– Perfil na foz do rio Capiá, a jusante do povoado de Entremontes.

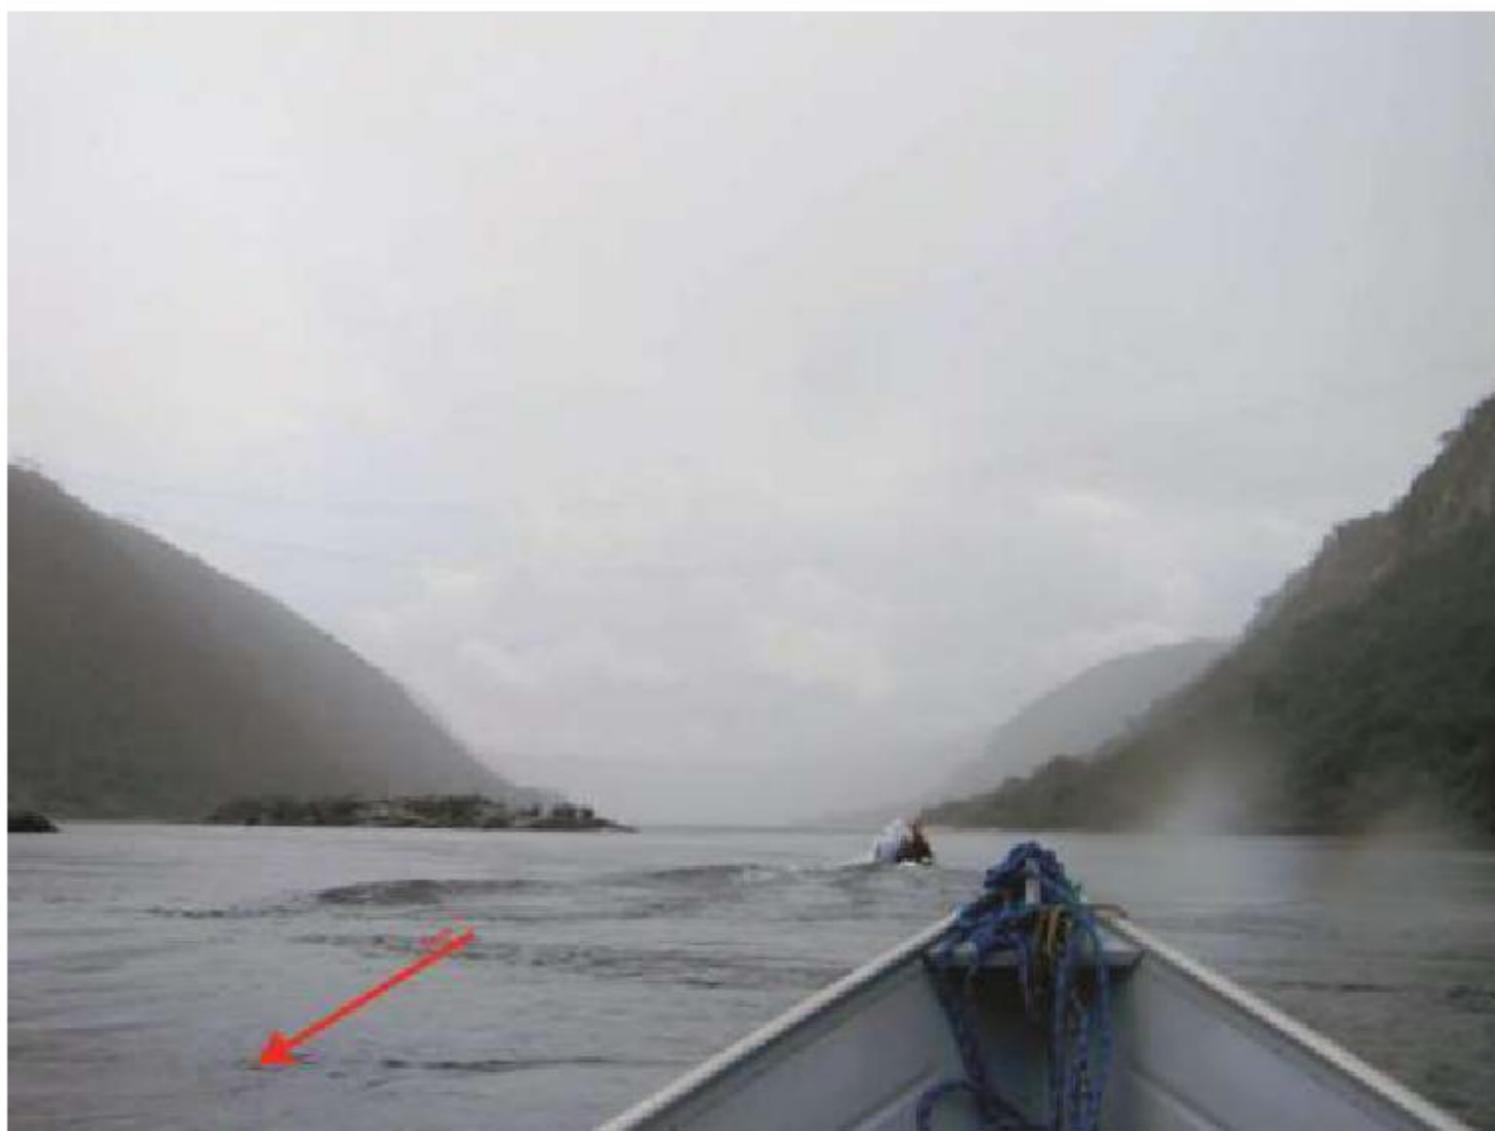
No trecho do Angico a Piranhas, a partir daí, já próximos de Piranhas, restavam as passagens pelo Colete (**Foto A65**) e pelo Mateus, localidades onde os redemoinhos – chamados localmente de panelas d’água – causaram certa apreensão aos tripulantes, que não esperavam águas tão mexidas. De fato, impressionam os cavados da água, as corredeiras, ainda que com o rio nas condições de vazões encontradas, porém tais aspectos não são significativos, se comparados a vazões maiores, que exigem total atenção e destreza dos pilotos de embarcações. Porém, as águas turbulentas foram percorridas sem maiores problemas, e as embarcações Nêgo d’Água e Água Nova, com seus tripulantes, aterraram no porto de Piranhas às 13h20, dando fim à primeira etapa de

Foto A65 – Chegando ao Colete, local de navegação delicada para qualquer tipo de embarcação.
