ANEXO I – TERMO DE REFERÊNCIA
ATO CONVOCATÓRIO Nº 009/2012
CONTRATO DE GESTÃO Nº 014/ANA/2010

Lote 02 - “CONTRATAÇÃO DE PESSOA JURÍDICA PARA EXECUÇÃO DAS OBRAS E SERVIÇOS PARA RECUPERAÇÃO HIDROAMBIENTAL NA BACIA DO CÓRREGO DA ONÇA, PIRAPORA, MG”

**TERMO DE REFERÊNCIA PARA CONTRATAÇÃO DOS SERVIÇOS PARA
RECUPERAÇÃO HIDROAMBIENTAL DA MICRO-BACIA DO CÓRREGO DA
ONÇA, PIRAPORA, MG.**

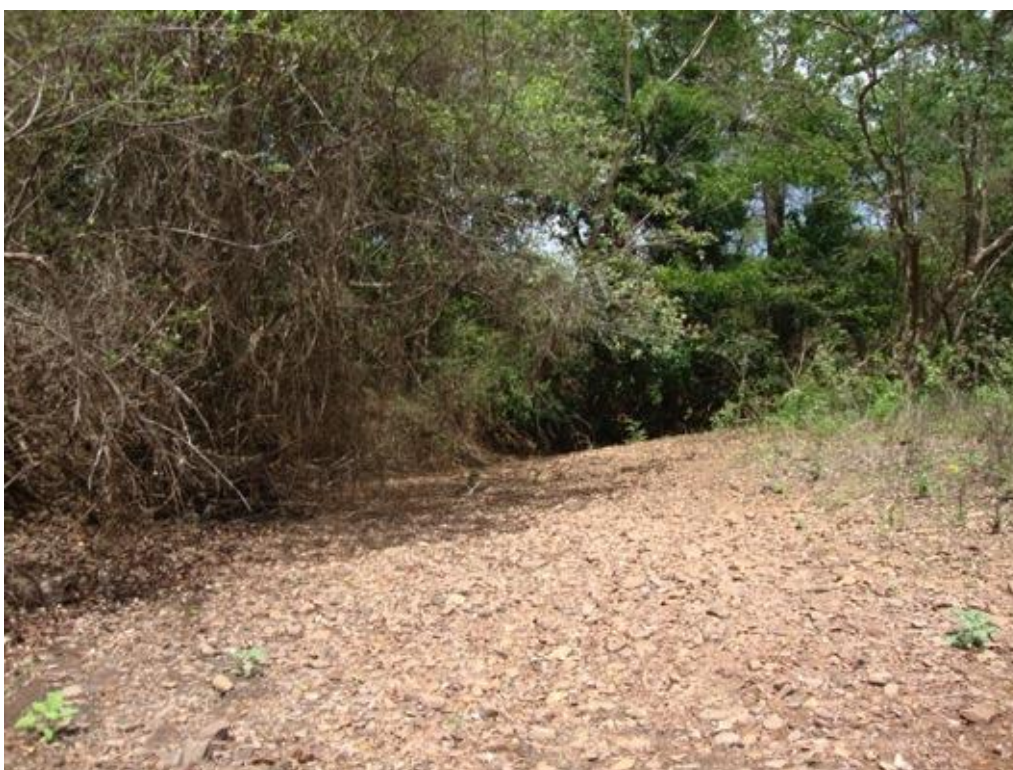
A **Foto 1** mostra um trecho do Córrego Trinchete totalmente seco em Outubro de 2011. A mata ciliar, apesar da falta de proteção, encontra-se em bom estado de conservação, demonstrando seu potencial de regeneração, uma vez que já foi totalmente degradada, conforme relato de moradores locais.

Foto 1. Córrego Trinchete bastante assoreado e sem água neste trecho em Outubro de 2010, mas com a mata ciliar em bom estado de conservação.

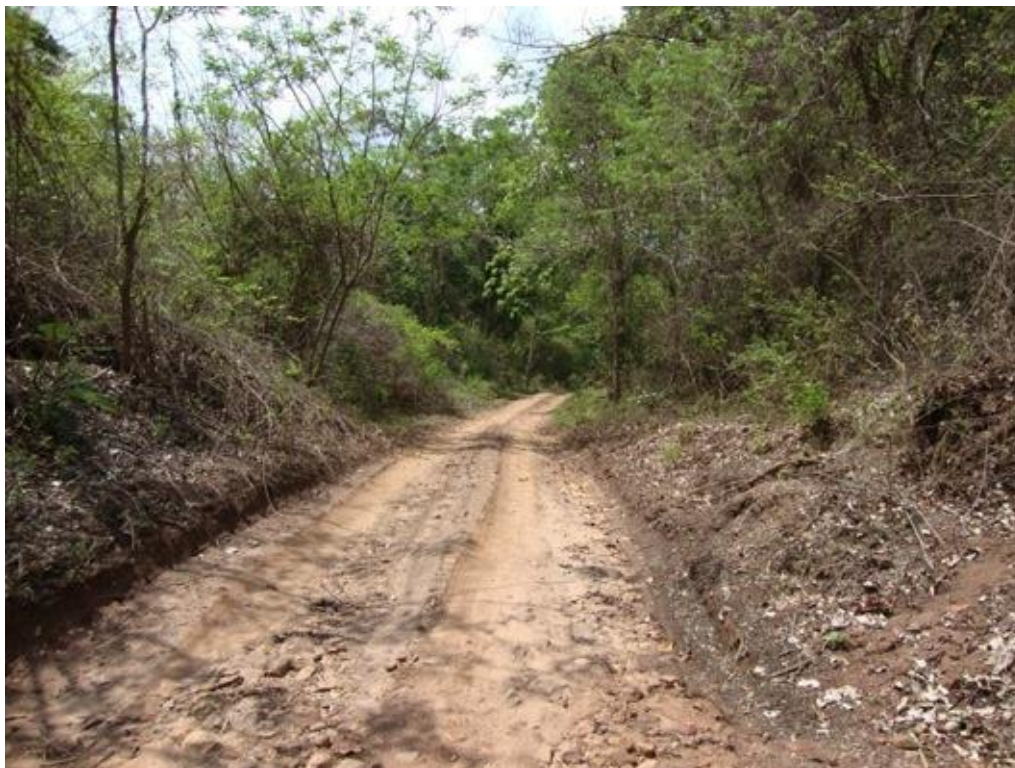
Nas **Foto 2 e 3**, abaixo, observa-se a estrada cortando a mata ciliar do Córrego Trinchete, no sentido da declividade, mas sem dispositivos para controlar e disciplinar as águas pluviais, como lombadas e bacias de contenção. O aprofundamento do leito da estrada demonstra a presença de processo erosivo, que necessita ser controlado. Existem remanescentes bem conservados de mata ciliar na área do projeto, que necessitam ser protegidos para que possam auxiliar na recuperação das APPs degradadas com o fornecimento sementes, sendo também de fundamental importância pra preservação da fauna na região.

Foto 2. Estrada Rural que corta o Córrego Trinchete sem dispositivos para controle das águas pluviais.

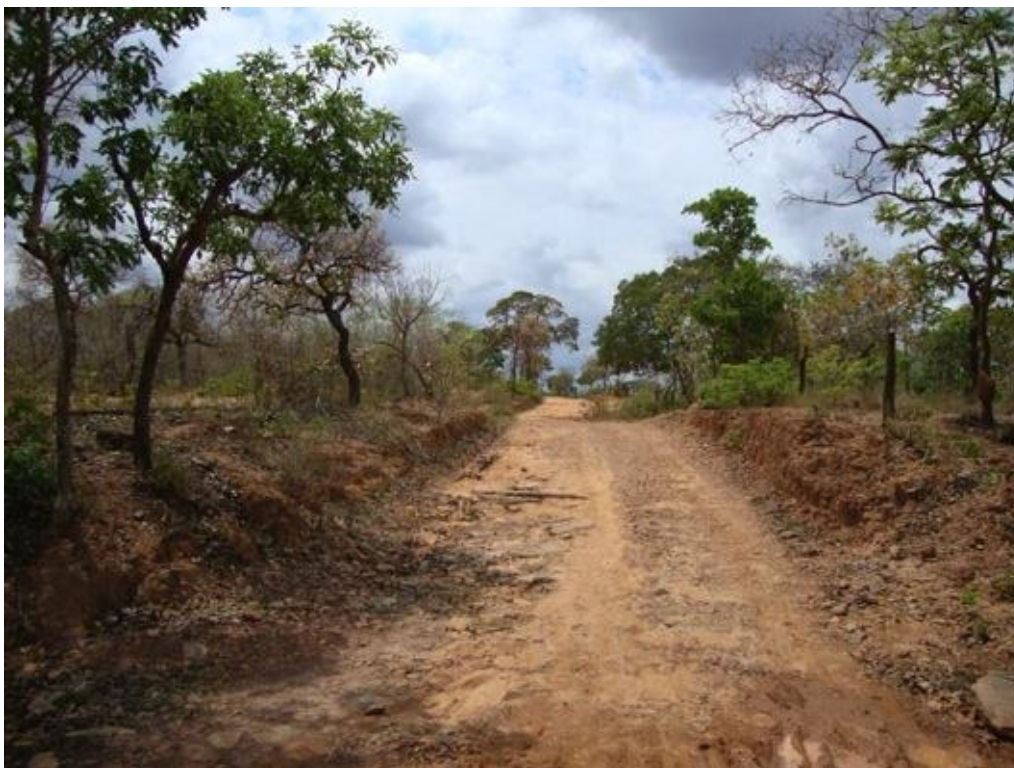
Foto 3. Novamente a estrada que corta o Córrego Trinchete, com processo erosivo instalado e sem dispositivos de controle das águas pluviais.

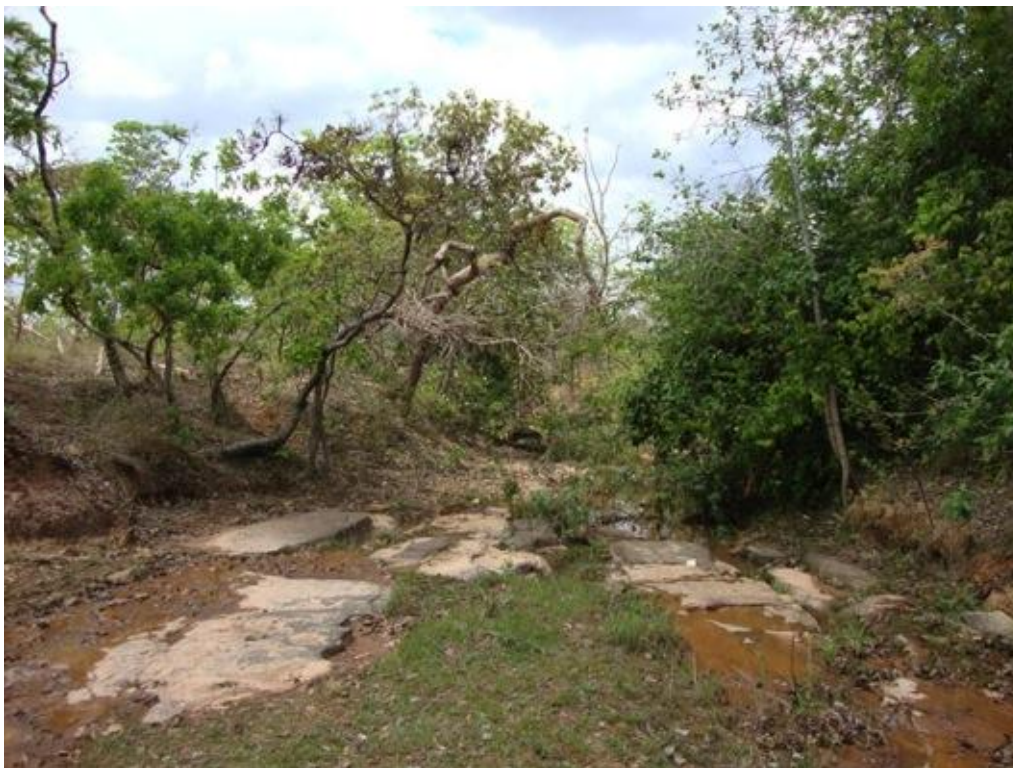
Na **Foto 4** observa-se um outro braço do Córrego Trinchete, apenas com uma pequena quantidade de água empoçada, mas com a mata ciliar mais degradada que o trecho mostrado nas fotos acima.

Foto 4. Outro trecho do Córrego Trinchete com pouca água empossada e com a mata ciliar degradada.

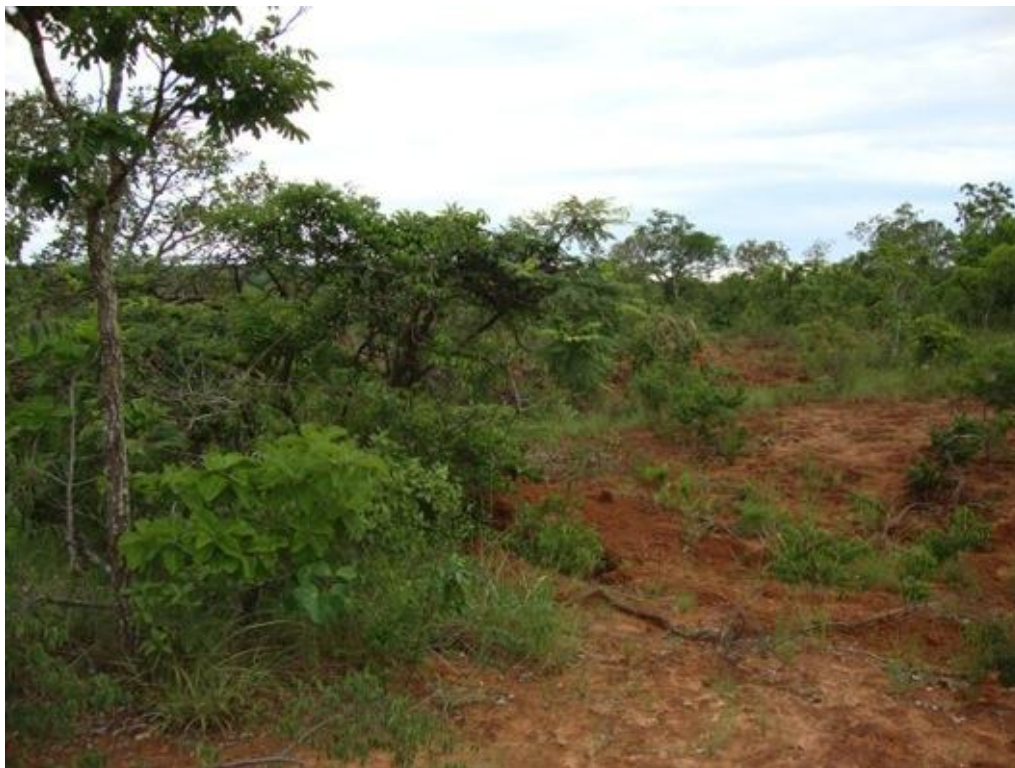
Nas **Fotos 5 e 6** abaixo, apresenta-se uma área degradada na margem esquerda do Córrego Trinchete, aonde deve ter ocorrido uma exploração de cascalho, há mais de 10 (dez) anos, conforme informação de assentado no PA Floresta Viveiros. Ela continua com boa parte dos solos expostos e também com processos erosivos instalados e ativos, com a indicação de que a área não conseguiu se estabilizar naturalmente e parar com o carreamento de sedimentos para o córrego. Verificou-se a existência de outras áreas nestas condições, onde foram propostos os terraceamentos e vegetação dos terraços como forma de conter estes processos.

Foto 5. Área degradada para retirada de cascalho, com processos erosivos instalados.

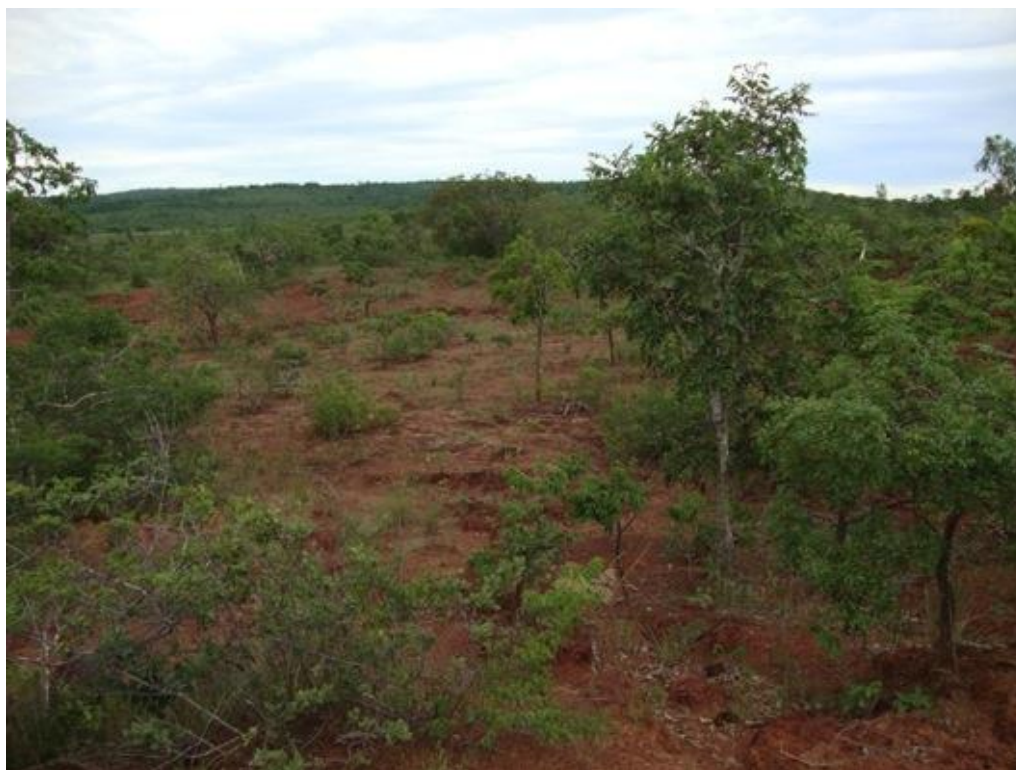
Foto 6. Mesma área degradada com várias erosões e solo exposto.

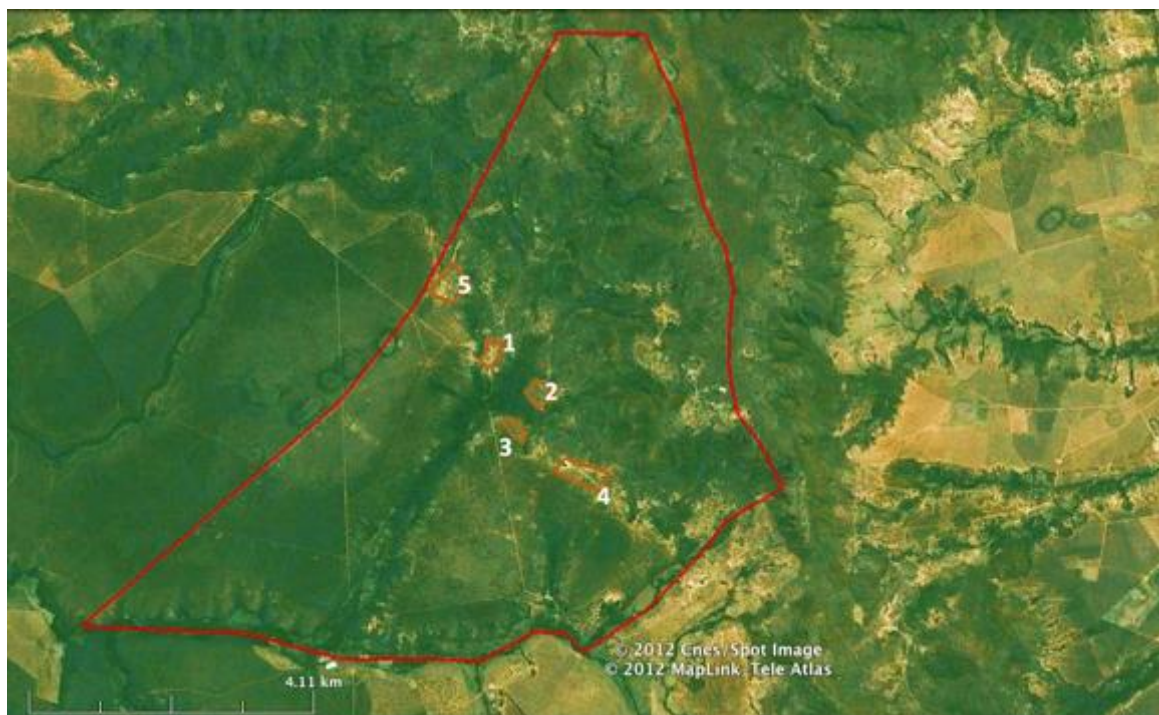
Imagem de Satélite 1. Áreas para Recuperação e Conservação-RC na Micro Bacia do Córrego da Onça, Pirapora, MG.

As áreas a serem terraceadas são identificadas na **Imagem de Satélite 1** a seguir no Mapa do Anexo 1. Na **Tabela 4** são apresentados os detalhes das 5 áreas para Recuperação e Conservação-RC, com as suas respectivas áreas (ha), o número de terraços e extensão dos mesmos.

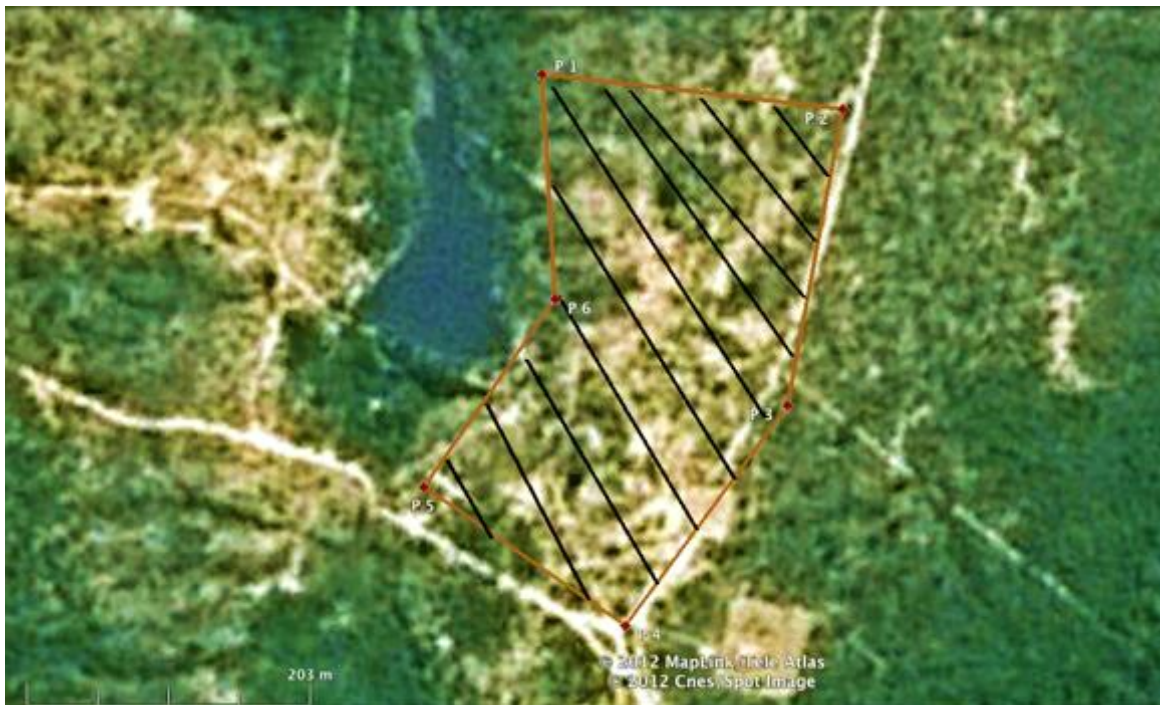
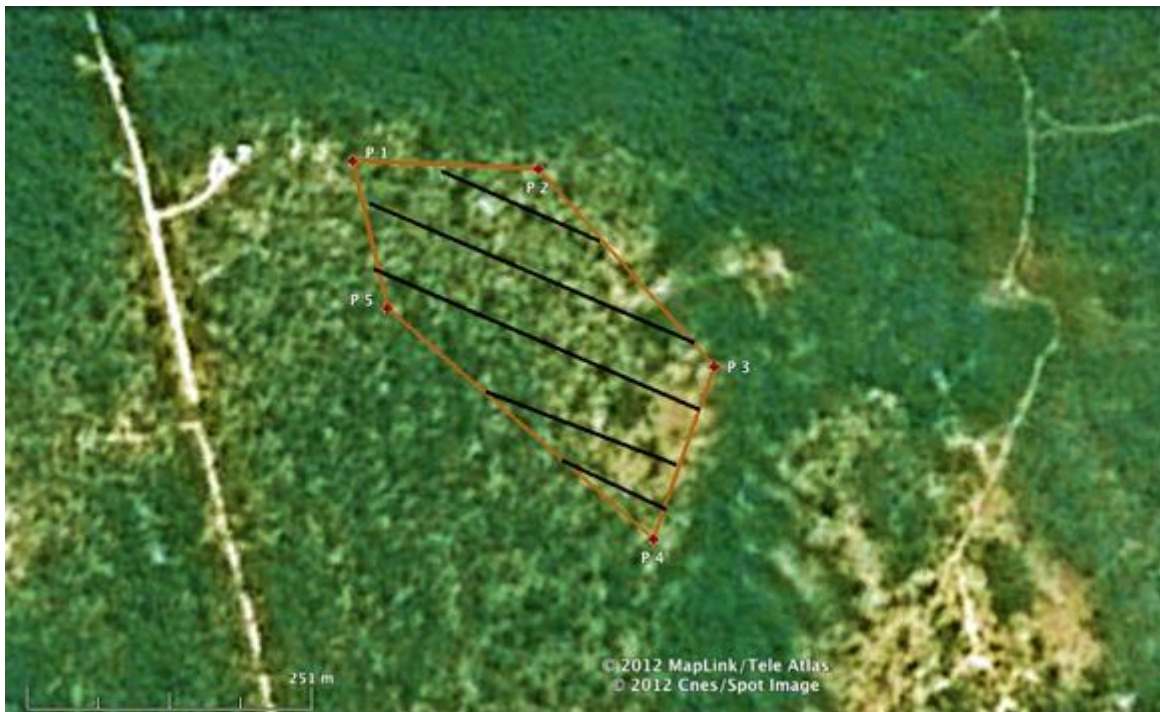
As **Imagens de Satélite de 2 à 6** apresentam o detalhamento das 5 áreas de Recuperação e Conservação. Em marrom acha-se o contorno da área a ser protegida e em preto é apresentada a localização aproximada e a quantidade dos terraços a serem construídos.

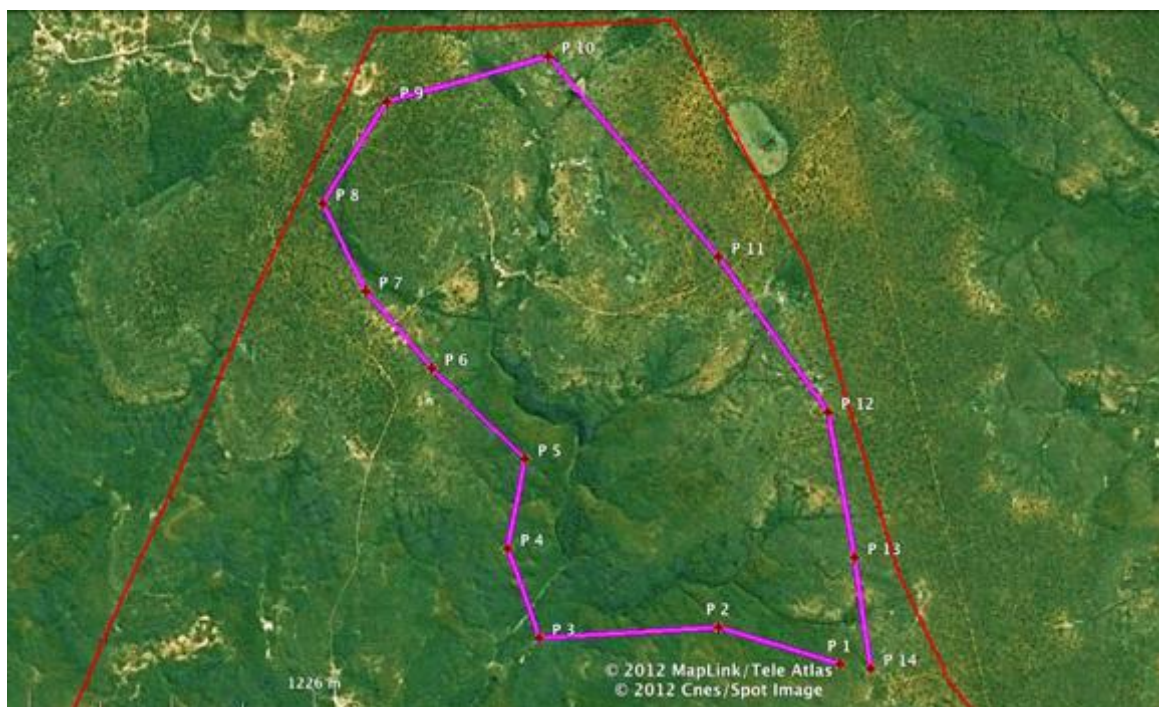
Nas **Imagens de Satélite 8 e 9** são apresentadas as conformações dessas intervenções.

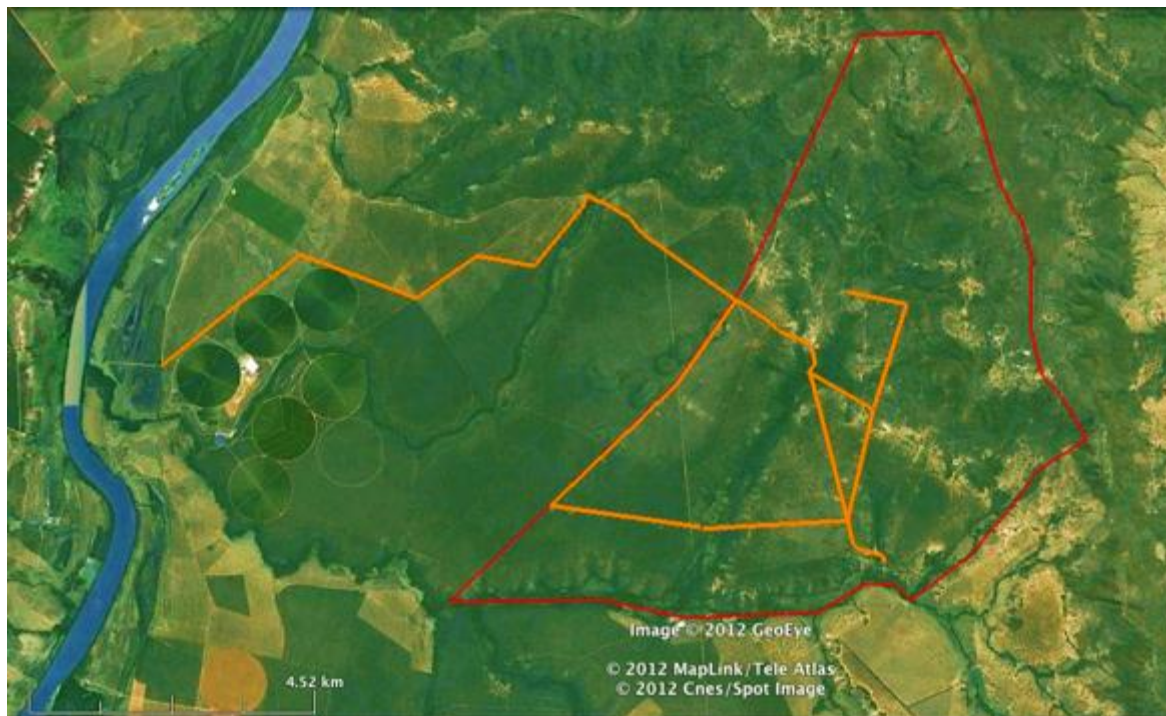
As estradas a serem adequadas são apresentadas na **Imagem de Satélite 10**, sendo representadas na cor laranja.

Imagem de Satélite 10 – Estradas a serem adequadas com lombadas e barriginhas.

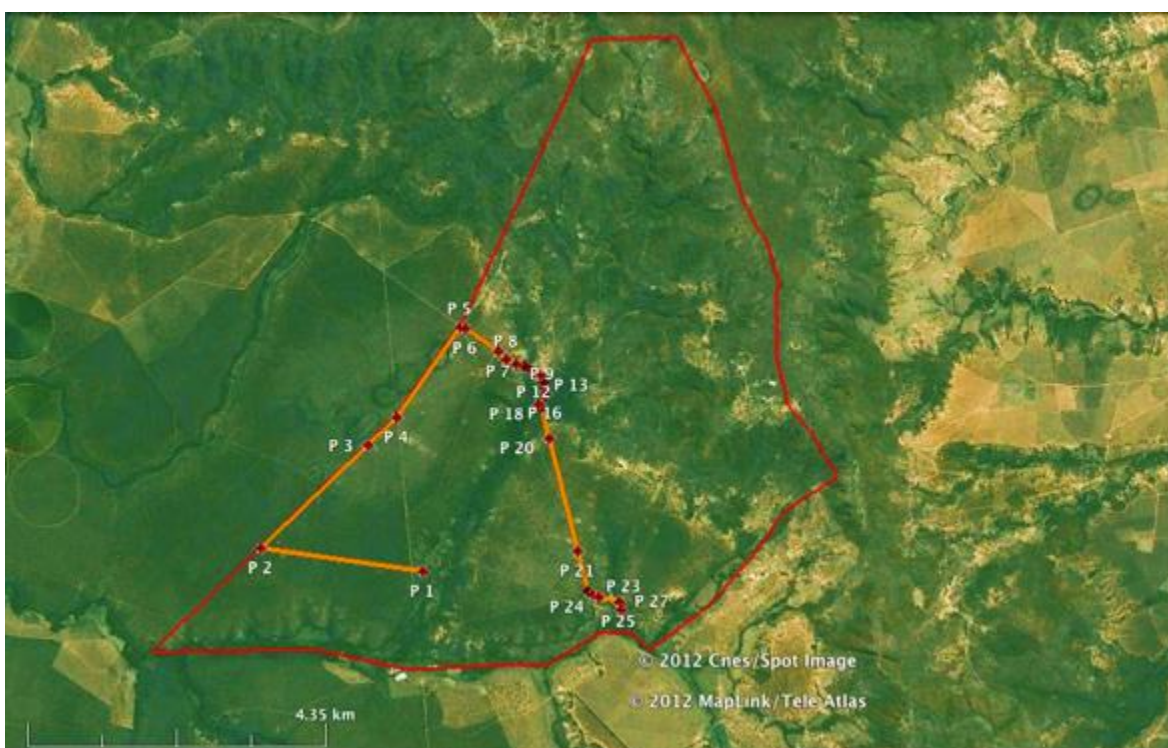
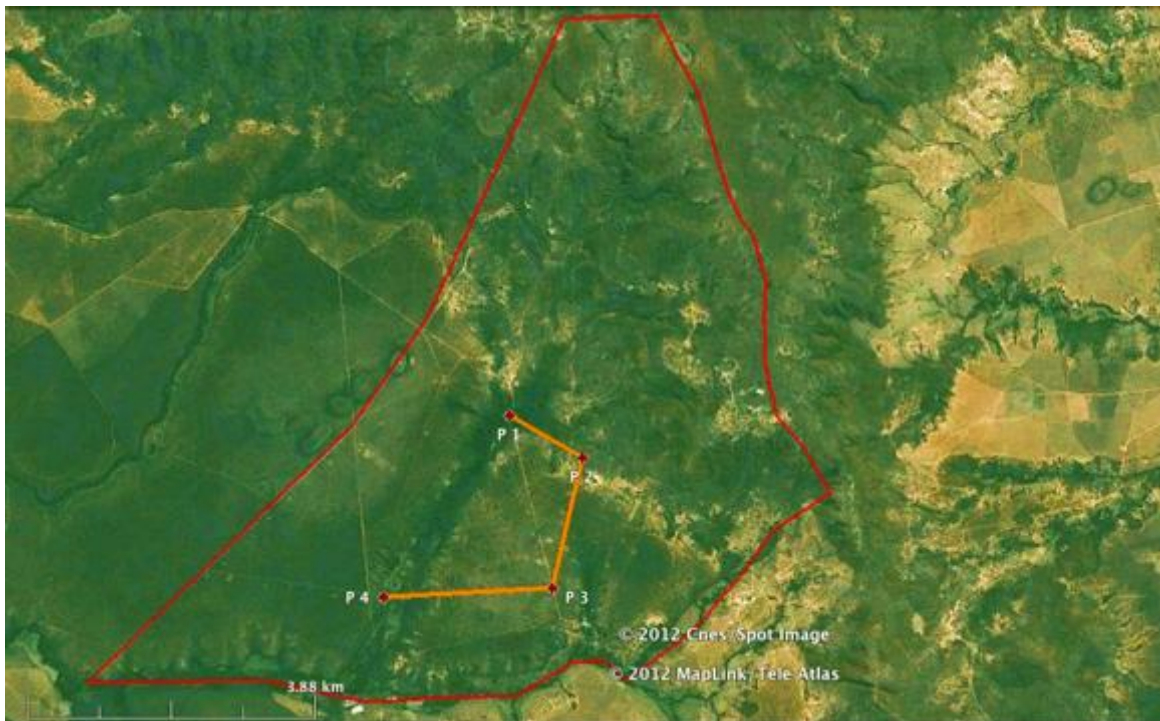
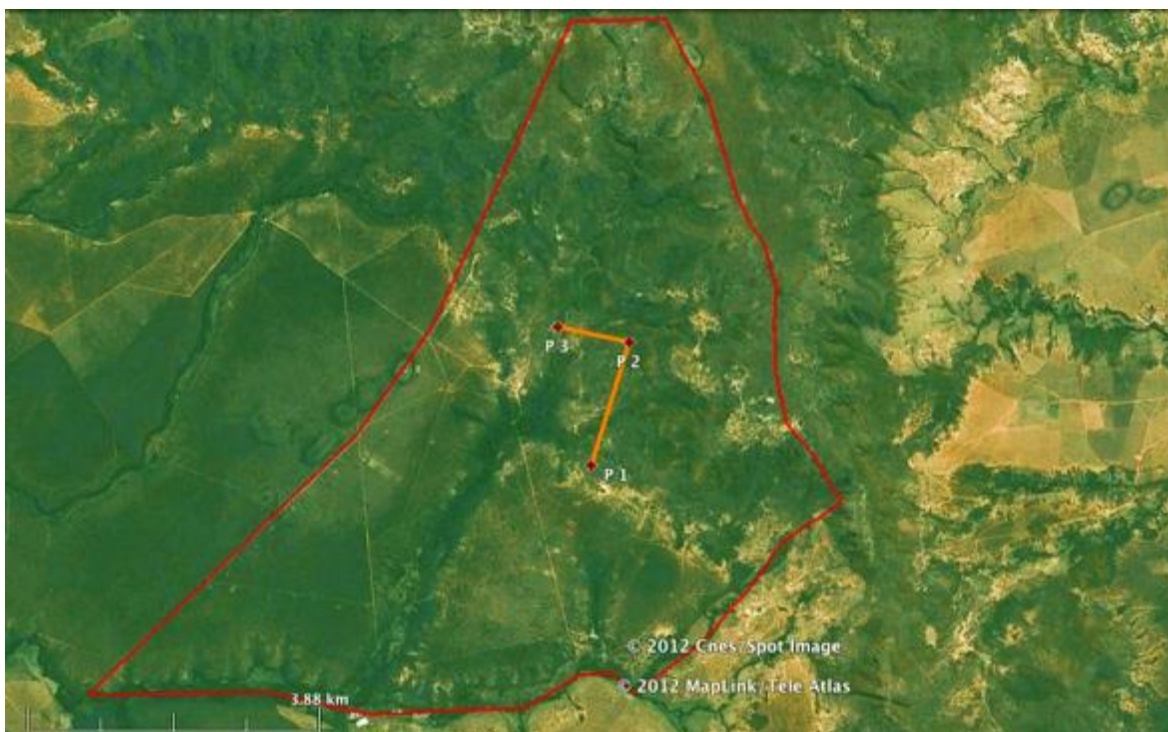
Nas **Imagens de Satélite de 11 à 14** visualizam-se os trechos de estradas a serem adequados, conforme as coordenadas da **Tabela 7**.

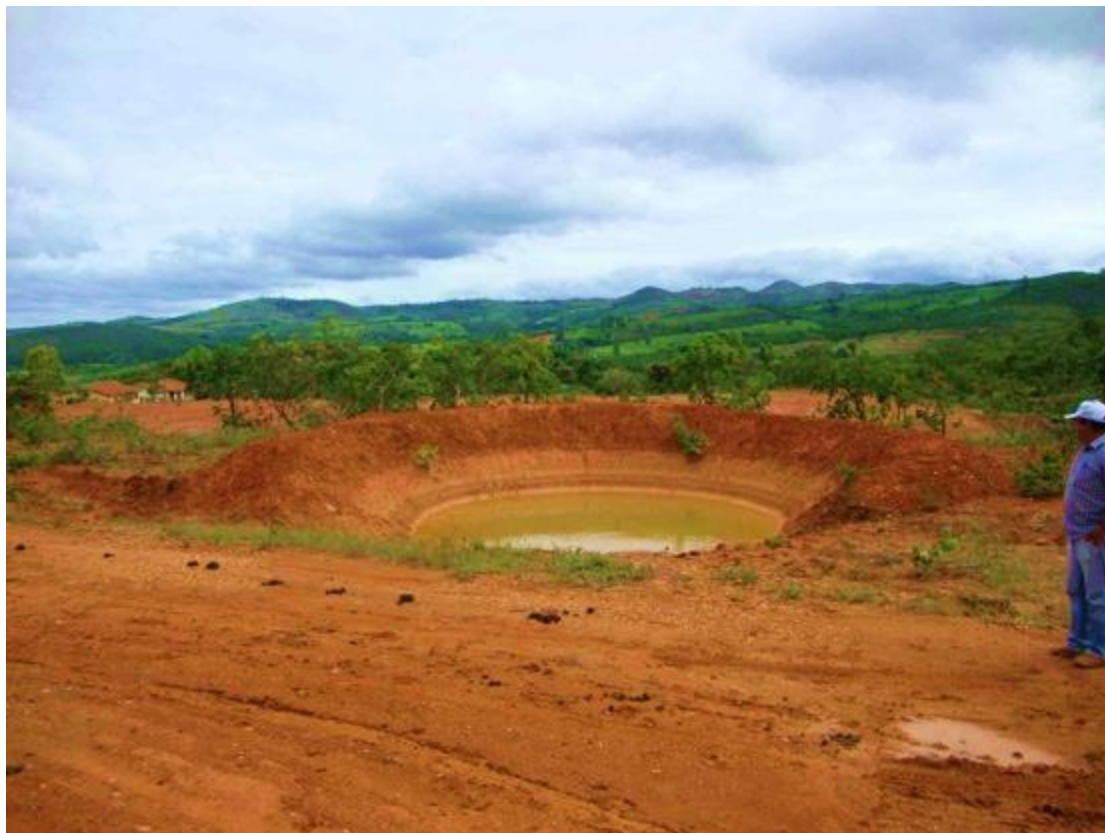
Abaixo apresentam-se duas fotos de barraginhas implantadas.

Foto 7: Exemplo de barragem implantada no município de Guaraciama-MG

Cada bacia de contenção de águas pluviais (barraginha) deverá ter 10 metros de diâmetro e 2 metros de profundidade, com a utilização de equipamento do tipo pá carregadeira sobre rodas. Prevê-se que para a execução de uma barraginha serão gastas cerca de 2 horas de serviço.

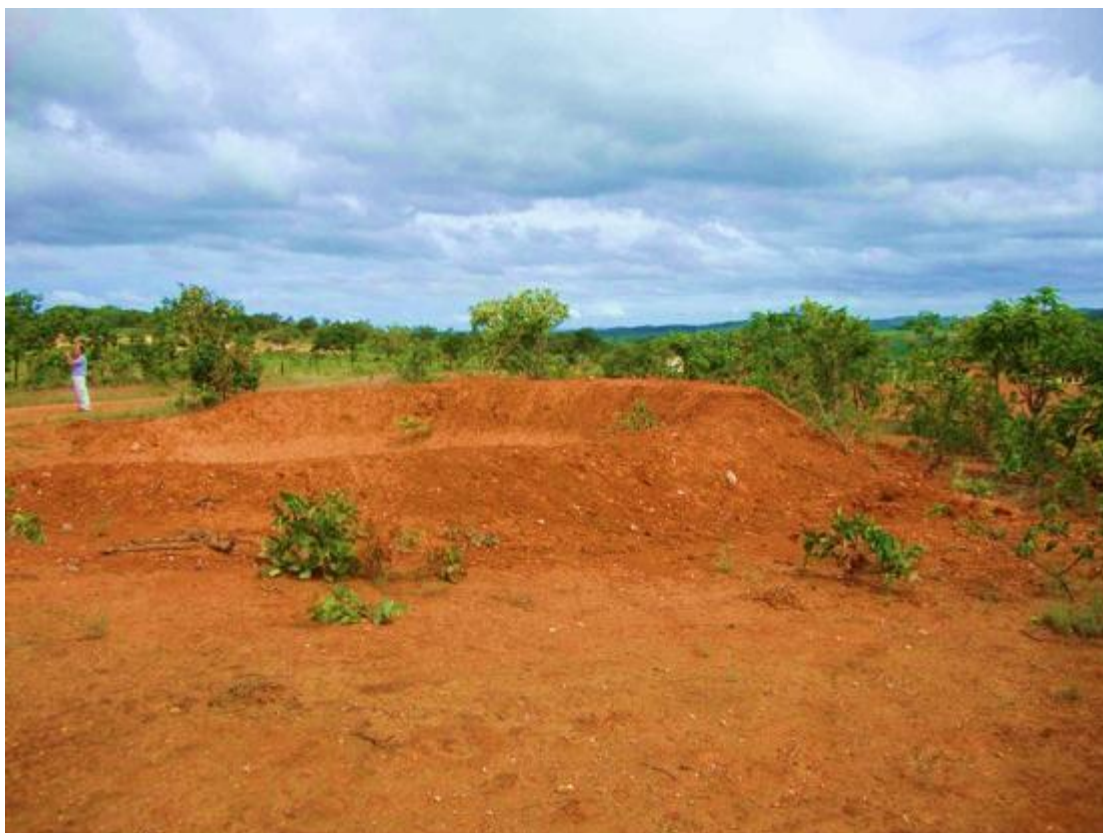
Foto 8: Vista lateral da mesma barraginha da foto acima
