**Diagnóstico das Nascentes Urbanas
na Bacia Hidrográfica do Ribeirão Onça
Relatório Parcial
Tomo III - Fichas Individuais de Nascentes**

**DIAGNÓSTICO DAS NASCENTES URBANAS
NA BACIA HIDROGRÁFICA DO RIBEIRÃO
ONÇA – RELATÓRIO PARCIAL – TOMO III –
FICHAS INDIVIDUAIS DE NASCENTES**

PRODUTO 2A

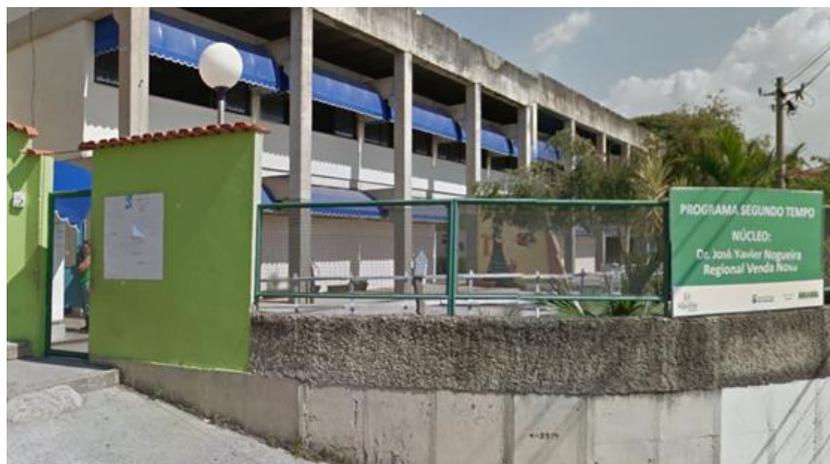
Vista parcial da fachada da Escola Municipal Dr. José Xavier Nogueira. Equipamento público construído sobre a nascente aterrada.

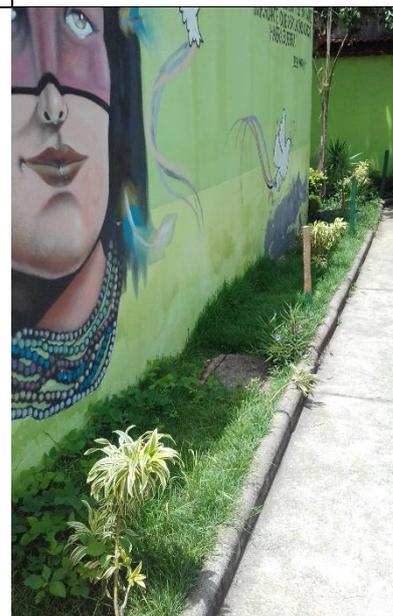
Local onde a nascente exfiltrava segundo indicação dada pelos moradores do entorno.

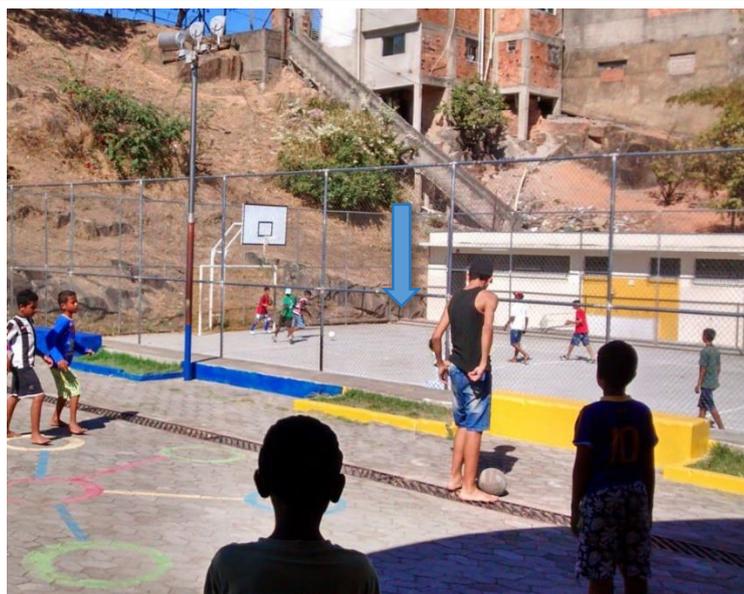
Vista do pátio da Escola Municipal Dr. José Xavier Nogueira com a identificação do local onde a nascente exfiltrava.

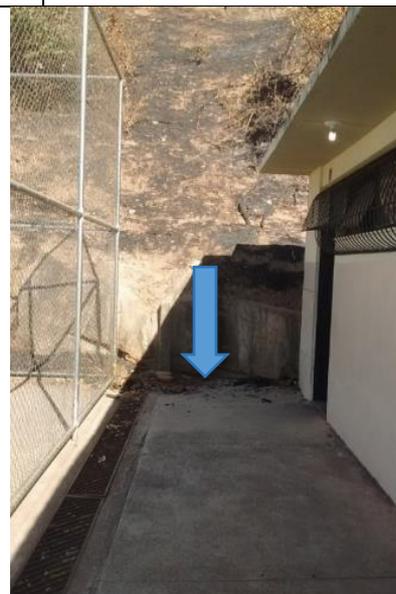
Local onde a nascente exfiltrava, segundo indicação dada pelos moradores do entorno.

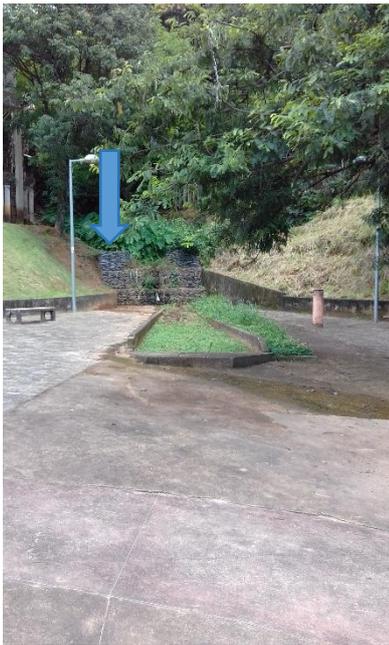
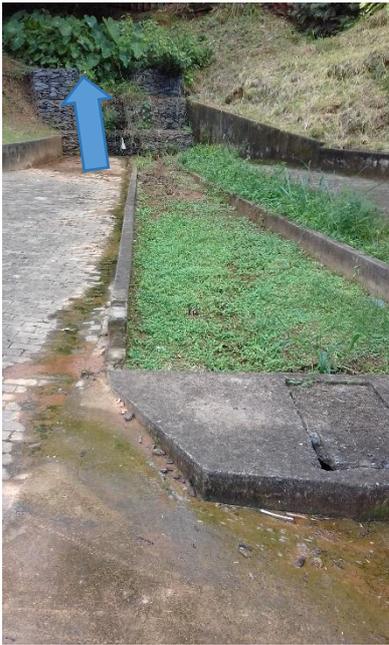
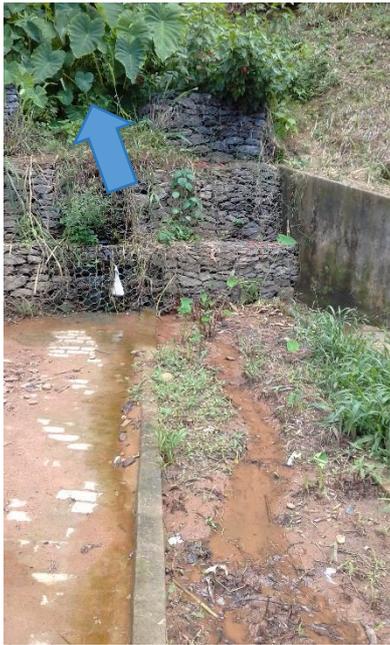
Vista parcial da Praça com a indicação da localização da nascente com seta.		Local onde a nascente exfiltra na lateral da praça
Descrição da nascente e das condições de entorno		
Essa nascente está localizada em uma praça pública. Seu entorno apresenta uma vegetação alterada, presença de solo exposto e vários locais impermeabilizados. A vertente a montante possui construções		
Proposição de ações para recuperação, conservação ou proteção		
Realizar um trabalho de conscientização e mobilização da população local para valorização da nascente que ocorre em área pública. Também é importante realizar um enriquecimento vegetal para diminuir as áreas de solo exposto.

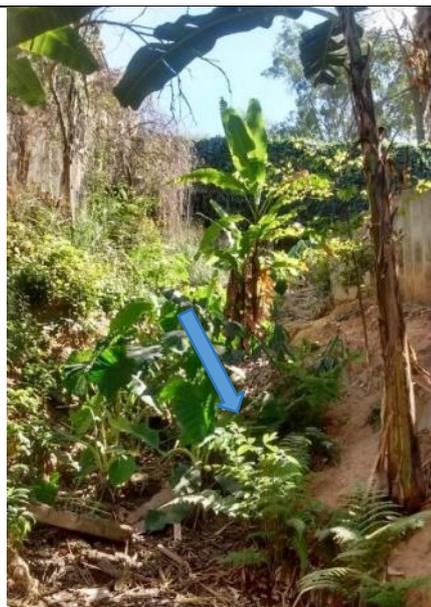
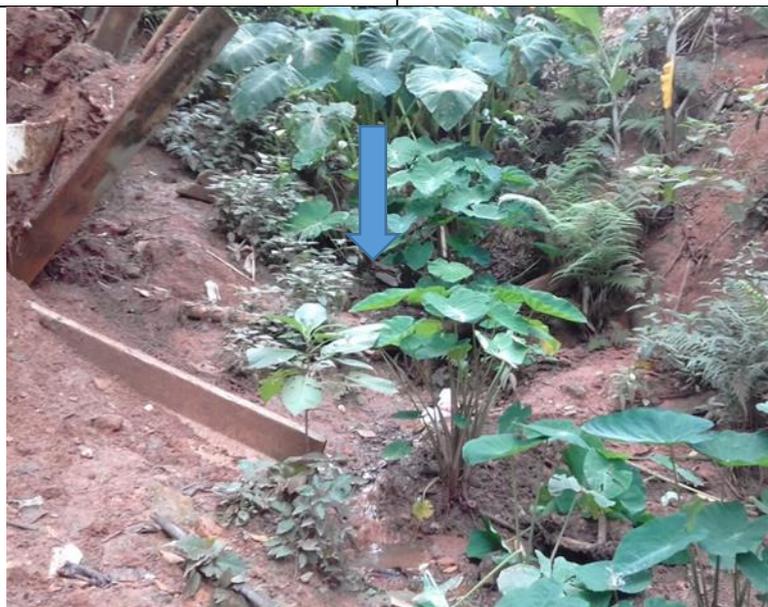
Local de exfiltração da nascente com vegetação característica de entorno de solo úmido.

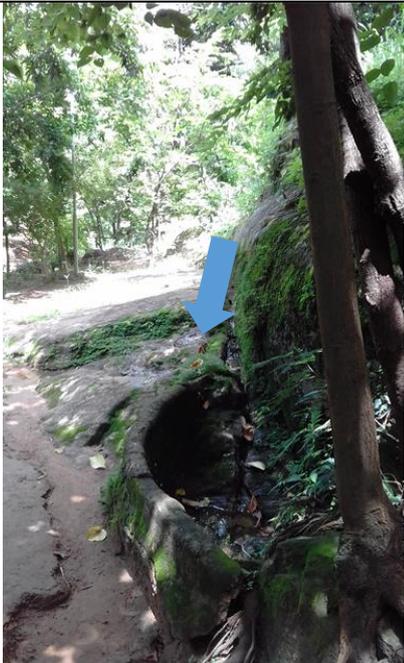
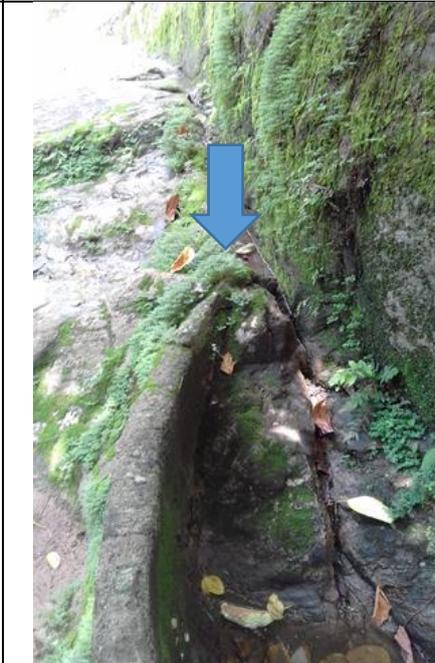
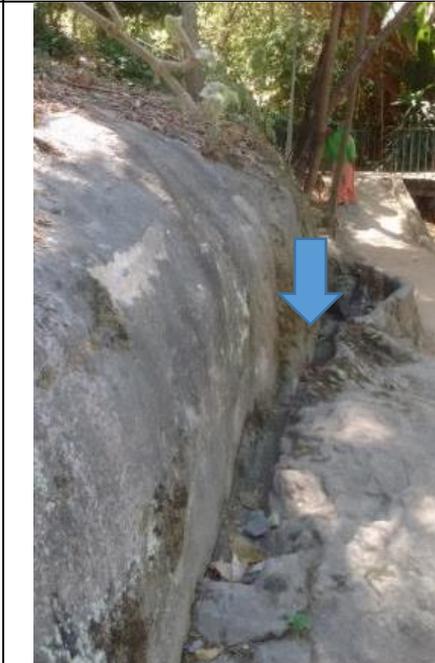
Local de exfiltração dessa nascente

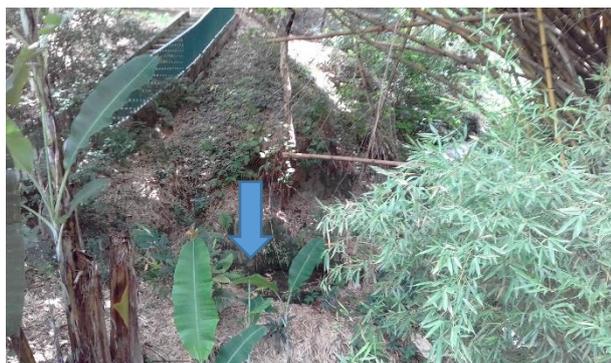
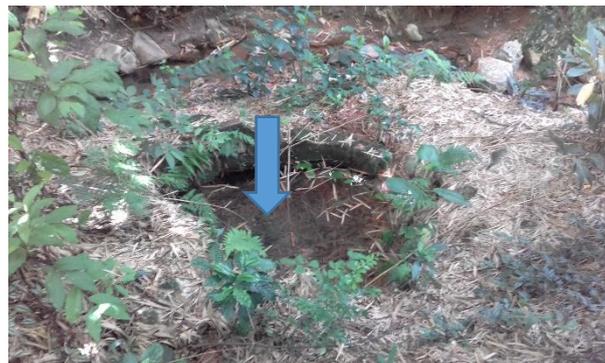
Ponto de exfiltração da nascente

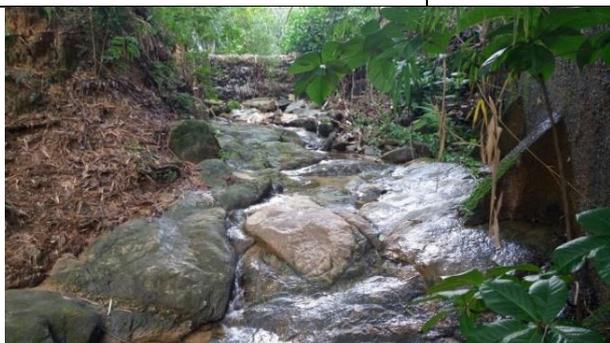
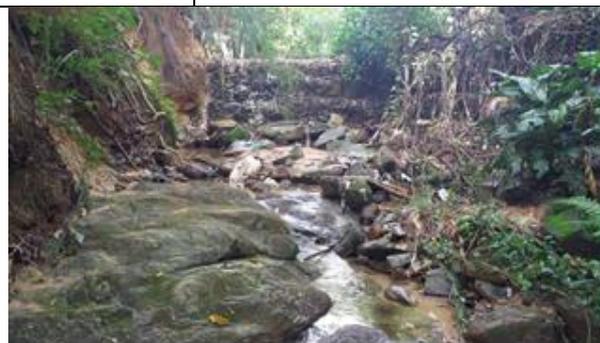
Curso d'água formado pela água da nascente.

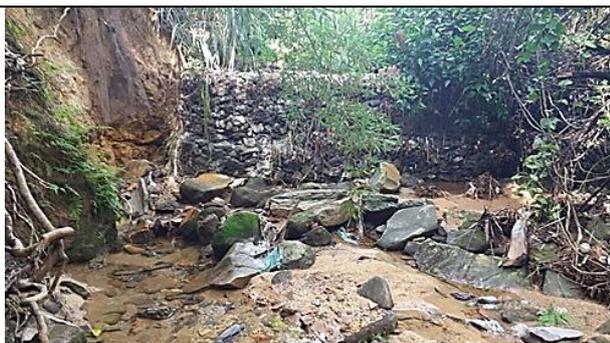
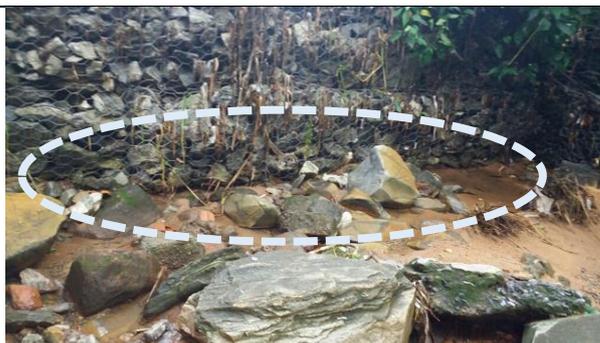
Entorno da nascente

Área de exfiltração da nascente

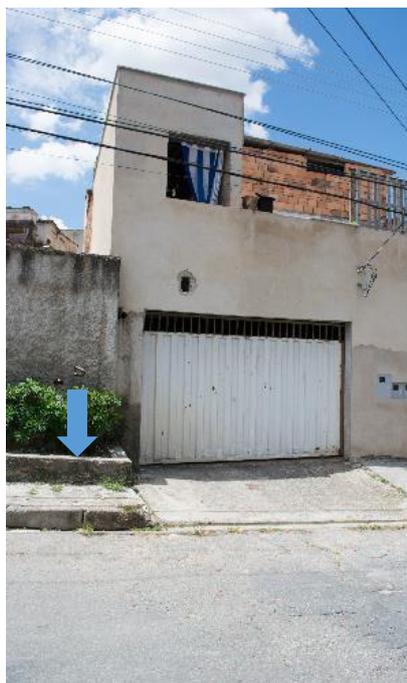
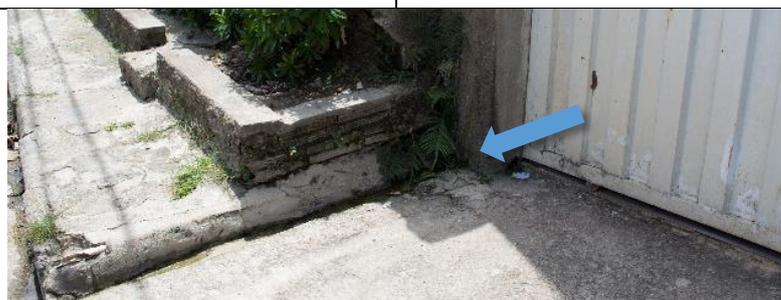
Ponto para onde o fluxo de água da nascente foi direcionado

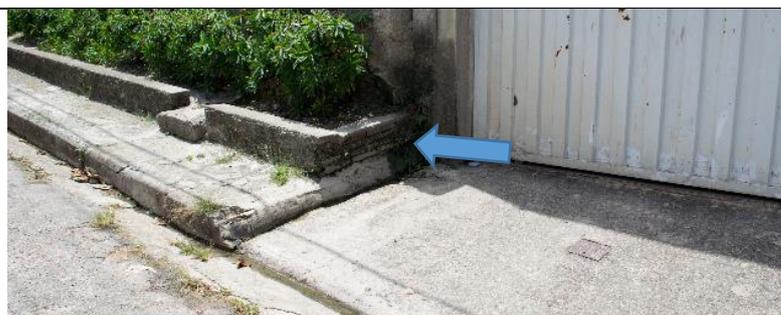
Vista da fachada do imóvel onde essa nascente foi drenada

Outro ângulo da foto com o ponto para onde o fluxo de água da nascente foi direcionado.

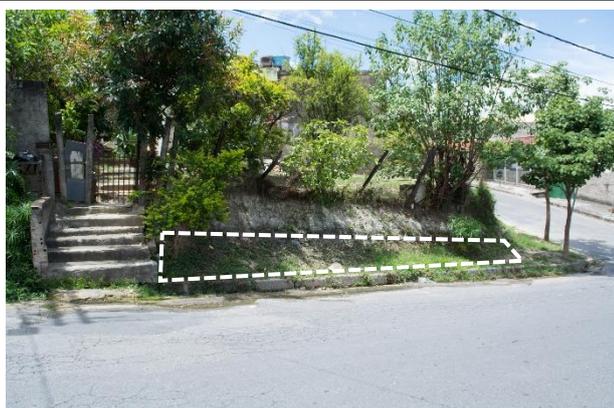
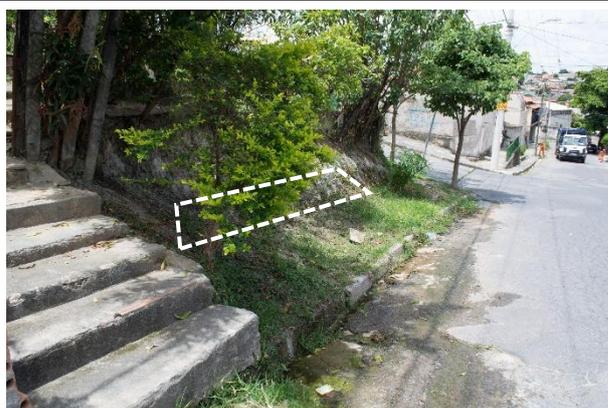
Local indicado onde o solo apresenta uma umidade da exfiltração da nascente presente nesse ponto.

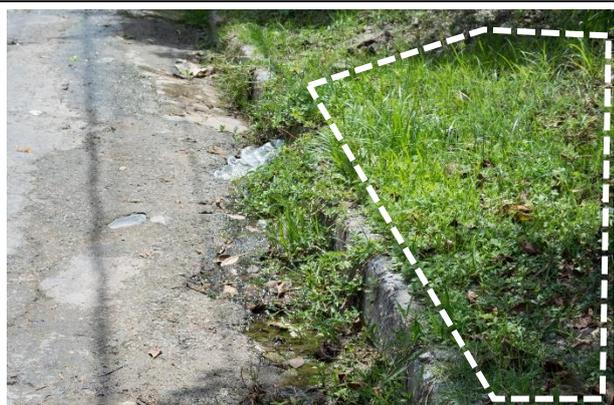
Ponto onde a água da nascente escorre para a sarjeta e, em seguida, para o sistema de drenagem de água pluvial.

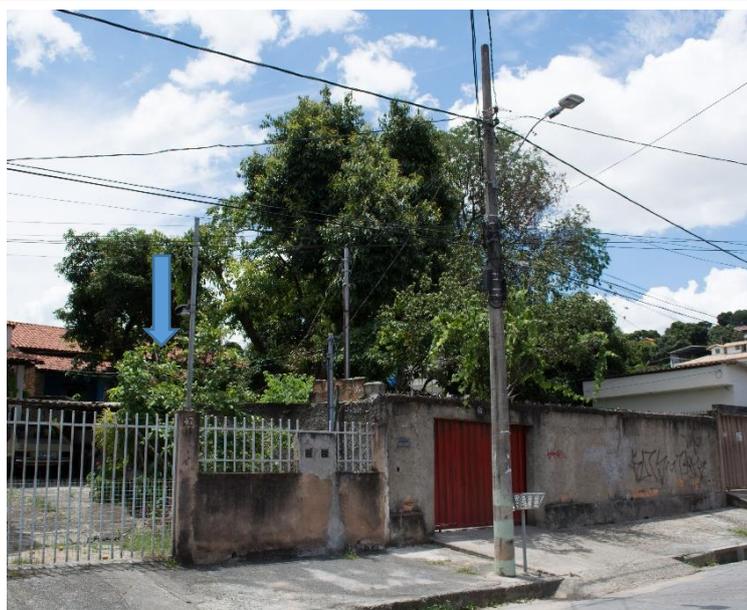
Imóvel onde a nascente está localizada

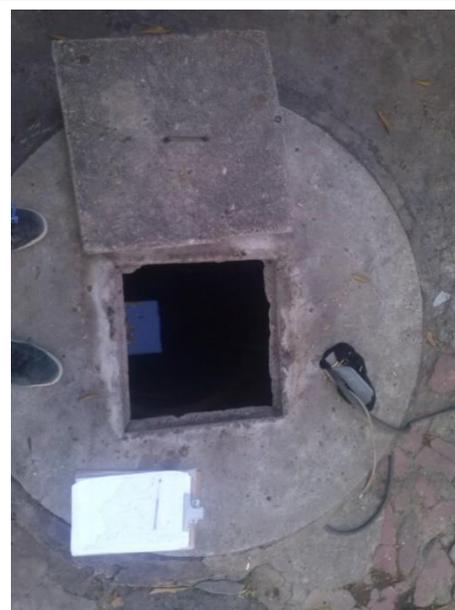
Poço construído para acúmulo da água da nascente, localizado no quintal da residência

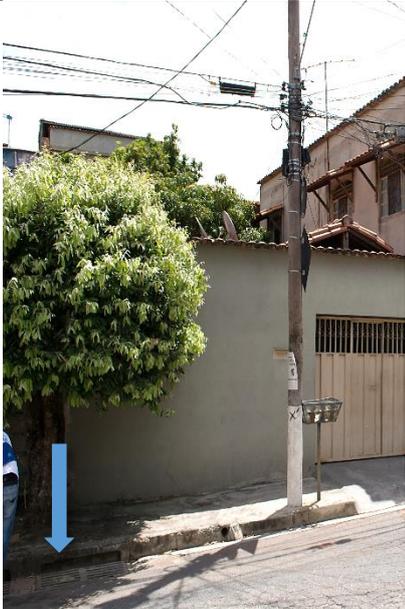
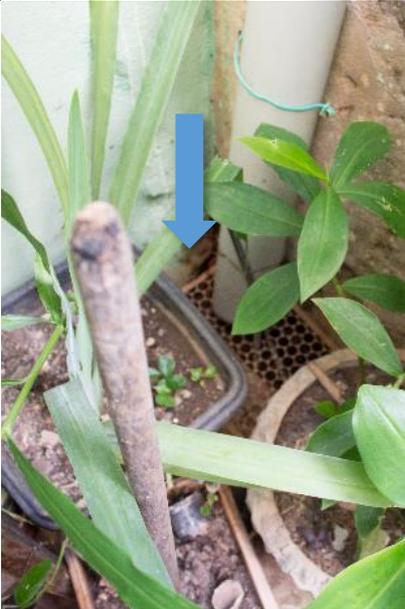
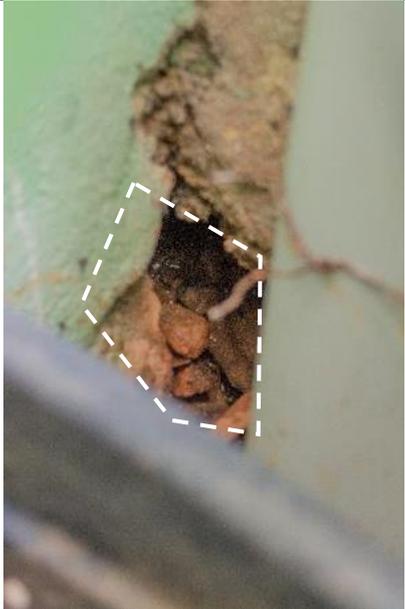
Foto da fachada do imóvel, com a indicação da boca de lobo, para onde a água da nascente foi direcionada.	Ponto de exfiltração da nascente. No detalhe, a estrutura de grelha para onde a água da nascente é direcionada, e assim segue para o sistema de drenagem de águas pluviais	Ponto de exfiltração da nascente dentro do imóvel
Descrição da nascente e das condições de entorno		
Essa nascente foi drenada pelo proprietário do imóvel para viabilizar a construção do imóvel. Dessa forma, a construção não ficou comprometida com a umidade no local. A água dessa nascente foi direcionada para a boca de lobo da via e assim segue o fluxo do sistema de drenagem pluvial.		
Proposição de ações para recuperação, conservação ou proteção

Não há proposição de ações para recuperação, conservação ou proteção das nascentes localizadas nessa área nesse momento.

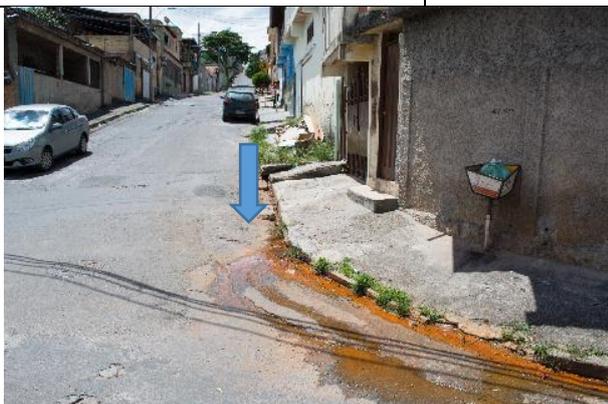
Vista da rua onde a água (com presença de ferro) da nascente escoo após ser direcionada para a via.

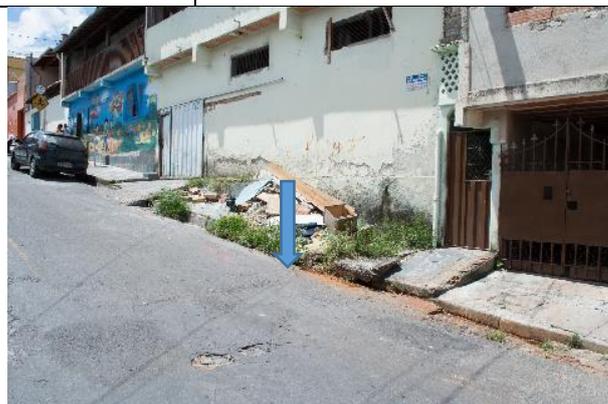
Fachada do imóvel onde a nascente foi drenada e o seu fluxo foi direcionado para a via.

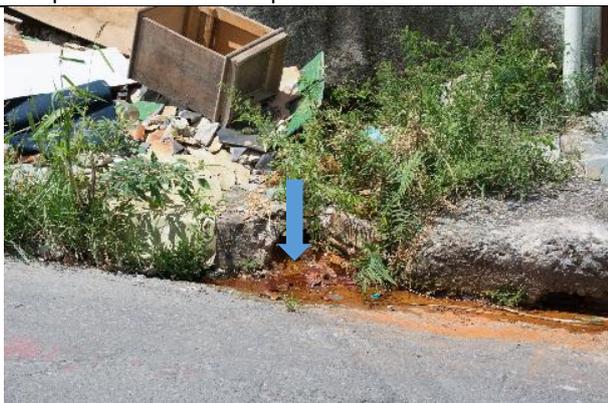
Presença de resíduos sólidos e entulhos bem próximo à saída do fluxo de água da nascente.

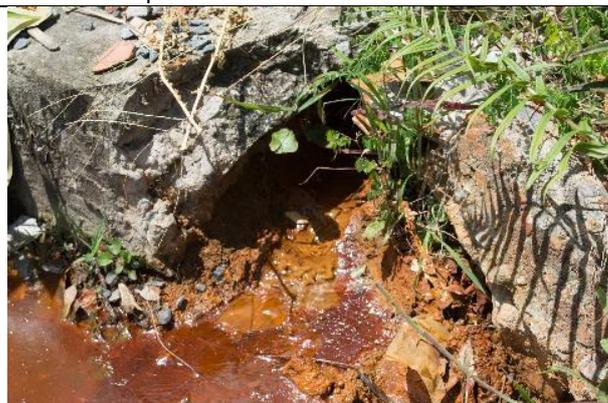
Ponto no meio fio da via para onde o fluxo de água da nascente foi direcionado.

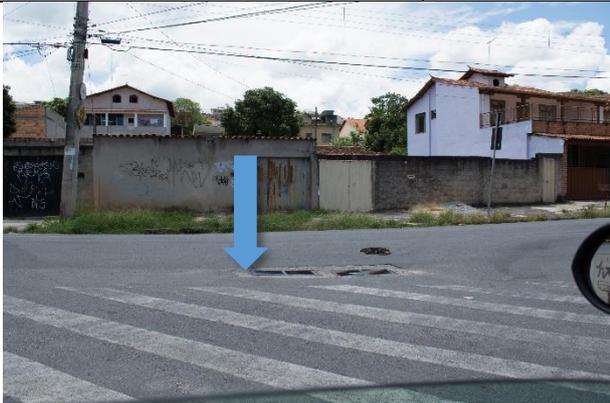
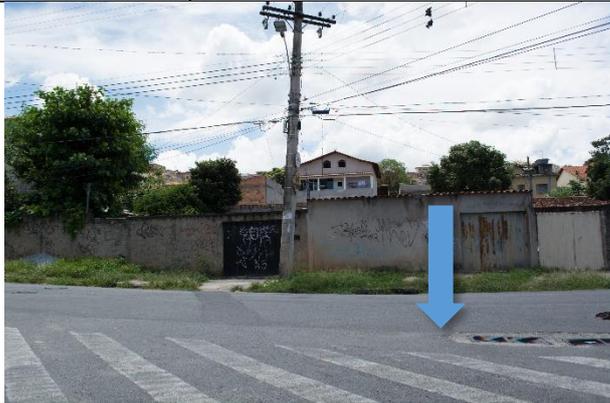
Vista parcial do entorno da Boca de lobo.	Vista parcial do entorno da Boca de lobo.

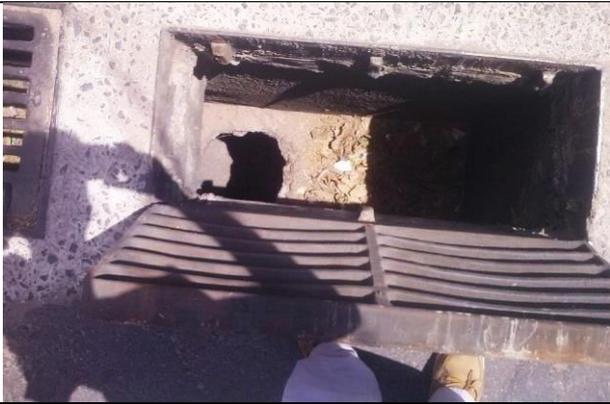
Boca de lobo que recebe o fluxo de água da nascente drenada.		
Descrição da nascente e das condições de entorno		
Essa nascente foi drenada na implantação do loteamento que deu origem ao bairro Céu Azul, principalmente, para construção da via. O fluxo de água foi direcionado para o sistema de drenagem pluvial da via. Essa nascente foi localizada por meio de indicação de moradores do entorno.		
Proposição de ações para recuperação, conservação ou proteção		
Não há proposição de ações para recuperação dessa nascente.

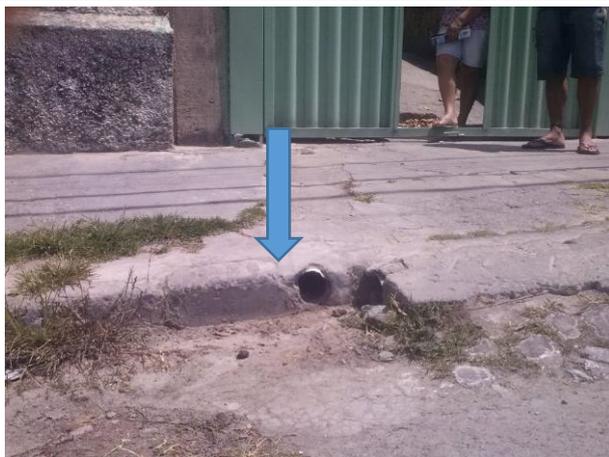
Ponto de lançamento do fluxo de água da nascente drenada

Essa nascente foi indicada por moradores do entorno. Segundo o proprietário do imóvel na rua Radialista Nadir Lima, 37, a nascente foi drenada para viabilizar a construção da residência. O fluxo de água foi direcionado para o sistema de drenagem pluvial da via. Foi identificada outra nascente no entorno, denominada NAS016. Segundo moradores locais, essa área era uma região brejosa, justificando a quantidade de nascentes no local.

Não há proposição de ações para recuperação dessa nascente nesse momento.

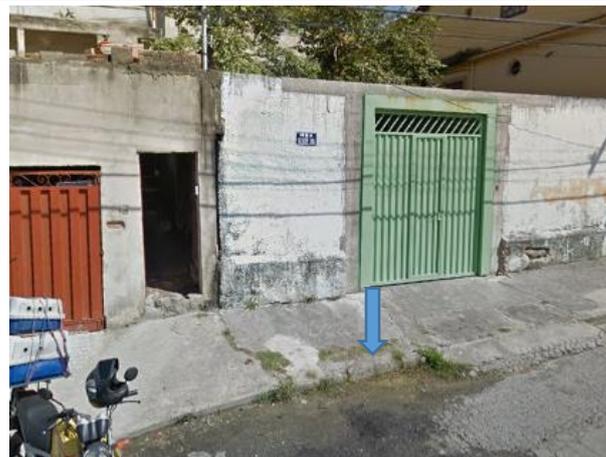
Vista da fachada do imóvel de cujo terreno a nascente foi drenada

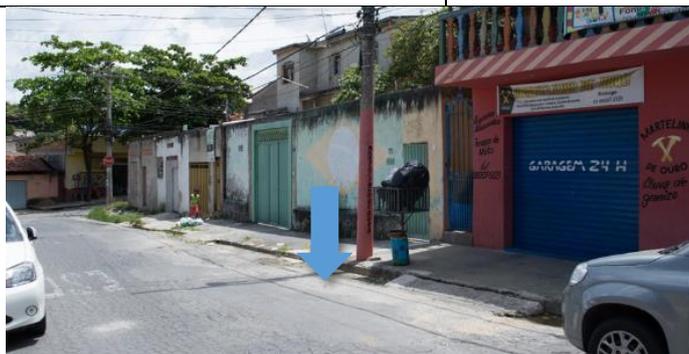
Fachada do imóvel onde a nascente foi drenada para a calçada da via

Essa nascente foi indicada por moradores do entorno. Segundo o proprietário do imóvel na rua Radialista Nadir Lima, 49, a nascente foi drenada para viabilizar a construção da residência. O fluxo de água foi direcionado para o sistema de drenagem pluvial da via. Essa nascente está próxima a NAS015. Segundo moradores locais, essa área era uma região brejosa, justificando a quantidade de nascentes no local.

Não há proposição de ações para recuperação dessa nascente.

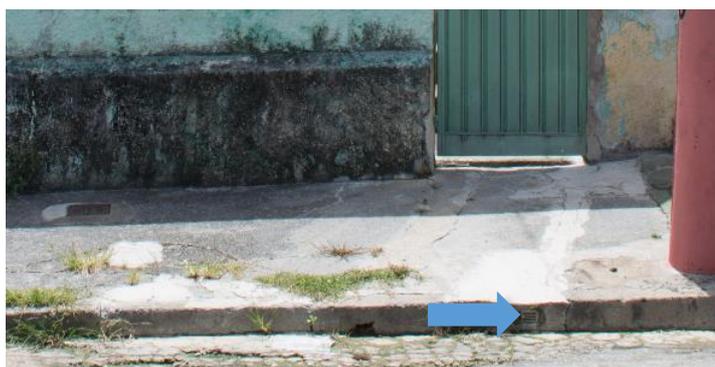
Detalhe do ponto para onde o fluxo de água da nascente foi direcionado.

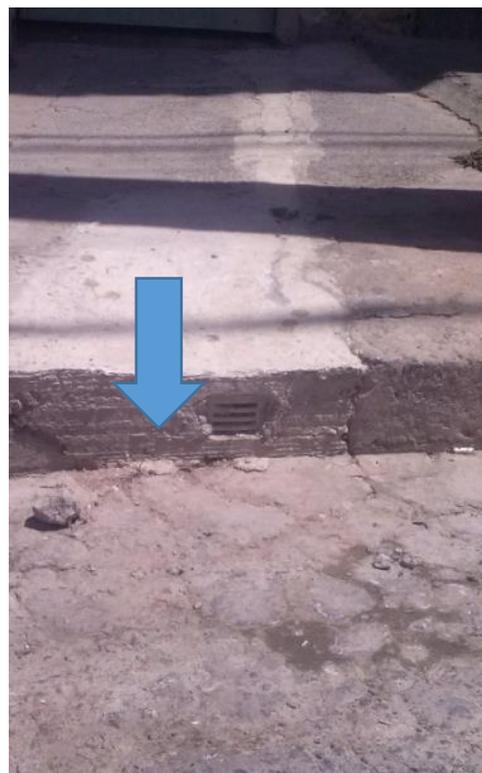
Detalhe da saída de água da nascente

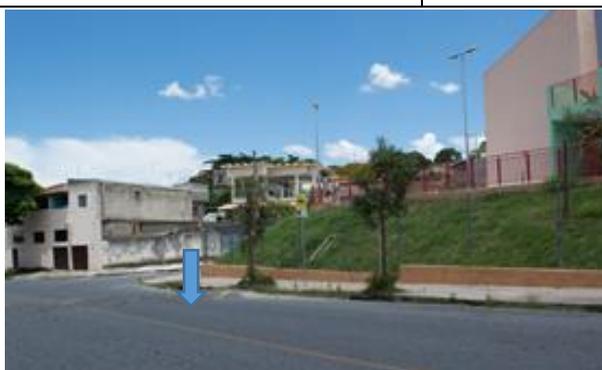
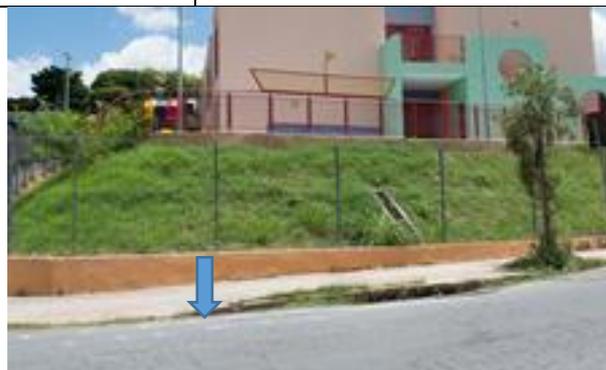
Vista da UMEI e do talude construído onde exfiltrava uma nascente. A seta indica a boca de lobo para onde a água da nascente foi drenada.

Essa nascente foi drenada pela Prefeitura de Belo Horizonte, para viabilizar a construção de uma Unidade Municipal de Ensino Infantil (UMEI) no local. A água da nascente foi direcionada para o sistema de drenagem pluvial da via. Dessa forma, a nascente está localizada no terreno da UMEI e drenada para a boca de lobo mais próxima. A vazão da nascente tem um volume de água significativo durante todo o ano. Deve ser comentado que a nascente está localizada no que seria as margens do córrego Capão, entretanto o curso d'água foi canalizado.

Não há proposição de ações para recuperação dessa nascente. No entanto é importante garantir a conservação das nascentes que ainda não foram degradadas, evitando, principalmente, a drenagem, realizada para viabilizar futuras construções, sobretudo, de equipamentos públicos.

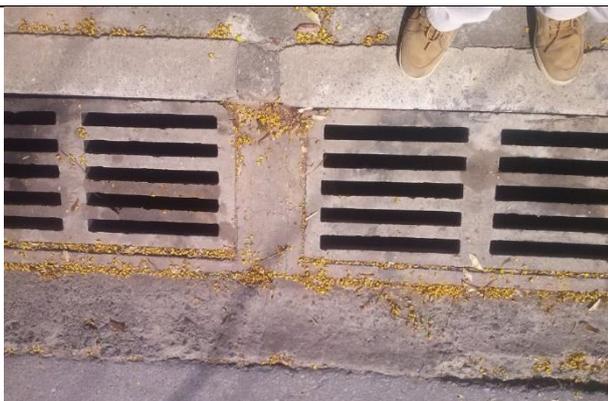
Todo o fluxo da água da nascente que foi drenada é direcionado para essa boca de lobo.

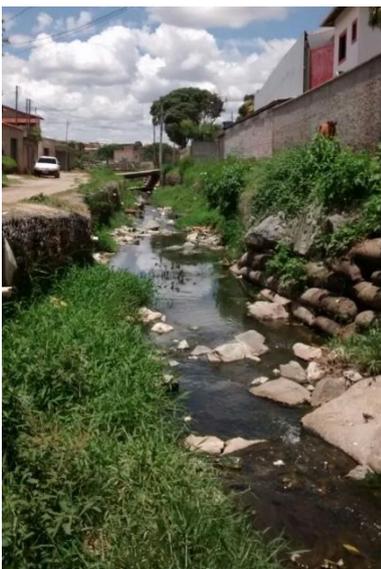
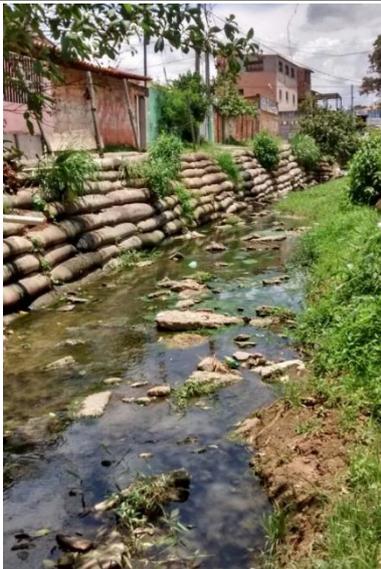
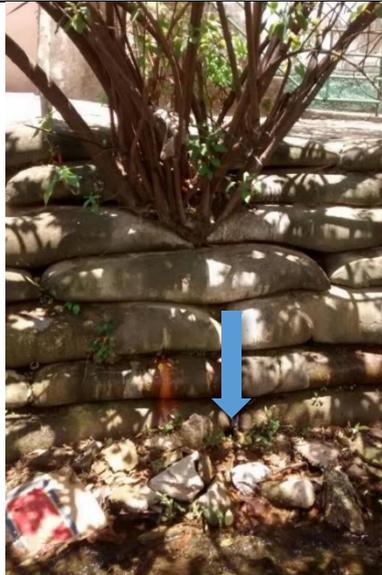
Vista a jusante do córrego do Capão.	Vista a montante do córrego do Capão.	Local para onde o fluxo de água da nascente drenada foi direcionado.
Descrição da nascente e das condições de entorno		
<p>Essa nascente foi drenada para implantação do arruamento do loteamento que deu origem ao bairro Céu Azul, exatamente na rua Radialista Canarinho. O seu fluxo foi direcionado diretamente para o córrego Capão, onde pode ser vista a migração de ferro, carregada pela nascente, na contenção das margens do córrego Capão.</p>		
Proposição de ações para recuperação, conservação ou proteção		
<p>Não há proposição de ações para recuperação dessa nascente.</p>

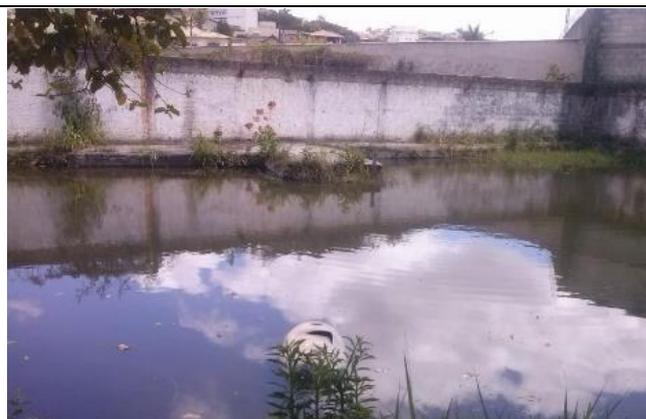
Local de represamento da água da nascente.

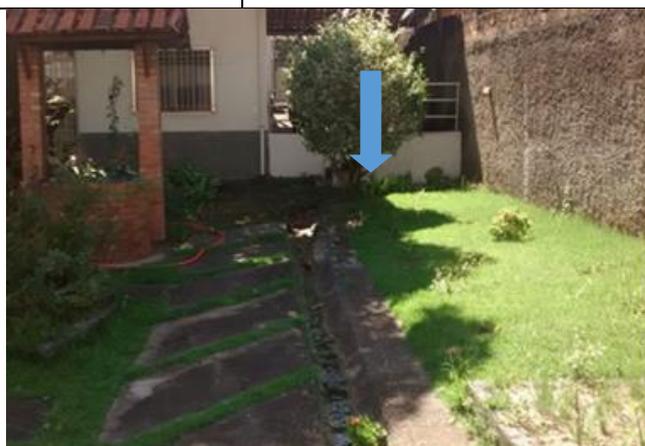
Localização do pequeno reservatório onde é acumulada a água da nascente.

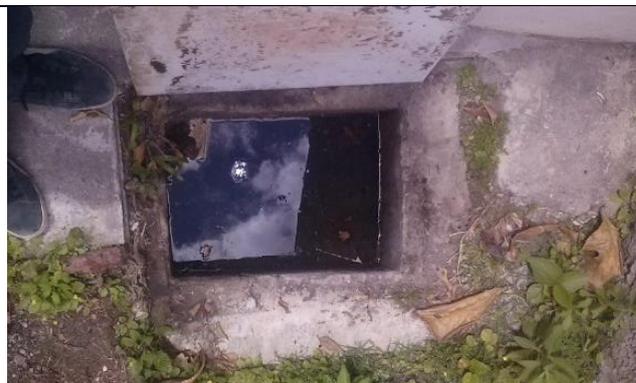
Pequeno reservatório de onde a água da nascente é acumulada.

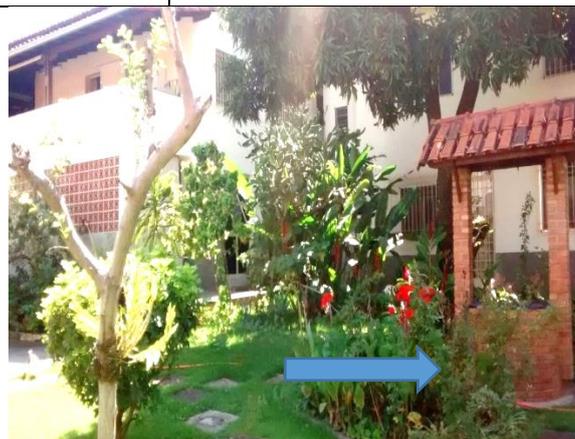
Vista parcial do entorno da nascente drenada confinada na estrutura sinalizada.

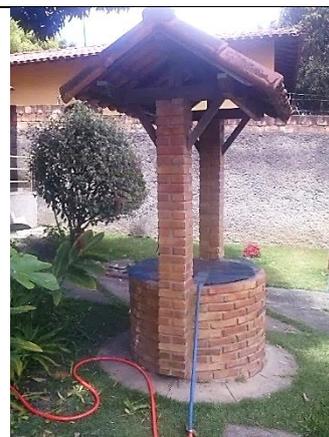
Estrutura de confinamento da água da nascente drenada

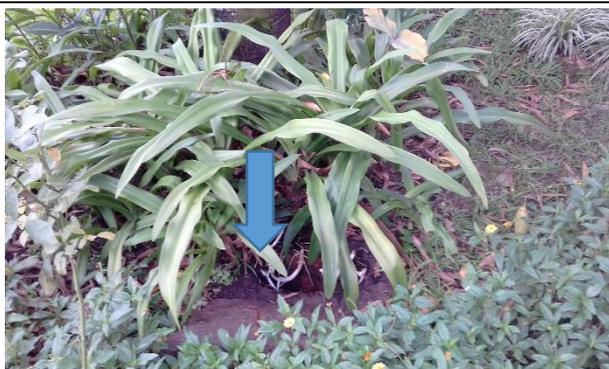
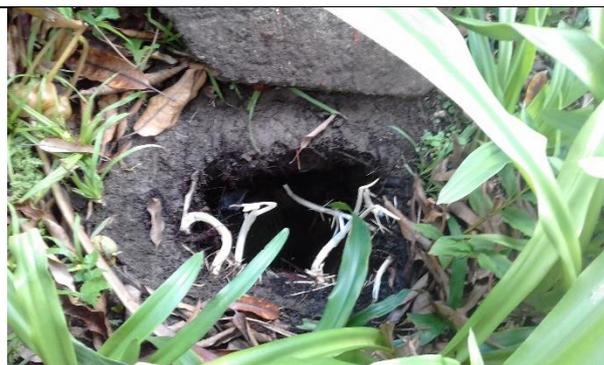
Ponto de exfiltração da nascente

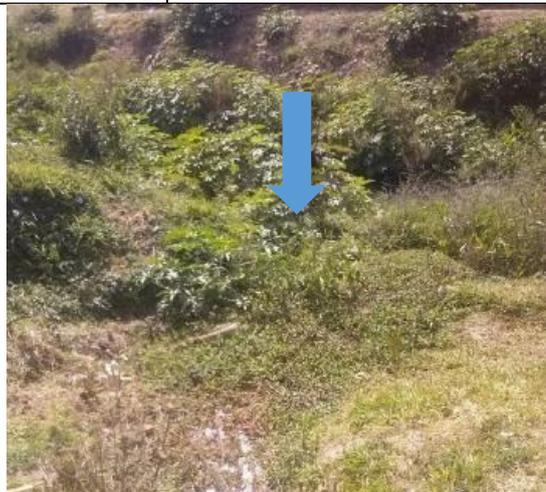
Ponto de exfiltração da nascente.

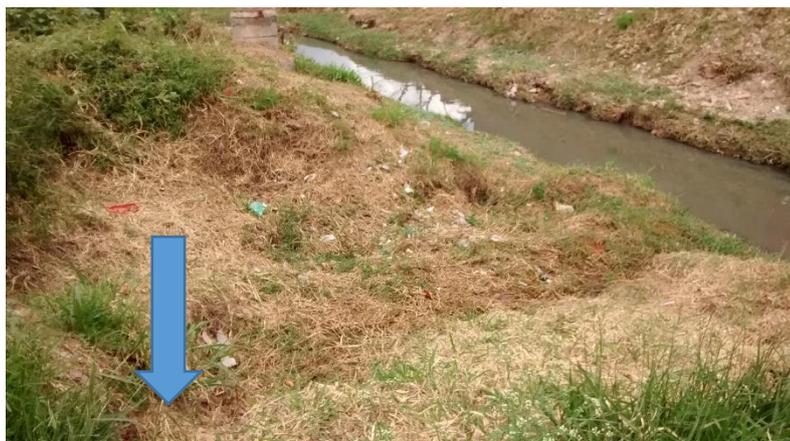
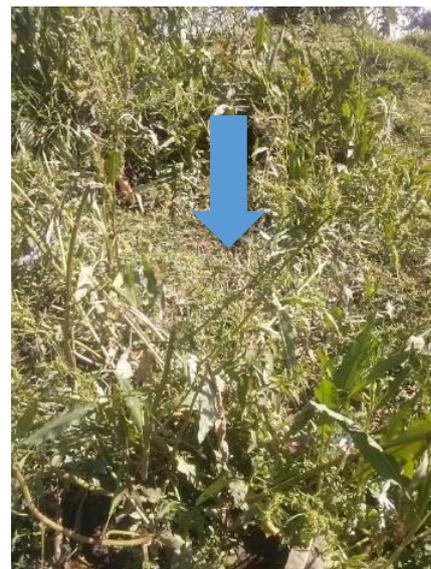
Ponto de exfiltração da nascente.

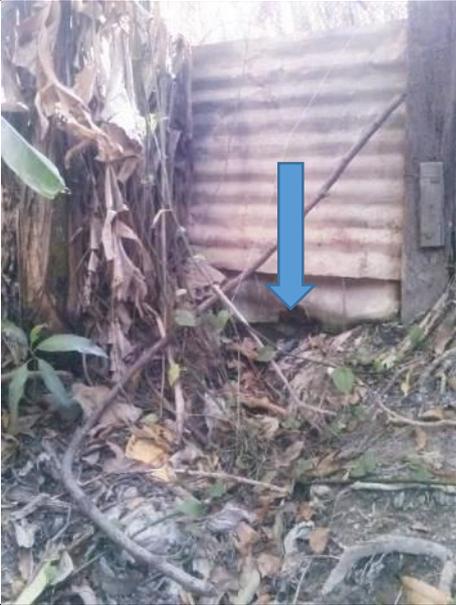
Divisa de lotes com a nascente exfiltrando ao lado do muro.		
Descrição da nascente e das condições de entorno		
<p>Essa nascente exfiltra na divisa com o terreno vizinho. O proprietário do terreno aonde está a surgência da nascente não fez nenhuma intervenção direta na mesma. Entretanto o entorno está antropizado, com presença de solo exposto.</p>		
Proposição de ações para recuperação, conservação ou proteção		
<p>Não há proposições de ações para recuperação, conservação ou proteção. Realizar análise da qualidade da água para averiguar as condições ambientais.</p>

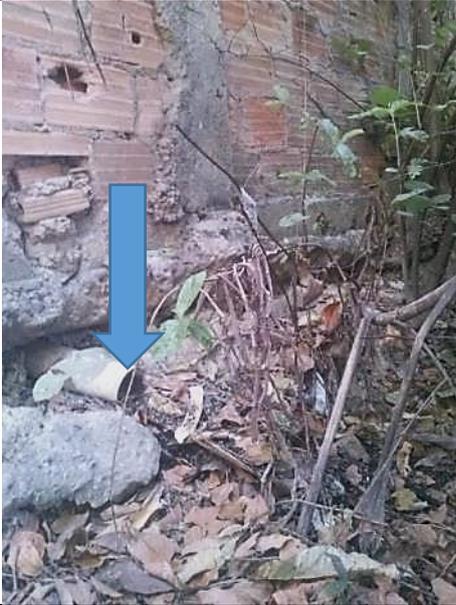
Local para onde o fluxo de água da nascente drenada foi direcionado.		
Descrição da nascente e das condições de entorno		
Essa nascente foi drenada pelo proprietário do terreno para construção do imóvel. O entorno do local para onde o fluxo de água da nascente drenada foi direcionado apresenta vegetação herbácea e solo exposto. Nascente que será revisitada para ampliação do acervo de fotos.		
Proposição de ações para recuperação, conservação ou proteção		
Não há proposição de ações para recuperação, conservação ou proteção da nascente nesse momento.

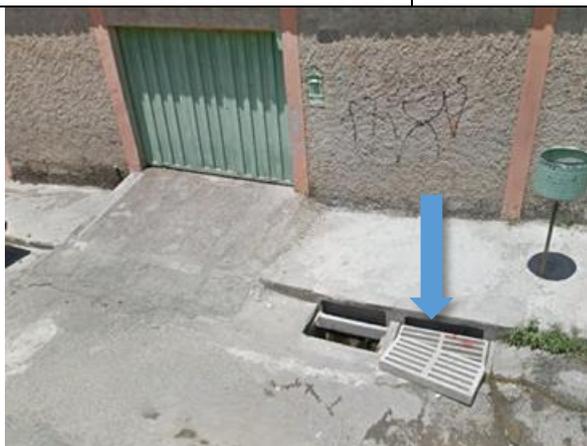
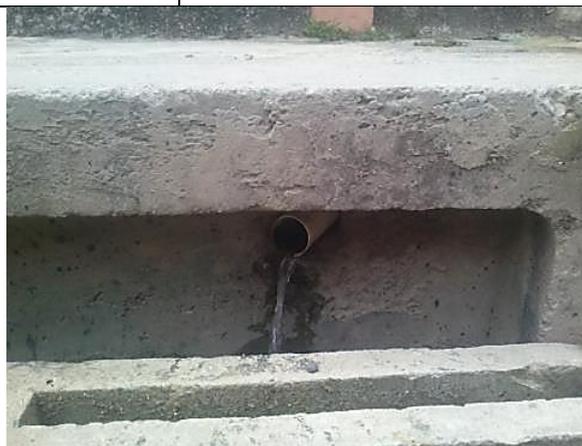
A boca de lobo na foto acima e o ponto para onde a água da nascente foi drenada. Seta indicando o local da saída do dreno.

Detalhe do dreno. Ponto para onde da água da nascente foi direcionada.

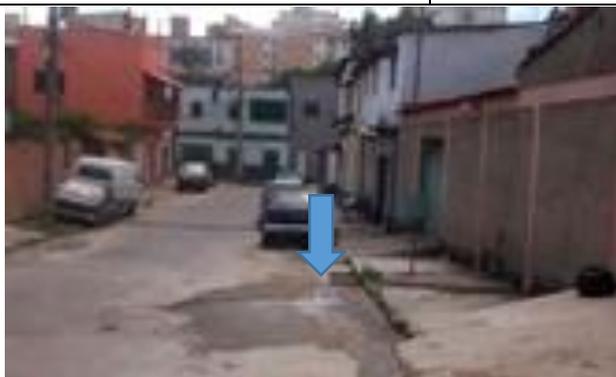
Vista da Rua com a indicação da boca de lobo para onde a nascente foi drenada

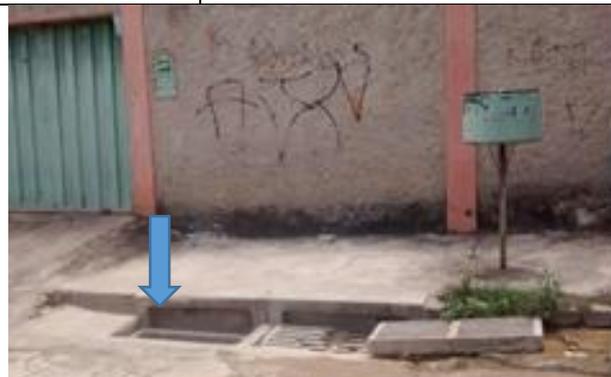
Vista da fachada do imóvel de onde a nascente foi drenada com a indicação da boca de lobo para onde a nascente foi drenada.

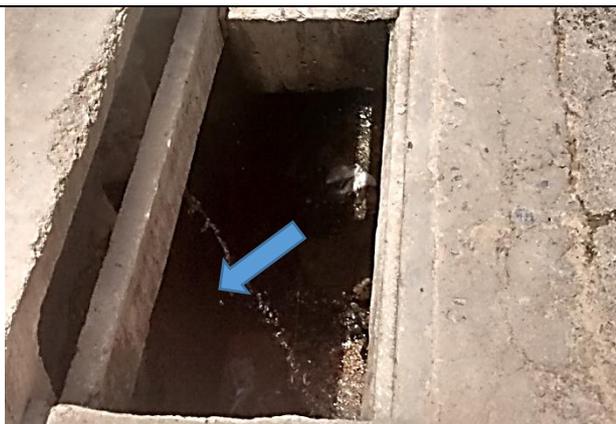
Parte interna da boca de lobo, sem a grelha de proteção, com o detalhe da água da nascente.

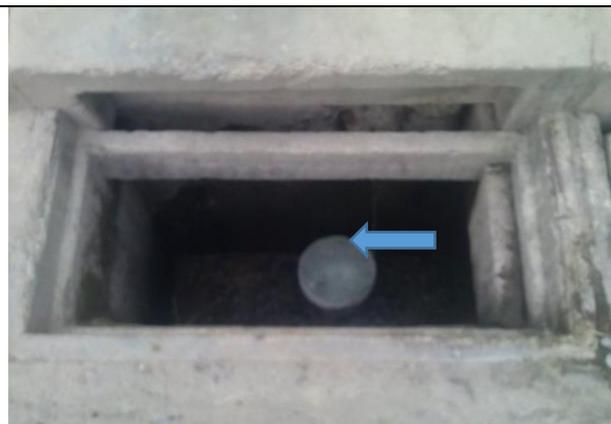
Parte interna da boca de lobo, sem a grelha de proteção, com o detalhe da água da nascente e um balde colocado por moradores para utilizar sua água.

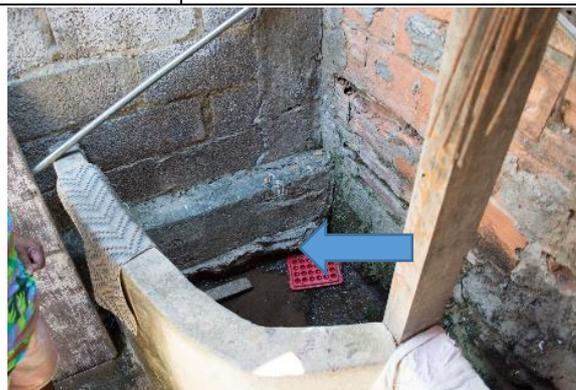
Local de confinamento da água da nascente dentro do imóvel.

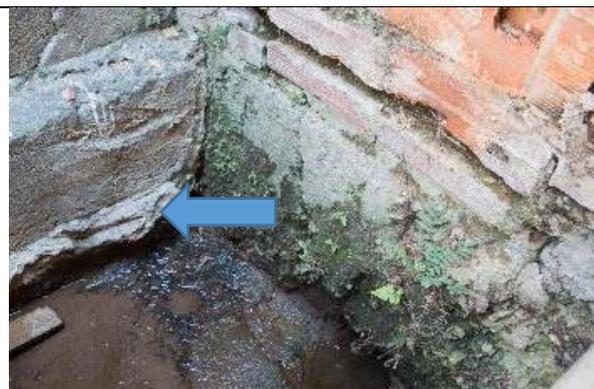
Detalhe do local de saída de água do dreno

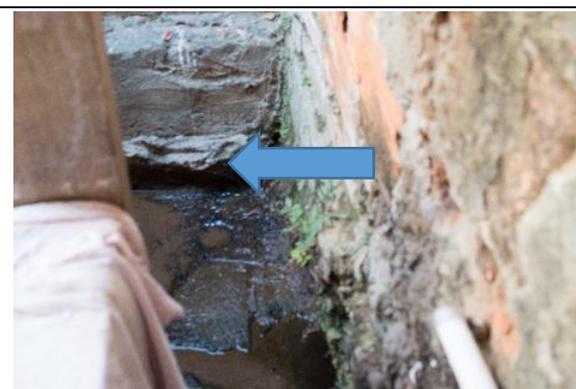
Detalhe do local de saída de água do dreno

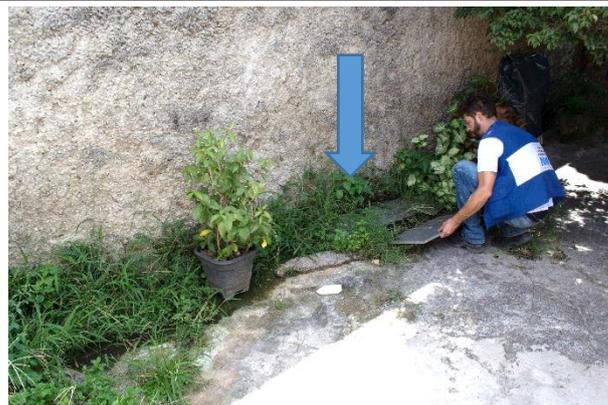
Quintal do imóvel, local onde a água da nascente foi confinada

Essa nascente foi drenada pelo proprietário do terreno para construção do muro de divisa com o imóvel vizinho. Em um segundo momento, o proprietário do terreno confinou a água da nascente em um pequeno tanque localizado no quintal da residência, para utilizar a água para irrigar plantas e jardins.

Sensibilização do proprietário para se tornar um cuidador de nascentes e realizar ações de preservação e recuperação da nascente. Realizar análise da qualidade da água devido ao uso diagnosticado.

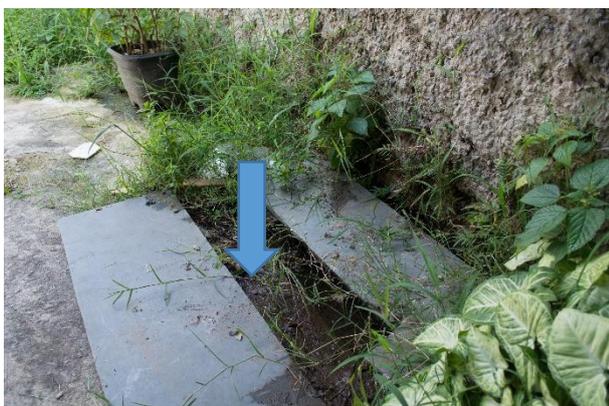
Local de confinamento da nascente onde o morador colocou uma tampa.

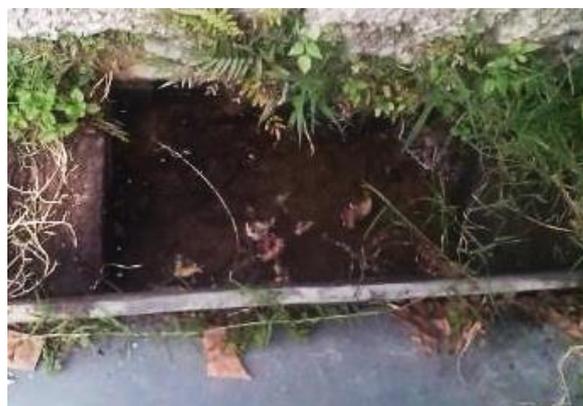
Local de confinamento da nascente.

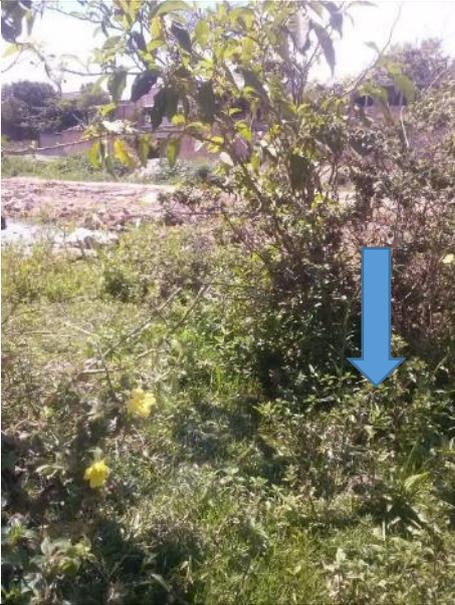
NAS037

Ponto de exfiltração da nascente com vegetação densa		
Descrição da nascente e das condições de entorno		
<p>Essa nascente está localizada em uma área destinada para a criação do Parque do Conjunto Habitacional do Bairro Lagoa. Atualmente o local não recebeu nenhuma intervenção para implantação do parque. O entorno da nascente apresenta uma vegetação com predominância de gramíneas e espécies herbáceas. A nascente exfiltra às margens do córrego Capão e sofre com despejo irregular de resíduos sólidos e pisoteio de animais. A população tem se mobilizado para garantir a criação do parque. Nascente que será revisitada para ampliação do acervo de fotos.</p>		
Proposição de ações para recuperação, conservação ou proteção

<p>Conscientização e mobilização da população local para fomentar a implantação do parque. Devido a quantidade de nascentes existentes nessa área é recomendado o enriquecimento vegetal e cercamento dessa área, visando, principalmente, evitar o acesso de animais.</p>

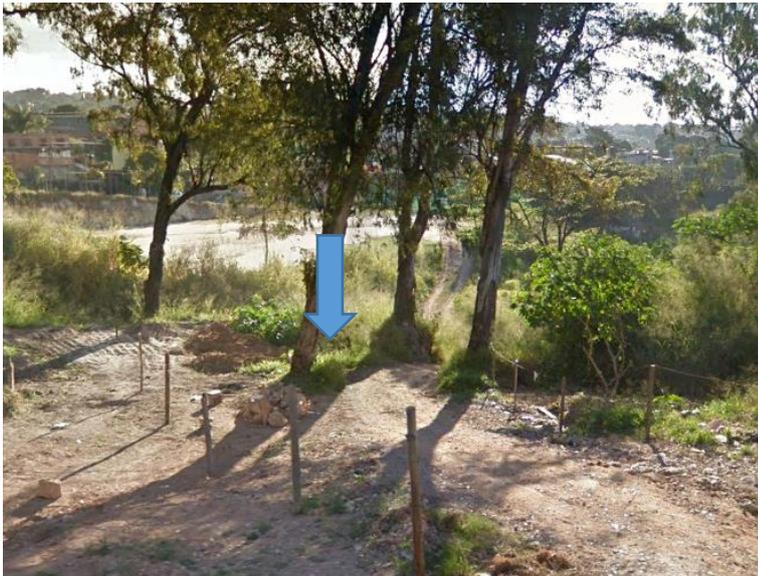
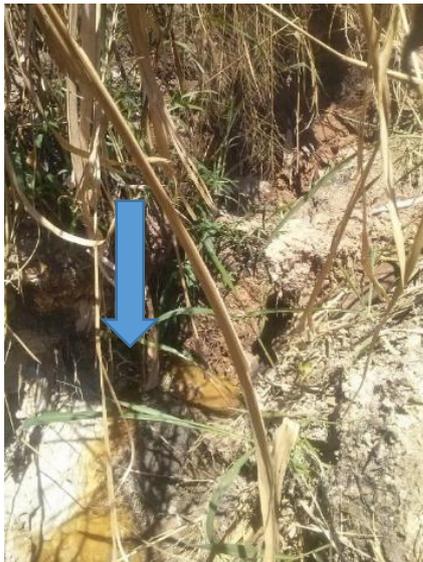
Vista da área a montante da nascente. Seta indica a direção do ponto de exfiltração da nascente.		Ponto de exfiltração da nascente
Descrição da nascente e das condições de entorno		
<p>Segundo moradores do entorno, o terreno onde essa nascente está localizada pertence à construtora MRV e atualmente vem sofrendo com invasões/ocupações. Devido a ocupação desordenada, a nascente está sendo impactada com lançamento de esgoto <i>in natura</i> logo após sua exfiltração. Nascente que será revisitada para ampliação do acervo de fotos.</p>		
Proposição de ações para recuperação, conservação ou proteção		
<p>Devido à situação de insegurança, causada pelos invasores do local, não foram elaboradas proposições de ações para recuperação, conservação ou proteção da nascente até o momento.</p>
