**Diagnóstico das Nascentes Urbanas
na Bacia Hidrográfica do Ribeirão Onça
Relatório Parcial
Tomo III - Fichas Individuais de Nascentes**

**DIAGNÓSTICO DAS NASCENTES URBANAS
NA BACIA HIDROGRÁFICA DO RIBEIRÃO
ONÇA – RELATÓRIO PARCIAL – TOMO III –
FICHAS INDIVIDUAIS DE NASCENTES**

PRODUTO 2A

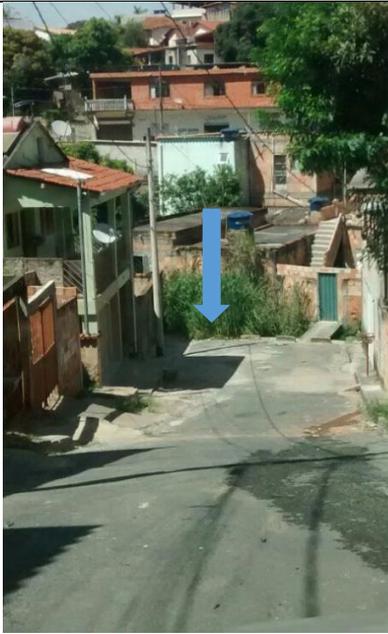
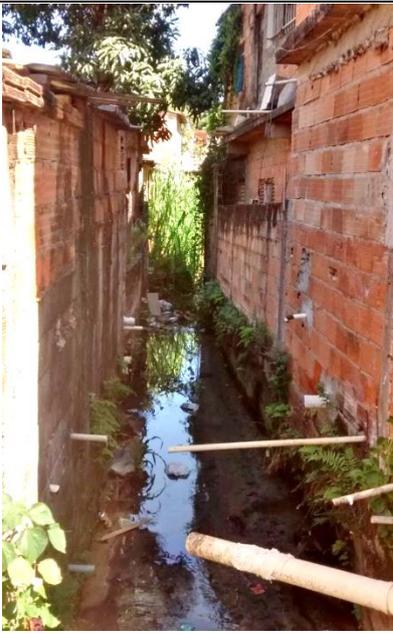
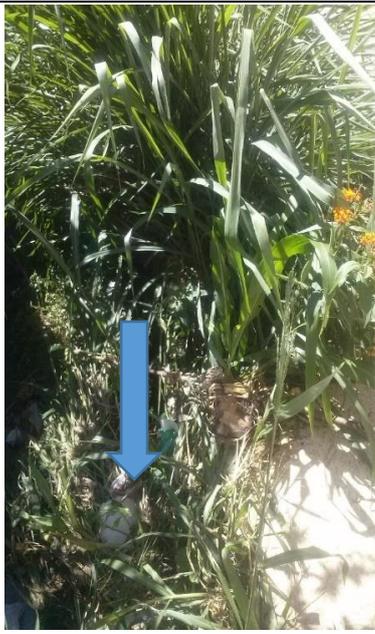
Via onde a nascente foi drenada	Vista de jusante do Curso d'água que recebe a água da nascente.	Ponto de lançamento do fluxo de água que é drenado da nascente
Descrição da nascente e das condições de entorno		
<p>Essa nascente foi drenada para viabilizar a construção da via e o fluxo de água é direcionado para o Córrego Vermelho, afluente direto do Córrego Capão. Segundo relato de moradores locais, antes das obras da construção da via, a nascente era utilizada pelos moradores para fins domésticos. Esse abastecimento era feito por meio de um bombeamento, que direcionava a água da nascente para a parte mais alta do quarteirão. Atualmente a água da nascente não é utilizada e todo o seu fluxo é direcionado para o curso d'água que está bem comprometido com presença de esgoto e resíduos sólidos.</p>

Proposição de ações para recuperação, conservação ou proteção		
<p>Não há proposição de ações para recuperação, conservação ou proteção da nascente nesse momento.</p>

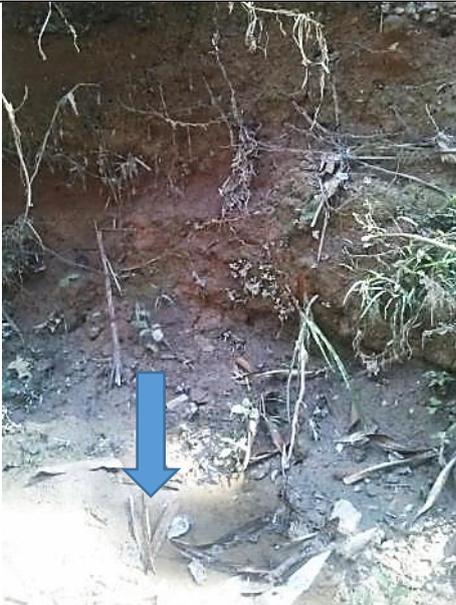
NAS040

Ponto de exfiltração da nascente, com pouca vegetação no entorno.		
Descrição da nascente e das condições de entorno		
<p>Essa nascente está localizada em um terreno particular, com uma grande área de solo permeável, mas com pouca vegetação no entorno. Ela exfiltra em uma depressão no terreno e segue no seu leito natural até o córrego Capão. Nascente que será revisitada para ampliação do acervo de fotos.</p>		
Proposição de ações para recuperação, conservação ou proteção		
<p>Não há proposição de ações para recuperação, conservação ou proteção da nascente nesse momento.</p>

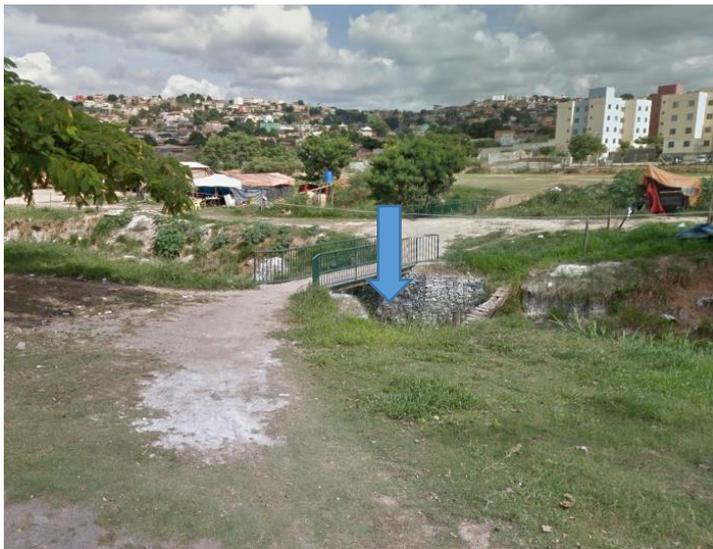
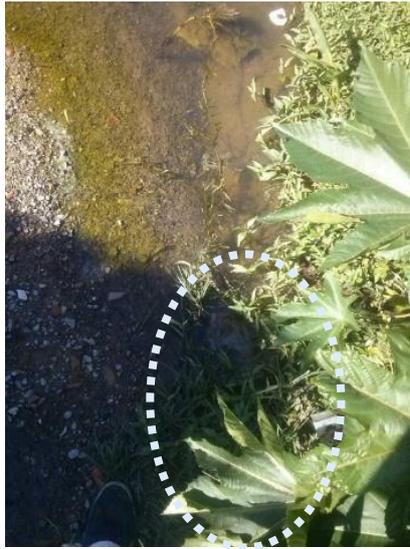
NAS041

Vista parcial do entorno da nascente. Sinalizado o ponto de exfiltração.		Ponto de exfiltração da nascente.
Descrição da nascente e das condições de entorno		
<p>Essa nascente exfiltra às margens do córrego Capão. O córrego Capão nesse trecho ainda apresenta uma boa qualidade de suas águas. Nascente que será revisitada para ampliação do acervo de fotos.</p>		
Proposição de ações para recuperação, conservação ou proteção		
<p>Realizar um trabalho de mobilização da população local para valorização da nascente que ocorre em área pública.</p>

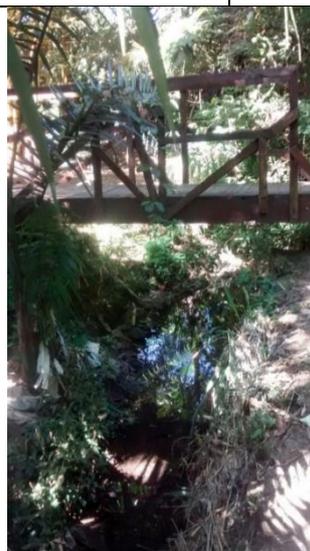
Vista parcial do entorno da nascente.

Essa nascente está localizada na área do Clube Topázio e encontra-se em seu leito natural com uma vegetação bem representativa, com predomínio de espécies nativas. Infelizmente, essa nascente ainda sofre com a presença de resíduos sólidos, mesmo sendo submetida a limpeza frequentemente. Segundo representante do Clube, os resíduos presentes no entorno da nascente são carreados, principalmente, em épocas de chuva, pelas águas provenientes da drenagem a montante.

Conscientização da administração do Clube para que ela se torne o cuidadora de nascentes, principalmente, dessa nascente, que ainda está em boas condições de conservação. Realizar análise da qualidade da água para averiguar as condições ambientais.

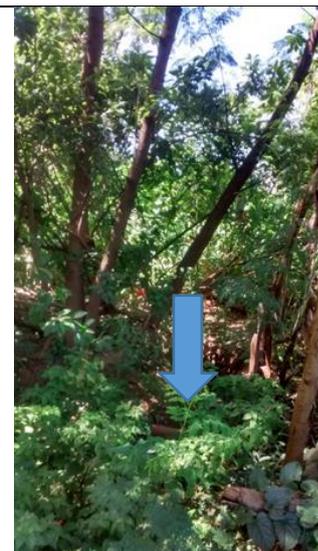
Ponto de exfiltração da nascente.

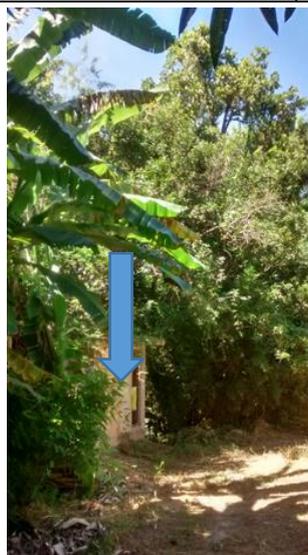
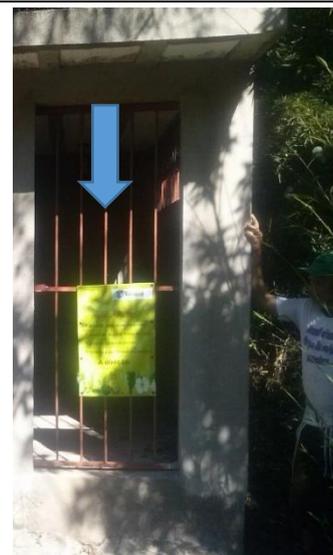
NAS043

Foto do entorno do cômodo construído pelo Clube Topázio para confinamento da água da nascente

Cômodo onde a água da nascente é confinada para ser bombeada e utilizada no Clube

Essa nascente foi drenada e confinada pelo Clube Topázio para ter suas águas bombeadas e utilizadas, principalmente, para irrigação de plantas, jardins e o campo de futebol. Atualmente, existe uma casa de máquinas no local.

Conscientização da administração do Clube para que ela se torne o cuidadora de nascentes. Realizar análise da qualidade da água para averiguar as condições ambientais.

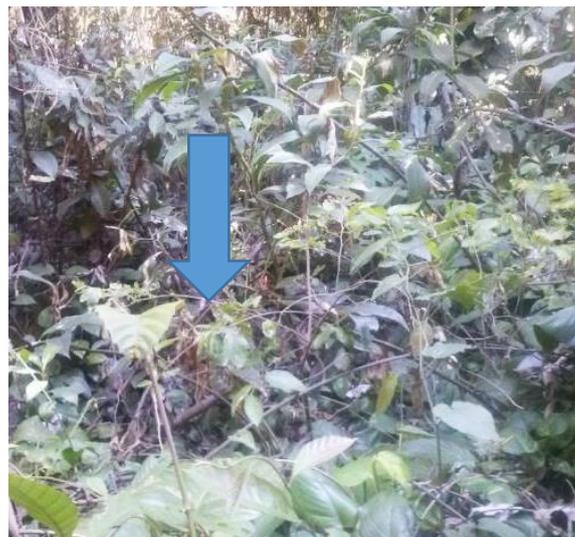
NAS044

O local de exfiltração da nascente é de difícil acesso, com uma vegetação densa, sendo inviável o registro do local exato de exfiltração.

Essa nascente está localizada na área do Clube Topázio e encontra-se em seu leito natural, com uma vegetação bem representativa no entorno com predomínio de espécies nativas. Nascente que será revisitada para ampliação do acervo de fotos.

Conscientização da administração do Clube para se tornar o cuidador dessa nascente que ainda está em boas condições de conservação.

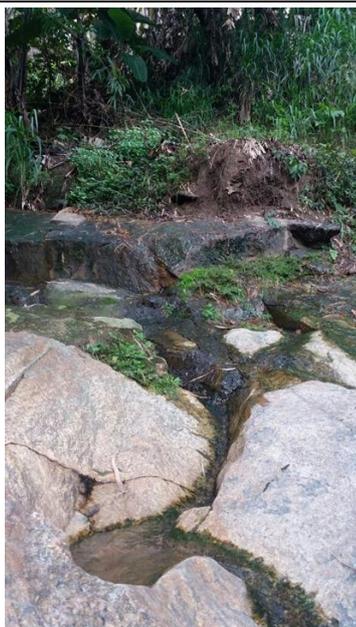
NAS045

Ponto de afloramento da nascente no leito rochoso.

Essa nascente exfiltra em um leito rochoso próximo ao curso d'água. Segundo moradores locais, a região abriga um total de 08 (oito) nascentes, com a mesma característica geomorfológica, afloramento em leito rochoso. Diferentemente da nascente NAS48, essa nascente não sofre nenhuma intervenção no fluxo de água, tendo o único uso a manutenção do corpo hídrico.

Não há proposição de ações para conservação ou proteção dessa nascente no momento. Realizar análise da qualidade da água para averiguar as condições ambientais.

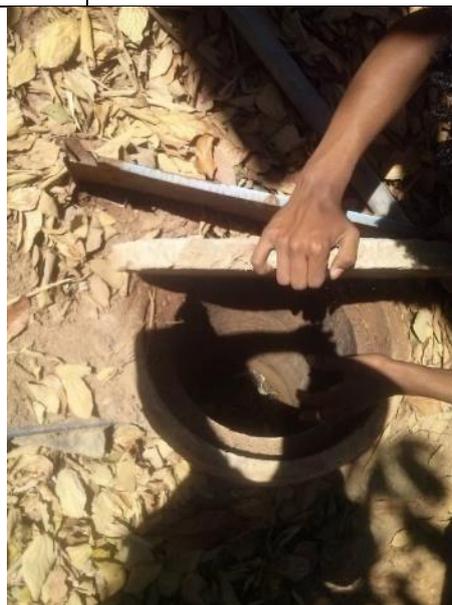
Poço de confinamento da água da nascente.

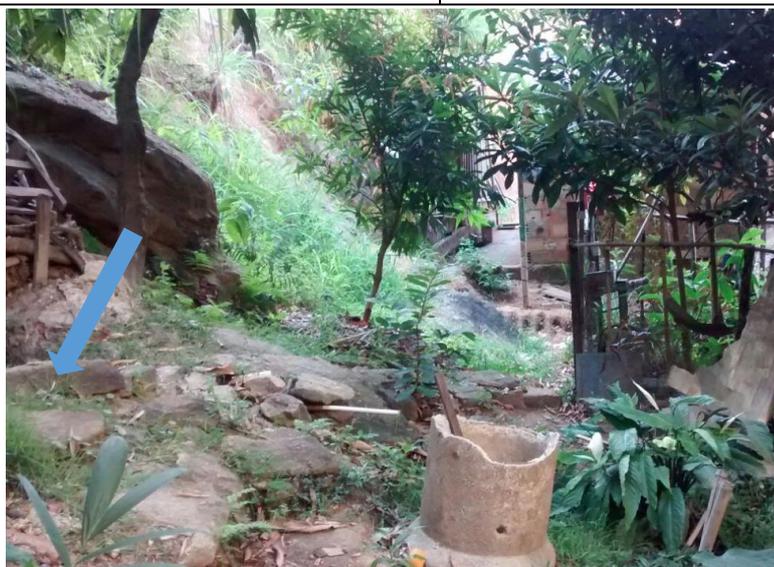
Vista parcial da área onde existe um represamento da água da nascente

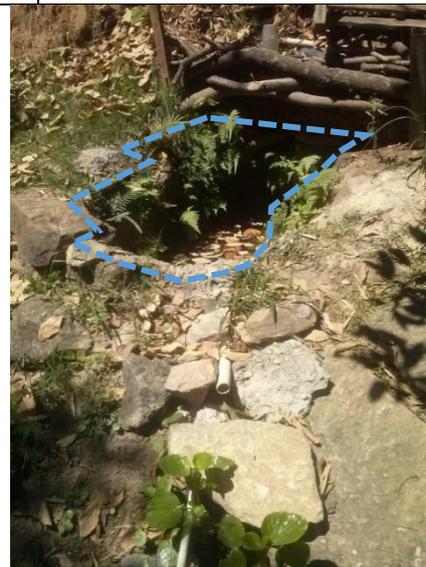
Represamento da água da nascente

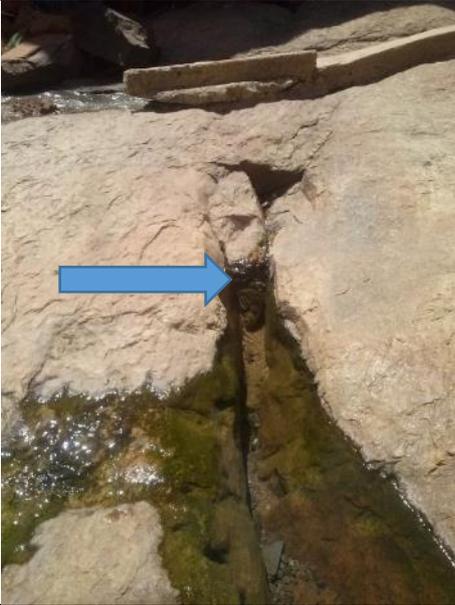
Ponto de afloramento da nascente no leito rochoso.		
Descrição da nascente e das condições de entorno		
<p>Essa nascente exfiltra em um leito rochoso próximo ao Córrego da Avenida C, afluente do Córrego Joaquim Pereira. Segundo moradores locais, a região abriga um total de 07 (sete) nascentes identificadas, com a mesma característica geomorfológica, afloramento em leito rochoso – NAS045, NAS046, NAS048, NAS049, NAS050, NAS518¹ e NAS698². Diferente da nascente NAS048, essa nascente não sofre nenhuma intervenção no fluxo de água, tendo como única finalidade a manutenção do corpo hídrico. Nascente que será revisitada para ampliação do acervo de fotos.</p>		
Proposição de ações para recuperação, conservação ou proteção

<p>Não há proposição de ações para recuperação, conservação ou proteção da nascente nesse momento.</p>

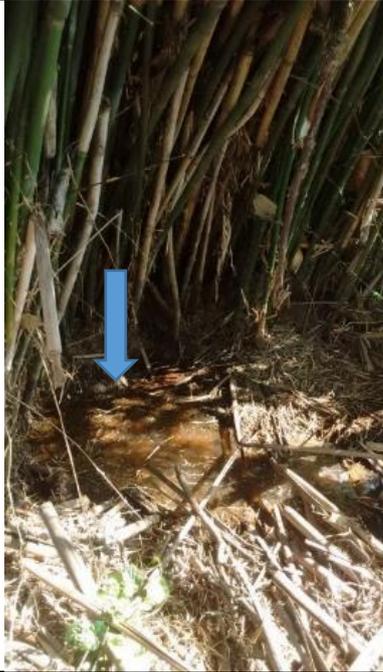
Imagem de satélite com a localização da nascente NAS052 e das nascentes "vizinhas" cadastradas dentro do terreno do Clube Topázio.		Ponto de exfiltração da nascente.
Descrição da nascente e das condições de entorno		
<p>Nascente localizada dentro da área do Clube Topázio. O entorno da nascente apresenta uma vegetação densa, com grande presença de bambuzal. A água da nascente é utilizada apenas para harmonia paisagística.</p>		
Proposição de ações para recuperação, conservação ou proteção		
<p>Conscientização da administração do Clube para se tornar o cuidador dessa nascente que ainda está em boas condições de conservação.</p>

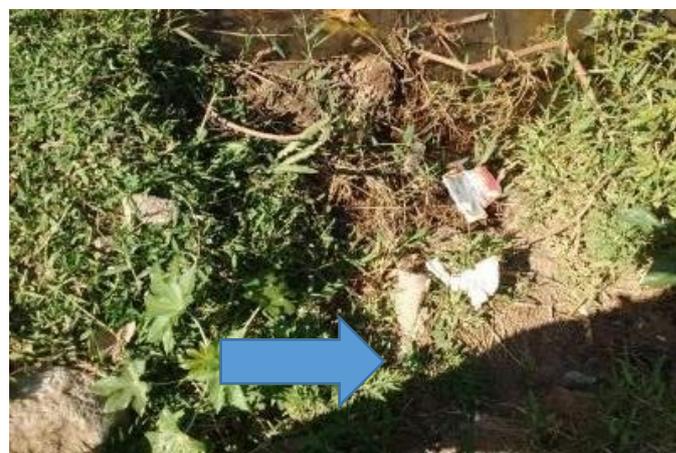
Local de exfiltração da nascente.

Essa nascente está localizada em uma grande área destinada para construção de uma barragem de controle de cheias, pela Prefeitura de Belo Horizonte. Toda vegetação natural já foi retirada, apresentando apenas vegetação herbácea. A nascente encontra-se próxima e em um mesmo contexto das NAS054, NAS055, NAS057, NAS058, NAS059 e NAS060.

Não há proposição de ações para recuperação, conservação ou proteção das nascentes localizadas nessa área nesse momento.

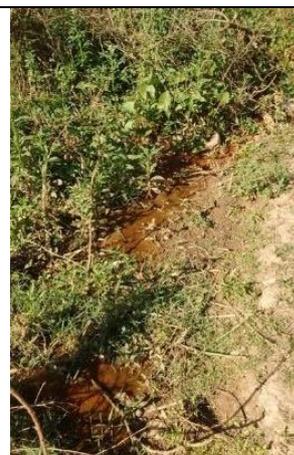
Local de exfiltração da nascente cadastrada.

Essa nascente está localizada em uma grande área destinada para construção de uma barragem de controle de cheias, pela Prefeitura de Belo Horizonte. Toda vegetação natural já foi retirada, apresentando apenas vegetação herbácea. A nascente encontra-se próxima e em um mesmo contexto das NAS054, NAS055, NAS056, NAS058, NAS059 e NAS060.

Não há proposição de ações para recuperação, conservação ou proteção das nascentes localizadas nessa área nesse momento.

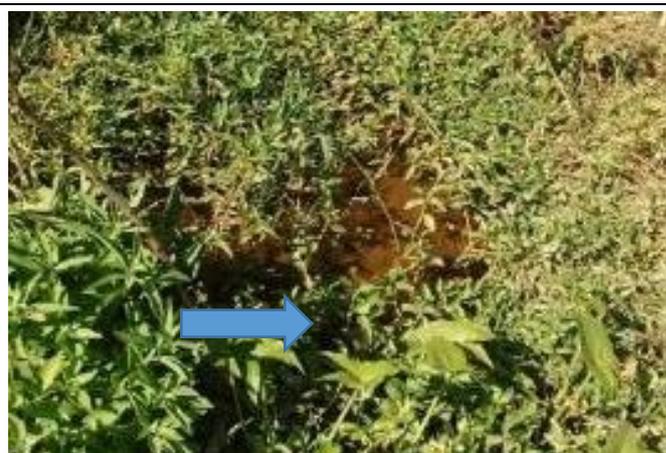
Local de exfiltração da nascente.

Essa nascente está localizada em uma grande área destinada para construção de uma barragem de controle de cheias, pela Prefeitura de Belo Horizonte. Toda vegetação natural já foi retirada, apresentando apenas vegetação herbácea. A nascente encontra-se próxima e em um mesmo contexto das NAS054, NAS055, NAS056, NAS057, NAS059 e NAS060.

Não há proposição de ações para recuperação, conservação ou proteção das nascentes localizadas nessa área nesse momento.

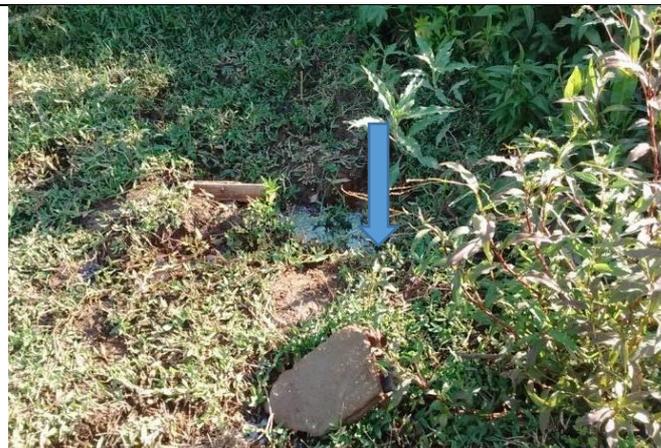
Local de exfiltração da nascente cadastrada.

Essa nascente está localizada em uma grande área destinada para construção de uma barragem de controle de cheias, pela Prefeitura de Belo Horizonte. Toda vegetação natural já foi retirada, apresentando apenas vegetação herbácea. A nascente encontra-se próxima e em um mesmo contexto das NAS054, NAS055, NAS056, NAS057, NAS058 e NAS060.

Não há proposição de ações para recuperação, conservação ou proteção das nascentes localizadas nessa área nesse momento.

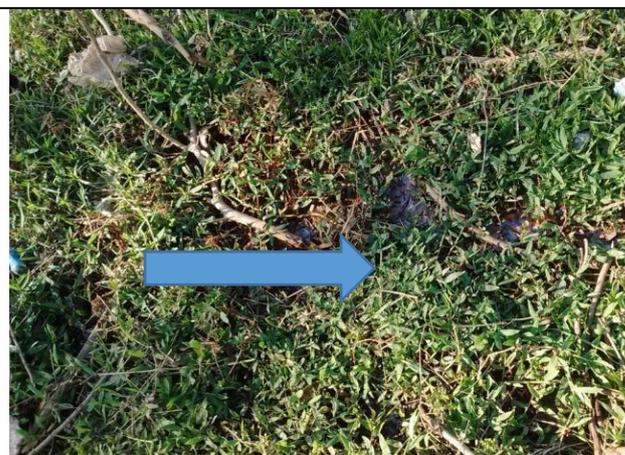
Local de exfiltração da nascente

Essa nascente está localizada em uma grande área destinada para construção de uma barragem de controle de cheias, pela Prefeitura de Belo Horizonte. Toda vegetação natural já foi retirada, apresentando apenas vegetação herbácea. A nascente encontra-se próxima e em um mesmo contexto das NAS054, NAS055, NAS056, NAS057, NAS058 e NAS059.

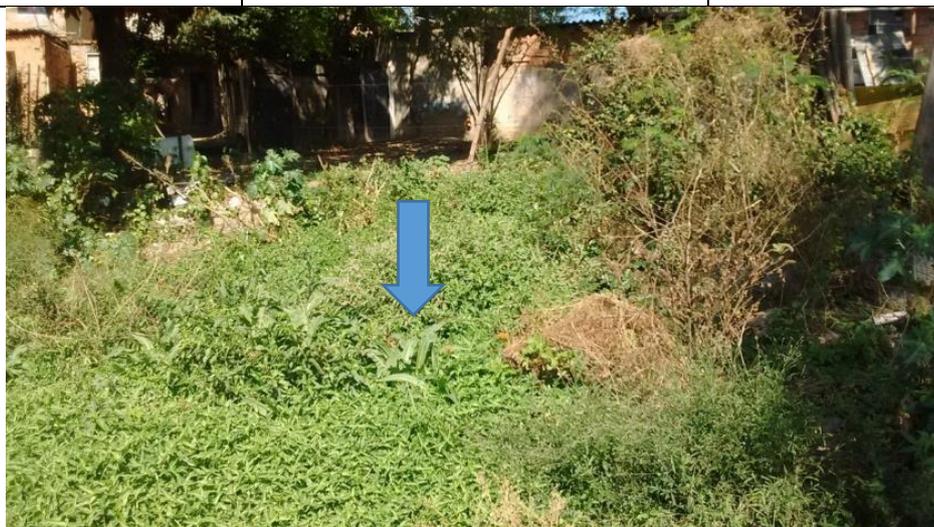
Local apontado pelos moradores locais como antigo ponto de exfiltração da nascente, antes de ter sido aterrada.

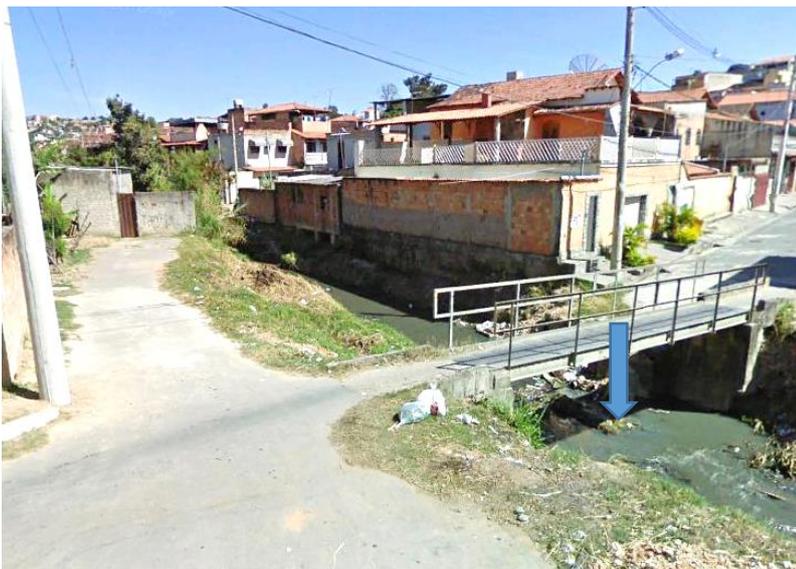
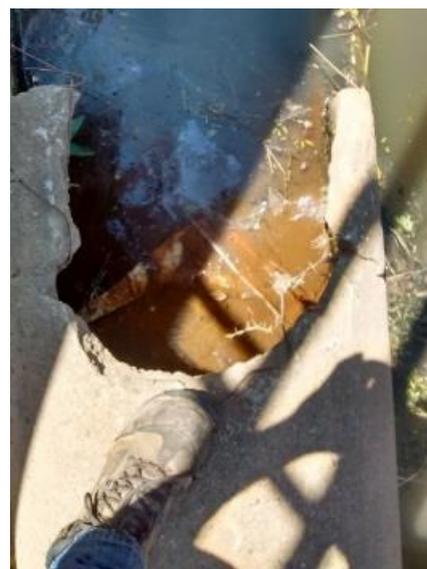
Vista parcial do entorno do ponto de lançamento da água drenada da nascente.

Ponto de lançamento da nascente drenada.

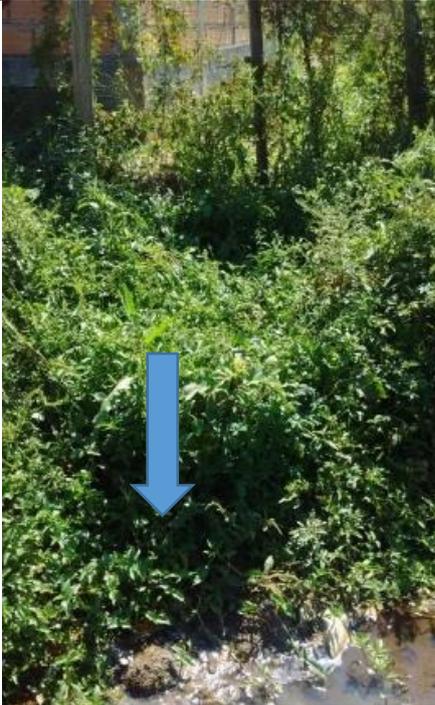
Ponto de exfiltração da nascente		
Descrição da nascente e das condições de entorno		
<p>Essa nascente está localizada em área de proteção permanente, às margens do córrego Piratininga, um afluente do córrego Capão. As margens do córrego Piratininga, nesse trecho, apresentam apenas vegetação herbácea, com raros indivíduos arbustivos. Segundo relato dos moradores locais, a vegetação arbustiva é constantemente retirada para segurança dos moradores. Deve ser comentado que o córrego Piratininga não apresenta presença de lançamento de esgotos, podendo ser encontradas algumas espécies de peixes. Nascente que será revisitada para ampliação do acervo de fotos.</p>		
Proposição de ações para recuperação, conservação ou proteção

<p>Não há proposição de ações para recuperação, conservação ou proteção da nascente nesse momento.</p>

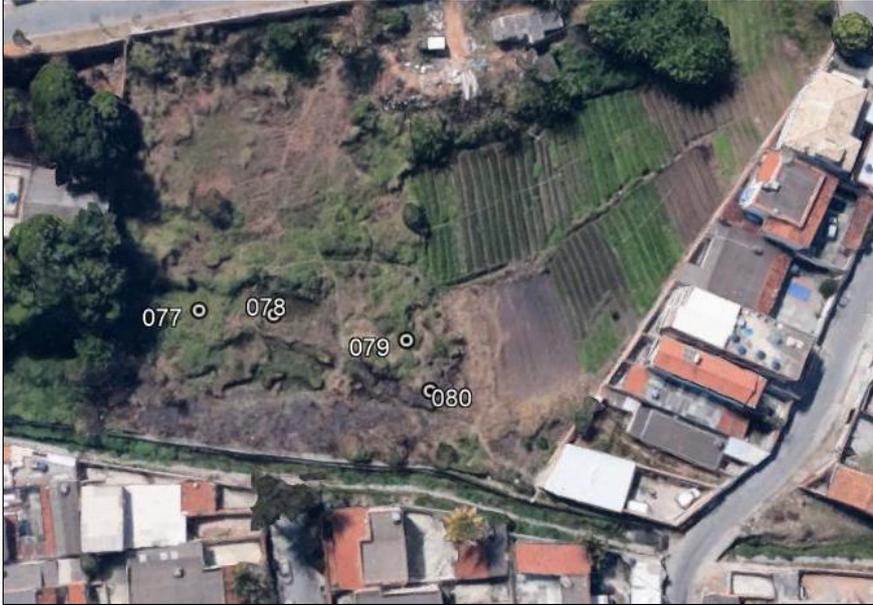
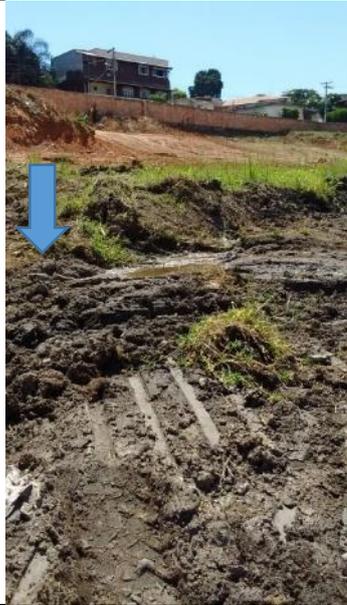
Imagem de satélite com a localização das nascentes mais próximas.		Ponto de exfiltração da nascente.
Descrição da nascente e das condições de entorno		
<p>Essa nascente está localizada próximo às margens do córrego Piratininga, um afluente do córrego Capão. Na ocasião da visita a área estava sofrendo intensa atividade de terraplenagem. Não foi relatado o tipo do futuro empreendimento, por parte dos empregados que estavam no local. Nascente que será revisitada para ampliação do acervo de fotos.</p>		
Proposição de ações para recuperação, conservação ou proteção		
<p>Não há proposição de ações para recuperação, conservação ou proteção das nascentes localizadas nessa área.</p>

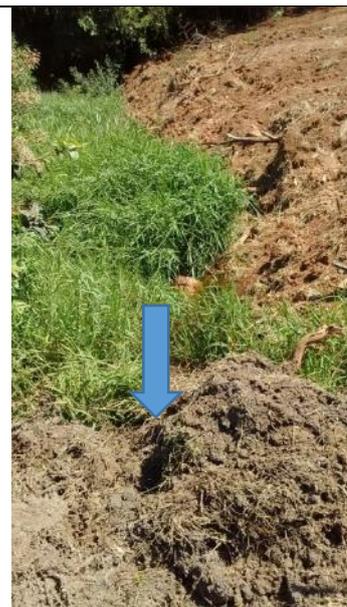
Ponto indicado como antigo local de exfiltração da nascente.

Essa nascente está localizada próximo às margens do córrego Piratininga, um afluente do córrego Capão. Na ocasião da visita a área estava sofrendo intensa atividade de terraplenagem. Não foi relatado o tipo do futuro empreendimento, por parte dos empregados que estavam no local. Nascente que será revisitada para ampliação do acervo de fotos.

Não há proposição de ações para recuperação, conservação ou proteção das nascentes localizadas nessa área.

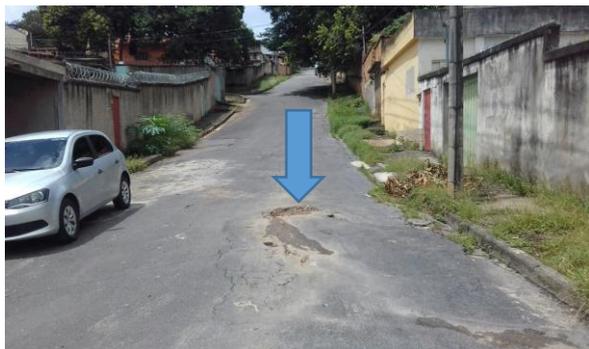
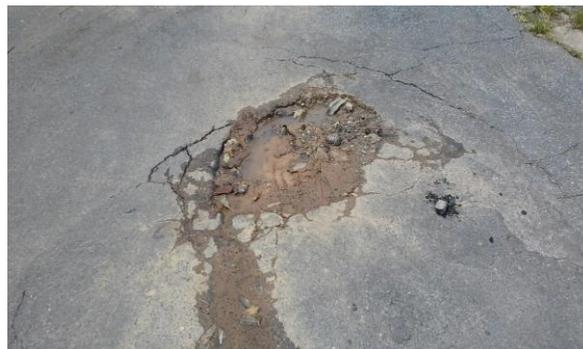
NAS081

Ponto indicado pelos moradores como antigo local de exfiltração da nascente.

Essa nascente exfiltrava onde hoje foi construída uma via. Segundo relato de moradores, a nascente continua exfiltrando em um buraco na via. Nascente que será revisitada para ampliação do acervo de fotos.

Não há proposição de ações para recuperação dessa nascente.

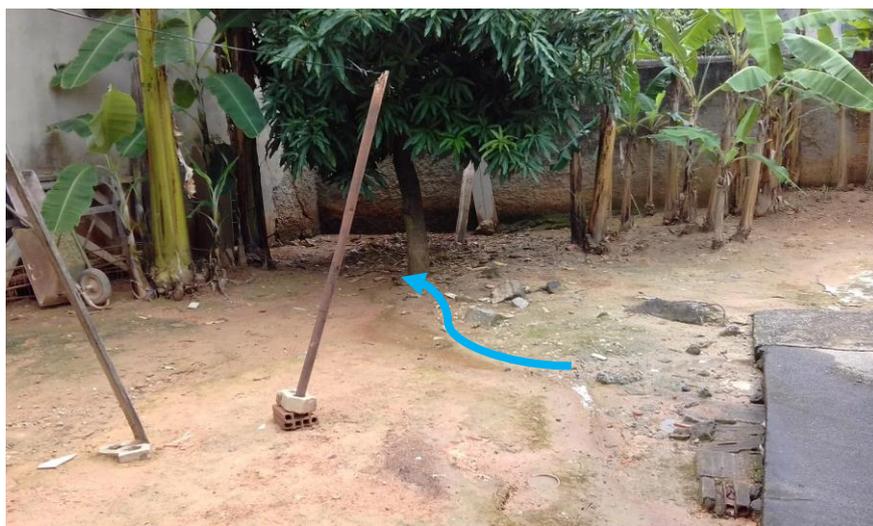
Terreno onde a nascente está localizada. Seta indica o fluxo da água da nascente.

Segundo o proprietário do terreno, essa nascente exfiltra apenas em épocas de ocorrência de chuvas. O ponto de surgência ocorre no quintal do imóvel e o fluxo da água da nascente escoava para o sistema de drenagem pluvial da via. Nascente que será revisitada para ampliação do acervo de fotos.

Não há proposição de ações para recuperação e conservação ou proteção dessa nascente para o momento.

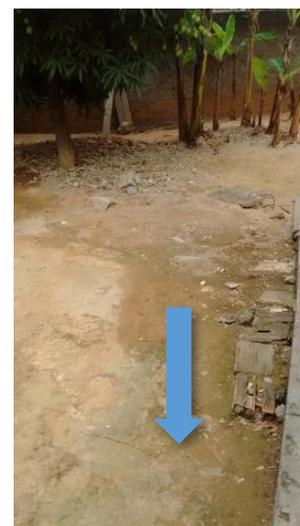
Local de exfiltração indicado pelo proprietário.

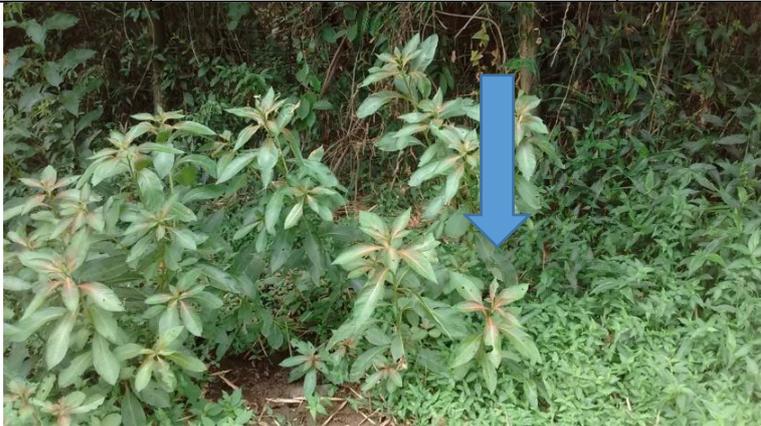
Ponto de exfiltração da nascente.		
Descrição da nascente e das condições de entorno		
Essa nascente está localizada em terreno particular, próximo às margens do córrego Piratininga, um afluente do córrego Capão. O entorno apresenta uma vegetação arbustiva significativa. Nascente que será revisitada para ampliação do acervo de fotos.		
Proposição de ações para recuperação, conservação ou proteção		
Não há proposição de ações para recuperação e conservação ou proteção dessa nascente para o momento.

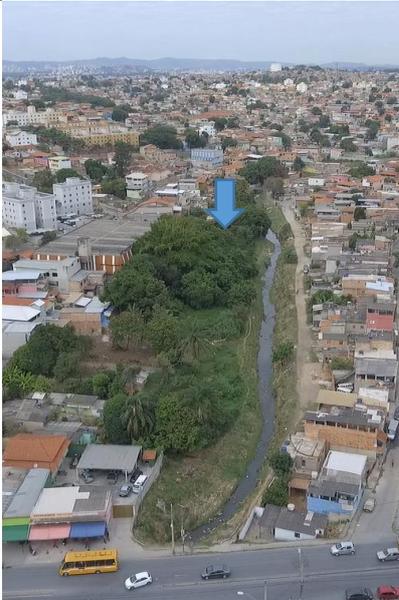
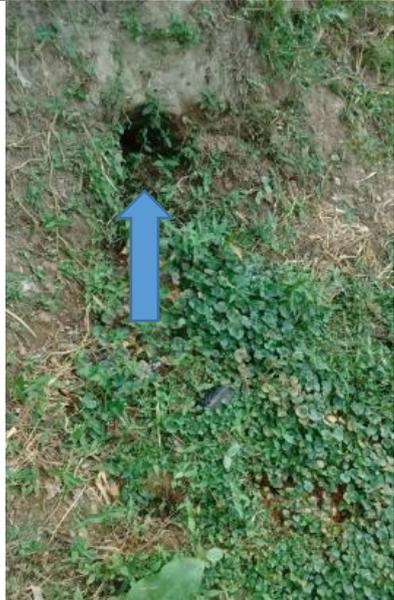
NAS084

Imagem de satélite com a localização das nascentes mais próximas.	Vista aérea do entorno da nascente.	Ponto de exfiltração da nascente.
Descrição da nascente e das condições de entorno		
<p>Essa nascente está localizada em área de proteção permanente, às margens do córrego Capão, próximo do ponto onde muda de nome para Córrego Vilarinho. As margens do córrego Capão, nesse trecho, apresentam apenas vegetação herbácea, com raros indivíduos arbustivos. Segundo relato dos moradores locais, a vegetação arbustiva é constantemente retirada para segurança dos moradores. Deve ser comentado que, o córrego Capão, nesse trecho, apresenta um alto grau de poluição proveniente dos esgotos que são lançados <i>in natura</i>. Nascente que será revisitada para ampliação do acervo de fotos.</p>

Proposição de ações para recuperação, conservação ou proteção		
<p>Não há proposição de ações para recuperação e conservação ou proteção dessa nascente para o momento.</p>

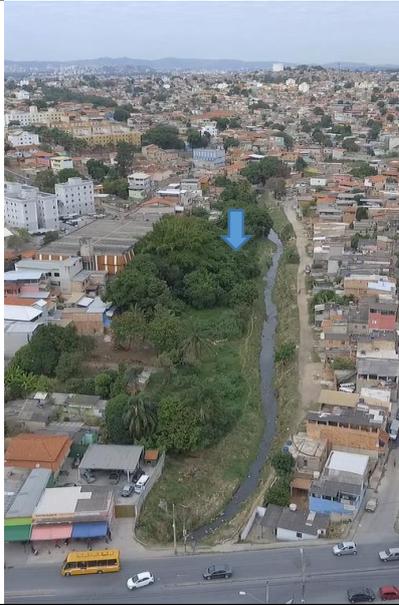
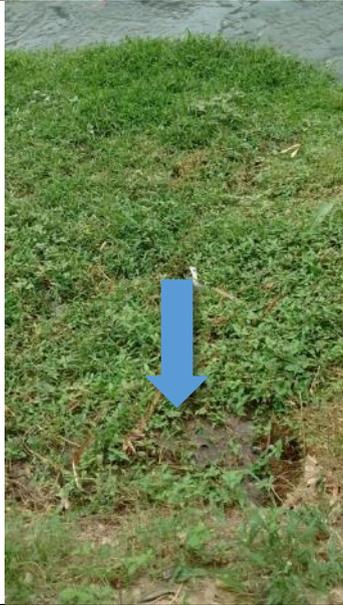
NAS085

Imagem de satélite com a localização das nascentes mais próximas.	Vista aérea do entorno da nascente.	Ponto de exfiltração da nascente.
Descrição da nascente e das condições de entorno		
<p>Essa nascente está localizada em área de proteção permanente, às margens do córrego Capão, próximo do ponto onde muda de nome para Córrego Vilarinho. As margens do córrego Capão, nesse trecho, apresentam apenas vegetação herbácea, com raros indivíduos arbustivos. Segundo relato dos moradores locais, a vegetação arbustiva é constantemente retirada para segurança dos moradores. Deve ser comentado que, o córrego Capão, nesse trecho, apresenta um alto grau de poluição proveniente dos esgotos que são lançados <i>in natura</i>. Nascente que será revisitada para ampliação do acervo de fotos.</p>

Proposição de ações para recuperação, conservação ou proteção		
<p>Não há proposição de ações para recuperação e conservação ou proteção dessa nascente para o momento.</p>

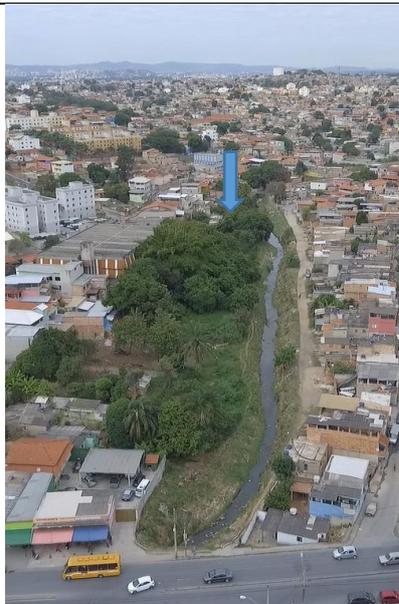
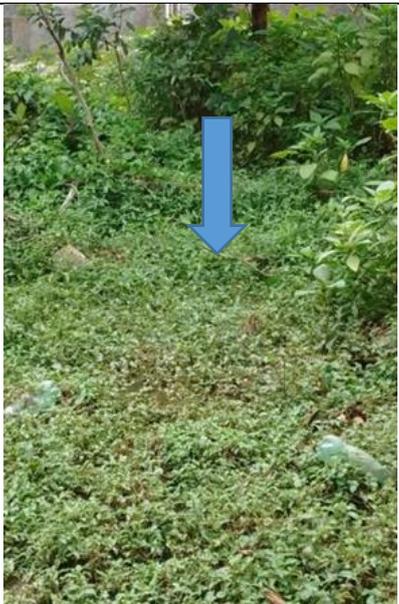
Imagem de satélite com a localização das nascentes mais próximas.	Vista aérea do entorno da nascente.	Ponto de exfiltração da nascente.
Descrição da nascente e das condições de entorno		
<p>Essa nascente está localizada em área de proteção permanente, às margens do córrego Capão, próximo do ponto onde muda de nome para Córrego Vilarinho. As margens do córrego Capão, nesse trecho, apresentam apenas vegetação herbácea, com raros indivíduos arbustivos. Segundo relato dos moradores locais, a vegetação arbustiva é constantemente retirada para segurança dos moradores. Deve ser comentado que, o córrego Capão, nesse trecho, apresenta um alto grau de poluição proveniente dos esgotos que são lançados <i>in natura</i>. Nascente que será revisitada para ampliação do acervo de fotos.</p>

Proposição de ações para recuperação, conservação ou proteção		
<p>Não há proposição de ações para recuperação e conservação ou proteção dessa nascente para o momento.</p>

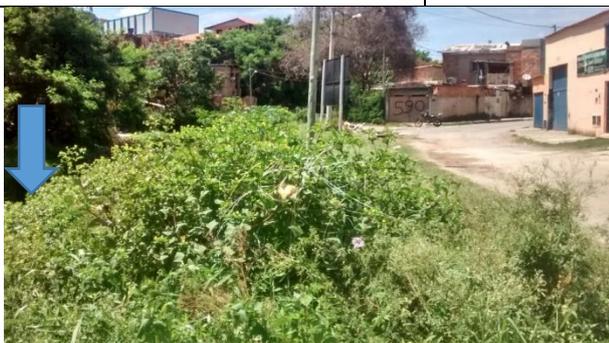
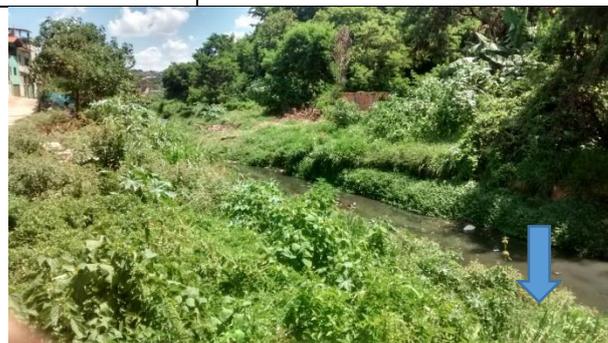
NAS087

Vista parcial do córrego Capão, próximo ao ponto de direcionamento da água da nascente

Essa nascente foi drenada pelo proprietário do terreno onde ela exfiltrava e direcionada para as margens do Córrego Capão. O proprietário realizou essa intervenção para realizar uma construção.

Não há proposição de ações para conservação ou proteção dessa nascente no momento. Realizar análise da qualidade da água para averiguar as condições ambientais.

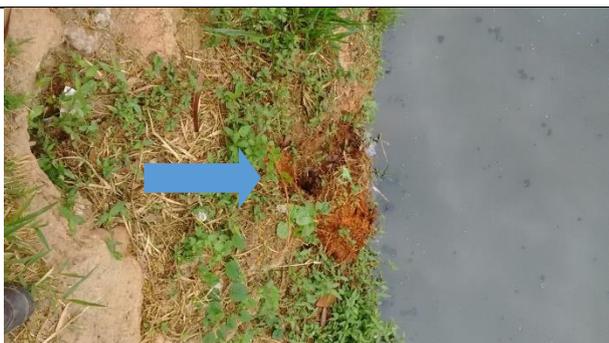
Ponto de direcionamento da água da nascente drenada

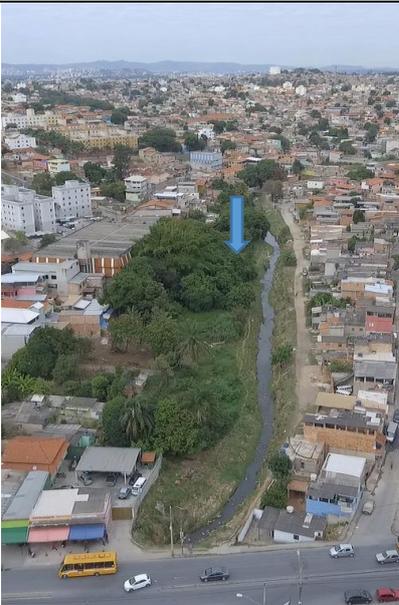
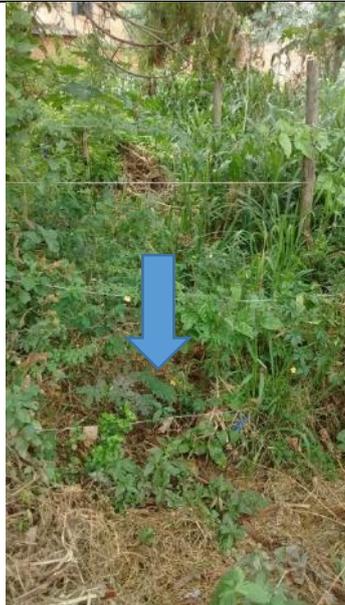
Imagem de satélite com a localização das nascentes mais próximas.	Vista aérea do entorno da nascente.	Ponto de exfiltração da nascente.
Descrição da nascente e das condições de entorno		
<p>Essa nascente está localizada em área de proteção permanente, às margens do córrego Capão, próximo do ponto onde muda de nome para Córrego Vilarinho. As margens do córrego Capão, nesse trecho, apresentam apenas vegetação herbácea, com raros indivíduos arbustivos. Segundo relato dos moradores locais, a vegetação arbustiva é constantemente retirada para segurança dos moradores. Deve ser comentado que, o córrego Capão, nesse trecho, apresenta um alto grau de poluição proveniente dos esgotos que são lançados <i>in natura</i>. Nascente que será revisitada para ampliação do acervo de fotos.</p>

Proposição de ações para recuperação, conservação ou proteção		
<p>Não há proposição de ações para recuperação e conservação ou proteção dessa nascente para o momento.</p>

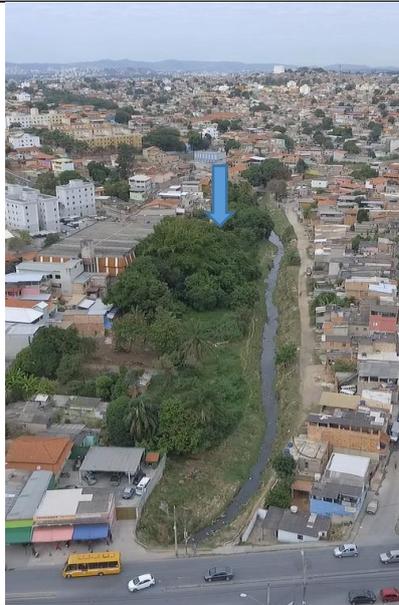
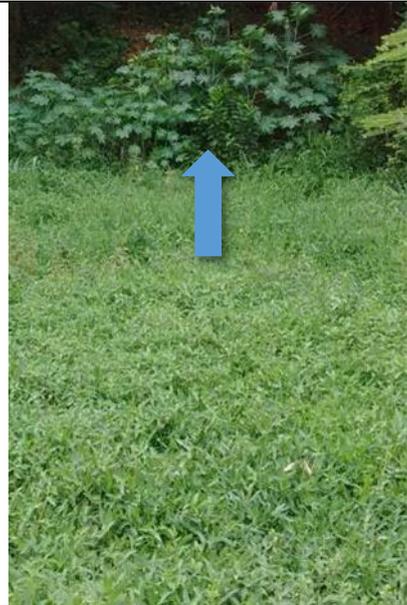
NAS089

Imagem de satélite com a localização das nascentes mais próximas.	Vista aérea do entorno da nascente.	Ponto de exfiltração da nascente.
Descrição da nascente e das condições de entorno		
<p>Essa nascente está localizada em área de proteção permanente, às margens do córrego Capão, próximo do ponto onde muda de nome para Córrego Vilarinho. As margens do córrego Capão, nesse trecho, apresentam apenas vegetação herbácea, com raros indivíduos arbustivos. Segundo relato dos moradores locais, a vegetação arbustiva é constantemente retirada para segurança dos moradores. Deve ser comentado que, o córrego Capão, nesse trecho, apresenta um alto grau de poluição proveniente dos esgotos que são lançados <i>in natura</i>. Nascente que será revisitada para ampliação do acervo de fotos.</p>

Proposição de ações para recuperação, conservação ou proteção		
<p>Não há proposição de ações para recuperação e conservação ou proteção dessa nascente para o momento.</p>

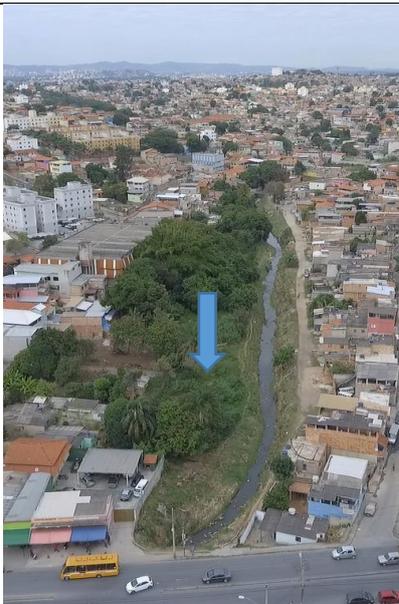
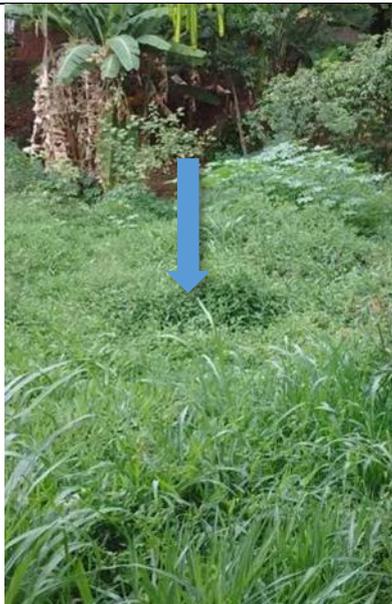
NAS090

Imagem de satélite com a localização das nascentes mais próximas.	Vista aérea do entorno da nascente.	Ponto de exfiltração da nascente.
Descrição da nascente e das condições de entorno		
<p>Essa nascente está localizada em área de proteção permanente, às margens do córrego Capão, próximo do ponto onde muda de nome para Córrego Vilarinho. As margens do córrego Capão, nesse trecho, apresentam apenas vegetação herbácea, com raros indivíduos arbustivos. Segundo relato dos moradores locais, a vegetação arbustiva é constantemente retirada para segurança dos moradores. Deve ser comentado que, o córrego Capão, nesse trecho, apresenta um alto grau de poluição proveniente dos esgotos que são lançados <i>in natura</i>. Nascente que será revisitada para ampliação do acervo de fotos.</p>

Proposição de ações para recuperação, conservação ou proteção		
<p>Não há proposição de ações para recuperação e conservação ou proteção dessa nascente para o momento.</p>

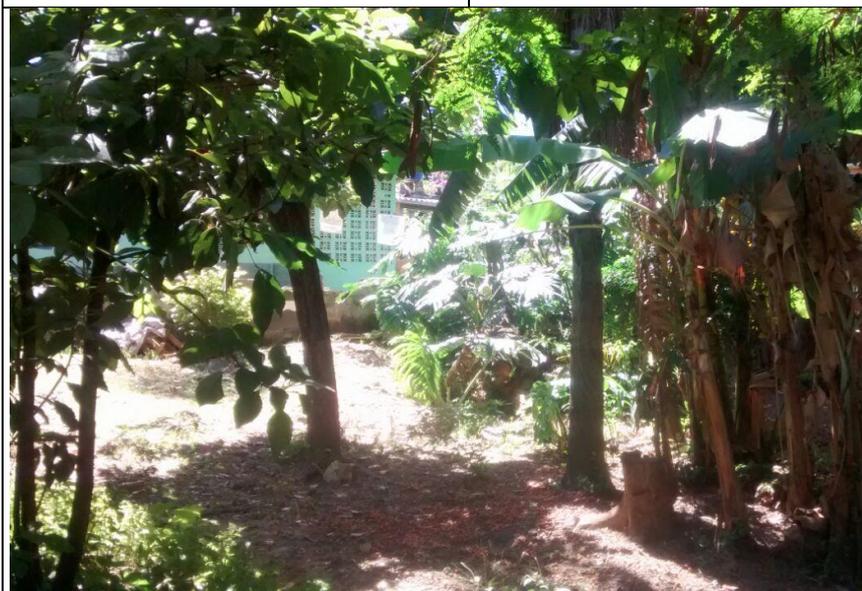
NAS091

Vista parcial do terreno onde a nascente está localizada. Nascente não aparece nessa foto.

Essa nascente está preservada em seu leito natural, entretanto a vegetação do entorno, embora representativa, não apresenta plantas de espécies nativas. Sua vazão é significativa durante todo o ano. O leito da nascente é constantemente, submetido a limpeza pelo proprietário do terreno, realizando, principalmente, a retirada de folhas. Nascente que será revisitada para ampliação do acervo de fotos.

Conscientização do proprietário para se tornar um cuidador de nascentes e sensibilização quanto a ações de preservação e recuperação de nascentes urbanas. Realizar análise da qualidade da água para averiguar as condições ambientais.

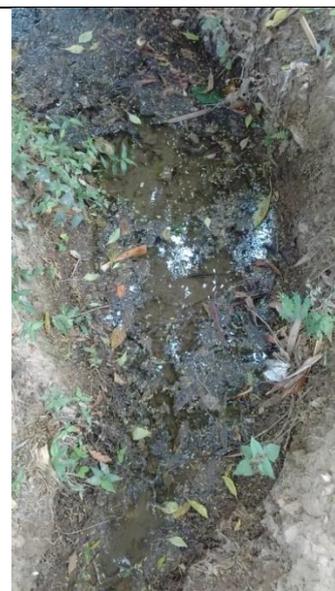
Ponto de exfiltração da nascente.

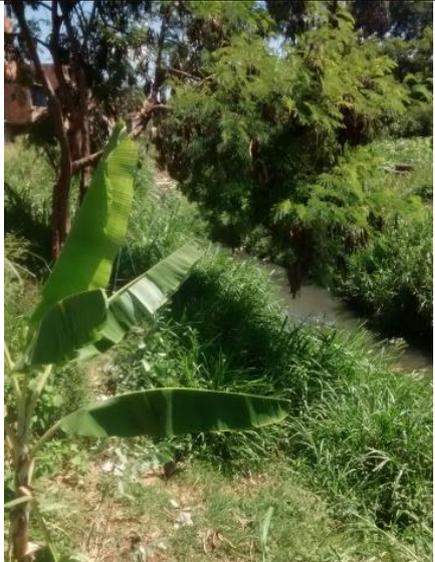
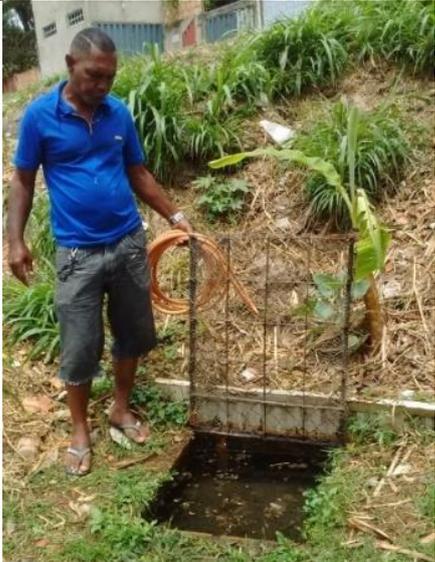
NAS092

Imagem de satélite com a localização das nascentes mais próximas.	Vista parcial do entorno da nascente.	Ponto de confinamento da água da nascente.
Descrição da nascente e das condições de entorno		
<p>Essa nascente foi drenada e confinada pelo proprietário do terreno, visando acumular água para criar alguns peixes no pequeno tanque construído no local. A vegetação do entorno tem a predominância de mato.</p>		
Proposição de ações para recuperação, conservação ou proteção		
<p>Conscientização do proprietário para se tornar um cuidador de nascentes e sensibilização quanto a ações de preservação e recuperação de nascentes urbanas. Realizar análise da qualidade da água devido ao uso diagnosticado.</p>

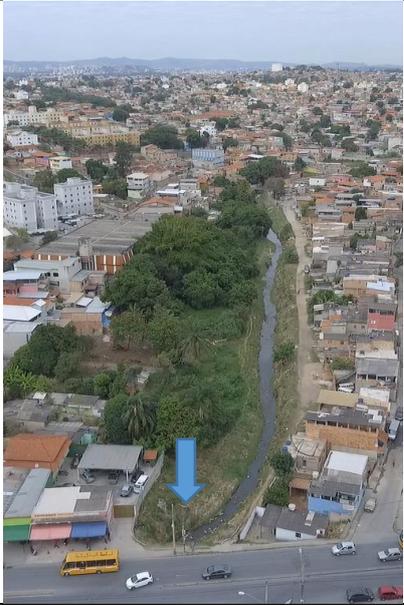
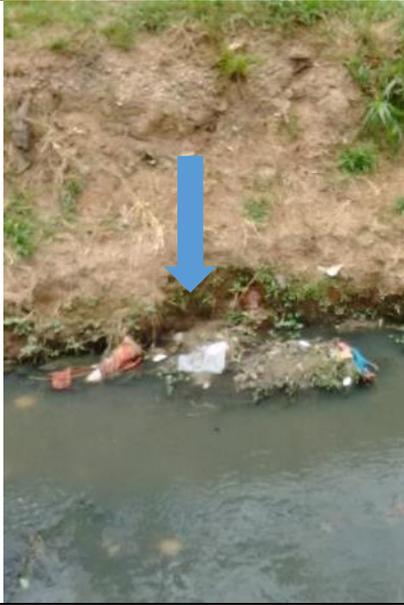
NAS093

Imagem de satélite com a localização das nascentes mais próximas.	Vista aérea do entorno da nascente.	Ponto de exfiltração da nascente.
Descrição da nascente e das condições de entorno		
<p>Essa nascente está localizada em área de proteção permanente, às margens do córrego Capão, próximo do ponto onde muda de nome para Córrego Vilarinho. As margens do córrego Capão, nesse trecho, apresentam apenas vegetação herbácea, com raros indivíduos arbustivos. Segundo relato dos moradores locais, a vegetação arbustiva é constantemente retirada para segurança dos moradores. Deve ser comentado que, o córrego Capão, nesse trecho, apresenta um alto grau de poluição proveniente dos esgotos que são lançados <i>in natura</i>. Nascente que será revisitada para ampliação do acervo de fotos.</p>

Proposição de ações para recuperação, conservação ou proteção		
<p>Não há proposição de ações para recuperação e conservação ou proteção dessa nascente para o momento.</p>

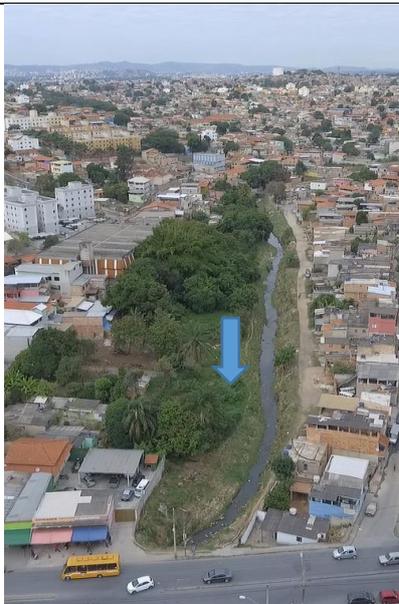
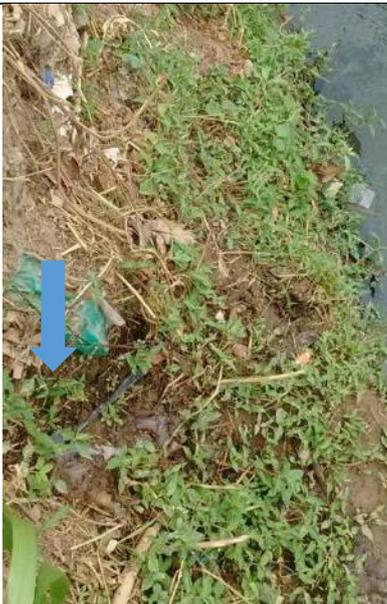
NAS094

Imagem de satélite com a localização das nascentes mais próximas.	Vista aérea do entorno da nascente.	Ponto de exfiltração da nascente.
Descrição da nascente e das condições de entorno		
<p>Essa nascente está localizada em área de proteção permanente, às margens do córrego Capão, próximo do ponto onde muda de nome para Córrego Vilarinho. As margens do córrego Capão, nesse trecho, apresentam apenas vegetação herbácea, com raros indivíduos arbustivos. Segundo relato dos moradores locais, a vegetação arbustiva é constantemente retirada para segurança dos moradores. Deve ser comentado que, o córrego Capão, nesse trecho, apresenta um alto grau de poluição proveniente dos esgotos que são lançados <i>in natura</i>. Nascente que será revisitada para ampliação do acervo de fotos.</p>

Proposição de ações para recuperação, conservação ou proteção		
<p>Não há proposição de ações para recuperação e conservação ou proteção dessa nascente para o momento.</p>

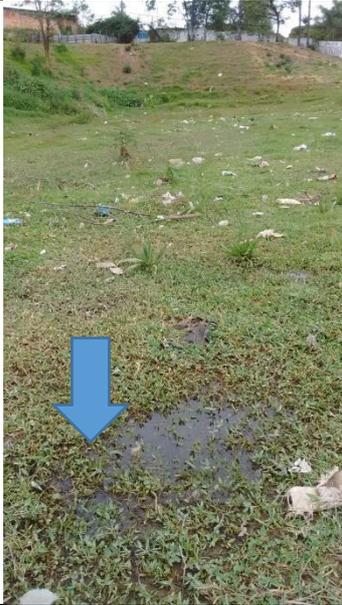
Ponto de exfiltração da nascente.		
Descrição da nascente e das condições de entorno		
<p>Essa nascente está localizada em uma grande área destinada para construção de uma barragem de controle de cheias, pela Prefeitura de Belo Horizonte, no curso d'água denominado de Brejo do Quaresma. Toda vegetação natural já foi retirada, apresentado apenas vegetação herbácea. Nascente que será revisitada para ampliação do acervo de fotos.</p>		
Proposição de ações para recuperação, conservação ou proteção		
<p>Não há proposição de ações para recuperação e conservação ou proteção dessa nascente para o momento.</p>

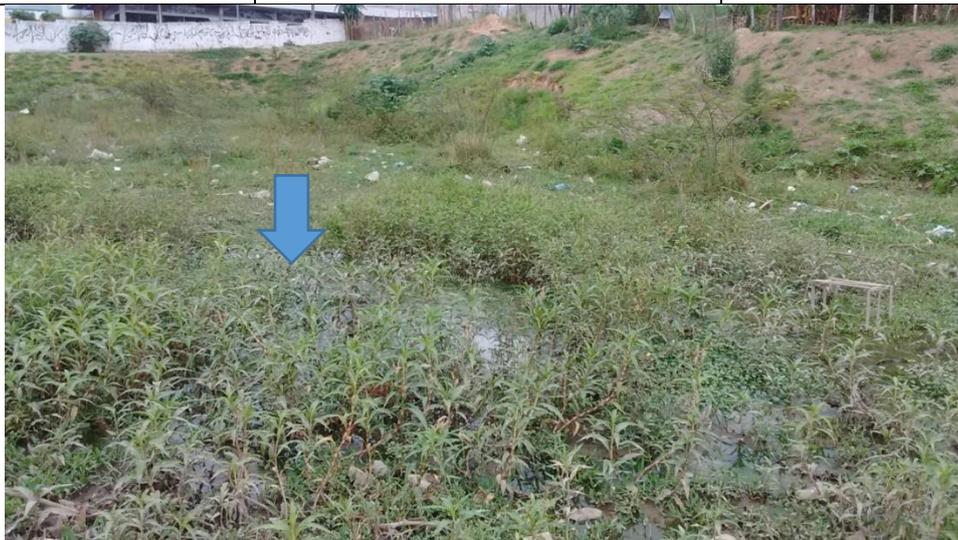
NAS114

Ponto de exfiltração da nascente.

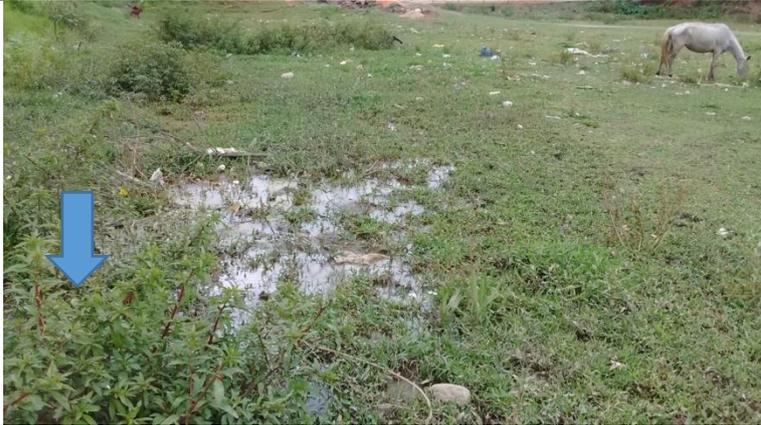
Ponto de exfiltração da nascente.		
Descrição da nascente e das condições de entorno		
Essa nascente está localizada em uma grande área destinada para construção de uma barragem de controle de cheias, pela Prefeitura de Belo Horizonte, no curso d'água denominado de Brejo do Quaresma. Toda vegetação natural já foi retirada, apresentando apenas vegetação herbácea. Nascente que será revisitada para ampliação do acervo de fotos.		
Proposição de ações para recuperação, conservação ou proteção		
Não há proposição de ações para recuperação e conservação ou proteção dessa nascente para o momento.
