**Diagnóstico das Nascentes Urbanas
na Bacia Hidrográfica do Ribeirão Onça
Relatório Parcial
Tomo III - Fichas Individuais de Nascentes**

**DIAGNÓSTICO DAS NASCENTES URBANAS
NA BACIA HIDROGRÁFICA DO RIBEIRÃO
ONÇA – RELATÓRIO PARCIAL – TOMO III –
FICHAS INDIVIDUAIS DE NASCENTES**

PRODUTO 2A

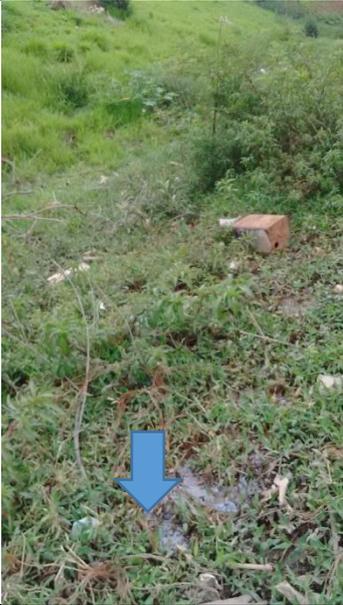
NAS116

Ponto de exfiltração da nascente.		
Descrição da nascente e das condições de entorno		
Essa nascente está localizada em uma grande área destinada para construção de uma barragem de controle de cheias, pela Prefeitura de Belo Horizonte, no curso d'água denominado de Brejo do Quaresma. Toda vegetação natural já foi retirada, apresentando apenas vegetação herbácea. Nascente que será revisitada para ampliação do acervo de fotos.		
Proposição de ações para recuperação, conservação ou proteção		
Não há proposição de ações para recuperação e conservação ou proteção dessa nascente para o momento.

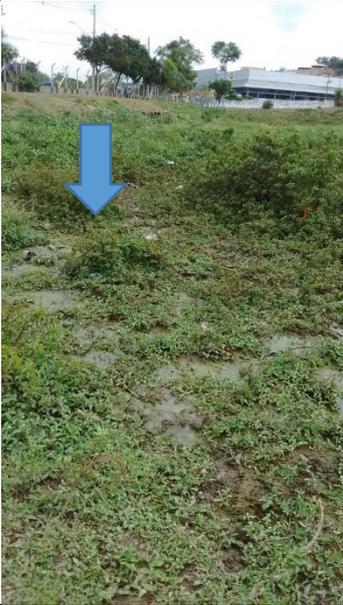
NAS117

Área de exfiltração da nascente		
Descrição da nascente e das condições de entorno		
<p>Essa nascente está localizada em uma grande área destinada para construção de uma barragem de controle de cheias, pela Prefeitura de Belo Horizonte, no curso d'água denominado de Brejo do Quaresma. Toda vegetação natural já foi retirada, apresentando apenas vegetação herbácea. Nascente que será revisitada para ampliação do acervo de fotos</p>		
Proposição de ações para recuperação, conservação ou proteção		
<p>Não há proposição de ações para recuperação e conservação ou proteção dessa nascente para o momento.</p>

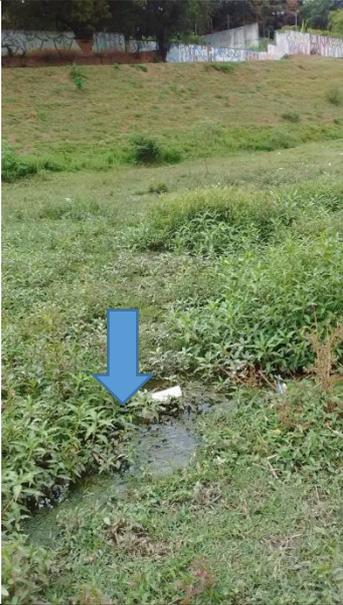
NAS118

Ponto de exfiltração da nascente.		
Descrição da nascente e das condições de entorno		
<p>Essa nascente está localizada em uma grande área destinada para construção de uma barragem de controle de cheias, pela Prefeitura de Belo Horizonte, no curso d'água denominado de Brejo do Quaresma. Toda vegetação natural já foi retirada, apresentando apenas vegetação herbácea. Nascente que será revisitada para ampliação do acervo de fotos.</p>		
Proposição de ações para recuperação, conservação ou proteção		
<p>Não há proposição de ações para recuperação e conservação ou proteção dessa nascente para o momento.</p>

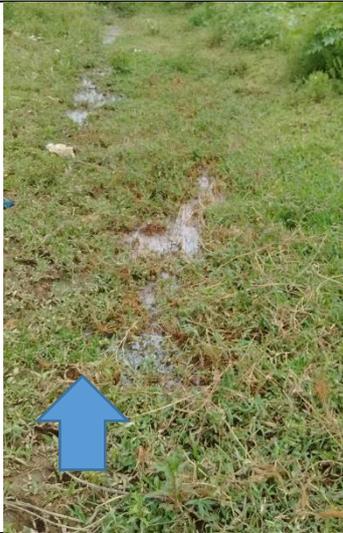
NAS119

Ponto de exfiltração da nascente.		
Descrição da nascente e das condições de entorno		
<p>Essa nascente está localizada em uma grande área destinada para construção de uma barragem de controle de cheias, pela Prefeitura de Belo Horizonte, no curso d'água denominado de Brejo do Quaresma. Toda vegetação natural já foi retirada, apresentando apenas vegetação herbácea. Nascente que será revisitada para ampliação do acervo de fotos.</p>		
Proposição de ações para recuperação, conservação ou proteção		
<p>Não há proposição de ações para recuperação e conservação ou proteção dessa nascente para o momento.</p>

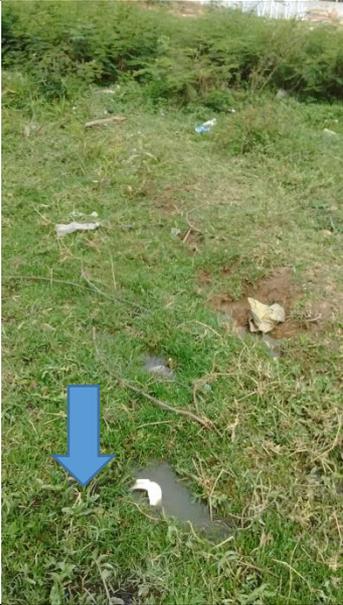
NAS120

Ponto de exfiltração da nascente.		
Descrição da nascente e das condições de entorno		
<p>Essa nascente está localizada em uma grande área destinada para construção de uma barragem de controle de cheias, pela Prefeitura de Belo Horizonte, no curso d'água denominado de Brejo do Quaresma. Toda vegetação natural já foi retirada, apresentando apenas vegetação herbácea. Nascente que será revisitada para ampliação do acervo de fotos.</p>		
Proposição de ações para recuperação, conservação ou proteção		
<p>Não há proposição de ações para recuperação e conservação ou proteção dessa nascente para o momento.</p>

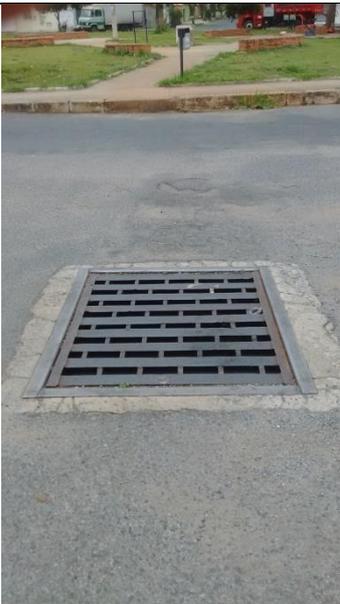
Grade de proteção da galeria de águas pluvias para onde a água da nascente foi drenada.		
Descrição da nascente e das condições de entorno		
Nascente drenada para o sistema de drenagem pluvial. A localização dessa nascente foi indicada por moradores locais. Nascente que será revisitada para ampliação do acervo de fotos.		
Proposição de ações para recuperação, conservação ou proteção		
Não há proposição de ações para recuperação e conservação ou proteção dessa nascente devido sua condição.

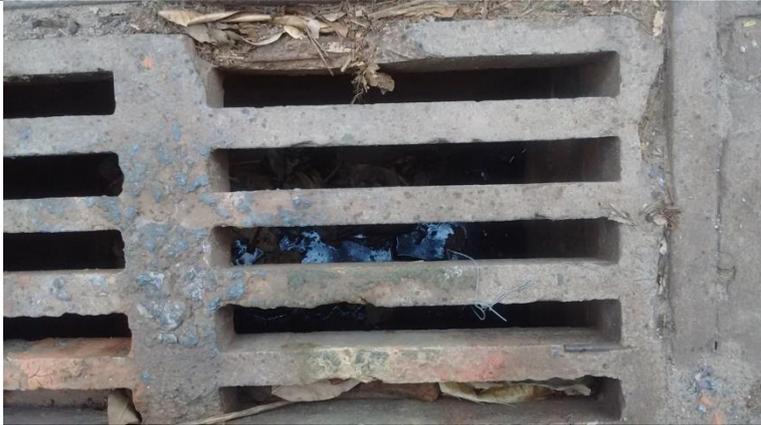
NAS122

Boca de lobo para onde a água da nascente foi drenada.		
Descrição da nascente e das condições de entorno		
Nascente drenada para dentro de boca de lobo em área urbana. Nascente que será revisitada para ampliação do acervo de fotos.		
Proposição de ações para recuperação, conservação ou proteção		
Não há proposição de ações para recuperação e conservação ou proteção dessa nascente devido sua condição.

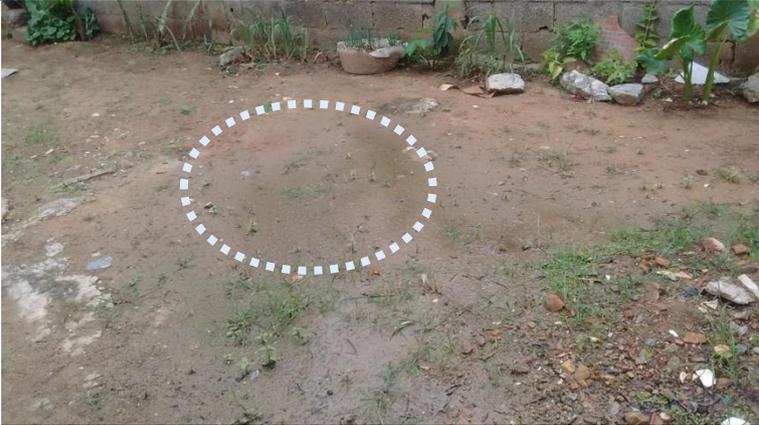
NAS123

Ponto indicado pelo proprietário de exfiltração da nascente.		
Descrição da nascente e das condições de entorno		
<p>Nascente intermitente, localizada em propriedade particular. Não foi registrado nenhum uso da água da nascente pelo proprietário do terreno. Nascente que será revisitada para ampliação do acervo de fotos.</p>		
Proposição de ações para recuperação, conservação ou proteção		
<p>Não há proposição de ações para recuperação e conservação ou proteção dessa nascente para o momento.</p>

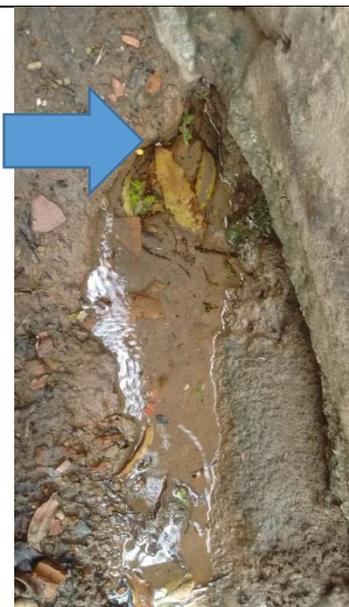
NAS124

Ponto de exfiltração da nascente.

Essa nascente está localizada em terreno particular. O ponto de exfiltração ocorre próximo ao muro de divisa de terrenos. O fluxo da água da nascente escoar para o sistema de drenagem pluvial da via. Nascente que será revisitada para ampliação do acervo de fotos.

Não há proposição de ações para recuperação e conservação ou proteção dessa nascente para o momento.

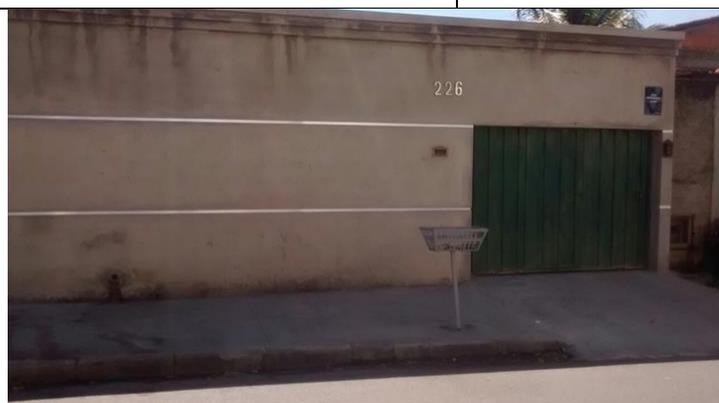
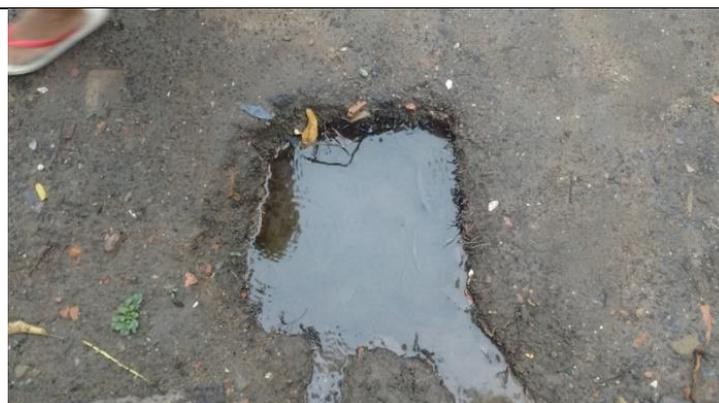
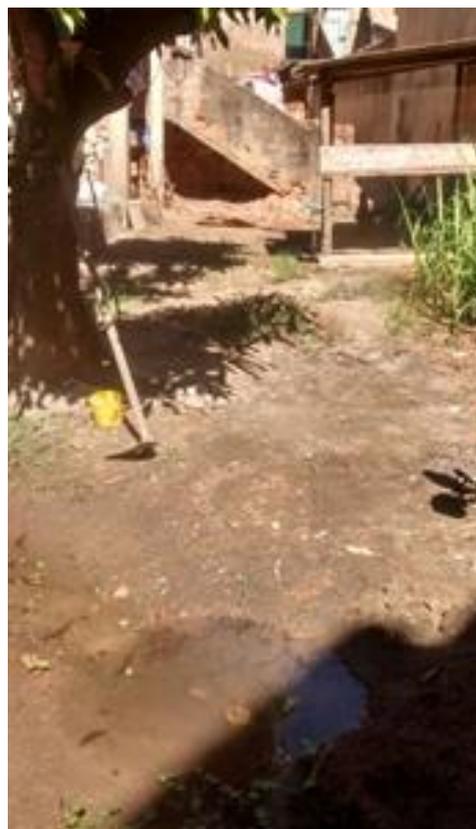
NAS125

Fachada do imóvel onde a nascente está localizada.

Ponto de exfiltração da nascente.

Ponto de exfiltração da nascente no contexto do terreno.

A nascente está localizada no quintal de uma residência e apresenta uma vazão significativa durante todo o ano. Atualmente, seu principal uso é irrigar uma pequena horta. A moradora disse que não utiliza a nascente para outros fins por não saber sobre a qualidade da água. O fluxo de volume não utilizado é direcionado para o Córrego Candelária. Existem ainda mais 02 (duas) nascentes nessa propriedade.

Conscientização da proprietária para se tornar cuidadora de nascentes e sensibilização quanto a ações de preservação e recuperação de nascentes urbanas. Realizar análise da qualidade da água devido ao uso diagnosticado.

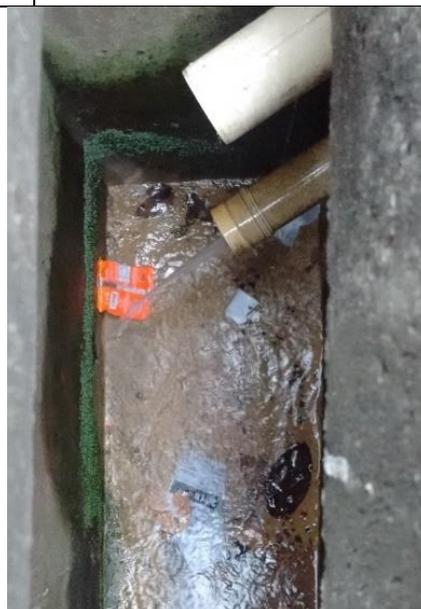
NAS126

Boca de lobo para onde a água da nascente foi drenada.

Parte interna da boca de lobo para onde a água da nascente foi drenada.

Essa nascente está localizada em uma propriedade particular e foi drenada para o sistema de drenagem pluvial da via. O proprietário não autorizou a entrada da equipe de cadastramento em sua residência. A confirmação da nascente foi feita pela equipe por meio da verificação visual do fluxo de água na boca de lobo. O entorno apresenta um grande grau de urbanização. Segundo relato de moradores da região, a população utiliza a água da nascente para lavar carro e para a recreação em épocas mais quentes.

Conscientização do proprietário para se tornar um cuidador de nascentes e sensibilização quanto a ações de preservação e recuperação de nascentes urbanas. Realizar análise da qualidade da água devido ao uso diagnosticado.

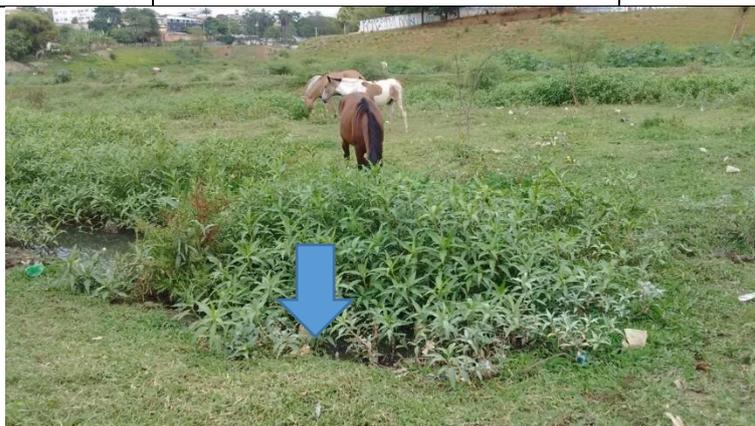
NAS128

Ponto de exfiltração da nascente.

Essa nascente está localizada em uma grande área destinada para construção de uma barragem de controle de cheias, pela Prefeitura de Belo Horizonte, no curso d'água denominado de Brejo do Quaresma. Toda vegetação natural já foi retirada, apresentando apenas vegetação herbácea. Nascente que será revisitada para ampliação do acervo de fotos.

Não há proposição de ações para recuperação e conservação ou proteção dessa nascente para o momento.

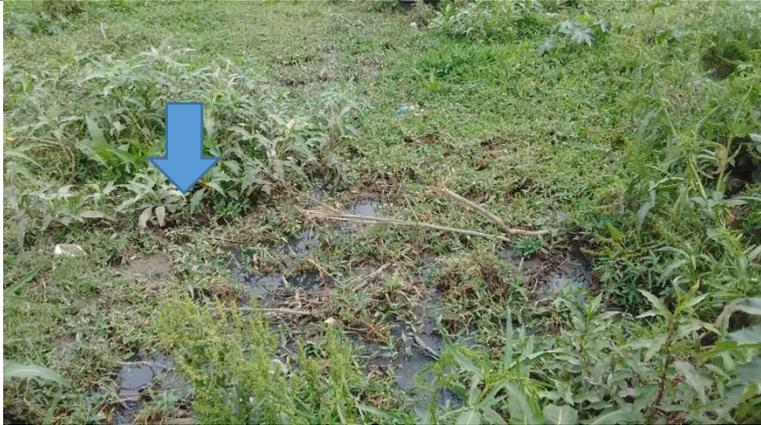
NAS129

Ponto de exfiltração da nascente.		
Descrição da nascente e das condições de entorno		
<p>Essa nascente está localizada em uma grande área destinada para construção de uma barragem de controle de cheias, pela Prefeitura de Belo Horizonte, no curso d'água denominado de Brejo do Quaresma. Toda vegetação natural já foi retirada, apresentando apenas vegetação herbácea. Nascente que será revisitada para ampliação do acervo de fotos.</p>		
Proposição de ações para recuperação, conservação ou proteção		
<p>Não há proposição de ações para recuperação e conservação ou proteção dessa nascente para o momento.</p>

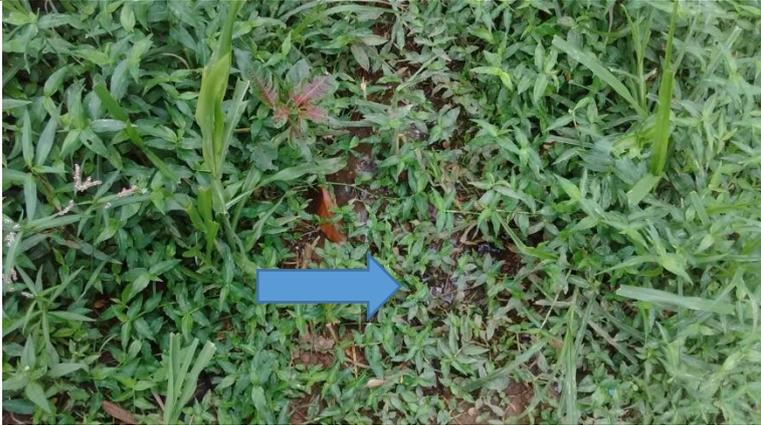
NAS130

Ponto de exfiltração da nascente.		
Descrição da nascente e das condições de entorno		
<p>Essa nascente está localizada em uma grande área destinada para construção de uma barragem de controle de cheias, pela Prefeitura de Belo Horizonte, no curso d'água denominado de Brejo do Quaresma. Toda vegetação natural já foi retirada, apresentando apenas vegetação herbácea. Nascente que será revisitada para ampliação do acervo de fotos.</p>		
Proposição de ações para recuperação, conservação ou proteção		
<p>Não há proposição de ações para recuperação e conservação ou proteção dessa nascente para o momento.</p>

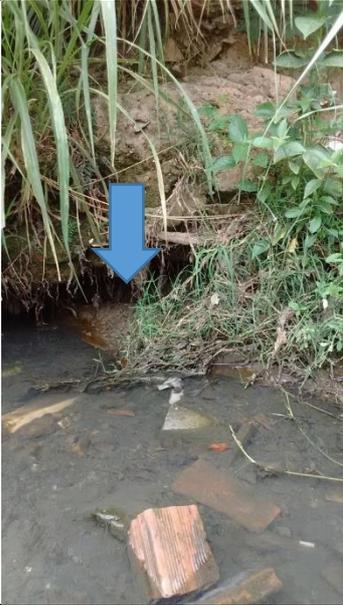
NAS134

Ponto de exfiltração da nascente.		
Descrição da nascente e das condições de entorno		
<p>Essa nascente está localizada às margens do curso d'água denominado de Brejo do Quaresma no bairro Maria Helena. As margens do Brejo do Quaresma, nesse trecho, ainda estão em leito natural. Embora, a montante, todo o curso d'água já esteja canalizado. Nascente que será revisitada para ampliação do acervo de fotos.</p>		
Proposição de ações para recuperação, conservação ou proteção		
<p>Não há proposição de ações para recuperação e conservação ou proteção dessa nascente para o momento.</p>

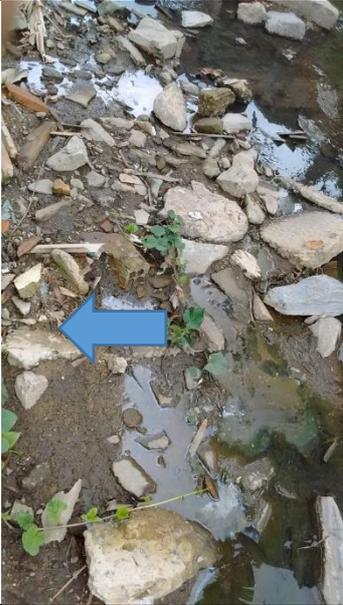
NAS136

Ponto de exfiltração da nascente.		
Descrição da nascente e das condições de entorno		
<p>Essa nascente está localizada às margens do curso d'água denominado de Brejo do Quaresma no bairro Maria Helena. As margens do Brejo do Quaresma, nesse trecho, ainda estão em leito natural. Embora, a montante, todo o curso d'água já esteja canalizado. Nascente que será revisitada para ampliação do acervo de fotos.</p>		
Proposição de ações para recuperação, conservação ou proteção		
<p>Não há proposição de ações para recuperação e conservação ou proteção dessa nascente para o momento.</p>

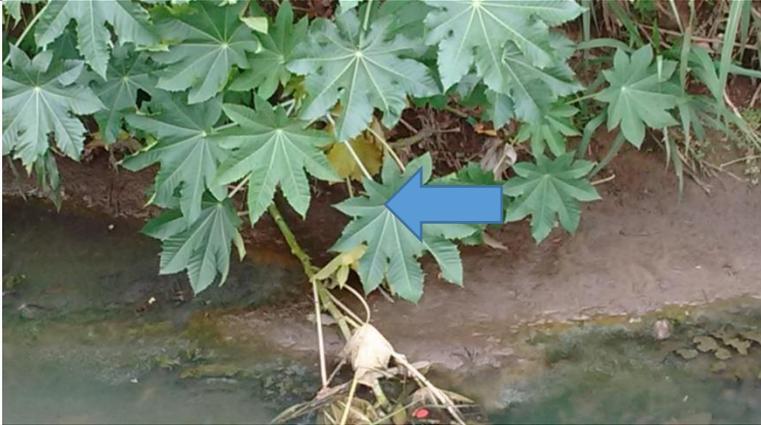
NAS137

Ponto de exfiltração da nascente.		
Descrição da nascente e das condições de entorno		
<p>Essa nascente está localizada às margens do curso d'água denominado de Brejo do Quaresma no bairro Maria Helena. As margens do Brejo do Quaresma, nesse trecho, ainda estão em leito natural. Embora, a montante, todo o curso d'água já esteja canalizado. Nascente que será revisitada para ampliação do acervo de fotos.</p>		
Proposição de ações para recuperação, conservação ou proteção		
<p>Não há proposição de ações para recuperação e conservação ou proteção dessa nascente para o momento.</p>

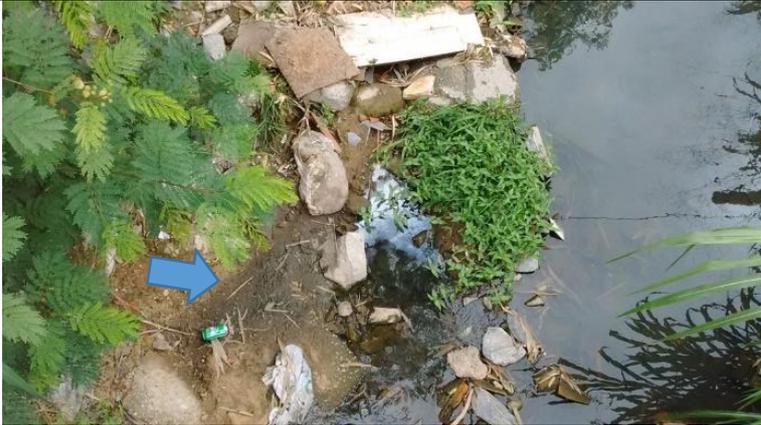
NAS138

Ponto de exfiltração da nascente.		
Descrição da nascente e das condições de entorno		
<p>Essa nascente está localizada às margens do curso d'água denominado de Brejo do Quaresma no bairro Maria Helena. As margens do Brejo do Quaresma, nesse trecho, ainda estão em leito natural. Embora, a montante, todo o curso d'água já esteja canalizado. Nascente que será revisitada para ampliação do acervo de fotos.</p>		
Proposição de ações para recuperação, conservação ou proteção		
<p>Não há proposição de ações para recuperação e conservação ou proteção dessa nascente para o momento.</p>

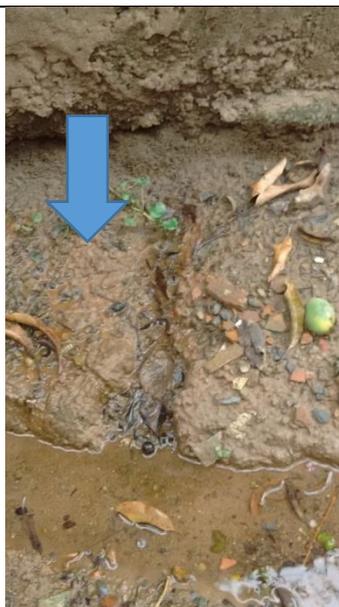
NAS141

Ponto de exfiltração da nascente.

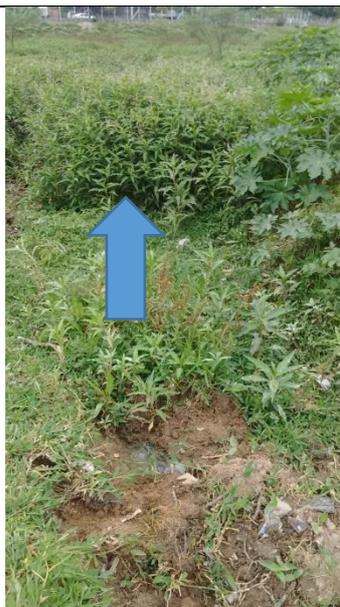
Ponto de exfiltração da nascente.

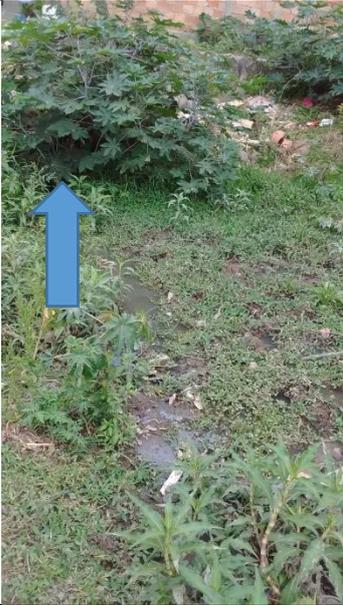
Ponto de exfiltração da nascente.		
Descrição da nascente e das condições de entorno		
<p>Essa nascente está localizada em uma grande área destinada para construção de uma barragem de controle de cheias, pela Prefeitura de Belo Horizonte, no curso d'água denominado de Brejo do Quaresma. Toda vegetação natural já foi retirada, apresentando apenas vegetação herbácea. Nascente que será revisitada para ampliação do acervo de fotos.</p>		
Proposição de ações para recuperação, conservação ou proteção		
<p>Não há proposição de ações para recuperação e conservação ou proteção dessa nascente para o momento.</p>

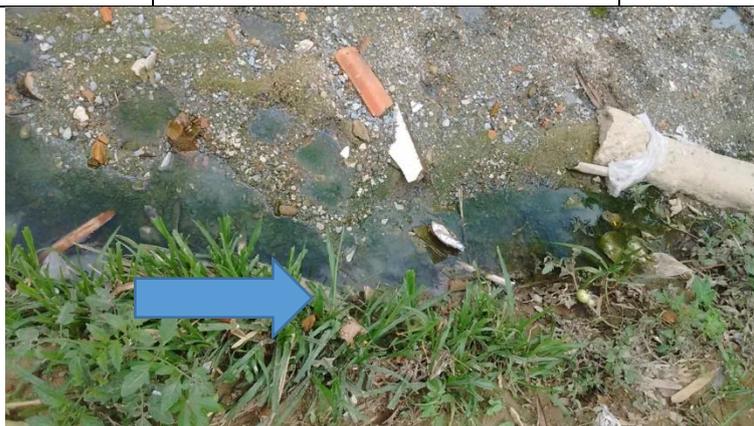
NAS144

Ponto de exfiltração da nascente.

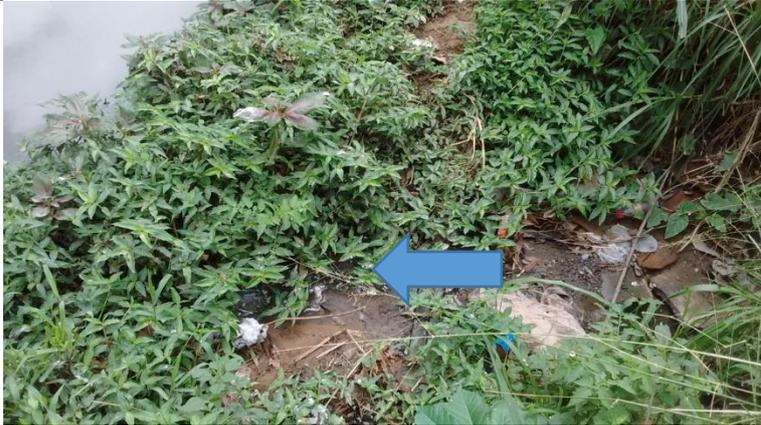
Ponto de exfiltração da nascente.		
Descrição da nascente e das condições de entorno		
<p>Essa nascente está localizada às margens do curso d'água denominado de Brejo do Quaresma no bairro Maria Helena. As margens do Brejo do Quaresma, nesse trecho, ainda estão em leito natural. Embora, a montante, todo o curso d'água já esteja canalizado. Nascente que será revisitada para ampliação do acervo de fotos.</p>		
Proposição de ações para recuperação, conservação ou proteção		
<p>Não há proposição de ações para recuperação e conservação ou proteção dessa nascente para o momento.</p>

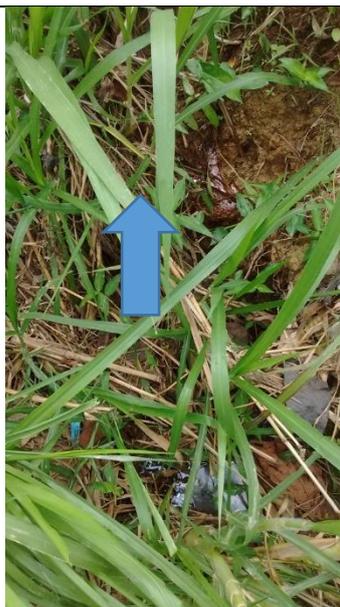
Ponto de exfiltração da nascente.

Essa nascente está localizada às margens do curso d'água denominado de Brejo do Quaresma no bairro Maria Helena. As margens do Brejo do Quaresma, nesse trecho, ainda estão em leito natural. Embora, a montante, todo o curso d'água já esteja canalizado. Nascente que será revisitada para ampliação do acervo de fotos.

Não há proposição de ações para recuperação e conservação ou proteção dessa nascente para o momento.

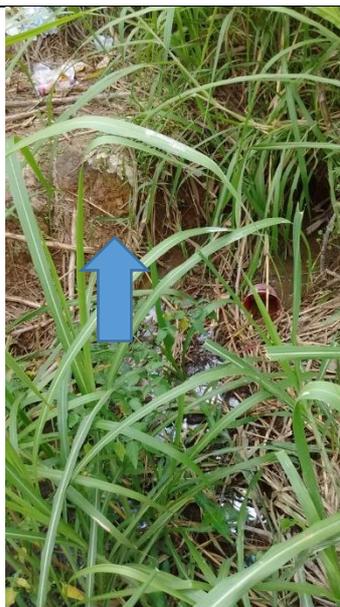
NAS147

Ponto de exfiltração da nascente.

Essa nascente está localizada às margens do curso d'água denominado de Brejo do Quaresma no bairro Maria Helena. As margens do Brejo do Quaresma, nesse trecho, ainda estão em leito natural. Embora, a montante, todo o curso d'água já esteja canalizado. Nascente que será revisitada para ampliação do acervo de fotos.

Não há proposição de ações para recuperação e conservação ou proteção dessa nascente para o momento.

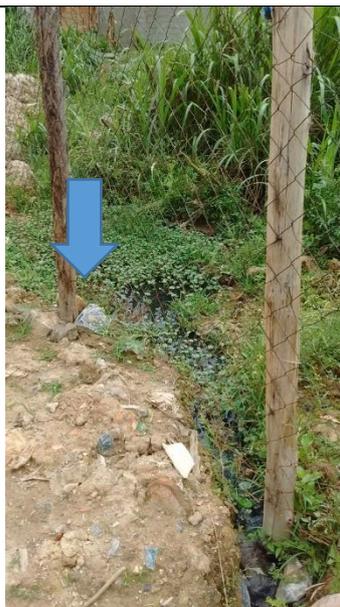
NAS148

Ponto de exfiltração da nascente.

Essa nascente está localizada às margens do curso d'água denominado de Brejo do Quaresma no bairro Maria Helena. As margens do Brejo do Quaresma, nesse trecho, ainda estão em leito natural. Embora, a montante, todo o curso d'água já esteja canalizado. Nascente que será revisitada para ampliação do acervo de fotos.

Não há proposição de ações para recuperação e conservação ou proteção dessa nascente para o momento.

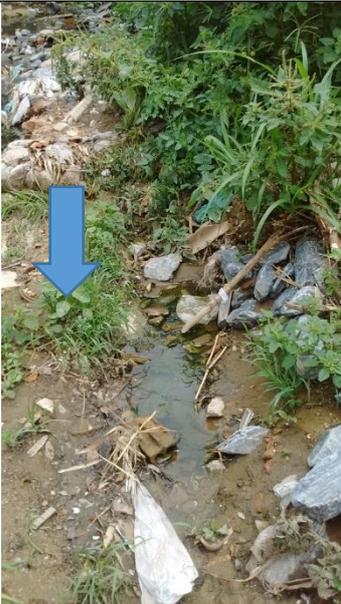
Ponto de exfiltração da nascente.		
Descrição da nascente e das condições de entorno		
<p>Essa nascente está localizada às margens do curso d'água denominado de Brejo do Quaresma no bairro Maria Helena. As margens do Brejo do Quaresma, nesse trecho, ainda estão em leito natural. Embora, a montante, todo o curso d'água já esteja canalizado. Nascente que será revisitada para ampliação do acervo de fotos.</p>		
Proposição de ações para recuperação, conservação ou proteção		
<p>Não há proposição de ações para recuperação e conservação ou proteção dessa nascente para o momento.</p>

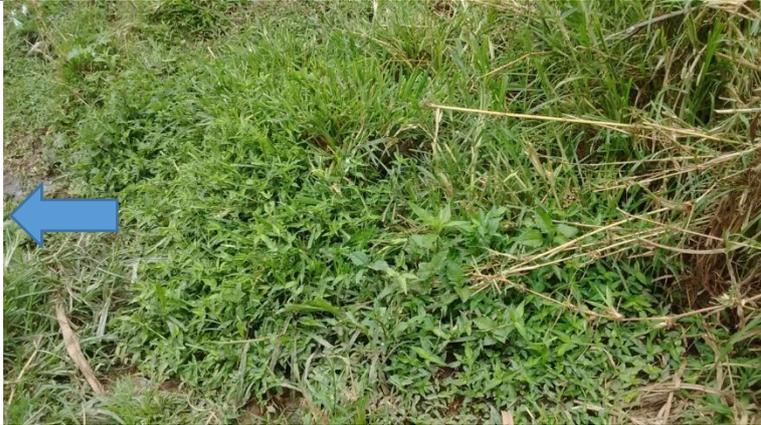
NAS150

Ponto de exfiltração da nascente.		
Descrição da nascente e das condições de entorno		
<p>Essa nascente está localizada às margens do curso d'água denominado de Brejo do Quaresma no bairro Maria Helena. As margens do Brejo do Quaresma, nesse trecho, ainda estão em leito natural. Embora, a montante, todo o curso d'água já esteja canalizado. Nascente que será revisitada para ampliação do acervo de fotos.</p>		
Proposição de ações para recuperação, conservação ou proteção		
<p>Não há proposição de ações para recuperação e conservação ou proteção dessa nascente para o momento.</p>

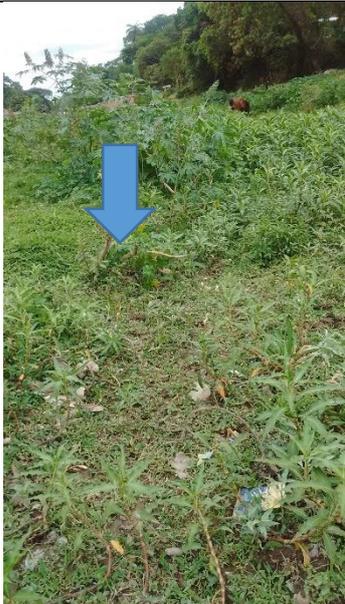
Ponto de exfiltração da nascente.		
Descrição da nascente e das condições de entorno		
<p>Essa nascente está localizada em uma grande área destinada para construção de uma barragem de controle de cheias, pela Prefeitura de Belo Horizonte, no curso d'água denominado de Brejo do Quaresma. Toda vegetação natural já foi retirada, apresentando apenas vegetação herbácea. Nascente que será revisitada para ampliação do acervo de fotos.</p>		
Proposição de ações para recuperação, conservação ou proteção		
<p>Não há proposição de ações para recuperação e conservação ou proteção dessa nascente para o momento.</p>

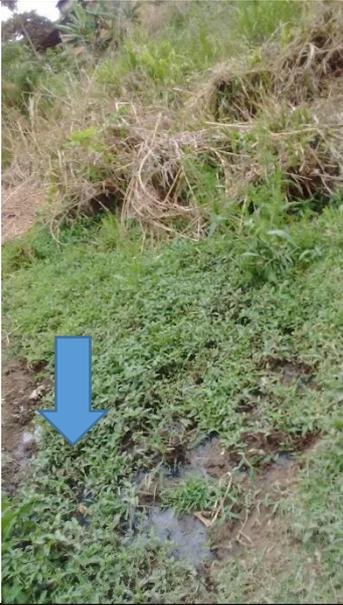
Ponto de exfiltração da nascente.		
Descrição da nascente e das condições de entorno		
<p>Essa nascente está localizada em uma grande área destinada para construção de uma barragem de controle de cheias, pela Prefeitura de Belo Horizonte, no curso d'água denominado de Brejo do Quaresma. Toda vegetação natural já foi retirada, apresentando apenas vegetação herbácea. Nascente que será revisitada para ampliação do acervo de fotos.</p>		
Proposição de ações para recuperação, conservação ou proteção		
<p>Não há proposição de ações para recuperação e conservação ou proteção dessa nascente para o momento.</p>

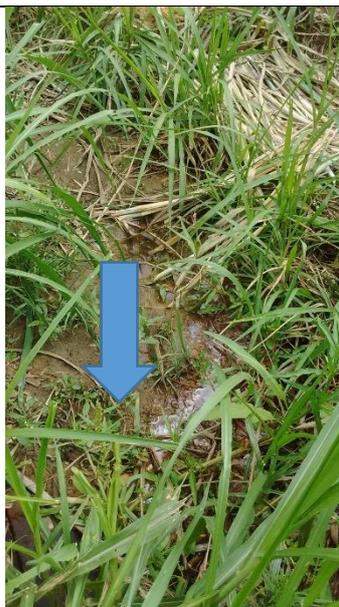
Ponto de exfiltração da nascente.

Essa nascente está localizada em uma grande área destinada para construção de uma barragem de controle de cheias, pela Prefeitura de Belo Horizonte, no curso d'água denominado de Brejo do Quaresma. Toda vegetação natural já foi retirada, apresentando apenas vegetação herbácea. Nascente que será revisitada para ampliação do acervo de fotos.

Não há proposição de ações para recuperação e conservação ou proteção dessa nascente para o momento.

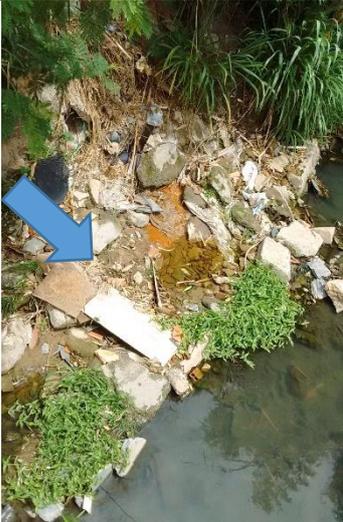
Ponto de exfiltração da nascente.		
Descrição da nascente e das condições de entorno		
<p>Essa nascente está localizada às margens do curso d'água denominado de Brejo do Quaresma no bairro Maria Helena. As margens do Brejo do Quaresma, nesse trecho, ainda estão em leito natural. Embora, a montante, todo o curso d'água já esteja canalizado. Nascente que será revisitada para ampliação do acervo de fotos.</p>		
Proposição de ações para recuperação, conservação ou proteção		
<p>Não há proposição de ações para recuperação e conservação ou proteção dessa nascente para o momento.</p>

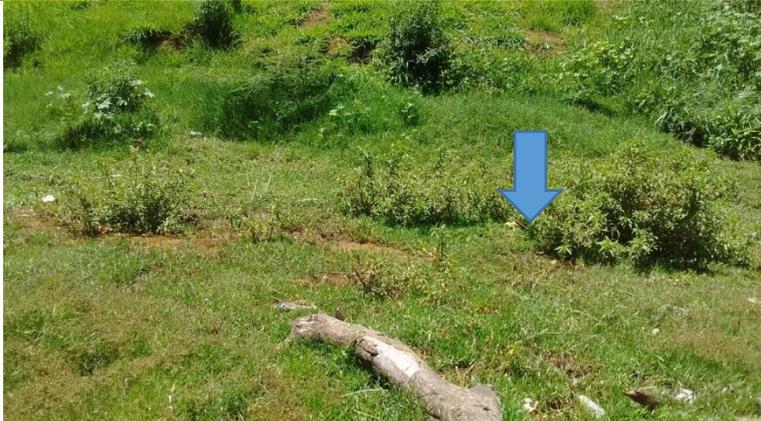
Ponto de exfiltração da nascente.		
Descrição da nascente e das condições de entorno		
<p>Essa nascente está localizada em uma grande área destinada para construção de uma barragem de controle de cheias, pela Prefeitura de Belo Horizonte, no curso d'água denominado de Brejo do Quaresma. Toda vegetação natural já foi retirada, apresentando apenas vegetação herbácea. Nascente que será revisitada para ampliação do acervo de fotos. dos pontos.</p>		
Proposição de ações para recuperação, conservação ou proteção		
<p>Não há proposição de ações para recuperação e conservação ou proteção dessa nascente para o momento.</p>

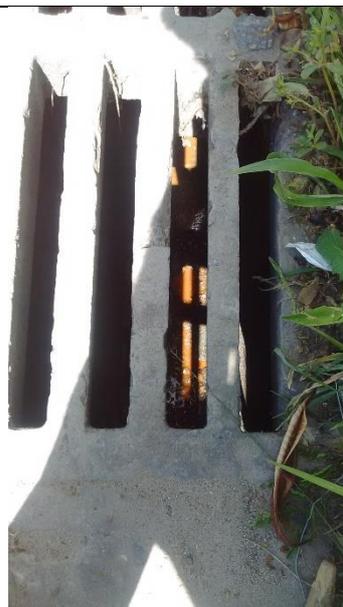
Boca de lobo para onde a água da nascente foi drenada.

Essa nascente está localizada na cabeceira do córrego do Bezerra, afluente do Córrego Vilarinho. Segundo relato de moradores, essa nascente foi drenada para dentro de boca de lobo. Nascente que será revisitada para ampliação do acervo de fotos.

Não há proposição de ações para recuperação e conservação ou proteção dessa nascente devido a sua condição.

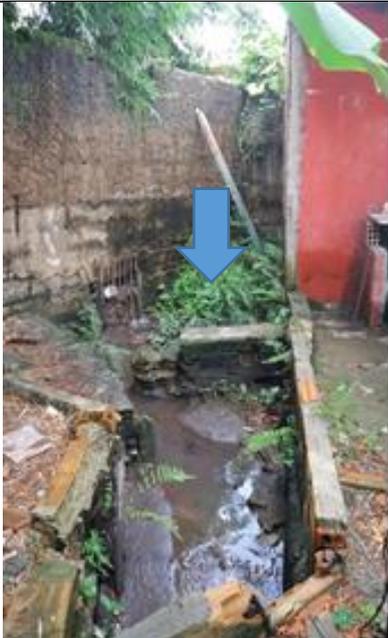
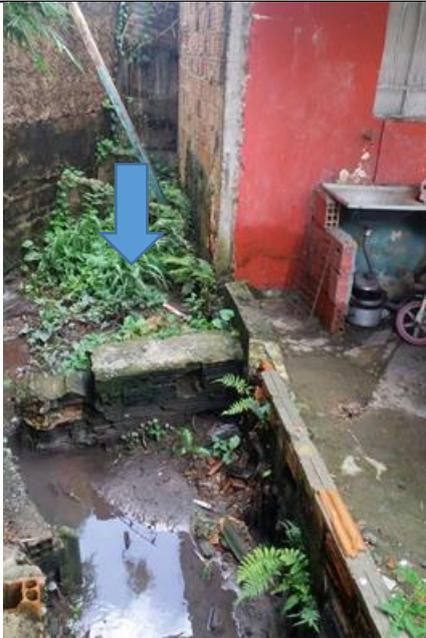
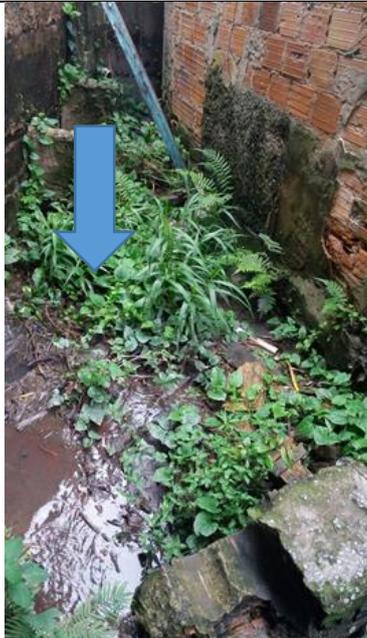
Foto do ponto de exfiltração da nascente e do seu entorno.

Nascente que se localiza em terreno residencial, na área da antiga fazenda denominada de Olhos D'água, que deu origem aos bairros Céu Azul, Rio Branco e Jardim Leblon, região de grande potencial hídrico. A água da nascente escoa em direção ao córrego Várzea da Palma, que se encontra poluído pelo lançamento irregular de efluentes domésticos. O proprietário não faz uso da água da nascente.

Conscientização do proprietário para se tornar um cuidador de nascentes e sensibilização quanto a ações de preservação e recuperação de nascentes urbanas. Realizar análise da qualidade da água para averiguar as condições ambientais.

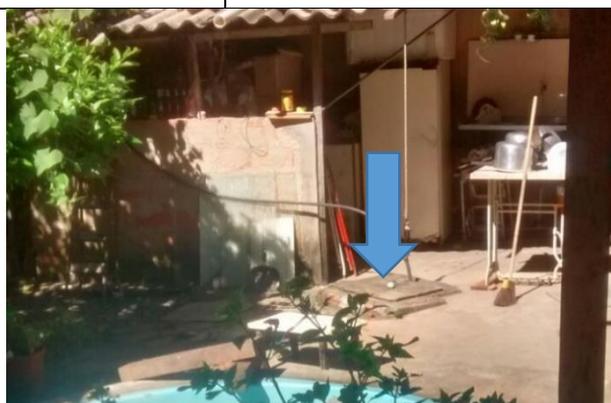
NAS332

Seta indicando o poço onde a água da nascente é confinada.

Essa nascente foi drenada e confinada pelo proprietário visando utilizar sua água para fins domésticos e abastecer a piscina. Segundo o proprietário do terreno onde a nascente está localizada, alguns moradores do entorno faziam uso dessa água para fins domésticos.

Conscientização do proprietário para se tornar um cuidador de nascentes e sensibilização quanto a ações de preservação e recuperação de nascentes urbanas. Realizar análise da qualidade da água devido ao uso diagnosticado.

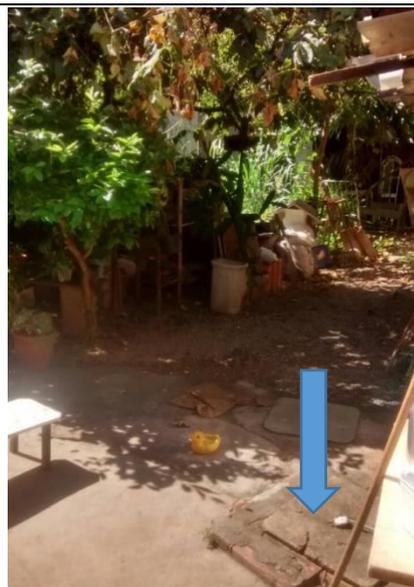
Seta indicando o poço onde a água da nascente é confinada

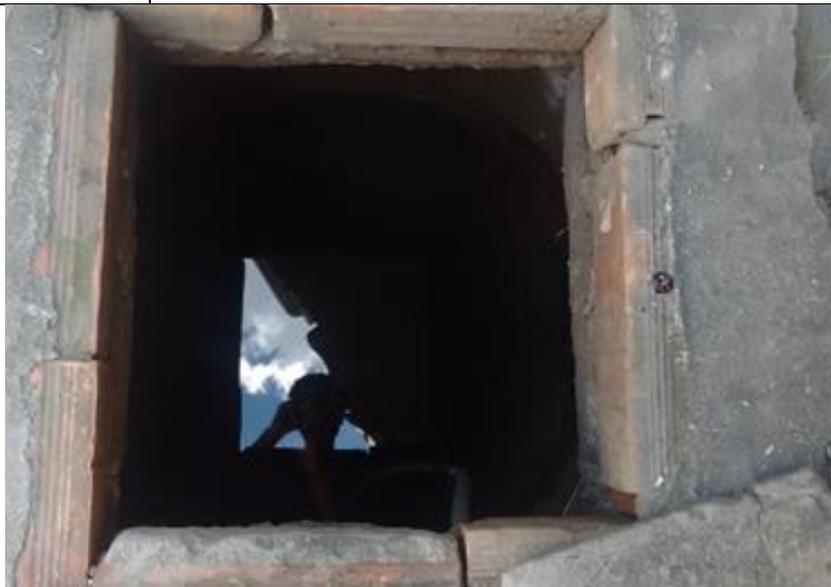
Poço onde a água da nascente drenada é armazenada

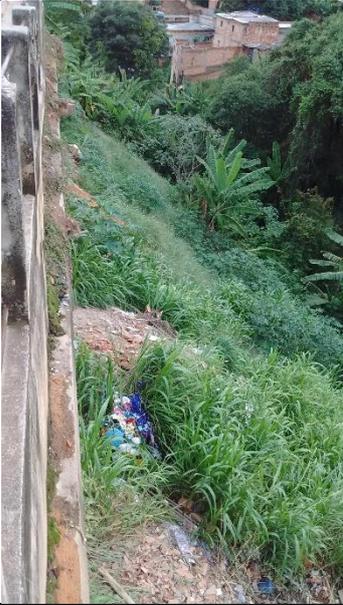
NAS338

Área onde foi indicada a exfiltração da nascente.		
Descrição da nascente e das condições de entorno		
<p>Nascente indicada por moradores locais, está localizada próxima às margens do córrego Joaquim Pereira. Segundo relato dos moradores, essa nascente tem sido degradada pelo acúmulo de sedimentos e entulhos provenientes do imóveis localizados a montante. Nascente que será revisitada para ampliação do acervo de fotos.</p>		
Proposição de ações para recuperação, conservação ou proteção		
<p>Não há proposição de ações para recuperação e conservação ou proteção dessa nascente para o momento.</p>

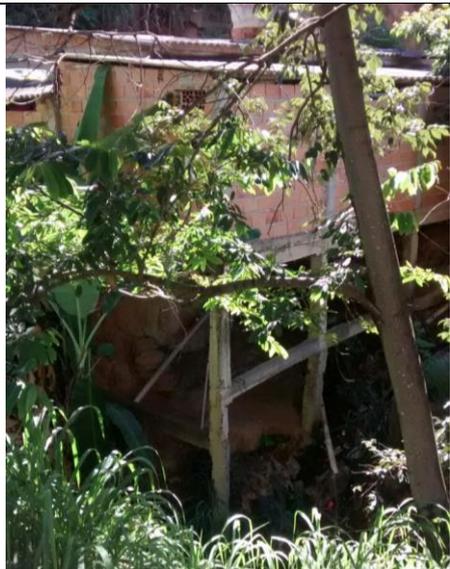
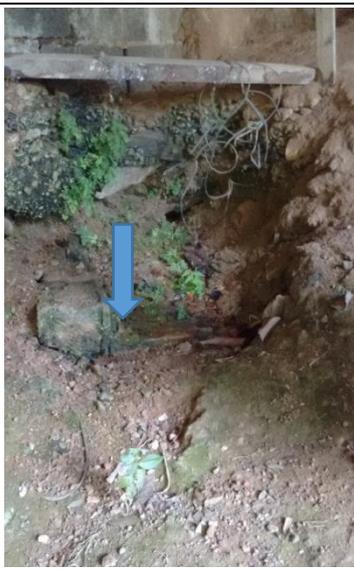
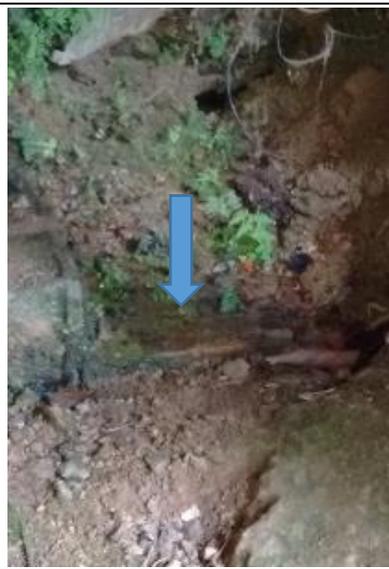
Entorno da nascente, que está localizada sob a laje da residência.	Seta indicando o ponto de exfiltração da nascente.	
Descrição da nascente e das condições de entorno		
<p>Essa nascente foi drenada pelo proprietário do terreno para viabilizar a construção de sua residência. Ele direcionou o fluxo de água para uma área embaixo da casa, de onde a água segue direto para o Córrego Joaquim Pereira. A ocupação do entorno ocorreu de forma desordenada, comprometendo outras nascentes no local.</p>		
Proposição de ações para recuperação, conservação ou proteção		
<p>Conscientização do proprietário para se tornar um cuidador de nascentes e sensibilização quanto a ações de preservação e recuperação de nascentes urbanas. Realizar análise da qualidade da água para averiguar as condições ambientais.</p>

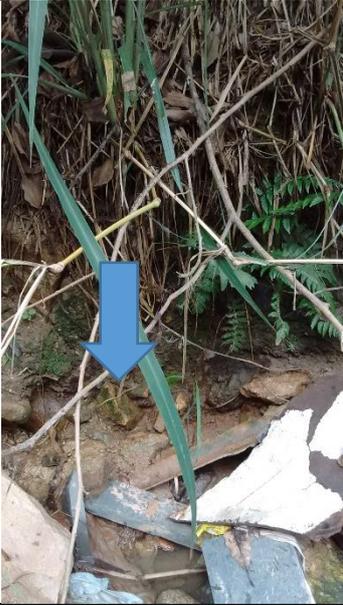
Ponto de exfiltração da nascente.		
Descrição da nascente e das condições de entorno		
Essa nascente está localizada em um terreno íngreme no fundo de lotes. O entorno apresenta uma grande quantidade de entulho. Nascente que será revisitada para ampliação do acervo de fotos.		
Proposição de ações para recuperação, conservação ou proteção		
Não há proposição de ações para recuperação e conservação ou proteção dessa nascente para o momento.

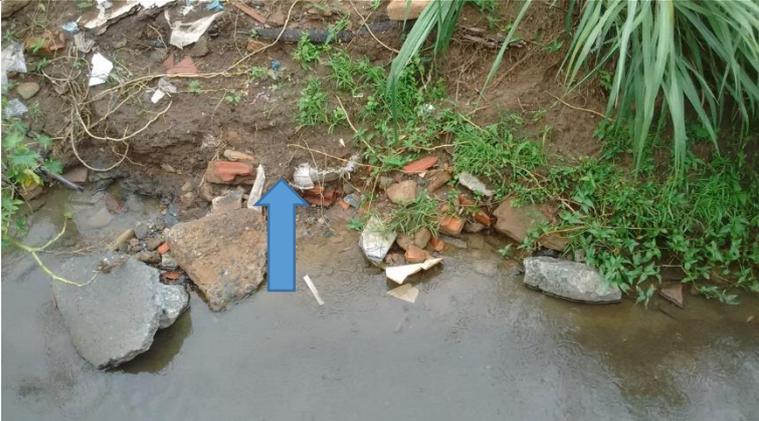
NAS341

Área indicada onde é a exfiltração da nascente.		
Descrição da nascente e das condições de entorno		
<p>Essa nascente está localizada às margens do córrego Gameleira, antes de ser canalizado na avenida Várzea da Palma. As áreas de proteção permanente do córrego Gameleira, no entorno da nascente, estão sendo estranguladas por ocupações irregulares. Nascente que será revisitada para ampliação do acervo de fotos.</p>		
Proposição de ações para recuperação, conservação ou proteção		
<p>Não há proposição de ações para recuperação e conservação ou proteção dessa nascente para o momento.</p>

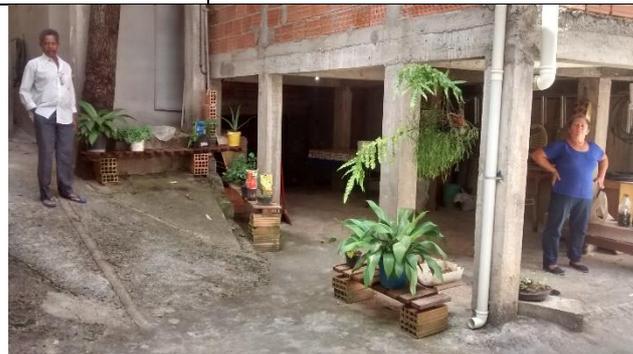
Entorno do ponto onde a nascente foi drenada.

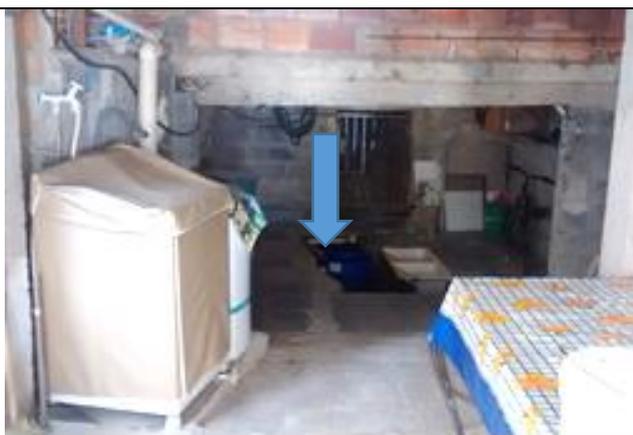
Local para onde a água da nascente foi drenada.

Essa nascente foi drenada pelo proprietário do terreno para utilizar sua água para fins domésticos.

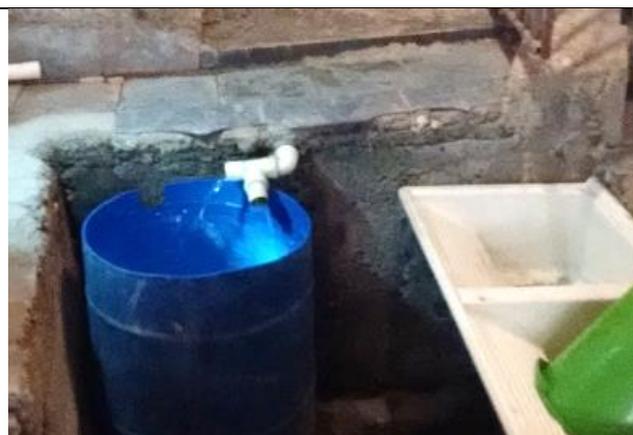
Foto do ponto de direcionamento da água da nascente e do recipiente onde ela é armazenada.

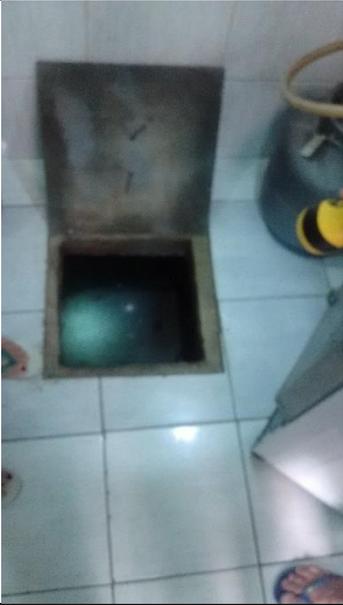
Poço de confinamento da água da nascente.		
Descrição da nascente e das condições de entorno		
Nascente drenada e confinada dentro de uma residência. O proprietário do imóvel não relatou nenhum uso da água da nascente. Nascente que será revisitada para ampliação do acervo de fotos.		
Proposição de ações para recuperação, conservação ou proteção		
Não há proposição de ações para recuperação e conservação ou proteção dessa nascente para o momento.

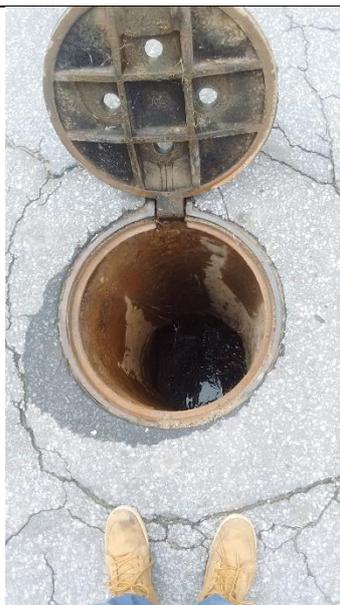
Poço de inspeção para onde a água da nascente foi drenada.

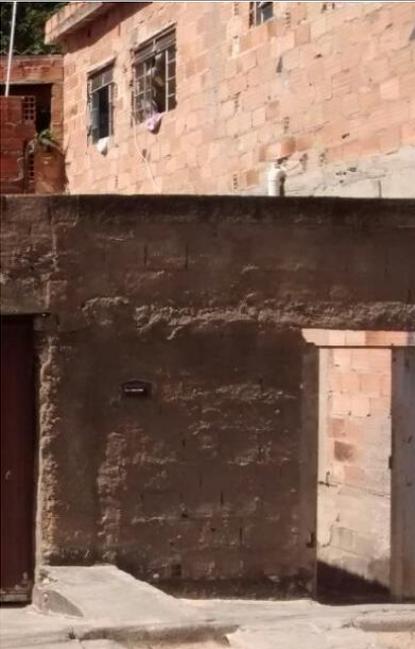
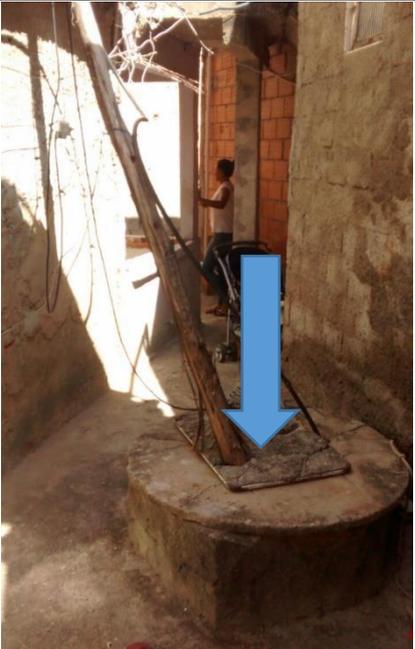
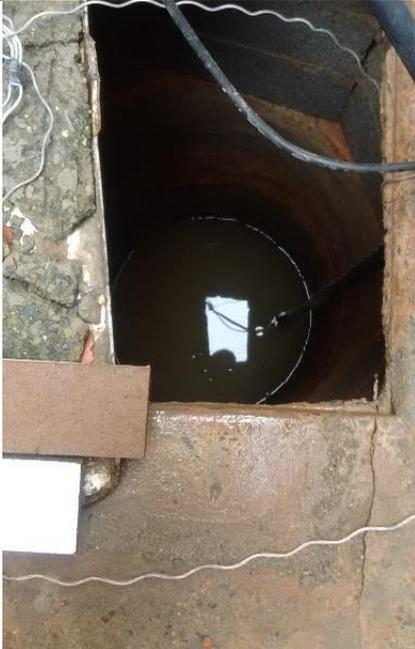
Fachada imóvel onde está localizada a nascente.	Poço e seu entorno	Poço para onde a água da nascente foi drenada e está confinada
Descrição da nascente e das condições de entorno		
<p>Essa nascente foi drenada e confinada pelo proprietário do terreno para utilizar sua água para fins domésticos. Atualmente, o poço está desativado devido a qualidade duvidosa da água.</p>		
Proposição de ações para recuperação, conservação ou proteção		
<p>Não há proposição de ações para recuperação, conservação ou proteção nesse momento. Realizar análise da qualidade da água para averiguar as condições ambientais.</p>

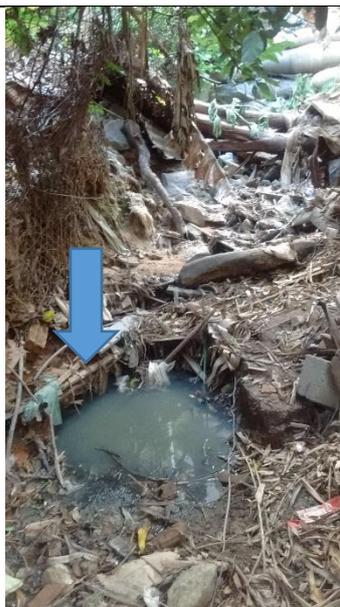
NAS359

Ponto de exfiltração da nascente.

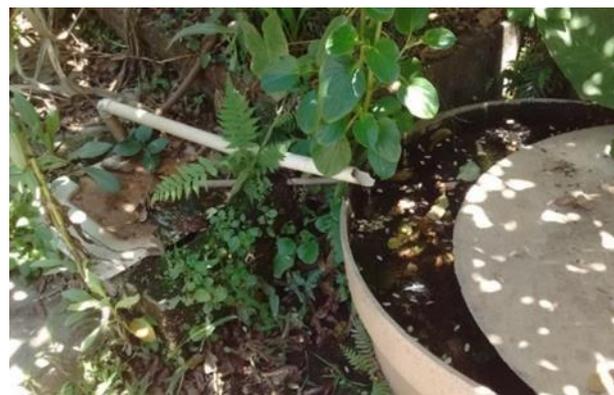
Nascente drenada dentro de terreno residencial, onde é possível notar a presença de uma grande quantidade de folhas.

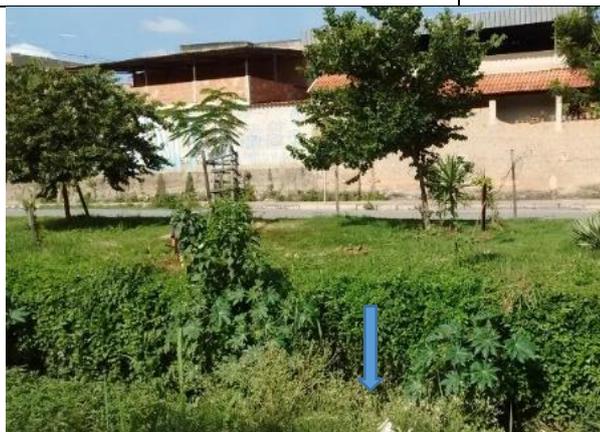
Local da nascente drenada para a construção da via de acesso próxima ao córrego Fazenda Velha/Tamboril.

Essa nascente exfiltra próxima ao córrego Fazenda Velha/Tamboril. Entretanto, com o surgimento do Bairro Jardim Felicidade, essa nascente foi drenada para a construção da via e direcionada diretamente para o curso d'água. No entorno do ponto onde ela foi direcionada há diversos focos de degradação e a nascente é impactada pelo lançamento de entulhos.

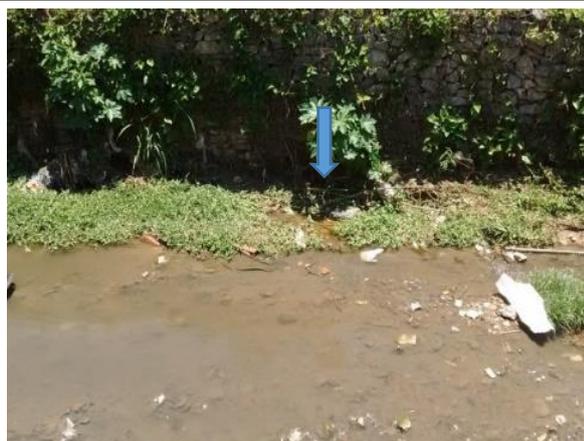
Nascente drenada próxima ao córrego Fazenda Velha/Tamboril.

Sensibilização da população local sobre a existência de nascentes urbanas drenadas. Revegetação das margens do córrego Fazenda Velha/Tamboril com espécies nativas. Interlocução com a Companhia de Saneamento de Minas Gerais (COPASA) para exigência de ampliação / implantação de rede coletora de esgoto sanitário na região e conscientização da população sobre a importância de ligação à rede.

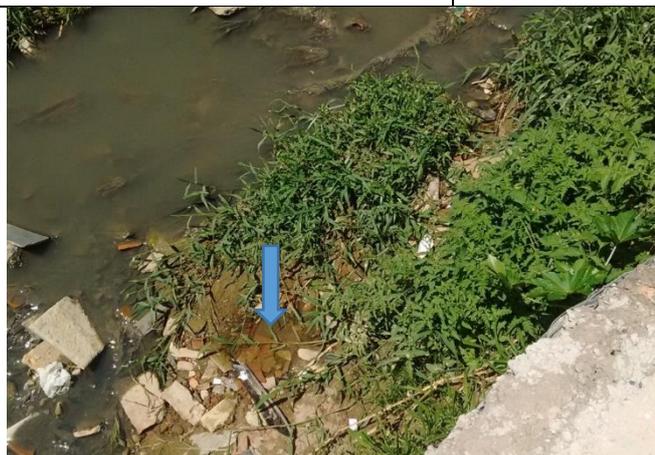
NAS154

Contexto da nascente nas margens do córrego Fazenda Velha/ Tamboril, com seta indicando seu local.
