**Diagnóstico das Nascentes Urbanas
na Bacia Hidrográfica do Ribeirão Onça
Relatório Parcial
Tomo III - Fichas Individuais de Nascentes**

**DIAGNÓSTICO DAS NASCENTES URBANAS
NA BACIA HIDROGRÁFICA DO RIBEIRÃO
ONÇA – RELATÓRIO PARCIAL – TOMO III –
FICHAS INDIVIDUAIS DE NASCENTES**

PRODUTO 2A

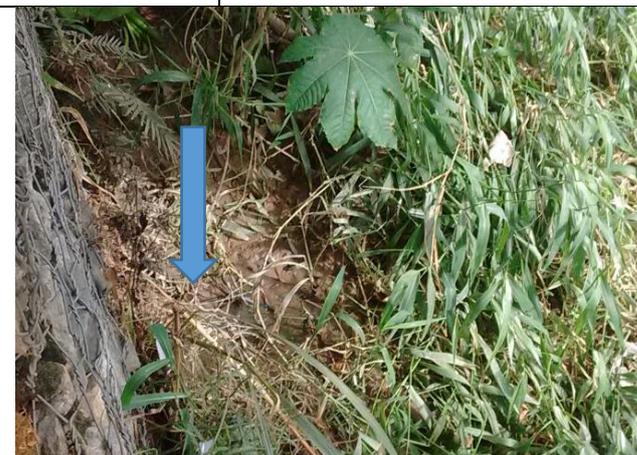
Nascente nas margens do córrego Fazenda Velha/ Tamboril, com seta indicando seu local.

Nascente que aflora nas margens do córrego Fazenda Velha/ Tamboril, que se encontra degradado em função do lançamento de esgoto e da ausência de mata ciliar. Nascente que será revisitada para ampliação do acervo de fotos.

Limpeza da área da nascente e revegetação das margens do córrego Fazenda Velha/Tamboril com espécies nativas. Interlocução com a Companhia de Saneamento de Minas Gerais (COPASA) para exigência de ampliação / implantação de rede coletora de esgoto sanitário na região e conscientização da população sobre a importância de ligação à rede. Sensibilização da população local sobre a importância da conservação das nascentes.

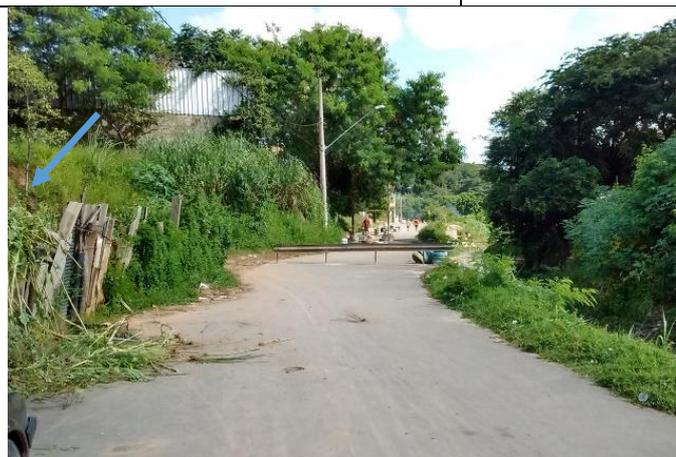
Local onde se localiza a nascente represada.

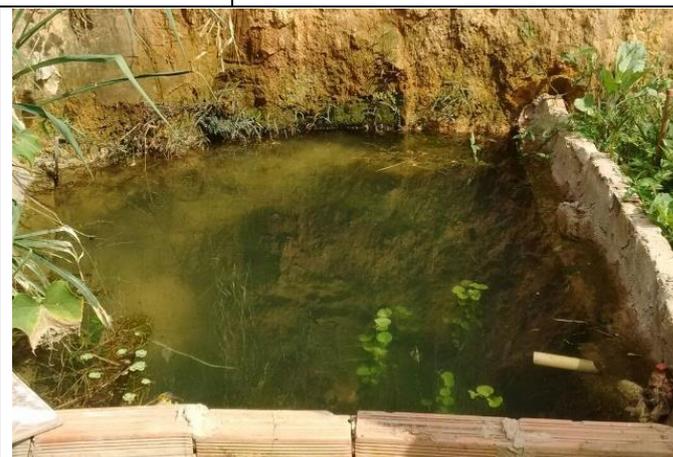
Nascente represada, no bairro Jardim Felicidade.

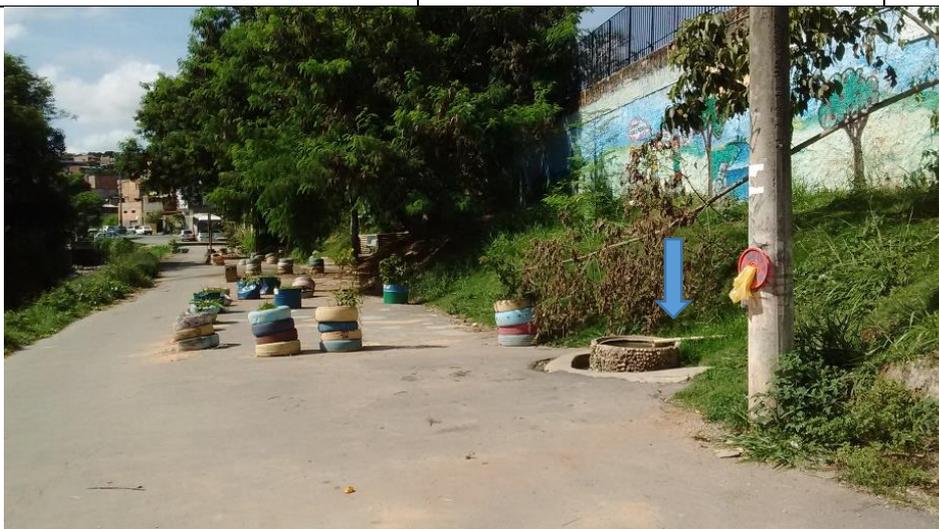
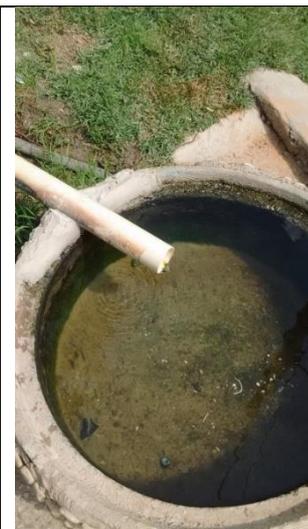
Contexto da nascente revitalizada pelo projeto anterior, com seta indicando o seu local.

Local da nascente.

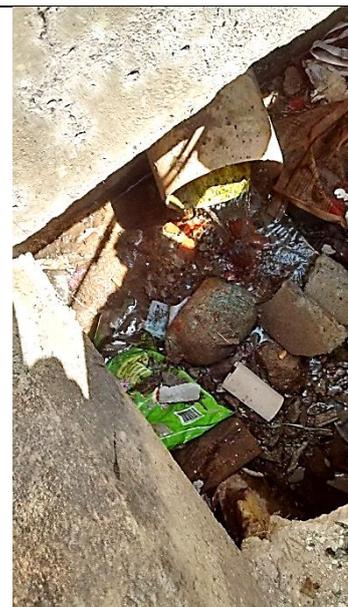
Boca de lobo para onde a nascente está sendo drenada.

Ponto de deságue da nascente drenada.

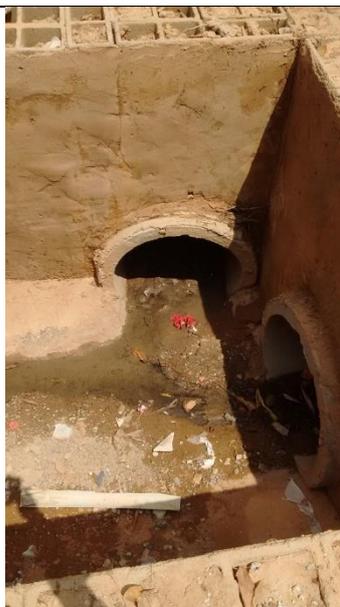
Nascente drenada diretamente para a rede de esgoto.

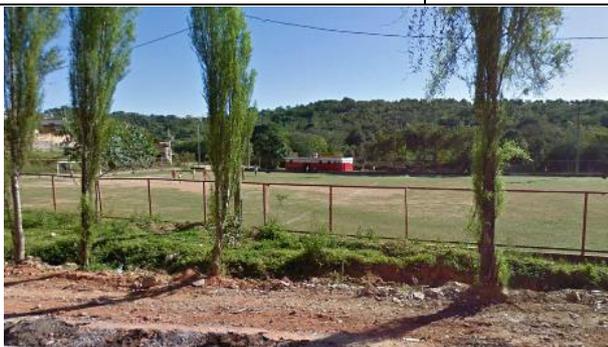
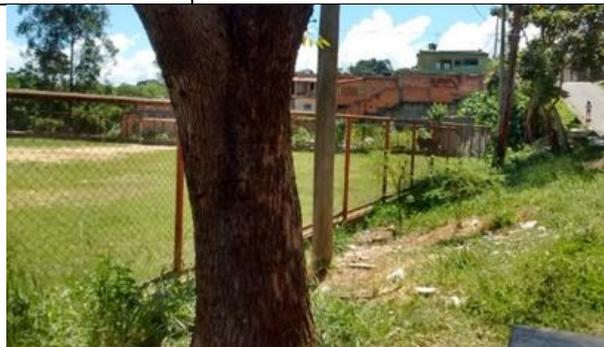
Contexto onde a nascente se insere, que está próxima a um campo de futebol.

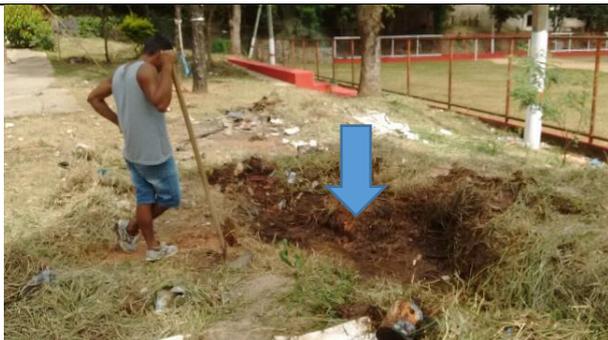
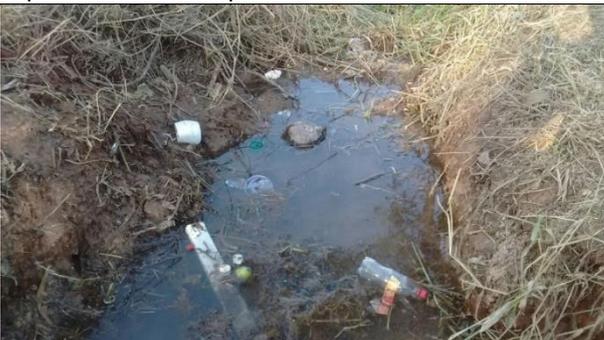
Local onde está a nascente.

Local de exfiltração da nascente, com dreno submerso.

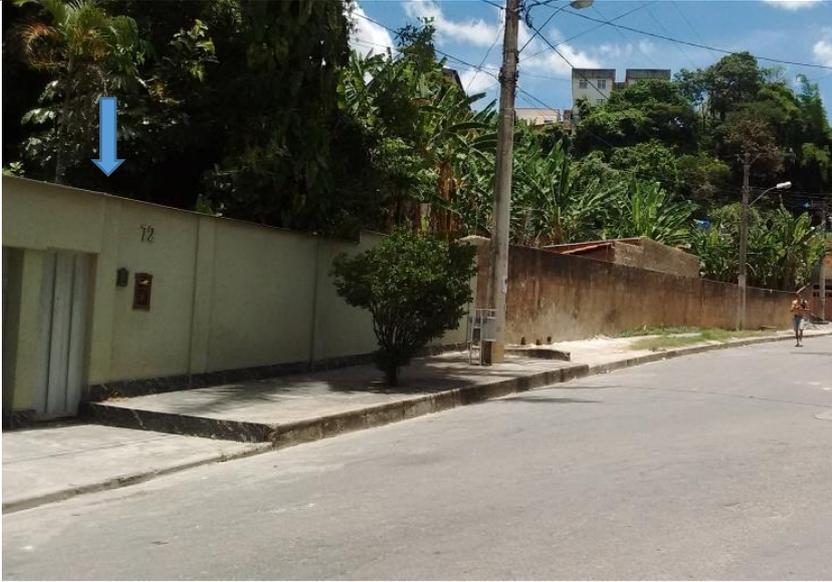
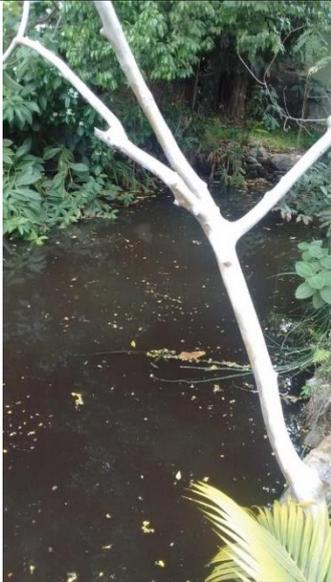
Fachada do imóvel onde a água da nascente foi represada.		Água da nascente represada.
Descrição da nascente e das condições de entorno		
<p>Nascente represada pelo proprietário em seu terreno particular. O entorno da nascente encontra-se preservado, com presença de diversas espécies herbáceas e arbustivas. O terreno se insere em área urbana residencial. Nascente que será revisitada para ampliação do acervo de fotos.</p>		
Proposição de ações para recuperação, conservação ou proteção		
<p>Manutenção das ações implementadas pelo proprietário, sobretudo aquelas relacionadas à preservação da vegetação. Além disso, recomenda-se a análise da qualidade da água para averiguar sua condição ambiental.</p>

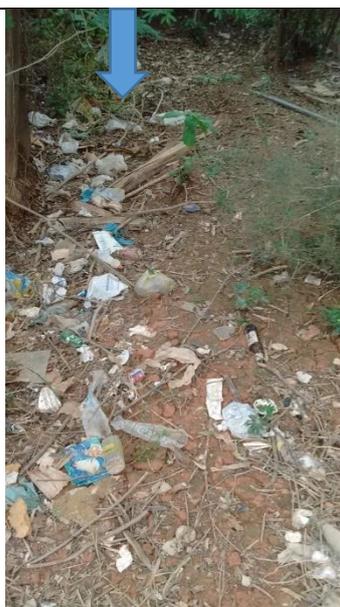
NAS165

Contexto da nascente aterrada, com seta indicando seu ponto de exfiltração.

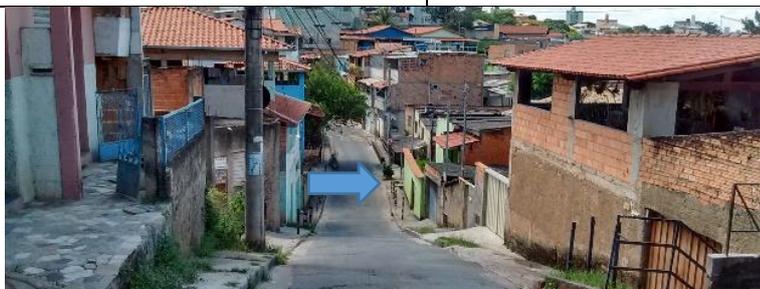
Contexto onde se insere a nascente e seta indicativa do acesso ao beco onde se encontra a nascente.

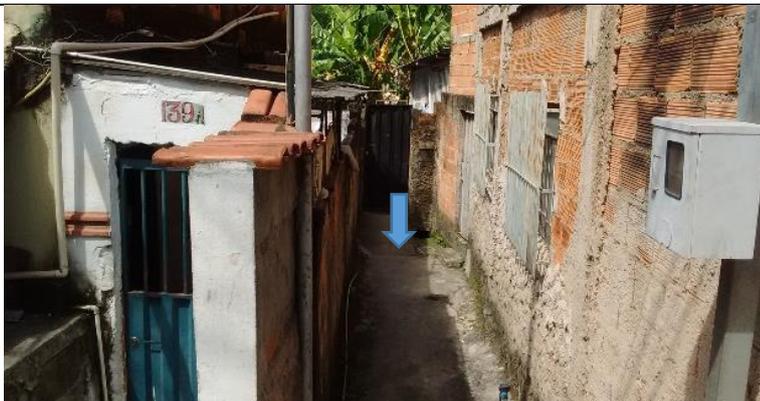
Beco onde se localiza está a nascente.

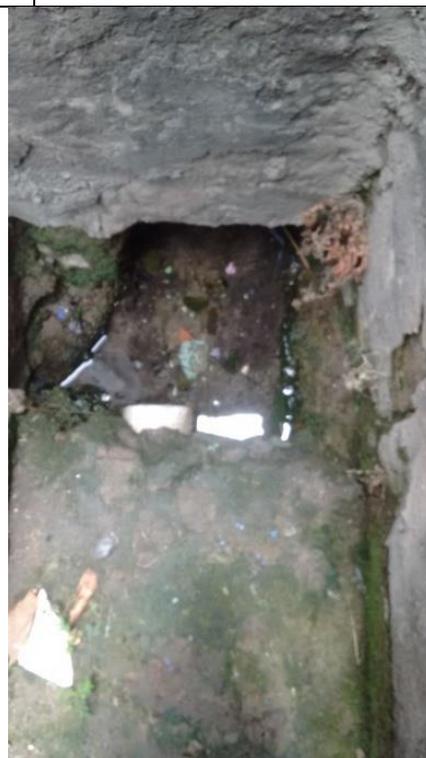
Ponto para onde a água da nascente foi drenada.

Nascente drenada entre uma moradia e um pequeno beco. O entorno apresenta altas taxas de impermeabilização e rede coletora de esgoto deficiente. A função atual da nascente é de manutenção hídrica do Córrego Embira, para onde um volume expressivo de esgoto também é direcionado. Ressalta-se que a área de entorno apresenta inúmeras deficiências habitacionais e urbanas, além de infraestrutura de saneamento ambiental deficitária.

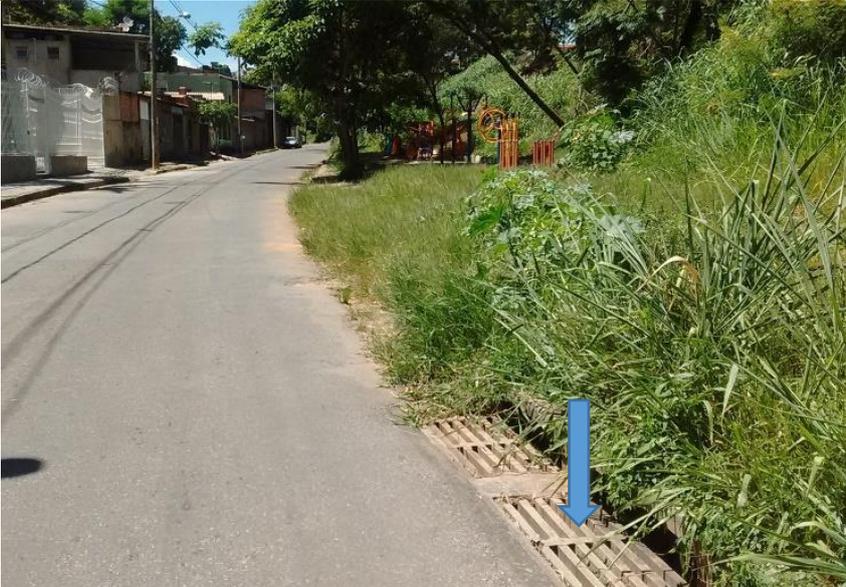
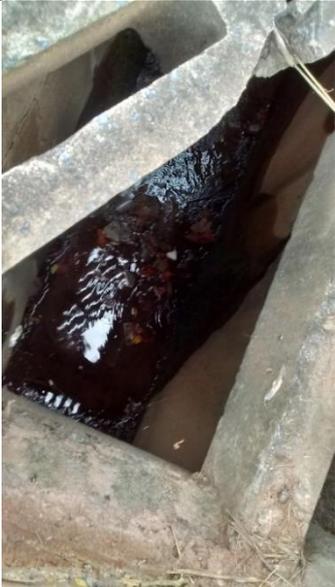
Boca de lobo para onde a nascente é drenada.		Parte interna da boca de lobo com água da nascente drenada.
Descrição da nascente e das condições de entorno		
<p>Nascente drenada para dentro de uma boca de lobo, localizada entre um lote vago e o passeio. A área do entorno apresenta altas taxas de impermeabilização. A nascente deságua em uma galeria, para onde também é direcionado o esgoto do bairro Floramar. Conforme relatos locais, esta água é utilizada para atividades domésticas. Além disso, diversas pessoas fazem caminhadas na rua onde a nascente é drenada.</p>		
Proposição de ações para recuperação, conservação ou proteção		
<p>Análise da qualidade da água em função do uso atual e potencial da nascente e estudo sobre a possibilidade de construção de um chafariz, uma vez que diversas pessoas fazem caminhadas no local.</p>

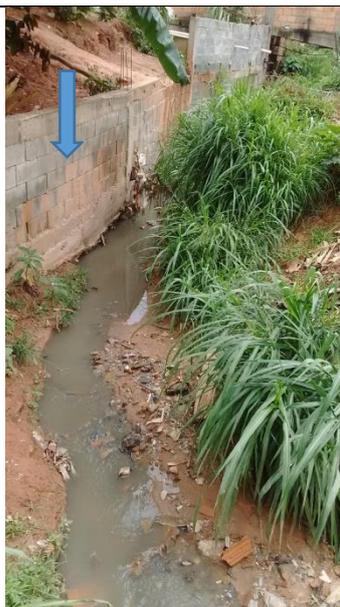
Nascente drenada localizada nas margens de um afluente do ribeirão Isidoro.

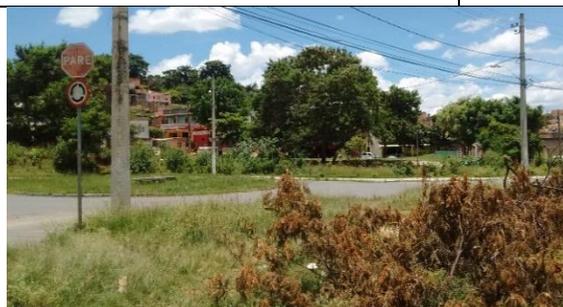
Contexto onde a nascente aflora.

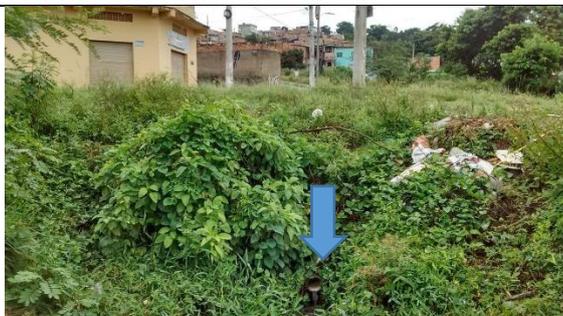
Local para onde a nascente foi drenada, com seta indicando seu dreno. Nota-se a presença de lixo e entulho ao redor.

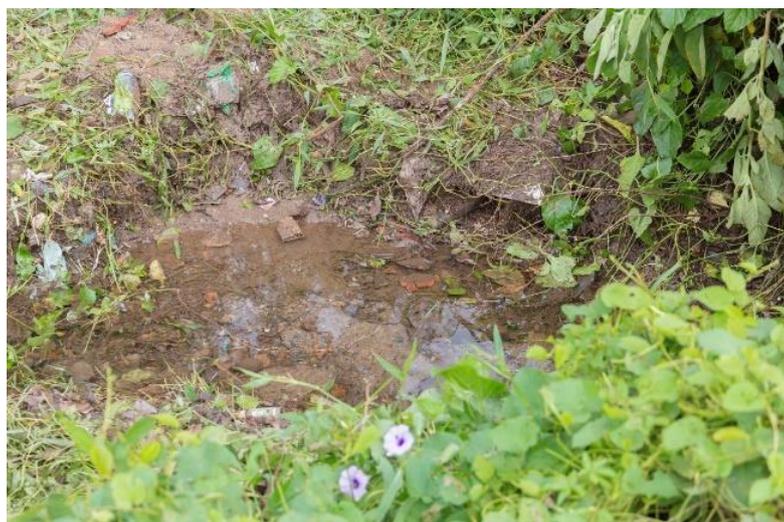
Água da nascente no local para onde ela foi drenada.

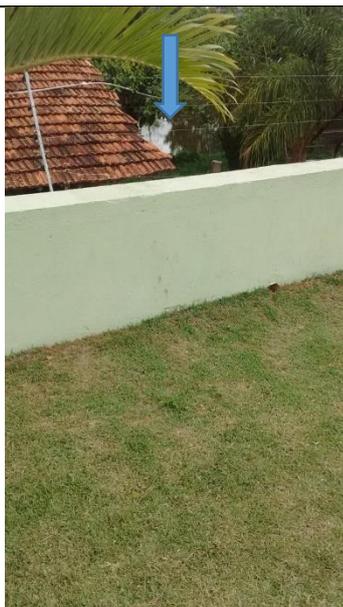
Lote onde se encontra a nascente.

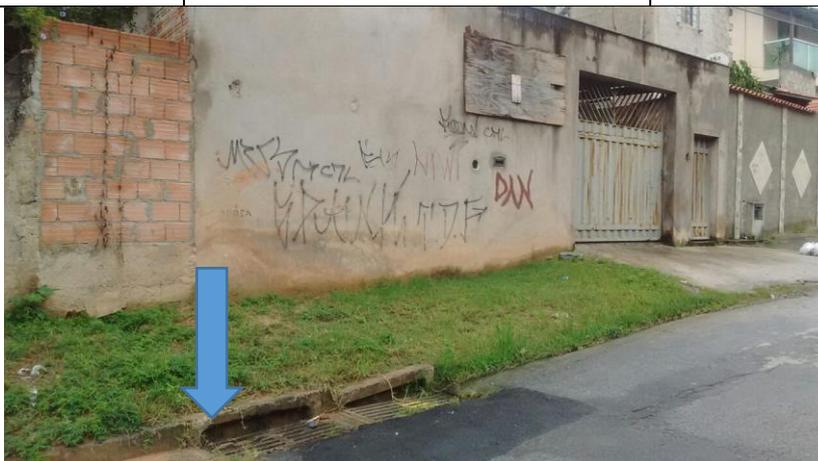
Contexto onde se localiza a nascente, com seta indicando seu local.

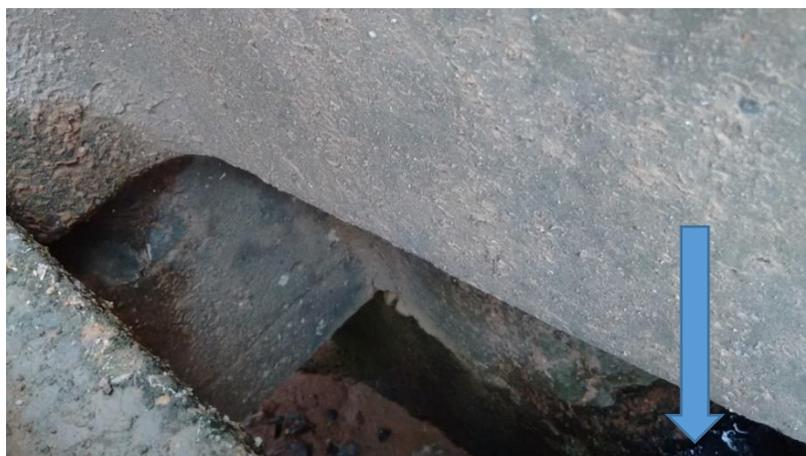
Nascente drenada para dentro de uma boca de lobo, com seta indicando a água da nascente.

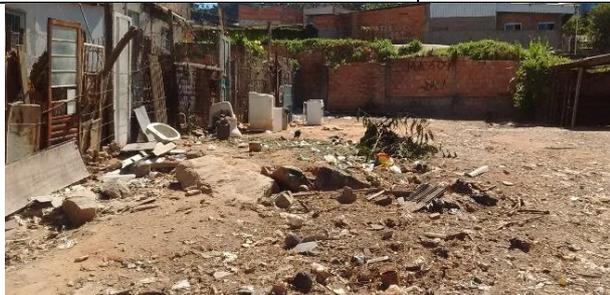
Via de acesso à residência onde se localiza a nascente. Na região há deficiências em habitação, transporte e saneamento.

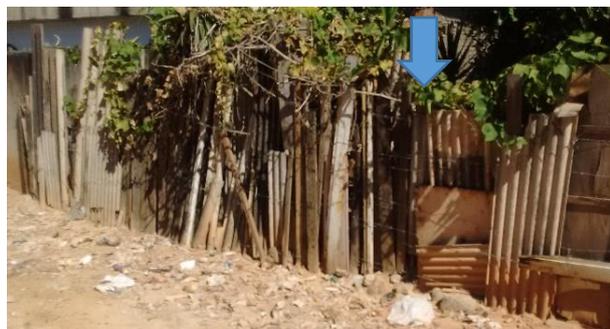
Entrada da residência onde a nascente se encontra.

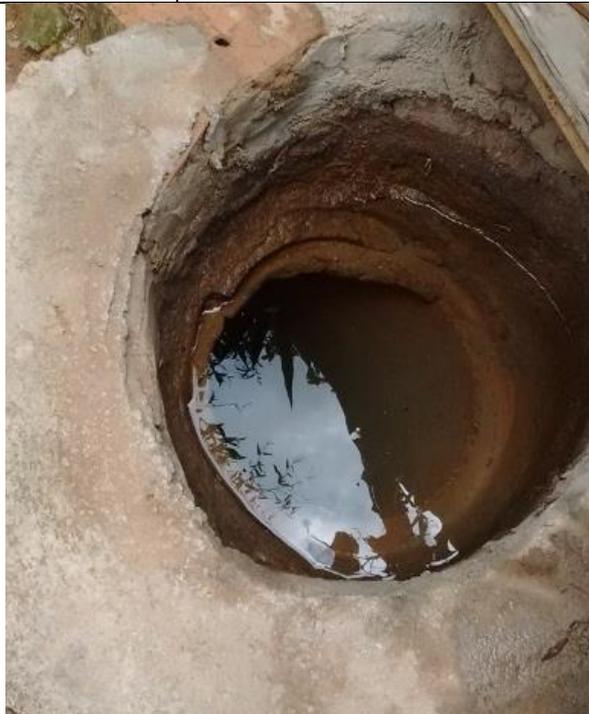
Água da nascente drenada e confinada.

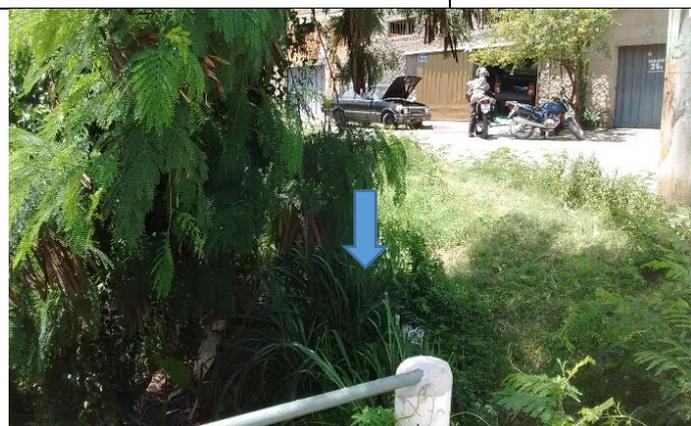
Nascente nas margens do córrego Tamboril.

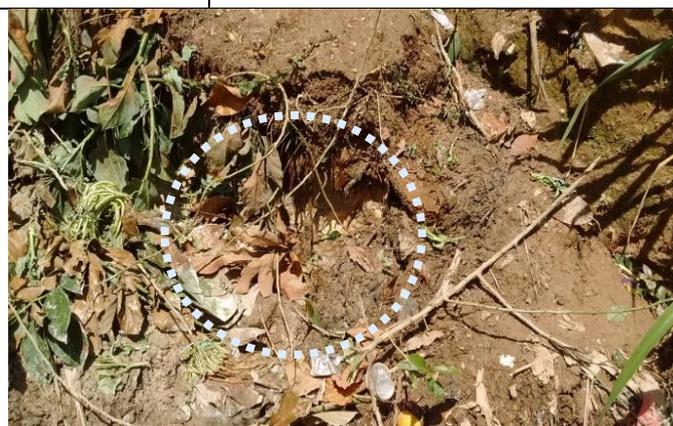
Local de exfiltração indicado pela área circulada.

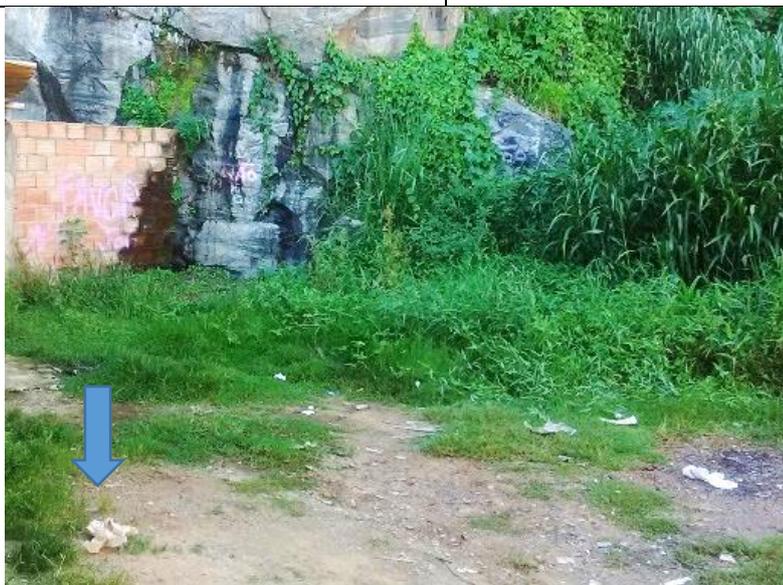
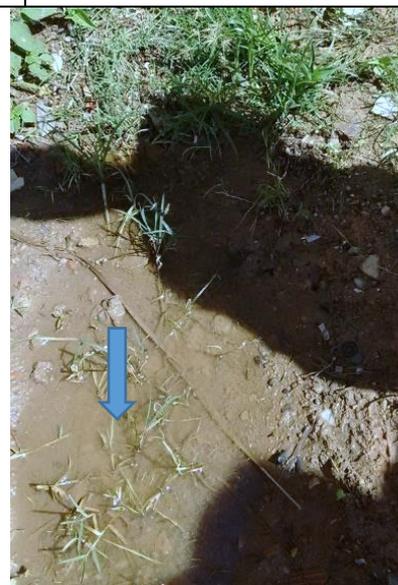
Local de exfiltração da nascente, onde é possível verificar a presença de gramíneas e a disposição de alguns resíduos de forma esparsada.

Ponto para onde a água da nascente aterrada migrou.

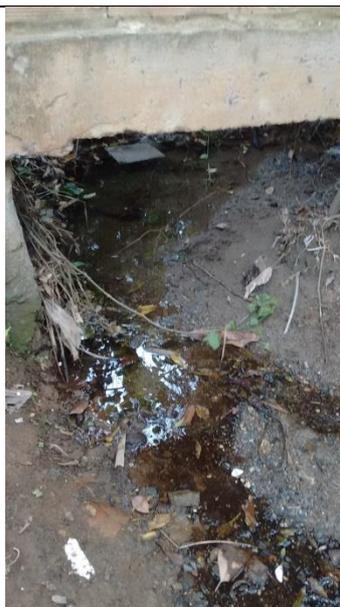
Nascente em área residencial.

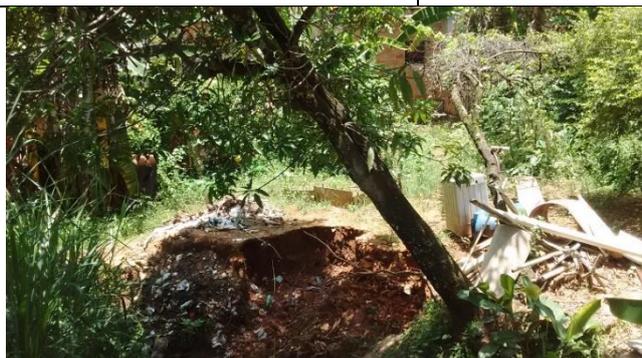
Contexto geral da área onde se encontra a nascente. Nota-se a presença de diversos entulhos no local

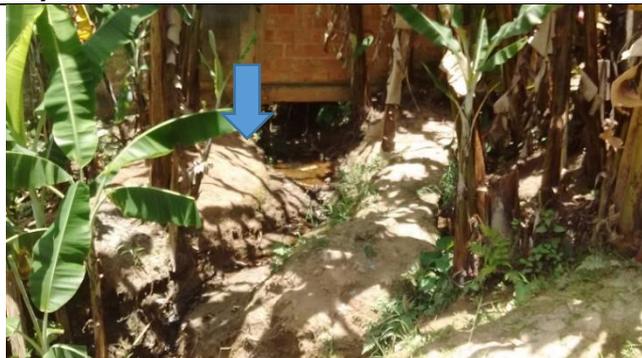
Entorno imediato da nascente, em lote residencial.

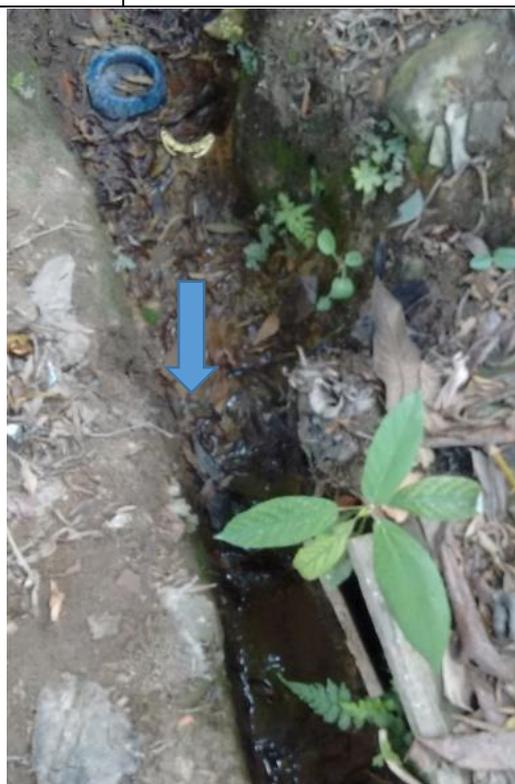
Ponto para onde a água da nascente foi drenada.

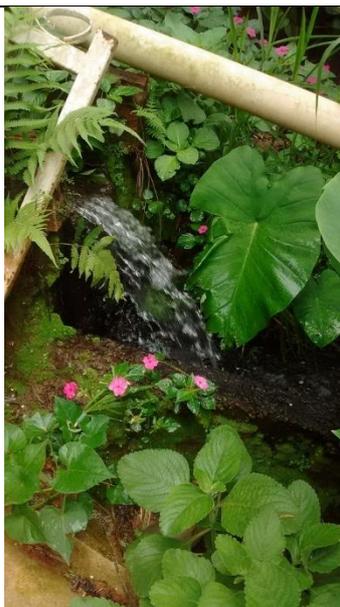
Nascente drenada em terreno residencial.

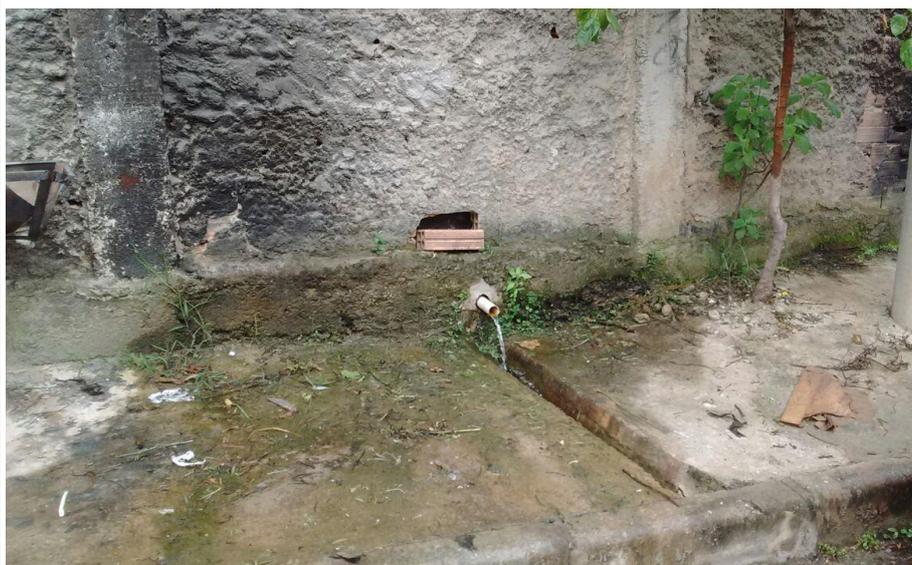
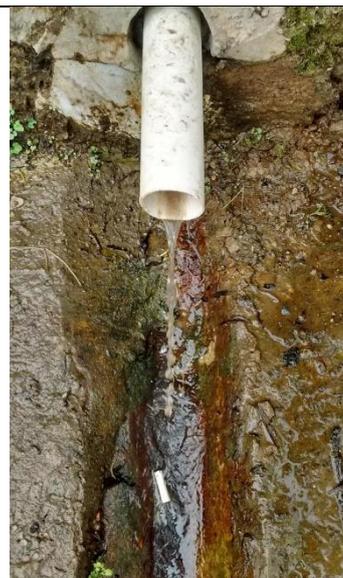
Local onde se localiza a nascente drenada.

Ponto de deságue da água da nascente drenada.

Nascente drenada no passeio, conectada à galeria pluvial em área residencial. Seu ponto de afloramento encontra-se dentro de uma residência privada, para a qual não se obteve acesso.

Conscientização da população local sobre a existência dessa nascente e pesquisa de campo sobre a possibilidade de fazer usos sociais da nascente, tais como através da construção de um chafariz. Além disso, sugere-se a análise de qualidade da água para averiguar suas condições ambientais.

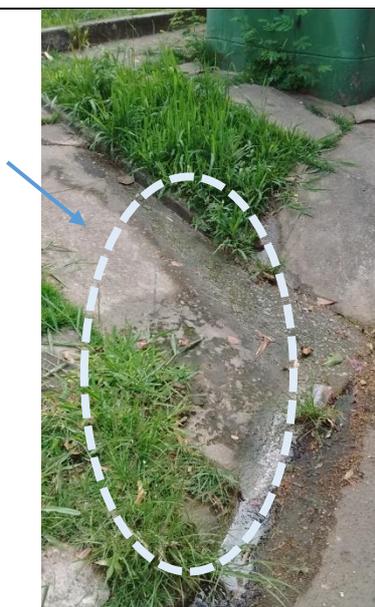
NAS184

Nascente aterrada em praça pública, com seta indicando o escoamento da água para a área indicada.

Nascente aterrada pela Prefeitura para a construção de uma praça pública. Conforme relato dos moradores, havia um chafariz na área da nascente que foi destruído. A nascente sofre impacto pelo pisoteio de pessoas e animais e seu entorno não apresenta vegetação. Nascente que será revisitada para ampliação do acervo de fotos.

Conscientização dos moradores do entorno sobre a importância de preservação das nascentes urbanas. Revitalização da nascente e levantamento de possíveis usos sociais da mesma.

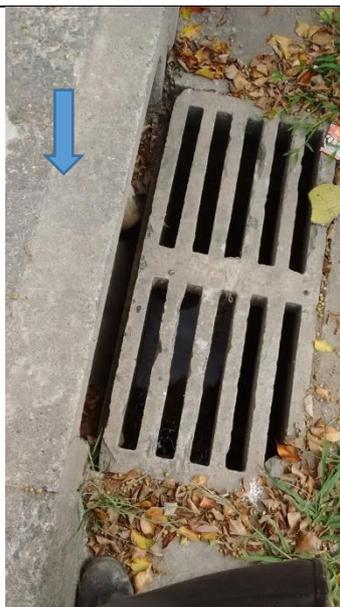
NAS185

Nascente drenada, com seta indicando seu dreno.

Nascente drenada em área urbana / residencial para dentro da galeria pluvial que, por sua vez, está conectada ao ribeirão Vermelho. Apesar do entorno apresentar alto grau de impermeabilização, a nascente é perene. Nascente que será revisitada para ampliação do acervo de fotos.

Nesse caso, não há proposta para recuperação, conservação ou proteção da nascente.

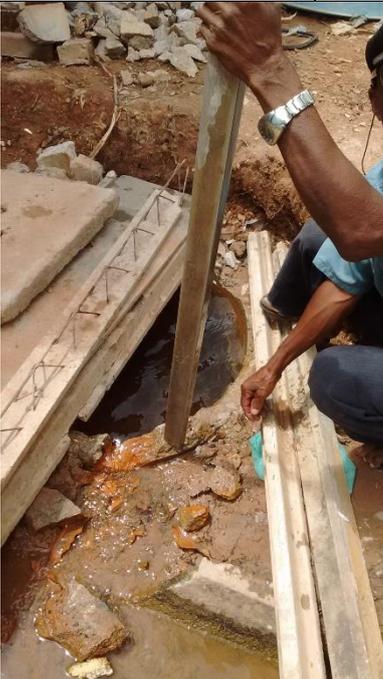
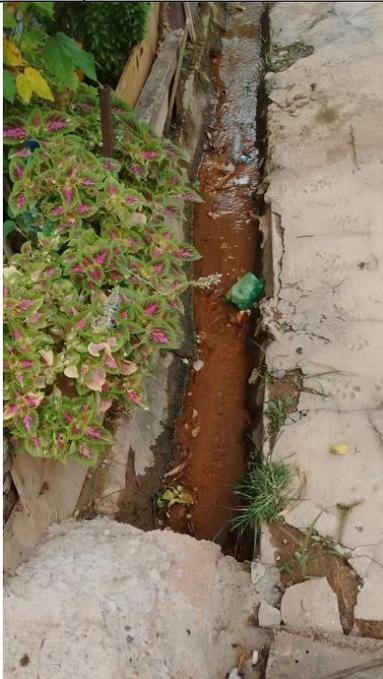
NAS186

Nascente dentro de terreno residencial, que está sendo drenada para uma via pública.		Água da nascente escoando em canaleta de uma via de acesso.
Descrição da nascente e das condições de entorno		
Nascente perene, em área urbana/residencial, que está sendo drenada para a rua.		
Proposição de ações para recuperação, conservação ou proteção		
Sugere-se que a água da nascente seja drenada para a rede pluvial.

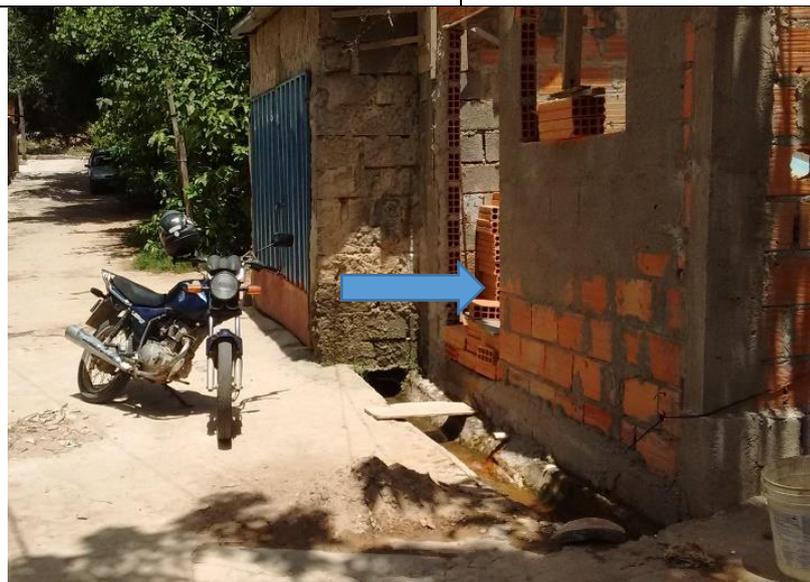
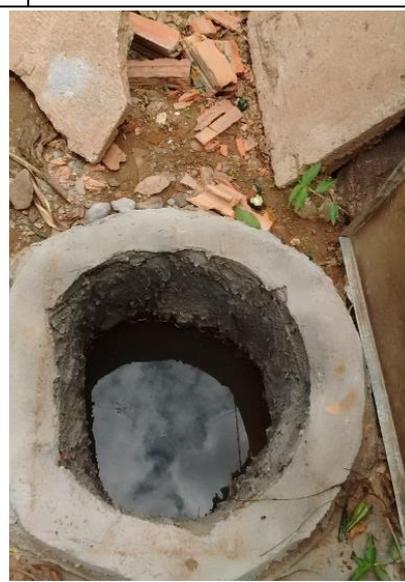
NAS187

Ponto para onde a água da nascente foi drenada e confinada.

A nascente foi drenada e confinada em um poço pela proprietária do terreno para viabilizar o seu uso para consumo humano e para irrigação de uma horta dentro de seu lote. De acordo com a moradora, a água não é utilizada mais para consumo humano em função da mesma estar possivelmente contaminada pelo cemitério Bosque da Esperança, que está em torno de 400 metros de distância de sua moradia. No dia da visita de campo, foram verificados diversos pontos de afloramento de água no entorno da nascente e a presença de entulhos.

Orientar a moradora quanto à importância de manter o poço tampado, a fim de evitar a entrada de entulhos, lixo e folhas na nascente e que a mesma se torne um local propício para a proliferação do mosquito transmissor da dengue. Além disso, realizar a análise da qualidade da água em função do uso diagnosticado e a proximidade da nascente com o cemitério.

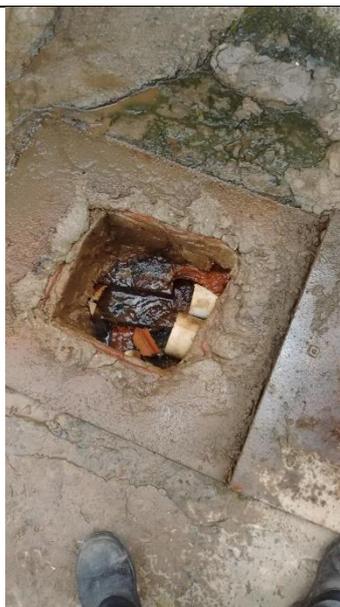
NAS188

Nascente drenada para a rede pluvial, em terreno residencial.

Nascente em área residencial drenada para a rede pluvial. Nascente que será revisitada para ampliação do acervo de fotos.

Nesse caso, não há medidas para recuperação, conservação ou proteção, visto que a nascente deságua diretamente na rede pluvial e não apresenta nenhum uso associado.

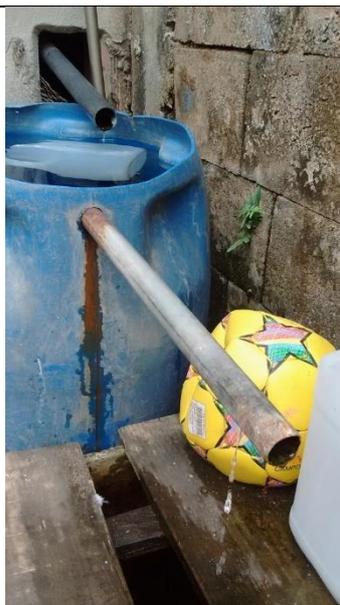
NAS189

Ponto de deságue da água da nascente drenada.

Nascente drenada, em área residencial, sendo utilizada para fins domésticos. A nascente e seu entorno não se encontram preservados. Além disso, há potenciais focos de dengue devido ao acúmulo de água da nascente em tambores destampados. Nascente que será revisitada para ampliação do acervo de fotos.

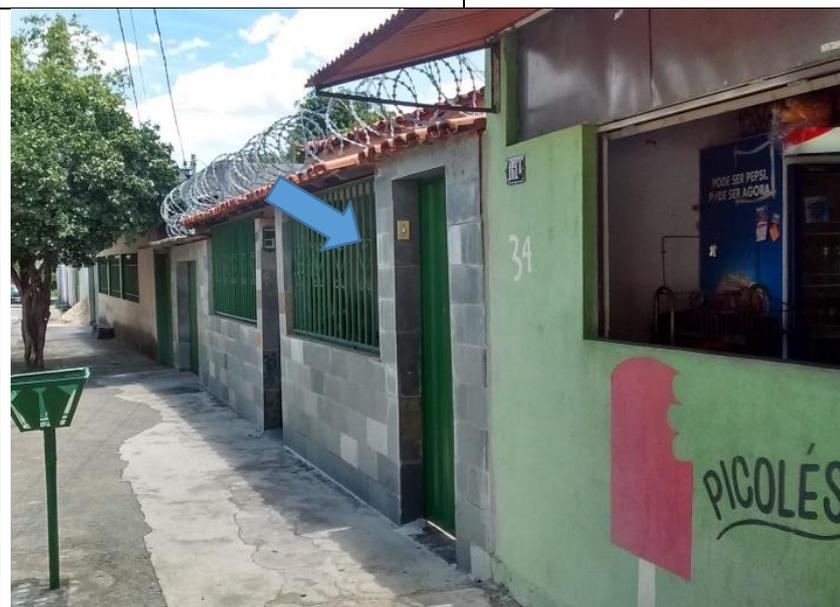
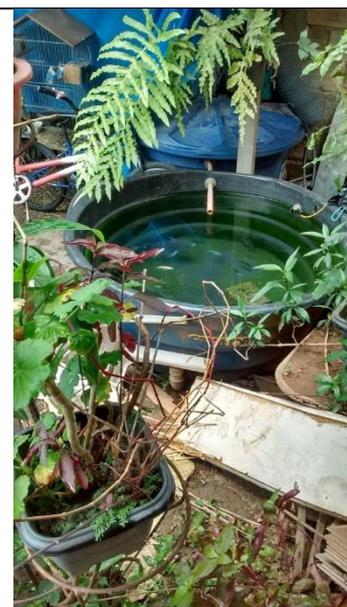
NAS190

Reservatório para onde a água da nascente foi drenada.

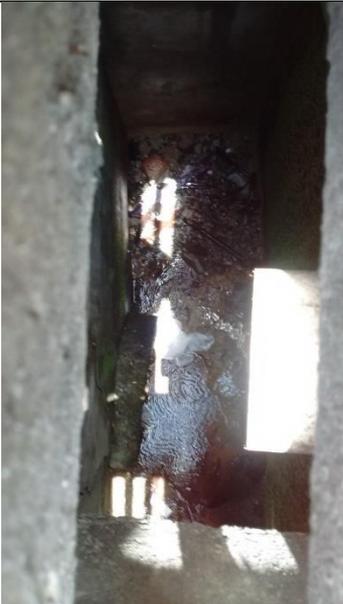
Interior da galeria pluvial para onde a água da nascente foi drenada.		
Descrição da nascente e das condições de entorno		
<p>Nascente drenada em área residencial para dentro de uma galeria pluvial. Em campo, observou-se que apesar do entorno impermeabilizado, a nascente apresenta uma vazão expressiva. Nascente que será revisitada para ampliação do acervo de fotos.</p>		
Proposição de ações para recuperação, conservação ou proteção		
<p>Nesse caso, não há medidas para recuperação, conservação ou proteção, visto que a nascente deságua diretamente na rede pluvial.</p>

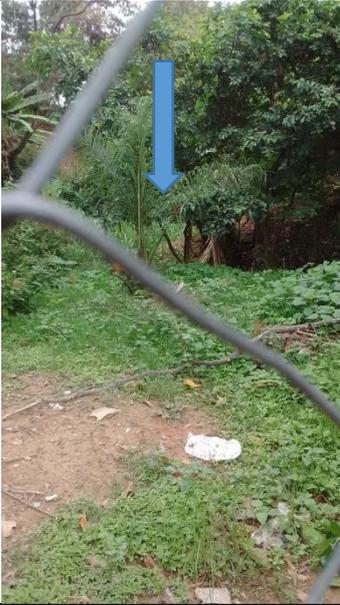
NAS192

Nascente em lote vago, com seta indicando seu local de exfiltração.		
Descrição da nascente e das condições de entorno		
<p>Nascente que está sofrendo processo de aterramento em lote vago, em função do carreamento de sedimentos pelo escoamento pluvial a montante da nascente. Nascente que será revisitada para ampliação do acervo de fotos.</p>		
Proposição de ações para recuperação, conservação ou proteção		
<p>Conscientização dos moradores do entorno sobre a existência da nascente e a importância de sua conservação. Enriquecimento vegetal na área de recarga.</p>

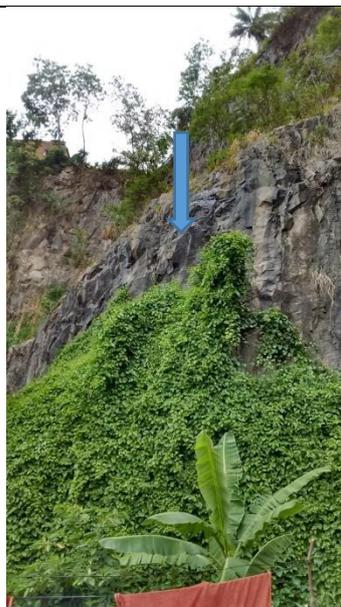
NAS193

Nascente em afloramento rochoso.

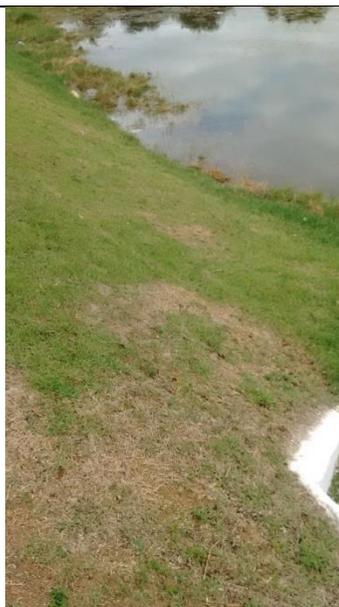
Nascente represada no Cemitério Bosque da Esperança.

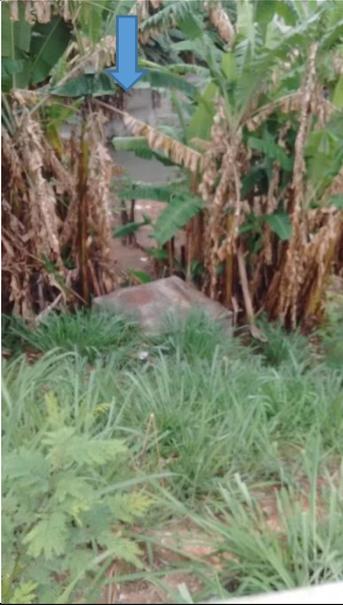
Nascente em terreno privado, com seta indicando o seu represamento.		
Descrição da nascente e das condições de entorno		
<p>Nascente represada em área particular, cujo acesso não foi permitindo. De forma geral, o entorno da nascente aparenta estar preservado. Nascente que será revisitada para ampliação do acervo de fotos.</p>		
Proposição de ações para recuperação, conservação ou proteção		
<p>Conscientização da moradora quanto à importância de proteção e manutenção da nascente.</p>

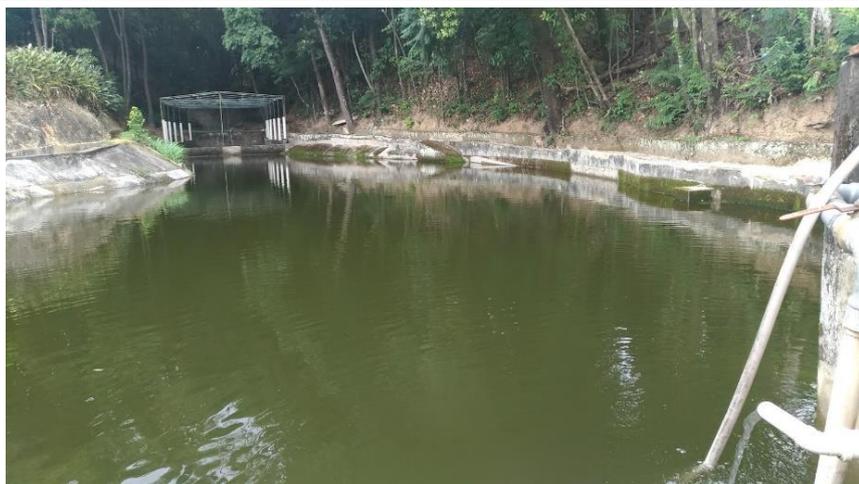
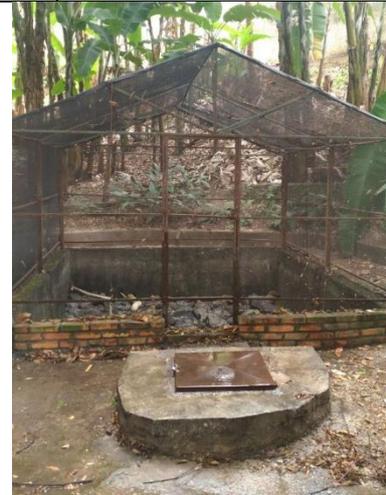
NAS196

Água da nascente represada em área de chacreamento.

Local onde a água da nascente exfiltra.

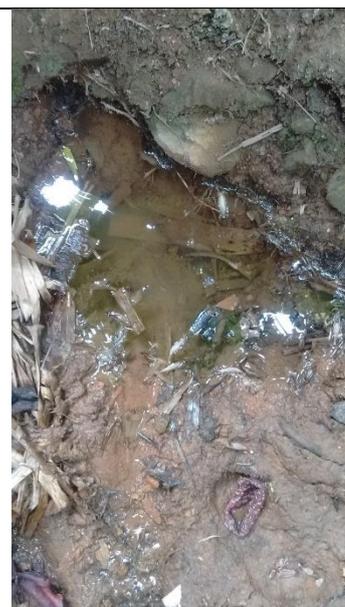
Ponto de exfiltração da nascente.

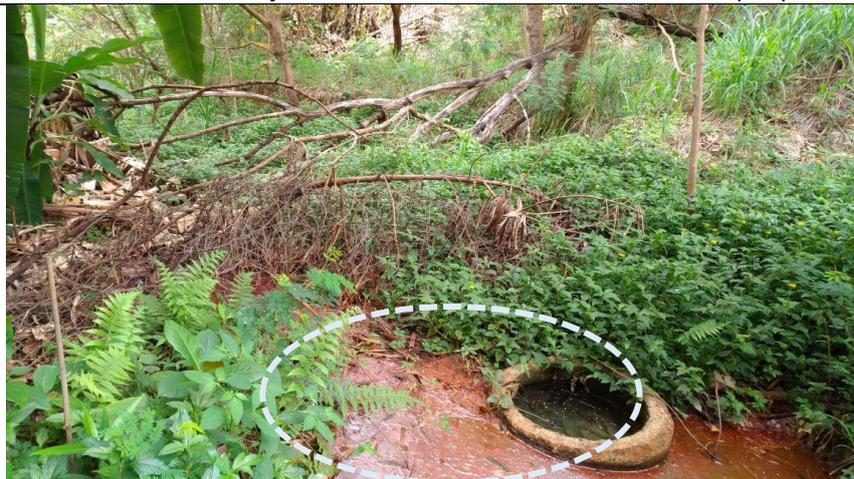
Área de exfiltração da nascente dentro do parque abandonado.

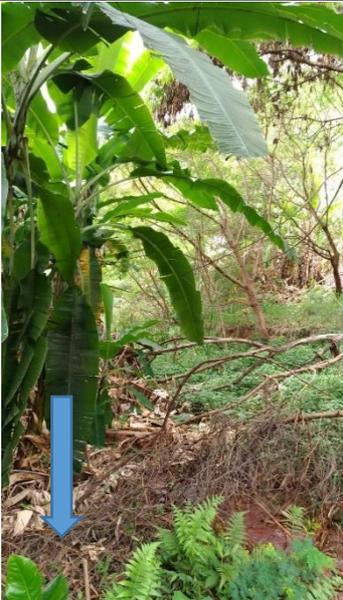
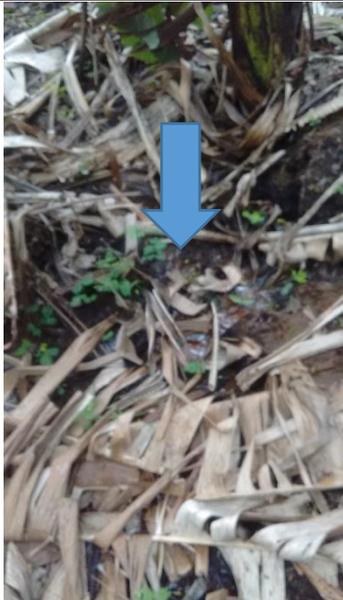
<p>Imagem de satélite com a localização das nascentes identificadas na área do parque abandonado.</p>	<p>Ponto de exfiltração da nascente.</p>	
Descrição da nascente e das condições de entorno		
<p>Nascente brejosa em Parque abandonado. A área apresenta vegetação no entorno, porém, é impactada pela presença de pessoas que circulam indevidamente na área das nascentes. Ressalta-se que a área do Parque forma um sistema úmido, onde há vários pontos aflorando água de forma difusa.</p>		
Proposição de ações para recuperação, conservação ou proteção		
<p>Revitalização do Parque pela Prefeitura de Belo Horizonte e trabalhos de educação ambiental com os moradores do entorno quanto à importância de preservação das nascentes urbanas.</p>

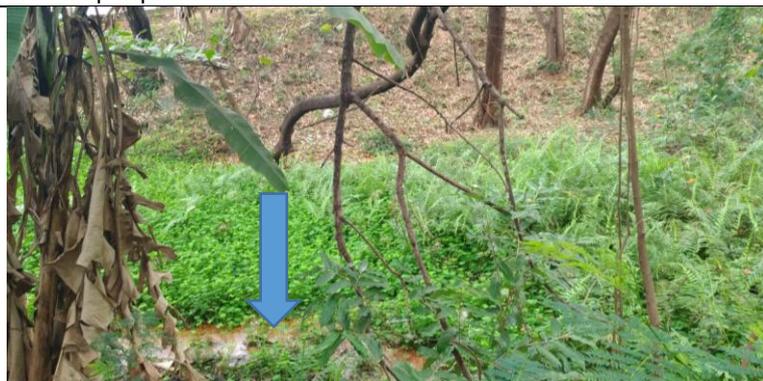
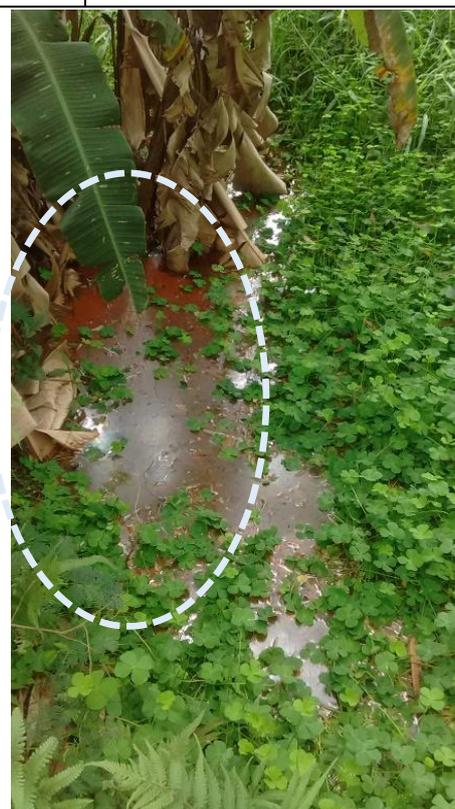
2.45 Nascente do Ribeirão Isidoro - NAS213

Contexto onde se localiza a nascente, com seta indicando o seu local aproximado.

Área onde há diversos pontos de exfiltração de água, aflorando de forma difusa.

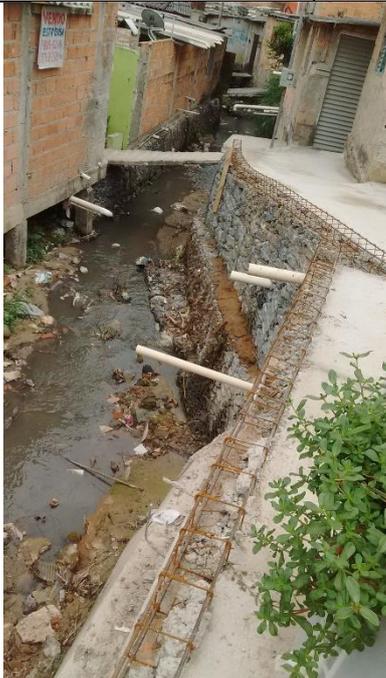
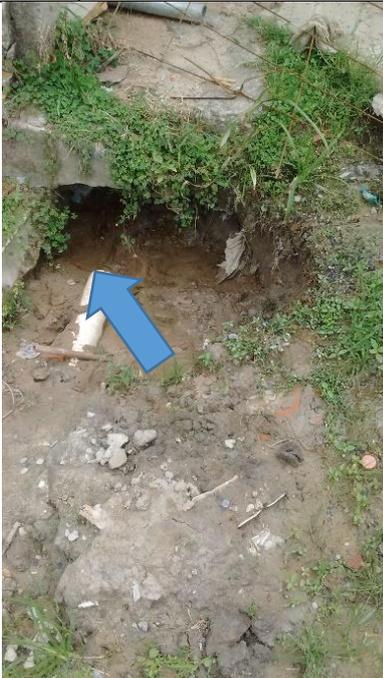
Contexto onde se localiza a nascente.		Nascente drenada.
Descrição da nascente e das condições de entorno		
<p>Nascente drenada localizada na Vila Biquinhas. Há algumas espécies herbáceas e arbustivas na área, mas a nascente não está preservada e seu entorno está impactado tanto pela ocupação quanto pelo lançamento de lixo e entulhos. Nascente que será revisitada para ampliação do acervo de fotos.</p>		
Proposição de ações para recuperação, conservação ou proteção		
<p>Limpeza da área e sensibilização da população local sobre a importância de preservação de nascentes urbanas.</p>

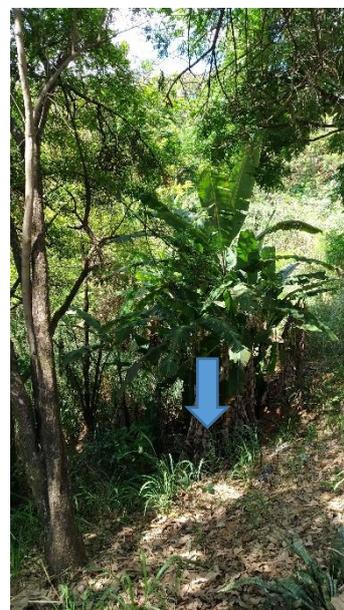
2.47 Nascente do Ribeirão Isidoro - NAS262

Local de exfiltração da nascente.

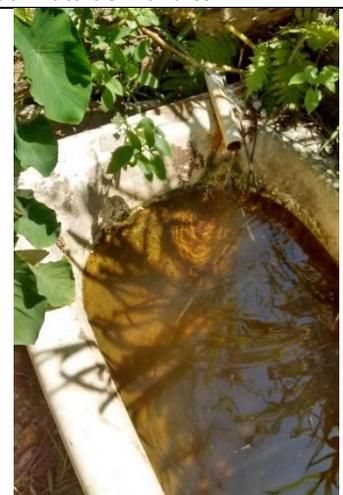
Local para onde a água da nascente foi drenada.

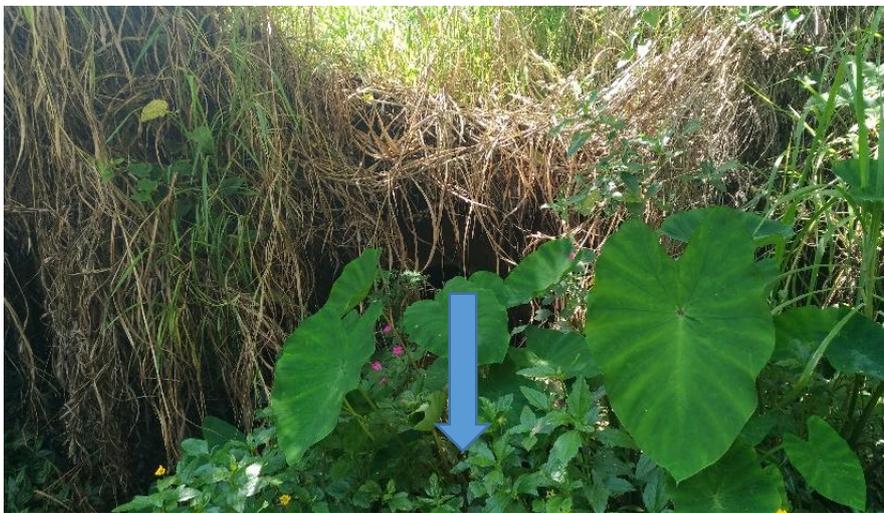
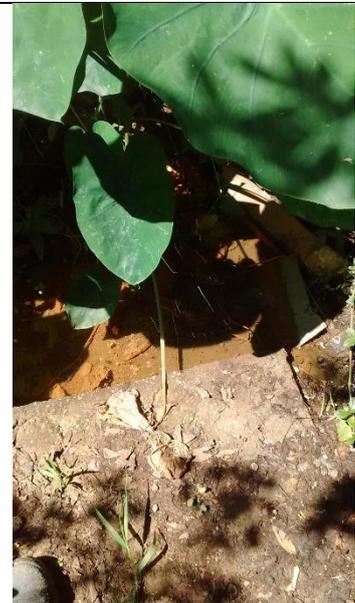
Contexto onde se localiza a nascente, com seta indicando o seu local de exfiltração.

Local de exfiltração da nascente.

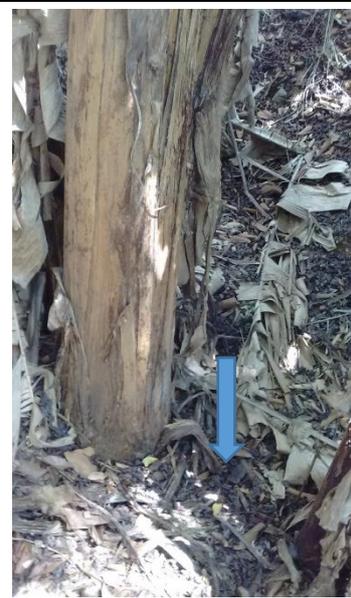
Ponto de exfiltração da nascente.

Nascente intermitente antropizada próxima às nascentes NAS263, NAS264 e NAS266. A nascente deságua no córrego Campo Alegre, que atravessa a área da Mata. No entorno da nascente há presença de vegetação, formada especialmente por bananeiras. Próxima à nascente há uma casa abandonada, que apresenta alto potencial para desenvolver trabalhos de educação ambiental em parcerias com escolas da região. Ressalta-se que a Mata do Planalto sofre pressões para criação de loteamentos na sua área de abrangência, mas há um movimento social de origem popular, denominado “Salve a Mata do Planalto”, criado em sua defesa, visto que é uma das poucas áreas verdes em Belo Horizonte remanescentes de Mata Atlântica. No cadastramento, foram identificadas 11 nascentes na área da Mata.

Enriquecimento vegetacional e desenvolvimento de trabalhos de educação ambiental na área, recebendo alunos de escolas da região. Estes trabalhos podem envolver aprendizados para o reconhecimento de diferentes tipos de nascentes. Mobilização e sensibilização da população local sobre a importância de preservação das nascentes na área da Mata do Planalto.
