**Diagnóstico das Nascentes Urbanas
na Bacia Hidrográfica do Ribeirão Onça
Relatório Parcial
Tomo III - Fichas Individuais de Nascentes**

**DIAGNÓSTICO DAS NASCENTES URBANAS
NA BACIA HIDROGRÁFICA DO RIBEIRÃO
ONÇA – RELATÓRIO PARCIAL – TOMO III –
FICHAS INDIVIDUAIS DE NASCENTES**

PRODUTO 2A

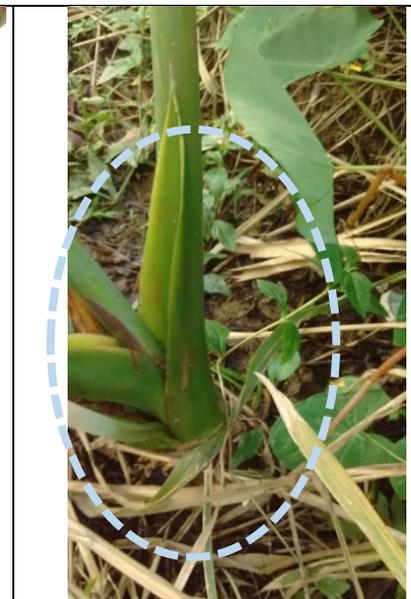
NAS266

Ponto de exfiltração da nascente.

Nascente na área da Mata do Planalto, que escoar em direção ao córrego Campo Alegre, que atravessa a área da Mata. Ressalta-se que a Mata do Planalto sofre com pressões para criação de loteamentos na sua área de abrangência, mas há um movimento social de origem popular, denominado “Salve a Mata do Planalto”, criado em sua defesa, já que é uma das poucas áreas verdes em Belo Horizonte remanescentes de Mata Atlântica. No cadastramento, foram identificadas 11 nascentes na área da Mata.

Enriquecimento vegetal e desenvolvimento de trabalhos de educação ambiental na área, recebendo alunos de escolas da região. Estes trabalhos podem envolver aprendizados para o reconhecimento de diferentes tipos de nascentes. Mobilização e sensibilização da população local sobre a importância de preservação das nascentes na área da Mata do Planalto. Análise da qualidade da água para obter um indicativo do padrão físico-químico e microbiológico das nascentes na área da Mata do Planalto

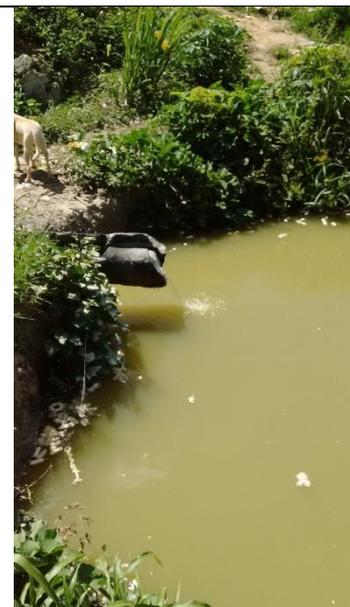
NAS268

Água da nascente drenada e represada.

Nascente drenada e represada na área da Granja Werneck, próxima à nascente NAS269. Há criação de tilápias para consumo humano e a formação de um pesque e pague. A ocupação do entorno é baixa e esparsa. Há presença de vegetação, formada especialmente por espécies nativas e exóticas. A nascente apresenta-se bem cuidada, pois o proprietário faz a limpeza periódica do seu entorno e mantém áreas do seu terreno com vegetação nativa, que contribuem com as taxas de recarga das águas subsuperficiais. Nascente que será revisitada para ampliação do acervo de fotos.

Continuidade das ações implementadas pelo proprietário e enriquecimento vegetal com espécies nativas nos trechos com solo exposto nas áreas de recarga.

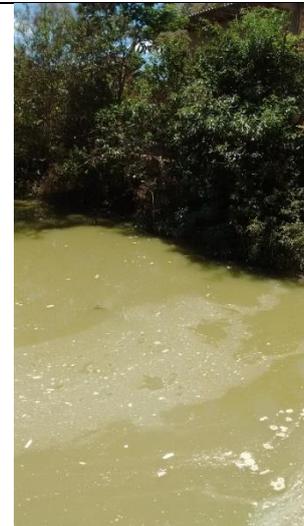
NAS269

Água da nascente drenada e repesada.

Nascente drenada e represada na área da Granja Werneck, próxima às nascentes NAS268 e NAS270. Há criação de tilápias para consumo humano e a formação de um pesque e pague. A ocupação do entorno é baixa e esparsa. Há presença de vegetação, formada especialmente por espécies nativas e exóticas. A nascente apresenta-se bem cuidada, pois o proprietário faz a limpeza periódica do seu entorno e mantém áreas do seu terreno com vegetação nativa, que contribuem com as taxas de recarga das águas subterráneas.

Continuidade das ações implementadas pelo proprietário e enriquecimento vegetal com espécies nativas nos trechos com solo exposto nas áreas de recarga.

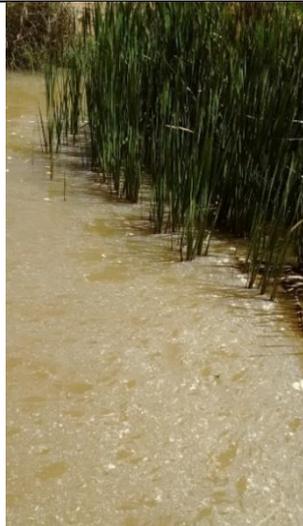
NAS270

Imagem de satélite com a localização das nascentes identificadas na bacia do córrego dos Macacos.		Ponto onde a nascente está represada
Descrição da nascente e das condições de entorno		
<p>Nascente represada na área da Granja Werneck. A água da nascente é utilizada para criação de tilápias e como pesque e pague. A ocupação do entorno é baixa e esparsada. Há presença de vegetação, formada especialmente por espécies nativas e exóticas, além de plantas frutíferas e hortaliças. Nascente que será revisitada para ampliação do acervo de fotos.</p>		
Proposição de ações para recuperação, conservação ou proteção		
<p>Análise da qualidade da água da nascente para averiguar suas condições ambientais e revegetação no entorno da nascente e da água represada com espécies nativas. Além disso, recomendam-se trabalhos de conscientização dos moradores do entorno sobre os possíveis impactos das áreas com solo exposto na qualidade das águas superficiais; sobre as áreas de recarga para a manutenção das nascentes; e sobre a importância da preservação das nascentes ainda existentes em áreas urbanas.</p>

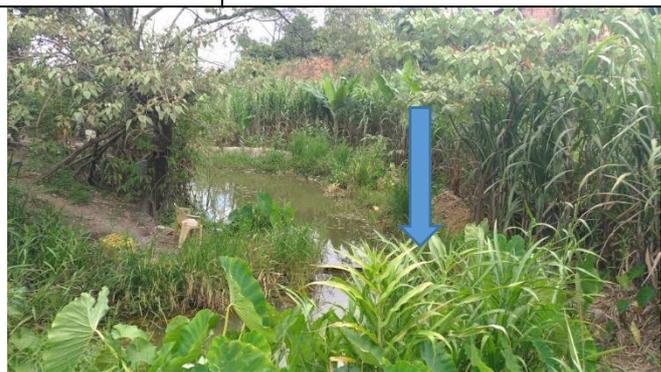
NAS271

Imagem de satélite com a localização das nascentes identificadas na bacia do córrego dos Macacos.		Água da nascente represada, com seta indicando seu local.
Descrição da nascente e das condições de entorno		
<p>Nascente represada na área da Granja Werneck, próxima à nascente NAS272. Há criação de tilápias para consumo humano e a formação de um pesque e pague. A ocupação do entorno é baixa e esparsa. Há presença de vegetação, formada especialmente por espécies exóticas e plantas frutíferas. A nascente apresenta-se bem cuidada, pois o proprietário faz a limpeza periódica do seu entorno e mantém áreas do seu terreno com vegetação nativa, que contribuem com as taxas de recarga das águas subsuperficiais.</p>

Proposição de ações para recuperação, conservação ou proteção		
<p>Continuidade das ações implementadas pelo proprietário e enriquecimento vegetal com espécies nativas nos trechos com solo exposto nas áreas de recarga.</p>

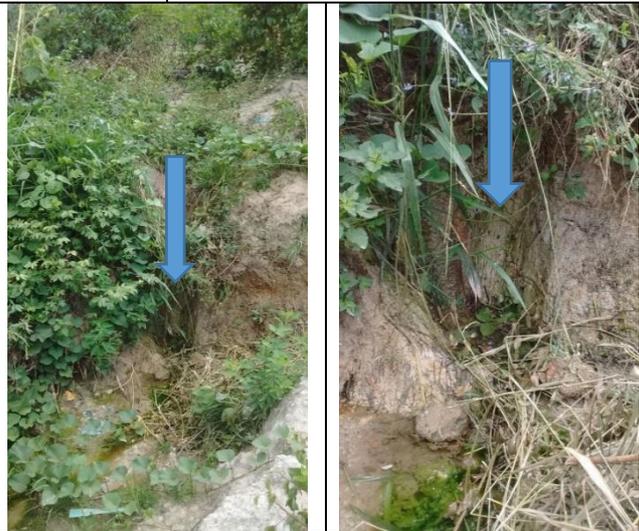
NAS272

Imagem de satélite com a localização das nascentes identificadas na bacia do córrego dos Macacos.		Nascente natural antropizada.
Descrição da nascente e das condições de entorno		
<p>Nascente natural antropizada na área da Granja Werneck que, a jusante, juntamente com a água das nascentes NAS271 e NAS273, abastece uma represa. Nessa represa há criação de tilápias para consumo humano e a formação de um pesque e pague. Há presença de vegetação, formada especialmente por espécies exóticas e plantas frutíferas.</p>		
Proposição de ações para recuperação, conservação ou proteção		
Enriquecimento vegetal com espécies nativas.

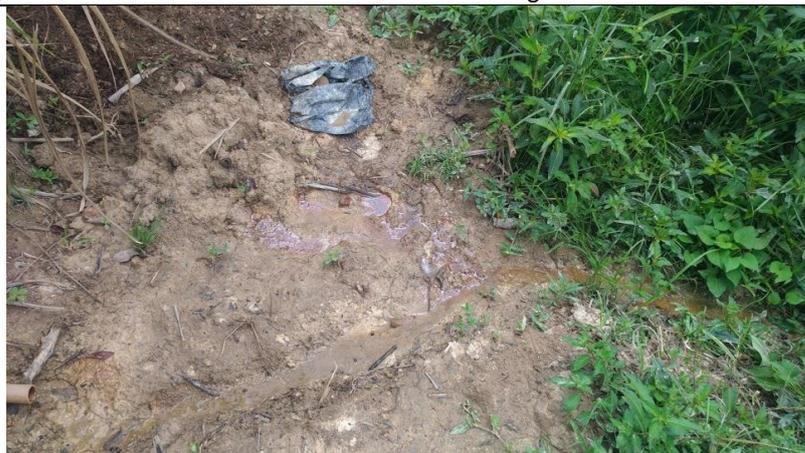
NAS273

Local da nascente antropizada.

Nascente natural antropizada na área da Granja Werneck, que deságua em um dos barramentos existentes no local. O barramento é utilizado para criação de tilápias e como pesque e pague. A ocupação do entorno é baixa e esparsa. Há presença de vegetação, formada especialmente por espécies exóticas.

Análise da qualidade da água da nascente para averiguar suas condições ambientais e enriquecimento vegetacional no entorno da nascente e da água represada com espécies nativas. Além disso, recomendam-se trabalhos de conscientização dos moradores do entorno sobre os possíveis impactos das áreas com solo exposto na qualidade das águas superficiais; sobre as áreas de recarga para a manutenção das nascentes; e sobre a importância da preservação das nascentes ainda existentes em áreas urbanas.

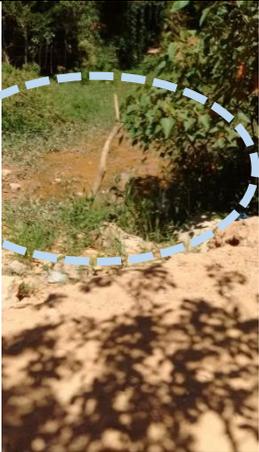
NAS274

Contexto onde se insere a nascente, com seta indicando seu local.		Nascente represada na área da Granja Werneck.
Descrição da nascente e das condições de entorno		
<p>Nascente represada na área da Granja Werneck, com focos de assoreamento ocasionados pelo carreamento de sedimentos pelas águas pluviais nas áreas de solo exposto a montante da nascente. Assim como NAS270, próxima à nascente há um barramento utilizado para a criação de tilápias para consumo humano e a formação de um pesque e pague. A ocupação do entorno é baixa e esparsa. Há presença de vegetação, formada especialmente por espécies exóticas, e áreas com solo exposto.</p>

Proposição de ações para recuperação, conservação ou proteção		
<p>Análise da qualidade da água da nascente para averiguar suas condições ambientais e enriquecimento vegetacional no entorno da nascente e da água represada com espécies nativas. Além disso, recomendam-se trabalhos de conscientização dos moradores do entorno sobre os possíveis impactos das áreas com solo exposto na qualidade das águas superficiais; sobre as áreas de recarga para a manutenção das nascentes; e sobre a importância da preservação das nascentes ainda existentes em áreas urbanas.</p>

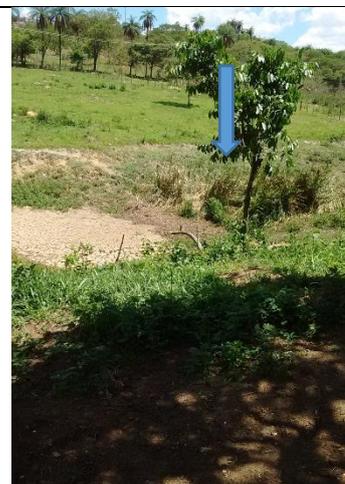
Nascente intermitente.

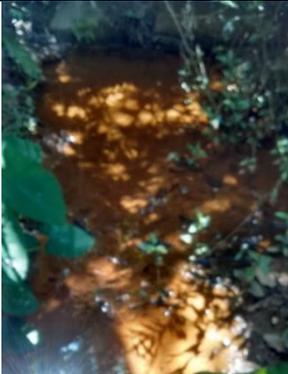
<p>Nascente natural na área da Mata do Planalto.</p>
Descrição da nascente e das condições de entorno		
<p>Nascente difusa natural em área privada pertencente à Comunidade Carmelitana, localizada na área da Mata do Planalto. A nascente encontra-se preservada, sem interferência humana e com inúmeras espécies de plantas nativas no entorno. Ressalta-se que a Mata do Planalto sofre com pressões para criação de loteamentos na sua área de abrangência, mas há um movimento social de origem popular, denominado “Salve a Mata do Planalto”, criado em sua defesa, já que é uma das poucas áreas verdes em Belo Horizonte remanescentes de Mata Atlântica. Nascente que será revisitada para ampliação do acervo de fotos.</p>

Proposição de ações para recuperação, conservação ou proteção		
<p>Não há necessidade de medidas de proteção, visto que a nascente se encontra preservada e a área de entorno não sofre interferência humana. Recomenda-se a análise da qualidade da água para obter um indicativo do padrão físico-químico e microbiológico das nascentes na área da Mata do Planalto.</p>

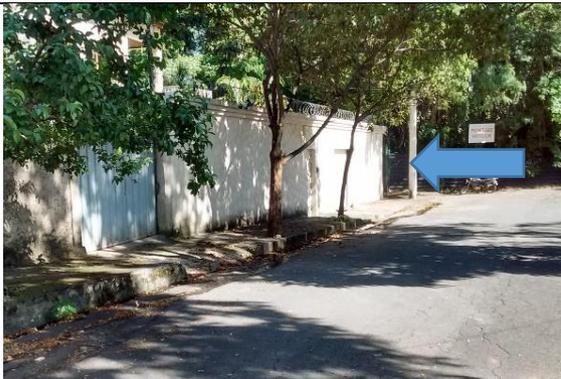
<p>Nascente natural na área da Mata do Planalto.</p>
<p>Acesso a área privada pertencente à Comunidade Carmelitana.</p>		
<p>Descrição da nascente e das condições de entorno</p> <p>Nascente difusa natural em área privada pertencente à Comunidade Carmelitana, localizada na área da Mata do Planalto. A nascente encontra-se preservada, sem interferência humana e com inúmeras espécies nativas no entorno. Ressalta-se que a Mata do Planalto sofre com pressões para criação de loteamentos na sua área de abrangência, mas há um movimento social de origem popular, denominado “Salve a Mata do Planalto”, criado em sua defesa, já que é uma das poucas áreas verdes em Belo Horizonte remanescentes de Mata Atlântica. Nascente que será revisitada para ampliação do acervo de fotos.</p>

<p>Proposição de ações para recuperação, conservação ou proteção</p> <p>Não há necessidade de medidas de proteção, visto que a nascente se encontra preservada e a área de entorno não sofre interferência humana. Recomenda-se a análise da qualidade da água para obter um indicativo do padrão físico-químico e microbiológico das nascentes na área da Mata do Planalto.</p>

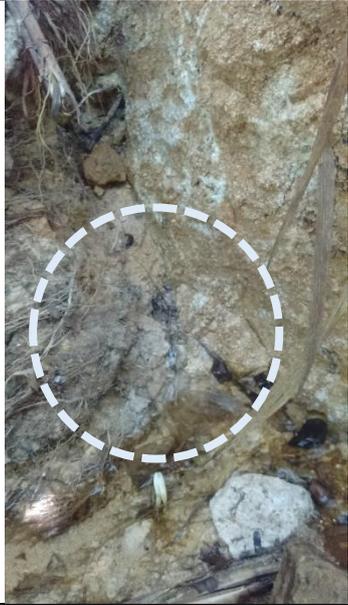
Imagem de satélite com a localização das nascentes identificadas na área da Mata do Planalto.		Local de exfiltração da nascente.
Descrição da nascente e das condições de entorno		
<p>Nascente difusa natural na área da Mata do Planalto. Encontra-se preservada, com várias espécies nativas no seu entorno. Nascente que será revisitada para ampliação do acervo de fotos. Ressalta-se que a Mata do Planalto sofre com pressões para criação de loteamentos na sua área de abrangência, mas há um movimento social de origem popular, denominado “Salve a Mata do Planalto”, criado em sua defesa, já que é uma das poucas áreas verdes em Belo Horizonte remanescentes de Mata Atlântica.</p>		
Proposição de ações para recuperação, conservação ou proteção

<p>Não há necessidade de medidas de proteção, visto que a nascente se encontra preservada e a área de entorno não sofre interferência humana.</p>

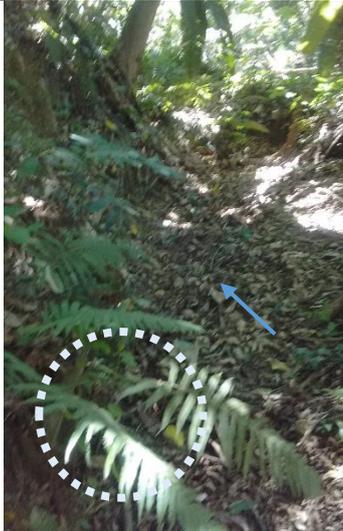
Imagem de satélite com a localização das nascentes identificadas na área da Mata do Planalto.		Nascente natural, que está próxima ao leito de um canal intermitente indicado pela seta.
Descrição da nascente e das condições de entorno		
<p>Nascente pontual natural intermitente na Mata do Planalto, que escoa em direção a um pequeno canal intermitente, afluente da margem direita do córrego Campo Alegre. O entorno da nascente encontra-se preservado, sem interferência humana e com inúmeras espécies nativas no entorno. Ressalta-se que a Mata do Planalto sofre com pressões para criação de loteamentos na sua área de abrangência, mas há um movimento social de origem popular, denominado “Salve a Mata do Planalto”, criado em sua defesa, já que é uma das poucas áreas verdes em Belo Horizonte remanescentes de Mata Atlântica.</p>

Proposição de ações para recuperação, conservação ou proteção		
<p>Não há necessidade de medidas de proteção, visto que a nascente se encontra preservada e a área de entorno não sofre interferência humana.</p>

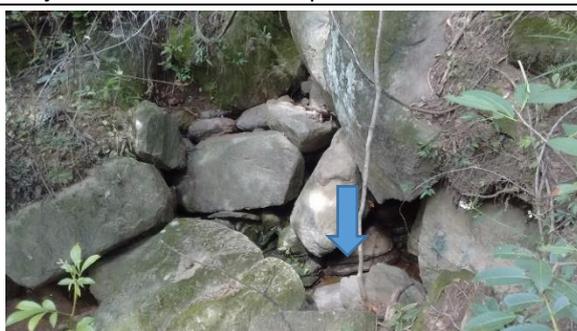
NAS304

Ponto de exfiltração da nascente "Biquinha".

Nascente natural na área do Parque Estadual Serra Verde, formando um curso d'água de primeira ordem em sistema de poço e corredeira, que deságua no córrego Floresta. A nascente é pontual e exfiltra em afloramento rochoso, em ruptura de declive. O entorno direto da nascente encontra-se preservado, com presença de diversas espécies de cerrado e mata atlântica. Contudo, grande parte da área do Parque é dominada por capim, em função das inúmeras queimadas criminosas que ocorrem anualmente dentro do Parque e na sua divisa com as vias de acesso, no caso, as avenidas Oceano Atlântico e Lauro Soares.

Conscientização e mobilização da população do entorno para a valorização do Parque e suas nascentes e campanha de combate e prevenção de incêndios. Nas áreas dominadas por capim, sugere-se que seja feito um trabalho de limpeza e de plantio de espécies nativas. Na divisa do Parque com as vias de acesso, recomenda-se o uso de câmeras de segurança e placas de disque-denúncia contra incêndios.

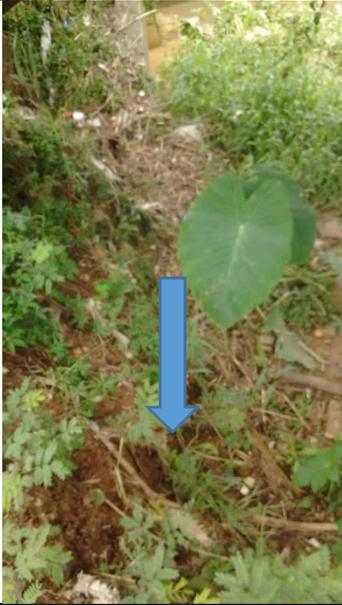
NAS311

Local da nascente, com seta indicando o ponto de exfiltração		
Descrição da nascente e das condições de entorno		
<p>Nascente em lote vago área urbana/ residencial. Há vegetação no entorno da nascente, com predominância de espécies herbáceas e arbustivas exóticas. Foi verificada a presença de alguns entulhos, papéis e plásticos no local. Nascente que será revisitada para ampliação do acervo de fotos.</p>		
Proposição de ações para recuperação, conservação ou proteção		
<p>Conscientização dos moradores do entorno sobre a importância da conservação das nascentes. Enriquecimento vegetacional.</p>

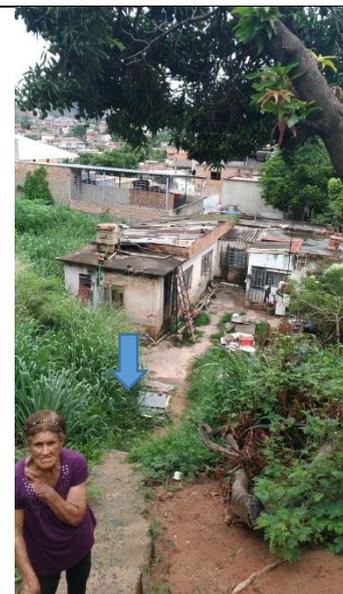
NAS312

Poço (tampado) para onde a água da nascente é drenada e confinada.

Nascente drenada e confinada em terreno com moradia precária, onde a moradora faz uso da água para atividades domésticas e, quando falta água do sistema de abastecimento público, também utiliza para consumo humano. Ressalta-se que o terreno onde a moradora habita situa-se em um fundo de vale encaixado. O entorno é ocupado, predominantemente, por capim, que atua protegendo o solo contra a erosão e os movimentos de massa, que geralmente são ocasionados pelo escoamento pluvial em superfícies íngremes com solo exposto.

Conscientização dos moradores do entorno sobre a importância da manutenção das nascentes ainda existentes em áreas urbanas e análise da qualidade da água em função dos usos diagnosticados.

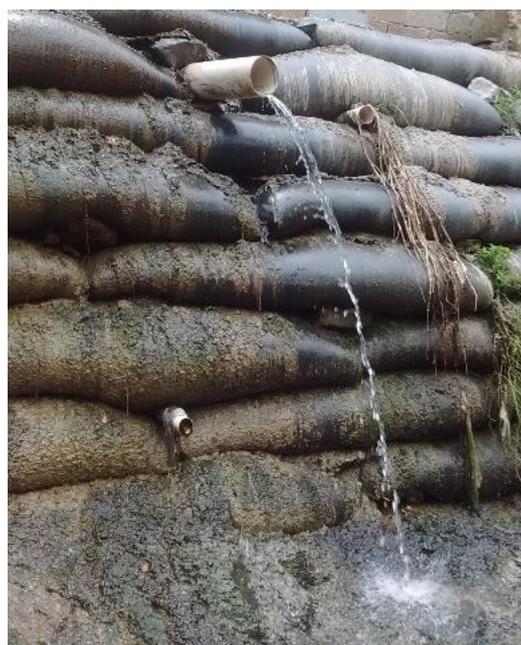
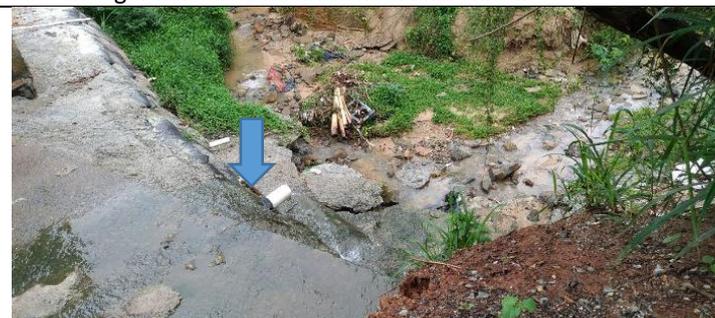
NAS313

Entorno imediato da nascente drenada em direção ao córrego Terra Vermelha.

Ponto para onde a água da nascente foi drenada.

Conforme relato de moradores, a nascente apresenta uma vazão significativa anualmente. A nascente foi drenada para o córrego Terra Vermelha para construção de uma moradia. No fundo de vale do córrego Terra Vermelha, foram verificados entulhos e lixo, além de uma quantidade expressiva de sedimentos depositados no leito, indicando processo de assoreamento acelerado.

Nesse caso, não há medidas específicas para recuperação, conservação ou proteção para a nascente, visto que a mesma está drenada e deságua diretamente no curso d'água, contribuindo para a sua manutenção hídrica. Propõe-se apenas a análise da qualidade da água para verificar se a nascente contribui para uma melhor qualidade da água do córrego Terra Vermelha, que já se encontra degradado. Para o curso d'água, propõe-se a retirada de entulhos no seu leito e trabalhos de educação ambiental com a população local.

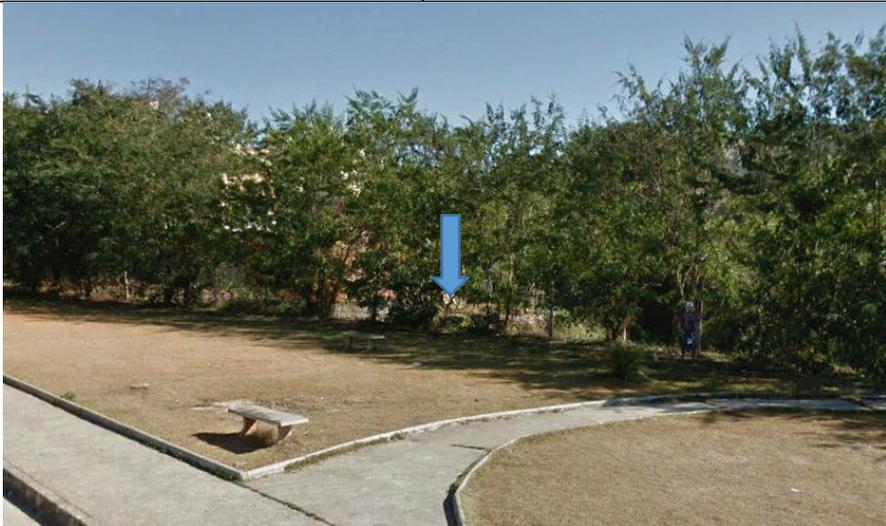
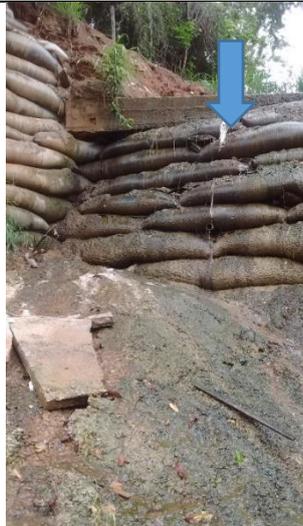
NAS314

Contexto onde se localiza a nascente, com seta indicando seu local.		Nascente drenada, com seta indicando o seu dreno.
Descrição da nascente e das condições de entorno		
<p>Nascente drenada em área urbana/ residencial, que deságua no Córrego Terra Vermelha. O entorno apresenta altas taxas de impermeabilização. Em campo, observou-se que a montante da nascente há uma moradia. Possivelmente, a nascente foi drenada para sua construção.</p>		
Proposição de ações para recuperação, conservação ou proteção		
<p>Nesse caso, não há medidas para recuperação, conservação ou proteção, visto que a nascente está drenada e deságua diretamente no curso d'água.</p>

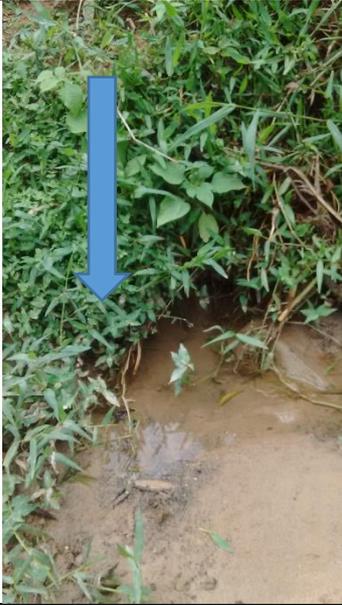
NAS315

Local do ponto de exfiltração da nascente.		
Descrição da nascente e das condições de entorno		
<p>Nascente em área urbana/ residencial, que deságua no Córrego Terra Vermelha. A água da nascente apresenta uma quantidade significativa de sedimentos finos. Há vegetação no entorno da nascente, com predominância de espécies herbáceas. Nascente que será revisitada para ampliação do acervo de fotos.</p>		
Proposição de ações para recuperação, conservação ou proteção		
<p>Remoção do excesso de sedimentos finos presente na água e conscientização dos moradores do entorno sobre a importância da conservação das nascentes.</p>

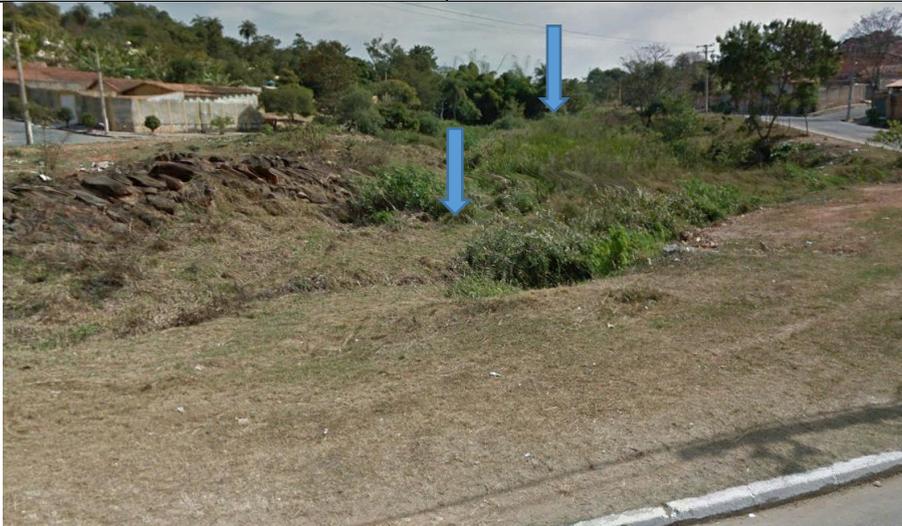
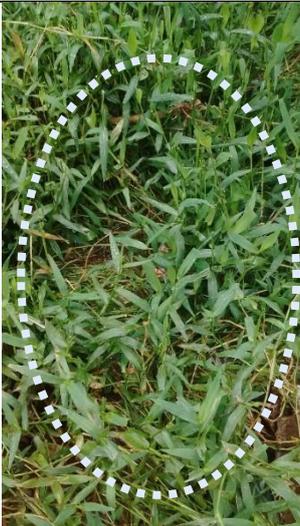
NAS317

Contexto onde se localiza a nascente, com seta indicando, no primeiro plano, o seu local. No segundo plano, seta indicando o córrego Tocinheiro.		Local do ponto de exfiltração da nascente.
Descrição da nascente e das condições de entorno		
<p>Nascente em área urbana/ residencial, próxima à Escola Municipal Daniel Alvarenga e à nascente NAS173. A água da nascente deságua no córrego Tocinheiro. Há vegetação no seu entorno, com predominância de espécies herbáceas.</p>		
Proposição de ações para recuperação, conservação ou proteção		
<p>Enriquecimento da vegetação, cercamento englobando a área de entorno das nascentes NAS315 e NAS173, para evitar o pisoteio de pessoas e animais, e instalação de placa de indicação da nascente e de local de preservação ambiental. Para a manutenção e expansão da área preservada, recomenda-se a realização de trabalhos periódicos de educação ambiental, especialmente com a Escola Municipal Daniel Alvarenga, que se mostrou receptiva a sua realização.</p>

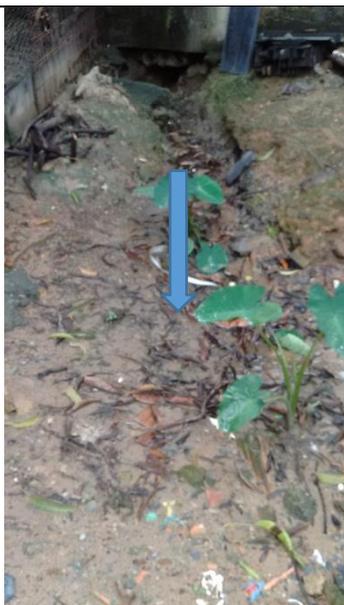
NAS318

Local da nascente, com seta indicando o ponto de exfiltração		
Descrição da nascente e das condições de entorno		
<p>Nascente em área urbana/ residencial. A nascente e seu entorno não se encontram preservados. A presença de vegetação é praticamente nula. Nascente que será revisitada para ampliação do acervo de fotos.</p>		
Proposição de ações para recuperação, conservação ou proteção		
<p>Conscientização dos moradores do entorno sobre a importância da conservação das nascentes.</p>

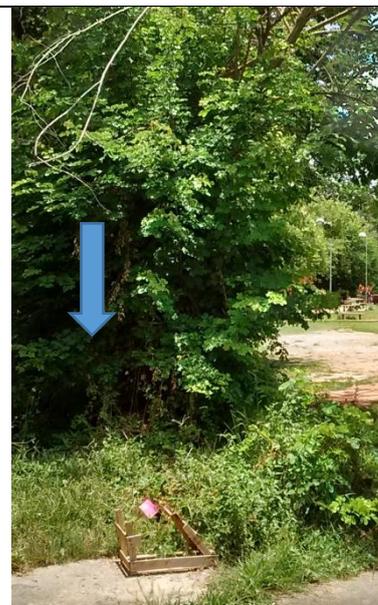
NAS319

Indicação do local de exfiltração da nascente.

Nascente natural antropizada intermitente localizada em lote vago cujo proprietário não foi identificado. A água da nascente forma um canal de primeira ordem, que deságua na margem direita do córrego Terra Vermelha. O entorno da nascente é dominado por espécies exóticas e, próxima à nascente, há uma pista de caminhada utilizada pelos moradores para prática de esportes e lazer.

Conscientização dos moradores do entorno sobre a importância da conservação das nascentes urbanas, enriquecimento vegetal com espécies nativas e uso de placa de indicação da nascente e do local como área de preservação ambiental.

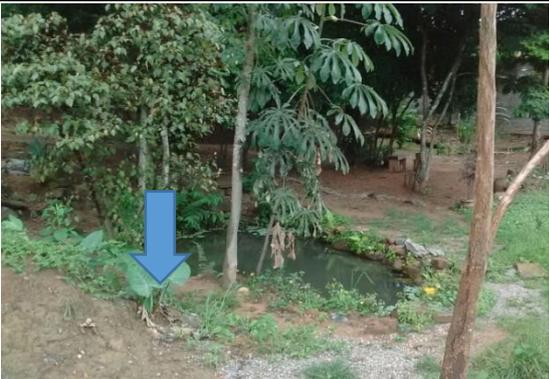
NAS320

Local onde a água da nascente é represada.		
Descrição da nascente e das condições de entorno		
<p>Nascente represada dentro de um condomínio residencial, em uma área verde pouco utilizada pelos moradores e formada, sobretudo, por gramíneas. Nesse local, também foram verificadas outras nascentes, que formam um pequeno corpo d'água (sem nome) que atravessa a área do condomínio e deságua na margem direita do córrego Terra Vermelha. Ressalta-se que há dois moradores que cuidam dessas nascentes e que têm interesse em preservá-las.</p>

Proposição de ações para recuperação, conservação ou proteção		
<p>Conscientização dos moradores do condomínio sobre a importância da manutenção das nascentes ainda existentes em áreas urbanas, enriquecimento vegetal no entorno das nascentes, cercamento da área de exfiltração e instalação de placa indicando o local de preservação ambiental, a fim de se evitar o pisoteio de pessoas. Além disso, recomenda-se a análise da qualidade da água da nascente como medida indicativa do padrão físico-químico e bacteriológico dos afluentes do córrego Terra Vermelha e que poderá atuar, também, como medida educativa sobre a necessidade de valorização das nascentes urbanas.</p>

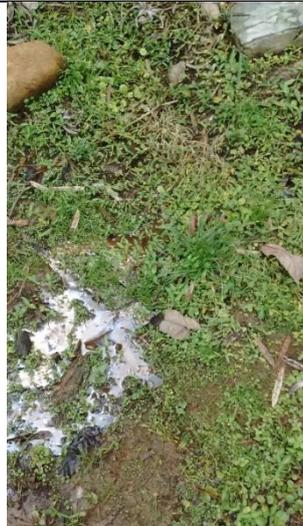
Imagem de satélite com a localização das nascentes identificadas na área de um Condomínio residencial.		Local do ponto de exfiltração da nascente.
Descrição da nascente e das condições de entorno		
<p>Nascente dentro de um condomínio residencial, em uma área verde pouco utilizada pelos moradores e formada, sobretudo, por gramíneas. Nesse local, também foram verificadas outras nascentes, que formam um pequeno corpo d'água (sem nome) que atravessa a área do condomínio e deságua na margem direita do córrego Terra Vermelha. Ressalta-se que há dois moradores que cuidam dessas nascentes e que têm interesse em preservá-las.</p>		
Proposição de ações para recuperação, conservação ou proteção

<p>Conscientização dos moradores do condomínio sobre a importância da manutenção das nascentes ainda existentes em áreas urbanas, enriquecimento vegetal no entorno das nascentes e instalação de placa indicando o local de preservação ambiental. Além disso, recomenda-se dialogar com os moradores sobre a possibilidade de cercar uma faixa englobando as áreas de entorno das nascentes NAS320, NAS321 e NAS322, a fim de se evitar o pisoteio de pessoas.</p>

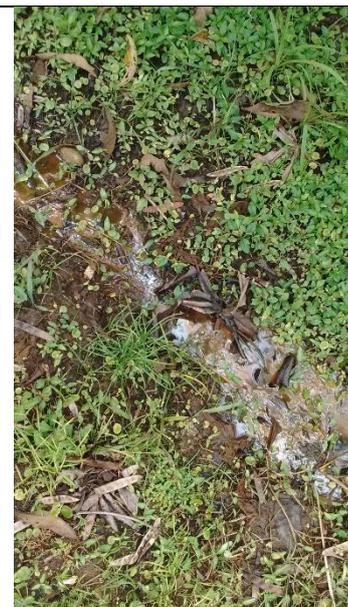
NAS322

Nascente antropizada.

Nascente natural antropizada dentro de um condomínio residencial, em uma área verde pouco utilizada pelos moradores e formada, sobretudo, por gramíneas. Nesse local, também foram verificadas outras nascentes que formam um pequeno corpo d'água (sem nome) que atravessa a área do condomínio e deságua na margem direita do córrego Terra Vermelha. Ressalta-se que há dois moradores que cuidam dessas nascentes e que têm interesse em preservá-las.

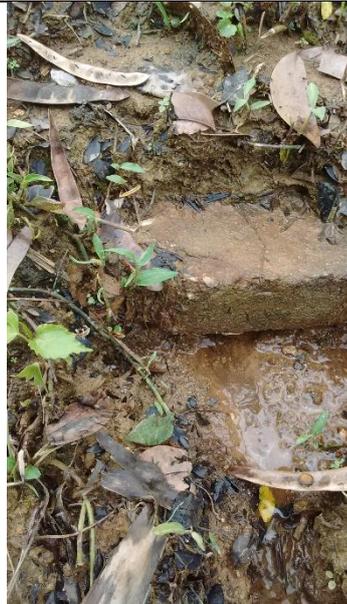
NAS323

Imagem de satélite com a localização das nascentes identificadas na área de um Condomínio residencial.		Local do ponto de exfiltração da nascente.
Descrição da nascente e das condições de entorno		
<p>Nascente dentro de um condomínio residencial, em uma área verde pouco utilizada pelos moradores e formada, sobretudo, por gramíneas. Nesse local, também foram verificadas outras nascentes, que formam um pequeno corpo d'água (sem nome) que atravessa a área do condomínio e deságua na margem direita do córrego Terra Vermelha. Ressalta-se que há dois moradores que cuidam dessas nascentes e que têm interesse em preservá-las.</p>		
Proposição de ações para recuperação, conservação ou proteção

<p>Conscientização dos moradores do condomínio sobre a importância da manutenção das nascentes ainda existentes em áreas urbanas, enriquecimento vegetal no entorno das nascentes e instalação de placa indicando o local de preservação ambiental. Além disso, recomenda-se dialogar com os moradores sobre a possibilidade de cercar uma faixa englobando as áreas de entorno das nascentes NAS320, NAS321 e NAS322, a fim de se evitar o pisoteio de pessoas.</p>

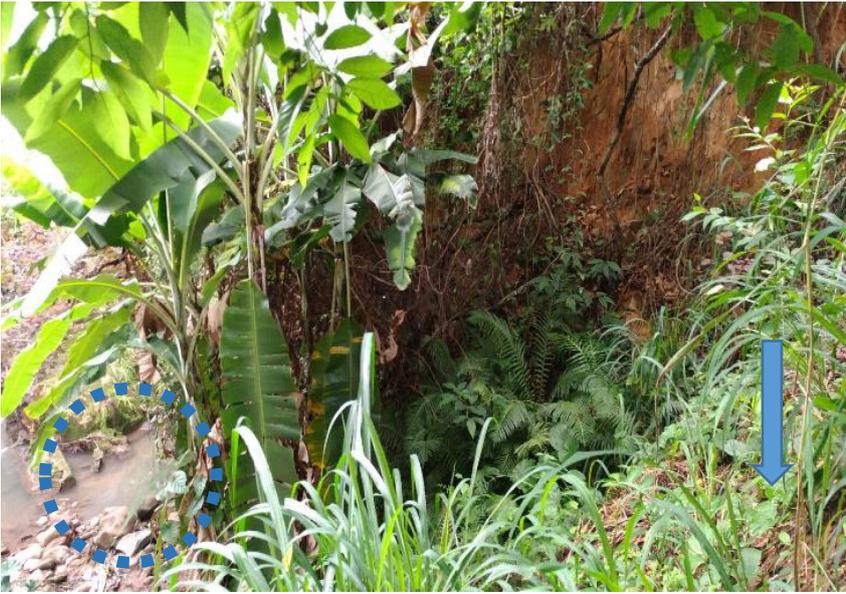
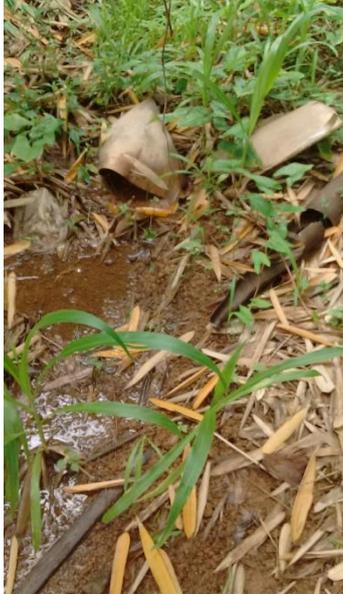
NAS324

Local da nascente, com seta indicando o ponto de exfiltração. Ao lado, círculo indicando o curso d'água para onde a água da nascente deságua.		Local de exfiltração da nascente.
Descrição da nascente e das condições de entorno		
<p>Nascente em lote vago em área urbana/ residencial. A nascente não se apresentou preservada, pois sofre influência da presença de esgoto lançado irregularmente em um curso d'água (sem nome) para onde sua água deságua. Este curso d'água é afluente de um dos tributários (sem nome) formadores do córrego Terra Vermelha.</p>		
Proposição de ações para recuperação, conservação ou proteção		
<p>Conscientização dos moradores do entorno sobre a importância da conservação das nascentes.</p>

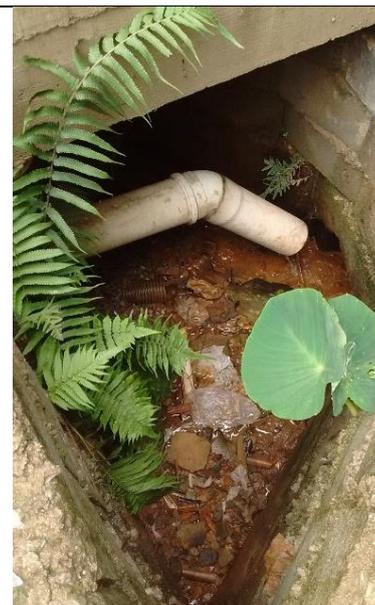
Ponto de direcionamento da água da nascente drenada.

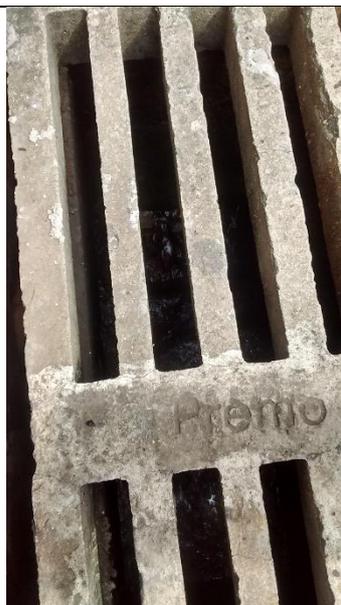
Nascente drenada para dentro de boca de lobo.

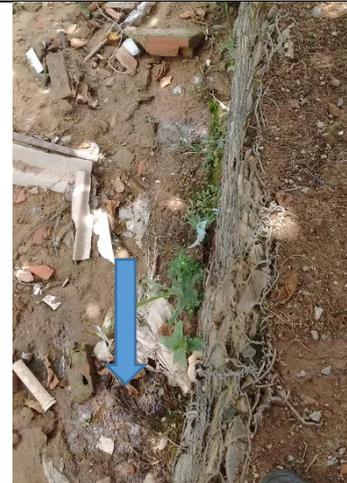
Local da nascente aterrada, com seta indicando o ponto de exfiltração

Nascente degradada em área urbana / residencial, nas margens do córrego Fazenda Velha/Tamboril. Em campo, observou-se que o referido córrego recebe uma grande quantidade de efluentes domésticos.

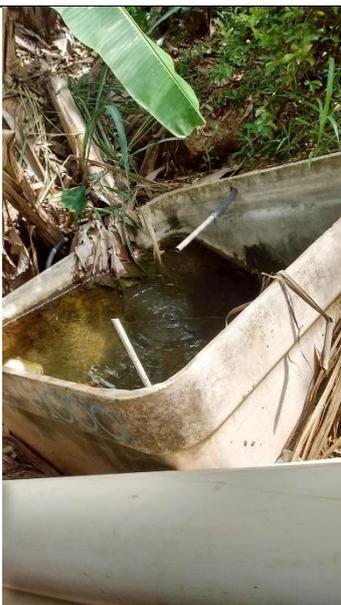
NAS414

Ponto para onde a água da nascente é drenada.		
Descrição da nascente e das condições de entorno		
Nascente em área urbana / residencial, drenada para um tanque que é utilizado como criatório de peixes. Nascente que será revisitada para ampliação do acervo de fotos.		
Proposição de ações para recuperação, conservação ou proteção		
Conscientização do morador sobre a importância da limpeza e manutenção da nascente. Além disso, sugere-se a análise da qualidade da água em função do uso diagnosticado.

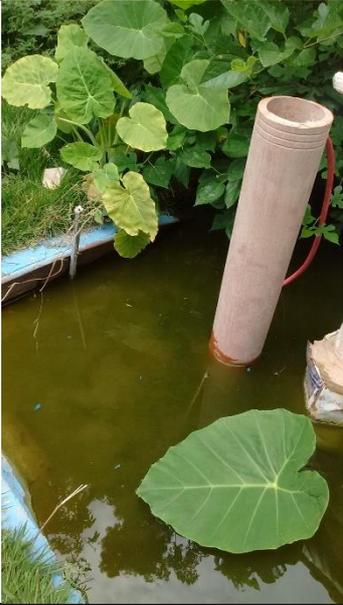
NAS425

Nascente represada em terreno residencial.		
Descrição da nascente e das condições de entorno		
<p>Nascente em bom estado de preservação, em terreno residencial, utilizada para fins domésticos. Nascente que será revisitada para ampliação do acervo de fotos.</p>		
Proposição de ações para recuperação, conservação ou proteção		
<p>Conscientização do morador sobre a importância da manutenção das nascentes ainda existentes em áreas urbanas e sobre a importância de sua limpeza e manutenção.</p>

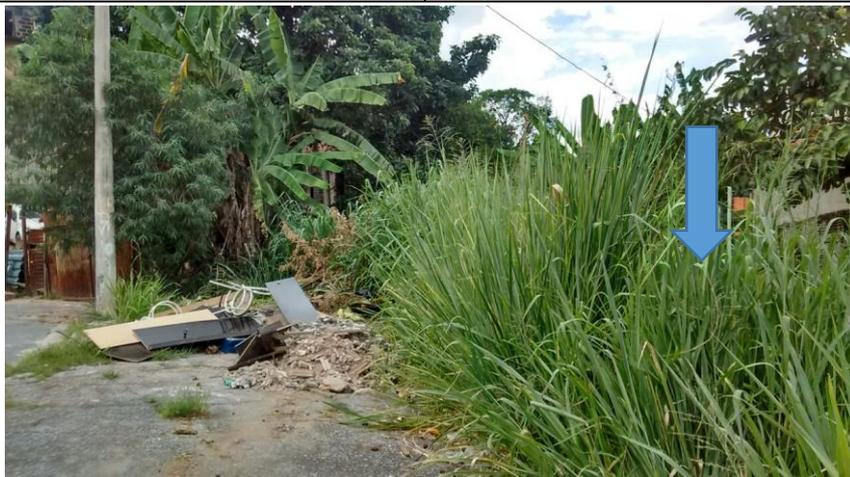
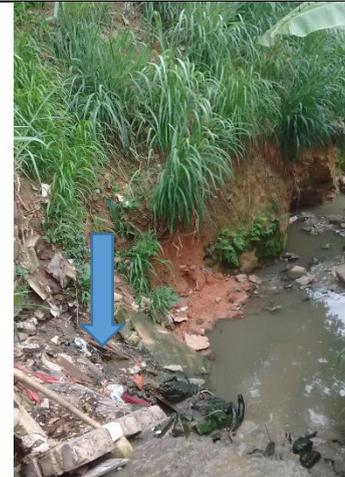
NAS426

Contexto onde se localiza a nascente, com seta indicando o fundo de vale do córrego Embira.

Nascente intermitente nas margens do córrego Embira. .

Nascente aterrada degradada em área urbana / residencial, nas margens do córrego Embira. O referido apresenta-se contaminado pelo lançamento de esgoto e suas margens apresentam pontos com solo exposto e resíduos dispostos inadequadamente.

Trabalhos de conscientização dos moradores do entorno sobre a importância de preservação das nascentes urbanas e limpeza da nascente. Revegetação das margens do córrego Embira com espécies nativas e interlocução com a Companhia de Saneamento de Minas Gerais (COPASA) para exigência de ampliação / implantação de rede coletora de esgoto sanitário na região e conscientização da população sobre a importância de ligação à rede.

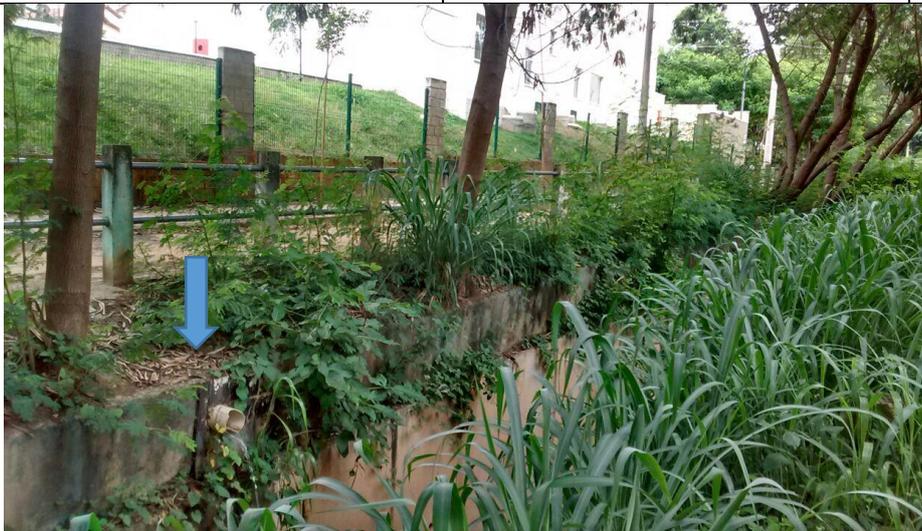
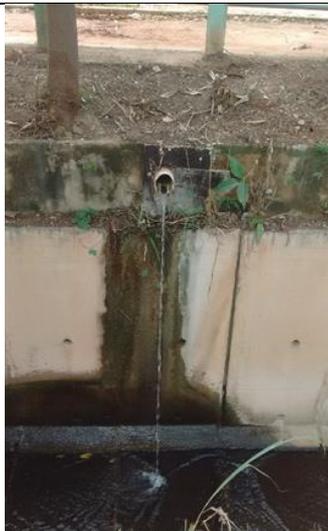
NAS427

Contexto onde se localiza a nascente drenada, com seta indicando seu dreno.		Nascente drenada para o córrego Campo Alegre.
Descrição da nascente e das condições de entorno		
Nascente drenada para o córrego Campo Alegre em área urbana / residencial, que nesse trecho se encontra canalizado. O entorno apresenta altas taxas de impermeabilização.		
Proposição de ações para recuperação, conservação ou proteção		
Nesse caso, não há proposições para recuperação da nascente.

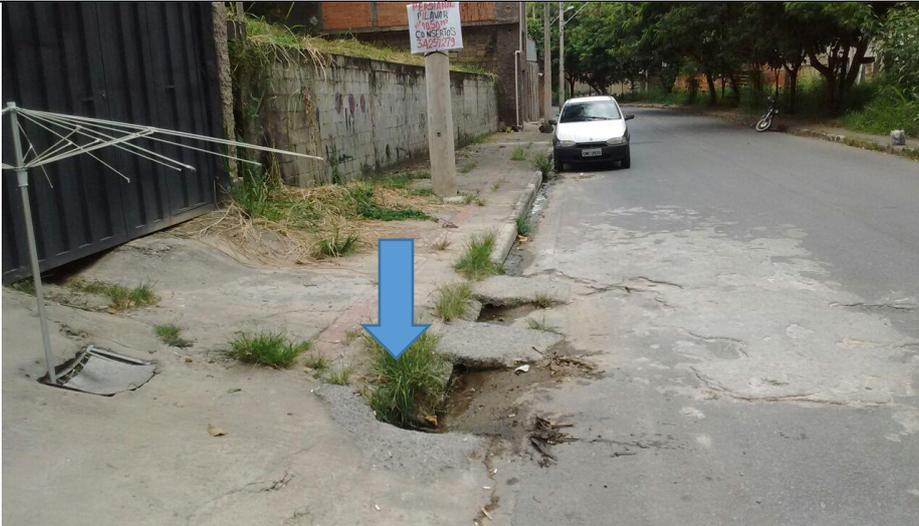
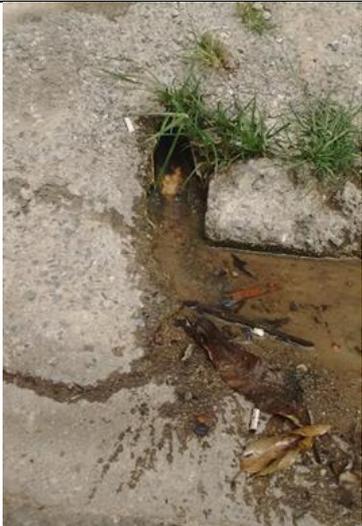
NAS428

Contexto onde se localiza a nascente drenada.		Nascente drenada para via de acesso.
Descrição da nascente e das condições de entorno		
<p>Nascente drenada para uma via de acesso, que está paralela ao córrego Campo Alegre. O entorno apresenta altas taxas de impermeabilização.</p>		
Proposição de ações para recuperação, conservação ou proteção		
<p>Assim como a NAS426 e NAS428, drenar a água da nascente diretamente para dentro do córrego Campo Alegre.</p>

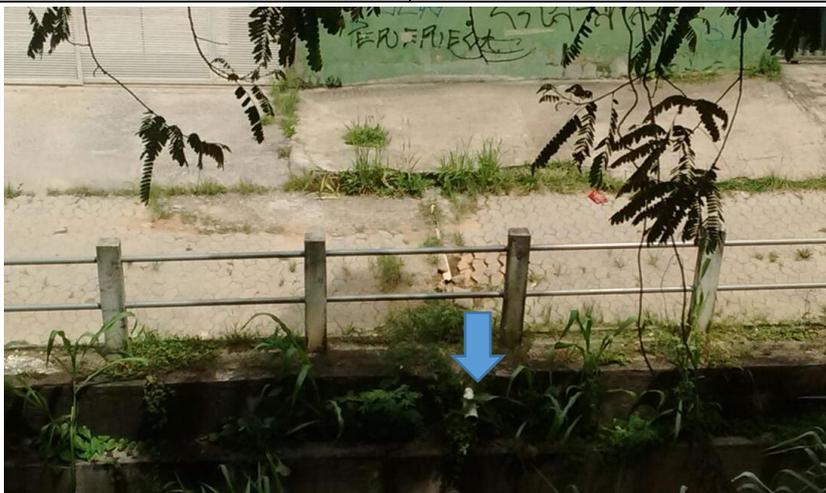
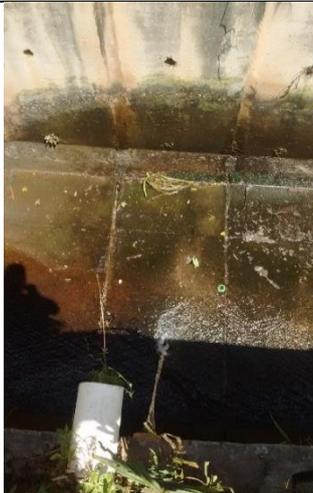
NAS429

Contexto onde se localiza a nascente drenada, com seta indicando seu dreno.		
Nascente drenada para o córrego Campo Alegre.		
Descrição da nascente e das condições de entorno		
Nascente drenada para o córrego Campo Alegre em área urbana / residencial, que nesse trecho se encontra canalizado. O entorno apresenta altas taxas de impermeabilização.		
Proposição de ações para recuperação, conservação ou proteção		
Nesse caso, não há medidas para recuperação, conservação ou proteção, visto que a nascente deságua diretamente no córrego Campo Alegre e não apresenta nenhum uso associado.

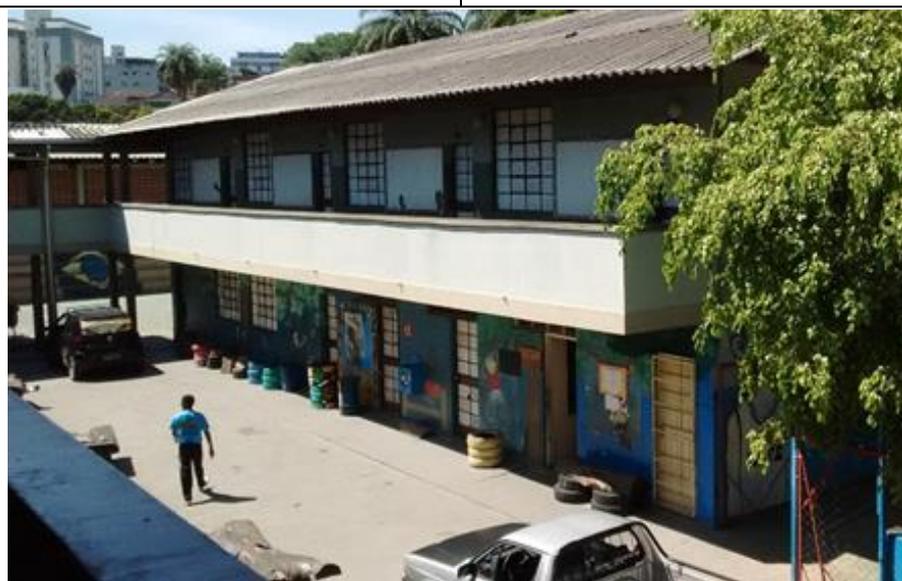
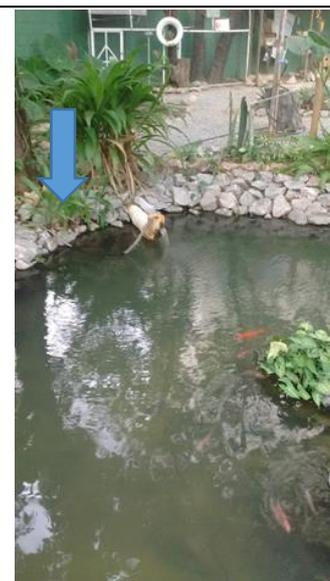
Área da Escola Municipal Francisco Magalhães Gomes, onde se encontra a nascente.

Local onde a água da nascente é drenada e represada, com seta indicando seu dreno.

Nascente drenada e represada dentro da área da Escola Municipal Francisco Magalhães Gomes. A escola apresenta diversas ações de educação ambiental, entre as quais pode-se destacar a revitalização da nascente por meio do Programa Escola Integrada. A nascente é utilizada para criação de peixes ornamentais, como local de aprendizado para as crianças e como fonte de economia, uma vez que é utilizada para irrigação da horta e lavagem do chão da escola.

Continuidade dos trabalhos de educação ambiental com os alunos da escola e análise da qualidade da água para averiguar sua condição físico-química e bacteriológica.

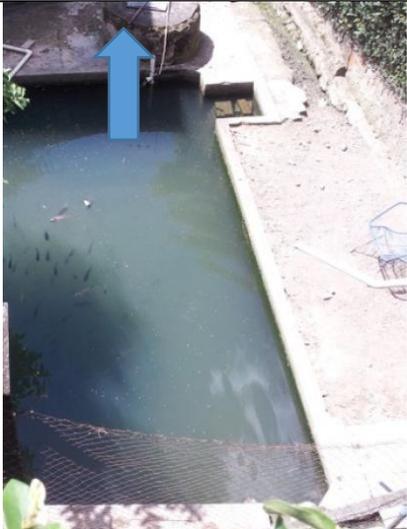
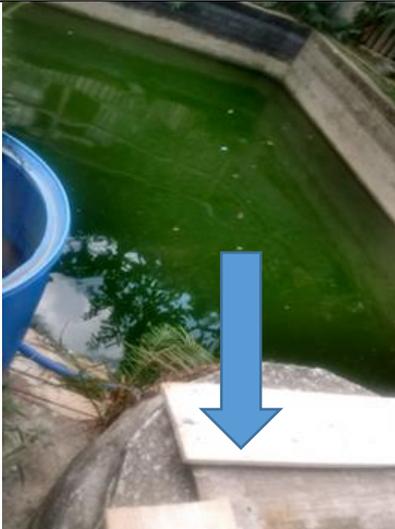
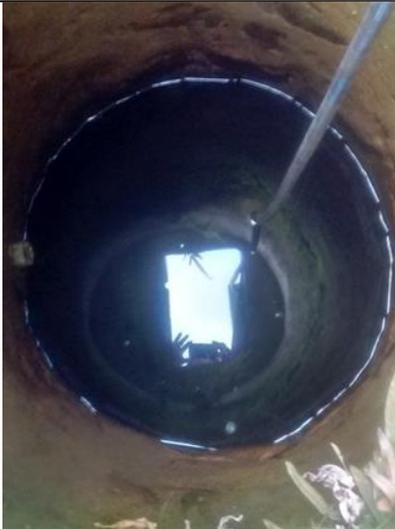
NAS095

Vista do reservatório com o poço indicado na seta.	Poço a partir do qual a nascente é represada.	Água da nascente em poço tubular, conectada à área represada.
Descrição da nascente e das condições de entorno		
<p>A água da nascente é drenada e represada em um terreno particular, em uma área de chaceamento. O morador utiliza a água para usos domésticos e para irrigar uma horta dentro de seu quintal. Nascente que será revisitada para ampliação do acervo de fotos.</p>		
Proposição de ações para recuperação, conservação ou proteção		
<p>Análise da qualidade da água em função dos usos diagnosticados.</p>

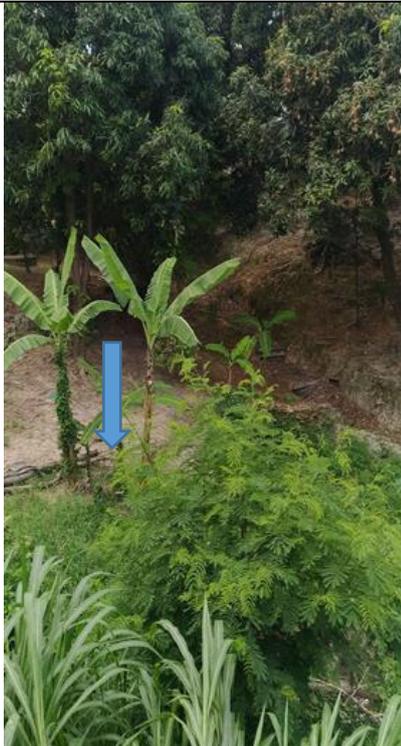
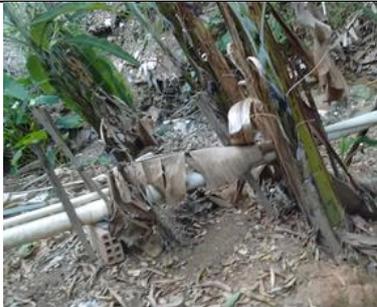
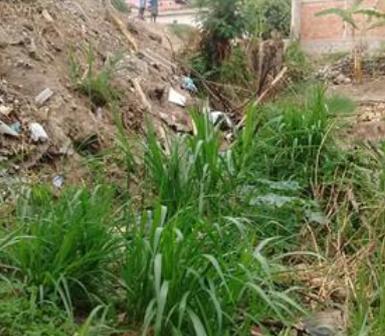
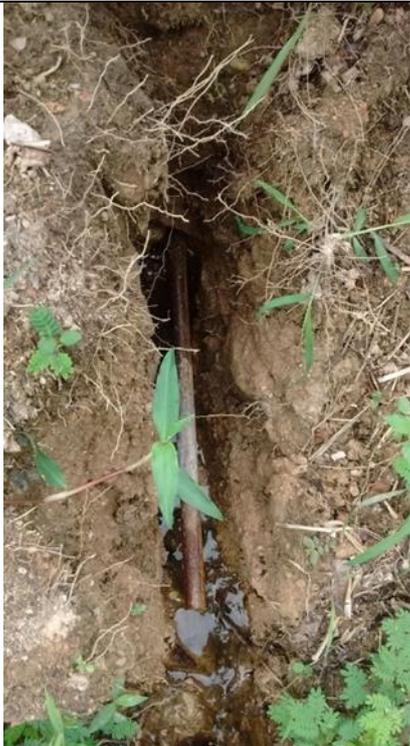
NAS096

Área próxima à nascente, evidenciando afastamento irregular de efluentes líquidos domésticos.

Contexto do entorno da nascente.	Área a jusante da nascente, evidenciando o depósito de entulhos.	Ponto de exfiltração da nascente.

Nascente antropizada em cabeceira de drenagem, encontrada em um lote vago. Foi verificado o lançamento de entulhos e de efluentes líquidos domésticos de forma irregular proveniente, provavelmente, das residências do entorno. Além disso, existe uma obra pública próxima à área da nascente que irá fazer o lançamento das águas pluviais do logradouro sobre a nascente. Nascente que será revisitada para ampliação do acervo de fotos.

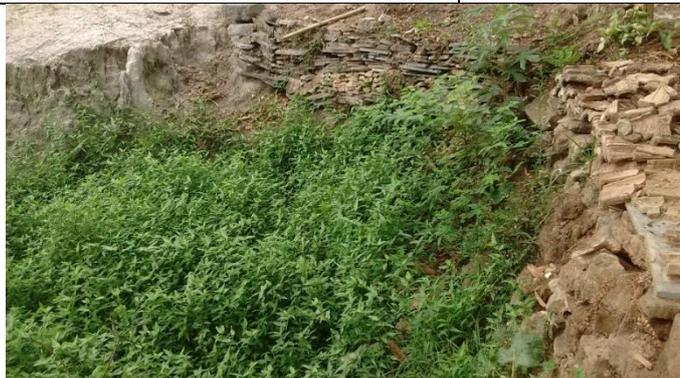
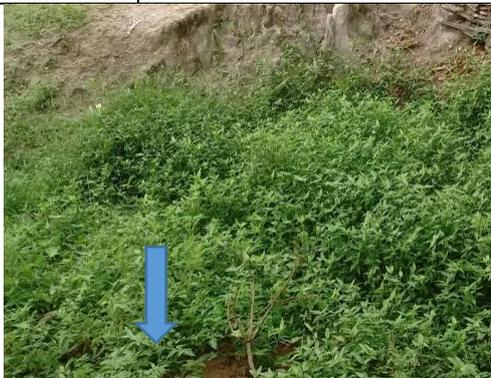
NAS097

Contexto onde se localiza a nascente.		Local de exfiltração da nascente, com seta indicando seu ponto de exfiltração..
Descrição da nascente e das condições de entorno		
<p>Nascente em terreno residencial aberto. Conforme relato do morador, a nascente não está sendo cuidada porque, por ser idoso, ele não tem condições físicas para isso. Além disso, o morador relatou que não há outra pessoa que poderia cuidar para ele.</p>		
Proposição de ações para recuperação, conservação ou proteção		
<p>Nesse caso, não há medidas para recuperação, conservação ou proteção da nascente.</p>
