**Diagnóstico das Nascentes Urbanas
na Bacia Hidrográfica do Ribeirão Onça
Relatório Parcial
Tomo III - Fichas Individuais de Nascentes**

**DIAGNÓSTICO DAS NASCENTES URBANAS
NA BACIA HIDROGRÁFICA DO RIBEIRÃO
ONÇA – RELATÓRIO PARCIAL – TOMO III –
FICHAS INDIVIDUAIS DE NASCENTES**

PRODUTO 2A

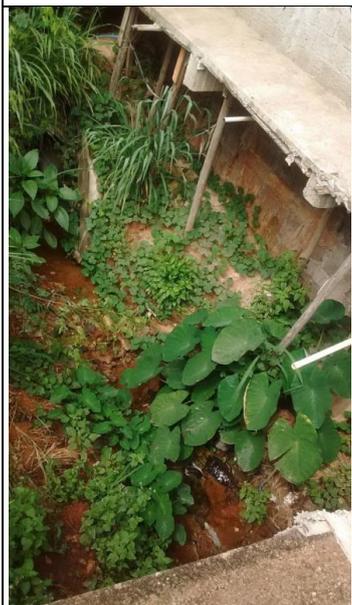
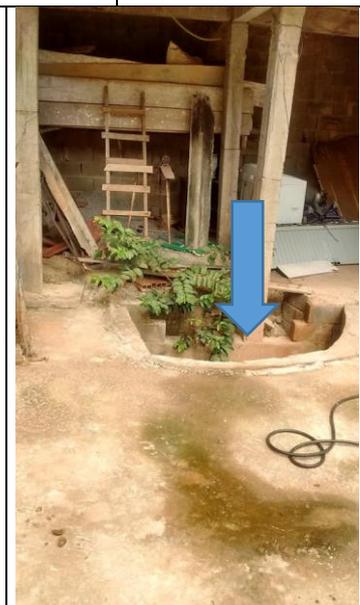
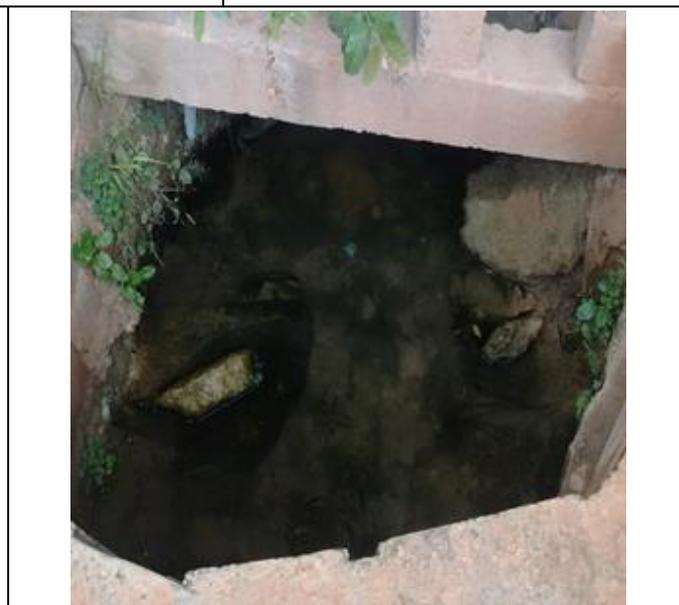
NAS098

Terreno brejoso onde se encontra a nascente.	Nascente drenada e confinada.	Confinamento da água da nascente em um poço.

A água proveniente dessa nascente foi confinada pelo proprietário do terreno onde ela está localizada. A água da nascente é utilizada pelo morador como criatório de peixes e para irrigação de uma horta e de plantas dentro de seu terreno. A nascente é tampada pelo morador para evitar focos do mosquito transmissor da dengue, conforme orientação do Centro de Controle de Zoonoses da Prefeitura Municipal de Belo Horizonte.

Análise da qualidade da água em função dos usos diagnosticados.

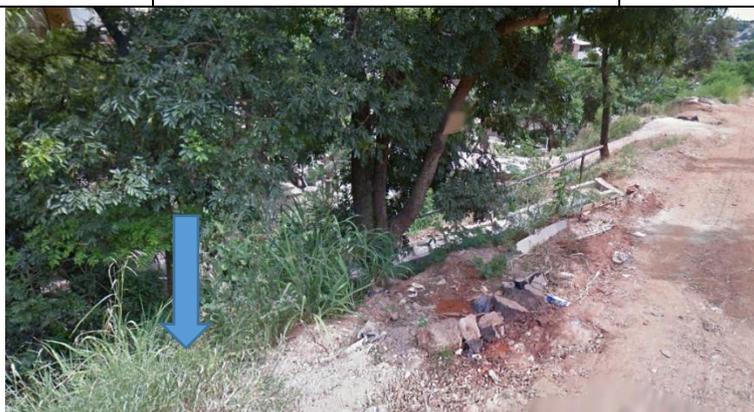
NAS099

Contexto da nascente aterrada, com seta indicando a sua localização.

Nascente aterrada em área de ocupação irregular, que alimentava um pequeno curso d'água de primeira ordem. Em campo, foram observadas diversas feições erosivas provocadas pelo fluxo pluvial concentrado em via de acesso com solo exposto. Provavelmente, o carreamento de sedimentos e o lançamento de entulhos, como restos de materiais da construção civil, foram as causas do aterramento da nascente.

Recomenda-se o asfaltamento da via e a limpeza da área. Além disso, trabalhos de educação ambiental com os moradores do entorno sobre a importância de preservar as nascentes.

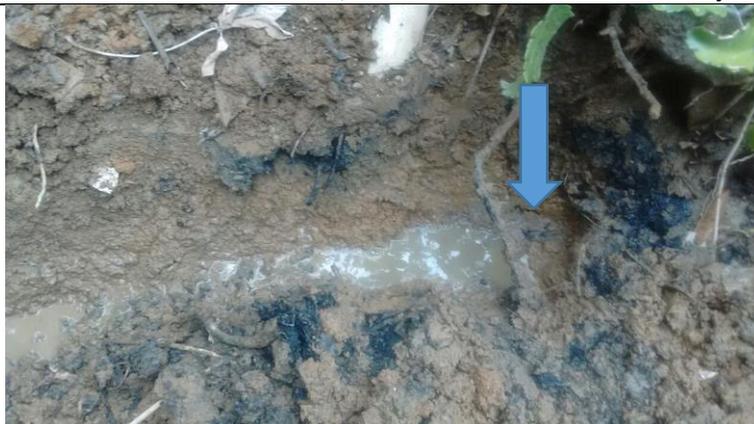
Ponto de exfiltração da nascente aterrada, com seta indicando o seu local.

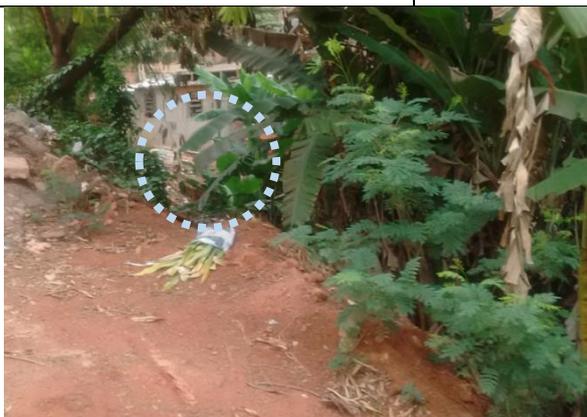
NAS100

Contexto da nascente, com círculo indicando a sua localização.

Nascente natural antropizada em área de ocupação irregular, que alimentava um pequeno curso d'água de primeira ordem. Em campo, foram observadas diversas feições erosivas provocadas pelo fluxo pluvial concentrado em via de acesso com solo exposto. Além disso, próximo a nascente, foi verificado uma quantidade expressiva de restos de materiais da construção civil.

Limpeza da área de entorno da nascente. Além disso, trabalhos de educação ambiental com os moradores do entorno sobre a importância de preservar as nascentes.

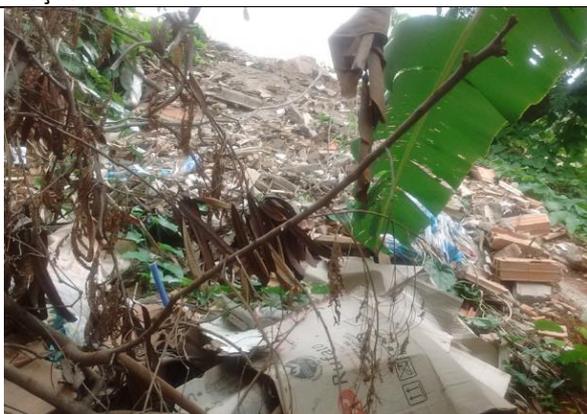
Local a montante da nascente, onde se observa uma grande quantidade de entulho.

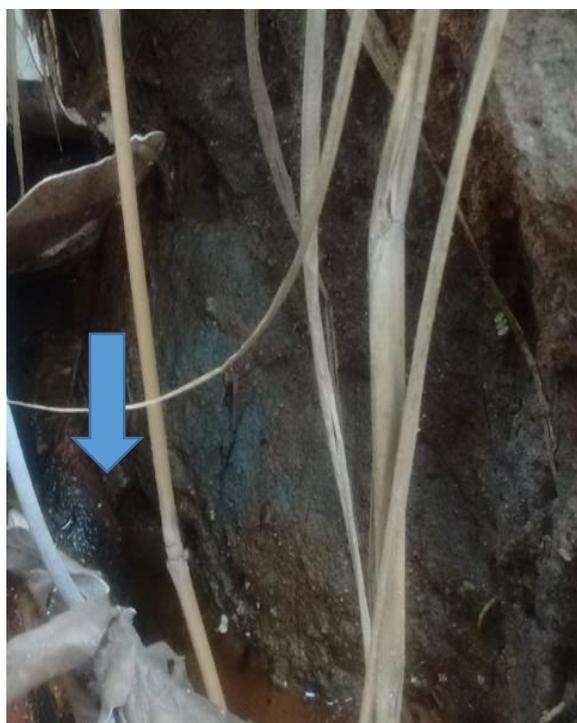
Local da nascente, com seta indicando o ponto de exfiltração.

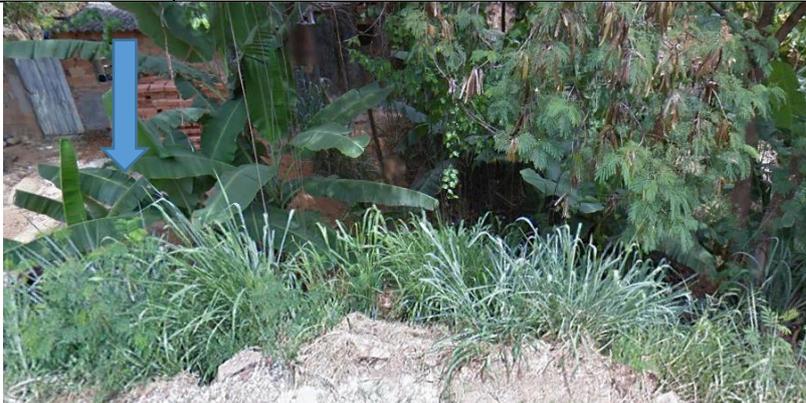
NAS101

Contexto da nascente, com seta indicando a sua localização.

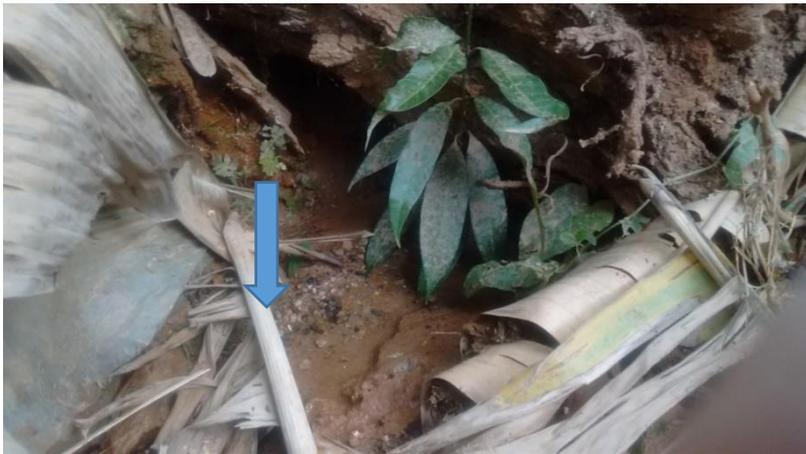
Local da nascente, com seta indicando o ponto de exfiltração.		
Descrição da nascente e das condições de entorno		
<p>Assim como a NAS99 e NAS100, essa nascente alimentava um pequeno curso d'água de primeira ordem. Dessa forma, foram observadas diversas feições erosivas provocadas pelo fluxo pluvial concentrado em via de acesso com solo exposto e uma quantidade expressiva de restos de materiais da construção civil.</p>		
Proposição de ações para recuperação, conservação ou proteção		
<p>Limpeza da área de entorno da nascente. Além disso, trabalhos de educação ambiental com os moradores do entorno sobre a importância de preservar as nascentes.</p>

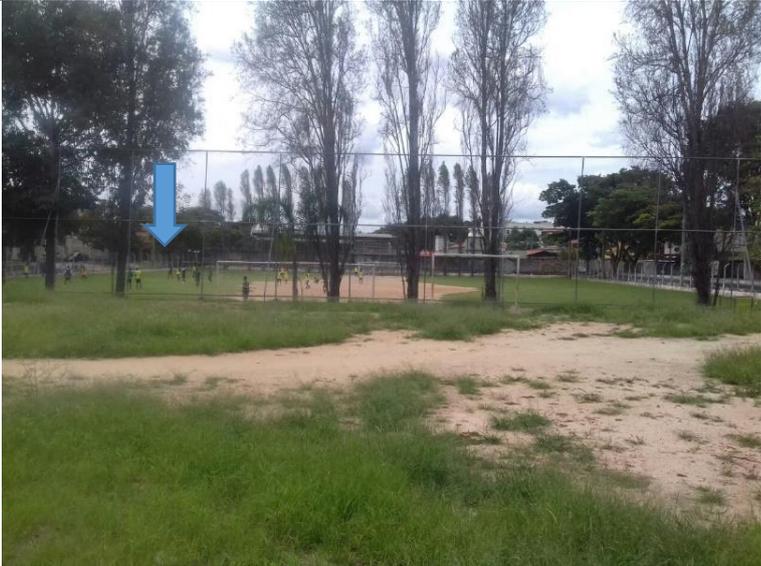
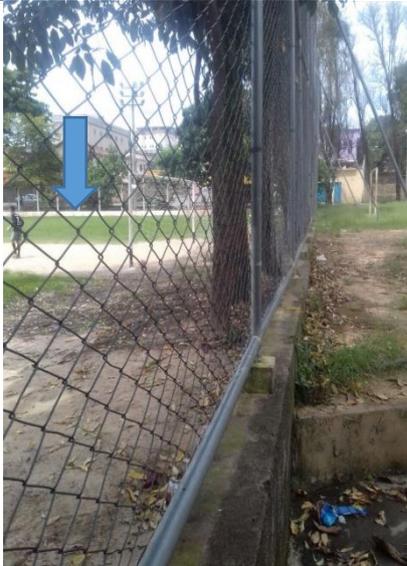
Contexto de entorno da nascente, com seta indicado seu local.		Local da nascente, com seta indicando o ponto de exfiltração.
Descrição da nascente e das condições de entorno		
<p>Nascente aterrada ao lado de um campo de futebol. A trava do gol do campo de futebol encontra-se em cima do ponto de exfiltração da nascente, mas a água continua aflorando, porém de forma intermitente.</p>		
Proposição de ações para recuperação, conservação ou proteção		
<p>Recomenda-se a realização de atividades de educação ambiental com a população local para conscientização sobre a importância da manutenção das nascentes ainda existentes em áreas urbanas. Já considerando os possíveis usos, sugere-se a construção de um chafariz, que poderá ser utilizado pelos moradores e/ou por aqueles que frequentam o campo de futebol.</p>

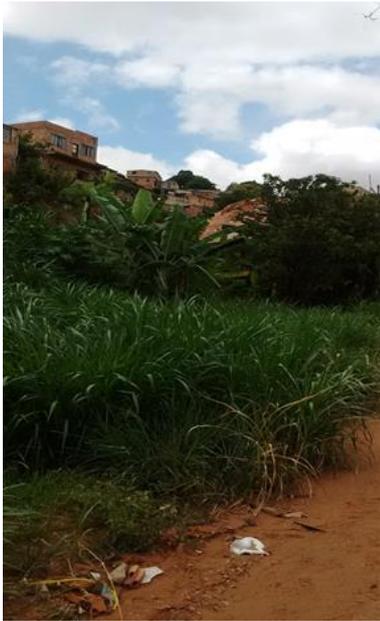
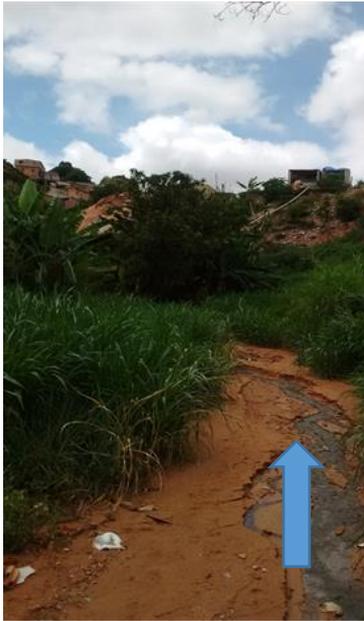
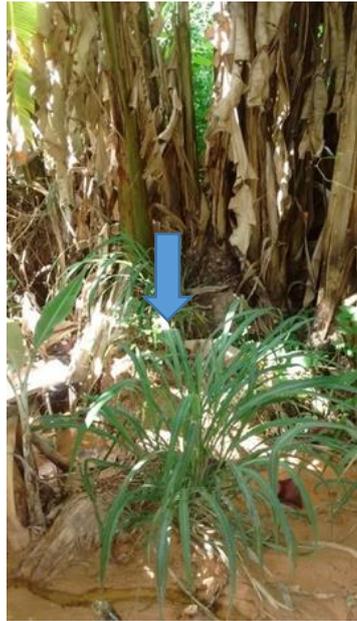
3.10 Nascente do Baixo Onça - NAS105

Contexto geral onde a nascente se insere.	Visão a jusante da nascente, com seta indicando o caminho de escoamento da água da nascente.	Local da nascente, com seta indicando o ponto de exfiltração.
Descrição da nascente e das condições de entorno		
<p>Nascente em lote vago em área de ocupação, sobretudo, irregular. A declividade do terreno a montante da nascente, associada à presença de solo exposto e à ocupação irregular, favorece a ocorrência de processos erosivos, sendo verificada a formação de sulcos erosivos a jusante da nascente. A área da nascente apresentou entulhos, sendo utilizada como um bota fora pelos moradores do entorno.</p>		
Proposição de ações para recuperação, conservação ou proteção

<p>Recomenda-se a limpeza da área, o enriquecimento vegetal e o cercamento da nascente, a fim de se evitar o pisoteio de pessoas, o lançamento de entulhos, a intensificação de processos erosivos e o carreamento de sedimentos para o curso d'água a jusante da nascente. Além disso, recomendam-se trabalhos de conscientização e mobilização da população local sobre a importância de preservação das nascentes urbanas e a análise da qualidade da água para averiguar suas condições ambientais.</p>

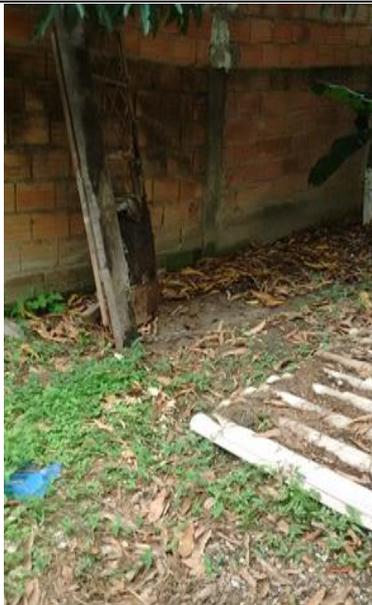
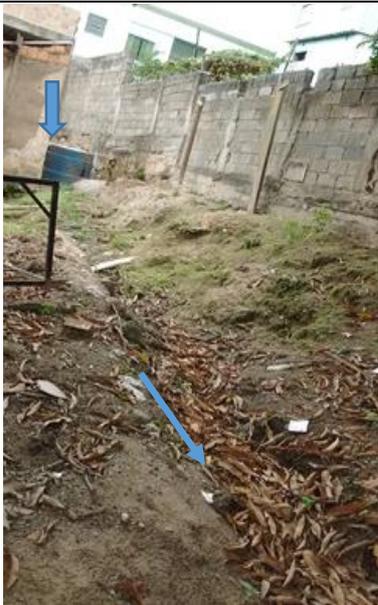
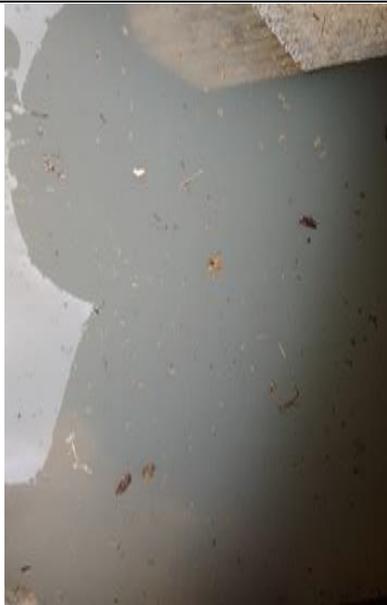
Terreno brejoso onde se localiza a nascente.	Em primeiro plano, seta indicando o caminho por onde a água da nascente percorre e, ao fundo, seta indicando a caixa d'água onde a água da nascente está armazenada.	Água da nascente armazenada na caixa d'água indicada na foto ao lado.
Descrição da nascente e das condições de entorno		
<p>A água dessa nascente foi drenada e armazenada em uma caixa d'água pelo ex-marido da proprietária do terreno onde ela está localizada. O terreno é brejoso, formando uma área úmida no local. A água da nascente faz um caminho preferencial dentro do próprio terreno, e segue em direção a um curso d'água que corre paralelo ao terreno da moradora. Na ocasião da visita, a água armazenada na caixa d'água apresentou, aparentemente, um aspecto pouco límpido, sendo necessárias investigações para averiguar o motivo. Ressalta-se que a moradora tem vontade de implantar uma horta para irrigar com a água da nascente, mas que tal projeto não seria viabilizado pela sua falta de tempo para manejar periodicamente a horta.</p>

Proposição de ações para recuperação, conservação ou proteção		
<p>Sugere-se o enriquecimento vegetal no terreno com espécies arbóreas nativas, que não irão demandar o manejo do solo e da vegetação.</p>

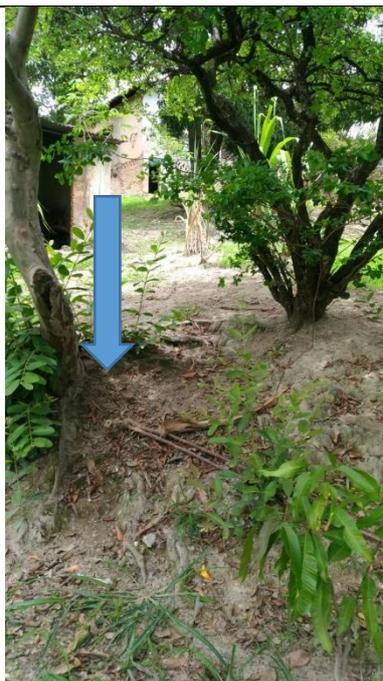
Local da nascente, com seta indicando onde era o ponto de exfiltração.

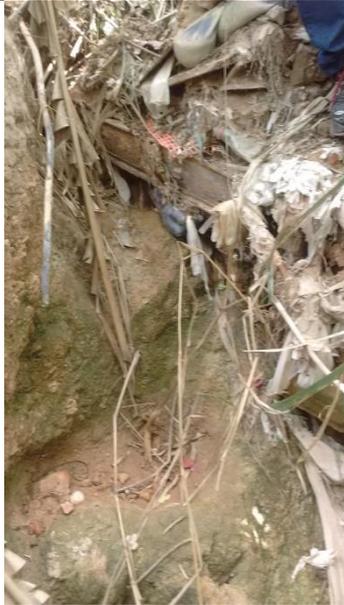
Nascente aterrada em lote vago.		
Descrição da nascente e das condições de entorno		
Nascente aterrada em lote vago, onde foram verificados entulhos no local. Nascente que será revisitada para ampliação do acervo de fotos.		
Proposição de ações para recuperação, conservação ou proteção		
Limpeza da área e enriquecimento vegetal. Além disso, conscientização da população local sobre a importância das nascentes urbanas.

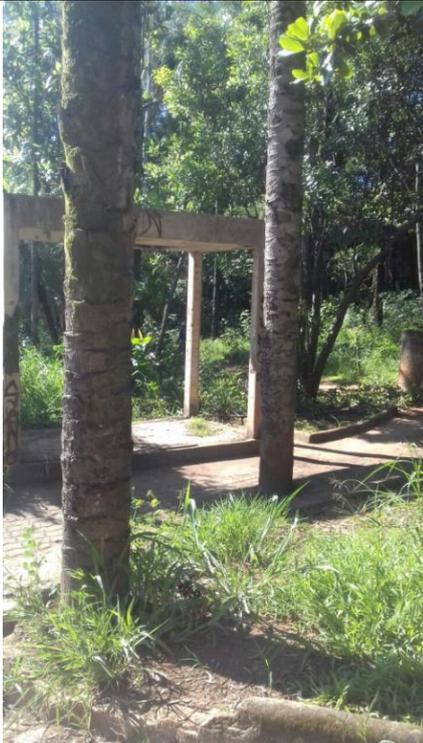
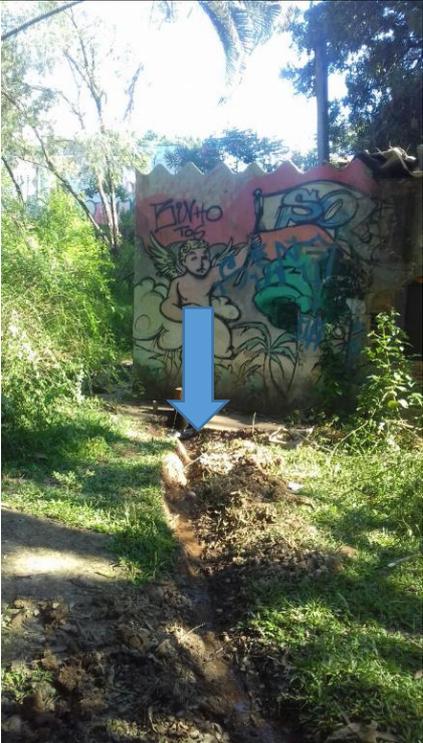
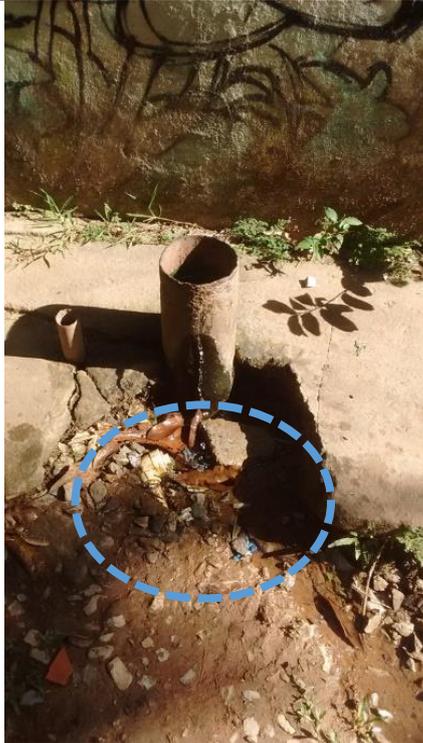
Entrada para o Parque Belmonte.	Entorno da nascente, com destaque para o ponto de exfiltração.	Ponto de exfiltração da nascente na área do Parque Belmonte.

Essa nascente está localizada na área do Parque Belmonte, no bairro Jardim Belmonte, Belo Horizonte/MG. Segundo os moradores locais, a água da nascente é utilizada pela população para consumo humano. Infelizmente, atualmente, o Parque encontra-se abandonado. Deve ser comentado que o parque possui uma área ideal para recreação, atividades educacionais e culturais. Observou-se, também que o Parque está sendo utilizado como área de consumo de drogas, trazendo muita insegurança para a população.

Recuperação do Parque, criando condições e estruturas de lazer e, principalmente, para a realização de eventos de conscientização e mobilização da população local. Além disso, sugere-se a análise da qualidade da água em função do uso diagnosticado e a possibilidade de construção de um chafariz.

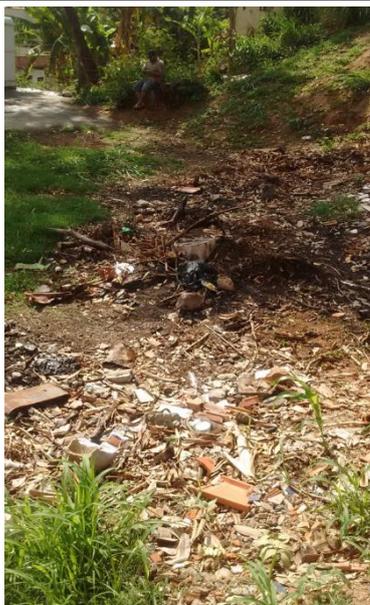
Entulhos na área de entorno da nascente.

A nascente foi recentemente drenada para construção de uma casa. Foi observado muito entulho no local da nascente e em seu entorno direto. Conforme relatado por um dos moradores da região, a água da nascente era utilizada pela população local, mas atualmente encontra-se abandonada. Nascente que será revisitada para ampliação do acervo de fotos.

Mobilização da população local para preservação da nascente. Além disso, sugere-se a análise da qualidade da água em função do uso diagnosticado e um estudo para avaliar a possibilidade de construção de um chafariz no local.

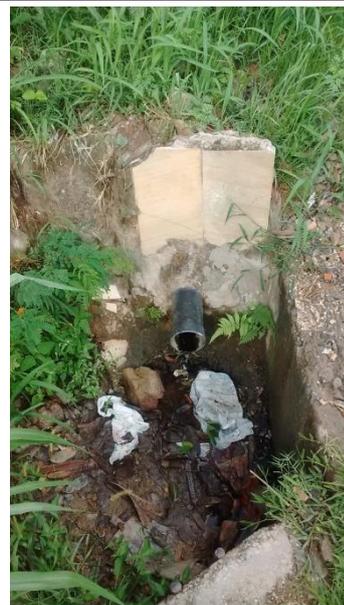
Ponto de saída da água da nascente recentemente drenada.

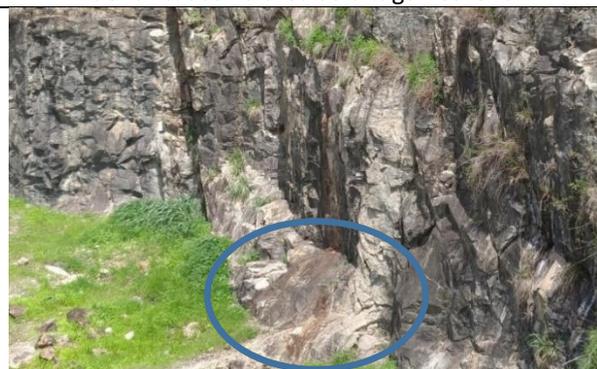
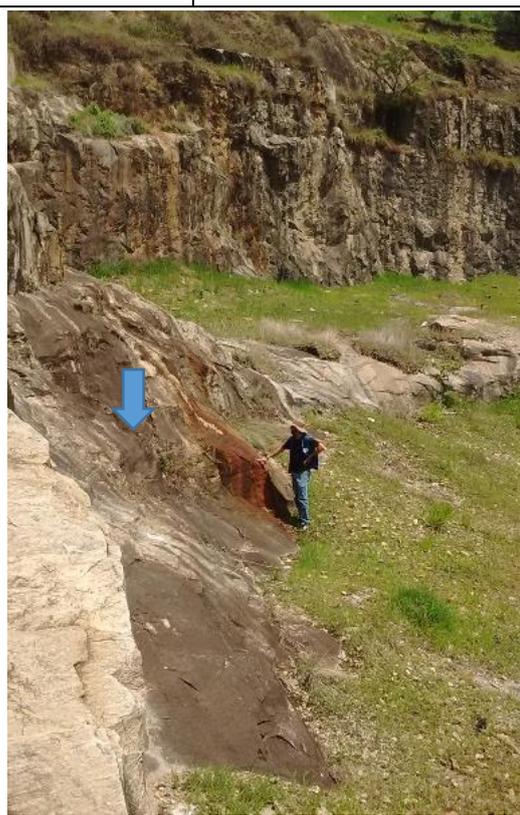
NAS132

Contexto onde se localiza a nascente.

Ponto de exfiltração da nascente intermitente.

Nascente em afloramento rochoso, localizada aos fundos da Escola Estadual Zilda Arns Neumann, em uma antiga pedreira. Nessa área foram observadas diversas nascentes, que formam uma área brejosa. Sem presença de vegetação nativa.

Trabalhos de sensibilização e mobilização dos alunos da Estadual Zilda Arns Neumann, que está próxima à nascente.

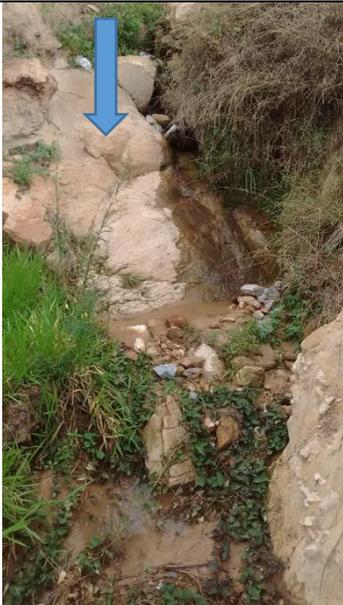
NAS133

Nascente antropizada, com seta indicando o ponto de exfiltração da água.		
Descrição da nascente e das condições de entorno		
Nascente em área privada da construtora Emccamp. A nascente apresentou diversos entulhos no seu entorno.		
Proposição de ações para recuperação, conservação ou proteção		
Preservação da mata no entorno da nascente e cercamento da área, a fim de se evitar a circulação de pessoas e animais e o lançamento de entulhos na área. Além disso, sugere-se entrar em contato com a construtora Emccamp, para reforçar a importância de manutenção e preservação da nascente, caso o terreno seja futuramente loteado.

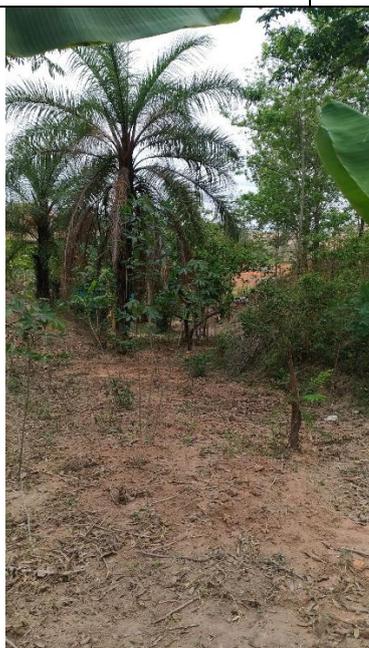
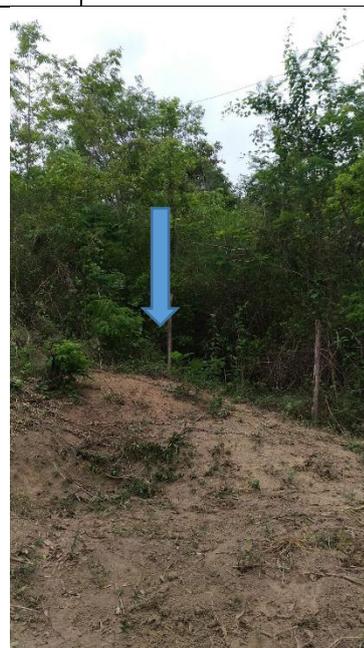
NAS139

Contexto a jusante da nascente.

Local da nascente.

Nascente intermitente em terreno privado. Conforme relato de alguns moradores do entorno, a nascente era perene, mas foi impactada com a construção de moradia.

Enriquecimento vegetal no entorno da nascente. Conscientização do proprietário sobre a importância da manutenção das nascentes ainda existentes em áreas urbanas.

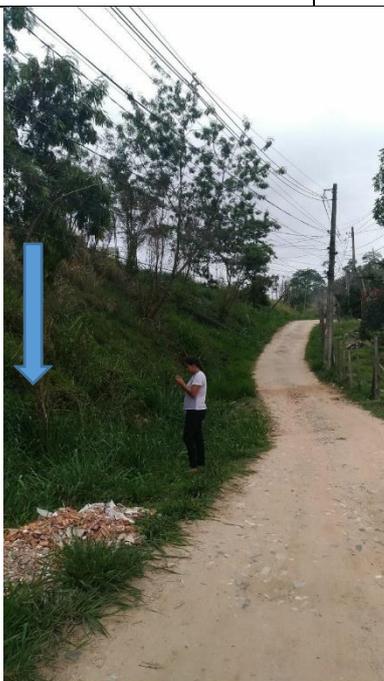
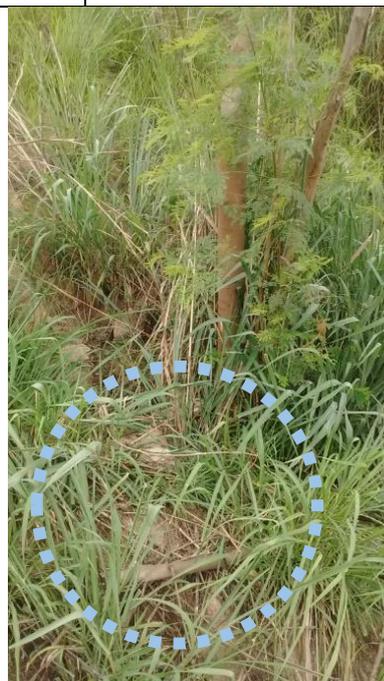
NAS140

Local da nascente, com seta indicando o ponto de exfiltração.

Local de exfiltração da nascente.

Nascente aterrada em área urbana / residencial, próxima à MG-20. A nascente foi mapeada e cadastrada por meio de relatos de moradores do entorno, que informaram que existia uma nascente perene nesse ponto, mas que atualmente a água exfiltra somente em períodos chuvosos.

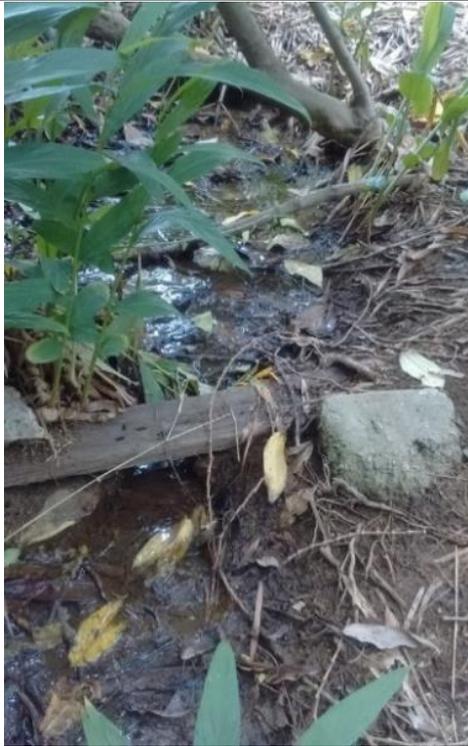
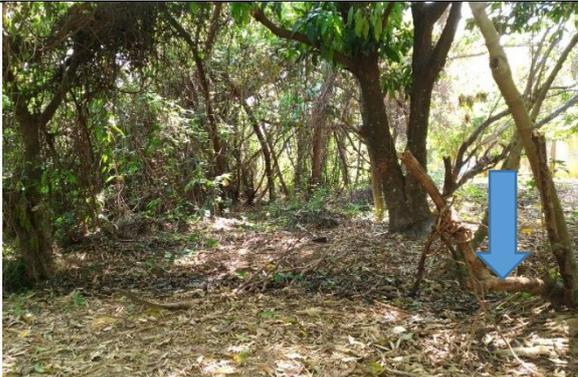
<p>Local de exfiltração da nascente.</p>
<p>Contexto da área de exfiltração da nascente dentro do seu contexto no Parque Nossa Senhora da Piedade.</p>		
Descrição da nascente e das condições de entorno		
<p>Nascente brejosa na área do Parque Nossa Senhora da Piedade, que deságua no Córrego da Avenida Nossa Senhora da Piedade, afluente da margem esquerda do Ribeirão Onça. A nascente e seu entorno encontram-se preservados. Há vegetação no entorno é formada por espécies nativas e exóticas.</p>		
Proposição de ações para recuperação, conservação ou proteção

<p>Enriquecimento vegetacional e atividades de educação ambiental com alunos de escolas da região.</p>

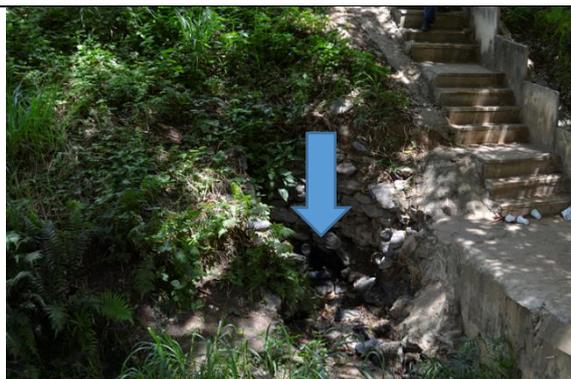
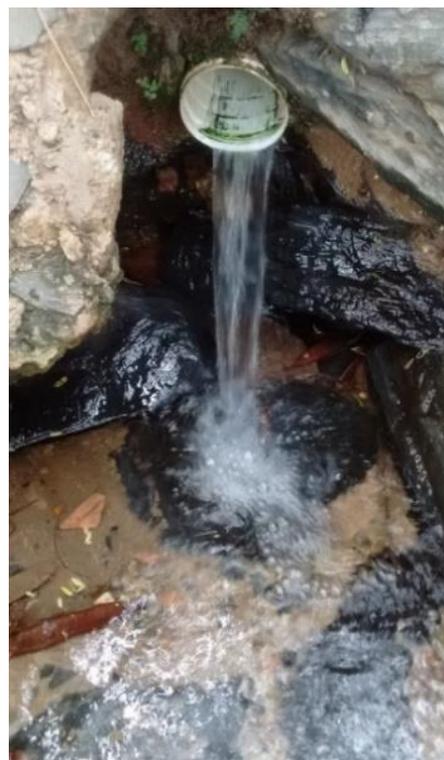
Entorno do ponto para onde a água da nascente foi drenada.

Ponto para onde a água da nascente foi drenada.

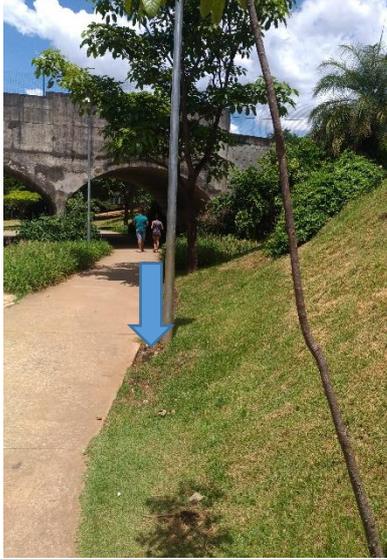
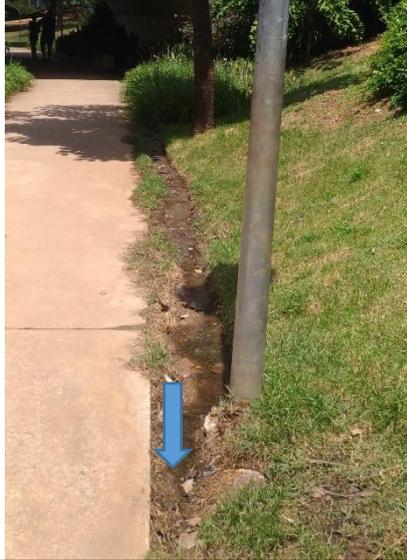
Contexto da nascente, que se encontra paralela à pista de caminhada.		Ponto de exfiltração da nascente.
Descrição da nascente e das condições de entorno		
Nascente na área do Parque Nossa Senhora da Piedade, ao lado de uma pista de caminhada. Não está preservada.		
Proposição de ações para recuperação, conservação ou proteção		
Conscientização dos frequentadores do Parque quanto a sua existência e drenagem para o Córrego da Avenida Nossa Senhora da Piedade, afluente da margem esquerda do Ribeirão Onça.

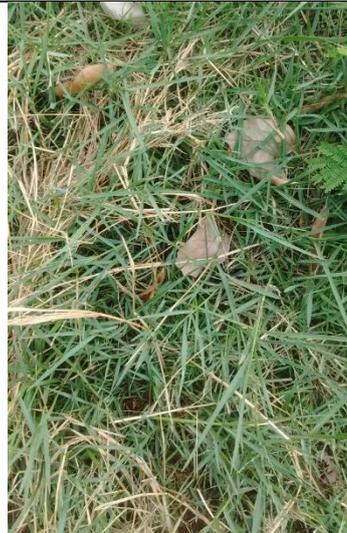
Imagem de satélite com a localização das nascentes identificadas na cabeceira de drenagem, na área do Parque Nossa Senhora da Piedade.		Ponto de exfiltração da nascente.
Descrição da nascente e das condições de entorno		
<p>Nascente na área do Parque Nossa Senhora da Piedade, na cabeceira de drenagem do Córrego da Avenida Nossa Senhora da Piedade. A vegetação predominante é formada por espécies exóticas, sobretudo de gramíneas. A nascente e seu entorno encontram-se preservados.</p>		
Proposição de ações para recuperação, conservação ou proteção		
<p>Há potencial para enriquecimento com espécies vegetacionais na área de contribuição / recarga da nascente.</p>

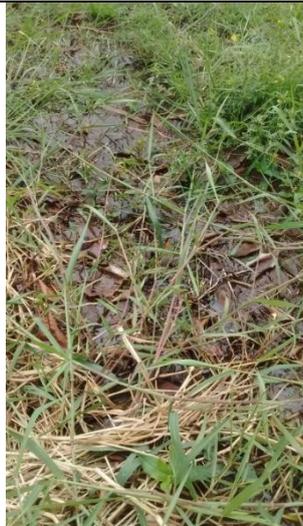
Imagem de satélite com a localização das nascentes identificadas na cabeceira de drenagem na área do Parque Nossa Senhora da Piedade.		Ponto de exfiltração da nascente.
Descrição da nascente e das condições de entorno		
Nascente na área do Parque Nossa Senhora da Piedade, na cabeceira de drenagem do Córrego da Avenida Nossa Senhora da Piedade. A vegetação predominante é formada por espécies exóticas, sobretudo gramíneas. A nascente e seu entorno encontram-se preservados.		
Proposição de ações para recuperação, conservação ou proteção		
Há potencial para enriquecimento com espécies vegetacionais na área de contribuição/ recarga da nascente.

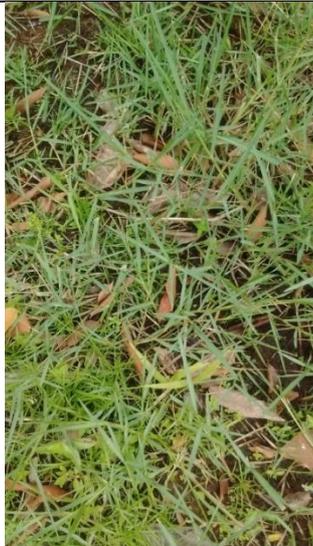
Imagem de satélite com a localização das nascentes identificadas na cabeceira de drenagem na área do Parque Nossa Senhora da Piedade.		Ponto de exfiltração da nascente.
Descrição da nascente e das condições de entorno		
<p>Nascente natural antropizada na área do Parque Nossa Senhora da Piedade, na cabeceira de drenagem do Córrego da Avenida Nossa Senhora da Piedade. A vegetação predominante é formada por espécies exóticas, sobretudo gramíneas. A nascente e seu entorno encontram-se preservados.</p>		
Proposição de ações para recuperação, conservação ou proteção		
<p>Há potencial para enriquecimento com espécies vegetacionais na área de contribuição/ recarga da nascente.</p>

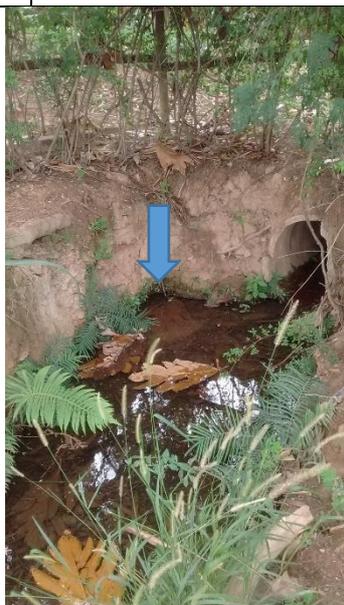
Imagem de satélite com a localização das nascentes identificadas na cabeceira de drenagem na área do Parque Nossa Senhora da Piedade.		Ponto de exfiltração da nascente.
Descrição da nascente e das condições de entorno		
Nascente na área do Parque Nossa Senhora da Piedade, na cabeceira de drenagem do Córrego da Avenida Nossa Senhora da Piedade. A vegetação predominante é formada por espécies exóticas. A nascente e seu entorno encontram-se preservados.		
Proposição de ações para recuperação, conservação ou proteção		
Há potencial para enriquecimento com espécies vegetacionais na área de contribuição/ recarga da nascente.

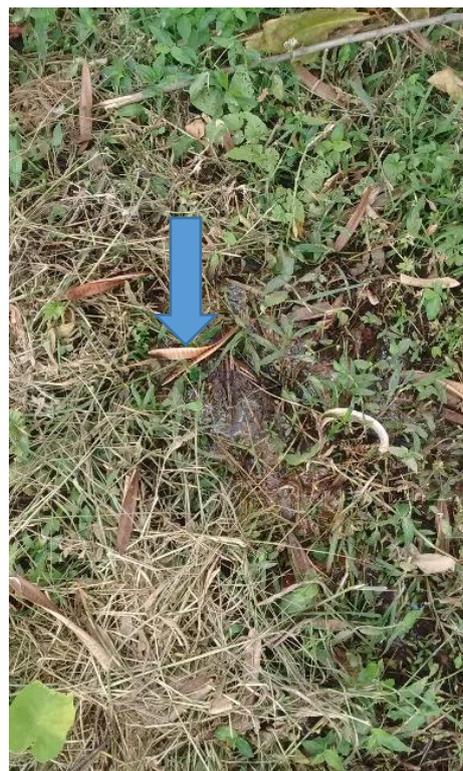
Ponto de exfiltração da nascente.

Nascente na área do Parque Nossa Senhora da Piedade, na cabeceira de drenagem do Córrego da Avenida Nossa Senhora da Piedade. A vegetação predominante é formada por espécies exóticas, sobretudo de gramíneas. A nascente e seu entorno encontram-se preservados.

Há potencial para enriquecimento com espécies vegetacionais na área de contribuição/ recarga da nascente.

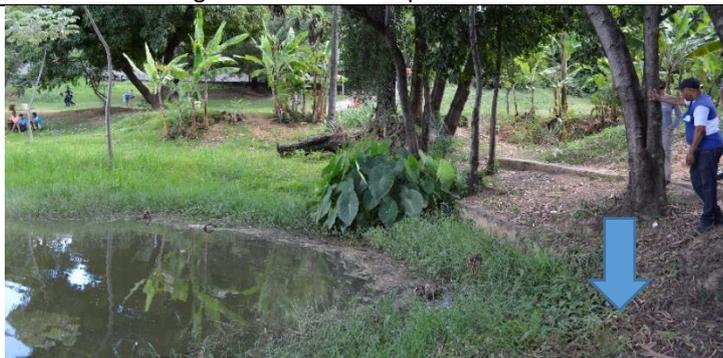
Área onde se localiza a nascente.

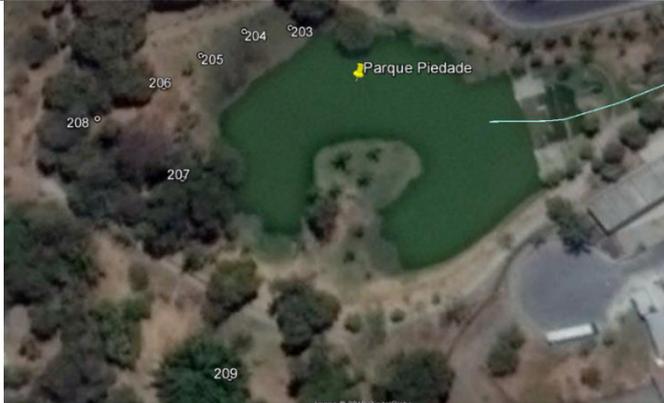
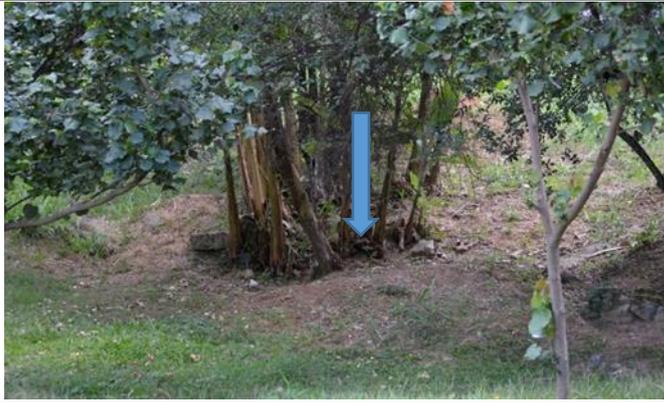
NAS209

Imagem de satélite com a localização das nascentes identificadas na cabeceira de drenagem na área do Parque Nossa Senhora da Piedade.		Nascente intermitente na área do Parque Nossa Senhora da Piedade.
Descrição da nascente e das condições de entorno		
Nascente intermitente na área do Parque Nossa Senhora da Piedade, na cabeceira de drenagem do Córrego da Avenida Nossa Senhora da Piedade. A nascente e seu entorno encontram-se preservados.		
Proposição de ações para recuperação, conservação ou proteção		
Há potencial para enriquecimento com espécies vegetacionais na área de contribuição/ recarga da nascente.

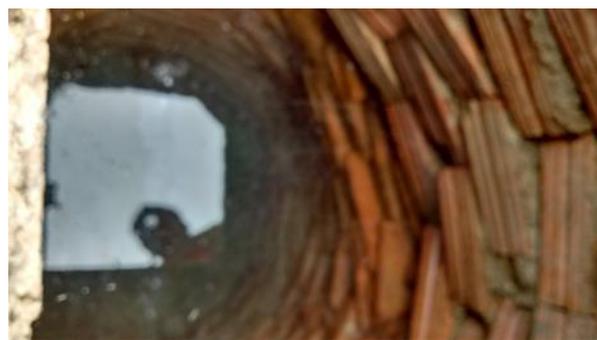
NAS215

Poço onde a água da nascente é confinada.

A nascente foi drenada e confinada pela proprietária do terreno para viabilizar a utilização da água para fins domésticos e para irrigação de uma horta dentro de seu terreno. Conforme relato da proprietária, a água da nascente formava um pequeno lago natural, entretanto, o Centro de Controle de Zoonoses da Prefeitura de Belo Horizonte recomendou que a nascente fosse drenada e confinada para evitar focos do mosquito transmissor de dengue. Nascente que será revisitada para ampliação do acervo de fotos.

Sensibilização da moradora sobre a importância de preservação das nascentes urbanas e análise da qualidade água em função dos usos diagnosticados.

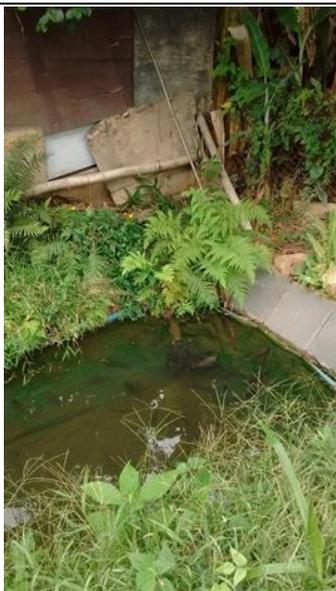
NAS216

Pequeno represamento da água da nascente.

Nascente represada pelo proprietário do terreno, com presença de vegetação herbácea e graminosa no seu entorno. Segundo o proprietário, outras intervenções serão realizadas, como por exemplo, implementação de um sistema de bombeamento de água para viabilizar a utilização para irrigação da horta dentro de seu terreno. Nascente que será revisitada para ampliação do acervo de fotos.

Análise da qualidade da água em função do potencial uso para irrigação de hortaliças. E conscientização do morador quanto à importância da limpeza e da preservação da nascente.

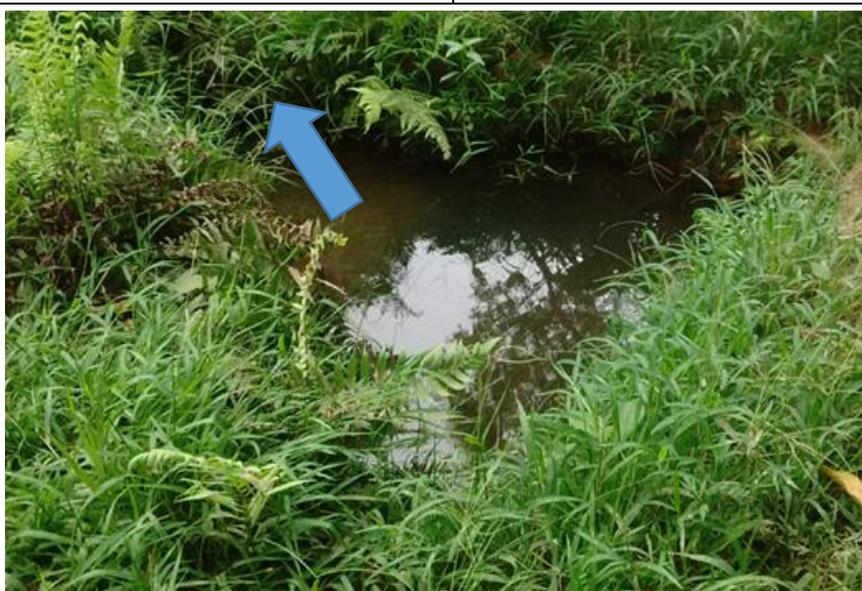
Ponto de saída da água, indicado pelo proprietário do terreno.

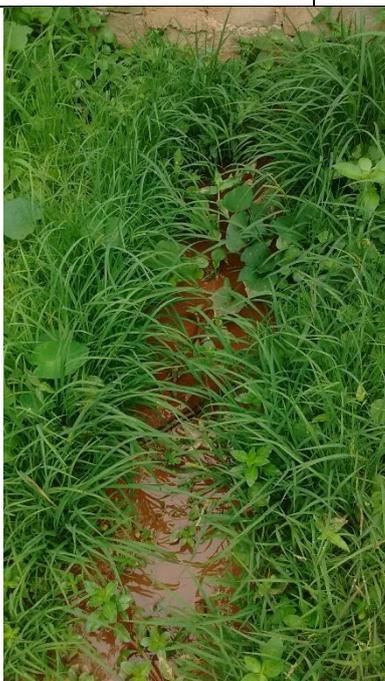
NAS218

Água escoando a jusante da nascente.

Nascente em área de ocupação irregular. Seu entorno direto encontra-se pouco degradado, pois há presença de vegetação e não há pisoteio direto de pessoas e animais. Contudo, logo a jusante da nascente, o curso d'água recebe esgoto. A nascente será revisitada para ampliação do acervo de fotos.

Conscientização e mobilização da população local e análise da qualidade da água para averiguar suas condições ambientais. Além disso, recomenda-se a interlocução com a Companhia de Saneamento de Minas Gerais (COPASA) para exigência de ampliação / implantação de rede coletora de esgoto sanitário na região e conscientização da população sobre a importância de ligação à rede.

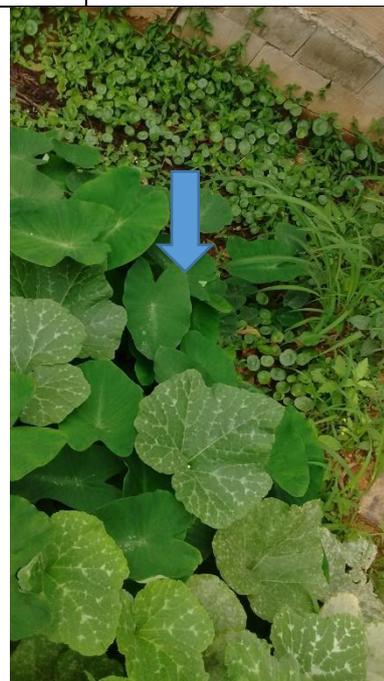
Ponto de exfiltração da nascente.

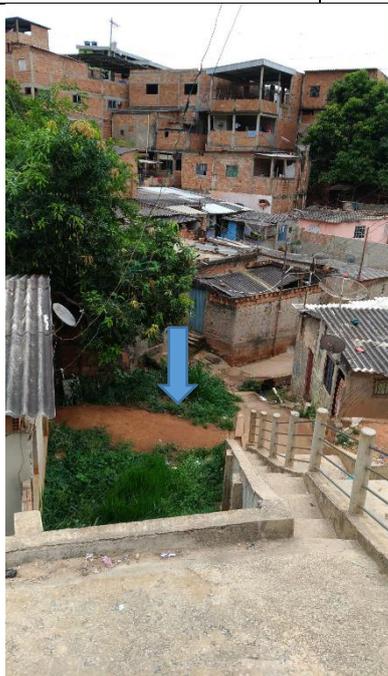
NAS220

Área de entorno da nascente, com indicação do ponto para onde a água foi drenada.

Nascente drenada para viabilizar a construção de uma moradia no local. A nascente deságua em um local com muita presença de esgoto, que está sendo lançado *in natura*, e segue em direção a um curso d'água sem nome. A nascente é utilizada para fins domésticos e consumo humano pelos moradores do entorno quando falta água do sistema de abastecimento público.

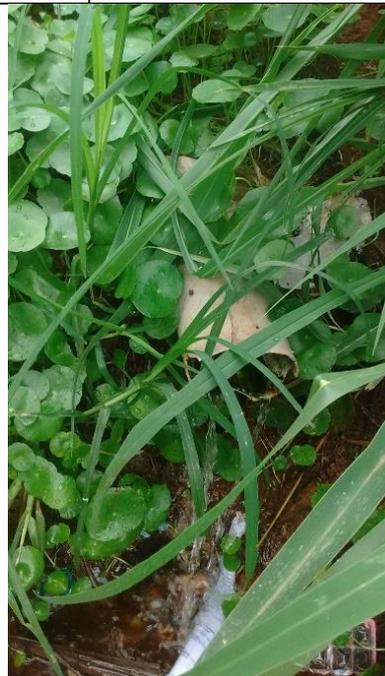
Ponto para onde a água da nascente foi drenada.

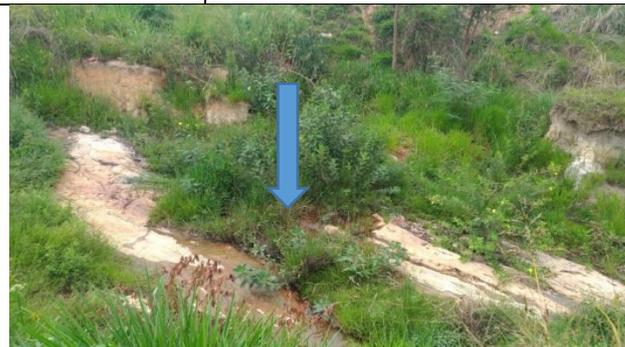
Nascente em afloramento rochoso, dentro de terreno privado.

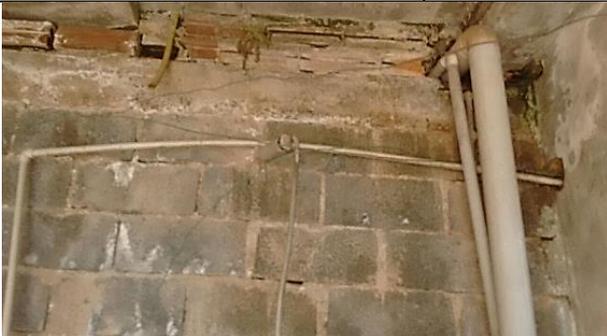
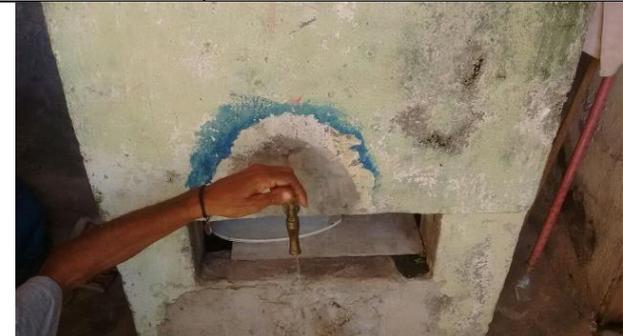
Muro de arrimo dentro da residência, onde o proprietário implementou diversos drenos para captar a água da nascente.	Nascente drenada em terreno particular.

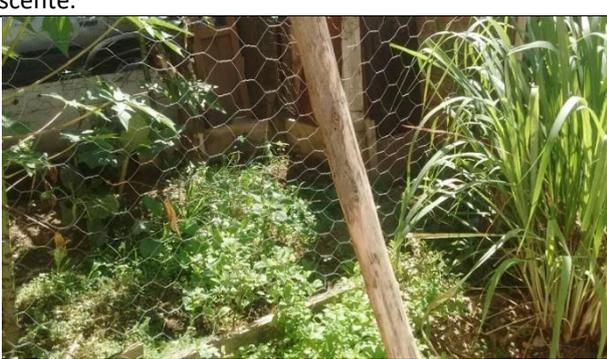
Horta irrigada com a água da nascente.		
Descrição da nascente e das condições de entorno		
Nascente drenada em propriedade privada, utilizada para irrigar uma horta. No entorno, foram verificadas plantas herbáceas.		
Proposição de ações para recuperação, conservação ou proteção		
Sensibilização do morador sobre a importância da preservação de nascentes em contexto urbano. Além disso, sugere-se a análise da qualidade da água em função do uso diagnosticado.

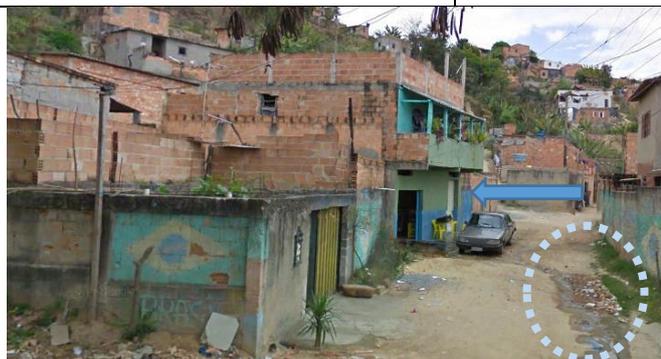
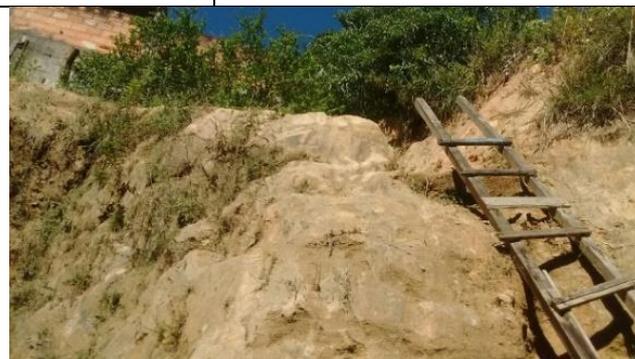
Seta indicando a entrada de acesso para residência onde está a nascente. A área tracejada indica a água da nascente que escoo pelo acesso.

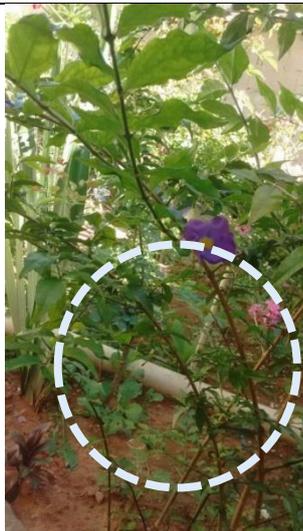
Contexto onde se localiza a nascente, com seta indicando o seu local.		Local onde exfiltrava a nascente.
Descrição da nascente e das condições de entorno		
Nascente aterrada em lote vago pela moradora. A moradora relatou que aterrou a nascente em função do risco de proliferação do mosquito transmissor da dengue.		
Proposição de ações para recuperação, conservação ou proteção		
Conscientização da moradora sobre a importância de preservar as nascentes urbanas.

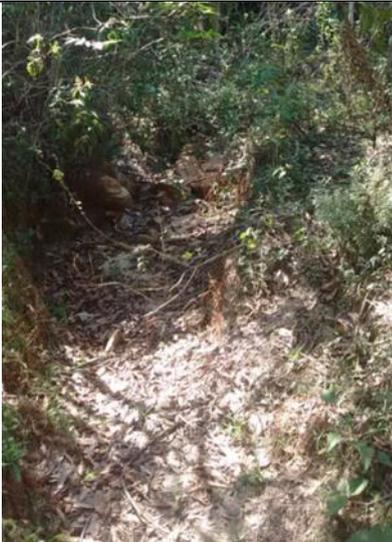
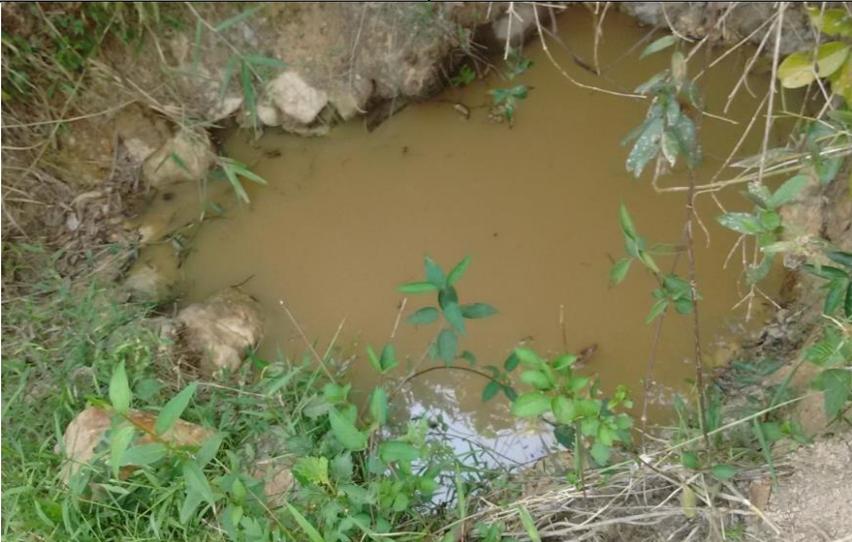
Contexto a jusante da nascente.		
Ponto de exfiltração da nascente.		
Descrição da nascente e das condições de entorno		
<p>A nascente está em lote vago e, apesar do entorno relativamente preservado, a mesma é impactada pelo pisoteio animal. Nascente que será revisitada para ampliação do acervo de fotos.</p>		
Proposição de ações para recuperação, conservação ou proteção		
<p>Enriquecimento da vegetação com espécies nativas, cercamento da nascente a fim de se evitar o pisoteio animal e análise da qualidade da água para averiguar suas condições ambientais.</p>

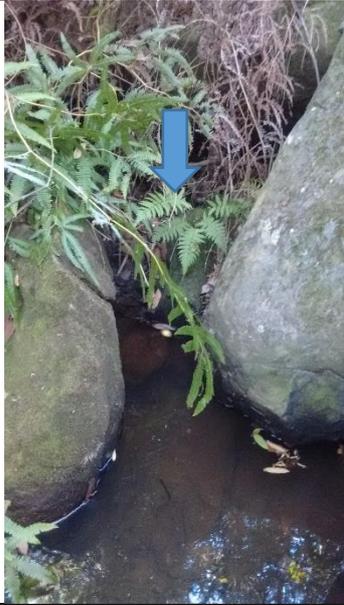
NAS233

Local de exfiltração da nascente.		
Descrição da nascente e das condições de entorno		
<p>Nascente intermitente, com entorno relativamente preservado, em área de ocupação regular. Nascente que será revisitada para ampliação do acervo de fotos.</p>		
Proposição de ações para recuperação, conservação ou proteção		
<p>Conscientização dos moradores do entorno sobre a importância da manutenção das nascentes ainda existentes em áreas urbanas.</p>

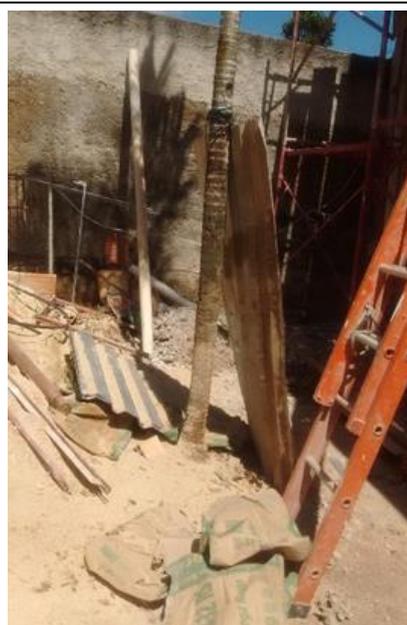
NAS240

Local original de exfiltração de onde a nascente foi drenada.

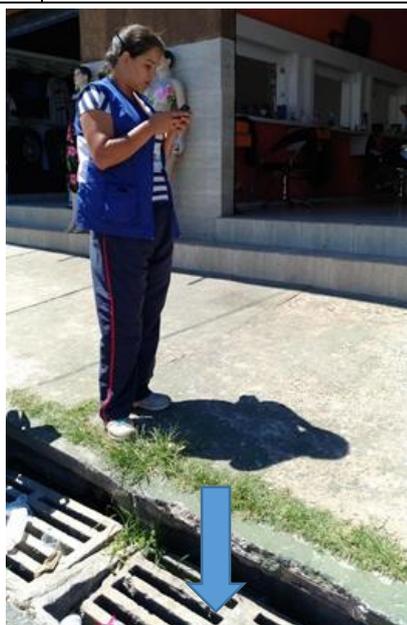
Boca de lobo para onde a água da nascente foi drenada.
