**Diagnóstico das Nascentes Urbanas
na Bacia Hidrográfica do Ribeirão Onça
Relatório Parcial
Tomo III - Fichas Individuais de Nascentes**

**DIAGNÓSTICO DAS NASCENTES URBANAS
NA BACIA HIDROGRÁFICA DO RIBEIRÃO
ONÇA – RELATÓRIO PARCIAL – TOMO III –
FICHAS INDIVIDUAIS DE NASCENTES**

PRODUTO 2A

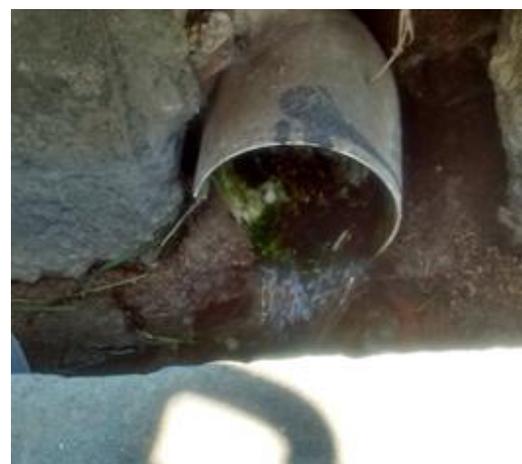
Ponto de direcionamento da água da nascente drenada para a boca de lobo da via.

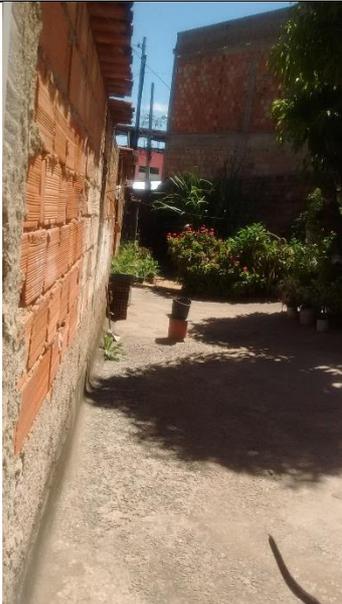
Contexto onde se localiza a nascente.		
Descrição da nascente e das condições de entorno		
Nascente em área urbana / residencial, com altas taxas de impermeabilização. Nascente que será revisitada para ampliação do acervo de fotos.		
Proposição de ações para recuperação, conservação ou proteção		
Conscientização do morador sobre a importância da manutenção das nascentes ainda existentes em áreas urbanas.

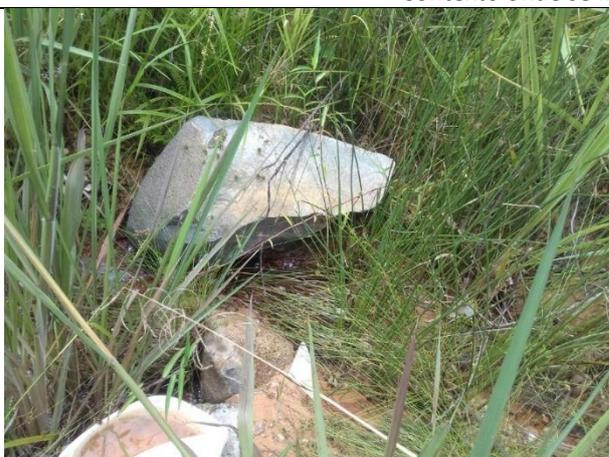
Nascente natural antropizada, com indício de aterramento.

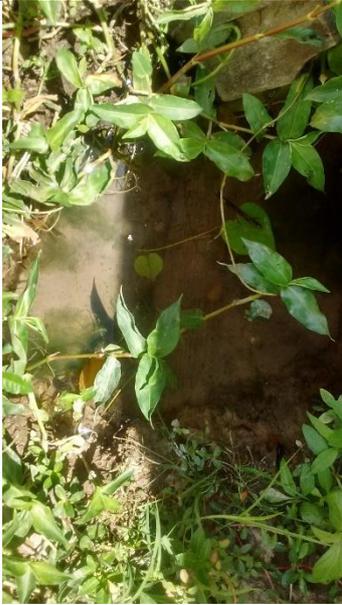
Ponto de exfiltração da nascente.		
Descrição da nascente e das condições de entorno		
Nascente em lote vago com bom estado de conservação. Nascente que será revisitada para ampliação do acervo de fotos.		
Proposição de ações para recuperação, conservação ou proteção		
Conscientização dos moradores do entorno sobre a importância da manutenção das nascentes ainda existentes em áreas urbanas.

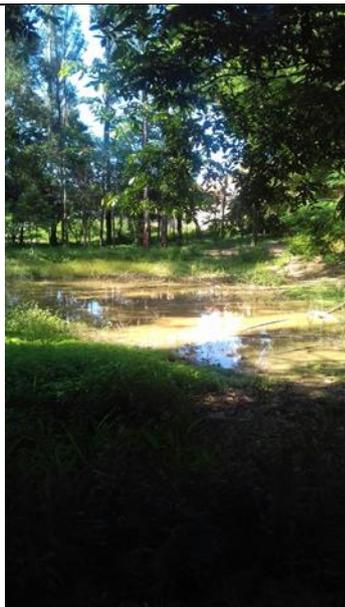
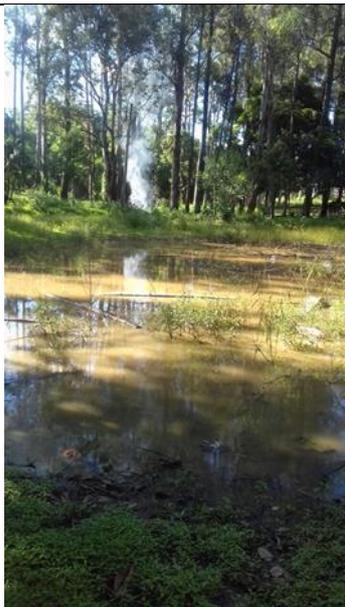
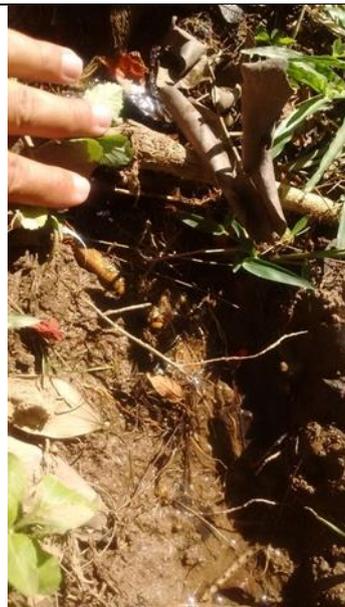
Contexto de entorno da nascente, na área do Parque Belmonte.	Área úmida formada pela nascente.	Ponto de exfiltração da nascente na área do Parque Belmonte.
Descrição da nascente e das condições de entorno		
<p>Nascente difusa localizada na área do Parque Belmonte, que forma uma área úmida. A nascente encontra-se preservada, entretanto, o Parque apresenta sinais de abandono.</p>		
Proposição de ações para recuperação, conservação ou proteção		
<p>Recuperação do Parque, criando condições e estruturas de lazer e, principalmente, para a realização de eventos de conscientização e mobilização da população local. Além disso, recomenda-se instalação de placa indicando o local de preservação ambiental, a fim de se evitar o pisoteio de pessoas.</p>

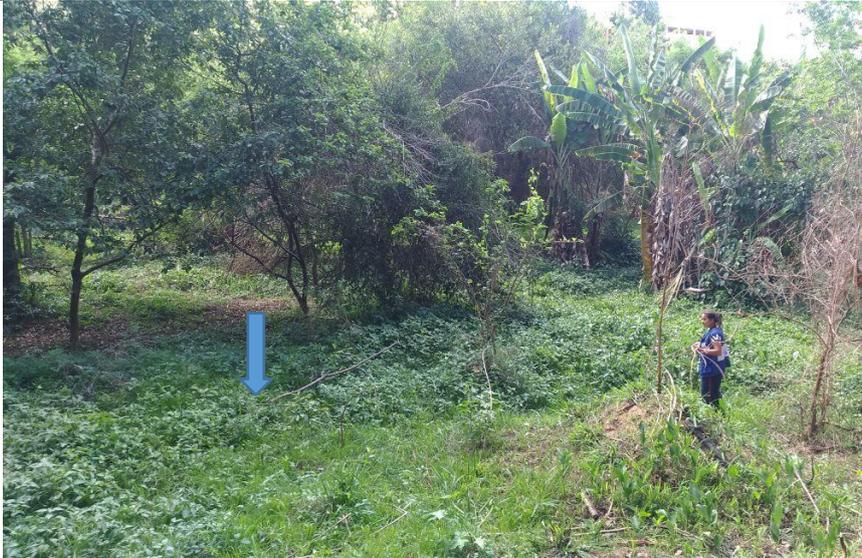
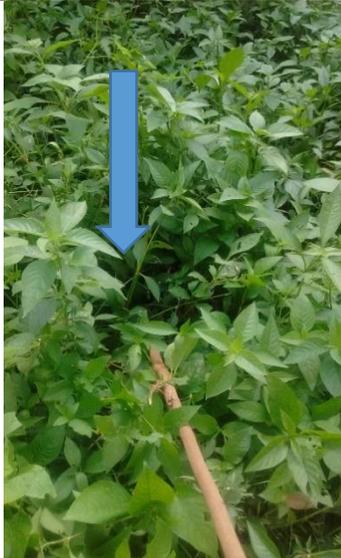
Contexto onde se localiza a nascente.		Local de exfiltração da nascente.
Descrição da nascente e das condições de entorno		
Nascente na área do Parque Belmonte, na antiga planície de inundação do córrego Gordura, que atravessa a área do Parque.		
Proposição de ações para recuperação, conservação ou proteção		
Recuperação do Parque, criando condições e estruturas de lazer e, principalmente, para a realização de eventos de conscientização e mobilização da população local.

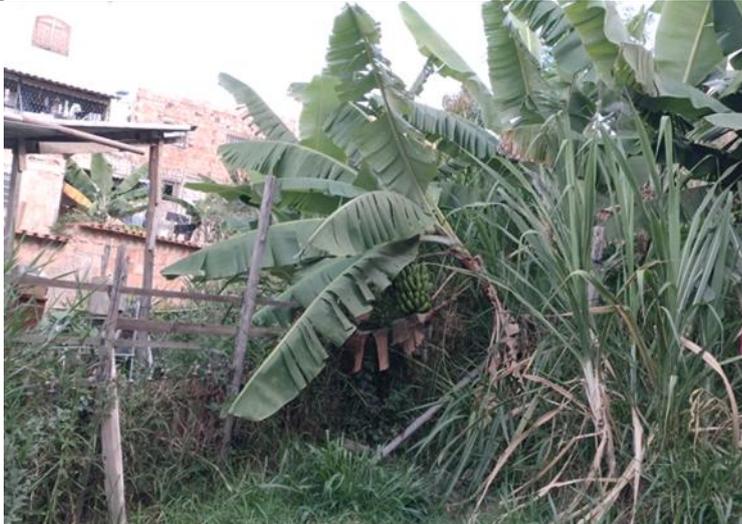
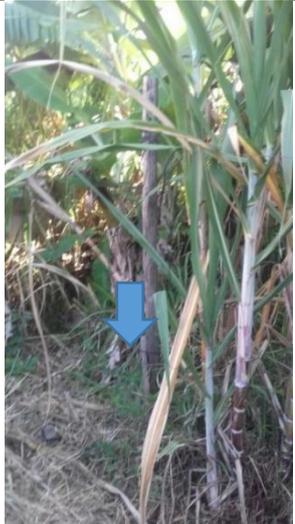
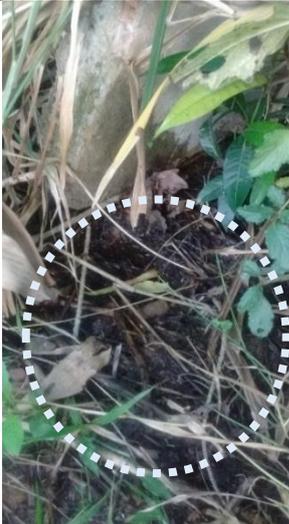
Área de entorno da nascente.	Contexto onde se localiza a nascente, com seta indicando seu local aproximado.	Ponto de exfiltração da nascente.

A forma dessa nascente é difusa, formando, assim, uma grande área úmida e brejosa. O entorno está pouco antropizado, com presença de uma vegetação densa, porém, as espécies encontradas não são nativas da região. Parte da água, proveniente desse terreno encharcado, é utilizada por um vizinho para abastecer um pequeno lago a jusante, utilizado como criatório de peixes.

Conscientização da população local quanto à importância de preservação das nascentes. Além disso, recomenda-se a análise da qualidade da água em função do uso diagnosticado.

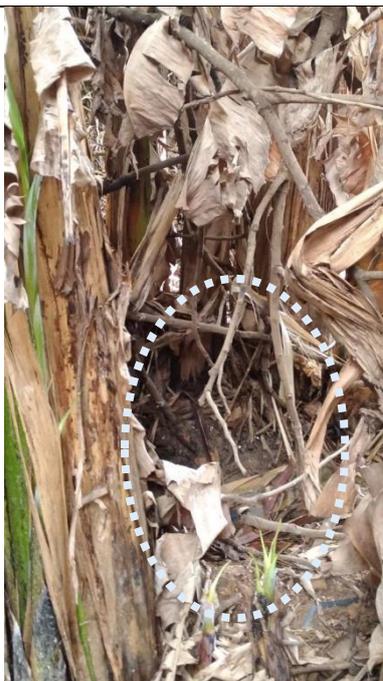
Local da nascente aterrada.

Nascente aterrada em lote residencial. O entorno da nascente é formado, predominantemente, por bananeiras. Nascente que será revisitada para ampliação do acervo de fotos.

Conscientização do morador sobre a importância da manutenção das nascentes ainda existentes em áreas urbanas. Limpeza da área e enriquecimento vegetal no entorno da nascente.

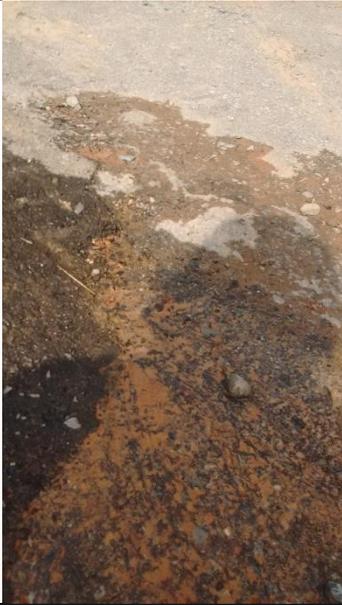
Nascente natural antropizada.		
Descrição da nascente e das condições de entorno		
<p>Nascente próximo ao Ribeirão Onça, onde está sendo implementado o Parque Ciliar do Ribeirão Onça. A nascente encontra-se com bom estado de preservação. Nascente que será revisitada para ampliação do acervo de fotos.</p>		
Proposição de ações para recuperação, conservação ou proteção		
<p>Conscientização dos moradores do entorno sobre a importância da manutenção das nascentes ainda existentes em áreas urbanas, enriquecimento vegetal no entorno da nascente e instalação de placa indicando o local de preservação ambiental.</p>

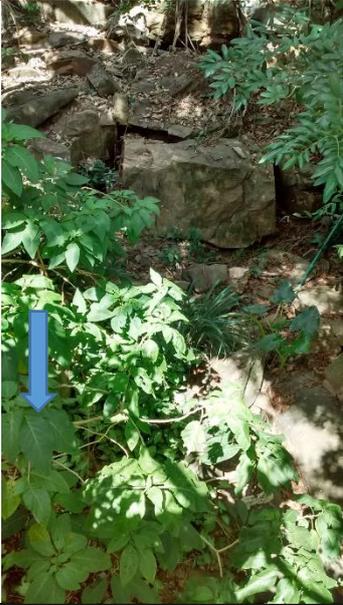
Local de exfiltração da nascente.		
Descrição da nascente e das condições de entorno		
Nascente cercada e com presença de vegetação. Contudo, há presença de pisoteio animal e de pessoas na área. Nascente que será revisitada para ampliação do acervo de fotos.		
Proposição de ações para recuperação, conservação ou proteção		
Instalação de placas informativas destacando a importância de preservação da nascente.

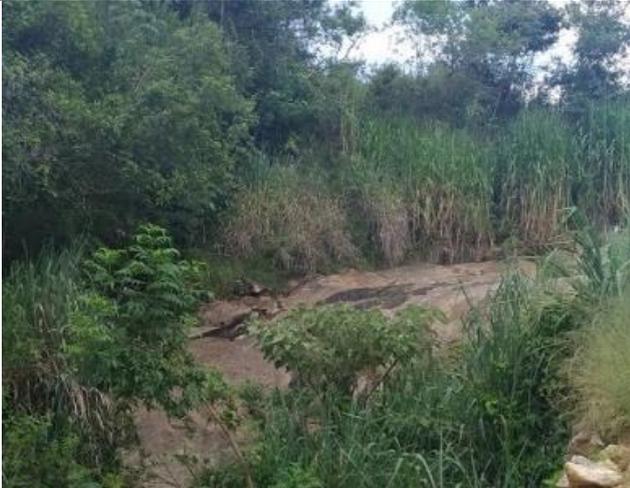
Contexto onde se insere a nascente.

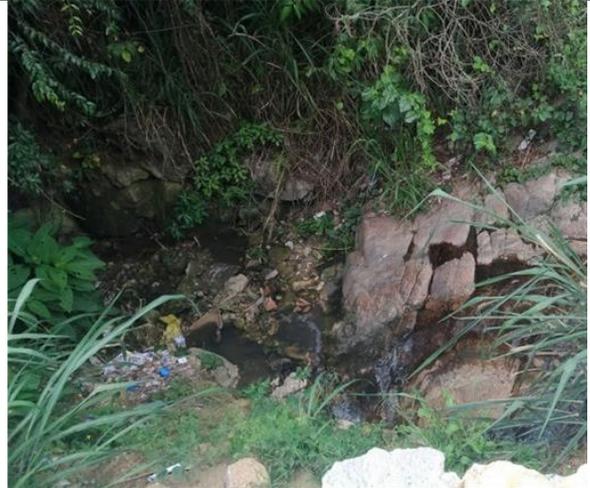
Contexto a jusante da nascente, onde foi verificado o lançamento irregular de esgoto e de resíduos sólidos no Córrego Monjoló.

Trabalhos de educação ambiental com os moradores das ocupações irregulares para conscientização sobre a importância da preservação de nascentes urbanas. Análise da qualidade da água para averiguar o seu grau de contaminação por efluentes domésticos. Interlocução com a Companhia de Saneamento de Minas Gerais (COPASA) para exigência de ampliação / implantação de rede coletora de esgoto sanitário na região e conscientização da população sobre a importância de ligação à rede.

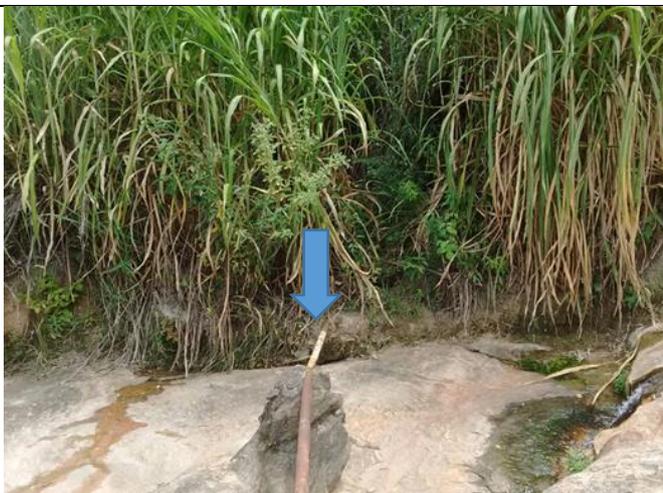
Nascente em área de ocupação irregular, com seta indicando o dreno.

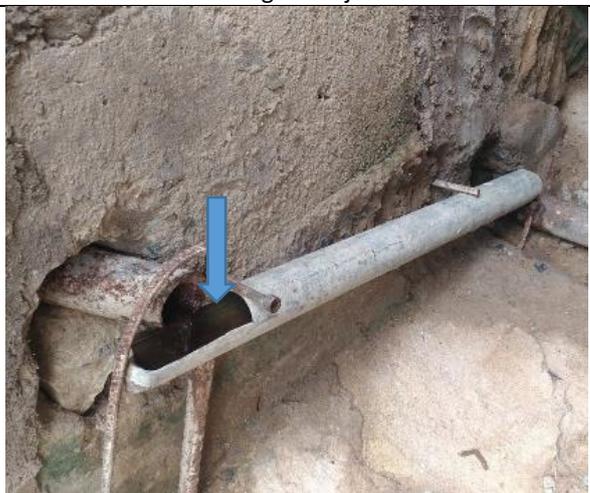
Ponto por onde passa o dreno dentro da moradia, com seta indicando a água da nascente.

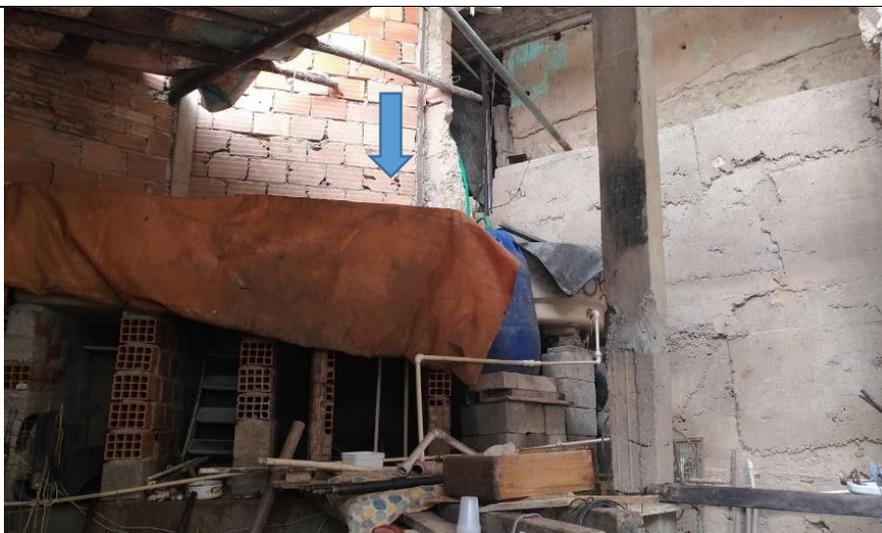
Local dentro da moradia onde parte da água da nascente é armazenada, com seta indicando o tambor onde a água está retida.

Nascente natural antropizada e drenada, visto que parte da água da nascente é drenada e armazenada para dentro de uma moradia, que atualmente sofre impactos das ocupações irregulares a montante, sobretudo em função do lançamento de esgoto no Córrego Monjoló, afluente da margem esquerda do Ribeirão Onça. Conforme relato do proprietário, o mesmo já foi diversas vezes na Companhia de Saneamento de Minas Gerais (COPASA), na Prefeitura de Belo Horizonte e na associação do bairro (Monte Azul) solicitar a conexão do esgoto, proveniente de sua moradia e de outras residências, à rede coletora já existente em parte do bairro. Além disso, o proprietário relatou que, no bairro, há diversas moradias que já poderiam ter conectado os seus efluentes domésticos à rede coletora, porém, tal ação não foi feita, pois os moradores não querem pagar pela taxa de cobrança do serviço de coleta de esgoto. Como consequência, o Córrego Monjoló apresenta odor significativo e qualidade da água comprometida.

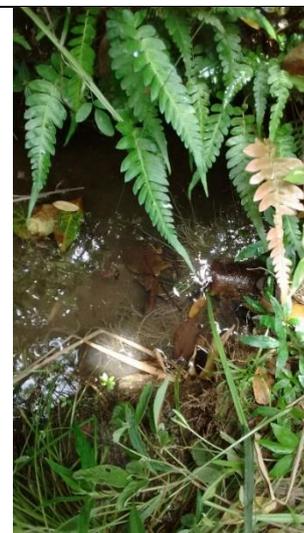
Ponto de exfiltração da água da nascente.

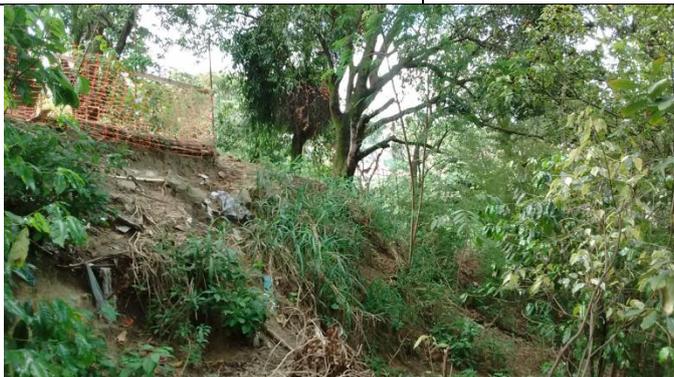
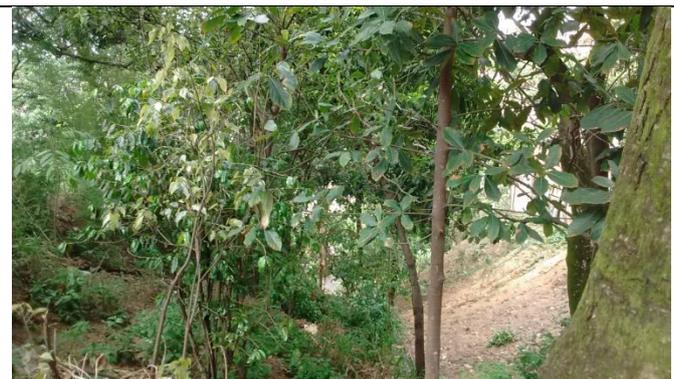
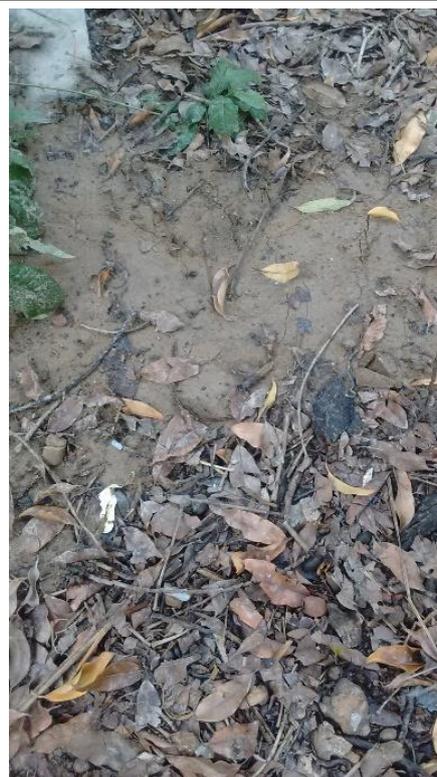
Nascente em área de ocupação, sobretudo, irregular. A declividade do terreno a montante da nascente, associada à presença de solo exposto e à ocupação irregular, favorece a ocorrência de processos erosivos.

Recomendam-se trabalhos de conscientização dos moradores do entorno sobre a importância de preservação das nascentes urbanas.

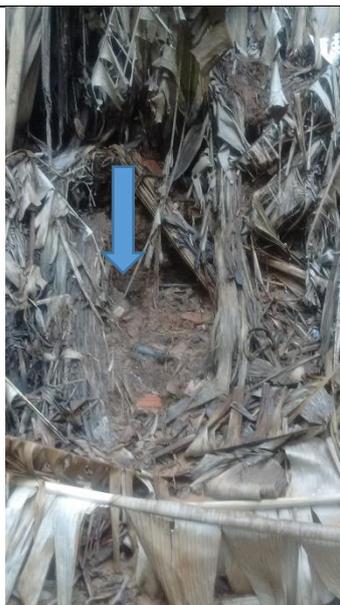
Ponto de exfiltração da nascente.

Nascente aterrada em lote vago em área de ocupação, sobretudo, irregular. Foram verificados na nascente e no seu entorno a presença de entulhos e o pisoteio de pessoas. Nascente que será revisitada para ampliação do acervo de fotos.

Trabalhos de conscientização dos moradores do entorno sobre a importância de preservação das nascentes urbanas. Além disso, recomenda-se a limpeza da área, o enriquecimento vegetal e o cercamento da nascente, a fim de se evitar o pisoteio de pessoas e o lançamento de entulhos.

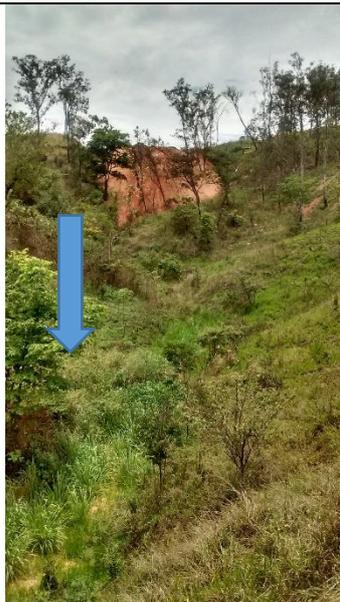
Localização da nascente, com seta indicando o local de exfiltração. Ao fundo, nota-se uma feição erosiva.

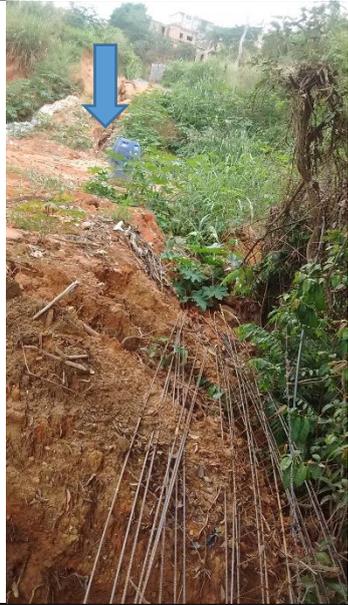
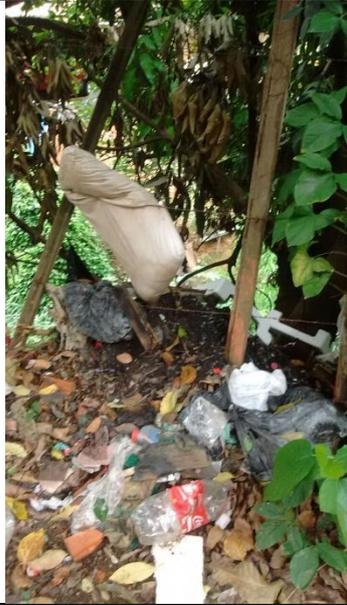
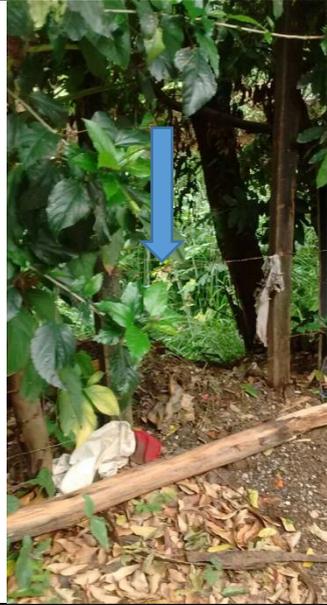
Contexto onde se localiza a nascente. Ao fundo, observa-se um tambor onde está havendo a captação da água da nascente.	Resíduos dispostos irregularmente próximos ao local da nascente.	Local onde se localiza a nascente.
Descrição da nascente e das condições de entorno		
<p>Nascente em cabeceira de drenagem em área de loteamento irregular. O entorno apresenta solo exposto, que favorece a ocorrência de processos erosivos, e resíduos dispostos inadequadamente. Em campo, foi verificado que a água da nascente estava sendo captada por moradores, possivelmente para as construções do entorno e/ou para atividades domésticas. Como consequência, a nascente está se tornando intermitente.</p>

Proposição de ações para recuperação, conservação ou proteção		
<p>Trabalhos de conscientização dos moradores do entorno sobre a importância de preservação das nascentes urbanas. Limpeza da área, enriquecimento vegetal e cercamento da nascente.</p>

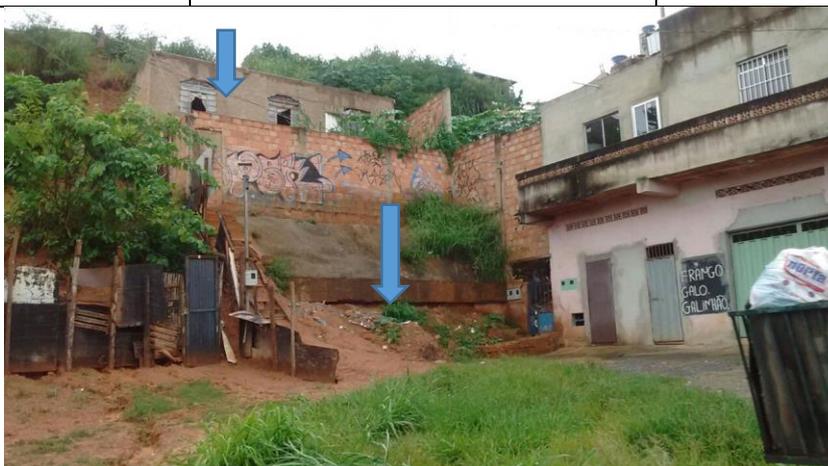
Contexto onde se insere a nascente aterrada, com seta indicando o seu local. Em segundo plano, seta indicando a residência a montante da nascente.

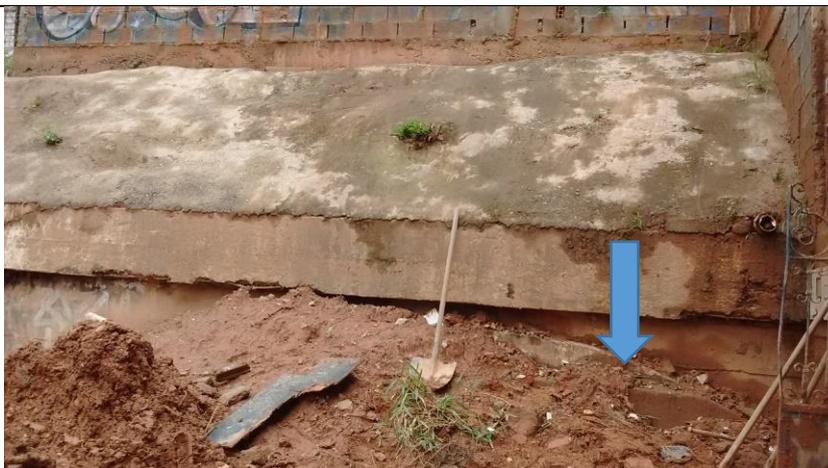
Nascente aterrada em terreno residencial, com seta indicando o ponto de exfiltração da água.

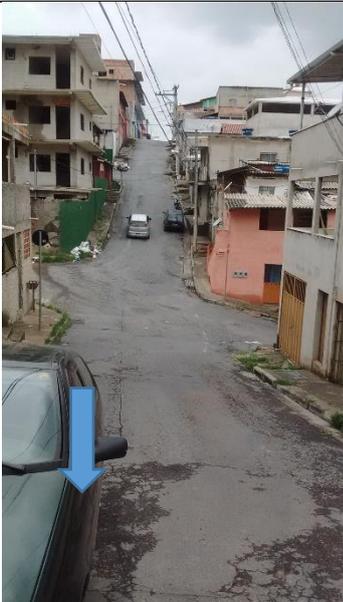
Contexto onde se localiza a nascente aterrada.	Nascente aterrada, com setas indicando o seu fluxo.	
Descrição da nascente e das condições de entorno		
Nascente em área urbana / residencial, com altas taxas de impermeabilização. A nascente foi aterrada pelo asfaltamento da via de acesso. A água que escorre pelo asfalto segue em direção à rede pluvial.		
Proposição de ações para recuperação, conservação ou proteção		
Nesse caso, não há medidas para recuperação, conservação ou proteção.

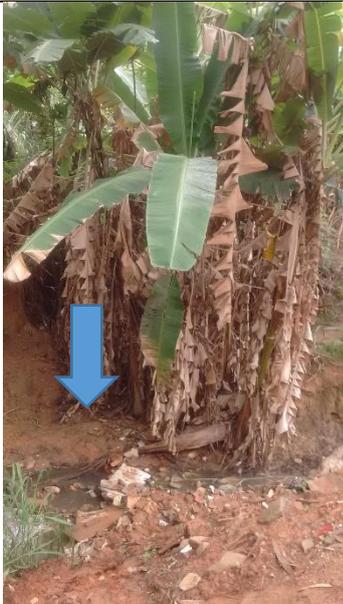
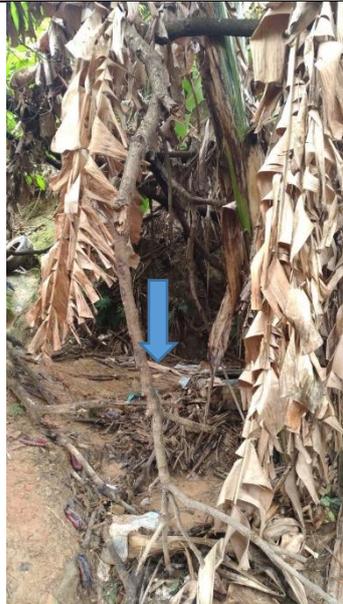
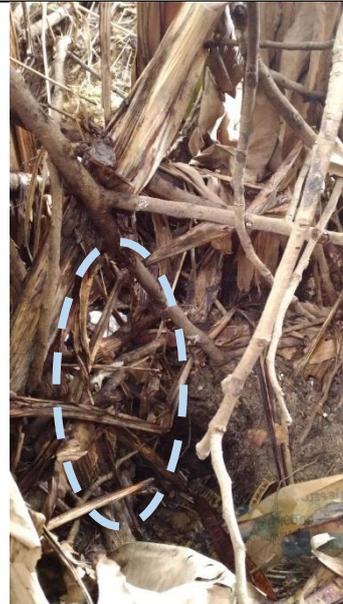
Nascente em área urbana/residencial, que se encontra degradada. A nascente está nas margens de um curso d'água (sem nome) de primeira ordem, afluente da margem direita do córrego Gordura. Esse afluente recebe um volume expressivo de esgoto e suas margens estão pouco preservadas.

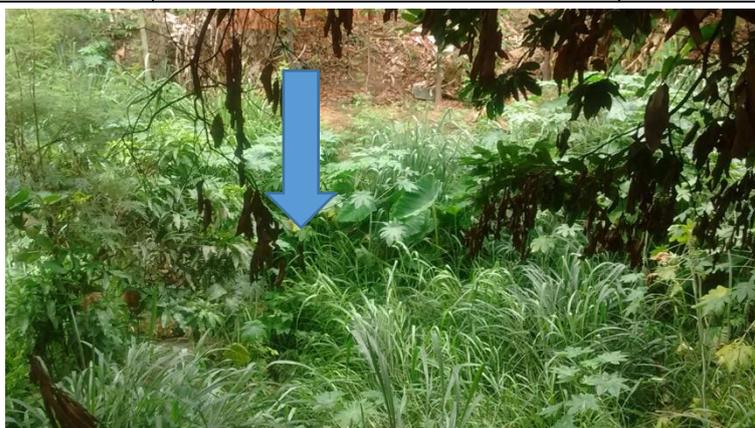
Contexto onde se localiza a nascente antropizada, com seta indicando o seu local.

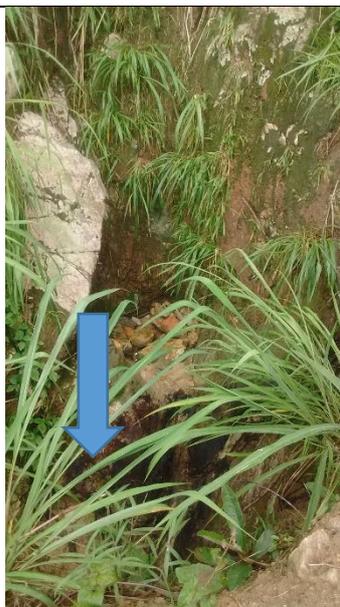
Local da nascente, com seta indicando o ponto de exfiltração

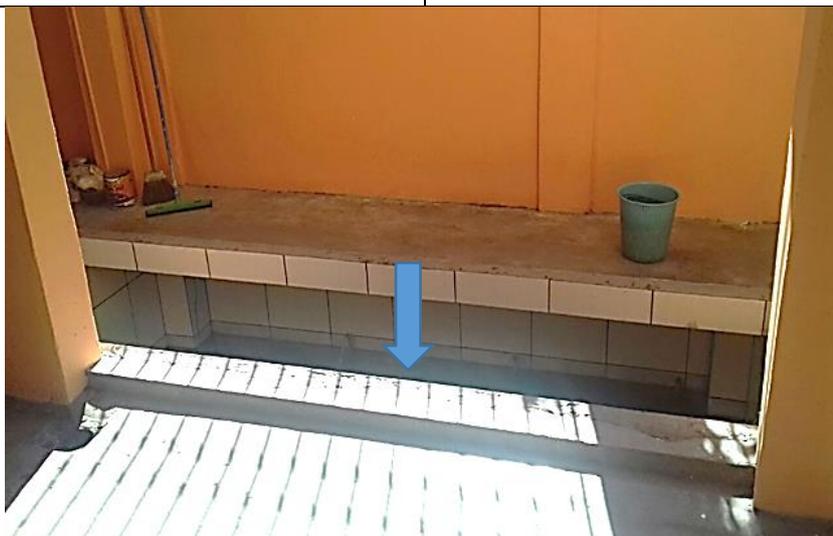
Entorno do reservatório onde a água da nascente é confinada.

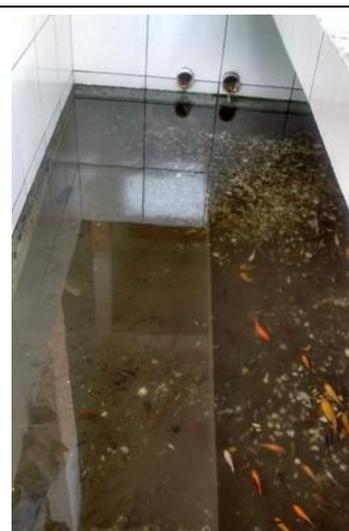
Água da nascente confinada, onde é possível observar a criação de peixes.

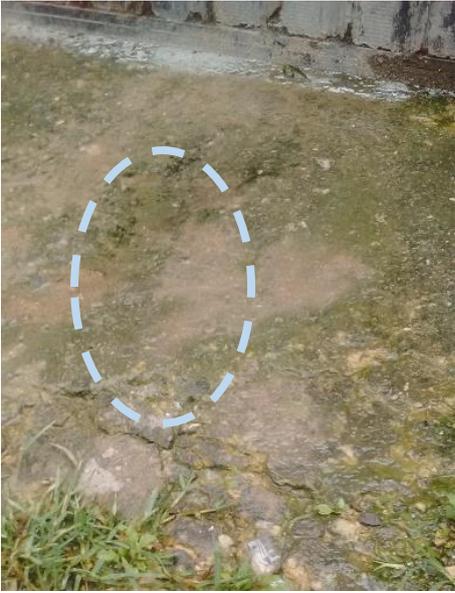
Nascente aterrada.		
Descrição da nascente e das condições de entorno		
<p>Nascente aflorando na calçada, em área impermeabilizada. Segundo moradores locais, essa região era um antigo brejo. Nascente que será revisitada para ampliação do acervo de fotos.</p>		
Proposição de ações para recuperação, conservação ou proteção		
<p>Conscientização dos moradores do entorno sobre a importância da manutenção das nascentes ainda existentes em áreas urbanas.</p>

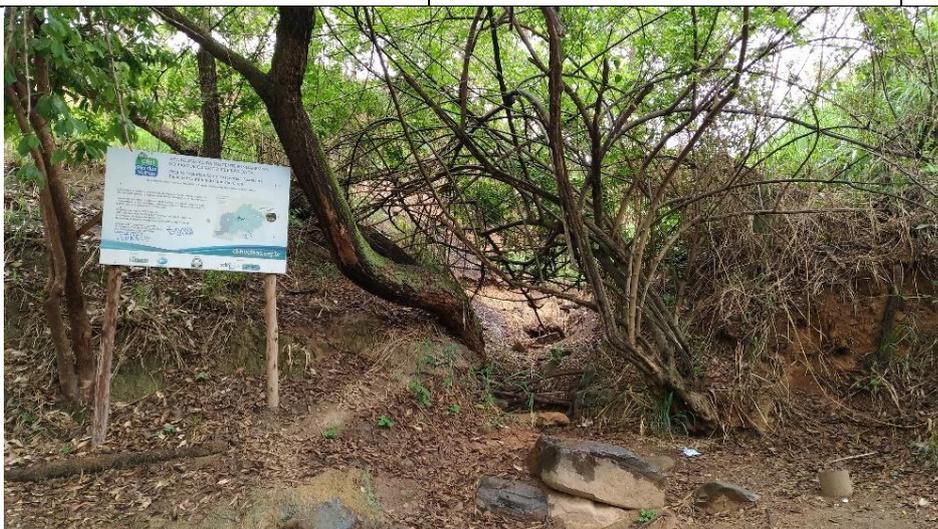
Contexto onde se localiza a nascente, com placa indicando a sua existência e a sua revitalização pelo Projeto Valorização das Nascentes Urbanas na Bacia do Ribeirão Onça.

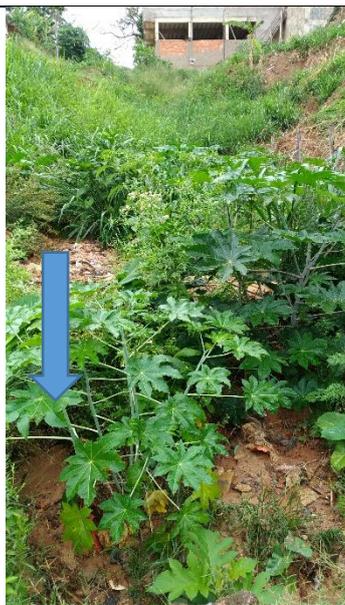
Contexto onde se localiza a nascente, com seta indicando seu local.		Ponto onde exfiltra a água da nascente.
Descrição da nascente e das condições de entorno		
<p>Nascente aterrada em lote vago em área de risco. A montante da nascente foram verificados focos erosivos no canal de drenagem, em função da maior declividade do terreno e a presença de áreas com solo exposto. O canal de drenagem apresenta uma grande quantidade de sedimentos finos e recebe efluentes domésticos lançados clandestinamente.</p>		
Proposição de ações para recuperação, conservação ou proteção		
<p>Trabalhos de conscientização dos moradores do entorno sobre a importância de preservação das nascentes urbanas. Interlocução com a Companhia de Saneamento de Minas Gerais (COPASA) para exigência de ampliação / implantação de rede coletora de esgoto sanitário na região e conscientização da população sobre a importância de ligação à rede. Controle e contenção dos processos erosivos.</p>

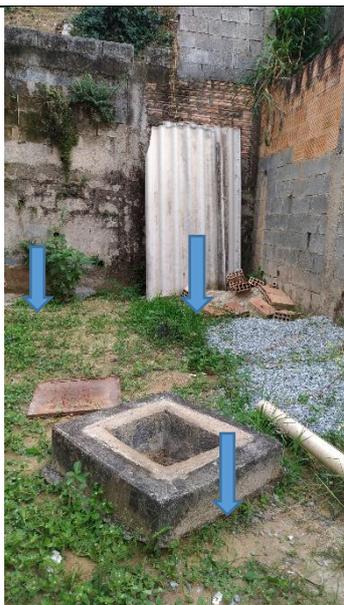
<p>Nascente natural antropizada em lote residencial. As setas indicam os pontos de umidade do terreno.</p>		
Descrição da nascente e das condições de entorno		
<p>Nascente intermitente em terreno residencial. A água era utilizada para consumo doméstico até 3 ou 4 anos atrás. Atualmente, a nascente encontra-se seca, mas o entorno do terreno ainda fica bem úmido. Nascente que será revisitada para ampliação do acervo de fotos.</p>		
Proposição de ações para recuperação, conservação ou proteção		
<p>Não há proposição de ações para recuperação, conservação ou proteção.</p>

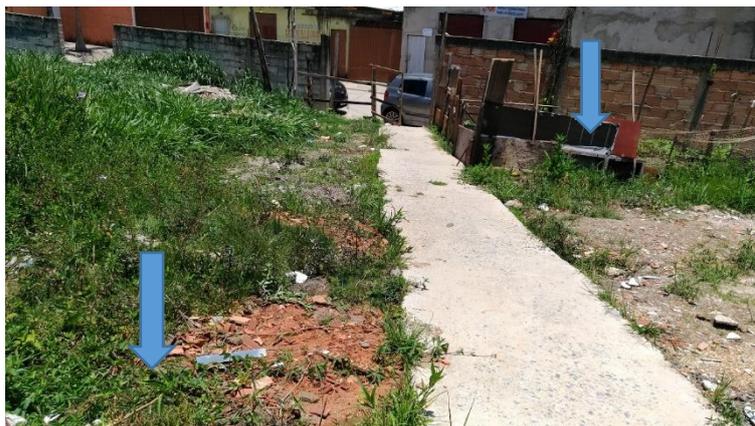
Nascente em terreno residencial, com seta indicando, em primeiro plano, o ponto de exfiltração e, ao fundo, seta indicando a localização da nascente NAS305.

Nascente em terreno residencial, que escoa em direção à NAS305. Também foram identificadas outras nascentes no lote (NAS305, NAS306 e NAS307), pois o terreno é brejoso. Há presença de entulhos e vegetação herbácea no entorno da nascente.

Conscientização do morador quanto à importância de preservar as nascentes urbanas. Além disso, caso o proprietário também tenha interesse em drenar essa nascente, recomenda-se orientá-lo para a correta ligação da mesma à rede pluvial ou à nascente represada (NAS305).

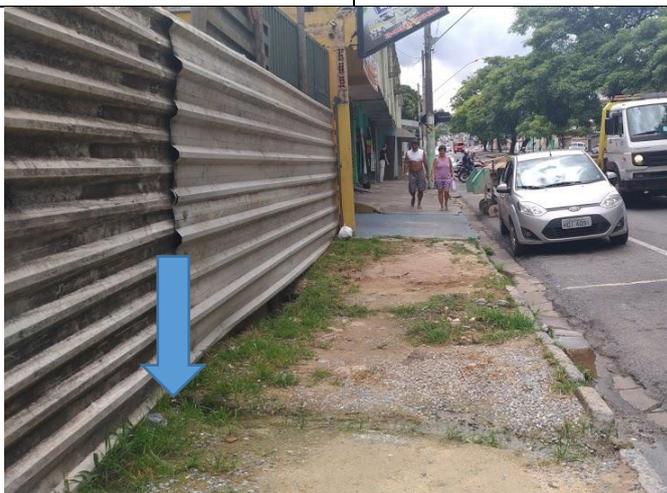
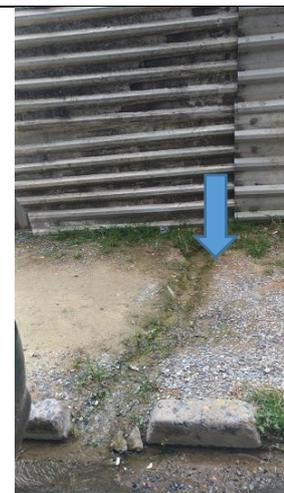
NAS310

Contexto onde se localiza a nascente drenada, com seta indicando a água da nascente.

Destaque para água da nascente drenada para a rua.

Essa nascente encontra-se dentro de uma propriedade particular e foi drenada para a rua. O terreno está em obra e, possivelmente, a água da nascente será direcionada para a rede pluvial. Conforme relato de alguns moradores locais, o terreno possuía vários pontos de afloramento de água.

Conscientização do morador sobre a importância da conservação da nascente e a necessidade de drená-la até a rede pluvial e análise da qualidade da água para averiguar suas condições ambientais.

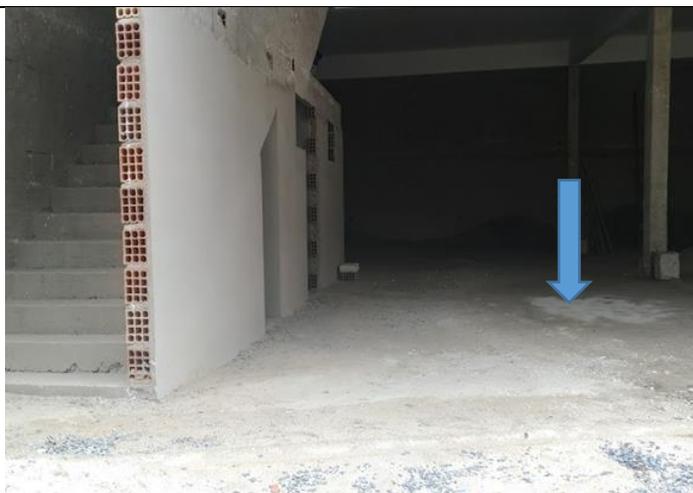
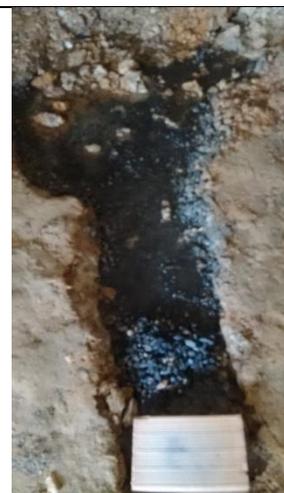
Terreno privado em obras, com seta indicando onde passa o dreno da nascente.

Ponto de exfiltração da água da nascente drenada, dentro do terreno.

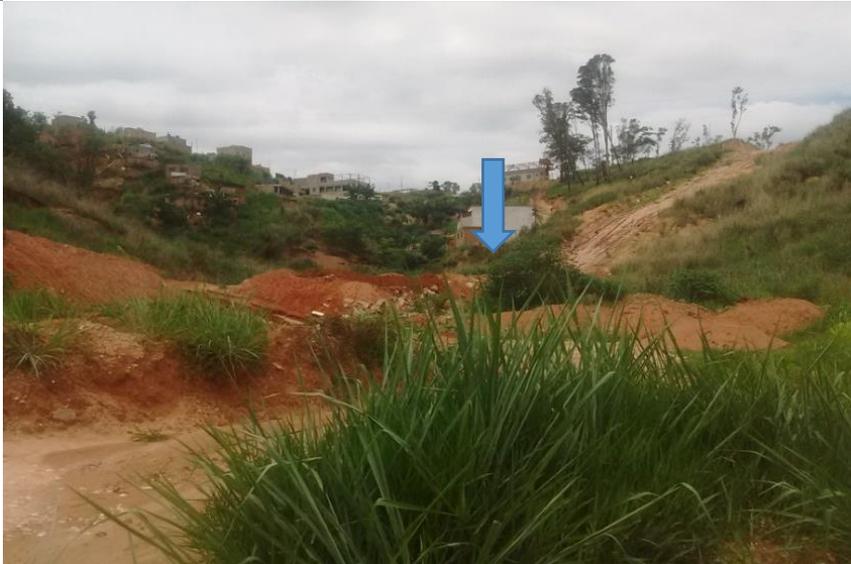
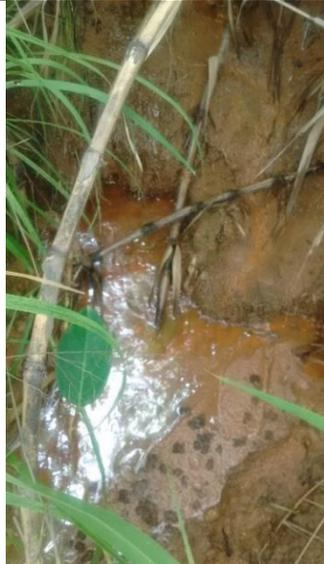
Contexto do local da nascente, com seta indicando o seu ponto de exfiltração.		
Ponto de exfiltração da nascente.		
Descrição da nascente e das condições de entorno		
Nascente em área de loteamento irregular. Em campo, verificou-se que a nascente está impactada em função, principalmente, do carreamento de sedimentos provenientes das áreas com solo exposto a montante.		
Proposição de ações para recuperação, conservação ou proteção		
Trabalhos de conscientização dos moradores do entorno sobre a importância de preservação das nascentes urbanas.

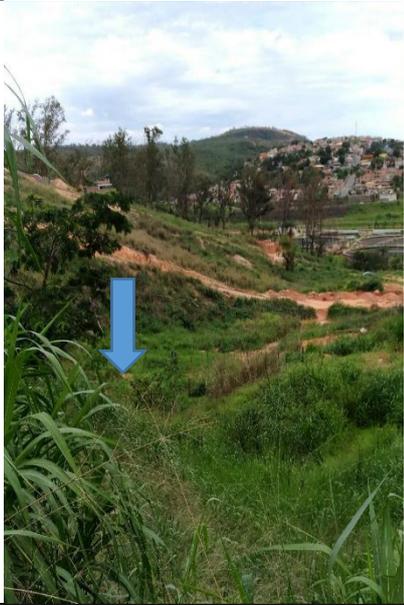
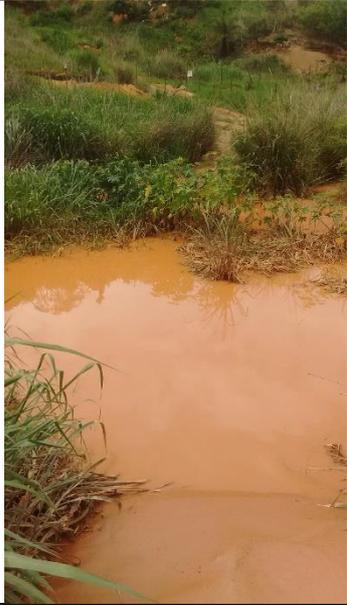
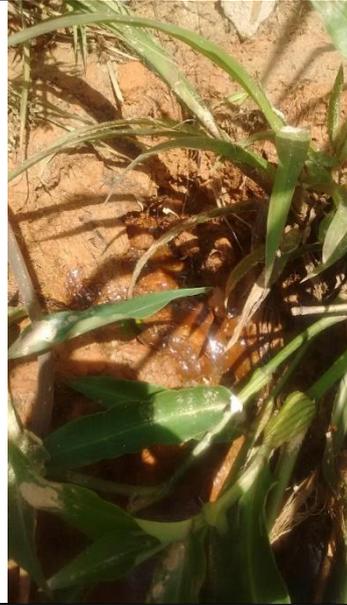
Contexto do local da nascente, com seta indicando o ponto de exfiltração.	A jusante da nascente, onde se nota a grande quantidade de sedimentos finos.	Ponto de exfiltração da nascente.
Descrição da nascente e das condições de entorno		
Nascente em área de loteamento irregular. Em campo, verificou-se que a nascente está impactada em função, principalmente, do carreamento de sedimentos provenientes das áreas com solo exposto e feições erosivas a montante.		
Proposição de ações para recuperação, conservação ou proteção		
Trabalhos de conscientização dos moradores do entorno sobre a importância de preservação das nascentes urbanas. Obras de drenagem para canalizar as águas das nascentes para a rede pluvial.

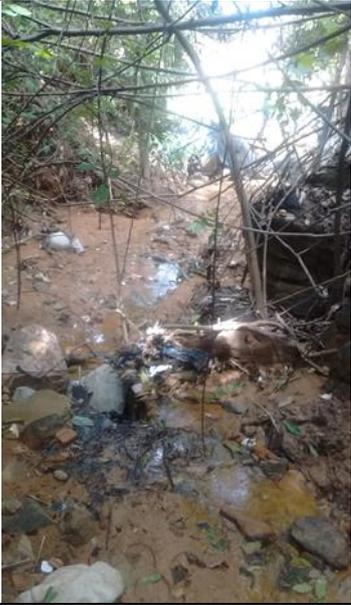
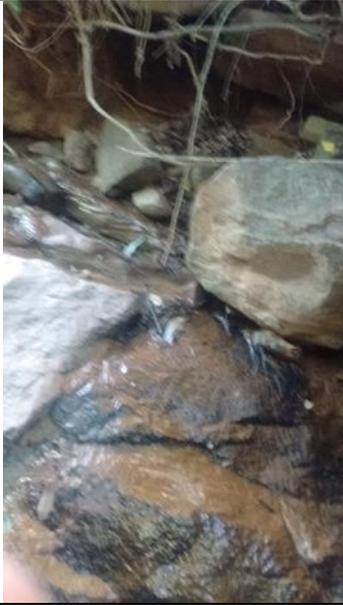
NAS357

Curso d'água formado pela água da nascente.		Ponto de exfiltração da nascente.
Descrição da nascente e das condições de entorno		
<p>Essa nascente está localizada em área de loteamento irregular e apresenta um volume expressivo de água. A vegetação do entorno encontra-se relativamente preservada, entretanto, a nascente é impactada pelo pisoteio de pessoas e animais e, a jusante, pela abertura de vias internas. As nascentes encontradas nessa região estão sofrendo com a ocupação em áreas de preservação permanente (APPs). Nascente que será revisitada para ampliação do acervo de fotos.</p>		
Proposição de ações para recuperação, conservação ou proteção		
<p>Conscientização do proprietário ao lado da nascente para se tornar um cuidador, treinamento sobre ações de preservação e recuperação de nascentes urbanas. Em torno da nascente, recomenda-se o enriquecimento vegetacional e o cercamento para evitar o pisoteio de pessoas e animais na área da nascente. Além disso, sugere-se a análise da qualidade da água para averiguar as condições ambientais da água e trabalhos de educação ambiental com os moradores locais sobre a importância de se preservar as nascentes urbanas.</p>

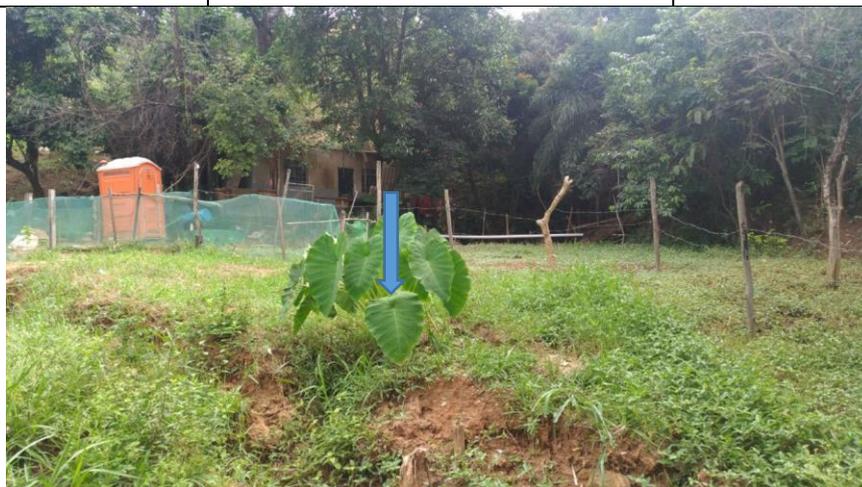
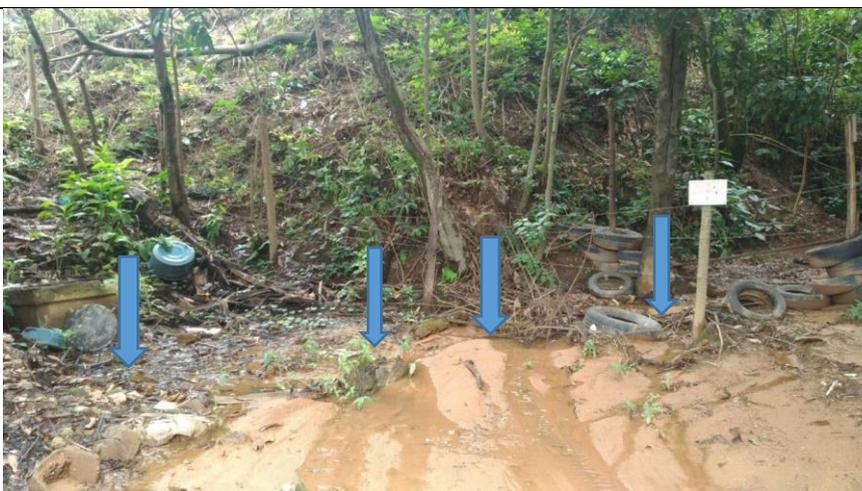
NAS358

Contexto onde se encontra nascente, com foto indicando sua localização.

Localização da nascente, que aflora em vários pontos do terreno.

Nascente em lote vago em área de loteamento irregular, cujo entorno apresenta vegetação e entulhos. A nascente aflora em vários pontos do terreno e apresenta turbidez elevada, em função das áreas com solo exposto.

Conscientização dos moradores do entorno sobre a importância da manutenção das nascentes ainda existentes em áreas urbanas. Limpeza da área e enriquecimento vegetal.

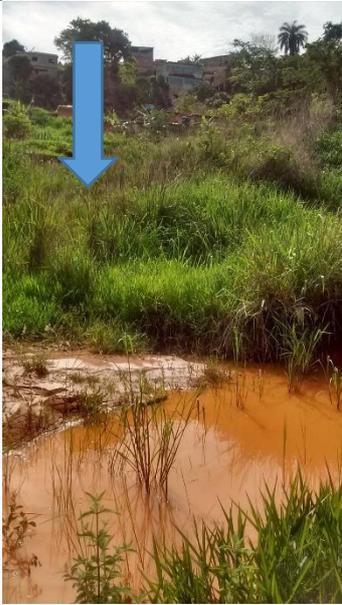
NAS366

Contexto onde se localiza a nascente, com seta indicando o ponto de exfiltração.		
Descrição da nascente e das condições de entorno		
Nascente intermitente, com turbidez elevada, em área de loteamento irregular. Em campo, verificou-se que a nascente está impactada em função, principalmente, do carreamento de sedimentos provenientes das áreas com solo exposto a montante.		
Proposição de ações para recuperação, conservação ou proteção		
Trabalhos de conscientização dos moradores do entorno sobre a importância de preservação das nascentes urbanas. Obras de drenagem para direcionar as águas das nascentes para a rede pluvial.

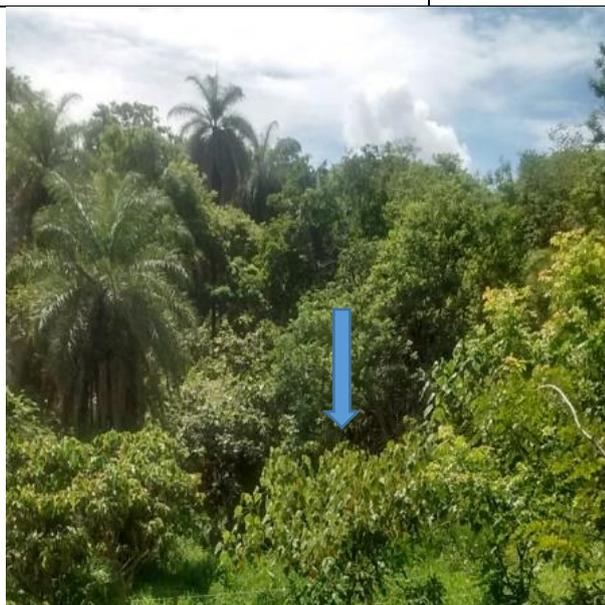
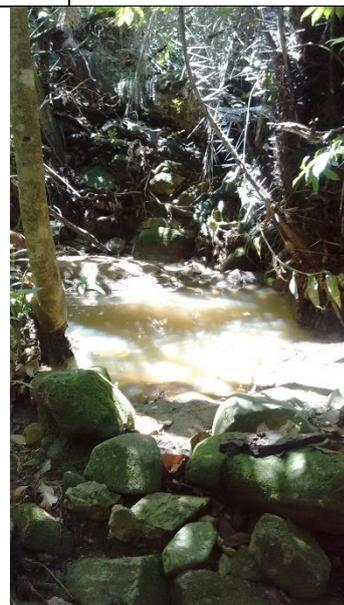
NAS370

Entorno da área onde se encontra a nascente.

Ponto de exfiltração da nascente.

Nascente dentro da área do futuro empreendimento Parque Cerrado da construtora Emccamp. O local encontra-se preservado, com predominância de espécies nativas no entorno direto da nascente. A nascente forma um pequeno afluente, que deságua na margem direita do ribeirão Onça. A jusante da nascente, a vegetação foi suprimida. Conforme relato de um morador local, a retirada da vegetação pode ter contribuído para o desaparecimento de uma lagoa a jusante da nascente. Em campo, foi verificado que ainda há presença de uma maior umidade na área indicada.

Preservação da mata no entorno da nascente e cercamento da área a fim de se evitar a circulação, e conseqüente pisoteio, de pessoas na área. Além disso, recomenda-se a análise da qualidade da água para averiguar sua condição físico-química e bacteriológica.

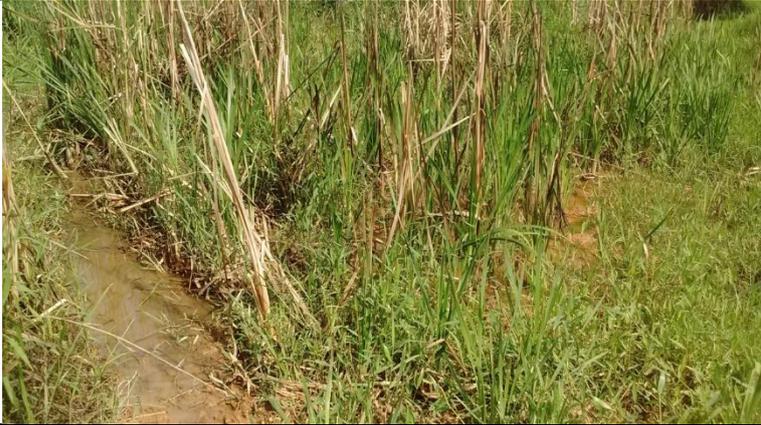
NAS372

Nascente em área brejosa.		
Descrição da nascente e das condições de entorno		
<p>Nascente em terreno brejoso, em área de loteamento irregular. Há vegetação no entorno da nascente, com predominância de espécies herbáceas. Nascente que será revisitada para ampliação do acervo de fotos.</p>		
Proposição de ações para recuperação, conservação ou proteção		
<p>Conscientização dos moradores do entorno sobre a importância da manutenção das nascentes ainda existentes em áreas urbanas.</p>

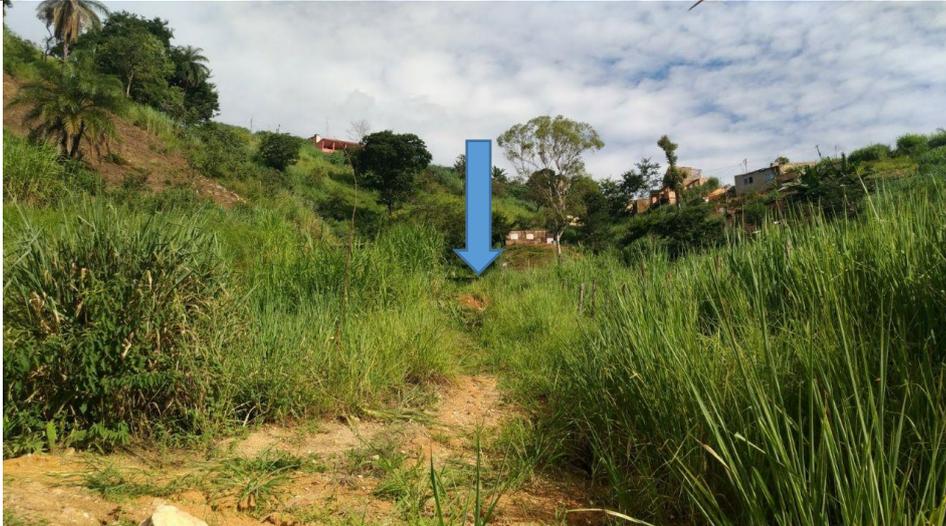
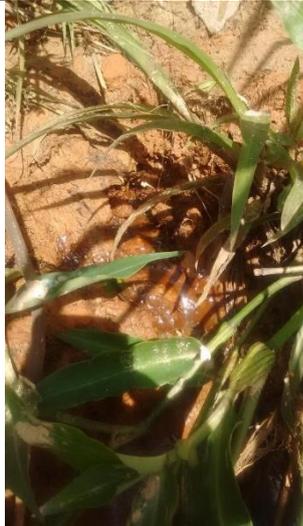
NAS373

Contexto onde se localiza a nascente, com seta indicando seu local.		
Local do ponto de exfiltração da nascente.		
Descrição da nascente e das condições de entorno		
<p>Nascente em área de loteamento irregular. Há vegetação no entorno da nascente, com predominância de espécies herbáceas. Nascente que será revisitada para ampliação do acervo de fotos.</p>		
Proposição de ações para recuperação, conservação ou proteção		
<p>Conscientização dos moradores do entorno sobre a importância da manutenção das nascentes ainda existentes em áreas urbanas.</p>

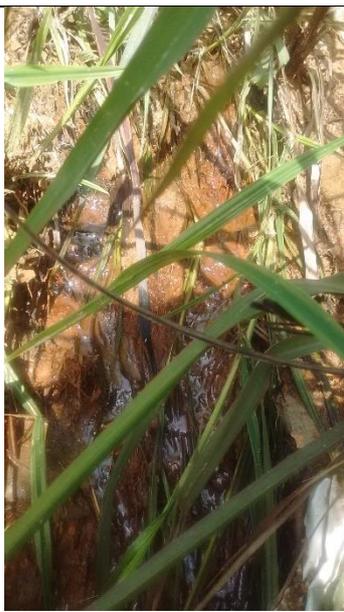
Local do ponto de exfiltração da nascente.		
Descrição da nascente e das condições de entorno		
Nascente em lote vago, em área de loteamento irregular. Há vegetação no entorno da nascente, com predominância de espécies herbáceas. Nascente que será revisitada para ampliação do acervo de fotos.		
Proposição de ações para recuperação, conservação ou proteção		
Conscientização dos moradores do entorno sobre a importância da manutenção das nascentes ainda existentes em áreas urbanas.
