**Diagnóstico das Nascentes Urbanas
na Bacia Hidrográfica do Ribeirão Onça
Relatório Parcial
Tomo III - Fichas Individuais de Nascentes**

**DIAGNÓSTICO DAS NASCENTES URBANAS
NA BACIA HIDROGRÁFICA DO RIBEIRÃO
ONÇA – RELATÓRIO PARCIAL – TOMO III –
FICHAS INDIVIDUAIS DE NASCENTES**

PRODUTO 2A

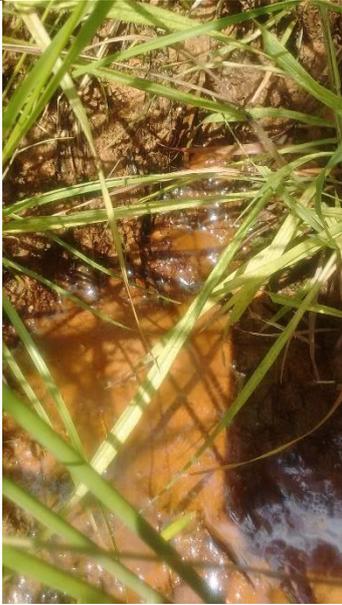
NAS375

Local do ponto de exfiltração da nascente.		
Descrição da nascente e das condições de entorno		
Nascente em lote vago, em área de loteamento irregular. Há vegetação no entorno da nascente, com predominância de espécies herbáceas. Nascente que será revisitada para ampliação do acervo de fotos.		
Proposição de ações para recuperação, conservação ou proteção		
Conscientização dos moradores do entorno sobre a importância da manutenção das nascentes ainda existentes em áreas urbanas.

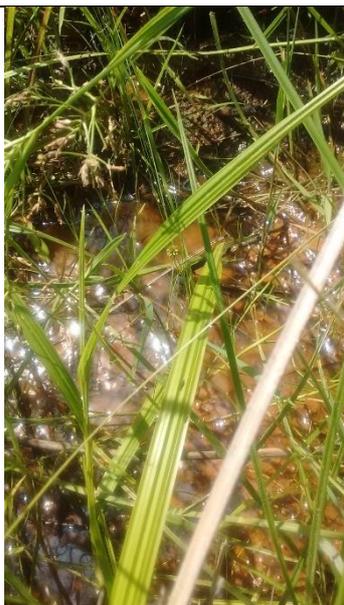
NAS376

Local do ponto de exfiltração da nascente		
Descrição da nascente e das condições de entorno		
<p>Nascente em lote vago, em área de loteamento irregular. Há vegetação no entorno da nascente, com predominância de espécies herbáceas. Nascente que será revisitada para ampliação do acervo de fotos.</p>		
Proposição de ações para recuperação, conservação ou proteção		
<p>Conscientização dos moradores do entorno sobre a importância da manutenção das nascentes ainda existentes em áreas urbanas.</p>

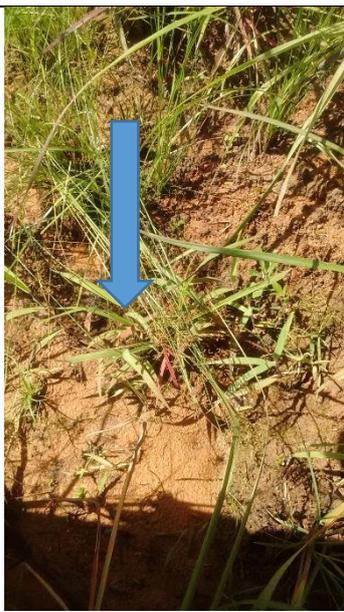
NAS378

Local do ponto de exfiltração da nascente		
Descrição da nascente e das condições de entorno		
<p>Nascente em lote privado, em área de loteamento irregular. Há vegetação no entorno da nascente, com predominância de espécies herbáceas. Nascente que será revisitada para ampliação do acervo de fotos.</p>		
Proposição de ações para recuperação, conservação ou proteção		
<p>Conscientização dos moradores do entorno sobre a importância da manutenção das nascentes ainda existentes em áreas urbanas.</p>

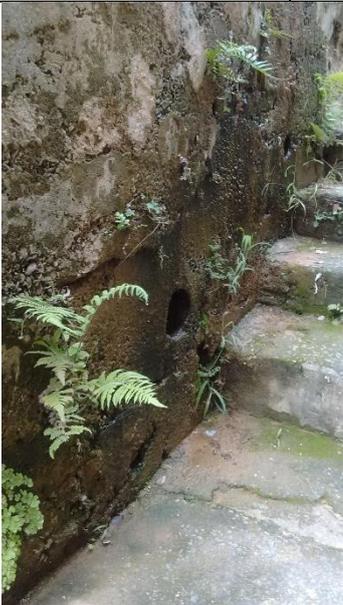
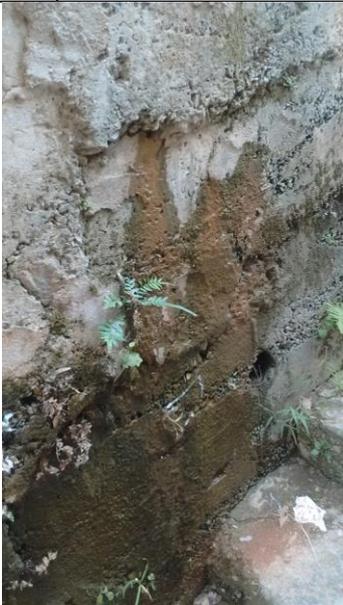
NAS382

Local da nascente aterrada.		Área de exfiltração da nascente aterrada.
Descrição da nascente e das condições de entorno		
<p>Nascente aterrada por um muro de arrimo, que separa o terreno de uma moradia de um beco. O morador não permitiu o cadastramento da nascente, mas diversos moradores do entorno relataram que a água continua atravessando o muro de arrimo construído por ele e que o volume de água da nascente era expressivo.</p>		
Proposição de ações para recuperação, conservação ou proteção		
<p>Conscientização do morador sobre a importância da manutenção das nascentes ainda existentes em áreas urbanas. Drenagem da água da nascente para a rede pluvial.</p>

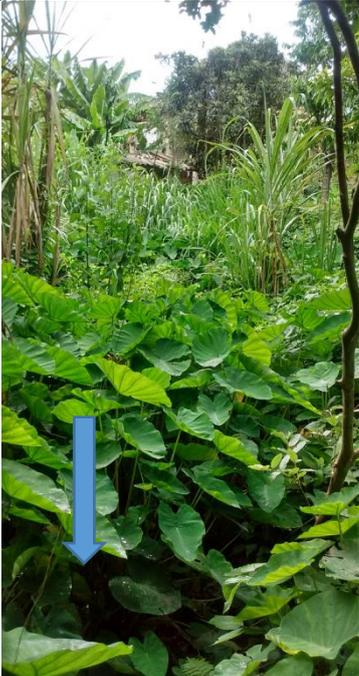
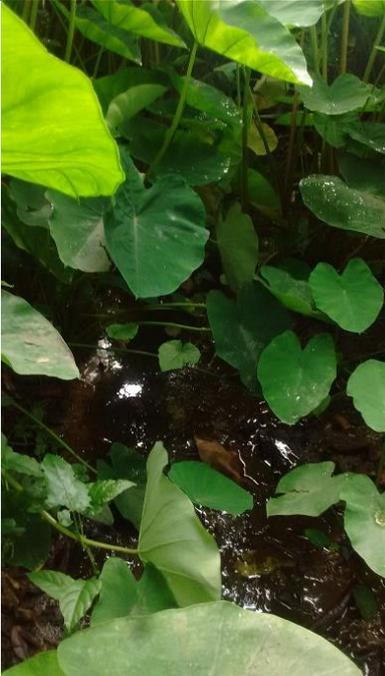
NAS383

Local da nascente, com seta indicando o ponto de exfiltração.		Ponto de exfiltração da nascente.
Descrição da nascente e das condições de entorno		
Nascente preservada em área de chacreamento. Há vegetação no entorno da nascente, com predominância de espécies herbáceas.		
Proposição de ações para recuperação, conservação ou proteção		
Conscientização do morador sobre a importância da manutenção das nascentes ainda existentes em áreas urbanas.

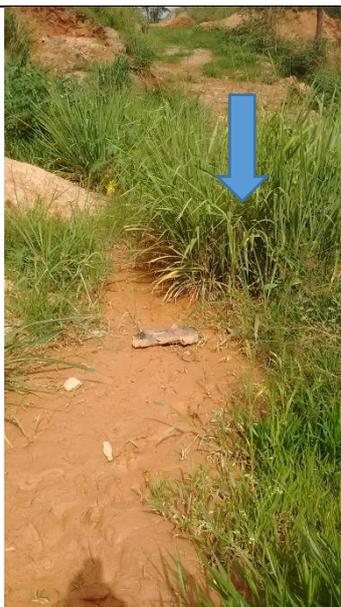
NAS384

Local do ponto de exfiltração da nascente

Nascente aterrada em área de loteamento irregular. Em campo, verificou-se que a nascente está impactada em função, principalmente, do carreamento de sedimentos provenientes das áreas com solo exposto a montante. Nascente que será revisitada para ampliação do acervo de fotos.

Trabalhos de conscientização dos moradores do entorno sobre a importância de preservação das nascentes urbanas. Drenagem da nascente para a rede pluvial, visto que o loteamento na área está em expansão.

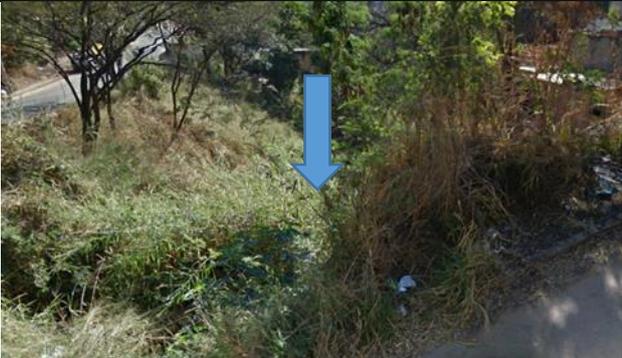
NAS390

Fundo de vale onde se localizam as nascentes cadastradas.		Nascente em afloramento rochoso.
Descrição da nascente e das condições de entorno		
<p>Nascente em afloramento rochoso, localizada em área urbanizada. Diversas nascentes foram encontradas no local. O local tem potencial de se tornar uma área de lazer pelos moradores do entorno, mas recebe efluentes domésticos provenientes de residências a montante.</p>		
Proposição de ações para recuperação, conservação ou proteção		
<p>Conscientização dos moradores do entorno sobre a importância da manutenção das nascentes ainda existentes em áreas urbana. Interlocução com a Companhia de Saneamento de Minas Gerais (COPASA) para exigência de ampliação / implantação de rede coletora de esgoto sanitário na região e conscientização da população sobre a importância de ligação à rede. Revegetação das margens do fundo de vale com espécies nativas.</p>

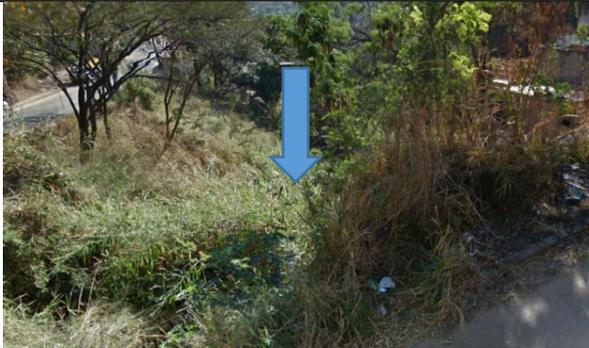
NAS392

Fundo de vale onde se localizam as nascentes cadastradas.		Local da nascente.
Descrição da nascente e das condições de entorno		
<p>Nascente em afloramento rochoso, localizada em área urbanizada. Diversas nascentes foram encontradas no local. O local tem potencial de se tornar uma área de lazer pelos moradores do entorno, mas recebe efluentes domésticos provenientes de moradias a montante.</p>		
Proposição de ações para recuperação, conservação ou proteção		
<p>Conscientização dos moradores do entorno sobre a importância da manutenção das nascentes ainda existentes em áreas urbanas. Interlocução com a Companhia de Saneamento de Minas Gerais (COPASA) para exigência de ampliação / implantação de rede coletora de esgoto sanitário na região e conscientização da população sobre a importância de ligação à rede. Revegetação das margens do fundo de vale com espécies nativas.</p>

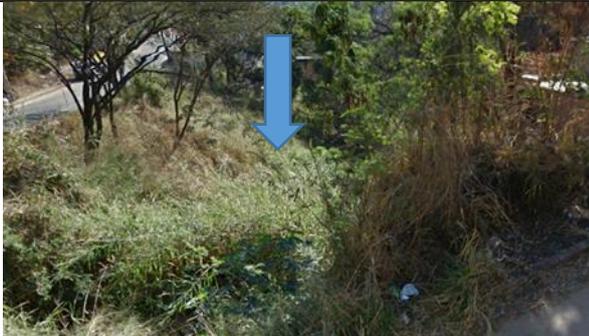
NAS395

Fundo de vale onde se localizam as nascentes cadastradas.		Nascente em afloramento rochoso.
Descrição da nascente e das condições de entorno		
<p>Nascente em afloramento rochoso, localizada em área urbanizada. Diversas nascentes foram encontradas no local. O local tem potencial de se tornar uma área de lazer pelos moradores do entorno, mas recebe efluentes domésticos provenientes de residências a montante.</p>		
Proposição de ações para recuperação, conservação ou proteção		
<p>Conscientização dos moradores do entorno sobre a importância da manutenção das nascentes ainda existentes em áreas urbanas. Interlocução com a Companhia de Saneamento de Minas Gerais (COPASA) para exigência de ampliação / implantação de rede coletora de esgoto sanitário na região e conscientização da população sobre a importância de ligação à rede. Revegetação das margens do fundo de vale com espécies nativas.</p>

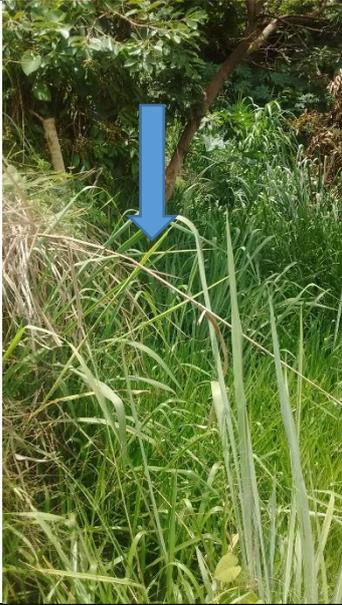
Local da nascente, com seta indicando o ponto de exfiltração.		
Descrição da nascente e das condições de entorno		
Nascente com presença de vegetação no entorno. Seu entorno é cercado para impedir a circulação de pessoas e animais. Nascente que será revisitada para ampliação do acervo de fotos.		
Proposição de ações para recuperação, conservação ou proteção		
Trabalhos de conscientização dos moradores do entorno sobre a importância de preservação das nascentes urbanas.

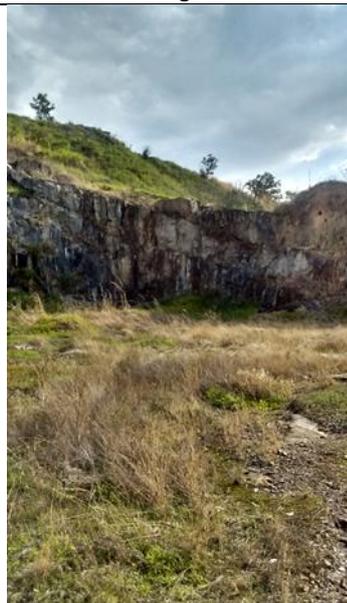
Contexto geral onde se localiza a nascente.

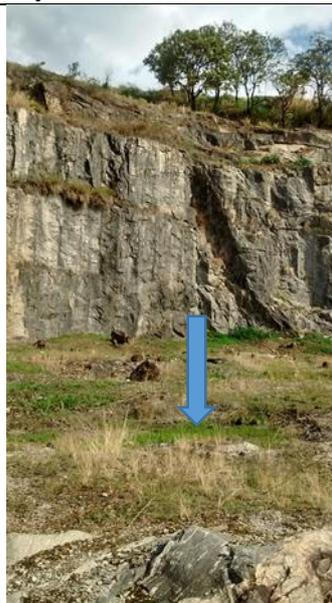
Local da nascente.

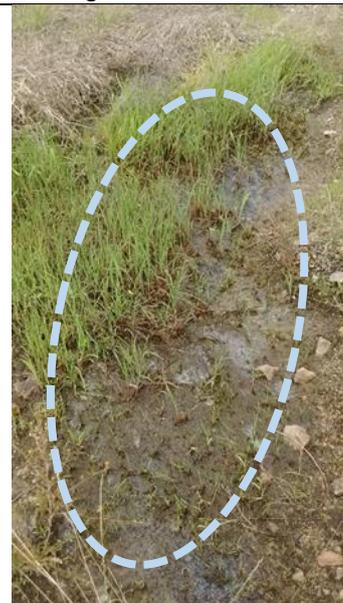
Ponto de exfiltração da nascente.

Nascente difusa em lote vago localizada aos fundos da Escola Estadual Zilda Arns Neumann, em uma antiga pedreira. Nessa área foram observadas diversas nascentes, que formam uma área brejosa. Sem presença de vegetação nativa.

Trabalhos de educação ambiental com os alunos da Escola Estadual Zilda Arns Neumann, que está próxima à nascente.

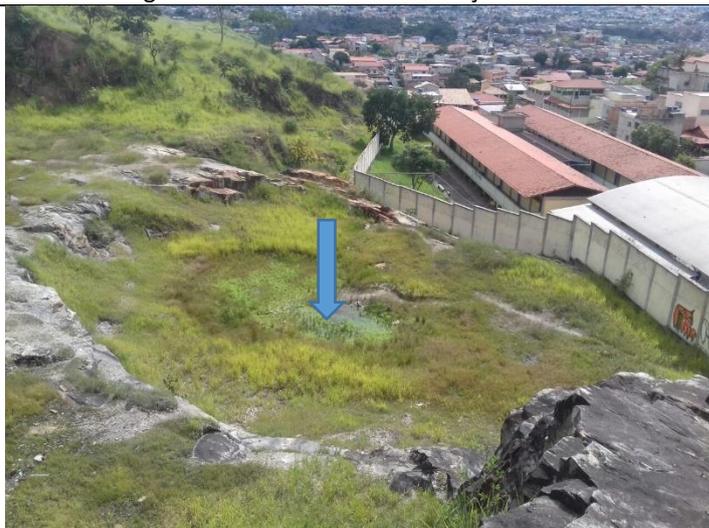
Contexto da nascente difusa em antiga pedreira, com seta indicando seu local.

Nascente difusa em lote vago localizada aos fundos da Escola Estadual Zilda Arns Neumann, em uma antiga pedreira. Nessa área foram observadas diversas nascentes, que formam uma área brejosa. Sem presença de vegetação nativa.

Análise da qualidade da água para averiguar as condições ambientais da nascente e trabalhos de educação ambiental com os alunos da Escola Estadual Zilda Arns Neumann, que está próxima a nascente.

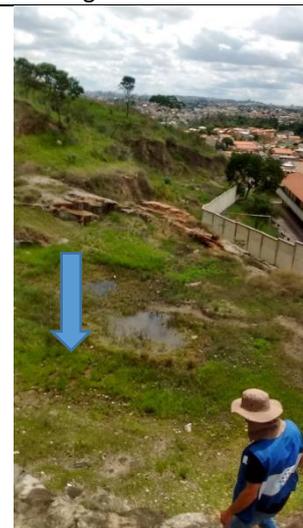
Local de exfiltração da nascente difusa.

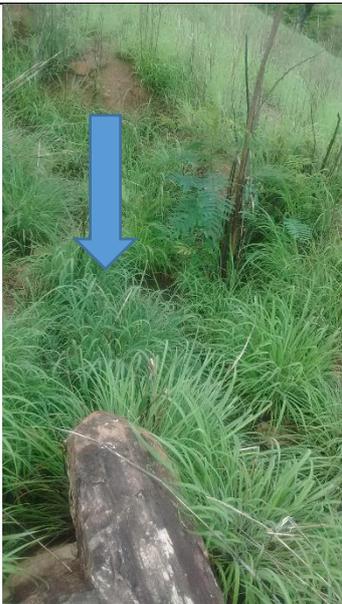
Local da nascente, com seta indicando o ponto de exfiltração		
Descrição da nascente e das condições de entorno		
<p>Nascente natural antropizada no Parque Cultural Ecológico Vitória. Há vegetação no entorno da nascente, com predominância de espécies herbáceas. Nascente que será revisitada para ampliação do acervo de fotos.</p>		
Proposição de ações para recuperação, conservação ou proteção		
<p>Limpeza da área com a retirada do capim para posterior enriquecimento vegetal com espécies nativas.</p>

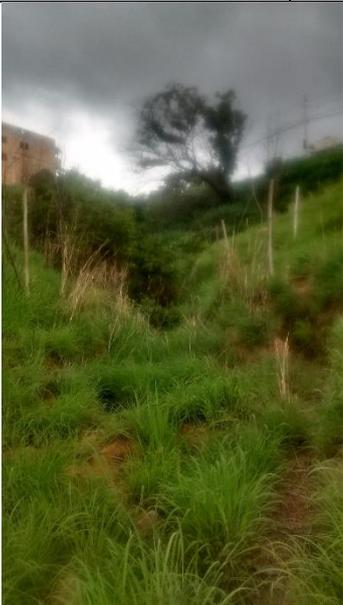
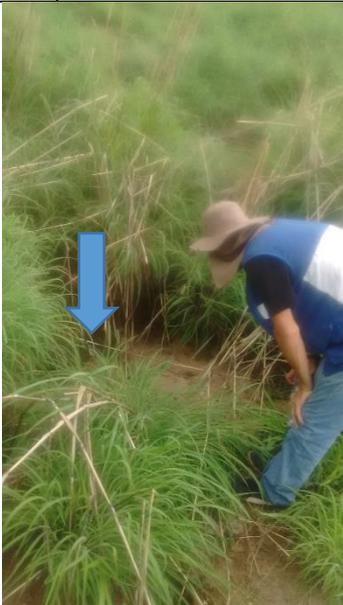
NAS405

Área do Parque.		Ponto de exfiltração da nascente.
Descrição da nascente e das condições de entorno		
Nascente natural intermitente no Parque Cultural Ecológico Vitória. Há vegetação no entorno da nascente, com predominância de espécies herbáceas.		
Proposição de ações para recuperação, conservação ou proteção		
Limpeza da área com a retirada do capim para posterior enriquecimento vegetal com espécies nativas.

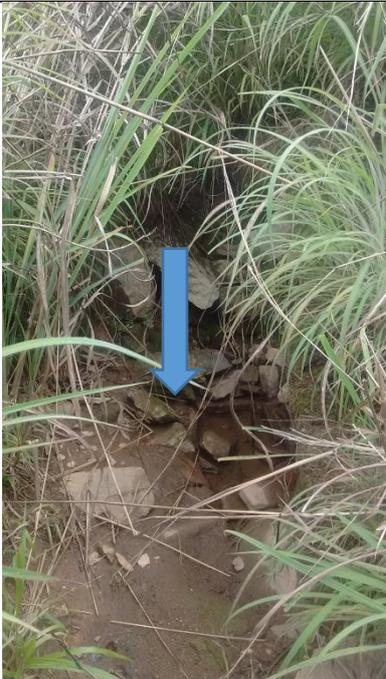
NAS409

Local da nascente, com seta indicando o ponto de exfiltração.		
Descrição da nascente e das condições de entorno		
Nascente intermitente no Parque Cultural Ecológico Vitória. Há vegetação no entorno da nascente, com predominância de espécies herbáceas. Nascente que será revisitada para ampliação do acervo de fotos.		
Proposição de ações para recuperação, conservação ou proteção		
Limpeza da área com a retirada do capim para posterior enriquecimento vegetal com espécies nativas.

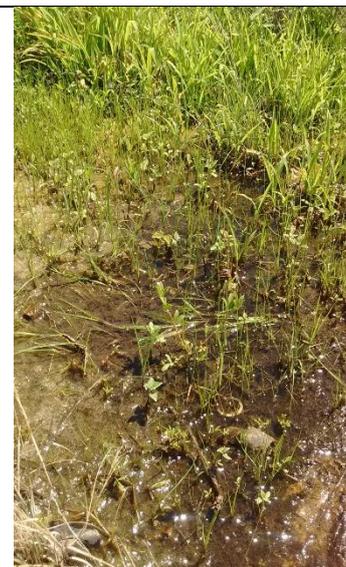
NAS410

Local de exfiltração da nascente.

Nascente em lote vago localizada aos fundos da Escola Estadual Zilda Arns Neumann, em uma antiga pedreira. Nessa área foram observadas diversas nascentes, que formam uma área brejosa. Sem presença de vegetação nativa.

Trabalhos de sensibilização e mobilização dos alunos da Escola Estadual Zilda Arns Neumann, que está próxima à nascente.

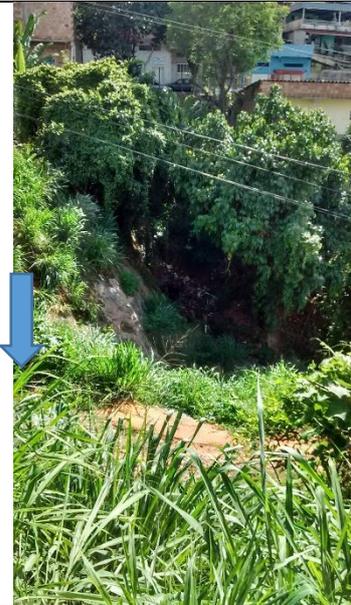
NAS416

Contexto onde se localiza a nascente, com seta indicando o seu local.		
Descrição da nascente e das condições de entorno		
Nascente natural antropizada em área urbana / residencial. A jusante a água está canalizada em direção a rede pluvial. Nascente que será revisitada para ampliação do acervo de fotos.		
Proposição de ações para recuperação, conservação ou proteção		
Conscientização dos moradores do entorno sobre a importância da manutenção das nascentes ainda existentes em áreas urbanas. Enriquecimento vegetal.

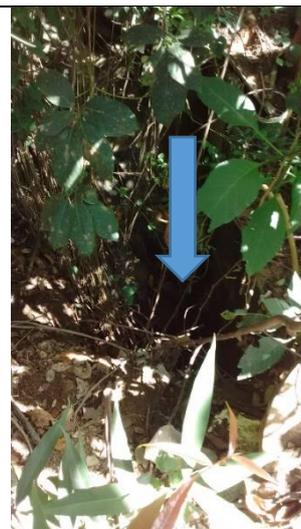
NAS418

Localização da nascente, com seta indicando seu ponto de exfiltração.

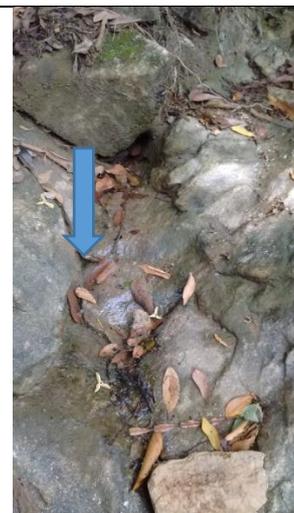
Nascente em afloramento rochoso, com seta indicando seu ponto de exfiltração.

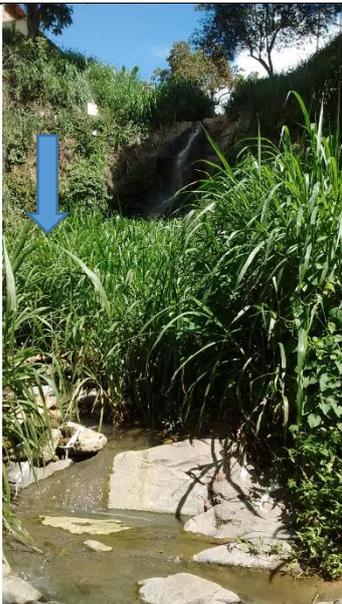
Contexto onde se insere a nascente, com seta indicando o seu local.		
Descrição da nascente e das condições de entorno		
Nascente em área urbana / residencial, formando uma área úmida.		
Proposição de ações para recuperação, conservação ou proteção		
Conscientização dos moradores do entorno sobre a importância da manutenção das nascentes ainda existentes em áreas urbanas.

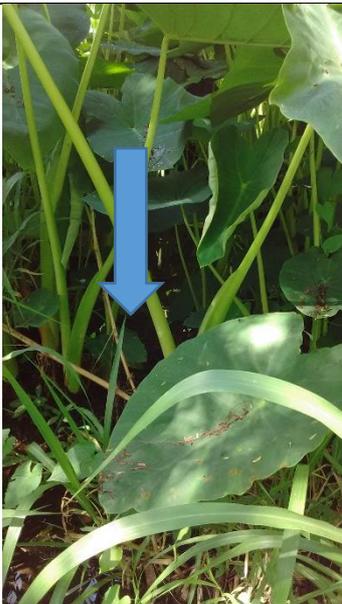
Ponto de exfiltração da nascente.		
Descrição da nascente e das condições de entorno		
Nascente em área urbana / residencial. Há vegetação no entorno da nascente, com predominância de espécies herbáceas. Nascente que será revisitada para ampliação do acervo de fotos.		
Proposição de ações para recuperação, conservação ou proteção		
Conscientização do morador sobre a importância da manutenção das nascentes ainda existentes em áreas urbanas.

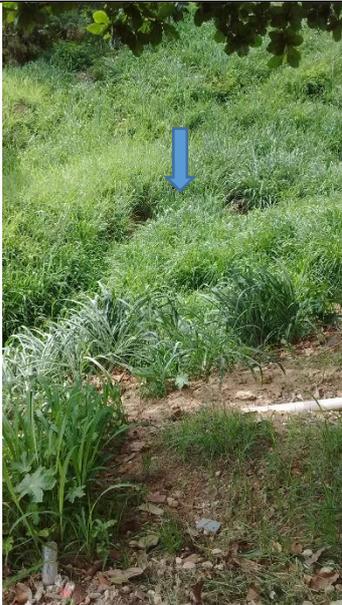
Nascente em lote vago, com seta indicando seu local.		
Descrição da nascente e das condições de entorno		
Nascente em lote vago em área urbana / residencial. Há vegetação no entorno da nascente, com predominância de espécies herbáceas. Nascente que será revisitada para ampliação do acervo de fotos.		
Proposição de ações para recuperação, conservação ou proteção		
Conscientização dos moradores do entorno sobre a importância da manutenção das nascentes ainda existentes em áreas urbanas.

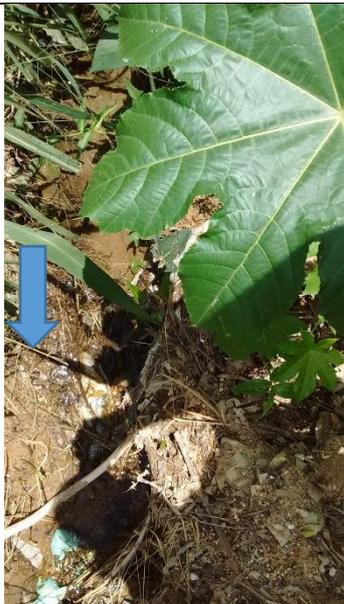
Nascente natural antropizada.		
Descrição da nascente e das condições de entorno		
Nascente em área urbana/residencial. Foram verificados alguns entulhos na nascente. Nascente que será revisitada para ampliação do acervo de fotos.		
Proposição de ações para recuperação, conservação ou proteção		
Conscientização dos moradores do entorno sobre a importância da manutenção das nascentes ainda existentes em áreas urbanas. Limpeza da área e enriquecimento da vegetação com espécies nativas.

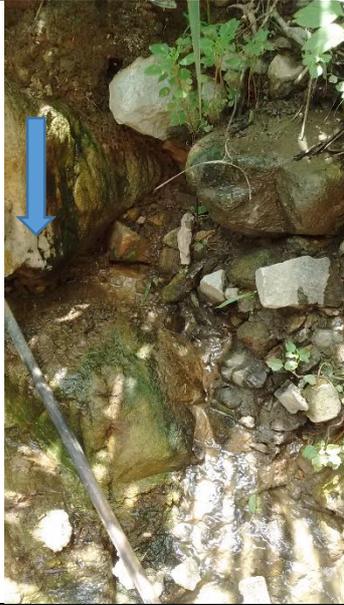
Nascente em afloramento rochoso.		
Descrição da nascente e das condições de entorno		
Nascente em afloramento rochoso em área urbana / residencial. O entorno encontra-se pouco preservado, em função do lançamento irregular de esgoto próximo à nascente. Nascente que será revisitada para ampliação do acervo de fotos.		
Proposição de ações para recuperação, conservação ou proteção		
Conscientização do morador sobre a importância da manutenção das nascentes ainda existentes em áreas urbanas.

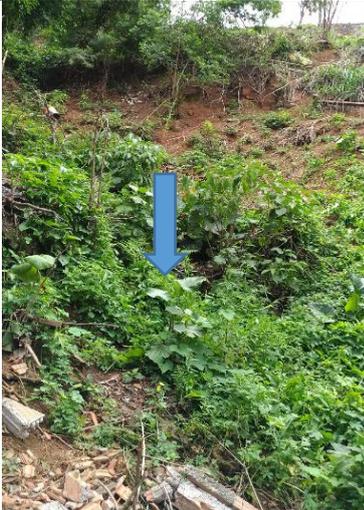
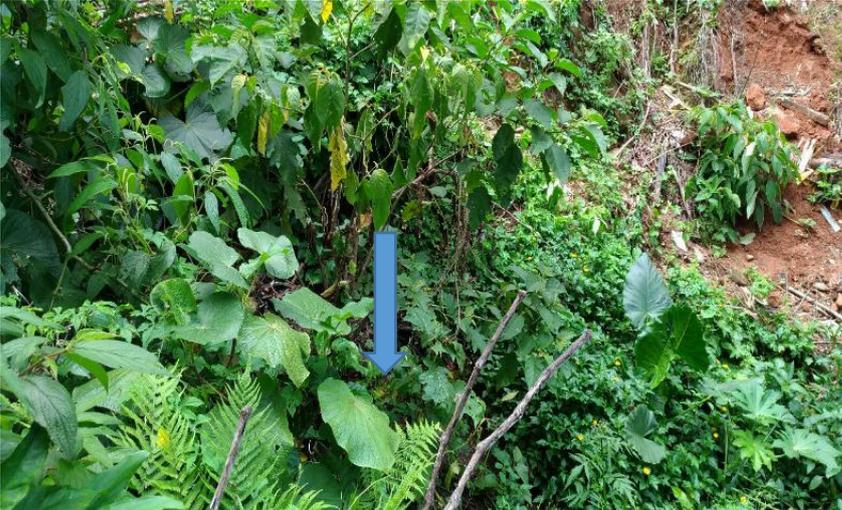
NAS430

Contexto da nascente, com seta indicando seu local. Nota-se a presença de entulhos no entorno.	Ponto de exfiltração da nascente.	
Descrição da nascente e das condições de entorno		
<p>Nascente pontual em terreno residencial, que aflora na margem de um curso d'água (sem nome). Conforme relato das moradoras, a água da nascente era límpida e era utilizada para atividades domésticas, mas atualmente vem sofrendo com o lançamento de esgoto das casas a montante. A presença de vegetação no entorno direto da nascente é predominante. Também se observa a presença de entulhos em seu entorno.</p>		
Proposição de ações para recuperação, conservação ou proteção		
<p>Recomenda-se a retirada de entulhos e o enriquecimento vegetal na área de entorno da nascente e orientar as moradoras nas ações de recuperação e proteção de nascentes em meio urbano. Interlocução com a Companhia de Saneamento de Minas Gerais (COPASA) para exigência de ampliação / implantação de rede coletora de esgoto sanitário na região e conscientização da população sobre a importância de ligação à rede, evitando o lançamento irregular de efluentes domésticos no curso d'água. Além disso, sugere-se a análise da qualidade da água para averiguar as condições ambientais e os possíveis usos da água da nascente.</p>

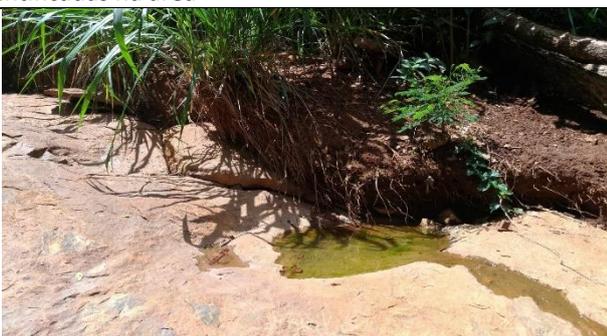
Nascente natural antropizada em afloramento rochoso.		
Descrição da nascente e das condições de entorno		
Nascente em afloramento rochoso, localizada em área urbanizada. Diversas nascentes foram encontradas no local. O local tem potencial de se tornar uma área de lazer pelos moradores do entorno, mas recebe efluentes domésticos provenientes de moradias a montante.		
Proposição de ações para recuperação, conservação ou proteção		
Conscientização dos moradores do entorno sobre a importância da manutenção das nascentes ainda existentes em áreas urbanas. Interlocução com a Companhia de Saneamento de Minas Gerais (COPASA) para exigência de ampliação / implantação de rede coletora de esgoto sanitário na região e conscientização da população sobre a importância de ligação à rede. Revegetação das margens do fundo de vale com espécies nativas.

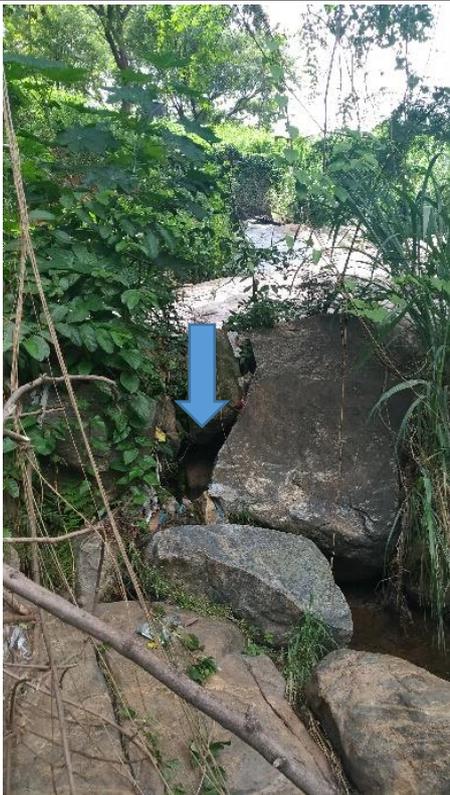
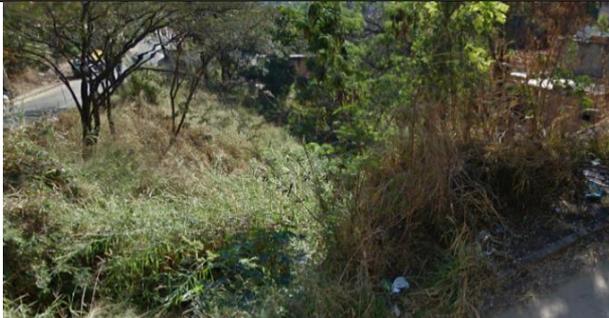
<p>Fundo de vale onde se localizam as nascentes cadastradas.</p>		<p>Nascente natural antropizada, com seta indicando seu local.</p>
Descrição da nascente e das condições de entorno		
<p>Nascente em afloramento rochoso, localizada em área urbanizada. Diversas nascentes foram encontradas no local. O local tem potencial de se tornar uma área de lazer pelos moradores do entorno, mas recebe efluentes domésticos provenientes de moradias a montante.</p>		
Proposição de ações para recuperação, conservação ou proteção		
<p>Conscientização dos moradores do entorno sobre a importância da manutenção das nascentes ainda existentes em áreas urbanas. Interlocução com a Companhia de Saneamento de Minas Gerais (COPASA) para exigência de ampliação / implantação de rede coletora de esgoto sanitário na região e conscientização da população sobre a importância de ligação à rede. Revegetação das margens do fundo de vale com espécies nativas.</p>

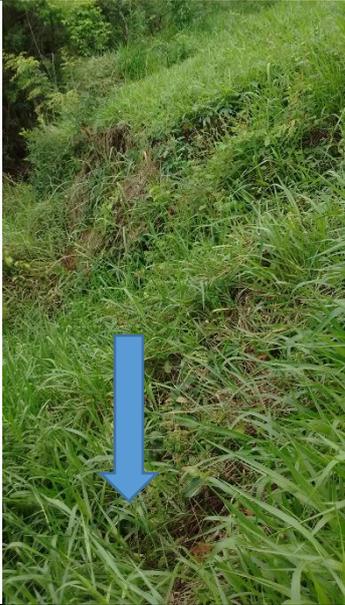
Local onde se encontra a nascente.		
Descrição da nascente e das condições de entorno		
Nascente no Parque Cultural Ecológico Vitória. Há vegetação no entorno da nascente, com predominância de espécies herbáceas. Nascente que será revisitada para ampliação do acervo de fotos.		
Proposição de ações para recuperação, conservação ou proteção		
Limpeza da área com a retirada do capim para posterior enriquecimento vegetal com espécies nativas.

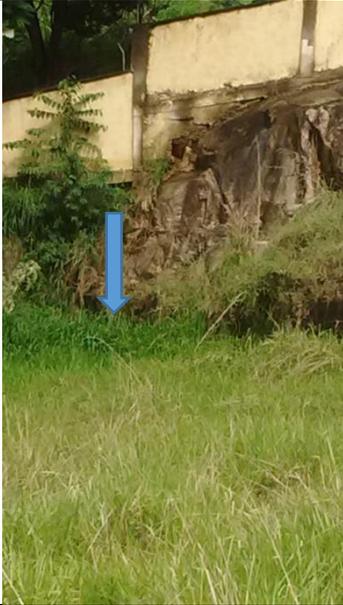
Contexto onde se insere a nascente, com seta indicando seu local.		
Descrição da nascente e das condições de entorno		
Nascente em lote vago próxima a uma Unidade Municipal de Educação Infantil (UMEI). Foram verificados no entorno da nascente entulhos. Nascente que será revisitada para ampliação do acervo de fotos.		
Proposição de ações para recuperação, conservação ou proteção		
Trabalhos de sensibilização e mobilização na UMEI próxima à nascente. Trabalhos de limpeza e manutenção da nascente e seu entorno.

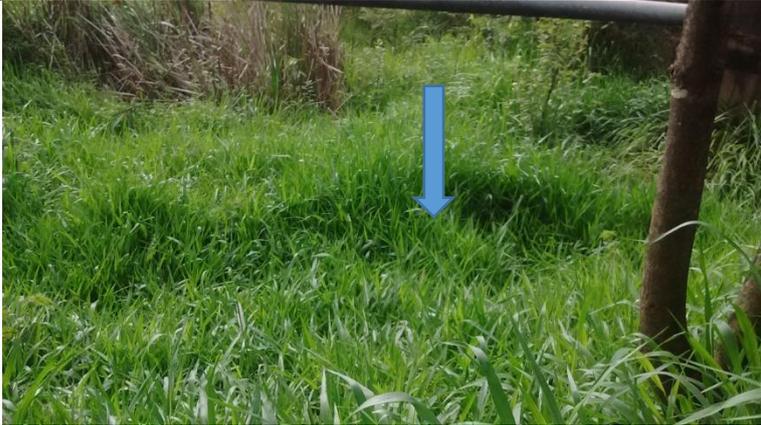
NAS435

Contexto onde se localiza a nascente.		
Descrição da nascente e das condições de entorno		
<p>Nascente natural antropizada na área do Parque Cultural Ecológico Vitória. Há vegetação no entorno da nascente, com predominância de espécies herbáceas. Nascente que será revisitada para ampliação do acervo de fotos.</p>		
Proposição de ações para recuperação, conservação ou proteção		
<p>Limpeza da área com a retirada do capim para posterior enriquecimento vegetal com espécies nativas.</p>

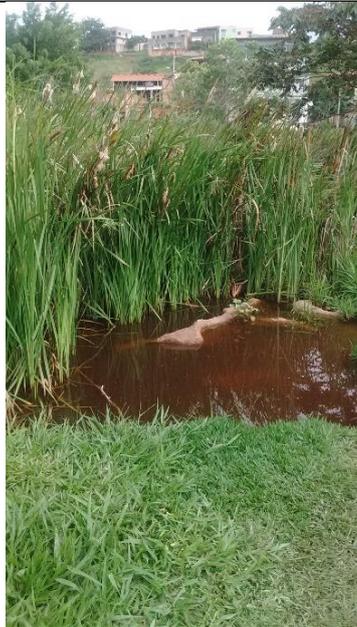
Contexto da nascente natural antropizada.		Nascente na área do Parque Cultural Ecológico Vitória.
Descrição da nascente e das condições de entorno		
<p>Nascente em cabeceira de drenagem na área do Parque Cultural Ecológico Vitória. A jusante da nascente observa-se a formação de uma área alagada. O Parque apresenta-se sem manutenção e grande parte de sua área é dominada por capim. Nascente que será revisitada para ampliação do acervo de fotos.</p>		
Proposição de ações para recuperação, conservação ou proteção		
<p>Análise da qualidade da água para averiguar as condições ambientais das nascentes dentro da área do Parque Cultural Ecológico Vitória, limpeza da área seguida do plantio de espécies nativas e manutenção das áreas já preservadas.</p>

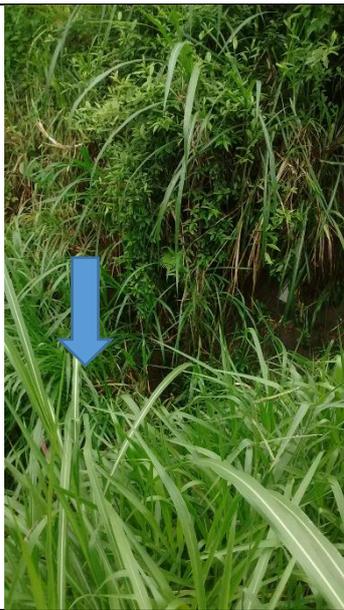
Local onde se encontra a nascente.		
Descrição da nascente e das condições de entorno		
<p>Nascente natural antropizada na área do Parque Cultural Ecológico Vitória. Há vegetação no entorno da nascente, com predominância de espécies herbáceas. Nascente que será revisitada para ampliação do acervo de fotos.</p>		
Proposição de ações para recuperação, conservação ou proteção		
<p>Limpeza da área com a retirada do capim para posterior enriquecimento vegetal com espécies nativas.</p>

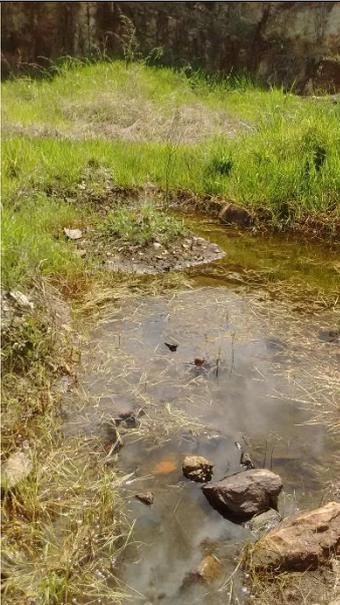
NAS441

Imagem de satélite com a localização das nascentes identificadas na área da antiga Pedreira.		Local de exfiltração da nascente.
Descrição da nascente e das condições de entorno		
<p>Nascente em lote vago localizado aos fundos da Escola Estadual Zilda Arns Neumann, em uma antiga pedreira. Nessa área foram observadas diversas nascentes, que formam uma área brejosa. Sem presença de vegetação nativa.</p>		
Proposição de ações para recuperação, conservação ou proteção		
<p>Trabalhos de sensibilização e mobilização dos alunos da Escola Estadual Zilda Arns Neumann, que está próxima à nascente.</p>

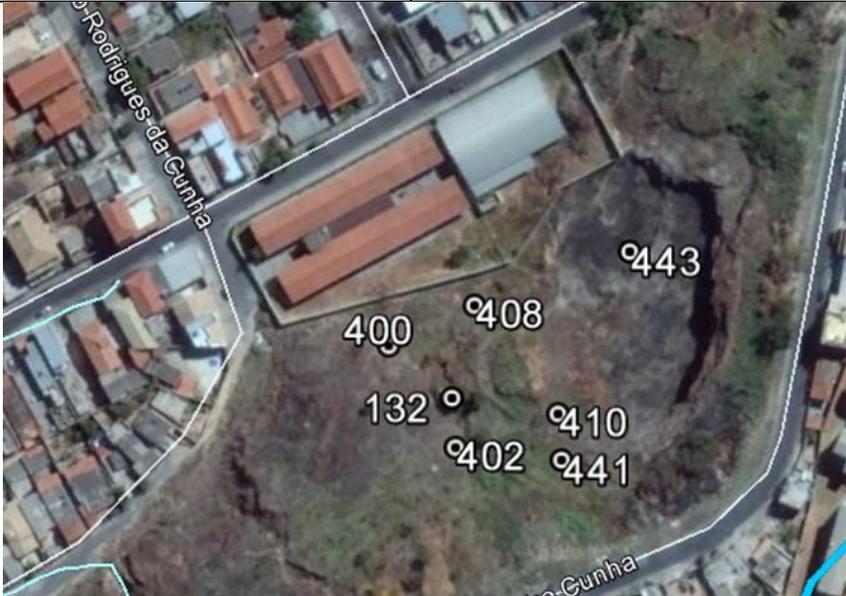
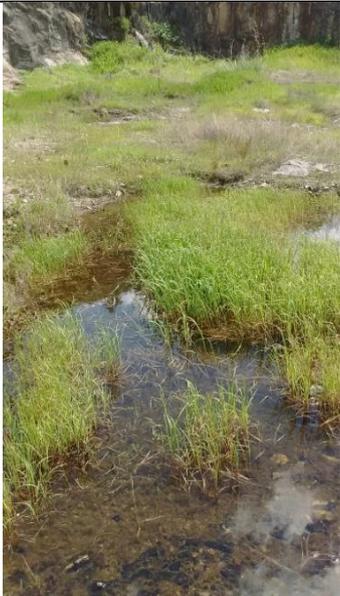
Imagem de satélite com a localização das nascentes identificadas na área da antiga Pedreira.		Área de exfiltração da nascente.
Descrição da nascente e das condições de entorno		
<p>Nascente em lote vago localizada aos fundos da Escola Estadual Zilda Arns Neumann, em uma antiga pedreira. Nessa área foram observadas diversas nascentes, que formam uma área brejosa. Sem presença de vegetação nativa.</p>		
Proposição de ações para recuperação, conservação ou proteção		
<p>Trabalhos de sensibilização e mobilização dos alunos da Escola Estadual Zilda Arns Neumann, que está próxima à nascente.</p>
