Elaboração do Diagnóstico e Projeto de Conservação de Água e Solo na Microbacia do Ribeirão dos Custódios, Alto Rio Pará, Cláudio/MG

PRODUTO 2: Diagnóstico da Microbacia Hidrográfica do Ribeirão dos Custódios

Agosto/2022

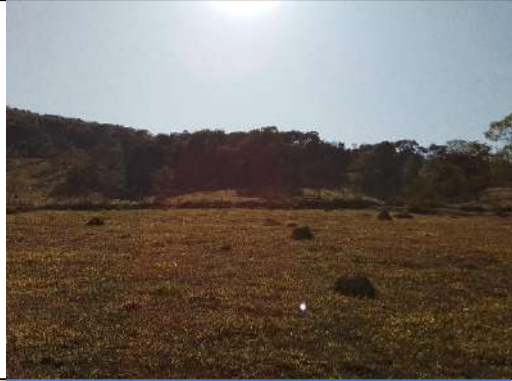
04	Daniel Cardoso Gonçalves	Área com plantio de milho, cultivada por meio de sistema convencional para silagem. A área apresenta um sistema de terraceamento adequado, porém após a colheita do milho, o proprietário utiliza a área para pastejo. Após a colheita do milho, o solo fica exposto e o pisoteio intenso dos animais promove a compactação da camada superficial dos solos.

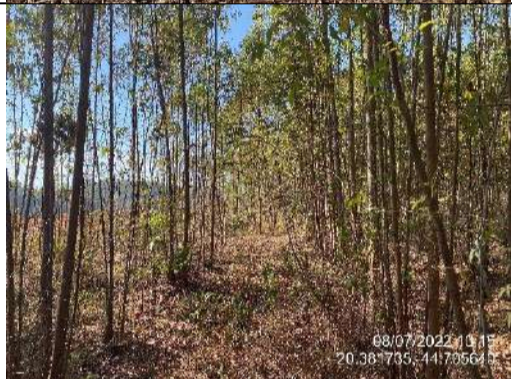
08	Clodomar Domingos Lopes	Área com plantio de <i>Eucalyptus</i> , cultivada por meio de sistema convencional. A cultura já estava com 8 anos de implantação e tinha iniciado a colheita para produção de carvão. Nos locais onde foram realizados cortes, verifica-se que o capim <i>Urochloa</i> spp. está sobressaindo às demais vegetações espontâneas.

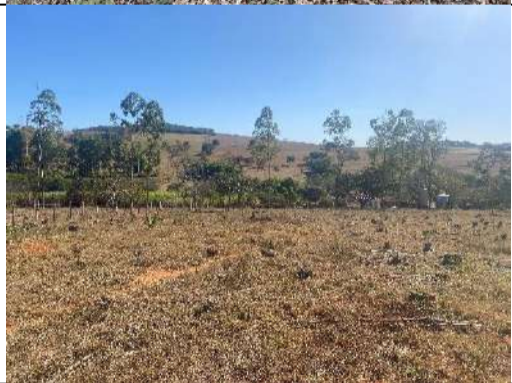
12	Geraldo Rezende de Freitas	Área com plantio de milho, cultivada por meio de sistema convencional para silagem com alternância de plantio de capim elefante e cana-de-açúcar. Entre os ciclos de cultivo o solo permanece exposto.

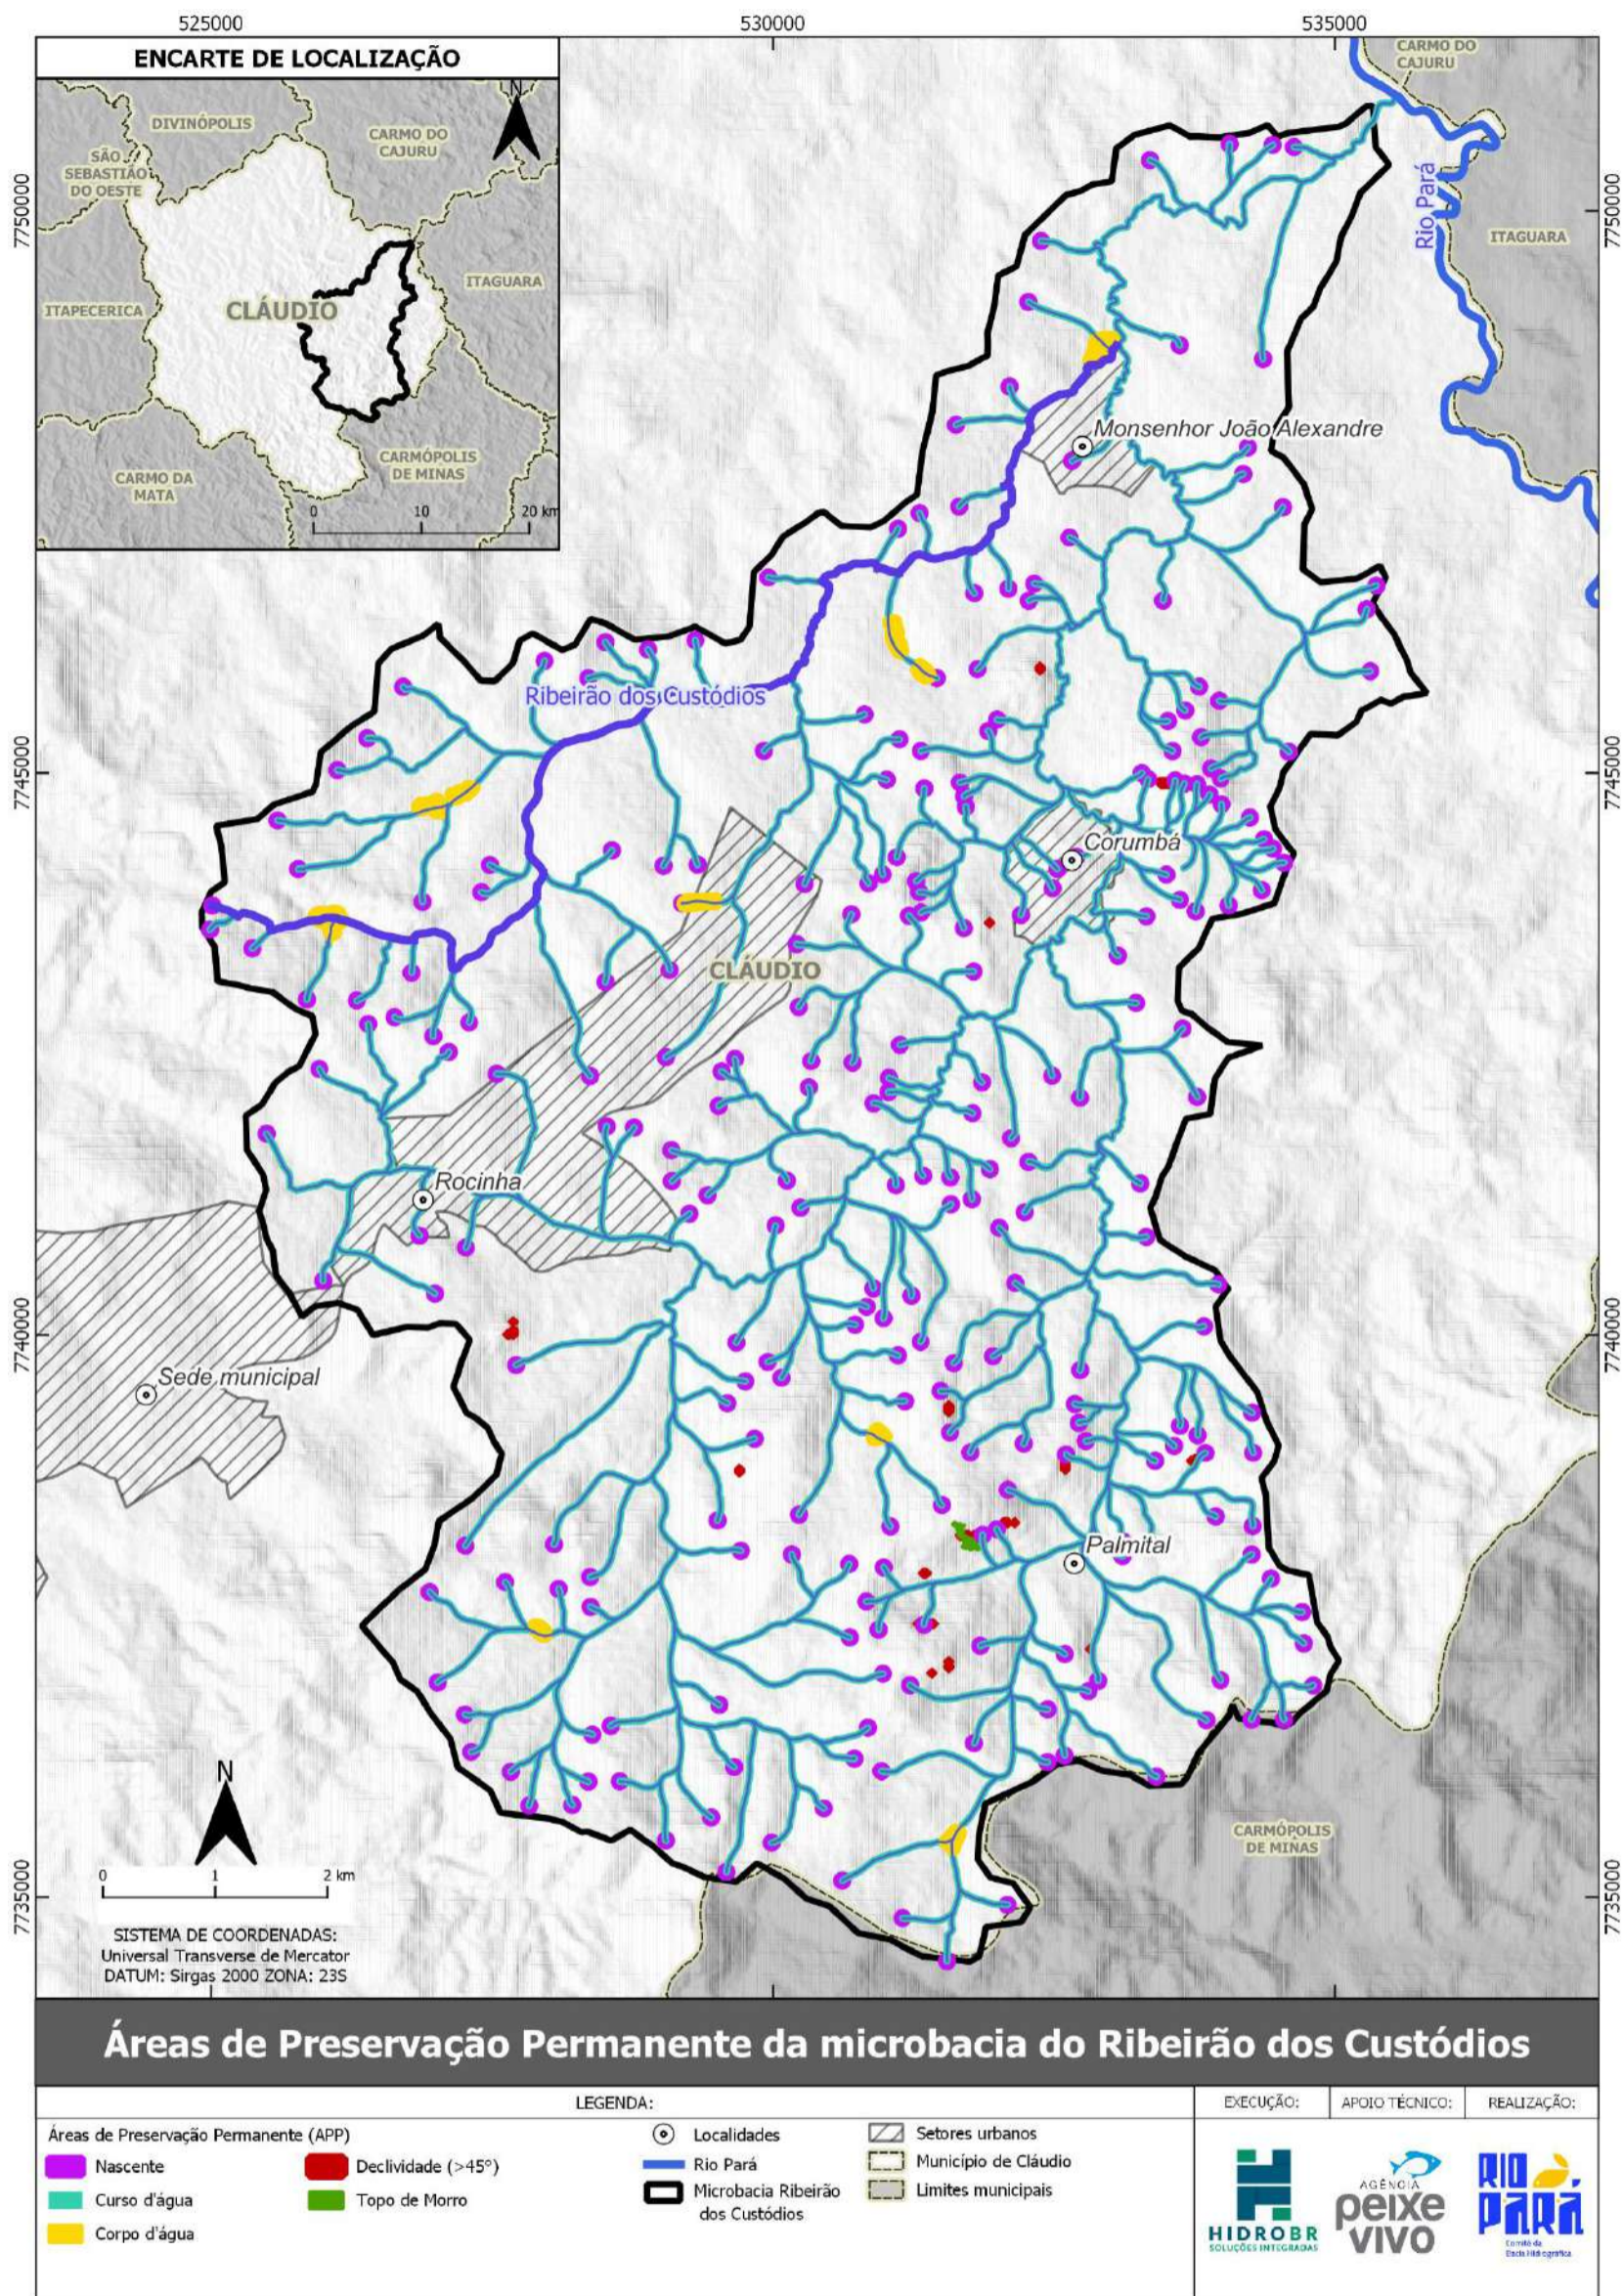
Figura 5.3 – Mapa das Áreas de Preservação Permanente (APP) da microbacia do Ribeirão dos Custódios

Na **Figura 5.3** é apresentado o mapa das Áreas de Preservação Permanente (APP) da microbacia hidrográfica do Ribeirão dos Custódios. As APPs são de nascentes, de cursos d'água, de corpos d'água (reservatórios), de declividade acima de 45° e de topo de morro.

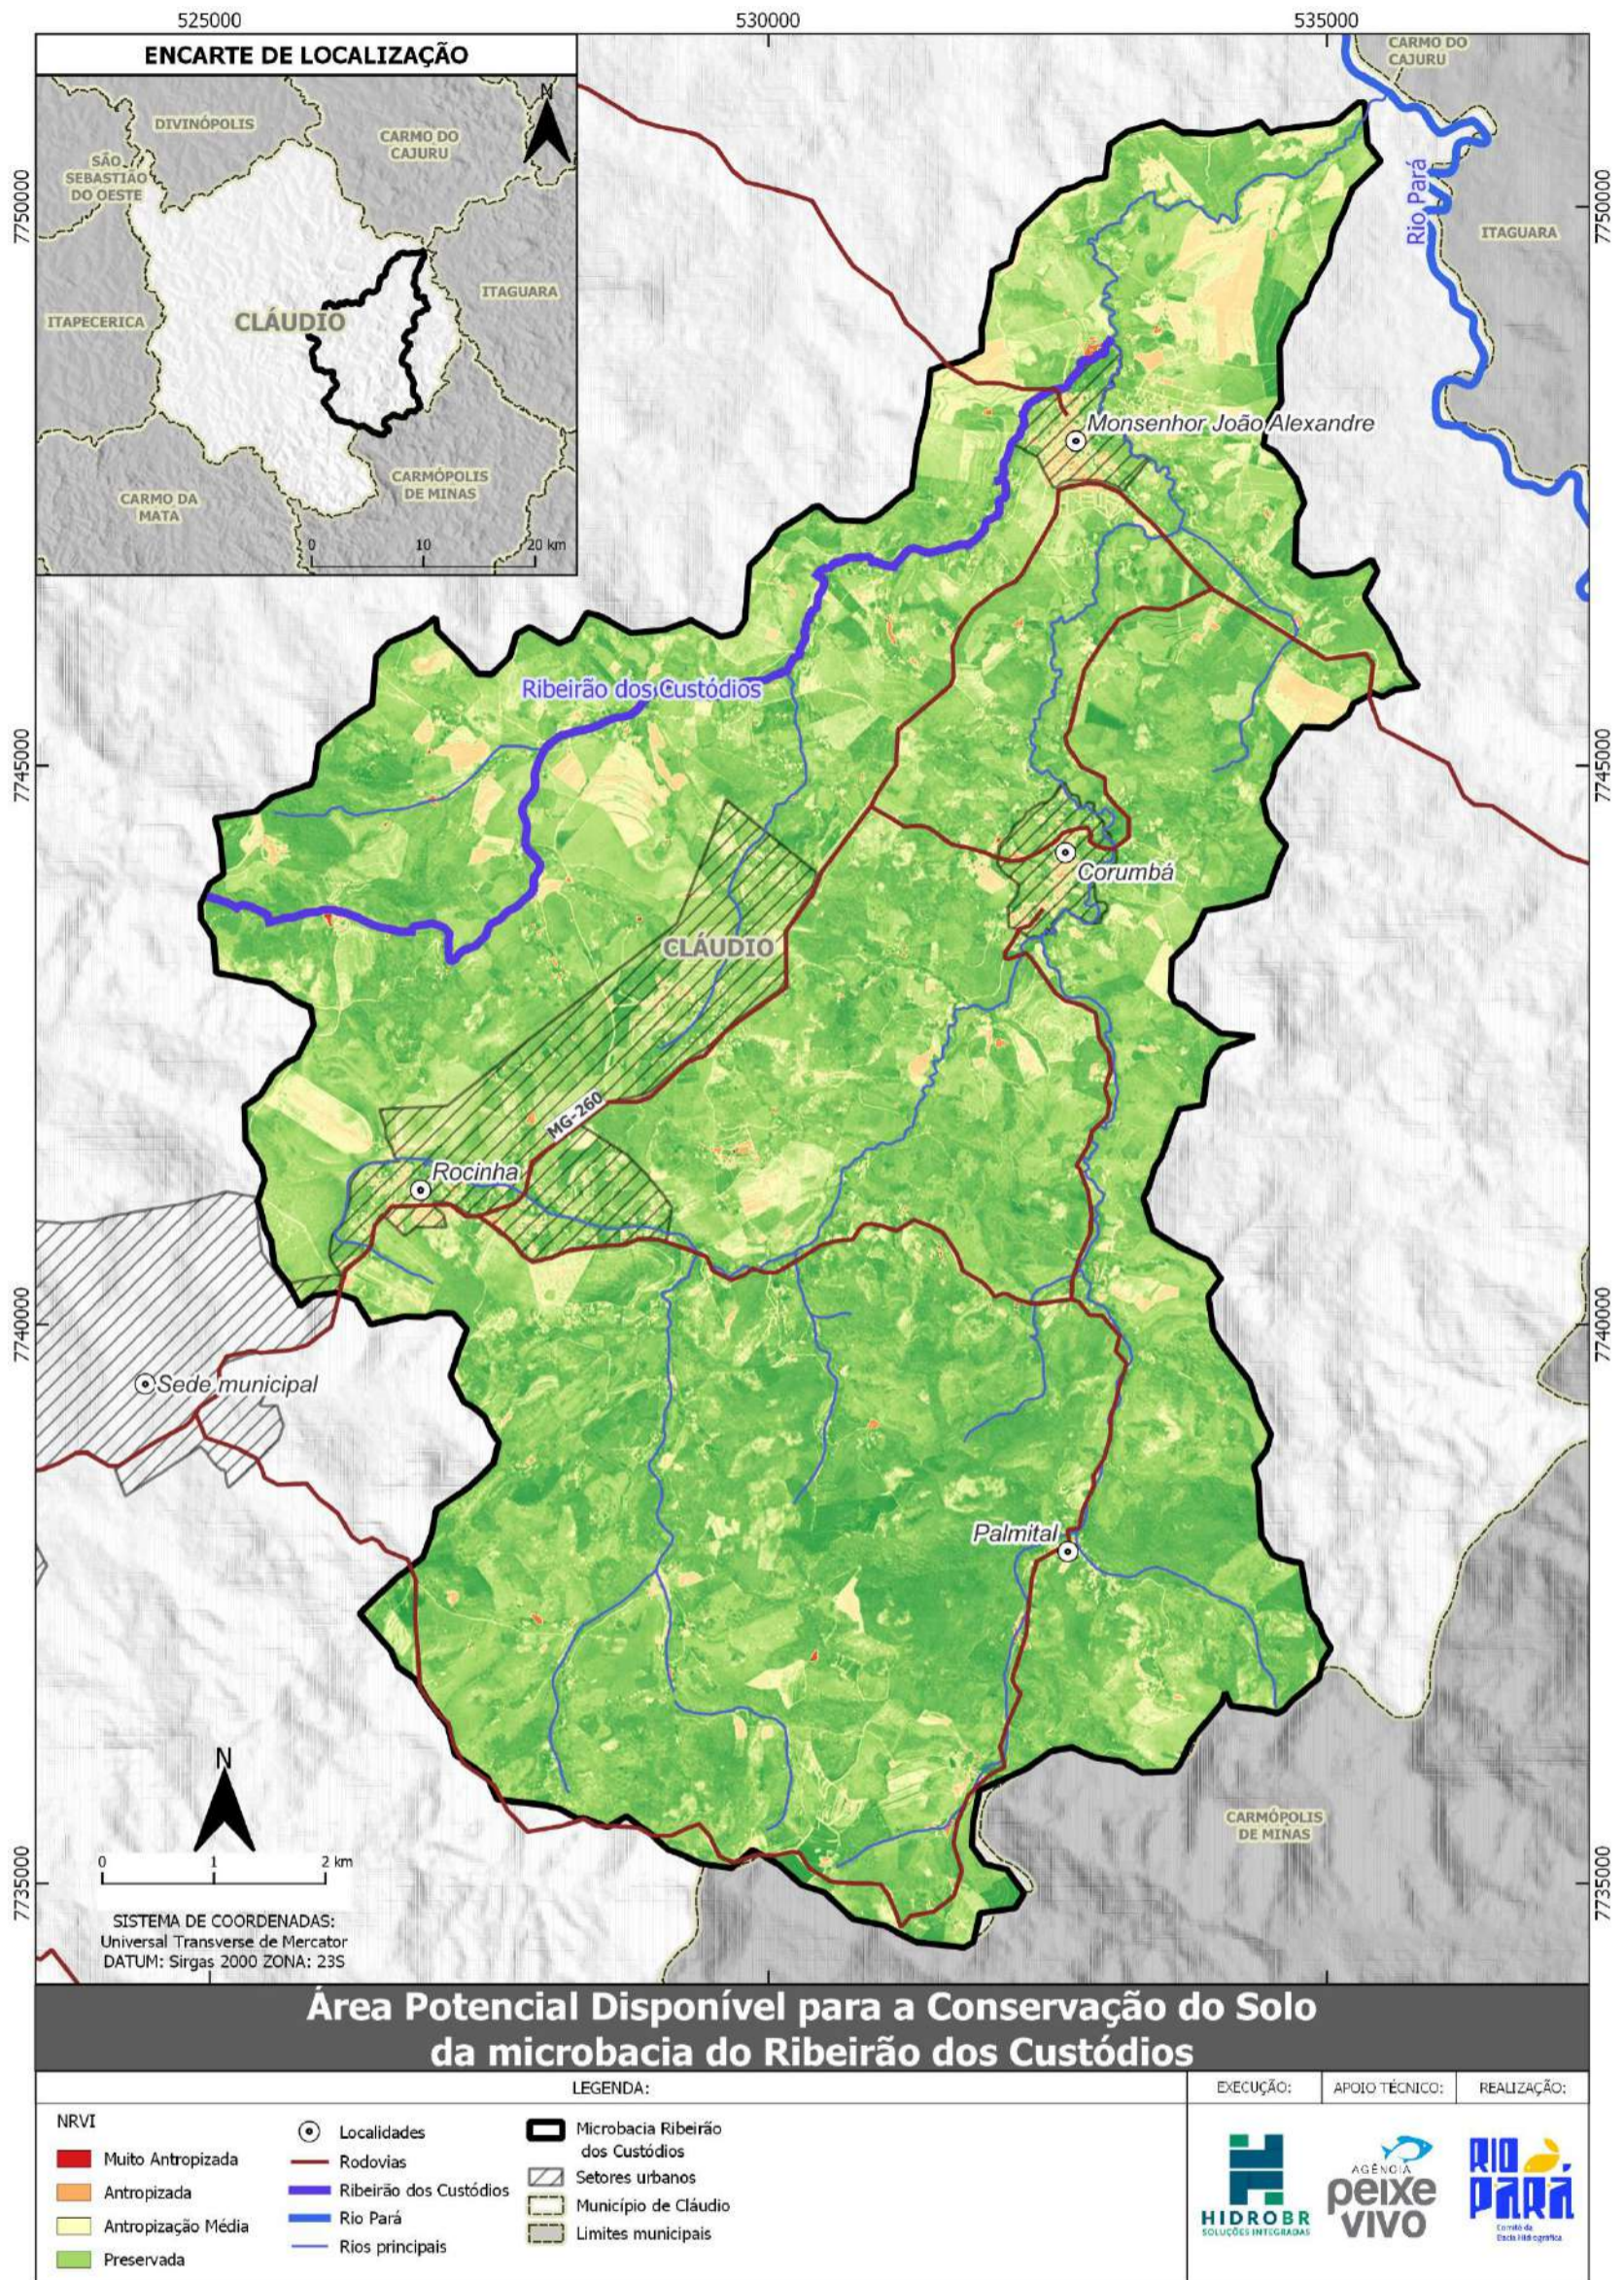
Figura 5.8 – Mapa da área potencial disponível para conservação do solo da microbacia do Ribeirão dos Custódios

Os casos críticos em relação ao índice de antropização estão dispersos ao longo de toda a microbacia, representando ocorrências pontuais. Já em relação às áreas com antropização média, tem-se, conforme apresentado na Figura 5.8, que são regiões de pastagem. O uso é condizente com a declividade mais amena da região, ilustrado na Figura 5.2, e implica em pequena área de fragmentos florestais, como ilustrado na **Figura 5.5**. Além disso, a área apresenta densa drenagem, conforme ilustrado na Figura 5.6, o que acarreta APP hídricas, conforme ilustrado na Figura 5.4, que estão em grande parte degradadas.

Todas essas considerações corroboram com a necessidade de implementação do Programa Produtor de Água na microbacia, ainda que esta não apresente um alto índice de antropização. No que se refere às áreas de pastagem, apontam-se como possíveis práticas de conservação dos solos:

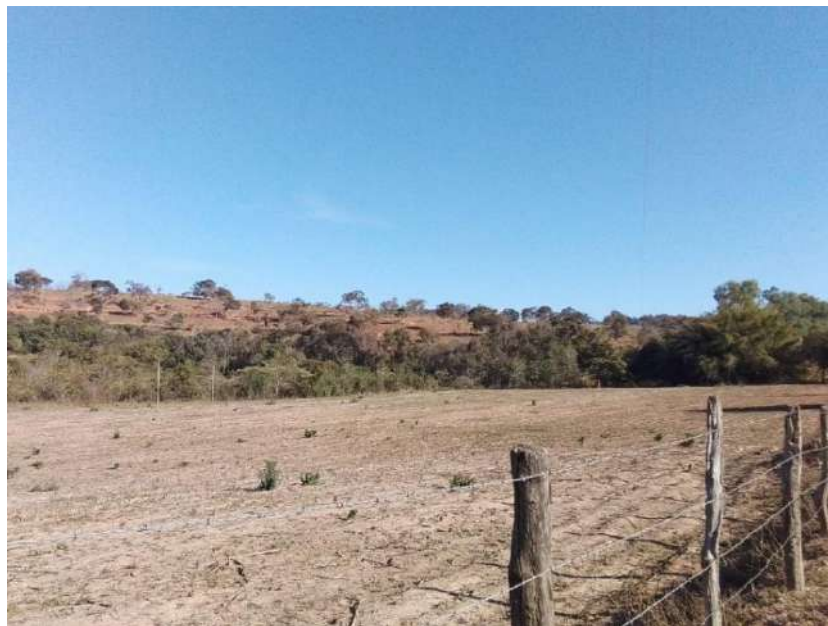
No terreno há uma nascente, cuja área não está protegida, e um córrego que limita um dos extremos da propriedade, tendo a mata ciliar degradada pela pastagem. A propriedade apresenta uma área de reserva legal e o acesso principal à propriedade dá-se por uma estrada não pavimentada em mau estado de conservação. Não foram encontradas feições erosivas na propriedade.

Figura 5.12 – Área da nascente localizada na Propriedade 1

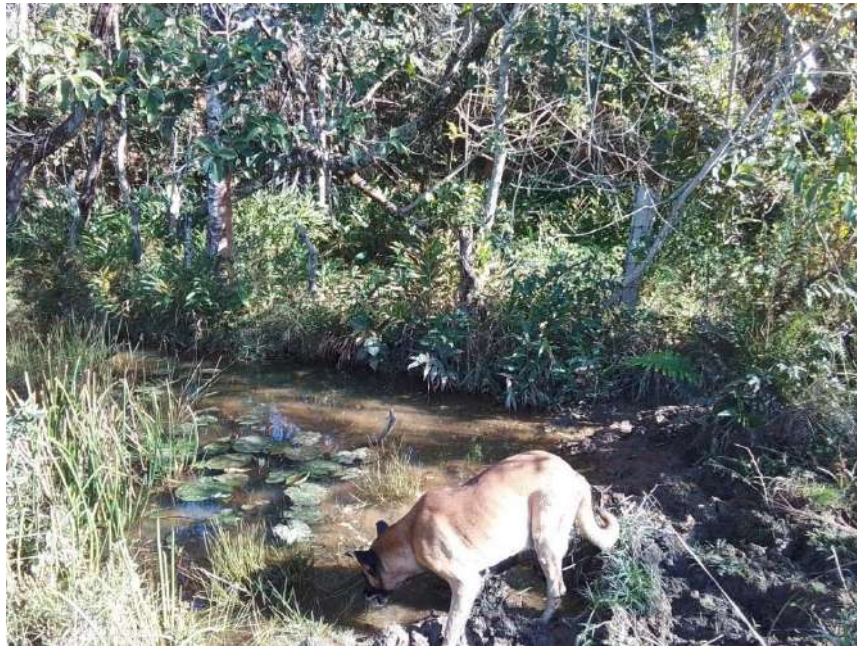
Figura 5.13 – Córrego na Propriedade 1

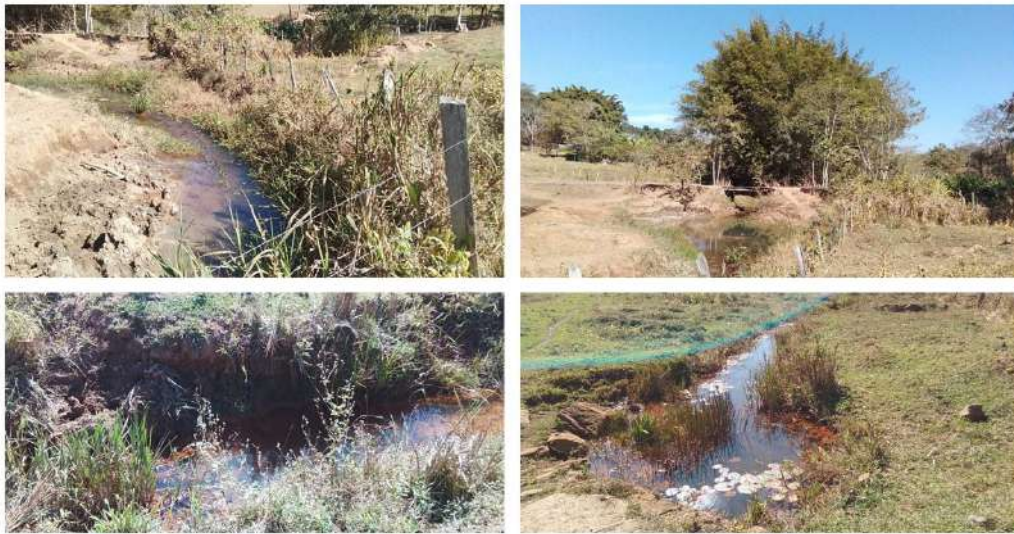
No terreno não há nascente e o Córrego Chumbo da Rocinha atravessa a propriedade, percorrendo cerca de 400,0 m, tendo a mata ciliar degradada pela pastagem. A propriedade não possui área de reserva legal e o acesso principal à propriedade dá-se por uma estrada não pavimentada em bom estado de conservação. Observaram-se processos erosivos em uma parcela do terreno que podem contribuir para o assoreamento do Córrego Chumbo da Rocinha.

Figura 5.17 – Córrego Chumbo da Rocinha na Propriedade 2

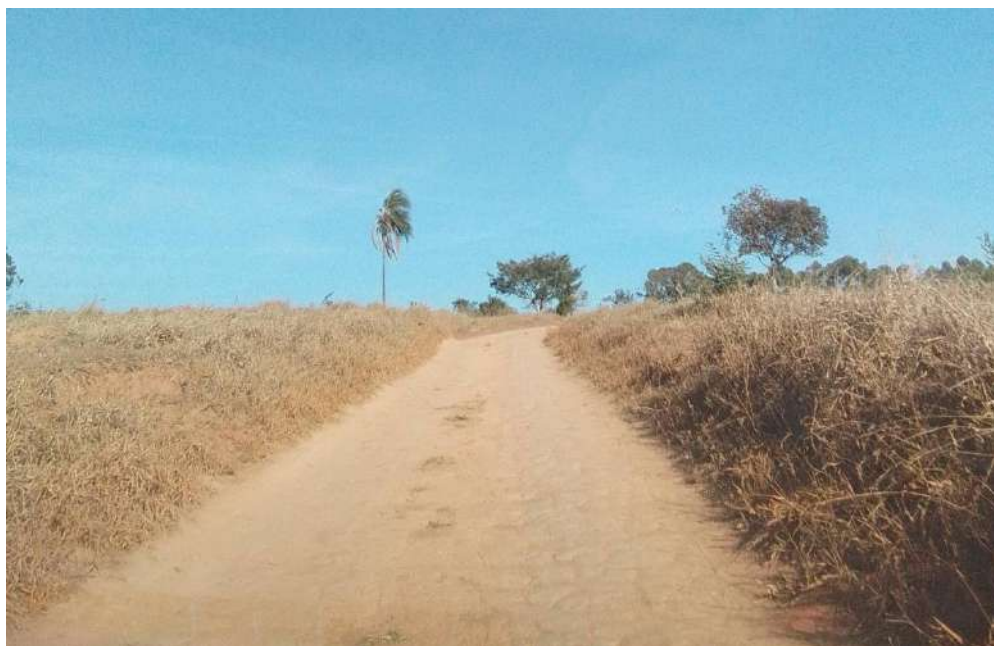
Figura 5.20 – Estrada de acesso à Propriedade 2

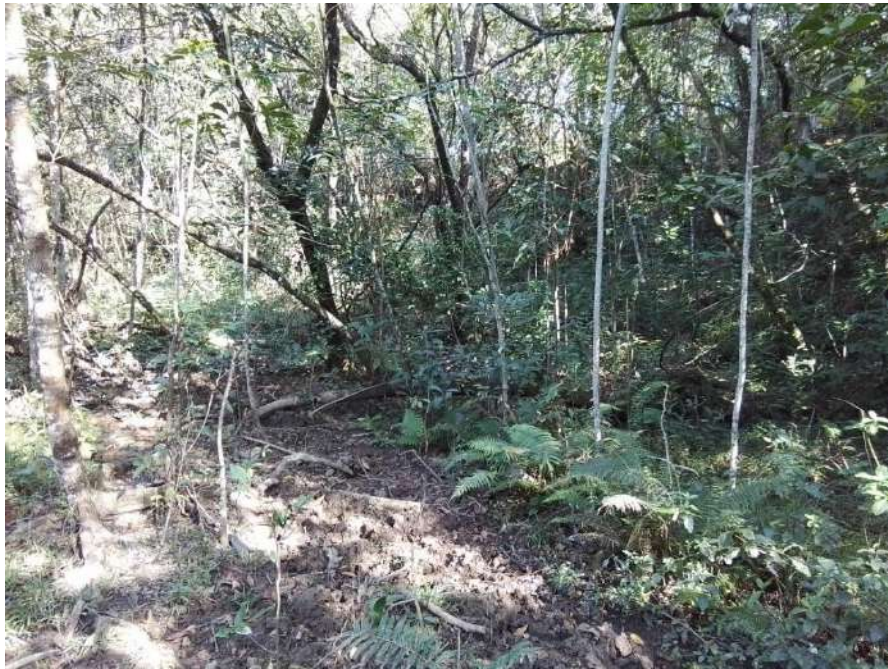
originário das nascentes localizadas na Propriedade, que apresenta mata ciliar degradada pela pastagem e pela área de plantio. Existe também uma área úmida de aproximadamente 4.000 m² que está cercada e protegida. A propriedade não respeita o Código Florestal em relação ao percentual destinado a reserva legal e foram observados processos erosivos em uma parcela do terreno, contribuindo para assoreamento do segundo curso d'água e da lagoa para dessedentação animal da propriedade. O acesso principal ao imóvel rural dá-se por uma estrada não pavimentada em bom estado de conservação.

Figura 5.28 – Nascentes da Propriedade 4

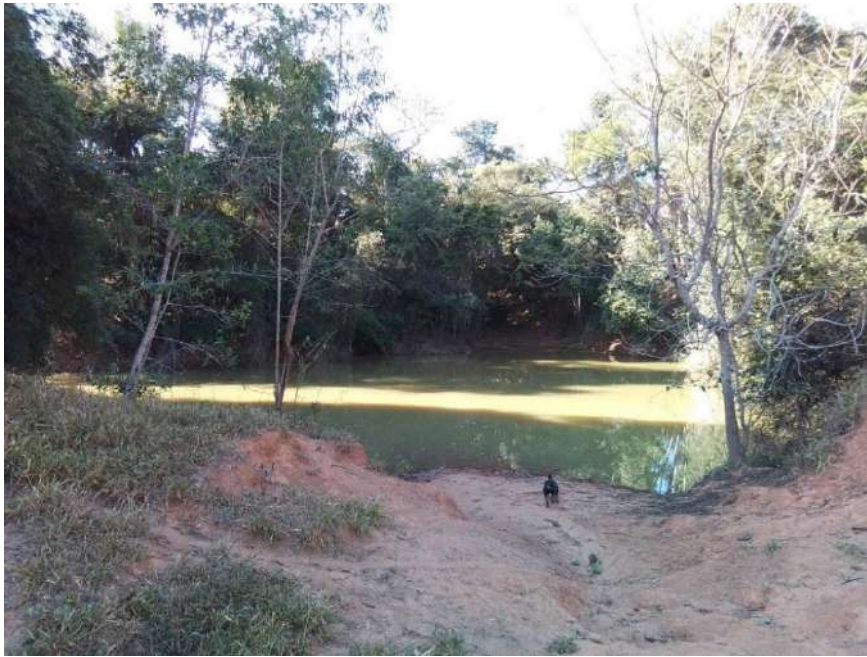
Figura 5.31 – Mata ciliar do Ribeirão dos Custódios na Propriedade 4

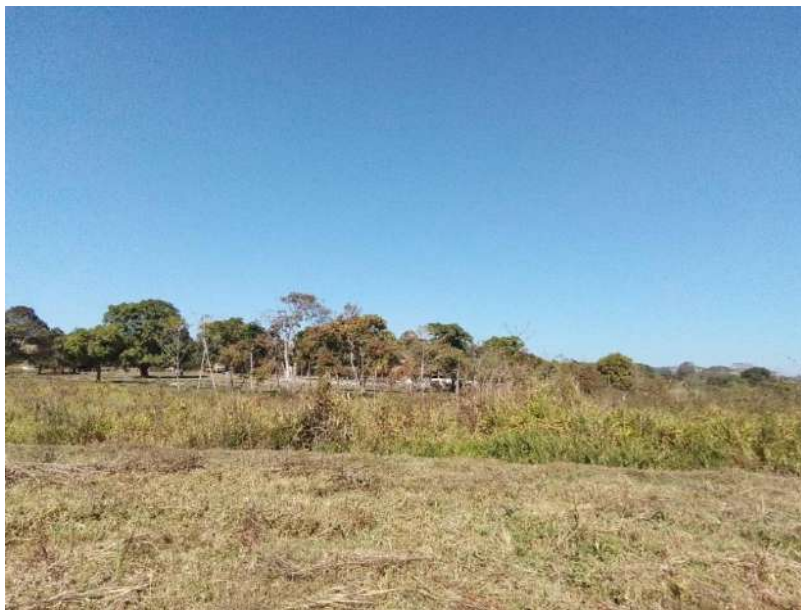
Figura 5.32 – Processos erosivos da Propriedade 4

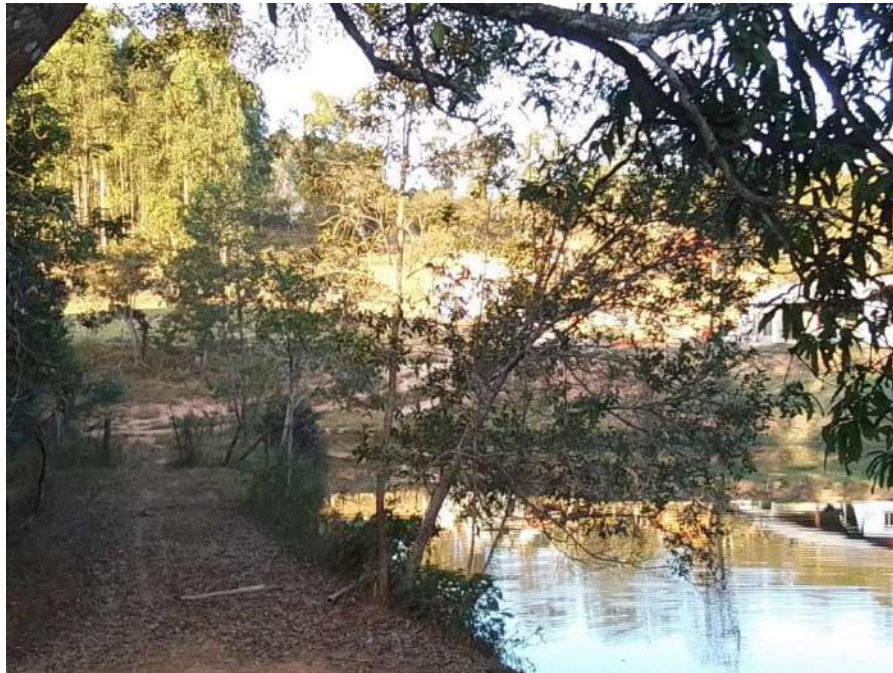
No terreno não existem nascentes ou cursos d’água, apenas uma lagoa para dessedentação animal. A propriedade possui uma área destinada à reserva legal e, ainda, foram observados processos erosivos em uma parte do terreno, que contribuem para o assoreamento da lagoa da propriedade. O acesso principal ao imóvel rural dá-se por uma estrada não pavimentada em bom estado de conservação.

Figura 5.38 – Processos erosivos da Propriedade 5

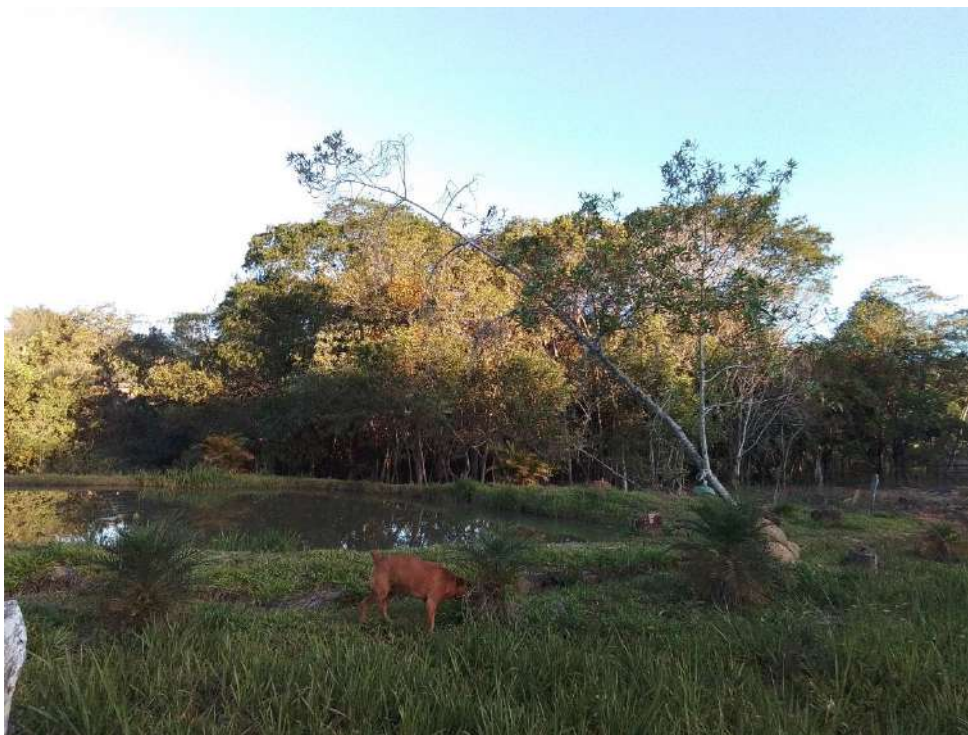
seu assoreamento. O acesso principal ao imóvel rural dá-se por uma estrada não pavimentada em bom estado de conservação.

Figura 5.43 – Processos erosivos da Propriedade 5

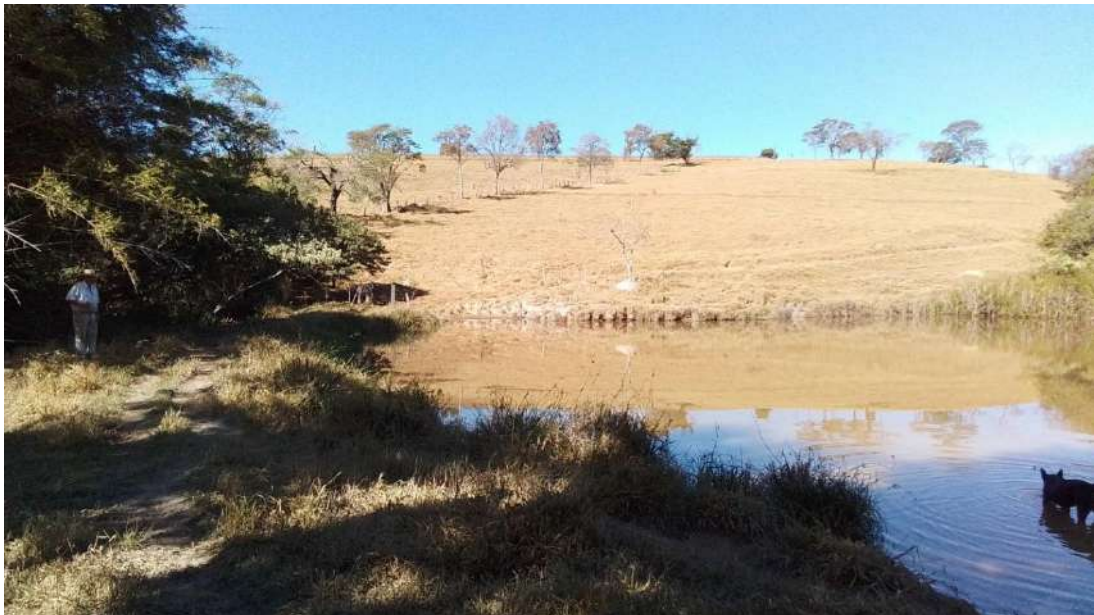
No terreno há duas nascentes, sendo uma com sua área protegida e outra sem a proteção adequada, com livre acesso para a criação de animais. Além disso, a propriedade possui duas lagoas para dessedentação animal e apresenta uma pequena área destinada à reserva legal, onde situa-se a nascente protegida, insuficiente para o atendimento ao Código Florestal (ou seja, menor que 20% da área total da propriedade). O acesso principal ao imóvel rural dá-se por uma estrada não pavimentada, em bom estado de conservação, e não foram observadas feições erosivas no terreno.

Figura 5.47 – Área da nascente com proteção inadequada da Propriedade 7

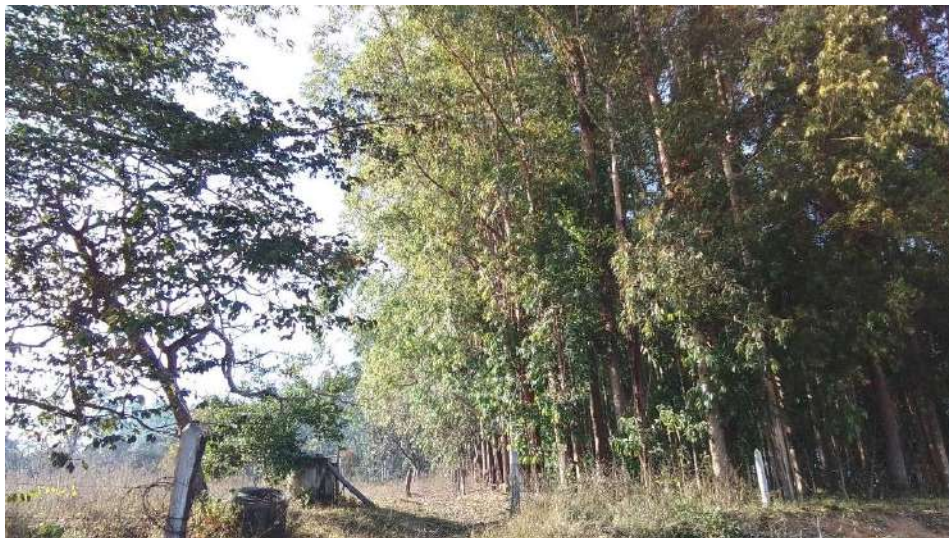
Figura 5.53 – Área da nascente desprotegida da Propriedade 8

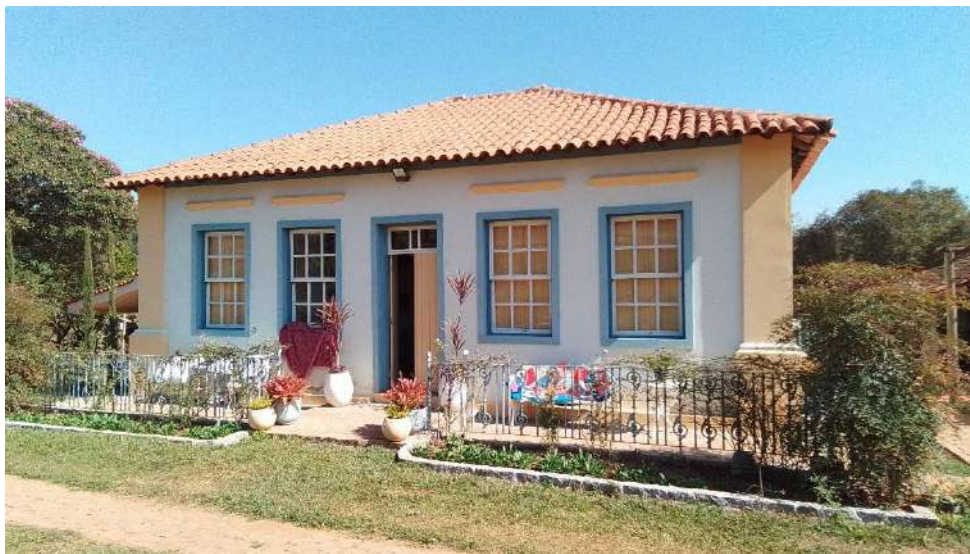
No terreno há uma lagoa e o Ribeirão dos Custódios atravessa a propriedade, percorrendo cerca de 100,0 m, tendo sua mata ciliar degradada pela pastagem. Na

Figura 5.56 – Propriedade 9

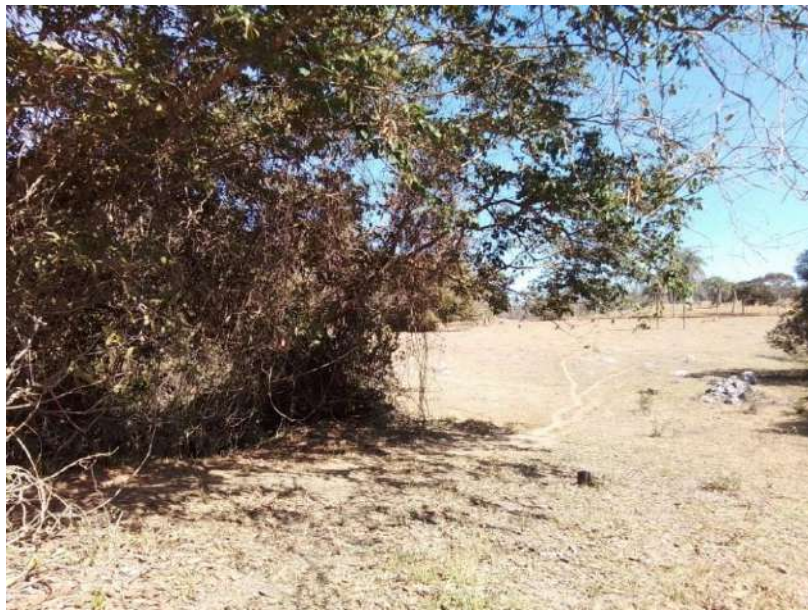
Figura 5.60 – Área de Preservação Permanente do Ribeirão dos Custódios na Propriedade 9

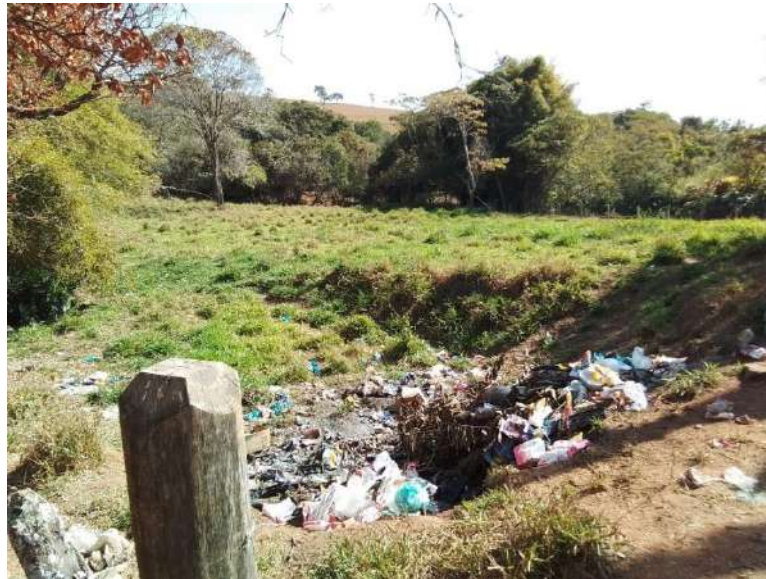
propriedade não há nascentes ou áreas destinadas à reserva legal. Além disso, observou-se que uma parcela do terreno é utilizada para destinação final de resíduos de indústria de laticínios, localizada à aproximadamente 150,0 m do Ribeirão dos Custódios. O acesso principal à propriedade dá-se por uma estrada não pavimentada em bom estado de conservação e não foram encontradas feições erosivas na propriedade.

Figura 5.61 – Área utilizada para destinação final de resíduos de indústria de laticínios na Propriedade 9

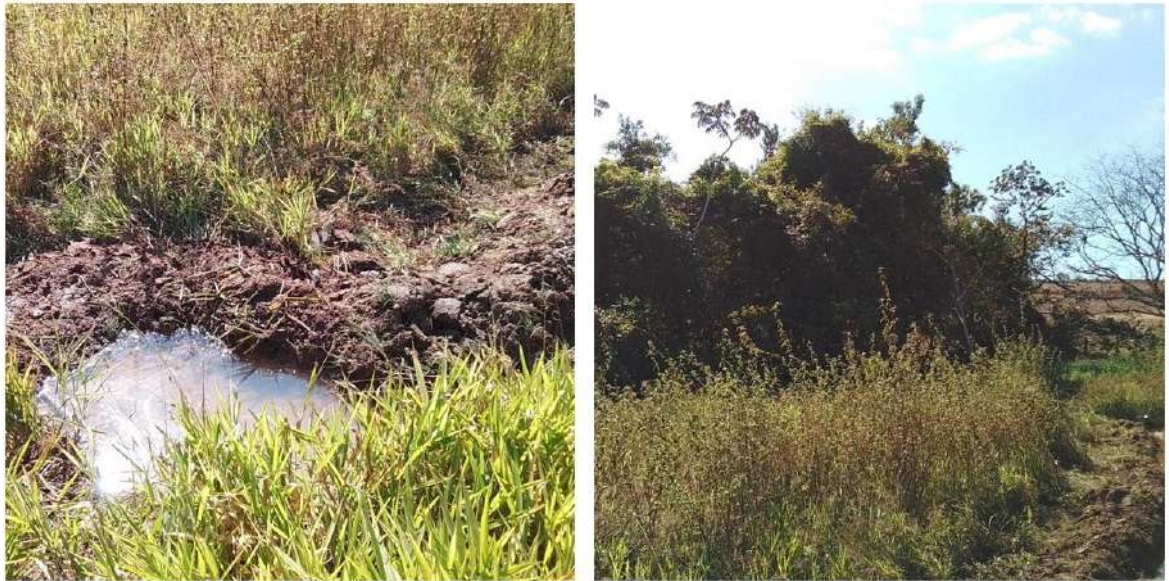
No terreno há uma nascente, cuja área não se encontra protegida, uma lagoa artificial e um curso d'água, denominado Córrego do Corumbá. O curso d'água limita uma das extremidades da propriedade, percorrendo cerca de 500,0 m, e apresenta mata ciliar reduzida e degradada pela pastagem. Foram encontrados processos erosivos avançados nas margens do Córrego do Corumbá, contribuindo para o seu assoreamento. O acesso principal à propriedade dá-se por uma estrada não pavimentada em bom estado de conservação.

Figura 5.67 – Área da nascente localizada na Propriedade 10

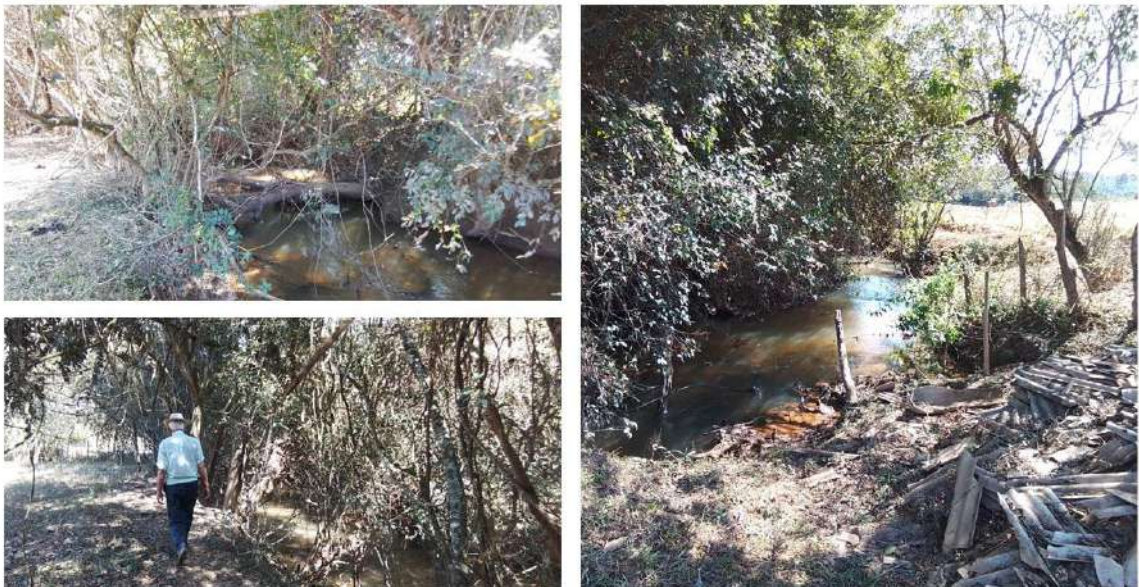
Figura 5.68 – Córrego do Corumbá localizado na Propriedade 10

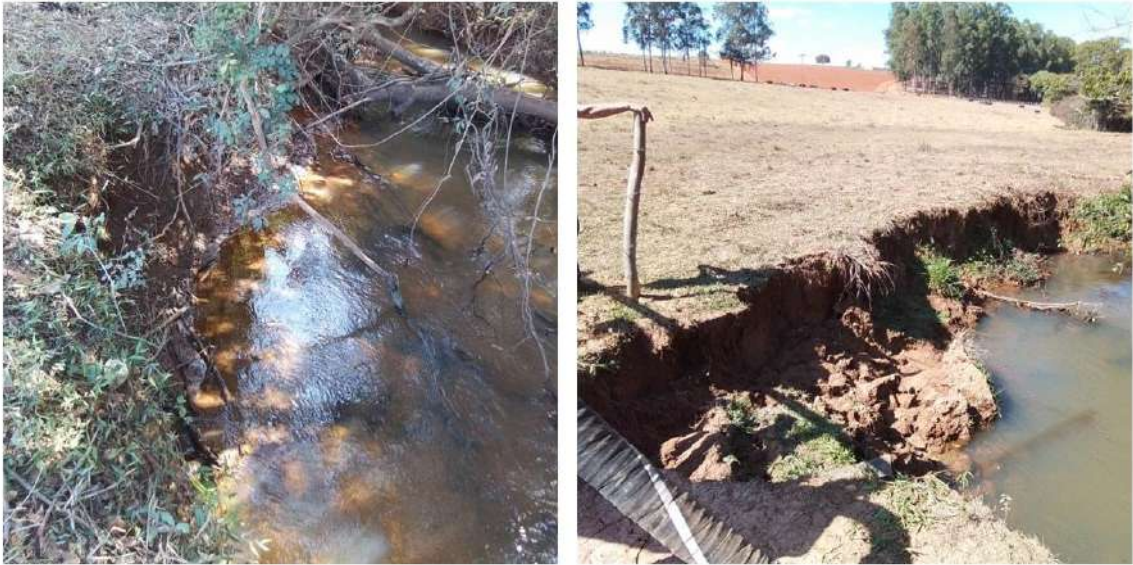
Figura 5.69 – Processos erosivos da Propriedade 10

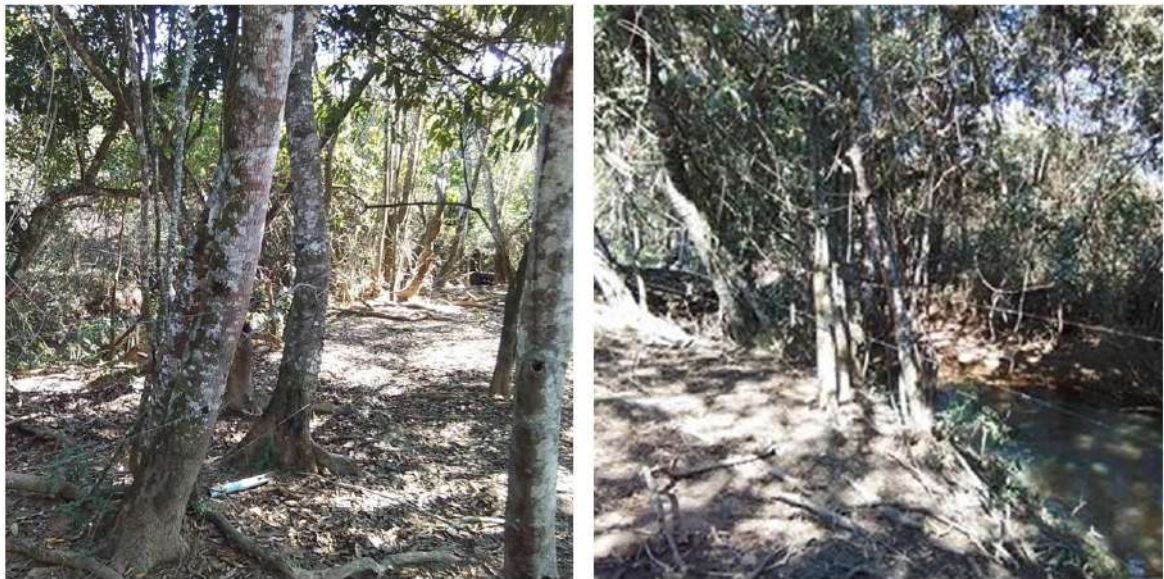
No terreno há uma lagoa artificial e um curso d’água, denominado Córrego do Corumbá. O curso d’água limita uma das extremidades da propriedade, percorrendo cerca de 300,0 m, e apresenta mata ciliar reduzida e degradada, principalmente próxima à área do curral e da pastagem. Não há nascentes no terreno e não foram encontradas feições erosivas na propriedade. O acesso principal ao local dá-se por uma estrada não pavimentada em bom estado de conservação.

Figura 5.74 – Córrego do Corumbá localizado na Propriedade 11

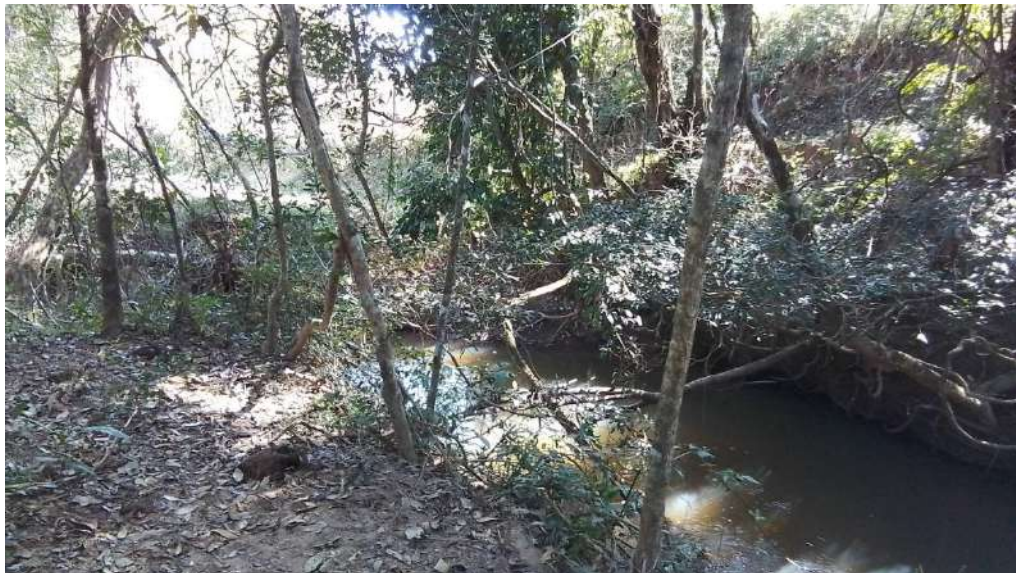
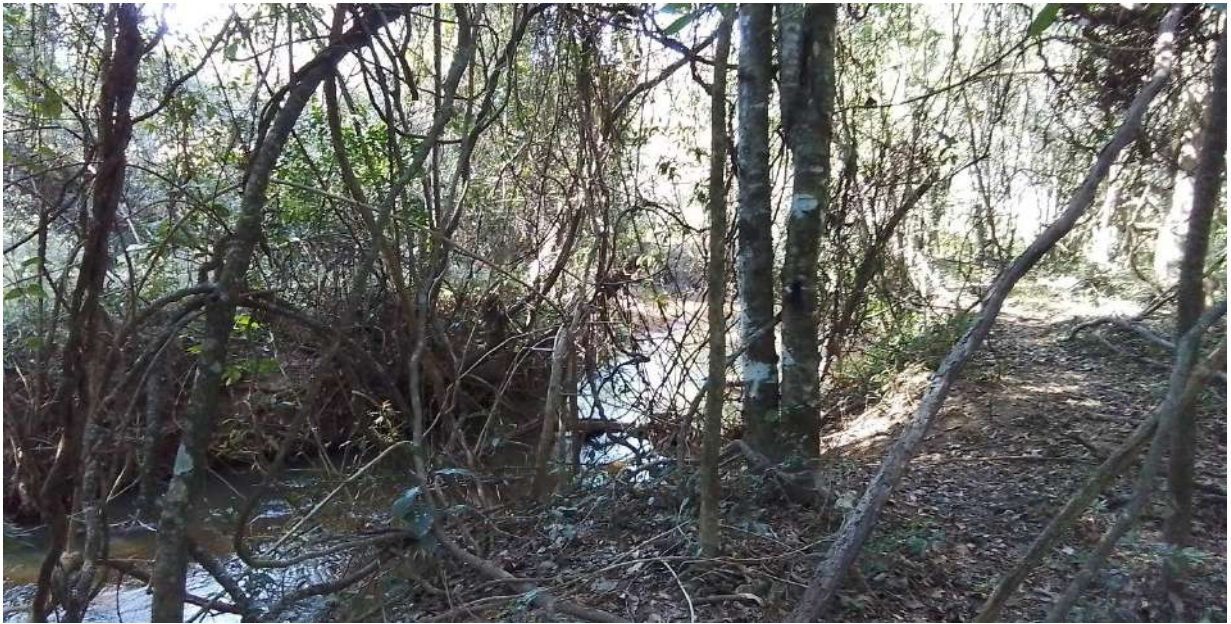
O curso d'água, denominado Córrego do Corumbá, limita uma das extremidades da propriedade, percorrendo cerca de 500,0 m, e apresenta mata ciliar reduzida e degradada, principalmente pelo avanço da área da pastagem. Não há nascentes no terreno e não foram encontradas feições erosivas na propriedade. O acesso principal ao local dá-se por uma estrada não pavimentada em bom estado de conservação.

Figura 5.77 – Córrego do Corumbá localizado na Propriedade 12

Figura 5.78 – Córrego do Corumbá localizado na Propriedade 12

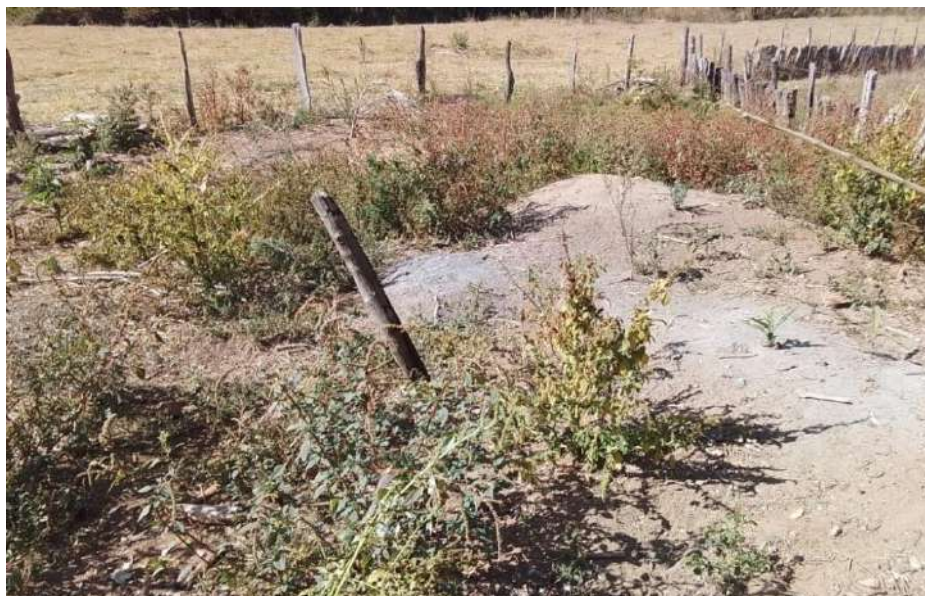
No terreno há duas nascentes, sendo que uma não se encontra protegida, e um curso d’água, denominado Córrego do Corumbá. O Córrego limita uma das extremidades da propriedade, percorrendo cerca de 1,0 km, e apresenta mata ciliar preservada na maior parte de sua extensão. A propriedade possui uma lagoa para dessedentação animal e foram encontradas feições erosivas na área de pastagem, que aparentemente, não resultam em um processo de assoreamento do curso d’água. O acesso principal ao local dá-se por uma estrada não pavimentada em bom estado de conservação.

Figura 5.85 – Área da nascente desprotegida da Propriedade 13
