Elaboração do Diagnóstico e Projeto de Conservação de Água e Solo na Microbacia do Ribeirão dos Custódios, Alto Rio Pará, Cláudio/MG

PRODUTO 2: Diagnóstico da Microbacia Hidrográfica do Ribeirão dos Custódios

Agosto/2022

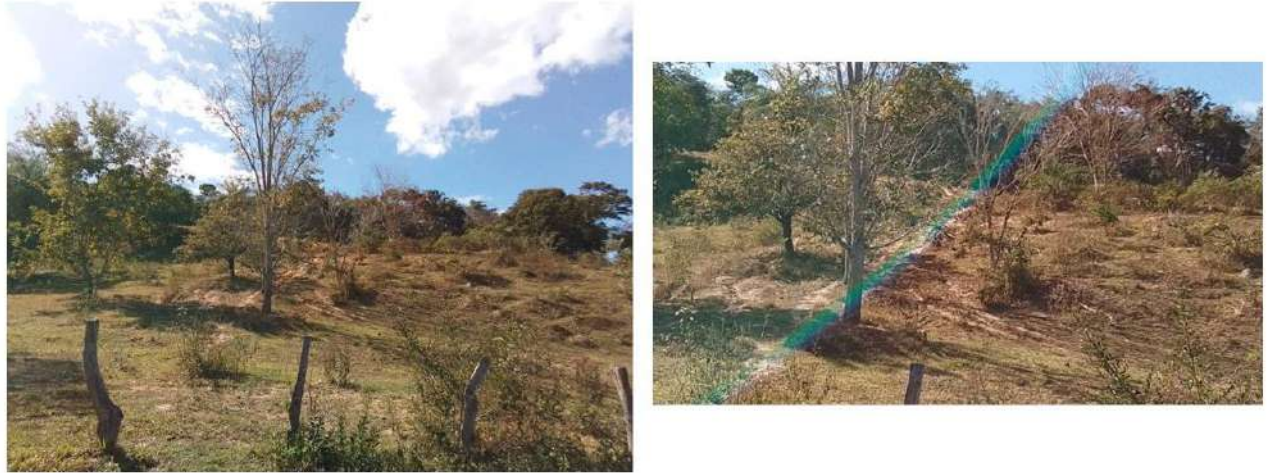
Figura 5.86 – Processo erosivo da Propriedade 13

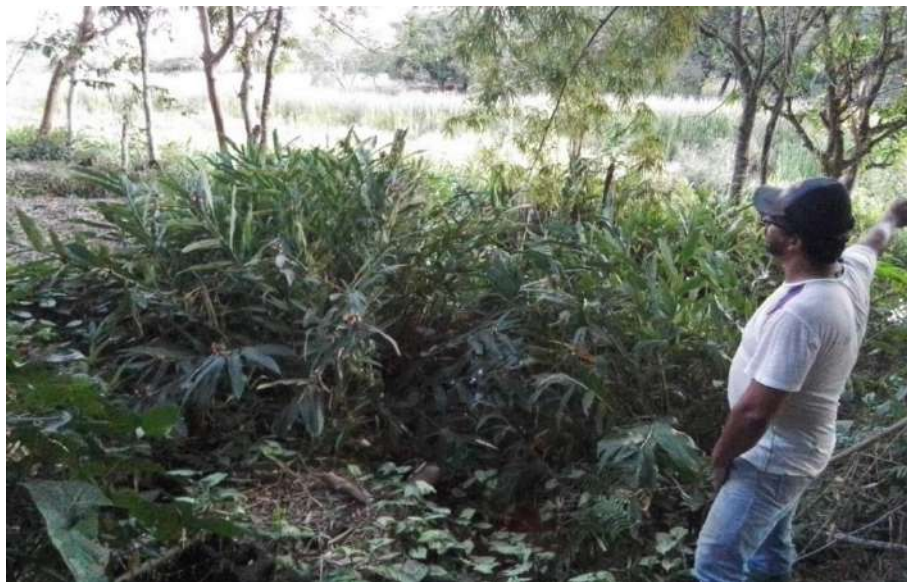
Figura 5.93 – Área da nascente desprotegida da Propriedade 14

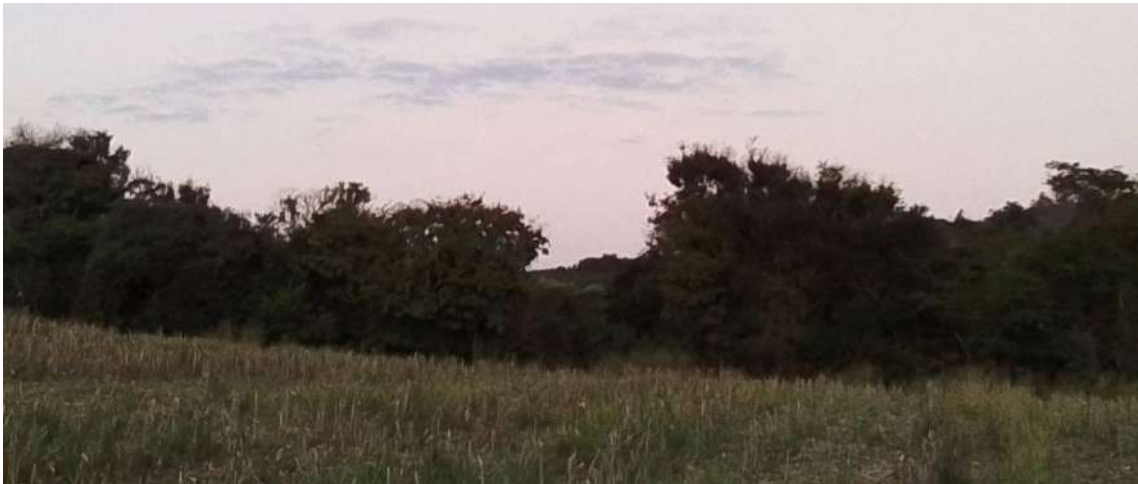
Figura 5.94 – Área de Preservação Permanente do curso d'água da Propriedade 14

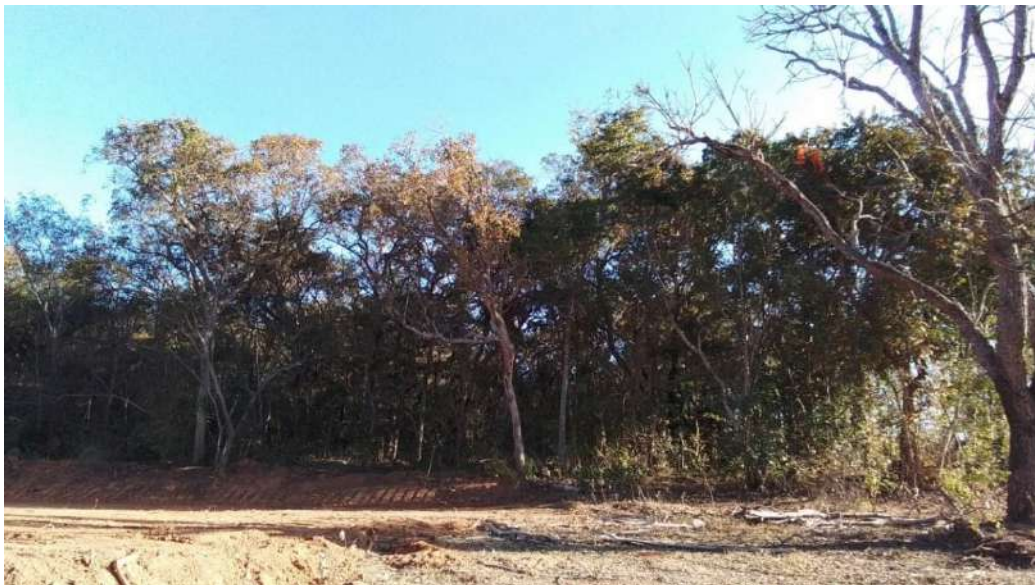
Figura 5.99 – Área de Preservação Permanente do curso d’água da Propriedade 15

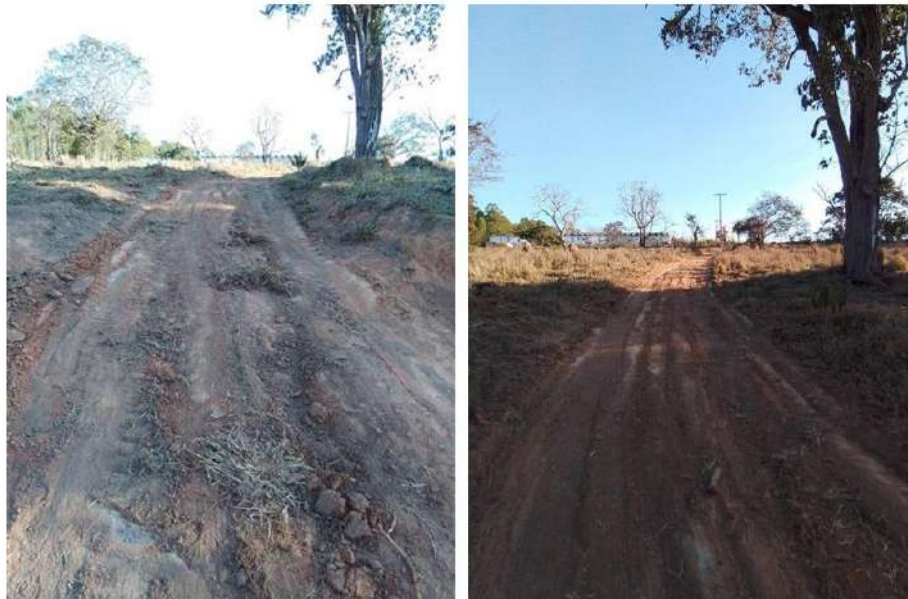
No terreno, não há nascentes ou lagoas, bem como não foram encontradas feições erosivas. O acesso principal ao local dá-se por uma estrada não pavimentada em mau estado de conservação.

Figura 5.100 – Estrada de acesso à Propriedade 15

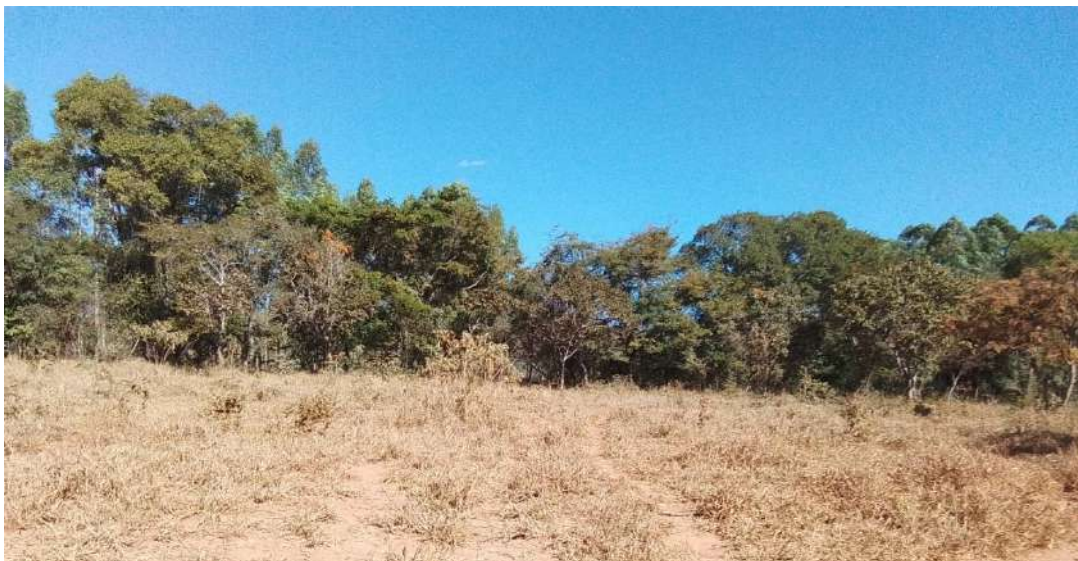
Figura 5.105 – Área de Preservação Permanente do Córrego do Corumbá na Propriedade 16

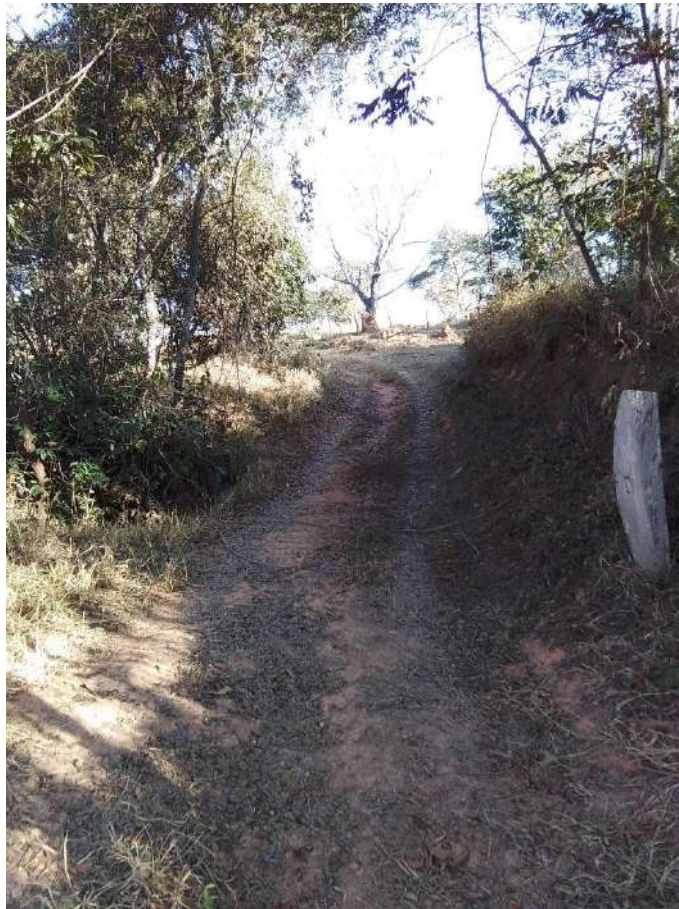
córrego encontra-se pouco preservada ou inexistente em alguns trechos. Na propriedade não há nascentes ou lagoas, bem como não foram encontradas feições erosivas. O acesso principal ao terreno dá-se por uma estrada não pavimentada em mau estado de conservação.

Figura 5.111 – Estrada de acesso à Propriedade 17

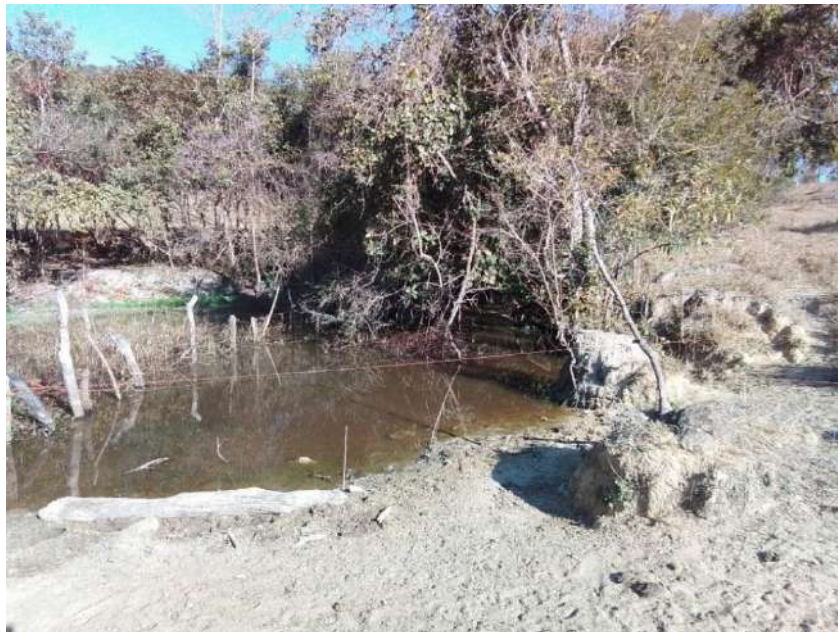
No terreno não há nascentes ou cursos d'água. Entretanto, está localizada na propriedade parte de uma lagoa utilizada para dessedentação animal. A APP da lagoa se encontra degradada e não há uma parcela do terreno destinada à reserva legal. Foram encontrados processos erosivos avançados, que contribuem para o assoreamento da lagoa, e observou-se grande parte do terreno com o solo exposto.

Figura 5.122 – Lagoa para dessedentação animal da Propriedade 20

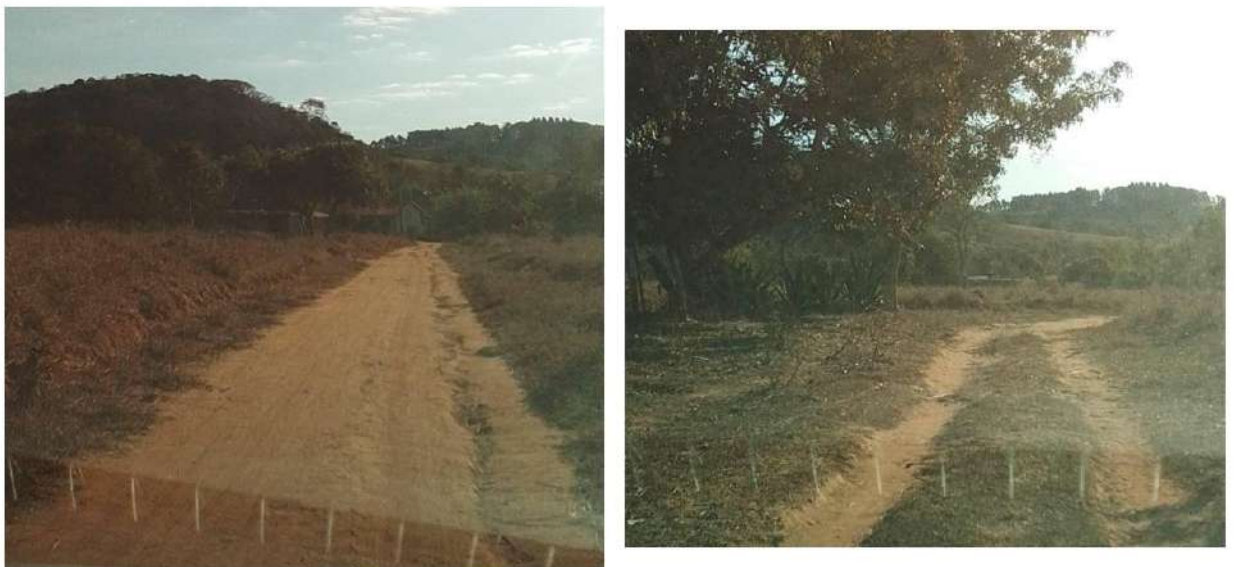
O acesso principal ao local dá-se por uma estrada não pavimentada em mau estado de conservação.

Figura 5.124 – Estrada de acesso à Propriedade 20

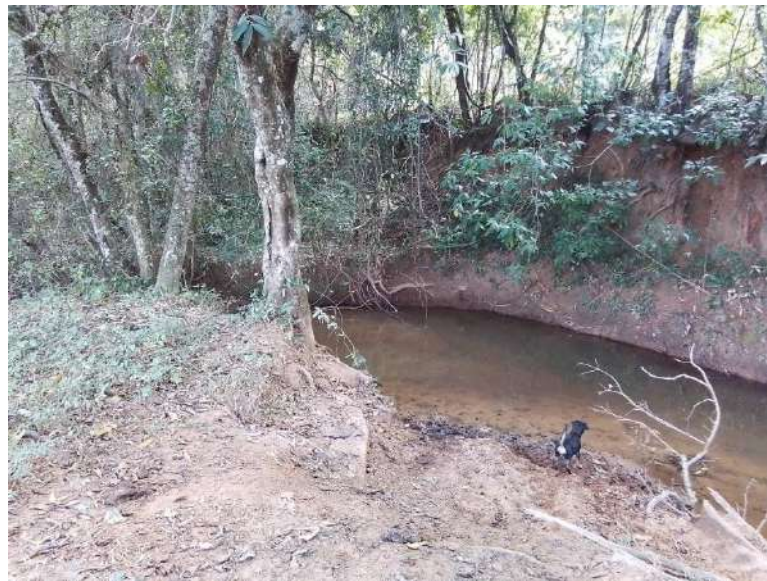
No terreno há uma nascente, sendo sua água responsável por abastecer uma lagoa. Além disso, há um curso d’água, denominado Córrego do Corumbá, cuja mata ciliar encontra-se degradada pelo avanço da área de pastagem ao longo da margem do córrego. Não foram encontradas feições erosivas no terreno e o acesso principal ao imóvel rural dá-se por uma estrada não pavimentada em bom estado de conservação.

Figura 5.131 – Córrego do Corumbá na Propriedade 21

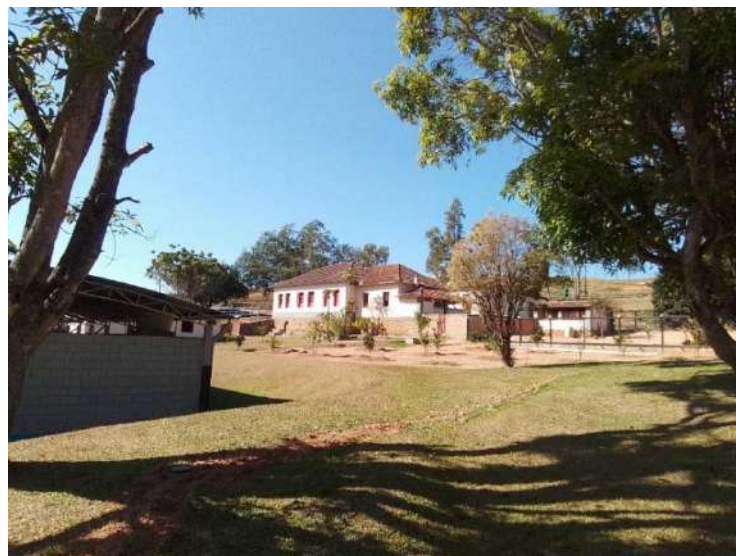
Figura 5.133 – Propriedade 22

Destaca-se que em um dos limites da propriedade, encontra-se um lixão à céu aberto, onde os resíduos do município de Cláudio são depositados, de acordo com o proprietário. O terreno do lixão está ao lado de outra propriedade, também limítrofe à Propriedade 22, que possui a nascente do Córrego Chumbo da Rocinha, afluente do Ribeirão dos Custódios. A distância do lixão à nascente é cerca de 150,0 m, o que contribui ainda mais para a poluição do solo e das águas subterrâneas da região.

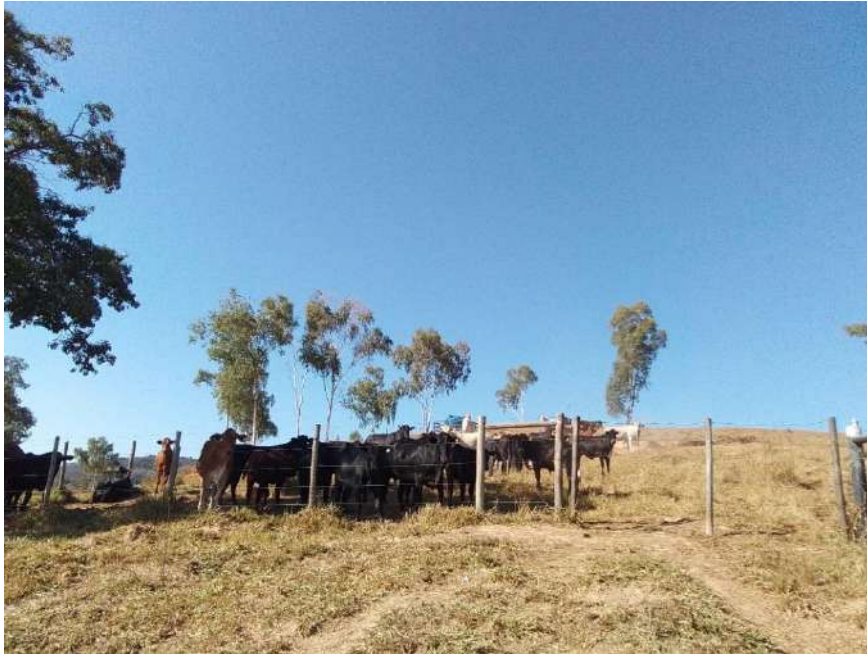
Figura 5.134 – Área destinada à pastagem da Propriedade 22

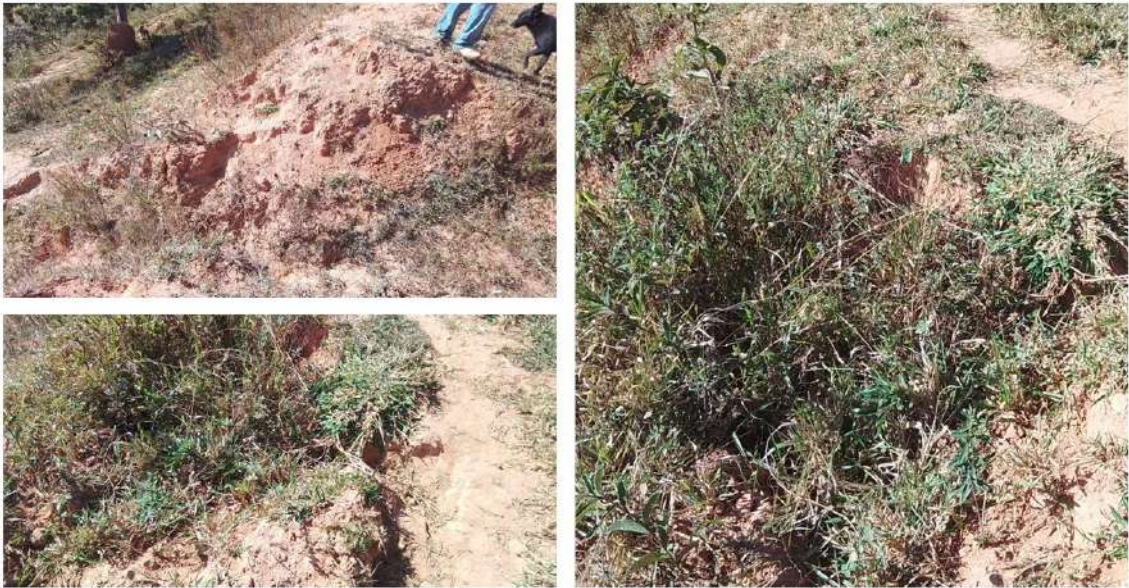
Figura 5.138 – Processos erosivos da Propriedade 22

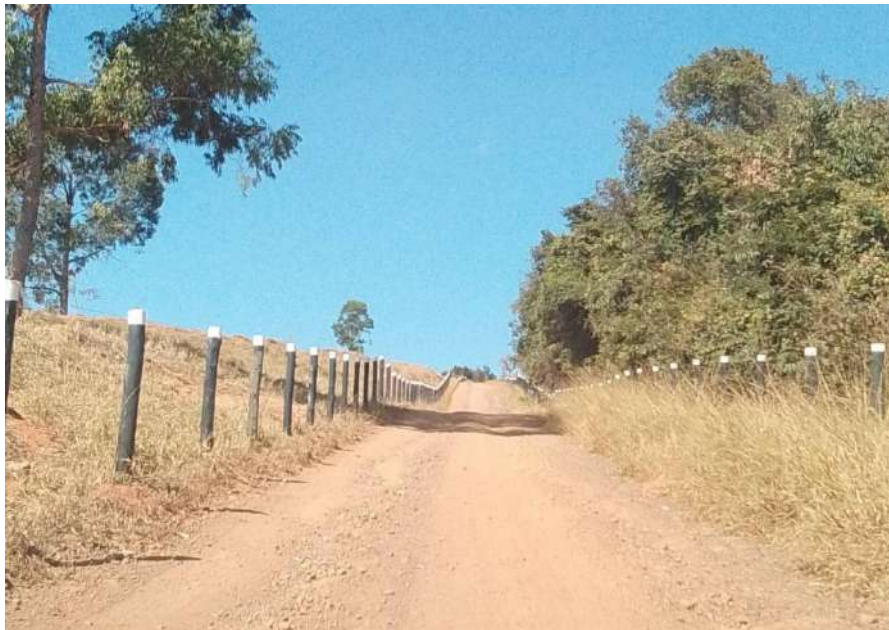
Figura 5.139 – Estrada de acesso à Propriedade 22

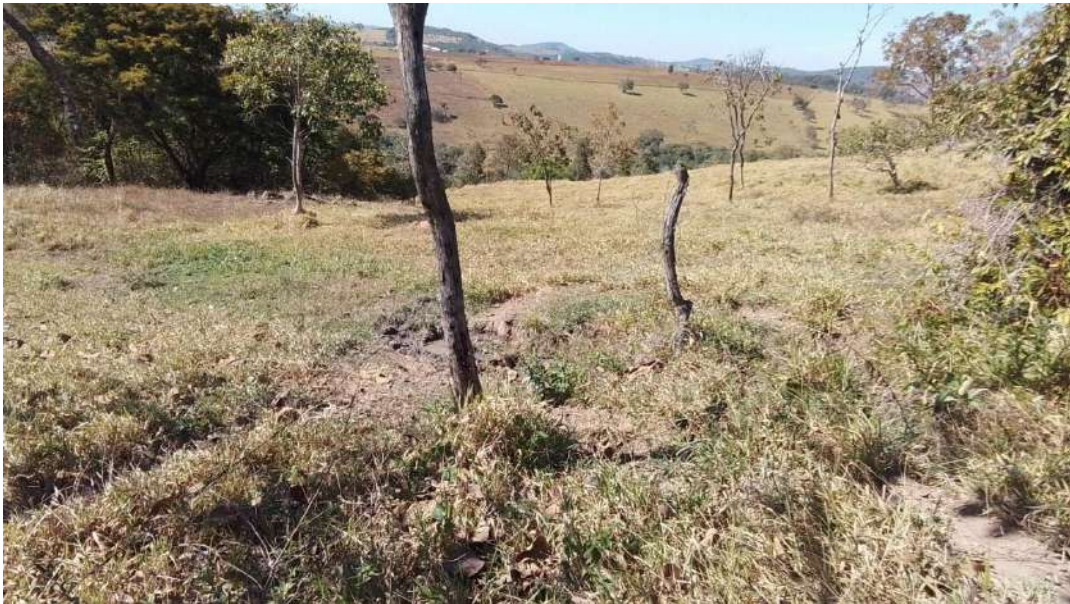
No terreno há duas nascentes, sendo que uma não se encontra protegida, onde a criação de animais tem acesso à área, e outra que se encontra protegida, responsável pelo abastecimento de água da propriedade. Além disso, há duas lagoas para dessedentação animal e um curso d'água, cuja mata ciliar encontra-se preservada. O córrego atravessa a propriedade, percorrendo cerca de 1,0 km. O acesso principal ao local dá-se por uma estrada não pavimentada em mau estado de conservação e não foram encontradas feições erosivas no terreno.

Figura 5.144 – Área da nascente desprotegida da Propriedade 23

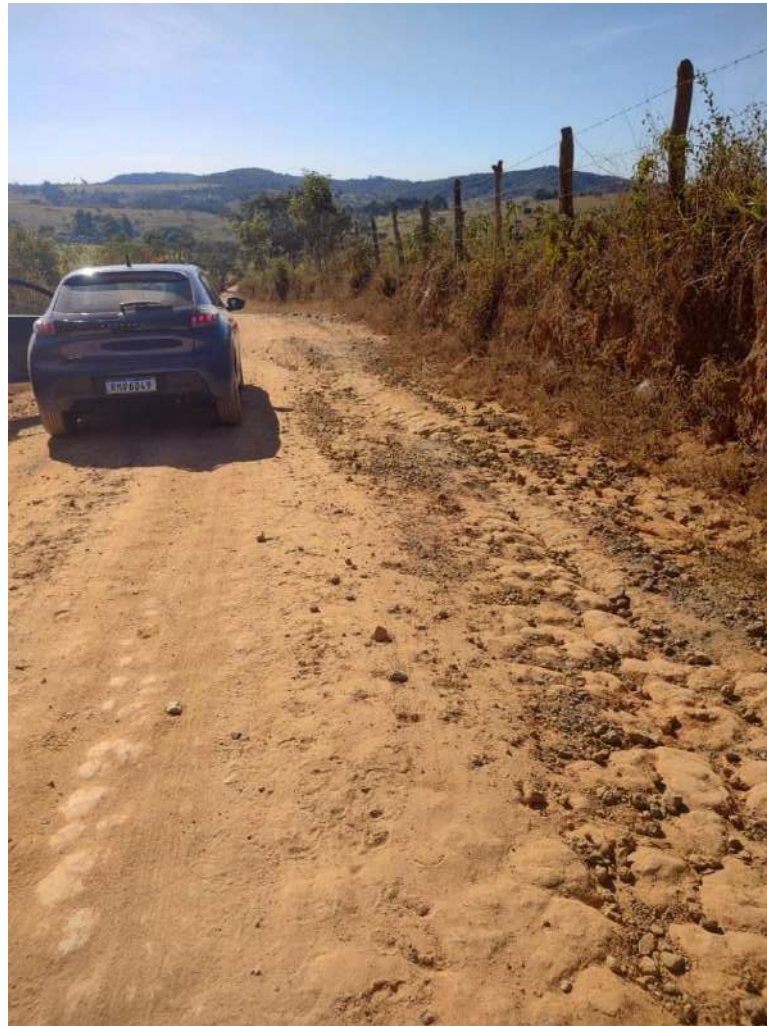
Figura 5.146 – Estrada de acesso à Propriedade 23

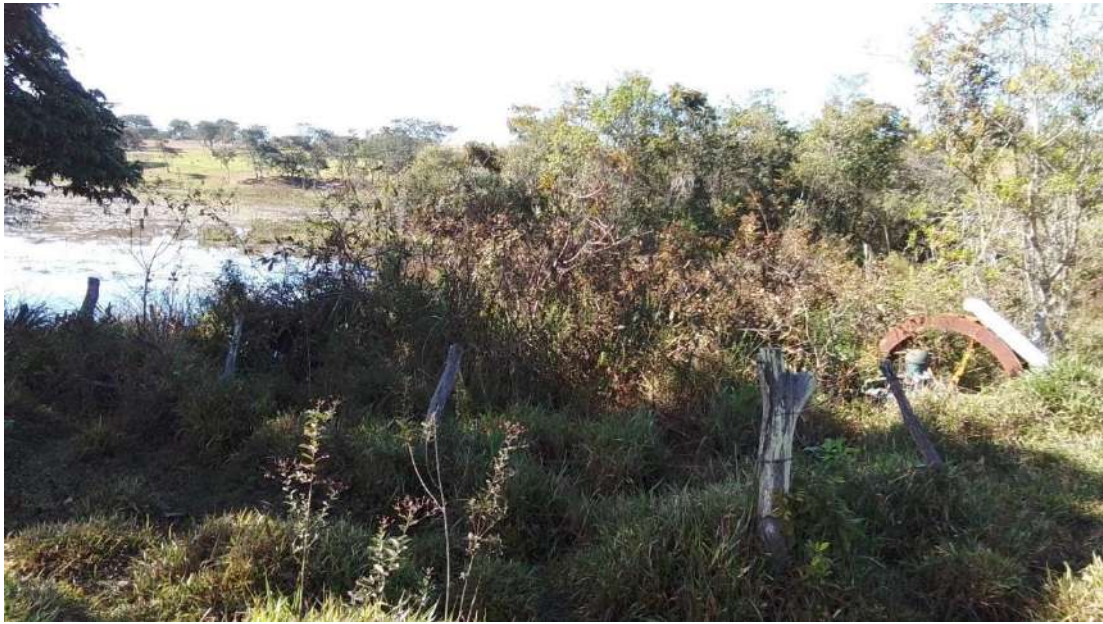
No terreno há duas nascentes, sendo que uma não se encontra protegida, e um curso d'água, denominado Córrego Chumbo da Rocinha. O Córrego atravessa a propriedade, percorrendo cerca de 2,0 km, e apresenta mata ciliar pouco preservada na maior parte de sua extensão. Além disso, a propriedade possui duas lagoas para dessedentação animal e foram encontradas feições erosivas na área de pastagem, que aparentemente, não resultam em um processo de assoreamento do curso d'água. O acesso principal ao local dá-se por uma estrada não pavimentada em mau estado de conservação.

Figura 5.150 – Área da nascente desprotegida da Propriedade 24

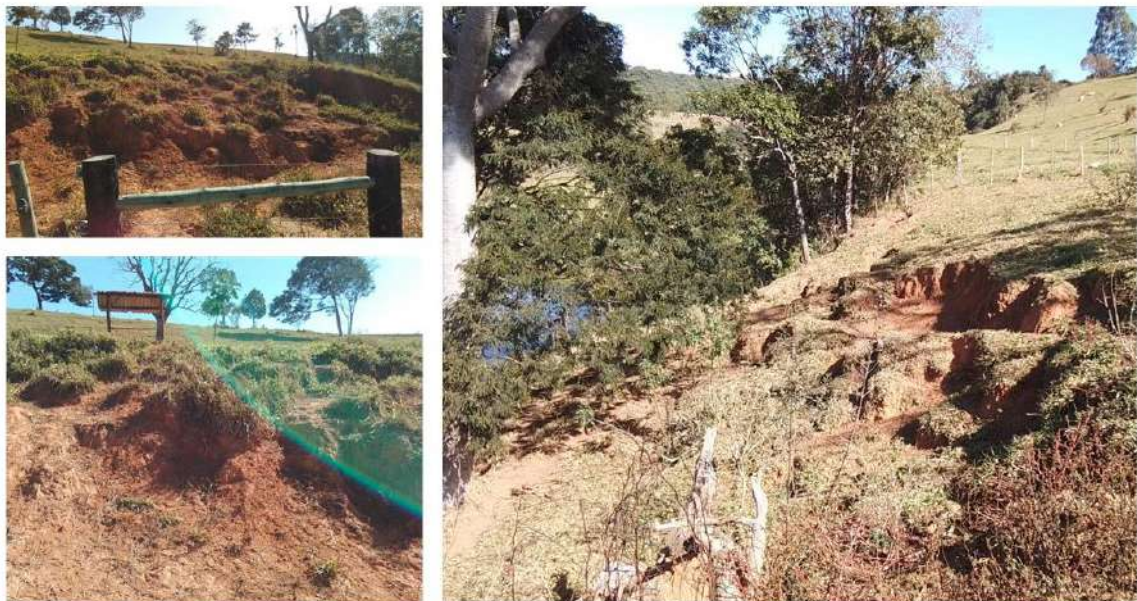
Figura 5.151 – Processos erosivos da Propriedade 24

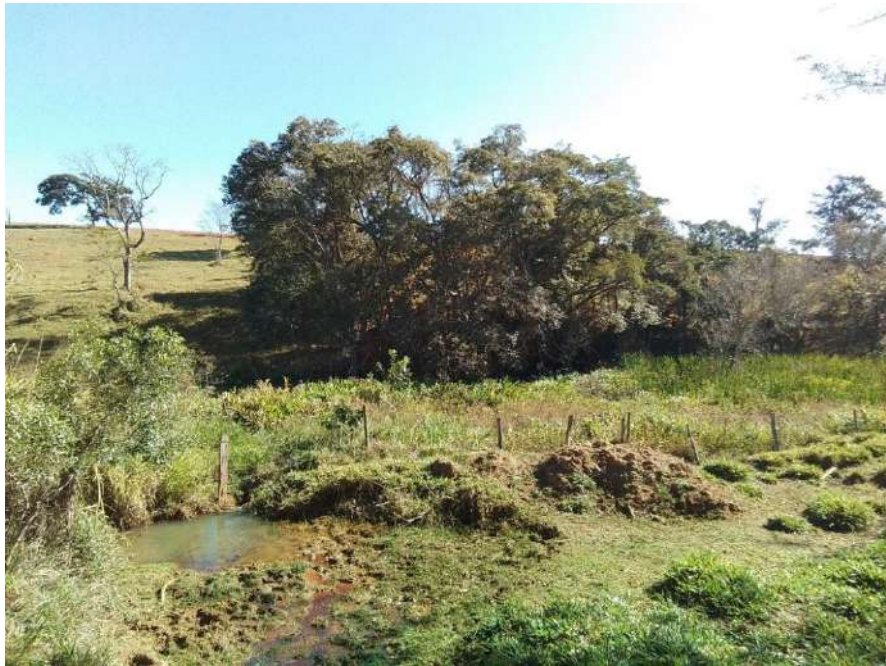
Figura 5.152 – Área de Preservação Permanente do curso d'água da Propriedade 24

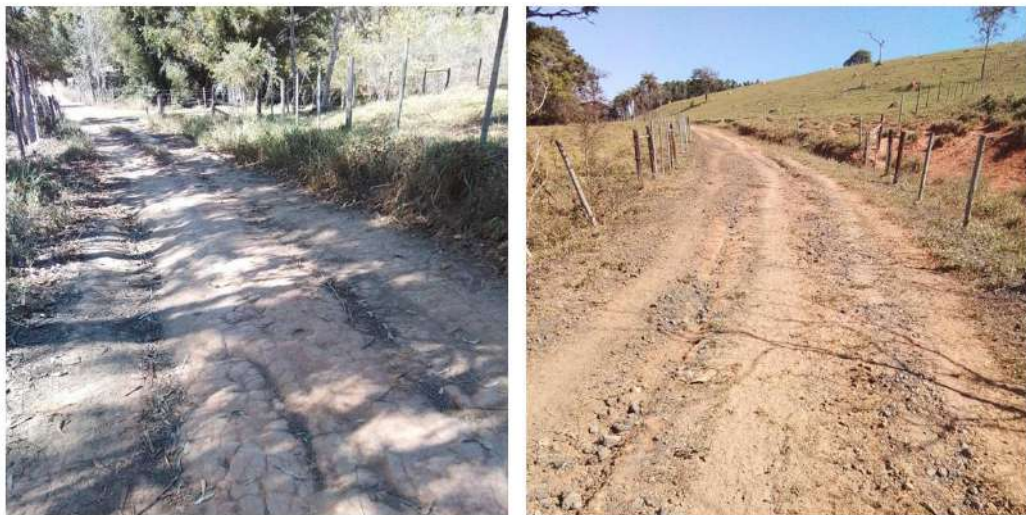
Figura 5.153 – Estrada de acesso à Propriedade 24

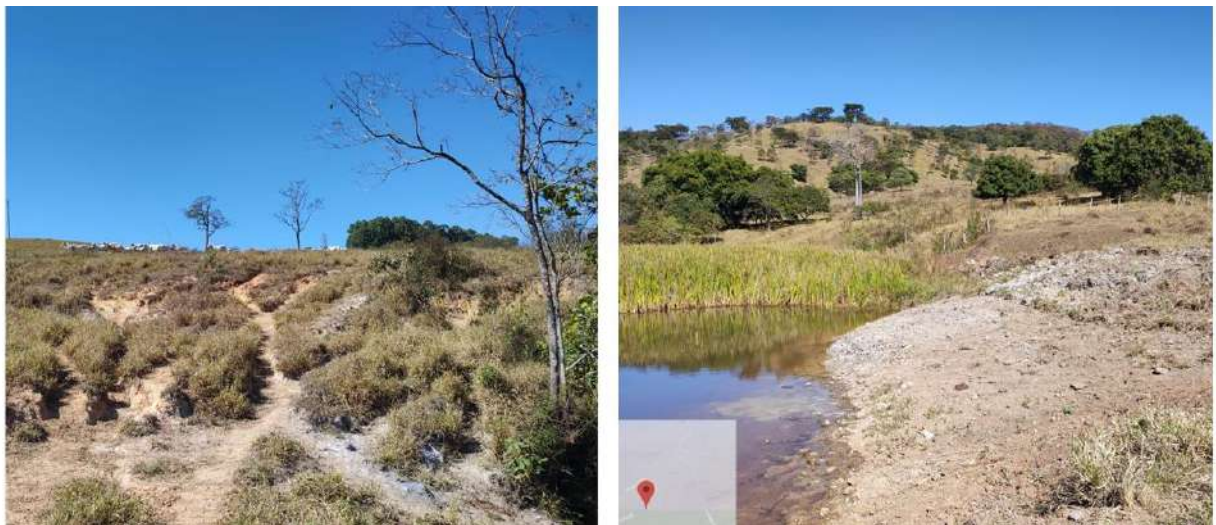
No terreno há duas lagoas para dessedentação animal e dois cursos d’água. O principal curso d’água é o Ribeirão dos Custódios, que limita uma das extremidades da propriedade. O Ribeirão percorre cerca de 500,0 m do terreno e apresenta mata ciliar degradada pelo avanço da área de pastagem. O segundo curso d’água, cuja mata ciliar também se encontra degradada, atravessa a propriedade, abastecendo as lagoas e percorrendo cerca de 600,0 m do terreno. Foram encontradas feições

erosivas na área de pastagem, resultando em um processo de assoreamento do curso d'água e das lagoas. O acesso principal ao local dá-se por uma estrada não pavimentada em mau estado de conservação.

Figura 5.157 – Processos erosivos da Propriedade 25

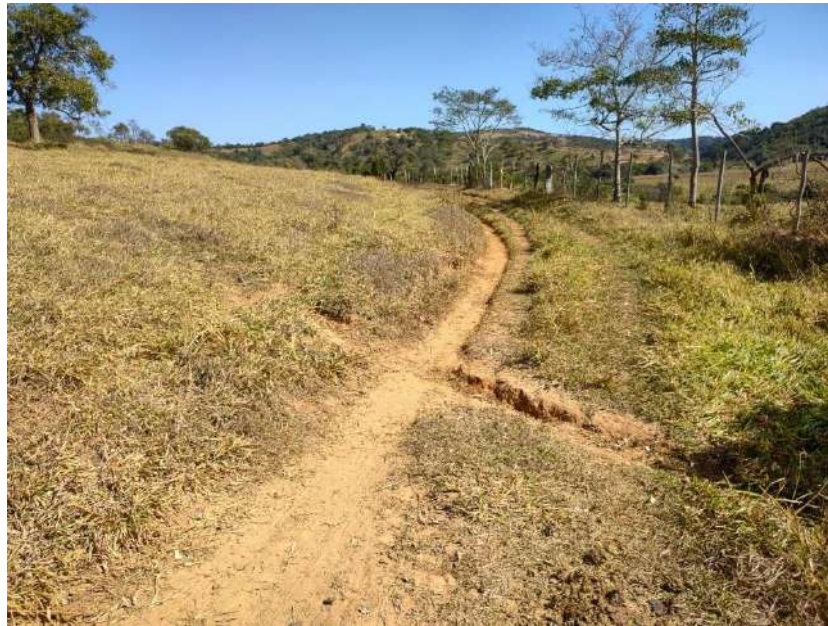
Figura 5.160 – Estrada de acesso à Propriedade 25

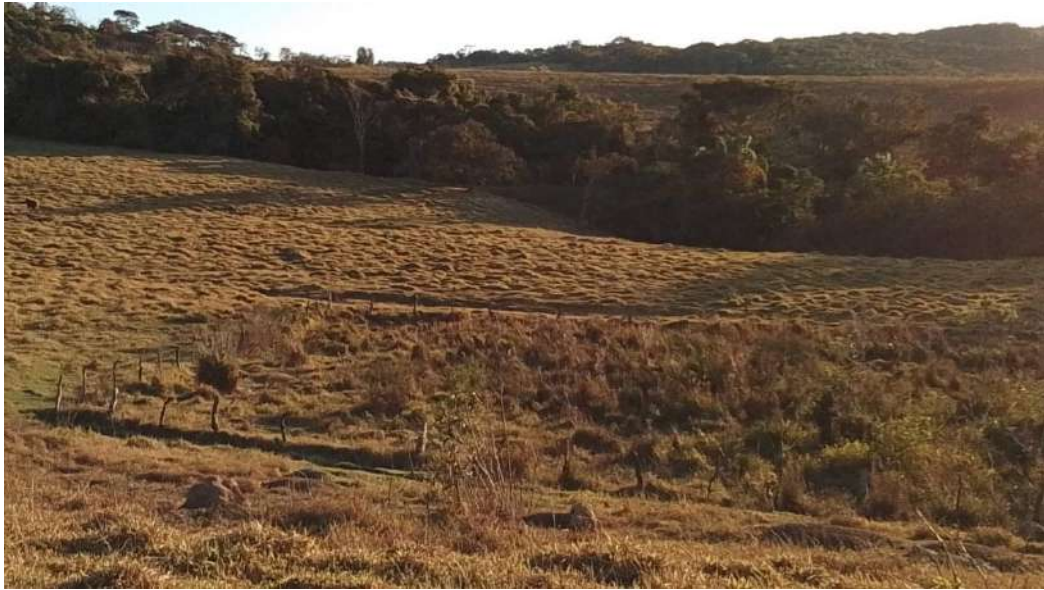
Figura 5.164 – Área da nascente desprotegida da Propriedade 26

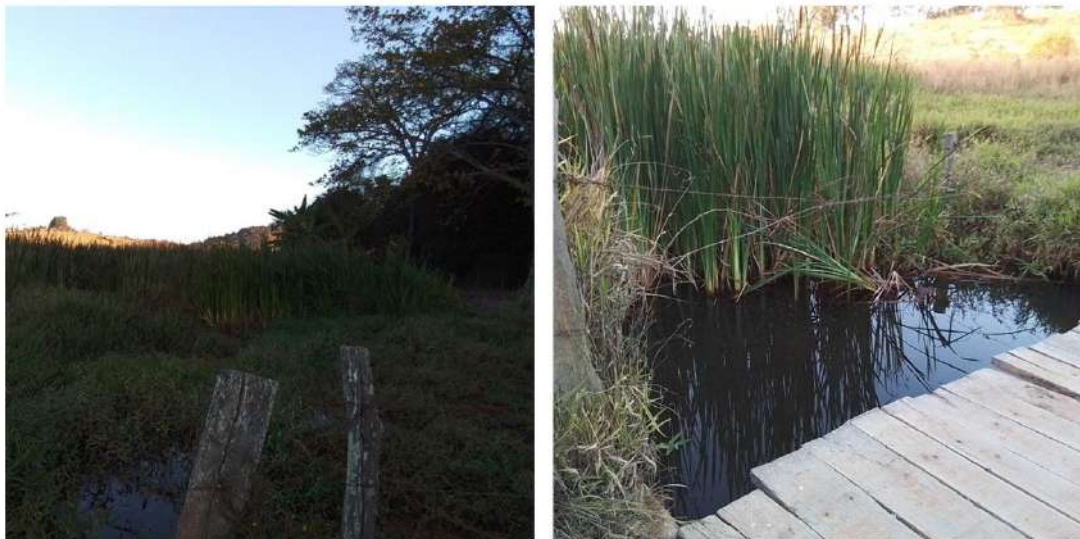
propriedade é o Ribeirão dos Custódios, que limita uma das extremidades do terreno. O Ribeirão percorre cerca de 1,5 km na propriedade e apresenta mata ciliar pouco preservada. Não foram encontradas feições erosivas no terreno e o acesso principal ao local dá-se por uma estrada não pavimentada em mau estado de conservação.

Figura 5.165 – Ribeirão dos Custódios na Propriedade 26

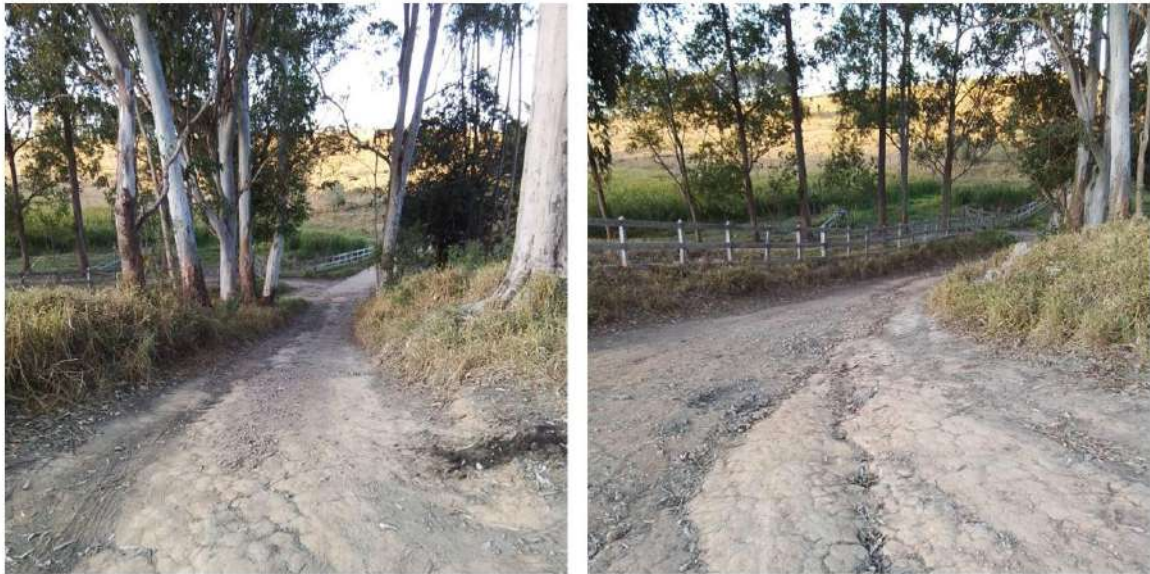
Figura 5.166 – Estrada de acesso à Propriedade 26

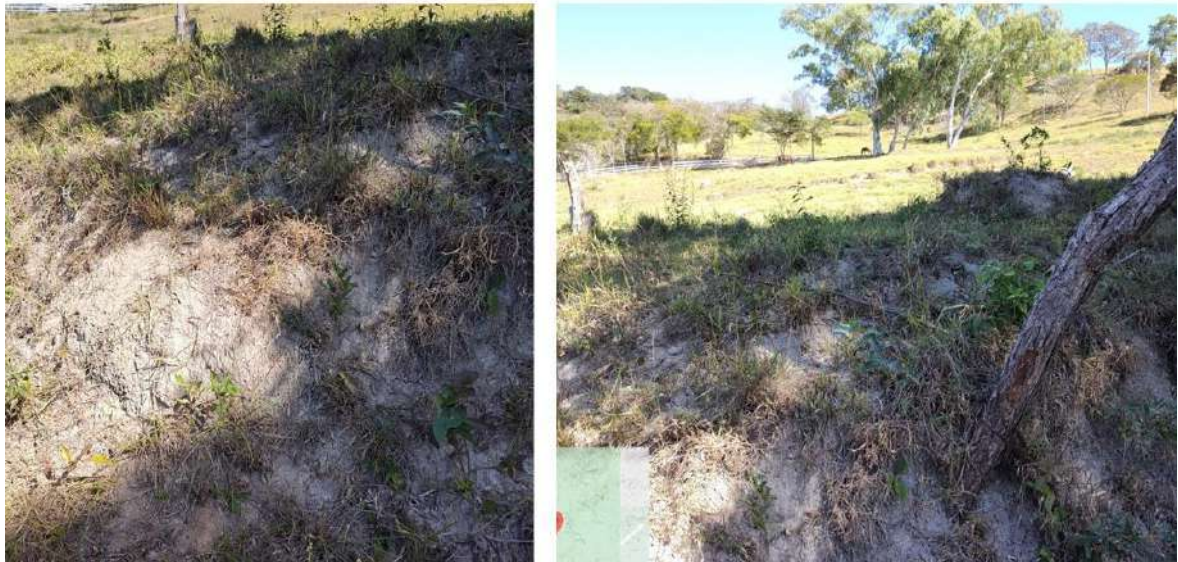
O Ribeirão dos Custódios limita uma das extremidades do terreno, percorrendo cerca de 200,0 m na propriedade. A mata ciliar do curso d’água encontra-se preservada na maior parte de sua extensão. Foram encontrados processos erosivos no terreno, contribuindo para um assoreamento leve do curso d’água da propriedade. O acesso principal ao local dá-se por uma estrada não pavimentada em mau estado de conservação.

Figura 5.170 – Processos erosivos da Propriedade 27

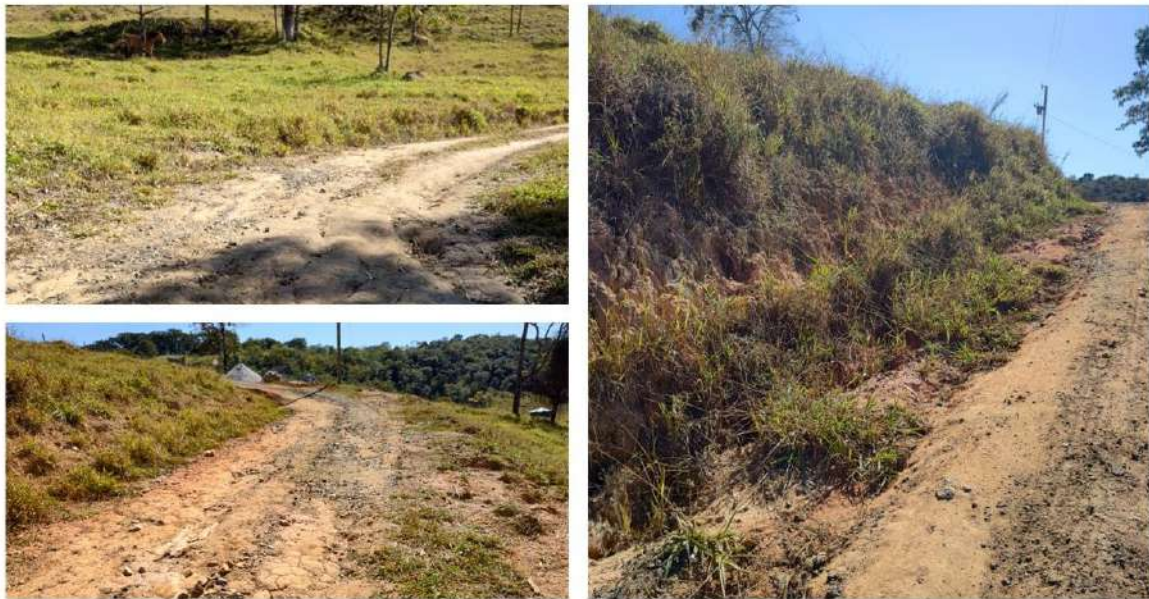
Figura 5.171 – Estrada de acesso à Propriedade 27

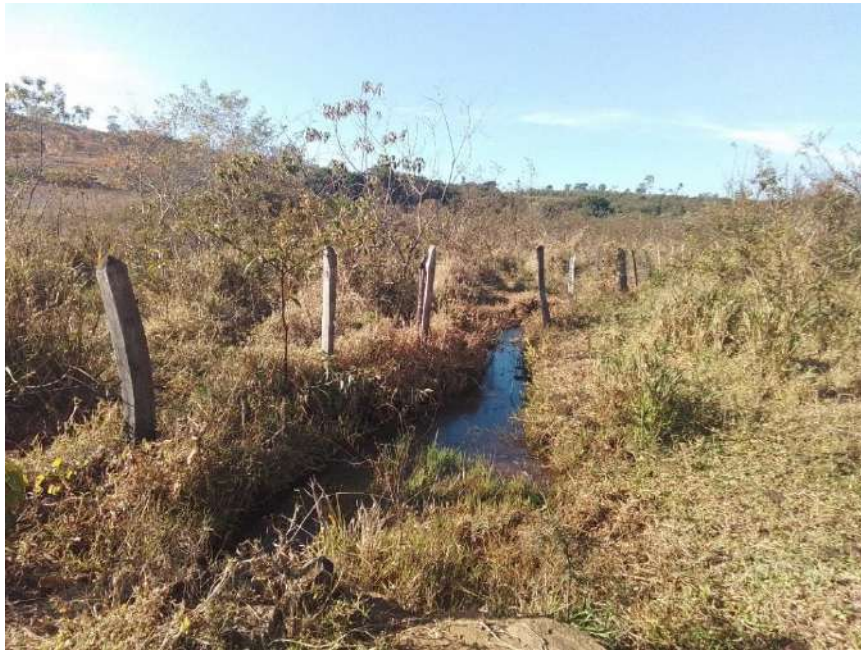
O Ribeirão dos Custódios, cuja mata ciliar encontra-se degradada, atravessa a propriedade, percorrendo cerca de 500,0 m. No terreno, não há nascentes e não foram encontradas feições erosivas. O acesso principal ao local dá-se por uma estrada não pavimentada em mau estado de conservação.

Figura 5.174 – Ribeirão dos Custódios na Propriedade 28

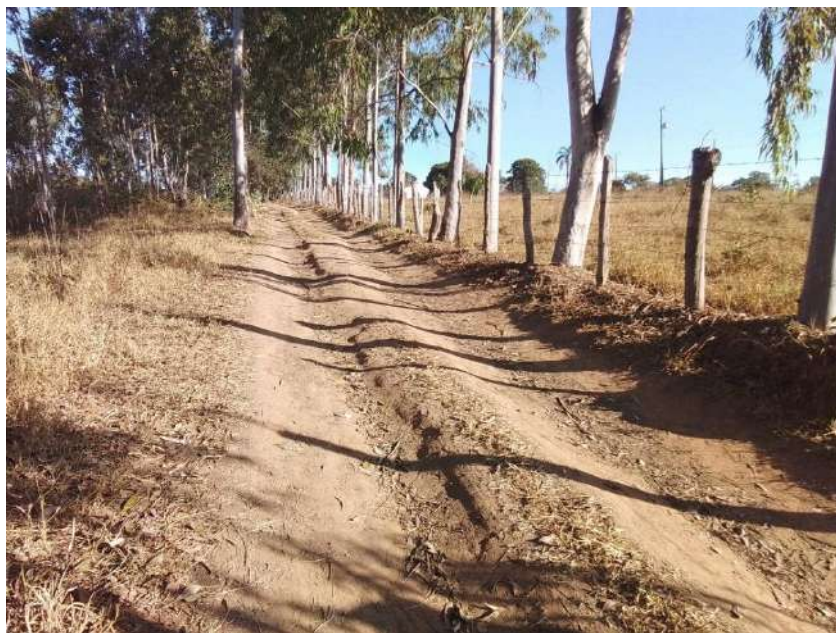
Figura 5.175 – Estrada de acesso à Propriedade 28

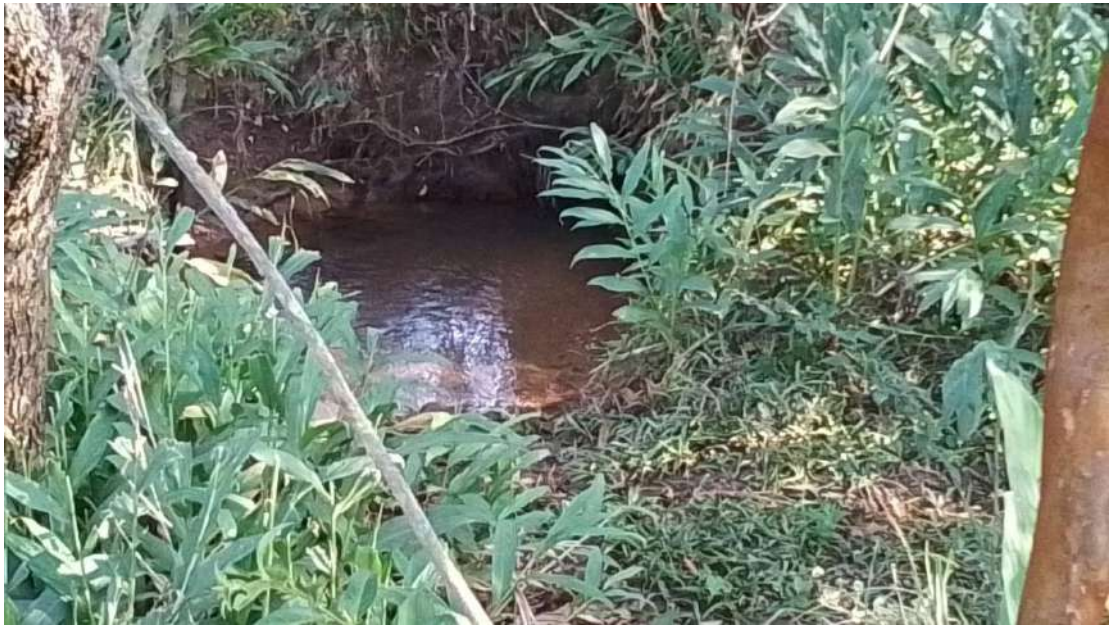
O Ribeirão dos Custódios limita uma das extremidades da propriedade, percorrendo cerca de 50,0 m. A mata ciliar do curso d’água encontra-se preservada, tendo aproximadamente 10,0 m de largura. Não há área destinada à reserva legal e não há nascentes no terreno, bem como não foram encontradas feições erosivas. O acesso principal ao imóvel dá-se por uma estrada não pavimentada em bom estado de conservação.

Figura 5.218 – Ribeirão dos Custódios na Propriedade 37

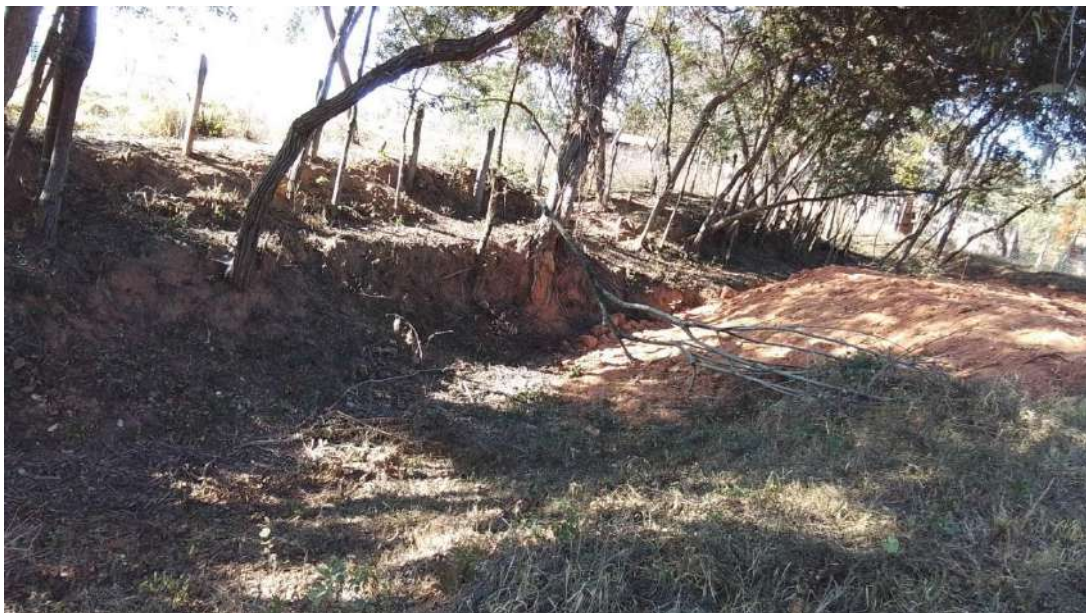
abastecida pela água do Ribeirão dos Custódios. Foi encontrado um processo erosivo, que contribui para o assoreamento do curso d'água e que avança cada vez mais em períodos chuvosos. O acesso principal ao imóvel dá-se por uma estrada não pavimentada em bom estado de conservação.

Figura 5.225 – Processo erosivo da Propriedade 38

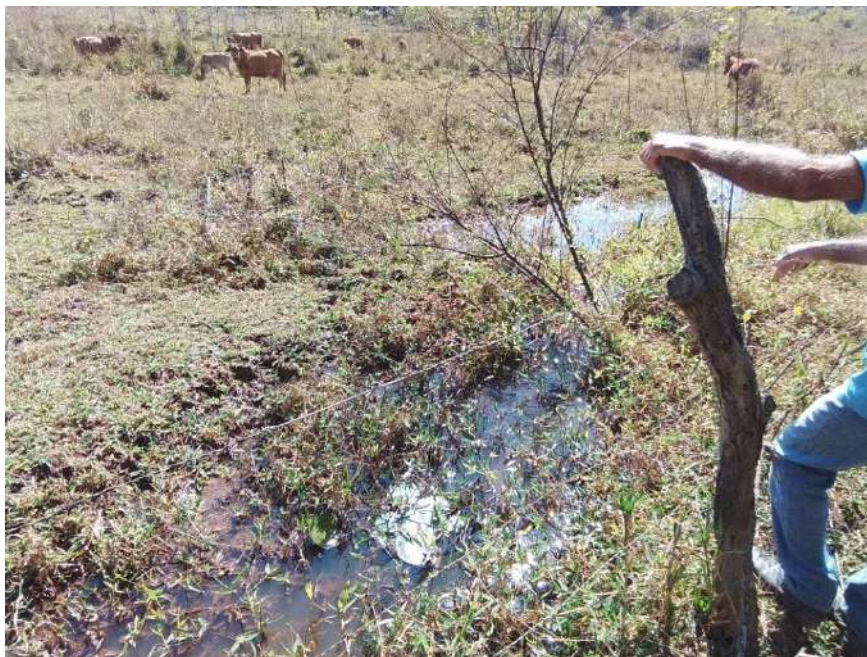
O Ribeirão dos Custódios limita uma das extremidades da propriedade, percorrendo cerca de 150,0 m. A mata ciliar do curso d'água encontra-se degradada pelo avanço da área de pastagem. Não há área destinada à reserva legal ou nascentes no terreno, bem como não foram encontradas feições erosivas. O acesso principal ao imóvel dá-se por uma estrada não pavimentada em bom estado de conservação.

Figura 5.234 – Ribeirão dos Custódios na Propriedade 40

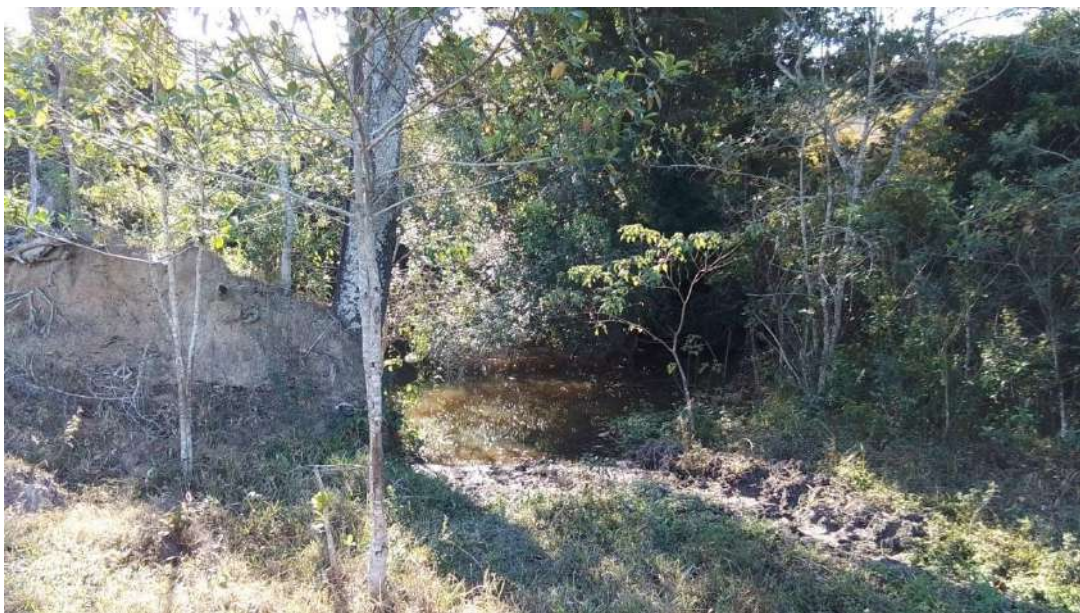
O Ribeirão dos Custódios limita uma das extremidades da propriedade, percorrendo cerca de 150,0 m. A mata ciliar do curso d'água encontra-se degradada, devido ao avanço da área de pastagem. Além disso, há uma lagoa para dessedentação animal. Não nascentes e não foram encontradas feições erosivas no terreno. O acesso principal ao imóvel dá-se por uma estrada não pavimentada em bom estado de conservação.

Figura 5.239 – Ribeirão dos Custódios na Propriedade 41

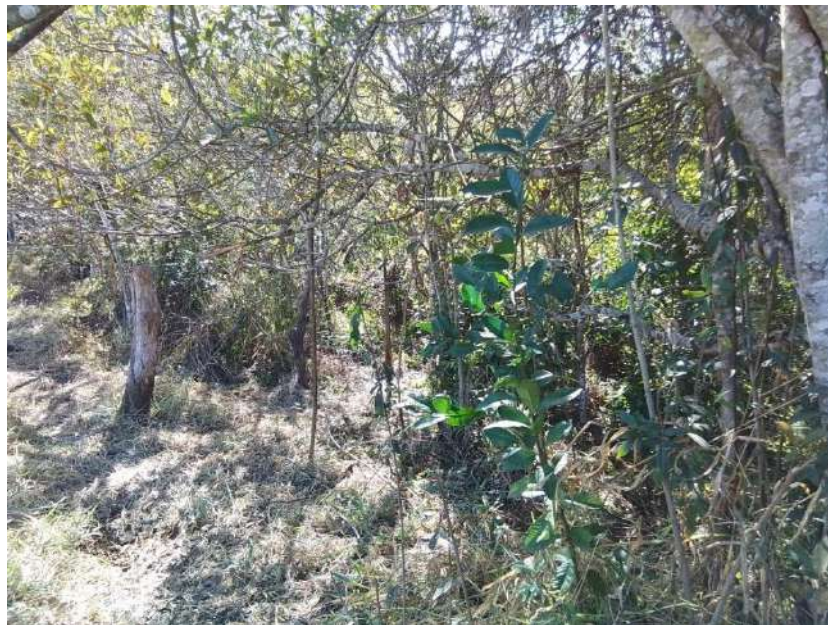
No terreno há uma nascente, cuja área não está protegida e a criação de animais tem acesso. Além do curso d’água que tem origem na nascente localizada no imóvel, há o Ribeirão dos Custódios, que atravessa a propriedade, percorrendo cerca de 500,0 m. A mata ciliar do curso d’água encontra-se preservada, tendo aproximadamente 20,0 m de largura. Além disso, há duas lagoas na propriedade. Não foram encontradas feições erosivas e o acesso principal ao imóvel dá-se por uma estrada pavimentada em bom estado de conservação.

Figura 5.245 – Área da nascente da Propriedade 42
