Elaboração do Diagnóstico e Projeto de Conservação de Água e Solo na Microbacia do Ribeirão dos Custódios, Alto Rio Pará, Cláudio/MG

PRODUTO 2: Diagnóstico da Microbacia Hidrográfica do Ribeirão dos Custódios

Agosto/2022

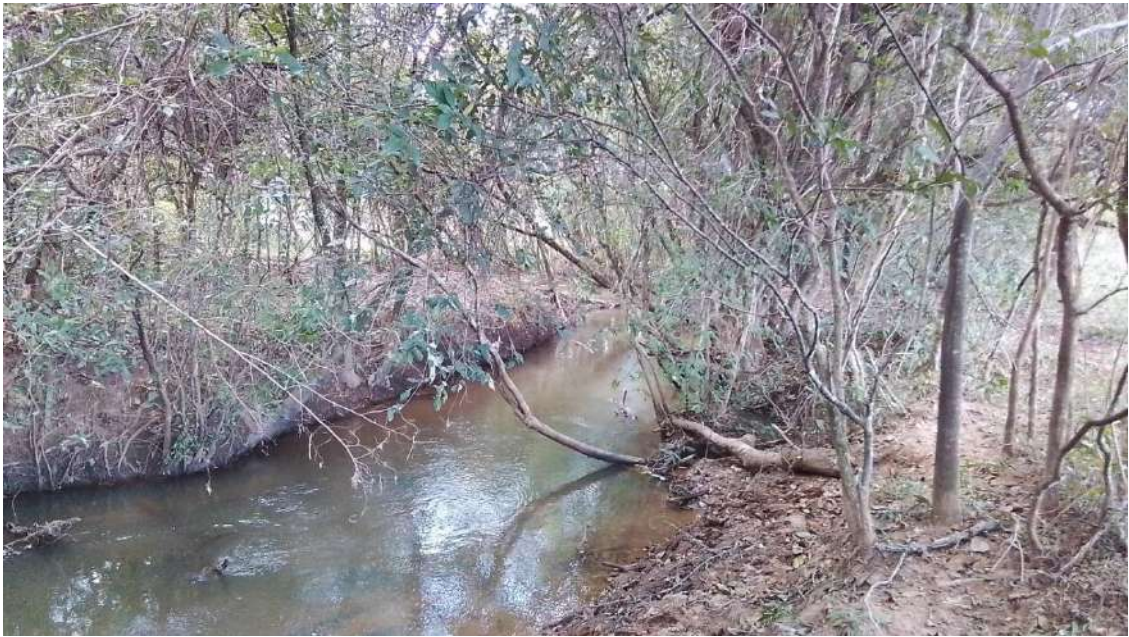
Além disso, a propriedade possui uma lagoa para dessedentação animal e um curso d’água, denominado Córrego do Corumbá, limita uma das extremidades do terreno, percorrendo cerca de 1,0 km. A mata ciliar do Córrego do Corumbá encontra-se pouco preservada, tendo aproximadamente 5,0 m de largura. Não foram encontradas feições erosivas no terreno e o acesso principal ao imóvel dá-se por uma estrada não pavimentada em mau estado de conservação.

Figura 5.252 – Córrego do Corumbá na Propriedade 43

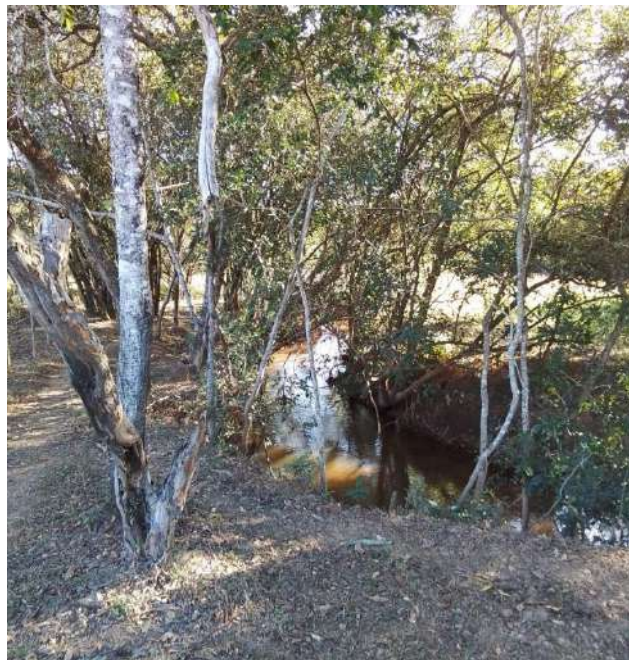
Figura 5.255 – Córrego do Corumbá na Propriedade 44

No terreno, há um curso d’água, denominado Córrego do Corumbá, que limita uma das extremidades da propriedade, percorrendo cerca de 130,0 m. A mata ciliar do Córrego encontra-se degradada, principalmente pelo avanço da área de pastagem. Foram encontrados processos erosivos avançados ao longo da margem do curso d’água, que contribuem para o seu assoreamento. No imóvel, não há nascentes ou lagoas e o acesso principal à propriedade dá-se por uma estrada não pavimentada em bom estado de conservação.

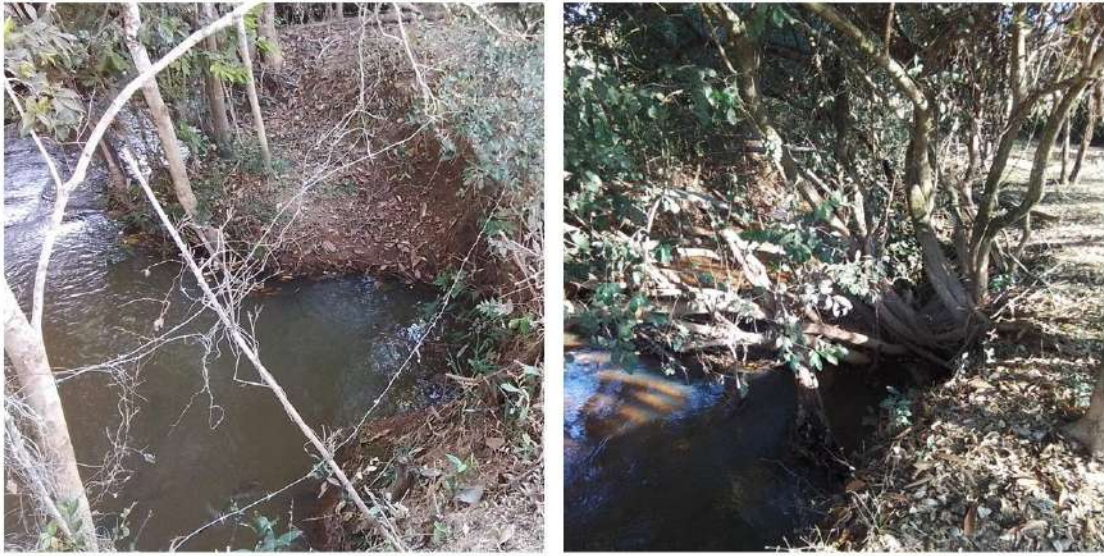
Figura 5.256 – Processos erosivos da Propriedade 44

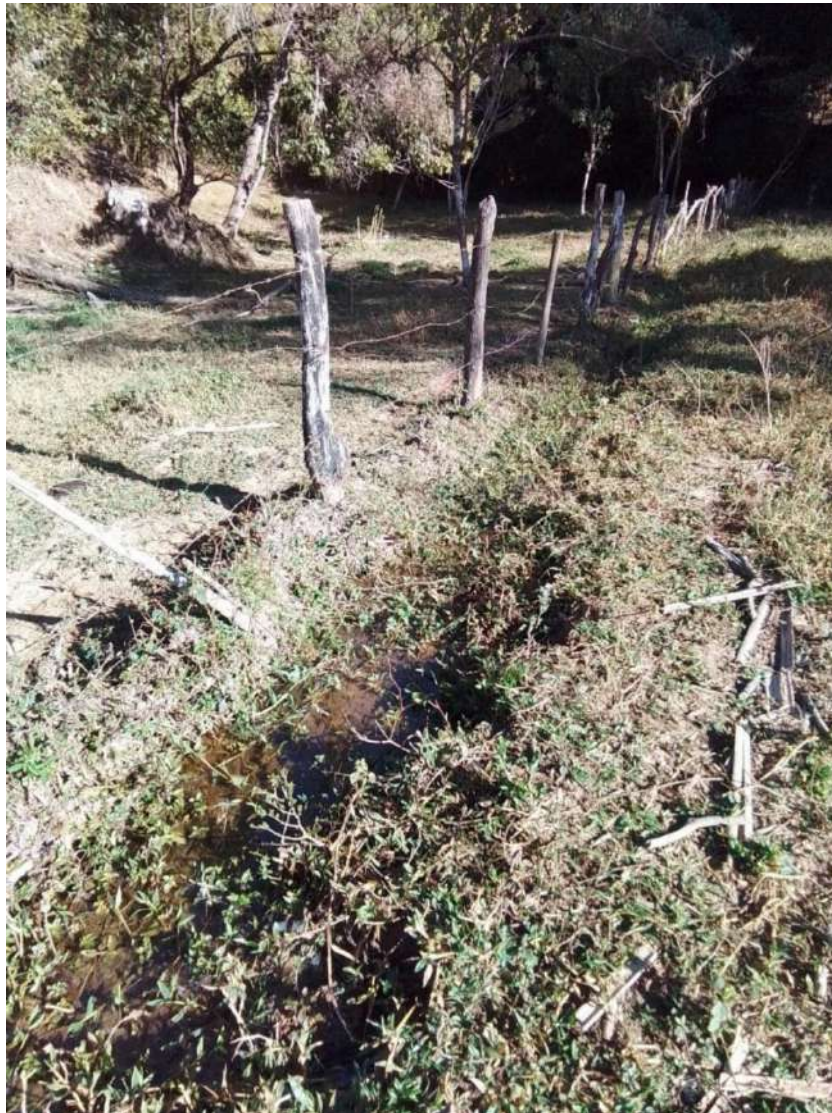
Figura 5.261 – Curso d'água da Propriedade 45

Há um curso d'água que limita uma das extremidades do terreno, percorrendo cerca de 300,0 m. A mata ciliar do córrego encontra-se degradada ao longo de 100,0 m de sua extensão, sendo o trecho restante preservado. Não há nascentes e não foram encontradas feições erosivas na propriedade. O acesso principal ao imóvel dá-se por uma estrada não pavimentada em mau estado de conservação.

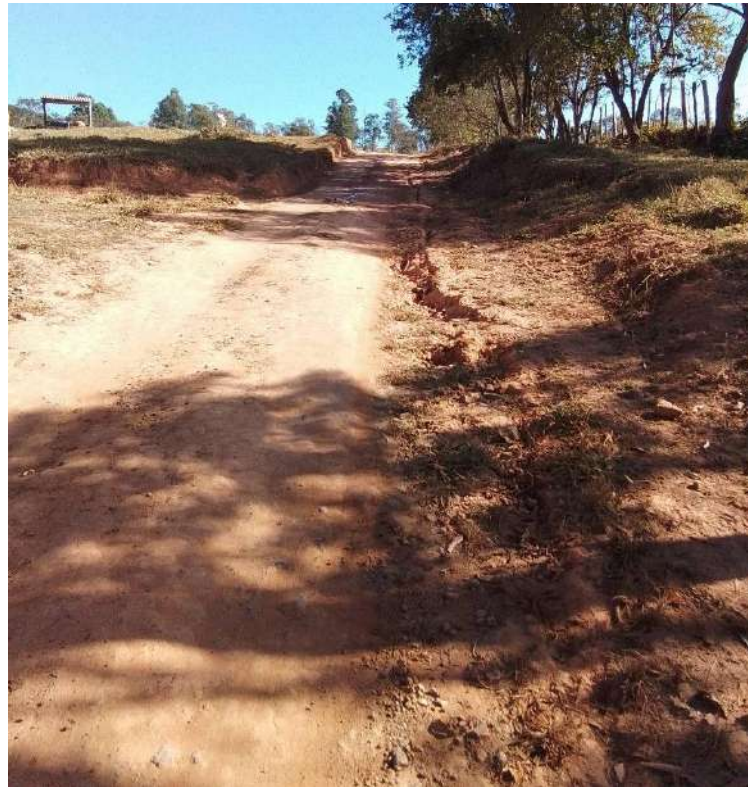
Figura 5.266 – Estrada de acesso à Propriedade 46

Há uma área úmida cercada em uma das extremidades do terreno. Não há nascentes ou lagoas, bem como não foram encontradas feições erosivas na propriedade. O acesso principal ao imóvel dá-se por uma estrada não pavimentada em mau estado de conservação.

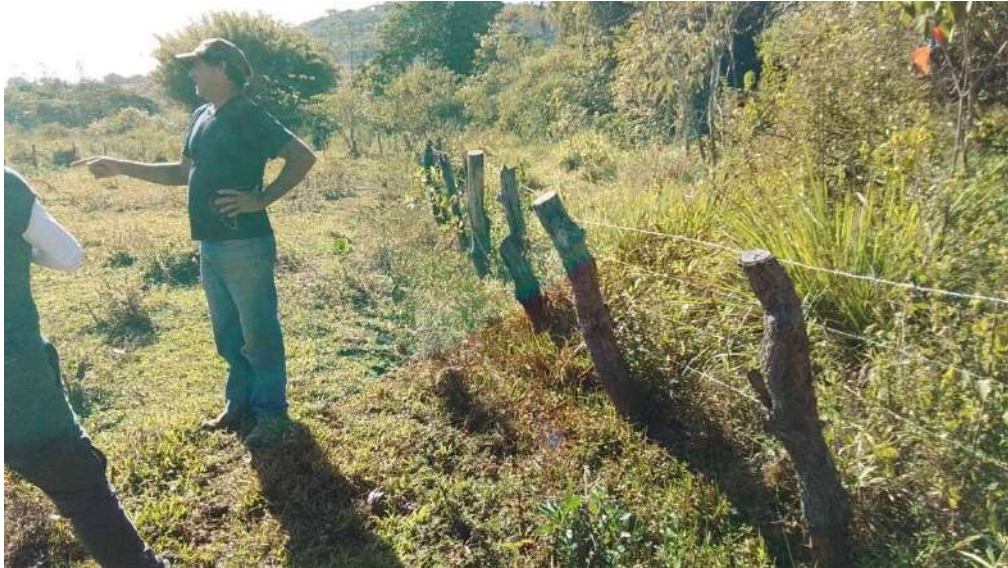
Figura 5.270 – Curso d’água da Propriedade 47

Há uma lagoa utilizada para dessedentação animal e um curso d'água que atravessa a propriedade, percorrendo cerca de 150,0 m, cuja mata ciliar encontra-se degradada. Não há nascentes e não foram encontradas feições erosivas no terreno. O acesso principal ao imóvel dá-se por uma estrada não pavimentada em mau estado de conservação.

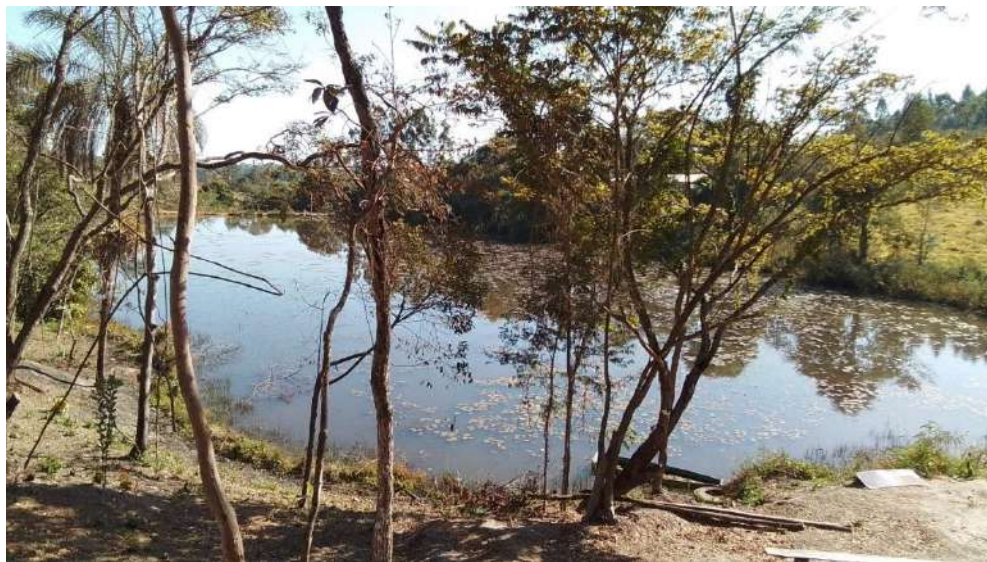
Figura 5.274 – Lagoa artificial da Propriedade 48

No terreno, há uma lagoa artificial e uma nascente, localizada na área destinada à reserva legal, composta por uma extensa mata nativa. Foram encontradas feições erosivas que contribuem para o assoreamento da lagoa. O acesso principal ao imóvel dá-se por uma estrada não pavimentada em bom estado de conservação.

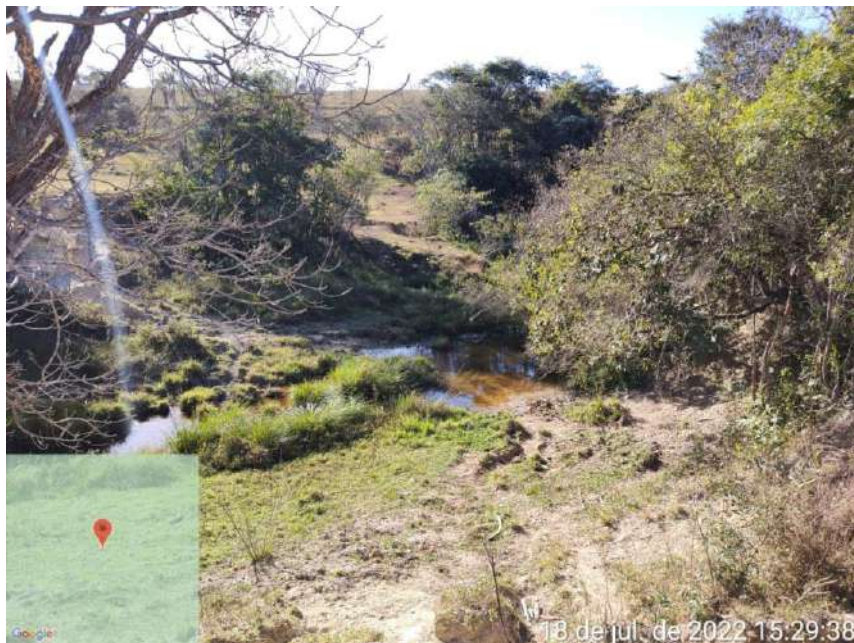
Figura 5.280 – Curso d'água da Propriedade 49

No terreno, há três lagoas para dessedentação animal, seis nascentes, localizadas nas áreas destinadas à reserva legal, e um curso d’água que atravessa a propriedade, percorrendo cerca de 1,0 km. A mata ciliar encontra-se preservada ao longo do curso d’água. Entretanto, em alguns trechos, a faixa marginal é menor que 30,0 m. Foram encontrados processos erosivos avançados ao longo do terreno, que contribuem para o assoreamento do curso d’água. O acesso principal ao imóvel dá-se por uma estrada não pavimentada em mau estado de conservação.

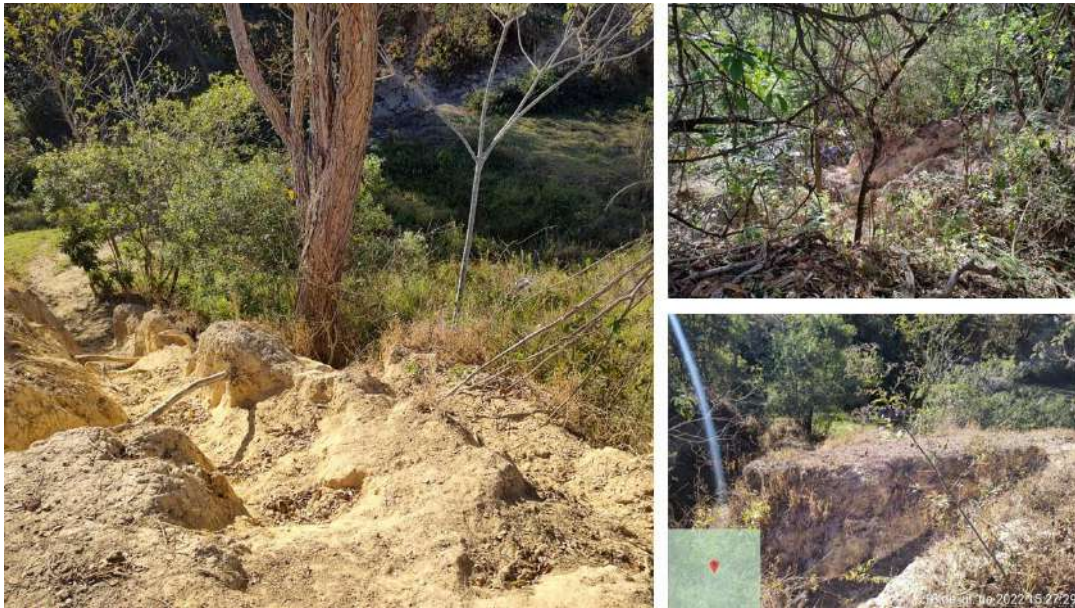
Figura 5.281 – Processos erosivos da Propriedade 49

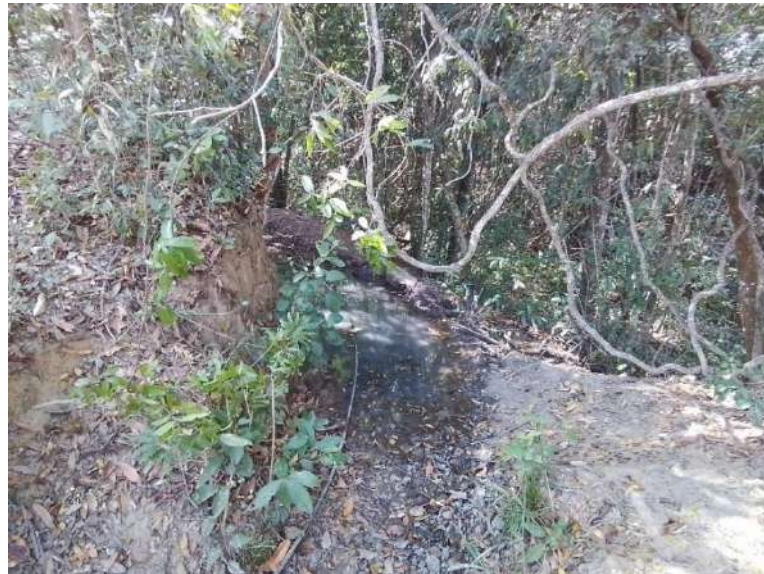
Figura 5.286 – Curso d’água da Propriedade 50

Não há nascentes ou lagoas na propriedade. Há um curso d’água que atravessa o terreno, percorrendo cerca de 150,0 m. A mata ciliar encontra-se preservada ao longo do curso d’água. Entretanto, no trecho onde ocorre a dessedentação animal, quando há criação, a faixa marginal é menor que 20,0 m. Não foram encontradas feições erosivas e o acesso principal ao imóvel dá-se por uma estrada não pavimentada em bom estado de conservação.

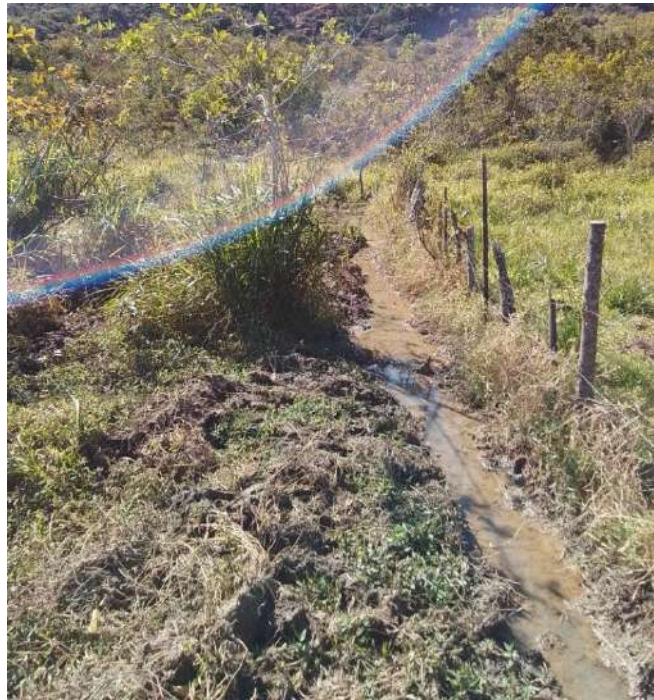
Figura 5.289 – Curso d’água da Propriedade 51

Não há nascentes ou lagoas na propriedade. Há um curso d'água que limita uma das extremidades do terreno, percorrendo cerca de 150,0 m. A mata ciliar encontra-se pouco preservada ao longo do curso d'água. Além disso, há uma área úmida em uma parcela do terreno, onde a criação possui acesso no período da seca anual. Não foram encontradas feições erosivas e o acesso principal ao imóvel dá-se por uma estrada não pavimentada em bom estado de conservação.

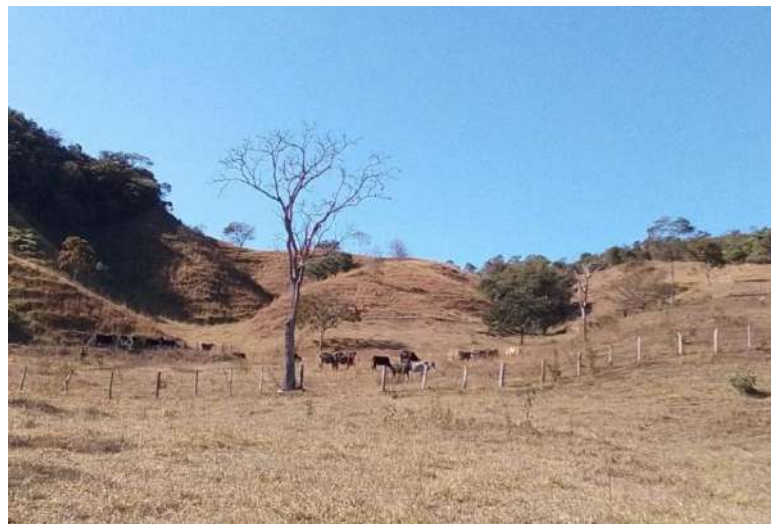
Figura 5.293 – Área destinada à pastagem da Propriedade 52

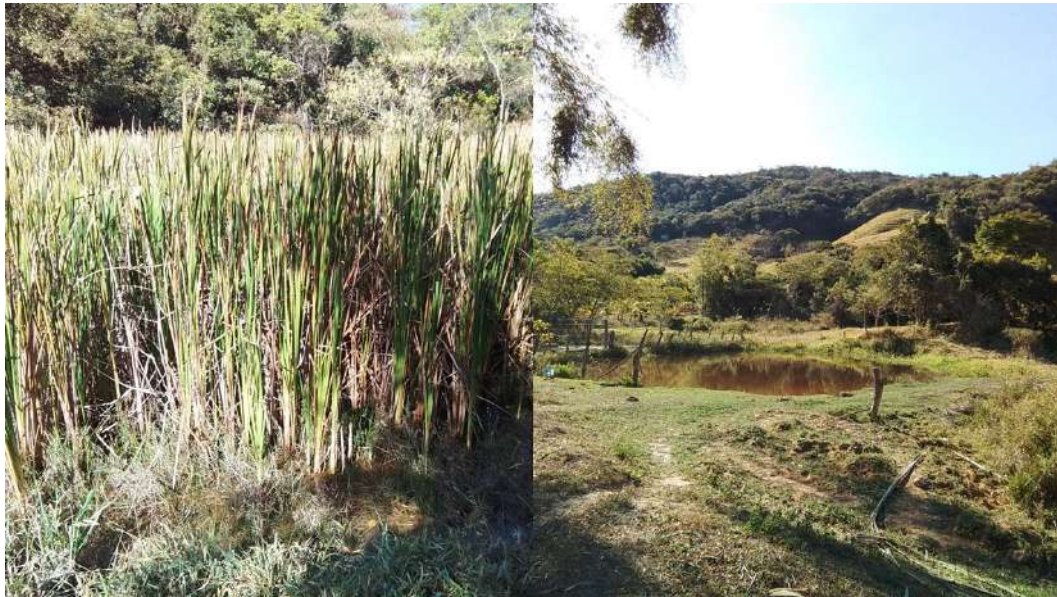
Figura 5.294 – Lagoas da Propriedade 52

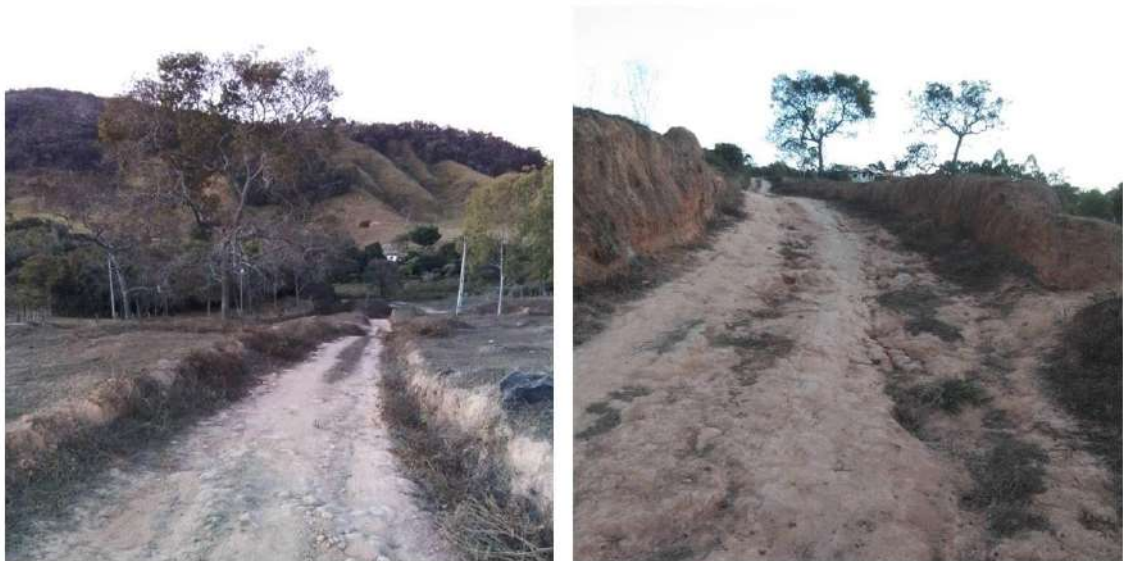
Figura 5.295 – Estrada de acesso à Propriedade 52

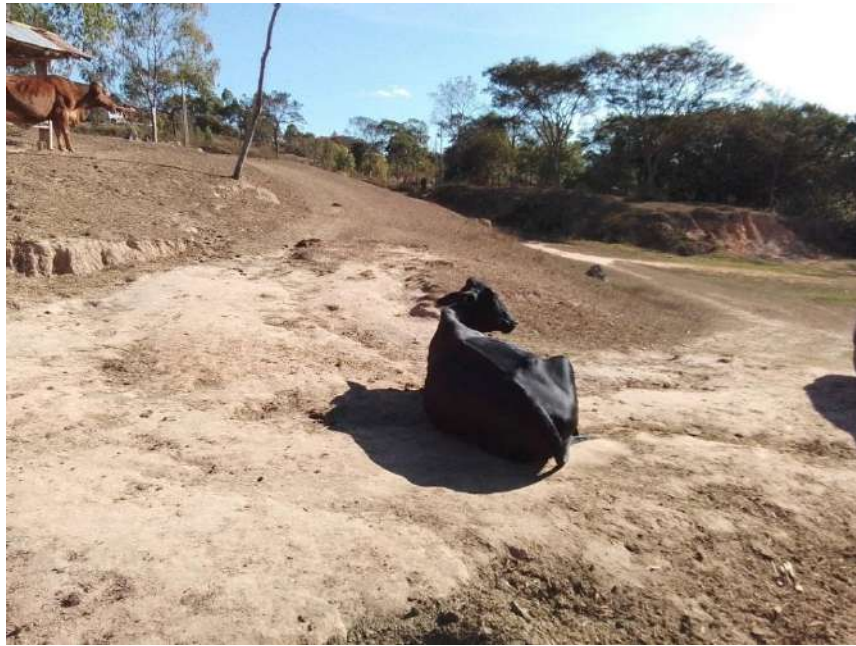
Há uma lagoa utilizada para dessedentação animal. Não há nascentes ou curso d'água na propriedade, bem como não foram encontradas feições erosivas. Entretanto, parcelas da área de pastagem apresentam solo exposto. O acesso principal ao imóvel dá-se por uma estrada não pavimentada em mau estado de conservação.

Figura 5.297 – Área destinada à pastagem da Propriedade 53

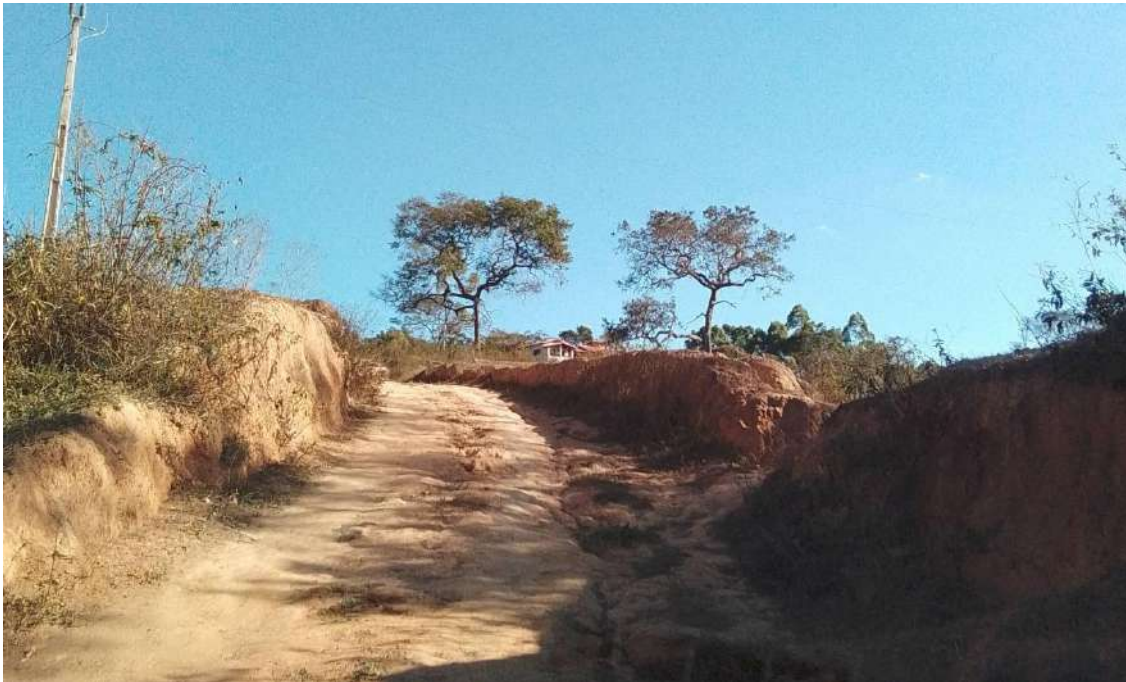
Figura 5.299 – Estrada de acesso à Propriedade 53

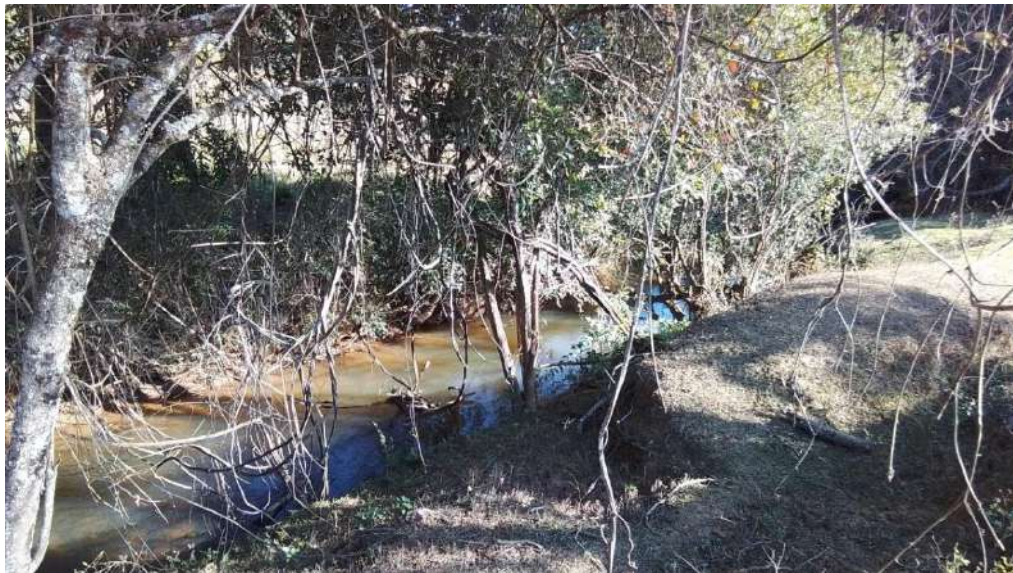
Um curso d'água, denominado Córrego do Corumbá, limita uma das extremidades da propriedade, percorrendo cerca de 300,0 m. A mata ciliar do córrego encontra-se degradada pela pastagem e não há uma parcela do terreno destinada à área de reserva legal, como exigido pelo Código Florestal Brasileiro. Não há nascentes ou lagoas no terreno, bem como não foram encontradas feições erosivas. O acesso principal ao imóvel dá-se por uma estrada não pavimentada em mau estado de conservação.

Figura 5.302 – Córrego do Corumbá na Propriedade 54

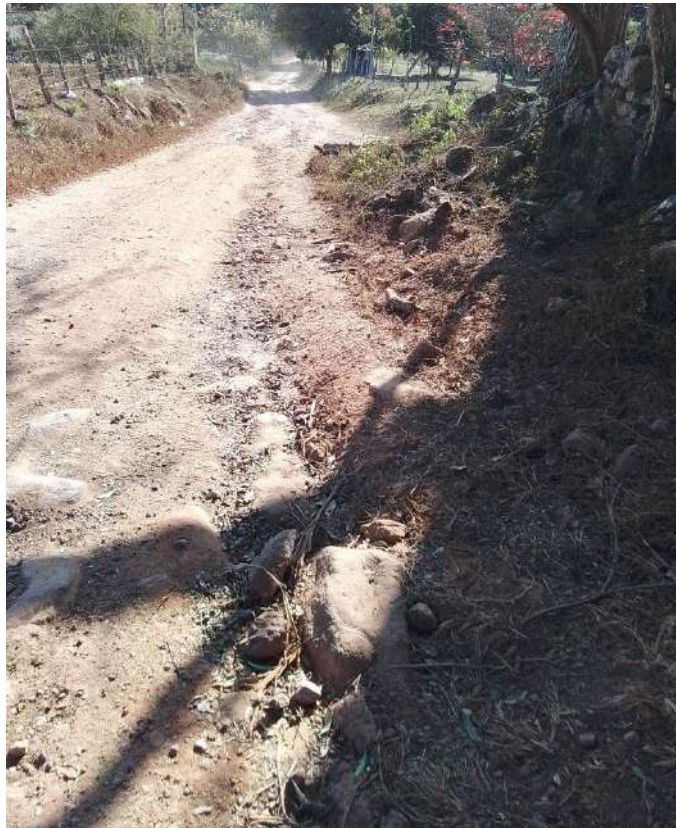
Figura 5.303 – Estrada de acesso à Propriedade 54

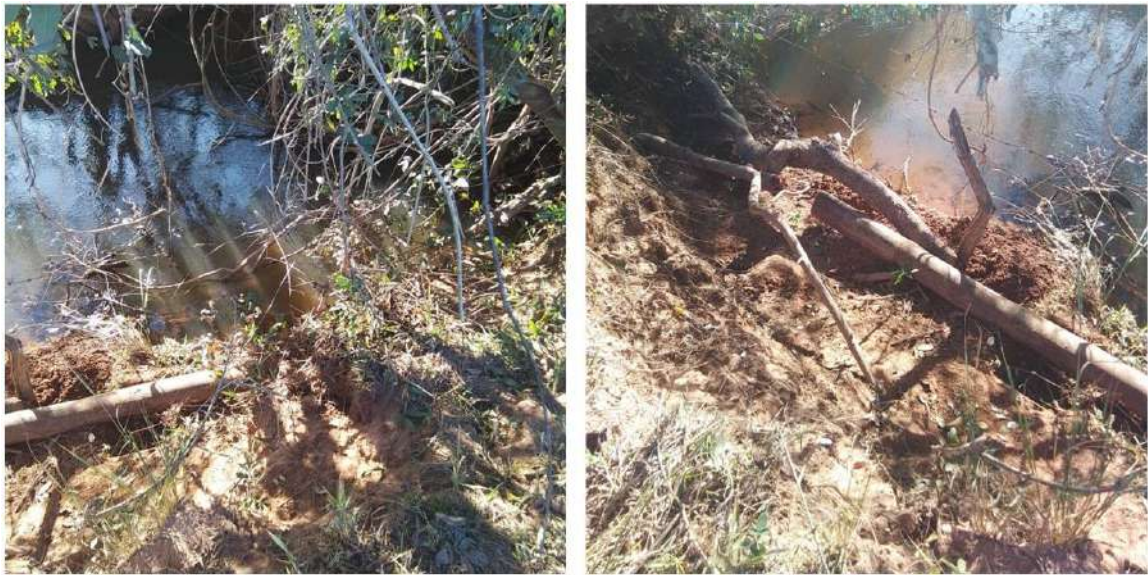
nascentes ou lagoas na propriedade. Foram encontrados processos erosivos ao longo da margem do curso d'água, que contribuem para o assoreamento do córrego. O acesso principal ao imóvel dá-se por uma estrada não pavimentada em mau estado de conservação.

Figura 5.305 – Processos erosivos da Propriedade 55

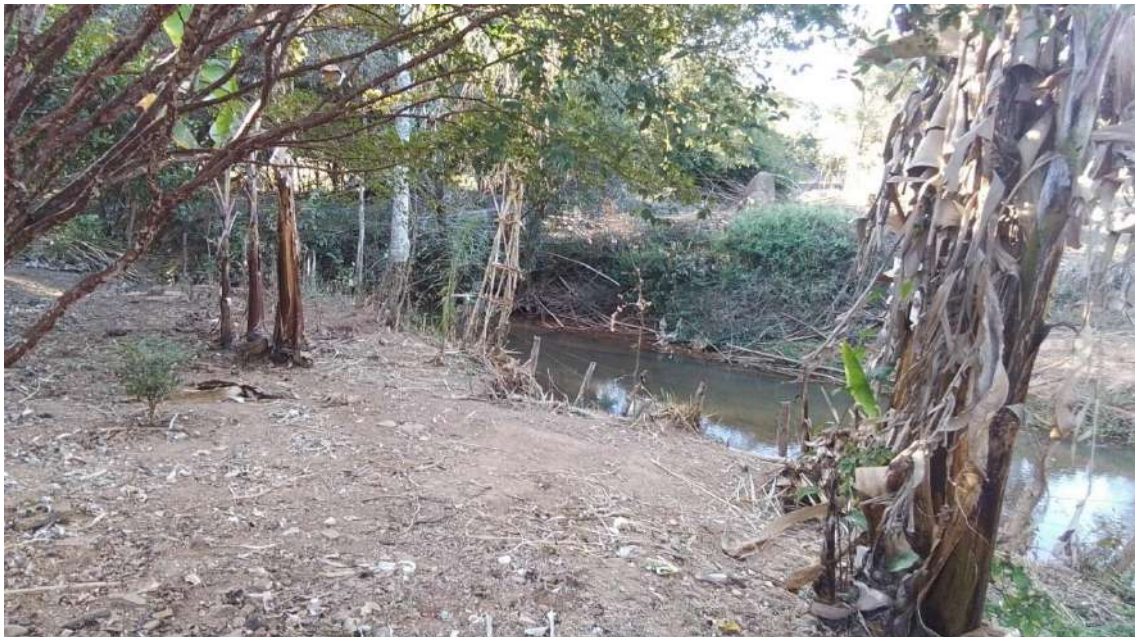
Um curso d'água, denominado Córrego do Corumbá, limita extremidades da propriedade, percorrendo cerca de 700,0 m. A mata ciliar do córrego encontra-se degradada pela pastagem. Não há uma parcela do terreno destinada à área de reserva legal, como exigido pelo Código Florestal Brasileiro, bem como não há

Figura 5.306 – Córrego do Corumbá na Propriedade 55

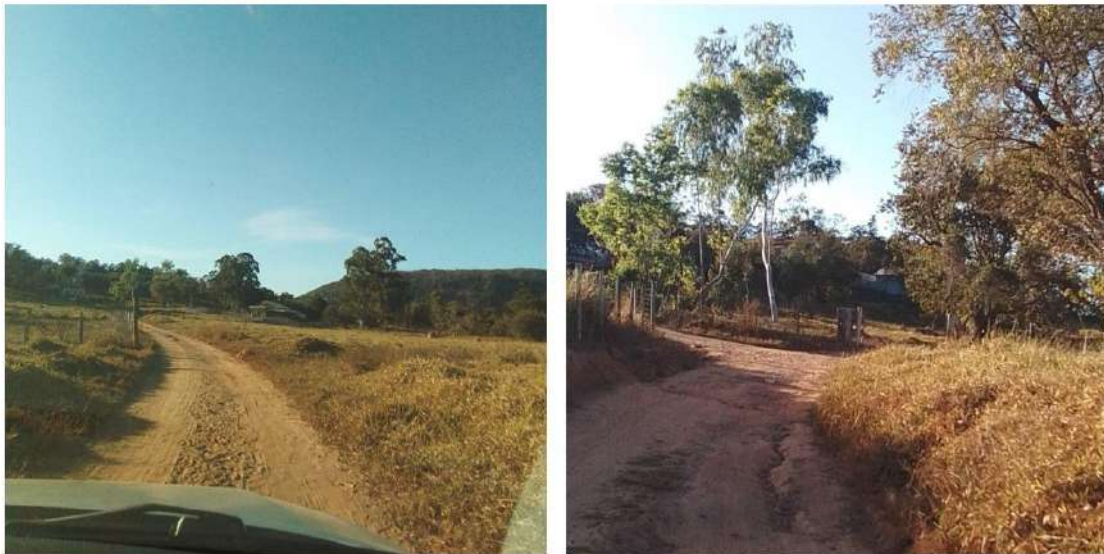
Figura 5.307 – Estrada de acesso à Propriedade 55

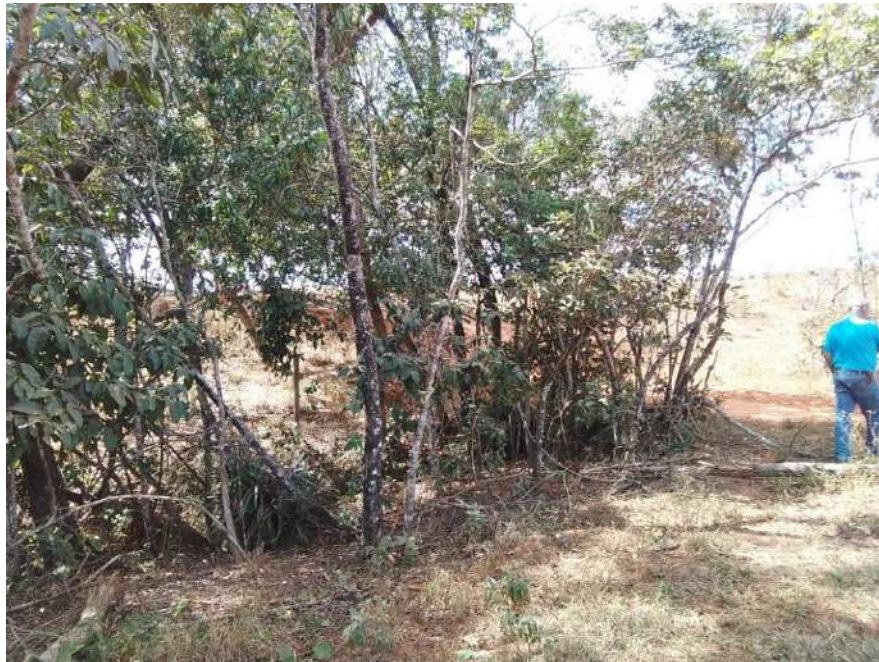
Há um curso d’água, denominado Córrego da Rocinha, que atravessa a propriedade, percorrendo cerca de 400,0 m. A mata ciliar do córrego encontra-se preservada. No terreno, há duas lagoas artificiais e uma nascente, cuja área não está protegida. Além disso, foram encontrados processos erosivos avançados, próximos à área da nascente. O acesso principal ao imóvel dá-se por uma estrada não pavimentada em bom estado de conservação.

Figura 5.316 – Área da nascente da Propriedade 57

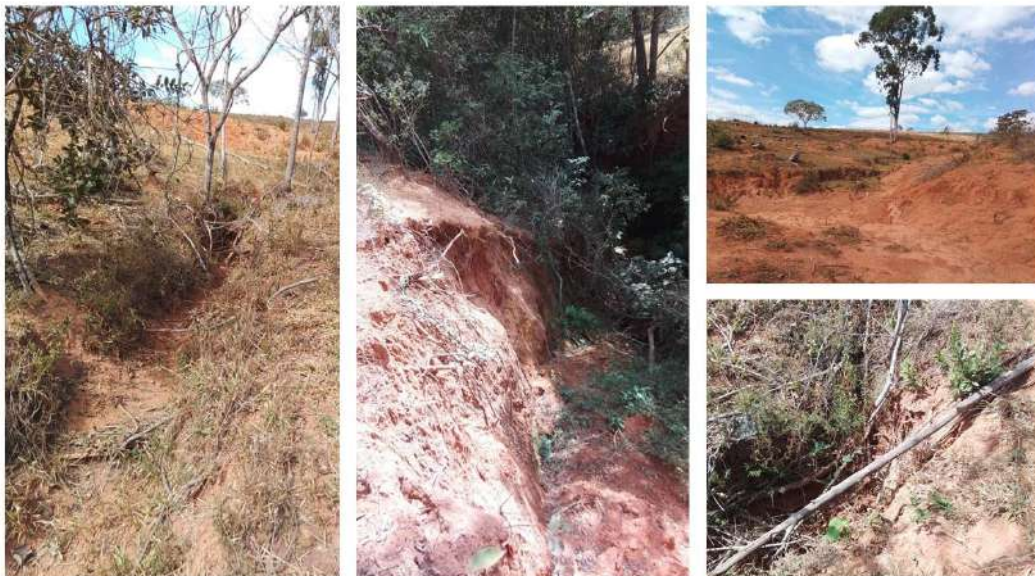
Figura 5.317 – Processos erosivos da Propriedade 57

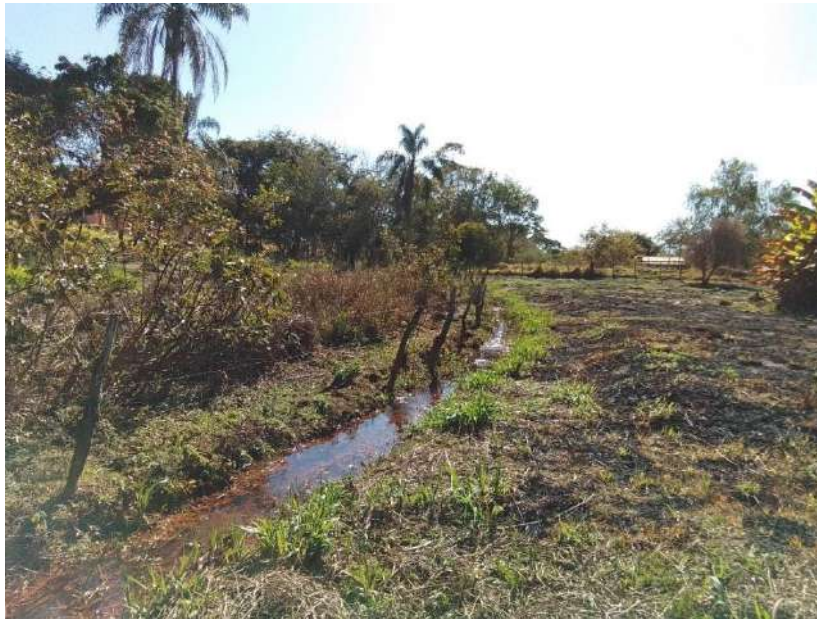
Na propriedade, não há nascentes ou lagoas. Há um curso d'água, cuja mata ciliar encontra-se degradada. O córrego limita uma das extremidades da propriedade, percorrendo cerca de 100,0 m. Os quintais das cinco edificações construídas no terreno apresentam solo exposto, porém não foram encontradas feições erosivas. O acesso principal ao imóvel dá-se por uma estrada não pavimentada em bom estado de conservação.

Figura 5.332 – Curso d'água na Propriedade 61

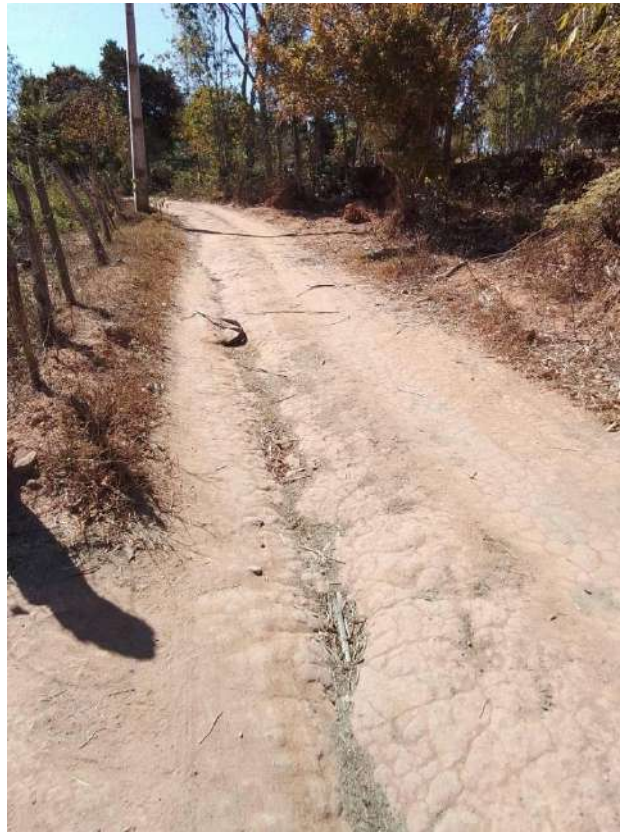
Figura 5.338 – Estrada de acesso à Propriedade 62

Há três lagoas artificiais para criação de peixes e um curso d’água, cuja mata ciliar encontra-se preservada. O córrego limita uma das extremidades da propriedade, percorrendo cerca de 80,0 m. Os quintais das três edificações construídas no terreno apresentam solo exposto, porém não foram encontradas feições erosivas. O acesso principal ao imóvel dá-se por uma estrada não pavimentada em mau estado de conservação.

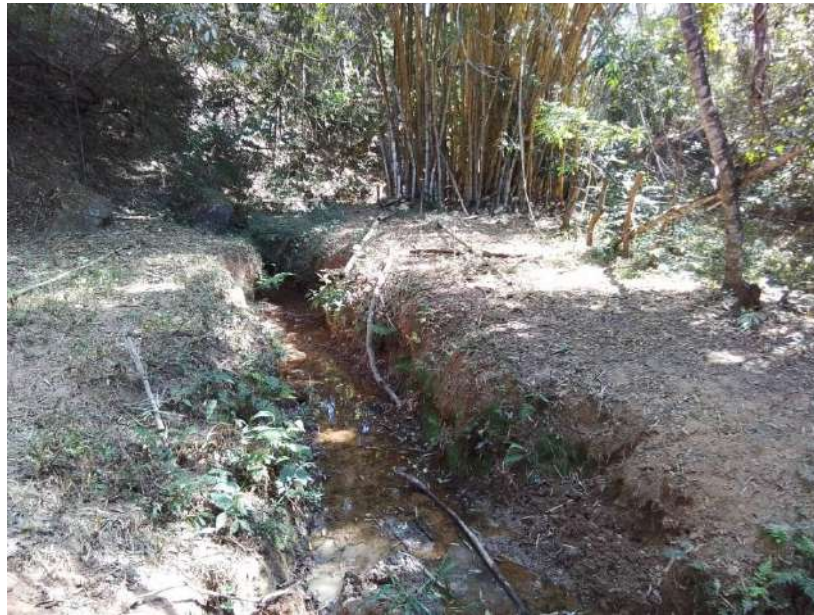
Figura 5.343 – Curso d’água na Propriedade 64

Na propriedade, não há lagoas ou nascentes. Há um curso d’água que limita uma das extremidades do terreno, percorrendo cerca de 250,0 m, cuja mata ciliar encontra-se degradada em alguns trechos. Foram encontrados processos erosivos avançados que contribuem para o assoreamento do córrego. Além disso, observou-se solo exposto na área de pastagem em algumas parcelas do terreno. O acesso principal ao imóvel dá-se por uma estrada não pavimentada em mau estado de conservação.

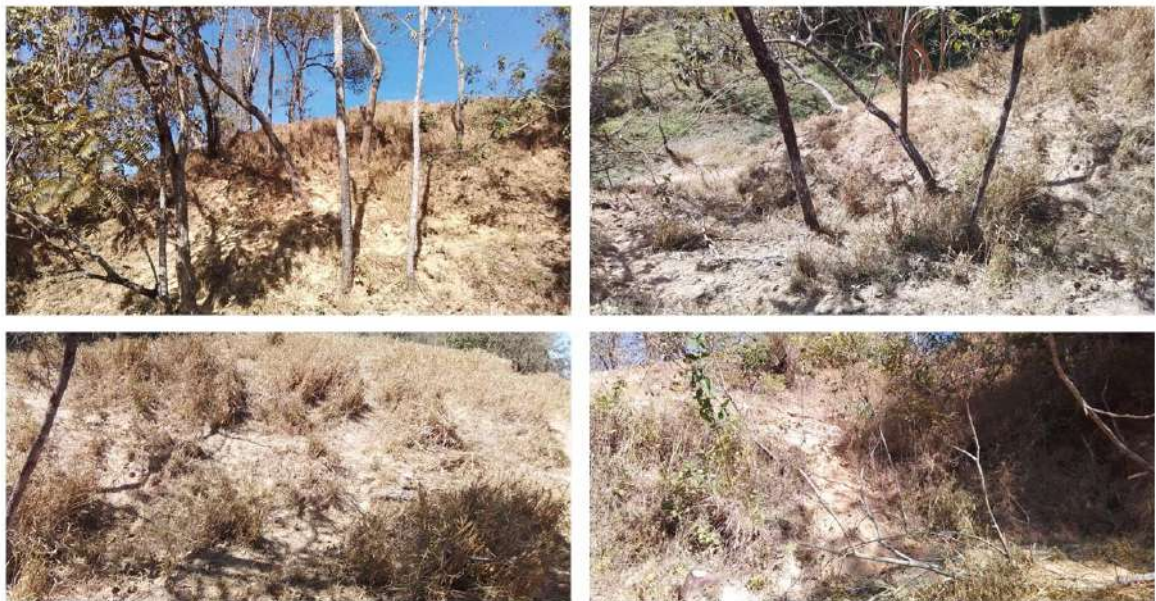
Figura 5.344 – Processos erosivos da Propriedade 64

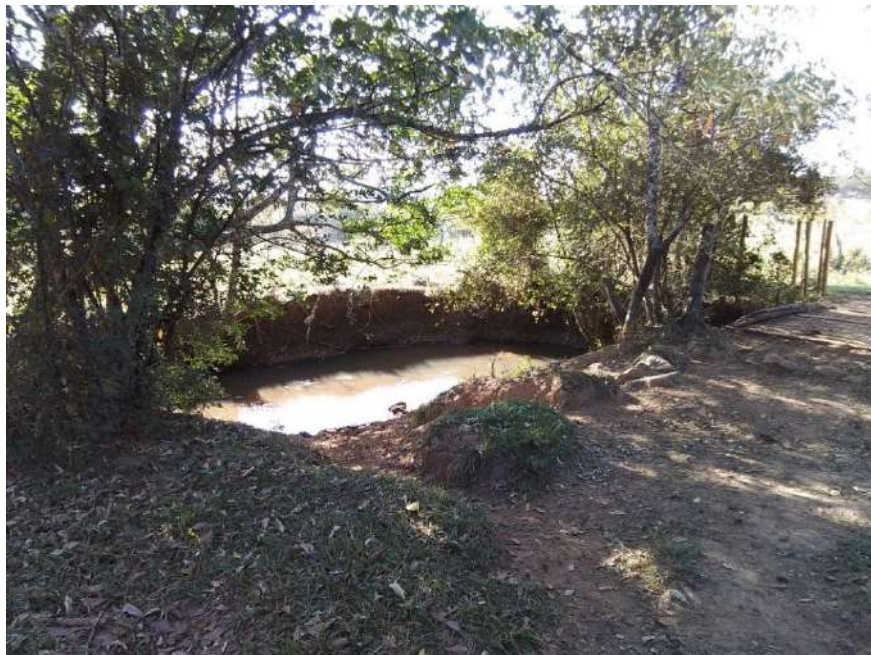
Na propriedade, não há nascentes ou lagoas. Há um curso d'água que limita uma das extremidades do terreno, percorrendo cerca de 150,0 m, cuja mata ciliar encontra-se degradada. O acesso principal ao imóvel dá-se por uma estrada não pavimentada em mau estado de conservação.

Figura 5.352 – Córrego do Corumbá na Propriedade 66

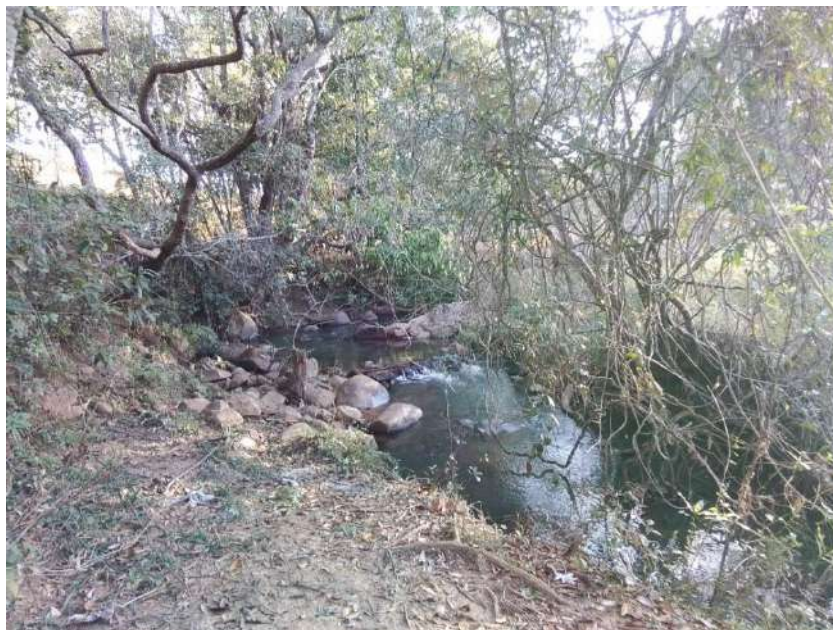
Na propriedade, não há nascentes ou lagoas. O Ribeirão dos Custódios limita uma das extremidades do terreno, percorrendo cerca de 200,0 m. A mata ciliar encontra-se preservada em alguns trechos do Ribeirão, mas não atinge a largura mínima de 30,0 m, estabelecida pelo Código Florestal Brasileiro. Foram encontrados processos erosivos avançados que contribuem para o assoreamento do curso d’água. Além disso, a área de pastagem apresenta solo exposto em algumas parcelas do terreno. O acesso principal ao imóvel dá-se por uma estrada não pavimentada em bom estado de conservação.

Figura 5.356 – Ribeirão dos Custódios na Propriedade 67

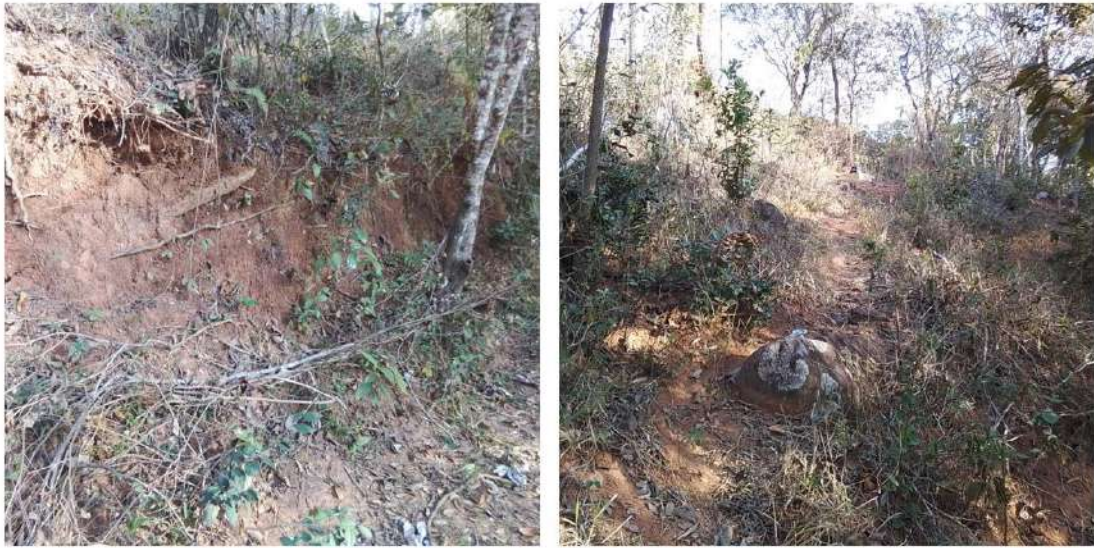
Figura 5.357 – Processos erosivos da Propriedade 67

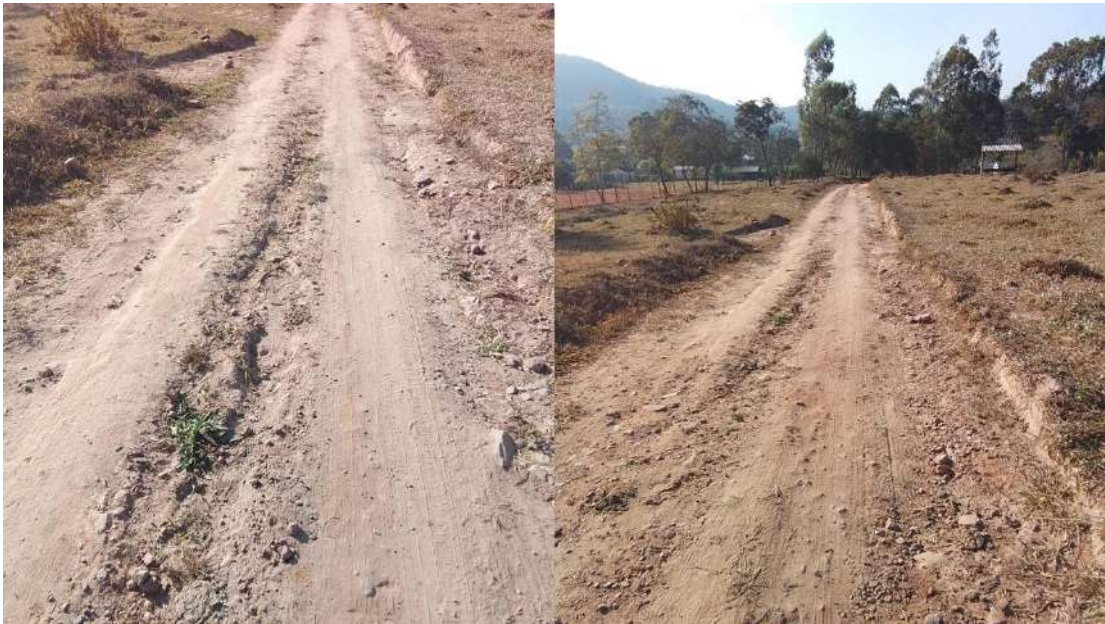
Figura 5.362 – Estrada de acesso à Propriedade 68

No terreno, há uma nascente protegida, em uma área de mata nativa cercada, e uma lagoa para criação de peixes. Algumas parcelas do terreno apresentam solo exposto e compactado, porém não foram encontradas feições erosivas. O acesso principal ao imóvel dá-se por uma estrada não pavimentada em mau estado de conservação.

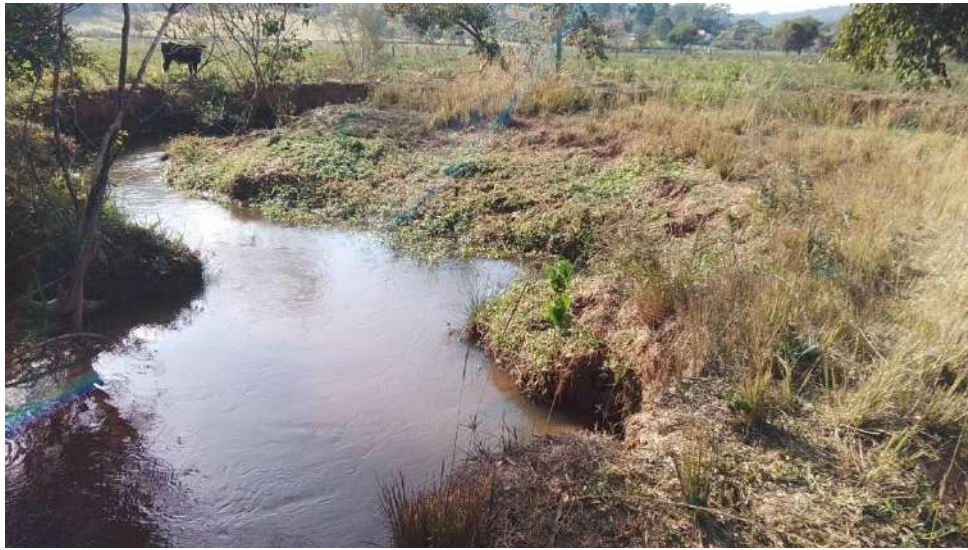
Há três lagoas artificiais para criação de peixes e um curso d'água, denominado Córrego do Corumbá, que limita uma das extremidades da propriedade, percorrendo cerca de 400,0 m. A mata ciliar do córrego encontra-se degradada pela pastagem. Não há nascentes e não foram encontradas feições erosivas no terreno. O acesso principal ao imóvel dá-se por uma estrada pavimentada em bom estado de conservação.

Figura 5.365 – Córrego do Corumbá na Propriedade 69

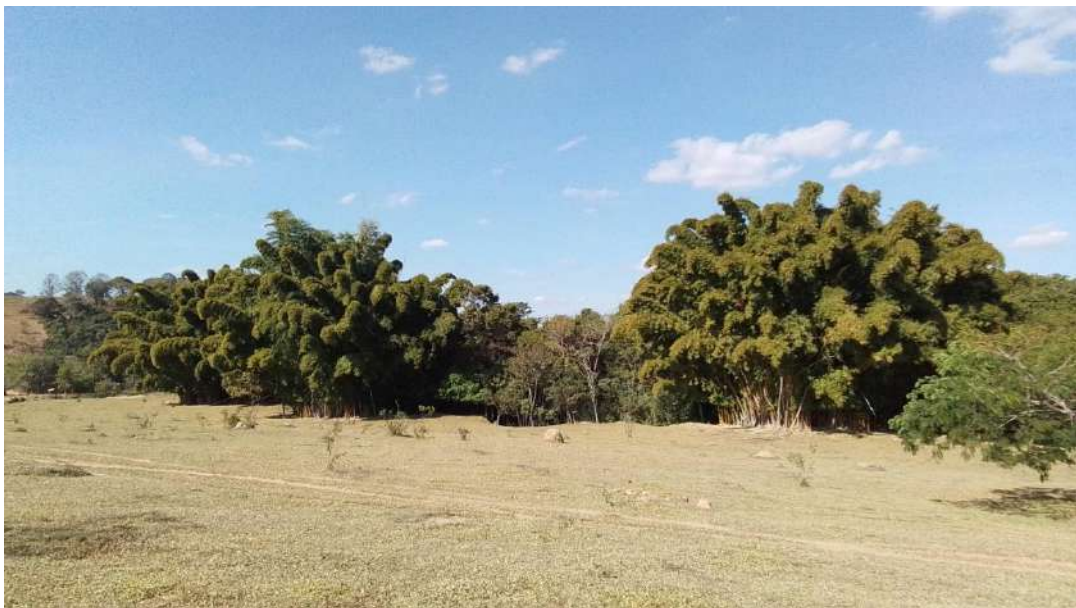
Figura 5.373 – Curso d'água na Propriedade 71

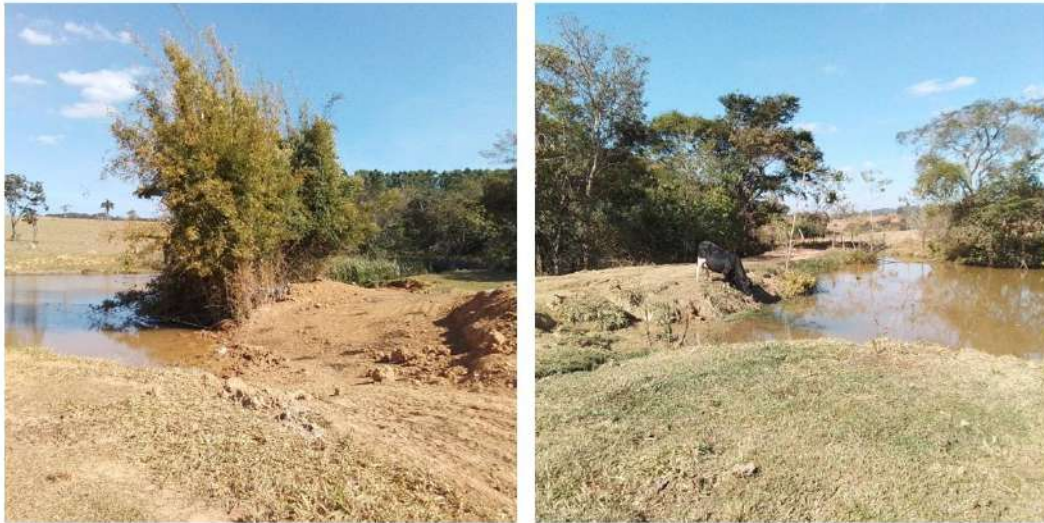
Figura 5.374 – Lagoas para dessedentação animal da Propriedade 71
