Elaboração do Diagnóstico e Projeto de Conservação de Água e Solo na Microbacia do Ribeirão dos Custódios, Alto Rio Pará, Cláudio/MG

PRODUTO 2: Diagnóstico da Microbacia Hidrográfica do Ribeirão dos Custódios

Agosto/2022

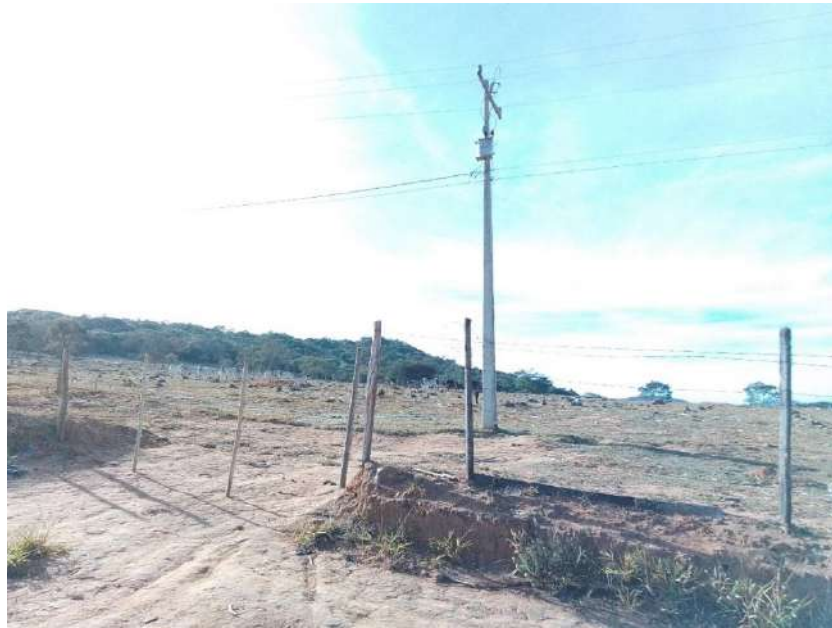
Não há nascentes ou lagoas no terreno. Há um curso d'água que atravessa a propriedade, percorrendo cerca de 150,0 m. A mata ciliar do curso d'água encontra-se preservada, entretanto, a criação possui livre acesso ao local. Além disso, a área de pastagem apresenta solo exposto e bem compactado. O acesso principal ao imóvel dá-se por uma estrada não pavimentada em mau estado de conservação.

Figura 5.382 –Área de pastagem da Propriedade 73

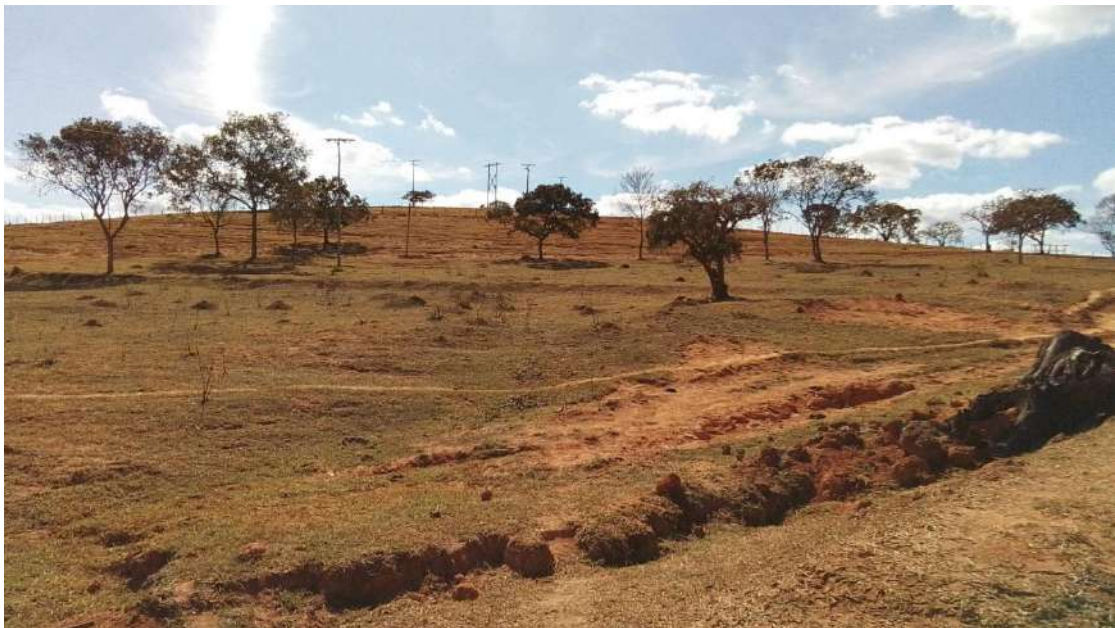
Figura 5.400 – Processos erosivos da Propriedade 77

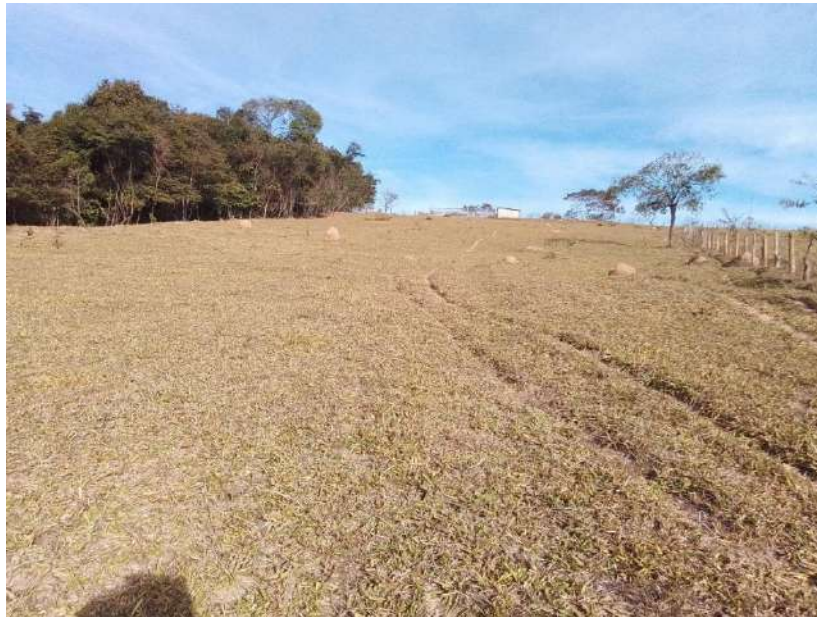
No terreno não há nascentes ou lagoas. Há um curso d'água que limita uma das extremidades da propriedade, percorrendo cerca de 200,0 m. A mata ciliar do córrego encontra-se preservada. O solo da área de pastagem apresenta solo exposto e bem compactado, onde foram encontrados processos erosivos avançados que contribuem para o assoreamento do curso d'água. O acesso principal ao imóvel dá-se por uma estrada não pavimentada em mau estado de conservação.

Figura 5.404 – Processos erosivos da Propriedade 78

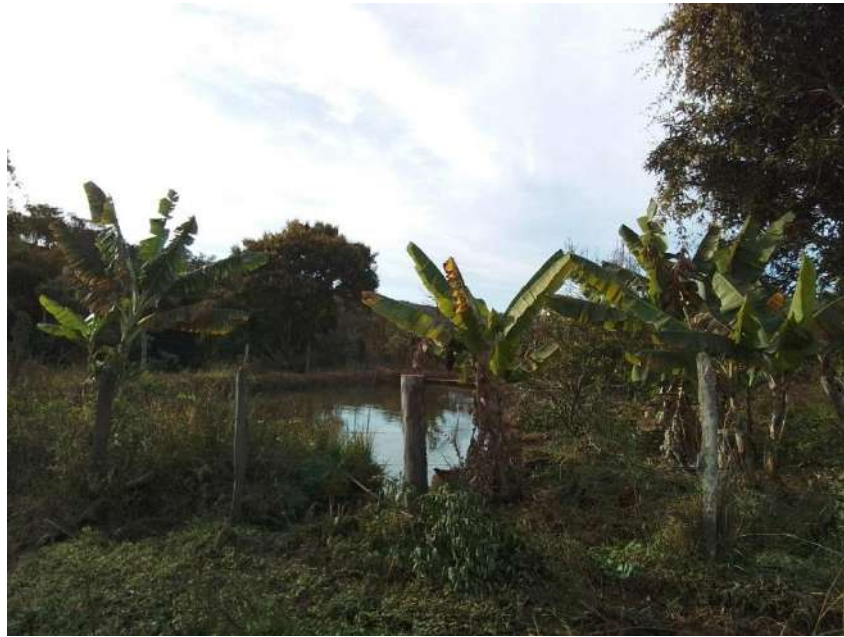
No terreno, há uma lagoa para dessedentação animal e um curso d'água, denominado Córrego da Rocinha, que limita uma das extremidades da propriedade, percorrendo cerca de 200,0 m. A mata ciliar do córrego encontra-se degradada na maior parte de sua extensão. Não há nascentes e não foram encontradas feições erosivas no terreno. O acesso principal ao imóvel dá-se por uma estrada não pavimentada em bom estado de conservação.

Figura 5.409 – Córrego da Rocinha na Propriedade 79

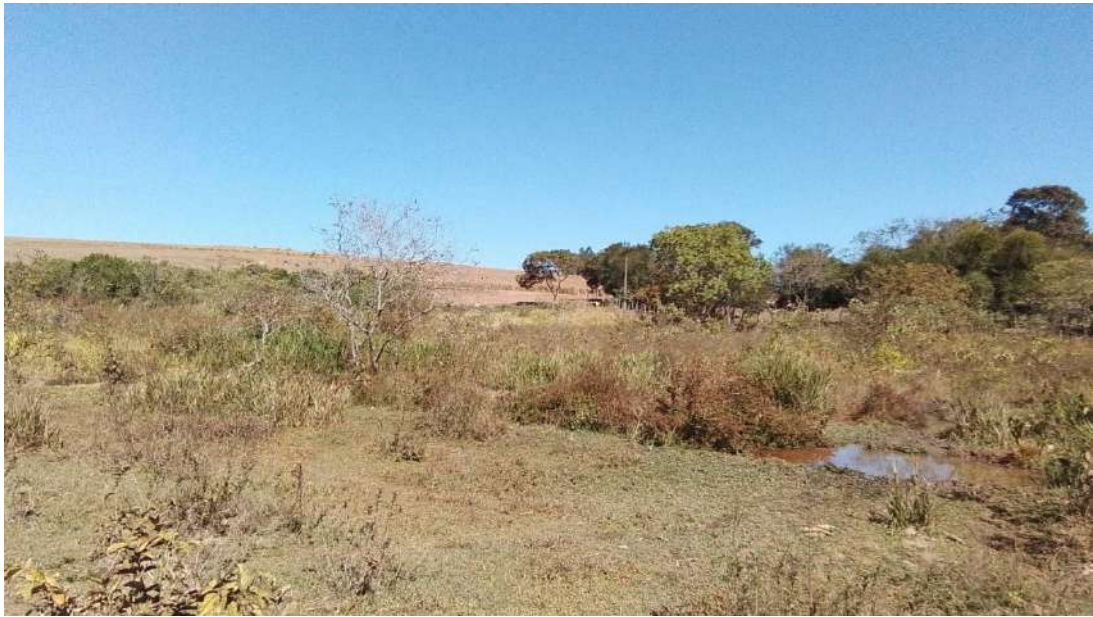
Há um curso d'água que limita uma das extremidades da propriedade, percorrendo cerca de 700,0 m, cuja mata ciliar encontra-se degradada pelas áreas de pastagem e de plantio. Não há nascentes ou lagoas no terreno, bem como não foram encontradas feições erosivas. O acesso principal ao imóvel dá-se por uma estrada não pavimentada em bom estado de conservação.

Figura 5.413 – Curso d’água na Propriedade 80

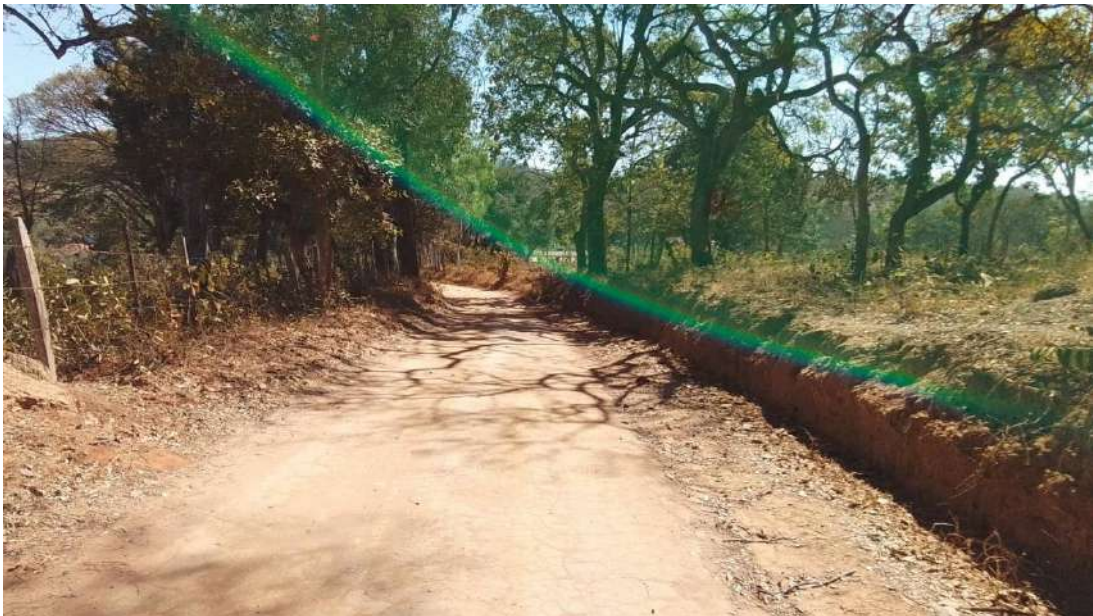
Figura 5.414 – Estrada de acesso à Propriedade 80
