# PLANO DE AÇÕES EMERGENCIAIS

## Barragem de Rejeitos

# PLANO DE AÇÃO DE EMERGÊNCIA PARA BARRAGENS DE MINERAÇÃO – PAEBM

**Plano de Ação de Emergência  
Barragem de Rejeitos – EL.  
831m  
MRDM  
Riacho dos Machados – MG**

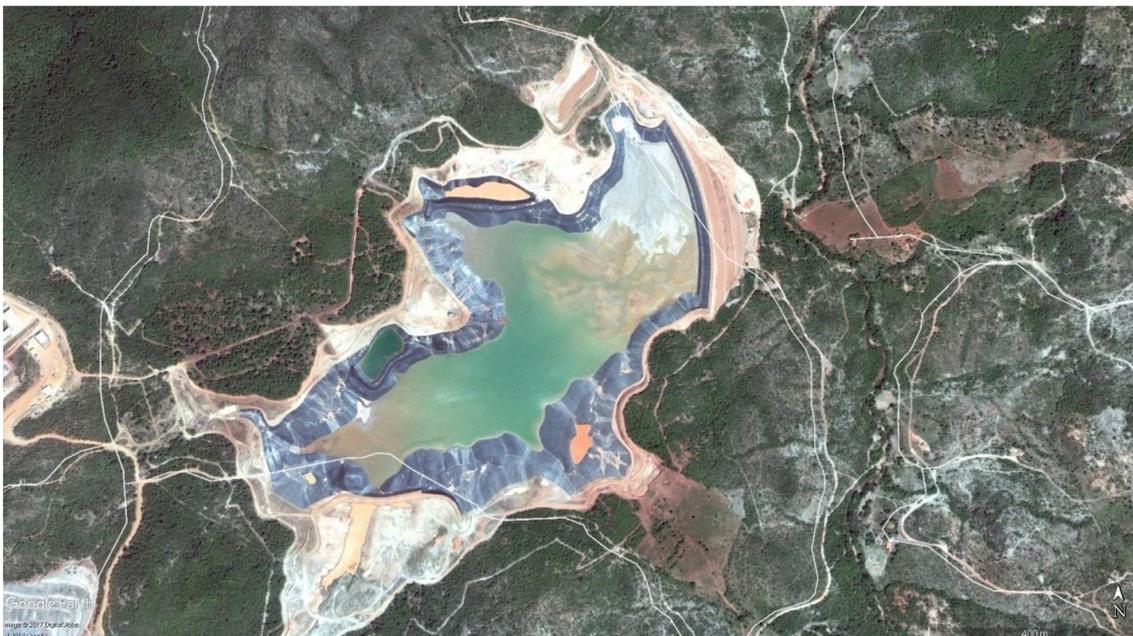
A Barragem de Rejeitos (Figura 1.2) tem por finalidade a disposição de rejeitos oriundos do processo de beneficiamento do minério de ouro e a recirculação da água para a planta de beneficiamento. Foi construída, com projeto realizado pela empresa Golder Associates, em 2013 em aterro compactado, com o reservatório impermeabilizado com geomembrana de PEAD e possui um sistema de detecção de vazamentos abaixo da geomembrana e outro de drenagem interna.

**Figura 1.2 – Barragem de rejeitos da MRDM.**

O reservatório é impermeabilizado com geomembrana e não é dotado de sistema extravasor de emergência, sendo necessário manter por meio do sistema de bombeamento o volume de espera no reservatório por questão de segurança hidráulica. Há a presença de um sistema de detecção de vazamentos conectado ao sistema de drenagem, cuja função é captar e direcionar as águas existentes na fundação da área impermeabilizada para o talvegue do vale onde foi implantada a barragem. Fazem parte da estrutura da barragem, um sistema de drenagem interna constituída por drenos verticais homogêneos de areia tipo chaminé, localizado ao centro da barragem, complementado por um tapete drenante tipo sanduíche.

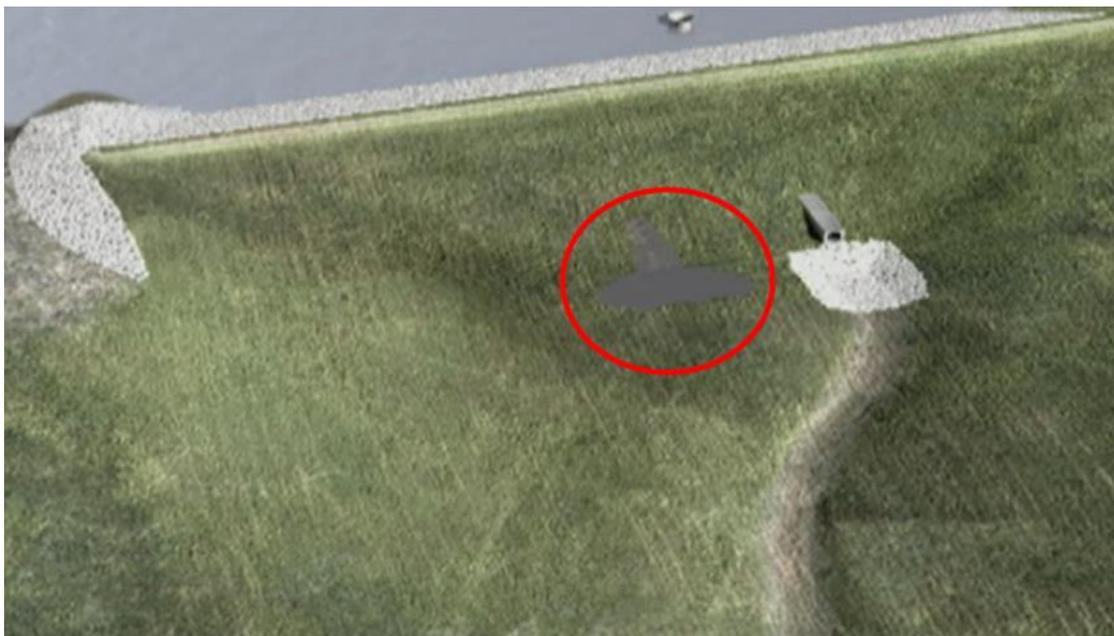
**Figura 2.1** – Simulação de surgência observada no talude de jusante

A barragem é revestida com geomembrana. Caso ocorra infiltrações, ou o aparecimento de surgências (Figura 2.1) ou zonas úmidas, deverão ser determinadas a sua localização,

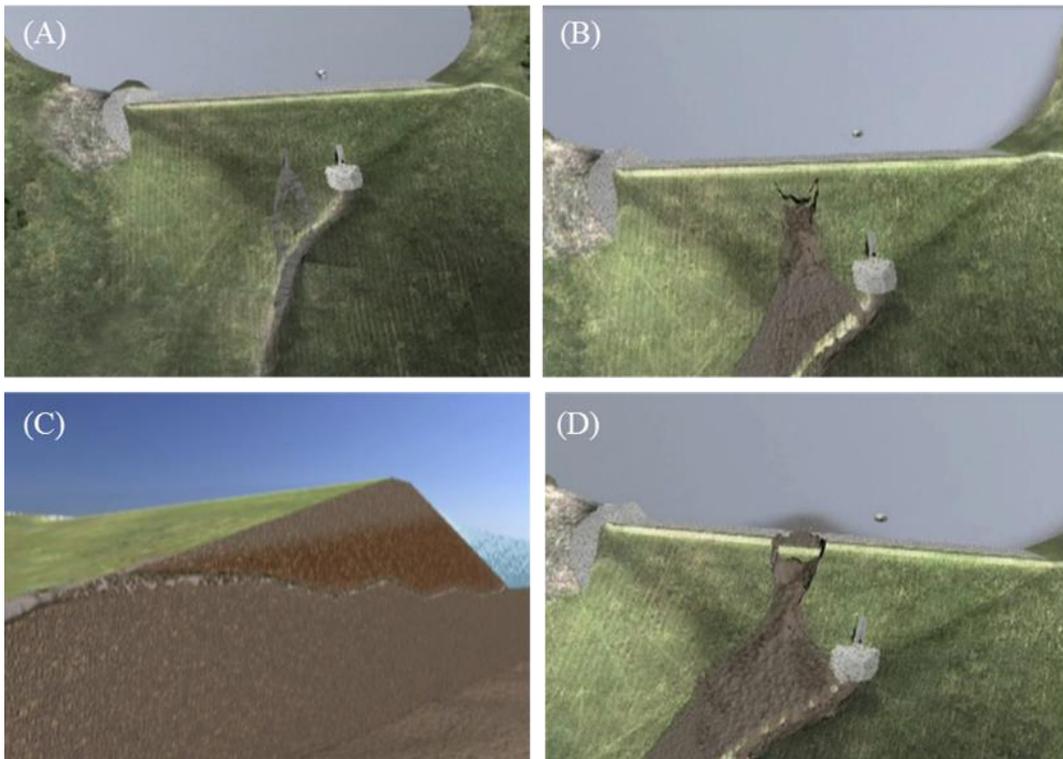
**Figura 2.2** – Aumento das vazões sinalizando uma erosão regressiva. Em (A) identificação do carreamento de finos e aumento da velocidade, em (B) simulação de erosão tubular ocorrendo no interior do maciço, em (C) subsidência de parte do talude de jusante, e em (D) ruptura em progresso.

Caso seja verificada possibilidade de erosão regressiva (Figura 2.2), o Grupo de Avaliação Técnica deverá:

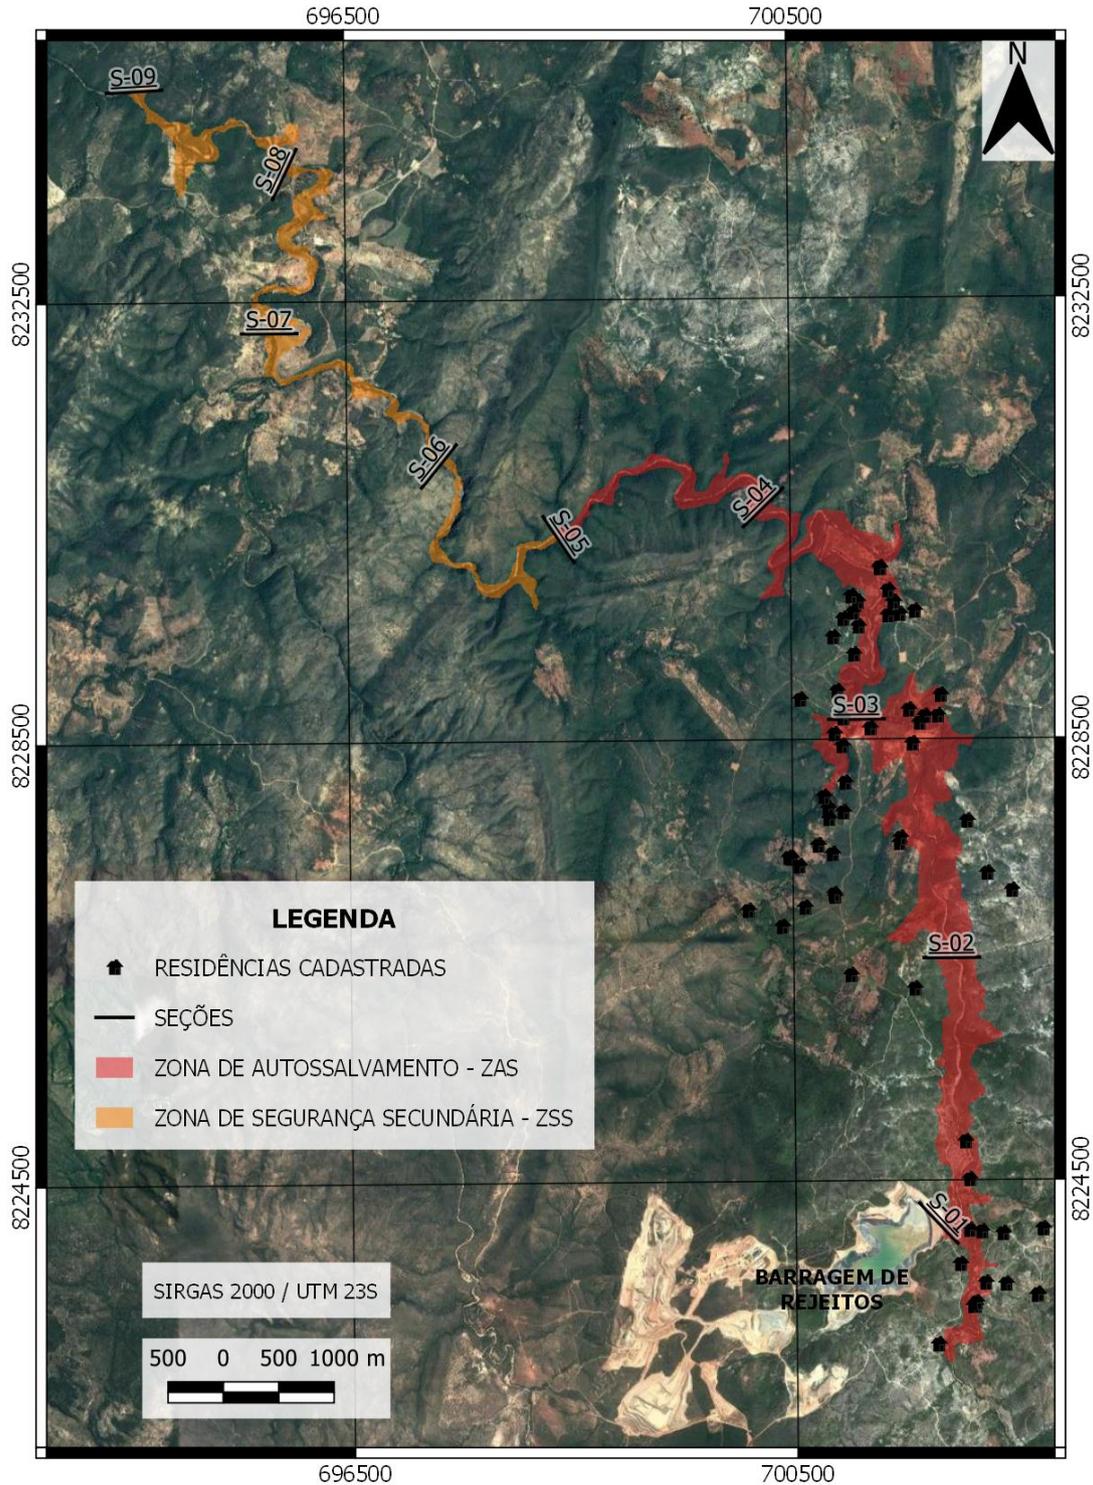
**BARRAGEM DE REJEITOS - ÁREA DE INUNDAÇÃO E ZONEAMENTO**

**Figura 6.1 – Zona de Autossalvamento (ZAS) e Zona de Segurança Secundária (ZSS)**

Os mapas de inundação são apresentados nas Figura 6.1 à Figura 6.5 e são mostrados com detalhes nos desenhos FG-1863-LEA-R-BA01-DE01-HI-00 a FG-1863-LEA-R-BA01-DE05-HI-00, anexos ao estudo de Dam Break.

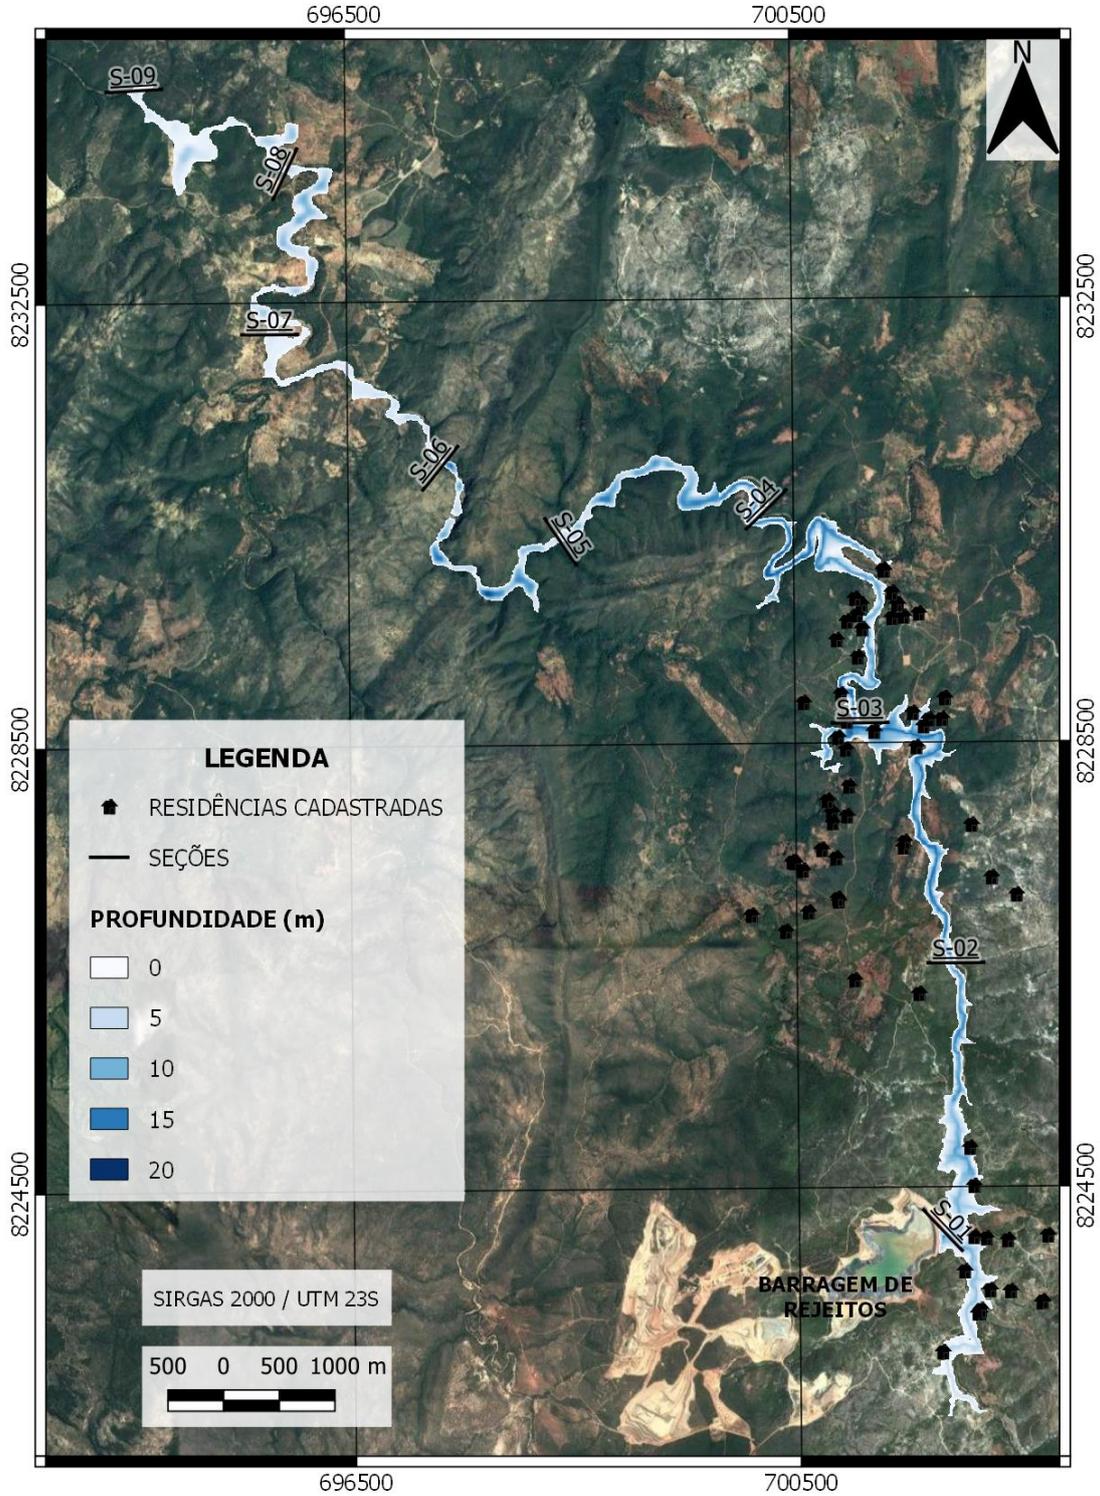
**BARRAGEM DE REJEITOS - PROFUNDIDADE DE ESCOAMENTO**

**Figura 6.2 – Mapa de Profundidade de escoamento.**

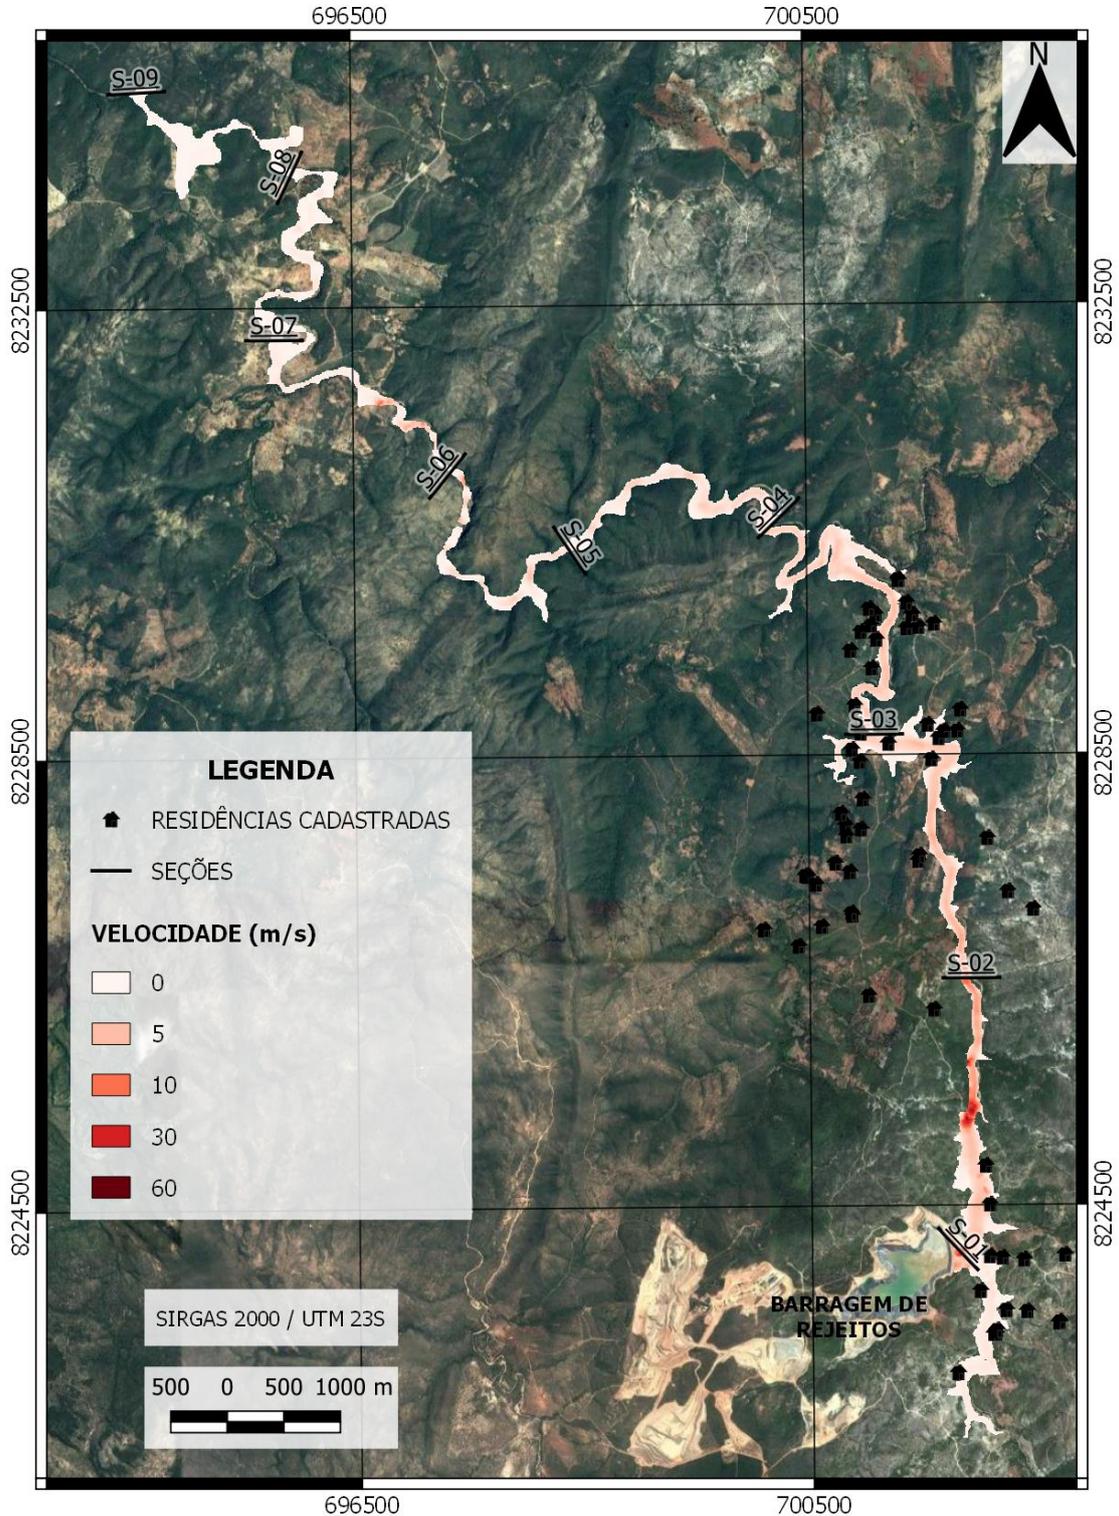
**BARRAGEM DE REJEITOS - VELOCIDADE DE ESCOAMENTO**

**Figura 6.3 – Mapa de Velocidade de escoamento**

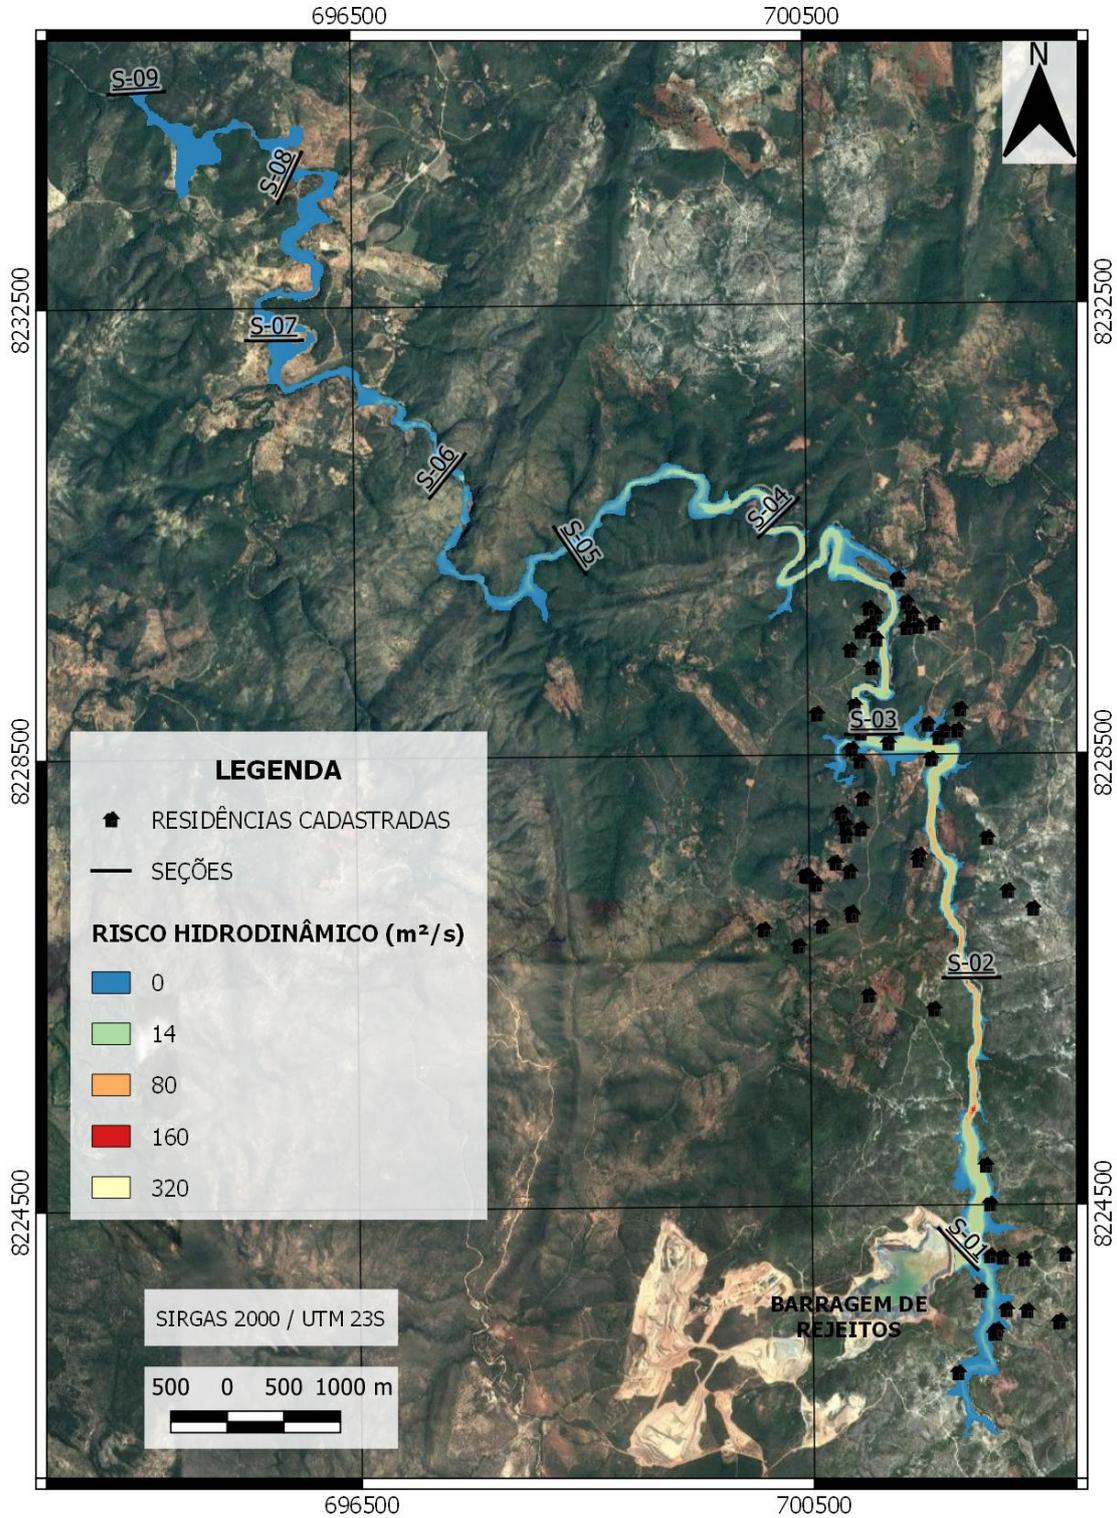
**BARRAGEM DE REJEITOS - RISCO HIDRODINÂMICO**

**Figura 6.4 – Mapa de Risco Hidrodinâmico.**

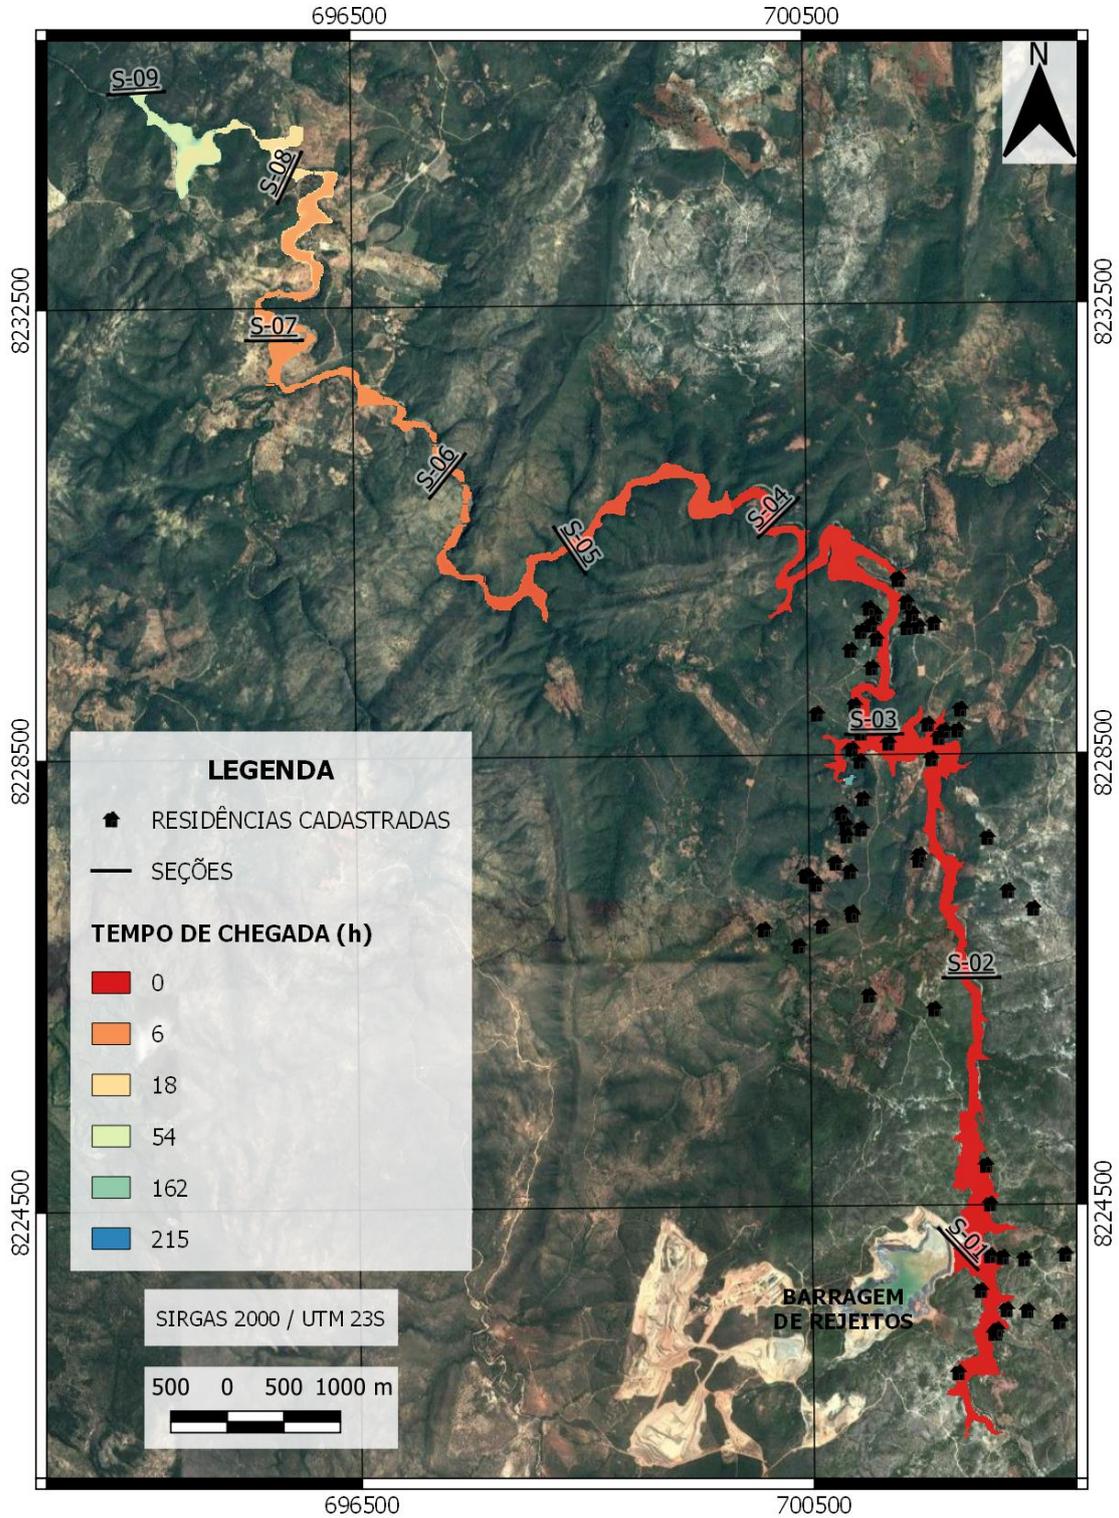
**BARRAGEM DE REJEITOS - TEMPO DE CHEGADA**

**Figura 6.5 – Mapa de Tempo de Chegada**

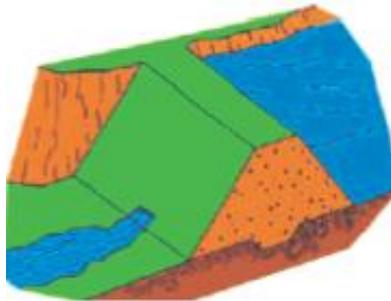
<b>FICHA DE EMERGÊNCIA</b>		<b>Nº 2</b>	<i>Revisão Nº 00</i>
	<b>NÍVEL DE EMERGÊNCIA</b>		<b>NE-1</b>	
	<b>EVENTO</b>	<b>Problemas de Percolação</b>		
<b>SITUAÇÃO DE EMERGÊNCIA</b>				
Surgência de água <b>sem</b> sinais de erosão regressiva ( <i>piping</i> ), <b>sem</b> transporte de material e <b>sem</b> aumento de vazão.				
<b>CROQUIS TÍPICOS DA ANOMALIA</b>

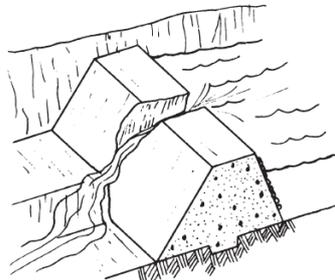
<b>FICHA DE EMERGÊNCIA</b>		<b>Nº 14</b>	<b>Revisão Nº 00</b>
	<b>NÍVEL DE EMERGÊNCIA</b>		<b>NE-3</b>	
	<b>EVENTO</b>	<b>Problemas de Estabilidade</b>		
<b>SITUAÇÃO DE EMERGÊNCIA</b>				
<p>Erosão, trincas, rachaduras, deslizamentos, afundamentos ou escorregamentos generalizados (de grande extensão) no talude de jusante a ponto de comprometer a integridade do barramento com a possibilidade de formação de uma brecha.</p>				
<b>CROQUIS TÍPICOS DA ANOMALIA</b>
