## **RECOMPOSIÇÃO DE MATAS CILIARES DEGRADADAS E MANUTENÇÃO FLORESTAL NA BACIA DO RIO TAQUARAÇU**

**RELATÓRIO DE CAMPO - Nº. 09 DE 20**

**CONTRATO DE GESTÃO Nº 002/IGAM/2012**

**Setembro/2014**

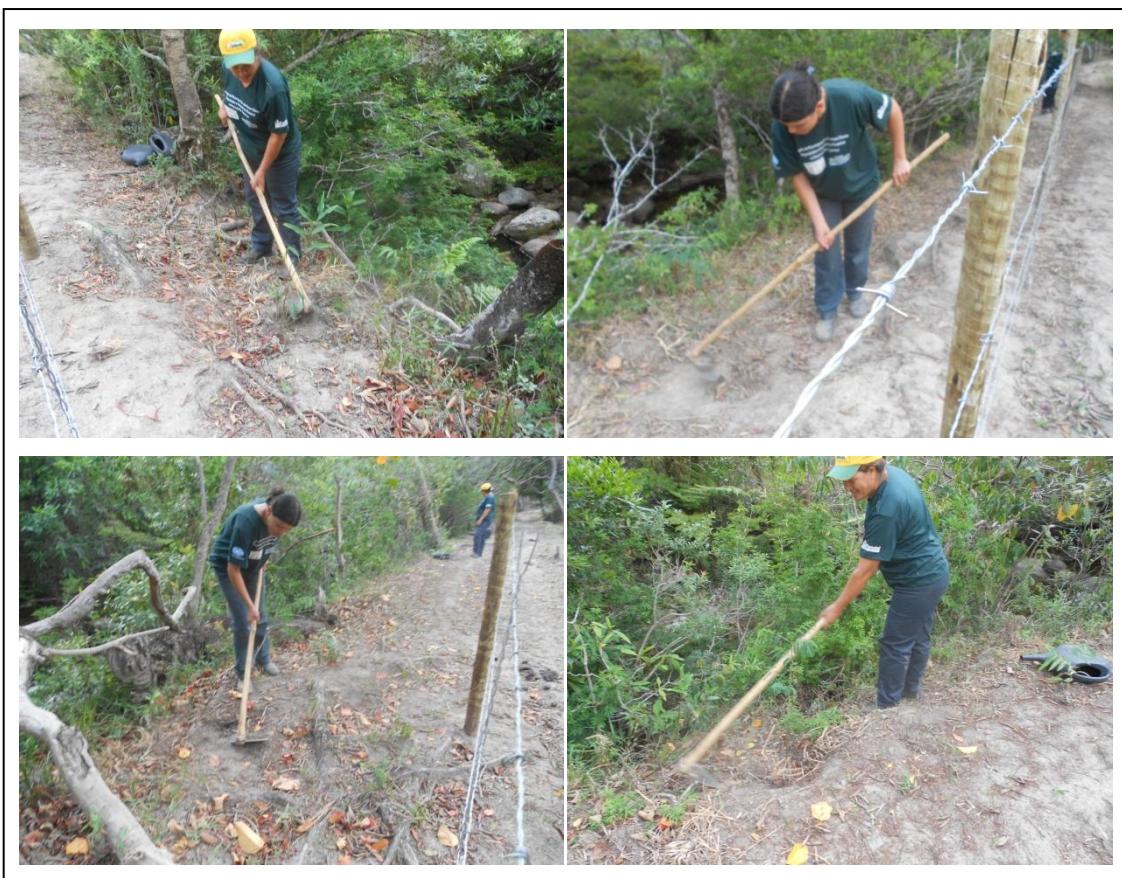
**Figura 2: Coroamento de mudas.**

Todas as mudas plantadas a mais de 30 dias passaram por um novo coroamento para evitar a mato competição e possibilitar a realização da adubação de cobertura. Esse trabalho esta sendo realizado manualmente com auxílio de enxadas, limpando-se uma área de 80 cm ao redor das mudas plantadas.

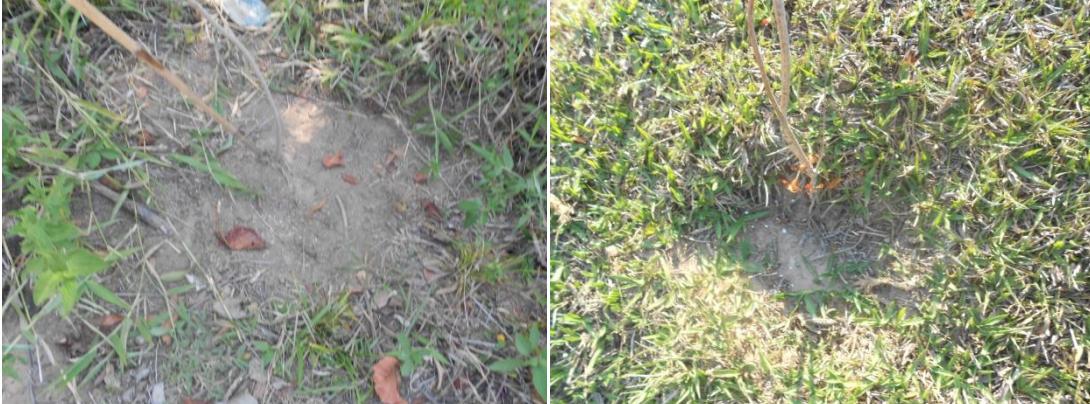
**Figura 3: Controle de formigas cortadeiras.**

Em todas as propriedades trabalhadas são realizadas vistorias periódicas para o controle das formigas cortadeiras. Como já havia sido realizado um controle inicial, anterior ao plantio, os problemas com as formigas não tem sido relevantes.

O controle é realizado com auxílio de isca formicida granulada à base de sulfuramida (produto comercial Mirex) distribuída ao longo dos carreiros e olheiros ativos.

O controle abrange as áreas de plantio e seu entorno, para evitar que formigas de áreas vizinhas venham a atacar as mudas plantadas.

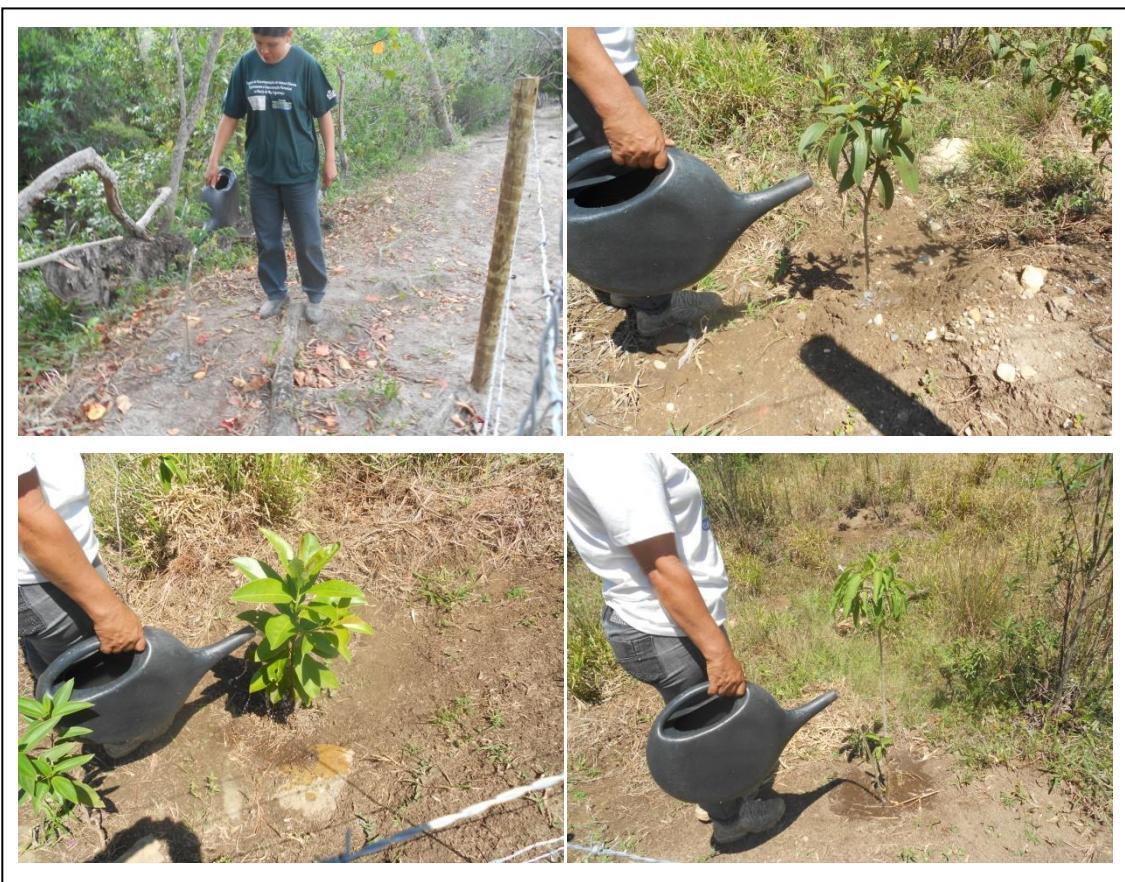
**Figura 4: Irrigação de mudas.**

Para garantir o pegamento das mudas a irrigação continua a ser realizada de forma localizada (na cova) sendo repetida sempre que há necessidade. A mesma é realizada com auxílio de regadores, baldes e uma bomba de irrigação movida à gasolina para bombeiar a água dos locais próximos ao plantio.

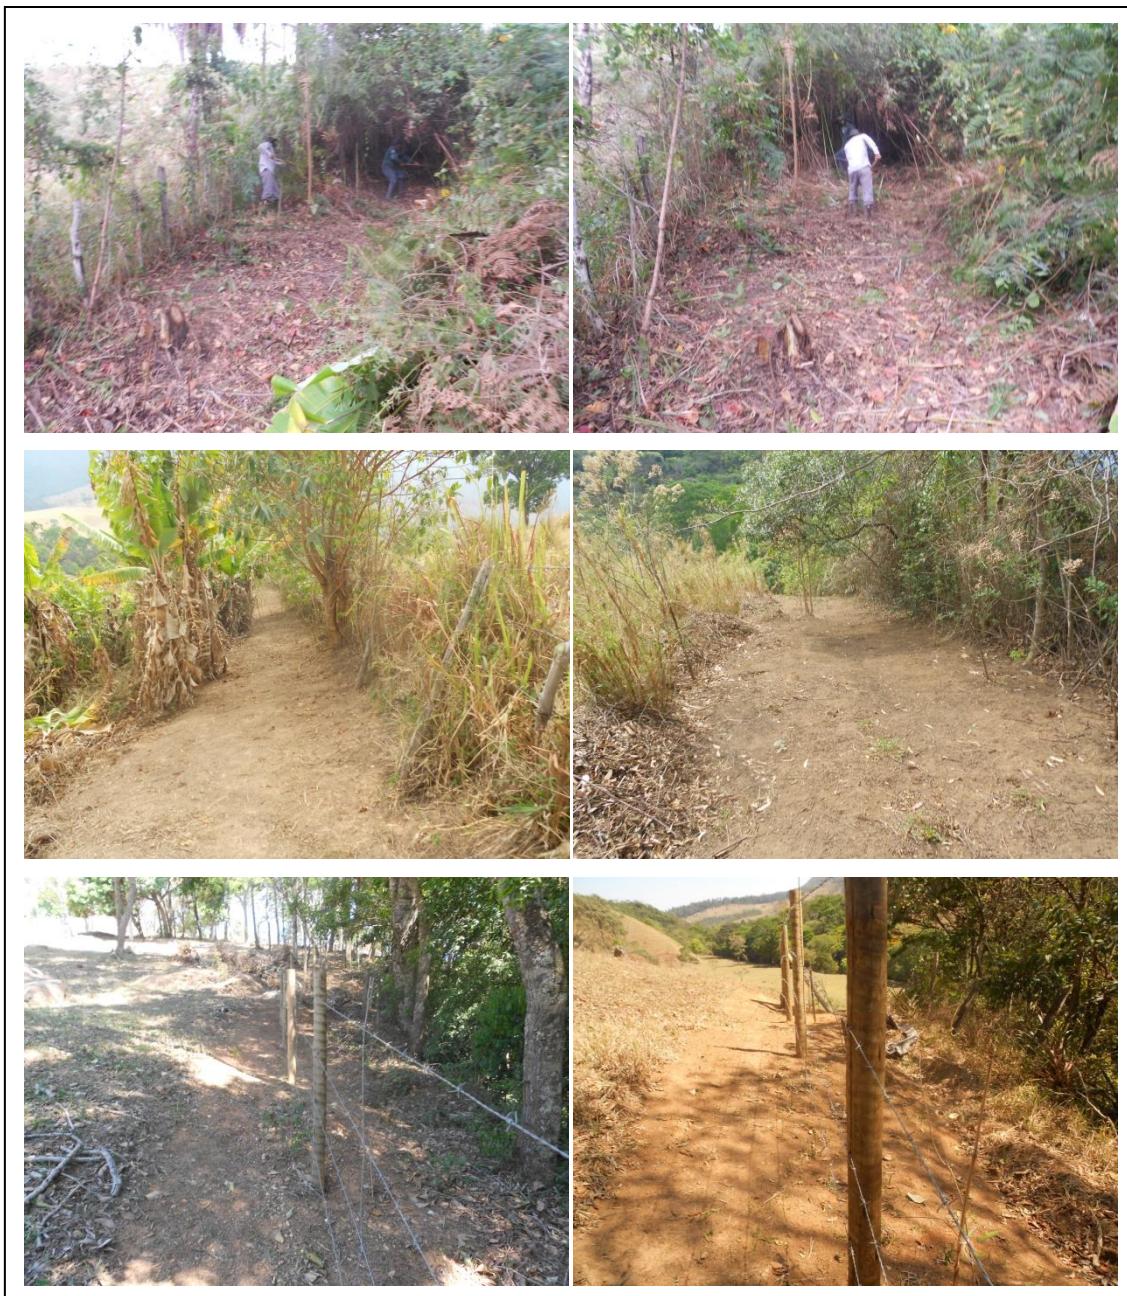
**Figura 5: Aceiros construídos.**

A construção dos aceiros, iniciada em julho, continuou no mês de setembro. Construídos com auxílio de enxadas, cada aceiro apresentou cerca de 1,0 m de largura de cada lado da cerca e o material proveniente do corte da vegetação foi retirado e lançado nas áreas de plantio. Em locais com muita matéria seca (capim seco) a largura do aceiro varia de 4 a 5 m.

Os mesmos têm sido construídos inicialmente nos locais com maior risco de incêndios florestais. Para definição dos pontos críticos para realização do trabalho, levou-se em conta os relatos dos agricultores locais que conhecem bem as áreas da região e as informações repassadas pelo Sr. Ronaldo,

funcionário do Instituto Chico Mendes de Conservação da Biodiversidade – ICMBio e responsável pela Brigada de Incêndio que atua no local.

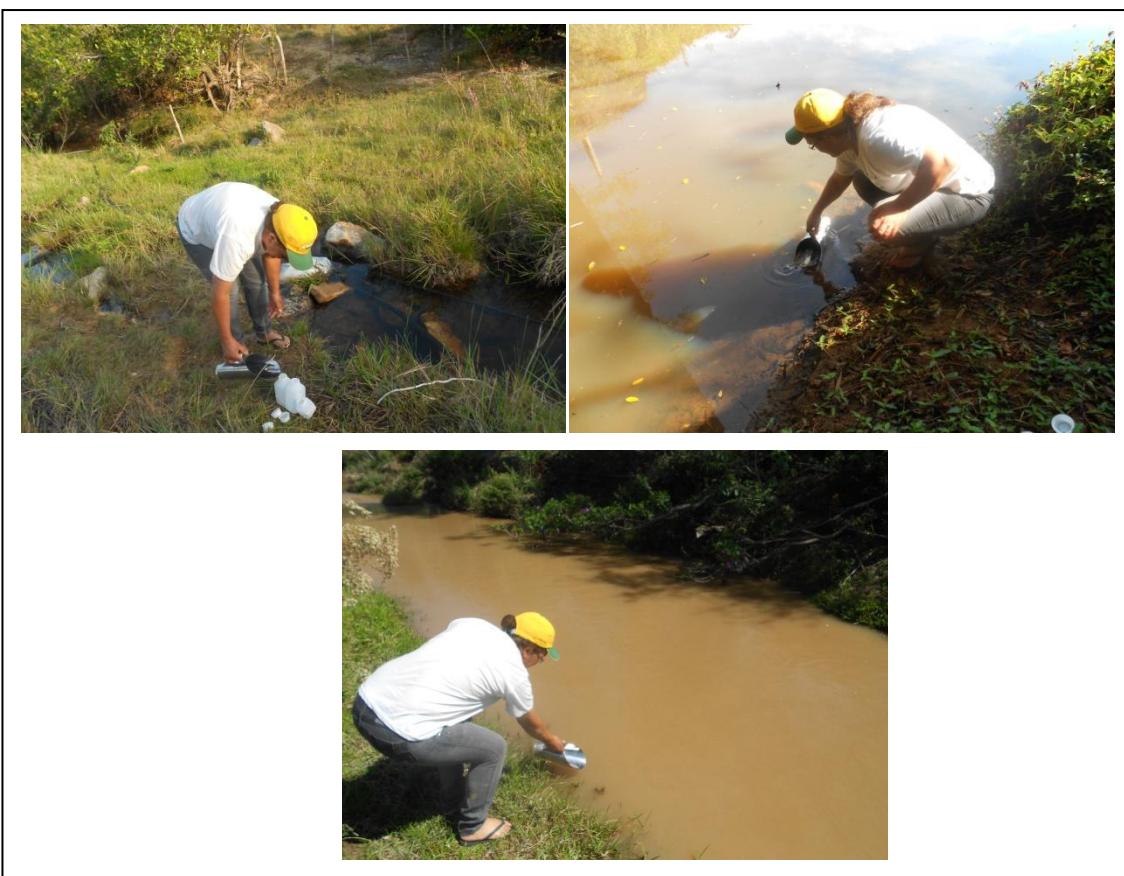
**Figura 6: Coleta de amostras de água para análise em laboratório.**

Mensalmente são coletadas amostras de água para análises físico químicas nas Bacias Hidrográficas dos Rios Preto, Ribeiro Bonito e Córrego Furado.

As análises de pH e oxigênio dissolvido são realizadas no momento de coleta da água pelos técnicos da GOS Florestal, através de instrumentos de medição apropriados.

As amostras coletadas são encaminhadas para análise no laboratório da Bioagri em Belo Horizonte.
