ANEXO I – TERMO DE REFERÊNCIA
ATO CONVOCATÓRIO Nº 010/2013
CONTRATO DE GESTÃO Nº 014/ANA/2010
LOTE 01

TERMO DE REFERÊNCIA PARA CONTRATAÇÃO DAS OBRAS E SERVIÇOS PARA RECUPERAÇÃO HIDROAMBIENTAL NA LAGOA DAS PIRANHAS, MUNICÍPIO DE BOM JESUS DA LAPA, BA.

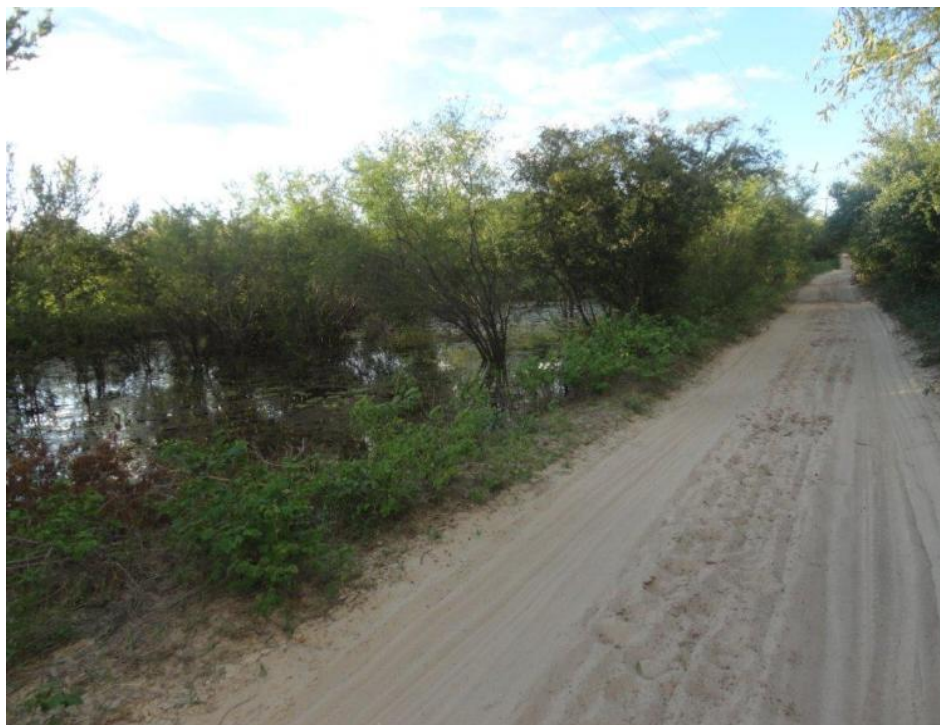
Figura 10 - Trecho de estrada com leito arenoso ao lado de área embrejada.

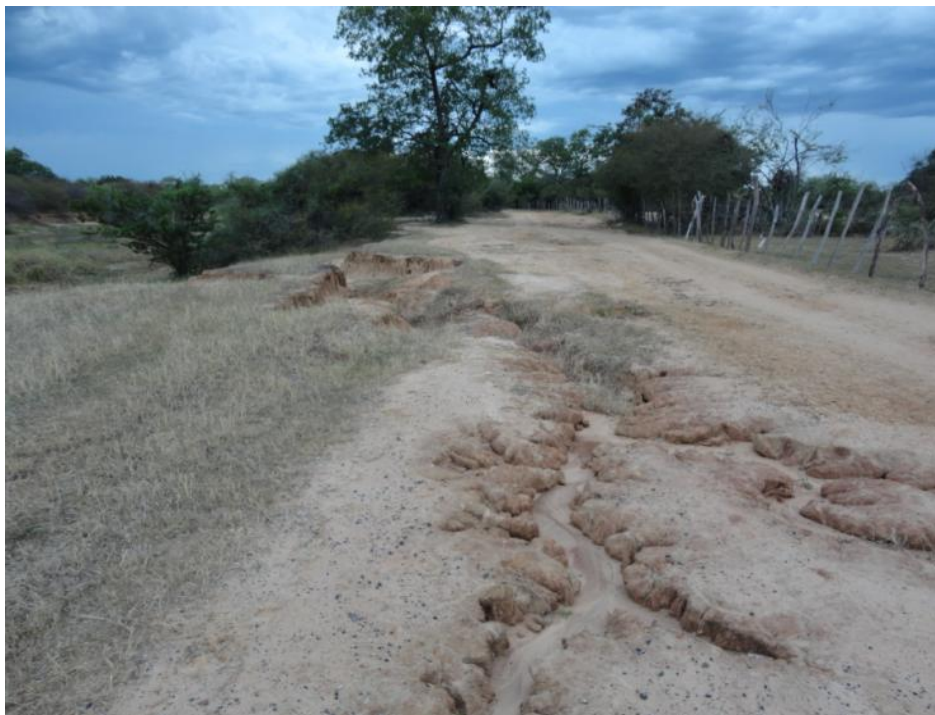
Figura 11 - Trecho de estrada próximo a BA-349 com desenvolvimento de processos erosivos.

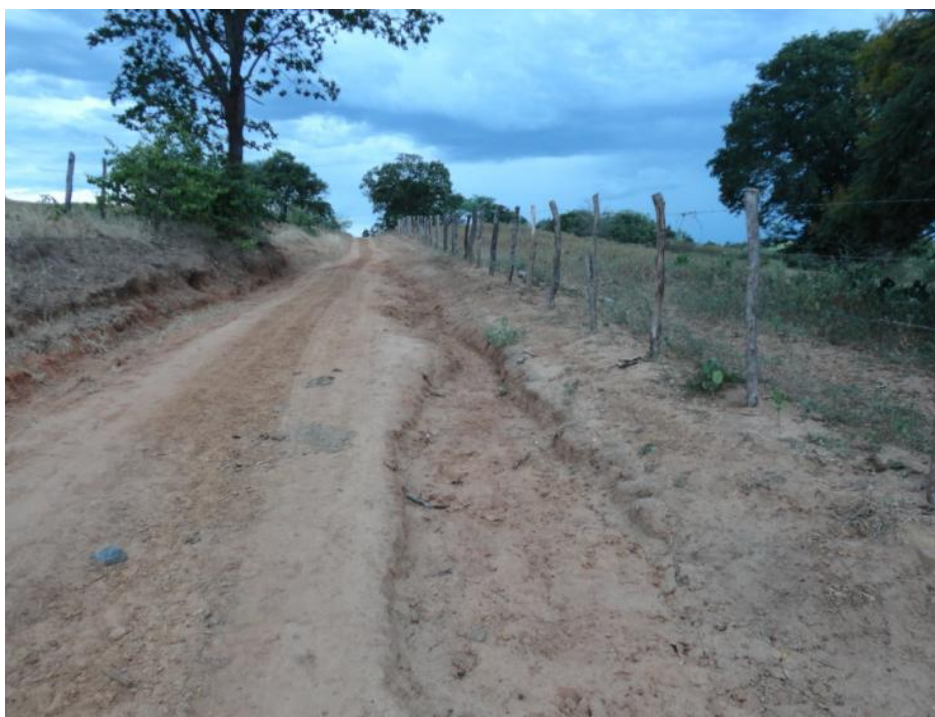
Figura 12 - Trecho de estrada com desenvolvimento de processos erosivos.

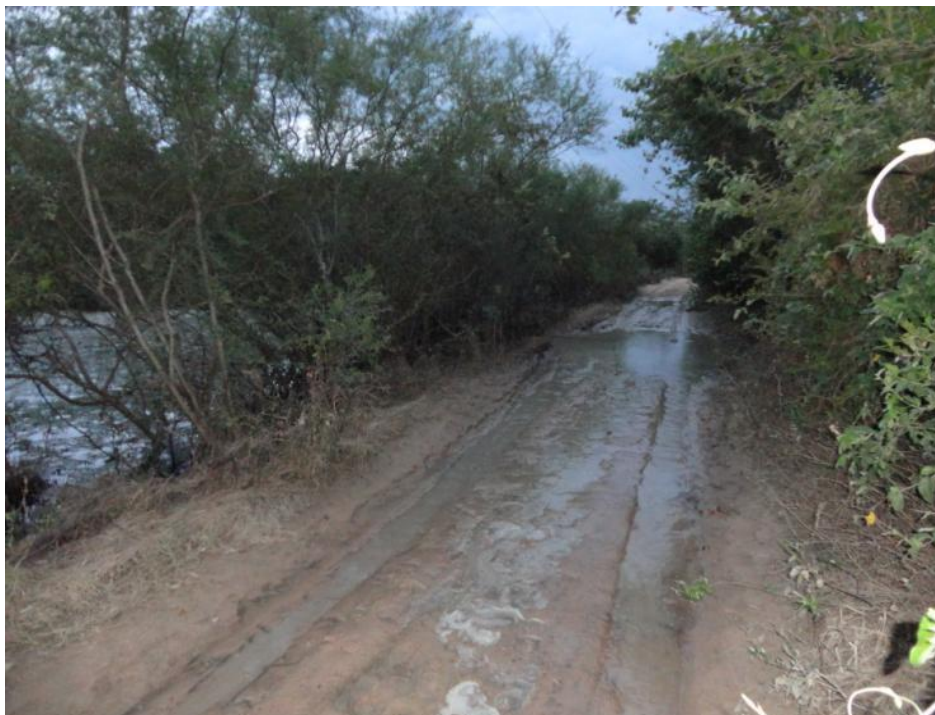
Figura 13 - Trecho de estrada cortando a área brejosa no período das cheias do São Francisco.

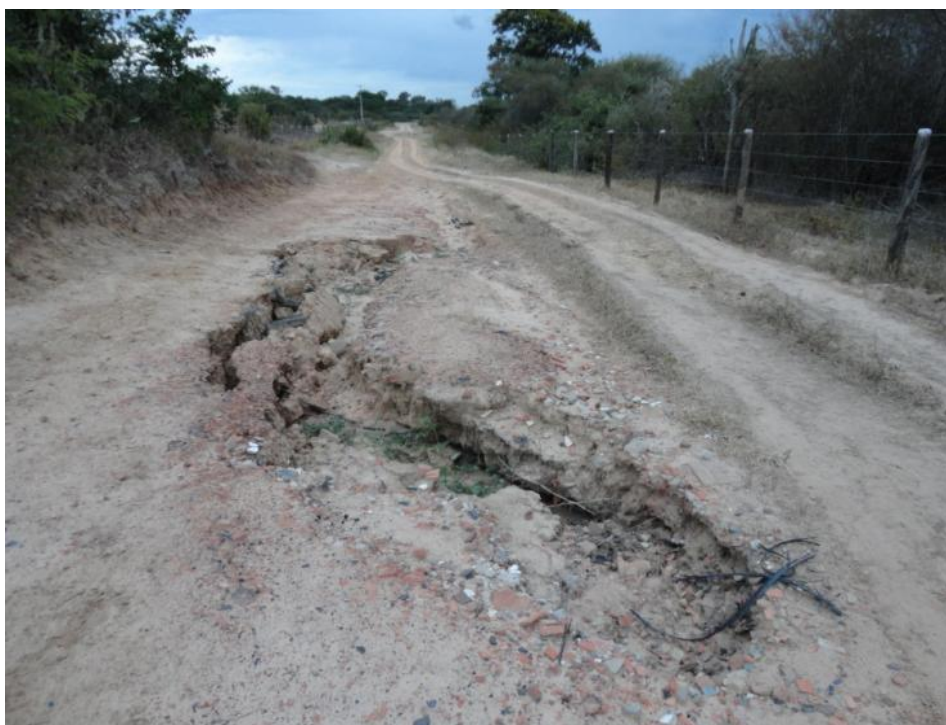
Figura 14 - Trecho com processo erosivo localizado

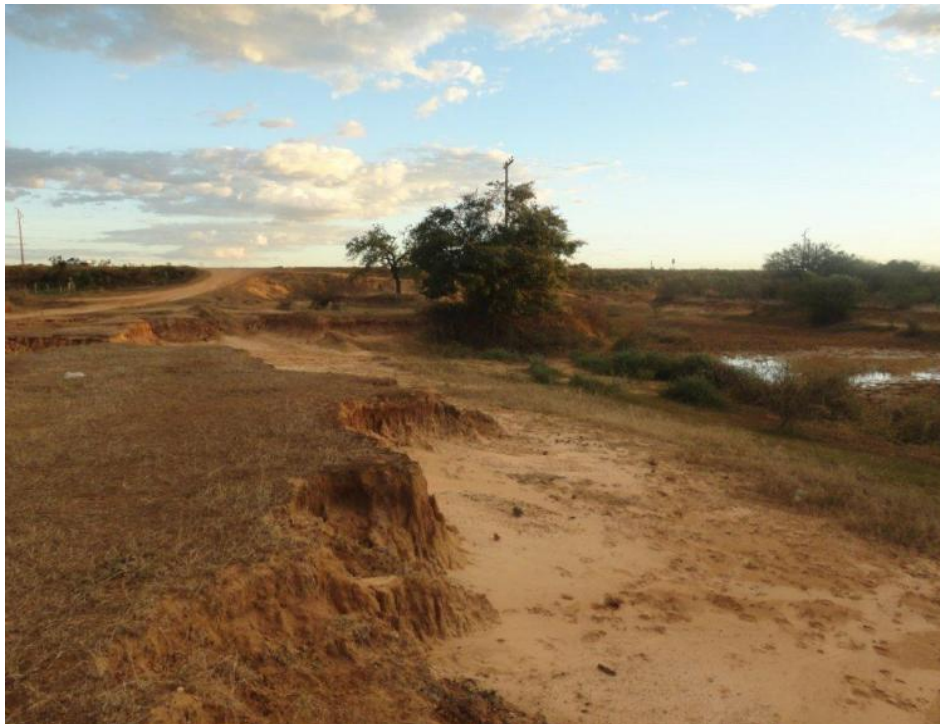
Figura 15 - Trecho inicial da estrada numa antiga jazida de material cascalhoso onde está indicado terraceamento – ao fundo está a BA-349.

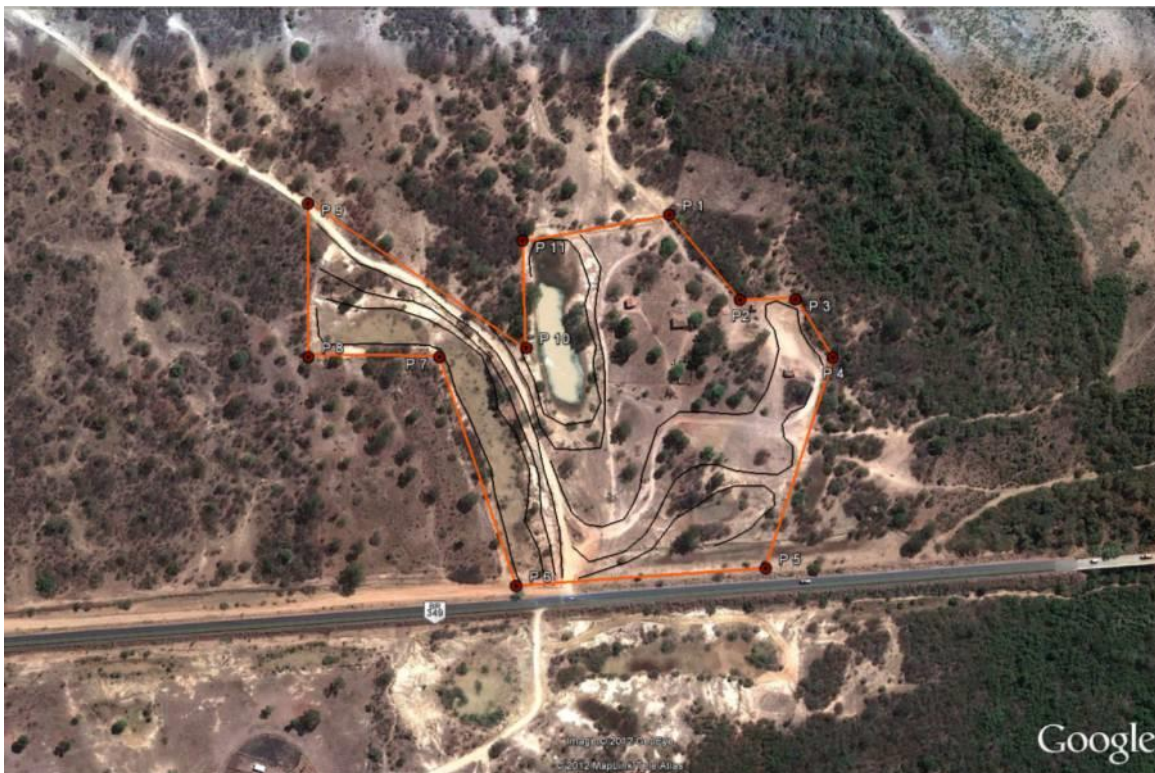
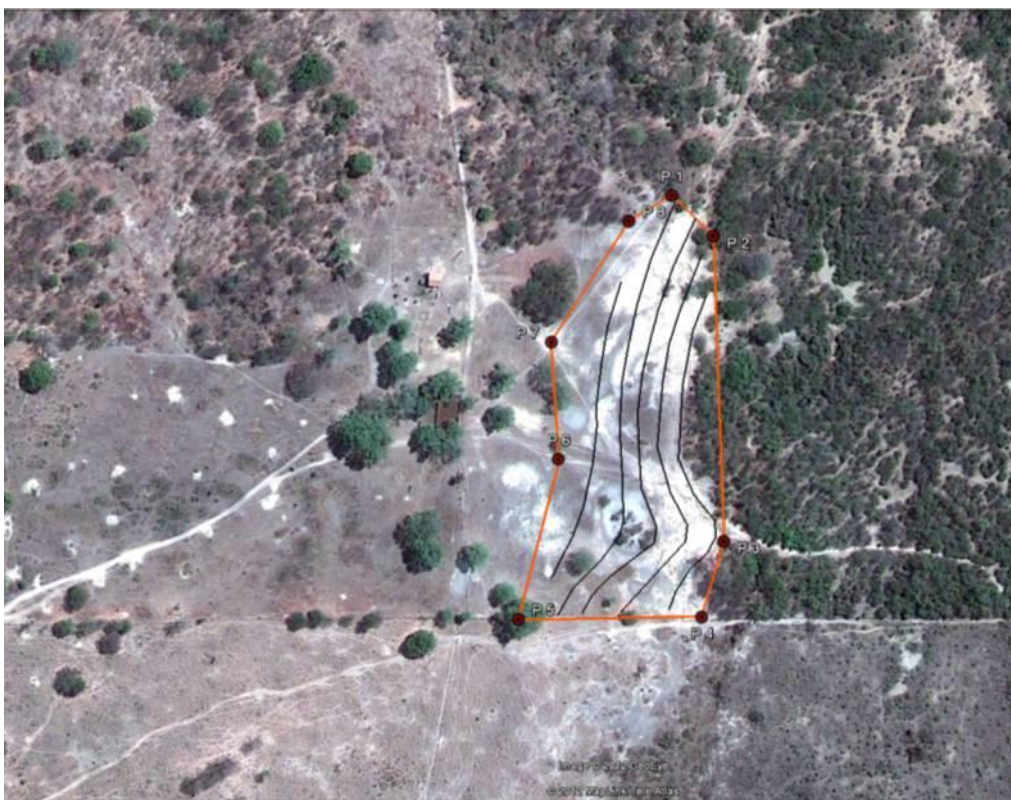
As Figuras 18 e 19 apresentam o detalhamento das duas áreas de Recuperação e Conservação. Os polígonos de coloração ocre contornam as áreas a serem protegidas e na cor preta são indicados os traçados aproximados dos terraços a serem construídos.

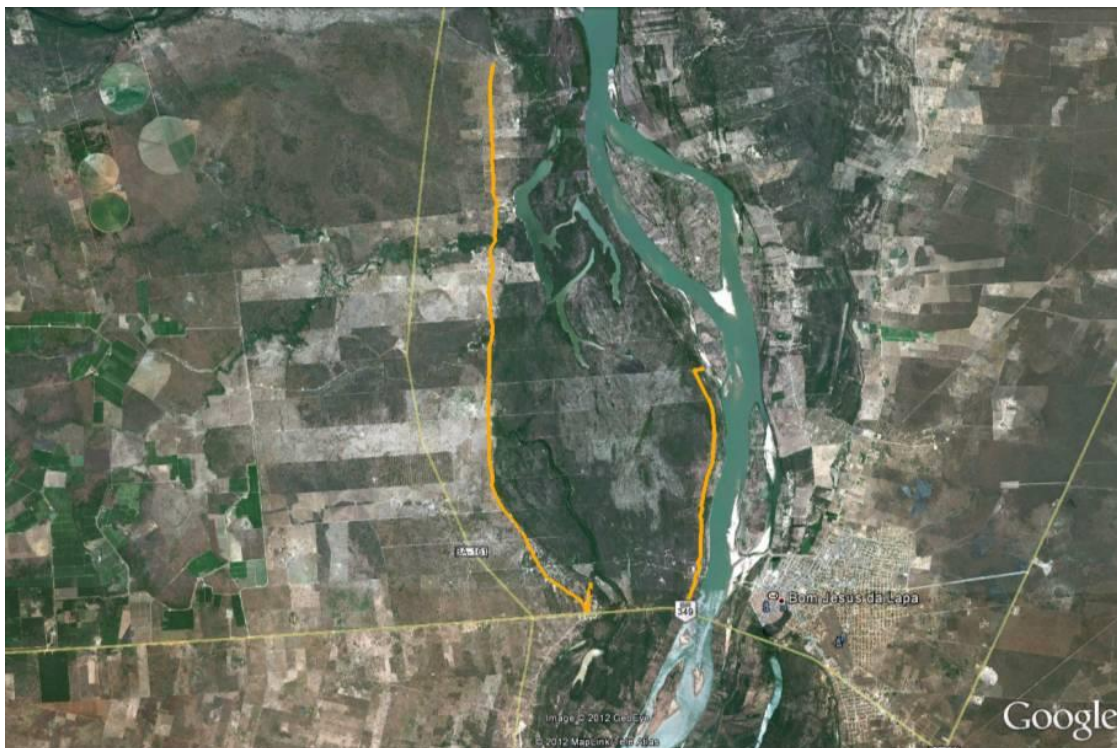
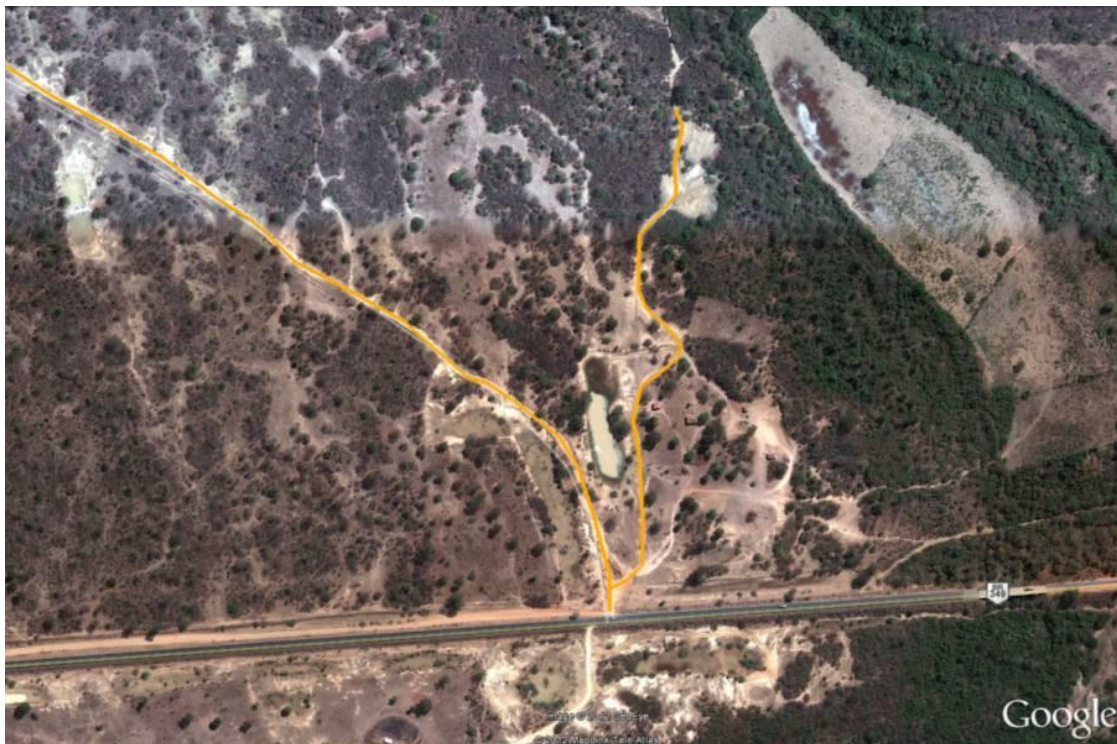
As estradas a serem adequadas são apresentadas nas Figuras 22 a 24, sendo representadas na cor laranja.

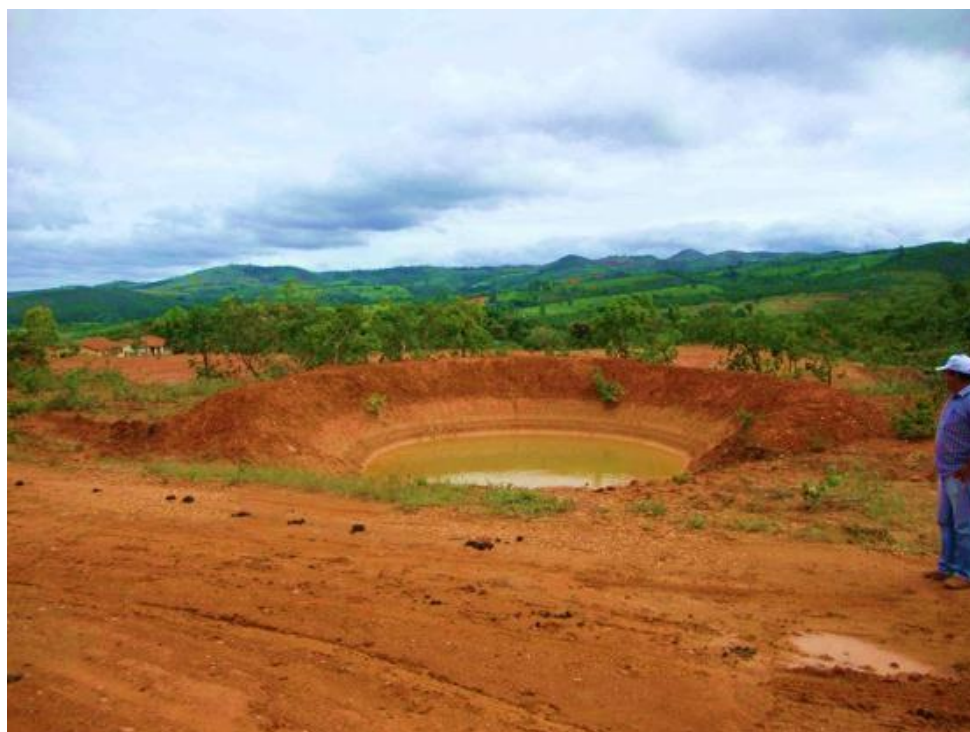
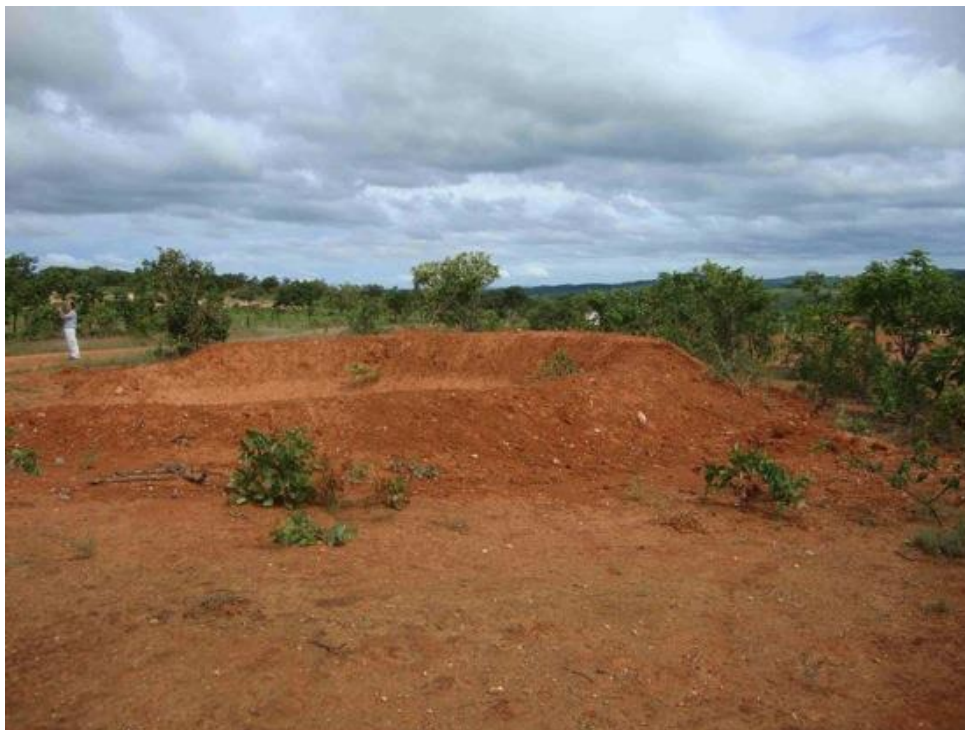
Cada Barraginha terá a forma ovalada e deverá ter 10 metros de diâmetro e 2 metros de profundidade. Nas **Figuras 30 e 31**, a seguir, pode ser observada uma bacia de contenção de águas pluviais (barraginha) modelo, pois foi bem dimensionada, uma vez que não extravasou e a água acumulada infiltrou, conforme marcas visualizadas na sua parede interna.

Figura 30 - Barraginha no Município de Guaraciama, MG.

Figura 31 - Vista lateral da mesma barraginha da foto acima.
